**PONTIFICIA UNIVERSIDAD  
CATÓLICA DEL PERÚ**

Evaluación de daño estructural de una bóveda de arista a escala real de mampostería de bloques de tierra comprimida

Tesis para obtener el grado académico de Maestro en Ingeniería Civil con mención en Estructuras Sismorresistentes que presenta:

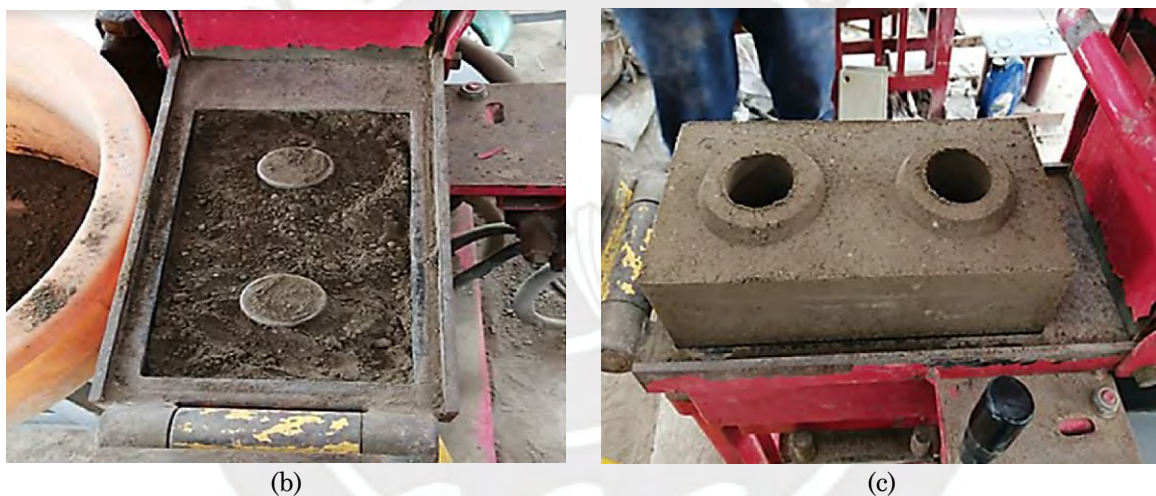
Figura 7. BTCs apilables (Huamani et al., 2022): (a) proceso de prensado, y (b) bloque terminado.

granulométricas de las normativas (UNE 41410, 2008) y (ARS 681, 1966) para construcciones con tierra. La matriz del suelo fue químicamente estabilizada con combinaciones diferentes de cemento Portland tipo I y cal hidráulica, manteniendo una proporción 9:1 respecto a su peso seco de manera constante. Los bloques usados en esta investigación adoptan la combinación denominada SCL10(25%) (Huamani et al., 2022), conformada por 90% suelo, 2.5% cemento y 7.5% cal hidráulica como la dosificación del material de los BTCs. La fabricación de los BTCs se realizó mediante un proceso semi-industrial, que consistió en colocar la mezcla de suelo estabilizado en un molde metálico y aplicar una presión axial de 16 MPa mediante una máquina de compresión hidráulica. El procedimiento de compactación y el bloque BTC final se muestran en la Figura 7a y Figura 7b, respectivamente.

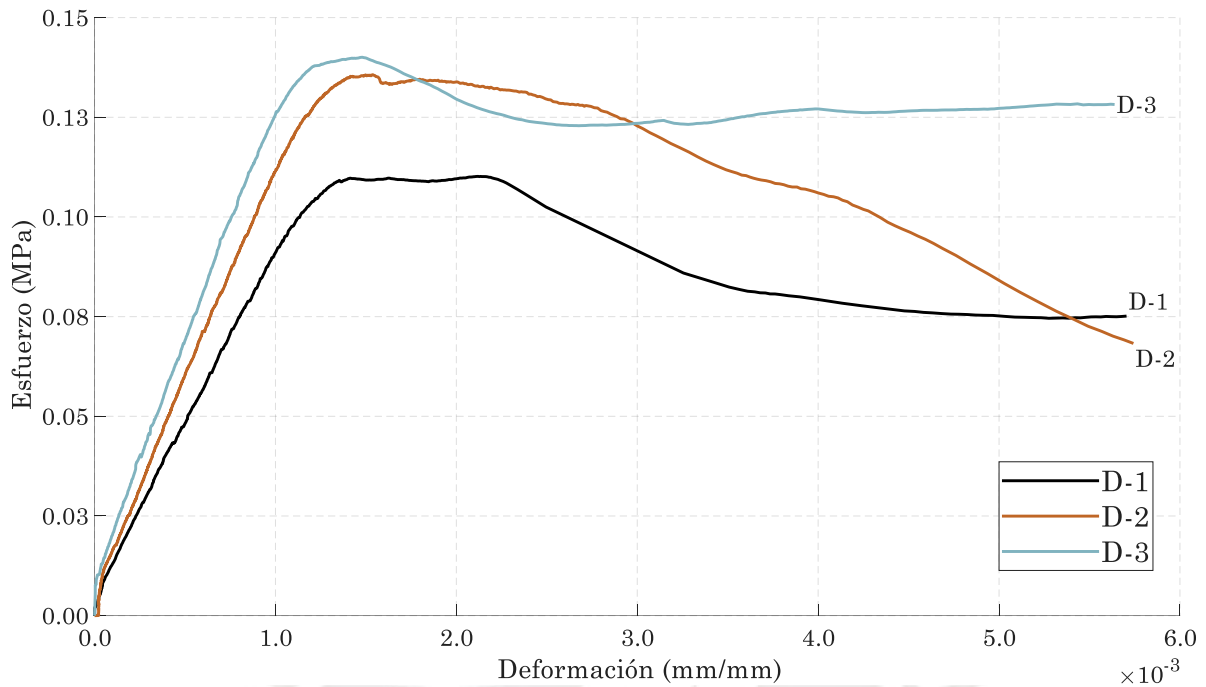
Figura 14. Resultados de los ensayos de compresión diagonal: (a) curvas esfuerzo-deformación, y (b) mecanismos de falla

El comportamiento mecánico del material de mampostería BTC fue evaluado mediante el análisis de las curvas esfuerzo-deformación y los mecanismos de falla. Se determinó que los tres muretes presentaron un comportamiento similar en el rango elástico lineal y no lineal (ver Figura 14) y,

En cuanto al mecanismo de falla (ver Figura 14 y Figura 15), se determinó que los tres muretes presentaron un patrón de fisuración similar, gobernado por esfuerzos de tracción diagonal. Esta respuesta se manifestó mediante una fisura diagonal principal bien definida, que no solo se propagó a lo largo de las juntas de mortero, sino que también provocó la fractura de unidades BTC. Por ejemplo, el murete D-1 presentó una trayectoria de fisuración relativamente recta, siguiendo principalmente las juntas de mortero. En contraste, los muretes D-2 y D-3 exhibieron una trayectoria de fisuración más irregular, que atravesó tanto juntas como bloques. En estos casos, también se evidenció deslizamiento adicional en juntas de mortero horizontales. Estas diferencias en respuesta estructural sugieren influencia de factores como imperfecciones constructivas, variabilidad en unidades y distribuciones no uniformes de esfuerzos.

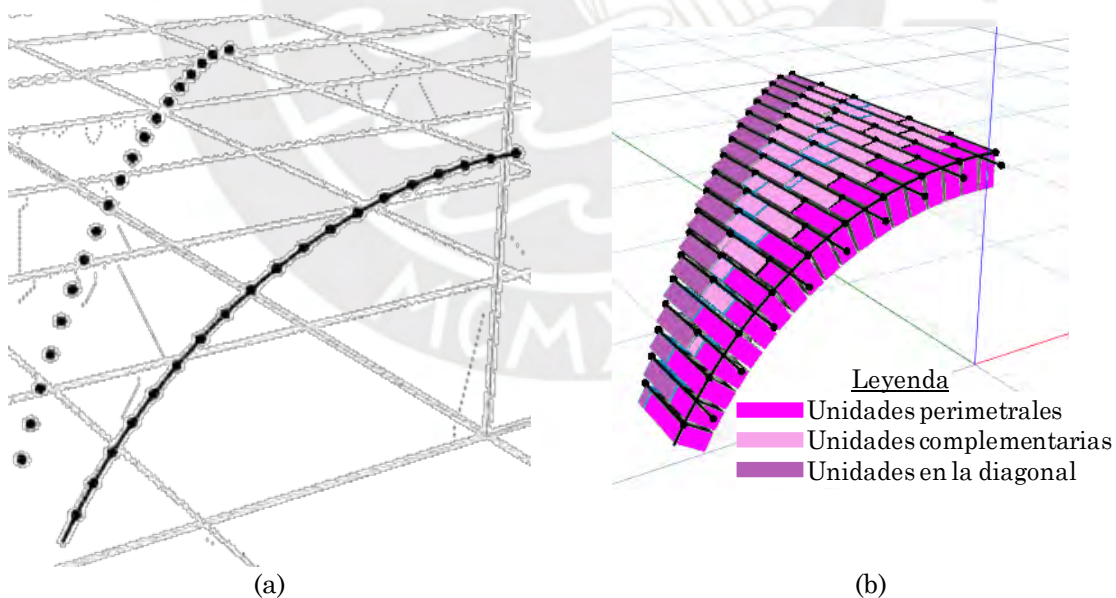
Figura 17. Modelado de entramado de mampostería: (a) puntos de división en el arco perimétrico proyectados al plano diagonal, (b) inserción de unidades,

las unidades se dispusieron en un patrón de aparejo a soga, alternando un bloque entero seguido de un medio bloque. Cada unidad fue colocada en orientación longitudinal y rotada tangencialmente al arco perimétrico para mantener una correcta alineación. Por otro lado, en la diagonal, se insertaron bloques enteros, excepto en las hiladas más cercanas al apoyo, donde la distancia entre los puntos de división del arco perimétrico y el plano inclinado era relativamente pequeña. En cada hilada, la distancia restante entre el arco perimétrico y el plano inclinado fue rellenada con unidades adicionales. En este caso, se insertaron bloques enteros o parciales, dependiendo de la longitud que debía cubrirse (ver Figura 17b). Cualquier unidad resultante cuya longitud fuera inferior al 10% de su valor original no fue considerada durante el modelado. Se repitió el procedimiento para crear un segundo segmento de un octavo adyacente al primero (ver Figura 18a), de modo que juntos formaran un cuarto de la bóveda de arista a lo largo de una diagonal común. Este procedimiento generó un solape de las unidades que se intersecaban en la diagonal (ver Figura 18b), lo cual requirió un análisis detallado de estereotomía para garantizar un modelado adecuado de la trabazón entre unidades ortogonales

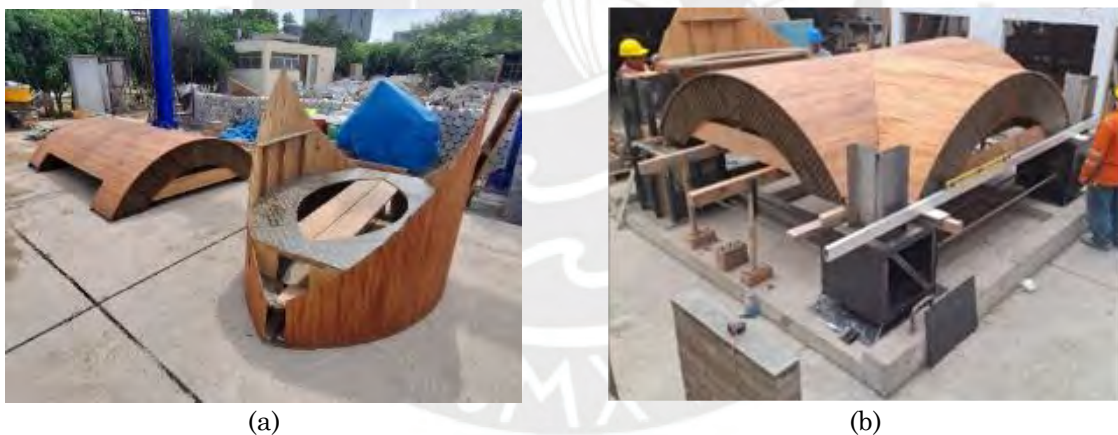
Figura 25. Encofrado fenólico: (a) partes del encofrado fenólico de tres piezas, (b) instalación del encofrado

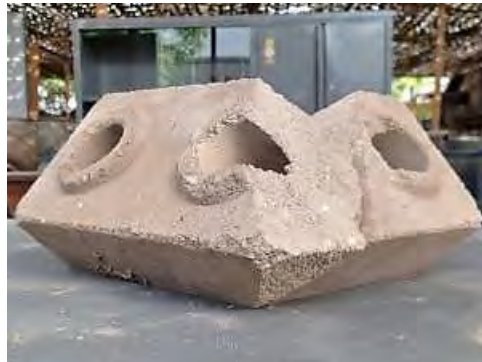
Figura 26. Moldeado de bloques ortogonales en las diagonales.

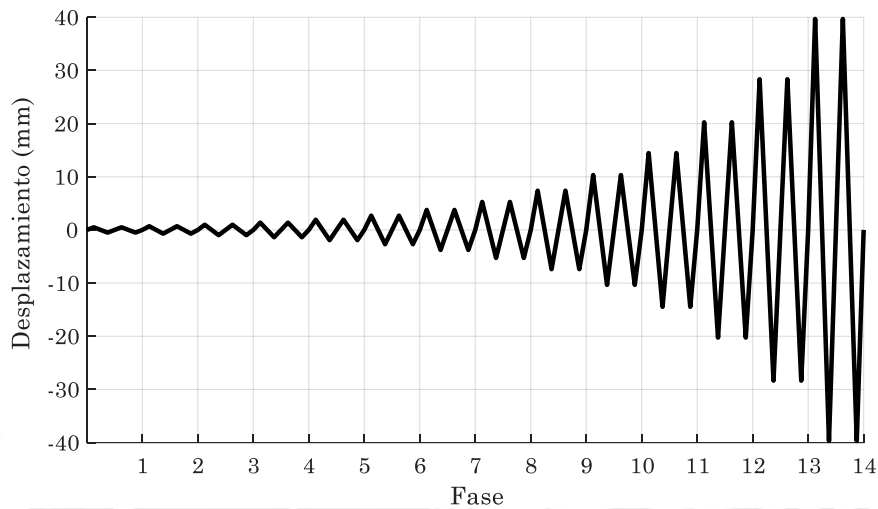
Figura 28. Secuencia de generación de escenarios de daño (ED) a lo largo de los ciclos de carga.

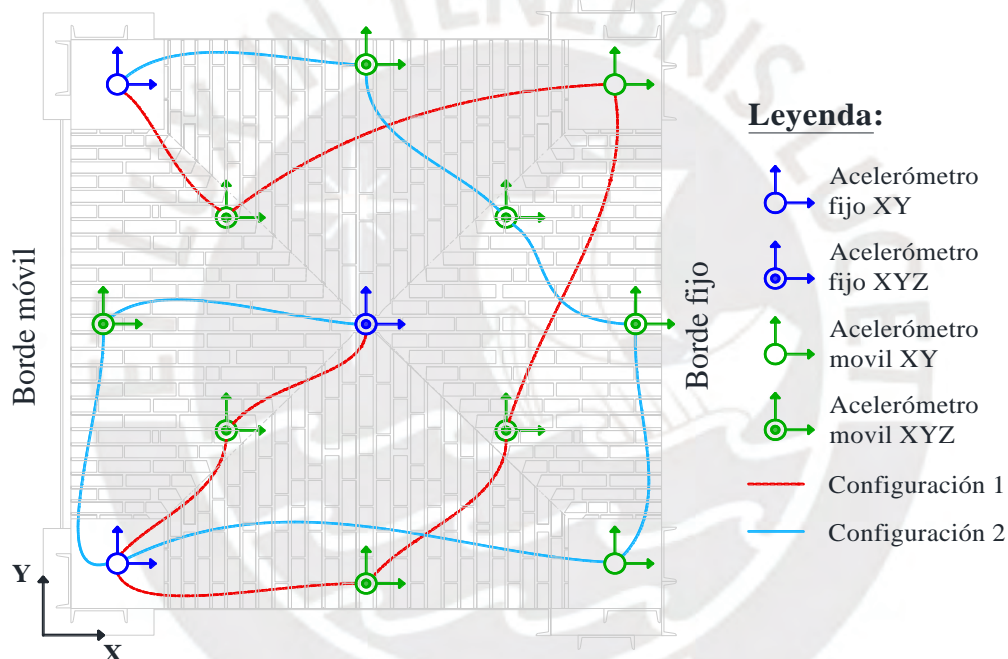
Figura 31. Esquema de instrumentación para la medición de aceleración

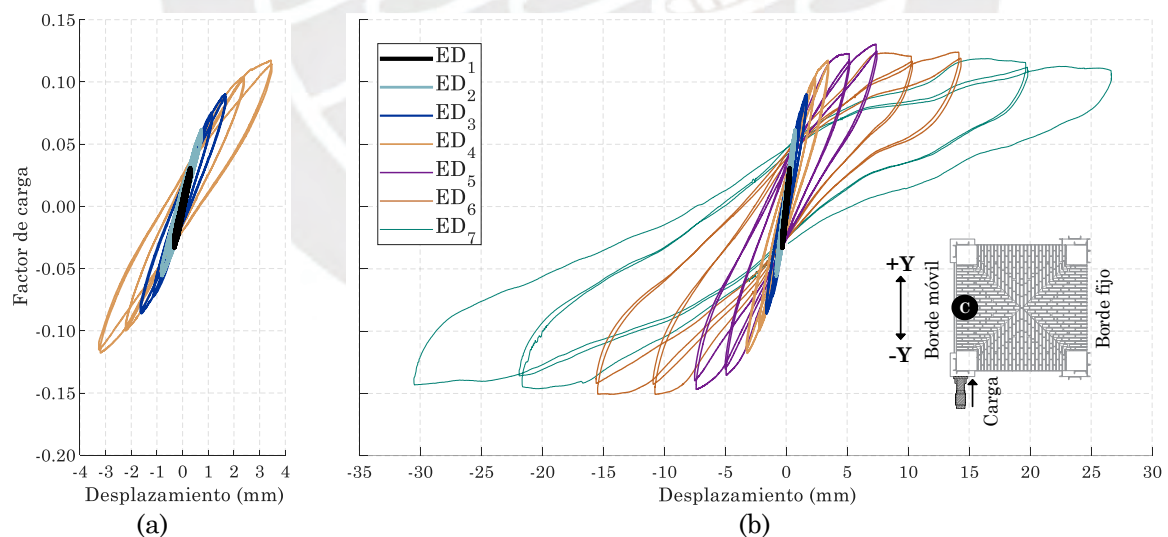
Figura 33. Curvas de histéresis resultantes del ensayo de cargas cíclicas cuasi-estáticas: (a) primeros cuatro escenarios de daño, y (b) rango completo de escenarios de daño.
