**PONTIFICIA UNIVERSIDAD CATÓLICA DEL PERÚ**

**ESTIMACIÓN DE PÉRDIDAS ECONÓMICAS POR SISMO EN  
INFRAESTRUCTURA EDUCATIVA MEDIANTE EL ENFOQUE DE  
INGENIERÍA SÍSMICA BASADA EN DESEMPEÑO Y BIM**

Tesis para obtener el título profesional de **Ingeniera Civil**

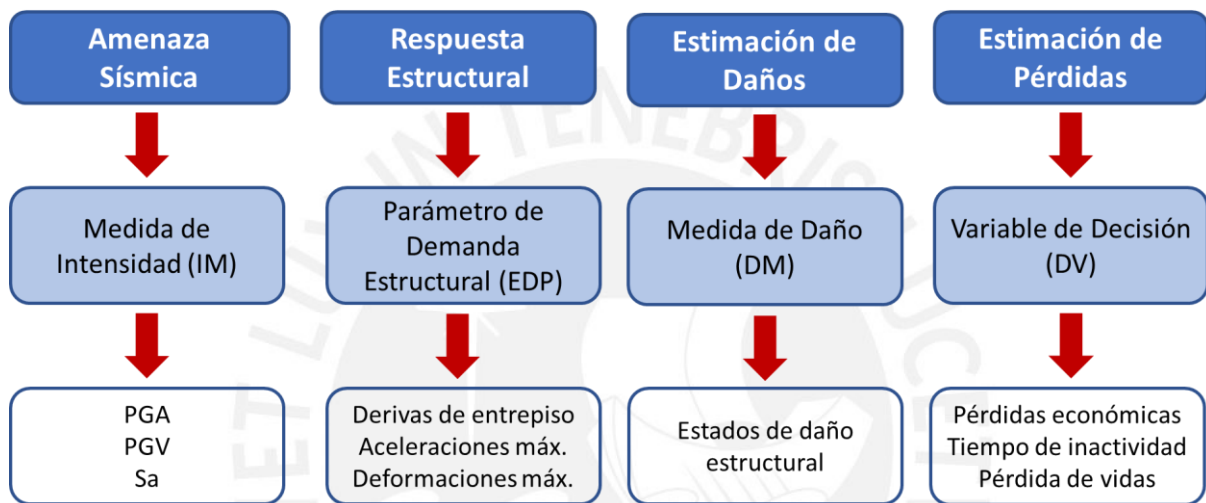
Figura 2.4. Metodología de la Ingeniería Sísmica Basada en Desempeño (PBEE)

La metodología PBEE consta de cuatro análisis sucesivos: amenaza sísmica, respuesta estructural, estimación de daños y estimación de pérdidas, como se muestra en la Figura 2.4. Este procedimiento se

lleva a cabo a través de la ecuación fundamental de la ingeniería sísmica basada en desempeño (Ec. 1). Las DM permiten determinar el estado de daño de la estructura con la finalidad de calcular las DV para la mitigación del riesgo sísmico. Las estimaciones de daño y de pérdidas se realizan a partir del cálculo de Parámetros de Demanda Estructural (EDP) y Medidas de Intensidad (IM). Los EDP se refieren a derivas de entrepiso, aceleraciones y deformaciones máximas, mientras que las MI pueden ser calculadas por PGA, PGV y Sa.

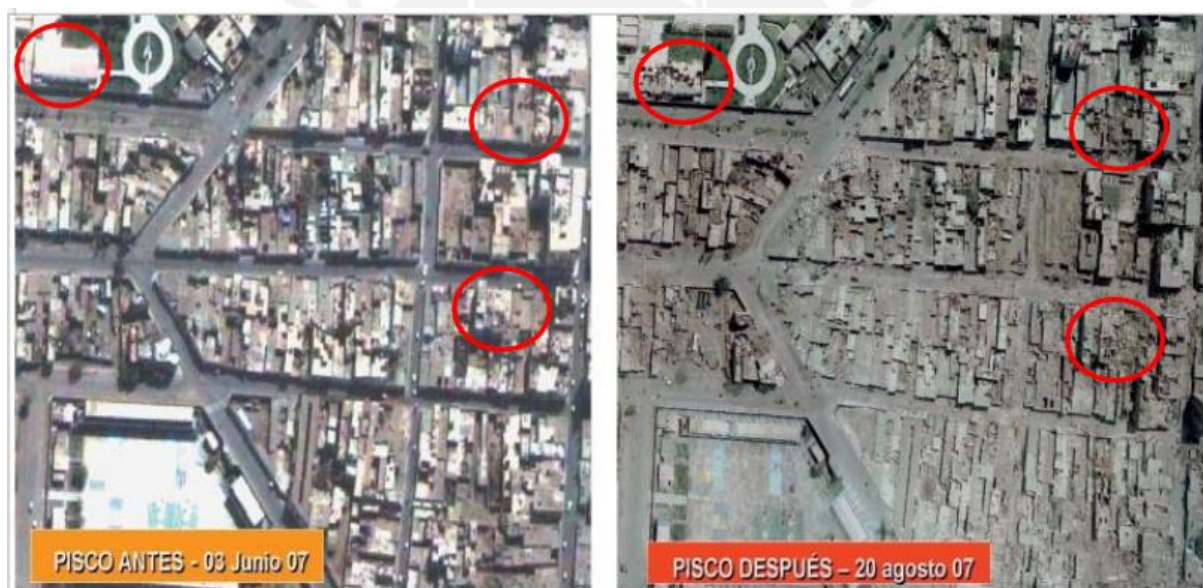
Figura 2.7. Daños directos después del sismo de Pisco 2007 [48]

Los efectos directos son los bienes o activos inmovilizados, destruidos o dañados directamente por el evento que ocasiona el desastre, es decir la destrucción total o parcial de infraestructura física o edificios. “Contempla, entre otros, daños en instalaciones, maquinarias, equipos, medios de transporte y almacenaje, mobiliario, destrucción de tierras de cultivo y canales de regadío, destrucción de la producción que ya estaba lista para ser cosechada, etc” [2]. Los daños directos no solo son daños materiales, también pueden ser efectos en la población. Estas pueden ser de índole físico como la muerte o daños a la salud física y mental. A pesar de que las lesiones psicológicas y físicas pueden tener tratamientos largos, las lesiones son efectos directos debido a que se ocasionaron durante el evento. En la Figura 2.7 se aprecia una comparación de la infraestructura urbana en Pisco antes y después del sismo del 2007, en la imagen de la derecha se observa algunas zonas destruidas parcial o totalmente, encerradas en los círculos rojos.

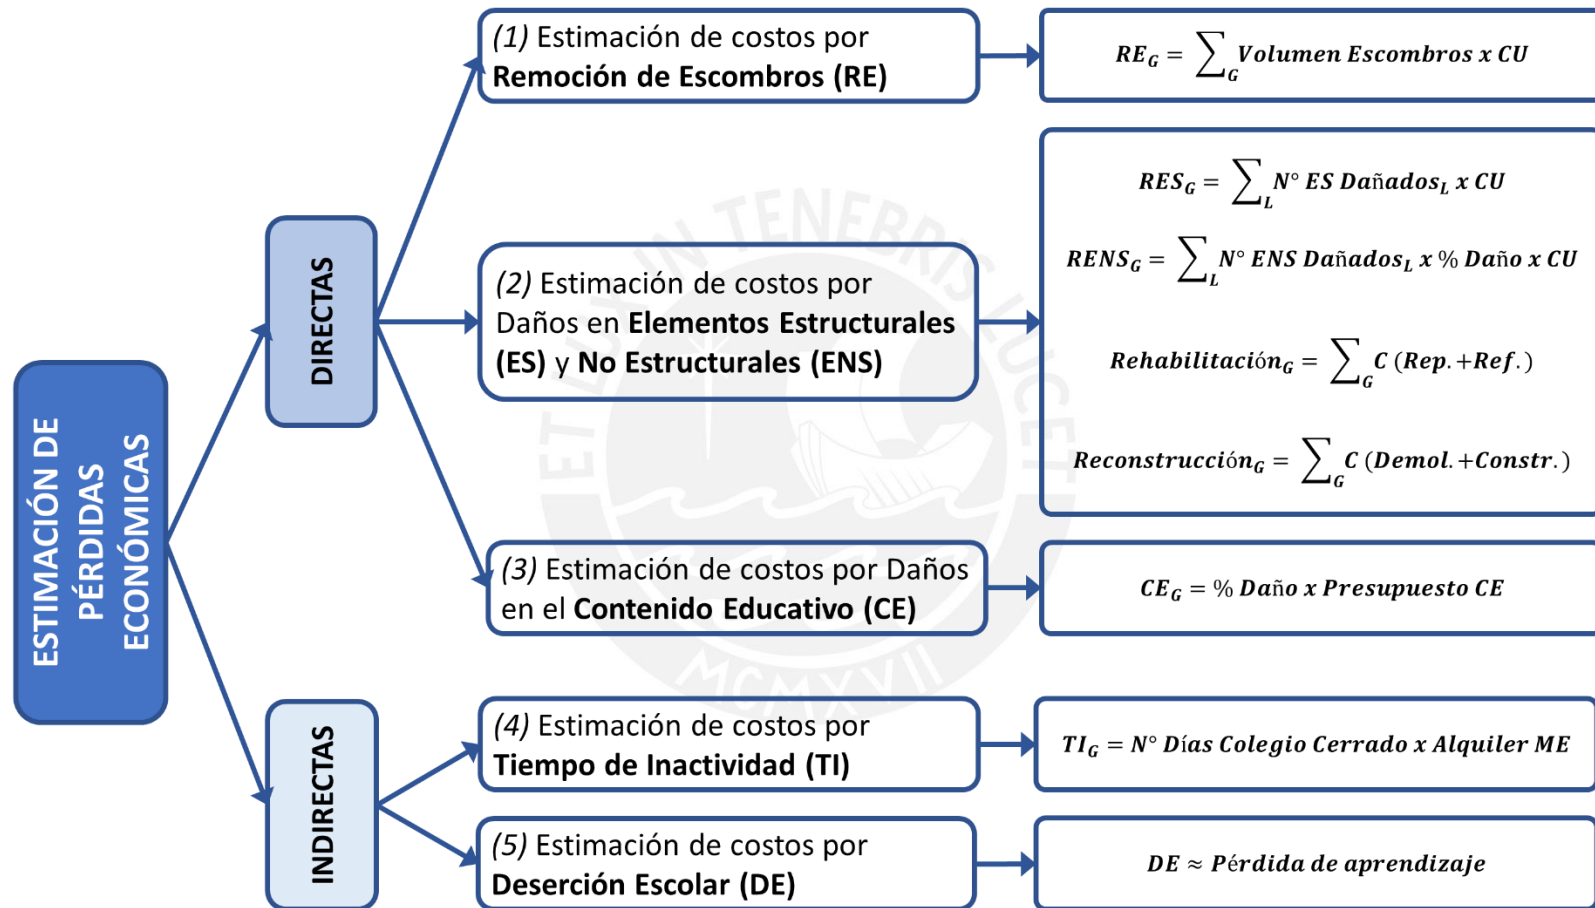
Figura 3.1. Marco metodológico para la estimación de pérdidas económicas post-sismo

En este capítulo se describe detalladamente el marco metodológico propuesto para determinar el impacto económico según el nivel de daño de la estructura post sismo. En ese sentido, el presente estudio comprende la última etapa de la metodología PBEE relacionado con la estimación de pérdidas para el cálculo de variables de decisión (ver Figura 2.4). En esta estimación se calculan 5 tipos de pérdidas económicas, clasificados en daños directos e indirectos. Como se observa en la Figura 3.1, en los daños directos se tiene a los (1) escombros generados, (2) daños estructurales y no estructurales, (3) daños en el contenido educativo, mientras que en los daños indirectos el (4) tiempo de inactividad y la (5) deserción escolar. La suma de estos 5 costos representará la pérdida económica total de la infraestructura analizada.

Antes de comenzar con las estimaciones, es importante conocer las características de la infraestructura educativa como la tipología estructural, el área techada, el número de pabellones, pisos, aulas, la ubicación. Esto con la finalidad de relacionar el tipo de edificación con uno de los 16 sistemas estructurales descritos por HAZUS [47]. Con esta información, se podrá determinar los tipos de escombros generados y la descripción de los daños de los elementos estructurales y no estructurales. A continuación, se detallan los pasos para la estimación de los costos directos e indirectos por sismo, tomando en cuenta estudios previos sobre evaluación del riesgo sísmico en infraestructura educativa. Se recomienda que los costos intermedios se calculen por metro cuadrado.

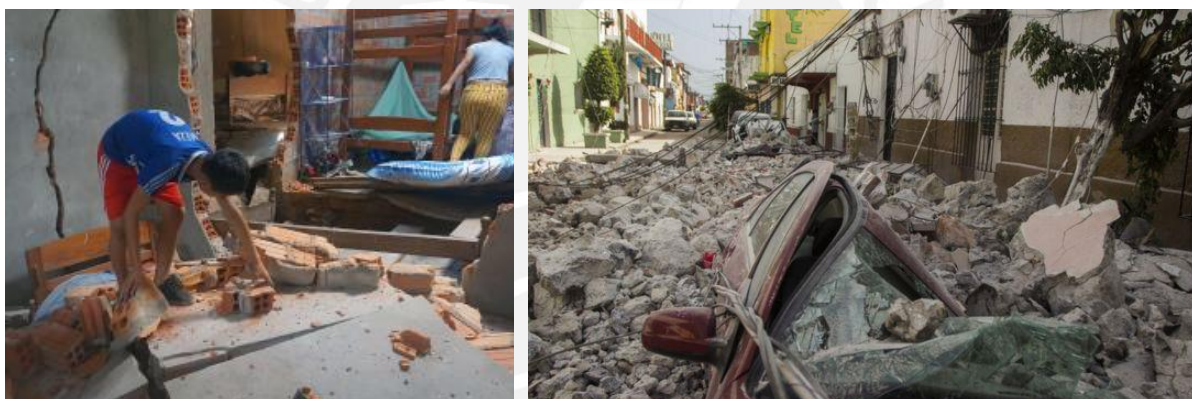
Figura 3.2. Remoción de escombros post sismo (Fuente: INDECI)

La remoción de escombros es una actividad crítica que debe iniciarse inmediatamente y continuarse durante los trabajos de rehabilitación y reconstrucción [48]. Es importante mencionar que actualmente en el Perú no existe una normativa que establezca criterios uniformes para la ejecución y retribución del servicio [48]. Según las lecciones aprendidas del sismo de Pisco 2007 [50], el pago por el trabajo de remoción de escombros se debe realizar por volumen de material desplazado a los botaderos y no por horas de transporte de los camiones de descarga. De acuerdo con el tipo de daño y la tipología de la edificación, se tendrán diferentes materiales de escombros generados, como se muestra en la Figura 3.2. Si el daño al edificio es leve o moderado, la mayor parte del daño puede deberse a elementos o contenidos no estructurales dentro del edificio. Si la estructura es de albañilería confinada se generarán pilas de ladrillos [47].

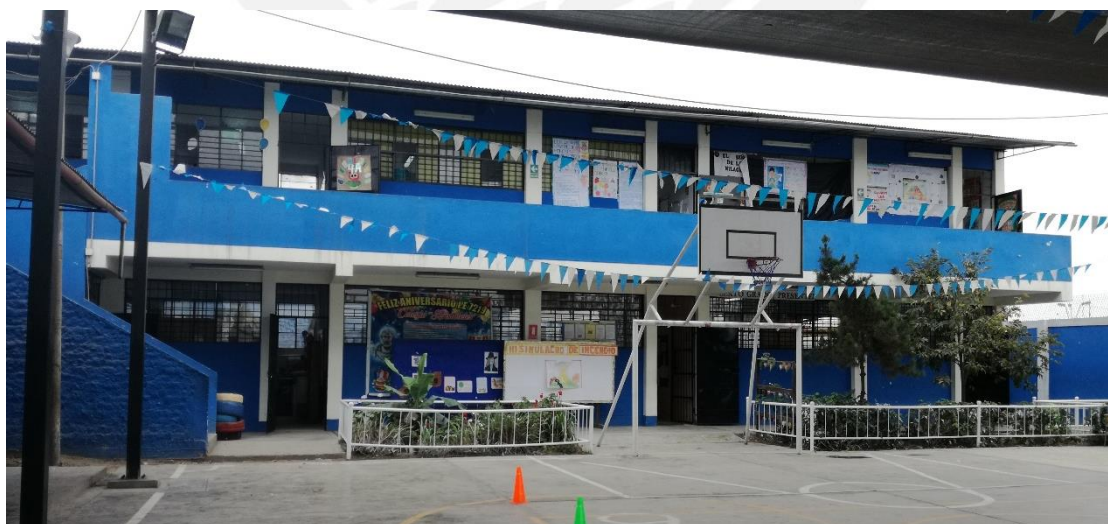
Figura 4.3. Vista frontal del pabellón A de la I.E. N° 7219 Aristóteles [62]

La estimación de pérdidas económicas se aplicó al Pabellón A de la I.E. N° 7219 Aristóteles, ubicado en el distrito de San Juan De Miraflores. Este pabellón fue reforzado estructuralmente como parte del Programa Nacional de Infraestructura Educativa (PRONIED) para la sustitución, rehabilitación y reforzamiento de infraestructura en instituciones educativas. En la Figura 4.3, se observa el Pabellón A, que cuenta con un área techada de 430.06 m<sup>2</sup>, dos niveles de tres aulas por piso conectadas por una escalera.

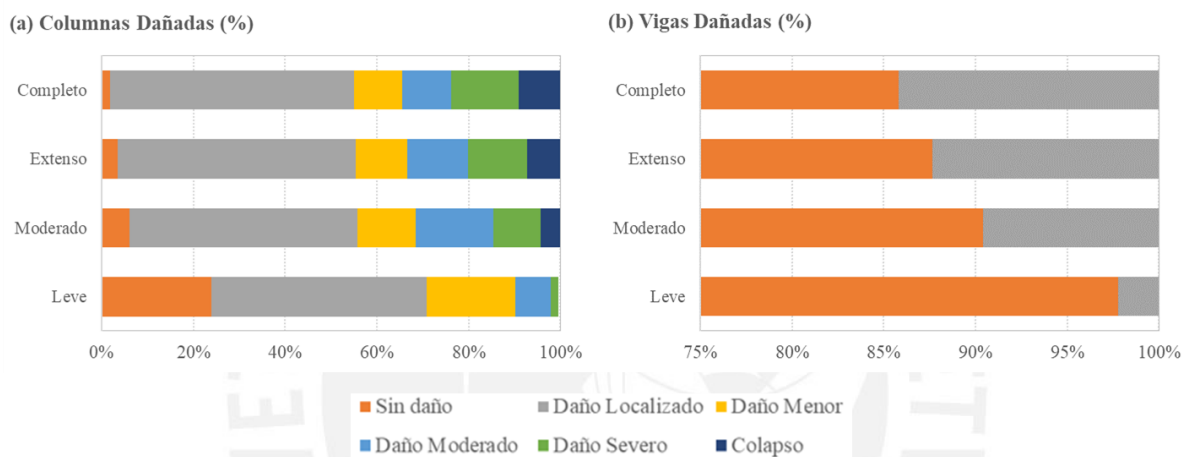
**Figura 4.5. Columnas y vigas dañadas por estado de daño global del colegio 780-PRE**

A partir de la evaluación del riesgo sísmico de colegios 780-PRE elaborado por Loa et al [20], se obtienen los porcentajes de elementos estructurales dañados, como columnas y vigas, para diferentes aceleraciones máximas (ver Figura 4.5). De esta manera, se determina la cantidad de elementos estructurales afectados para cada estado de daño global.

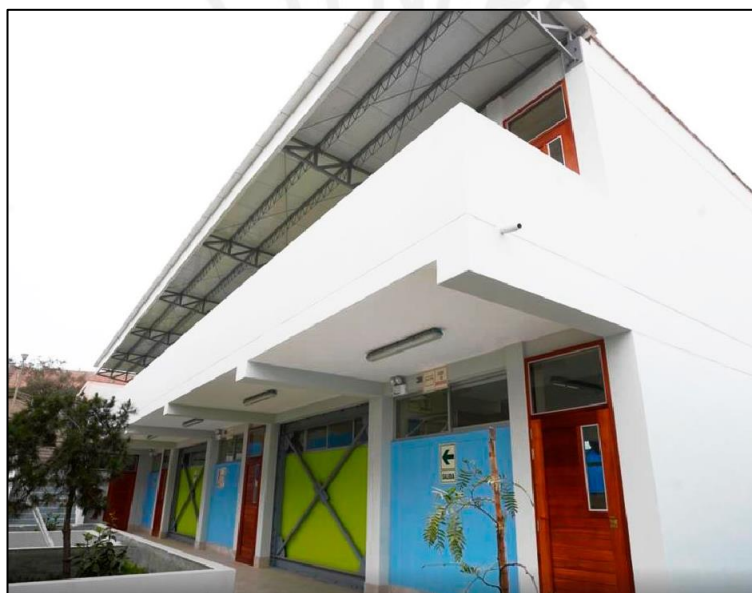
**Figura 4.6. Reforzamiento estructural ACMAC del pabellón A de la I.E. 7219 Aristóteles [62]**

En la estimación del costo de rehabilitación, se empleó información oficial del proyecto “Reforzamiento estructural de aula, construcción de cerco de ladrillo/concreto en la I.E. 7219 Aristoteles - San Juan De Miraflores, Departamento Lima” a cargo del PRONIED. En la Figura 4.6, se observa el reforzamiento sísmico del colegio con la técnica “Reforzamiento con marco y arriostres concéntricos de acero – ACMAC”. Esta técnica fue propuesta como parte del proyecto “Proposed update of the National Building Regulations to incorporate the incremental reinforcement in type 780 school buildings built before 1997” impulsado por el Banco Mundial [59].
