**PROPUESTAS PARA LA RESTAURACIÓN ECOFLUVIAL CON ANÁLISIS DE
INGENIERÍA SOCIAL DE UN TRAMO DEL RÍO CHILLÓN**

Tesis para obtener el título profesional de Ingeniera Civil

Lima, Octubre, 2024

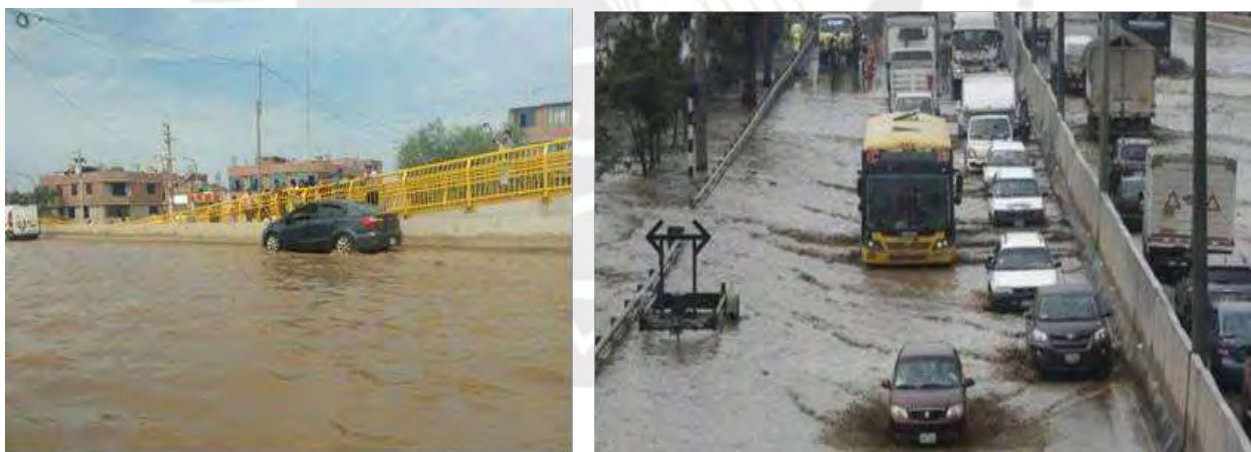
Figura 2: Crecida del Río Chillón inunda puente de la carretera Panamericana Norte

A lo largo de los años, han ocurrido eventos de precipitación extrema que han provocado el desborde del río Chillón y la consecuente inundación de infraestructuras tanto públicas como privadas; en la Figura 2 se muestra un evento de inundación ocurrido en el puente de la carretera Panamericana Norte en el año 2017, el cual generó daños a la vía pública.

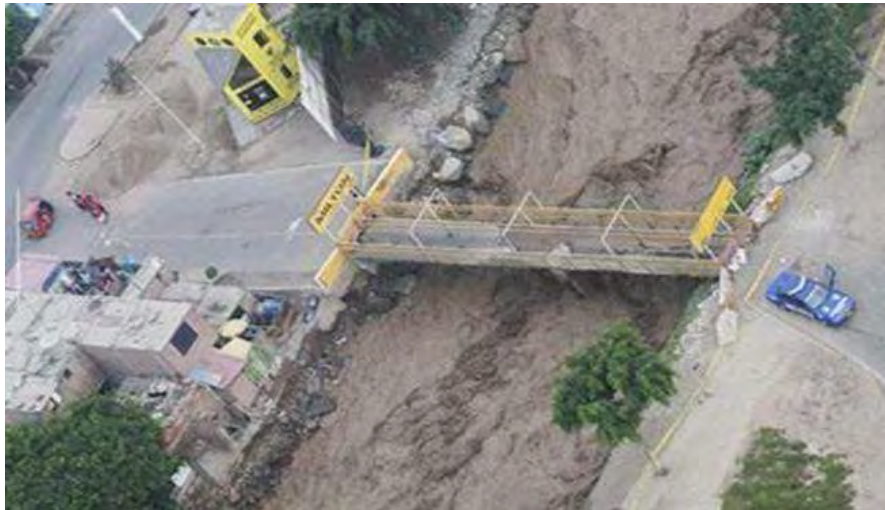
Figura 3: Vista aérea del río Chillón con un caudal aproximado de $30 \text{ m}^3/\text{s}$. Se observa un cauce lleno pese a que no se trata de un caudal extraordinario.

la Figura 3 se muestra la peligrosa cercanía del nivel de agua hacia las viviendas aledañas ante una crecida del río de $30 \text{ m}^3/\text{s}$ ocurrida en el año 2017. Asimismo, en la Figura 4 se observa la existencia de viviendas cuyos cimientos invaden el cauce del río y limitan su geometría.

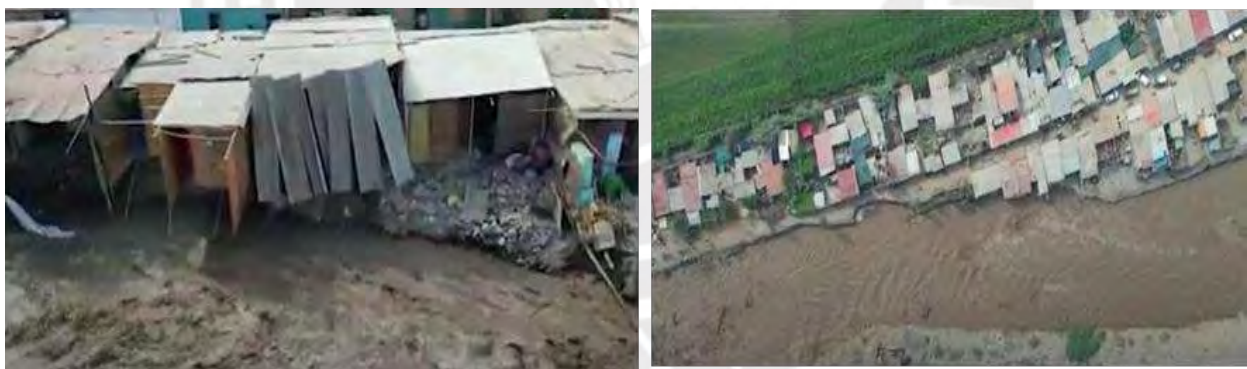
Figura 4: Vistas aéreas del río Chillón en el mes de marzo del año 2023

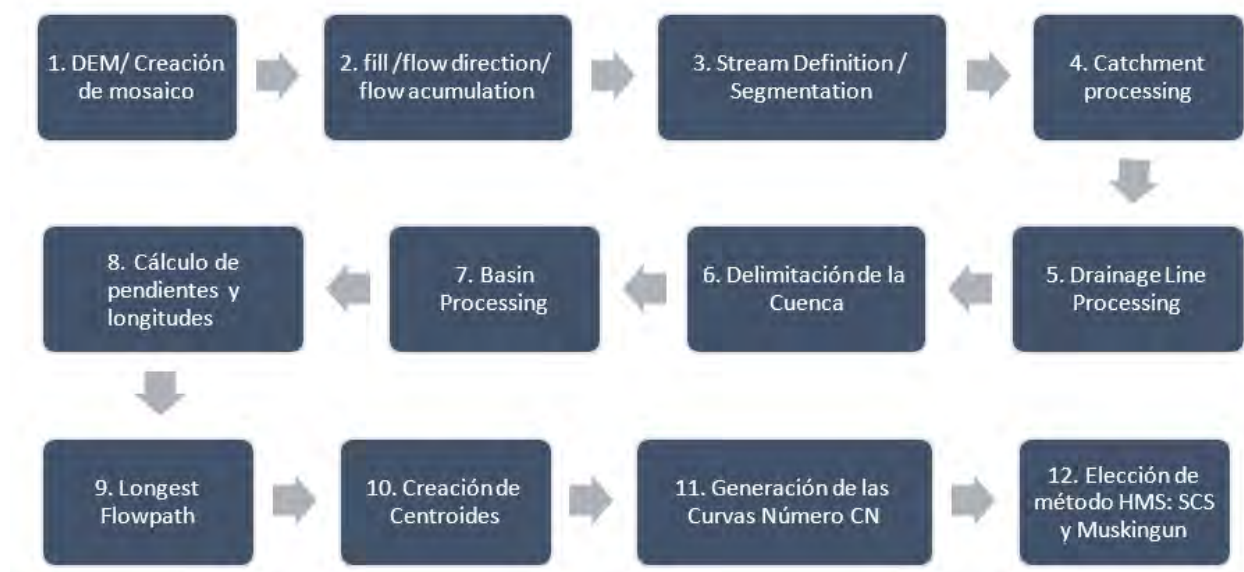
Figura 8: Diagrama de flujo del análisis geomorfológico

resolución espacial de imagen de 12,5 m, lo cual permite obtener mayor precisión en el modelo. Las imágenes obtenidas en formato DEM fueron procesadas en el programa ARC-GIS, siguiendo el procedimiento elaborado en la Figura 8.

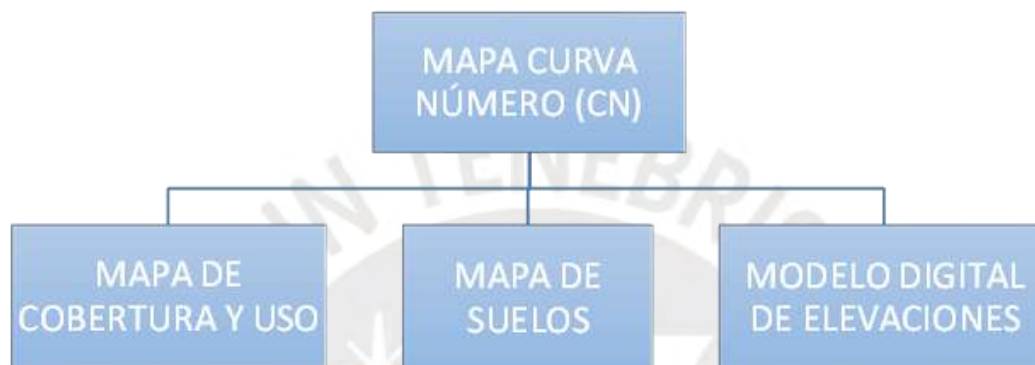
Figura 9: Modelo conceptual para la generación de la curva número CN

Para el cálculo del número de curva CN, se utilizó la metodología descrita en el manual para la generación del mapa temático de curva número (ANA, 2015), en el que se menciona que el CN depende de los factores mostrados en la Figura 9.

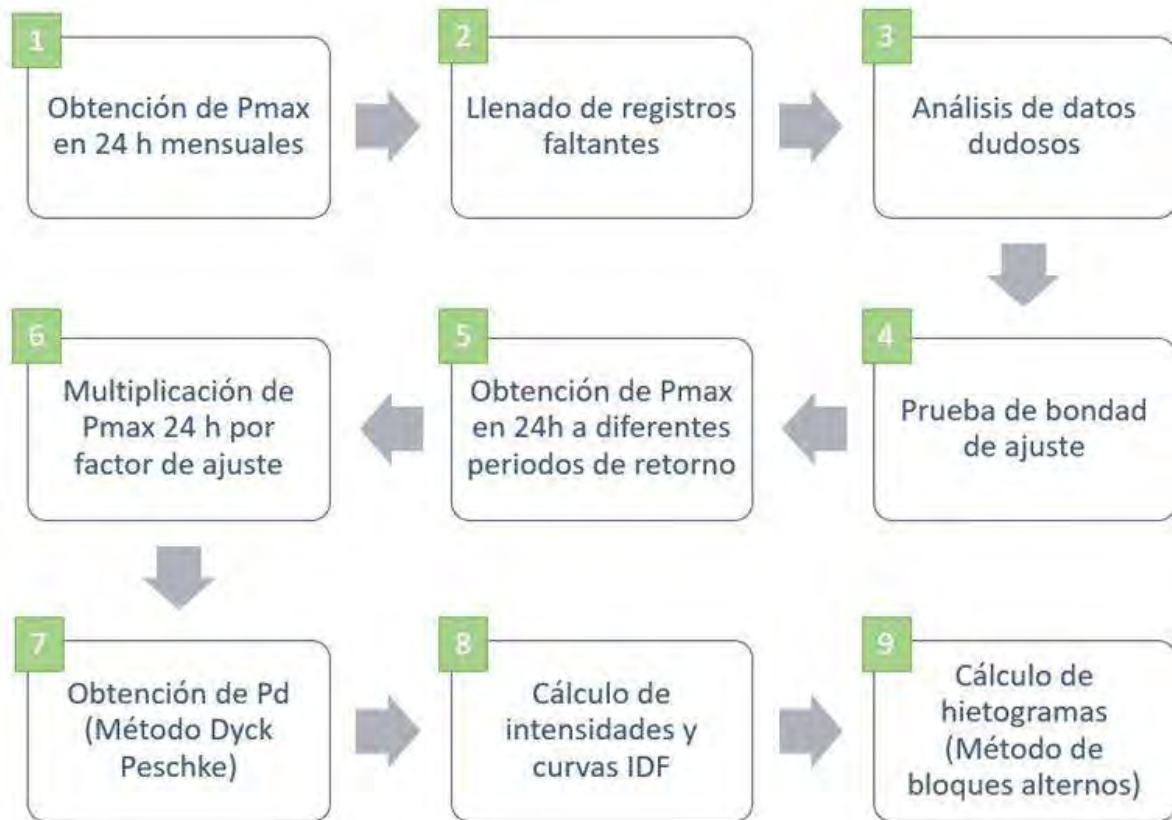
Figura 15: pasos para la obtención de los hietogramas

Se elaboró la Figura 15 con el fin de resumir los pasos realizados para la obtención de los hietogramas de cada estación.

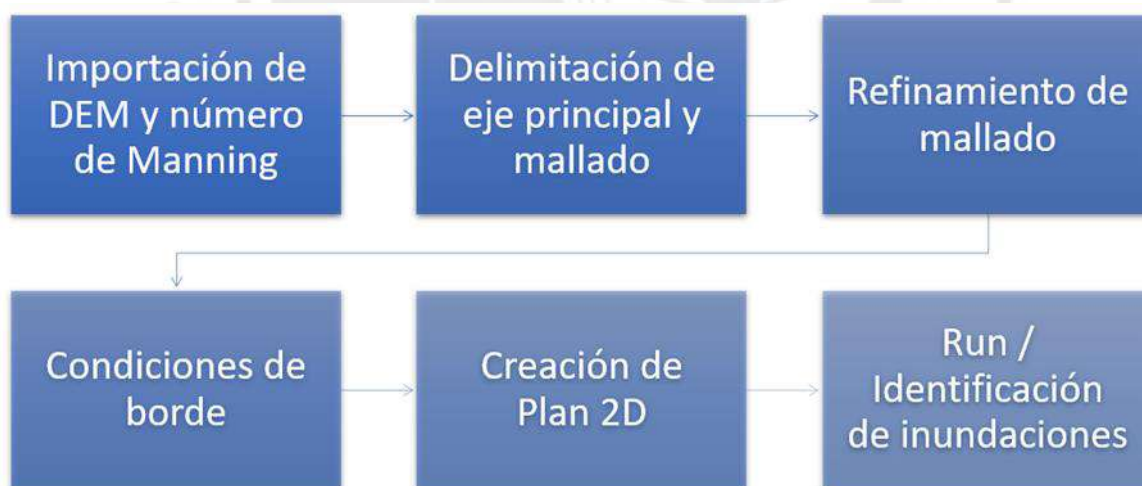
Figura 18: Pasos para el modelamiento hidráulico en el programa HEC-RAS

Finalmente, se creó el plan 2D con las mismas fechas y horarios utilizados en el modelamiento hidrológico; en este caso, se estableció como fecha de inicio el 25 de enero de 2022 a las 00:00 horas y fecha de término el 29 de enero de 2022 a la misma hora, con intervalos de tiempo de 10 minutos. Se trabajó con un intervalo de salida de mapa de 10 minutos mientras que, para el intervalo de computación, se consideró conveniente utilizar el valor de 0,5 segundos con el fin de obtener mayor precisión en el modelamiento debido a la considerable longitud del tramo; cabe mencionar que, trabajar con un intervalo de computación tan pequeño conlleva a mayor tiempo de procesamiento. La Figura 18 resume el diagrama de flujo realizado para el modelamiento hidráulico.

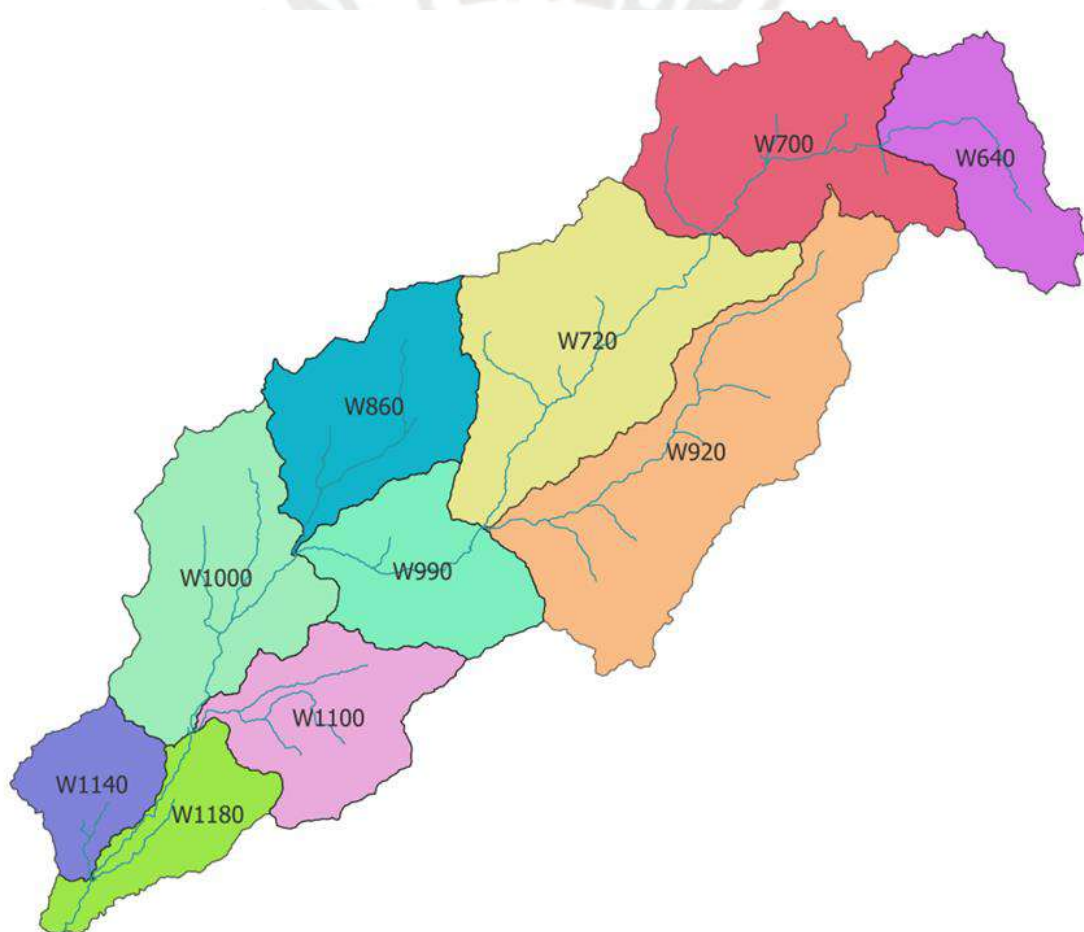
Figura 19: Delimitación de la cuenca y subcuencas realizada en el programa ARC-GIS

En la Figura 19 se muestra la delimitación de la cuenca elaborada en el programa ARC-GIS, y en la Tabla 2 se muestran los parámetros geomorfológicos de cada subcuenca.

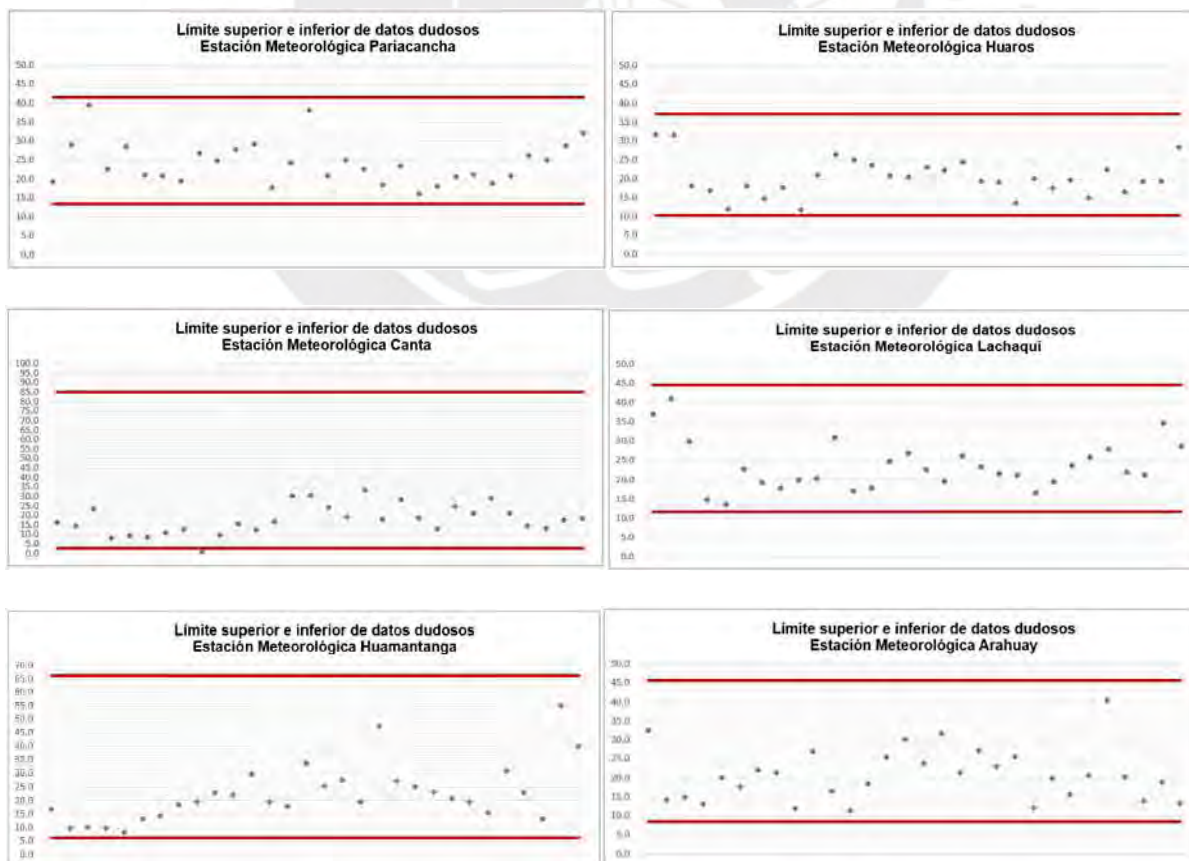
En la Figura 22 se presenta los resultados del análisis de datos dudosos realizado para cada estación. En este caso, no se eliminaron registros.

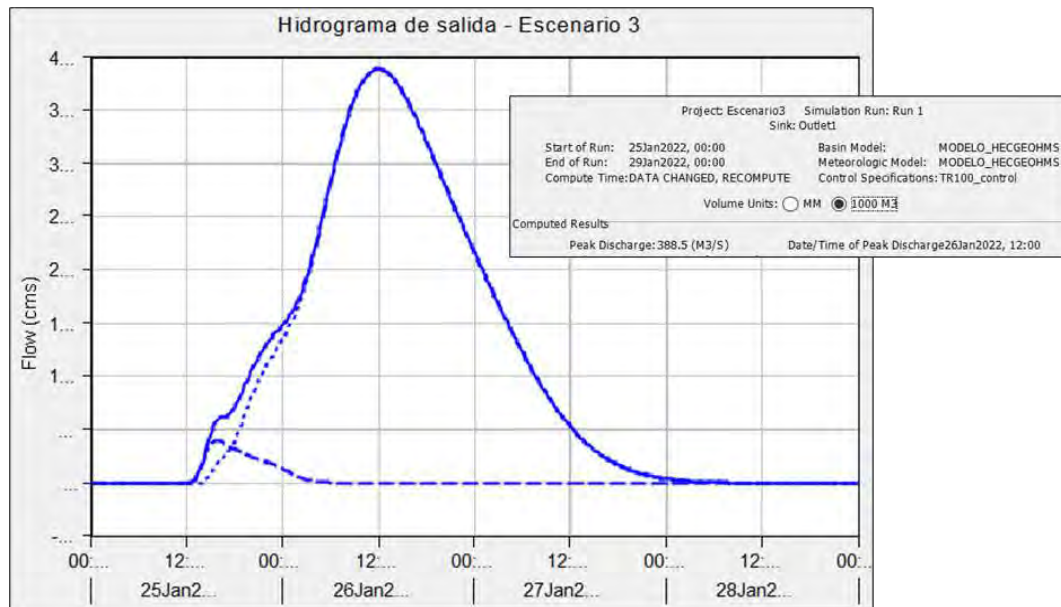
En la Figura 31, Figura 32 y Figura 33 se presentan los hidrogramas de salida obtenidos para los escenarios 1, 2 y 3, en dicho orden, cuyos caudales máximos extraordinarios para un Tr de 100 años fueron de 248 m³/s, 376,9 m³/s y 388,5 m³/s, respectivamente.

Figura 31: Hidrograma obtenido para la salida “Outlet 1” (Escenario 1)

Figura 32: Hidrograma obtenido para la salida “Outlet 1” (Escenario 2)

Figura 33: Hidrograma obtenido para la salida “Outlet 1” (Escenario 3)

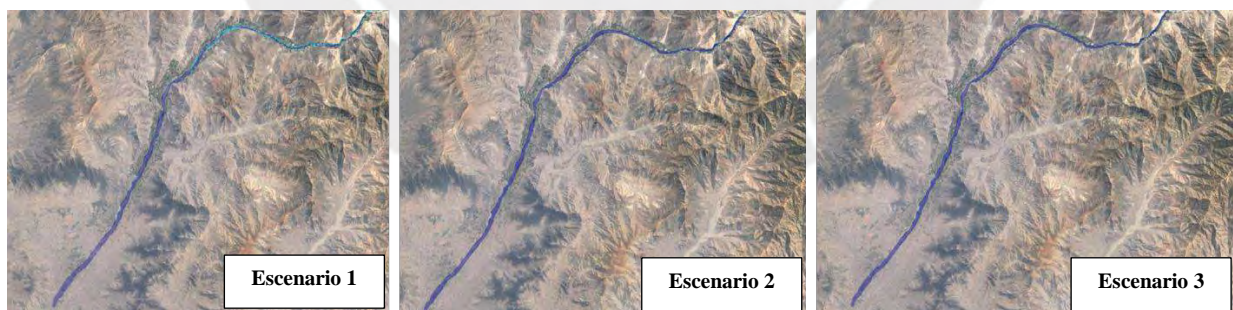
Figura 34: Huella de inundación para los tres escenarios (Centro poblado de Yangas – aguas abajo)

En la Figura 34 se muestra la huella de inundación obtenida para los escenarios 1, 2 y 3 (de izquierda a derecha), desde el centro poblado de Yangas hacia aguas abajo. Las zonas con tonalidades celestes indican tirantes cercanos a cero, mientras que las tonalidades oscuras indican mayor profundidad de inundación. Para este tramo, se muestra una marcada huella de inundación, sobre todo para el escenario 3 (proyección al 2050 a partir de modelos climáticos).

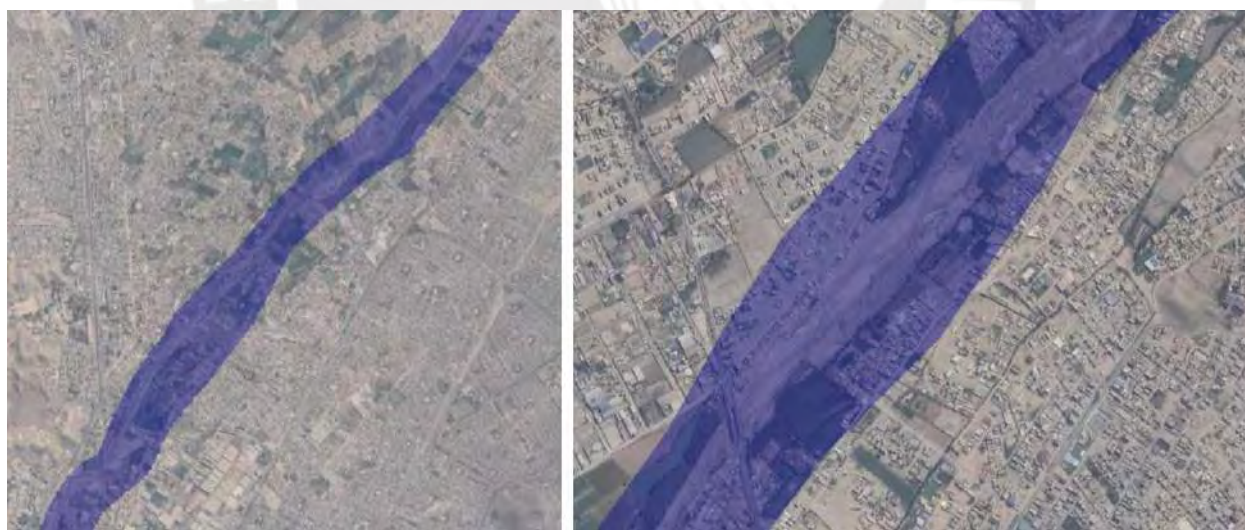
Figura 37: Huella de inundación en el sector inferior del tramo en estudio

Del modelamiento hidráulico bidimensional se observó que el tramo en estudio se inunda de menor a mayor profundidad desde el poblado de Yangas hasta el inicio del tramo en el puente de la carretera Panamericana Norte. Aguas arriba de Yangas, el flujo sigue el cauce del río Chillón debido a su topografía marcada por cadenas montañosas. En la Figura 37 se observa que el caudal para el periodo de retorno de diseño ($T_r=100$ años) inundaría los distritos ubicados aguas abajo del tramo, por lo que se denominó como “zona crítica por inundación” al tramo comprendido desde el poblado de Yangas hasta el puente de la carretera Panamericana Norte.

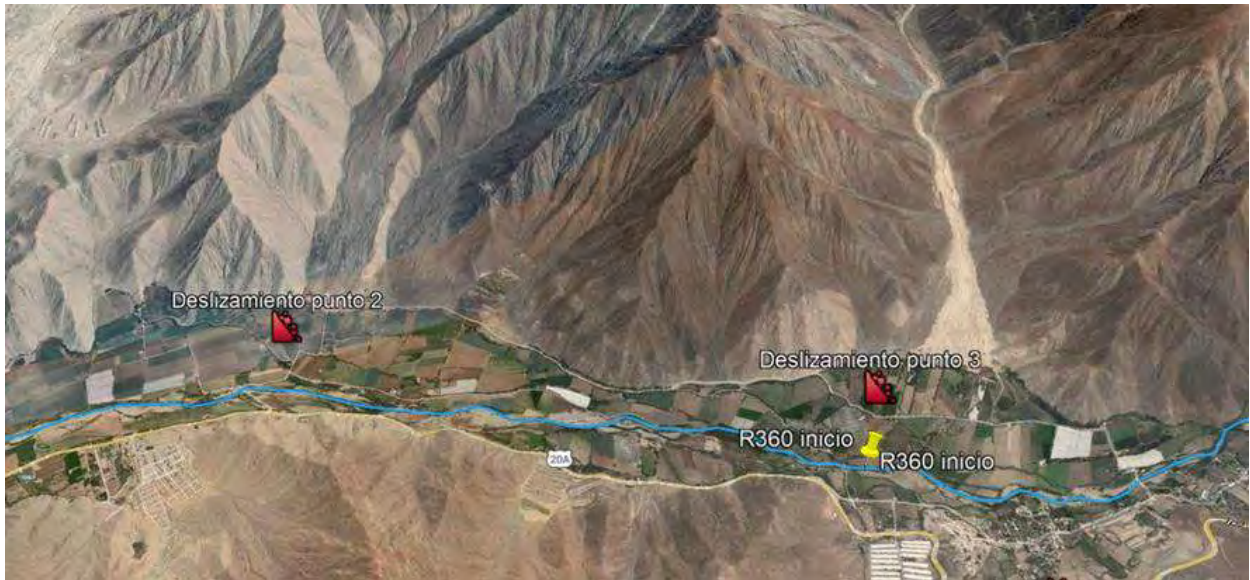
Figura 38: Ubicación de las zonas críticas por deslizamiento 2 y 3

En la figura 38 se muestran dos zonas críticas correspondientes al primer grupo, donde existe tanto población como áreas agrícolas; ante un deslizamiento, el material llegaría primero a la zona poblada y luego al río, por lo que, en consecuencia, no solo arrastraría rocas, tierra y/o vegetación, sino también restos de estructuras creadas por el ser humano.

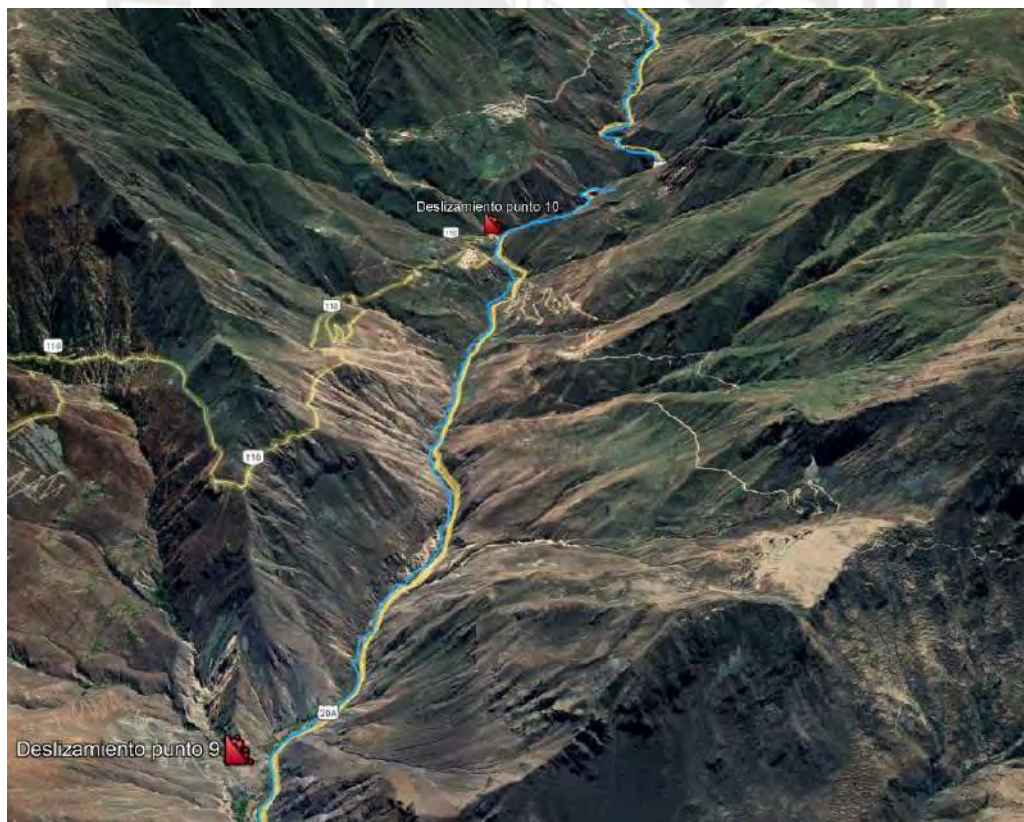
Figura 39: Ubicación de las zonas críticas por deslizamiento 9 y 10

Por otro lado, en la Figura 39 se muestran dos zonas críticas pertenecientes al segundo grupo donde, ante un evento de deslizamiento, el material sería descargado al río sin afectar ninguna población aledaña.

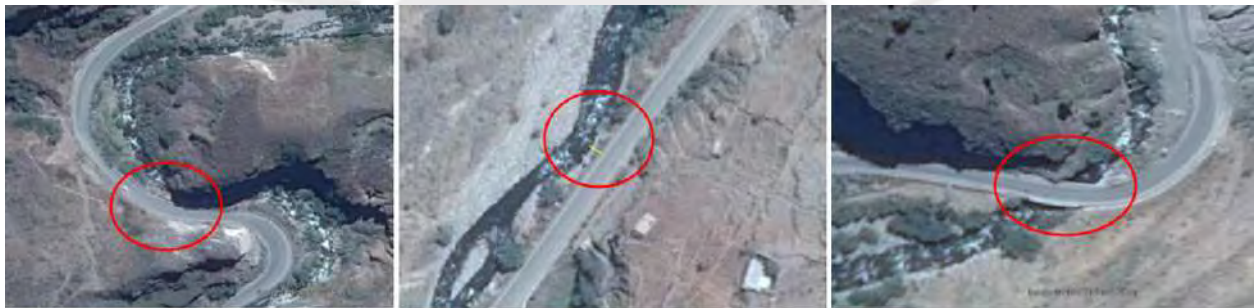
Figura 40: Identificación de tramos vulnerables a posibles riesgos en la ruta de Canta a San José

Pese a no denominarse como zonas críticas dentro de esta tesis de investigación, se destaca la presencia de tramos de vía pavimentada, correspondientes a la carretera principalmente, que circulan cerca al cauce del río Chillón o son vulnerables a deslizamientos, tal como se muestra en la Figura 40. Ante algún evento de avenida extraordinaria, la vía podría estar dentro de la huella de inundación.

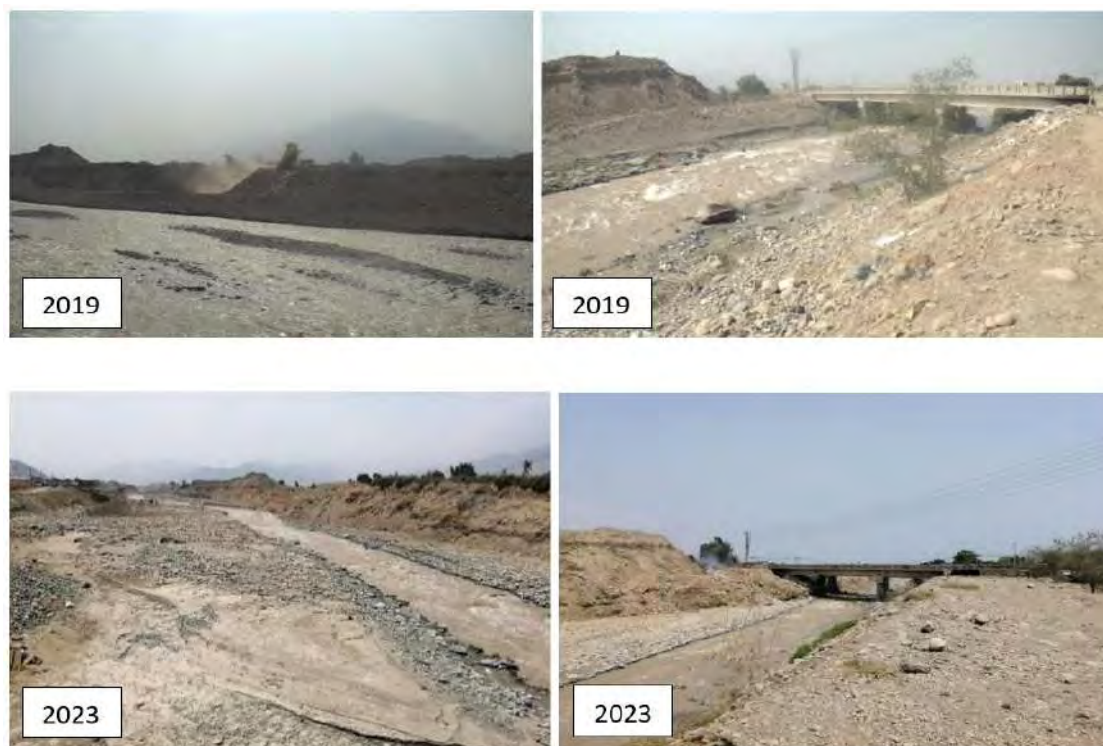
Figura 46: Comparación de desmonte acopiado en el talud del río Chillón, por la zona del puente San Martín entre los años 2019 y 2023

arrojados por los pobladores de las cercanías, detallando también en la presencia de camiones que descargaban desmonte en las orillas con completa libertad para luego retirarse. En la figura 46 se muestra fotografías propias tomadas al cauce del río Chillón a la altura del puente San Martín durante las visitas de campo realizadas en los años 2019 y 2023.

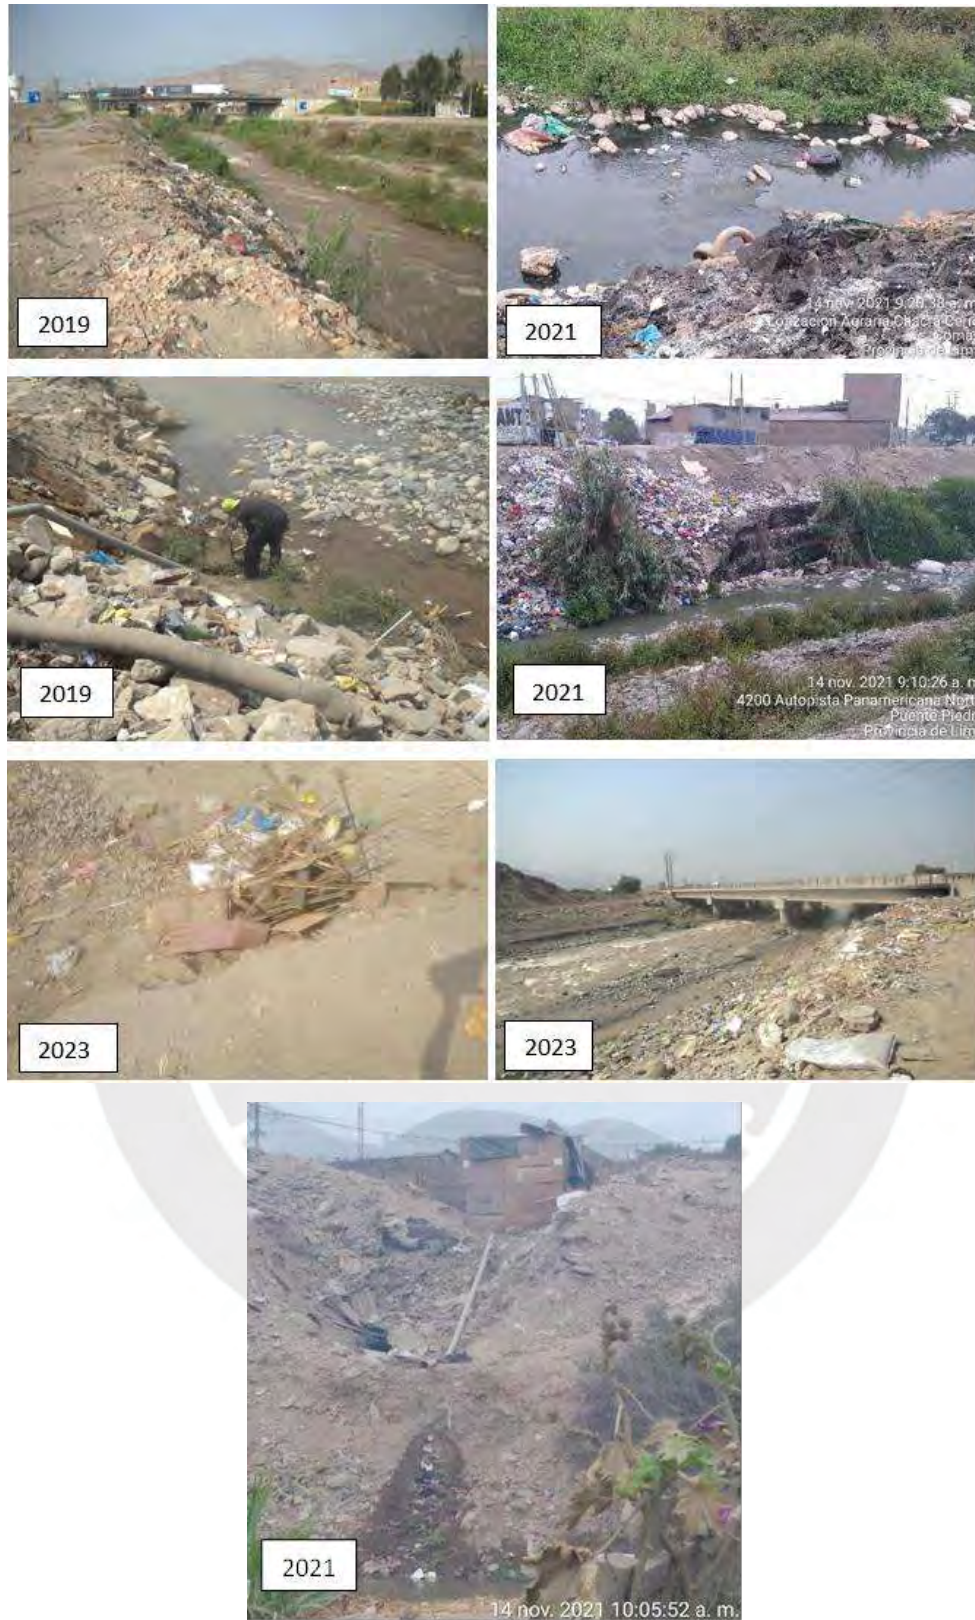
Figura 47: Contaminación observada a lo largo del tramo entre los años 2019 y 2023

Asimismo, en la figura 47 se muestra gran cantidad de basura y residuos sólidos observados durante la visita, por la zona inferior del tramo en estudio. Es importante mencionar que, durante las visitas, se observó que las viviendas ubicadas en la parte superior del talud del cauce descargan sus desechos directamente al río a través de tuberías, mientras que, al pie del talud, también se observó la presencia de personas sin hogar que invaden la ribera para instalarse temporalmente entre la vegetación y pernoctar.

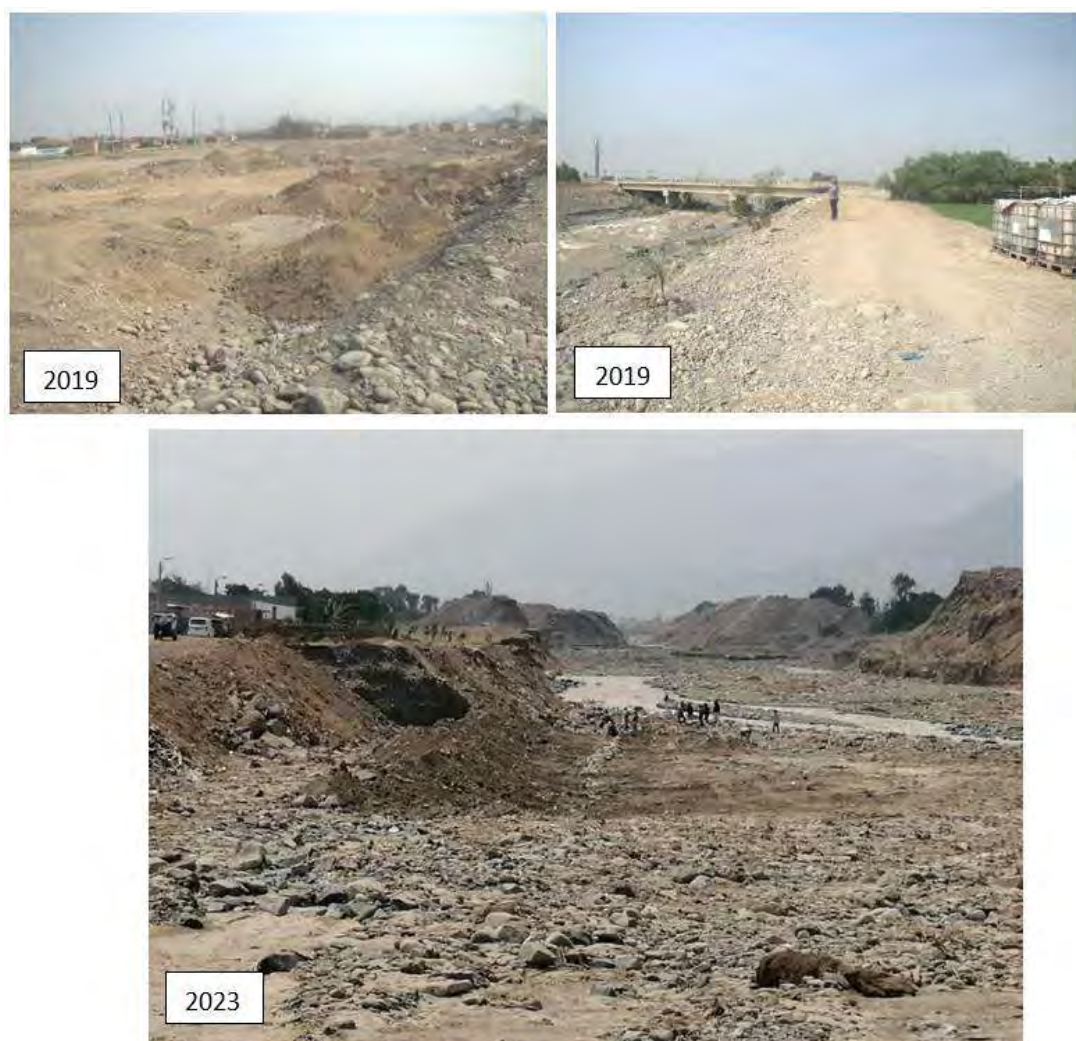
Figura 49: Comparación de poblaciones adyacentes al río Chillón contiguas al puente San Martín entre los años 2019 y 2023

Durante las visitas se observó invasiones en el sector inferior del tramo, las cuales se encontraban instaladas en los márgenes del río y apoyaban los cimientos de sus viviendas en los taludes. Este peso adicional genera cargas laterales que producen inestabilidad en las laderas, ocasionando el desprendimiento de material de suelo en zonas localizadas. En el presente caso, los cimientos se encuentran apoyados sobre material de relleno no controlado, el cual es propenso al colapso, por lo que la vulnerabilidad de la población y la probabilidad de riesgo aumentan considerablemente ante eventos extraordinarios. En la figura 49 se puede apreciar lo anteriormente mencionado en las fotografías tomadas.

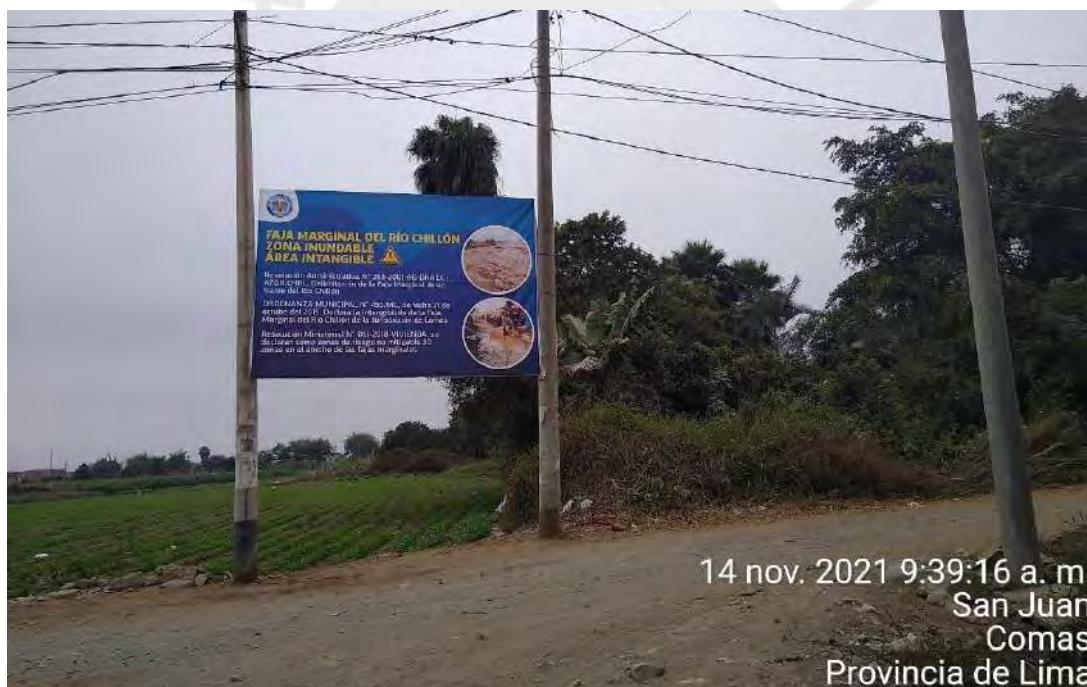
Figura 55: Señalización de área intangible por faja marginal en el distrito de Comas (2021)

Por otro lado, durante la segunda visita de campo realizada en el año 2021, en el tramo ubicado por el distrito de Comas, se observó la existencia de señalizaciones, como la que se muestra en la Figura 55, que advertían de no habitar las zonas de riesgo no mitigables debido a encontrarse dentro de la faja marginal. Estas zonas son intangibles según la resolución administrativa

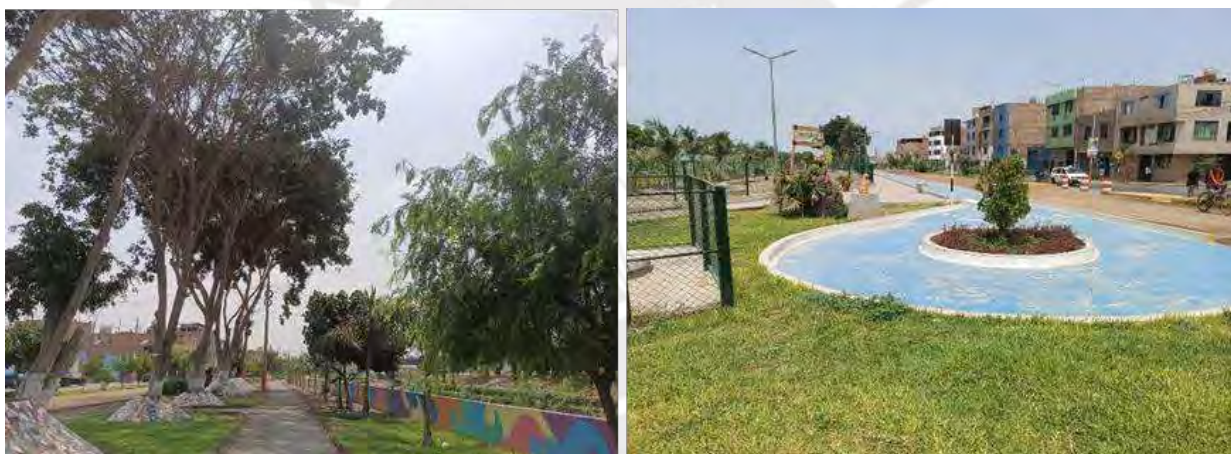
Figura 56: Vistas de la senda ejecutada en la ribera del cauce del río Chillón, distrito de Puente Piedra

Por otro lado, en la visita realizada en el presente año 2023 se observó que, aguas abajo del final del tramo en estudio, la municipalidad de Puente Piedra ejecutó el proyecto “Malecón Río Chillón”, el cual incluye la construcción de una senda en el nivel superior del talud del río cuyo diseño está conformado por una vía peatonal, ciclovía y zonas de esparcimiento. Tras realizar

mediciones aproximadas in situ de la sección a la que habían confinado el río, se estimó que, ante la avenida del caudal extraordinario en estudio, el río desbordaría e inundaría tanto el malecón como las vías y viviendas contiguas. Esto no solo generaría nuevas inversiones para la limpieza y restauración, sino que los actuales elementos de defensa ribereña observados para el malecón (gaviones) no cuentan con rutas ni accesos para su mantenimiento, ya que solo se confinó el río, reforzó el talud inferior y embelleció el nivel superior. Por lo tanto, se observa que, si bien la propuesta presenta posibles alternativas para remediar de manera individual algunas de las problemáticas, el diseño final no cumple con solucionar de manera integral las pérdidas de las distintas disciplinas que deben ser consideradas en el proyecto. En la Figura 56, se aprecia fotos de la visita en mención.

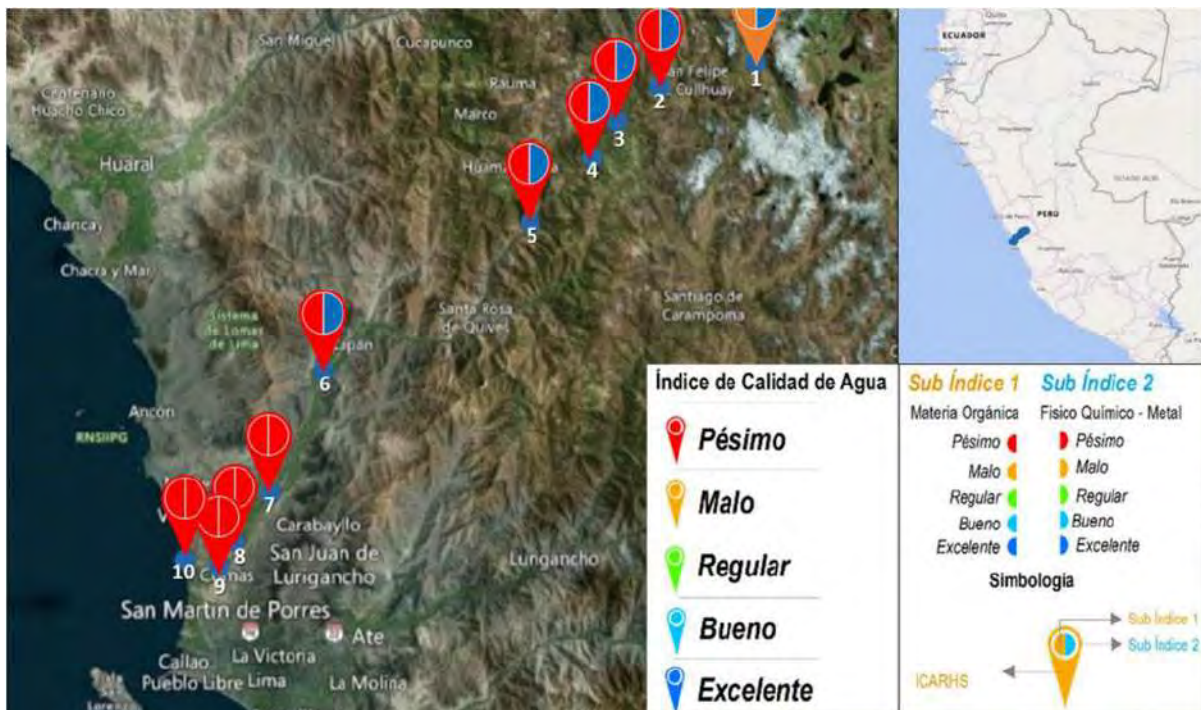
Figura 62: índices de calidad de agua obtenidos en los puntos de muestreo

Se puede observar que la contaminación es mayor en las zonas con alta concentración poblacional, lo que demuestra su poca o nula conciencia ambiental para poder coexistir con la naturaleza sin hacerle mayor daño, aún cuando esta contaminación repercute en la salud de los pobladores. Ante esta situación, es recomendable que las entidades y autoridades gubernamentales realicen monitoreos con mayor frecuencia para la evaluación del estado ecológico, medidas ante un incremento de contaminación o incluso por temas de salud humana.

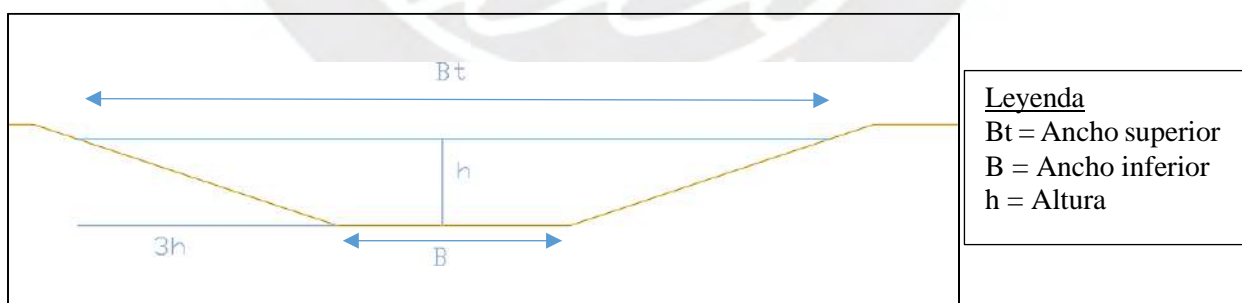
Figura 63: Sección simplificada del cauce

Considerando que gran parte del talud del cauce está conformado por material suelto o relleno no controlado, para el diseño se consideró un talud de 3:1, propio de suelos de arena suelta.

En la figura 63 se muestra de manera simplificada la sección del cauce a diseñar y sus dimensiones.

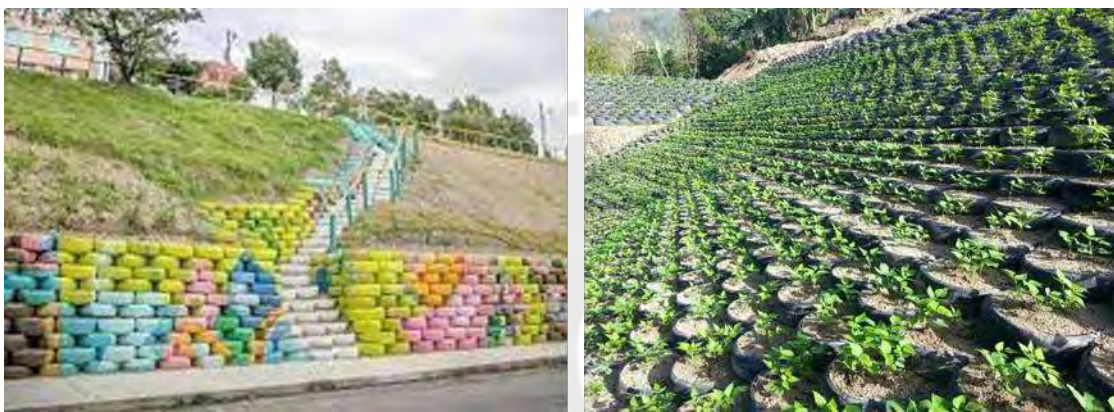
Figura 68: Uso de neumáticos para el reforzamiento de taludes

A diferencia de la propuesta anterior, esta contempla el aprovechamiento de uno de los residuos sólidos que más se encontró a lo largo del tramo en estudio. Los neumáticos han sido utilizados anteriormente para el reforzamiento de taludes debido a su adaptabilidad y a que su tiempo de biodegradación puede llegar hasta los 1 000 años de vida, por lo que representa una opción duradera. En la figura 68 se observa la aplicación del reforzamiento propuesto para distintos proyectos de estabilización.

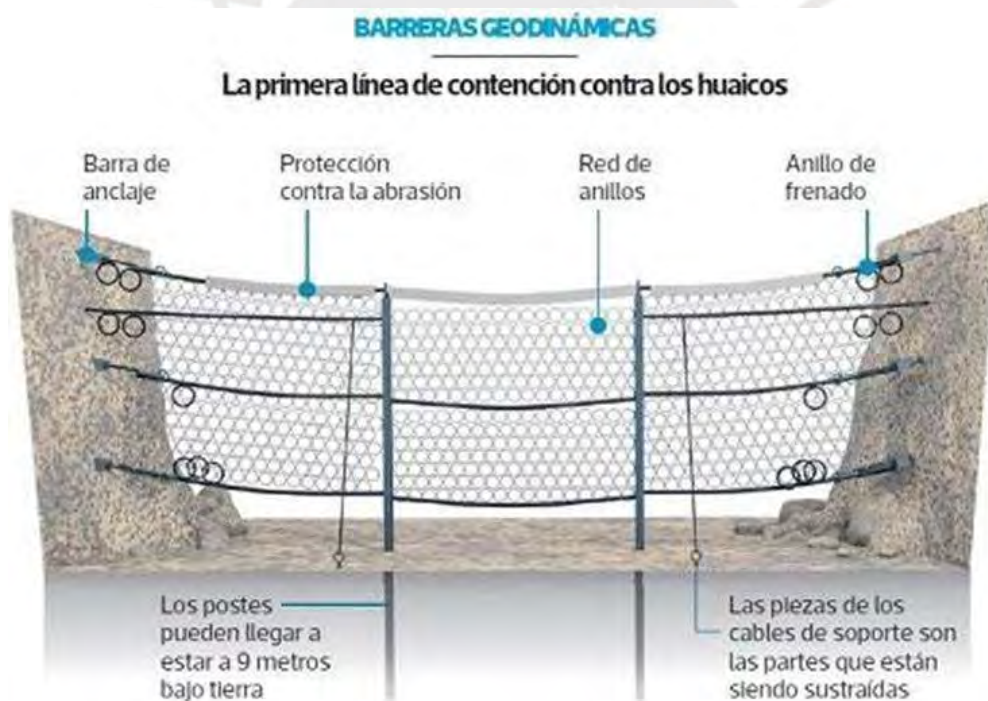
Figura 75: Diseño de barreras dinámicas

A lo largo del tramo de estudio, se identificaron zonas cercanas a centros poblados, zonas cercanas a quebradas y otras donde se encuentran carreteras o vías de tránsito al pie del talud que conectan la provincia de Canta con pueblos aledaños. Ante dicho problema se recomienda utilizar barreras geodinámicas como mallas anticaídas para la protección específicamente de estas zonas de mayor importancia, debido a que su implementación representa una elevada inversión. Esta medida también puede ser implementada aguas abajo en zonas de peligro ante huaicos. En la región Lima, esta medida ha sido implementada por la zona de Chosica. En la figura 75 se puede apreciar las barreras geodinámicas mencionadas en líneas anteriores.

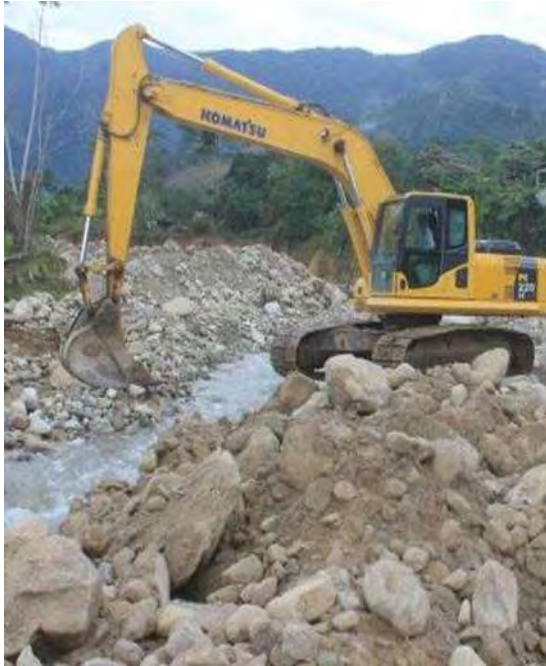
Figura 76: Draga retroexcavadora

Entre los distintos tipos de dragado existentes, para las condiciones de sitio del río Chillón, se recomienda realizar dragados convencionales con dragas retroexcavadoras y retroexcavadoras anfibias, las cuales se presentan en la figura 76 y figura 77, respectivamente.

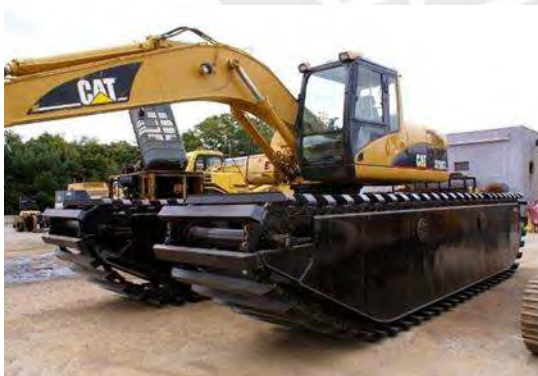
Figura 77: Retroexcavadora anfibia

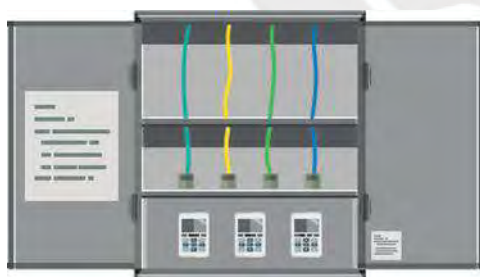
Tren de muestreo

Este equipo permite la captación de gases atmosféricos considerados como potencialmente contaminantes, como el monóxido de carbono o el sulfuro de hidrógeno.

Figura 78: Equipo de tren de muestreo

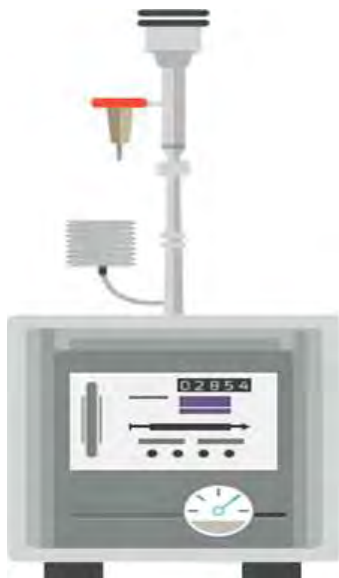
Muestreador de bajo volumen

Este equipo es utilizado para la medición de partículas PM10 y PM2.5 de bajo volumen suspendidas en el aire, las cuales pueden causar problemas respiratorios.

Figura 79: Equipo muestreador de partículas de bajo volumen

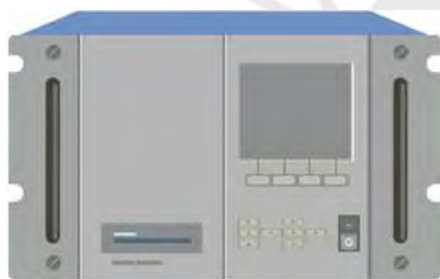
Analizadores automáticos

Estos equipos son utilizados para monitorear gases de interés, registrando sus niveles de concentración, en función de sus niveles permisibles.

Figura 80: Equipo analizador automático

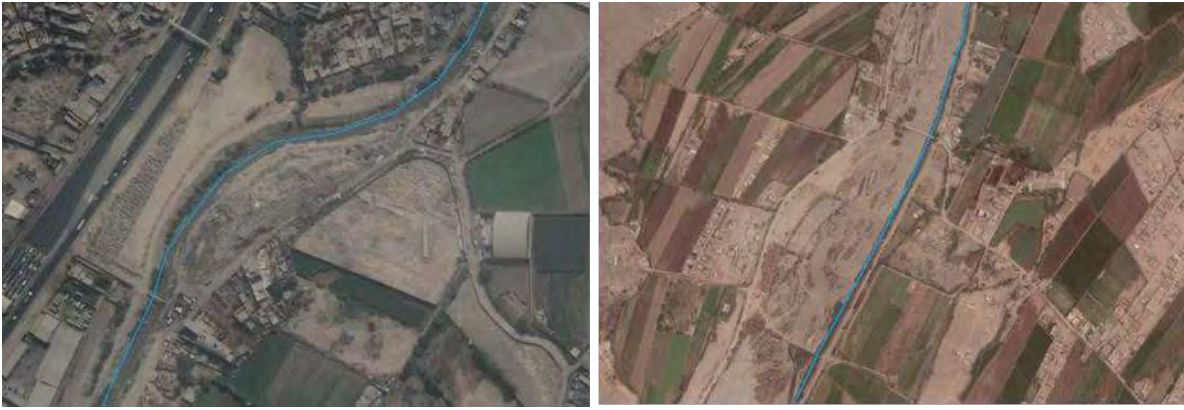
Figura 83: Aprovechamiento de las zonas de Puente Piedra y el centro poblado de Punchauca para la construcción de parques inundables, visualizado desde Google Earth

La propuesta pretende acoplarse a la anterior, pues a lo largo del tramo logran observarse zonas con ensanchamiento del cauce y áreas libres en los laterales que podrían aprovecharse. Con el fin de evitar que poblaciones futuras terminen por asentarse en los tramos que actualmente se encuentran libres, se pretende aprovechar la conexión de la senda ecológica y delimitar dichos espacios como parques inundables. De esta manera no solo se preserva los ecosistemas de la ribera en ciertos puntos, sino que también se consolida el diseño de senda ecológica como un recorrido que conecte las poblaciones de ambos lados del río sin invadir la delimitación de la faja marginal; de esta manera, ante eventos de máxima avenida, serán los parques los que resulten inundados. En la Figura 83, se muestra posibles zonas para este uso.
