**PROPUESTAS PARA LA RESTAURACIÓN ECOFLUVIAL CON ANÁLISIS DE
INGENIERÍA SOCIAL DE UN TRAMO DEL RÍO CHILLÓN**

Tesis para obtener el título profesional de Ingeniera Civil

Lima, Octubre, 2024

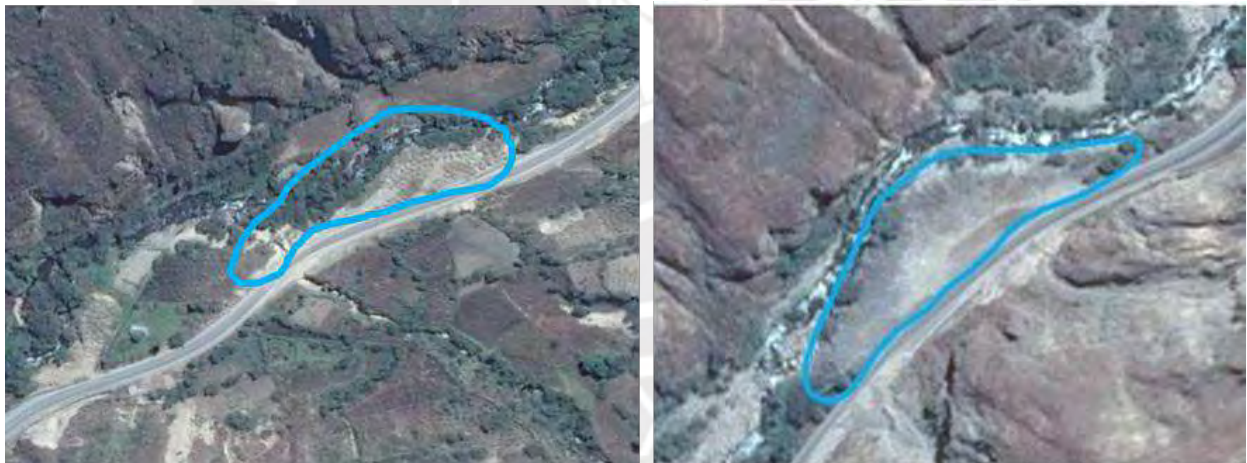
Figura 85: Tramos de San José a San Lorenzo y de San Lorenzo a Quives

Para el tramo en estudio, se consideró las rutas desde San José a Quives, y desde Trapiche hasta la carretera Panamericana Norte, que eran las que contaban con espacios visiblemente libres. En las Figuras 85 a 87, se indican los espacios en donde podría implementarse zonas recreativas.

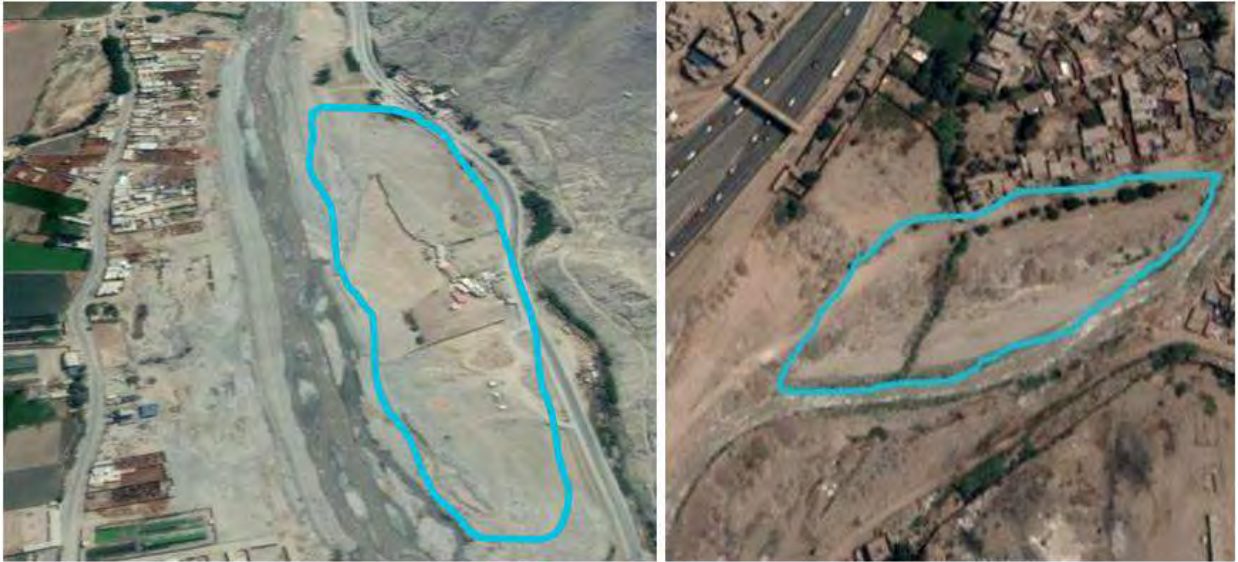
Figura 86: Tramos de Trapiche a Carabayllo y de Carabayllo al puente de la Panamericana Norte

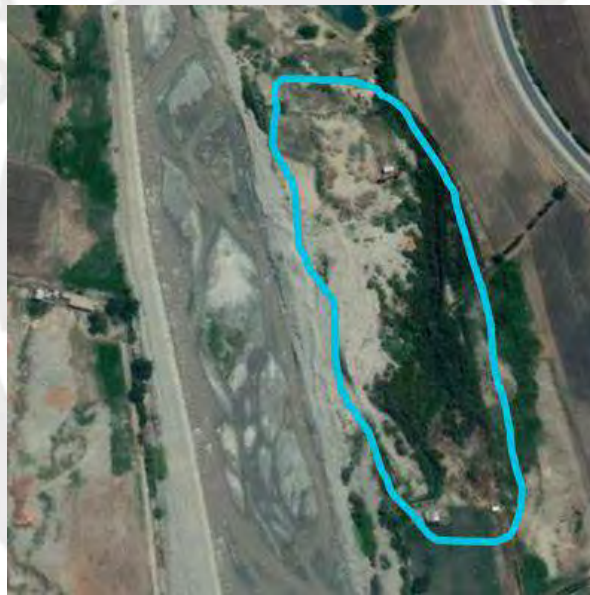
Figura 87: Tramo de Trapiche a Carabayllo

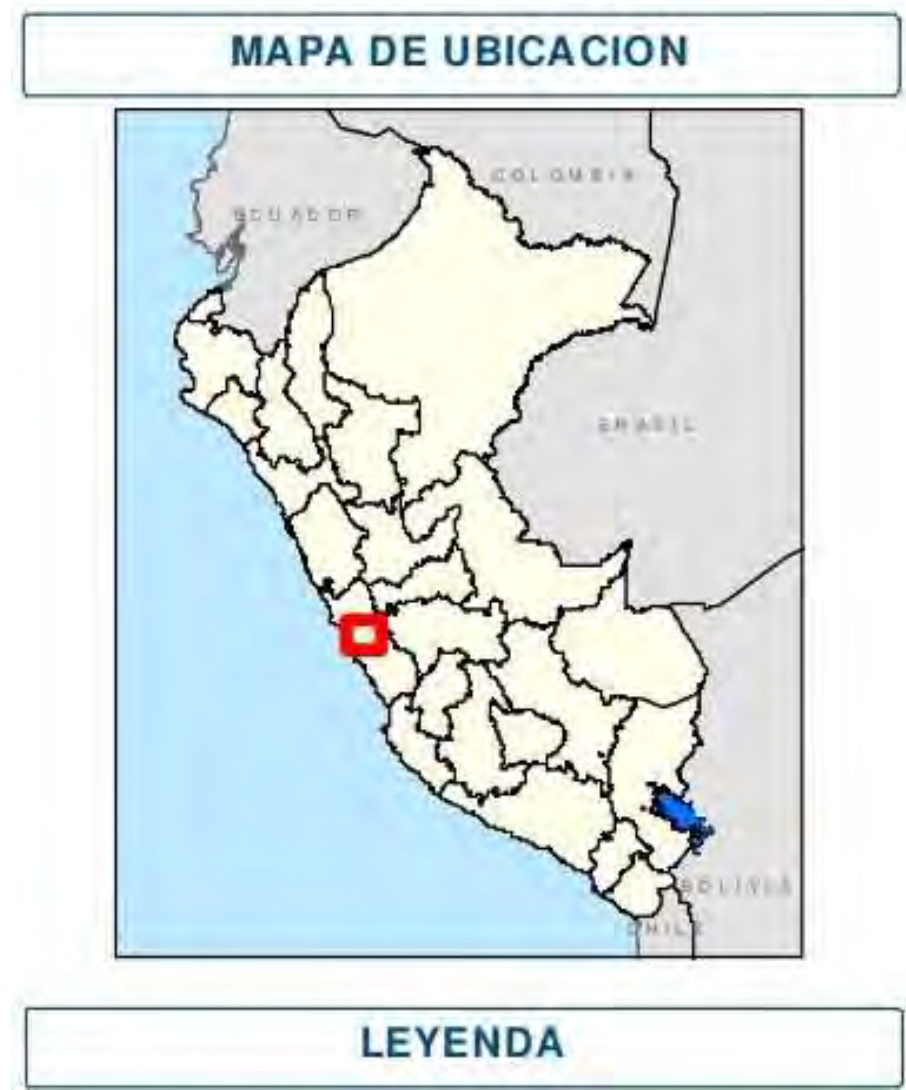
PONTIFICIA UNIVERSIDAD CATOLICA DEL PERU	
TEMA DE TESIS: "PROPUESTAS PARA LA RESTAURACION ECOFLUVIAL CON ANALISIS DE INGENIERIA SOCIAL DE UN TRAMO DEL RIO CHILLON"	LAMINA A - 02
PLANO: ZONAS CRITICAS POR INUNDACION	FECHA OCTUBRE 2024
TESISTAS: - DIANA MERCEDES LEON URREGO 20122728 - CLAUDIA KATHERINE YLLATOPA BENGUA 20121247	ESCALA
