**ANÁLISIS DE LA INFLUENCIA DEL ASENTADO EN LA RESPUESTA
ESTRUCTURAL DE MUROS TIPO PIRCA MEDIANTE ENSAYOS A
ESCALA REDUCIDA**

Tesis para obtener el título profesional de Ingeniera Civil

Geraldine Lizbeth Jaimes Cucho

Lima, Octubre, 2024

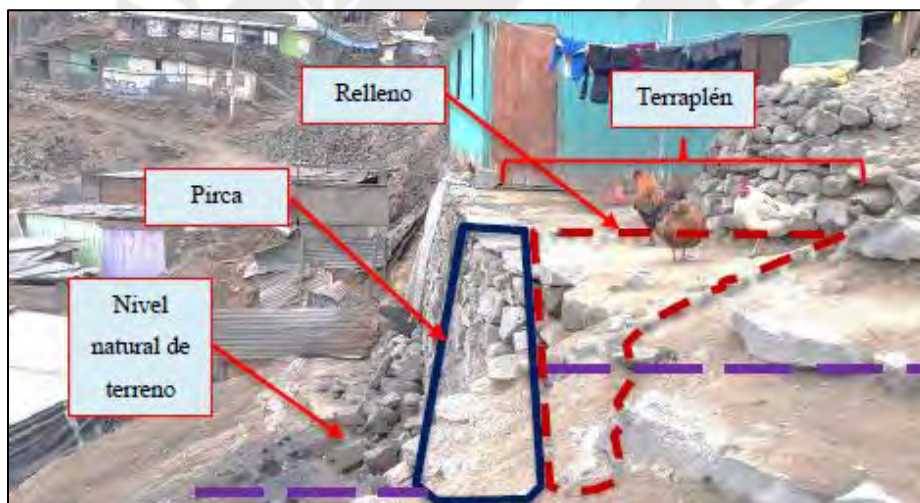
Figura 2.1 Vivienda sobre terraplén y pirca – distrito de Carabaylo

En la actualidad, las pircas son construcciones precarias e informales ubicadas en las laderas de Lima que sostienen viviendas informales en zonas de ladera con alto riesgo sísmico (Zanelli, 2019). Para que se puedan construir las viviendas, las pircas sostienen un terraplén nivelado horizontalmente que recibe la carga de la vivienda, como se muestra en la Figura 2.1, y lo transmite a la pirca a través de empujes laterales. En este texto, se empleará el término de pirca para referirse a los muros de retención con junta seca en las laderas de Lima, debido a su uso local y DSRW en la literatura en la que así se indique.

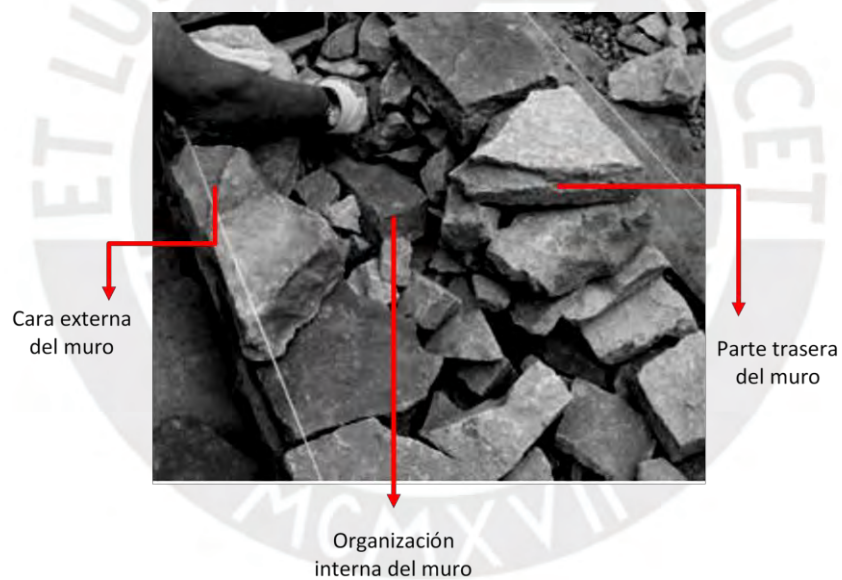
Figura 2.3 Sección transversal de un DSRW

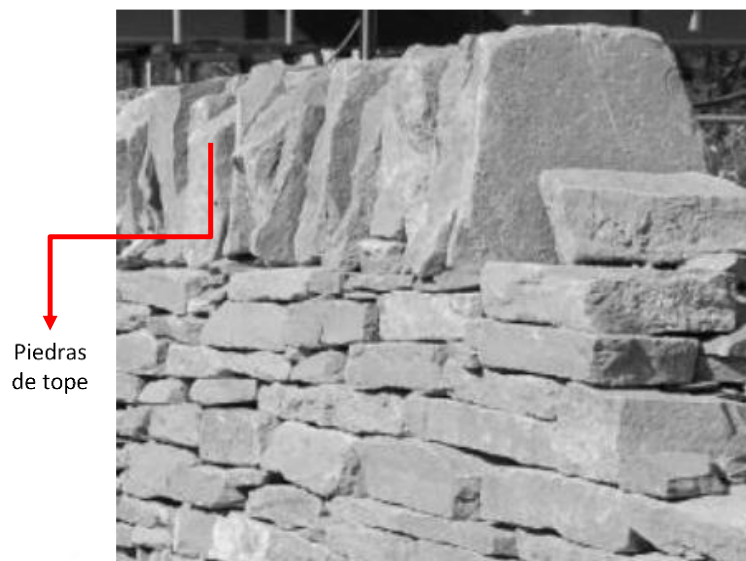
Figura 2.4 Piedras de tope de un muro

En el Perú, se distingue cimentación, cuerpo y relleno. De forma más detallada, en McCombie et al. (2016) se divide al DSRW en fundación, cara externa, cara interna del muro, organización interna y piedras de tope como muestran la Figura 2.2, la Figura 2.3 y la Figura 2.4.

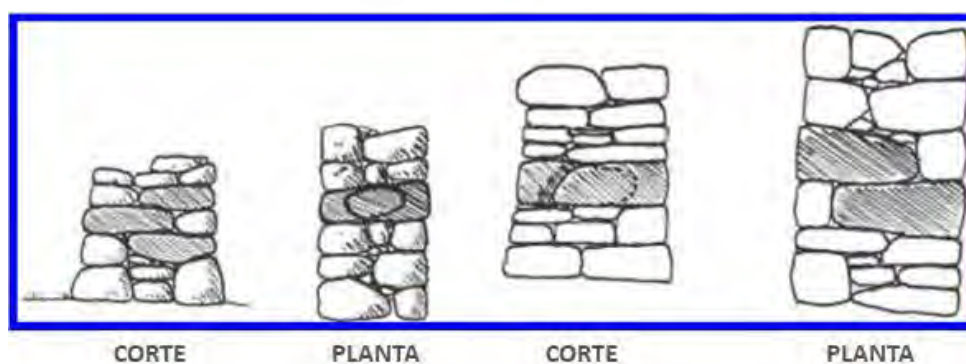
Figura 2.5 *Traslape de three-quarter through*

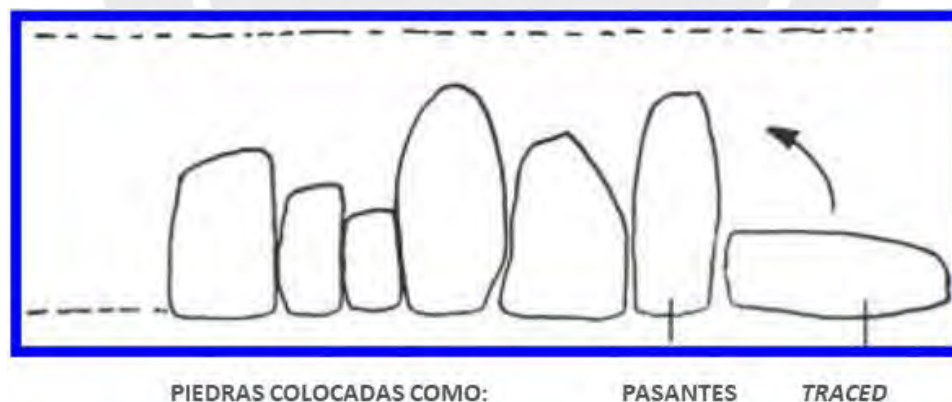
Figura 2.6 *Posición de piedras pasantes y traced stones en planta*

En la parte más baja se encuentran las piedras, posiblemente, más grandes denominadas piedras de fundación. La organización interna del cuerpo del muro se subdivide en piedras pasantes, *tie-stones*, *three-quarter through* y *traced stones* que se muestran en la Figura 2.5, la Figura 2.6 y la Figura 2.7. Entre todas, destaca la función de las piedras pasantes que conectan la cara externa con la interna. Esta característica permite darle unidad al muro: su ausencia, por el contrario, favorece la delaminación como lo señala Ita et. al. (2023). Asimismo, como lo menciona McCombie et al. (2016), las pasantes dotan a las piedras de mayor resistencia a la distorsión y logran una máxima cohesión entre la cara interna y externa del muro.

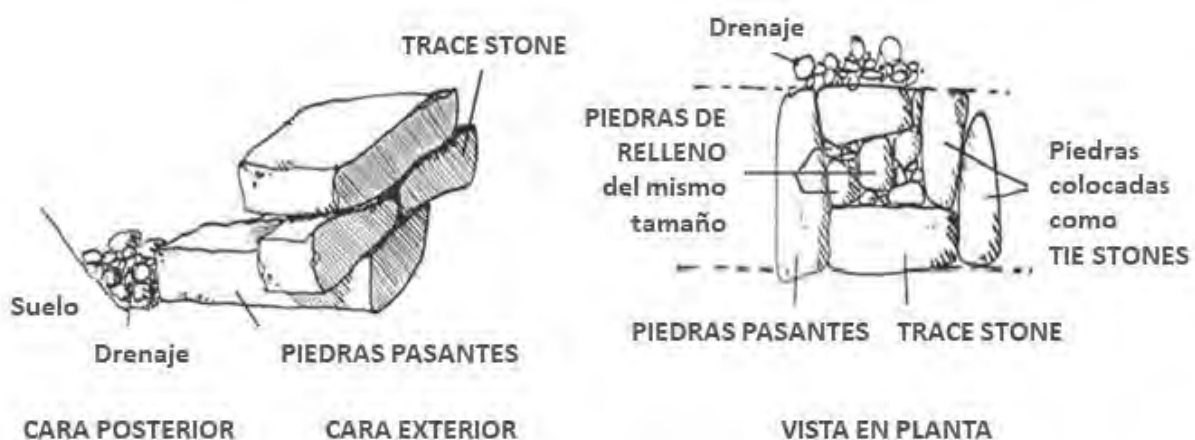
Figura 2.7 Vista transversal y en planta de algunas de las categorías de las piedras

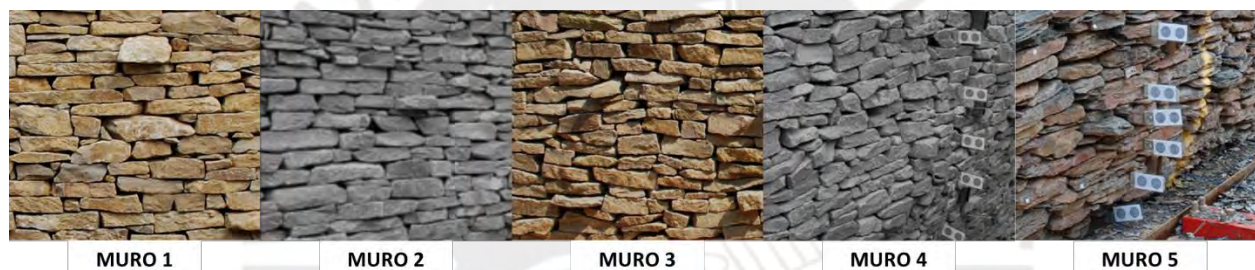
Figura 2.9 Muros de la Universidad de Bath

Por su parte, en la universidad de Bath se construyeron 4 muros de rocas de caliza y 1 de pizarra en el 2005 que se muestran en la Figura 2.9. Estos fueron reportados en Mundell et. al. (2010), McCombie et. al. (2012), entre otros como se indica a continuación. Y en base a estos, se realiza la siguiente descripción. El primer muro tuvo un ancho de 0.6 m en la base y resultó uno de los más densos (28% de vacíos). Además, se incluyeron piedras pasantes en varias de sus filas. El segundo muro tuvo una menor calidad en cuanto al acabado, pues se dedicó menos tiempo. Tuvo un ancho de 0.5 m en la base. El porcentaje de vacíos se redujo al mínimo (23%), pero, en este caso, se generaron, intencionadamente, juntas corridas. El muro 3 tuvo una menor densidad (46% de vacíos), pero incluyó juntas corridas como en el segundo muro y se usaron piedras más pequeñas (para generar menor esbeltez). El muro 4 tuvo, ligeramente, mayor espesor de la base y la pendiente. Esas serían las únicas diferencias del muro 4 respecto al 3, pues la intención fue replicarlo (44% de vacíos).

Los 4 primeros muros fallaron por volteo, mientras que el muro 5 falló por deslizamiento. En el muro 1 y 2, los máximos desplazamientos respecto al punto de volteo (en 2D) de la base ocurrieron en la cresta (2.2 m de altura) y fueron 425 mm y 150 mm, respectivamente. En el muro 3 y 4, los máximos desplazamientos respecto al punto de volteo de la base fueron 350 mm y 250 mm, a 1.1 m y 1.2 m de altura, respectivamente. En estos dos últimos, se detectó abombamiento vertical (vea una referencia de cómo es un abombamiento ‘vertical’ en la Figura 2.19).

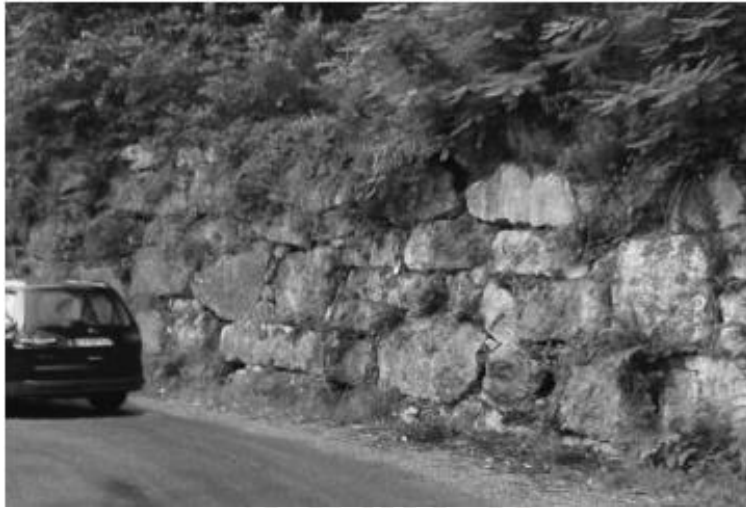
Figura 2.11 *Opus Cyclopean* en Le Collet-de-Déze, Francia

Existen también los arreglos de piedras grandes (*Opus cyclopean*) que tienen dimensiones muy grandes. Por su parte, las piedras verticales (*Opus clavé*) deben estar bien trabadas unas con otras. Las juntas corridas que forman la hacen menos susceptibles a la migración de finos. Se usan, preferentemente, rocas con superficies suavizadas, pero con puntos de apoyo ásperos y de alta resistencia. Es una buena alternativa cuando la calidad del suelo no es buena y en áreas donde existe flujo de agua. Por último, las piedras inclinadas (*Opus spicatum & piscatum*) tienen una inclinación respecto al eje vertical, en el cual se alterna sus sentidos en hileras consecutivas. Este tipo de arreglo puede generarse a partir de piedras planas o guijarros alargados. En el primer caso, existe una especie de traslape en altura y en el segundo no. En la Figura 2.11, la Figura 2.12 y la Figura 2.13 se muestran los arreglos anteriores.

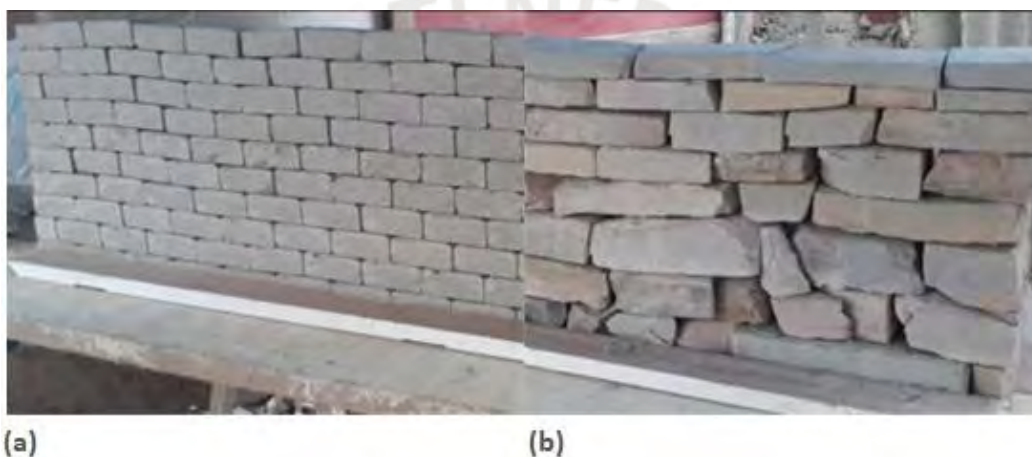
Figura 2.14 Arreglos con: a. Bloques regulares, b. Bloques irregulares

En cuanto a la bibliografía nacional, Alcántara (2020) denomina a sus arreglos como regulares e irregulares (sería un subtipo de piedras de caras planas en McCombie). Para las pircas con bloques regulares, las unidades son prismas. Y, en el caso de la mencionada tesis, fueron hechas de adoquines de concreto. Es decir, con mayor control de las dimensiones y peso. Por otro lado, los bloques irregulares también tuvieron un trabajo de corte, pero solo para dividir elementos muy grandes. Debido a esta inexactitud, en estos últimos, los vacíos en el muro son mayores, hay una menor área de contacto y una mejor trabazón por una mayor rugosidad. En resumen, se diferencian en el grado de trabajo de recorte de los elementos, la trabazón, la fricción entre las caras y el porcentaje de vacíos. En la Figura 2.14, se muestran las características de los muros.

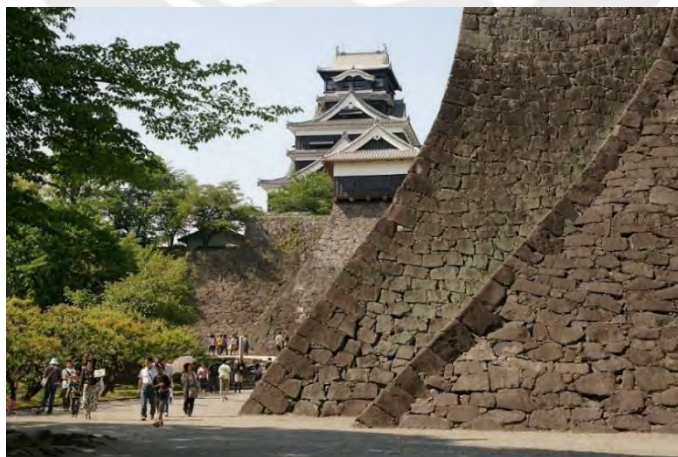
Figura 2.16 Castillo de Kumamoto

De esta tabla, se observa que la mejor opción es el tímpano parabólico. Con esta sección fue realizada los DSRW del Castillo de Kumamoto como se muestra en la Figura 2.16. Este arreglo es conveniente, pero el proceso constructivo resulta laborioso.

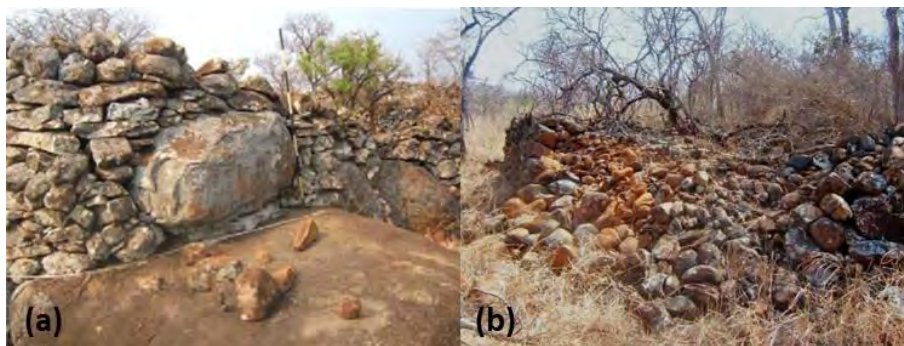
Figura 2.20 *a.* Volteo de bloques superiores en Ruina 16 de Zimbabwe, *b.* Colapso progresivo de derecha a izquierda

Por otro lado, en base al estudio de estructuras de piedra en Zimbabwe, Walker y Dickens (1992) caracterizaron fallas por volteo, colapso progresivo, entre otros (como se citó en Mupira, 2011). A parte de la falla por volteo (descrita anteriormente), los autores en mención añaden un subtipo de falla por volteo de bloques superiores (*block toppling*) que consiste en el desplazamiento de bloques superiores sueltos que se desprenden del muro y caen. Por su parte, el colapso progresivo consiste en la falla en una zona que luego se extiende a lo largo del muro. Este efecto se acentúa en muros con poco traslape. Estos ejemplares se muestran en la Figura 2.20.

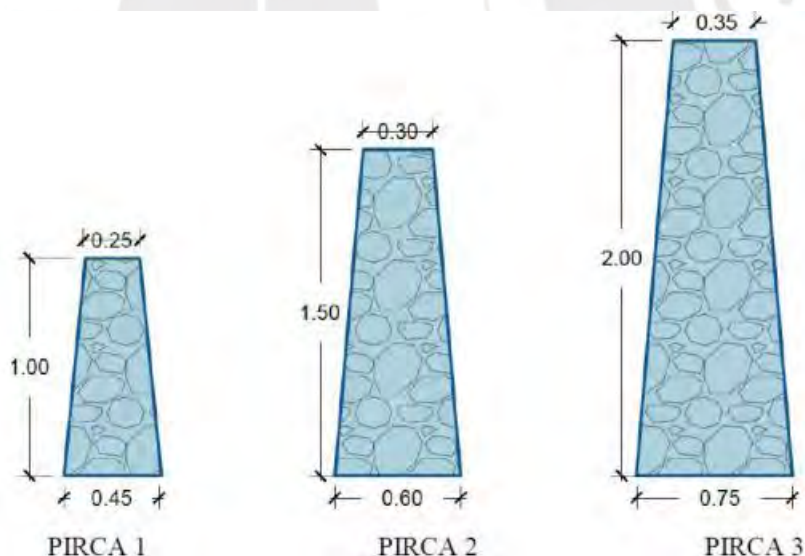
Figura 3.1 Pircas típicas de Carabayllo (medidas en metros)

La geometría de las pircas se ha determinado a partir de los datos de una encuesta realizada por el Proyecto “Carabayllo Reduciendo Riesgos” (2016) aplicada en la quebrada El Progreso. El tratamiento de la información fue realizado por Zanelli (2019) mediante análisis estadísticos en el que se identificaron las dimensiones más frecuentes para el ancho y la altura de la pirca. En el caso de la longitud de la pirca, los datos no fueron representativos, por lo que no se consideró la frecuencia, sino que, a partir de la literatura, se determinaron longitudes que coincidieron con las de algunas pircas. Por último, para la inclinación, se midieron cinco pircas en campo. A partir de lo anterior, se obtuvieron 3 modelos de pircas típicas mostradas en la Figura 3.1.

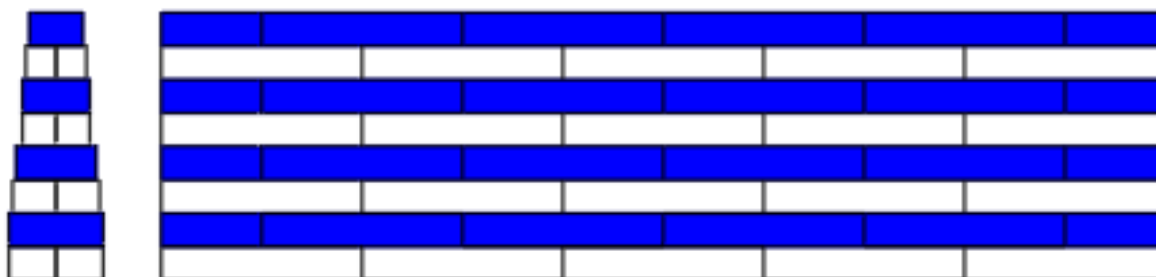
Figura 3.4 Variante AIV1

En este primer arreglo elegido, se modifica, en la sección transversal, el espaciamiento entre piedras pasantes consecutivas. En la Figura 3.3, por ejemplo, se observa que hay una hilera o fila de separación. La idea es que estos espaciamientos sean cada vez mayores para determinar el impacto del alejamiento de piedras pasantes. En la Figura 3.4, la Figura 3.5 y la Figura 3.6 se muestran la vista de perfil y frontal (en ese orden) de las variantes. A1V1 tiene 1 fila entre piedras pasantes consecutivas; A1V2, 2 filas; y A1V3, 3 filas. Debe aclararse que las piedras pasantes se muestran de color azul.

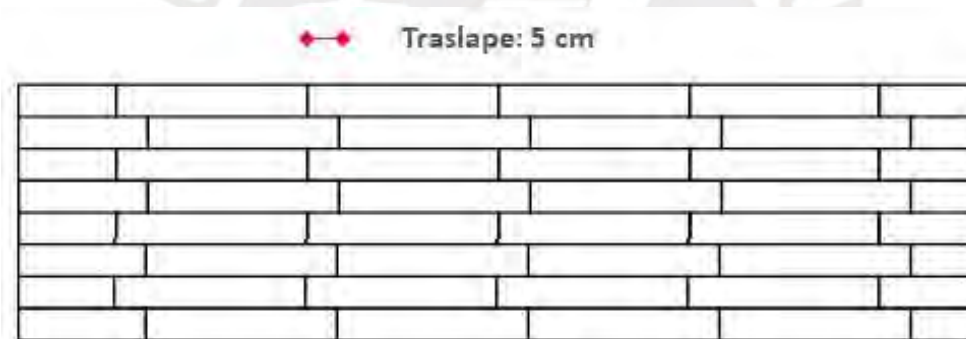
Figura 3.8 Vista frontal del criterio usado para el arreglo 2

Para la cuantificación del traslape, se usará la menor de las dimensiones longitudinales en las que las piedras de dos hileras continuas se superponen (a mayor traslape, mayor simetría). En la Figura 3.8, por ejemplo, el traslape es un sexto de la longitud de una unidad o 5 cm. Se aumentará el traslape para analizar su incidencia en el comportamiento estructural de la pirca.

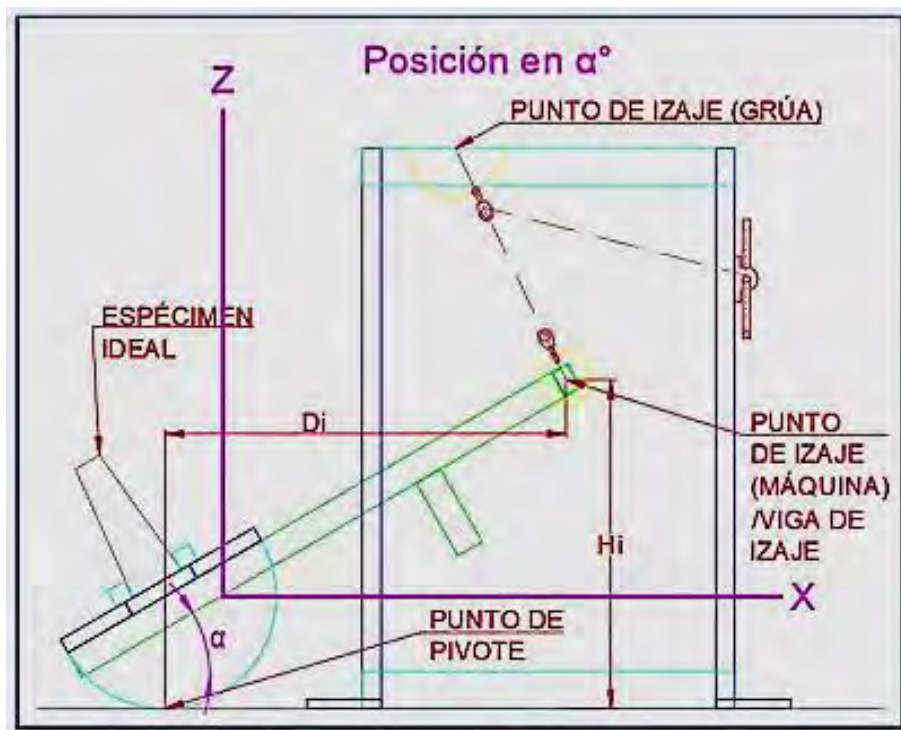
Figura 4.1 *Inclinación del espécimen por el equipo de ensayo*

Está compuesto por dos elementos: la máquina y la grúa pórtico. La máquina es la mesa inclinable con semidiscos de rodamiento y es quien alberga al espécimen. Las partes que lo conforman son: los semidiscos de rodamiento, el tablero compuesto, el tope de espécimen, los brazos de palanca, la viga de izaje y las patas de apoyo como se muestra en la Figura 4.2. La grúa pórtico es el elemento que controla la rotación de la mesa por medio de una soga que las une. Está conformada por el punto de izaje, las columnas, las vigas, los apoyos laterales y una manivela como se muestran en la Figura 4.1 y la Figura 4.3. El funcionamiento del equipo es manual a través de una manivela dispuesta en una de las columnas del pórtico.

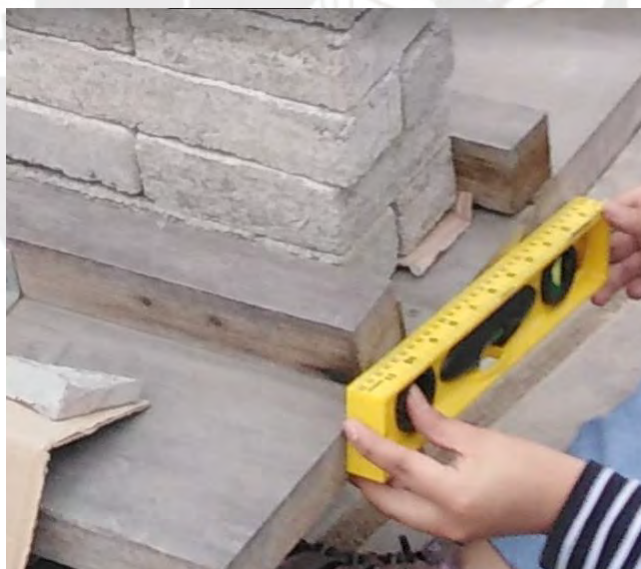
Figura 4.4 *Uso de un transportador y un nivel para medir los ángulos*

Para medir los ángulos, se empleó un transportador adosado a la mesa inclinable de una precisión de 0.5 grados sexagesimales. También, es necesario definir un plano horizontal, el cual fue determinado por un nivel de burbuja tubular como se muestra en la Figura 4.4. Dicho instrumento es un nivel estructural Stanley que, según la ficha técnica, tiene una precisión exacta (Promart, s.f.).

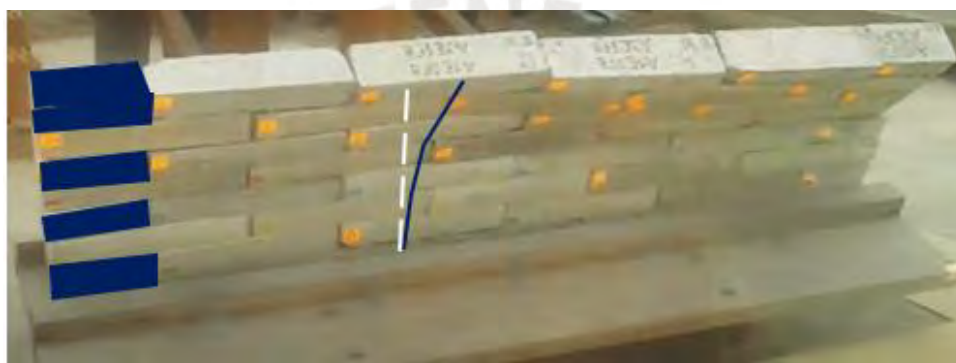
Figura 5.4 Forma de falla para A1V1 (los bloques azules representan las filas en donde se ubican las 'piedras' pasantes)

La forma en la que colapsan los muros es por volteo como se muestra en la Figura 5.4, la Figura 5.5 y la Figura 5.6 para cada una de las variantes. Según la Tabla 5.8, la variante con mayor resistencia es la variante 1.

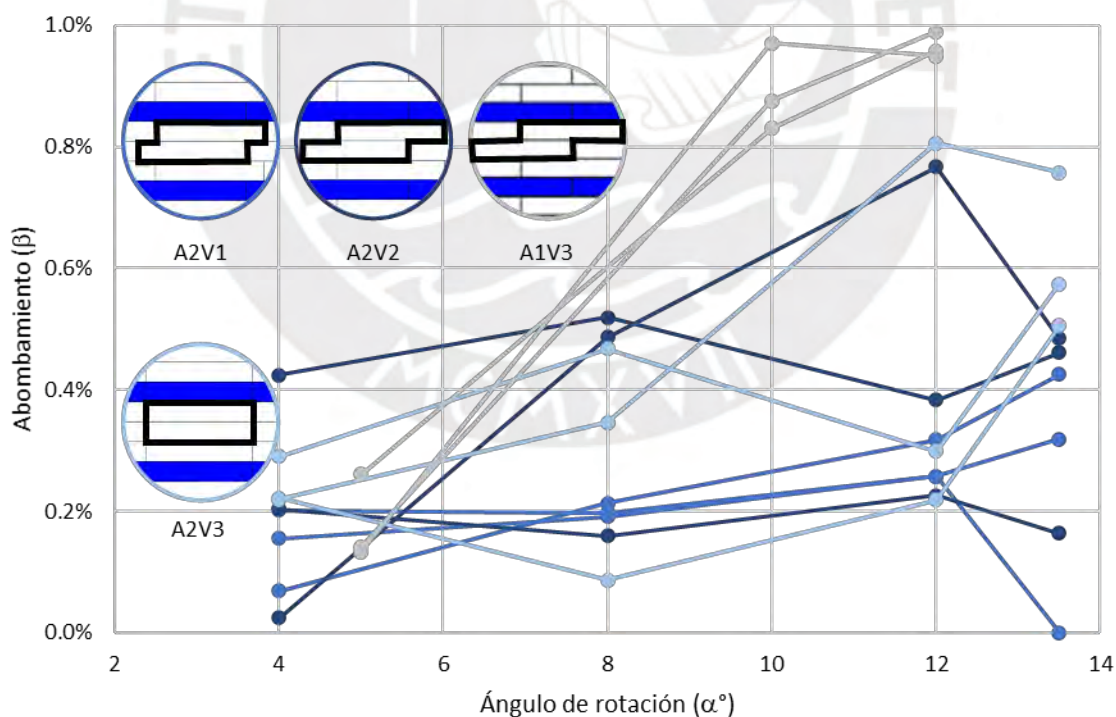
Figura 5.10 *Abombamiento horizontal para $h_{\max} = 0.375$ m de A2V1, A2V2, A2V3 y A1V3*

Según las tablas, las máximas diferencias de desplazamientos en una misma hilera ($\Delta\delta_h$) son: 9 mm (A2V1: traslape 1/6), 12 mm (A2V2: traslape 1/3), 15 mm (A1V3: traslape 1/2) y 20 mm (A2V3: traslape nulo). De forma gráfica, en la Figura 5.10 se muestra el abombamiento según el ángulo de giro para la hilera más alta. En general $A2V1 < A2V2 < A1V3$ en cuanto a abombamiento. Además, se muestra que cerca al colapso, un muro con traslape simétrico puede abombarse horizontalmente entre 3 a 3.8 veces al del traslape de un sexto de unidad.

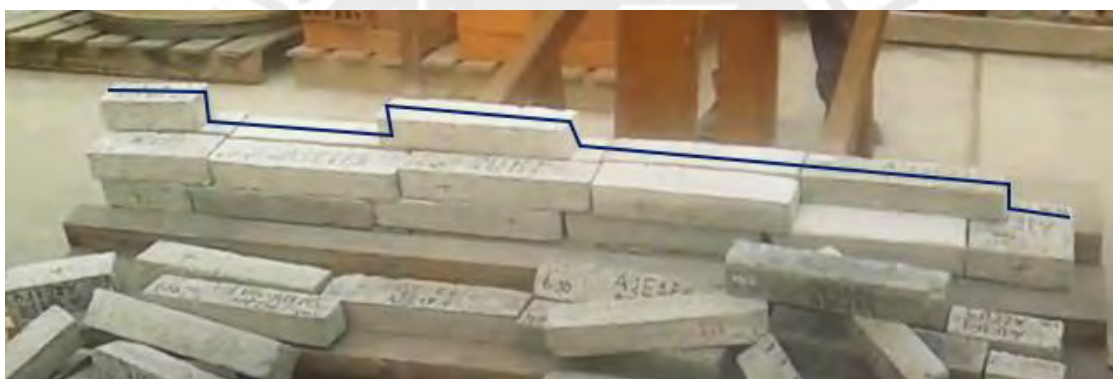
Figura 5.13 Vista frontal de A2V1 (P1) (la línea azul delinea el borde del muro después del colapso)

La forma en la que colapsan los muros es por volteo para A2V1 y A2V2 como muestra la Figura 5.12. Además de ello, se desarrolla una falla escalona en algunas pruebas como se muestra en la Figura 5.13 y la Figura 5.14. No se muestran todas las pruebas, pero a diferencia de otras, la variante 2 tiene una mayor variabilidad entre sus pruebas y presenta colapso progresivo. En el caso de A2V3, el muro falló por el volteo de bloques superiores (*block toppling*) y colapso progresivo como se muestra en la Figura 5.15.

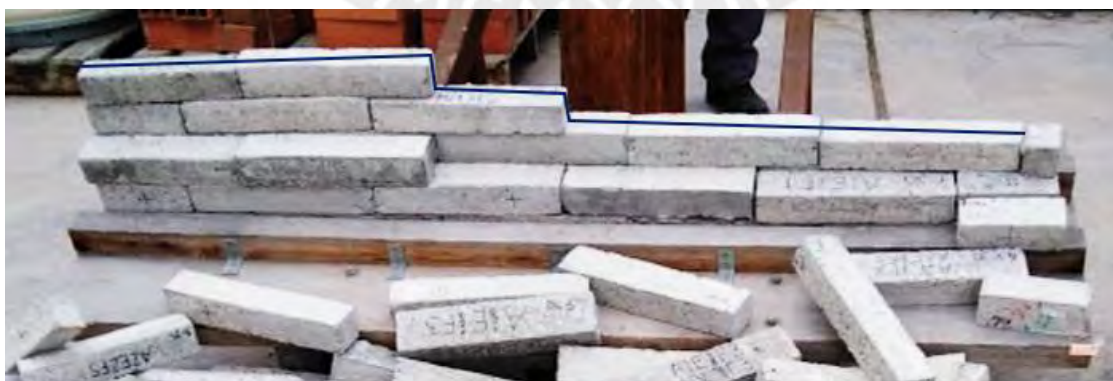
Figura 5.14 Vista frontal de A2V2 (P1) (la línea azul delinea el borde del muro después del colapso)

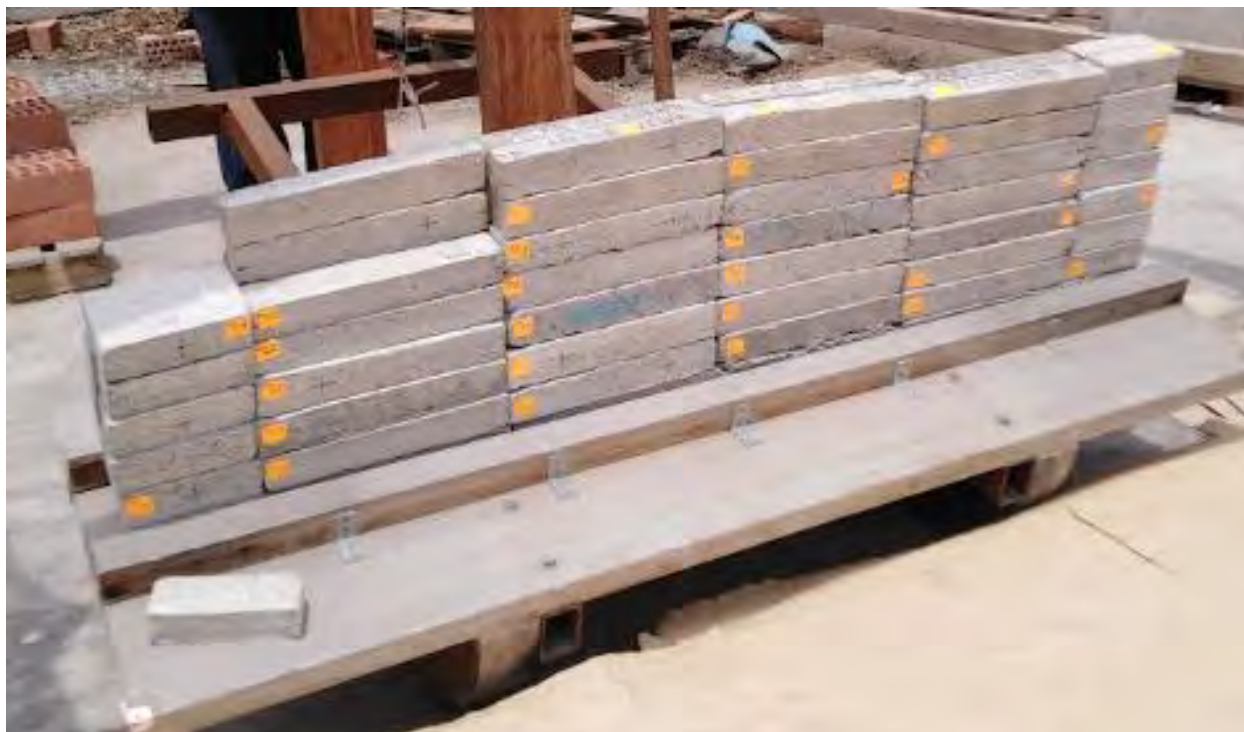
Figura 5.15 Vista frontal de A2V3 (P1)

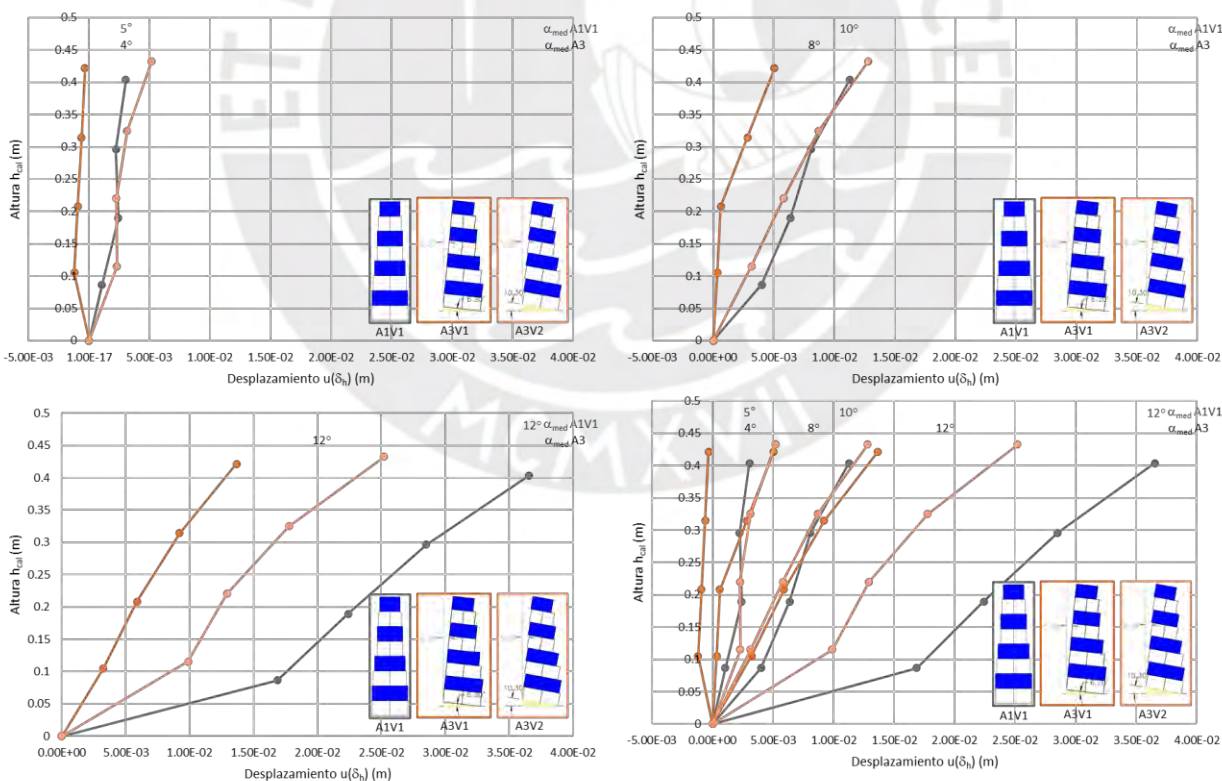
Figura 5.16 Desplazamientos esperados $\mu(\overline{\delta_h})$ vs altura para A3V1, A3V2 y A1V1 según el ángulo

De forma gráfica, los desplazamientos esperados $\mu(\overline{\delta_h})$ se muestran en la Figura 5.16 y la Figura 5.17. La dispersión de estas mediciones para distintas alturas y ángulos alcanza un máximo de 339%. Se observa que existen desplazamientos negativos, es decir que el movimiento va en contra del sentido del desplazamiento, para A3V1 a 4° . Asimismo, para un mismo ángulo de giro, A3V1 se deforma menos que A3V2. En la figura también se ha incluido a A1V1 dado que tiene la misma sección con una inclinación de 0° .

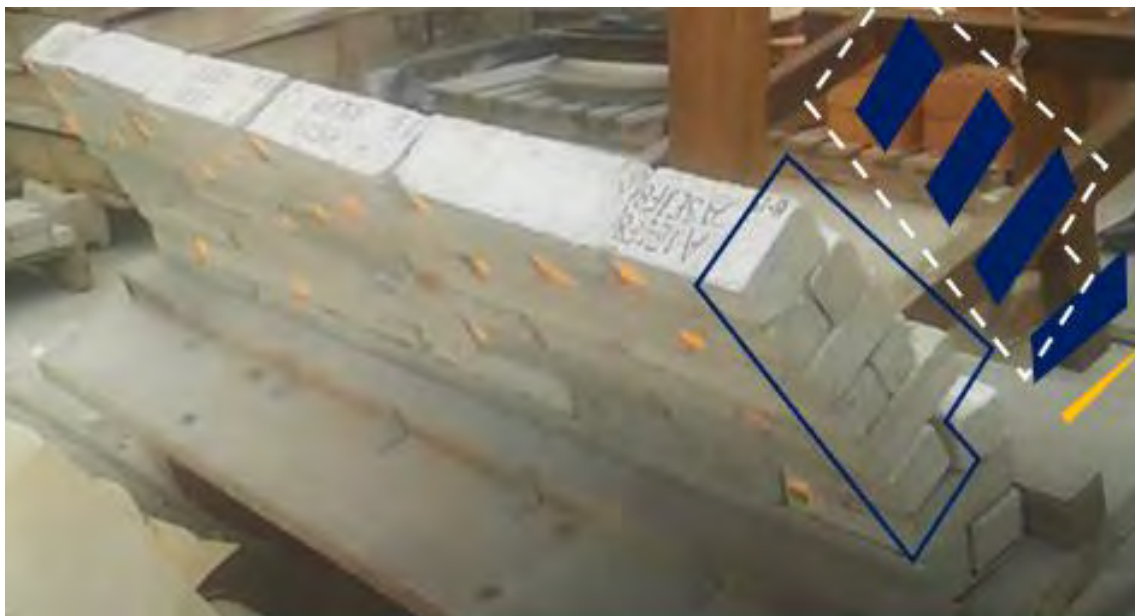
Figura 5.19 Forma de falla para A3V1 (los bloques azules son las 'piedras' pasantes y la cuña anaranjada muestra la pendiente de la base de 6.2°)

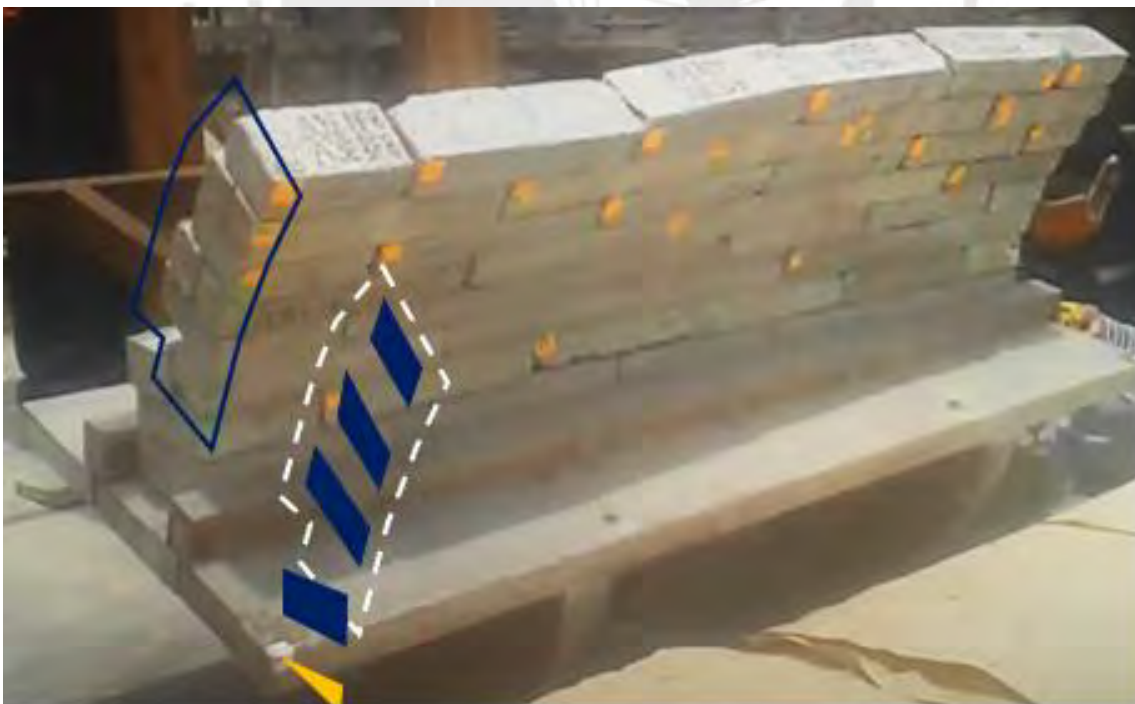
Figura 5.20 Forma de falla para A3V2 (los bloques azules son las 'piedras' pasantes y la cuña anaranjada muestra la pendiente de la base de 10.3°)

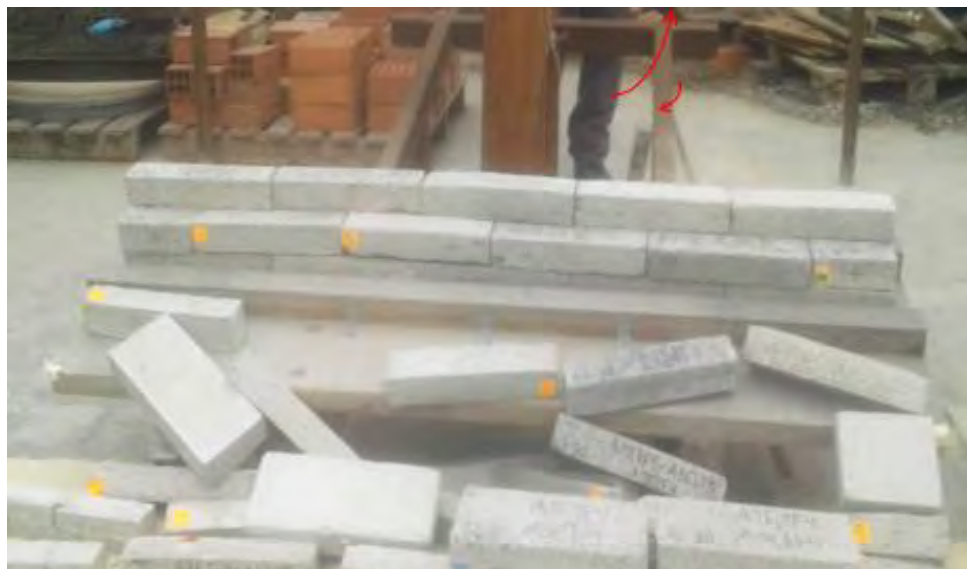
Figura 5.21 Vista frontal de A3V1 (P3) (las flechas en rojo indican el movimiento de la mesa generada por la caída)

flechas de las figuras indican que se ha generado un movimiento más visible en la mesa inclinable en el colapso.

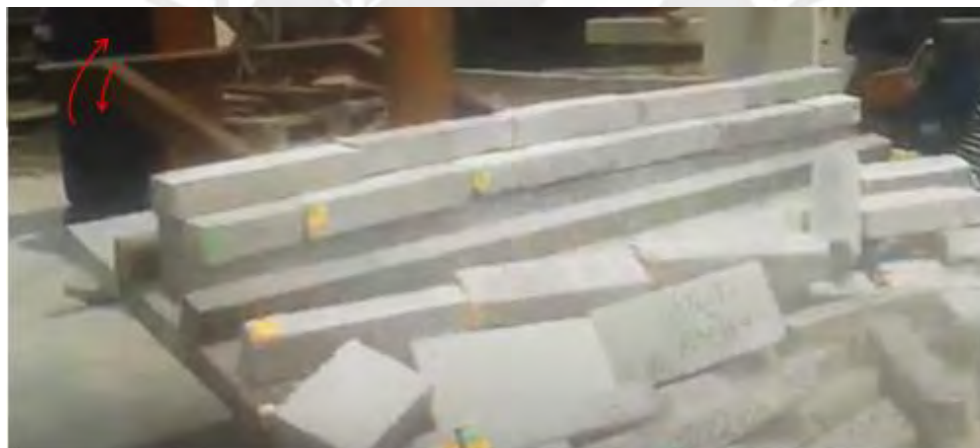
Figura 5.22 Vista frontal de A3V2 (P1) (las flechas en rojo indican el movimiento de la mesa generada por la caída)

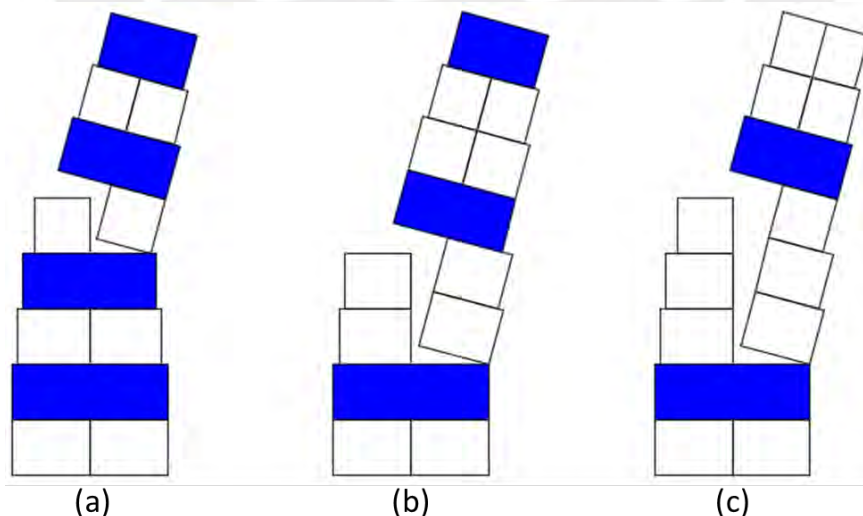
Figura 6.2 Zona de colapso según la posición de la piedra pasante en muros con espaciamento entre pasantes consecutivas de (a) una fila A1V1, (b) dos filas A1V2 y (c) tres filas A1V3

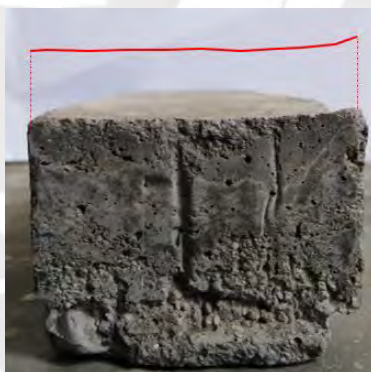
Figura 6.3 Irregularidades del material

Como se mostró en la Figura 6.2, la porción superior gira en la fila inferior de pasantes que funciona como pivote debido a la esbeltez, así como las irregularidades del material (véase Figura 6.3) que generan una trabazón que induce el giro y que incrementa la fricción. Lo mencionado anteriormente no aplica a muros con hileras inclinadas, dado que, en estos casos, aún cuando el muro tenía la misma distribución de elementos de A1V1, falló más abajo rotando en las pasantes de la segunda fila. La posible causante es la inclinación, dado que genera menor estabilidad: las filas superiores no se apoyan completamente sobre las inferiores.

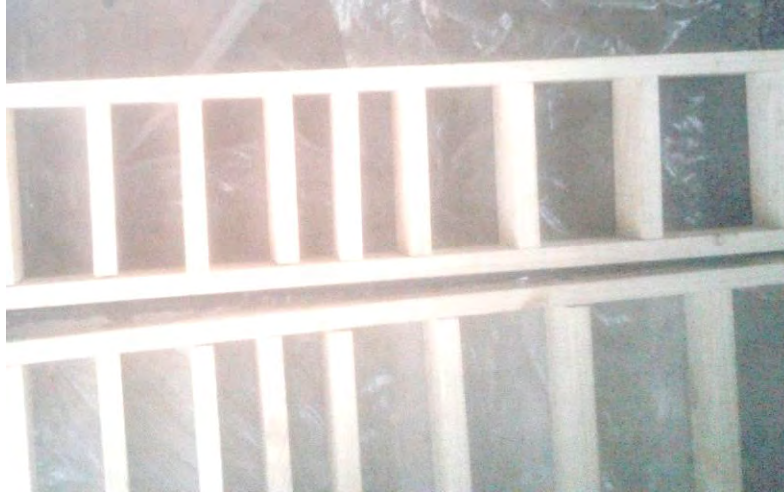
Figura A1 Organización del encofrado por dimensiones

Dado que las unidades tienen distintas dimensiones, fue necesario agruparlas entre quienes tenían una longitud igual. La Figura A1 muestra dicha organización. De acuerdo al diseño, se planificó reusar cuatro veces los encofrados grandes y dos veces los encofrados pequeños para satisfacer la cantidad de unidades demandadas. En el trabajo de campo fueron necesarias hasta dos reúsos adicionales de los encofrados más grandes por la mayor demanda de concreto. Asimismo, se emplearon moldes más pequeños para las unidades de 5x5x6.5, 5x5x5 y 5x5x4.5 centímetros.

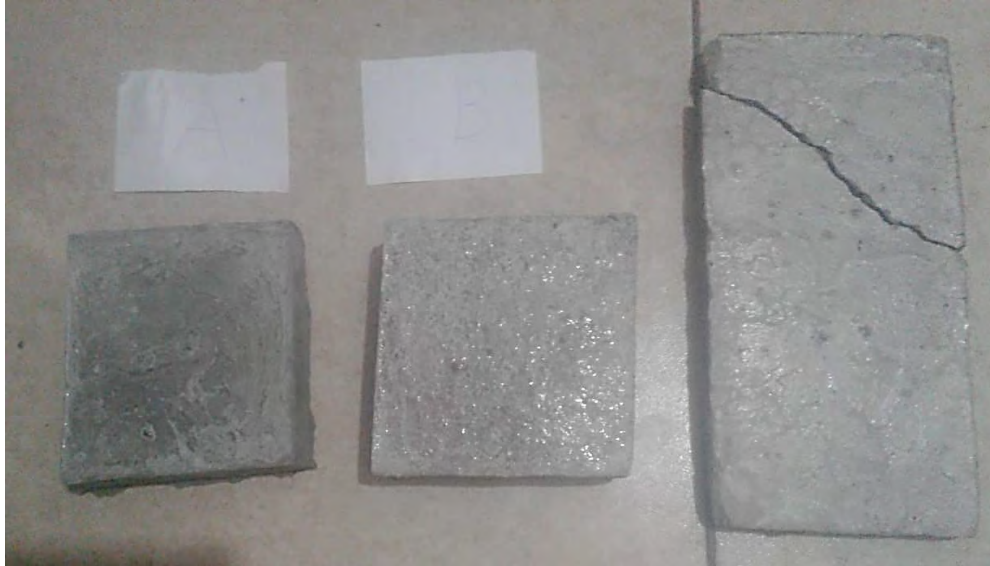
Figura A2 *Especímenes de concreto con diferentes dosificaciones*

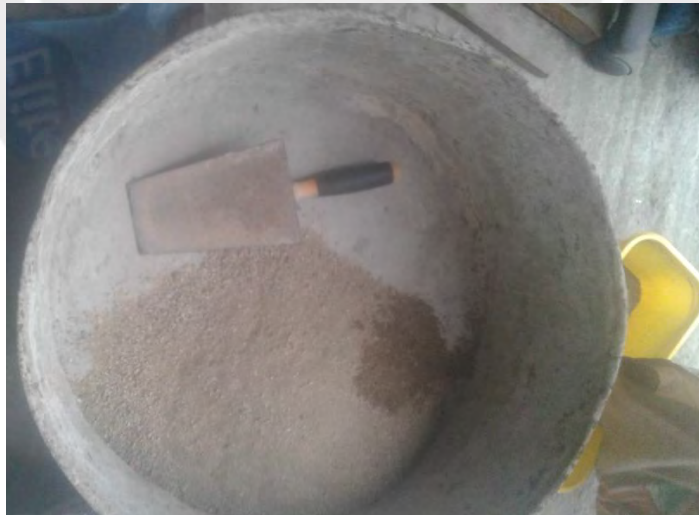
Figura 0 *Preparación de concreto*

Como primer paso, se obtuvieron los materiales para la jornada del día. Para ello, se calcularon las cantidades necesarias, las cuales fueron medidas con envases y bandejas. Luego de ello se mezclaron los materiales con una cantidad de agua del 75% en volumen del cemento, aproximadamente. En la figura A3 se muestran algunos materiales dispuestos en el cilindro.

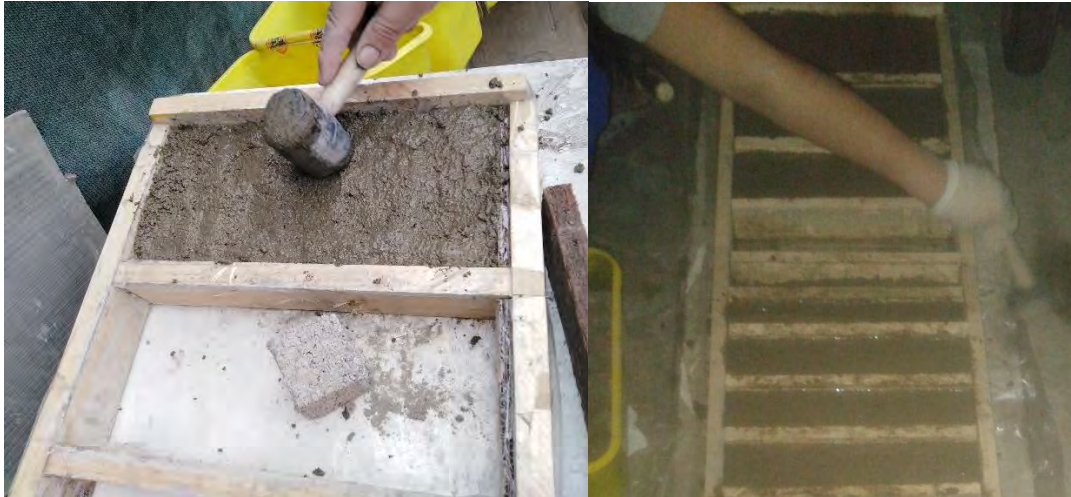
Figura A4 *Vaciado y compactación de concreto*

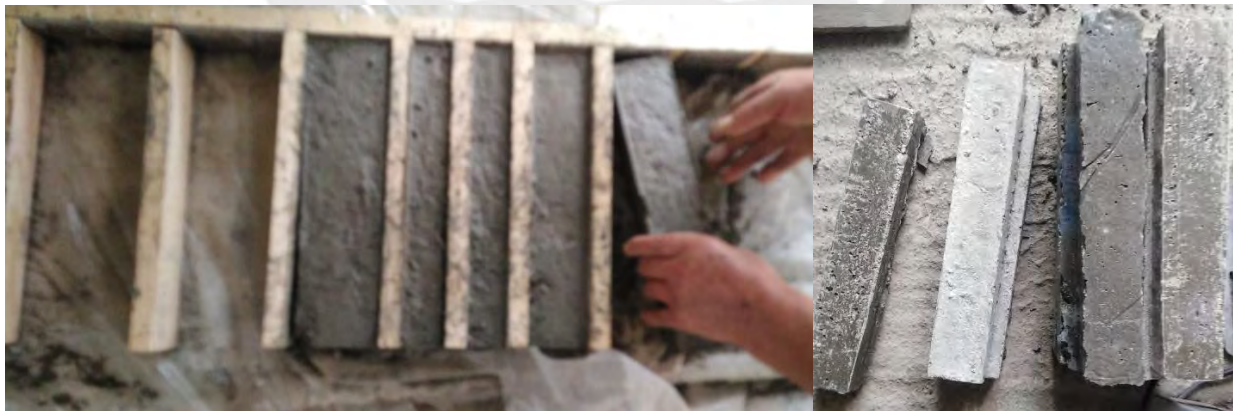
Figura A5 *Desencofrado de concreto*
