PONTIFICIA UNIVERSIDAD CATÓLICA DEL PERÚ
FACULTAD DE ARQUITECTURA Y URBANISMO

HATUN TIKA [Lugar Seguro]
Parque ecológico y resiliente en la quebrada San Martín,
Ayacucho

TESIS PARA OBTENER EL TÍTULO PROFESIONAL DE
ARQUITECTA

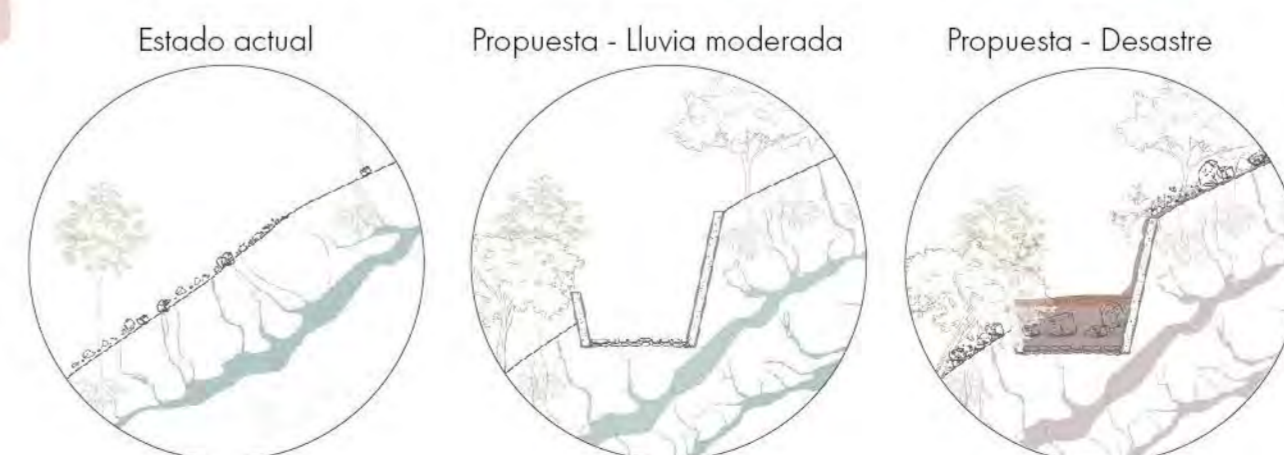
3 Y 5. CANAL ENSANCHADO

Canales que reciben el agua que baja por la quebrada para transportarla a quebradas adyacentes. También el agua se infiltra en el suelo para reverdecer el terreno y así se compacta el suelo.

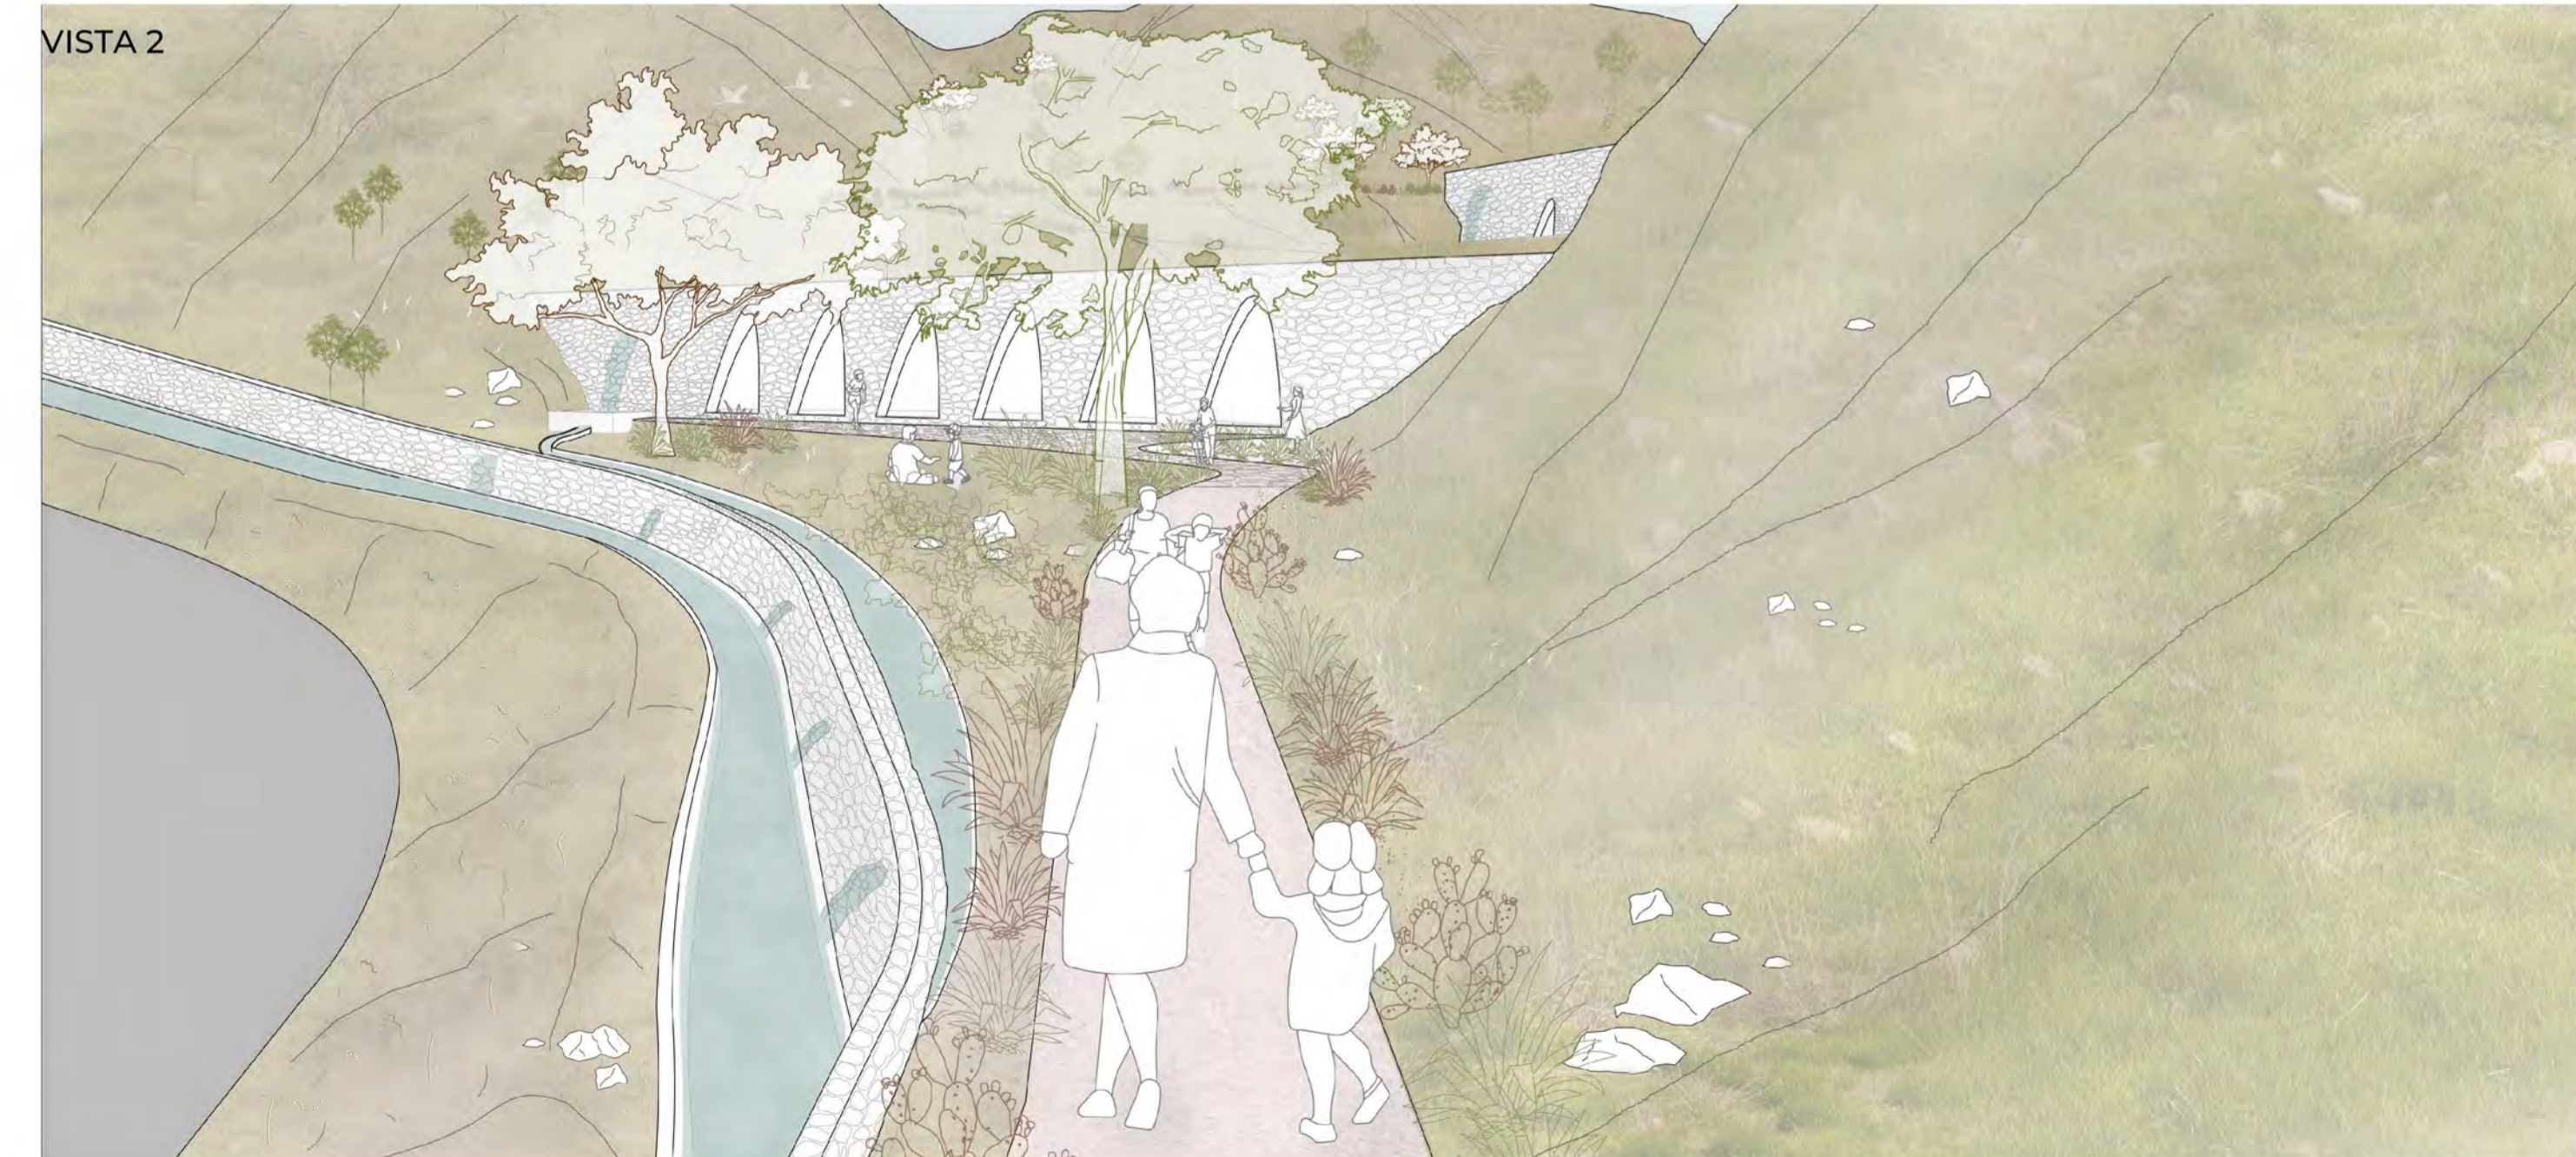
CORTE B - B

MURO UMBRAL - Comercial

Luego de cruzar la pista Los Libertadores nos encontramos con el primer muro del parque. En este se encuentra mujeres de las comunidades que ofrecen sus productos a los visitantes. puedes adquirir alimentos para seguir recorriendo la quebrada
