Eco Observatorio de la Cuenca del Coata

TESIS PARA OBTENER EL TÍTULO PROFESIONAL DE
ARQUITECTA

ECO OBSERVATORIO DE LA CUENCA DEL COATA
CABANILLAS, PUNO, PERÚ

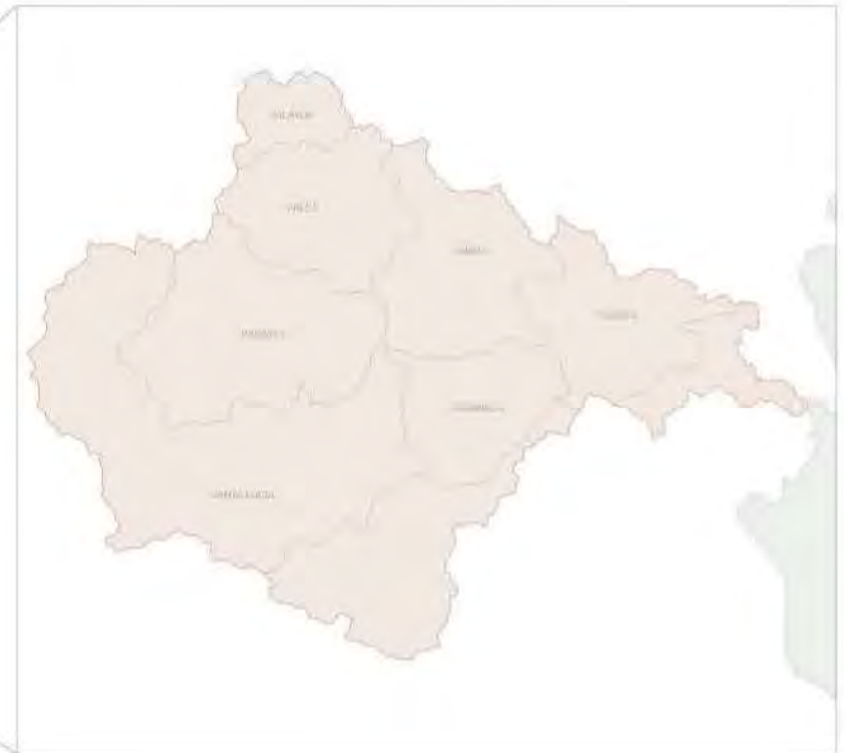
Figura 3: Ubicación de la Cuenca del Coata

La Cuenca del Coata es una región específica ubicada en el departamento de Puno, al norte del lago Titicaca. Esta cuenca es conocida por su importancia ecológica y su papel en la conservación de la biodiversidad. Además, es hogar de varias comunidades locales que dependen de sus recursos naturales para su sustento. El río Coata y su cuenca son vitales tanto desde el punto de vista ecológico como cultural en la región de Puno.

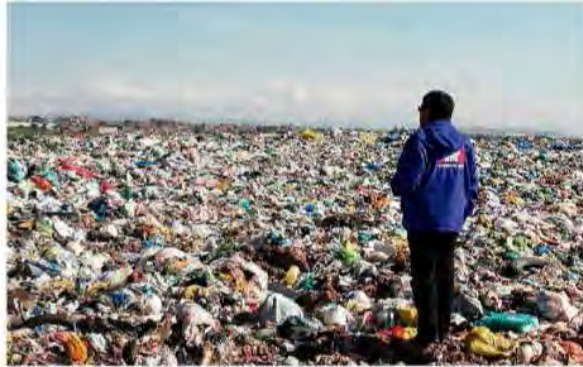
En la cuenca del río Coata existen nueve ciudades de las cuales la ciudad de Juliaca es el centro urbano más habitado y es la urbe de la cuenca del Titicaca que genera la mayor cantidad de aguas residuales municipales y de residuos sólidos. Las primeras son derivadas a las lagunas de oxidación (actualmente colapsadas), y los segundos al botadero municipal Chilla.

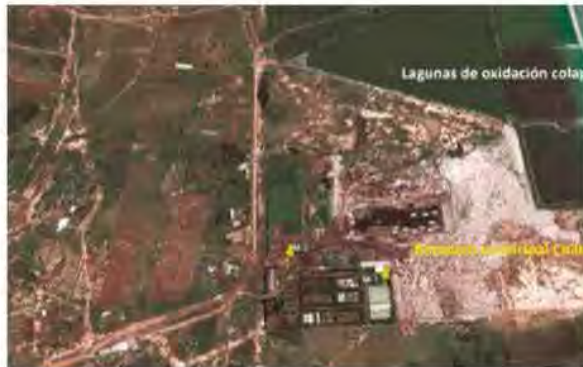
Gran parte de la basura que genera la ciudad de Juliaca es llevada al botadero municipal de Chilla, ubicado a menos de 150m del área urbana. Este botadero se inunda en el periodo de lluvias, lo que genera lixiviados; una parte de ellos drena directamente hacia el río Torococha, y la otra se infiltra en el terreno.

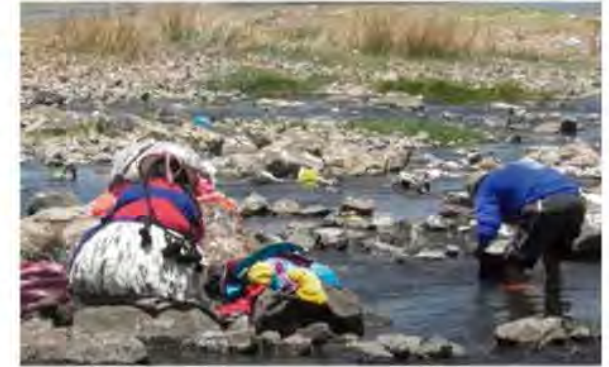
Otra de las fuentes contaminantes directas que pasa inadvertida es el lavado de ropa y de vehículos en el río Coata, actividad que realizan de manera cotidiana los pobladores de la zona. Esta es una actividad que aporta detergentes, aceites y grasas, entre otros compuestos químico ajenos a la naturaleza química del agua.

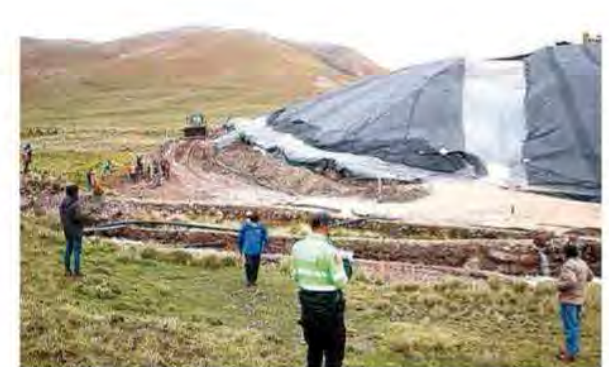
De la lista de pasivos ambientales inventariados, se han identificado en la cuenca del río Coata 247 pasivos ambientales mineros. En cuanto a los pasivos ambientales mineros reportados, 174 están ubicados próximos a ríos, 20 a lagunas (principalmente Lagunillas), y 48 cercanos a quebradas.

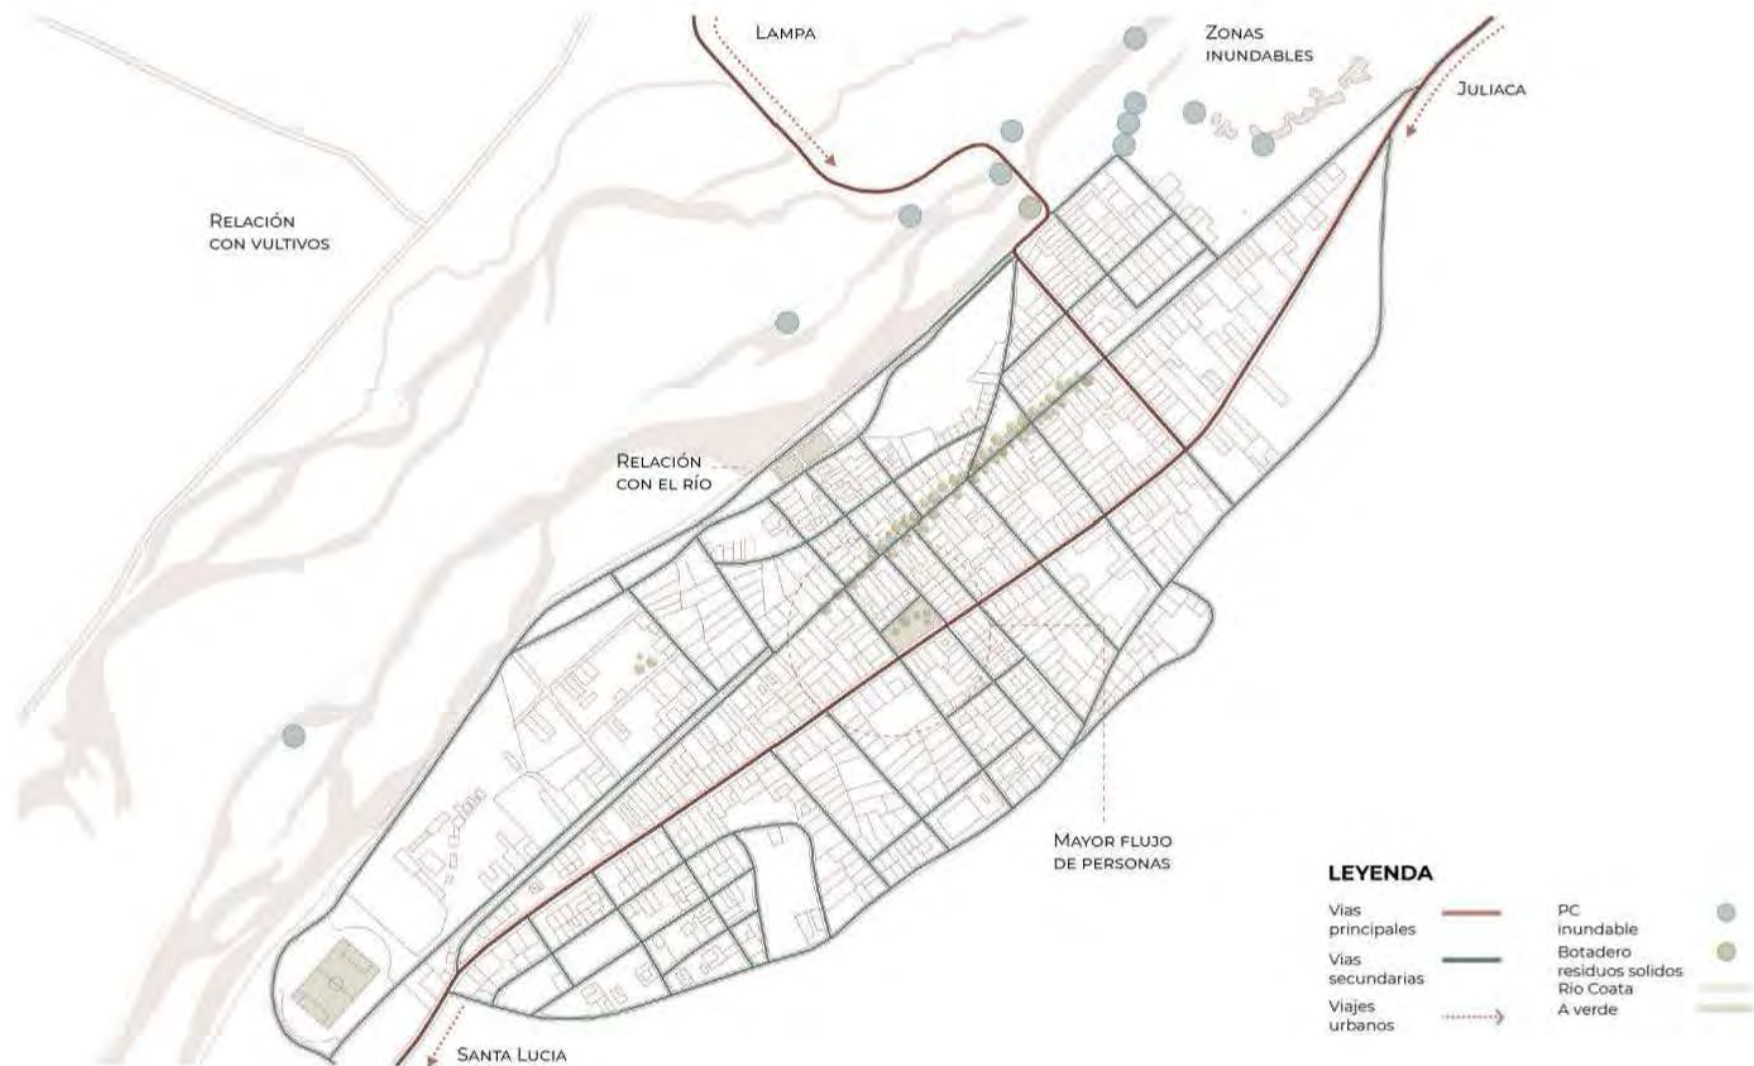
Figura 17. Diagnóstico Cabanillas: accesibilidad - vulnerabilidad
Fuente: Elaboración propia, 2023

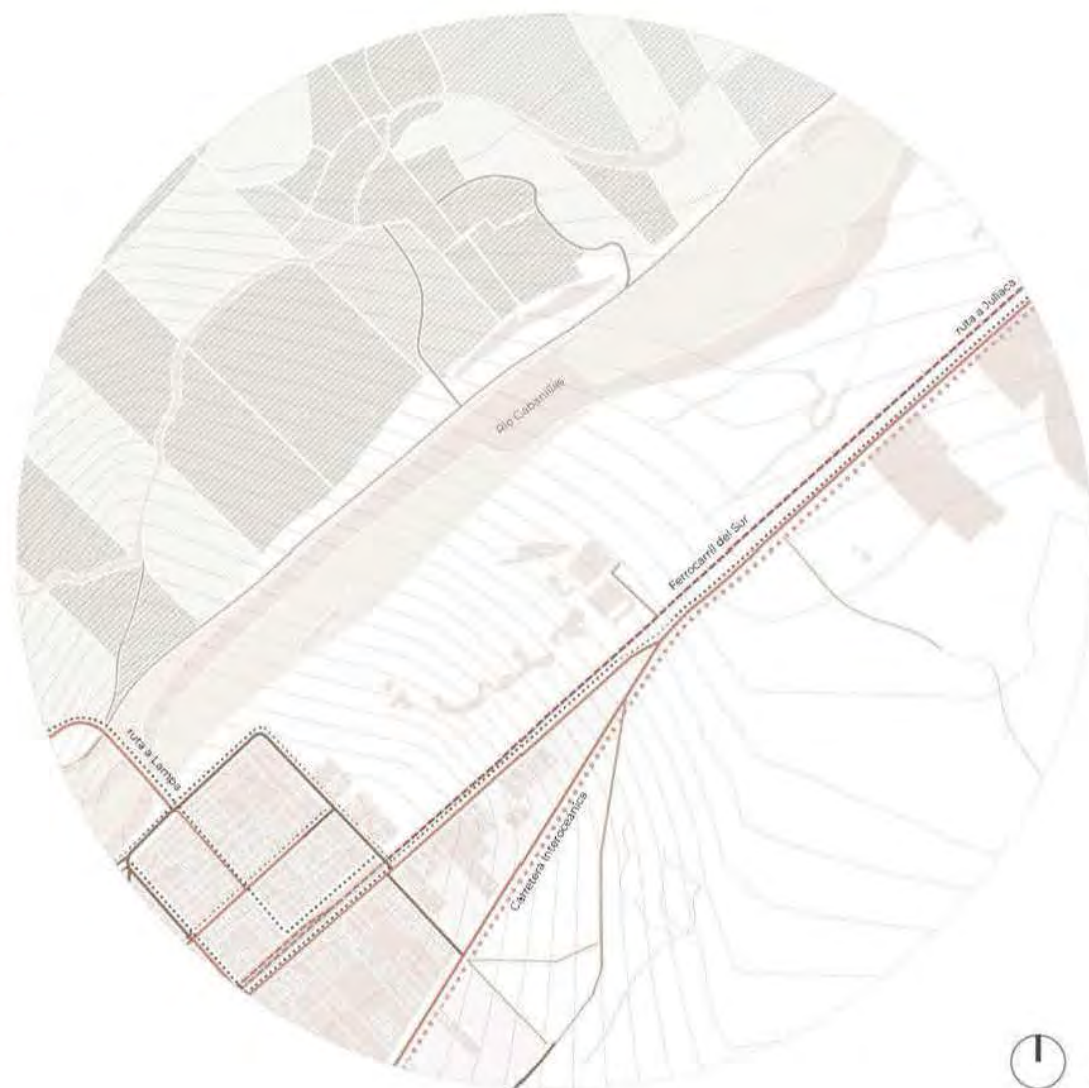
Figura 21. Conectividad en el lote.
Fuente: Elaboración propia, 2023

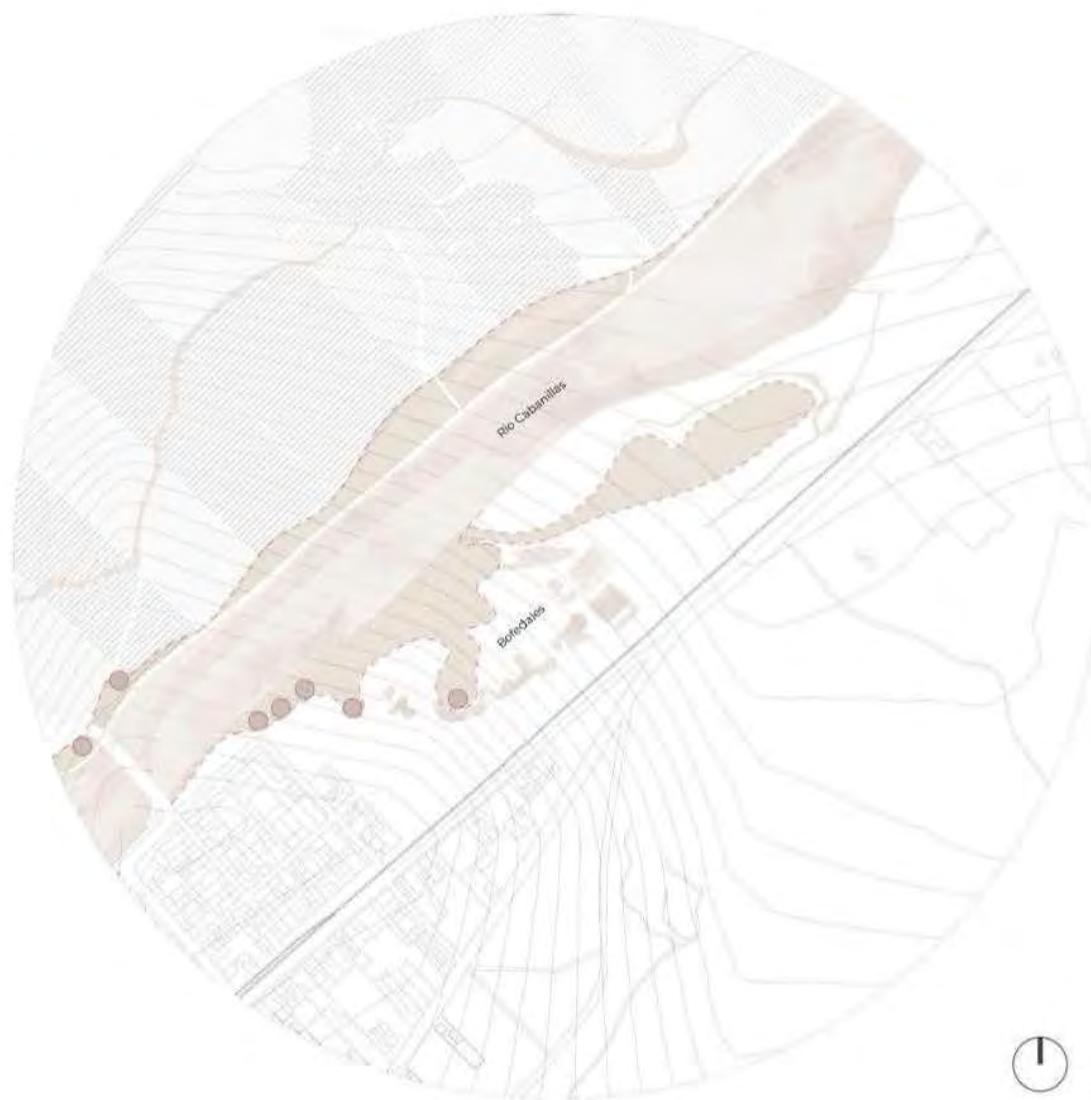
Figura 22. Cuerpos de agua en el lote
Fuente: Elaboración propia, 2023.

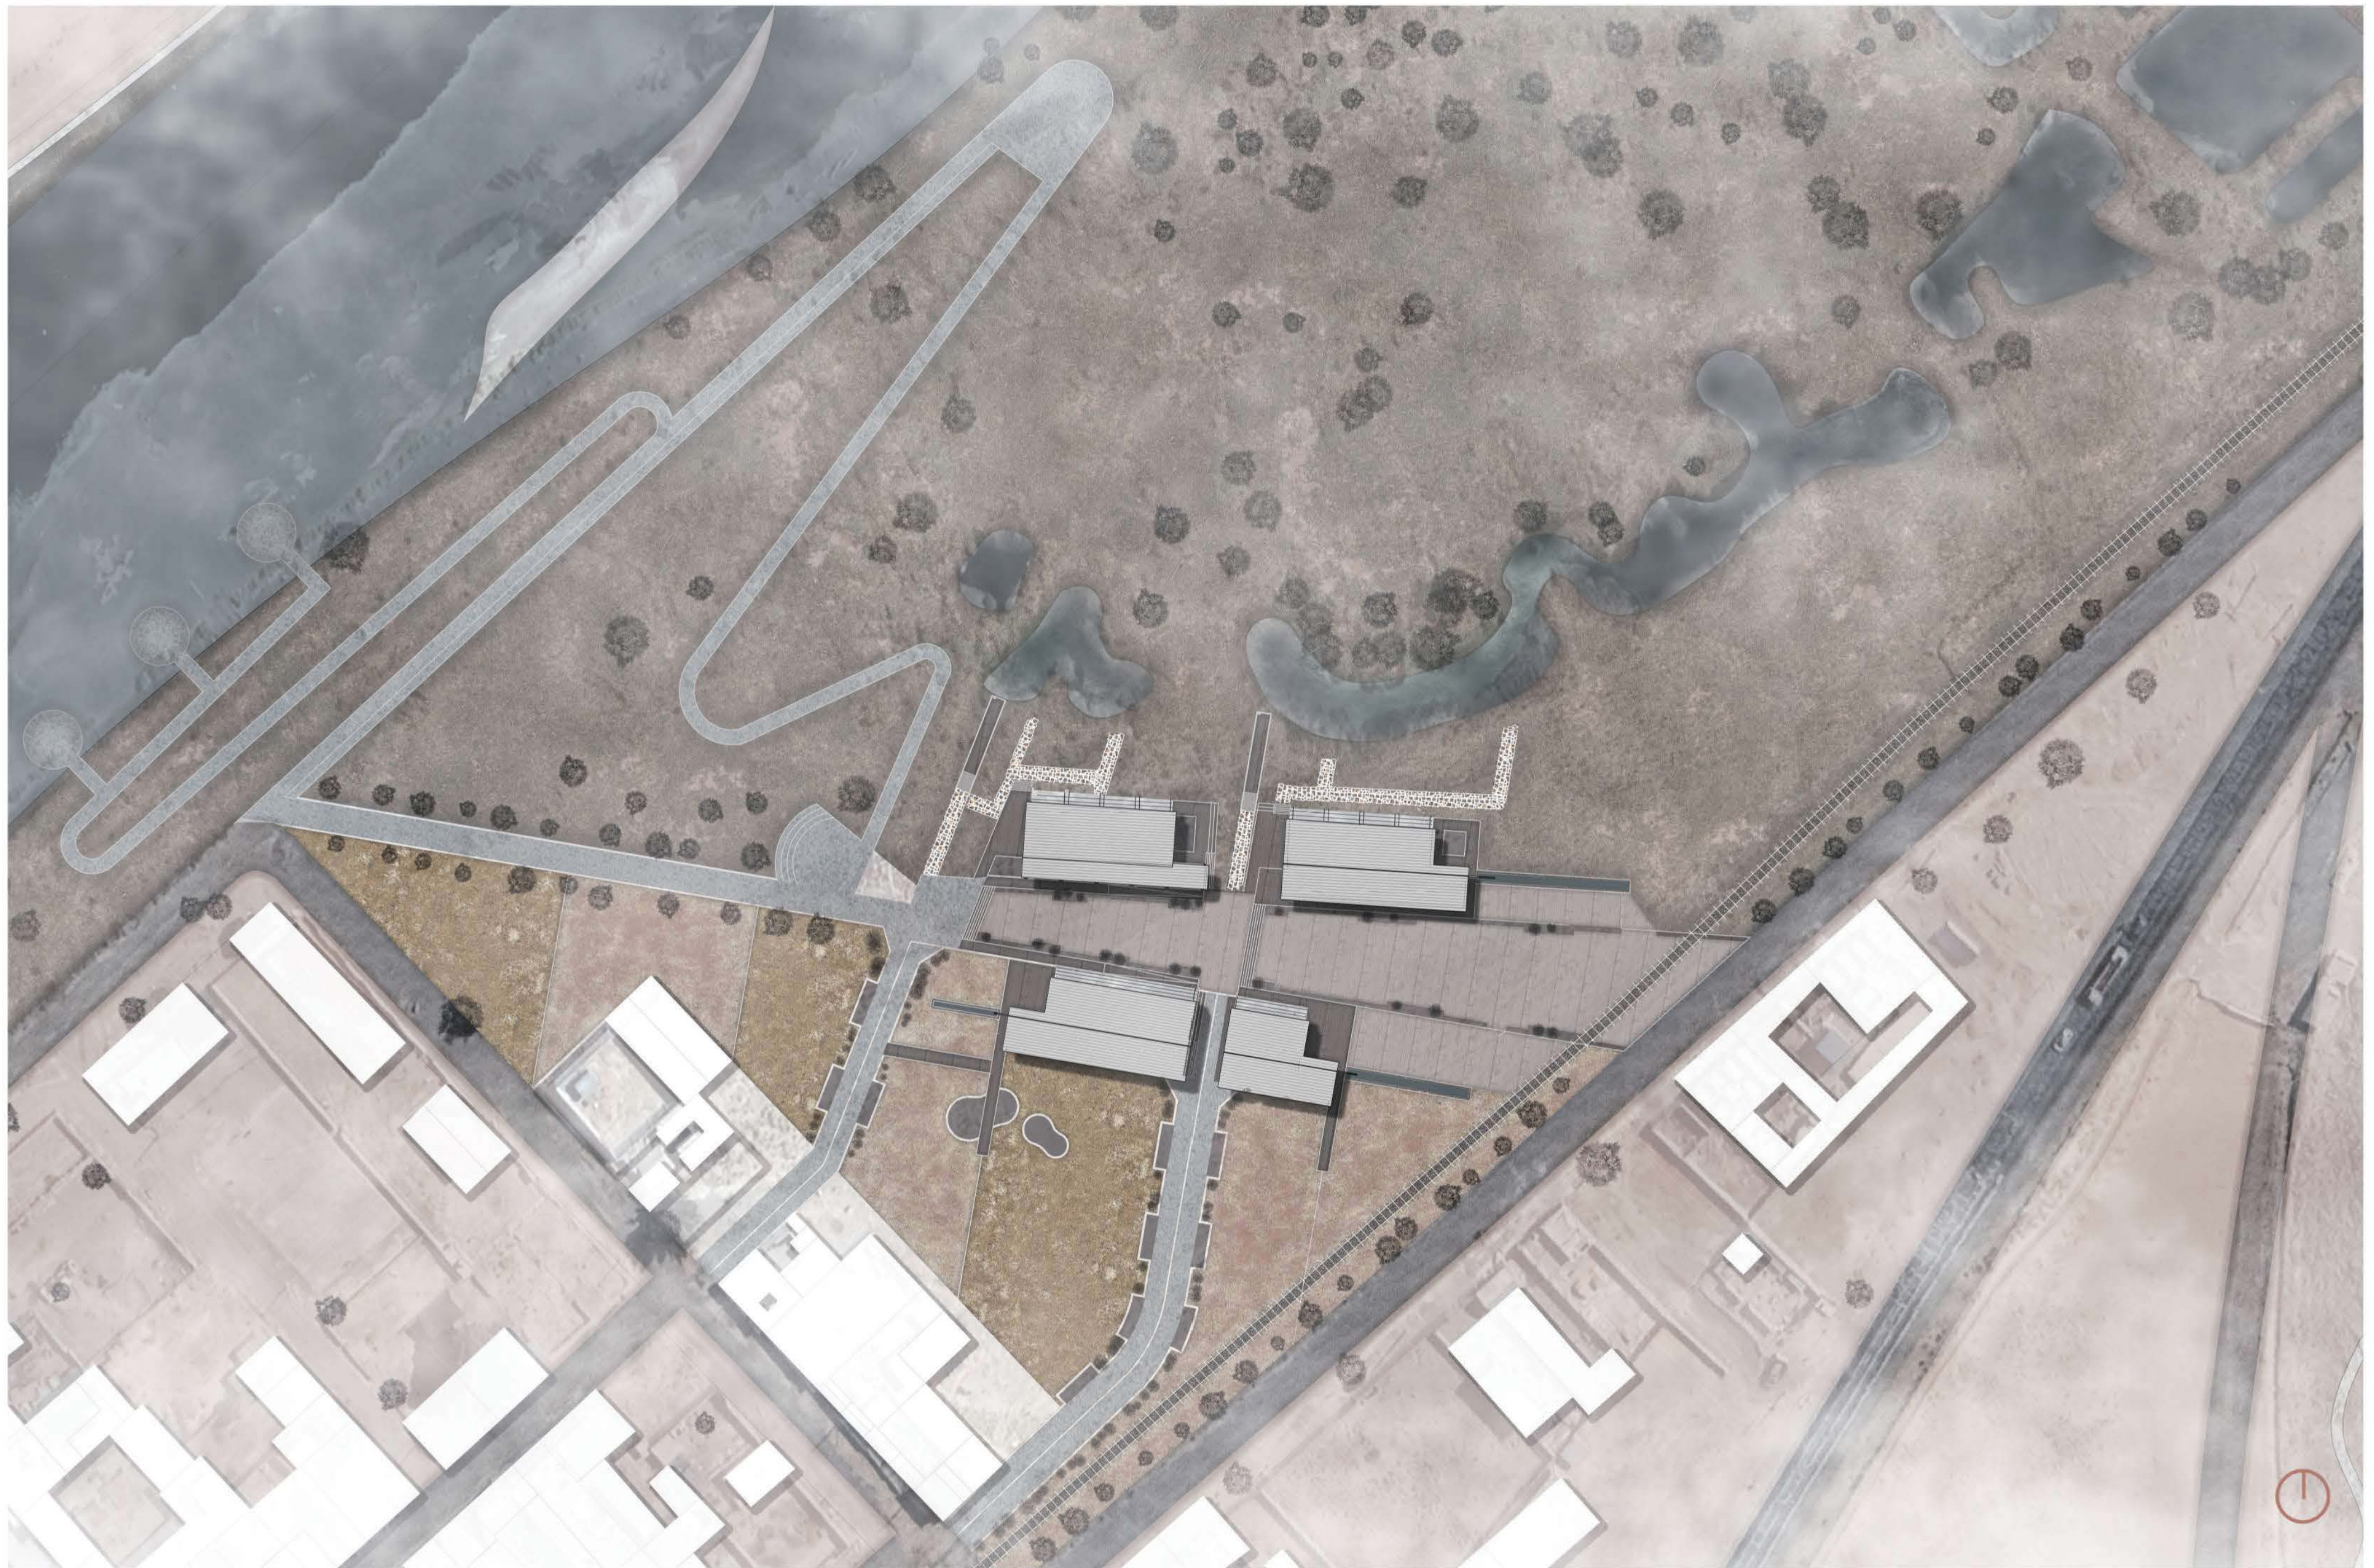
1. INVESTIGACIÓN
Observatorio/Laboratorio
Residencia

2. DIFUSIÓN
Centro de visitantes
Cafetería
Salas de exposición

3. COMUNITARIO
SUM

4. EDUCATIVO
Aulas Talleres
Biblioteca

5. MIRADOR

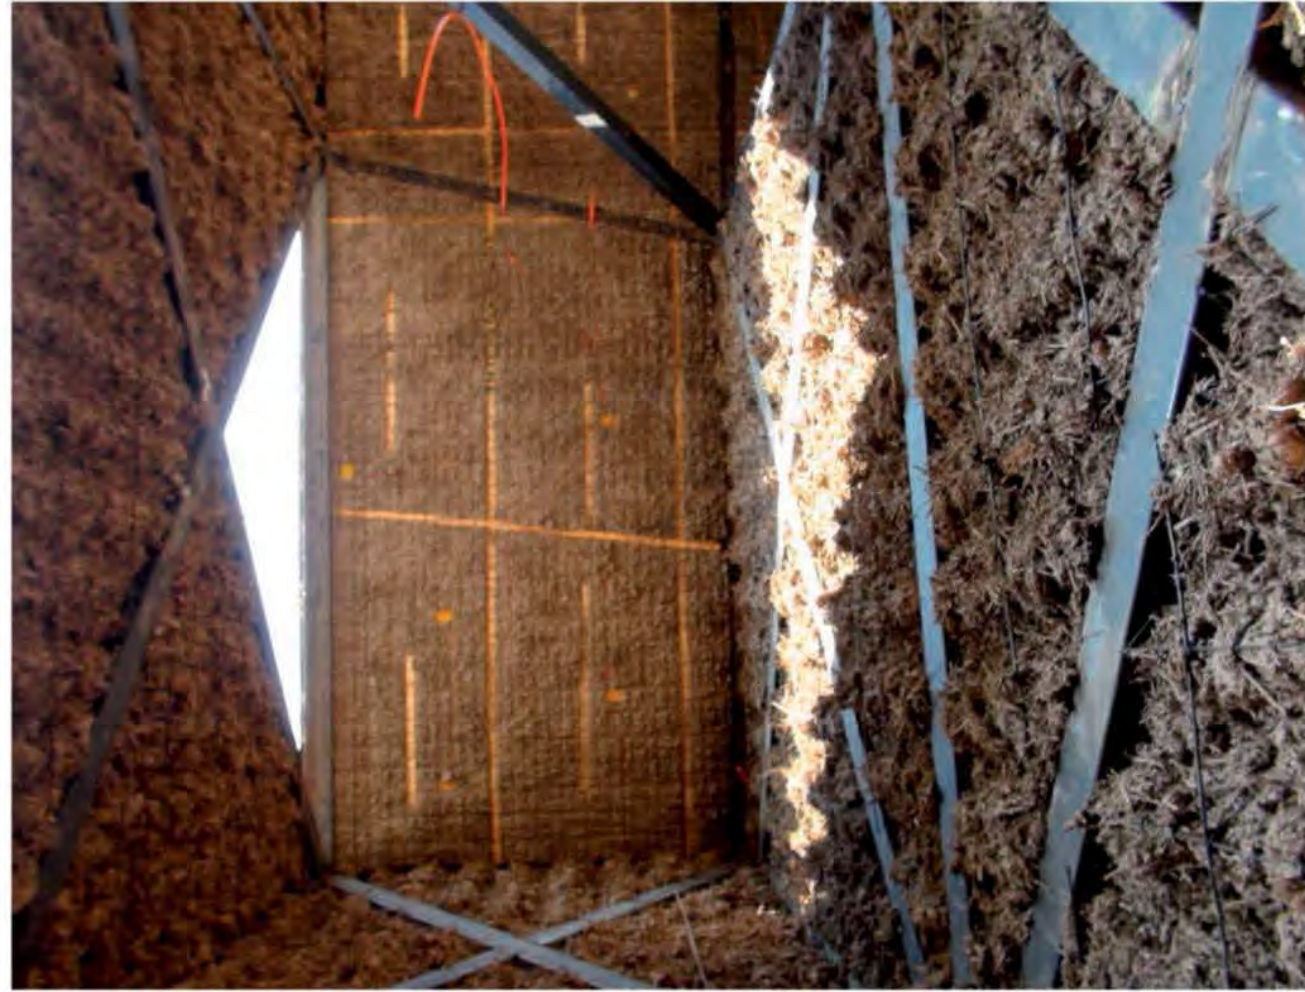
Se utiliza la quincha metálica: Las estructura son de acero, se utiliza la tierra y fibras de la zona para la tierra aliviada.
El acero ayuda a que se tenga un rápido ensamblaje y se tenga un menor impacto en la zona.
La tierra es un material que ayuda a evitar pérdidas de calor y filtración de ruido.
