**MEJORAS DE LA SEGURIDAD VIAL BASADAS EN INSPECCIONES
SIN AFECTAR EL DESARROLLO DE LOS NEGOCIOS EN LA AV.
ANTÚNEZ DE MAYOLO EN EL DISTRITO DE LOS OLIVOS (LIMA,
PERÚ)**

Tesis para obtener el título profesional de Ingeniero Civil

Jesús Andrés de los Santos Orellana Maguiña

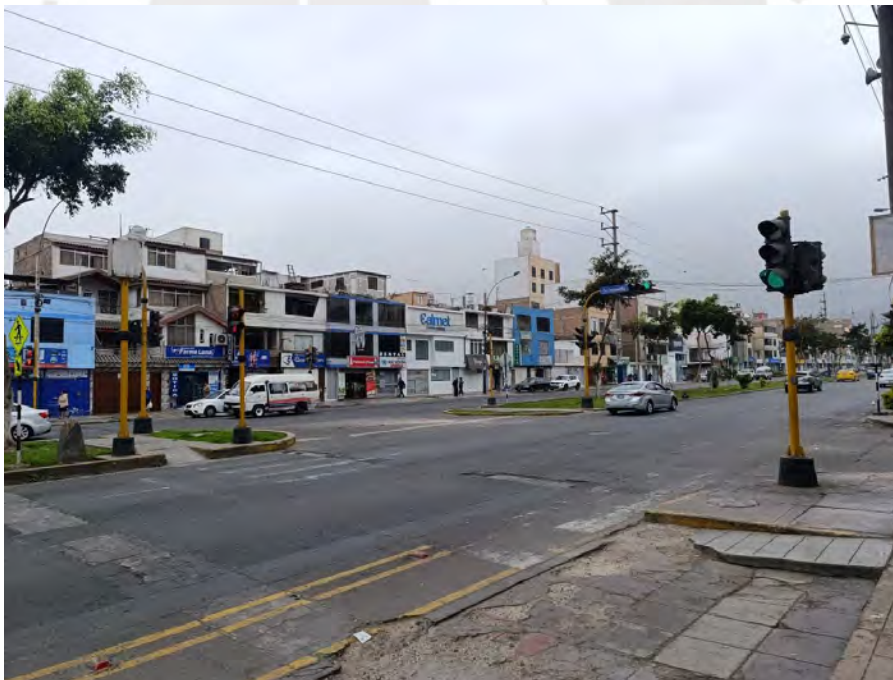
Figura 11. Intersección semafórica Jr. Huari. Toma fotográfica propia

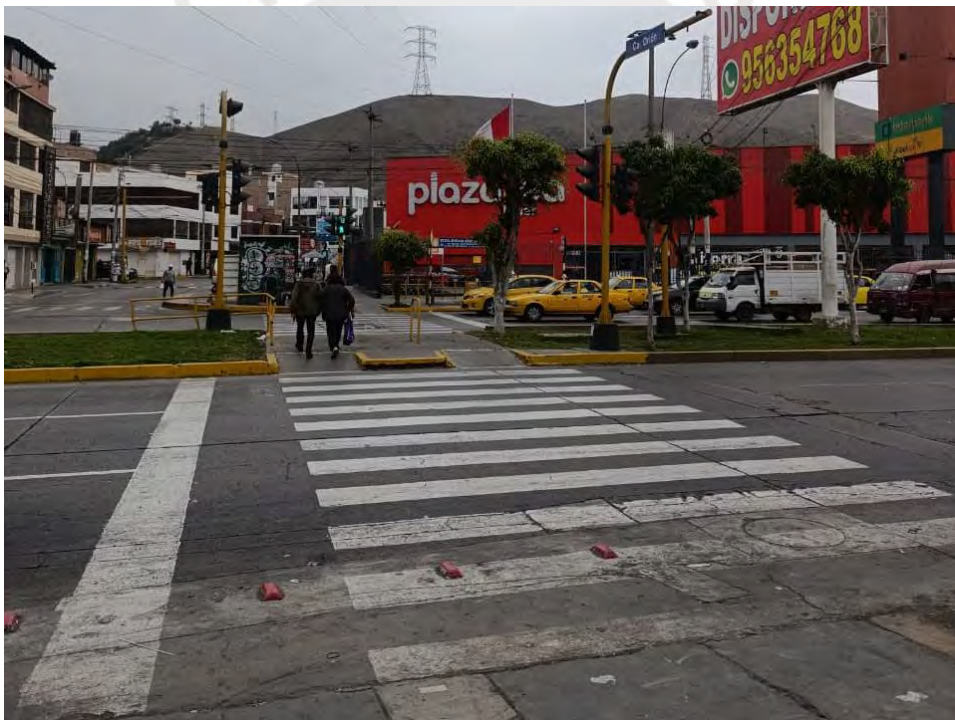
Figura 12. Intersección semafórica Plaza Veá. Toma fotográfica propia

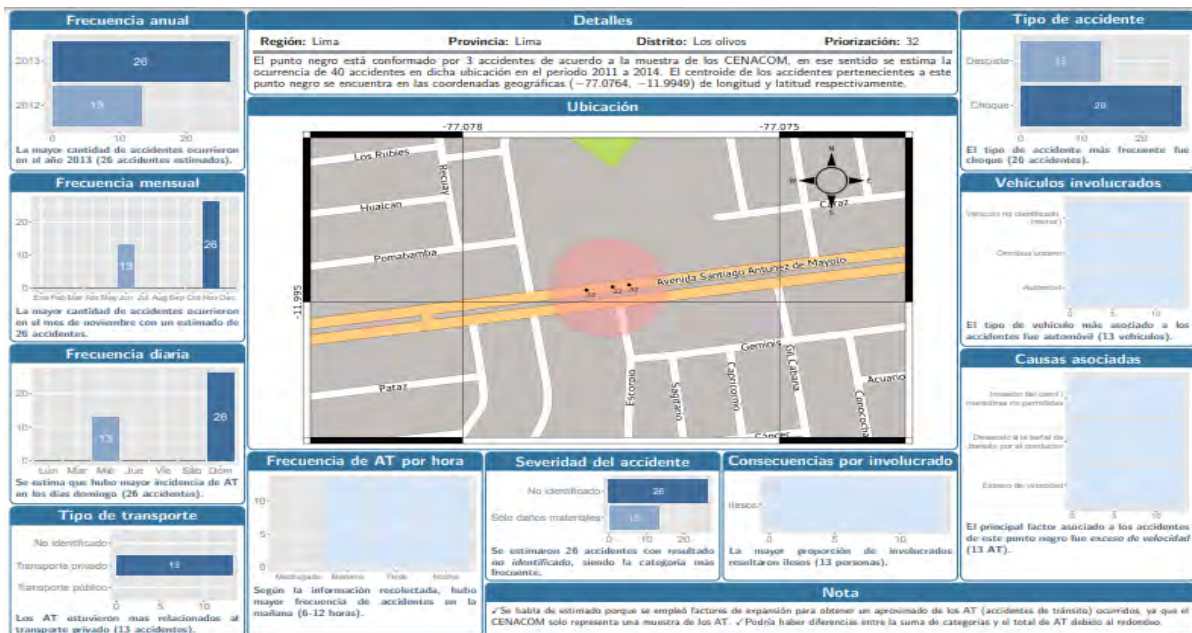
Figura 13. Caracterización de puntos negros en zona de Mercado Comercial Covida, 2015. Tomada de Ministerio de Transportes y Comunicaciones.

tipo despiste y 26 de tipo choque; asociando las causas a maniobras no permitidas, desacato a la señal de tránsito y exceso de velocidad tal, sin pérdidas fatales ni heridos y como lo demuestra la figura 13. Asimismo, dentro del mismo periodo, la ocurrencia de accidentes en la zona del Hipermercado Plaza Veá fue de 36, los cuales se dividieron en 13 de tipo choque y fuga, 13 de tipo colisión y 10 de tipo atropello; asociando las causas a las mismas mencionadas en la zona del mercado, sin pérdidas fatales, pero con al menos 10 heridos reportados tal y como lo demuestra el estudio de la figura 14. Debido ello, se realizará inspecciones en ambos puntos ya que se resalta la falta de elementos de seguridad vial en esta vía; los cuales, no conciernen ningún cambio en los últimos 10 años.

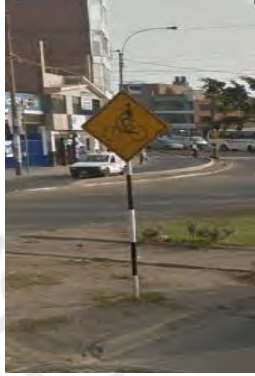
Preventiva	Ciclovía	Cuadra 15

Estas señales son visibles a plena luz del día, pero se encuentran en mal estado, sucias y dificultan su visibilidad en la noche. Asimismo, la única señal que indica cruce de escolares, puede confundir a los usuarios ya que no indica el sentido o ubicación del centro de estudio el cual no se ubica dentro de la misma avenida. Además, se observa actos de vandalismo contra algunas de las señales verticales y es notoria la gran falta de señales verticales reglamentarias e informativas a lo largo de la vía tal y como lo representa la figura. Por otro lado, la existencia de paneles de mensajería variable es abundante y distractoria no sólo para el conductor, sino también para el peatón.

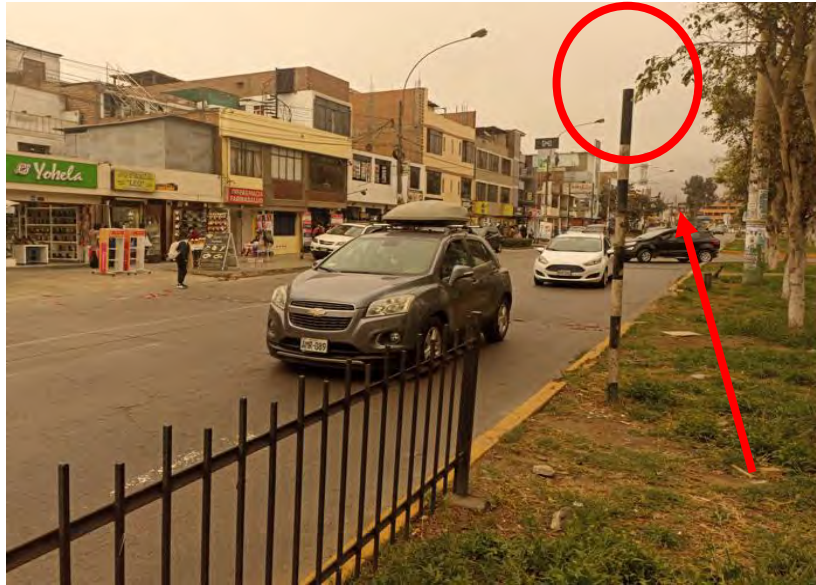
Figura 15. Señal vertical con consecuencias del vandalismo en la zona. Toma fotográfica propia

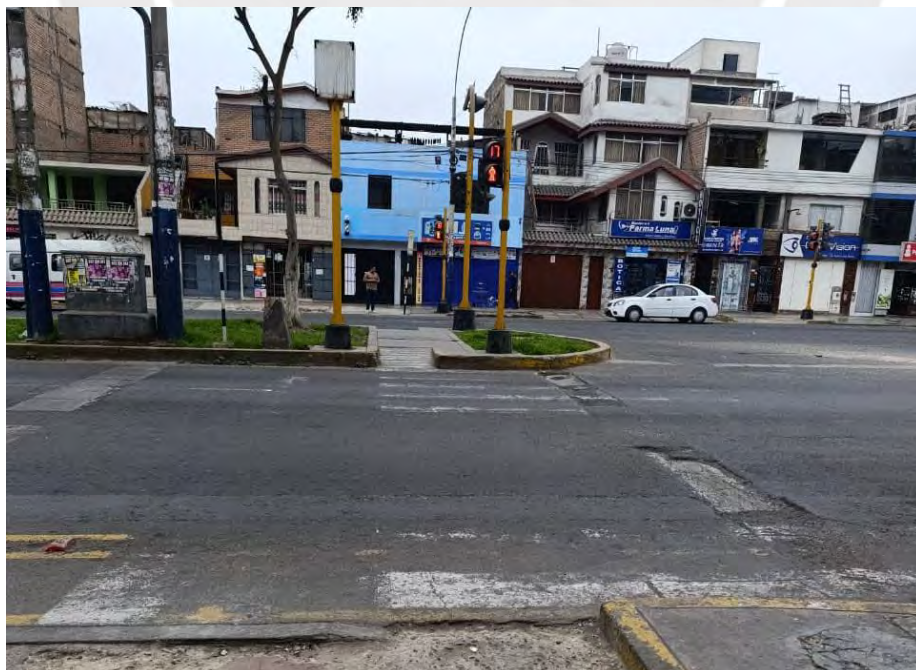
Las demarcaciones horizontales no proporcionan un alto nivel de seguridad vial a todos los grupos de usuarios en la vía. En primer lugar, la continuidad de señalización vial no se da de manera similar a lo largo de la avenida; habiéndose encontrado un desgaste y un pintado que no es notorio a simple vista ni de día ni de noche.

Figura 16. Señalización horizontal en mal estado. Toma fotográfica propia

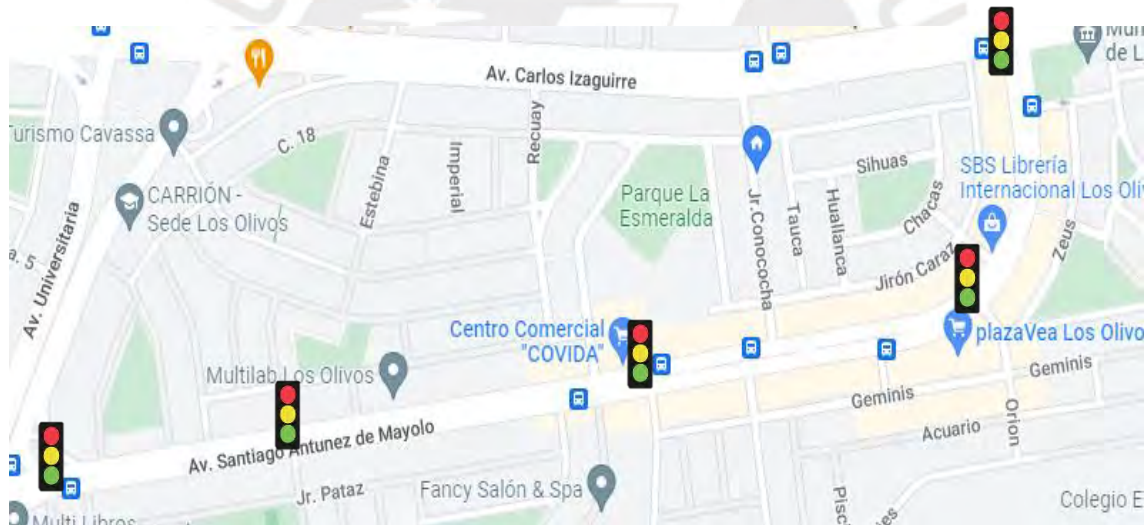
A lo largo de la vía existen 5 paradas semafóricas con tiempos aptos y que no generan preocupación o tardanza para peatones y conductores.

Figura 17. Distribución semafórica a lo largo de la avenida. Fuente: Elaboración propia

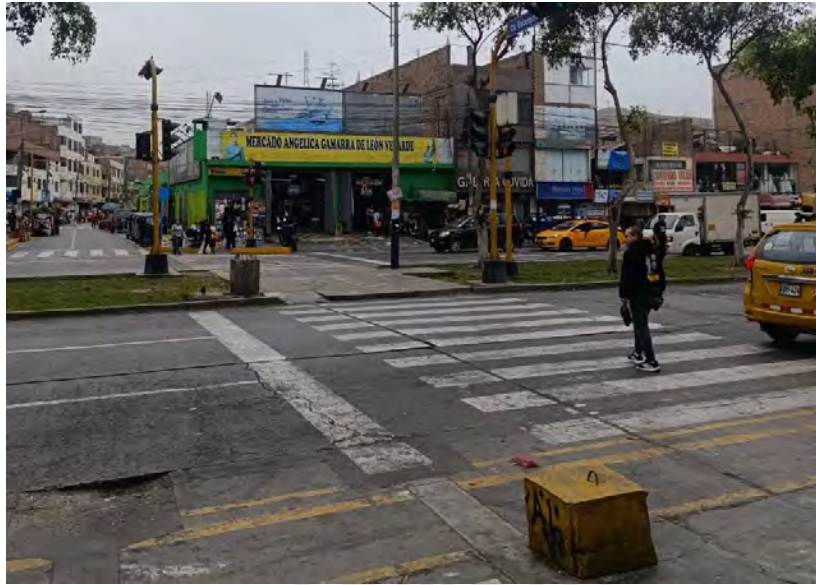
Además, contienen dos caras por llegada y son visibles de día y especialmente de noche. Sin embargo, en algunos de los casos, los semáforos no contienen indicaciones de tiempo remanente para conductores, la pintura que los caracteriza está desgastada y las señales horizontales están desgastadas. Finalmente, no se encuentran provistas de ayuda para peatones ciegos, ancianos o minusválidos en ninguno de los semáforos.

Figura 18. Semaforización en cruceo peatonal de zona de Mercado Coviada. Toma fotográfica propia

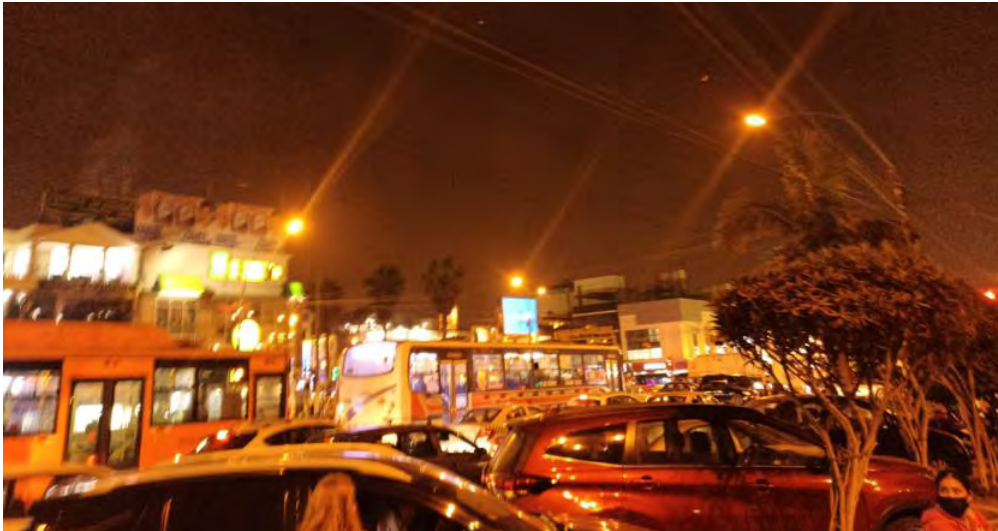
La vía está adecuadamente iluminada de noche y la distancia de visibilidad nocturna es apta para la velocidad de tránsito, intersecciones y cruces. El efecto de encandilamiento, referido como el deslumbramiento por parte de la luz hacia la vista humana (RAE, 2022), no genera un problema a los transeúntes o conductores a lo largo de la vía. Asimismo, los faroles están ubicados a una altura adecuada y en una posición apta para no generar conflicto de visibilidad con semáforos, intersecciones, cruces o señales aéreas. Finalmente, a pesar de que todas las luminarias funcionan al 100%, las ciclovías necesitan una mayor iluminación para efectuar un mejor reconocimiento visual por la noche.

Figura 19. Iluminación de avenida en hora nocturna cerca de la Municipalidad de Los Olivos. Toma fotográfica propia.

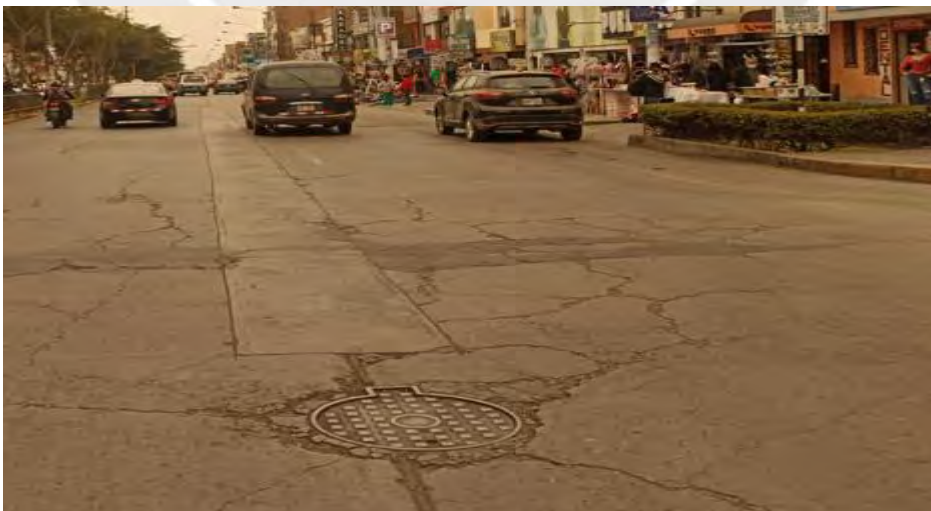
La vía presenta en toda su longitud 6 carriles pavimentados de un mismo ancho de 3.40 m. El pavimento a lo largo de la avenida presenta defectos, surcos, deformaciones, agrietamientos y ahuellamientos que podrían generar situaciones de riesgo y accidentes de tránsito. De manera adicional, por la zona del mercado se presencia el hundimiento y gran agrietamiento de la vía debido a la presencia de vehículos de carga pesada, lo cual puede generar puntos de estancamiento de agua en caso de ruptura de tuberías.

Figura 20. Agrietamiento y hundimiento de la superficie de rodadura. Toma fotográfica propia.

Con respecto a la superficie de rodadura, requiere un mantenimiento recurrente para resanar, zanjas, grietas, hundimientos o cualquier otro problema que puede afectar al conductor y al peatón al momento de cruzar o transitar por la vía. Por otro lado, los 3 carriles de la vía presentan actualmente un ancho de 3.40m; medida la cual fue reducida a 3.0 m para 2 carriles de autos y 3.40 m para 1 carril de buses en cada sentido. También, la medida de la ciclovía aumentó de 1.30m a 1.50m y la mediana central de 6.50m fue reducida a 3.0m dando posibilidad al aumento de las veredas y que la peatonalización y espacio para el comercio aumente en una zona segura fuera de la vía de tránsito vehicular. Cabe resaltar que se respetaron los parámetros propuestos por el MTC para las medidas a disminuir.

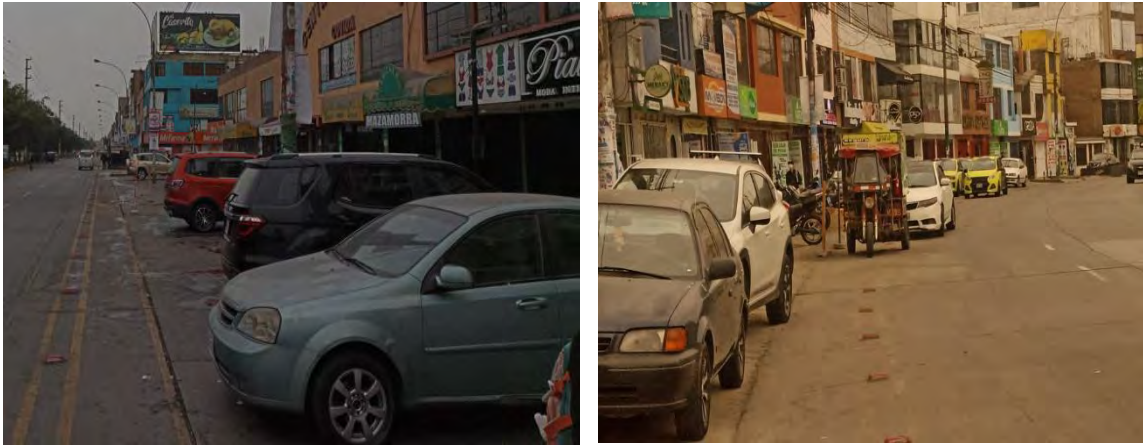
La existencia de estacionamientos formales e informales a lo largo de la avenida es notoria. Los estacionamientos formales existentes son paralelos (2.60 m) y perpendiculares (6.10 m) pero no dan abasto para la cantidad de vehículos y casi a todo lo largo de la vía se observa el uso de las rampas y ciclovías como estacionamiento debido a la gran presencia de comercio formal e informal dentro y fuera de la misma. Esto genera un gran conflicto y desgaste de los elementos de seguridad vial de las ciclovías y rampas; debido a que su continuo uso como estacionamiento genera la obstrucción del paso para ciclistas, agrietamiento de las rampas, desgaste y ruptura de tachas, etc. Asimismo, el estacionamiento informal de vehículos genera obstrucción en la distancia de visibilidad de intersecciones, a lo largo de la vía y paraderos. Por otro lado, en lugares de comercio céntrico como el Mercado Covida y el Hipermercado Plaza Vea, se presencia el uso de estacionamientos formales debidamente delimitados y señalizados; sin embargo, no dan abasto para la cantidad de conductores y clientela originando así la obstrucción o toma de hasta un carril de la misma avenida como lugar de estacionamiento de vehículos o venta de comercio ambulatorio.

Figura 21 y 22. Estacionamiento formal (izquierda) e informal (derecha) en avenida. Toma fotográfica propia

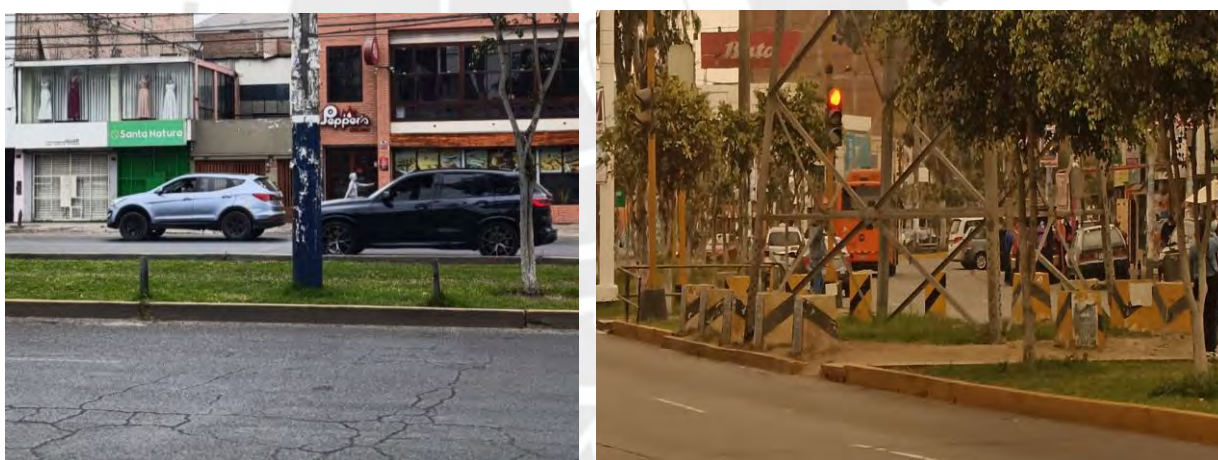
A lo largo de la avenida existe una mediana central (6.60 m) que por zonas contiene la existencia de cercos metálicos para evitar el cruce de peatones por lugares indebidos y protección ante choques contra la vegetación existente dentro de la misma; sin embargo, en varias zonas se encuentran dañadas, rotas o no tienen continuidad. También, existe la presencia de barreras de contención obsoletas que no generan ningún tipo de protección ante choques o despistes. Asimismo, hace algunos años existía un muro de recubrimiento para las torres de alta tensión existentes en la avenida, pero, actualmente estos muros no existen, en su lugar se encuentran bloques de concreto, exponiendo así las bases de las torres ante un posible choque o despiste de autos. Finalmente, no existen vallas peatonales o amortiguadores en zonas como las torres de alta tensión y la vegetación y árboles incluidos en la mediana generan obstaculización visual y a una distancia corta y no segura del tránsito vehicular.

Figura 24 y 25. Barrera de contención desaparecida (izquierda) y bloques de concreto resguardando base de torre de alta tensión (derecha). Toma fotográfica propia

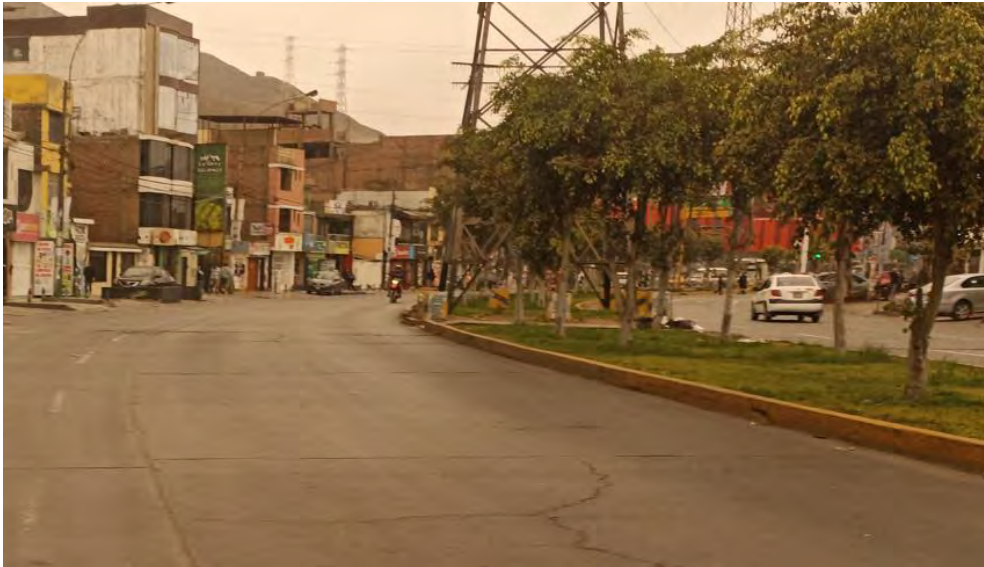
vehículos como también los accesos a calzadas y calles. Al mismo tiempo, la publicidad hallada es excesiva y genera distracción y obstrucción de la visión tanto para el conductor como para el peatón. Finalmente, la vegetación sin mantenimiento que se encuentra incluida en la mediana, dificulta la visibilidad en los cruces formales e informales, generando un riesgo para los peatones y conductores al realizar maniobras en U.

Figura 26. Obstaculización de la visibilidad por parte de la vegetación en curvas. Toma fotográfica propia

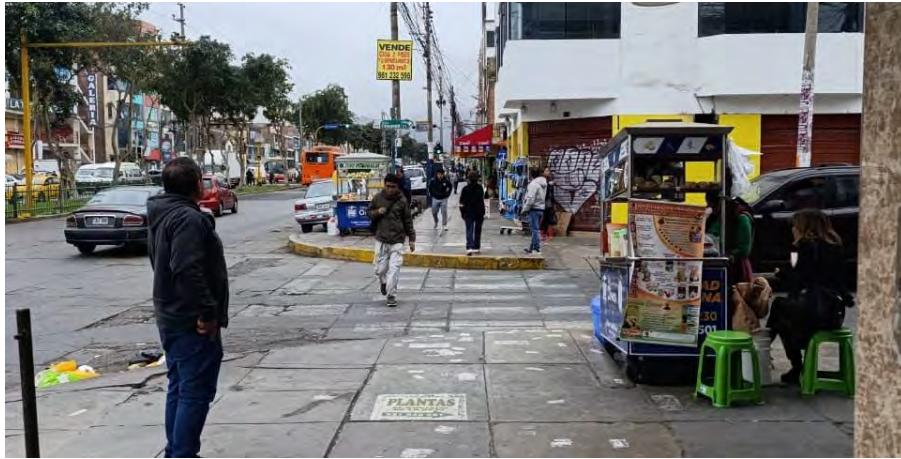
En este aspecto se resalta la presencia de varias intersecciones de tipo T debido a que brindan el acceso a calles o jirones aledaños. Son localizadas de forma segura pero la demarcación del pavimento no es notoria y no existen señales verticales u horizontales que indiquen la existencia de las mismas. La mediana no genera ningún problema en maniobras de viraje y a lo largo de la avenida solo existen dos retornos viales en U. Cabe resaltar que la presencia de estacionamiento informal genera la obstrucción de la visibilidad de intersecciones y estas no conciernen el paso de ciclistas en su diseño.

Figura 27. Intersección en T sin señalización horizontal ni vertical. Toma fotográfica propia.

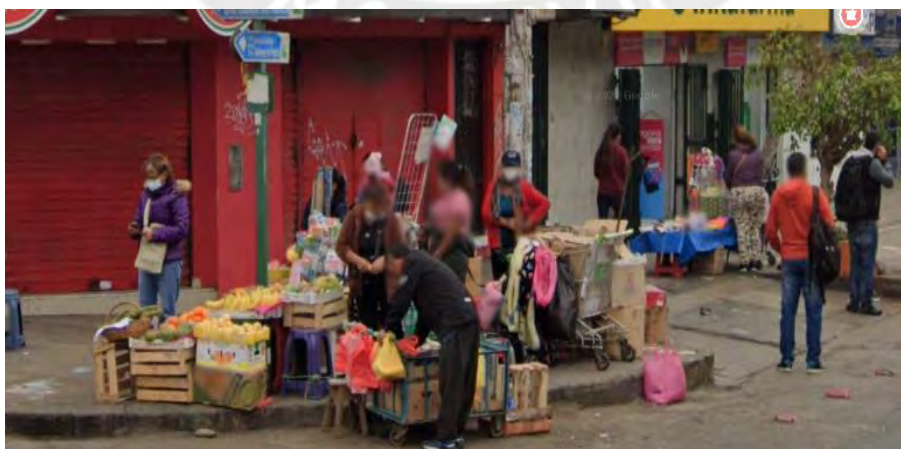
Con respecto al público que transita por la acera, las personas se ven obligadas a realizar maniobras de esquivo debido a la presencia de comercio informal en la vereda. Al mismo tiempo, la presencia de rampas no continuas genera que usuarios discapacitados tengan problemas para transitar y trasladarse en cruces o intersecciones. Además, la inexistencia de vallas peatonales en algunas zonas genera que el flujo peatonal no sea encauzado y muchos escolares y peatones pongan a riesgo su vida transitando por la misma avenida o ciclovías.

Figura 28. Comercio informal ubicado sobre acera y obstaculizando el tránsito peatonal. Toma fotográfica

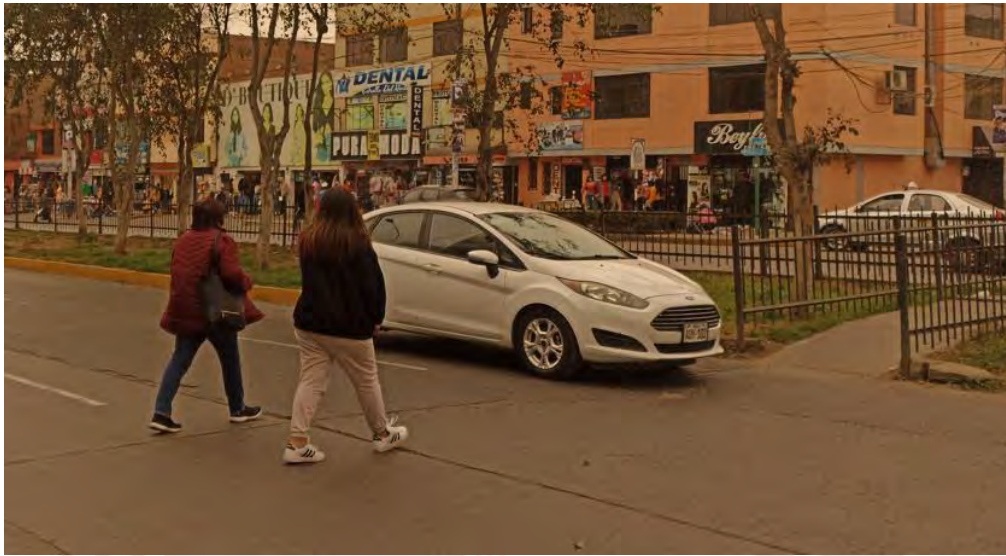
Figura 29. Cruces informales en la avenida. Toma fotográfica propia

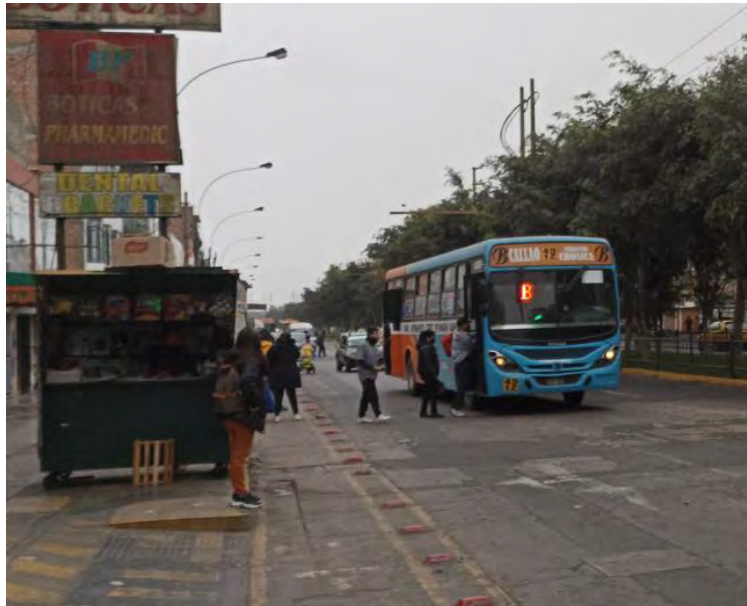
Figura 30. Subida de pasajeros en paraderos informales. Toma fotográfica propia.

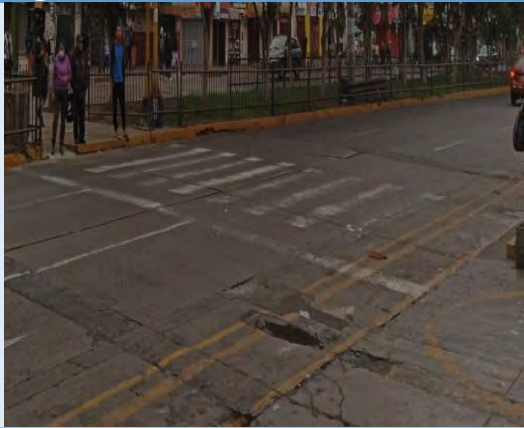
Figura 1	Hallazgo 1

<p>Demarcación horizontal desgastada, grietas y hundimientos en vía</p>
<p>Evaluación del riesgo Frecuencia: Alto La frecuencia es alta y puede generar traspies o caídas a peatones desatentos y/o peatones con discapacidades</p>	<p>Recomendación Nuevo pintado de señalización y reparación de pista</p>

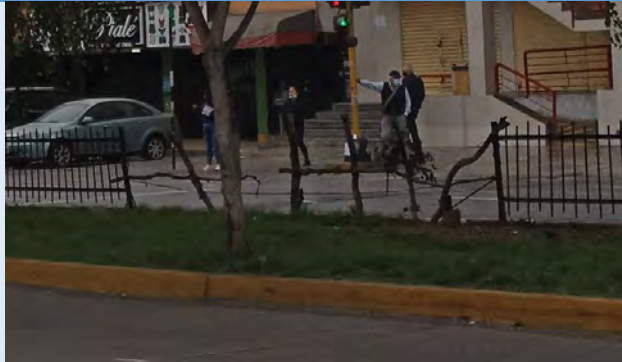
Figura 2

Hallazgo 2

Reemplazo de cerco de protección con madera

Nueva colocación de cerco y cambio de pintado para mejor reconocimiento visual

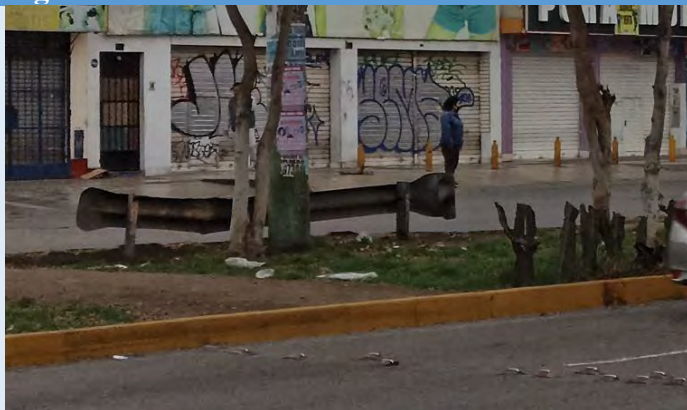
Figura 3

Hallazgo 3

Barrera de contención en mal estado protegiendo un punto duro como lo es el poste de alumbrado público

Mantenimiento de barreras de contención y colocación de amortiguadores

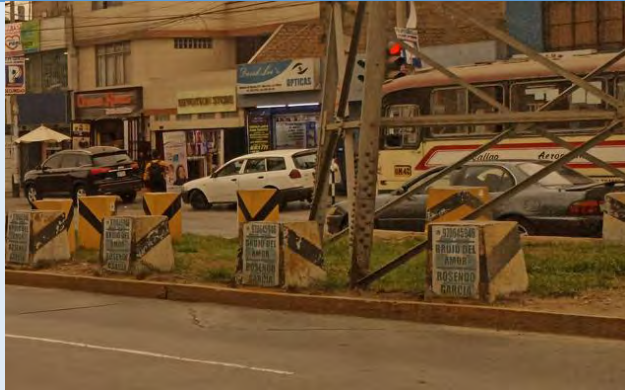
Figura 4

Hallazgo 4

Bloques de concreto muy espaciados como protección de base de torre de alta tensión

Cambio de protección de base como barreras de contención con amortiguadores

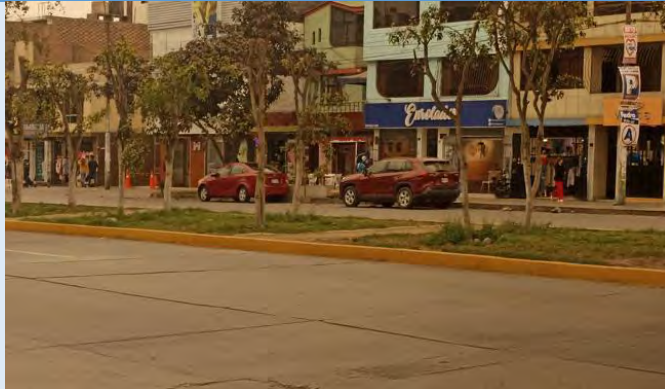
Figura 5

Hallazgo 5

Cruces informales en lugares donde no deberían existir

Señalización horizontal y reductores de velocidad antes de cruces establecidos como comunes por los peatones de la localidad

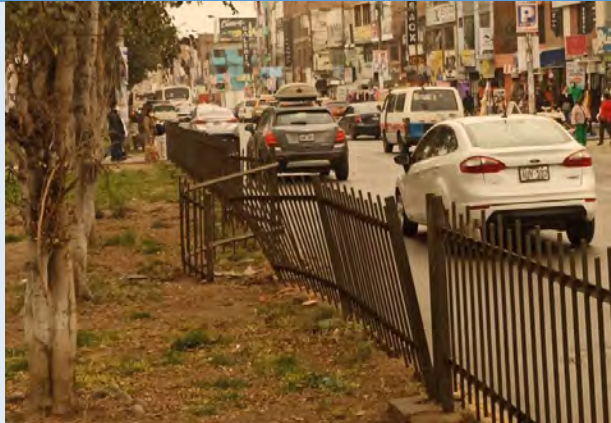
Figura 6

Hallazgo 6

Cercos metálicos de protección en mal estado

Reposición de los cercos metálicos y pintado

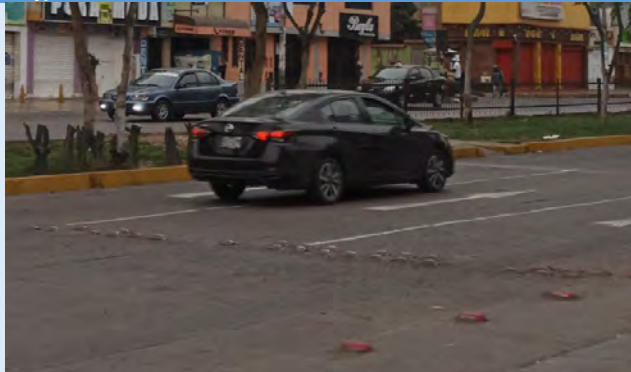
Figura 7

Hallazgo 7

Reductores de velocidad en mal estado y casi inoperativos en zona de cruce de escolares

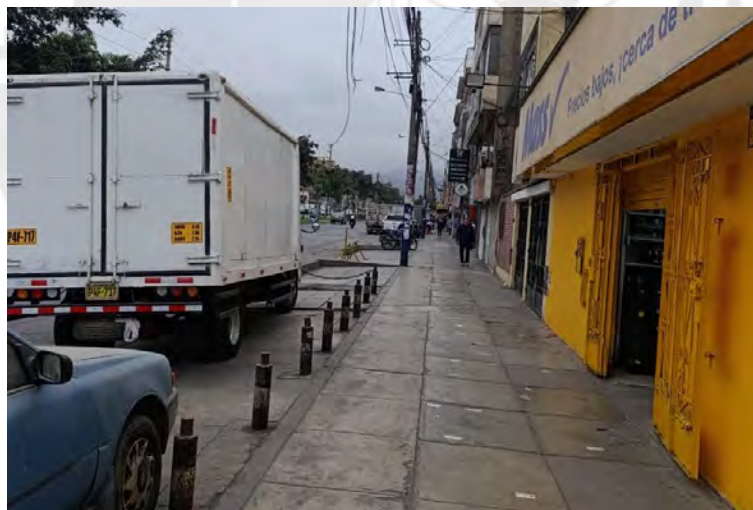
Figura 31. Descarga de mercadería para comercio Mass. Toma fotográfica propia.

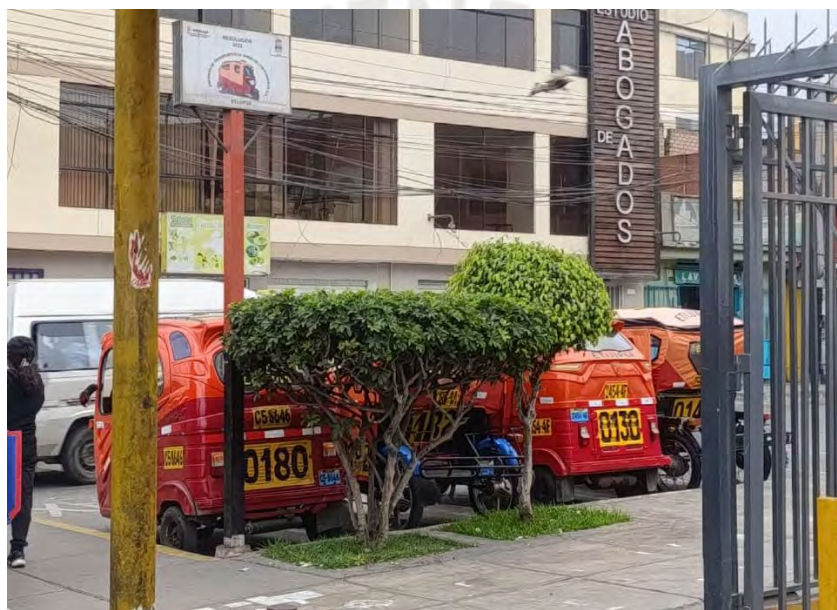
Figura 32. Paradero de mototaxis en zona de Hipermercado Plaza Vea. Toma fotográfica propia

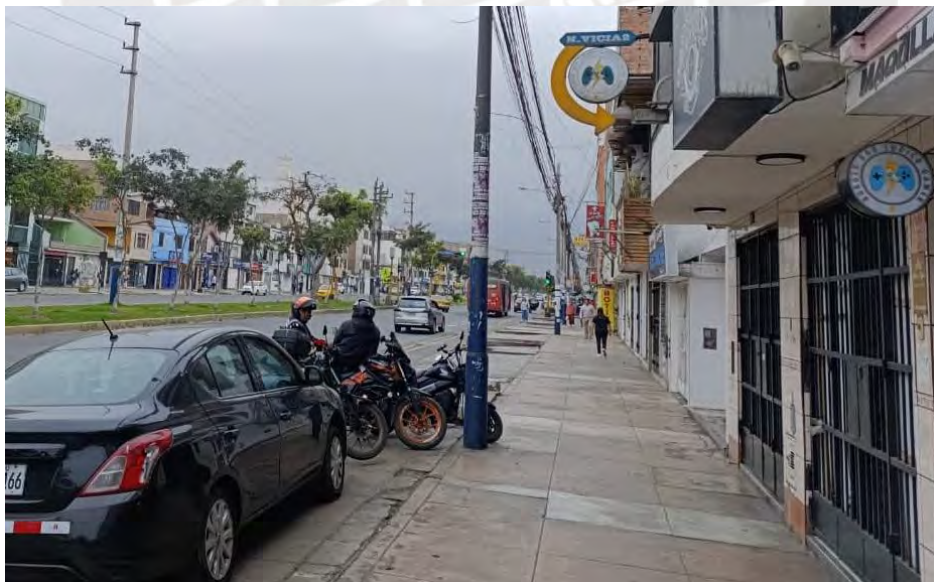
Figura 33. Distribución de delivery en comercio de avenida Antunez de Mayolo. Toma fotográfica propia

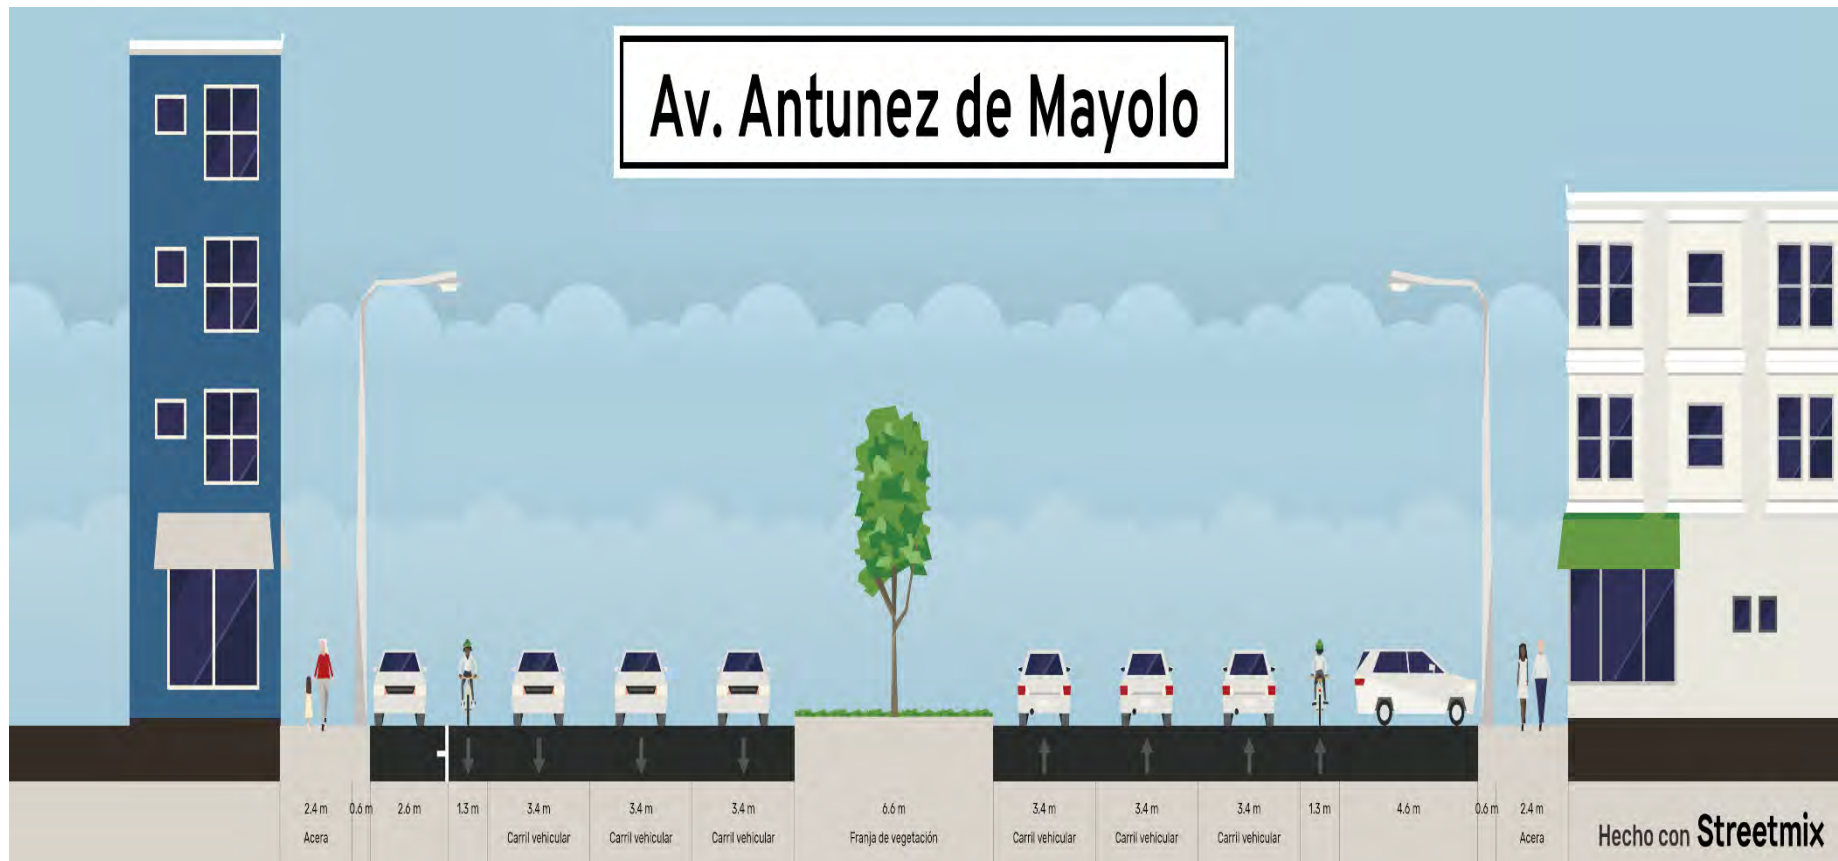
Figura 34. Representación actual de avenida en zona del Mercado. Tomada y hecha con Streetmix

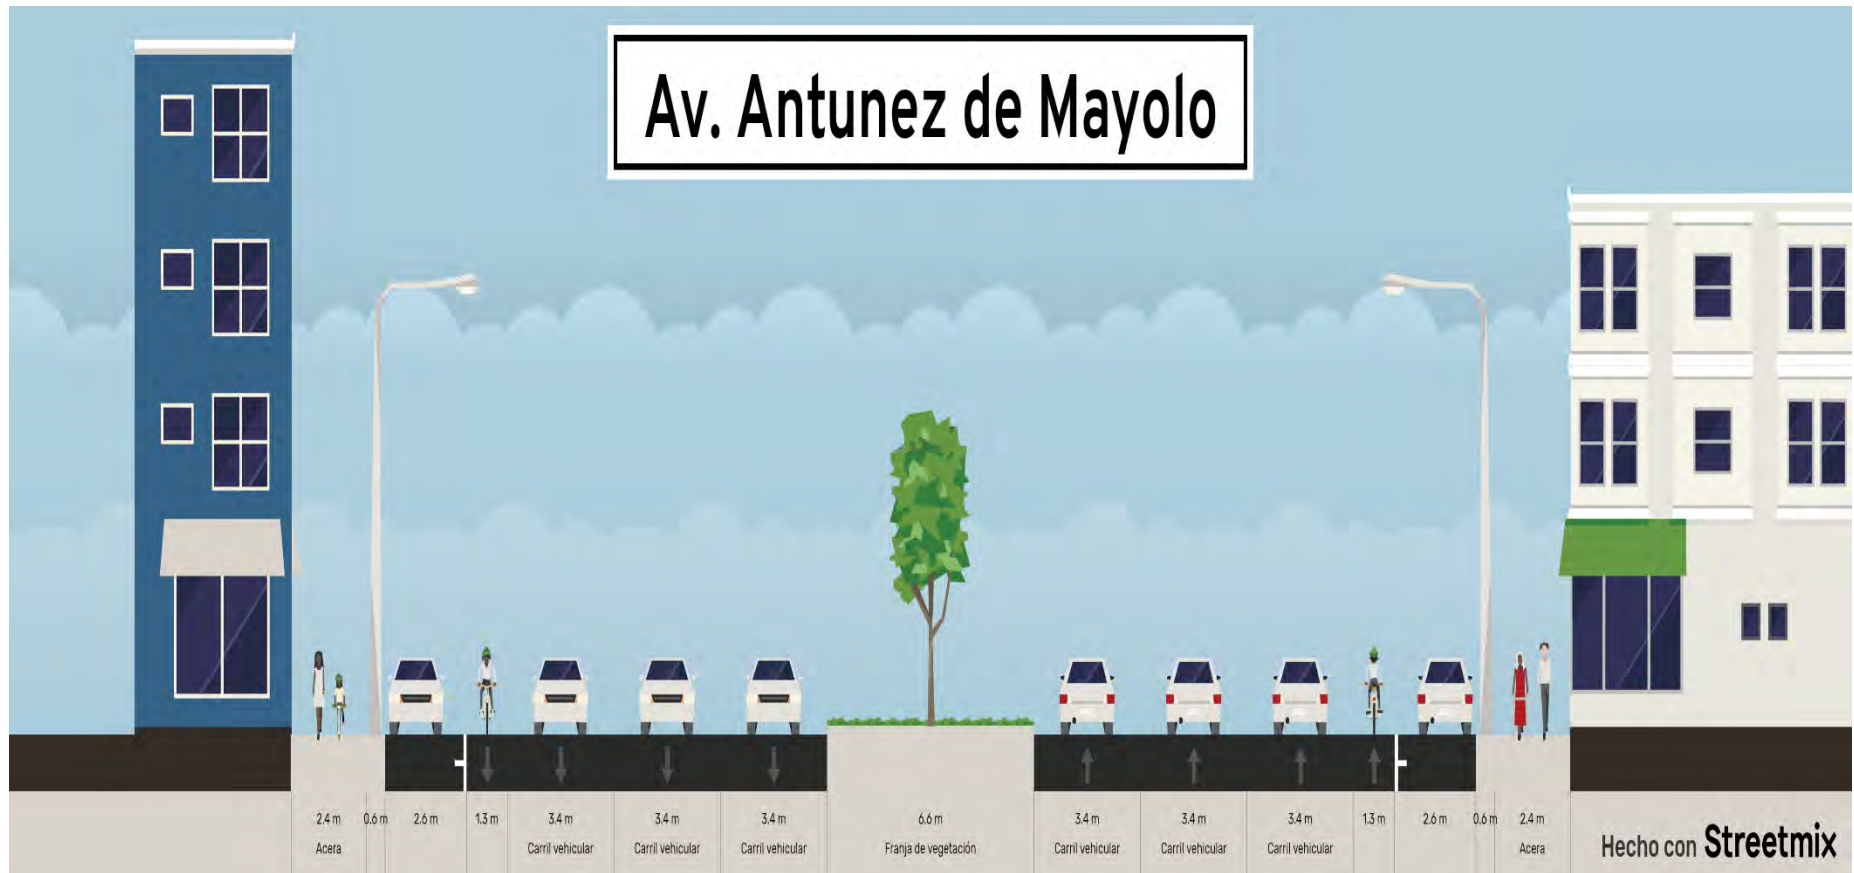
Figura 35. Representación actual de avenida en zona del Hipermercado Plaza Vea. Tomada y hecha con Streetmix

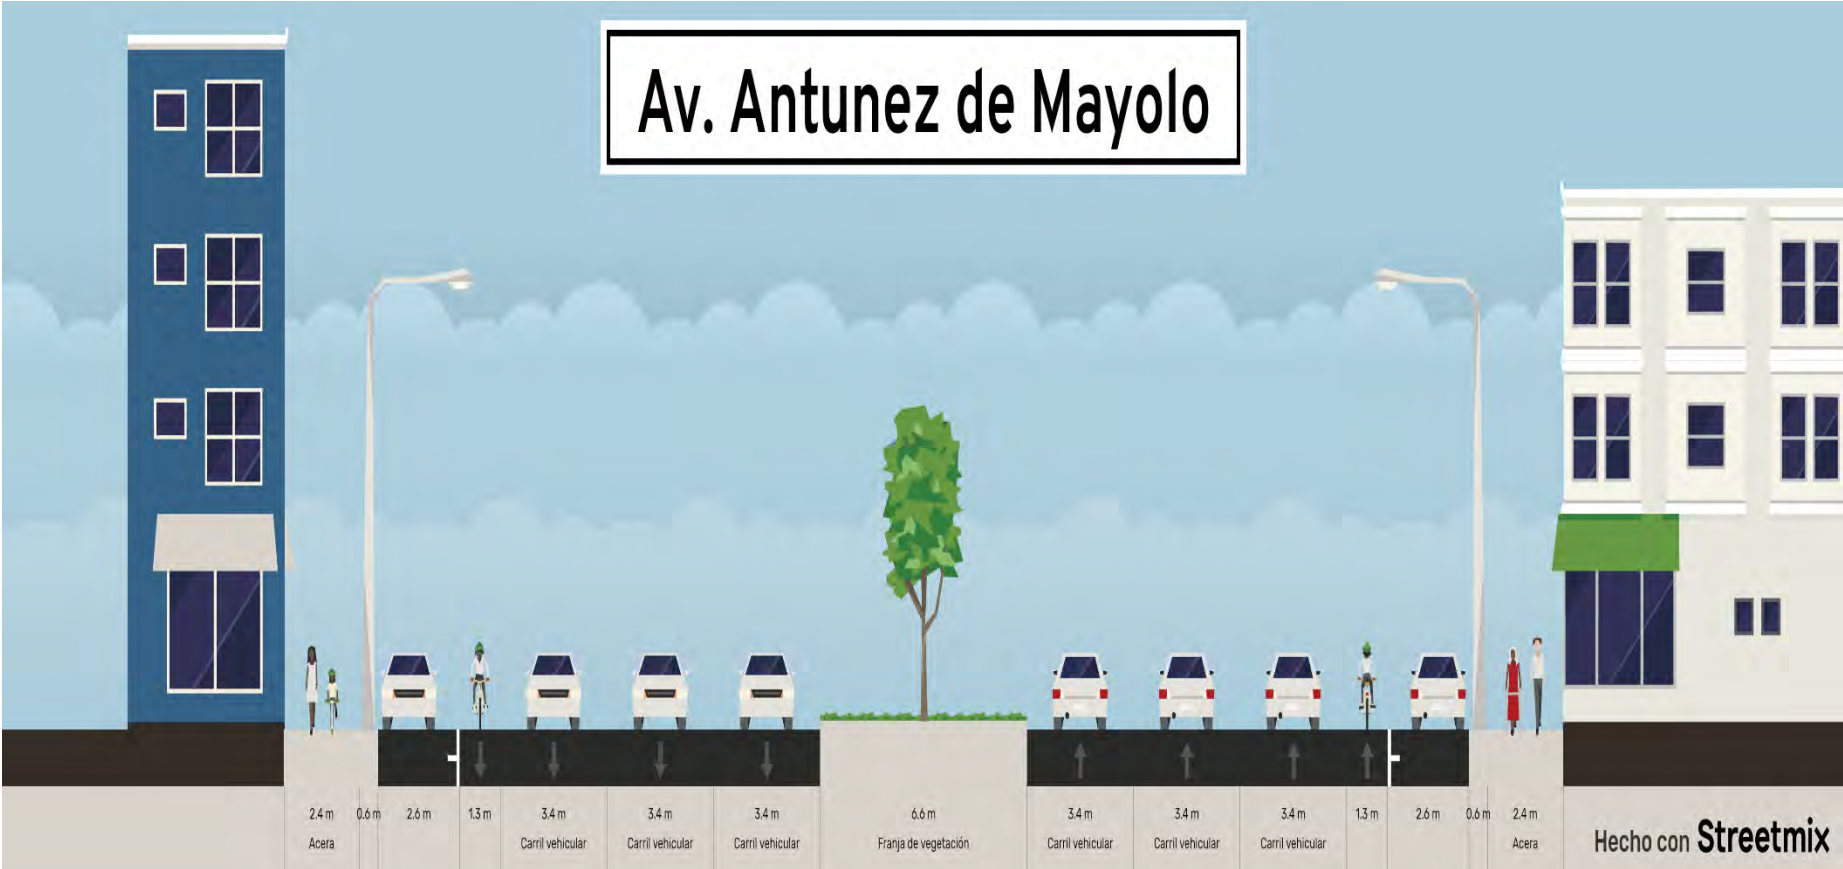
Figura 36. Representación actual de Intersección semafórica de Av. Antunez de Mayolo con Jr. Huari, similar a zona del Hipermercado Plaza Vea. Tomada y hecha con Streetmix

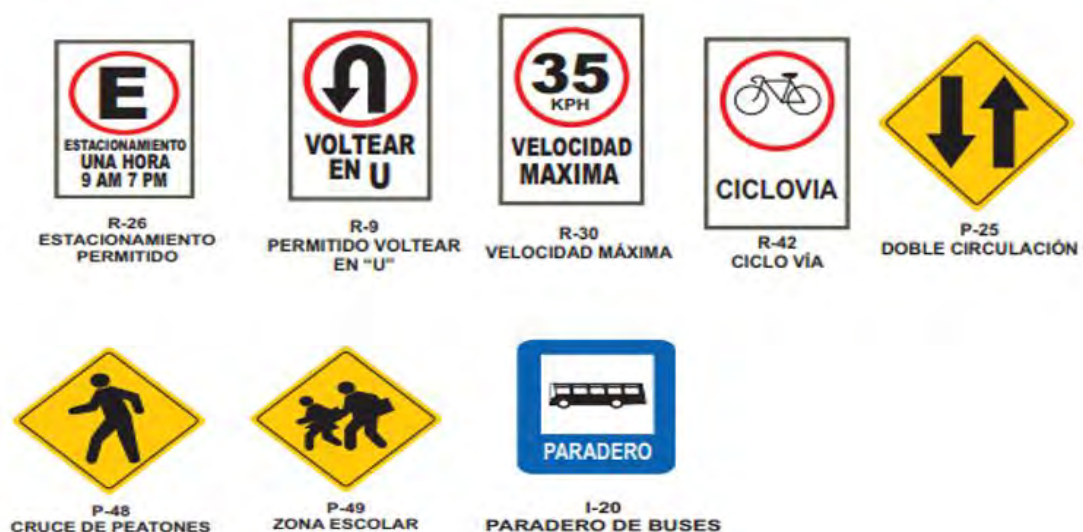
Figura 37. Señales de tránsito informativa, reglamentaria y preventiva con su respectiva denominación y

numeración. Tomada de MTC

Con respecto a la señalización vertical, se mencionó que solo existen 4 señales verticales a lo largo de la avenida. Por ello, se propone agregar señalización vertical de tipo reglamentaria. Estas señales indican las limitaciones, restricciones o prohibiciones en el uso de las vías, cuyo incumplimiento deriva en una infracción al reglamento nacional de tránsito. Además, se propone agregar señalización vertical de tipo preventiva, las cuales, anticipan algún peligro o condiciones de la vía próxima transitar. Por último, se propone agregar señalización vertical de tipo informativa para regular la ubicación de paraderos a lo largo de la avenida. Estas señales serán colocadas en puntos estratégicos para cumplir con el fin de regular las necesidades del conductor, comerciante y peatón, en especial para las zonas escolares (zona 30). Las señales a ser colocadas son las siguientes:

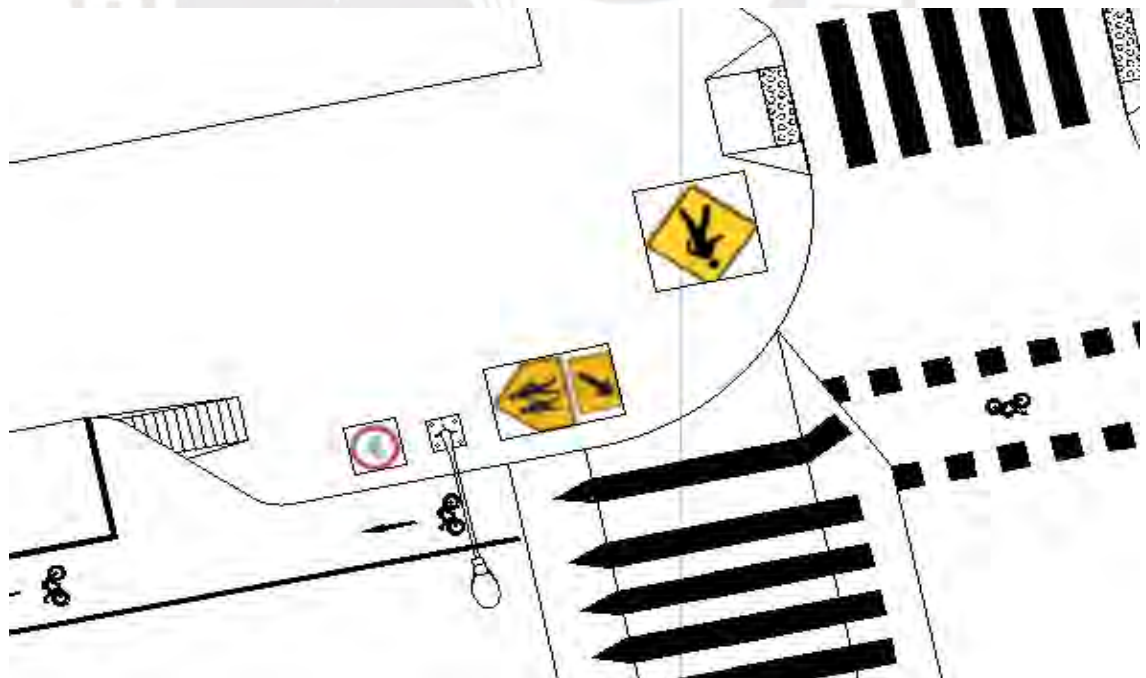
Figura 39. Rampas con relieve, señalización horizontal y vertical de cruces peatonales y faroles cercanos a ciclovía. Tomada y hecha en Autocad.

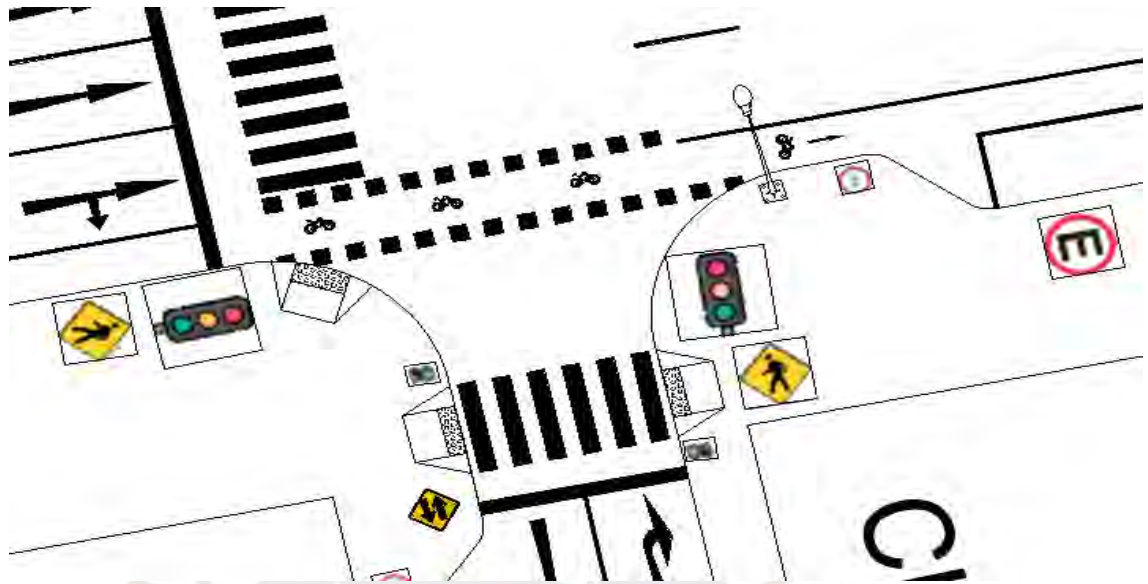
Figura 42. Intersección en T con medidas de seguridad vial propuestas. Tomada y hecha en Autocad
