**MEJORAS DE LA SEGURIDAD VIAL BASADAS EN INSPECCIONES
SIN AFECTAR EL DESARROLLO DE LOS NEGOCIOS EN LA AV.
ANTÚNEZ DE MAYOLO EN EL DISTRITO DE LOS OLIVOS (LIMA,
PERÚ)**

Tesis para obtener el título profesional de Ingeniero Civil

Jesús Andrés de los Santos Orellana Maguiña

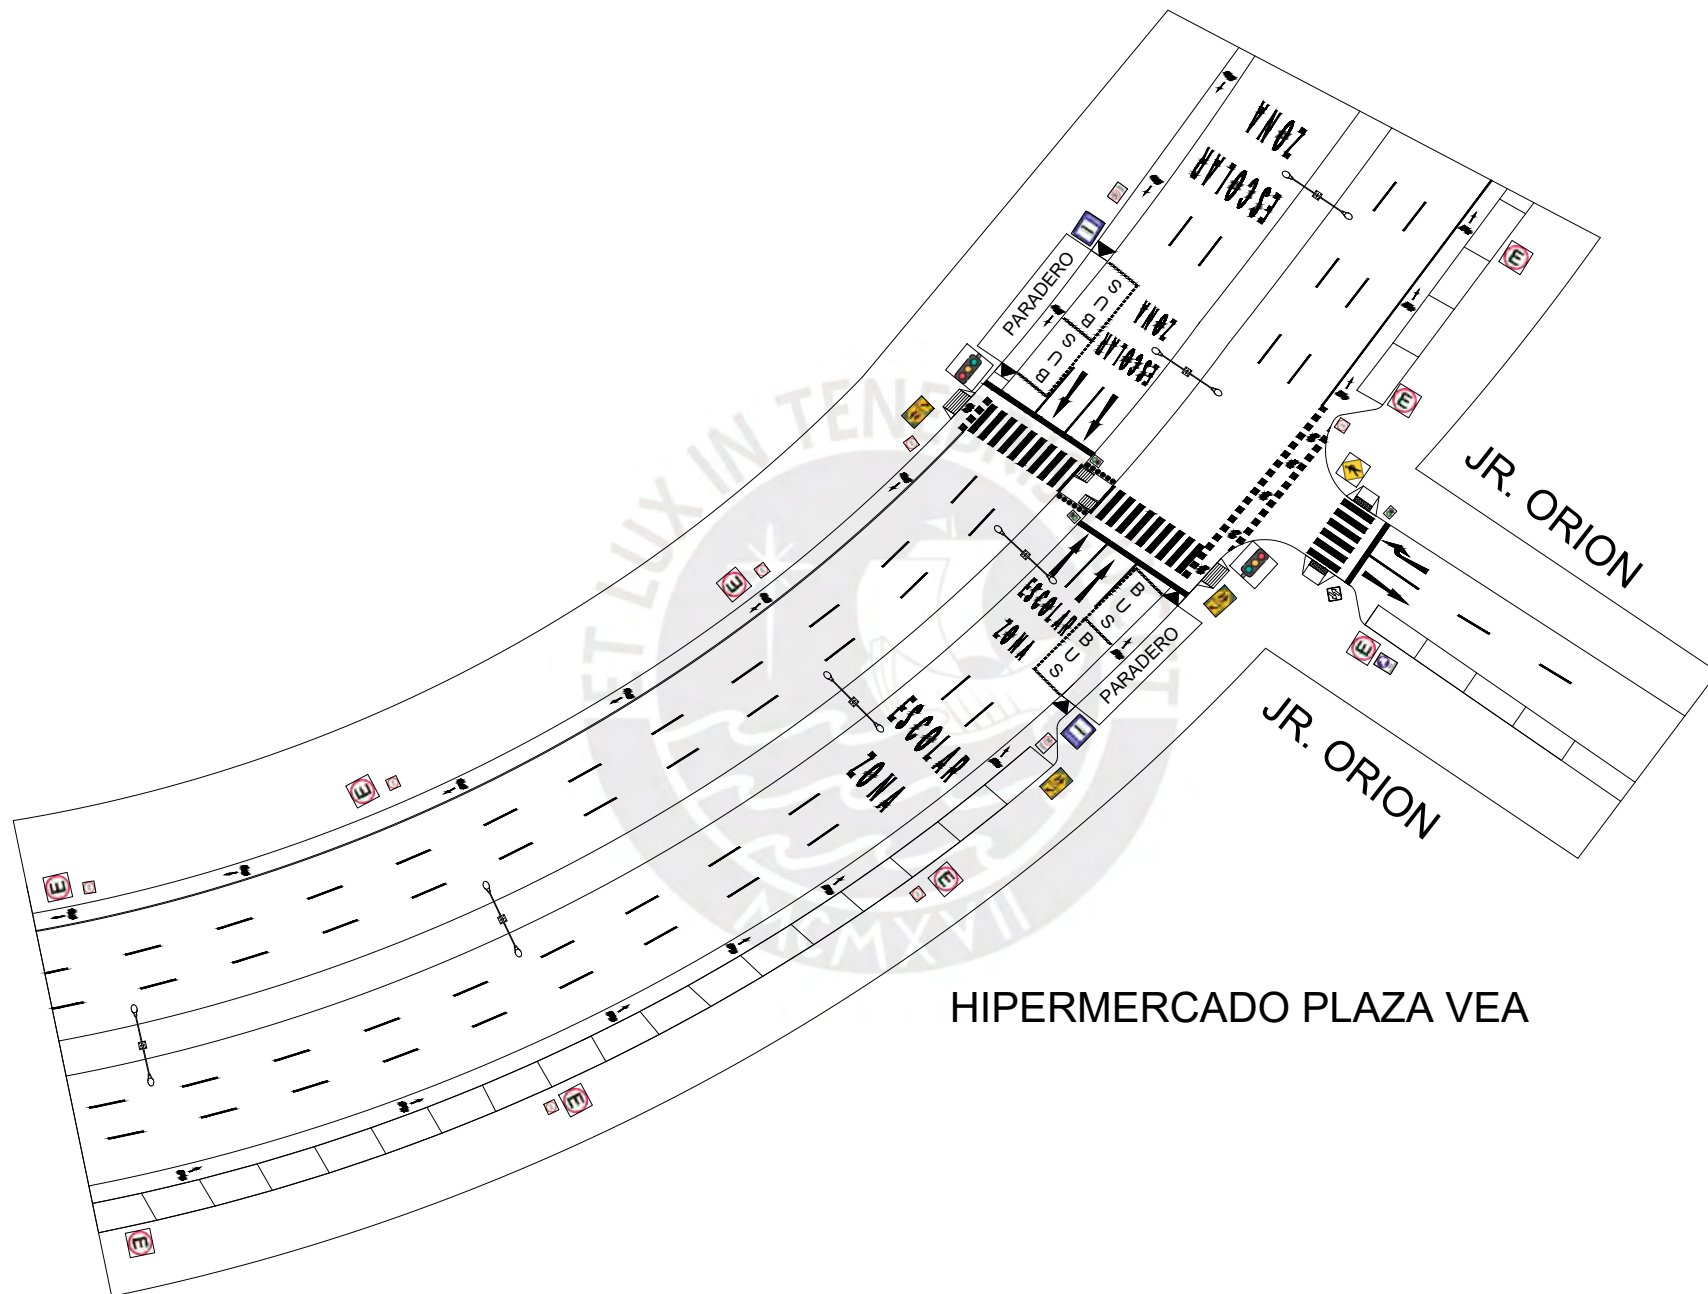
Figura C-1. Propuesta de Mejora de Seguridad Vial para el Hipermercado Plaza vea.
Fuente: Elaboración Propia en AUTOCAD
