**EL CENTRO HISTÓRICO LIMEÑO: ENTRE CONSERVACIÓN Y  
DESTRUCCIÓN DE LA ARQUITECTURA**

*Alteraciones arquitectónicas como consecuencia de las problemáticas legales.*

**TRABAJO DE INVESTIGACIÓN PARA OBTENER EL GRADO DE BACHILLER  
EN ARQUITECTURA**

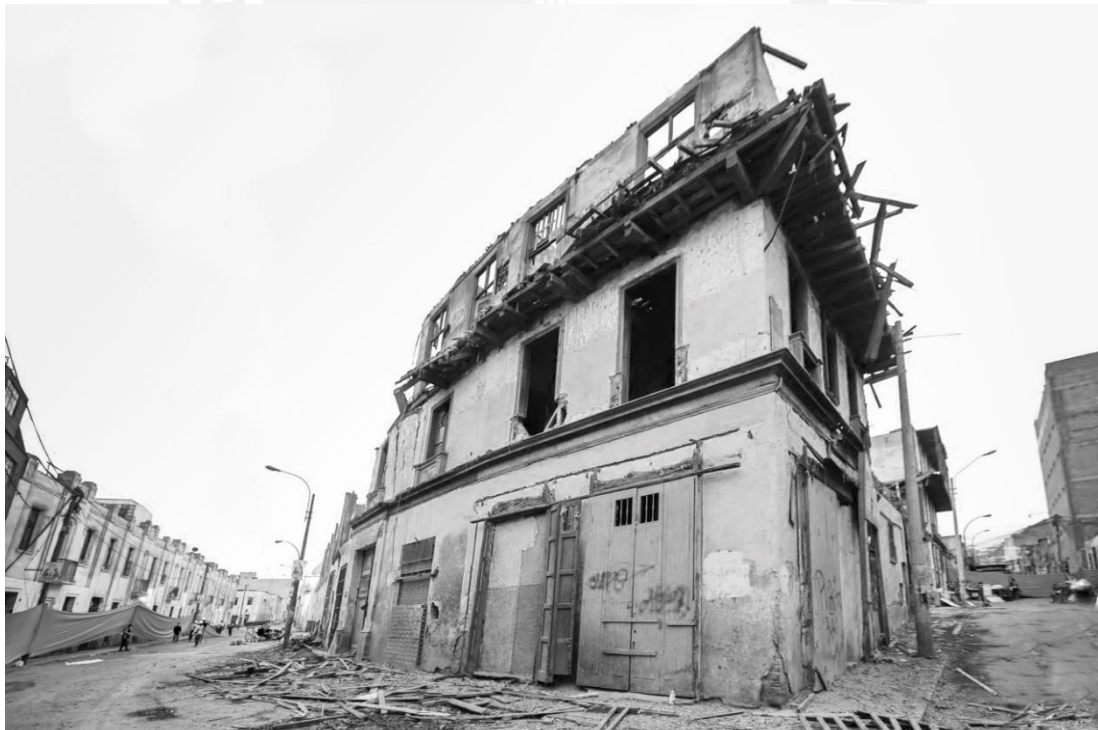
**Imagen 2: Fotografía del estado actual del inmueble El Buque.**

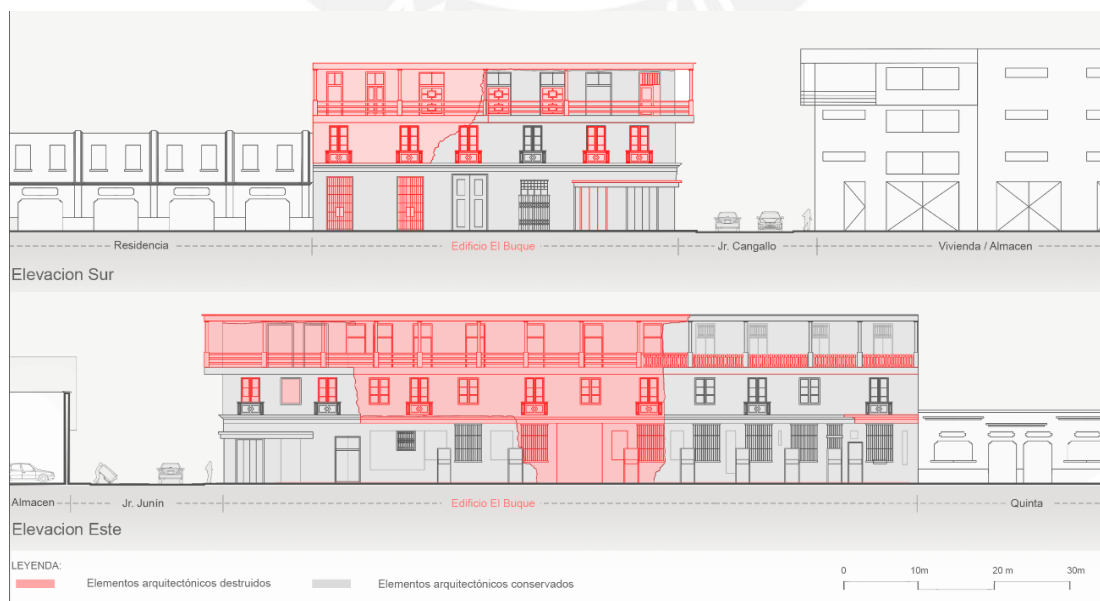
**Imagen 4: Destrucción de las fachadas de la casona “El Buque”.**  
Fuente: Elaboración propia basada en fotografías actuales del inmueble.

Todas estas normativas y restricciones, no ha hecho más que acentuar la destrucción y pérdida de este patrimonio arquitectónico. En primer lugar, tenemos el avanzado deterioro del inmueble; el cual, llegó a ser declarado patrimonio en riesgo de colapso no habitable desde el año del 2012. Sin embargo, el edificio recién ha sido desocupado en el presente año. Periodo de tiempo, en donde no se realizó ninguna acción por parte de la municipalidad por salvaguardar el patrimonio. En segundo lugar, el nivel de legibilidad del inmueble en la actualidad es muy bajo. Como consecuencia de los incendios producidos en los años 2012, 2014, 2016, 2020; los cuales han debilitado la estructura y acentuado los derrumbes, poniendo en riesgo la vida sus habitantes y vecinos.

Finalmente, el nivel de habitabilidad dentro de este edificio era muy bajo; debido a que, presentaba problemas con las redes de agua y desagüe, la cuales produjeron filtraciones que debilitaron a los muros de adobe, ocasionando el desplome y colapso de algunos muros del primer nivel. Al mismo tiempo, la vivienda ha sido víctima de varios problemas de vandalismo (La República, 2020), los cuales han destruido y saqueado elementos distintivos del inmueble, destruyendo la legibilidad e integridad del inmueble cultural.

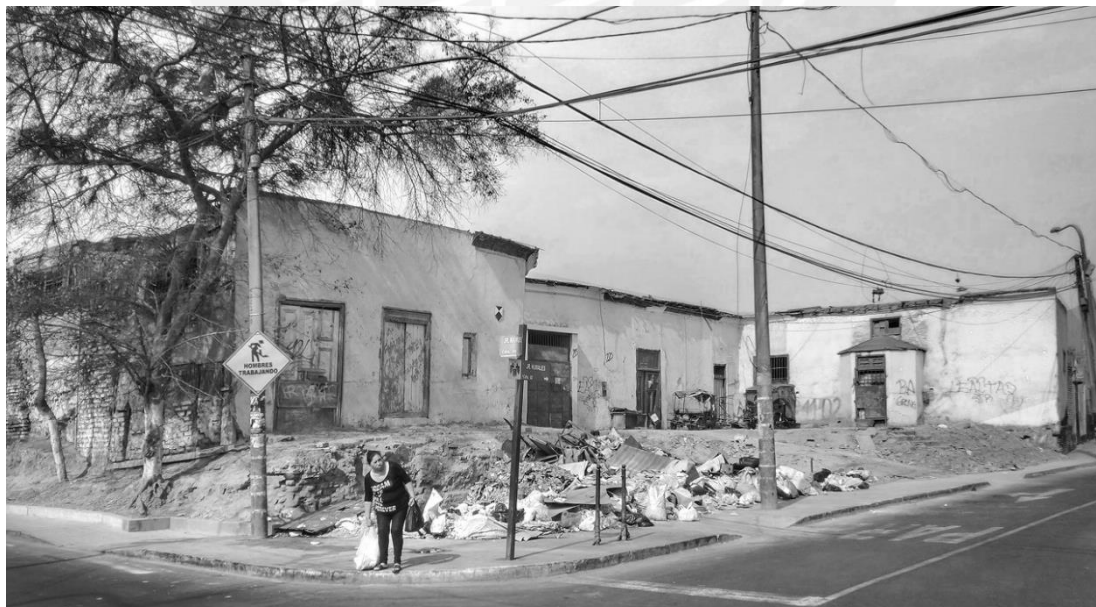
**Imagen 5: Fotografía del estado actual de la Quinta Rincón del Prado.**  
Fuente: Lima la Única, 2019

Hoy en día, la famosa quinta pertenece al grupo de inmuebles arquitectónicos que enfrenta a grandes problemas de deterioro y abandono (Hayakawa: 2010, 125). Esto se debe a, las diferentes modificaciones, tanto interiores como exteriores, a las que el edificio se ha visto expuesto en los últimos años.

Como consecuencia de estas acciones, el inmueble patrimonial ha sufrido de grandes modificaciones espaciales y estructurales, que han altera y dañado la integridad original del edificio. El primer lugar, tenemos el avanzado deterioro del inmueble, como consecuencias del poco mantenimiento de los elementos estructurales y los problemas

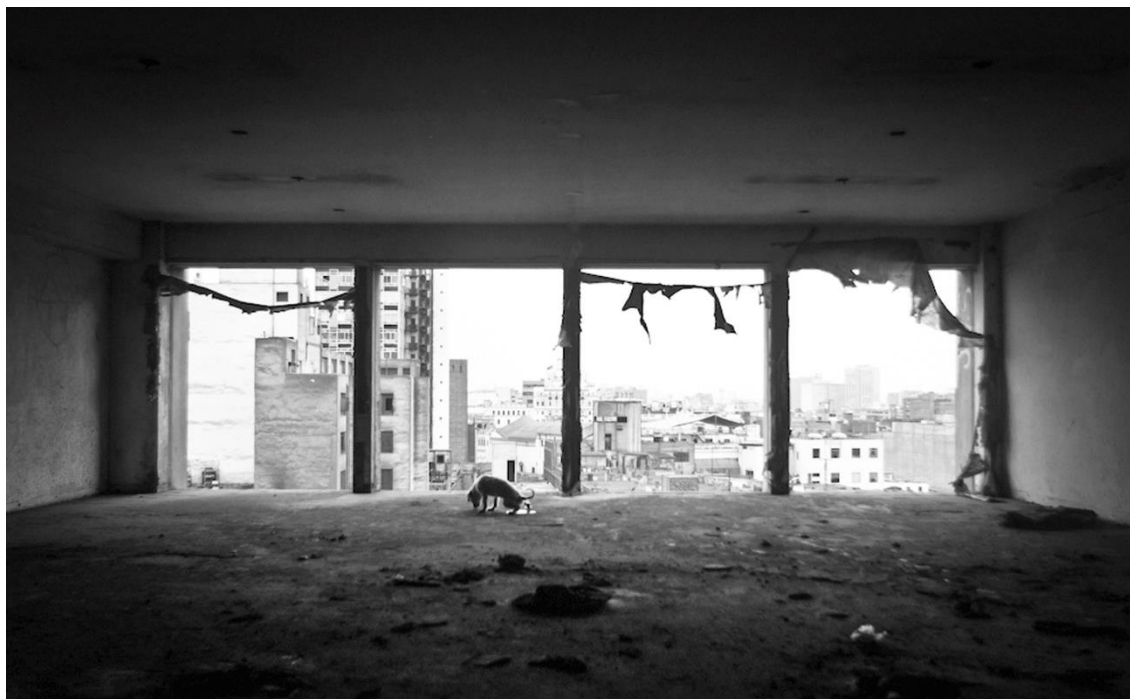
Imagen 8: Fotografía interior la Torre de ahorros de la Ex-cooperativa Santa Elisa  
Fuente: Boris Mercado, 2015.

Como consecuencia de las disyuntivas legales y la clara inferencia hacia el edificio por parte de la ciudad; es que, este inmueble ha sufrido varias modificaciones y alteraciones producto del uso ineducado de su espacio. En primer lugar, el edificio presenta un avanzado deterioro producto de los incendios producidos en el 2014 y el 2018. Los cuales, han debilitado la estructura y acentuado el colapso de algunos niveles dentro de la torre. Un riesgo presente que ha llevado a la creación de una norma interna del edificio; la cual, prohíbe el ingreso al décimo piso (Espejo, 2011: 45).

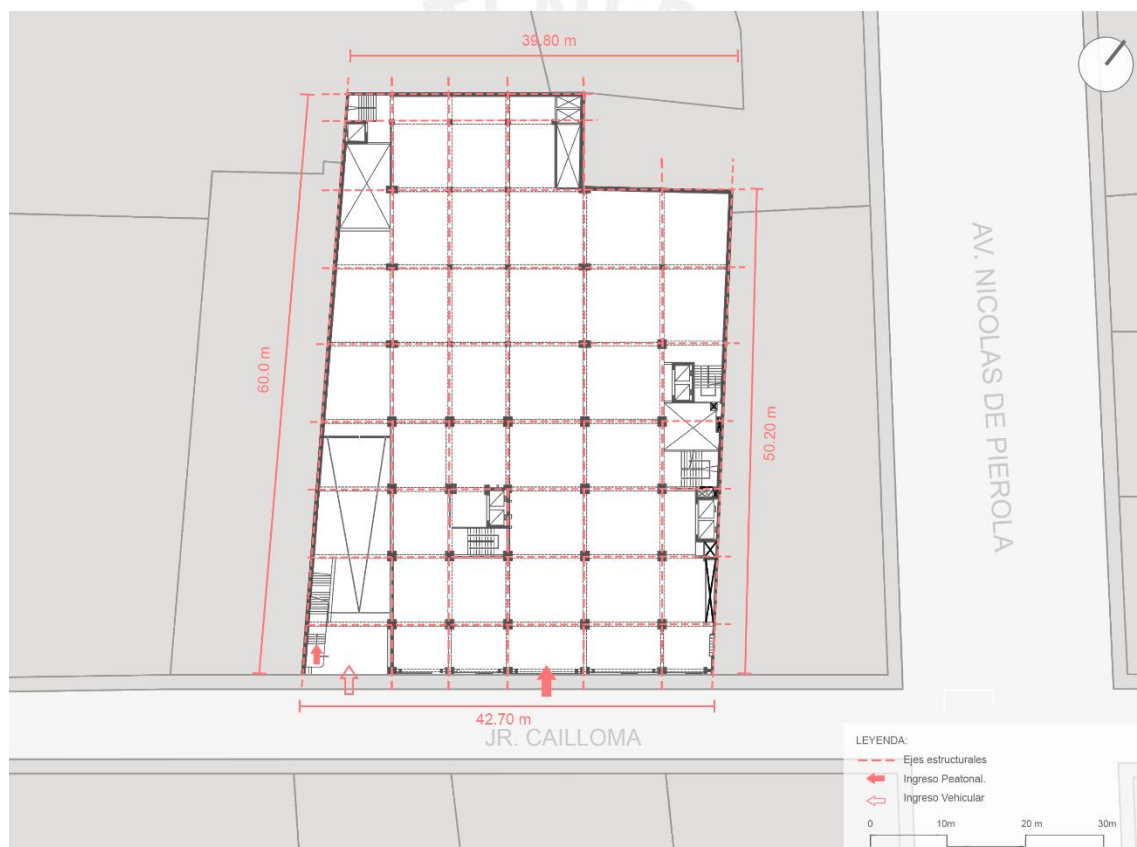
**Imagen 9: Plano del primer nivel la Torre de ahorros de la Ex-cooperativa Santa Elisa**  
Fuente: Elaboración propia en base a la información de la Municipalidad de Lima.

El diseño y la forma del edificio estaba compuestas por tres volúmenes robustos y escalonados; los cuales, eran una respuesta al pensamiento de la arquitectura de los años sesenta y su preocupación por la continuidad urbana dentro de la idea de ciudad (Jiménez y Vargas: 2019, 45). Es así que, el primer volumen del edificio, fue construido con solo cuatro niveles de altura. Los cuales, enmarcando el ingreso al edificio; a través de, grandes columnas de concreto y una doble una doble altura. Posteriormente, los siguientes volúmenes, estaban contruidos entre una altura de 10 y 14 pisos, ambos volúmenes rodeados por grandes ventanales que permitían una mejor ventilación e iluminación de los espacios dentro de la torre.

Lo característico de este edificio fue la fuerza y la belleza que resaltaba el hormigón dentro de la ciudad. Al presentar un diseño geométrico y racional, el cual se repetía en todos los niveles de la torre. Lo que permitió, la composición de grandes espacios de trabajo proporcionados y simples, que eran delimitados por los elementos estructurales (La Republica, 2011). Elementos estructurales que, al mismo tiempo, conforman el peculiar y único diseño de la fachada del edificio.
