**PONTIFICIA UNIVERSIDAD
CATÓLICA DEL PERÚ**

**Desigualdades socioeconómicas expuestas a través del proceso
de reconstrucción: caso del distrito de Pisco tras el terremoto
del 15 de agosto del 2007**

Tesis para obtener el título profesional de Licenciada en Geografía y Medio
Ambiente que presenta:

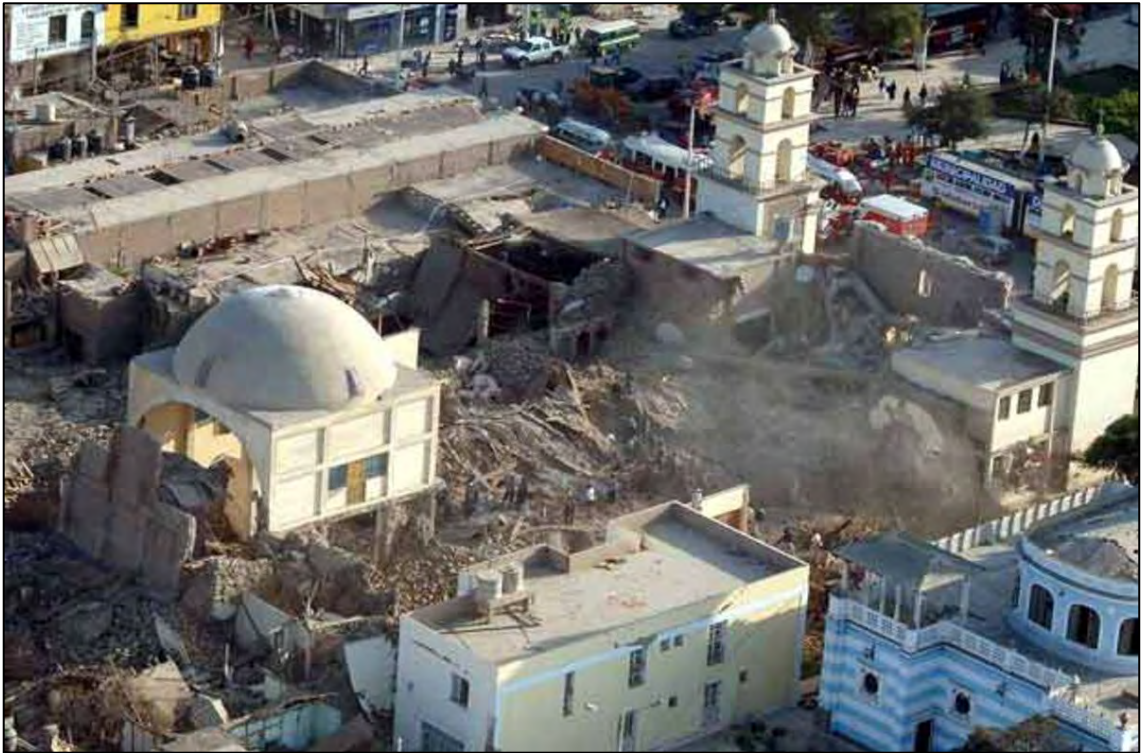
Figura 3.6.1 Vista aérea de la iglesia San Clemente dos días después del terremoto

El distrito de Pisco, al ser el que se encontraba más cercano al epicentro del terremoto del 2007, fue el que presentó mayores daños en cuanto a infraestructura a nivel provincial. Uno de sus casos más representativos fue el centro de la ciudad, en donde la Catedral sufrió graves daños, y las iglesias San Clemente y La Compañía se perdieron en su totalidad (INDECI, 2007) (ver Figuras 3.6.1 y 3.6.2). Esto se debió a que, además del fuerte movimiento telúrico, estas estructuras eran templos antiguos (Giuliani et al., 2008; Astroza, 2007; INDECI, 2011).

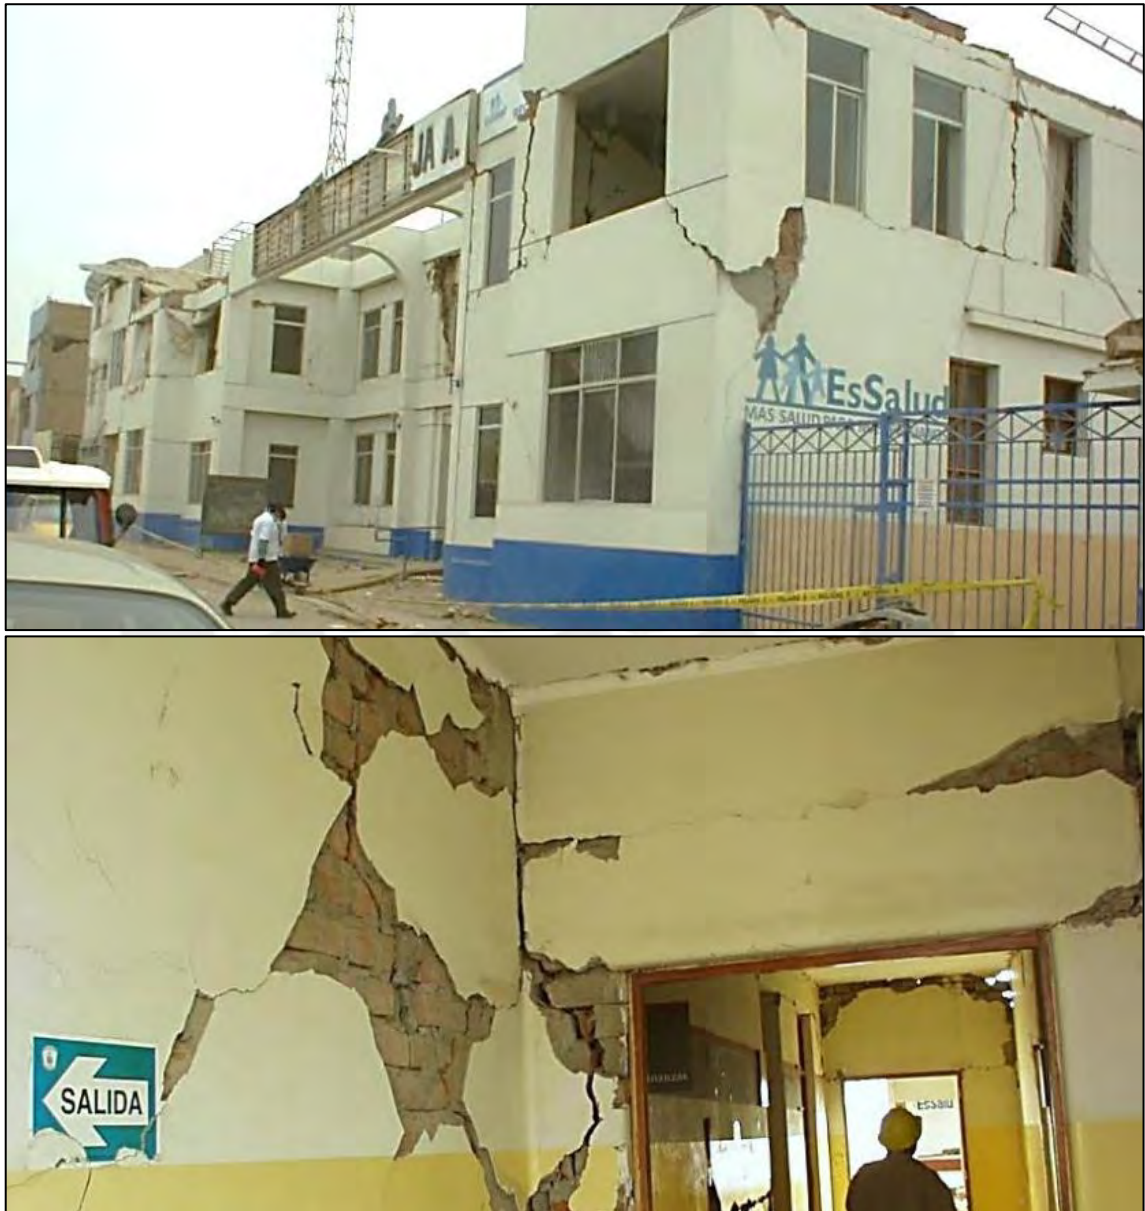
Figura 3.6.3 Daños exteriores e interiores del hospital Antonio Skrabonja de Essalud

estructuralmente. Por un lado, el hospital San Juan de Dios sufrió daños en un 80%: presentó grandes desprendimientos y considerables agrietamientos en sus muros (INDECI, 2007; Giuliani et al., 2008). Por otro lado, el hospital Antonio Skrabonja de EsSalud fue deteriorado en su totalidad, ya que tenía ambientes agrietados y sus columnas se destruyeron al igual que su fachada (ver Figura 3.6.3) (INDECI, 2007).

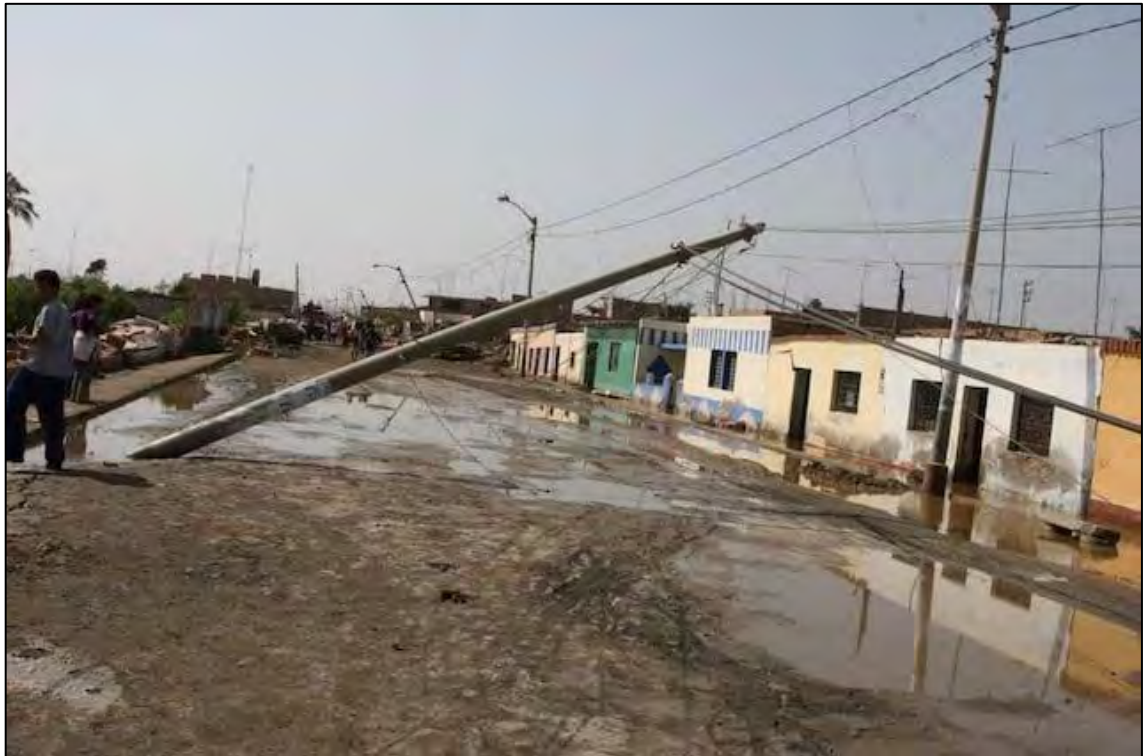
Figura 3.6.4 Caída de poste en el distrito de Pisco tras el terremoto del 2007

de electricidad, este se vio afectado como consecuencia de la caída de numerosos postes (ver Figura 3.6.4), provocando que el distrito se quede sin flujo eléctrico después del evento sísmico (INDECI, 2007).

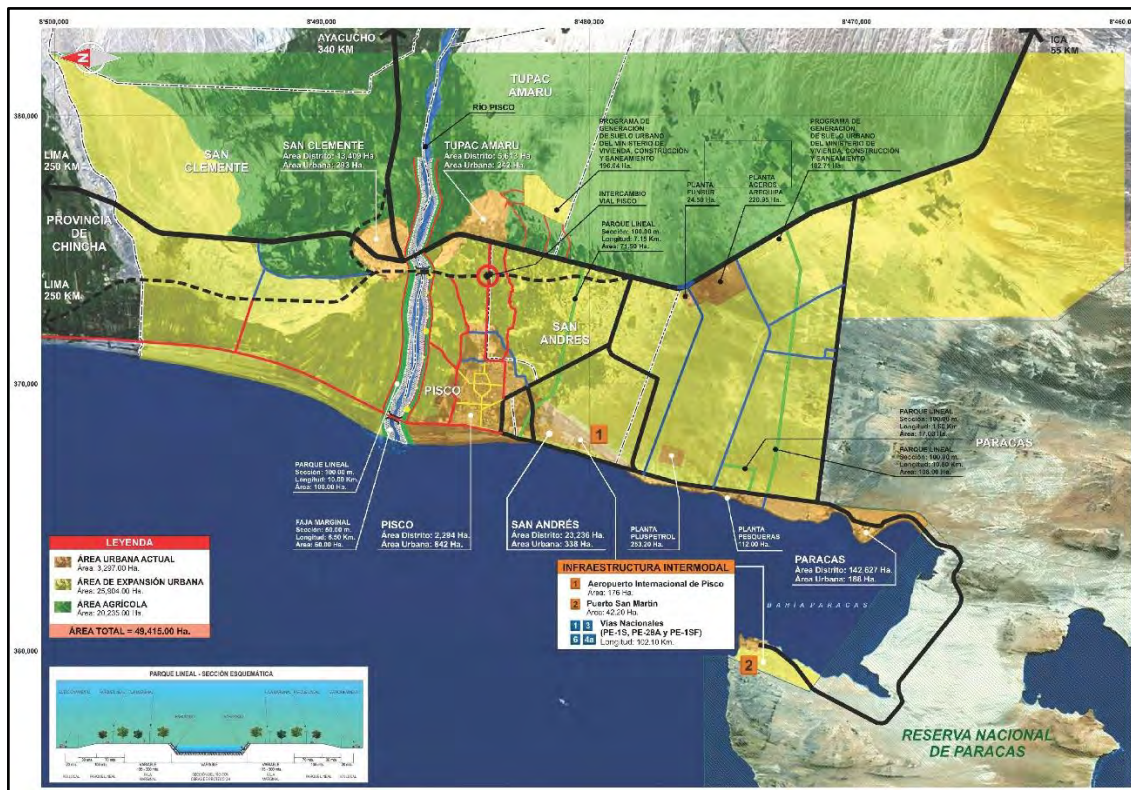
Figura 4.2.2.2 Plano del Área Urbana Actual, Área Agrícola y Área de Expansión Urbana de Pisco

Además del área urbana ya existente en ese entonces, la propuesta de zonificación también considera las áreas de expansión urbana (ver Figura 4.2.2.2). En ese sentido, se trata de un esquema basado en parámetros urbanísticos y criterios técnicos, en donde no es prioridad el generar un sentido de pertenencia y experiencias colectivas entre la ciudad y sus ciudadanos, tal y como lo plantea la arquitecta García (2018) en su trabajo de investigación. Este surge a partir de la idea de que, para restablecer un espacio, no solo se trata de reconstruir edificios al azar, sino de reconectar la ciudad físicamente como tejido urbano, de reconectar a sus habitantes con ella y entre ellos mismos. Para esto, ella se centra en la recuperación de la plaza Bolognesi y sus alrededores: un espacio público ubicado detrás de la plaza de armas, cuyo potencial como lugar de encuentro es resaltado.

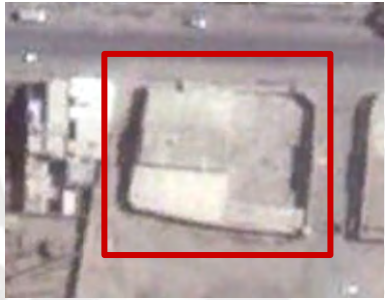
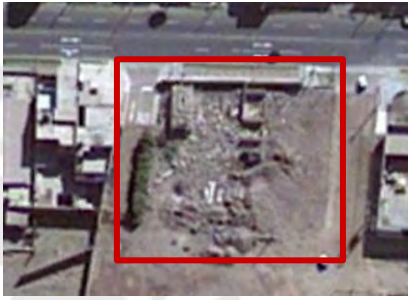
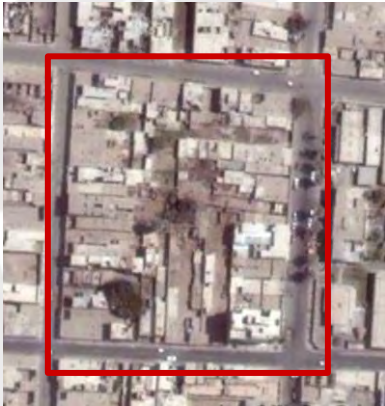
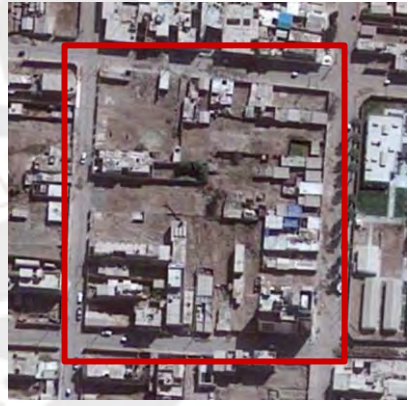
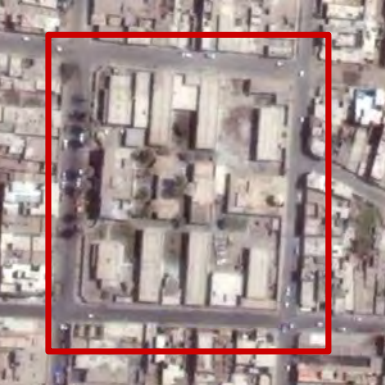
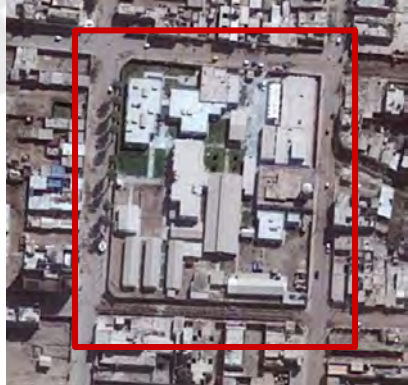
| Categoría identificada | Estado previo al terremoto (2004) | Estado posterior al terremoto (2010) |
| No reconstruido | | |
| Reconstruido parcialmente | | |
| Reconstruido totalmente | | |
