**PONTIFICIA UNIVERSIDAD CATÓLICA DEL PERÚ**

**Factibilidad técnica y económica de utilizar aislamiento sísmico en  
hospitales peruanos existentes**

**TESIS PARA OPTAR EL GRADO ACADÉMICO DE MAGISTER  
EN INGENIERÍA CIVIL**

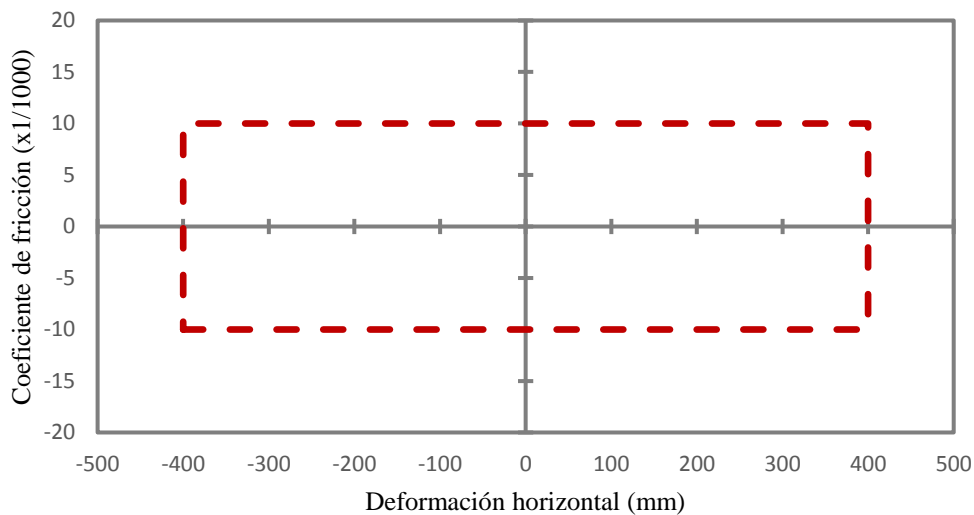
Figura 2-25 Diagrama de histéresis de un CLB

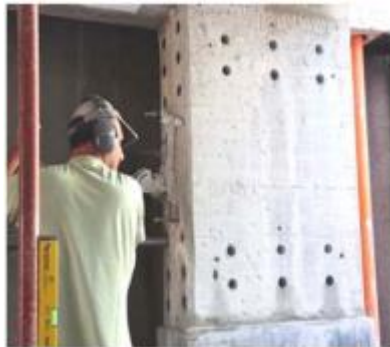
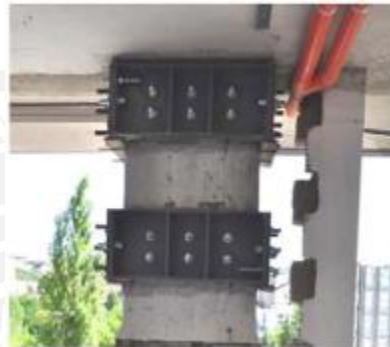
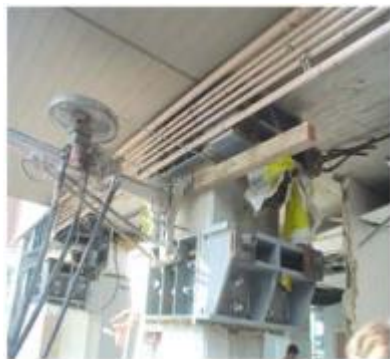
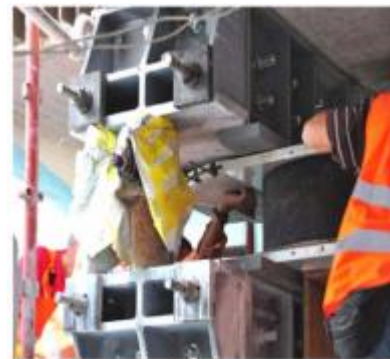
Figura 2-34 Proceso constructivo por el método de soporte temporal (Cardone, 2014)

a) Perforación de la columna

b) Colocación de soportes de acero

c) Corte de la columna

d) Instalación del dispositivo

- ii. Instalación de soportes metálicos y temporales
  - ✓ Con la máquina extractora de testigos, perforar orificios en la parte superior de las columnas del nivel de aislamiento en las dos direcciones perpendiculares (ver figura 2-34 a). Los soportes de acero se conectan a las columnas por medio de barras roscadas de acero que pasan a través de los orificios (ver figura 2-34 a). Los soportes de acero son diseñados con el propósito de conectar permanentemente los dispositivos de aislamiento con la estructura y acomodar temporalmente a los gatos hidráulicos necesarias para soportar las cargas de gravedad durante el corte de las columnas. La figura 2-34 b muestra en detalle la configuración de los soportes metálicos. Un par de gatos hidráulicos se usan para cada columna.

- iii. Corte de Columnas
  - ✓ El corte de las columnas de CA se realiza con una sierra de cable (ver figura 2-34 c). El cable se envuelve alrededor de la columna y es jalado por un mecanismo rotativo. De esta manera, el corte avanza a lo largo de una dirección dada hacia la otra.

- ✓ Finalmente, enrasar una capa de mortero de curado rápido en las superficies cortadas.
- v. Instalación de los dispositivos de aislamiento
  - ✓ Insertar los dispositivos de aislamiento manualmente (ver figura 2-34 d)

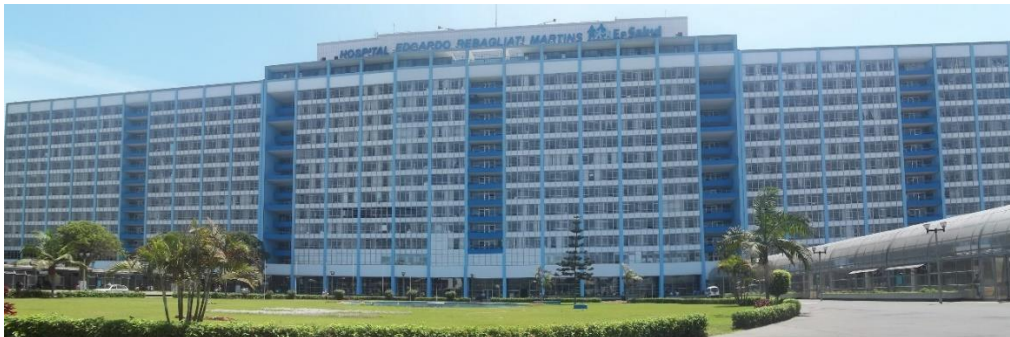
Figura 3-6 Caso de estudio: Hospital Edgardo Rebagliati (HERM)

El hospital Rebagliati cuenta con tres pabellones principales (Bloques A, B y C), éstos se muestran en la figura 3-6 y su ubicación en planta en la figura 3-7. Estos pabellones tienen un sistema estructural de pórticos de concreto armado, sus techos son losas aligeradas de 35cm armadas en un solo sentido y sus cimentaciones están conformadas por zapatas aisladas. Además, en sus interiores se han utilizado muros de albañilería como elementos divisorios y se separan entre bloque y bloque con una junta de dilatación de 25 cm. Este trabajo se ha enfocado en estos pabellones.

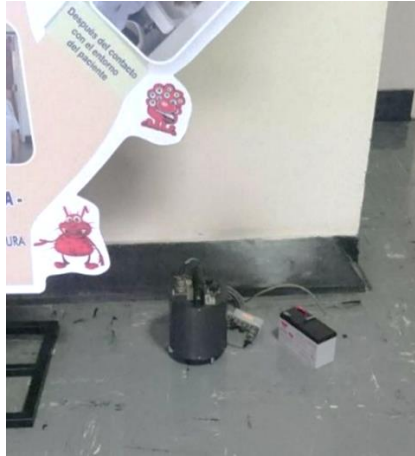
Figura 3-8 Toma de medición de vibraciones con sismógrafo Güralp 6TD

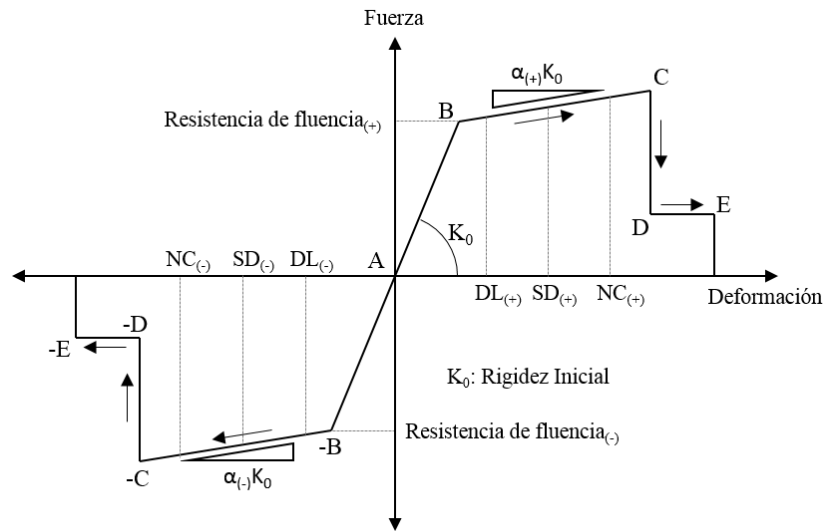
Figura 4-5 Esquema no lineal de las rótulas y estados de daño (adaptado de Midas GEN)

Este diagrama bilineal y sus valores respectivos de estados de daño (tabla 4-2) corresponden a la simplificación del Eurocode 8 (2004). Dependiendo del tipo de rótula, el software de análisis calcula su respectivo comportamiento bilineal.

En el caso de columnas, el comportamiento bilineal ha sido simplificado de acuerdo con el siguiente diagrama (figura 4-5).

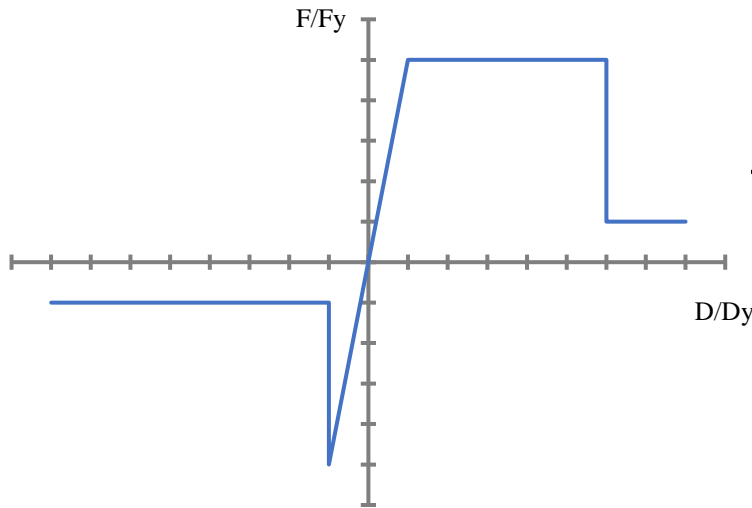
Figura 4-6 Diagrama no lineal de la rótula axial

La forma simplificada de los diagramas de las rótulas axial, a corte y flexión se muestran en la figura 4-6, figura 4-7 y figura 4-8 respectivamente. Para la rótula axial se considera que no tiene ductilidad hacia el lado en compresión, pero sí hacia el lado en tracción. Además, la rótula a corte se considera sin ductilidad en ambas direcciones y la rótula a flexión se considera con ductilidad en ambos sentidos del giro.

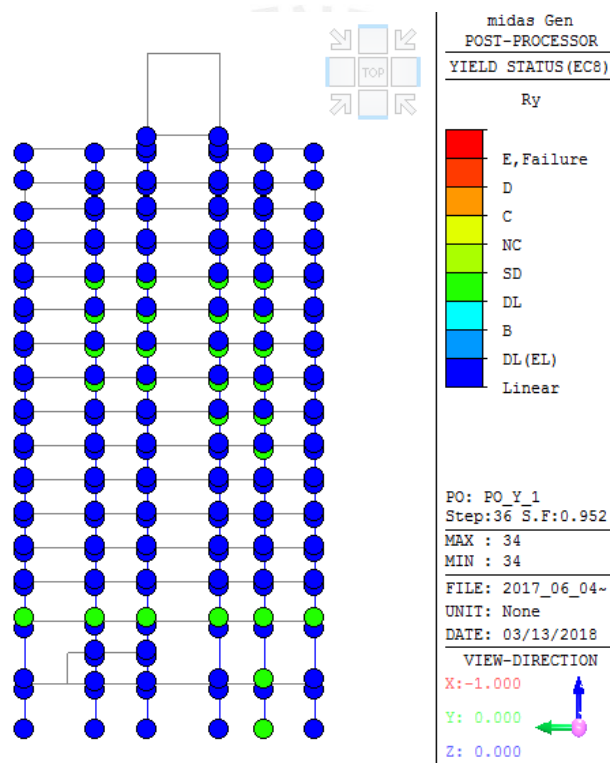
Figura 4-22 Estado de las rótulas de las columnas para el step 36 – Eje 23

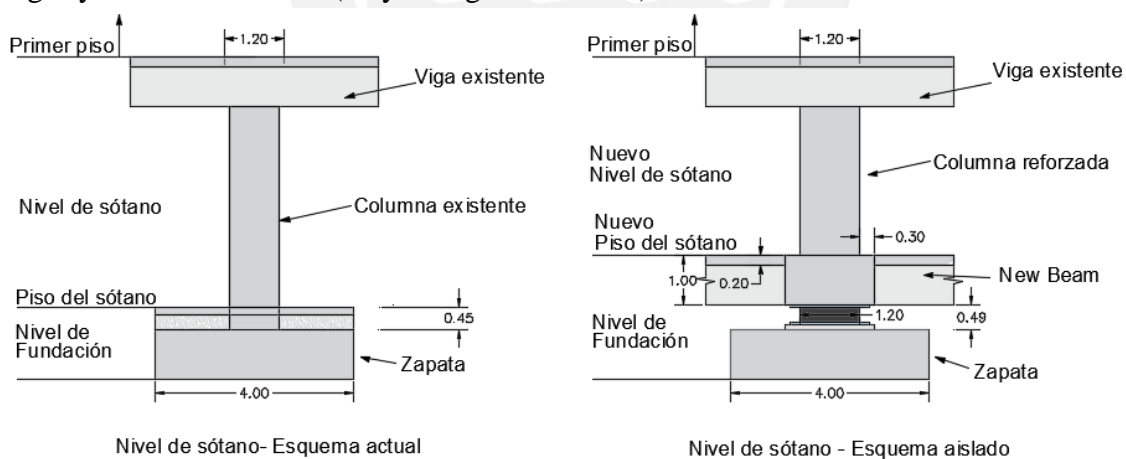
Figura 5-1 Nivel de sótano: a) Esquema actual, b) Esquema del sótano con aislamiento sísmico (metros)

La primera alternativa implicaba colocar un sistema adicional de vigas en la parte superior de las columnas del sótano para el control de los momentos P-delta; sin embargo, esta alternativa dejaba una altura libre en los corredores de menos de 2 metros. Por lo tanto, esto no cumpliría con el criterio del “Reglamento Nacional de Edificaciones” (RNE) relacionado con la altura libre del piso terminado al fondo de las vigas (altura mínima de 2.10 m), entonces esta alternativa se descartó. La segunda alternativa, la elegida para este caso de estudio, consistió en colocar los aisladores en la parte superior de las zapatas (figura 5-1). El factor que decidió esta ubicación fue la altura libre entre las vigas y la losa del sótano (mayor o igual a 2.10 m).

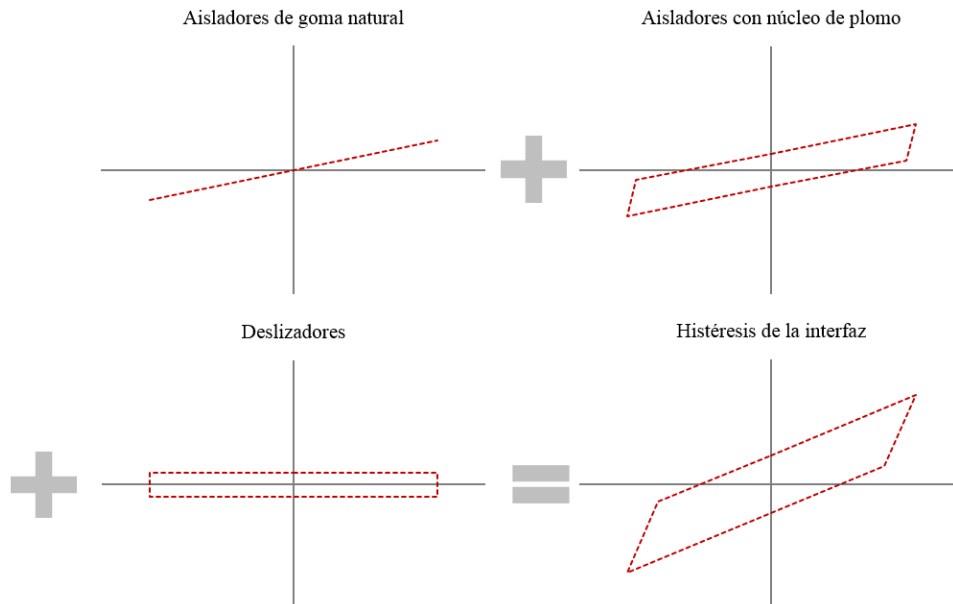
*Figura 5-5 Combinación de las histéresis de los aisladores elastoméricos*

Por ejemplo, en la figura 5-5 se muestra que se pueden combinar NRB, LRB y deslizadores. De esta forma se busca optimizar la histéresis de la interfaz hasta obtener aquella con el mayor período posible y cumpliendo a su vez con la disposición de fuerza restauradora.

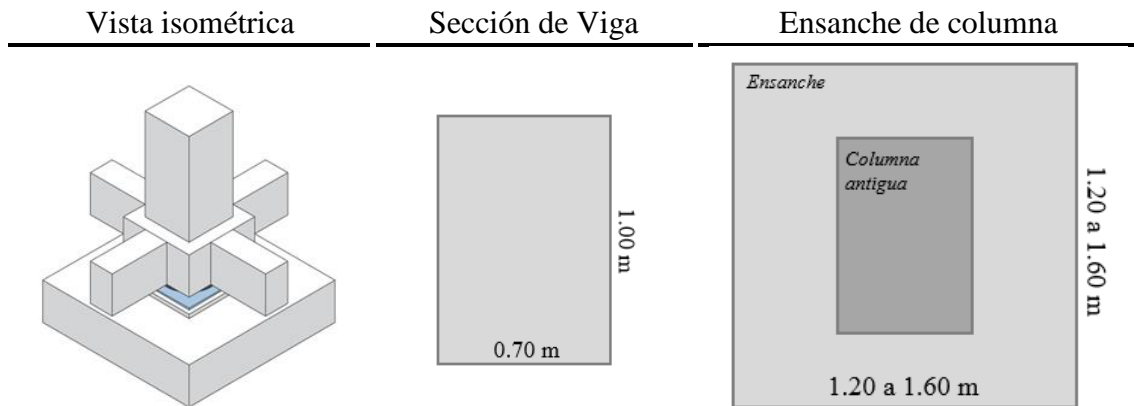
Figura 5-10 Esquema de las secciones de vigas y columnas de la interfaz de aislamiento

En la etapa de predimensionamiento, para el diseño de los aisladores, se definió la geometría de las vigas de la interfaz de aislamiento y de las columnas reforzadas. Para las vigas de la interfaz se propuso una sección general de 0.70x1.00 m, mientras que para el refuerzo de las columnas se propusieron ensanches hasta tener secciones cuadradas de 1.20x1.20m, 1.30x1.30m, 1.45x1.45m y 1.60x1.60m (figura 5-10). En el caso de las columnas que son adyacentes entre los bloques A y B, y entre B y C, se unen en una misma sección de 1.60x2.40m (8 columnas en total). Cabe resaltar que estas columnas comparten las mismas zapatas.

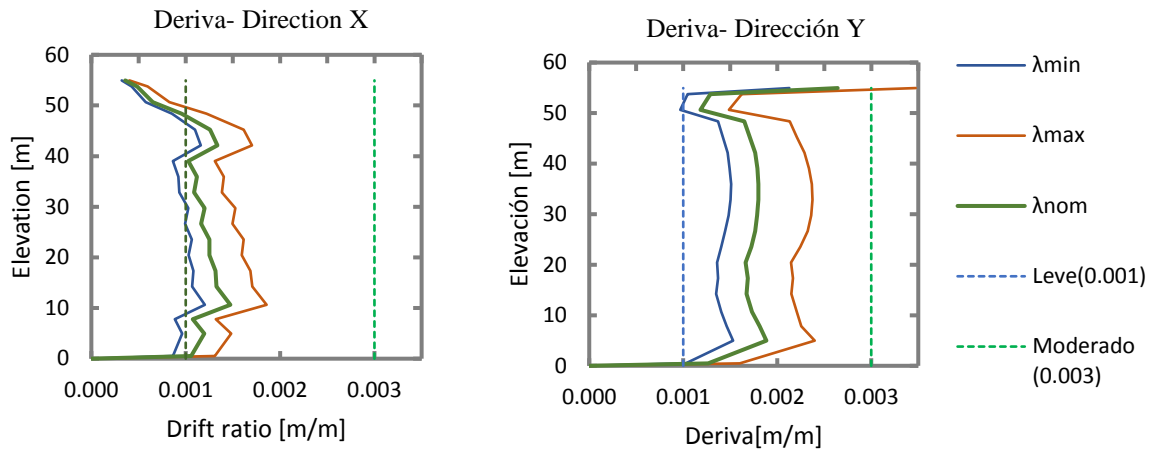
Figura 5-16 Nivel de daño en muros debido a derivas

De igual forma en la figura 5-16 se muestra las variaciones de deriva en la altura del edificio aislado con la diferencia que se han indicado los límites de daño leve (0.001) y moderado (0.003) para los muros de relleno. En las dos direcciones se cumpliría con el objetivo de desempeño, obteniéndose en ambas direcciones un nivel de daño moderado.

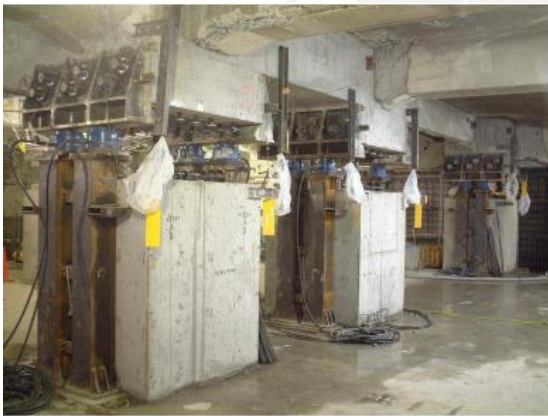
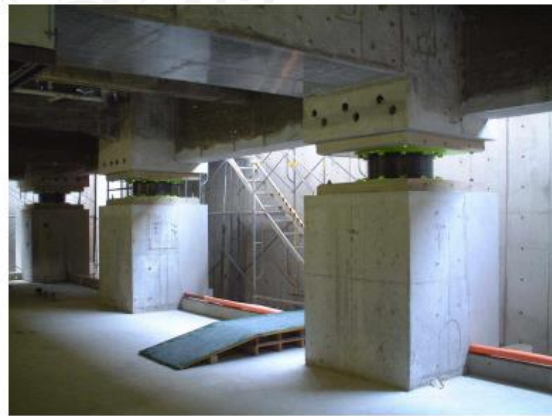
*Figura 6-1 Método de soporte temporal (Masuzawa y Hisada ,2004)*

Para el caso de estudio se plantea utilizar el método de soporte temporal; el cual, se explica en detalle en la sección 2.3. De manera resumida el método propuesto consiste en reforzar una cantidad determinada de vigas y columnas por debajo del nivel de aislamiento de acuerdo con la situación de la estructura. Luego se instalan soportes temporales con el propósito de acomodar temporalmente a los gatos hidráulicos necesarios para soportar las cargas de gravedad durante el corte de las columnas. Después del corte, se instalan los dispositivos de aislamiento. Para terminar, la carga vertical se cambia de los gatos hidráulicos a los dispositivos de aislamiento; a partir de ahí se remueven los gatos hidráulicos y los soportes metálicos temporales. En la figura 6-1 se muestra el esquema de este método.

Método soporte temporal

Reforzamiento con aislamiento completado

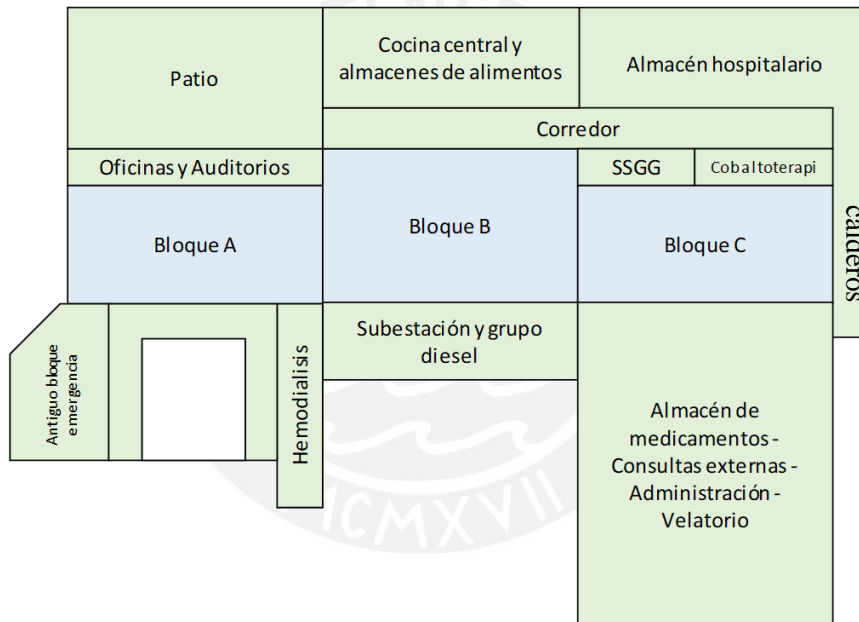
Figura 6-3 Esquema en planta de las estructuras adyacentes a los pabellones (A, B y C)

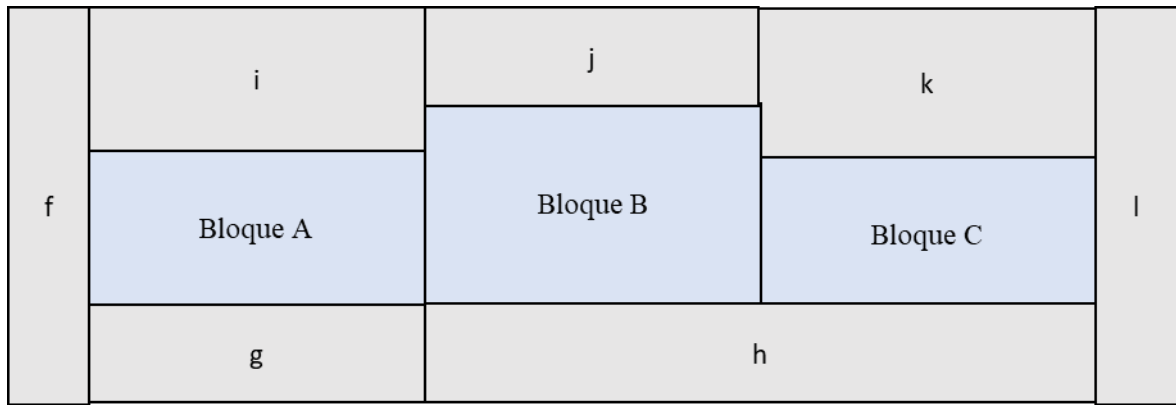
*Figura 6-6 Esquema de estructuras adyacentes a nivel de sótano*

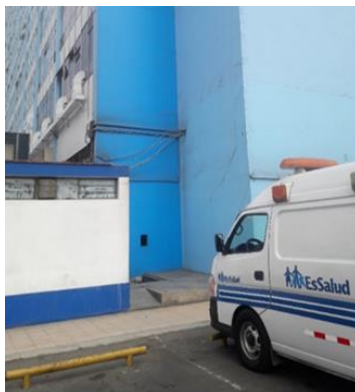
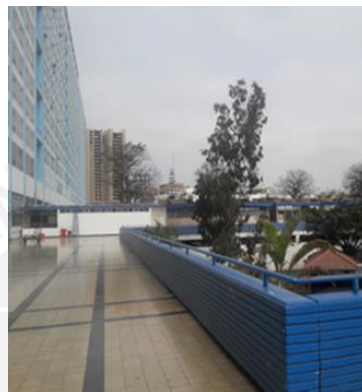
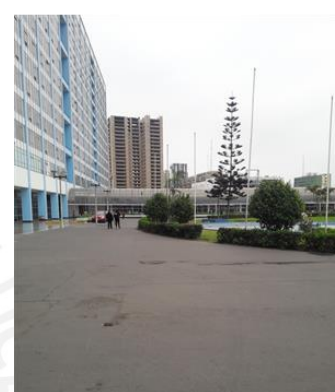
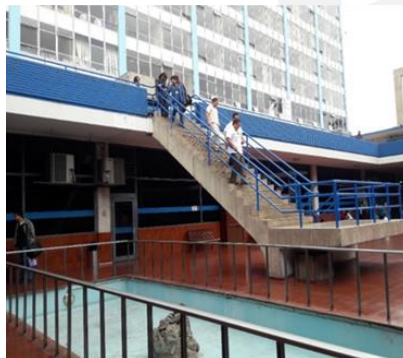
La figura 6-6 muestra un esquema en planta de las estructuras adyacentes a nivel de sótano; algunas de éstas tienen columnas que comparten su zapata con la estructura principal. En la figura 6-7 se muestran imágenes de algunas de estas estructuras.

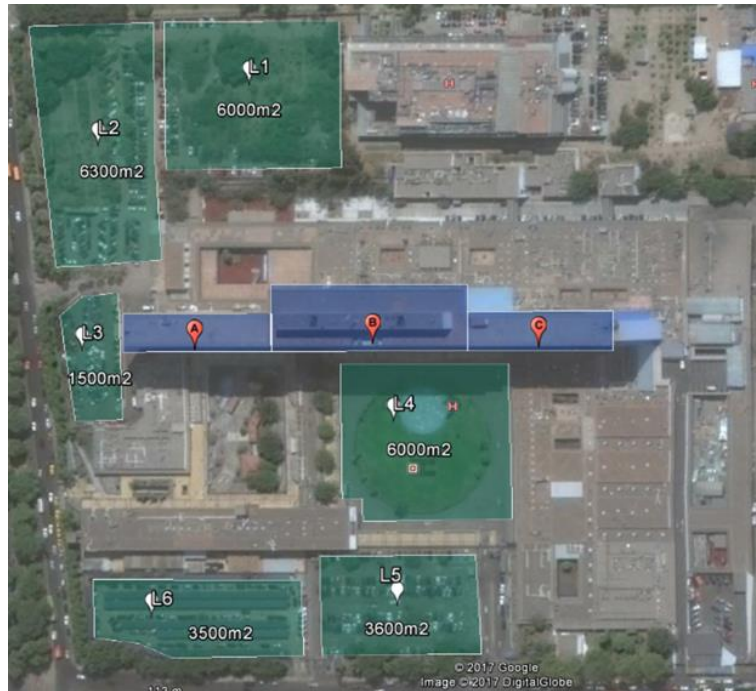
*Figura 6-10 Disposición de áreas exteriores circundantes al Rebagliati*

Como se observa en la figura 6-10, existen 6 áreas libres alrededor de los bloques principales del hospital. Las cuales tienen unos 26,000 m<sup>2</sup> en total aproximadamente, siendo 20,000 m<sup>2</sup> utilizados como estacionamientos. De esto se puede notar que se tiene área suficiente para mover los servicios que se retirarán del sótano durante la etapa de construcción.

Para el caso de estudio se propone disponer del área L2 para la instalación de los módulos y ambientes temporales, los cuales tienen que ser instalados y puestos a prueba antes de su ocupación. Para esto, el área temporal requerida debe ser mayor que el área de los servicios desplazados, es decir mayor o igual a 5,500 m<sup>2</sup>.

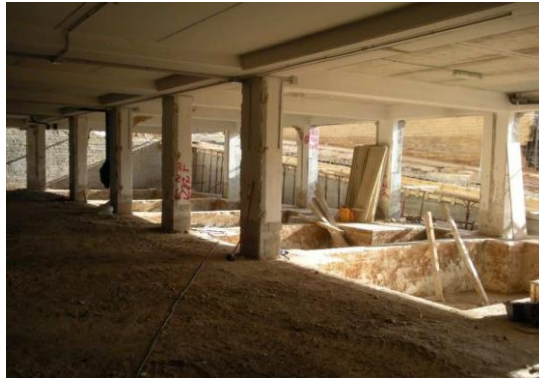
*Figura 6-12 Elementos no estructurales retirados (Luca'Trombetta, Castellano, & Cocchio, 2014)*

Para los trabajos de reforzamiento de columnas e instalación de los dispositivos de aislamiento se tendrán que remover los elementos no estructurales (muros de relleno) del nivel del sótano. En la figura 6-12 se muestra una imagen referencia de cómo quedaría el nivel del sótano luego de retirar los elementos no estructurales.

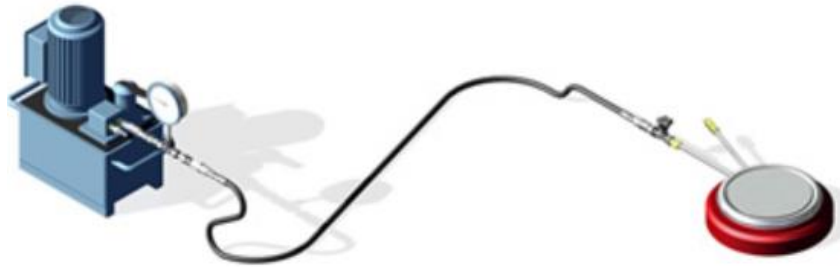
*Figura 6-19 Bombeo del epóxico*

- El flat Jack viene con dos boquillas para válvula. El epóxico es bombeado por una de las boquillas hasta que el aire se purgue y salga completamente por la segunda boquilla y en ese momento se bloquea esa salida (figura 6-19). A medida que la presión se incrementa, el flat Jack se expande y presiona contra las dos arandelas colocadas. Cuando la lectura del manómetro indica la precarga deseada, la boquilla de la válvula del flat Jack se bloquea.

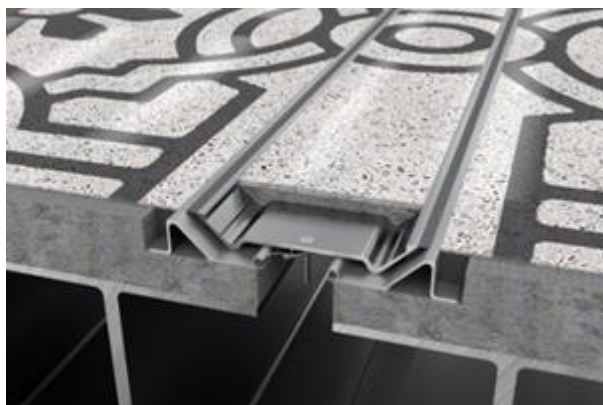
Figura 6-24 Cubierta para junta de expansión (Fuente: Construction Specialties)

Además, se tiene que cubrir toda la junta perimetral con un dispositivo flexible (“Expansion Joint Cover”) colocado al nivel del piso que permita tanto el tránsito de personas como el desplazamiento relativo entre las edificaciones de base fija y los bloques aislados (figura 6-24).
