# ONSHORE

Nombre del Proyecto: **Proyecto Matarani**

# Proceso de Terramesh con Pedraplén

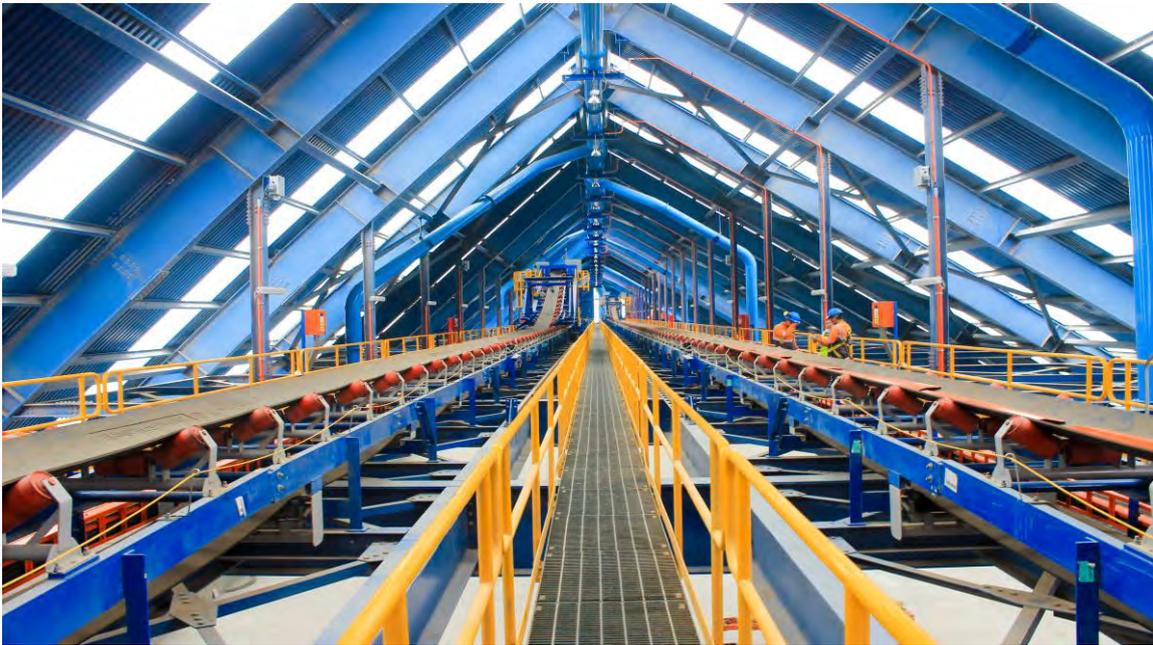
Fajas transportadora área ingresando en almacén:

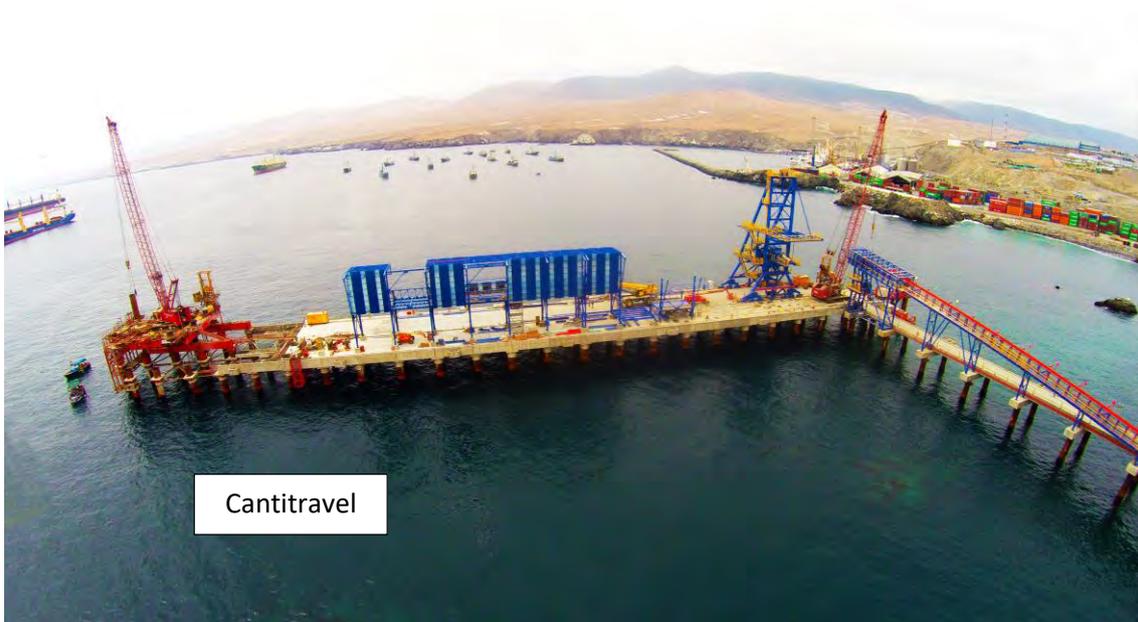
Muelle:

Cantitravel
