**PONTIFICIA UNIVERSIDAD CATÓLICA DEL PERÚ**

***“GESTIÓN AMBIENTAL DE PROYECTOS INMOBILIARIOS CON  
PARÁMETROS DE SOSTENIBILIDAD”***

**Tesis para optar el Título de ingeniero civil, que presenta el  
bachiller:**

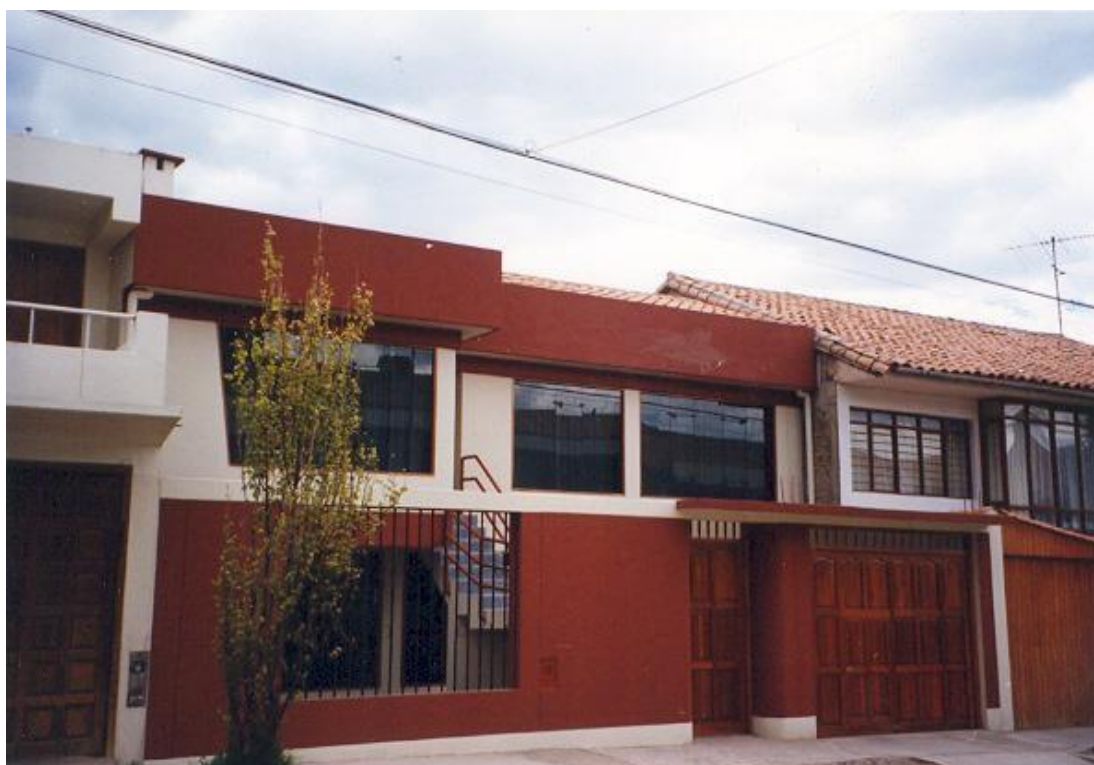
Para el análisis y aplicación de la metodología VERDE en dicho inciso, se contará con una vivienda unifamiliar ubicada en el departamento del Cusco, la cual presenta la siguiente información:

*Figura 3.- Vivienda Unifamiliar ubicada en Urb. Magisterial, Calle Humberto*

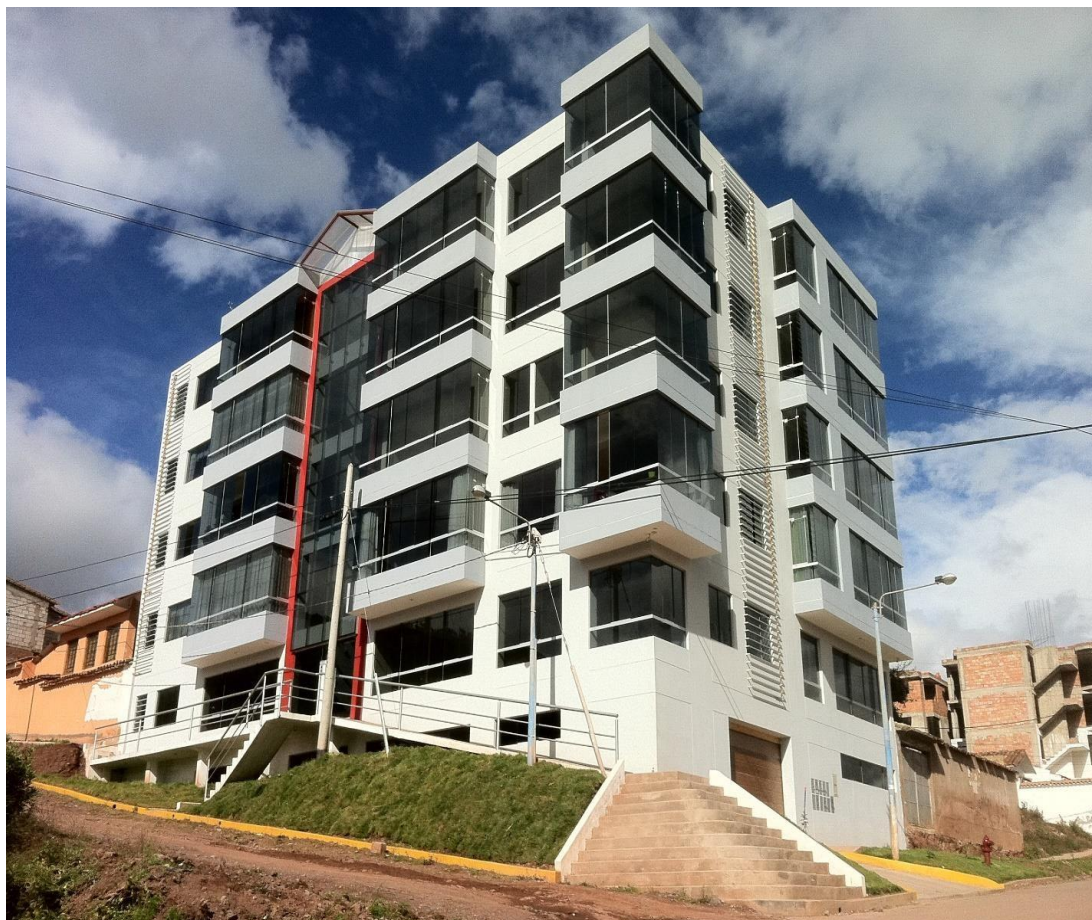
Para el caso de análisis y aplicación de una vivienda multifamiliar, se analizará un condominio ubicado en la ciudad del Cusco, el cual cuenta con 10 departamentos y la siguiente información:

*Figura 4.- Vivienda multifamiliar ubicada en Urbanización de Ingenieros Larapa Grande N° H-9-8, Distrito de San Jerónimo, Provincia y Departamento del Cusco*

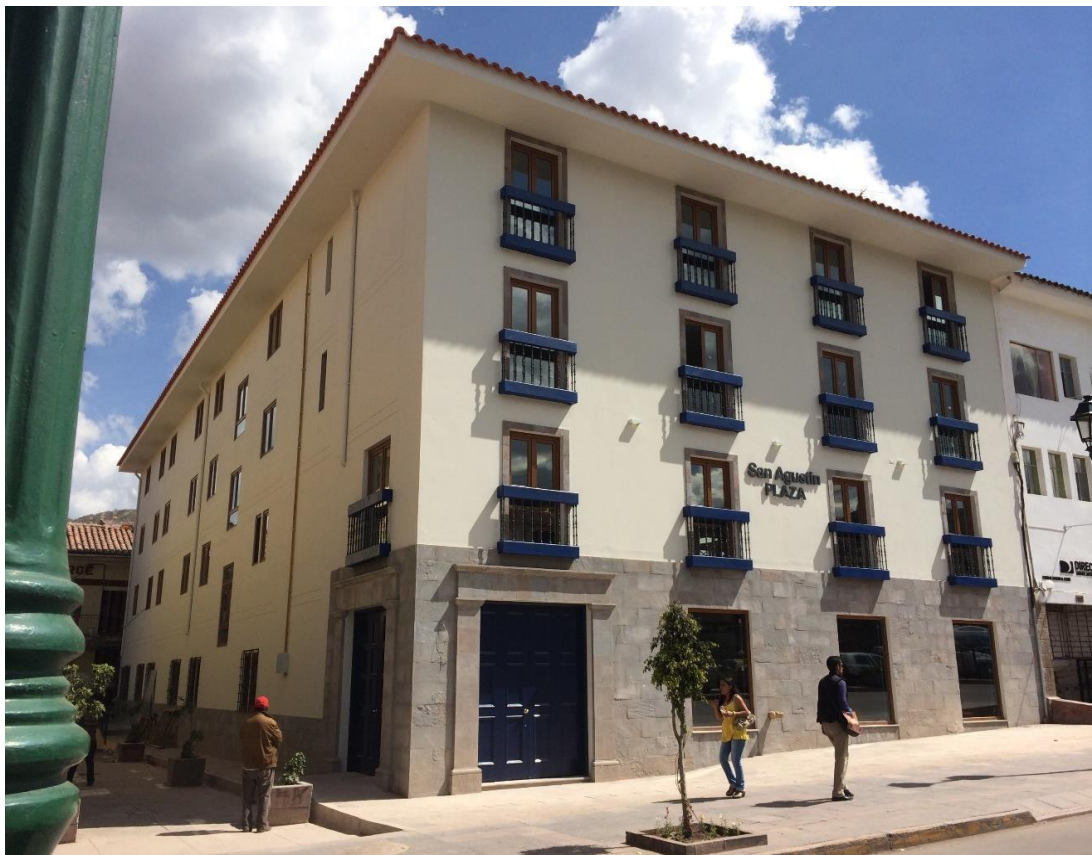
Se tendrá un hotel que simulará la aplicación y análisis de un edificio comercial, dado que ambos cuentan con las mismas especificaciones en cuanto a seguridad y servicios a otorgar al usuario. Por ello, se tendrá un hotel ubicado en la ciudad del Cusco, el cual contará con la siguiente información:

*Figura 6.- Hotel San Agustín Plaza ubicado en Av.Sol 594-596, distrito, provincia y departamento del Cusco*

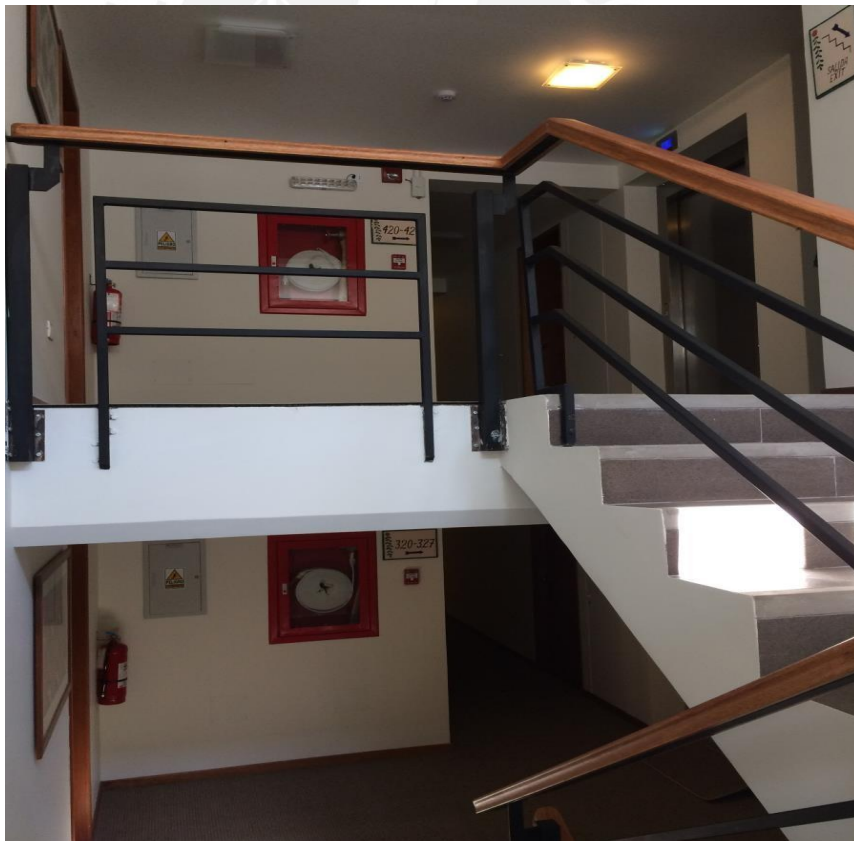
*Figura 7.- Escaleras y sistema contra incendio Hotel San Agustín Plaza*

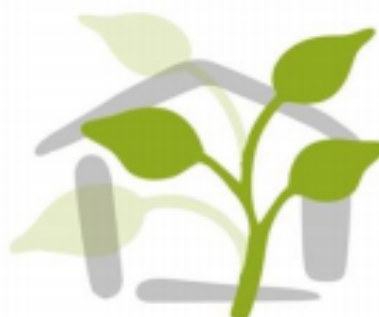
En la siguiente figura, se tiene una referencia de la certificación que llegaría obtenerse de acuerdo con el puntaje obtenido, lo que para dicho caso de la figura 8, sería una certificación con 50 a 60% de los puntos, ya que se logró 3 hojas.

*Figura 9.-Certificación de 3 hojas con puntuación de 50 a 60%  
Fuente: Herramienta de evaluación de vivienda unifamiliar (GBCe)*

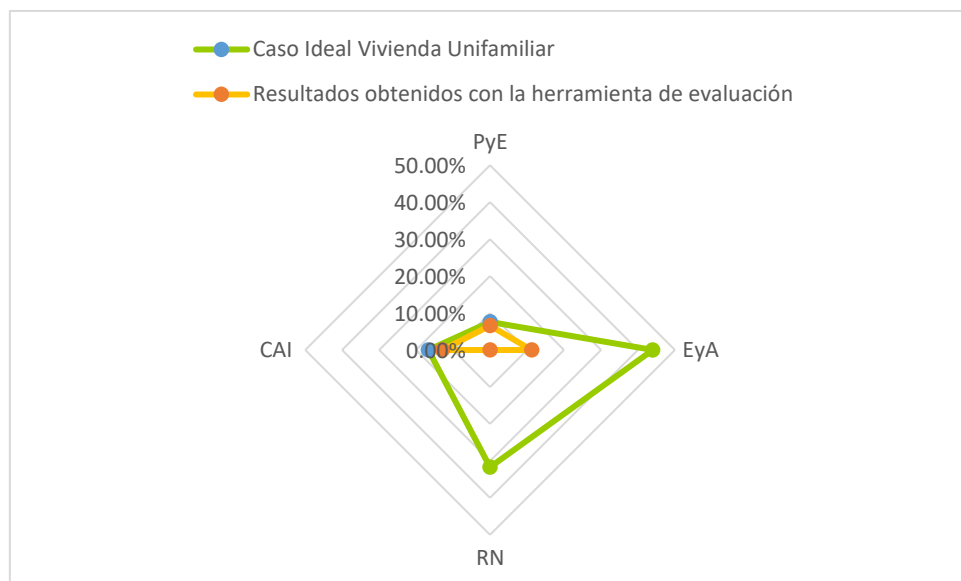
*Figura 14.-Gráfica del diagrama de red de los resultados obtenidos con respecto al caso ideal de la vivienda unifamiliar*

Entonces, se tendrán los siguientes resultados de la herramienta de evaluación VERDE en una vivienda unifamiliar:

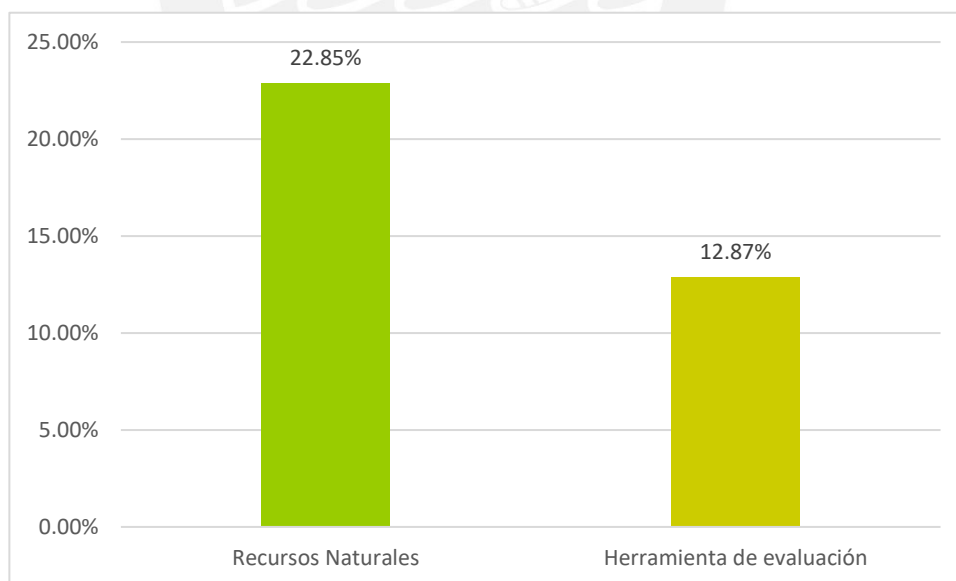
*Figura 19.-Gráfica de la herramienta de evaluación de recursos naturales en el caso de vivienda multifamiliar*

Continuando con los siguientes criterios, se tiene el caso de recursos naturales, donde la metodología VERDE brinda un puntaje de 22.64% para la respectiva certificación; sin embargo, al igual que en los casos anteriores, no se logró el puntaje ideal ya sea por factores externos o por aspectos que no cumplieran con las exigencias expuestas por los criterios. Teniéndose así un resultado de 11.09%; es decir, se logró aproximadamente la mitad del puntaje de los criterios requeridos, dando así la siguiente gráfica:

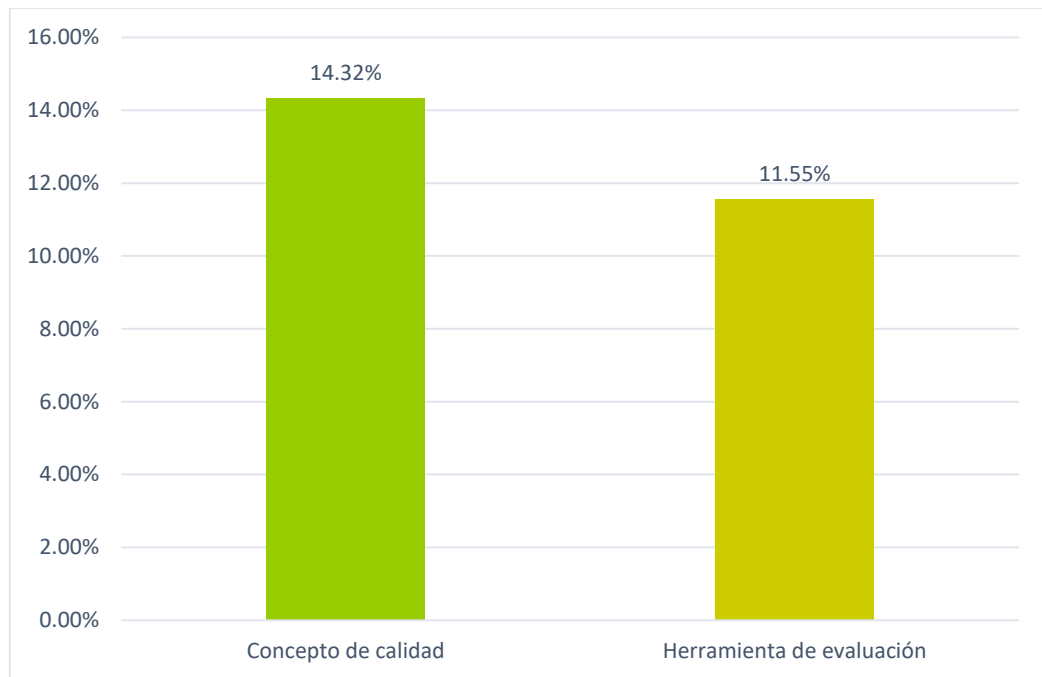
*Figura 22.-Gráfica de la herramienta de evaluación de concepto de calidad en el caso de vivienda multifamiliar*

Finalmente, se tiene el caso del último criterio para certificación, el de concepto de calidad, puesto que no hubo innovación presente en dicho proyecto; por ello, se tuvo que el GBCe otorga una puntuación de 14.32% para el caso más ideal; sin embargo, se obtuvo una puntuación de 11.55%, como se aprecia en la siguiente figura:

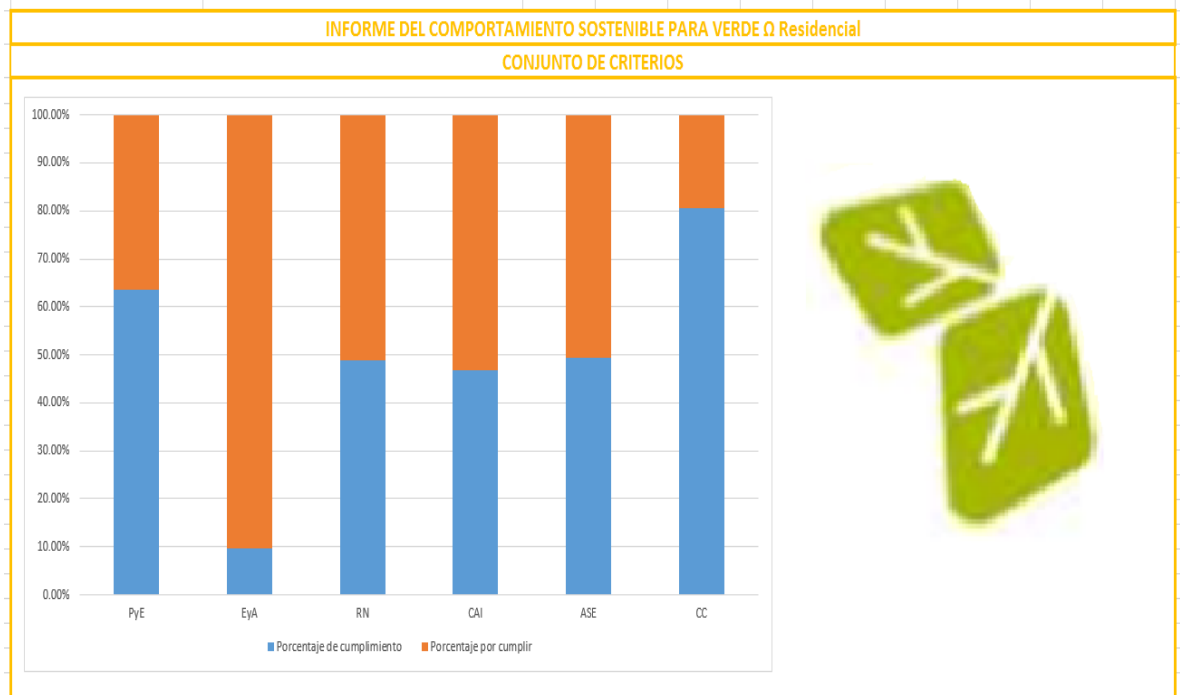
*Figura 24.-Resultados de la evaluación de impactos ambientales en una vivienda multifamiliar*

Por ello, se llegó a obtener la siguiente figura y la siguiente tabla, donde se señalan los diferentes impactos ambientales, la manera en que fueron mitigados y aquello de lo cual se careció. Así también como los resultados de impactos ambientales que mostrarán qué rubros se deben mejorar para lograr un edificio sostenible y eco amigable en cuanto a lo que significa diseñar y construir una vivienda unifamiliar. Siendo estos los siguientes:

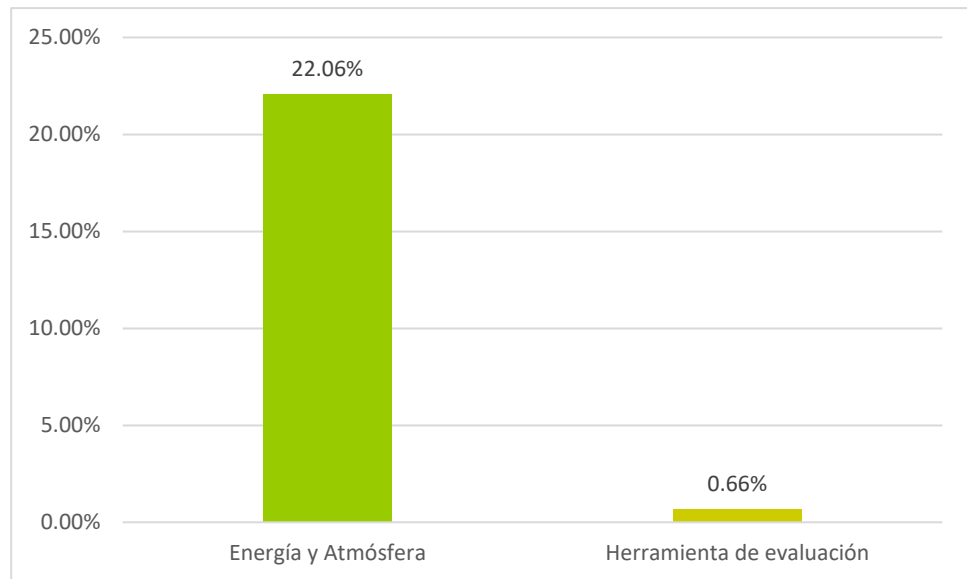
*Figura 26.-Gráfica de la herramienta de evaluación de energía y atmósfera en el caso de edificio comercial*

Luego, se tiene el caso de la herramienta de evaluación para el criterio de energía y atmósfera, donde la certificación, ante un caso ideal, pide un porcentaje total de 22.06%; sin embargo, se obtuvo un valor de 0.66% como puede apreciarse en la figura 26 siguiente:

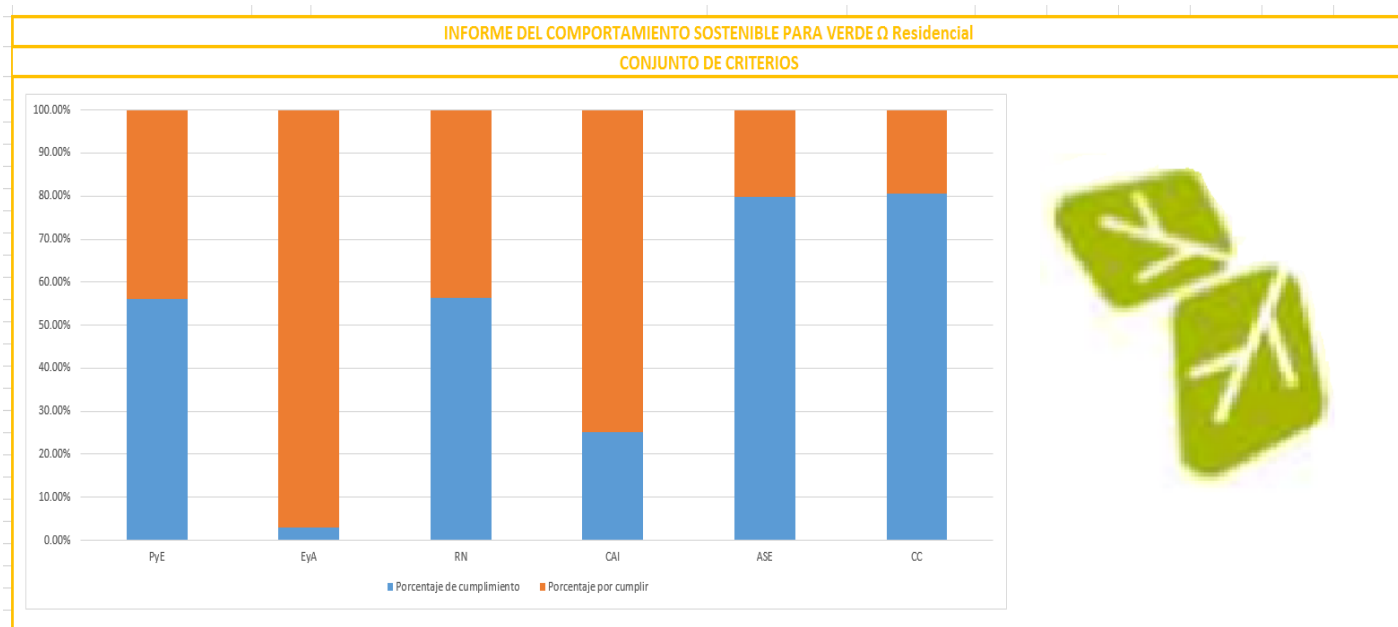
*Figura 32.-Resultados de la evaluación de impactos ambientales en edificio comercial*

mayor a 50% y menor a 60%, por lo que el resultado es una certificación de dos hojas, según lo que se aprecia en la figura 32.

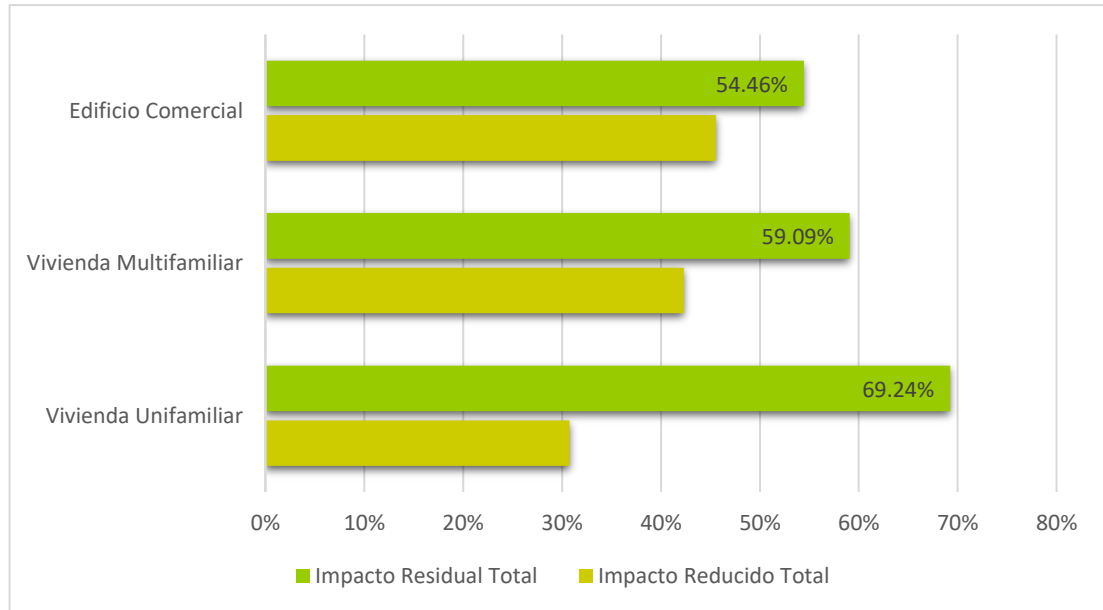
*Figura 33.-Gráfica comparativa de los tres inmuebles*

De los resultados y comparaciones mostrados y señalados anteriormente, se tiene presente la siguiente gráfica que permite visualizar como variaron los tres inmuebles a través de cada criterio.
