**MEJORAS EN LA SEGURIDAD VIAL
CON MEDIDAS DE BAJO COSTO**

Tesis para optar por el Título de **INGENIERO CIVIL**,
que presenta el bachiller:

Lima, Octubre de 2018

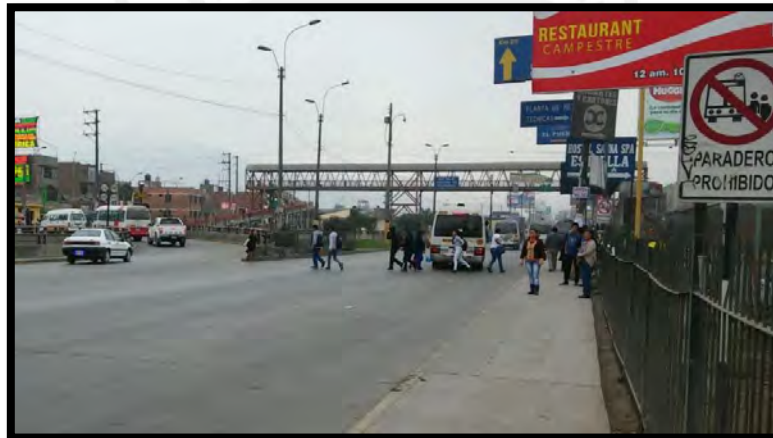
Figura 2.10 Puente peatonal sin uso ubicado en el cruce de la Av. Nicolás Ayllón y la Av. Nicolás de Pierola

Por ejemplo, antes de construir un puente peatonal se tiene que investigar si las personas lo usarán, pues si la comodidad de las transeúntes resulta afectada es altamente probable que no la usen. Con el mismo gasto empleado en la construcción del puente se pueden beneficiar más zonas vulnerables donde ocurren siniestros automovilísticos haciendo uso de las medidas de bajo costo.

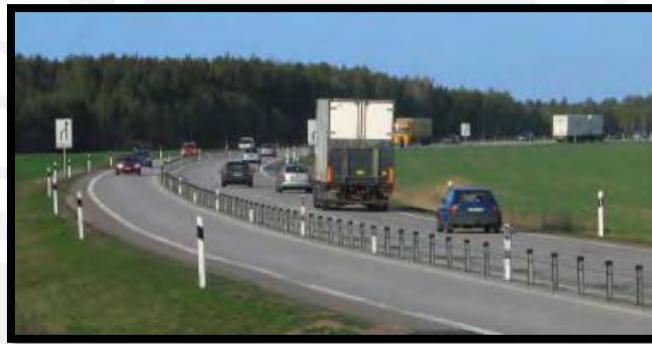
Figura 2.12 Rutas 2+1 implementadas en Suecia

Consisten en una vía compuesta por 3 carriles (2 de ellos dedicados a la circulación y uno para que los vehículos puedan sobrepasar). De acuerdo con el estudio que se realizó el verano de 1998 en Suecia, el uso de barreras divisorias es eficaz ya que redujo el número de accidentes frontales.

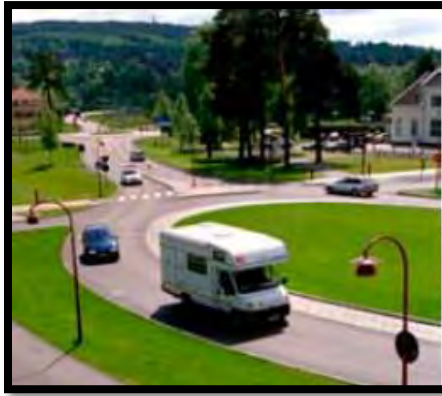
Figura 2.13 Rotonda

Aparte de descongestionar el tráfico de vehículos, los accidentes que se producen en las rotondas son más leves que en un cruce normal.

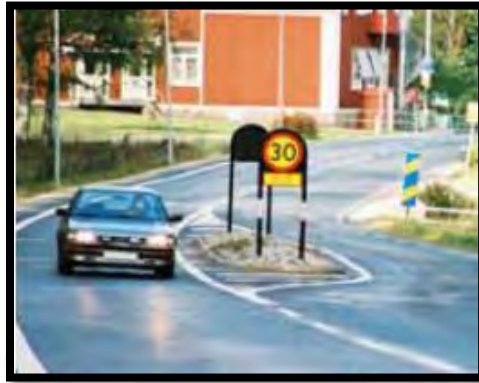
Figura 2.15 Zona 30

Usada en zonas urbanas, las cuales comprenden zonas escolares, comerciales y residenciales. Restringe la velocidad de los vehículos a 30 km/h máximo, por lo que el estrés de las personas disminuye. Los accidentes ocurridos en estas zonas son leves.

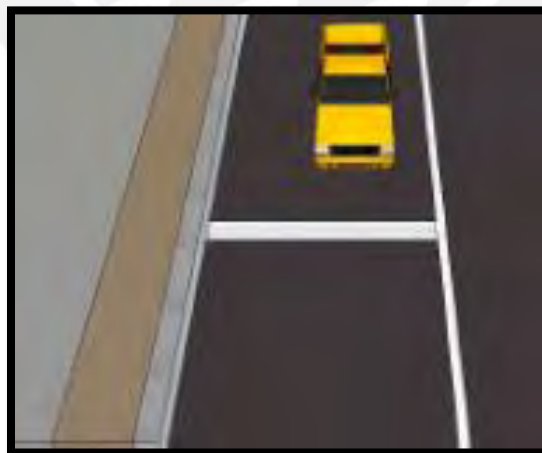
Figura 2.16 Demarcaciones en pista

Se pinta la calzada con la finalidad de prevenir al conductor acerca de alguna disminución de velocidad o algún cambio en la vía.

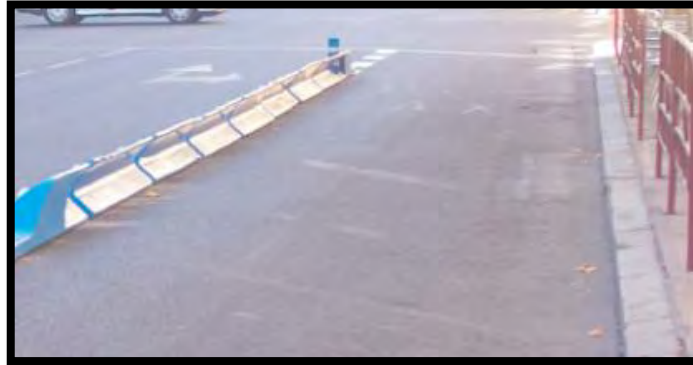
Figura 2.17 Separador de carril

Poseen una altura entre 10 y 15 centímetros que dificulta el paso del vehículo. Son empleados para separar carriles exclusivos para los buses o bicicletas.

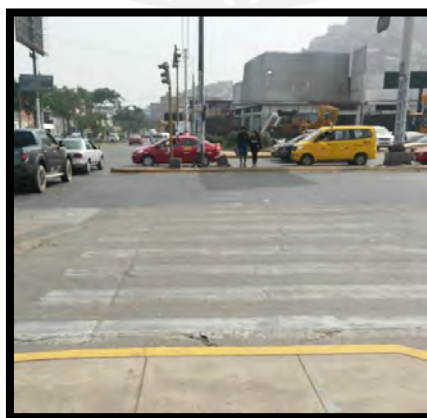
Figura 3.14 Carril de ancho muy grande ubicado en la Av. Arriola

Uno de los principales problemas que se ha encontrado es la presencia de una calzada muy ancha y sin medidas de seguridad que perjudican el tránsito seguro del peatón. El cruzarla demora alrededor de 15 segundos desde la perspectiva de un peatón mayor de edad, además este carril presenta un flujo continuo de vehículos.

Una vía ancha incentiva a que los vehículos transiten con mayor velocidad. Asimismo, los peatones exponen sus vidas al intentar cruzar la pista por falta de medidas seguras que regulen el tránsito vehicular.

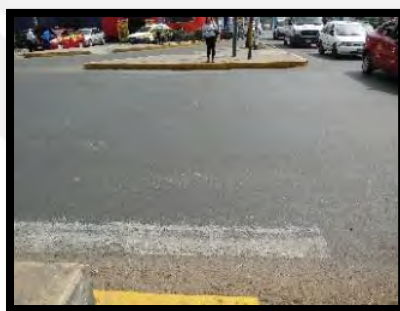
Figura 3.16 Cruces peatonales en mal estado

Otro problema de gran relevancia que perjudica la seguridad de los peatones es el pésimo estado en el que se encuentran los cruces peatonales: las líneas de paso de cebra y las líneas de parada no son visibles para el conductor.

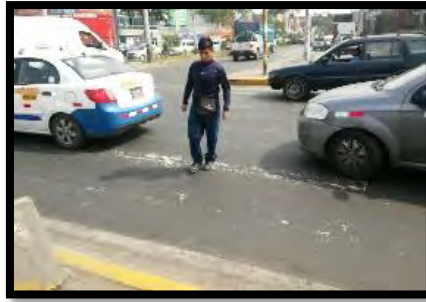
Figura 3.17 Vehículos invaden el cruceo peatonal

Este problema genera conflicto entre los peatones y los vehículos detenidos que se encuentran en luz roja. Los vehículos suelen invadir el cruce al no haber una demarcación adecuada.

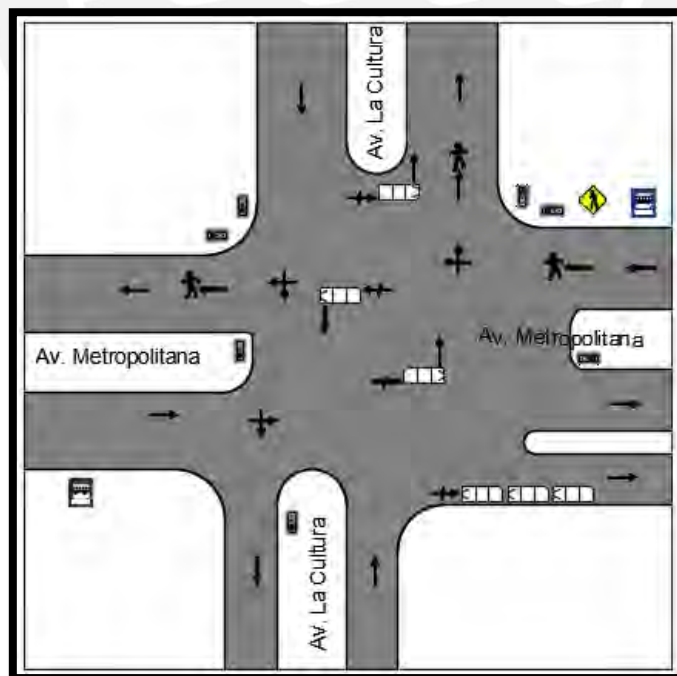
Figura 3.21 Diagrama de conflicto – Segundo Punto Negro

Con el levantamiento terminado, se elaboró el diagrama de conflictos donde se esbozan los posibles accidentes que podrían ocurrir.

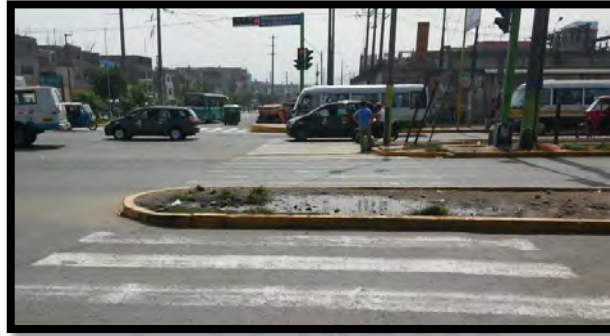
Figura 3.27 Cruce Peatonal P3 – Segundo Punto Negro

La tabla 3.6 indica el tránsito diario de peatones por tramo. De acuerdo a los resultados obtenidos, el cruce peatonal P2 es el más usado; sin embargo, actualmente se encuentra en mal estado. La calle P3 es muy transitada y es usada como paradero por las personas que salen del mercado.

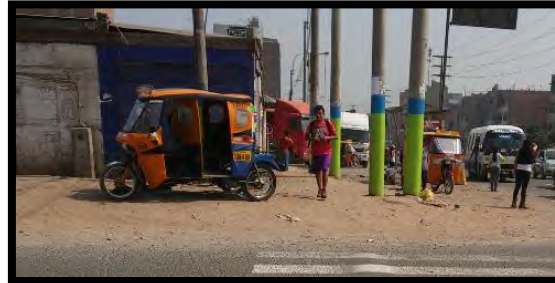
Figura 3.31 Vehículos transitando en la berma en la esquina de la intersección de la Av. La Cultura y la Av. Metropolitana

Un problema que necesita una intervención urgente es la falta de acera en las calles: no existe una acera para proteger, canalizar y albergar a los peatones. Los vehículos transitan y se estacionan en la berma donde circulan también los peatones porque no hay medidas para restringir su acceso.

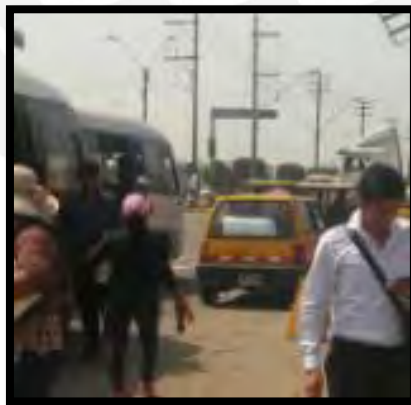
Figura 3.32 Peatones expuestos en la berma en la Av. Metropolitana

La presencia de vehículos donde circulan los peatones genera un conflicto al flujo libre y seguro de los peatones, quienes se encuentran expuestos a atropellos debido a que los vehículos estacionados en la berma también restringen la visibilidad de los conductores que giran.

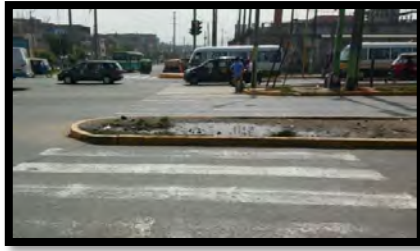
Figura 3.33 Mal estado de la isla refugio en la Av. Metropolitana

Si bien existen medidas como la presencia de islas refugio para mantener la seguridad de los peatones, estas pierden efectividad cuando se hallan en un estado pésimo. Asimismo, presentan bordillos que impiden el libre tránsito de los peatones.

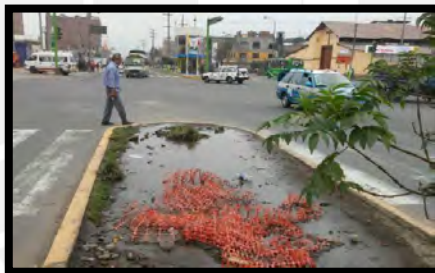
Figura 3.34 Peatones usan la calzada para transitar por el mal estado de la isla refugio ubicada en la Av. Metropolitana

Este problema dificulta el tránsito de los peatones en el cruce peatonal, por lo que algunos prefieren usar la calzada pese a que pueden llegar a ser atropellados. El mantenimiento no es muy frecuente en la intersección pues en las visitas se han encontrado restos de desmontes en las medianas y refugios peatonales.

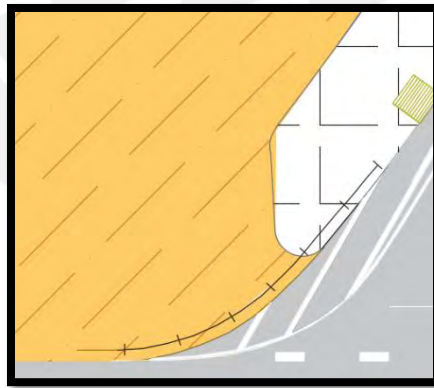
Figura 4.4 Colocación de las barandas en el primer punto

- 3) Colocar barandas a lo largo de los radios de giro. Esta medida evitará el congestionamiento o accidentes provocados por los vehículos que se estacionan en medio del acceso hacia la Av. Arriola para realizar compras en el taller mecánico presente. Gracias a la medida, los vehículos podrán transitar sin dificultades. Asimismo, las barandas canalizarán el flujo peatonal hacia los cruces peatonales, restringiendo que los peatones crucen la pista desde lugares inapropiados, exponiendo sus vidas.

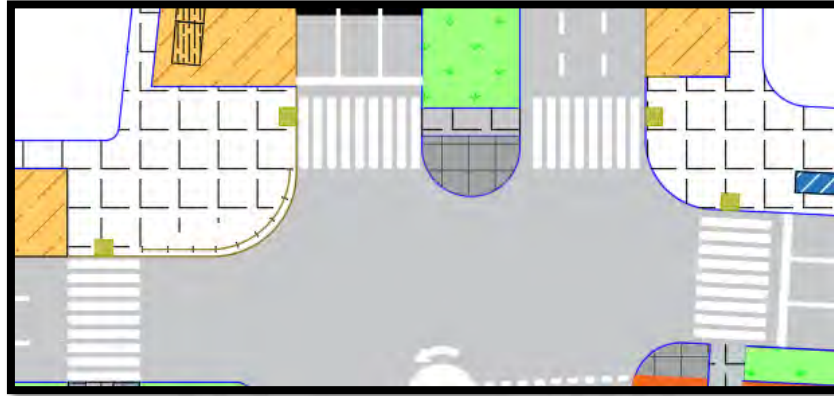
Figura 4.18 Acera conecta los cruces peatonales

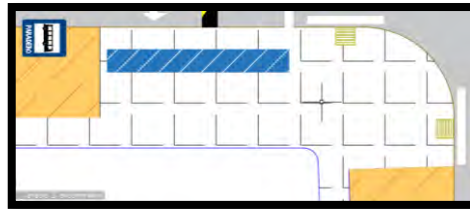
Figura 4.20 Colocación de plataforma y rampas en el paradero

- 3) Realizar mejoras al paradero. Mejorar los paraderos colocando una plataforma donde los pasajeros puedan esperar a sus respectivas movilidad. Asimismo, colocar una marquesina donde las personas puedan descansar mientras esperan. De esta manera, se incentiva el uso de los paraderos.

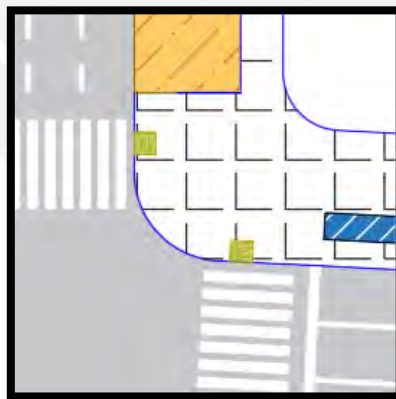
Figura 4.23 Rampas instaladas en la intersección de la Av. La Cultura y la Av. Metropolitana

- 6) Instalar rampas poco pronunciadas. Colocar rampas a lo largo de los cruceos para facilitar el tránsito de los peatones vulnerables. Al igual que el punto negro anterior, desde el punto de vista de la seguridad y normas provenientes del Estado, la pendiente máxima de una rampa en el área pública es de 12 %. Los transeúntes mayores de edad y padres cargando a sus bebés, son recurrentes en esta zona. Una rampa con mayor pendiente dificulta el paso de estos usuarios.

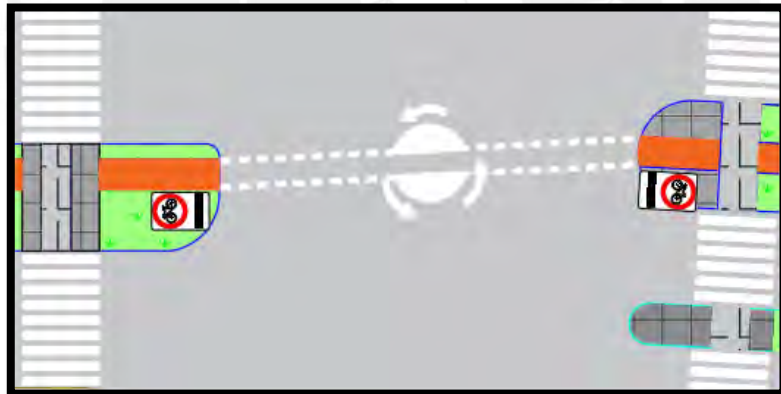
Figura 4.27 Facilidades para el ciclista en la intersección

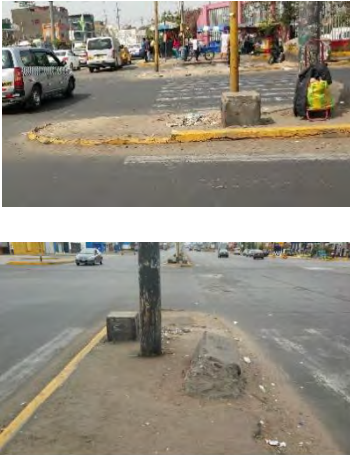
<p>Las islas de refugio peatonales y las líneas de cebra se hallan en mal estado. Además, presentan obstáculos a lo largo del cruce peatonal.</p>

<p>Reducción del ancho efectivo del cruce peatonal, lo cual afecta la seguridad de los transeúntes.</p>

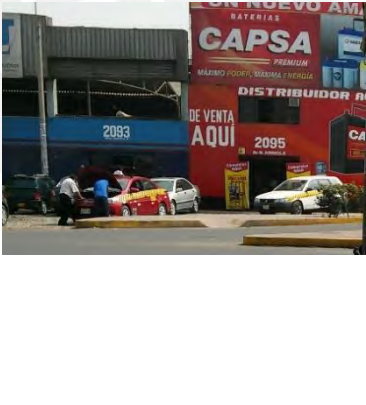
<p>Presencia de un taller mecánico a lo largo del desarrollo del radio de giro.</p>

<p>Aparte de realizar una maniobra imprudente al ingresar al taller mecánico, los vehículos invaden las pistas y veredas al estacionarse en la entrada para comprar repuestos, lo cual dificulta el tránsito de los demás vehículos.</p>

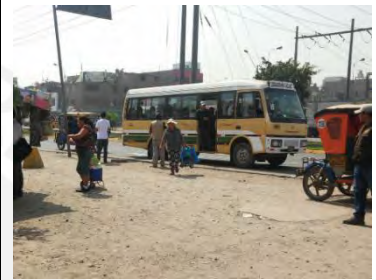
Mal estado de las islas refugio, falta de mantenimiento en las áreas verdes, presencia de cables metálicos cerca del cruce y señales de la ciclovía en pésimas condiciones.

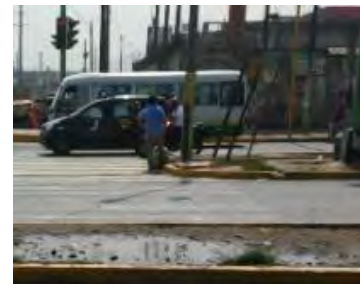
Algunos peatones prefieren usar la calzada en lugar del cruce peatonal.

<p>Las motos se estacionan en la berma para recoger pasajeros que bajan de los buses.</p>  	<p>Las motos invaden el camino del cruce peatonal y dificultan el tránsito de peatones. Además, obstruyen la visibilidad de los conductores y pueden generar un accidente.</p>  
 	<p>Islas refugio ubicadas a nivel de la calzada y con presencia de desmante.</p>    	<p>Los vehículos se estacionan dentro de las islas refugio aprovechando que estas se encuentran a nivel de la calzada, lo cual dificulta el tránsito peatonal seguro.</p>
