LA OCUPACIÓN DE LA PAMPA SUR DE PACHACAMAC:  
UNA APROXIMACIÓN A SU SECUENCIA Y NATURALEZA

TESIS PARA OPTAR EL TÍTULO PROFESIONAL EN ARQUEOLOGÍA

DIEGO ALEJANDRO BEDOYA VIDAL

LIMA, OCTUBRE 2018

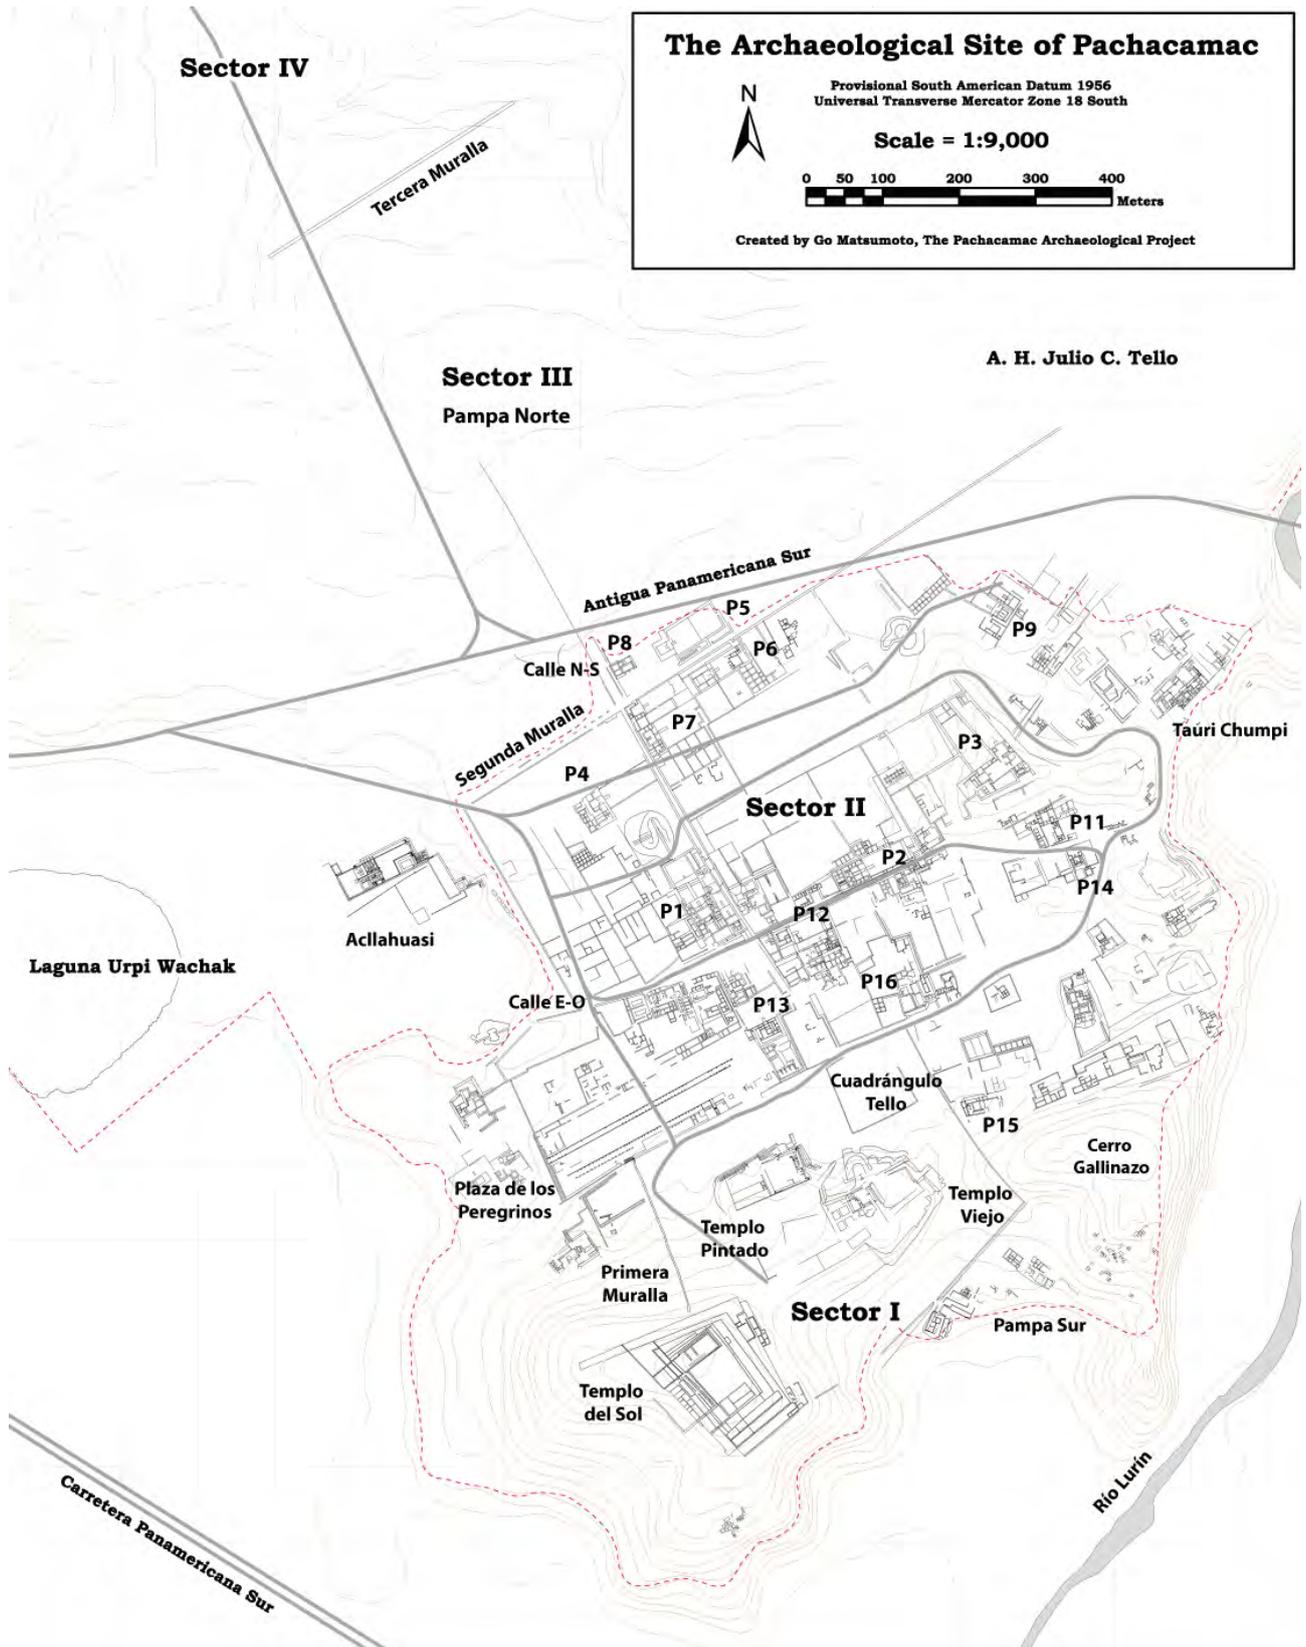
Figura 1: Plano de Pachacamac con la ubicación de sus sectores y principales estructuras (modificación de Matsumoto (s.a.)).

El sitio se extiende por unas 600 hectáreas, de las que una tercera parte está constituida por arquitectura monumental. En él, y de sur a norte, se reconocen tres sectores principales que están separados por masivas murallas y que se distinguen por incluir evidencias arqueológicas bien diferenciadas en sus características y funciones (Figura 1).

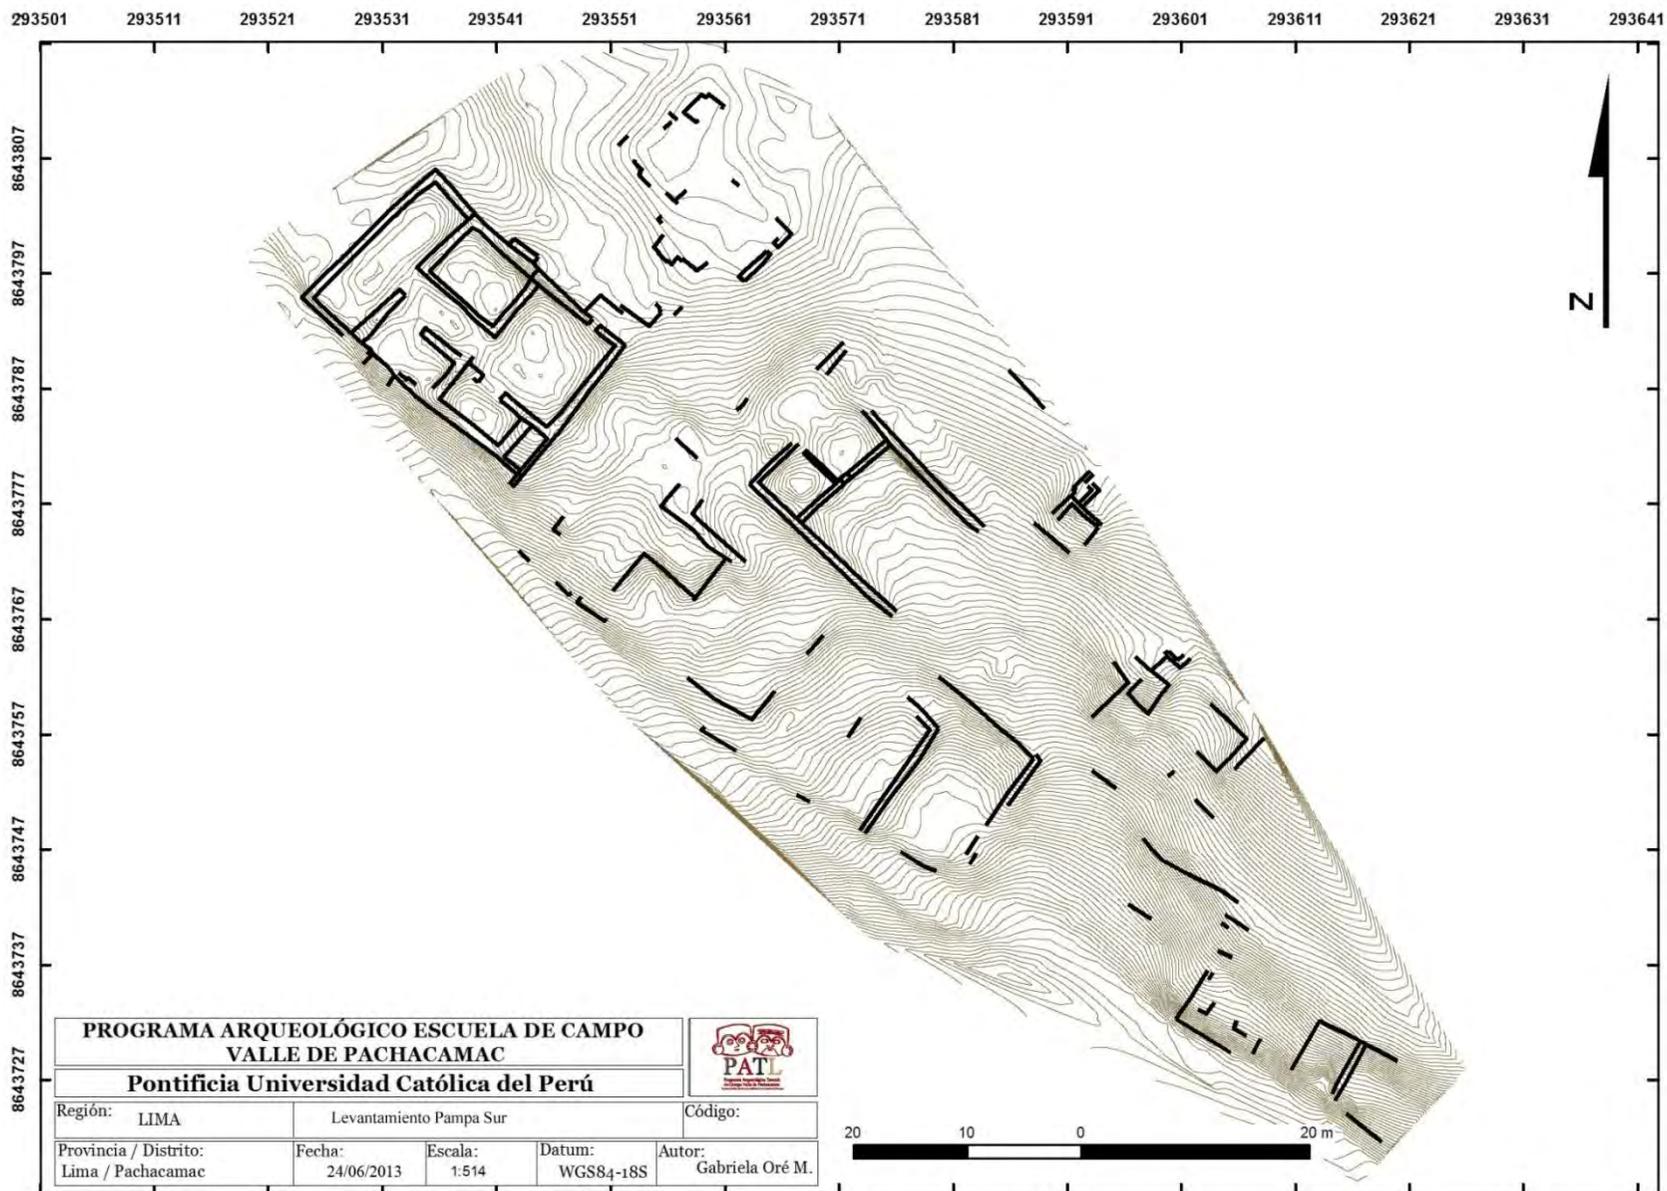
Figura 3: Plano topográfico del área investigada (curvas de nivel de 10 cm).

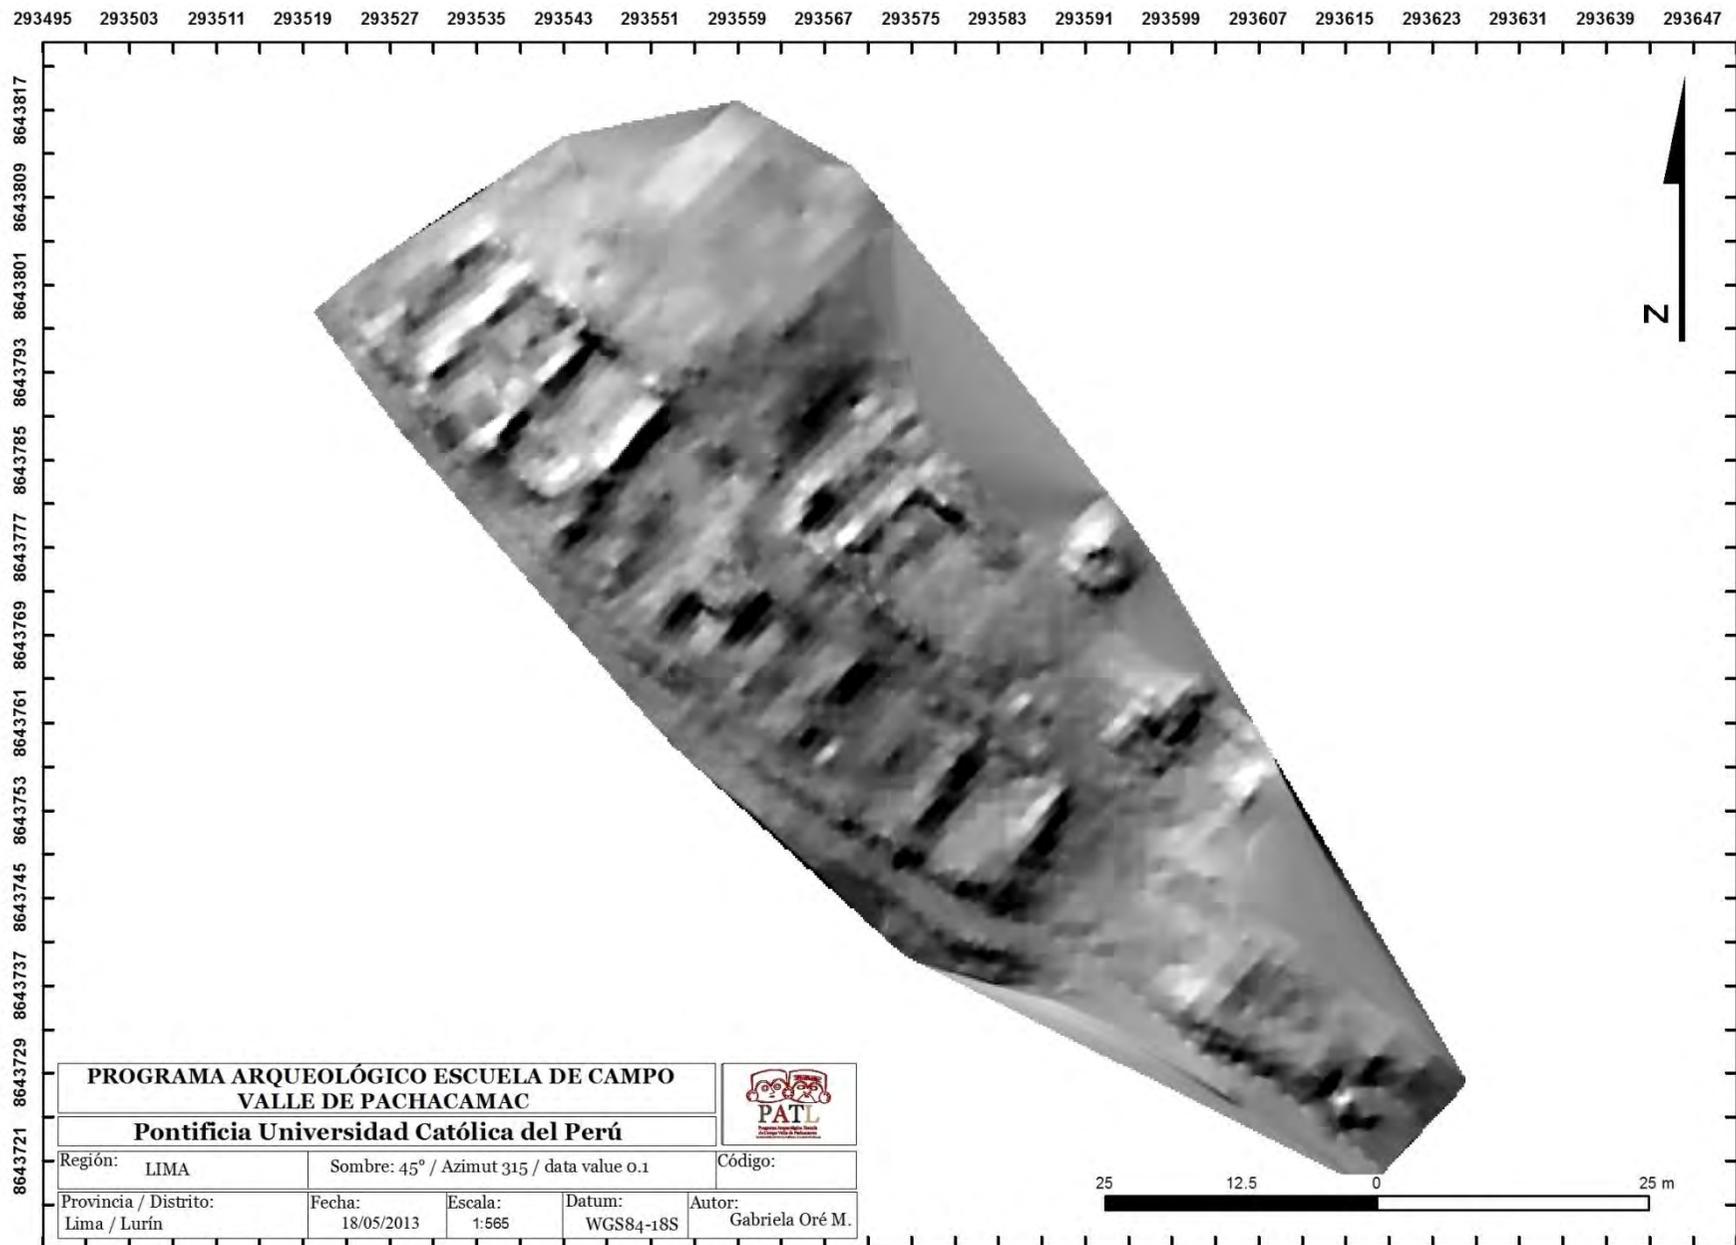
Figura 4: Vista con relieves sombreados del área investigada.

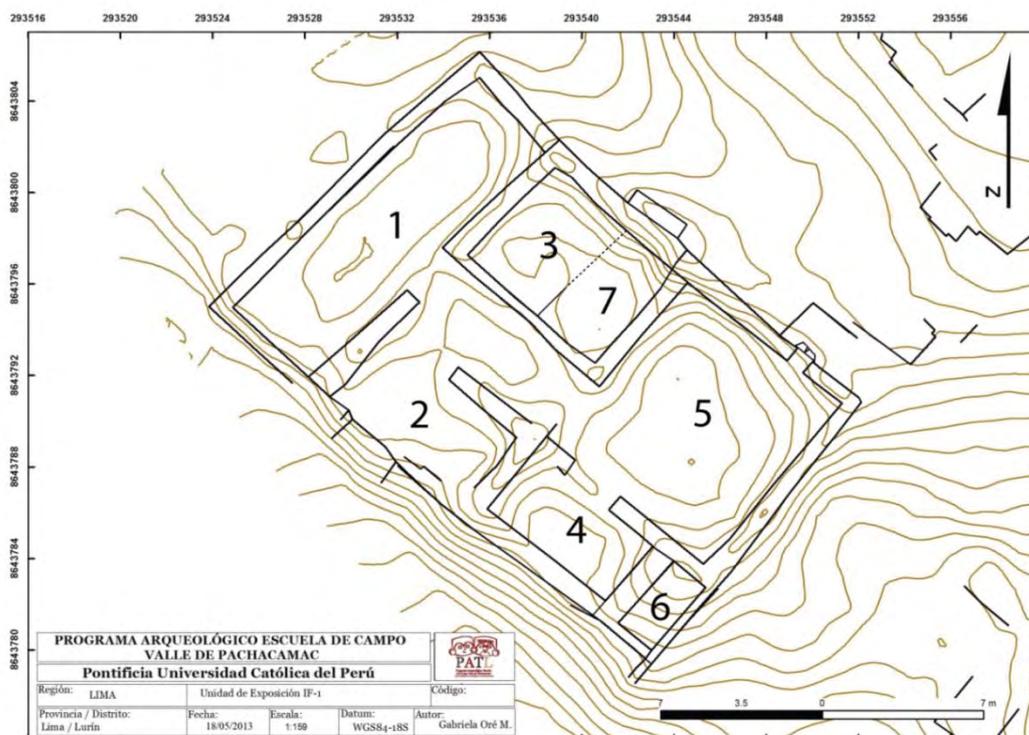
Figura 5: Plano del conjunto arquitectónico con sus recintos numerados.

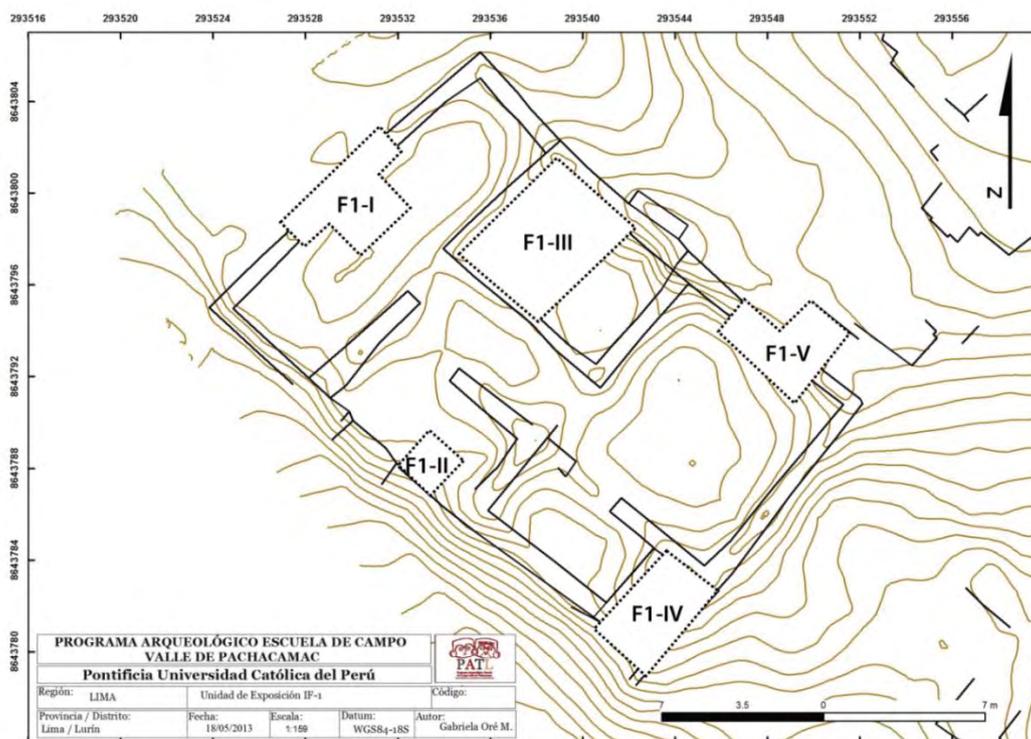
Figura 6: Plano de ubicación de las unidades de excavación.

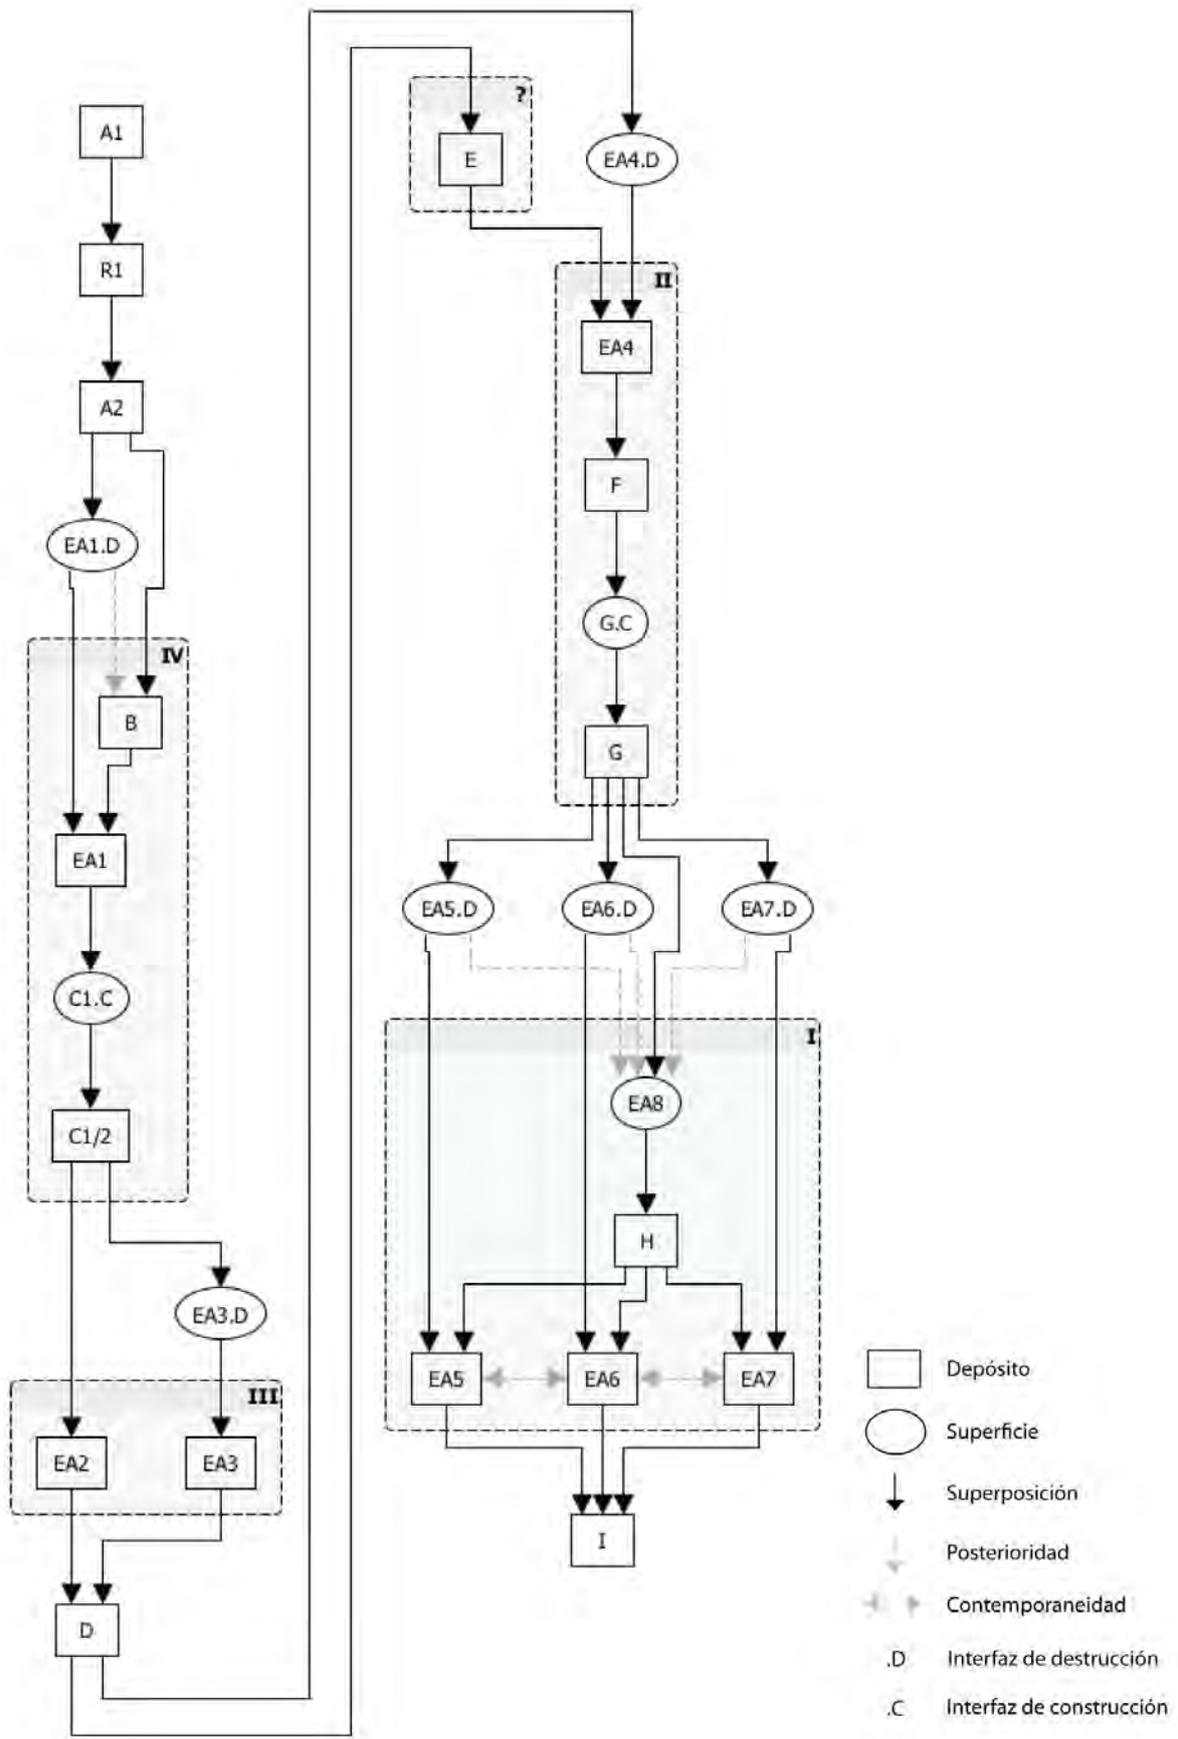
Figura 7: Matriz de Harris de la unidad F1-I.

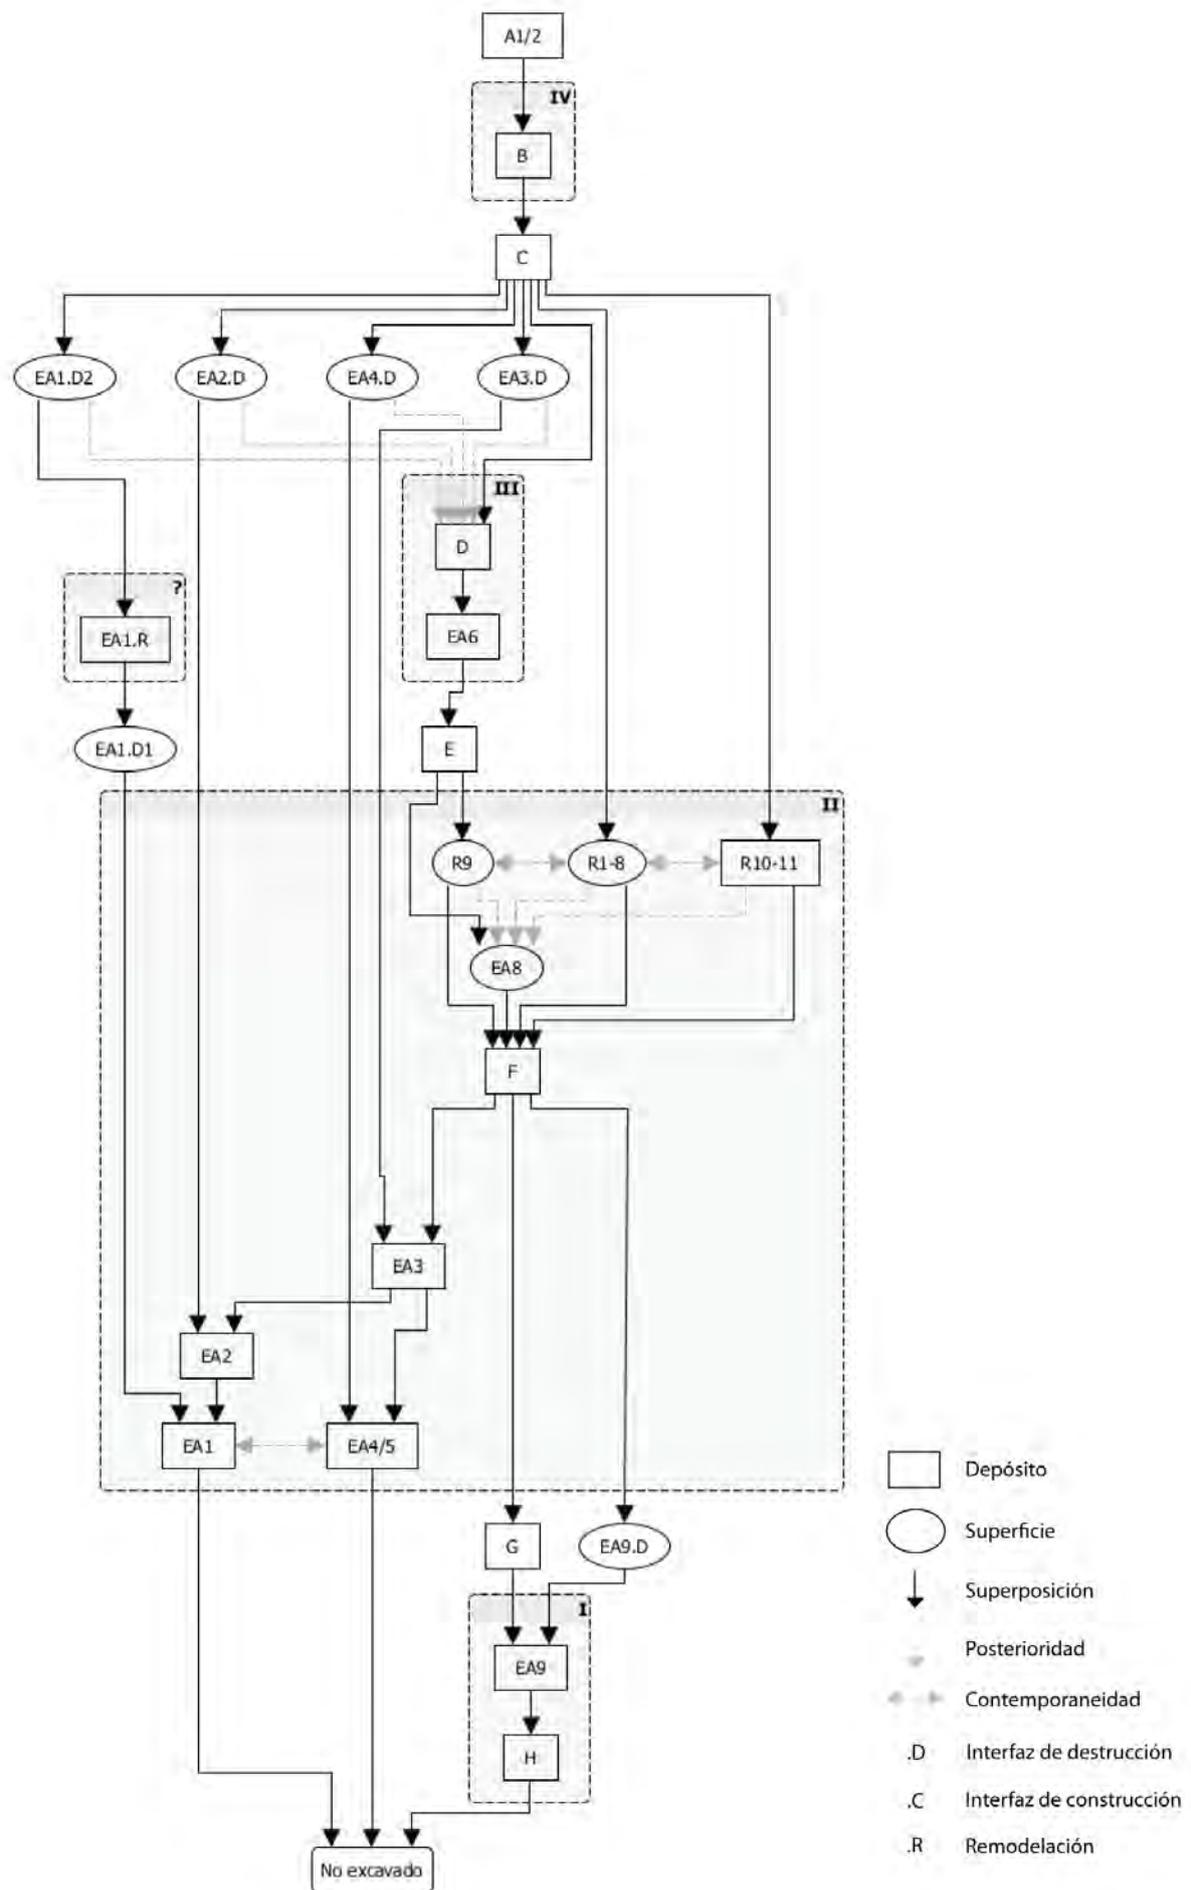
Figura 8: Matriz de Harris de la unidad F1-III.

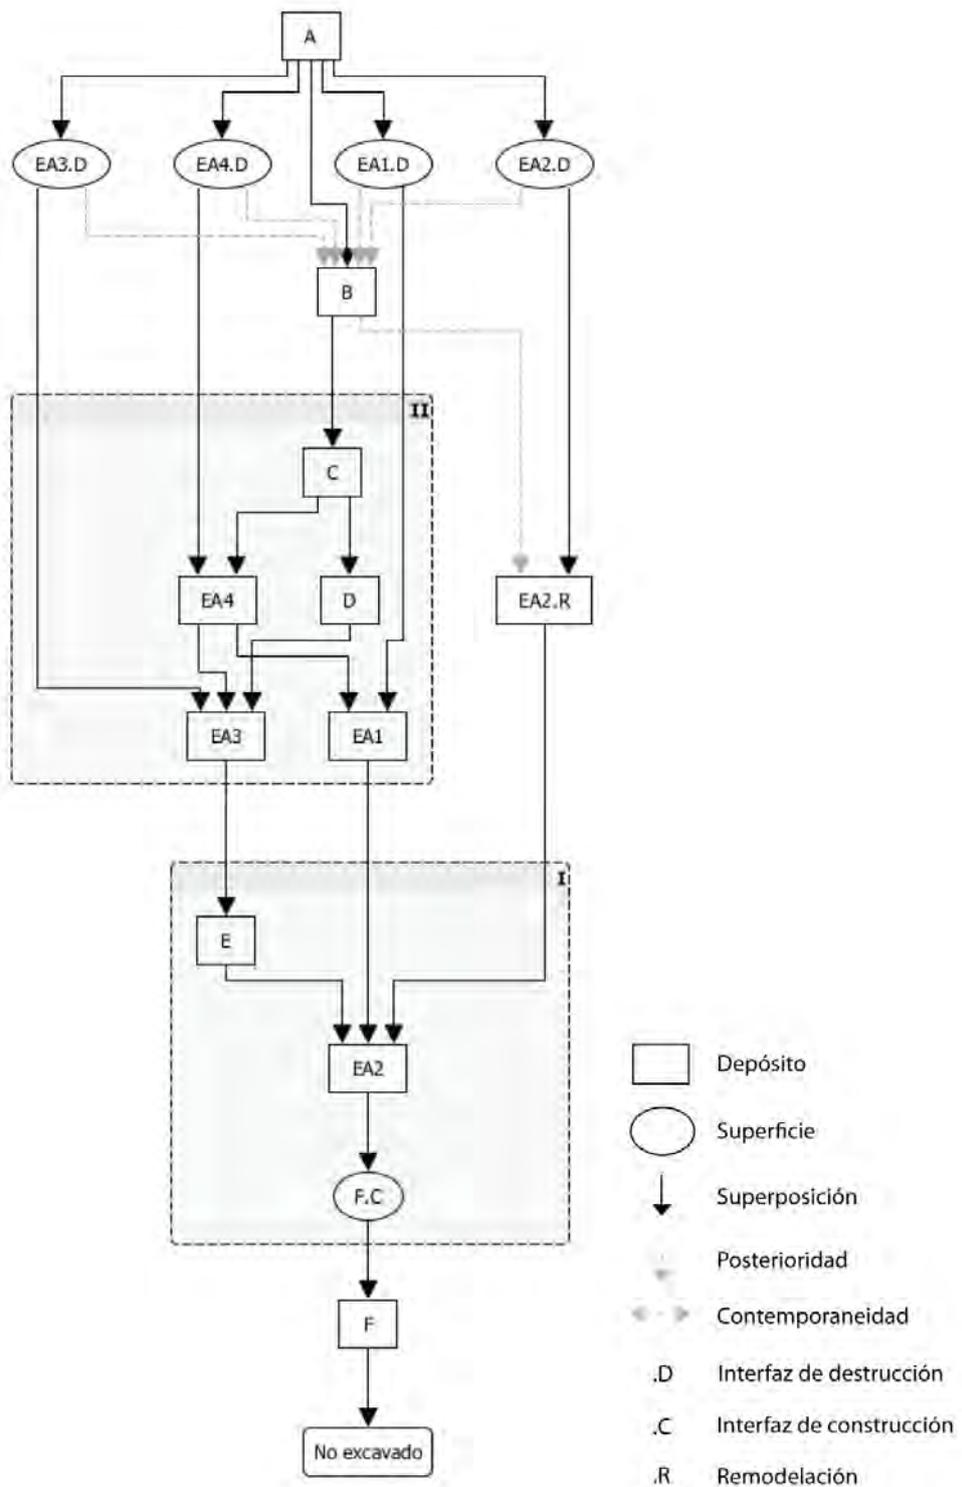
Figura 9: Matriz de Harris de la unidad F1-IV.

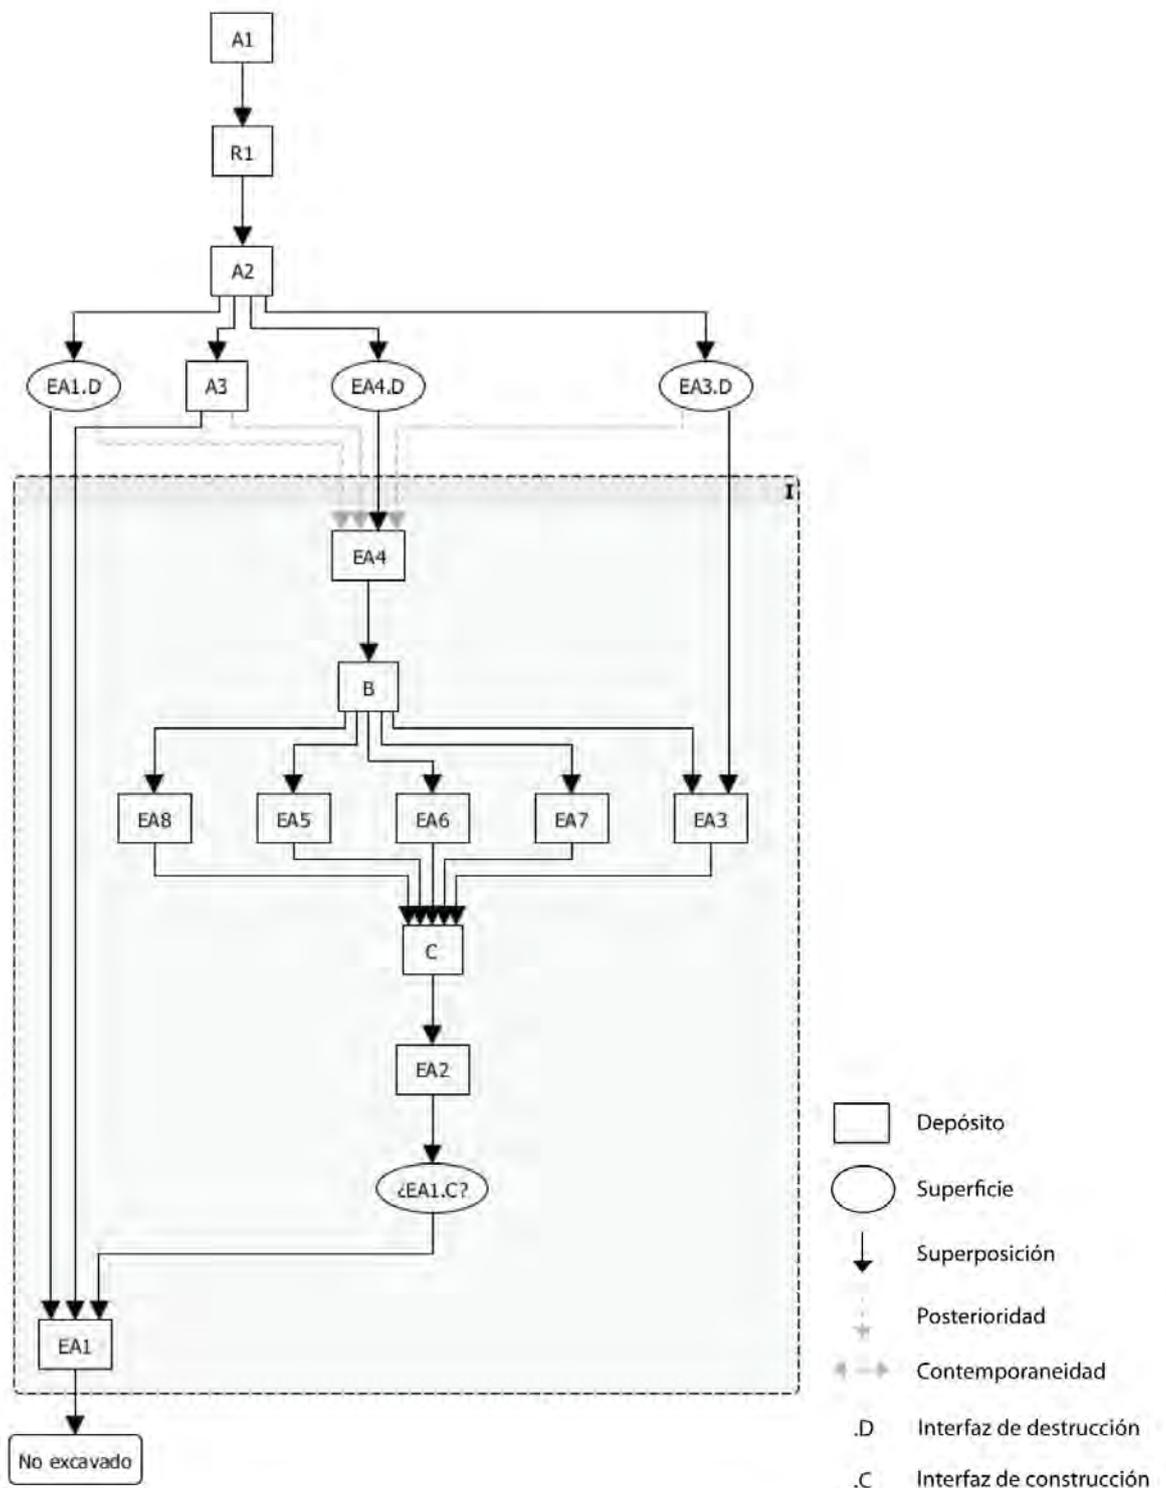
Figura 10: Matriz de Harris de la unidad F1-V.

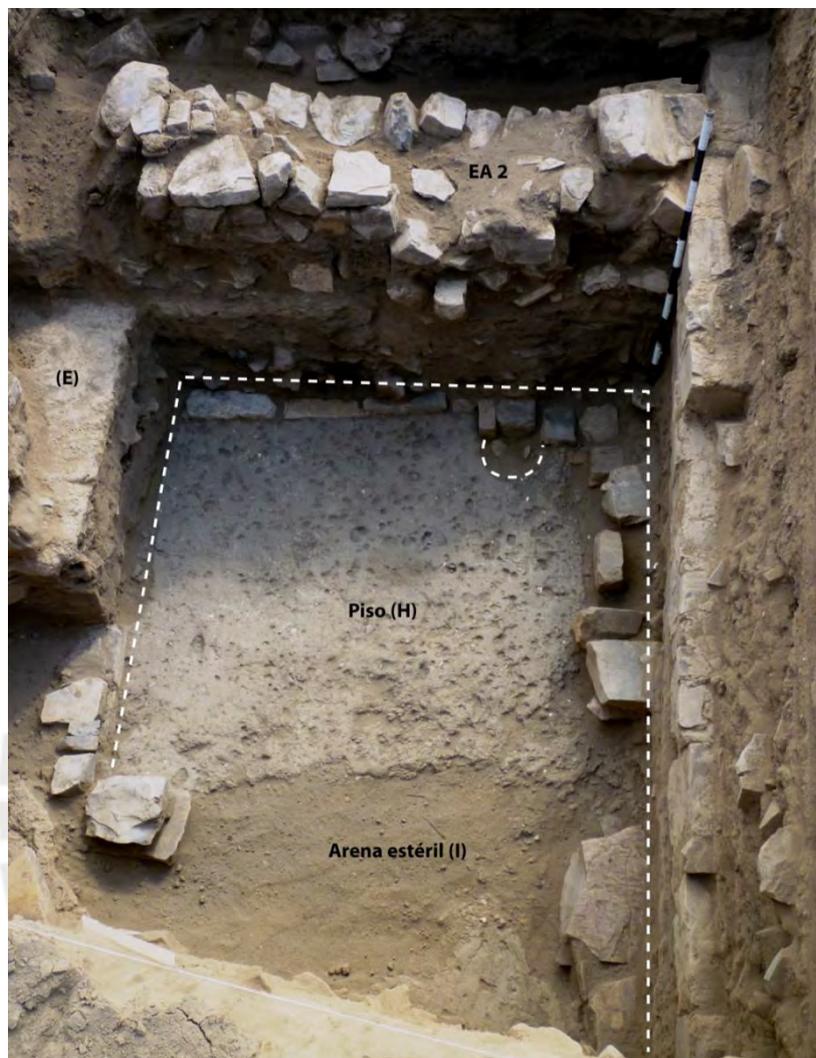
Figura 11: Vista desde el suroeste del recinto construido sobre el estrato estéril.

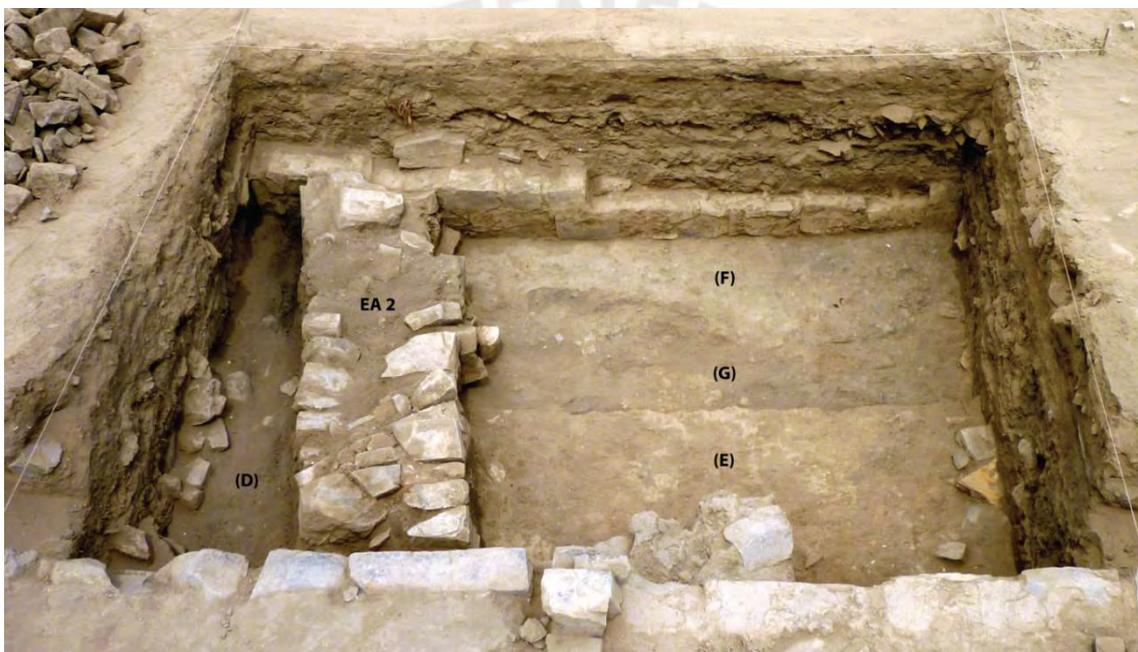
Figura 12: Vista del muro en el perfil sureste (EA 4), del depósito de cimentación (F) y del posible apisonado asociado (E, parcialmente excavado).

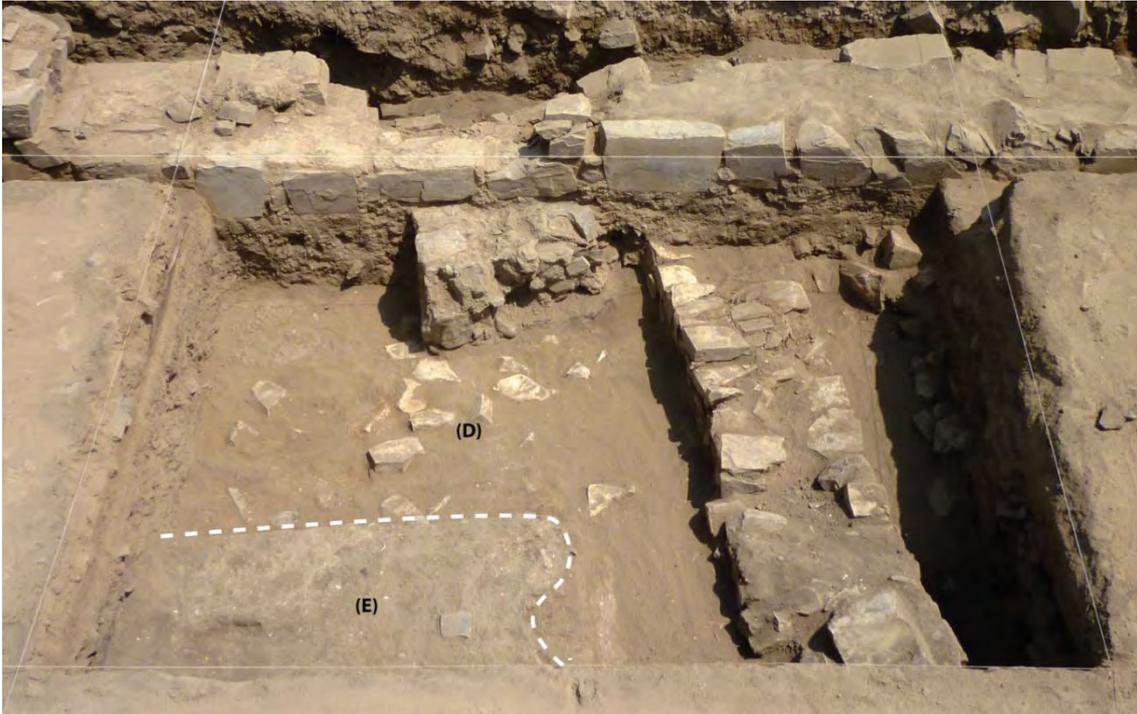
Figura 13: Vista desde el sureste del muro de piedras sin mortero (EA 2, a la derecha) y del muro desmantelado (EA 3, al centro). Al fondo, el muro noroeste del Recinto 1 (EA 1).

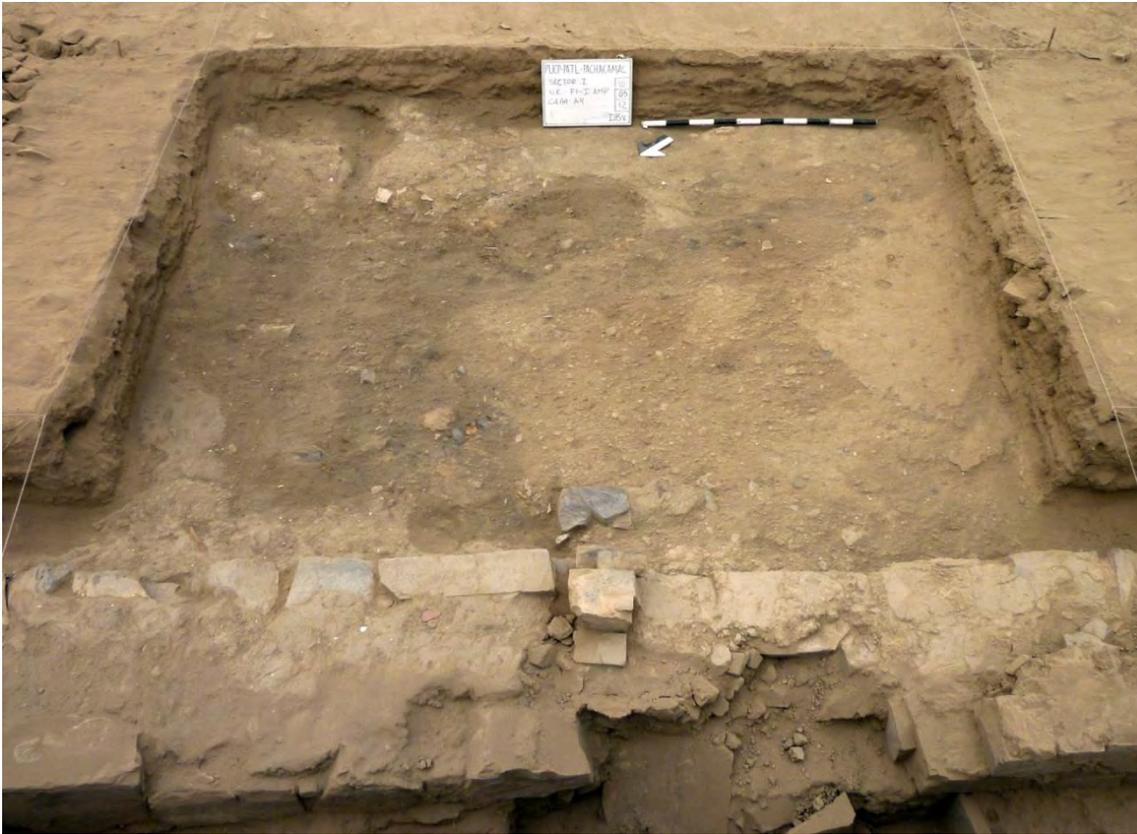
Figura 14: Apisonado del Recinto 1. Nótese su pobre conservación. En la parte inferior, el muro noroeste del recinto (EA 1).

evidencias de quema (2011: 40-44). Dicha superficie es muy similar al apisonado del Recinto 1, lo que confirmaría su correlación y, además, sugiere que se realizaron actividades similares en ambos espacios (compárese la Figura 14 con Vargas 2011: Ilustración 3).

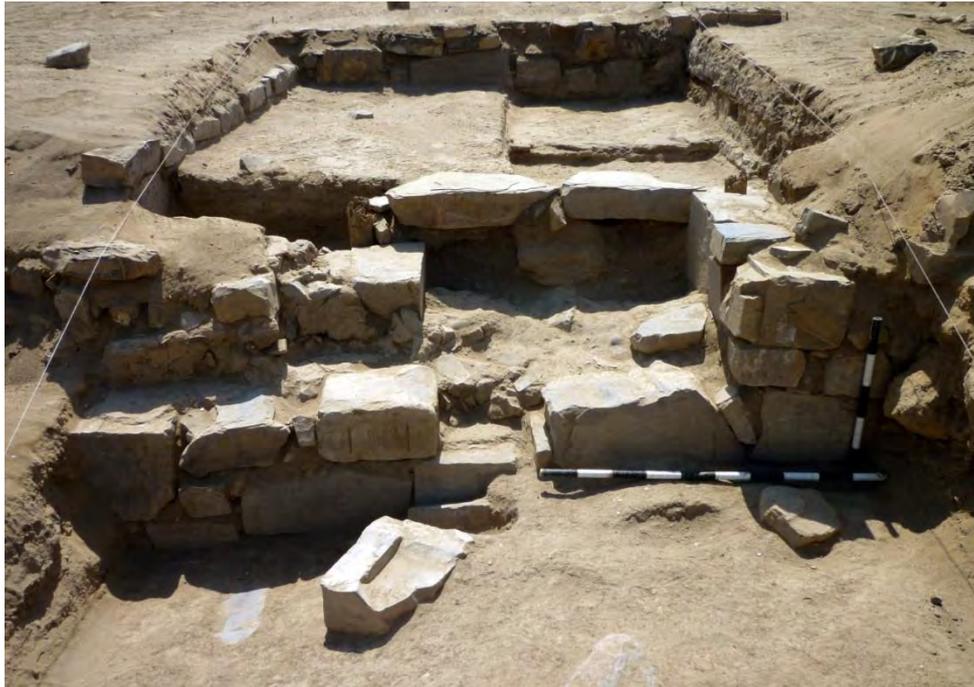
Figura 15: Acceso con escalera en el muro noreste del Recinto 5. Nótese el umbral de lajas de piedra y los restos de postes en sus lados. Al fondo, el apisonado exterior (parcialmente excavado) delimitado por dos muros bajos.

Como se comentó al describir las secuencias, los recintos 5 y 6 parecen haber sido modificados durante su ocupación. En el primero, parece que el acceso en su muro noreste fue definido alterando la estructura original del muro (Figura 15). Esta posibilidad no es del todo clara, pero se torna más concreta al considerar el **“segundo momento de remodelación”** de Vargas, planteado a partir de un muro que fue construido para bloquear el acceso asociado al muro noroeste del Recinto 1 (2011: 44). En efecto, parece posible que esta clausura se asocie a la apertura de aquel en el Recinto 5. Por su parte, se reconoce que el Recinto 6 fue creado como una modificación de un ambiente preexistente, aprovechando uno de sus muros (que, precisamente, constituye el límite sureste del conjunto) y sellando el vano que este tenía (Figura 16). Parece posible que estas modificaciones se hayan dado como parte de una remodelación general del conjunto. Esto implicaría que la fase se puede subdividir y, más importante, que la configuración final del conjunto no resultó de un proyecto constructivo completamente preconcebido, sino, más bien, del dinamismo de su historia de ocupación.

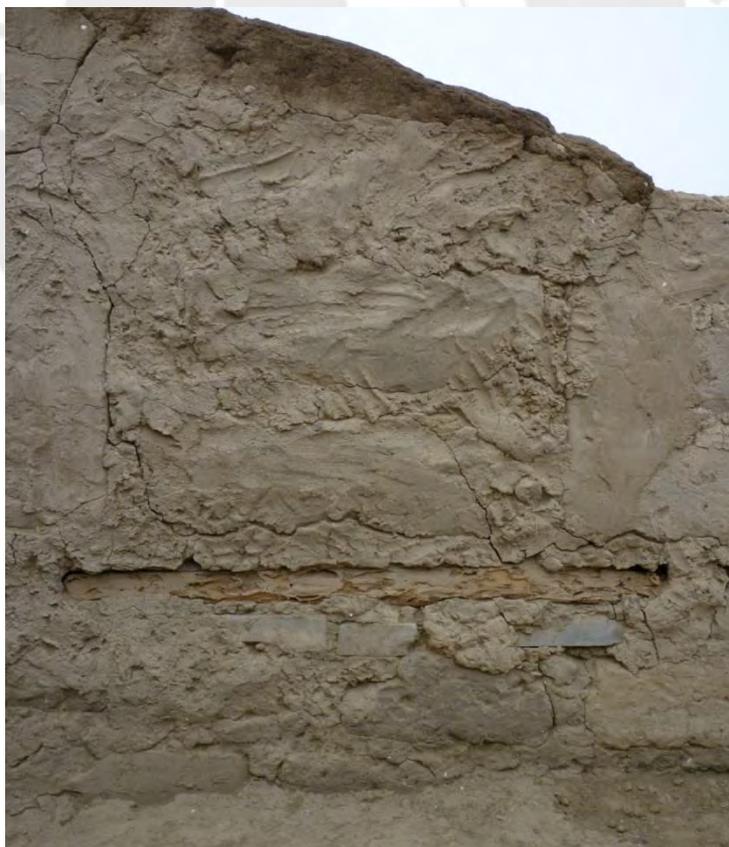
Figura 16: Vista del vano sellado en el muro sureste del Recinto 6. La viga mide unos 80 centímetros de largo.

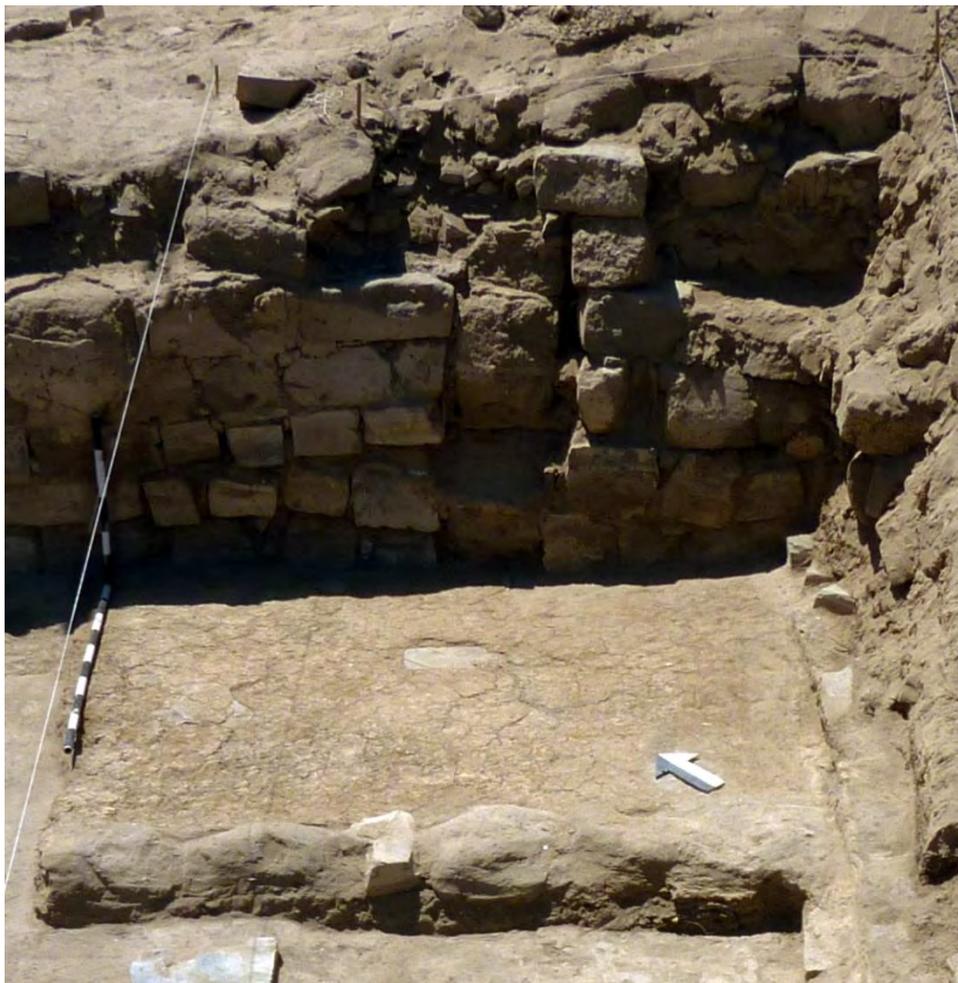
Figura 17: Acumulación de material orgánico (posiblemente, excrementos de cuy) delimitada por un alineamiento de adobes en la esquina este del Recinto 3.

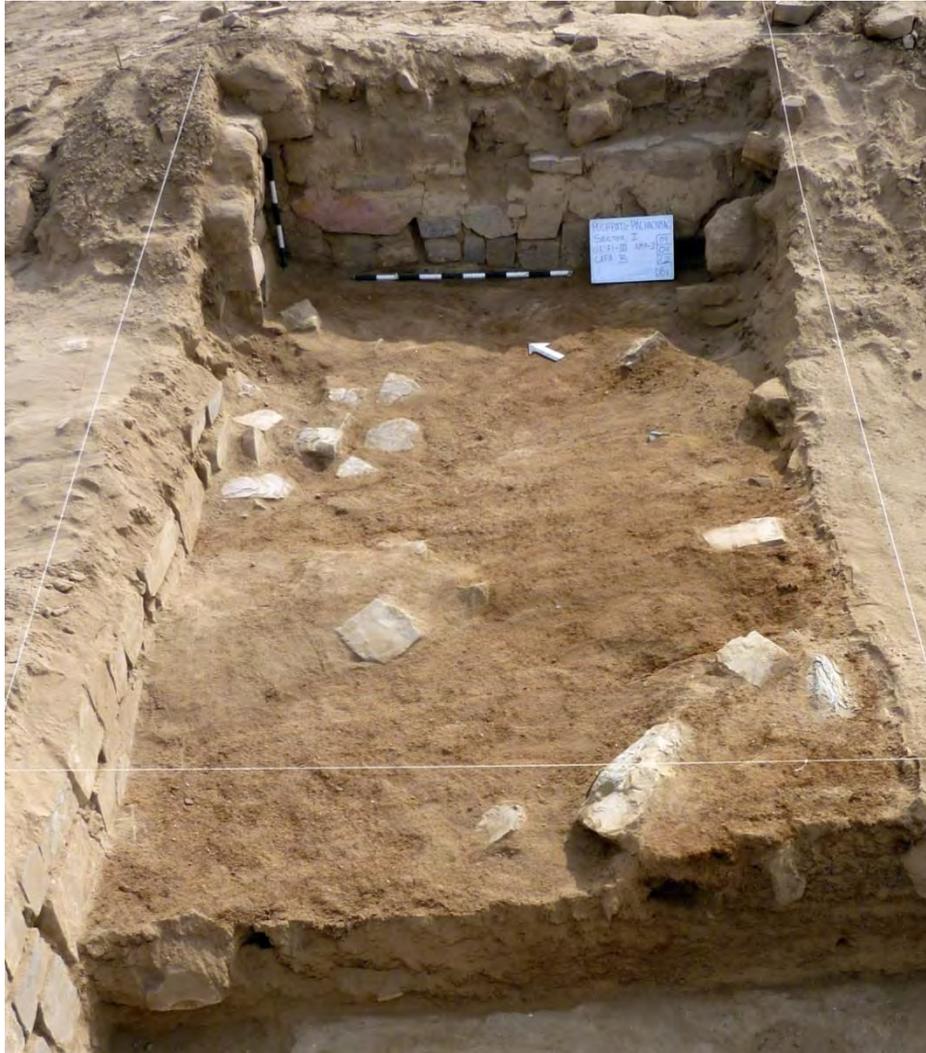
Figura 18: Depósito de forraje y excrementos de animal en el Recinto 3 (parcialmente excavado). Nótese las piedras colapsadas en su interior.
