LA OCUPACIÓN DE LA PAMPA SUR DE PACHACAMAC:  
UNA APROXIMACIÓN A SU SECUENCIA Y NATURALEZA

TESIS PARA OPTAR EL TÍTULO PROFESIONAL EN ARQUEOLOGÍA

DIEGO ALEJANDRO BEDOYA VIDAL

LIMA, OCTUBRE 2018

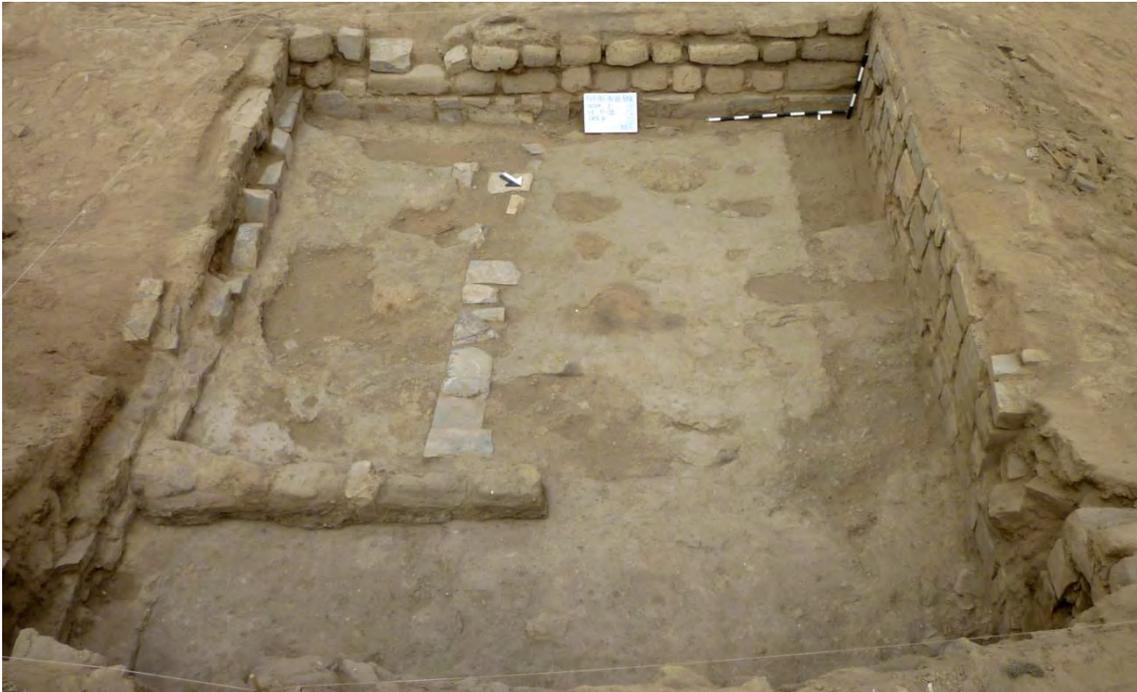
Figura 20: Vista del Recinto 3. El acceso está ubicado junto a la esquina norte. Nótese cómo el área frente a este no presenta mayores evidencias de actividad y, también, los restos de un muro preexistente que sobresalen del piso.

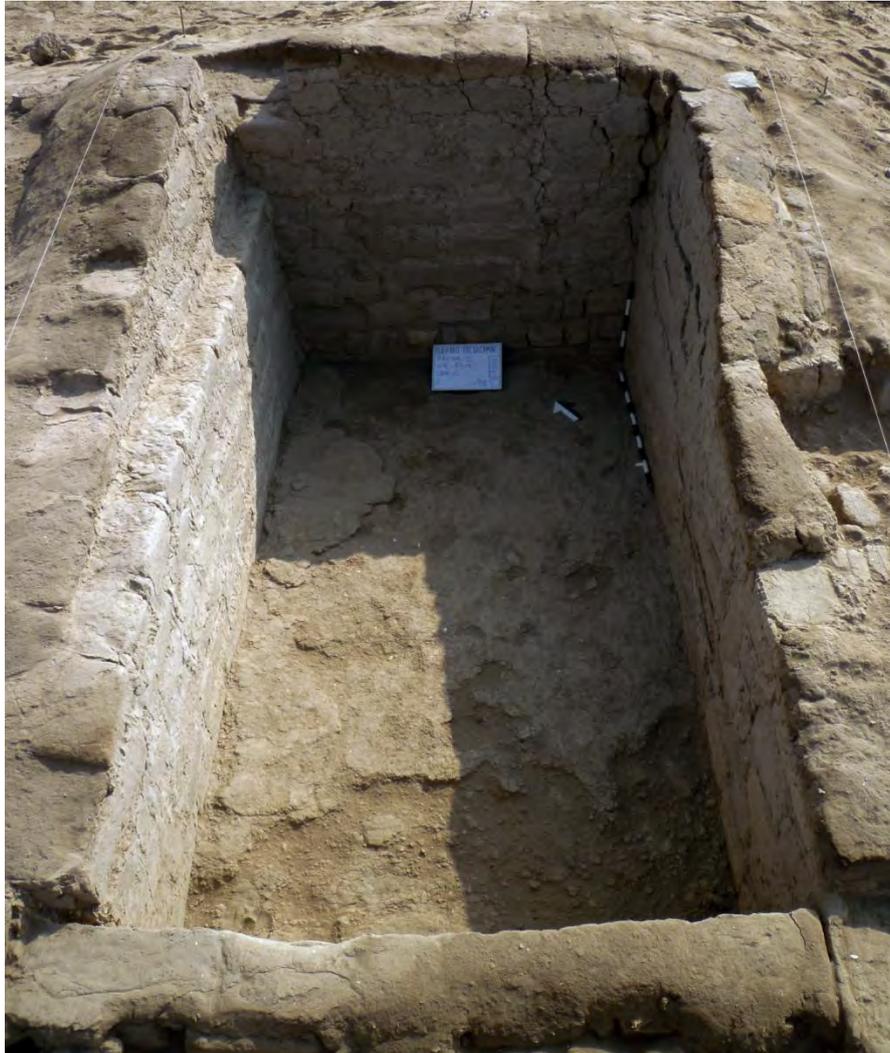
Figura 21: Vista del Recinto 6. Nótese la ausencia de accesos.

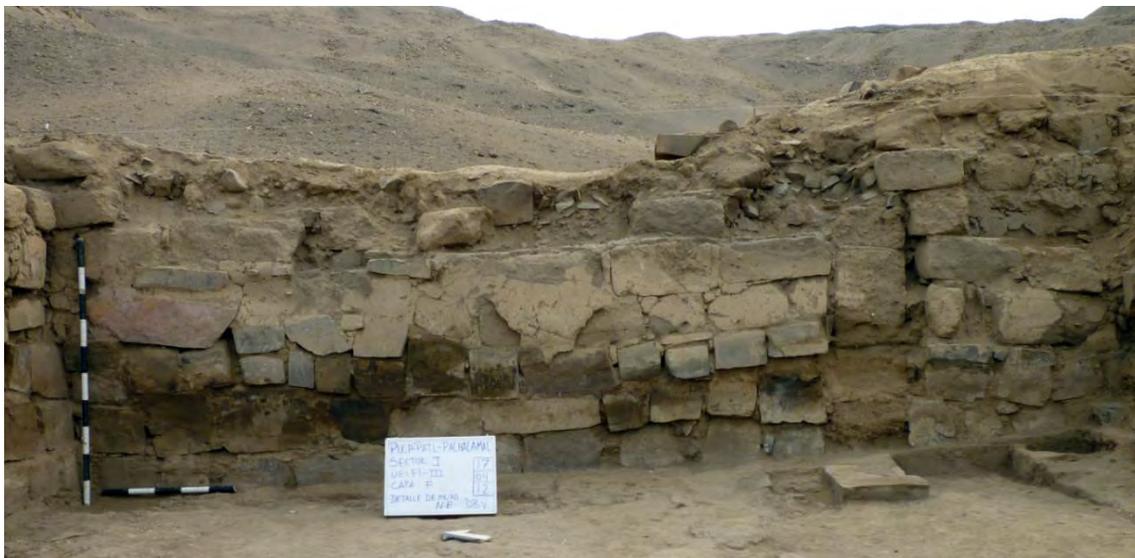
Figura 22: Vista del muro noreste del Recinto 3. Nótese los restos de enlucido y la refacción con adobes partidos hacia el lado derecho.

dimensiones consistentes, que se consolidaron con argamasa y enlucieron (Figura 22). El que los muros noreste y noroeste del Recinto 3 estén entramados evidencia esto en particular. Su buena conservación y los varios elementos asociados al acceso del patio sur, como un umbral, unos postes y un relleno en la parte exterior (Figura 15 y Figura 36), también reflejan esa inversión en calidad.

<sup>12</sup> Una refacción del muro noreste del Recinto 3 podría corresponder con esta modificación. Esta fue hecha con adobes partidos, que se alinearon con la cara del muro por sus lados fracturados. Algunos presentan restos de enlucido, lo que evidencia aún más su reciclaje. Aparecen sobre la primera hilada de adobes, salvo en una sección en la que están apilados desde el nivel del piso, formando una columna transversal al muro (Figura 22).

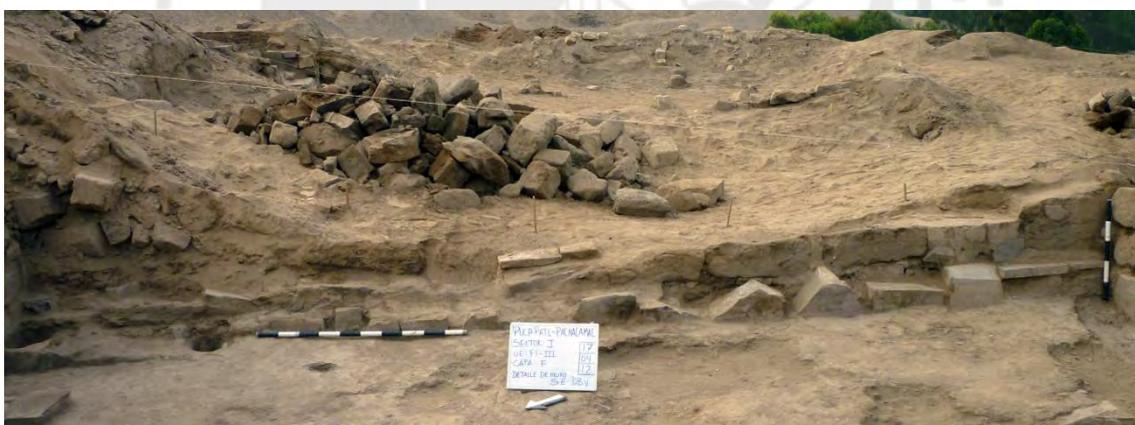
Figura 23: Vista del muro sureste del Recinto 3.

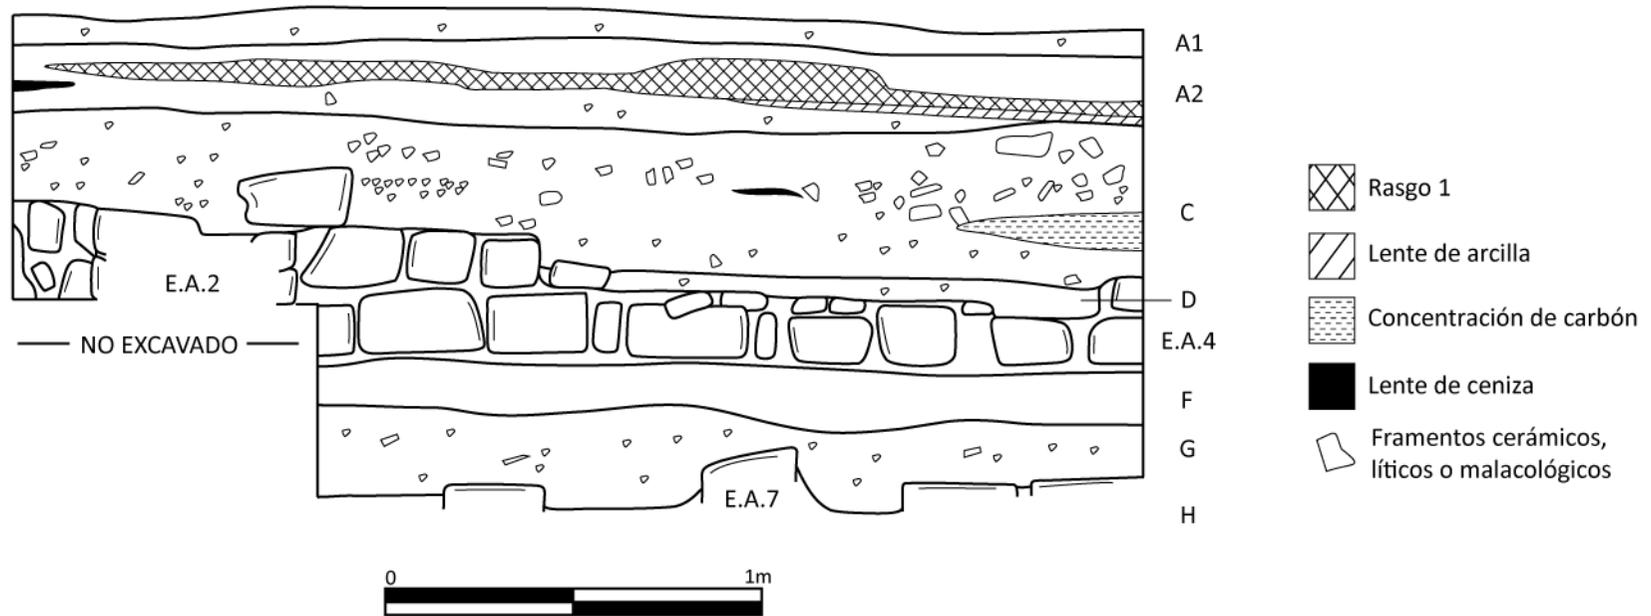
Figura 24: Perfil sureste en la ampliación de la unidad F1-I.

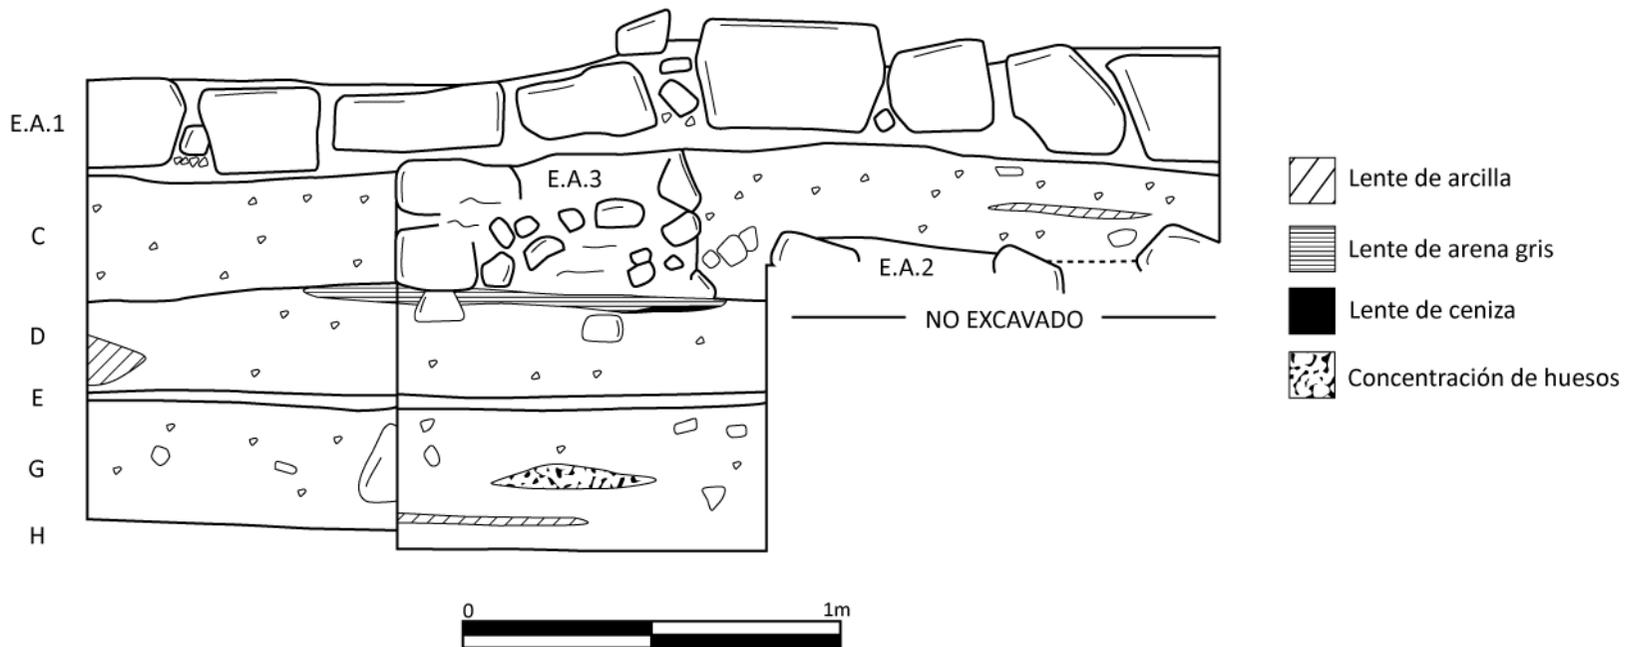
Figura 25: Perfil noroeste en la ampliación de la unidad F1-I.

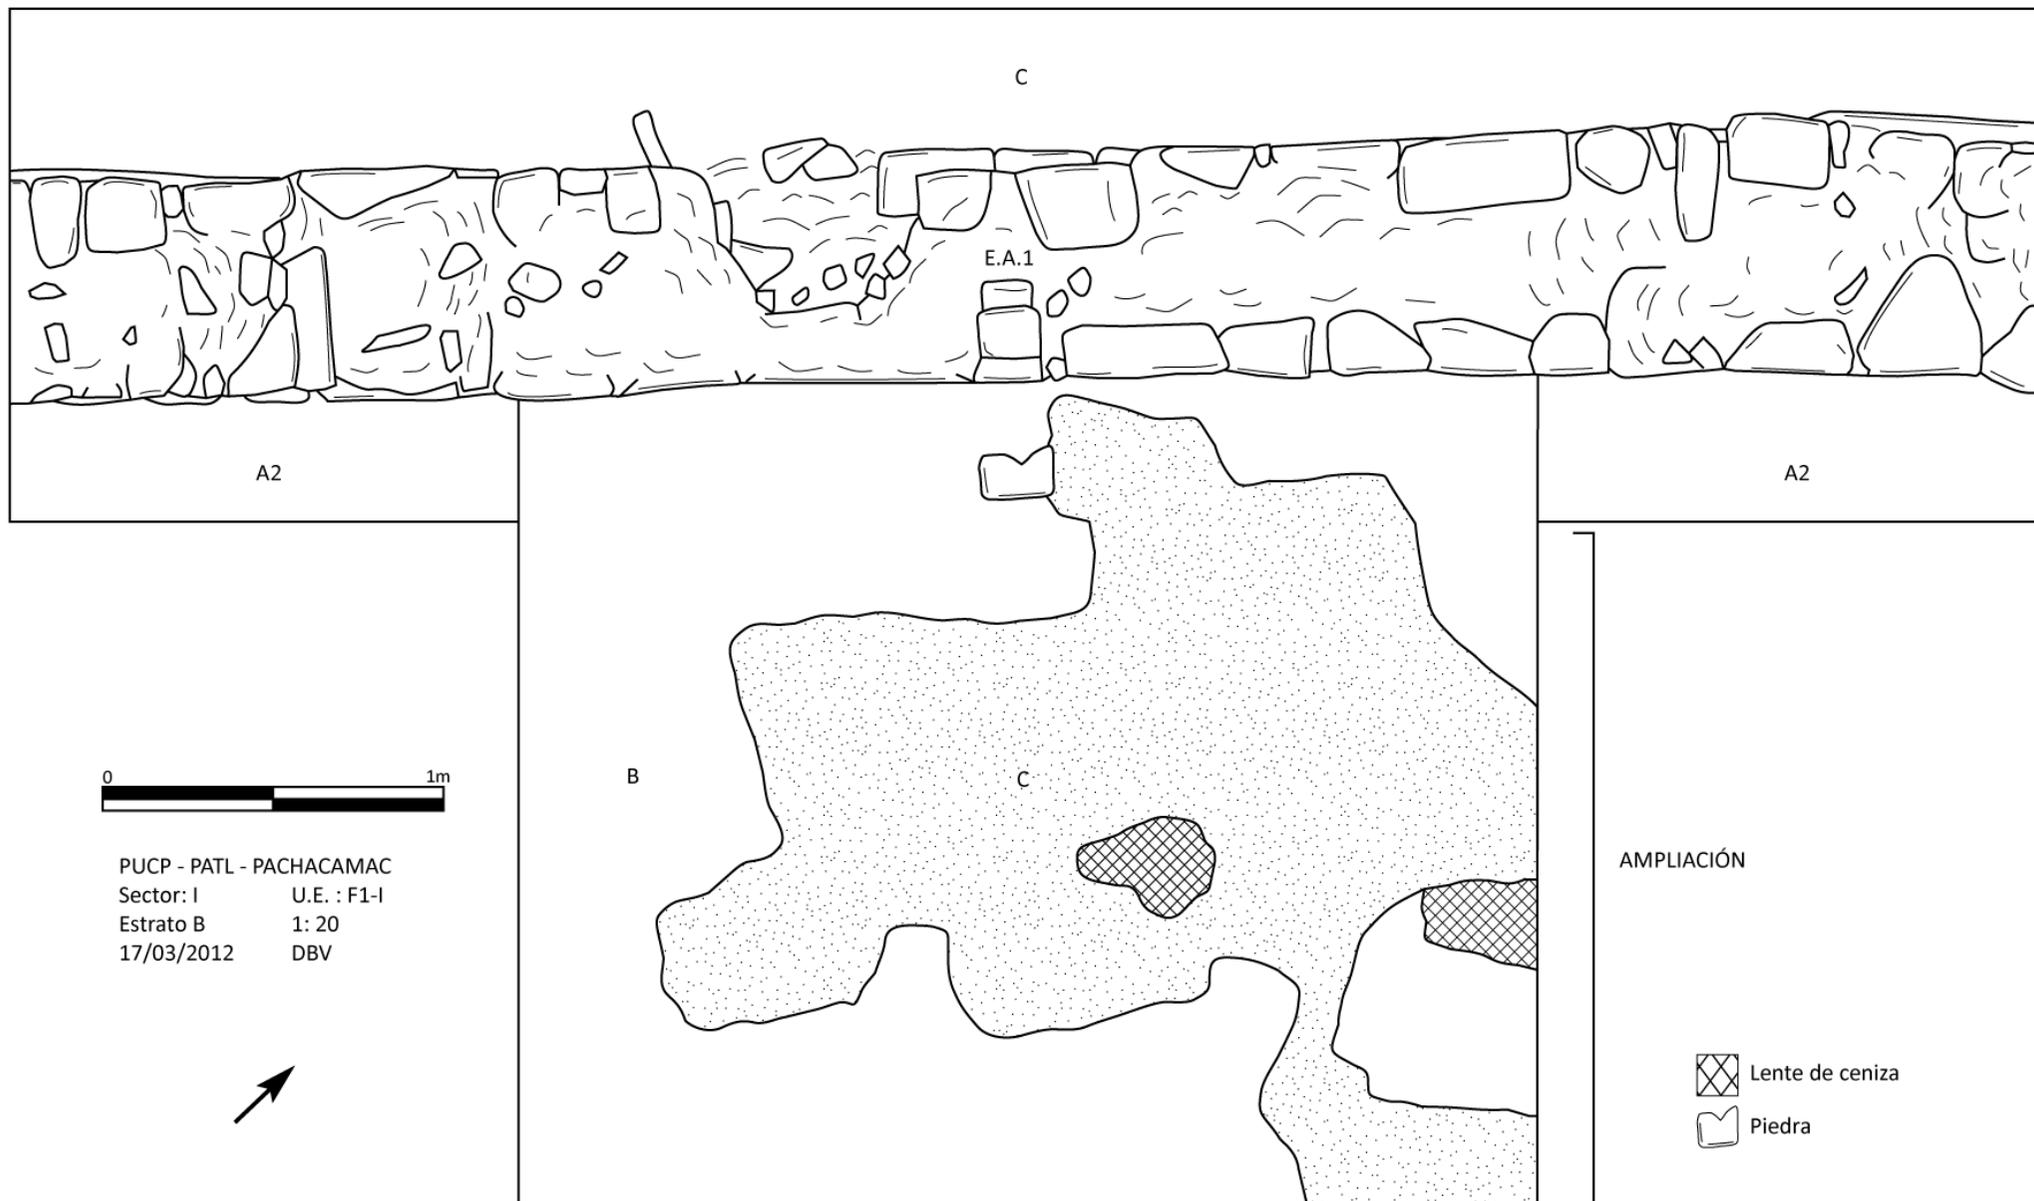
Figura 26: Planta de la unidad F1-I. Superficie de ocupación del Recinto 1.

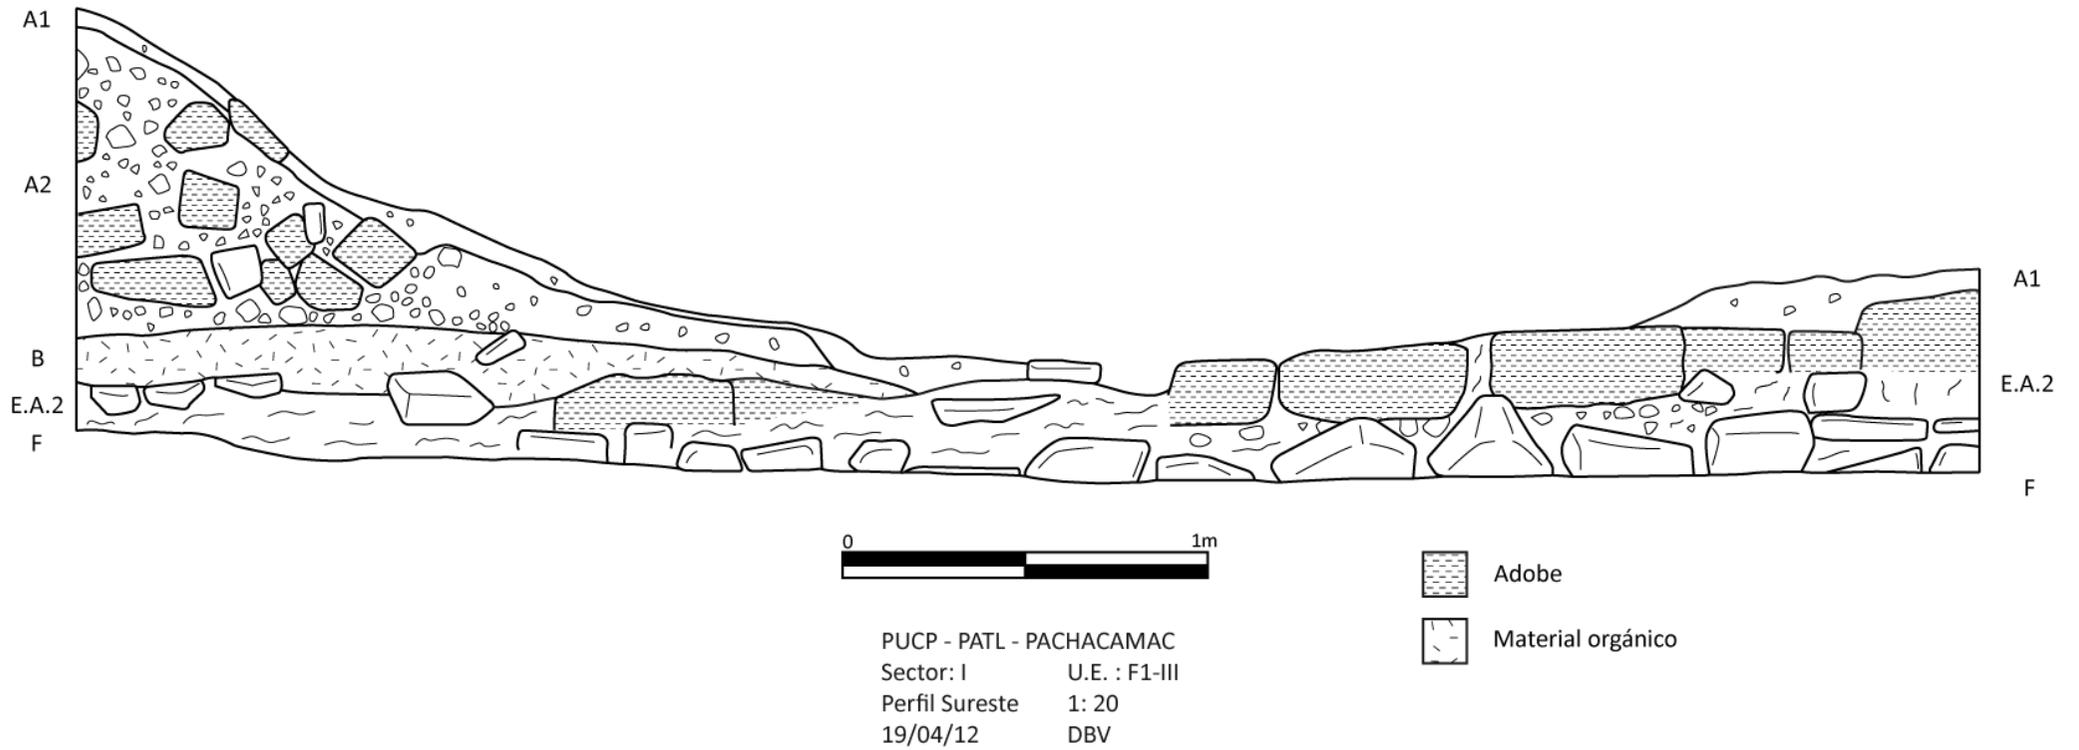
Figura 28: Perfil sureste de la unidad F1-III.

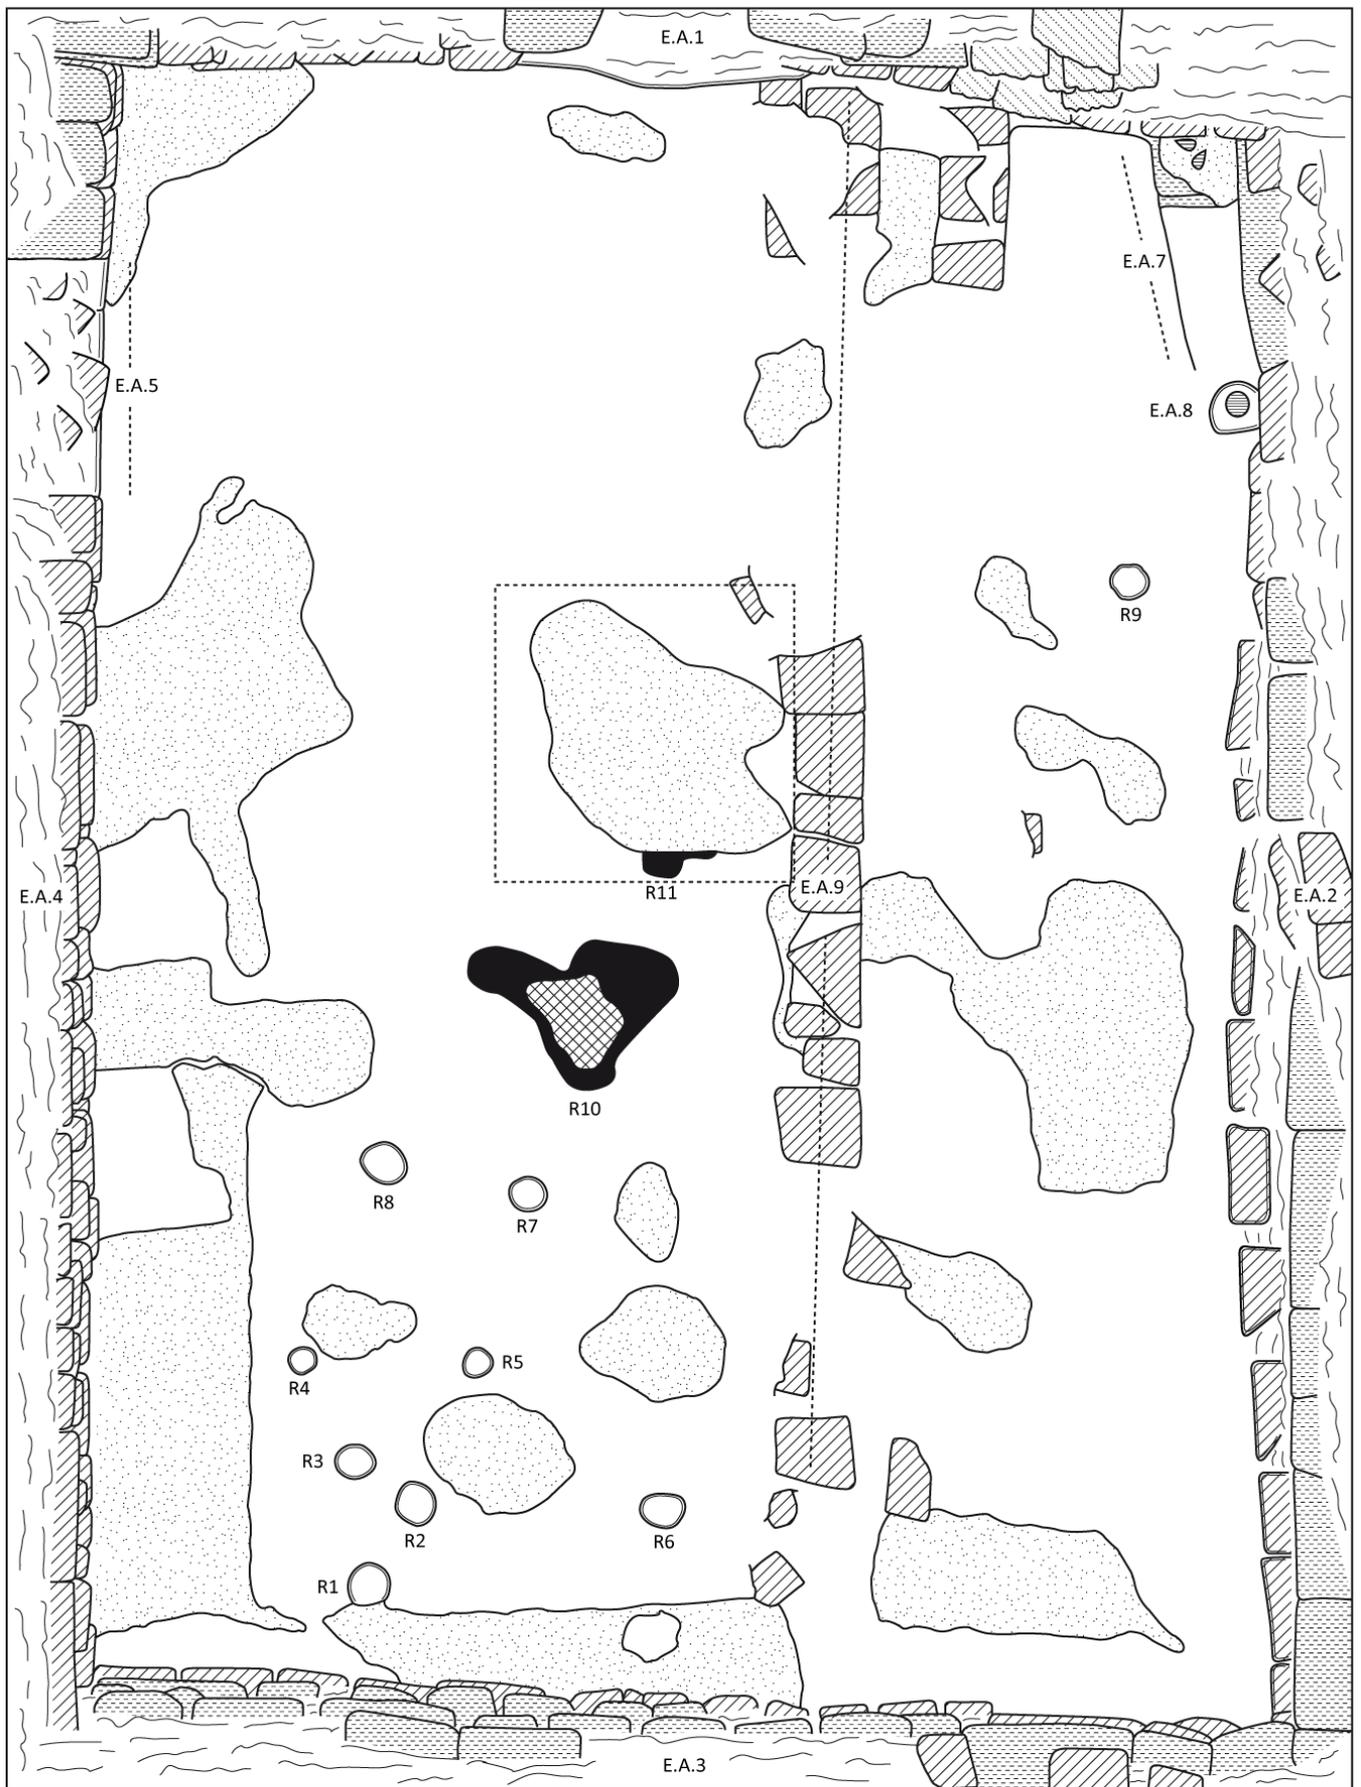
Figura 29: Planta de la unidad F1-III. Piso del Recinto 3.

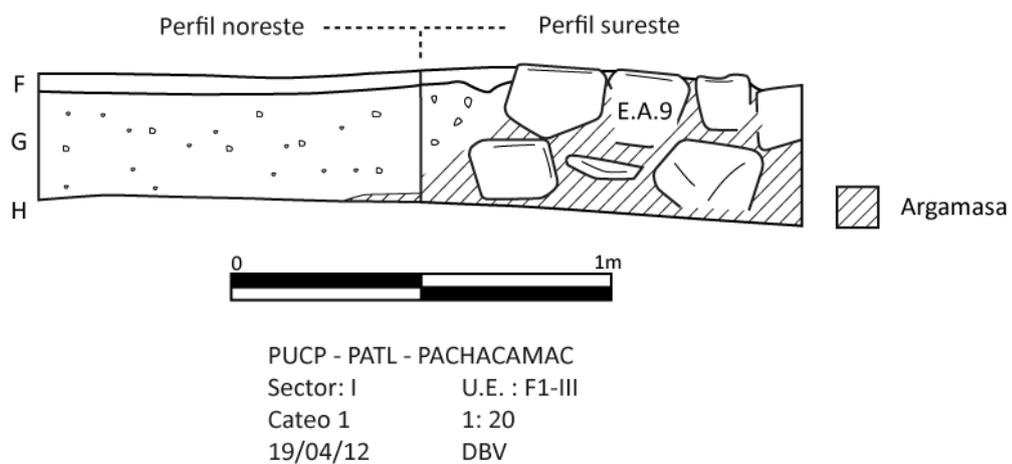
Figura 30: Perfiles noreste y sureste del cateo en la unidad F1-III.

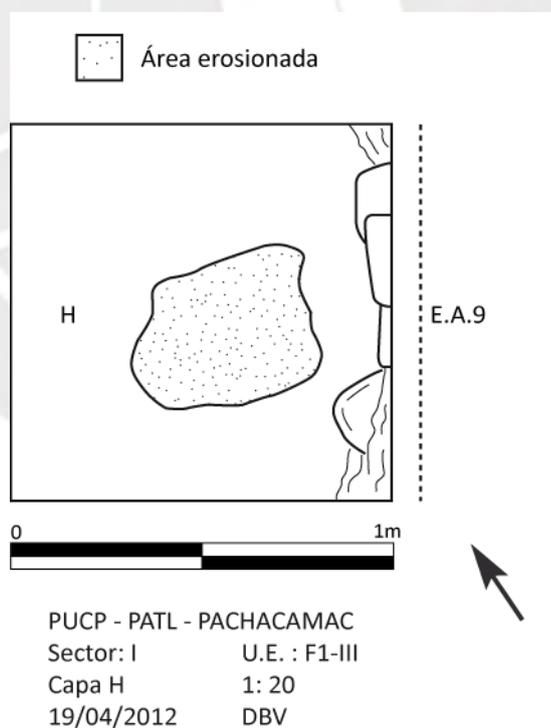
Figura 31: Planta del cateo en la unidad F1-III.

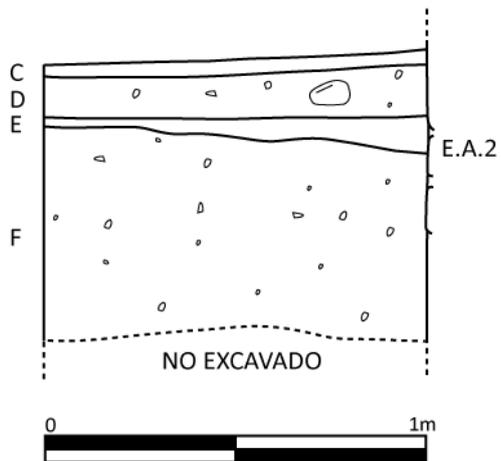
Figura 32: Perfil noreste del cateo en la unidad F1-IV.

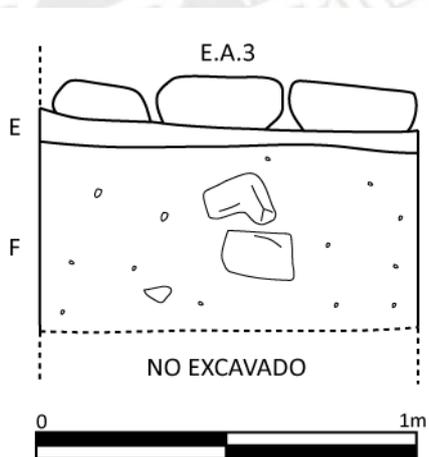
Figura 33: Perfil suroeste del cateo en la unidad F1-IV.

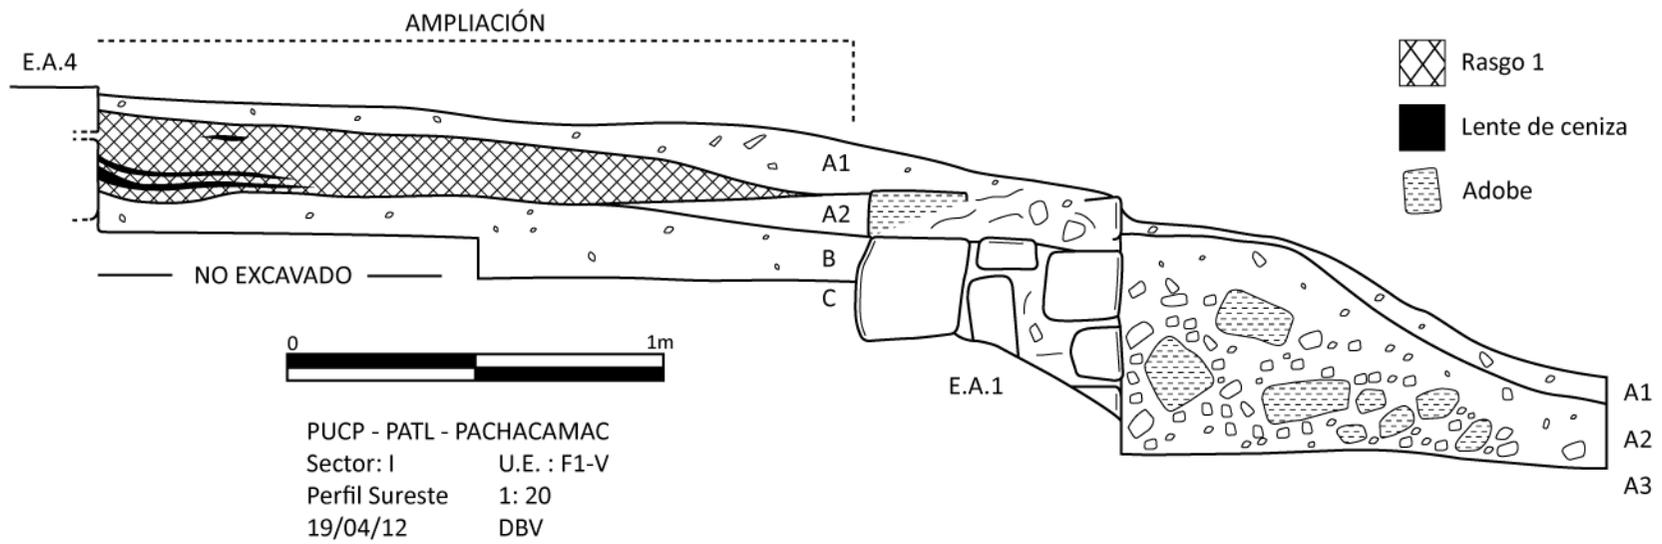
Figura 35: Perfil sureste de la unidad F1-V.

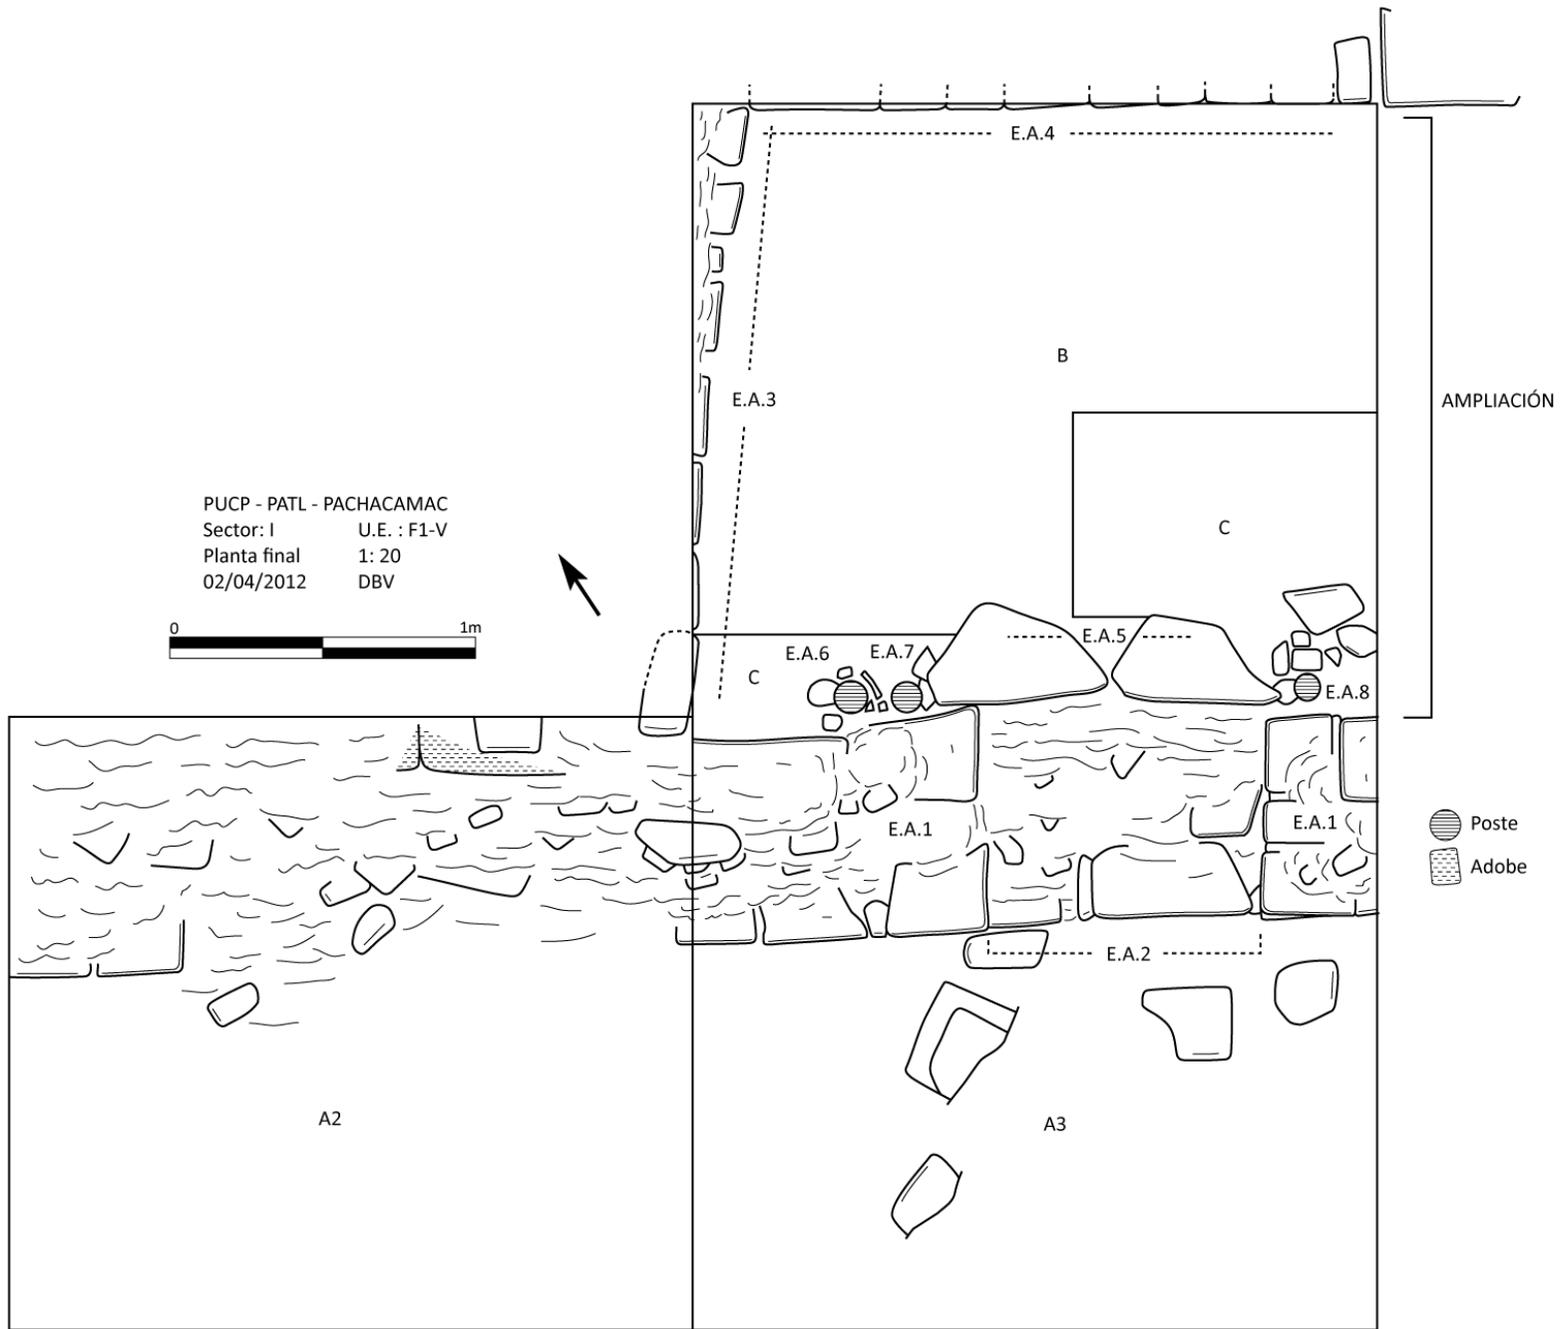
Figura 36: Planta de la unidad F1-V.
