**PONTIFICIA UNIVERSIDAD CATOLICA DEL PERU  
FACULTAD DE CIENCIAS E INGENIERIA**

TESIS PARA OPTAR POR EL TÍTULO DE INGENIERO CIVIL

“COMPORTAMIENTO SÍSMICO DE UN MURO CONFINADO CON  
INSTALACIÓN SANITARIA EN SU INTERIOR”

LIMA-PERU  
2006

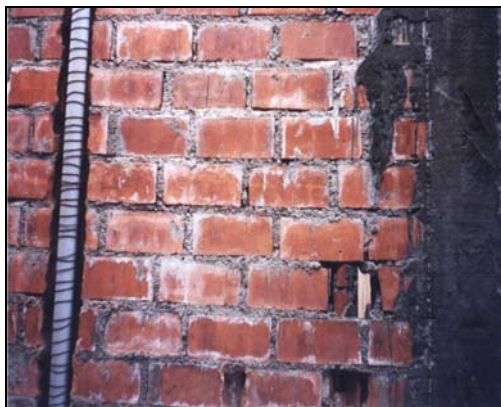
Foto 1.1

Cabe indicar que en la norma técnica de edificación E.070 “Albañilería” (Referencia 1) se especifica que las tuberías sanitarias y tubos de diámetros mayores que 55 mm, tendrán recorridos fuera de los muros portantes o en falsas columnas y se alojarán en ductos especiales o en muros no portantes. Esta especificación usualmente no es contemplada por los constructores (fotos 1.1 y 1.2)

Incumplimiento de la Norma E-070

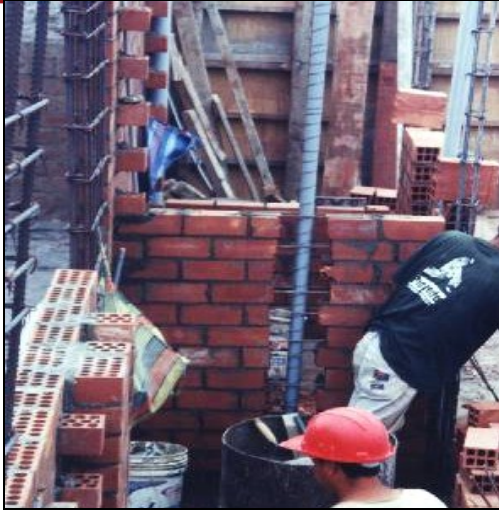
Foto 1.2

Cumplimiento de la Norma E-070

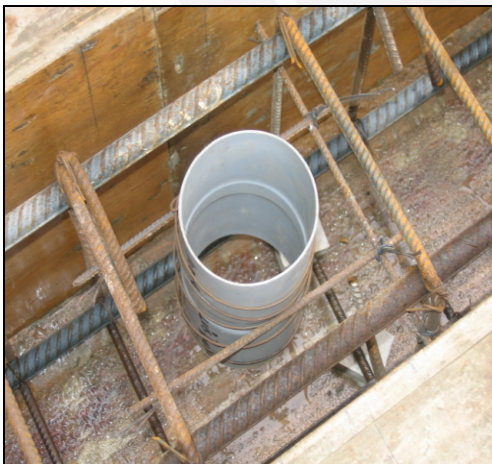
- Previamente al vaciado de la viga de cimentación se colocó un suple de PVC de 4" de diámetro para después poder instalar el tubo de 4" de diámetro insertándolo a una profundidad de 7 cm. El suple se fijó en la cimentación de tal manera que quede al ras de la parte superior de la misma (Foto 2.1). El suple fue enrollado en alambre # 16 para que tenga mejor adherencia con el concreto. Se colocaron 2 estribos en la viga de cimentación con una separación de 5 cm a cada extremo del suple.

Foto 2.1.  
Colocación del suple en la viga de  
cimentación del muro M2.

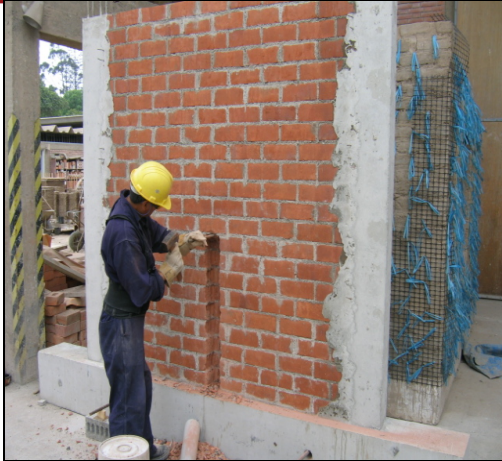
Foto 2.2.

- El mismo procedimiento se repitió en la colocación del suple en la viga solera con la diferencia que primero se picó el muro (Foto 2.2), seguidamente se instaló la tubería con el suple superior. Tanto el tubo como el suple estuvieron enrollados con alambre # 16, para desarrollar una mejor adherencia con el mortero de resane y el concreto. Después se realizó el resane con mortero cemento : arena – 1 : 5 (foto 2.3) y por último se procedió al vaciado de la viga solera.

Picado del muro M2.

- El picado se hizo 04 días después del vaciado de las columnas, asimismo, el picado del muro se realizó de tal manera que se trate de mantener una de las caras del muro intacta, permitiendo la colocación de la tubería sin ningún problema.(Lámina 2, sección 2.3.)

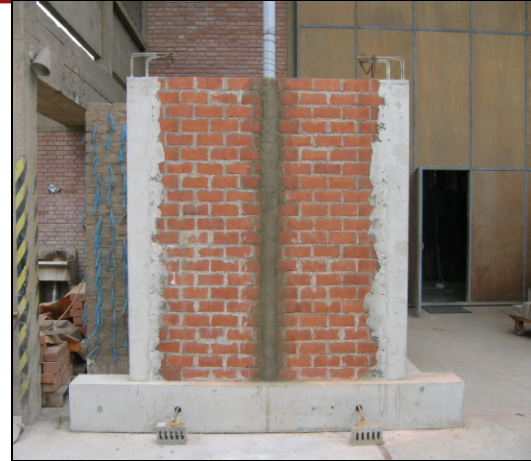
Foto 2.3.

Muro M2 con la tubería instalada y resane con mortero.

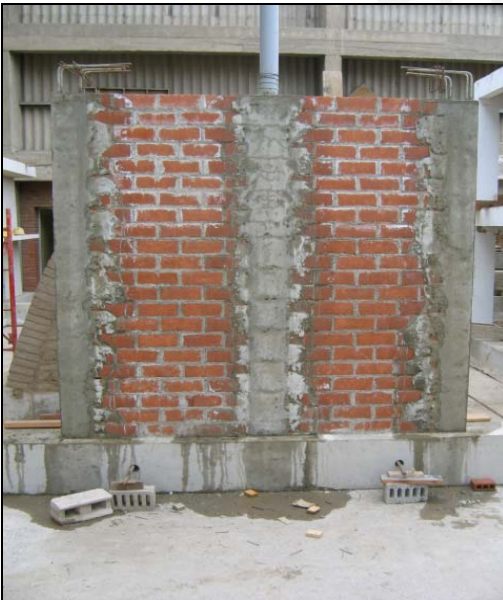
- Una vez concluido el levantamiento de la albañilería, se procedió al vaciado de la falsa columna, utilizando un grout de 10" de slump con la siguiente dosificación: cemento - arena - confitillo = 1 : 2 ½ : 1 ½, para obtener una resistencia de 175 kg/cm<sup>2</sup>. En seguida se vació el concreto de las columnas (Foto 2.5).

Foto 2.5.  
Muro M3, después del vaciado  
de las columnas y la falsa  
columna.

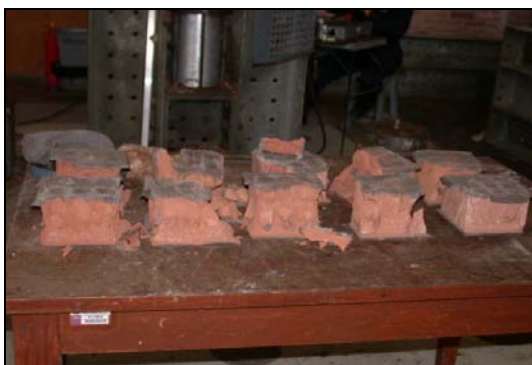
El ensayo se realizó en mitades de unidades (Foto 3.1.) y se colocó un "capping" de yeso cemento sobre las unidades antes de ser ensayadas, el ensayo se realizó a una velocidad de 1.2 mm/min

Foto 3.1  
Medias unidades de albañilería después de haber sido ensayadas.

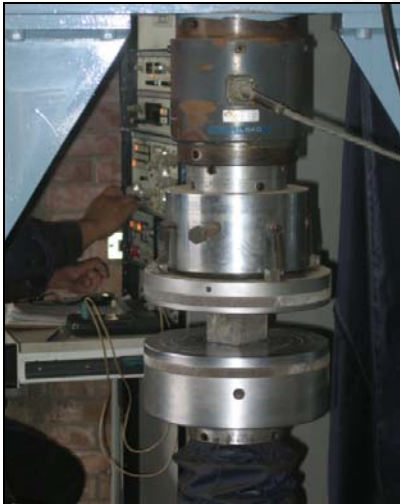
Foto 3.2.  
Vista global de la máquina  
universal de ensayos.

Se realizaron ensayos de compresión según el procedimiento del ASTM C-109 (Referencia 5), en probetas cúbicas de mortero de 2" de arista, vaciados sobre moldes metálicos de aluminio, para de esta forma controlar la calidad del mortero. Dichas probetas fueron curadas durante 28 días y ensayadas a compresión axial a una velocidad de 80 KN/min en la máquina universal de ensayos (foto 3.2).

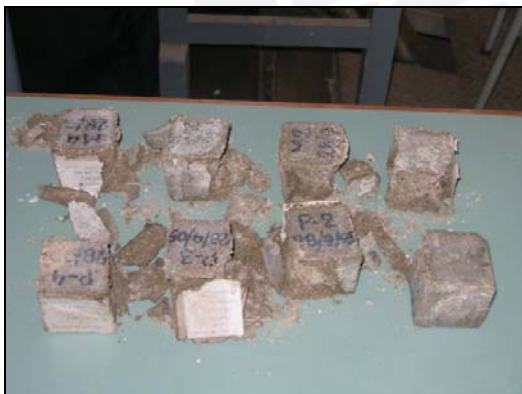
Foto 3.3.  
Cubos de mortero después de haber sido ensayados.

Con respecto al tipo de falla, los cubos presentaron casos de desprendimientos de las caras laterales (Foto 3.3)

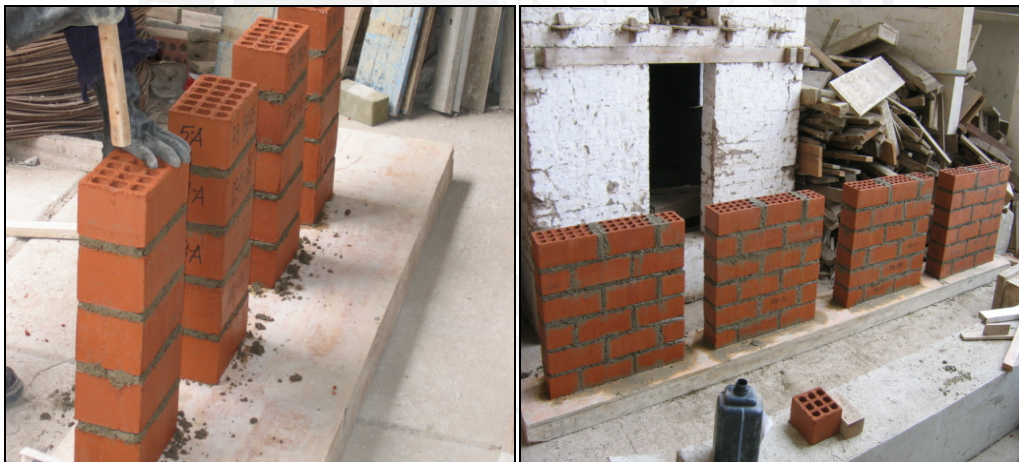
Foto 4.1.

Con el fin de determinar la resistencia a compresión axial y la resistencia a compresión diagonal de la albañilería ( $f'_m$  y  $v'_m$ ) se construyeron y ensayaron dos tipos de especímenes: pilas y muretes (se construyeron cuatro unidades por espécimen, foto 4.1)

Vista global de las cuatro pilas y los cuatro muretes construidos.

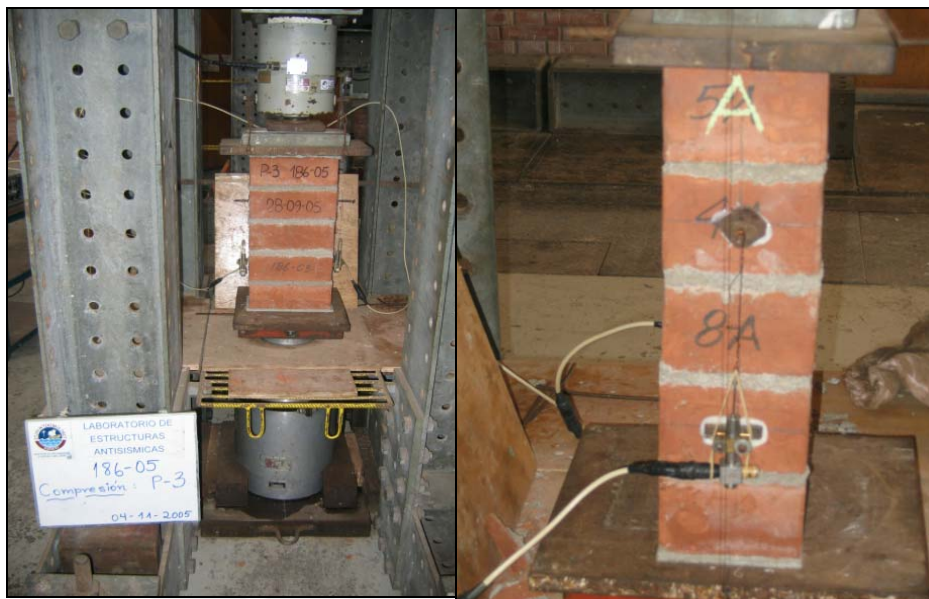
Foto 4.2.

El ensayo siguió el procedimiento de la NTP 399.605 (Referencia 5), antes de ensayar los especímenes se les colocó un capping de cemento : yeso. Las cuatro pilas se ensayaron registrando el desplazamiento axial mediante sensores (LVDT de 20 mm) en puntos equidistantes de los extremos en el 2do y 4to ladrillo, la disposición de los LVDT se puede apreciar en la lámina 4.

Vista frontal y lateral de pila antes de ser ensayada.

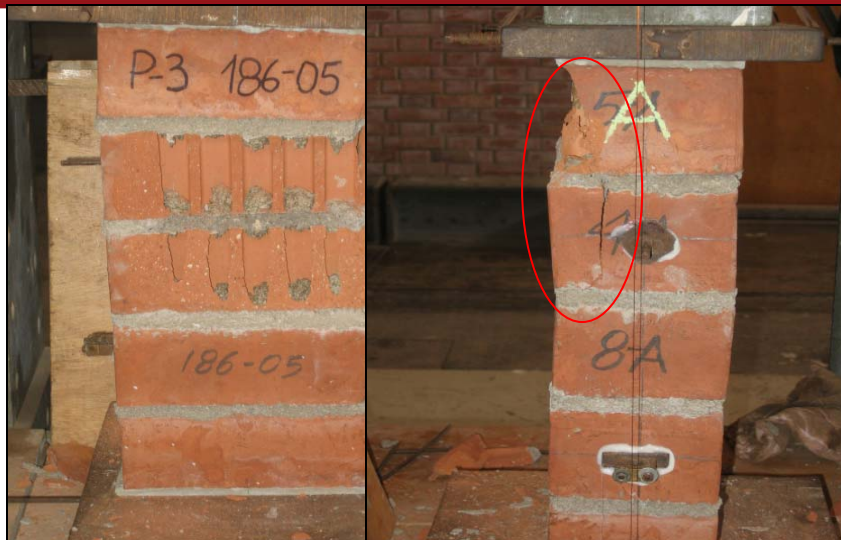
Foto 4.3.

Vista frontal y lateral de la falla típica en la pila.

Las pilas presentaron un tipo de falla frágil, concentrándose los esfuerzos en las caras frontales de las pilas, fallando éstas de manera repentina (foto 4.3). Este tipo de falla es característica de las unidades huecas (tabla 3.4), además, como se supuso desde antes, al tener el mortero una mayor resistencia a la compresión (tabla 3.10) que las unidades de albañilería (tabla 3.8), las fallas se presentaron en los ladrillos por aplastamiento y trituración.

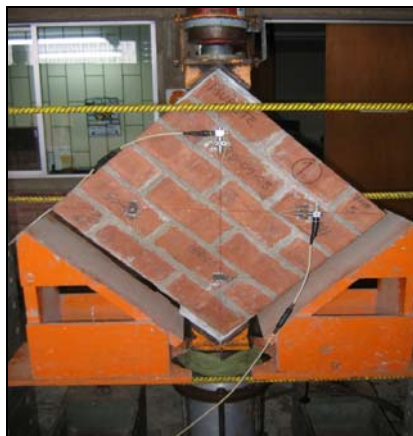
Foto 4.4.  
Vista global de murete antes de ser ensayado.

La carga se aplicó a una velocidad de 1 Ton/min en forma lenta y continua, hasta llegar al 80% de la carga de rotura estimada, en dicho instante se procedió a retirar los sensores para evitar posibles daños a los mismos. Luego, se continuó aplicando la carga hasta llegar a la rotura.

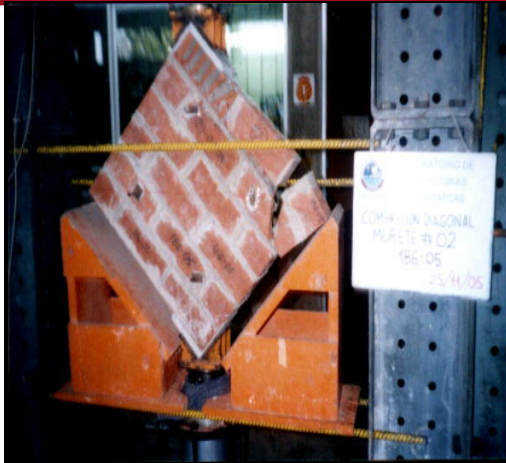
Foto 4.6.

Murete 2, falla por cizalle.

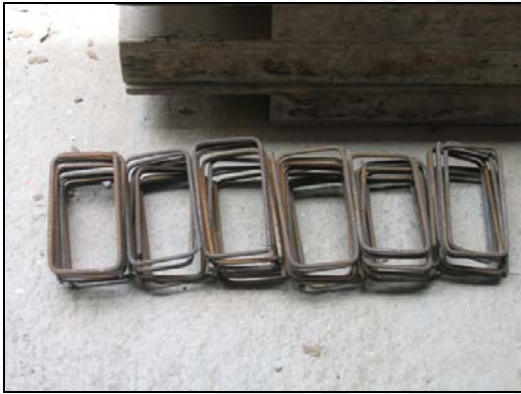
Foto 5.1

El estribaje de las columnas fue de  $\phi$  1/4", 1@5, 4@10, r@20cm adicionando 2 estribos en los nudos solera–columna, se utilizó estribos de 1 3/4 de vuelta en vez de los estribos con doblez a 135°, debido a la pequeña dimensión de la columna (13 x 20 cm). Dichos estribos cumplen con el mínimo estribaje estipulado por la referencia 1.

Estribos de 1 3/4 de vuelta, utilizados en las columnas.

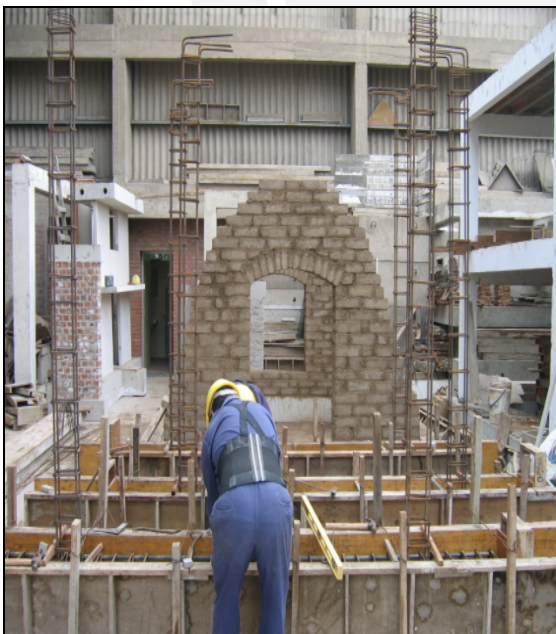
Esta etapa empezó con la habilitación simultánea del encofrado necesario para las vigas de cimentación de los tres muros. Luego se habilitó el acero en las dimensiones y diámetros especificados y se verificó su colocación, este refuerzo incluye la colocación de la armadura vertical de las columnas de confinamiento, que debía ir anclado en la viga de cimentación (foto 6.1.).

Foto 6.1.  
Encofrado de cimentación y colocación de refuerzo de columnas.

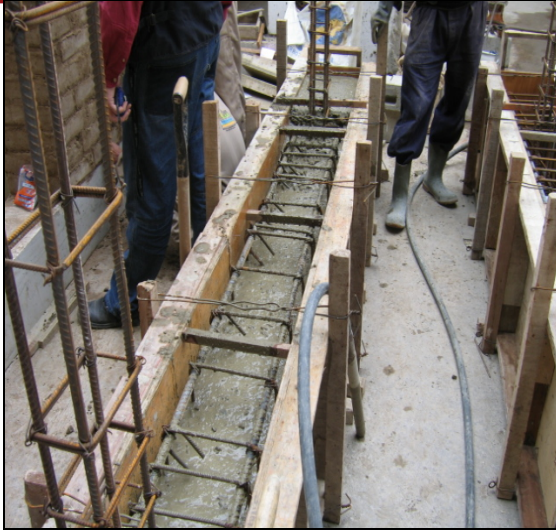
Foto 6.2.

de  $210 \text{ kg/cm}^2$ . (Foto 6.2). El diseño de la mezcla se realizó mediante el método del ACI, la dosificación final para un volumen de  $0.050 \text{ m}^3$  se muestra en la tabla 6.1.

Vaciado de concreto de vigas de cimentación.

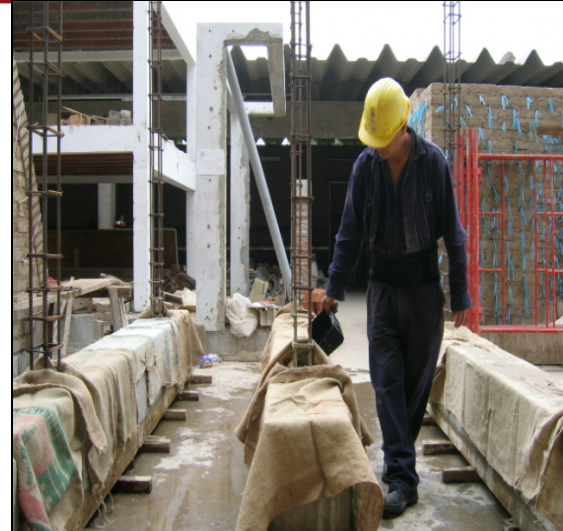
Foto 6.3.

Al término del vaciado, la zona ocupada por el muro fue rayada. Al día siguiente se procedió a retirar el encofrado y a realizar el procedimiento de curado con agua. Ver las fotos 6.1 a 6.3.

Curado de vigas de cimentación.

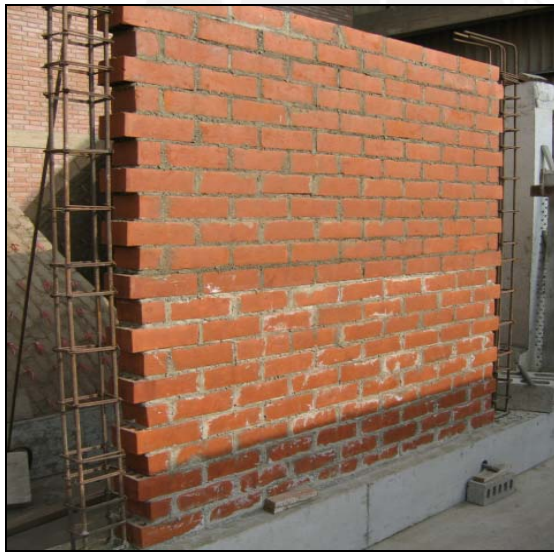
Foto 6.4.

Muro M1, después del asentado de las unidades de albañilería.

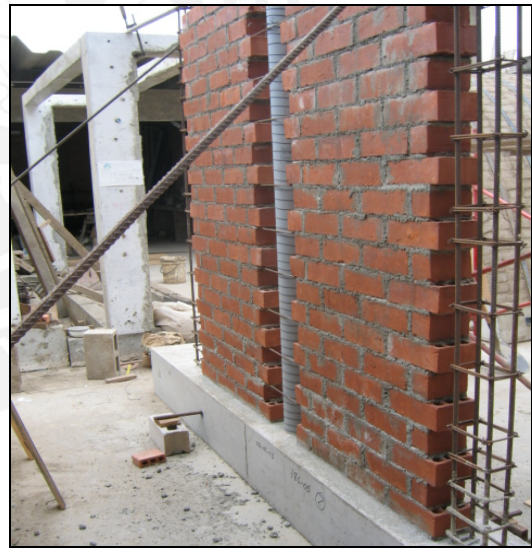
Foto 6.5.

Muro M3, después de concluido el levantamiento del muro.

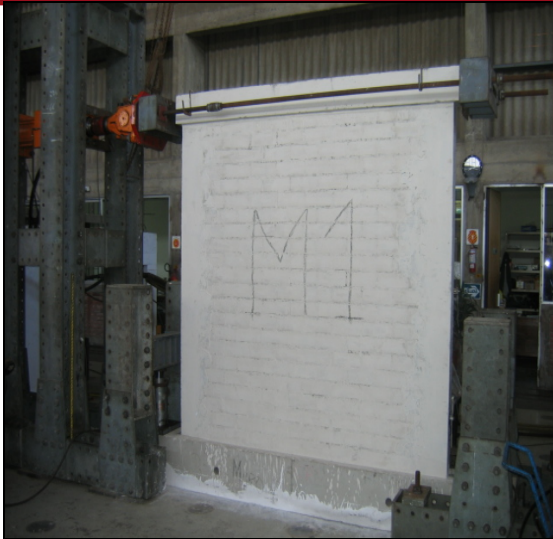
Foto 7.1.

Los elementos necesarios para montar el dispositivo de ensayo (Foto 7.1): actuador dinámico, marcos de reacción, gatas para fijar la viga de cimentación contra la losa de ensayo, soportes y agarraderas, además de los sensores de desplazamiento (LVDT), el sistema de adquisición de datos y la computadora para coleccionar los datos los provee el Laboratorio de Estructuras del Departamento de Ingeniería (LEDI).

Vista global del dispositivo mecánico, se aprecia el marco de reacción y el actuador dinámico.

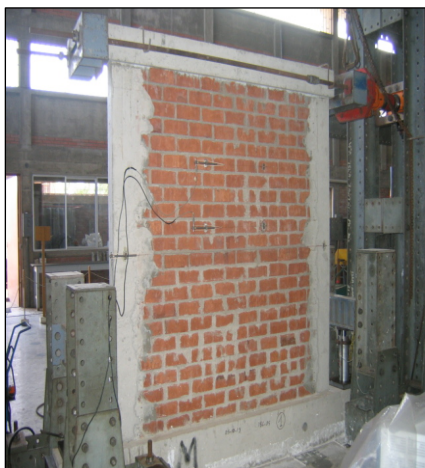
Foto 7.2.

- D1 y D2: midieron el desplazamiento lateral (controlado) del muro, en sus 2 mitades divididas por la tubería.
- D3 y D4: midieron la deformación horizontal entre las 2 mitades del muro, causadas por una posible grieta vertical en la zona de la tubería.
- D5 : midió el desplazamiento horizontal intermedio relativo de columna a columna.
- D6 y D7: registran las fisuras de tracción por flexión y el comportamiento de los talones.

Vista global de la instrumentación utilizada, se aprecian los sensores (LVDT).

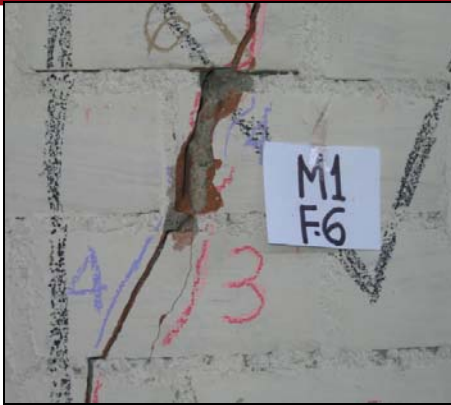
Foto 7.6.

- En la fase 4 las grietas por corte alcanzaron una abertura de 3 mm.
- En la fase 6 se registró desprendimiento de pequeños pedazos de albañilería (Foto 7.5 y 7.6)

Fase 6, desprendimiento de pedazos de albañilería.

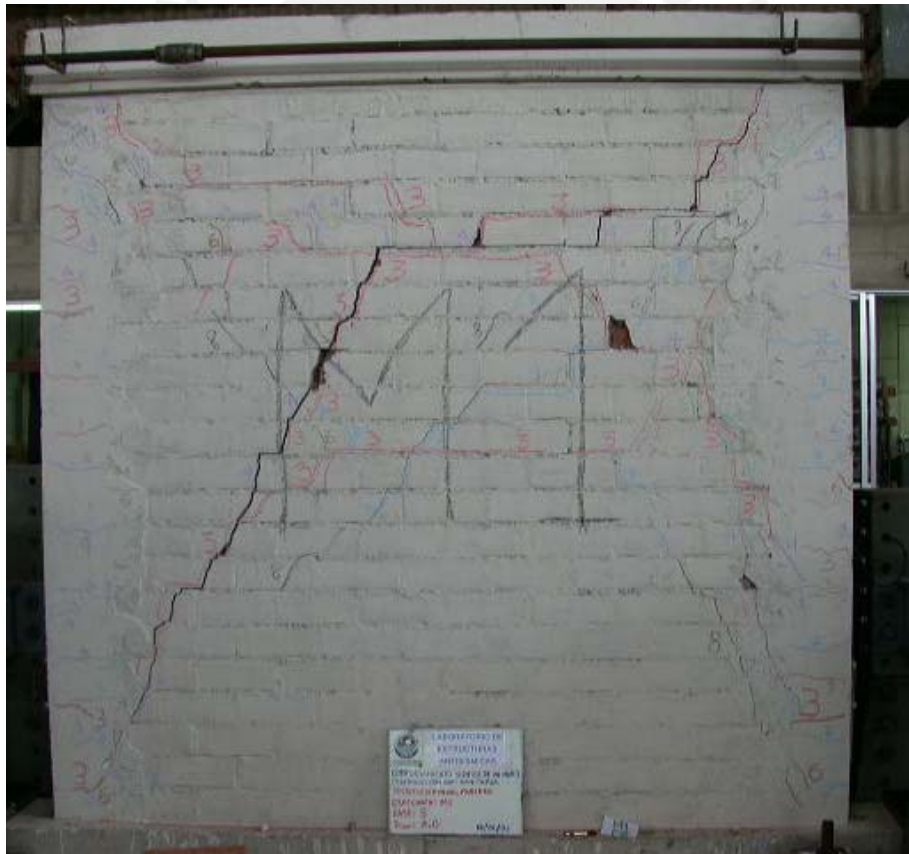
Foto 7.7.

- En la fase 7 se registró la aparición de dos grietas por corte importantes, ubicadas en la parte central y en la mitad inferior del muro (Foto 7.8).
- En la fase 8 se extendieron las grietas originadas en la fase 7 (Foto 7.7 y 7.8).

Toma global del muro una vez culminada la fase 8.

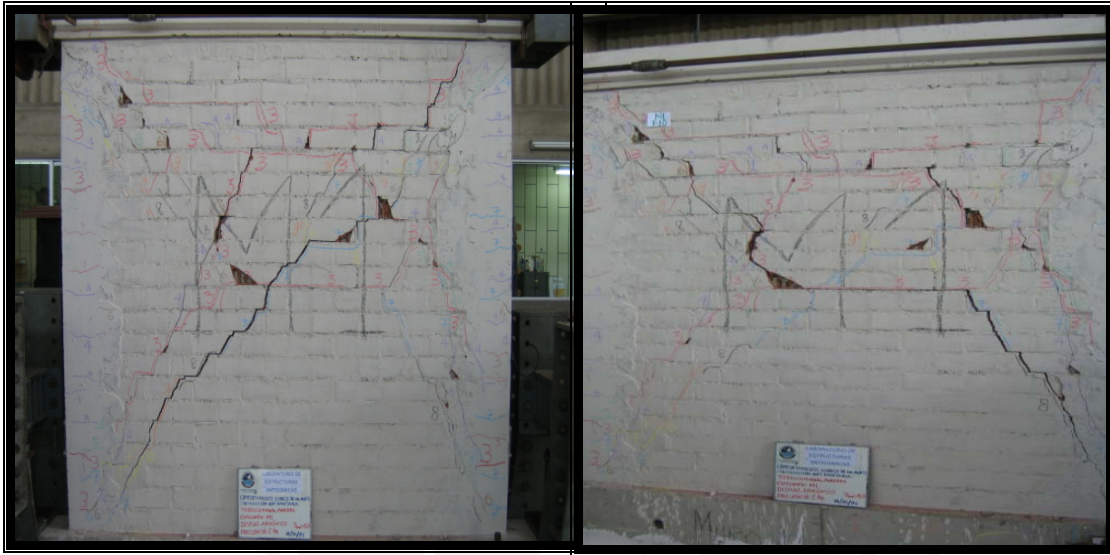
El ensayo armónico permitió observar la falla predominante del muro, la cual fue por corte diagonal, nótese en la Foto 7.10 la formación del aspa compuesta por dos grietas importantes, una que une el nudo superior izquierdo con el talón derecho y la otra que une el nudo superior derecho con el talón izquierdo.

Foto 7.10. Muro M1 durante el ensayo armónico

Al final de la fase diez se realizó un ensayo armónico de amplitud de 15.0 mm y 2 Hz de frecuencia para apreciar mejor la falla por corte diagonal (Foto 7.10).

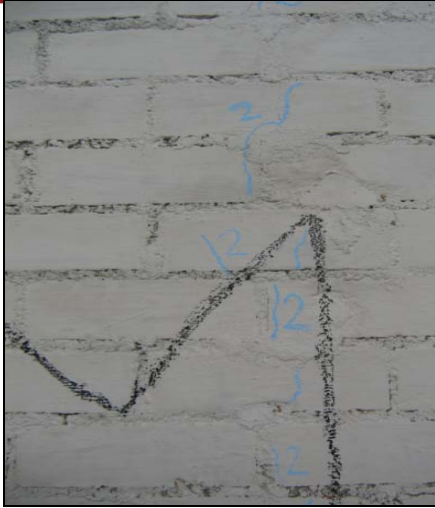
Foto 7.11.

- En la fase 1, el muro se comportó elásticamente, no se originó ninguna fisura.
- En la fase 2, empezaron a aparecer las primeras fisuras verticales por tracción, éstas aparecieron únicamente en la zona donde se instaló la tubería, es decir, estas grietas se presentaron en la cara frontal del muro (cara no picada) y también sobre el mortero de resane (Foto 7.11). Estas grietas alcanzaron espesores máximos de hasta 0.5 mm.

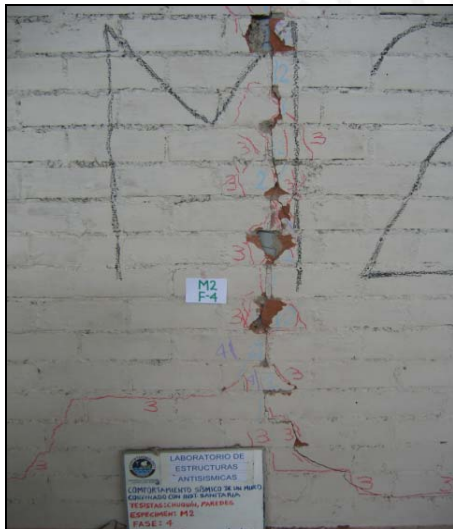
Foto 7.14.

- En la fase 4, se inició el desprendimiento de pedazos de unidades de albañilería en la cara no picada, en la zona de la tubería (Foto 7.14)

Fase 4, desprendimiento de pedazos de albañilería en la cara no picada, zona de la tubería.

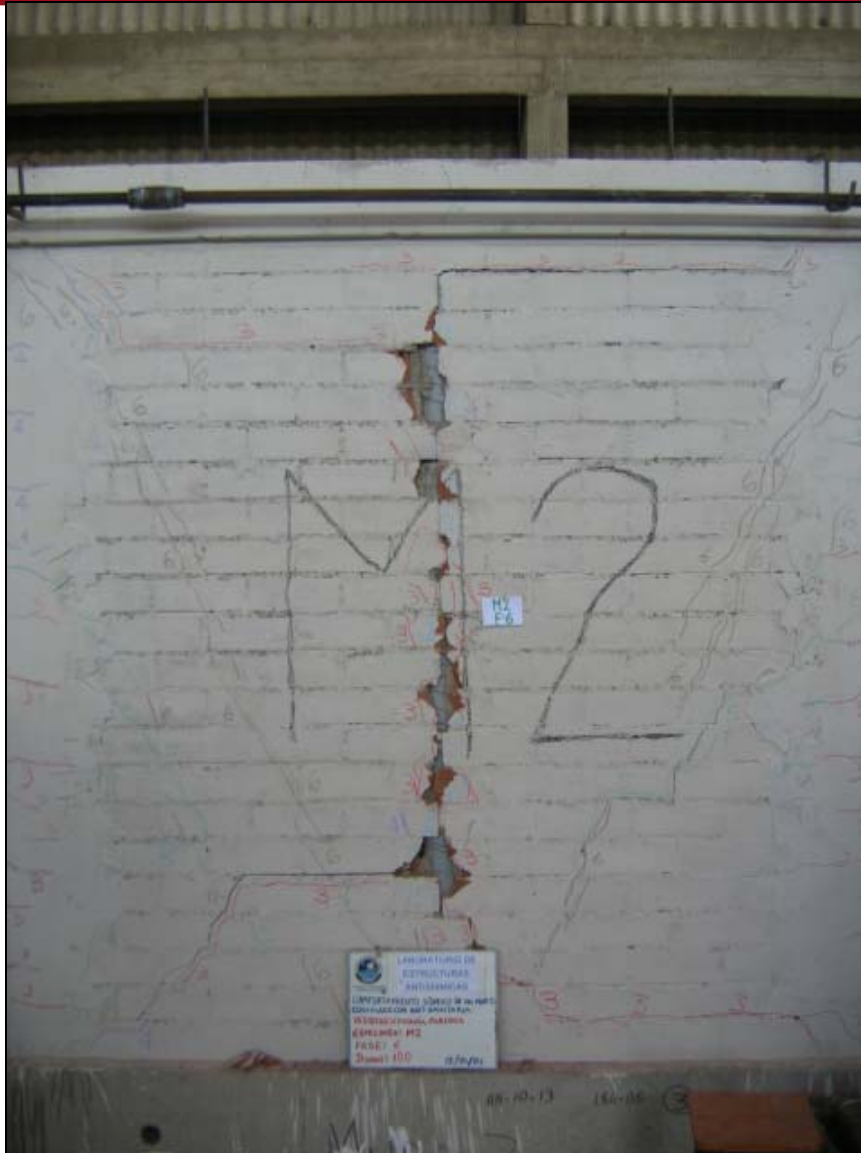
Foto 7.15.

- En la fase 6, aparecieron más fisuras por corte. Estas fisuras empezaron muy cerca de los nudos y atravesaron el muro diagonalmente cortando ladrillos hasta llegar a la parte inferior de la tubería. El grosor máximo de las grietas diagonales fue 5.0 mm. (Foto 7.15 y 7.16).

Toma global de muro, una vez culminada la fase 6.

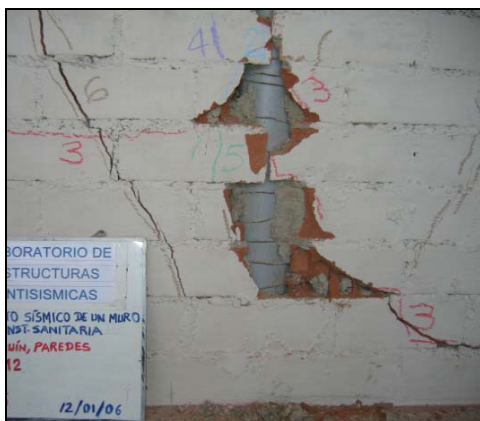
Foto 7.16.

Grietas de la fase 6, recorren diagonalmente las zonas derecha e izquierda del muro de arriba hacia abajo, encontrándose en la parte inferior-central del muro.

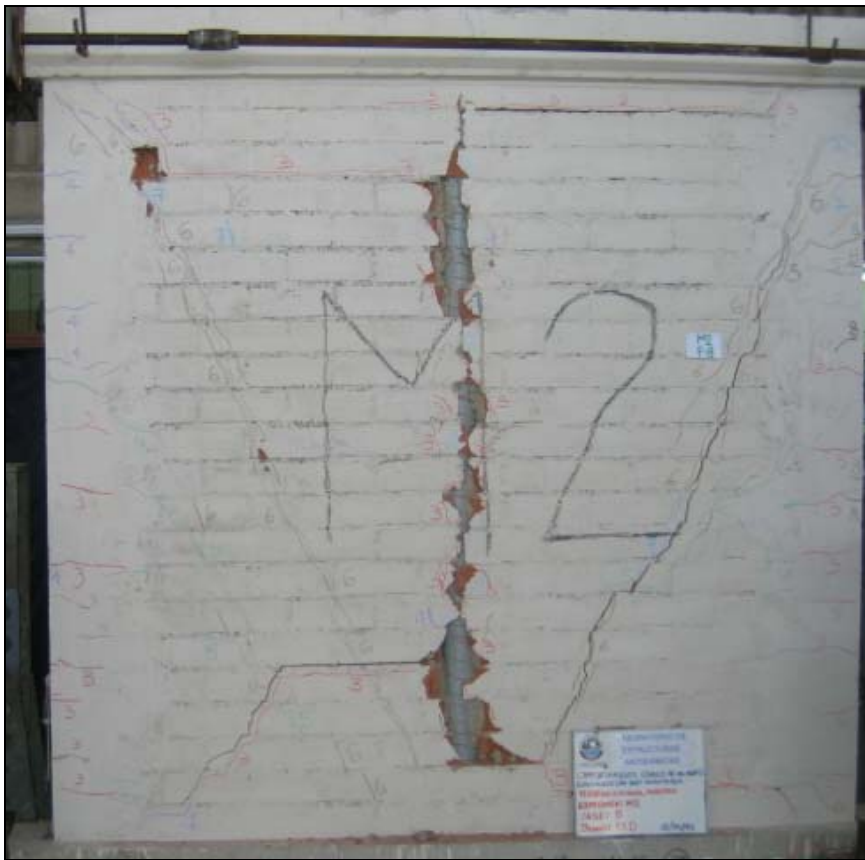
Foto 7.17.

- En la fase 7, al finalizar la fase 7, estaban claramente definidas dos grietas diagonales principales en el muro, una a cada lado de la tubería, ambas nacían en la parte alta de las columnas y recorrían diagonalmente la albañilería hasta encontrarse en la parte baja de la tubería, ambas dibujaban una especie de letra “V”. Como si el muro se comportase como dos mitades independientes conectadas por la solera. El grosor máximo de grietas diagonales fue 6.0 mm.
- En la fase 8, se inicia la trituración y el desprendimiento de pedazos de unidades de ladrillo en zonas alejadas de la tubería (Foto 7.17 y 7.18)

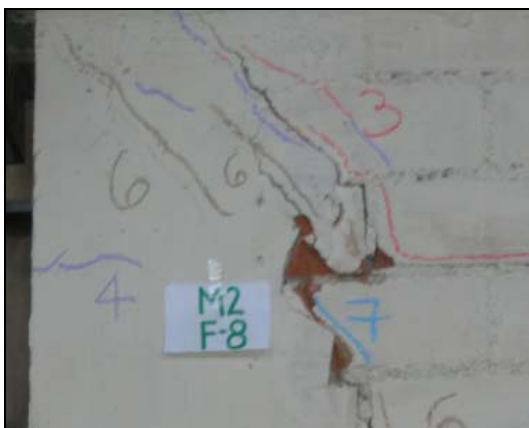
Foto 7.18.

Desprendimiento de pedazos de ladrillo, cerca al nudo izquierdo.

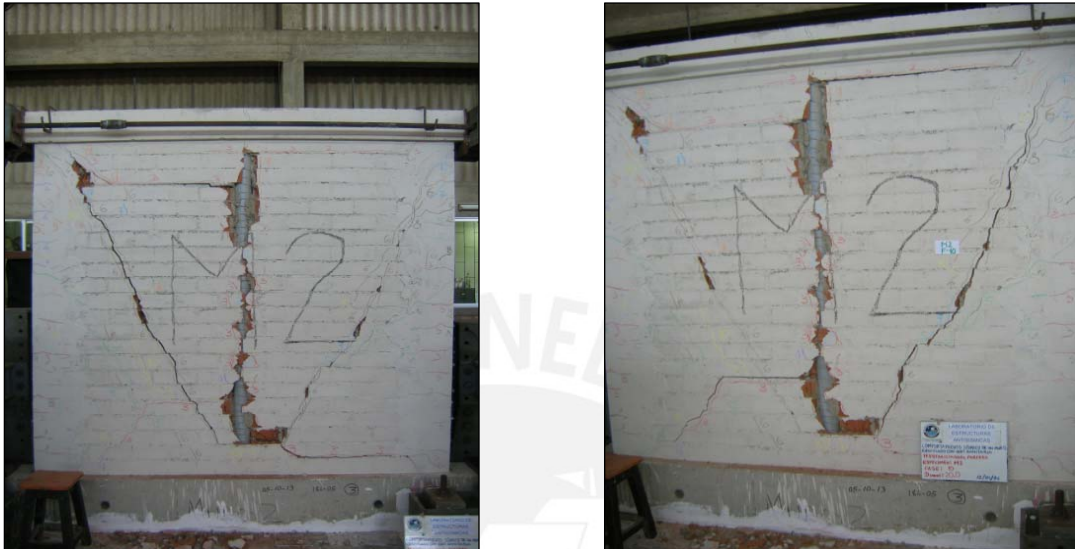
Foto 7.20.

En el ensayo armónico, se apreciaron las grietas principales, dos diagonales (una a cada lado de la tubería), y dos grietas horizontales ubicadas en la parte alta del muro (una a cada lado de la tubería). Se aprecia que no se llegó a formar el aspa, sino más bien una especie de “V”, así pues, el muro M2 se comportó como si estuviese compuesto por dos muros, uno a cada lado de la tubería.

Al finalizar la fase diez se realizó el ensayo armónico (Foto 7.19).

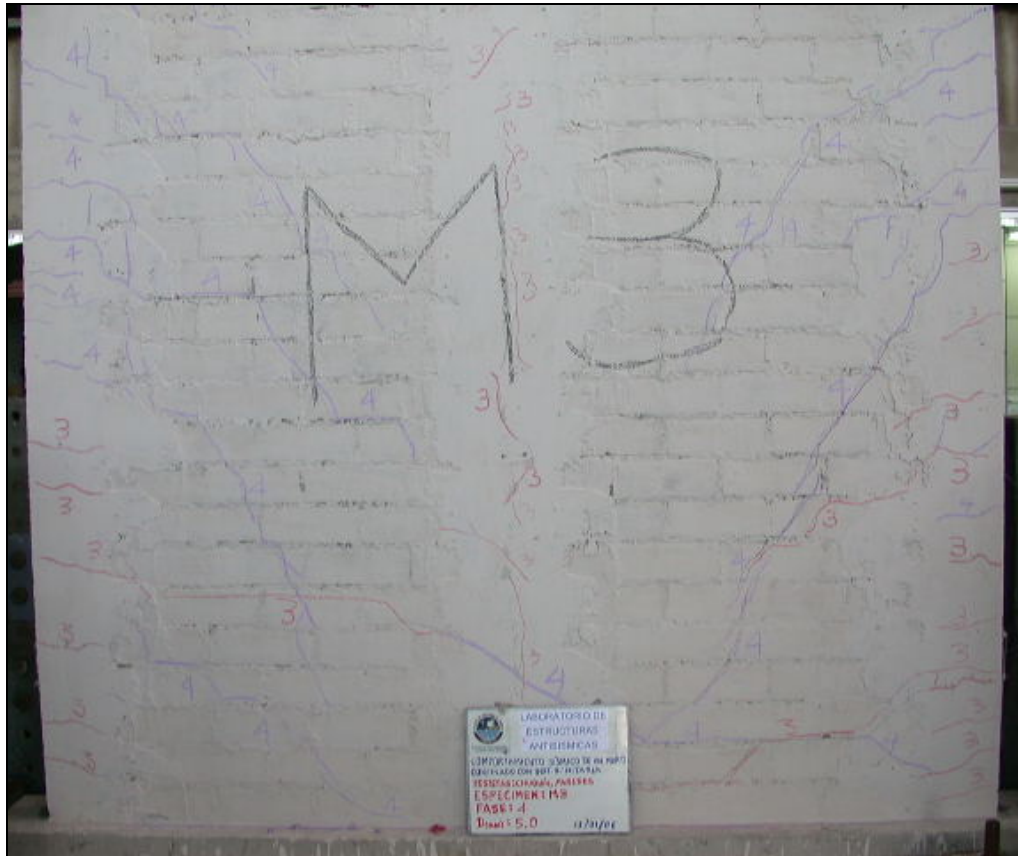
Foto 7.21.

- Durante las fases 1 y 2 el muro se comportó elásticamente.
- En la fase 3, aparecieron las primeras fisuras por tracción, éstas se dieron en la zona de la falsa columna a todo lo largo de su altura. También se encontraron fisuras por flexión en la mitad inferior de ambas columnas de confinamiento, tres de éstas ingresaron a la albañilería, dos de las cuales llegaron hasta la falsa columna, el grosor máximo de estas fisuras fue 0.3 mm (Foto 7.21).
- En la fase 4, aparecieron gran cantidad de grietas por tracción en la parte alta de ambas columnas.

Asimismo, se dio inicio a la aparición de fisuras por corte, éstas se originaron en su gran mayoría en la mitad superior del muro y fueron bajando diagonalmente sin llegar a ingresar a la falsa columna (Foto 7.21 y 7.22). El grosor máximo de las grietas diagonales fue: 1.5 mm.

Formación de fisuras en las fases 3 y 4.

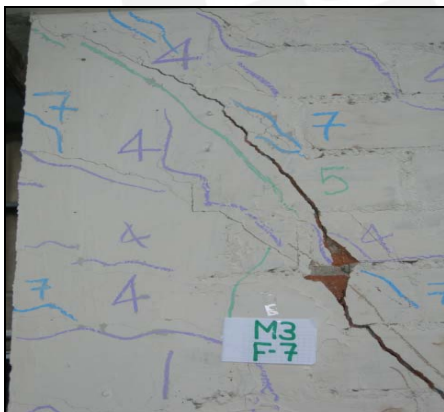
Foto 7.25.

- En la fase 7, se registró el desprendimiento de pedazos de ladrillos (Foto 7.25). La grieta principal que aparece en esta fase es una que nace en la quinta hilada superior del muro (zona derecha del muro) y recorre diagonalmente de arriba hacia abajo y de derecha a izquierda un total de 11 hiladas, atravesando la falsa columna. Finalmente, se observó el desprendimiento de concreto de la falsa columna, esto se dio a media altura de la falsa columna, las mechas de refuerzo horizontal en la falsa columna empezaron a pandearse ligeramente (Foto 7.26).

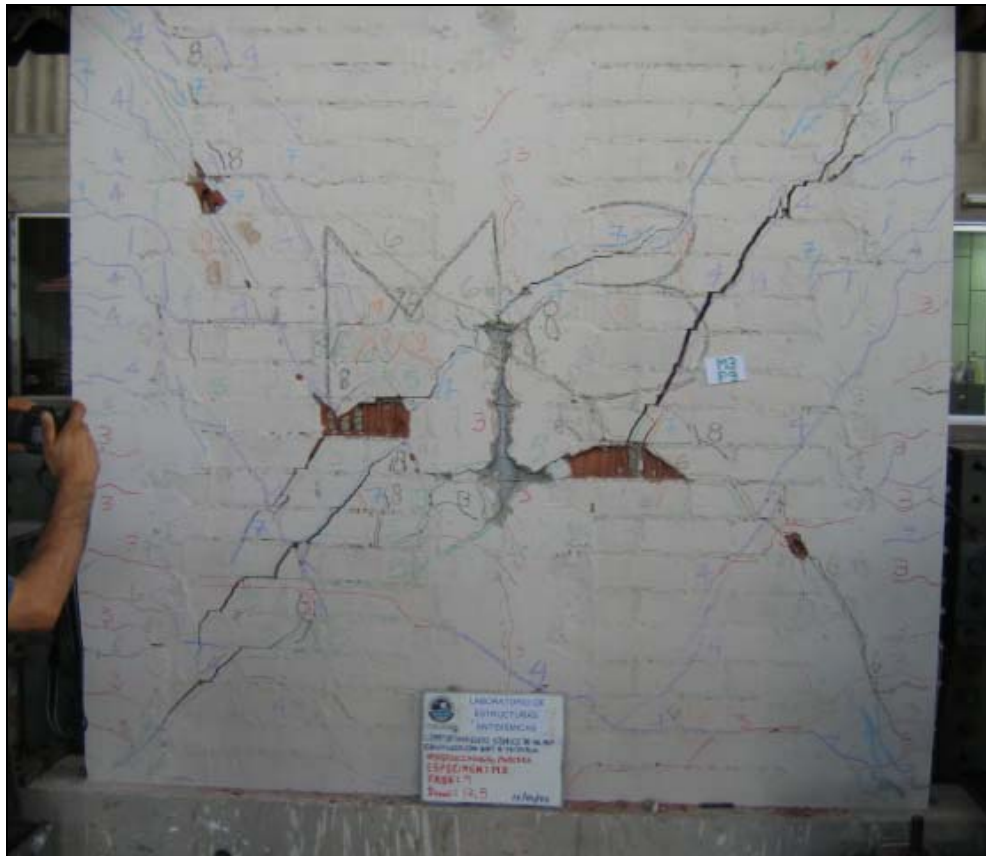
- En la fase 9, se observó que el tubo expuesto en la zona central de la falsa columna empezó a comprimirse (aplastamiento) y las mechas de refuerzo horizontal que atravesaban la falsa columna, presentaron un mayor pandeo que el ocurrido en la fase 7, asimismo, los ladrillos cercanos a la zona empezaron a desprenderse en mayor medida. (Foto 7.27 y 7.28).

Foto 7.27. Muro M3 una vez culminada la fase 9.

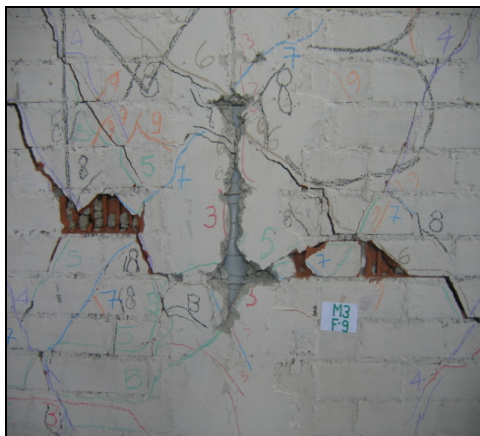
Foto 7.28.

Toma a media altura de la falsa columna, aplastamiento de la tubería, pandeo de las mechas horizontales de refuerzo y trituración de ladrillos aledaños a la zona.

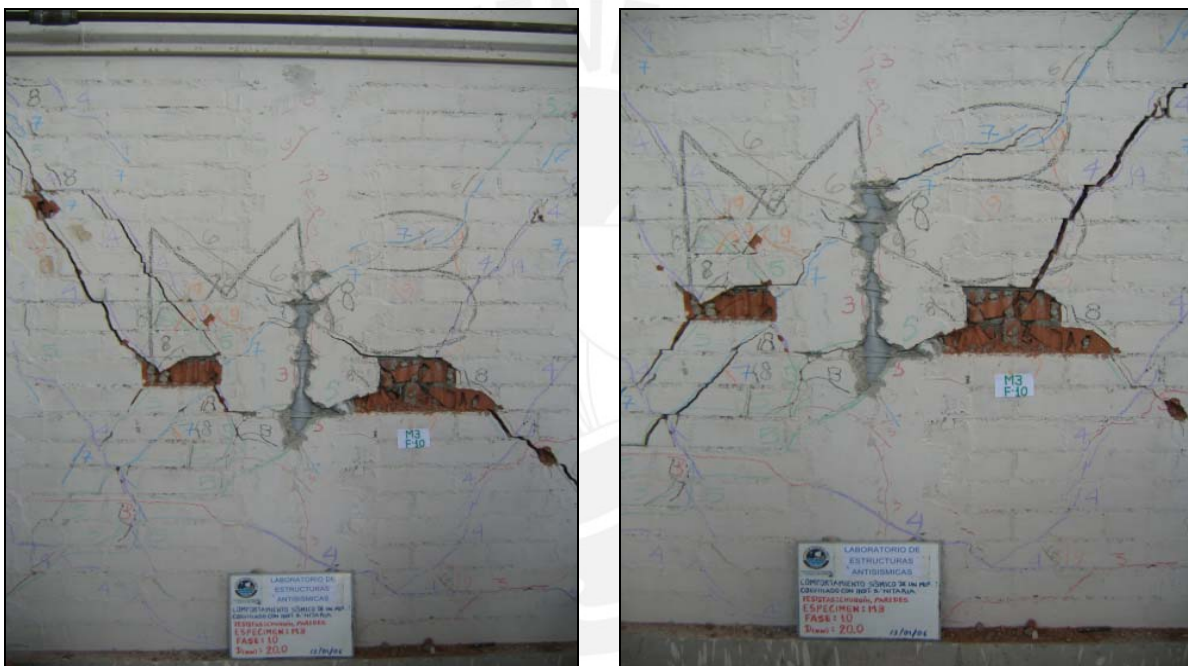
Foto 7.29 y 7.30.

Al finalizar la fase diez se realizó el ensayo armónico, notándose un predominio de la falla por corte, comportándose el muro como una sola unidad, a diferencia de M2 (Fotos 7.29 y 7.30)

Se observan distintos instantes de la falla del muro, se distingue la falla por corte, la formación del aspa.

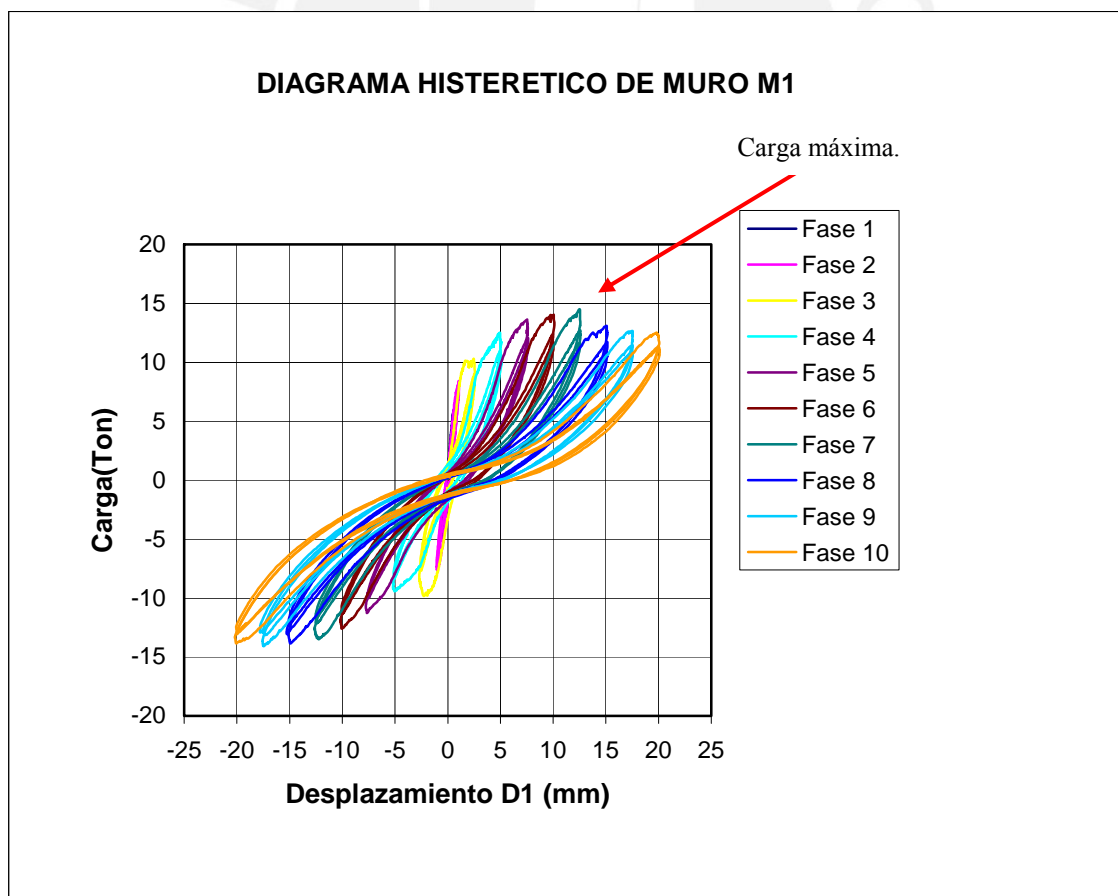
Gráfico 7.1.

Para los tres casos pudo observarse que los lazos histeréticos eran finos con la tendencia a pasar por el origen del sistema de referencia, propios de sistemas que disipan poca energía y que tienen rigidez lateral degradante.

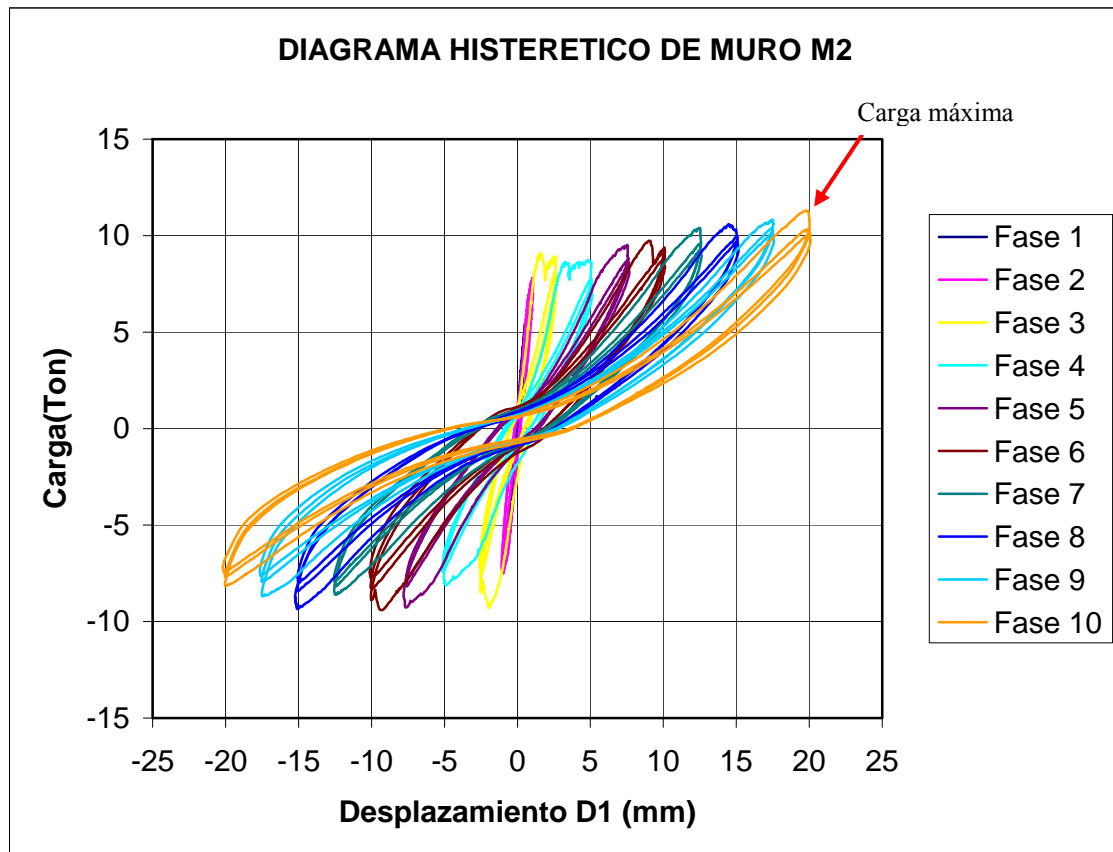
Gráfico 7.2.

En la gráfica 7.2, se puede observar que en la fase 1 el muro M2 se comporta en forma elástica. Asimismo, se puede observar que a partir de la fase 2 hasta el final del ensayo, el incremento de la carga sobre el muro es muy poco a medida que va aumentando el desplazamiento, hasta que al llegar a la fase 10 se registra la mayor carga aplicada (11.29 Ton).

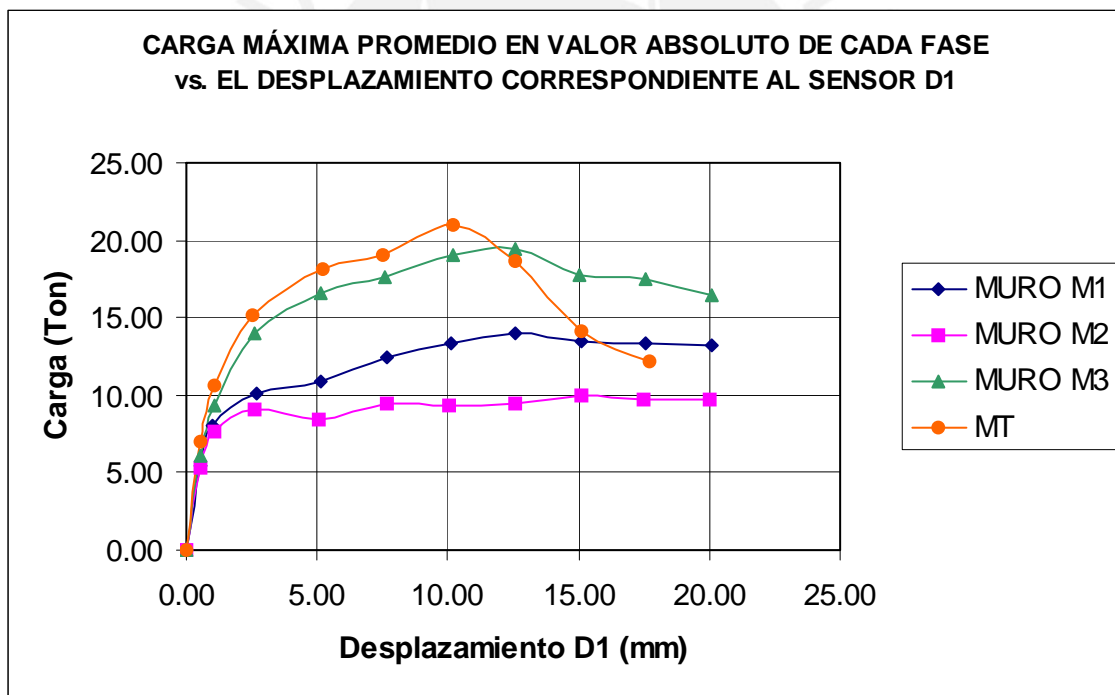
Gráfico 7.5

En el gráfico 7.5 se ha considerado el promedio en valor absoluto del desplazamiento del sensor D1 y la fuerza cortante de las ramas positivas y negativas correspondientes al gráfico 7.4. Se observó que al inicio del ensayo los tres muros se comportan de manera similar, luego de la fase 2 ( $\Delta=1.0$  mm) el muro M3 presenta un comportamiento

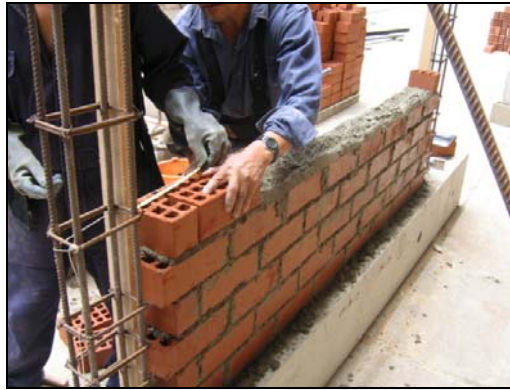
Foto 9.1.  
Mortero extendido a todo lo largo del muro M1.

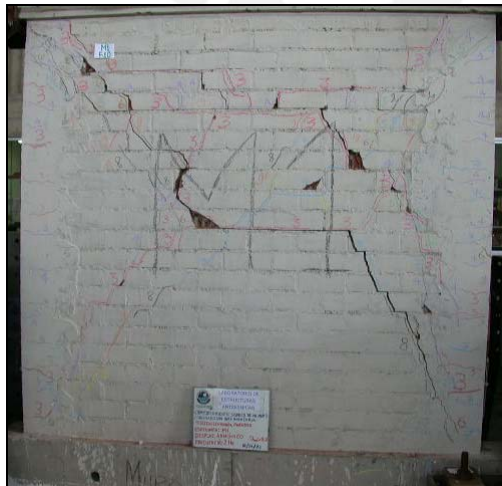
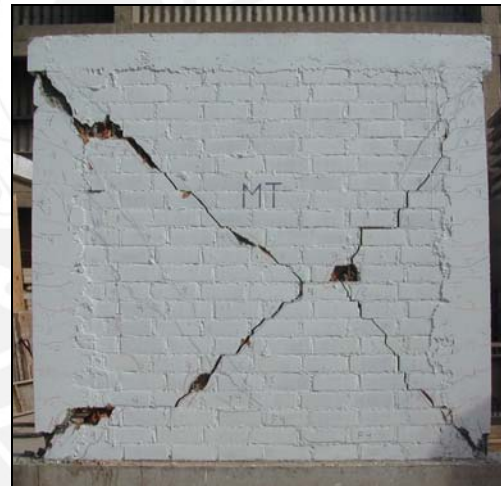
Foto 9.2

Grietas al finalizar el ensayo del muro M1 (izq.) y muro MT (derecha, Ref.8).

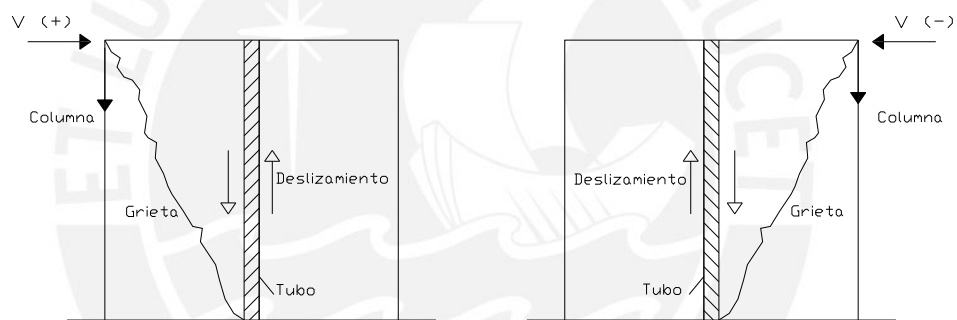
Fig. 9.1. Muro M2, comportamiento ante carga positiva y negativa.

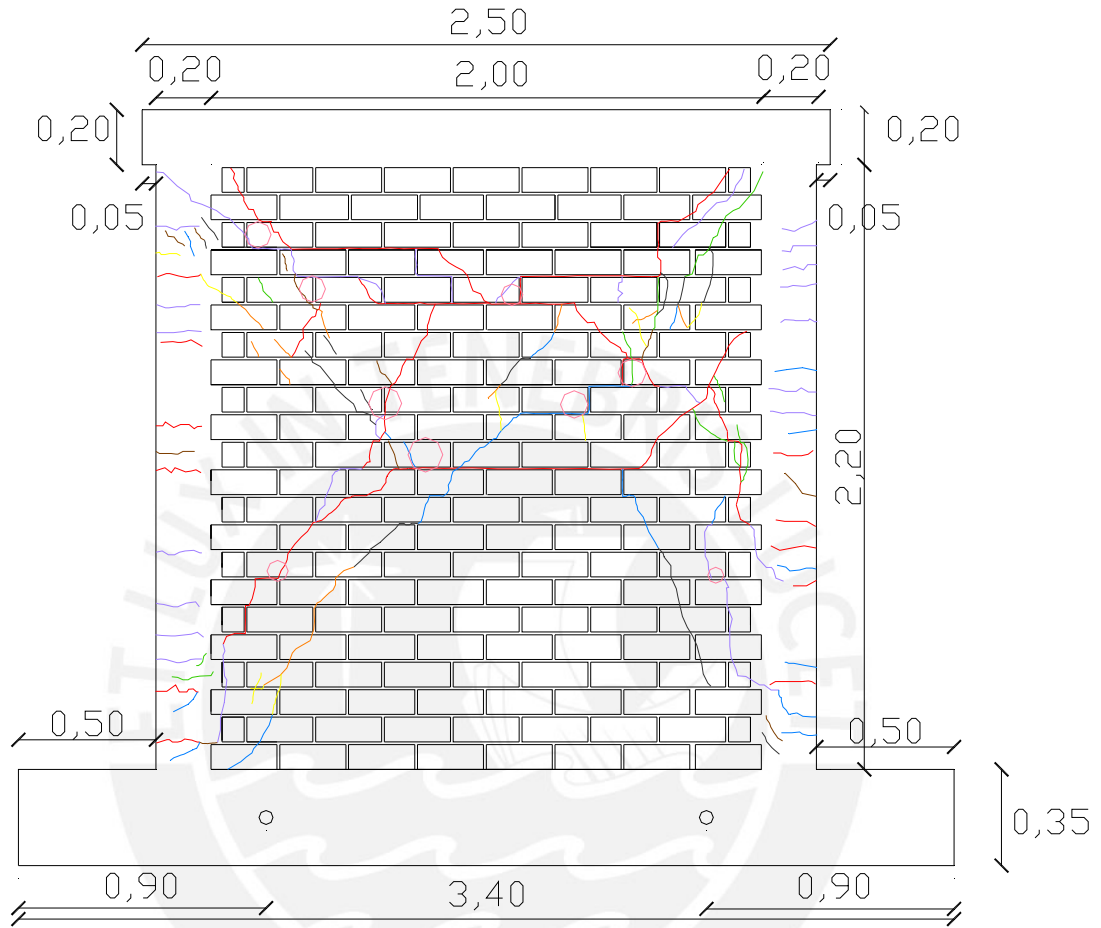
MURO M1 POST ENSAYO

- FASE 2
- FASE 3
- FASE 4
- FASE 5
- FASE 6
- FASE 7
- FASE 8
- FASE 9
- FASE 10
- DESPRENDIMIENTO
