**PONTIFICIA UNIVERSIDAD CATOLICA DEL PERU  
FACULTAD DE CIENCIAS E INGENIERIA**

TESIS PARA OPTAR POR EL TÍTULO DE INGENIERO CIVIL

“COMPORTAMIENTO SÍSMICO DE UN MURO CONFINADO CON  
INSTALACIÓN SANITARIA EN SU INTERIOR”

LIMA-PERU  
2006

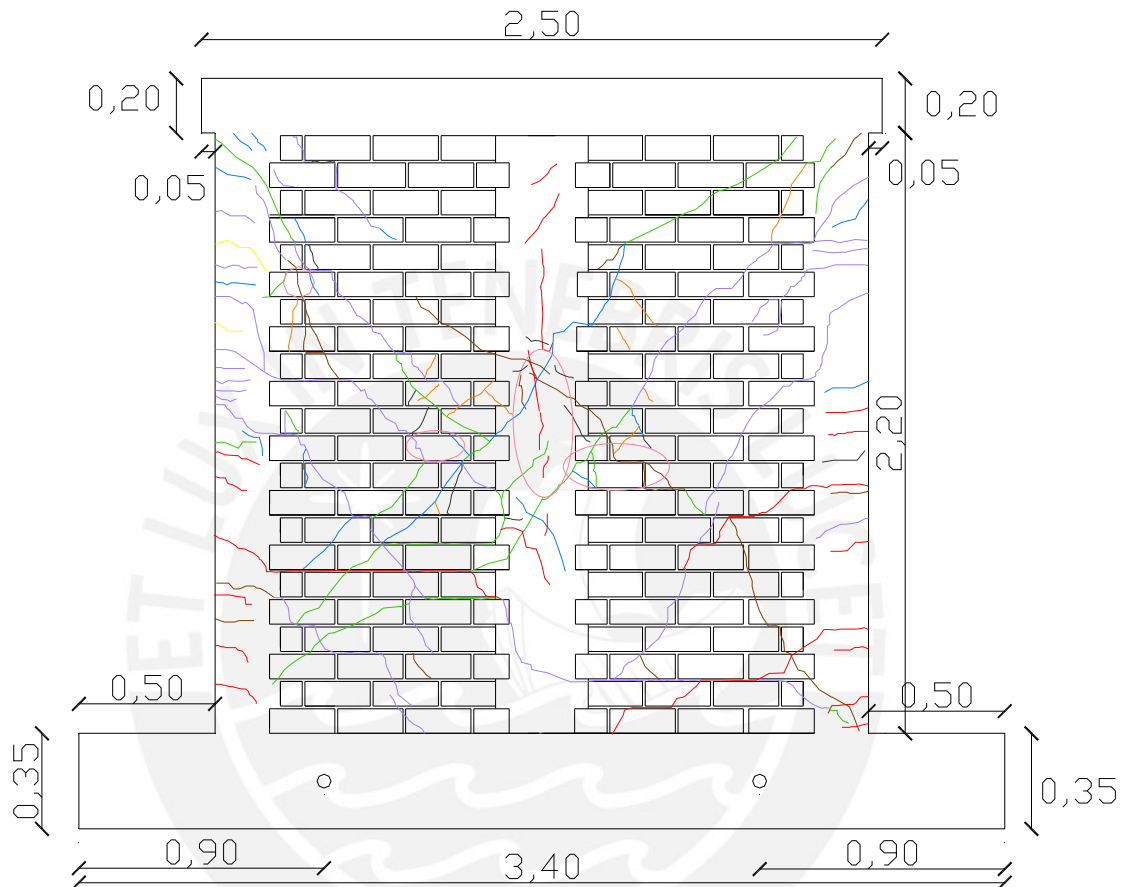
MURO M3 POST ENSAYO

- FASE 2
- FASE 3
- FASE 4
- FASE 5
- FASE 6
- FASE 7
- FASE 8
- FASE 9
- FASE 10
- DESPRENDIMIENTO
