PONTIFICIA UNIVERSIDAD CATÓLICA DEL PERÚ

**EVALUACIÓN EXPERIMENTAL DEL COMPORTAMIENTO DE MUROS DE
ADOBE REFORZADOS CON CUERDAS SOMETIDOS A CARGA
LATERAL CÍCLICA**

**TESIS PARA OPTAR EL GRADO ACADÉMICO DE MAGÍSTER EN
INGENIERÍA CIVIL**

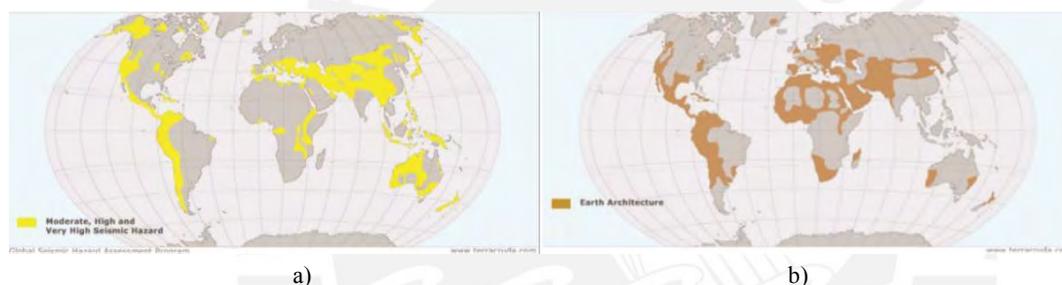
Figura 2.1 Distribución mundial de las zonas de actividad sísmica y las zonas con construcciones de tierra. (<http://www.terracruda.com>)

De acuerdo a Correia (2016), entre el 15% y 17% de la población mundial vive en construcciones de tierra. En la Figura 2.1 se muestra la distribución mundial de las regiones de mayor actividad sísmica y las zonas de construcción con tierra. Cuando se superpone las dos figuras se encuentra que muchas zonas donde existen construcciones de tierra presentan actividad sísmica. Esto se observa en el continente Americano, Australia, Europa del sur, el Oriente Medio, Asia y al Sur-este de África. (Groenenberg, 2010).

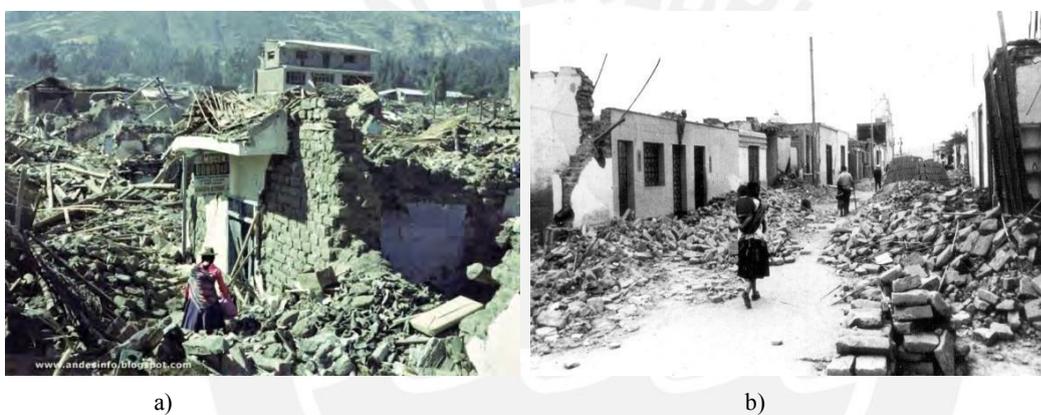
Figura 2.7. a) Daños tras el terremoto de Huaraz 1970 (google imágenes) b) Daños tras el terremoto de Lima, 1974. (USGS y google imágenes)

El terremoto del 31 de mayo de 1970 en Huaraz (Mw 7,9) tuvo su epicentro frente a la costa central del norte del Perú, departamento de Ancash (USGS, 2018). El terremoto causó daños en el departamento de Ancash, Cajamarca, La libertad, Lima y Huánuco. Asimismo, ocasionó un aluvión que arrasó la ciudad de Yungay. Este terremoto fue devastador, causando la muerte de 50 000 personas, 20 000 desaparecidas y 150 000 heridas. Además, 60 000 viviendas se destruyeron y 140 000 viviendas sufrieron daño severo, siendo gran parte de estas viviendas de adobe. En la Figura 2.7a se muestran daños en viviendas de adobe tras el terremoto de Huaraz (INDECI, 2011).

El terremoto de Lima de 1974 (Mw 7,6) tuvo su epicentro en el mar del Perú frente al departamento de Lima (USGS, 2018). Este terremoto ocasionó daños principalmente en las ciudades de Cañete, Mala, Huacho y Lima. Tras el terremoto 78 personas fallecieron, 2540 resultaron heridas y 8687 viviendas fueron destruidas. Las construcciones de concreto sufrieron grandes daños y las de adobe colapsaron en gran porcentaje (Figura 2.7b) (INDECI, 2011, 2012).

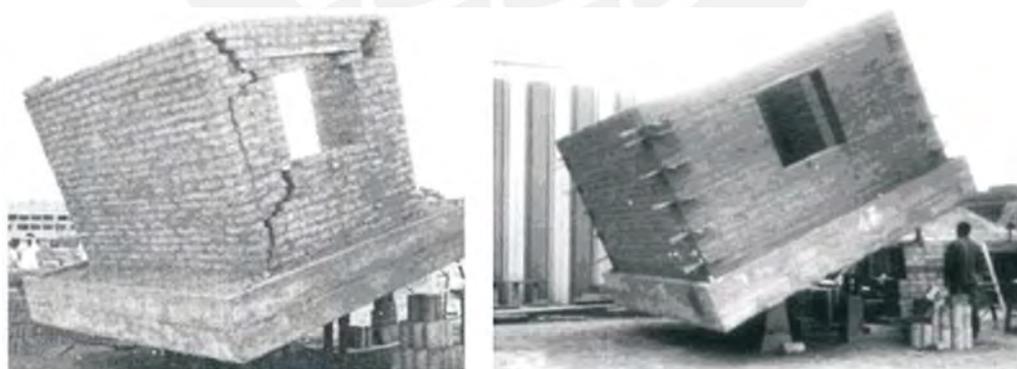
Figura 2.9. Ensayos estáticos en plataforma inclinable de módulos de vivienda de adobe sin refuerzo y reforzado con caña (Blondet et al, 2011)

En el año 1973 y 1978 se realizó un estudio experimental del comportamiento estructural de construcciones de tierra frente a solicitaciones sísmicas que empleó una plataforma inclinable para ensayar módulos de vivienda a escala natural. Estos módulos fueron reforzados con materiales como la caña, madera y alambre. (Blondet et al., 2011; Figura 2.9)

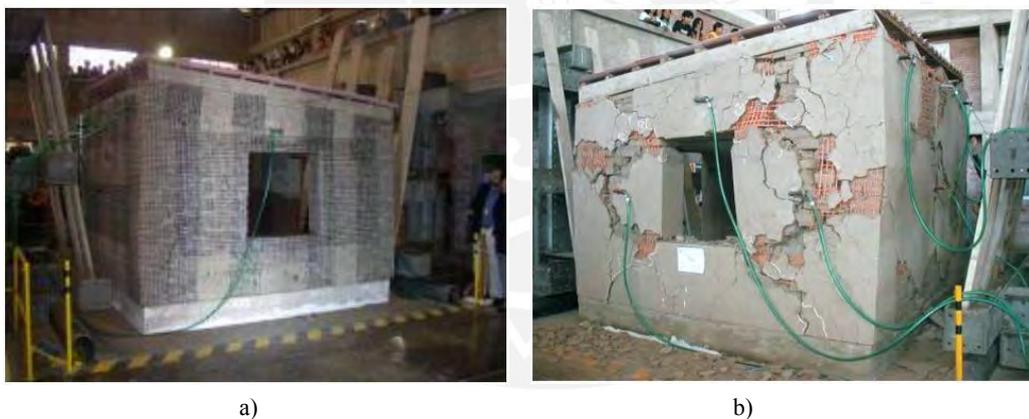
Figura 2.10. a) Módulo de adobe reforzado con 75% de geomalla después del ensayo, b) Módulo de adobe reforzado al 50% con malla plástica tras sufrir un sismo moderado $D= 80$ mm (Blondet et al., 2011 y Blondet et al., 2006).

En el 2005 con el apoyo de la Dirección Académica de Investigación (DAI) se realizó un estudio con el fin de optimizar la cantidad de geomalla sobre los muros de adobe y la posibilidad del uso de la malla plástica como refuerzo ante solicitaciones sísmicas. Este estudio comprendió la construcción de cinco módulos de adobe a escala natural que fueron ensayados en la mesa vibradora unidireccional de la PUCP mediante una secuencia de fases de desplazamiento incremental. La señal de control tuvo una duración de 30 segundos y fue generada en base al registro de aceleración del terremoto de Huaraz en 1970. Tras el ensayo dinámico se comprobó el buen comportamiento de los módulos reforzados con 100% y 75% de geomalla. Sin embargo, el módulo reforzado con 50% de malla plástica colapsó ante el movimiento sísmico de mayor intensidad. Este estudio demostró que se puede optimizar la cantidad de geomalla colocada estratégicamente en los muros para evitar el colapso parcial o total de las viviendas de adobe y que el uso de mallas económicas no estandarizadas como refuerzo son inadecuadas (Blondet et al., 2011 y Blondet et al., 2006; Figura 2.10).

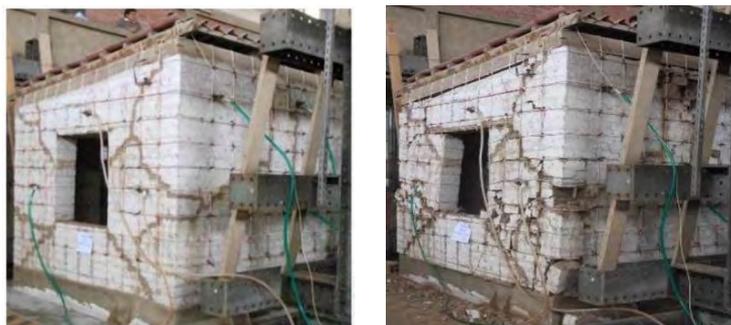
a) Módulo reforzado antes del ensayo b) Módulo reforzado después del ensayo

Figura 2.11. Módulo de adobe reparado con grout y reforzado con cuerdas (Blondet et al., 2014)

En una investigación reciente realizado por Blondet et al. (2014) se demostró que el refuerzo de malla de cuerdas de $\frac{1}{4}$ " de diámetro en un módulo de adobe de un piso fue eficaz para evitar el colapso durante ensayos de simulación sísmica severa (Figura 2.11).

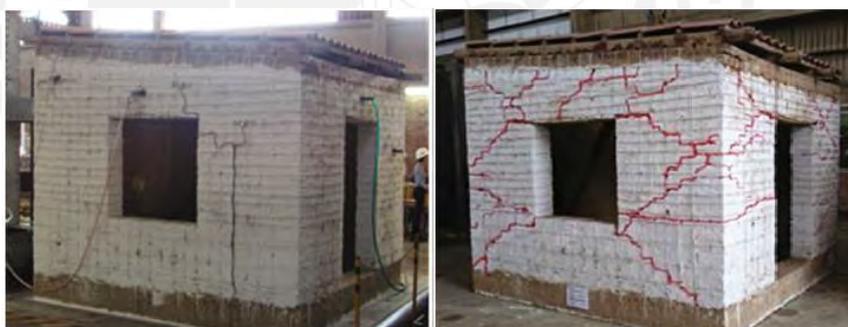
a) Módulo reforzado antes del ensayo b) Módulo reforzado después del ensayo

Figura 2.12. Módulo de adobe reforzado con cuerdas (Blondet et al., 2019)

Con la finalidad de validar la técnica de reforzamiento con cuerdas, un segundo ensayo fue realizado por Blondet et al. (2019). Un módulo de adobe de un piso a escala natural se reforzó con una malla de cuerdas de 5/32” de diámetro y fue sometido a un único movimiento de gran intensidad en la mesa vibradora. Como resultado el refuerzo de cuerdas fue efectivo al proveer la seguridad estructural y evitar el colapso del módulo (Blondet et al., 2019, Figura 2.12).

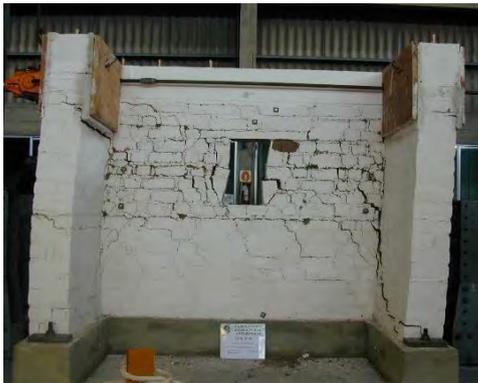
- b) Muro de adobe con refuerzo de malla interna de caña (MRC) y comparación del diagrama de esfuerzo cortante vs deriva del muro reforzado con caña interna y el sin refuerzo

Los resultados de los ensayos realizados por Blondet et al. (2005) mostraron que el muro de adobe sin refuerzo se caracterizó por una resistencia máxima de 38 kN (Figura 2.13 a) y un esfuerzo cortante de 0,04 MPa. En el caso del muro reforzado con malla de caña interna se observó un incremento del 75% del esfuerzo máximo y un aumento en la ductilidad máxima en un 100% respecto al muro sin refuerzo. (Figura 2.13 b). En el caso del muro con refuerzo de PVC y malla de friso interna se observó un incremento del 40% del esfuerzo máximo y un aumento en la ductilidad máxima del 100% respecto al muro sin refuerzo (Figura 2.13 c). El muro reforzado con malla electrosoldada externa fue el que tuvo el mayor esfuerzo de todos los refuerzos evaluados. El esfuerzo máximo se incrementó en un 110% con respecto al muro sin refuerzo, sin embargo, en el rango inelástico el muro presentó una caída rápida de su resistencia, incrementando la posibilidad de la ocurrencia de fallas frágiles (Figura 2.13 d). El muro de adobe reforzado con malla geosintética externa no mostró un incremento en su resistencia respecto al muro sin refuerzo, mas presentó un aumento en la ductilidad máxima de hasta un 100% (Figura 2.13 e). El muro de adobe reforzado con varillas de acero en las uniones de los muros laterales presentó un incremento en la resistencia de hasta un 15%, mas no mostró un aumento en su ductilidad (Figura 2.13 f). Mediante esta investigación se demostró que es posible mejorar el comportamiento sísmico de las estructuras de adobe significativamente con el uso de refuerzo continuo interno o externo en muros.

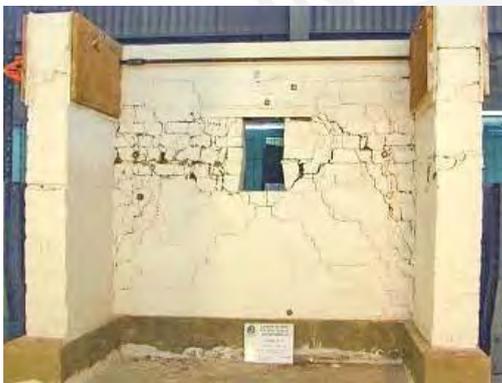
- c) Muro de adobe con refuerzo de PVC y malla friso interna (MRF) y comparación del diagrama de esfuerzo cortante vs deriva del muro reforzado MRF y el sin refuerzo

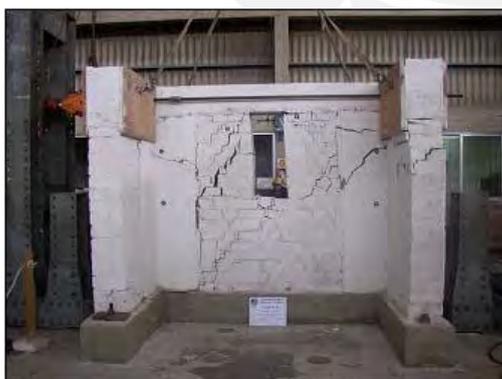
- d) Muro de adobe reforzado con malla electrosoldada externa (MRE) y comparación del diagrama de esfuerzo cortante vs deriva del muro reforzado MRE y el sin refuerzo

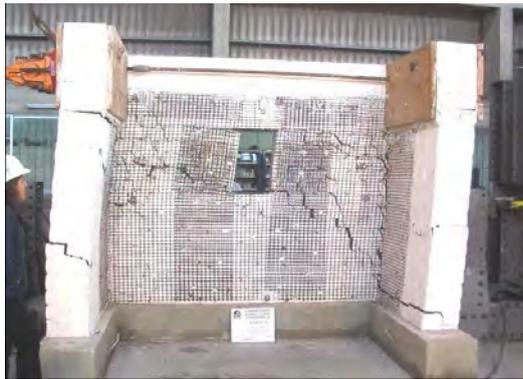
- e) Muro de adobe reforzado con malla geosintética externa (MRG) y comparación del diagrama de esfuerzo cortante vs deriva del muro reforzado MRG y el sin refuerzo

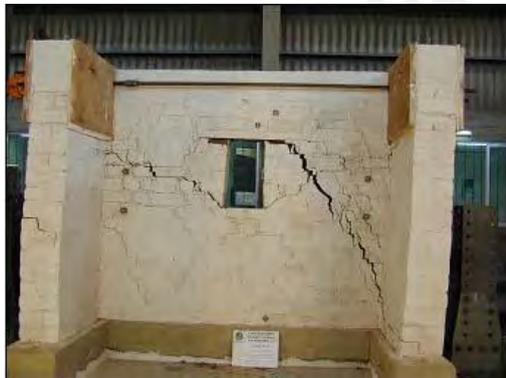
- f) Muro de adobe reforzado con acero en las uniones de los muros (MRA) y comparación del diagrama de esfuerzo cortante vs deriva del muro reforzado MRA y el sin refuerzo

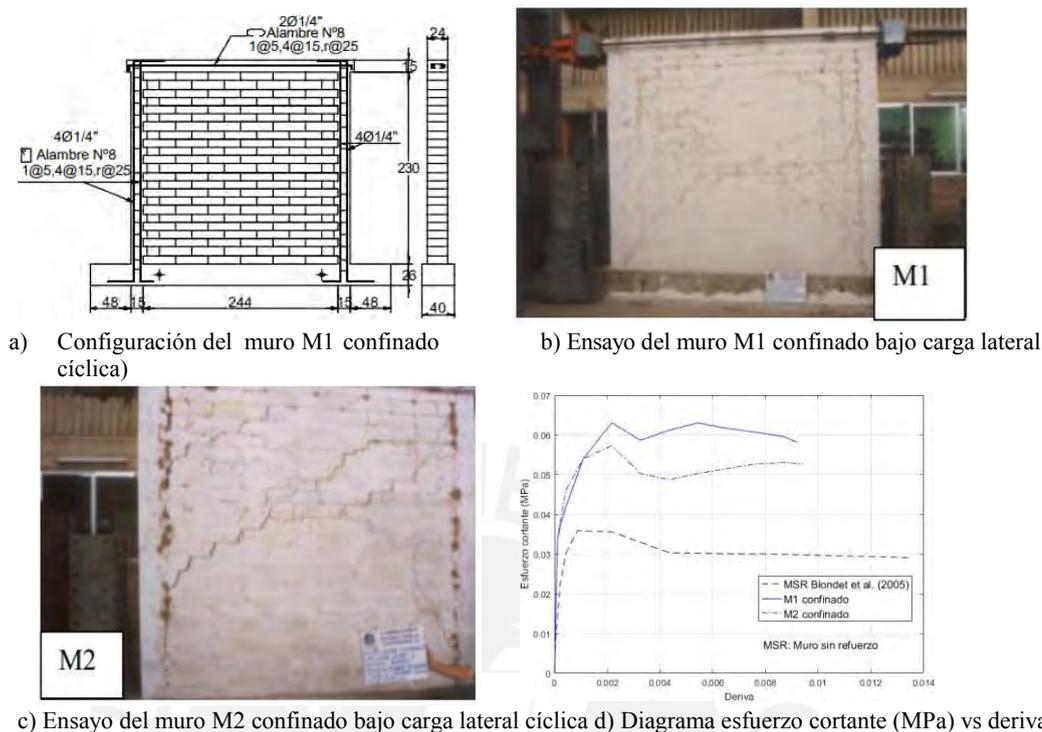
Figura 2.14. Comportamiento estructural a corte cíclico de la albañilería de adobe confinada (San Bartolomé y Pehovaz, 2003)

En la investigación de San Bartolomé y Pehovaz (2003) la mampostería de adobe fue confinada con columnas y vigas de concreto de baja resistencia. Dos muros confinados con mortero de barro fueron ensayados bajo carga lateral cíclica. Al utilizar el método del muro equivalente propuesto por Gálvez (2016) para poder evaluar los resultados con el muro sin refuerzo de Blondet et al. (2005) se obtiene que el esfuerzo máximo aumenta en 64% para el primer muro y 78% para el segundo muro; sin embargo, presenta menor ductilidad respecto al muro sin refuerzo (Figura 2.14) (La Torre, 2016).

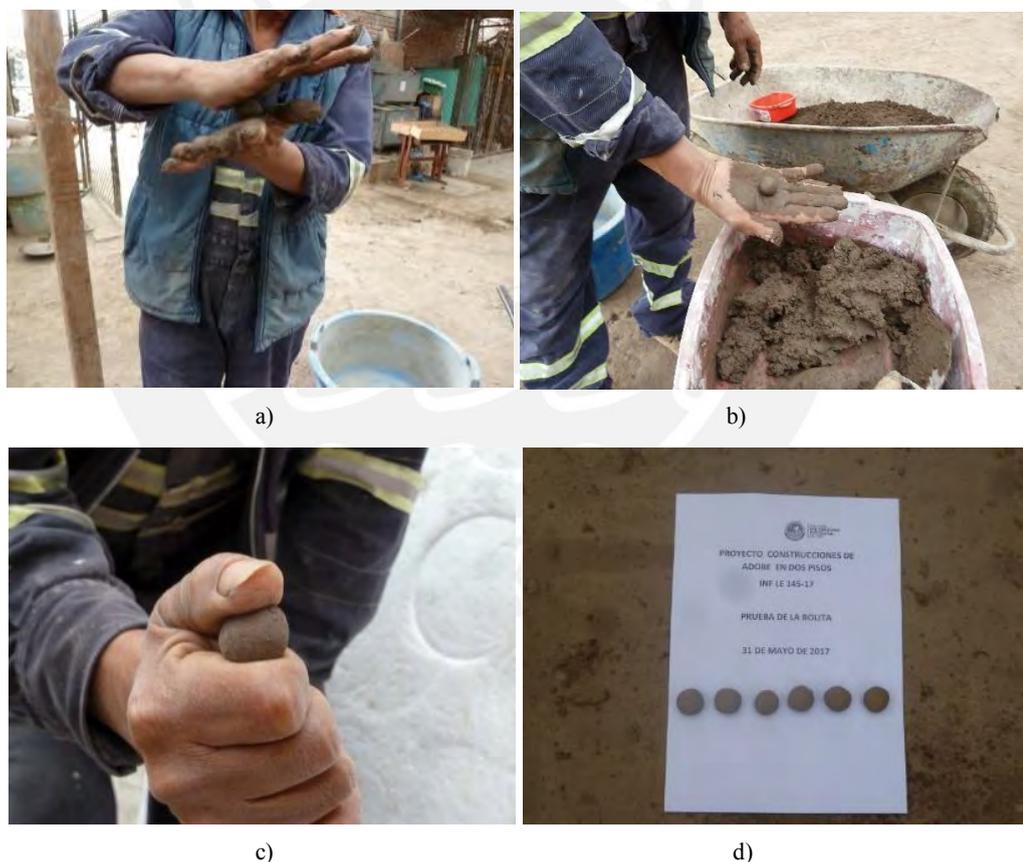
Figura 3.1. a) Amasado de tierra para formar bolita, b) Bolita elaborada, c) Prueba de la bolita y d) Bolitas al término del ensayo

El propósito del ensayo fue determinar la presencia de arcilla en el suelo siguiendo el procedimiento indicado en la norma E.080. Para ello, se tomó una muestra de suelo humedecido con agua, suficiente para dar forma a bolitas empleando las palmas de ambas manos, como se muestra en la Figura 3.1.

Se elaboraron 6 bolitas que se dejaron secar por 48 hrs. en un lugar protegido del sol y la lluvia. El ensayo fue efectuado con el apoyo de un técnico, quien sostuvo la bolita entre el dedo pulgar y el dedo índice. A pesar de haber aplicado toda la fuerza que le fue posible, el técnico no logró aplastar ninguna de las seis bolitas secas. En consecuencia, según esta prueba, el material seleccionado tiene resistencia suficiente para hacer adobes.

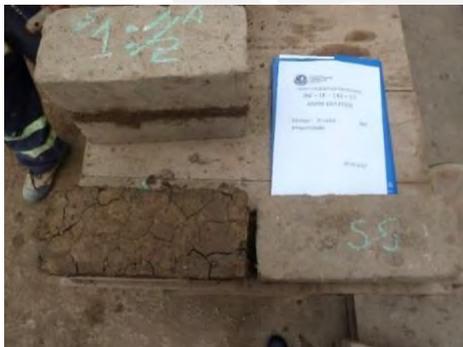
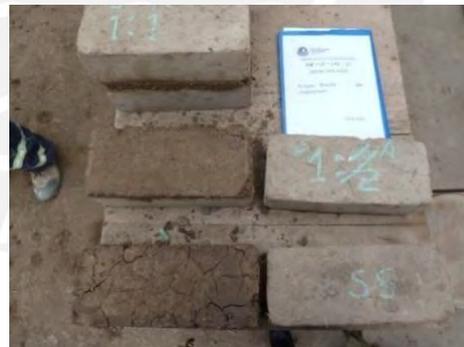
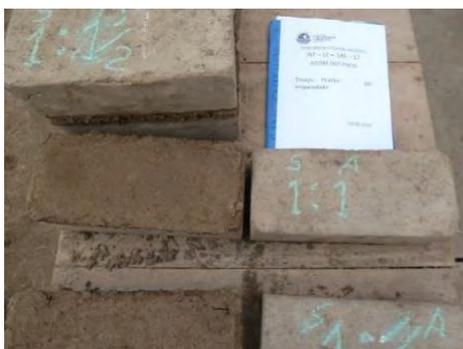
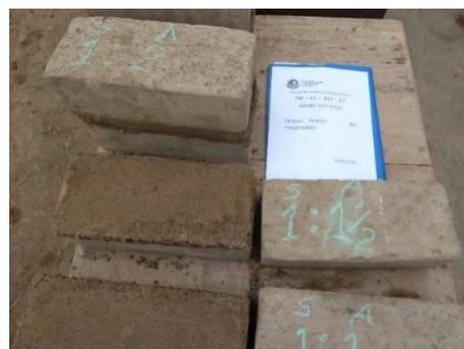
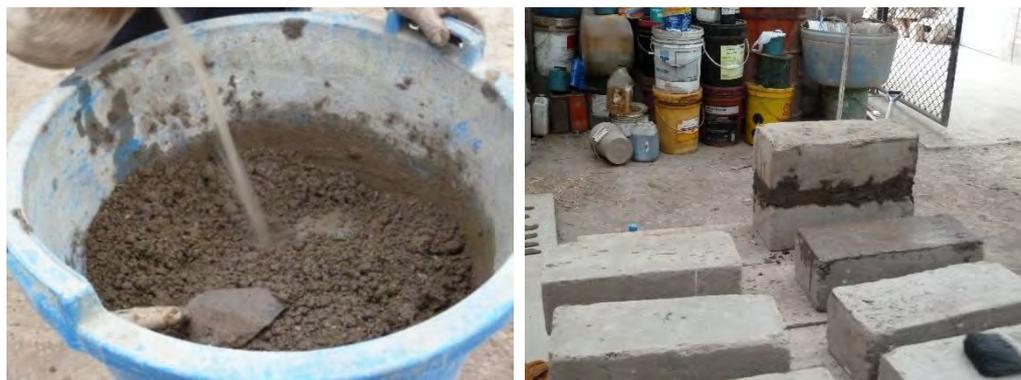
a) Suelo solo / Agrietamiento considerable

b) 1:0,5 / Agrietamiento menor pero visible

c) 1:1 / Sin agrietamiento visible

d) 1:1,5 / Sin agrietamiento visible

e) 1:2 / Sin agrietamiento visible

f) 1:2,5 / Sin agrietamiento visible

Los emparedados fueron abiertos cuidadosamente luego de que secan protegidos del sol y lluvia por 48 hrs. Se observó una gran fisuración en el mortero que tenía suelo solo y la disminución del agrietamiento conforme la proporción de arena fue incrementándose.

En la Figura 3.5 se presenta el estado de cada emparedado al momento de ser abierto. Se puede apreciar que a partir de la relación suelo: arena gruesa 1:1 en adelante, no hay agrietamiento ni fisuración visible. Esto significa que la contracción por secado del suelo arcilloso es controlada con esa cantidad de arena gruesa. En consecuencia, se seleccionó como proporción para el mortero de asentado 1:1 suelo: arena.

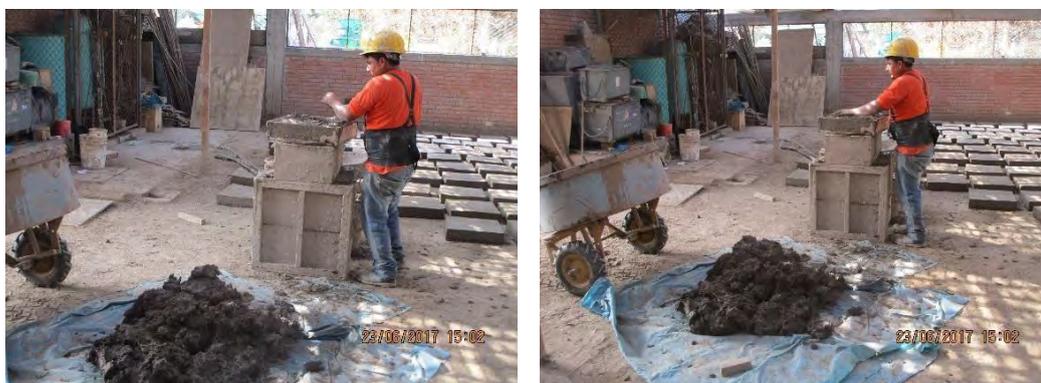
a) Lanzamiento de masas de adobe en gavera

b) Esparcimiento y enrasado

Figura 3.6. Fabricación de las unidades de adobe

Los adobes fueron preparados con una dosificación de 1 de volumen de paja, 1 de volumen de arena gruesa y 5 de volumen de tierra. Las dimensiones de las unidades cuadradas fueron de 430 mm x 430 mm x 100 mm utilizados en la construcción de los muros a escala natural y 221 mm x 221 mm x 50 mm utilizados en la construcción de los muros a escala reducida. El procedimiento consistió en lanzar una masa de adobe dentro de los moldes de madera (gaveras) y enrasar hasta que presente una superficie uniforme (Figura 3.6).

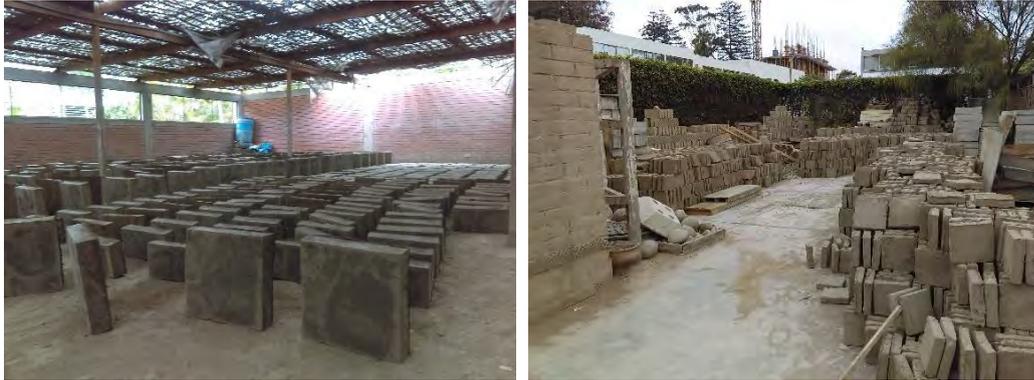
a) Secado en adobera del Laboratorio de Estructuras de la PUCP b) Apilamiento de las unidades de adobe

Figura 3.7. Secado y apilamiento de las unidades de adobe

El tiempo de secado de las unidades de adobe fue cuatro semanas aproximadamente y en el día 10 de fabricados se colocó los adobes de costado para garantizar un secado uniforme. Una vez secos se apiló los adobes en un lugar cercano al área de trabajo (Figura 3.7). La Norma E.080 (2017) indica que el secado del bloque debe ser lento y debe realizarse sobre tendales protegidos del sol y del viento.

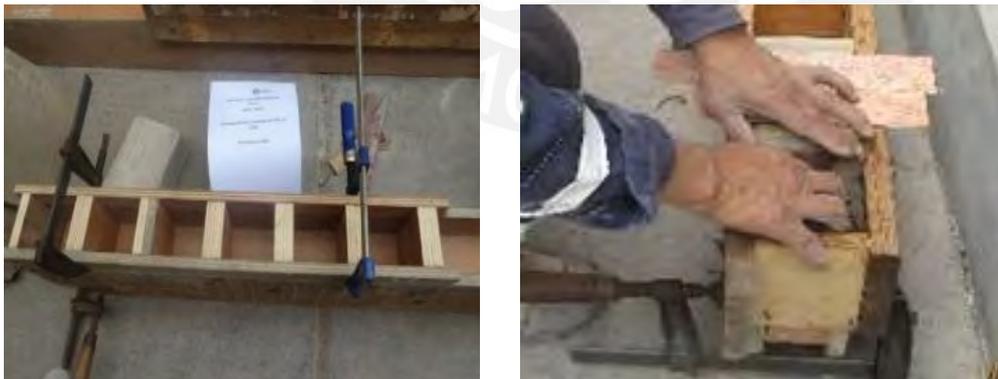
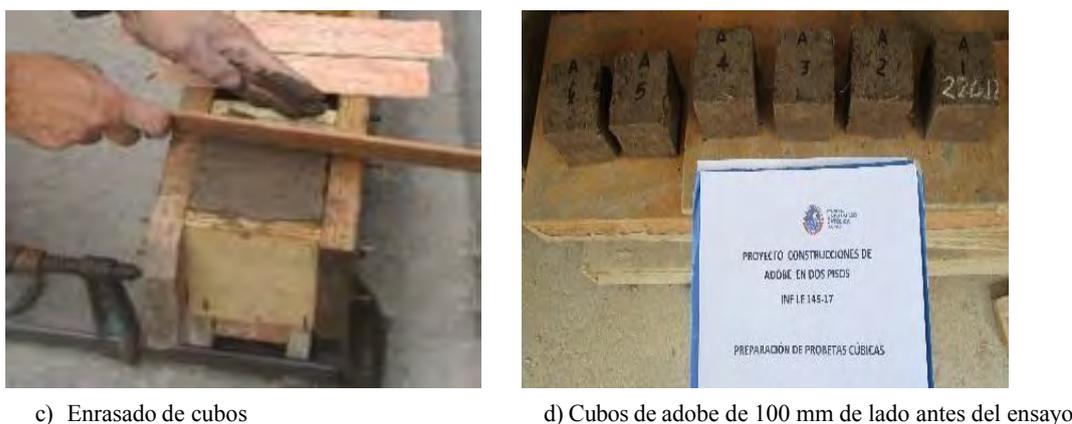
a) Habilitación de encofrado

b) Preparación de cubos de adobe

Figura 3.8. Fabricación de cubos de adobe

La finalidad del ensayo fue determinar la resistencia última a compresión del material con el que se realizó los adobes. Para ello, seis probetas prismáticas de 100 mm fueron preparadas siguiendo los lineamientos de la norma E.080 (2017). Las probetas fueron desencofradas luego de 2 días de su elaboración y se mantuvieron en un ambiente ventilado y sin exposición al sol hasta que cumplieron la edad de 28 días. La Figura 3.8 muestra la fabricación de probetas.

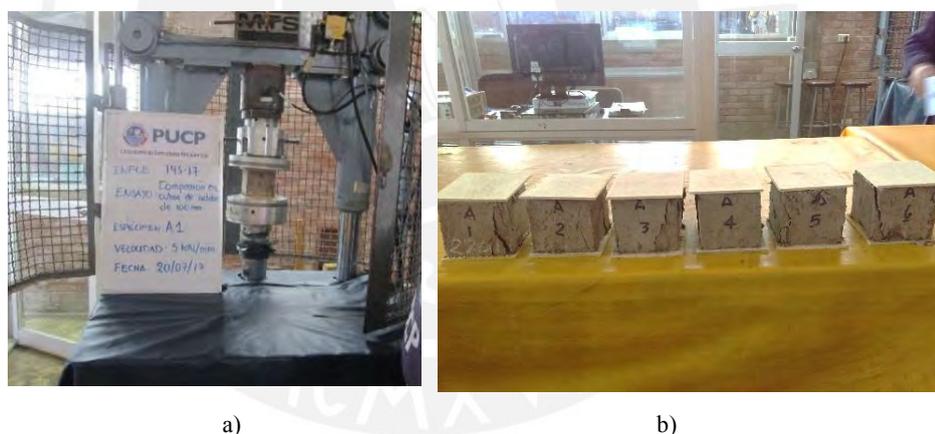
Figura 3.9. a) Ensayo de compresión en cubo de adobe A-1 de 100 mm de lado y b) Falla por aplastamiento en cubos

Antes del ensayo se tomaron las dimensiones de los cubos para luego realizar su ensayo a compresión en la máquina universal. La velocidad de carga aplicada fue de 5 kN/min (Figura 3.9a). En la Figura 3.9 b se muestra los cubos después del ensayo, siendo la falla de los especímenes por aplastamiento.

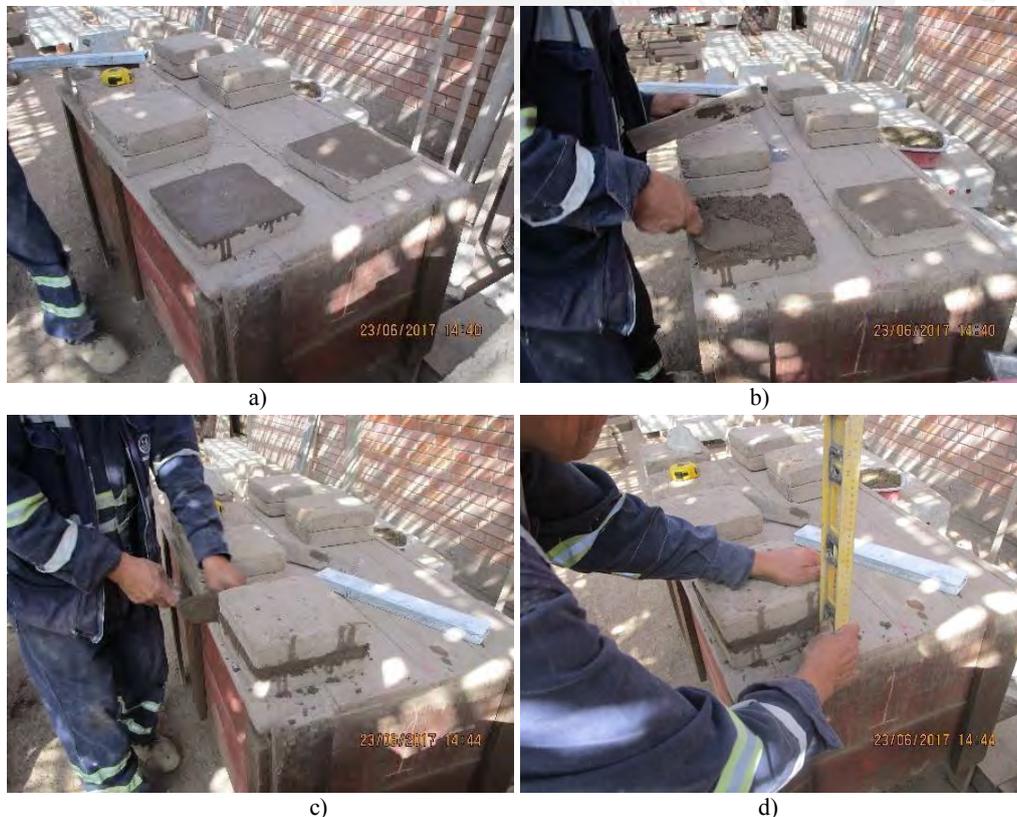
Figura 3.10. a) Humedecimiento de adobes, b) Colocación del mortero, c) Enrasado del emparedado y d) Nivelado del emparedado

Se prepararon 6 emparedados de adobe con la finalidad de conocer la resistencia a tracción en la interfase mortero - unidad. Para la elaboración de los emparedados se utilizaron dos adobes unidos con mortero. La proporción en volumen del mortero fue 1 de suelo y 1 de arena. Los emparedados de adobe se realizaron considerando la norma técnica E.080 (2017). A continuación, se describe el procedimiento para la elaboración de estos especímenes. (Figura 3.10)

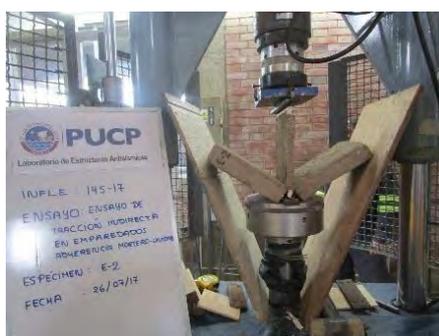
Los emparedados de adobe fueron ensayados a tracción indirecta en la máquina universal, con una velocidad de carga de 0,2 mm/min (Figura 3.12).

Figura 3.12. Ensayos de emparedados de adobe (E-2) a tracción indirecta

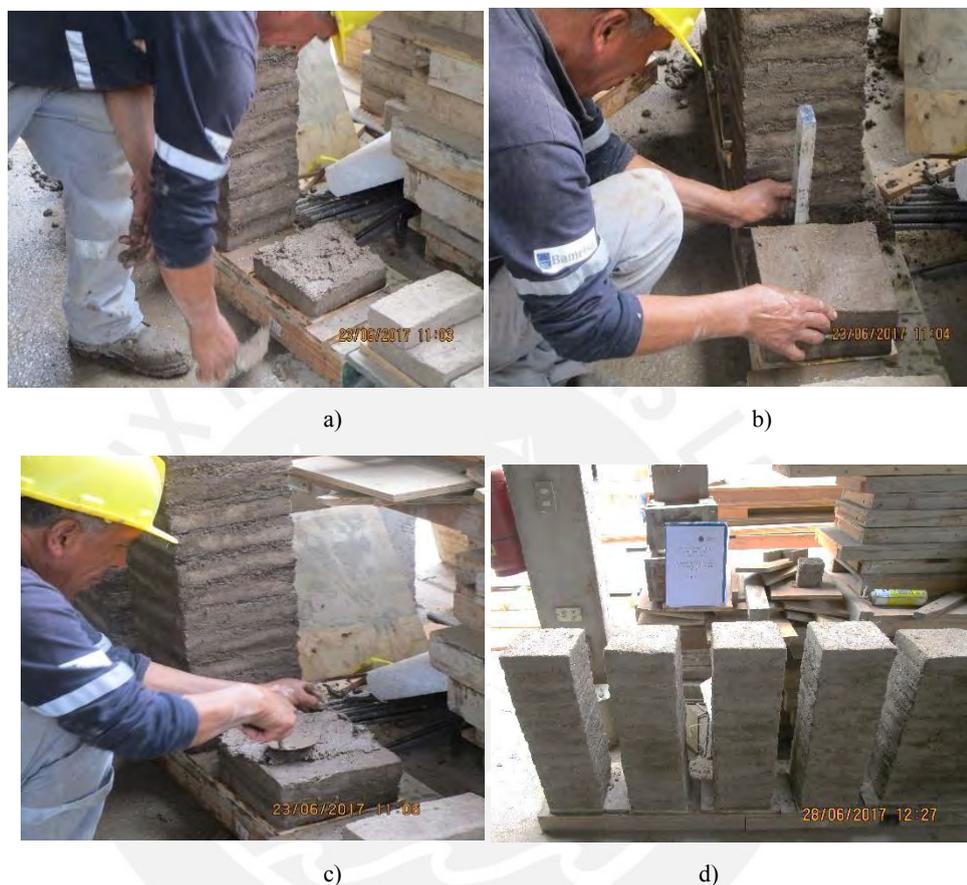
humedecido, luego sobre el adobe se colocó la junta de mortero de 8 a 10 mm de espesor aproximadamente. Enseguida se colocó el segundo adobe y se verificó su alineamiento. Este procedimiento se continuó hasta la hilada N° 12 en cada pila. (Figura 3.13)

Figura 3.13. a) Asentamiento de unidades de adobe sobre tableros de madera, b) Verificación de la verticalidad de las pilas con plomada y nivel, c) Colocación de la junta de mortero de 8-10 mm de espesor y d) Especímenes en su etapa final de construcción

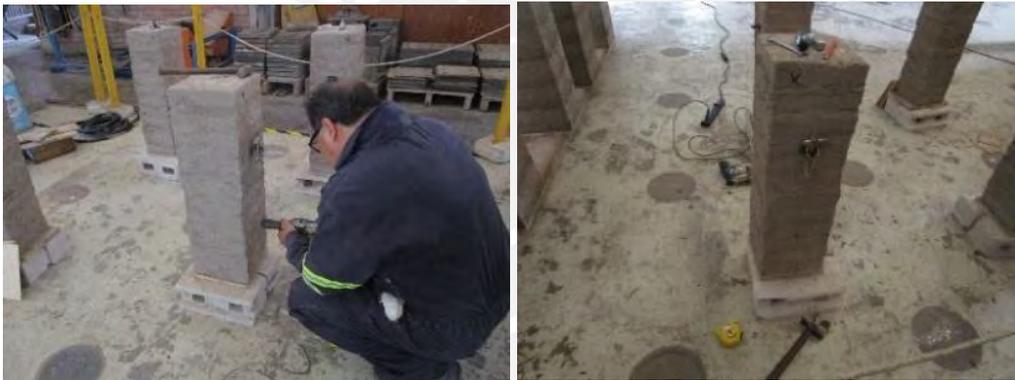
Figura 3.15. Instrumentación en pilas de adobe

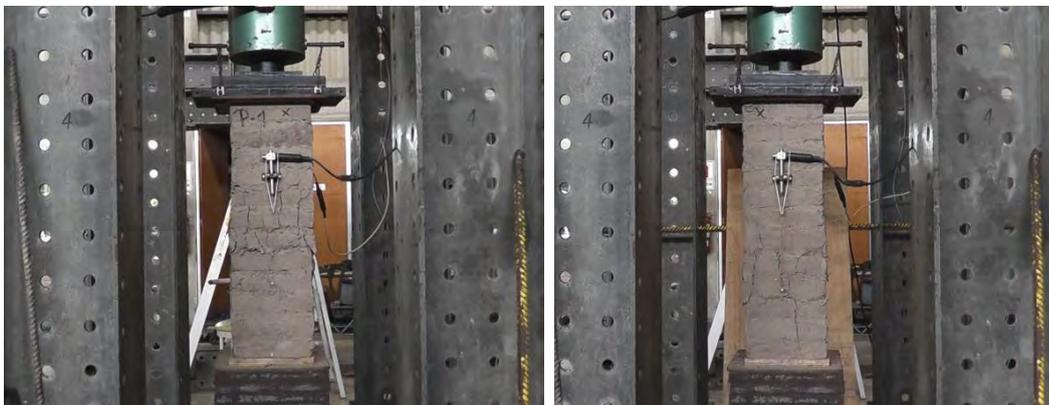
Figura 3.16. Fallas en pilas de adobe

a) Pila de Adobe 1

La Figura 3.16 muestra las fallas ocurridas en cada prisma. Se aprecia en la Pila 1 y 2 fallas verticales y por aplastamiento. La Pila 3 presentó también fallas por aplastamiento y en la Pila 4 se produjo fallas con preponderancia a agrietamiento diagonal.

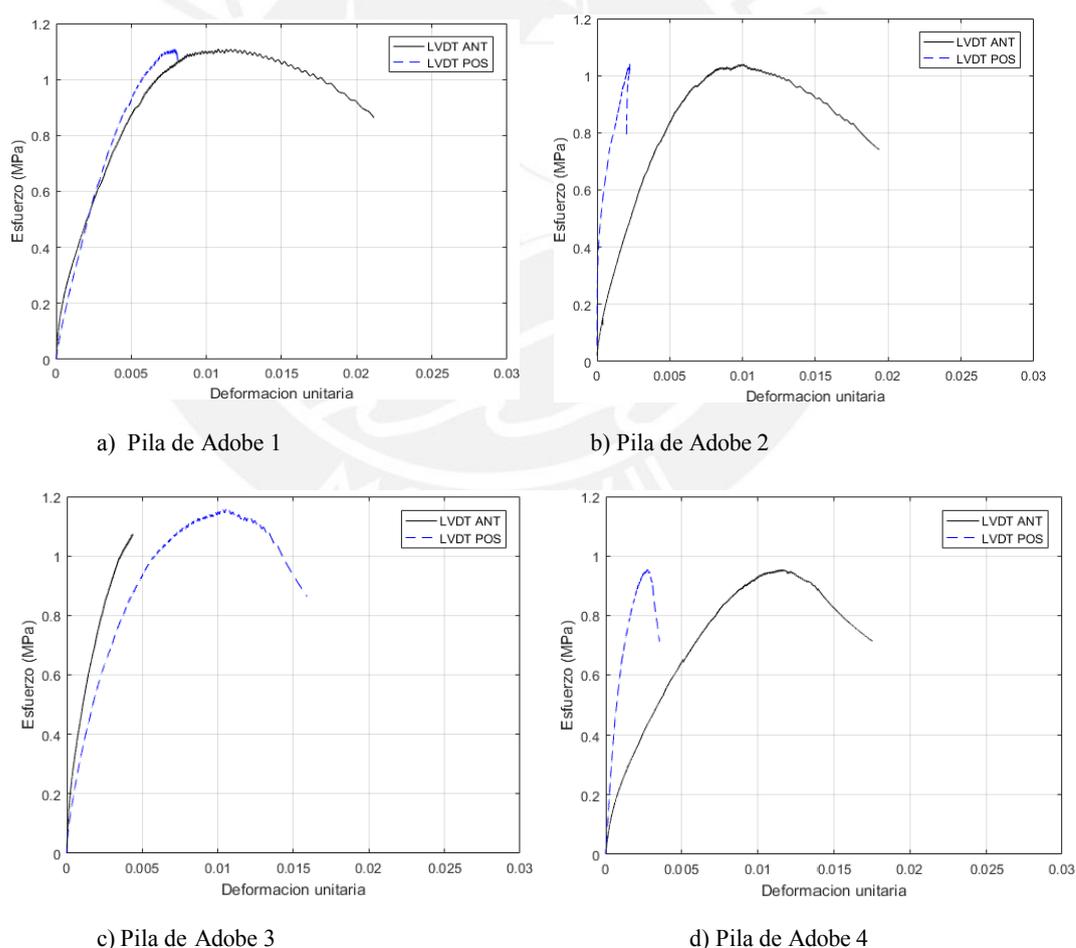
Figura 3.18: Diagramas esfuerzo deformación de pilas de adobe

De acuerdo a la Tabla 3.5 se observa que el esfuerzo de compresión último promedio de la pila de adobe, igual a 1,07 MPa, es mayor a la resistencia última mínima de 0,6 MPa. Además, el esfuerzo admisible de compresión de la pila es 0,43 MPa. El módulo de elasticidad promedio obtenido es de 205 MPa. Conforme a la Norma E.080 (2017), el módulo de elasticidad de los muros de tierra cuando no se cuenta con ensayos experimentales debe asumirse con un valor promedio de 200 MPa. Con ello, se verifica el valor promedio dado por la Norma a partir del obtenido durante el ensayo. Sin embargo, se tiene una alta variabilidad en los registros representado en un coeficiente de variación del 36%.

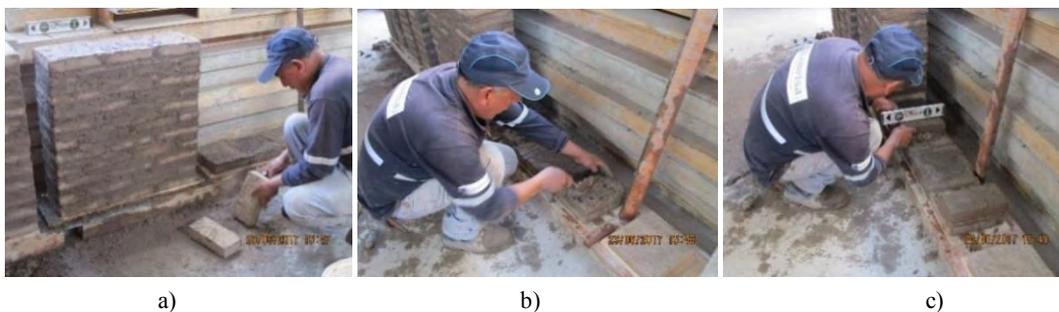
El procedimiento constructivo de los muretes se detalla en la Figura 3.19 e inició con la colocación de la primera hilada de adobes, los cuales definen la longitud del murete. Luego se colocó el mortero de barro, se controló la verticalidad con nivel y plomada, y la altura con un escantillón hasta completar las 11 hiladas.

Figura 3.19. a) Primera hilada de adobes, b) Colocación del mortero y c) Verificación de verticalidad

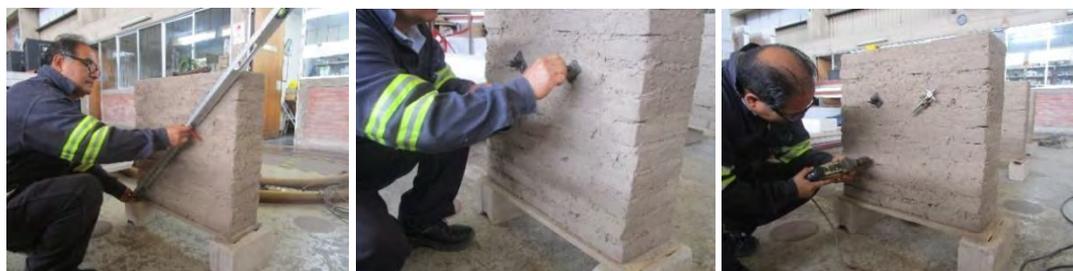
Figura 3.20. Colocación de Instrumentos en los muretes

Los muretes fueron ensayados en la máquina de compresión a la edad de 31 días y a una velocidad de 1 kN/min. Para realizar el ensayo de compresión en muretes se tomaron las medidas de los 4 especímenes y posteriormente se colocó su instrumentación (Figura 3.20).

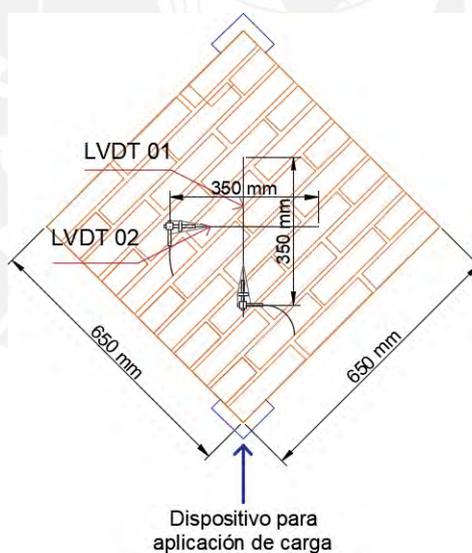
Figura 3.21. Ubicación de instrumentación en murete

La instrumentación consistió en 3 LVDT, un LVDT 01 de compresión, un LVDT 02 de tracción, y un LVDT global, los 2 primeros colocados sobre el espécimen y el último en la máquina de ensayo (Figura 3.21). La Figura 3.22 muestra las fallas ocurridas en cada murete de adobe, siendo fallas por tracción diagonal y cizallamiento.

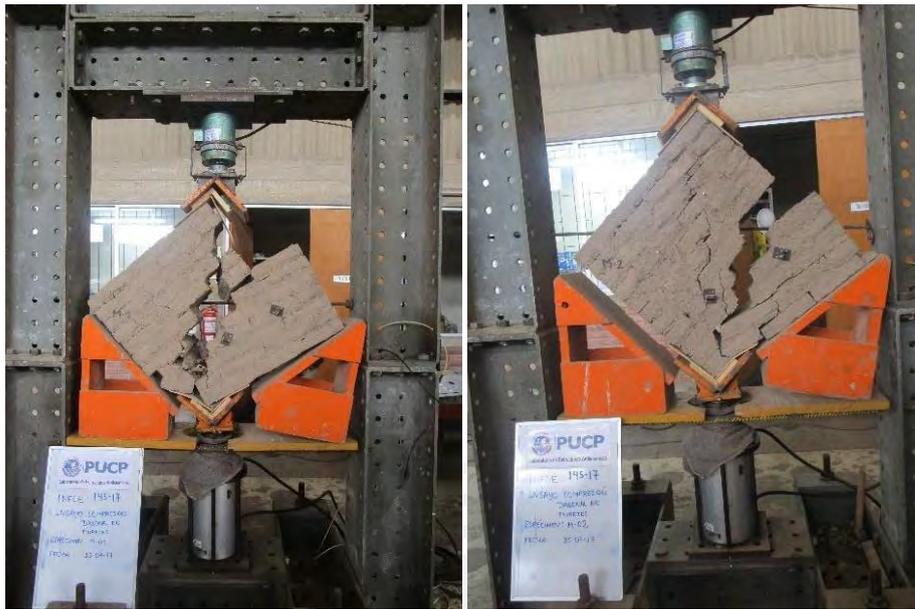
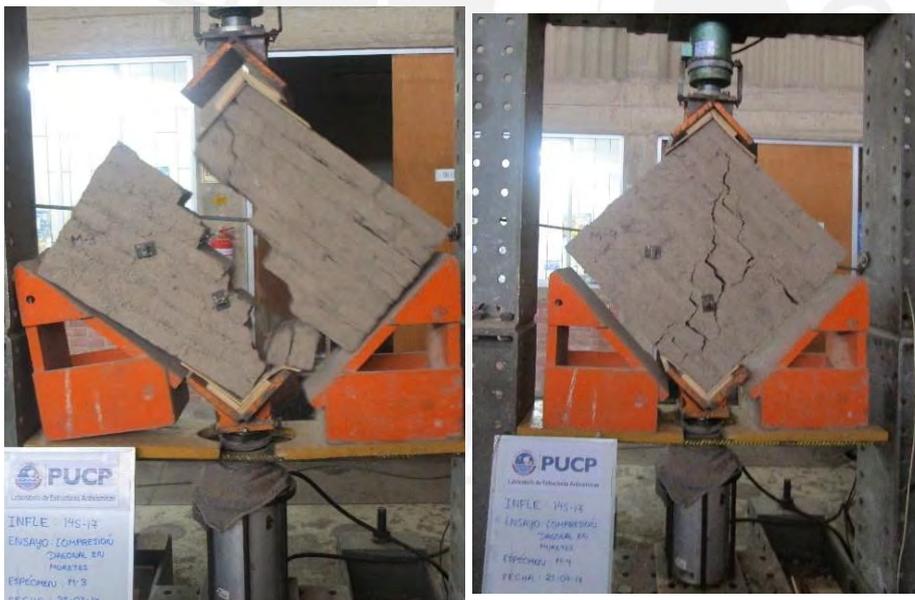
Figura 3.22. Fallas en muretes de adobe

a) Murete 1

b) Murete 2

c) Murete 3

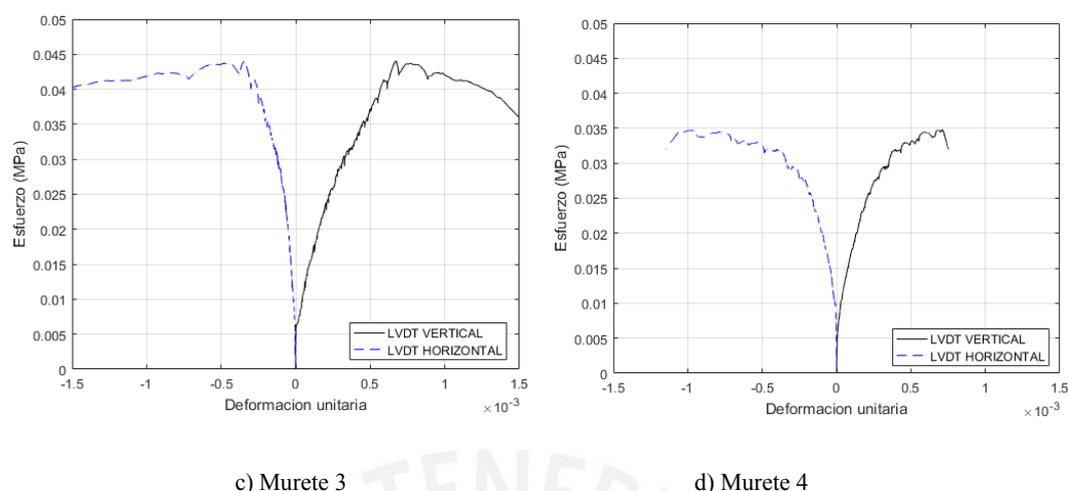
Figura 3.24: Diagramas esfuerzo-deformación de muretes de adobe

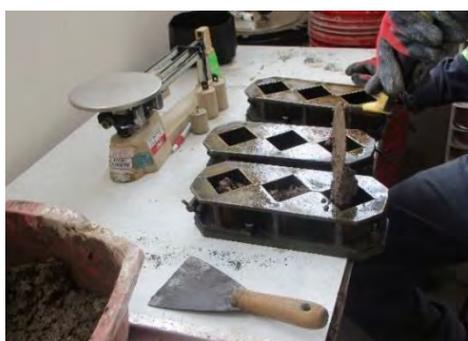
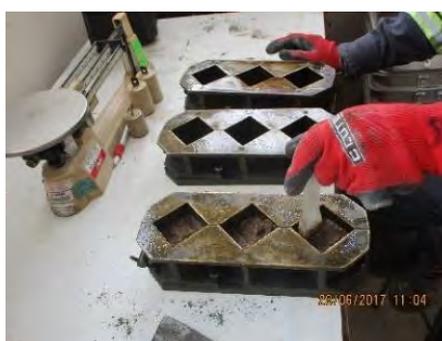
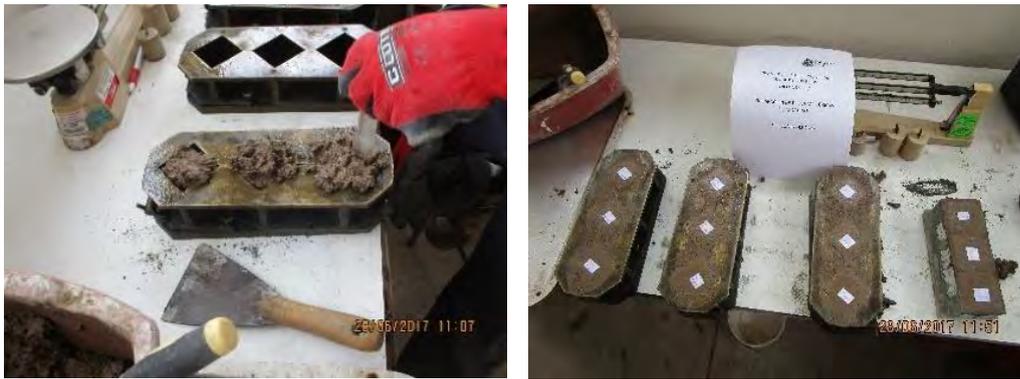
Inicialmente, nueve cubos fueron preparados en moldes metálicos y tres en moldes de plástico vaciando el mortero en dos capas (Figura 3.25). Cada capa fue compactada con un pisón de plástico dando 16 golpes por capa. Pasados 2 días se desmoldaron los cubos.

a) Colocación de la primera capa de mortero

b) Compactación con un pisón dando 16 golpes

c) Colocación de la segunda capa de mortero y compactación

d) Cubos de mortero elaborados

Figura 3.25. Preparación de los cubos de mortero

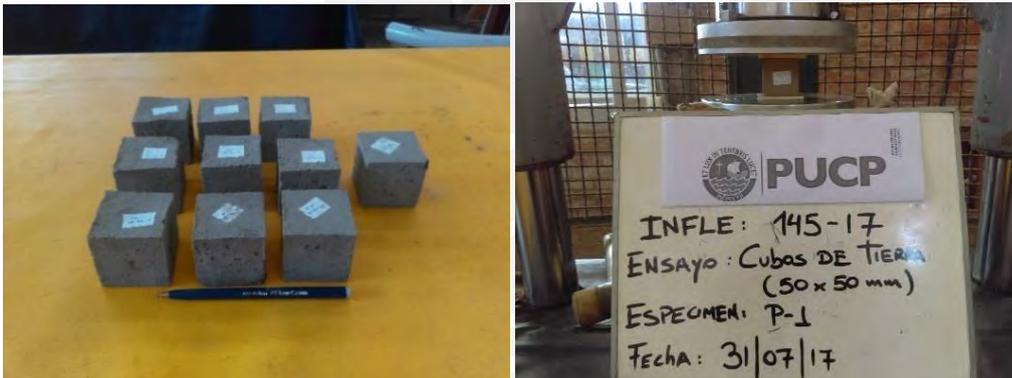
Se realizó el ensayo de compresión en cubos de mortero en la máquina universal a una velocidad de 2 kN/min (Figura 3.26). En la Tabla 3.8 se presenta el cálculo de la resistencia a compresión de los cubos de mortero.

a) Cubos de mortero antes del ensayo

b) Cubo de mortero P-1 en máquina de ensayo

d) Espécimen al final del ensayo: Falla por aplastamiento

Figura 3.26. Ensayo de los cubos de mortero

Las fallas presentadas en los cubos fueron por aplastamiento. El esfuerzo de compresión promedio de los cubos de mortero fue de 2,11 MPa, con una desviación estándar de 0,16 y un coeficiente de variación del 8%.

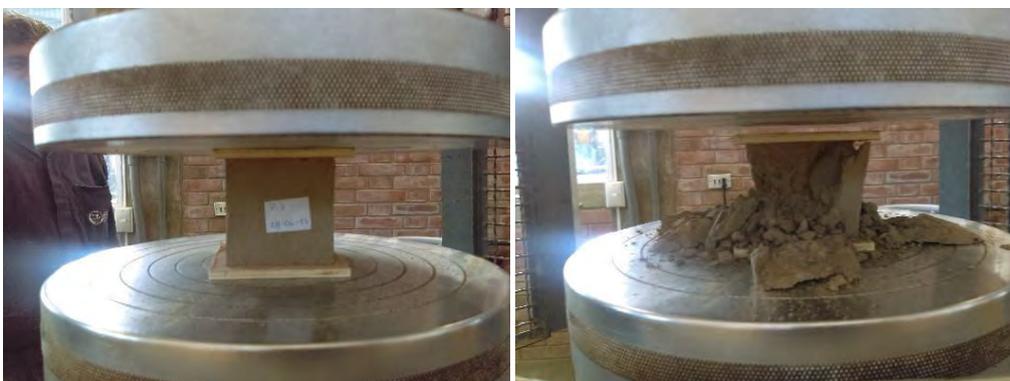
c) Espécimen en la fase inicial del ensayo

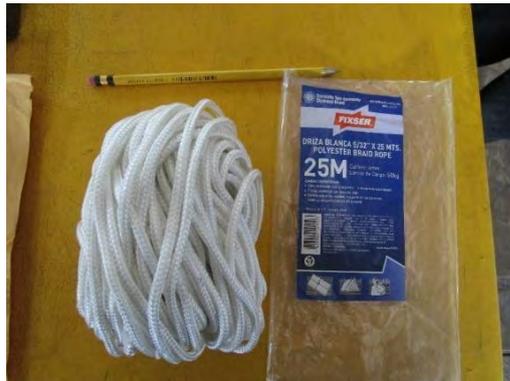
El material seleccionado para el refuerzo de las construcciones de adobe fueron las drizas (cuerdas de nylon). Estas drizas se caracterizaron por ser de color blanca, con un trenzado tipo diamante y hechas en base a fibras sintéticas (Figura 3.27). Para determinar el módulo de elasticidad del material se ensayaron a tracción cinco probetas de drizas de 5/32", tres de 1/4" y tres de 1/8" en la Máquina Universal, a una velocidad de desplazamiento de 10 mm/min. Cada probeta tuvo una longitud de 500 mm. Las probetas fueron colocadas en las mordazas por medio del Nudo tipo 8 (Figura 3.28 y Figura 3.29).

Figura 3.27. Características de la Driza

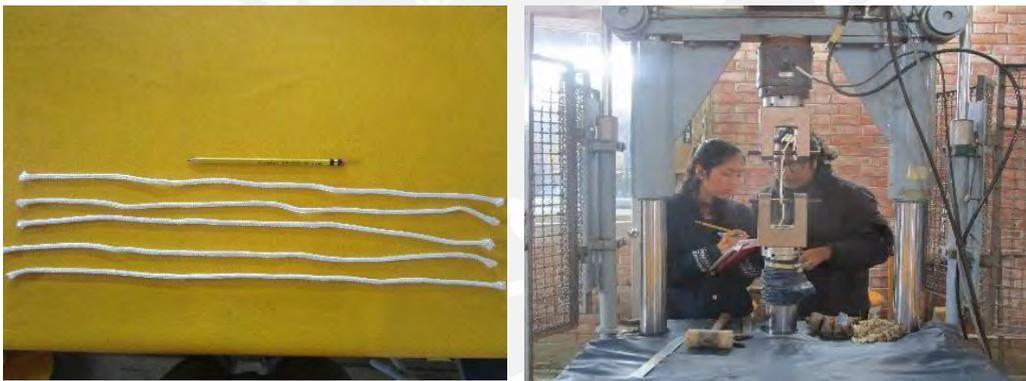
Figura 3.29. Preparación de probetas para el ensayo de tracción en drizas

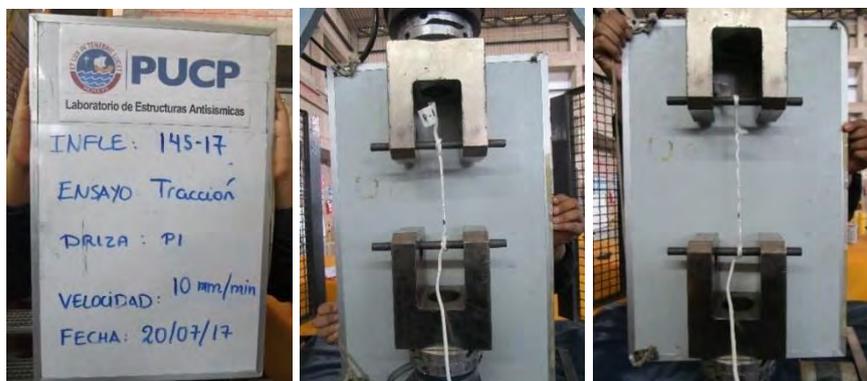
Figura 3.30. Ensayo de tracción en driza P-1

En la Figura 3.30 se muestra el ensayo de tracción en las drizas de 5/32" de diámetro. Se observó que en todos los especímenes las fallas estuvieron localizados cerca al nudo.

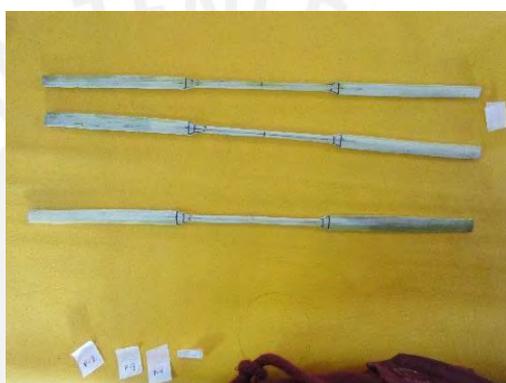
Las cañas carrizo fueron colocadas como dinteles en los muros de adobe, sin tener una función estructural. Para realizar el ensayo se prepararon los especímenes siguiendo los lineamientos de la Norma E100: Construcción de Viviendas con Bambú (2012). Las dimensiones de las probetas de caña se muestran en la Figura 3.31.

Figura 3.31. Preparación de especímenes de caña

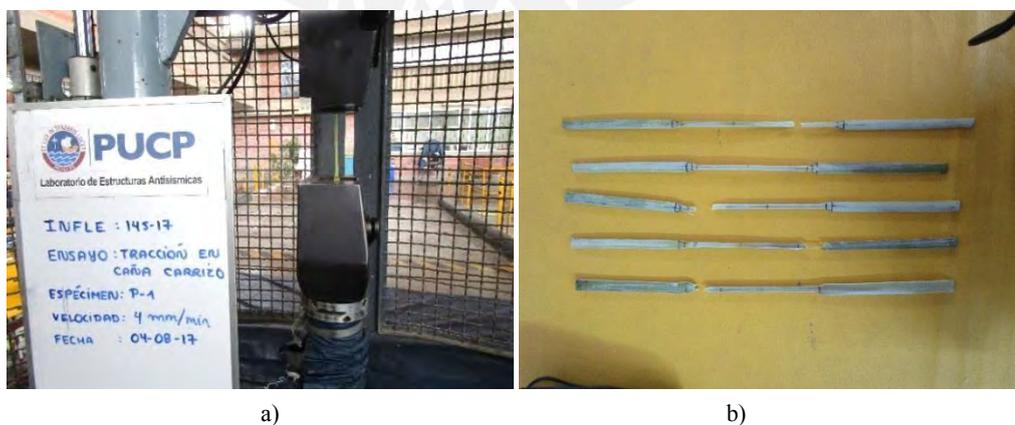
Figura 3.32. a) Ensayo de tracción en caña carrizo y b) Fallas en sección más delgada de las probetas

Cinco probetas de caña fueron ensayadas a tracción. En la Figura 3.32 se muestra que las fallas por tracción en cada probeta ocurrieron en la sección más delgada. En la Tabla 3.12 se muestra el cálculo del módulo de elasticidad de la caña.
