PONTIFICIA UNIVERSIDAD CATÓLICA DEL PERÚ

**EVALUACIÓN EXPERIMENTAL DEL COMPORTAMIENTO DE MUROS DE
ADOBE REFORZADOS CON CUERDAS SOMETIDOS A CARGA
LATERAL CÍCLICA**

**TESIS PARA OPTAR EL GRADO ACADÉMICO DE MAGÍSTER EN
INGENIERÍA CIVIL**

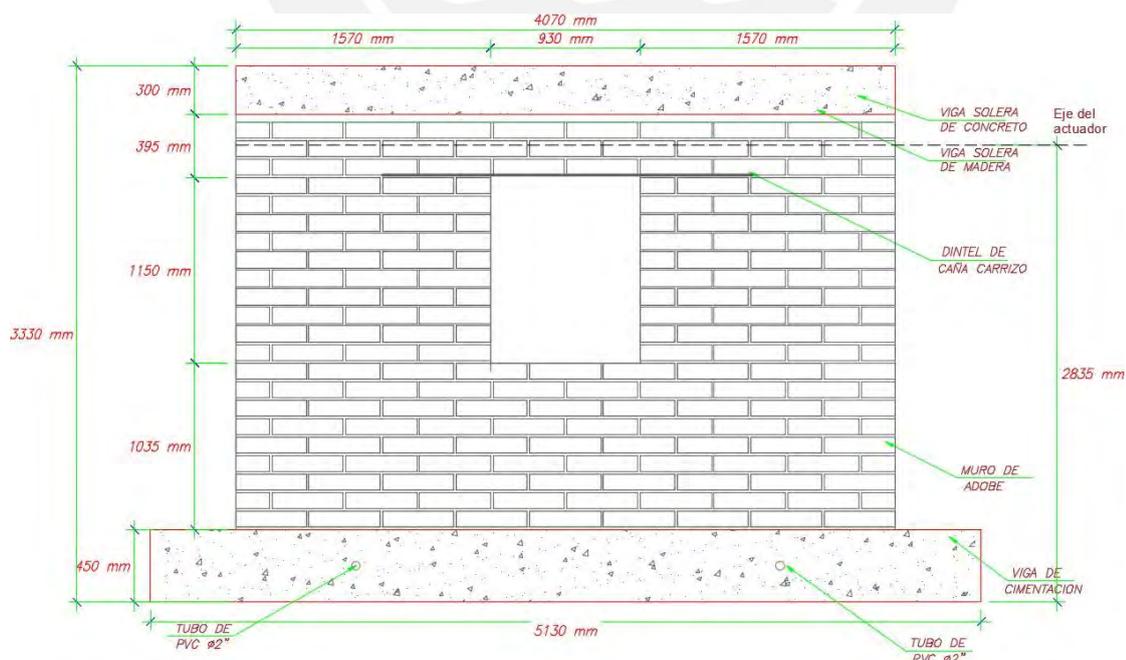
Figura 4.1. Elevación del muro sin refuerzo

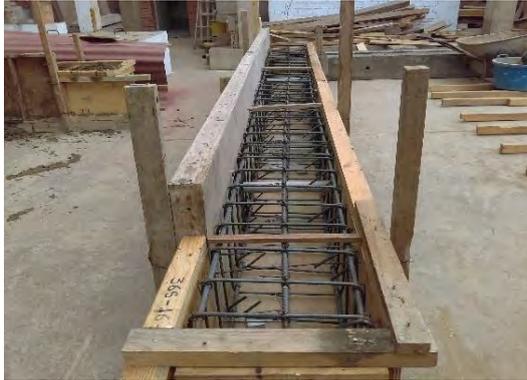
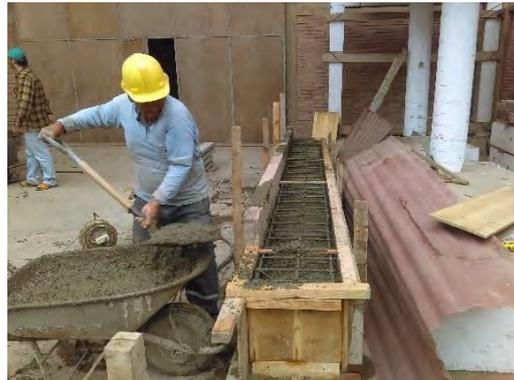
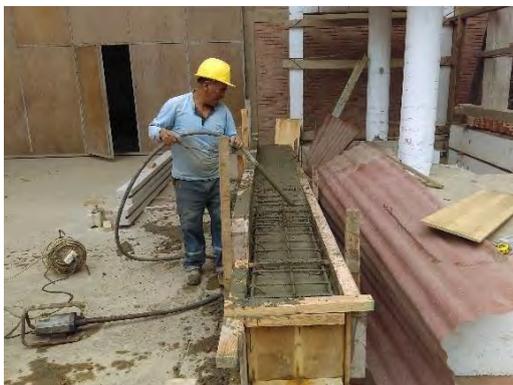
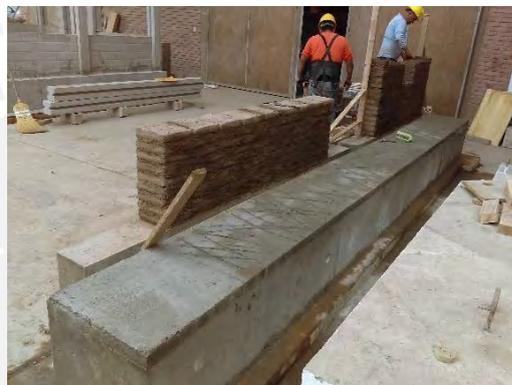
Una vez concluida con la armadura, el encofrado y la colocación de los tubos para izaje en la viga de cimentación, se procedió al vaciado del concreto de resistencia de diseño de 21 MPa y vibrado. Después del vaciado y en la fase de fragua del concreto se realizaron ralladuras en la superficie de la viga. Transcurridos dos días después del vaciado de la viga de cimentación se procedió a desencofrar. En la Figura 4.3 se muestra el proceso constructivo de la viga de cimentación.

a. Encofrado de viga de cimentación

b. Vaciado de viga de cimentación

c. Vibrado de viga de cimentación

d. Ralladuras en cara superior de viga de cimentación

Figura 4.3. Proceso constructivo de viga de cimentación

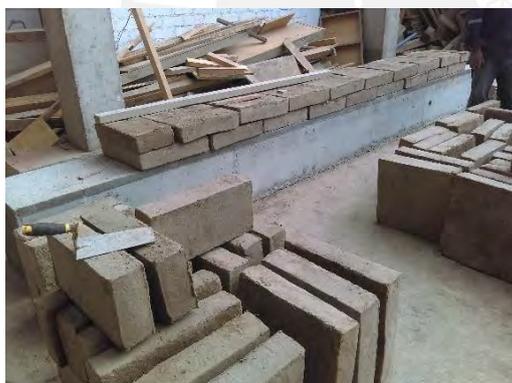
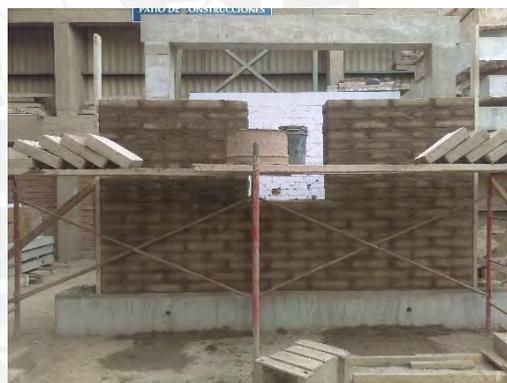
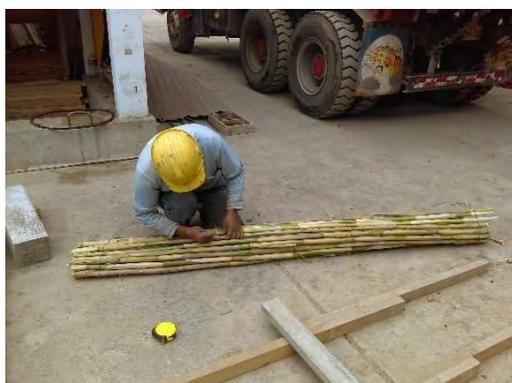
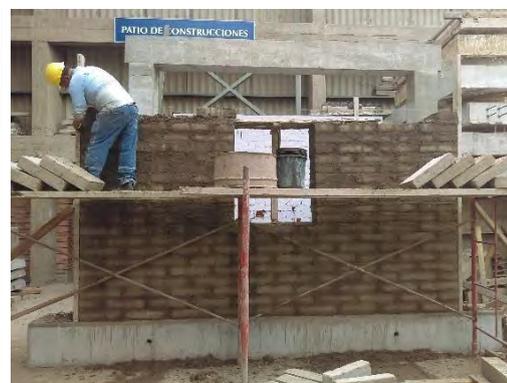
Una vez levantado el muro hasta la hilada 19 respetando la configuración mostrada en la Figura 4.1 se colocó el dintel de caña y sobre el dintel se continuó con el asentado de las tres hiladas restantes. La altura del muro fue 2530 mm y estuvo conformado por 22 hiladas de adobes. Las dimensiones de los adobes cuadrados fueron de 430 x 430 x 100 mm y de los medios adobes fueron 215 x 430 x 100 mm. En la Figura 4.5 se muestra el proceso constructivo del muro de albañilería de adobe.

a. Emplantillado: Hilada par e impar del muro

b. Muro de adobe construido hasta la hilada 19

c. Construcción de la viga dintel de caña

d. Asentado de los adobes maestros y verificación de la altura del muro

Figura 4.5. Proceso constructivo del muro de albañilería de adobe

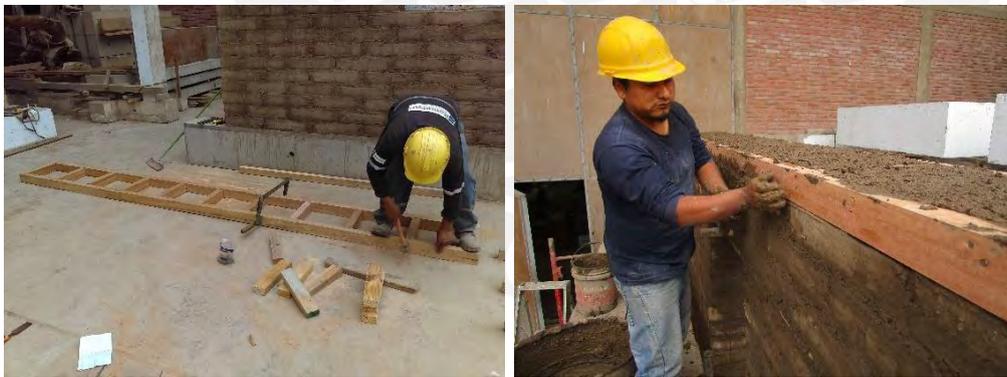
Una vez terminado el asentado del muro, se construyó una viga collar de madera tipo escalera. Los travesaños de la viga fueron colocados cada 400 mm. La viga collar se colocó encima del muro y luego se rellenó con mortero los espacios vacíos. Los detalles de esta viga se muestran en la Figura 4.6 y el procedimiento constructivo en la Figura 4.7.

a. Construcción de la viga solera de madera tipo escalera b. Rellenado de los espacios vacíos en la viga de madera

Figura 4.7. Proceso constructivo de la viga solera de madera del muro de adobe a escala natural

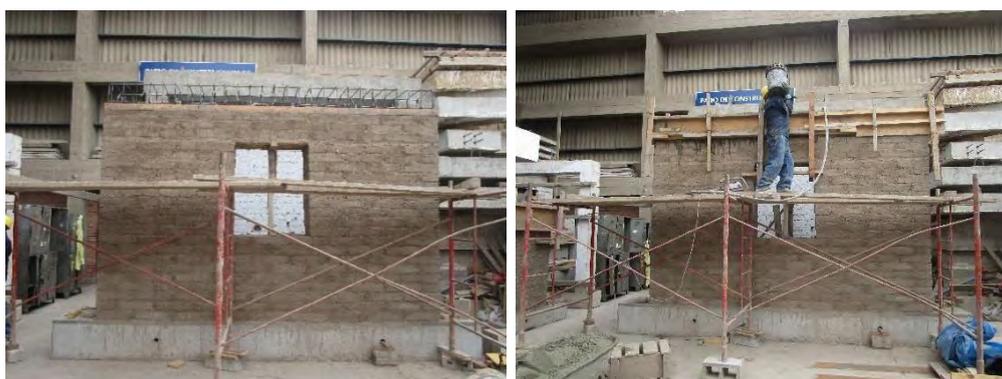
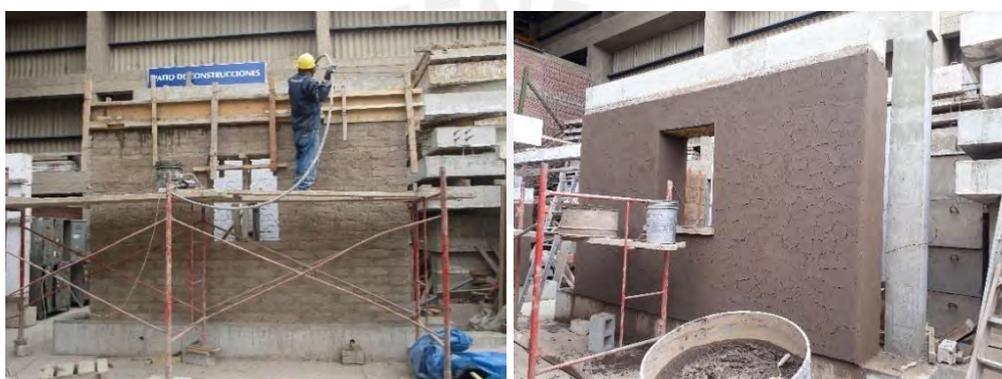
a. Armadura de la viga solera

b. Vaciado de la viga solera

c. Vibrado de concreto en viga solera

d. Tarrajeo del muro

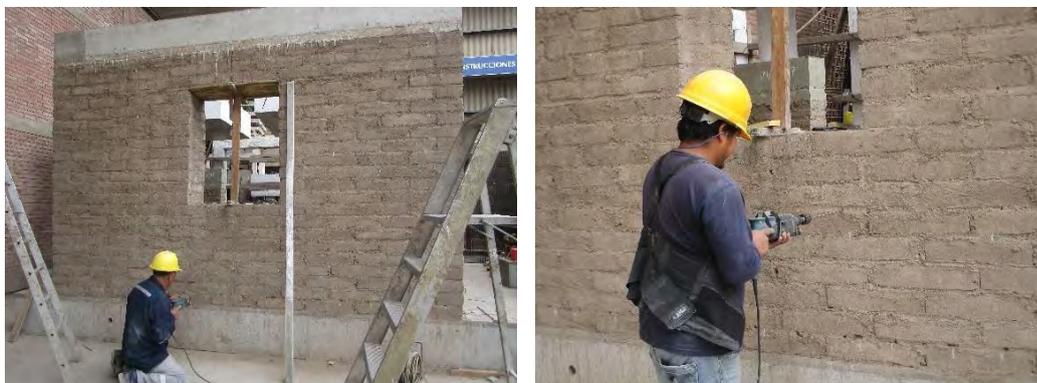
Una vez concluida con la construcción del muro se procedió a efectuar su reforzamiento. Se realizaron perforaciones en el muro de acuerdo al patrón de la Figura 4.10. Las perforaciones para las cuerdas (drizas) verticales se realizaron con una broca de 3/8" de diámetro y las perforaciones para los *crossies* se efectuaron con una broca de 5/16" de diámetro (Figura 4.11).

- a. Perforaciones para colocación de cuerdas verticales en muro b. Perforación para *crossies*

Figura 4.11: Perforaciones en el muro a escala natural

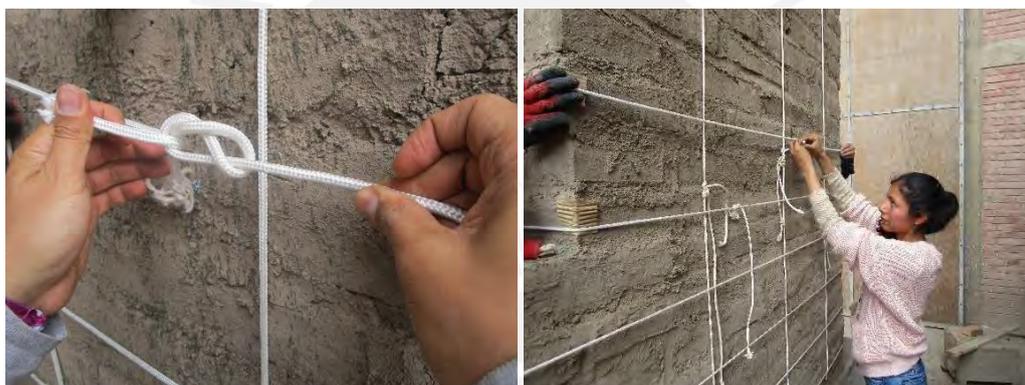
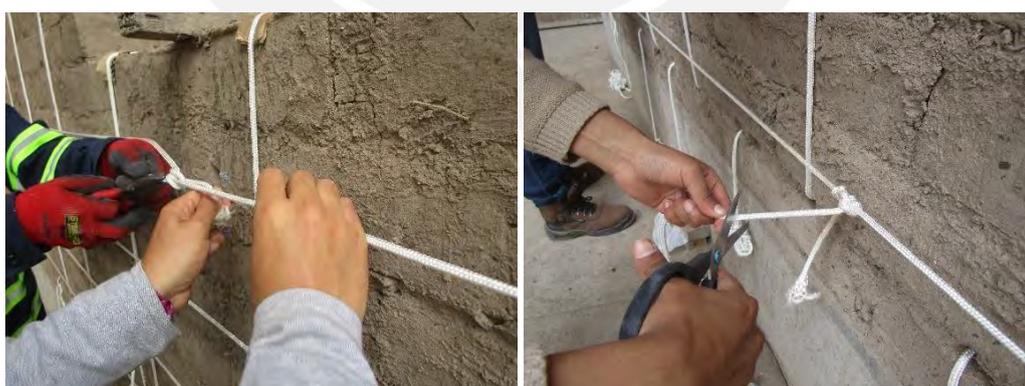
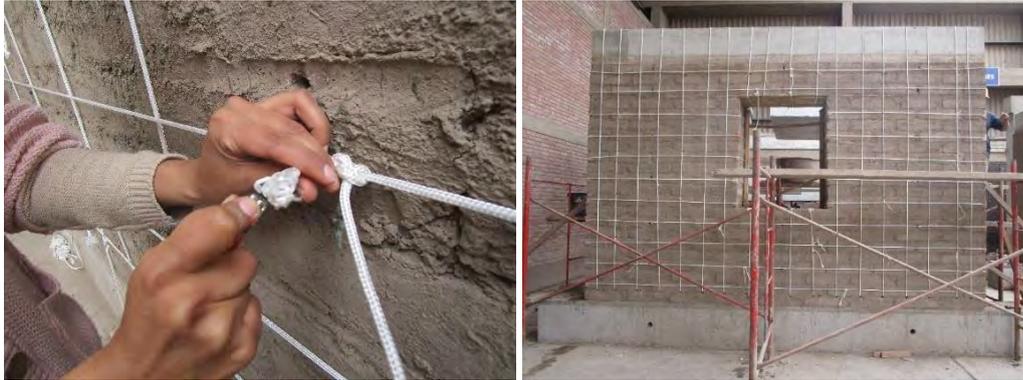
Por último, se cortó los extremos de las drizas sobrantes y se quemó las puntas de las drizas para evitar que se deshilachen. El proceso de reforzamiento del muro a escala natural se muestra en la Figura 4.12.

a. Nudotipo 8

b. Colocación de las drizas horizontales de 1/4" de diámetro

c. Tensado manual de las drizas

d. Corte de las longitudes de las drizas sobrantes

e. Quemado de las puntas de las drizas

f. Reforzamiento final del muro a escala natural

Figura 4.12: Proceso de reforzamiento del muro a escala natural

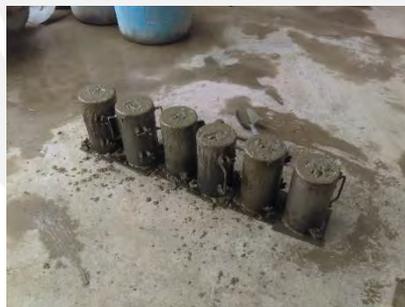
Con la finalidad de determinar la resistencia a compresión del concreto usado en las vigas de cimentación de los muros de adobe a escala natural, durante el vaciado se tomaron 6 probetas cilíndricas de concreto que fueron ensayados a la edad de 7 y 28 días. (Figura 4.13) Las probetas ensayadas a 7 días mostraron un esfuerzo de compresión promedio de 15,4 MPa, mientras que las ensayadas a 28 días presentaron un esfuerzo promedio de 24,5 MPa, valor mayor a la resistencia de diseño de 20,6 MPa. De esta manera se verificó el cumplimiento de la resistencia de diseño. Los resultados se muestran en la Tabla 4.1.

Figura 4.13. Probetas de concreto

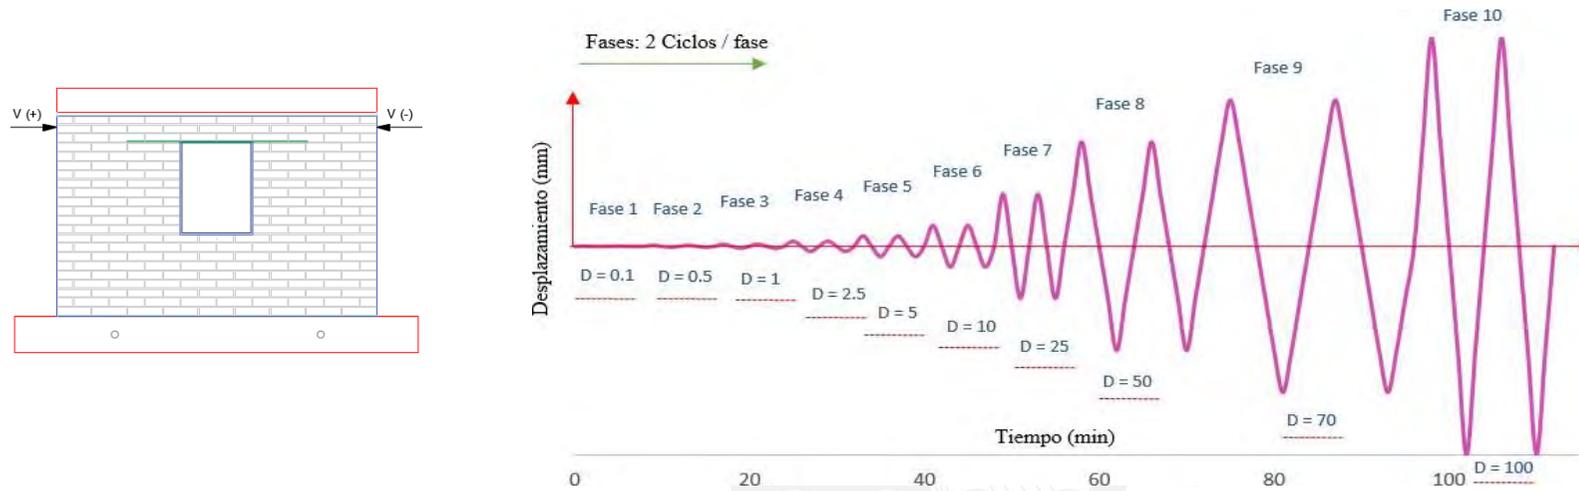
Figura 4.14: Historia de desplazamientos laterales

Fase	1	2	3	4	5	6	7	8	9	10
Despl. (mm)	0,1	0,5	1,0	2,5	5,0	10	25	50	70	100
Deriva	4×10^{-5}	2×10^{-4}	4×10^{-4}	1×10^{-3}	2×10^{-3}	4×10^{-3}	0,01	0,02	0,03	0,04
Vel. (mm/min)	0,1	0,5	1,0	2,5	5,0	10	25	25	25	50
Color de grietas	celeste	rojo	marrón	azul	Verde claro	Verde oscuro	rosado	naranja	blanco	morado

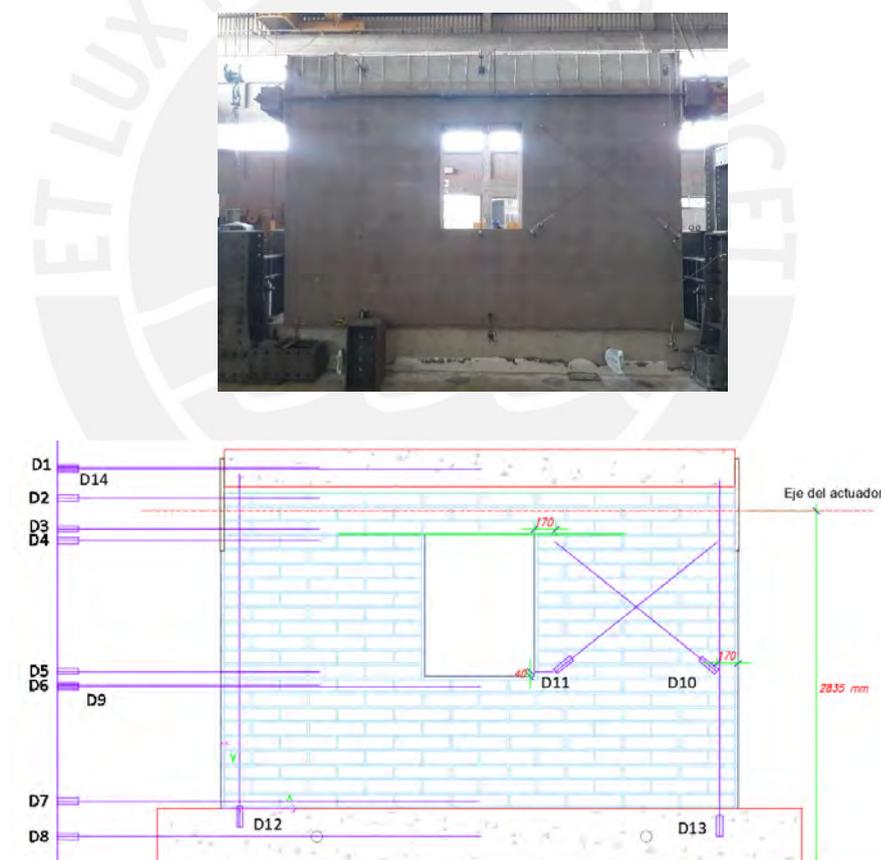
Figura 4.15: Ubicación de Instrumentos en muros a escala natural

La ubicación de los instrumentos de medición de deformación en los muros (LVDTs) se muestran en la Figura 4.15 y Tabla 4.3.

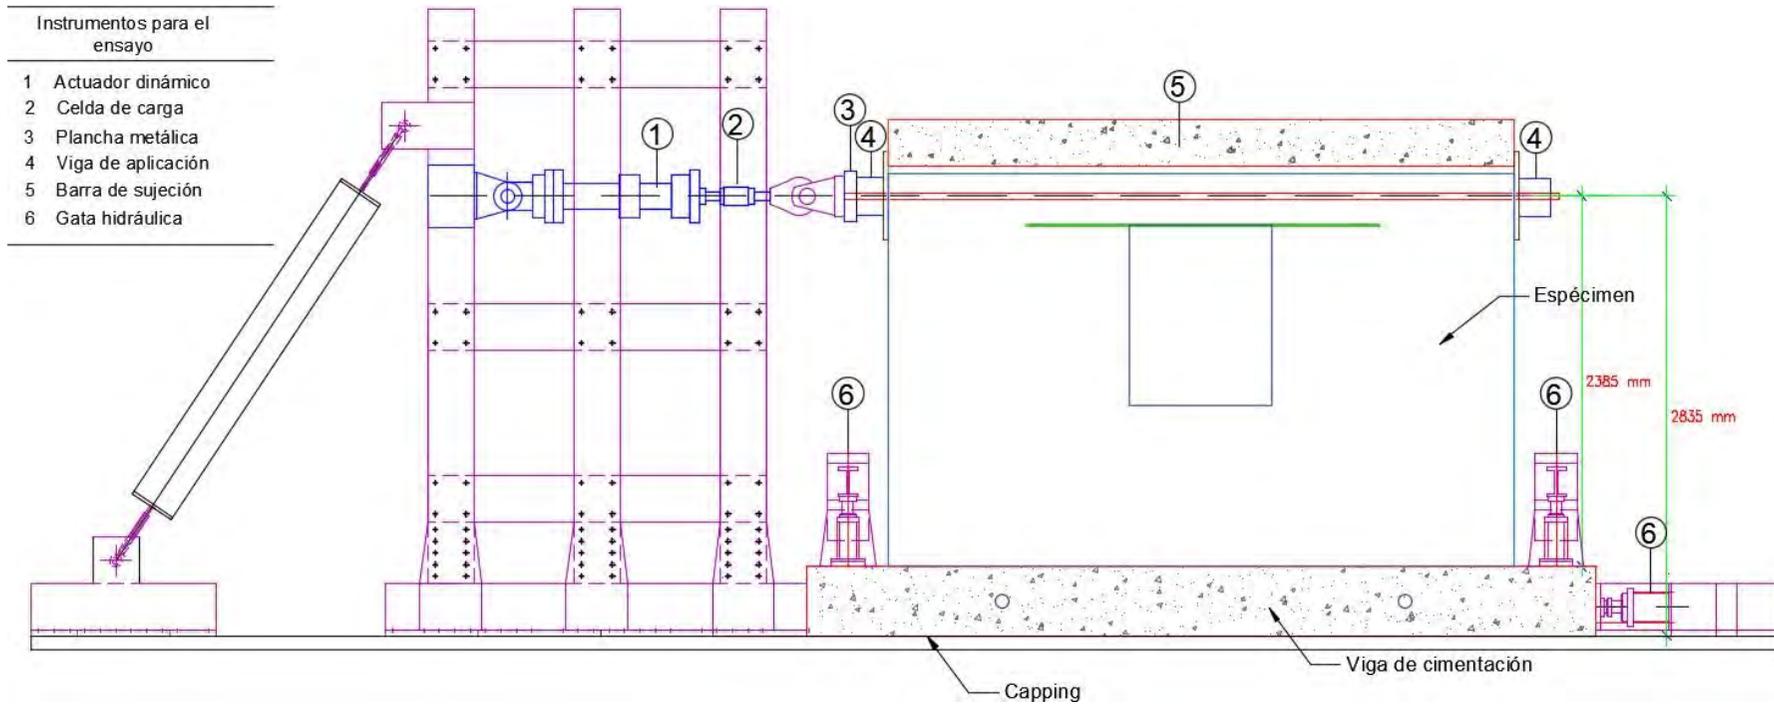
Figura 4.16: Sistema para la aplicación de la carga en muro a escala natural

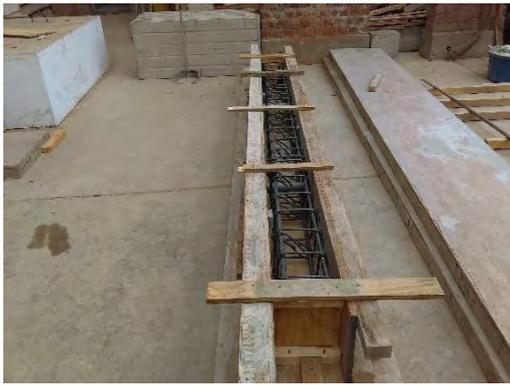
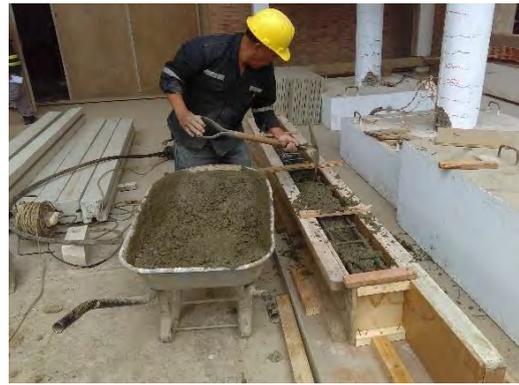
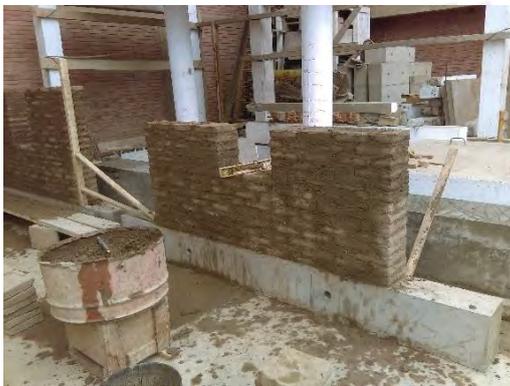
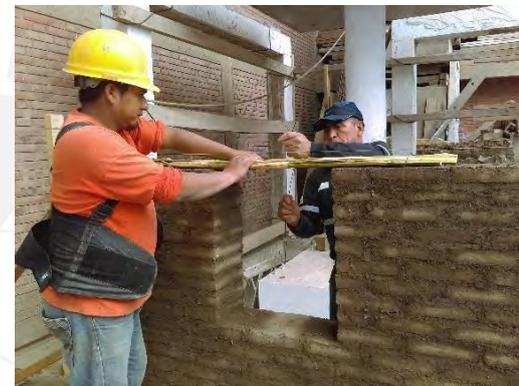
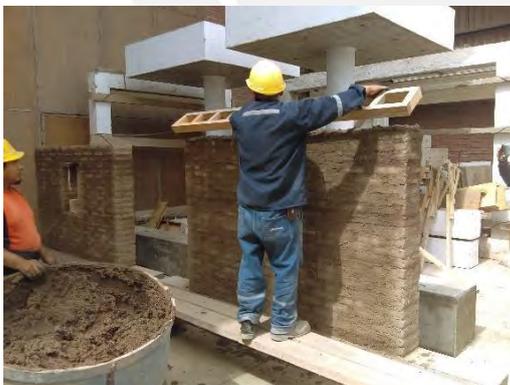
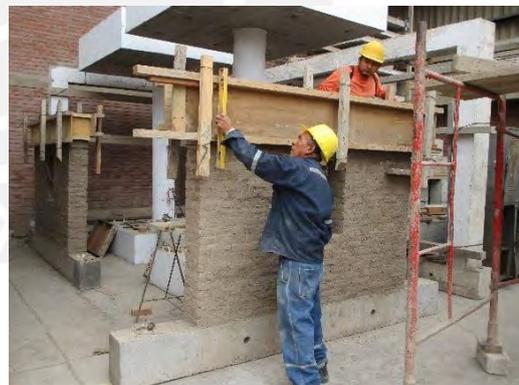
a. Encofrado de viga de cimentación

b. Vaciado de viga de cimentación

c. Construcción del muro sobre la viga de cimentación

d. Colocación de viga dintel de caña

e. Construcción de viga de madera tipo escalera

f. Construcción de viga solera de concreto

Figura 5.2: Procedimiento constructivo del muro a escala reducida sin refuerzo

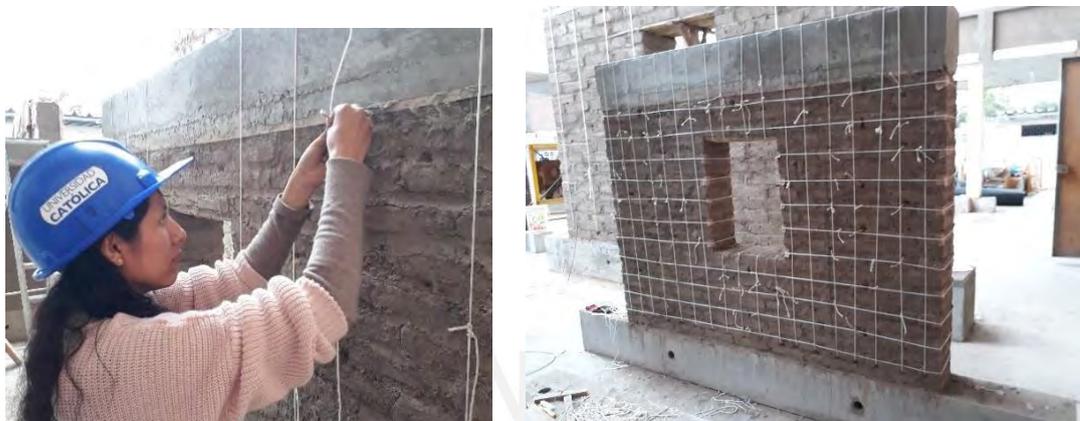
El reforzamiento del muro se realizó con cuerdas de 1/8" de diámetro. Estas cuerdas fueron colocadas en forma de malla. Las cuerdas verticales fueron distribuidas cada 110 mm,

mientras que las cuerdas horizontales se colocaron en las hiladas pares. Los crossties se realizaron con cuerdas de 1/8". (Figura 5.5)

a. Colocación de driza de 1/8" de diámetro

b. Muro reforzado

Figura 5.5: Reforzamiento del muro a escala reducida

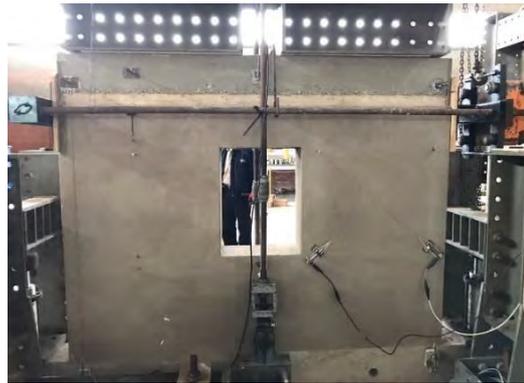
Se realizó el traslado del muro desde el lugar de construcción hasta la losa de ensayo por medio del puente grúa del laboratorio de estructuras. Luego, se realizó la instrumentación, que comprendió la instalación de instrumentos de medición de desplazamiento y de carga. Se colocaron 14 sensores de deformación (LVDTs) ubicados en puntos específicos en el muro para medir deformaciones verticales y horizontales, 1 actuador, 1 celda de carga y 1 manómetro de presión colocado en cada gata hidráulica instalada. La ubicación de los instrumentos de medición de deformación en los muros (LVDTs) se muestran en la Figura 5.6 y Tabla 5.2.

La carga vertical en el muro a escala reducida sin refuerzo se aplicó mediante la viga solera de concreto, mecanos y una gata hidráulica. La carga vertical total aplicada fue de 10 kN. En el caso del muro a escala reducida reforzado con cuerdas la carga vertical de 10 kN fue aplicada mediante la viga solera de concreto y mecanos para garantizar una distribución uniforme de la carga.

Figura 5.6: Ubicación de instrumentos y elementos de aplicación de carga en muro a escala reducida

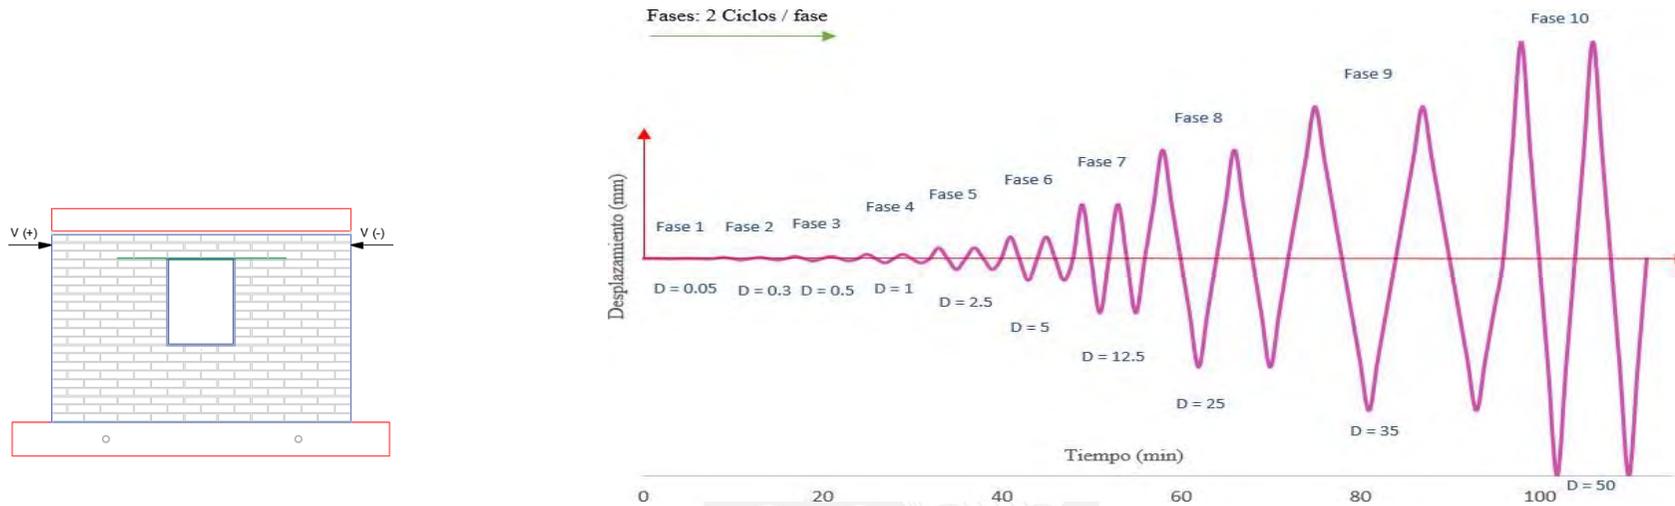
Figura 5.7: Historia de desplazamientos laterales

Fase	1	2	3	4	5	6	7	8	9	10
Despl. (mm)	0,05	0,3	0,5	1,0	2,5	5,0	12,5	25	35	50
Deriva	4×10^{-5}	2×10^{-4}	4×10^{-4}	1×10^{-3}	2×10^{-3}	4×10^{-3}	0,01	0,02	0,03	0,04
Vel. (mm/min)	0,05	0,30	0,50	1,0	2,5	5,0	12,5	12,5	12,5	25
Color de grietas	celeste	rojo	marrón	azul	Verde claro	Verde oscuro	rosado	naranja	blanco	morado

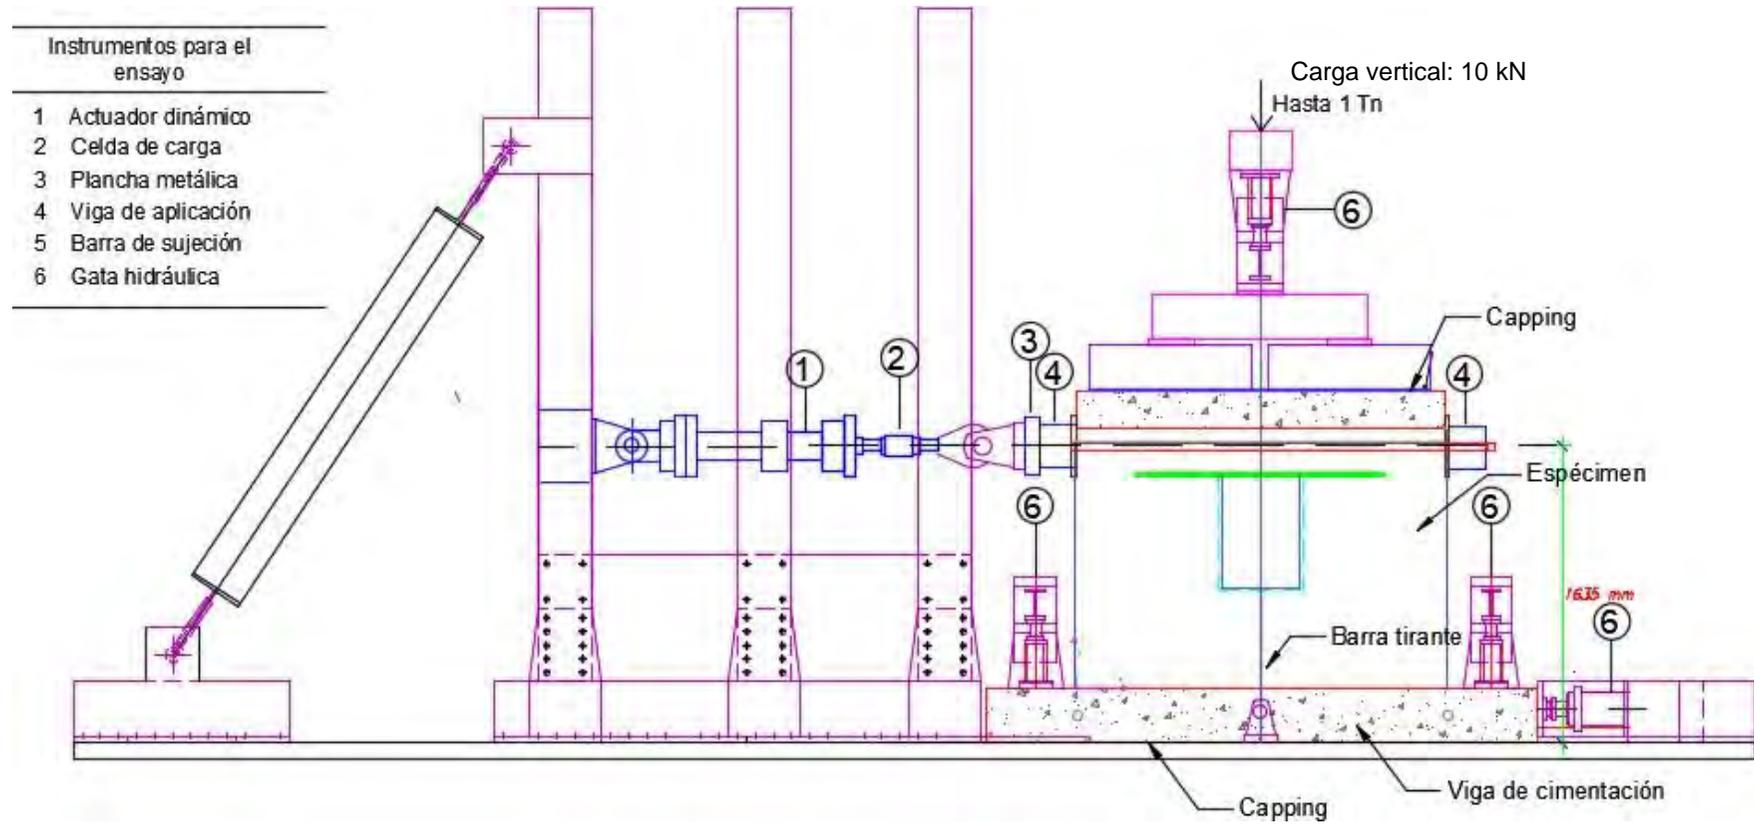
Figura 5.8: Sistema para la aplicación de la carga en muro a escala reducida

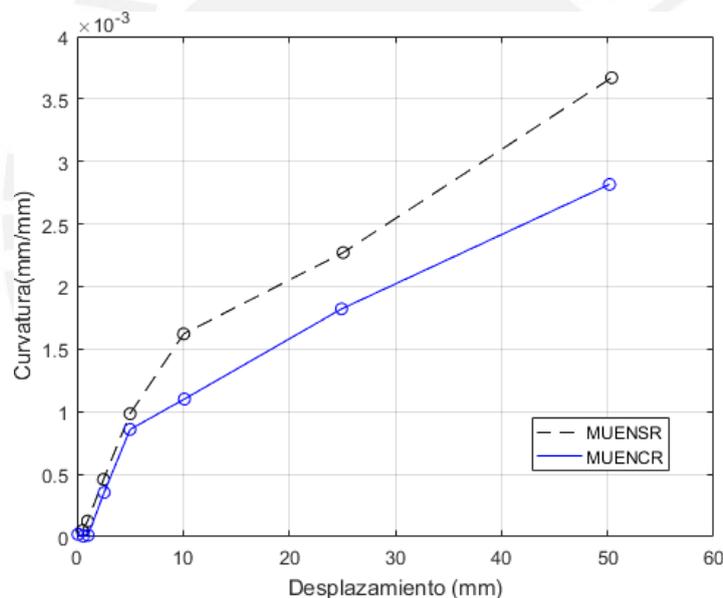
Figura 6.2 Evolución de la rotación por flexión del borde superior del muro MUENSR y MUENCR durante el ensayo cíclico

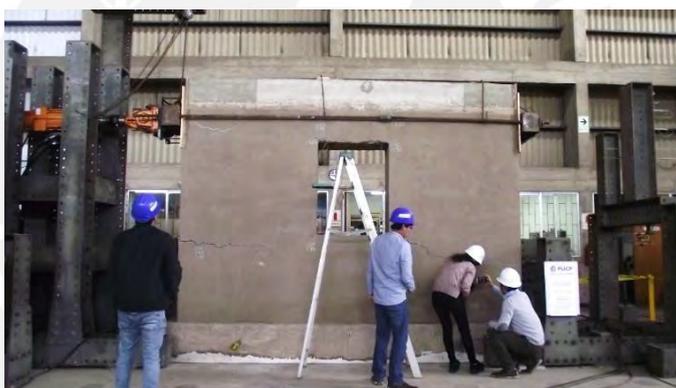
Figura 6.3: Marcación de grietas del muro MUENSR durante la fase 6

En la fase 6, para un desplazamiento de 10 mm, la carga máxima aplicada fue de 62 kN. El muro aumentó su resistencia. El ancho de grietas máximo fue de 6 mm y las grietas fueron dibujadas con color verde oscuro. Durante esta fase continuó aumentando las grietas originadas desde el extremo de la ventana (Figura 6.3).

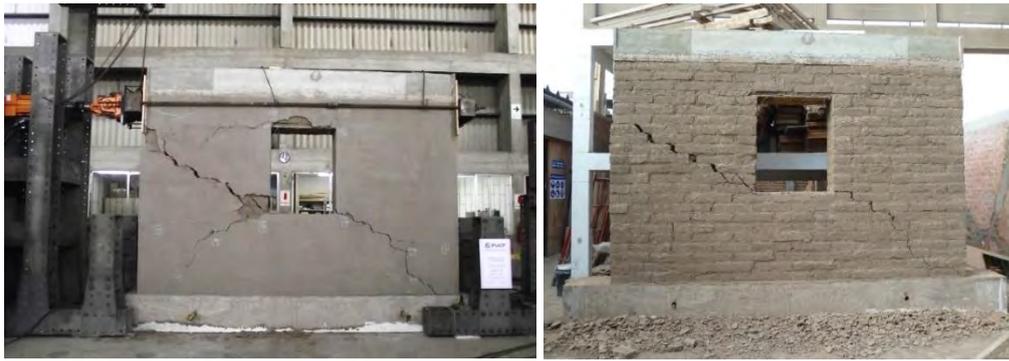
En la fase 8, para un desplazamiento de 50 mm, la carga máxima aplicada fue de 35 kN. Sólo se realizó el primer medio ciclo de la fase debido a que el muro perdió su resistencia. Las grietas de corte fueron incrementándose durante el ensayo. En la Figura 6.4a se observa que la zona con mayor deterioro fue la zona izquierda de aplicación directa de la carga y la zona de la ventana. En la Figura 6.4b se aprecia el muro MUENSR sin tarrajeo después del ensayo. El ancho máximo de grietas fue de 70 mm.

a) Muro MUENSR al final de ensayo

b) Muro MUENSR sin tarrajeo al final del ensayo

Figura 6.4: Muro MUENSR al término del ensayo bajo carga lateral cíclica

El procedimiento de marcación de grietas fue realizado durante el ensayo. En la Figura 6.6 se muestra la marcación de las grietas en el muro reforzado durante la Fase 6, siendo el ancho de grietas máximo de 3 mm para dicha fase. En la Figura 6.7 se muestra el muro al término del ensayo durante la fase 8, siendo la falla del muro por corte. El muro reforzado y sin tarrajeo al término del ensayo está representado en la Figura 6.4, en el cual se midió un ancho máximo de grietas de 40 mm.

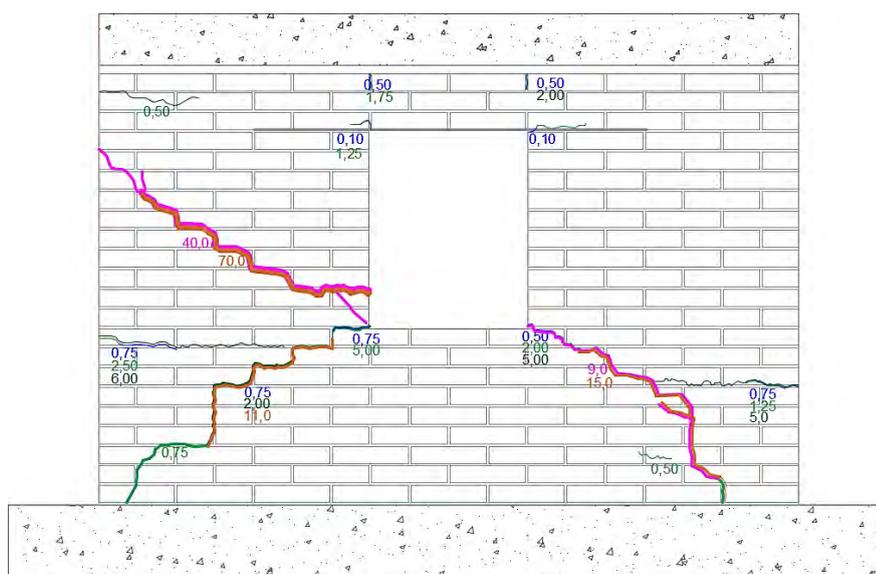
Figura 6.5: Patrón de agrietamiento del Muro MUENSR

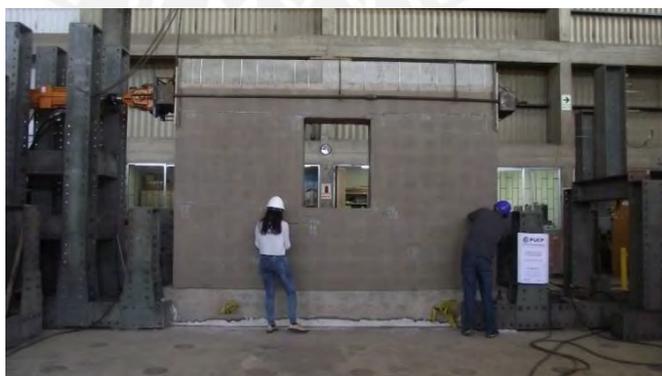
Figura 6.6: Marcación de grietas en el MUENCR durante la fase 6

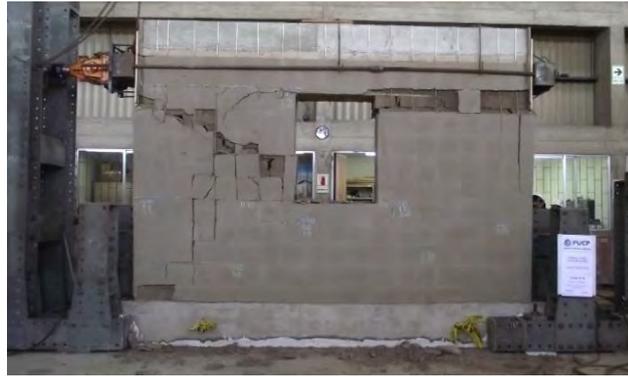
Figura 6.7: Muro a escala natural reforzado MUENCR al término del ensayo

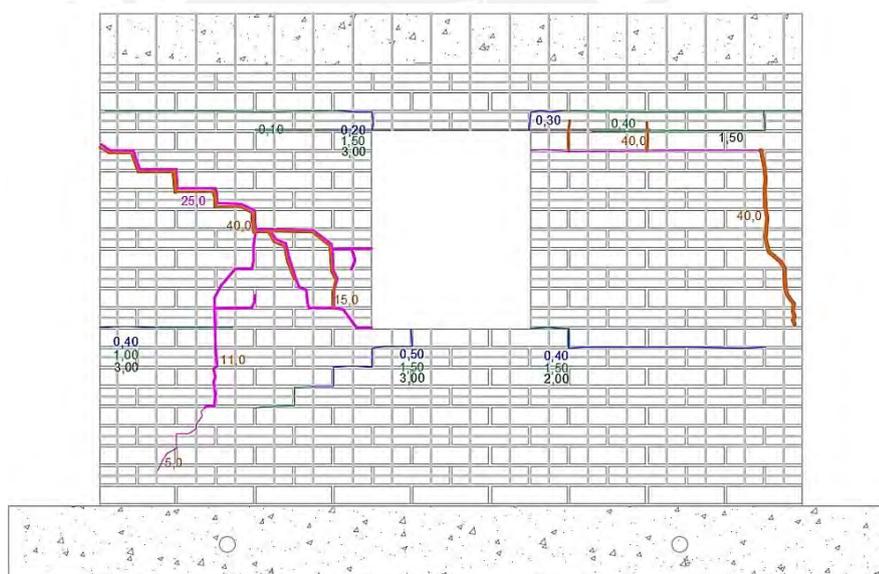
Figura 6.9: Patrón de agrietamiento del Muro MUENCR

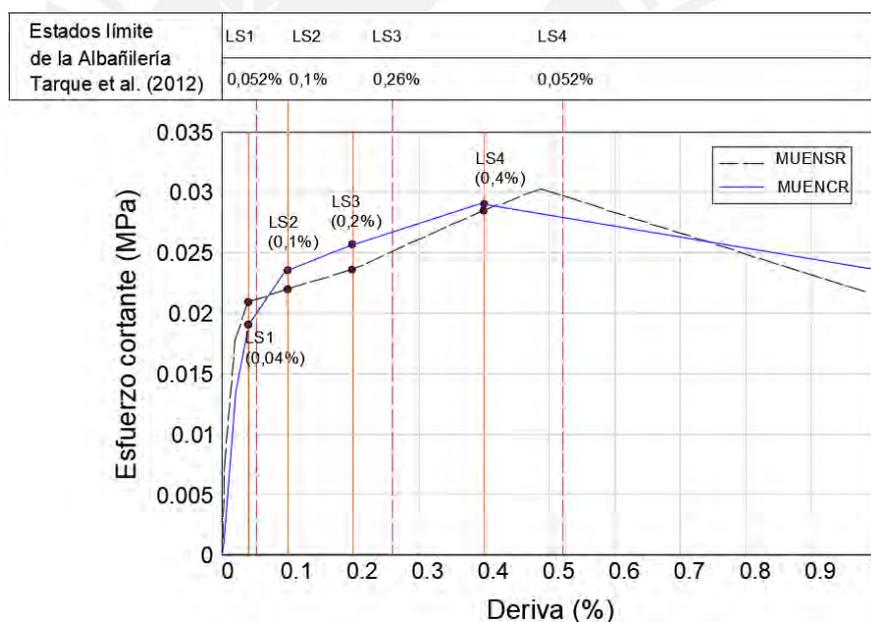
Figura 6.13: Gráfica Envolvente Esfuerzo cortante (MPa) vs Deriva de Muros a Escala Natural. Identificación de estados límite para la albañilería de adobe

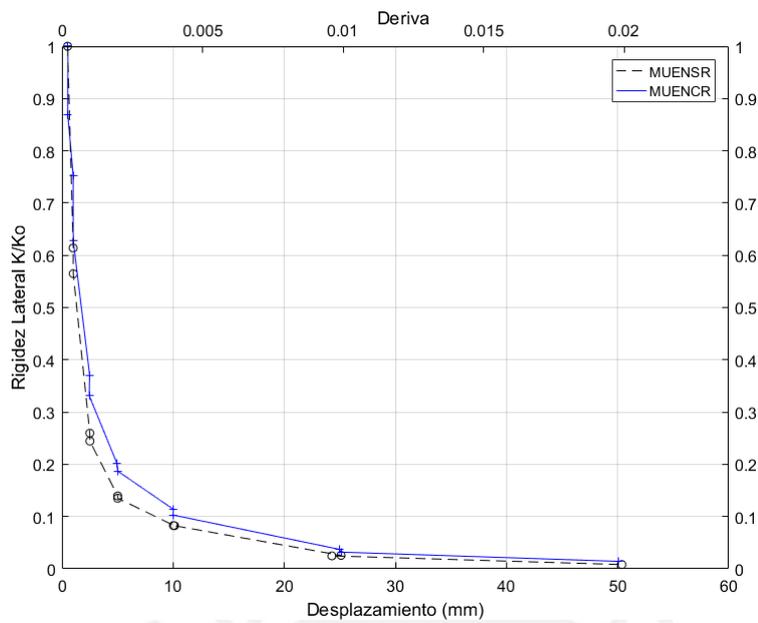
Figura 6.14: Rigidez lateral equivalente vs Desplazamiento en Muros a Escala Natural

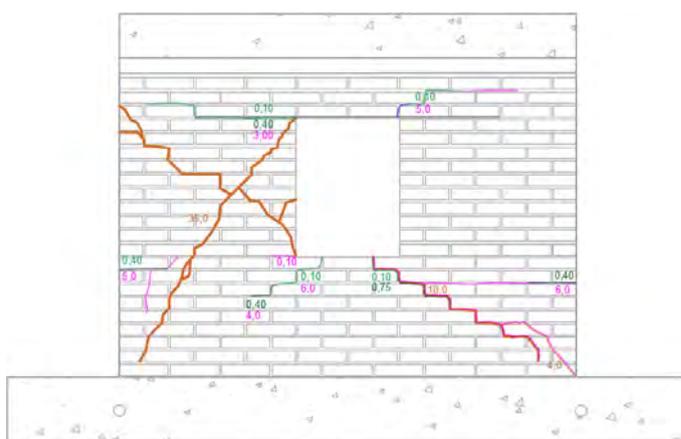
Figura 6.17: Patrón de agrietamiento del Muro MUERSR

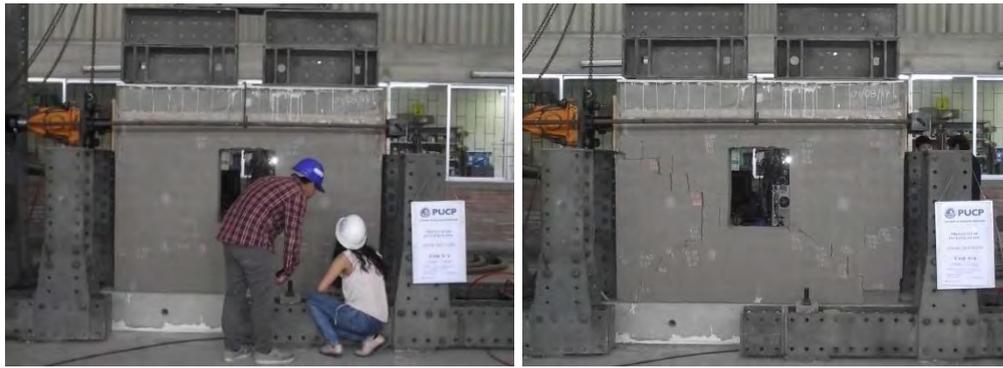
Figura 6.18: Ensayo del muro a escala reducida reforzado (MUERCR)

a) Marcación de grietas durante la fase 6

b) Ensayo muro MUERCR durante la Fase 8

La Figura 6.18a muestra la marcación de grietas durante la fase 6 realizado en el ensayo del muro a escala reducida reforzado. La Figura 6.18 b y c muestran el comportamiento del muro al término de la fase 8 ($\Delta = 25$ mm) y al término del ensayo (Fase 10, $\Delta = 50$ mm); mientras que en la Figura 6.18d se aprecia el muro MUENC R sin tarrajeo después del ensayo. El ancho máximo de grietas fue 35 mm.

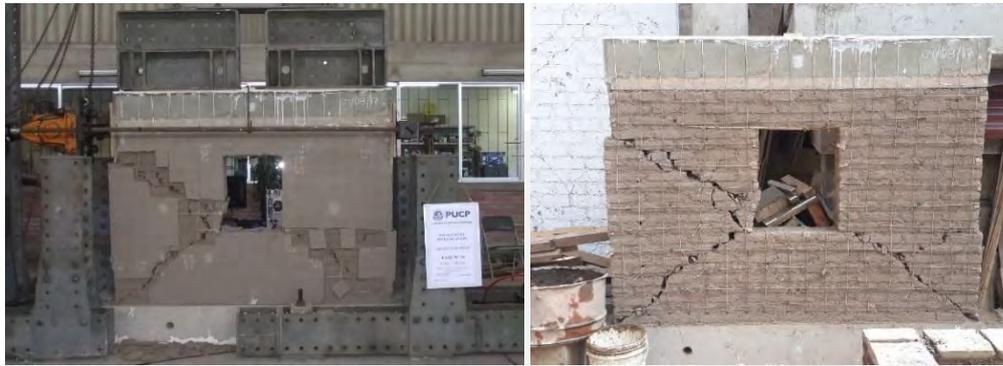
c) Muro MUERCR al término del ensayo (Fase 10)

d) Muro MUERCR sin tarrajeo

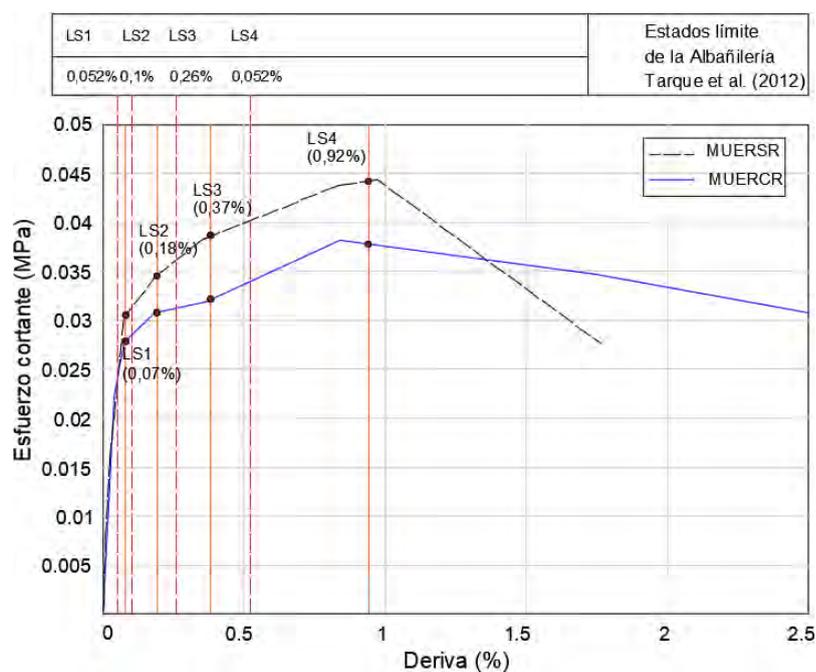
Figura 6.22: Gráfica de Esfuerzo cortante (MPa) vs Deriva (%) de Muros a Escala Reducida. Identificación de niveles de daño.

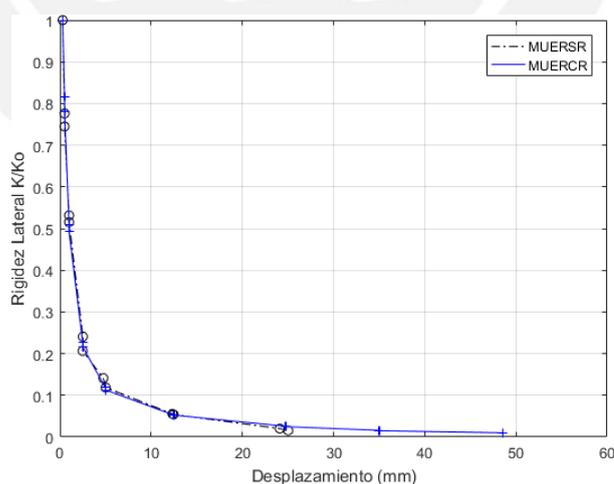
Figura 6.23: Rigidez lateral vs Desplazamiento en Muros a Escala Reducida
