PONTIFICIA UNIVERSIDAD CATÓLICA DEL PERÚ

**Detección y Localización de Daño Estructural en
Construcciones Históricas de Tierra**

Tesis para optar por el grado de Magíster en Ingeniería Civil

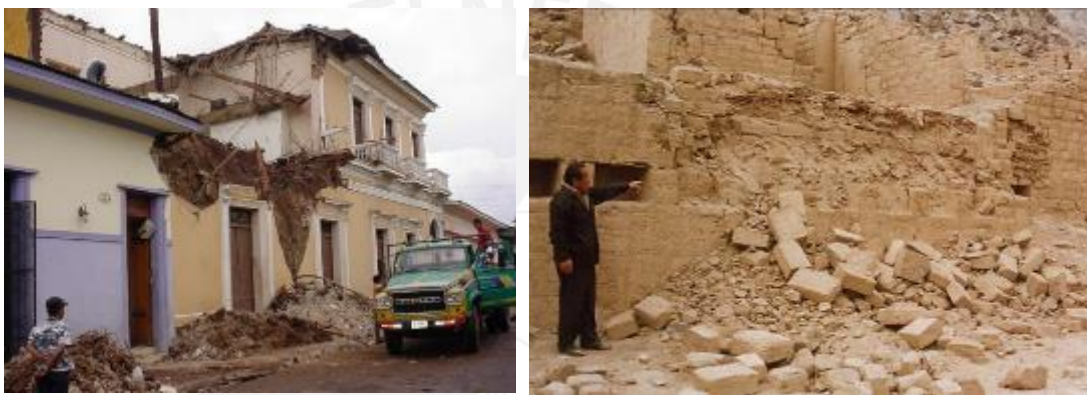
Figura 1.1: Daño en construcciones históricas por falta de mantenimiento oportuno: (a) daño por lluvias (Roblero, 2009) y (b) daño por movimientos sísmicos (Instituto Nacional de Cultura, 2007).

La conservación de estructuras históricas y la evaluación de su seguridad estructural es un problema de gran importancia debido a que constituyen parte de la identidad de un país, poseen un gran valor cultural y turístico, y, además, se encuentran expuestas a un considerable riesgo. Esto se debe a que estas construcciones se ven afectadas por el paso del tiempo, la acción humana y la ocurrencia de fenómenos naturales, como movimientos sísmicos, el viento y la lluvia. Adicionalmente, evaluar su estado estructural representa un gran reto de ingeniería debido a factores como el poco conocimiento de las propiedades de los materiales y los procesos constructivos de la época y la falta de códigos de construcción y procedimientos estandarizados cuando estas fueron construidas. La falta de mantenimiento oportuno y la detección tardía de daños pueden llevar a la destrucción y pérdida de las construcciones históricas por los factores mencionados anteriormente, como se muestra en la Figura 1.1.

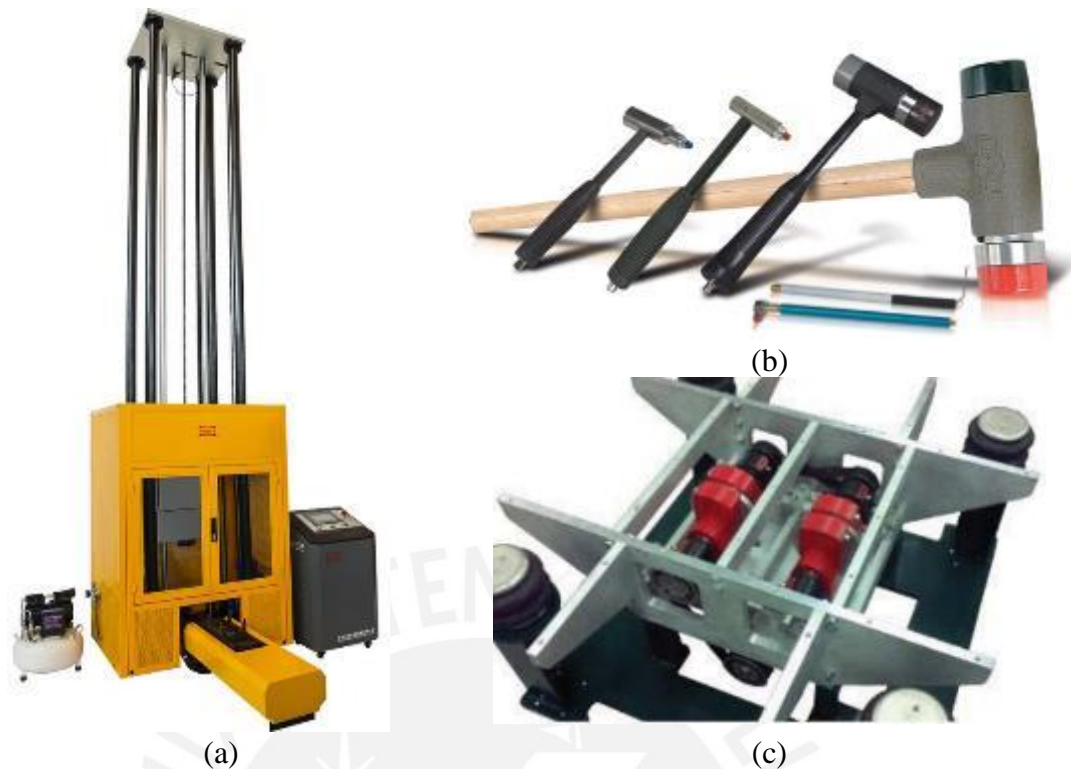
Figura 2.2: Ejemplos de mecanismos de excitación forzada: (a) sistema de caída de peso (www.ecer.com), (b) martillos de impacto (www.pcb.com) y (c) vibrador de masa excéntrica (www.vstcorp.com, Maria Masciotta, 2015)

Para el análisis mediante vibraciones forzadas de estructuras civiles se utilizan diferentes tipos de mecanismos de excitación, entre los que se encuentran martillos de impacto, sistemas de caída de peso o vibradores como los de masa excéntrica. Estos dispositivos deben ser elegidos según el tipo de estructura a instrumentar y la cantidad de energía necesaria para excitarla de manera adecuada, así como el rango de frecuencias de interés. Algunos de estos dispositivos de excitación se muestra en la Figura 2.2.

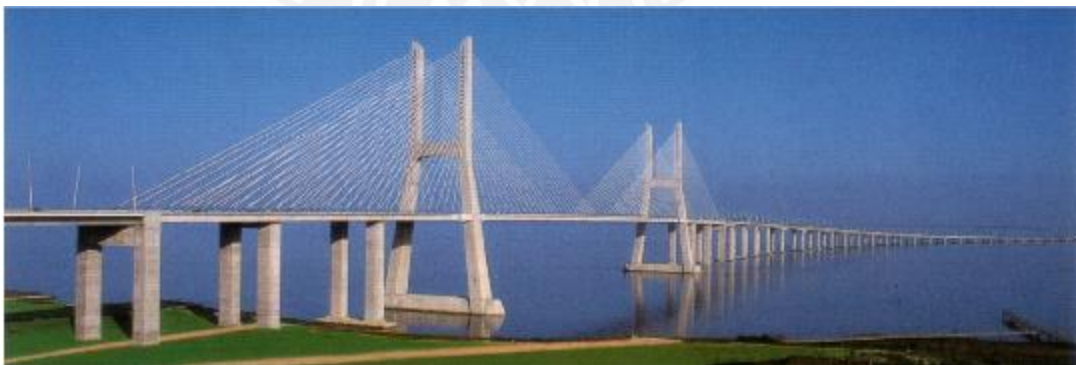
Figura 2.6: Aplicación del método FDD: (a) Puente Vasco de Gama en estudio, (b) Espectro de Valores singulares y frecuencias de resonancia identificadas (B. Peeters et al., 2002).

Un ejemplo de la aplicación del método FFD se muestra en la Figura 2.6., en el caso de estudio del puente Vasco da Gama en Lisboa (B. Peeters et al., 2002). Una vista de la estructura se muestra en la Figura 2.6.a. Se aplicó un sistema de monitoreo por vibraciones ambientales en el puente instrumentando 58 puntos durante períodos de 16 minutos en la cubierta y las torres mediante un sistema inalámbrico. La señal se procesó utilizando el método de FDD. La Figura 2.6.b muestra el espectro obtenido al realizar la SVD de la matriz de valores espectrales, de donde se pueden obtener las frecuencias de resonancia de la estructura (Cunha & Caetano, 2005).

El método de identificación modal utilizado brindó buenos resultados para la obtención de modos laterales, verticales y torsionales de vibración en el rango de 0-1Hz. El análisis comparativo con otros métodos como el PP y el SSI mostró una identificación precisa de las frecuencias de naturales, factores de amortiguamiento y formas modales.

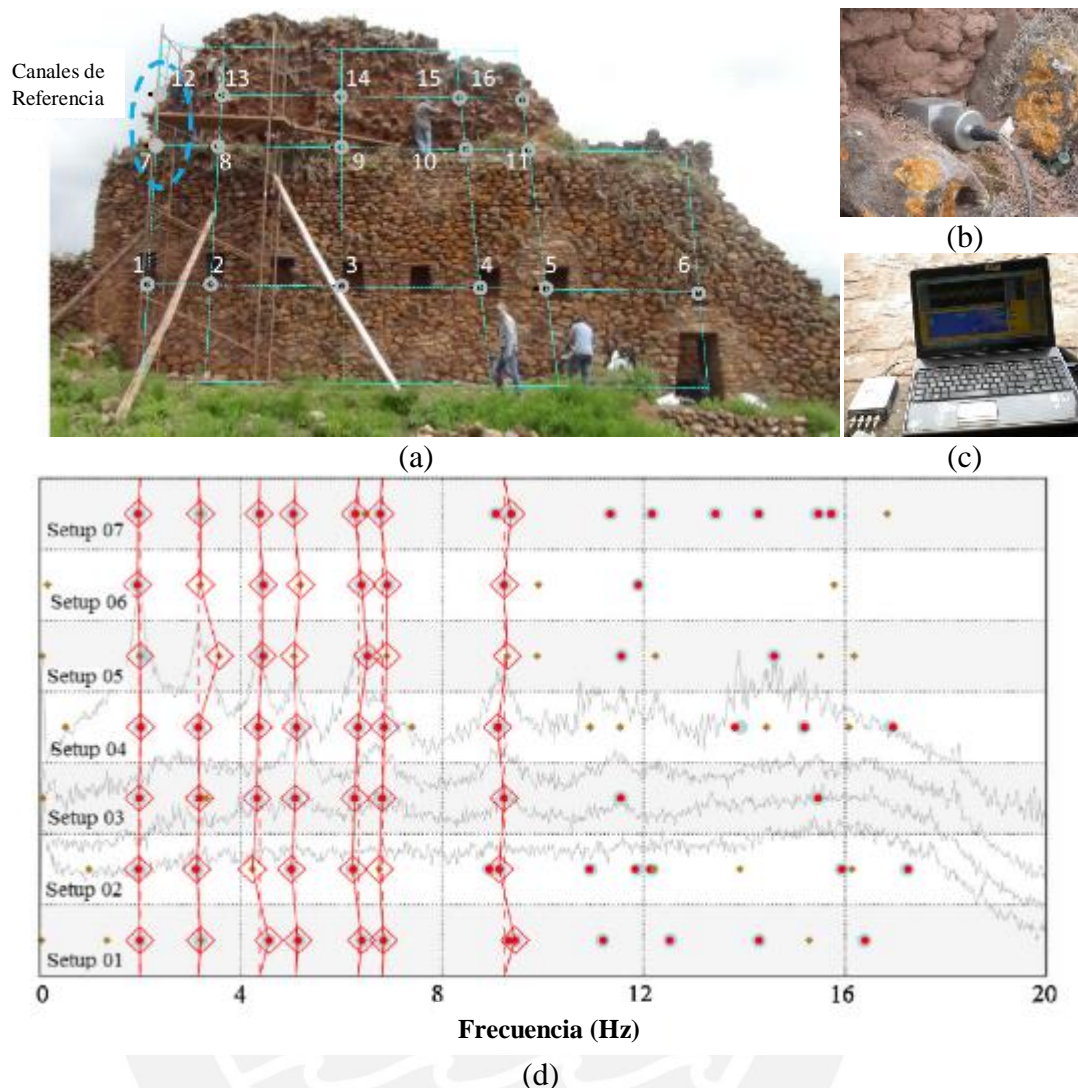
Figura 2.9: Aplicación del método SSI-data 2: a) muro de adobe sometido a ensayos OMA y puntos de medición, b) acelerómetro ubicado en un punto de medición, (c) central de adquisición de datos y (d) diagrama de estabilización obtenido por el método (Aguilar et al., 2015)

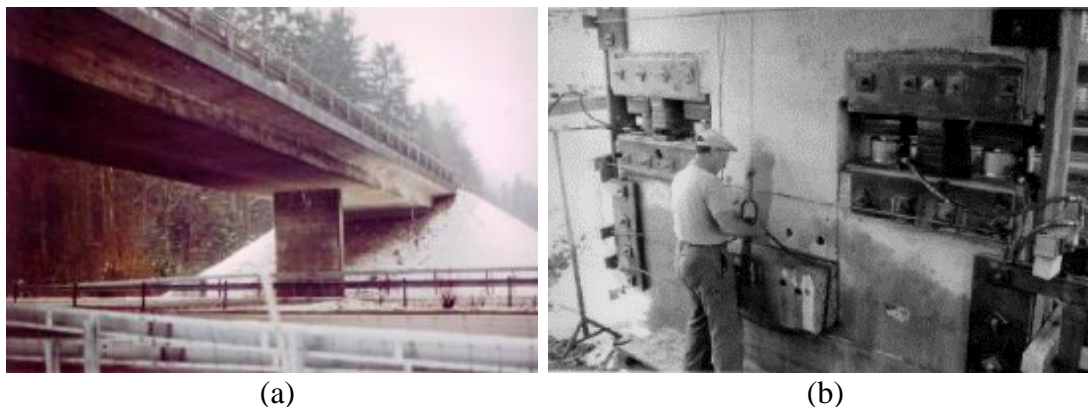
Figura 2.11: Identificación de daño en el puente Z24: (a) fotografía del puente y (b) aplicación de daño por asentamiento en una de las columnas (Maeck & De Roeck, 2003).

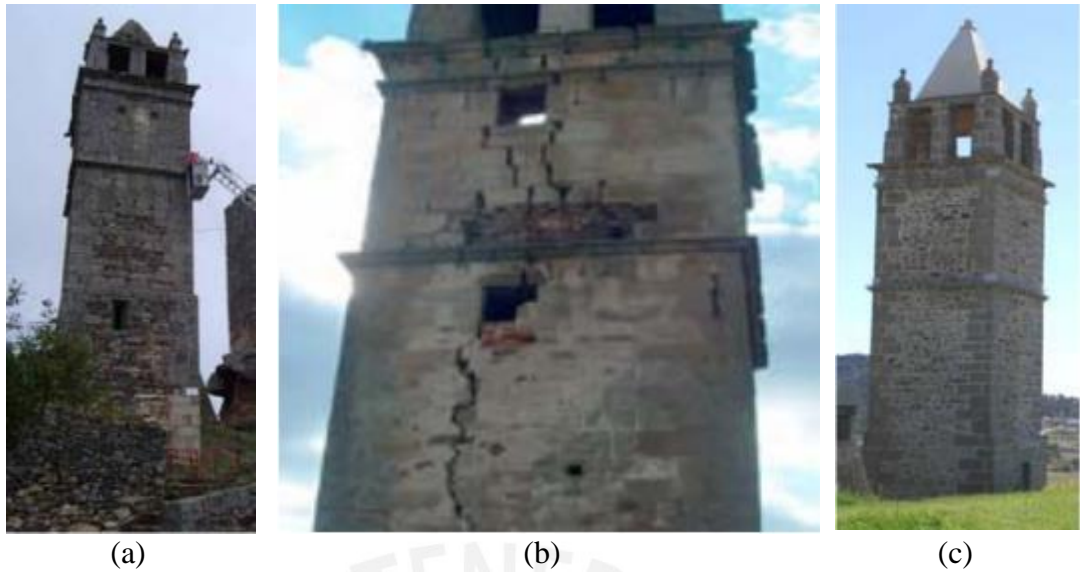
Figura 2.23: Torre de reloj de Mogadouro: (a) y (b) vista de la torre dañada antes de la intervención y (c) la torre después de los trabajos de reforzamiento (L F Ramos & Lourenço, 2007)

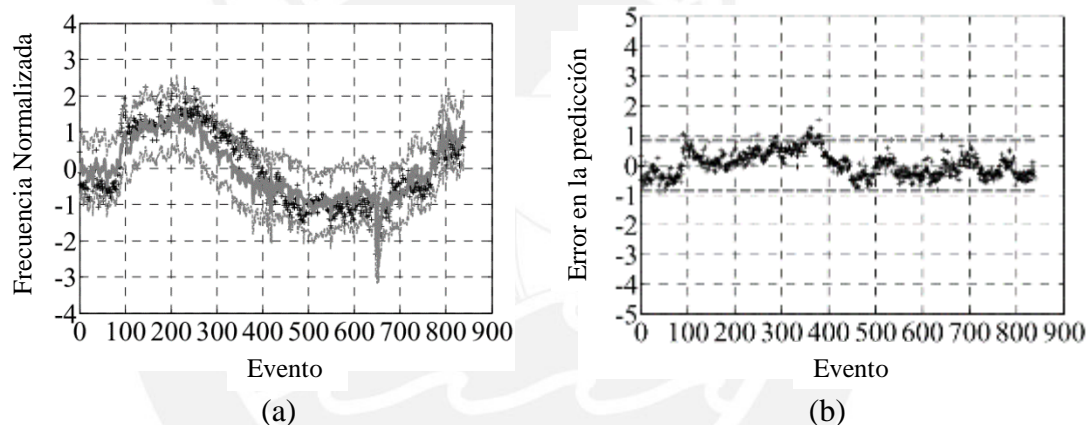
Figura 2.25 Detección de daño con modelos ARX en la torre de Mogadouro: (a) frecuencias predichas por el modelo y (b) errores en la predicción e intervalos de confianza (L F Ramos & Lourenço, 2007).

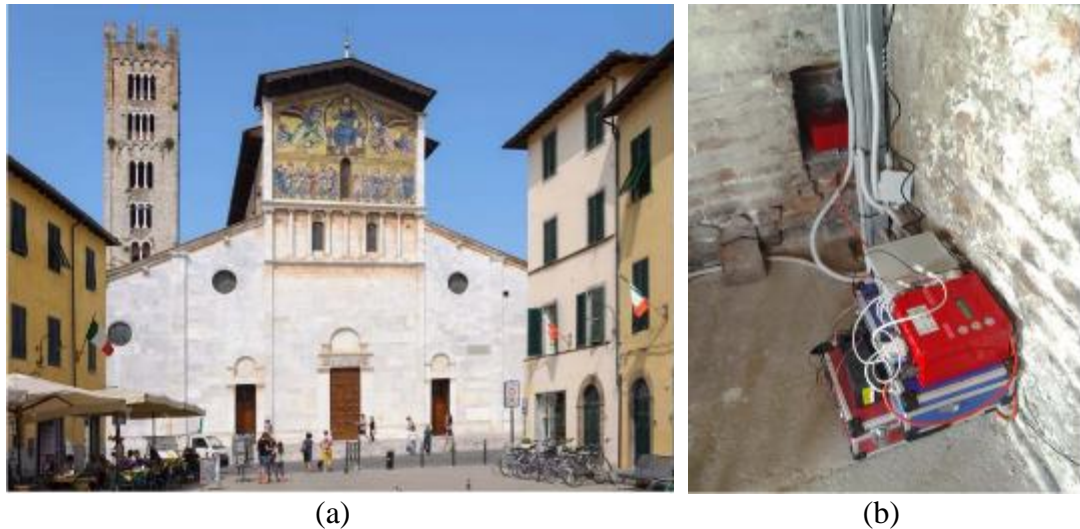
Figura 2.28: Detección de daño en el campanario de San Frediano: (a) La basílica de San Frediano y (b) estación de monitoreo sísmico (Azzara et al., 2018)

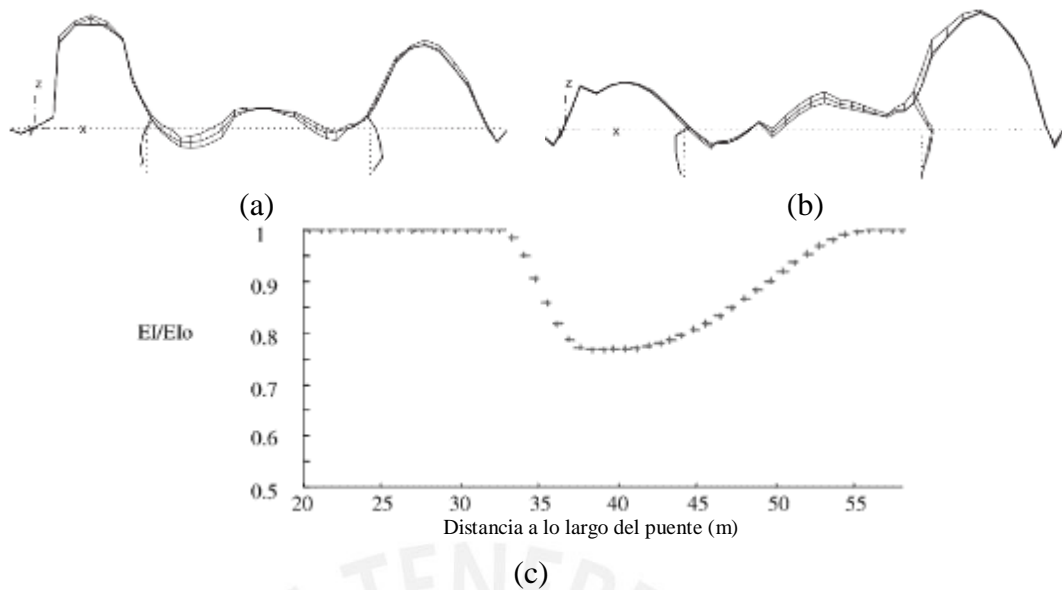
Figura 2.33: Localización de daño en el puente Z24 por actualización de modelos numéricos: formas modales del modo 5 para el estado (a) sin daño y (b) dañado, y (c) reducción en la rigidez a flexión a lo largo del puente (Maeck et al., 2001)

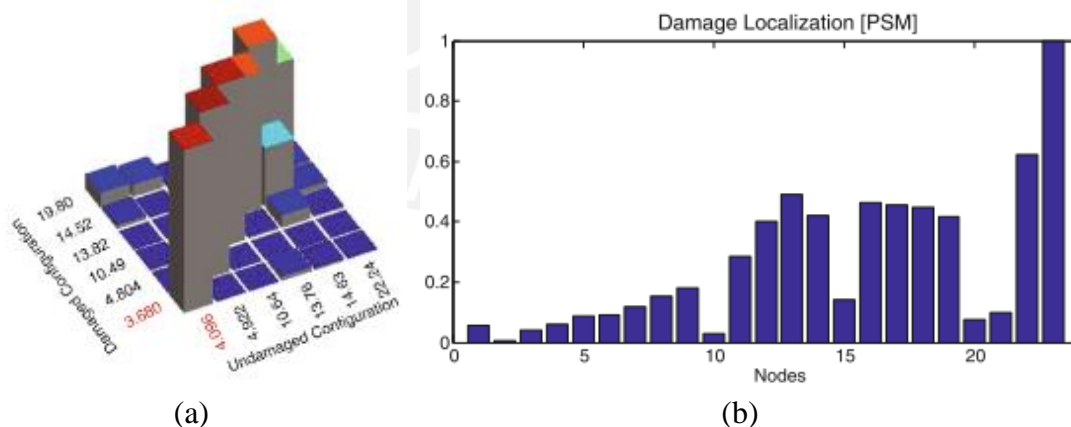
Figura 2.34: Localización de daño en el puente Z24 con el método de densidad espectral: (a) Valores de MAC para la configuración dañada y sin daños, y (b) localización de daño alrededor de los nodos instrumentados (M. G. Masciotta et al., 2014).

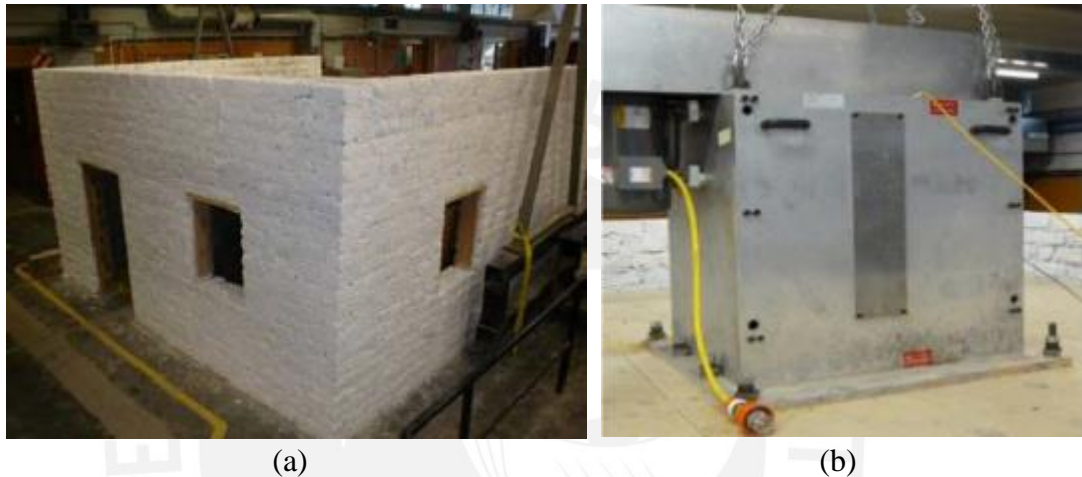
Figura 2.41: Identificación de daño en un módulo de vivienda de mampostería sin refuerzo: (a) estructura en el laboratorio y (b) vibrador de masa excéntrica para la aplicación de daño (Oyarzo-vera et al., 2014)

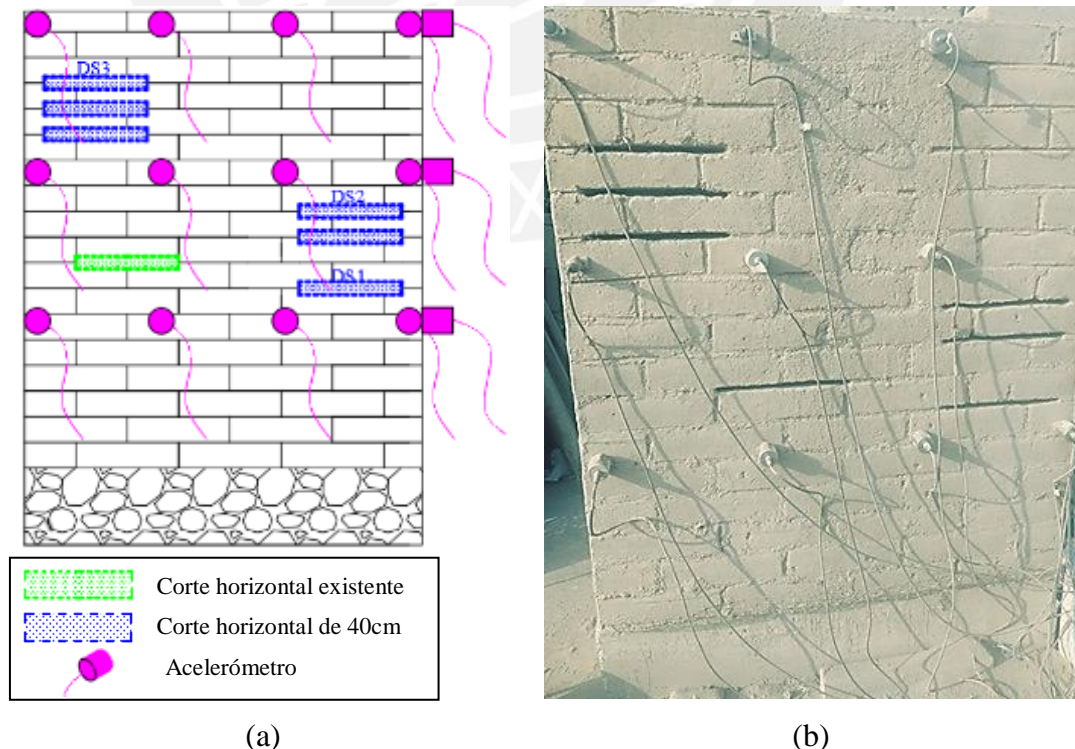
Figura 4.2: Ensayos de daño en el muro de adobe: (a) plan de ensayos y (b) muro luego de los ensayos

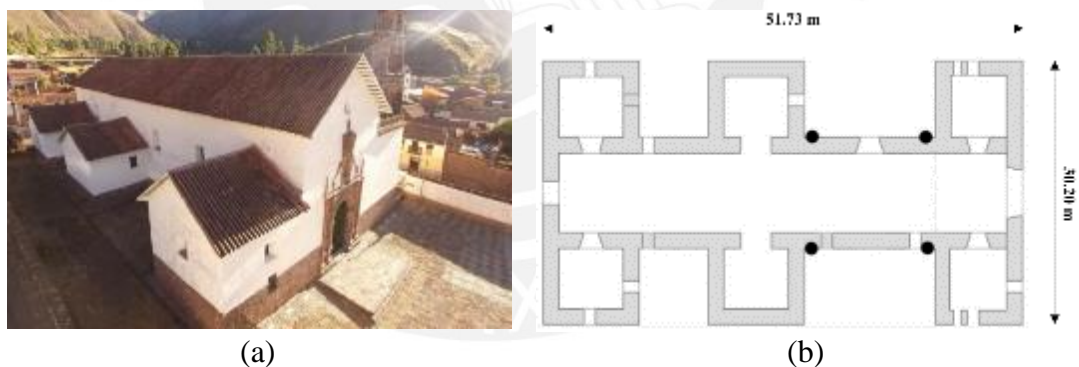
Figura 5.13: Iglesia de San Juan Bautista de Huaro: (a) vista general de la iglesia y (b) esquema en planta con la ubicación de los acelerómetros para el sistema de monitoreo dinámico a largo plazo (Zonno, Aguilar, Castañ, et al., 2018).

La iglesia está construida a base de albañilería de adobe y cubre un área en planta de 30.20 m x 51.73 m. Está compuesta de una nave alargada, un presbiterio, un coro, una espadaña y seis capillas laterales unidas a la nave, que funcionan estructuralmente como contrafuertes. De manera similar a la iglesia de Andahuaylillas, un arco triunfal separa el presbiterio de la nave y un sistema de arcos apoyados sobre pilares trabajan como soporte para el coro alto. Los muros de adobe de la iglesia tienen un espesor promedio de 1.6 m y miden 11 m de altura. La cimentación es de albañilería de piedra y techo está compuesto por tijerales de madera. Las paredes están conectadas por vigas de madera a lo largo de la nave y el presbiterio (Noel, 2017). La iglesia se muestra en la Figura 5.13, así como la ubicación de los acelerómetros instalados para el sistema de monitoreo a largo plazo implementado (Zonno, Aguilar, Castañ, et al., 2018).

Al igual que con la primera iglesia estudiada, se instaló un sistema de monitoreo dinámico a largo plazo para estudiar sus propiedades dinámicas en el tiempo, colocándose acelerómetros en los puntos indicados en la Figura 5.13.b. El equipo utilizado para el monitoreo consiste de un sistema de adquisición multicanal cDAQ-9234 y tres acelerómetros uniaxiales PCB 392B31 con un rango de ± 0.5 g, sensibilidad de 10 V/g, un rango de frecuencias entre 0.1 y 200 Hz y un peso de 210 g. Se utilizó una frecuencia de muestreo de 256 Hz y 600 segundos de tiempo de toma de datos cada hora (Zonno, Aguilar, Castañ, et al., 2018).
