PONTIFICIA UNIVERSIDAD CATÓLICA DEL PERÚ

**Accesibilidad y confort peatonal entre las Av. Rebagliati,
Av. Arenales y calle Teodoro Cárdenas – Lima**

Tesis para obtener el título profesional de Ingeniera civil

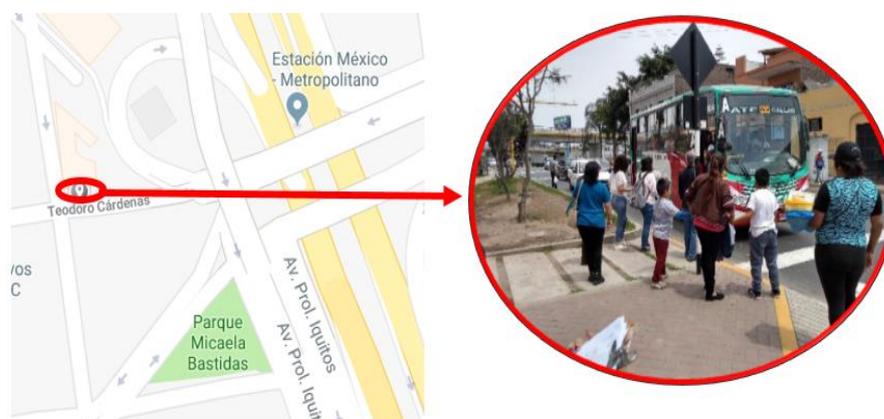
Figura 4.7 Paradero Informal en Calle Teodoro Cárdenas. Fuente: propia.

El trazado y rastreo de recorridos permiten evaluar el comportamiento de los peatones. Por ejemplo, se observó mediante el rastreo el abordaje y arribo de los usuarios de buses en un paradero informal en la Av. Teodoro Cárdenas (Figura 4.7). Los usuarios que suelen bajarse en la estación México del Metropolitano caminan una cuadra y media para tomar el bus en un paradero informal y así dirigirse hacia avenidas principales como la Arequipa y Salaverry. De otra manera tendrían que caminar de 10 a 12 cuadras hasta el paradero más cercano.

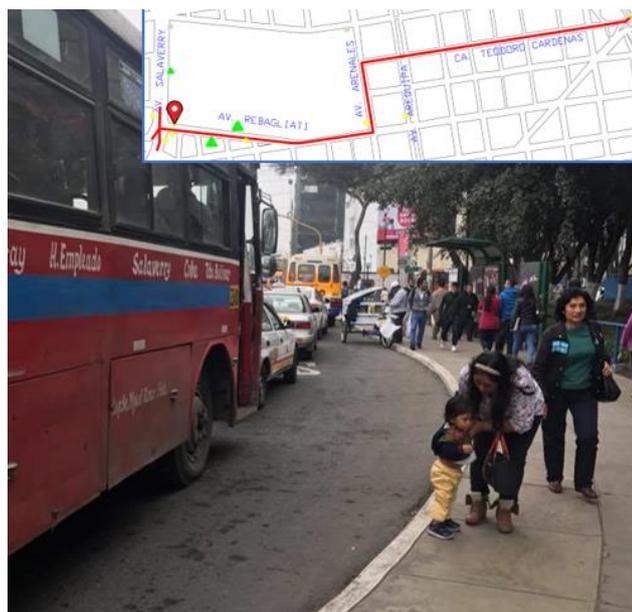
Figura 4.10: Deficiente diseño de los paraderos de bus. Fuente: propia

Respecto al tráfico y circulación vehicular, se detectaron diversos problemas. En primer lugar, existe un deficiente diseño de los paraderos de buses, pues al no contar con un espacio adecuado para espera expone a las personas a ser atropelladas (Ver Figura 4.10). Asimismo, en algunas zonas el sardinel se encuentra al mismo nivel de altura de la pista. Tampoco existen vallas peatonales en las veredas antes de llegar a los cruces peatonales (ver Figura 4.11).

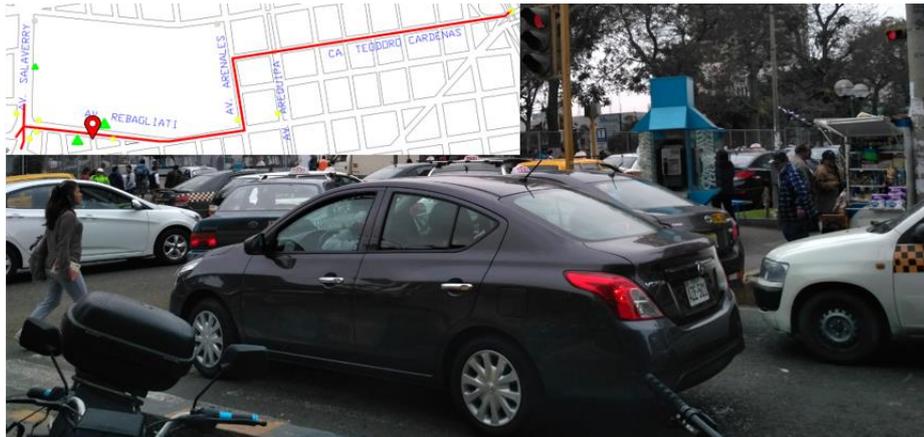
Figura 4.12 Giros desprotegidos a la derecha. Fuente: propia.

Asimismo, en algunas intersecciones se dan giros desprotegidos a la derecha. A pesar de existir semáforos que indican verde para el peatón, hay carros que van en el mismo sentido del peatón y deciden girar, lo cual puede ocasionar un accidente (Ver figura 4.12). Por este motivo, el peatón observa constantemente el tráfico motorizado para encontrar un momento en el cual pueda cruzar raudamente.

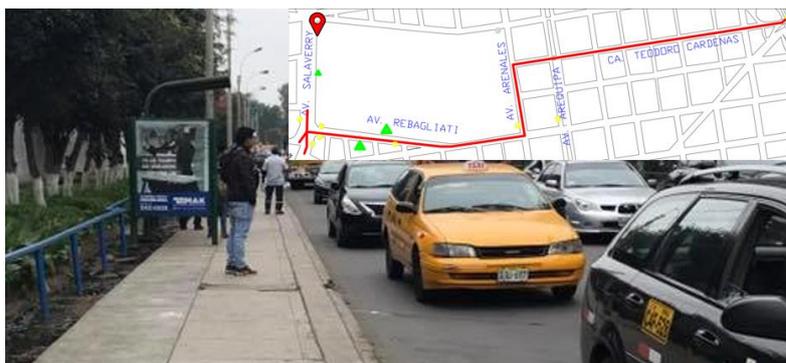
Figura 4.13 Paradero de bus colapsado. Fuente: propia

También existen diferentes compañías de buses, formales e informales. La informalidad de estas compañías genera desorden. Los buses no cuentan con horario de partida ni de llegada y algunos permanecen varios semáforos en rojo en los paraderos tratando de abordar la mayor cantidad de pasajeros. Esto provoca que la capacidad de los paraderos se vea sobrepasada (Ver figura 4.13). La situación empeora cuando algunos taxistas utilizan los paraderos de bus para dejar a sus pasajeros. Todo ello genera congestión vehicular y peatonal en dichas zonas. Esto dificulta la accesibilidad de las personas a los servicios de transporte público y con mayor razón afecta a las personas con discapacidad.

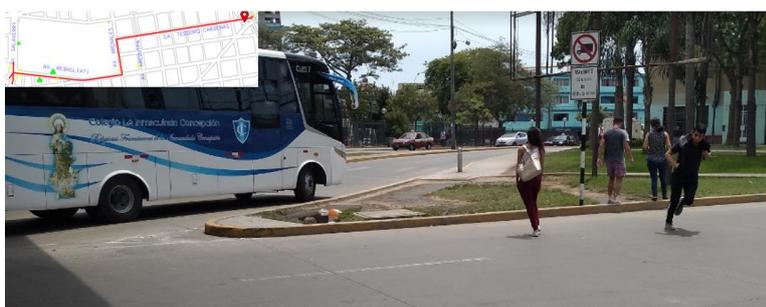
Calle Teodoro Cárdenas

Figura 4.14 Personas cruzando la pista donde no existen cruces peatonales. Fuente: propia

Finalmente, hay zonas en las avenidas que no están correctamente separadas con vallas peatonales o islas de refugio, y los cruces peatonales no están correctamente definidos. Por ello, las personas cruzan por medio de la pista y se exponen a ser atropelladas (Ver Figura 4.14).

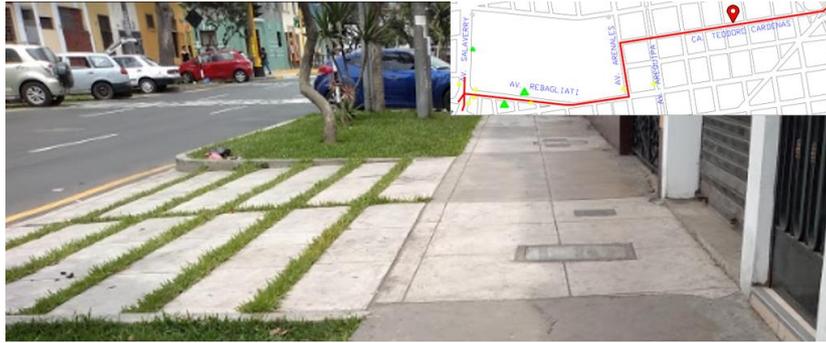
Figura 4.15 Espacio destinado a la jardinería o estacionamientos. Fuente: propia

Una buena práctica para brindar al peatón protección ante el tráfico vehicular es la que se observó en Calle Teodoro Cárdenas. En este tramo se cuenta con un espacio destinado a la jardinería o estacionamientos para vehículos que separan la vía peatonal de la vehicular (Ver Figura 4.15).

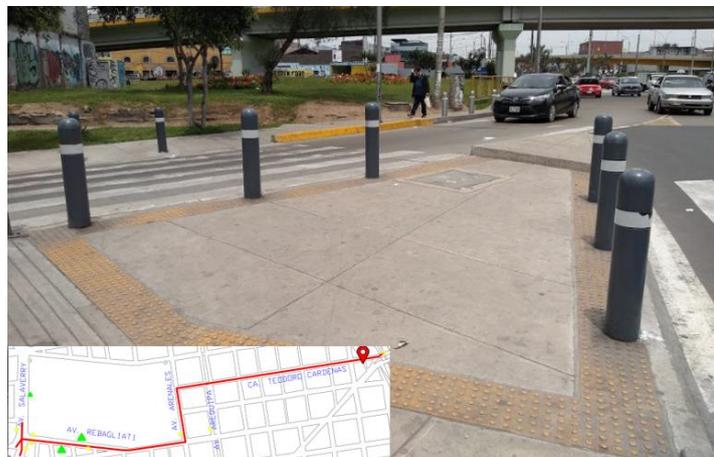
Figura 4.16 Bolardos y piso podo táctil en las intersecciones. Fuente: propia

Otra buena práctica detectada es la colocación de bolardos y piso podo táctil en las intersecciones de las inmediaciones de la estación México del Metropolitano (Ver Figura 4.16)

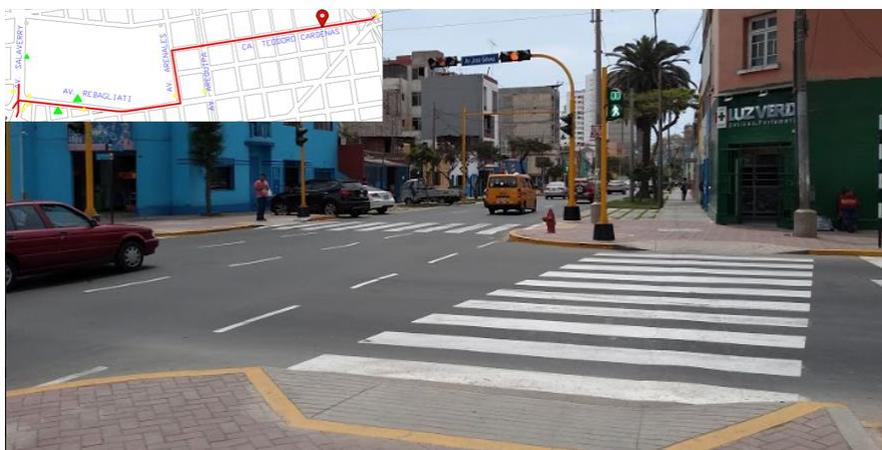
Figura 4.22 Intersección Teodoro Cárdenas con José Gálvez. Fuente: propia.

El área cuenta con veredas en ambos lados a lo largo de las calles de la zona de estudio, y de cruces peatonales en las intersecciones (Ver Figura 4.22). Sin embargo, el diseño y el estado de la superficie peatonal no son los óptimos. Esto genera una serie de inconvenientes y menos posibilidades de moverse libremente a los usuarios.

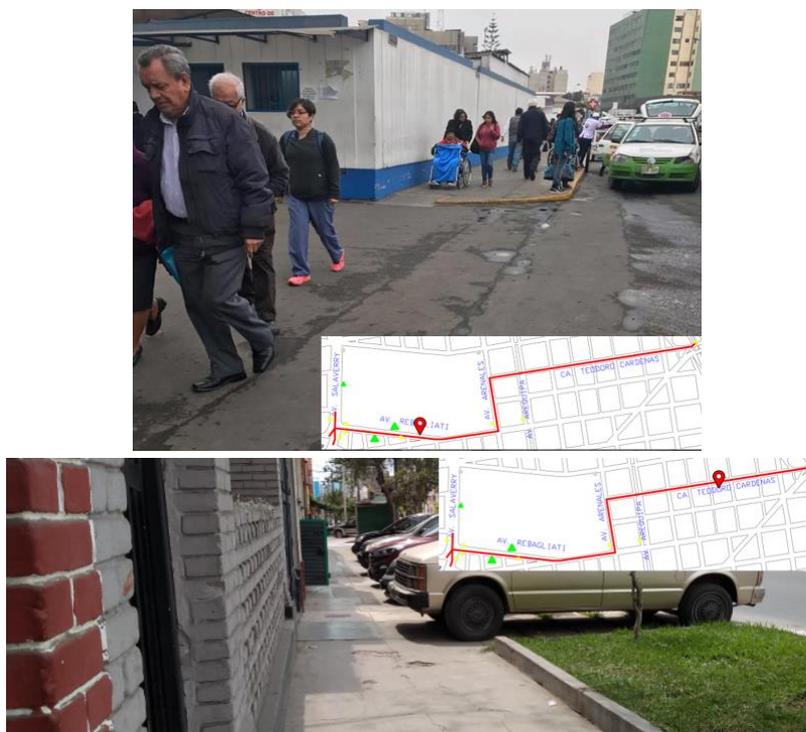
Figura 4.23 Veredas discontinuas. Fuente: propia.

preferencia al vehículo motorizado. Algunos autos que estacionan en la vía pública obstruyen el libre tránsito al no contar con tope llantas que limiten la distancia de estacionamiento.

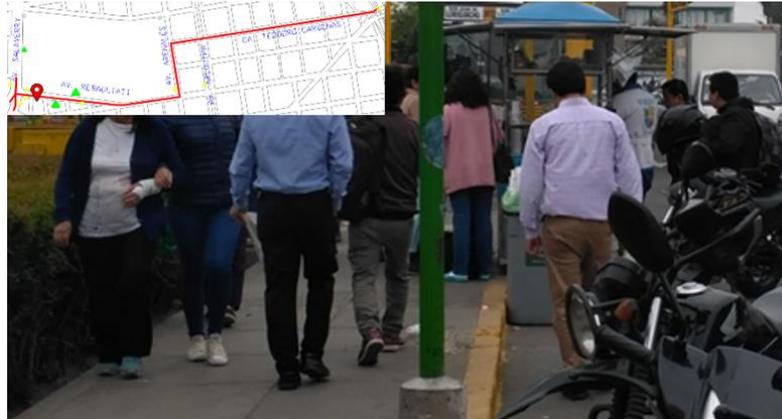
Figura 4.24 Veredas con ancho efectivo inadecuado. Fuente: propia

En segundo lugar, las veredas se encuentran en muy mal estado. Existen grietas de gran tamaño y veredas rotas en diversas zonas. Además, algunas cajas de registro se encuentran en mal estado. Esto puede ocasionar que las personas se resbalen o caigan dentro de estas. Por otro lado, existen veredas que no poseen el ancho efectivo adecuado, pues se observan a peatones que invaden la calzada (Ver Figura 4.24). Las avenidas con las veredas en estado de mayor criticidad son la Av. Salaverry, la Av. Rebagliati y la Av. Arenales, en ese orden.

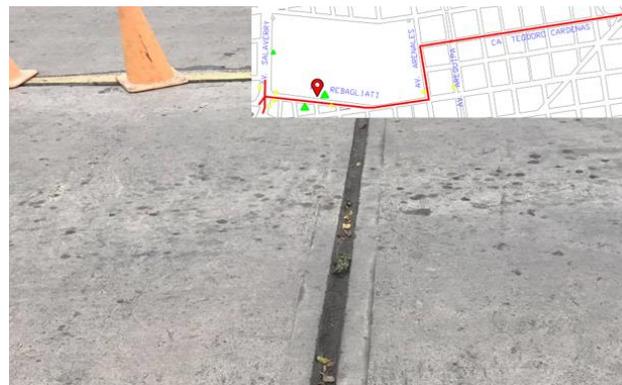
Figura 4.25 Juntas muy anchas sin relleno. Fuente: propia.

Por otro lado, de acuerdo con los parámetros de confortabilidad, se encontraron juntas muy anchas sin relleno. Estas tienen entre 5 a 10 cm de espesor, por lo que incluso para personas sin discapacidad podría ser peligroso, ya que podrían tropezarse. Asimismo, lo es para las personas invidentes. Esto empeora para las personas en sillas de ruedas quienes son más sensibles a estas discontinuidades en la superficie peatonal (Ver Figura 4.25).

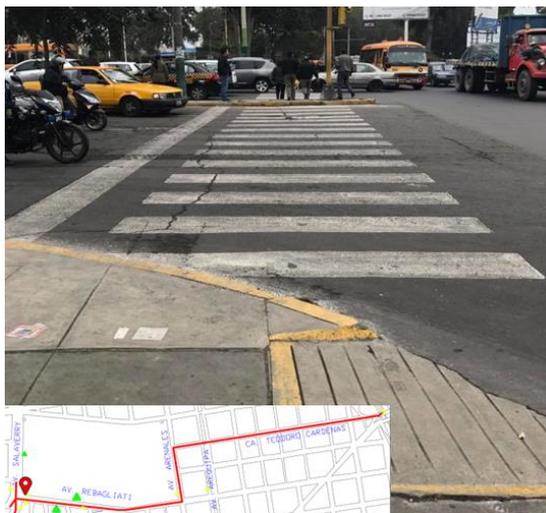
Figura 4.26 Rampas y cruces peatonales incompatibles. Fuente propia

Asimismo, se detectó que en algunos cruces no existen rampas peatonales. Mientras que en los que sí existen no son compatibles con el ancho del cruce definido por las líneas de cebra. En otros casos, las rampas no están en la dirección del cruce (Ver Figura 4.26). Esto perjudica directamente a las personas en sillas de ruedas, quienes son los principales usuarios de las rampas para poder movilizarse.

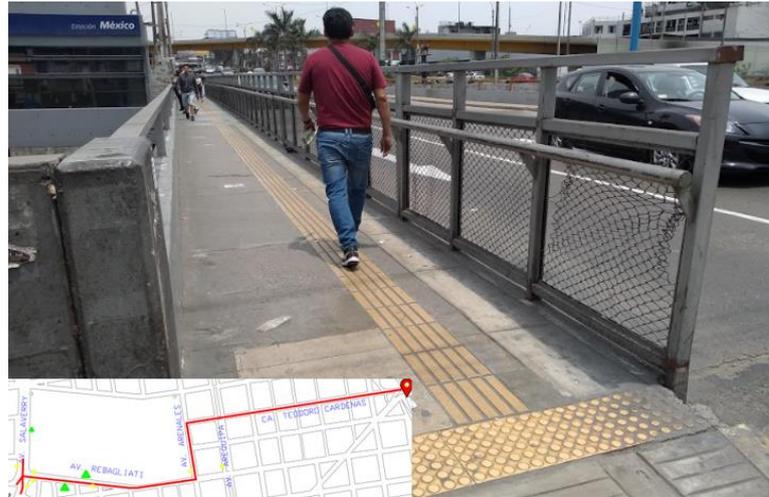
Figura 4.21 Piso podotáctil en inmediaciones de estación México del Metropolitano
Fuente: propia

Por otro lado, no se encontró sistemas específicos que sirvan de ayuda a las personas con discapacidad visual, con excepción de las inmediaciones a la estación del Metropolitano (Ver Figura 4.27). Por lo tanto, los bordes de las veredas suelen ser los únicos puntos de referencia para este tipo de usuario, sin embargo, algunas veredas se encuentren rotas por lo cual desfavorece su libre tránsito. Por estas razones, estas personas deben contar con apoyo o ir acompañadas siempre para no correr riesgos. Además, en algunas zonas, la colocación del piso podotáctil no es el adecuado, ya que genera incomodidades para otros usuarios. Por ejemplo, el colocar el piso podotáctil en toda la superficie peatonal genera que las personas con silla de ruedas tengan que transitar sobre una superficie irregular con cocadas, lo cual les genera molestias según los resultados de la prueba experimental.

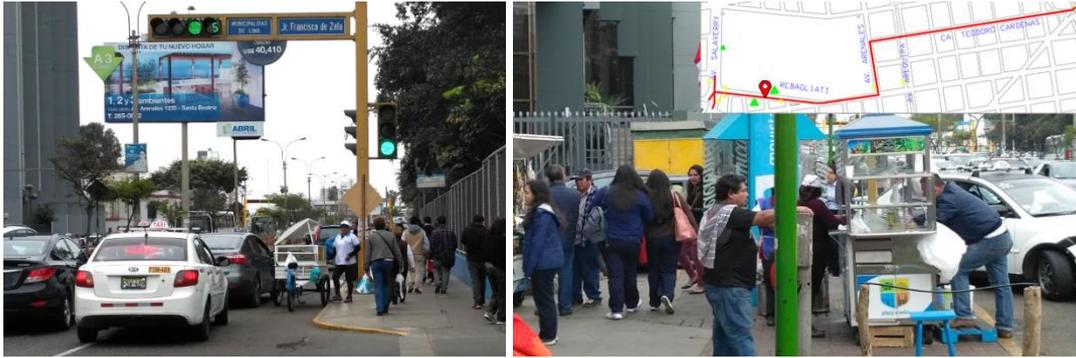
Figura 4.28 Quioscos municipales y vendedores ambulantes. Fuente: Propia.

En primer lugar, los quioscos municipales y vendedores ambulantes son muy frecuentados por los peatones. Se observó que la mayoría se encuentran en esquinas o en los paraderos. Estos espacios son usados por las personas para realizar actividades cotidianas como tomar un refrigerio o leer el periódico. Sin embargo, en algunos casos las personas que se quedan paradas para hacer uso de estos servicios son un obstáculo para el flujo vehicular y peatonal (Ver figura 4.28). Asimismo, lo es la mala ubicación de estos servicios, pues algunos, como los vendedores ambulantes, utilizan parte de la pista para estacionarse. Por esta razón, los peatones tienen que buscar caminos por donde continuar con su recorrido, aunque algunas veces tenga que ser por la pista.

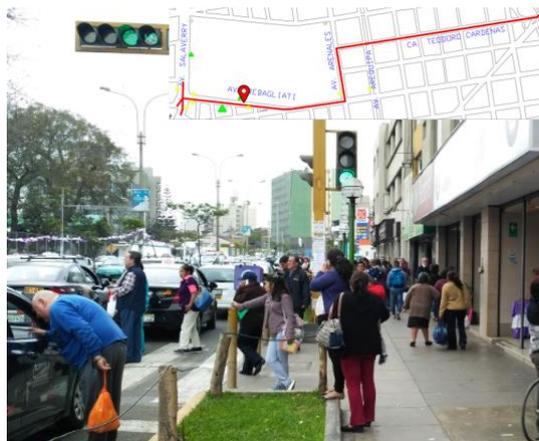
Figura 4.29 Peatones que invaden la pista con el verde del semáforo vehicular. Fuente: Propia

En segundo lugar, el tiempo de espera en los semáforos o en los paraderos de buses genera que los peatones esperen por mucho tiempo. No obstante, cuando la espera sobrepasa el tiempo aceptable que una persona puede esperar sin sentirse incómodo, estas empiezan a desesperarse. Como consecuencia algunos peatones invaden la pista y se exponen a peligro de ser atropellados. (Ver figura 4.29)

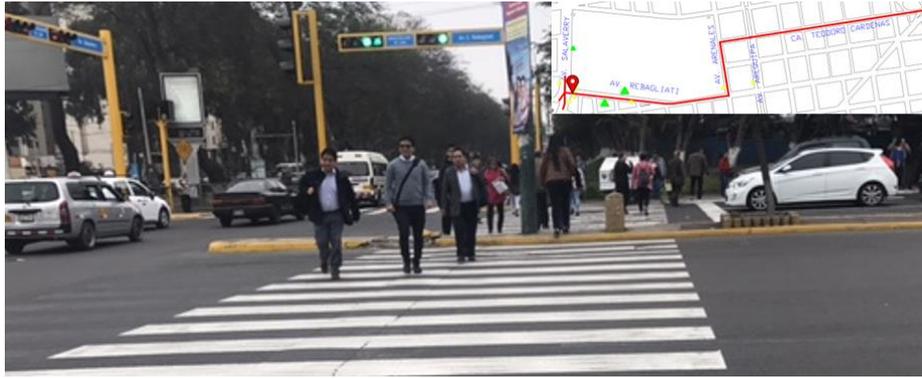
Figura 4.30 Isla de refugio inadecuada. Fuente propia

En tercer lugar, hay zonas en las que el ancho y el diseño de la isla de refugio son inadecuados (Ver figura 4.30). Además, no tienen los elementos de seguridad necesarios como lo son los bolardos o las vallas peatonales. Esto puede provocar un colapso de su capacidad y exponer a los peatones a accidentes.

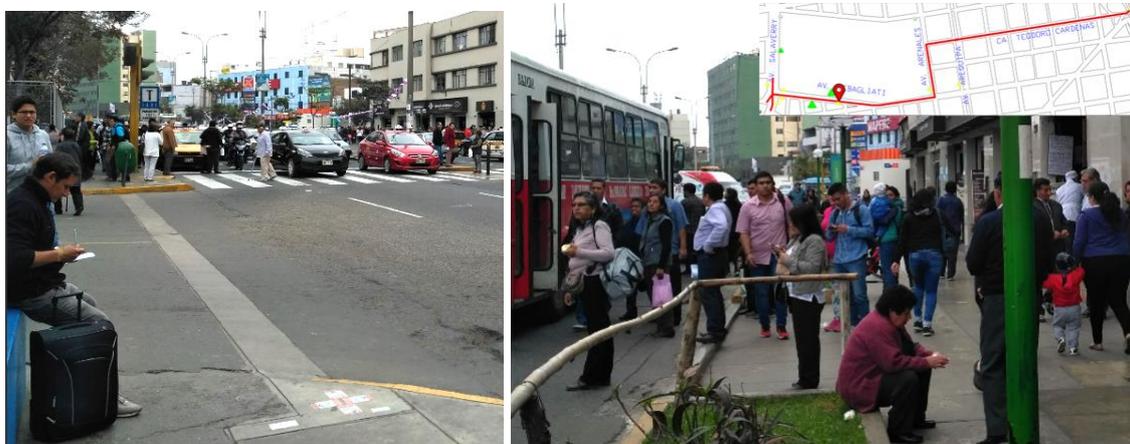
Figura 4.31 Persona sentadas en elementos secundarios. Fuente: Propia

Cuando las actividades cotidianas como conversar, tomar refrigerio, leer o esperar el bus toman más tiempo de lo habitual, las personas necesitan sentarse. Asimismo, ocurre con las personas con discapacidad, o pacientes que salen del hospital y deben esperar fuera de este. Lo mencionado será factible siempre que existan las posibilidades para sentarse. No obstante, se detectó que no existe mobiliario urbano para ello. Por esta razón, se utilizan elementos secundarios no construidos para tales fines y que resultan anti ergonómicos. (Ver figura 4.31)

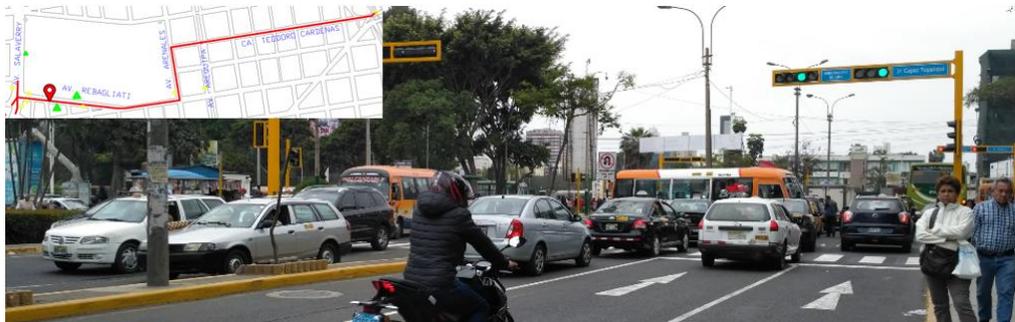
Figura 4.32 Posibilidades para ver. Fuente: Propia

El área en estudio se encuentra al mismo nivel en cuanto a elevación en toda su recorrido, y respecto al ancho de las avenidas varían entre entre 10.00 a 20.00 metros aproximadamente. Por lo cual, en teoría, una persona podría ver todo lo que pasa a su alrededor; sin embargo, esto no sucede, ya que los vehículos, entre buses y autos, suelen colocarse muy cerca a las veredas que impiden ver lo que pasa al frente, por lo que el tráfico actúa como una barrera física y social (Ver Figura 4.32).

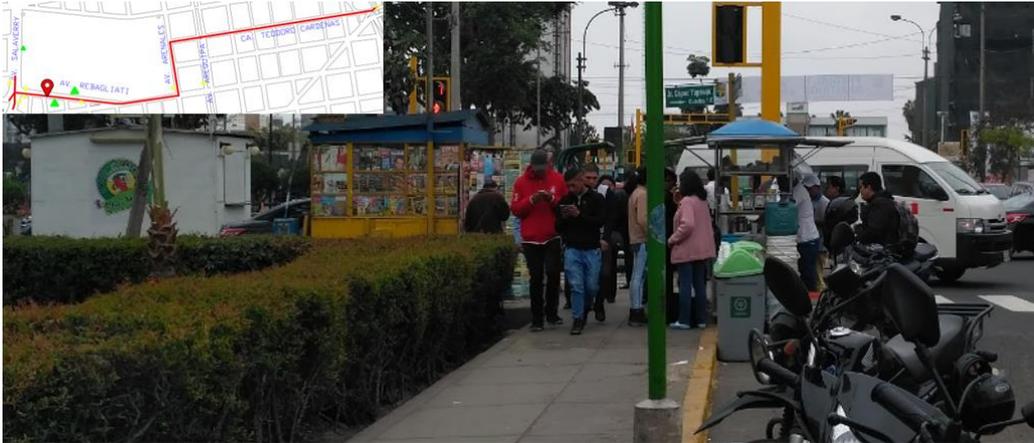
Figura 4.33 Servicios a pequeña escala que impiden el libre tránsito peatonal. Fuente: Propia

En el área de estudio se encontró quioscos de venta de periódicos, de comida, de servicio de zapatería, y vendedores ambulantes de ropa y accesorios. También se detectó teléfonos públicos, basureros y algunos jardines como parte del mobiliario urbano (Ver Figura 4.33).

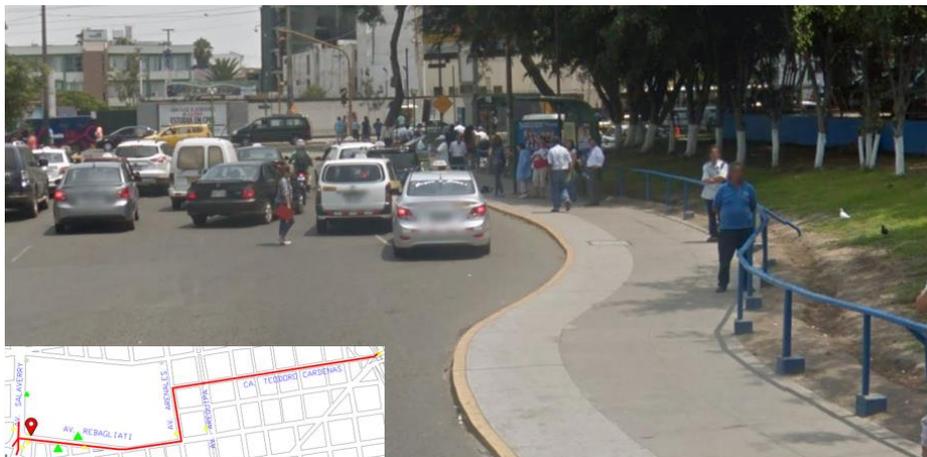
Figura 4.34 Inexistencia de señales verticales. Fuente: Propia

Entre los problemas detectados se encuentra que en algunos paraderos no existen señales de “paradero de autobuses” ni la “presencia de bahía de autobús”; sin embargo, la necesidad obliga a los peatones y a los mismos buses formar paraderos informales. Así mismo, en algunas zonas del entorno no existe señal de “velocidad máxima permisible”. En los cruces vehiculares tampoco existen señales de “prohibido voltear en U” (Ver Figura 4.34).

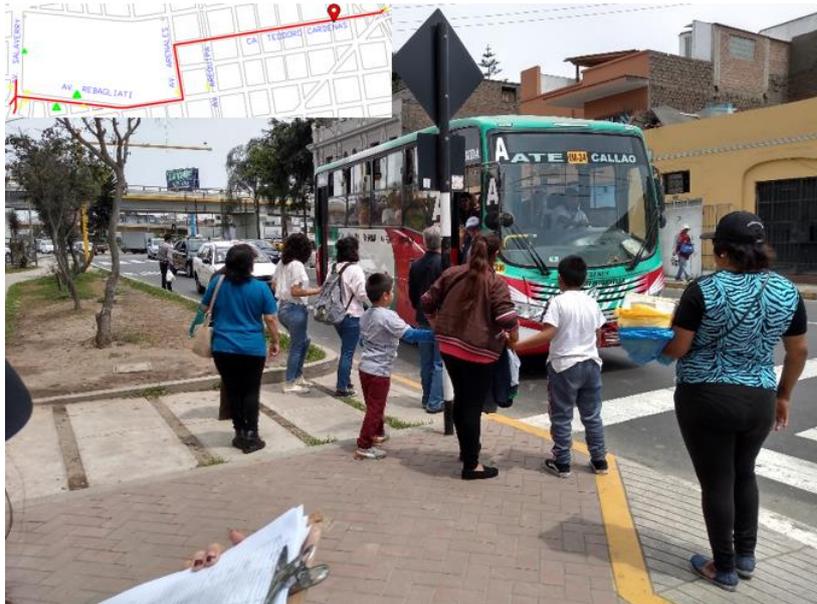
Figura 4.35 Paradero informal en Calle Teodoro Cárdenas. Fuente: Propia

En la figura 4.35 se puede notar que el paradero informal ubicado en Teodoro Cárdenas tiene dos tipos de superficies no confortables. La primera es un piso de adoquines a desnivel con la pista. La segunda es una rampa con separaciones muy anchas. Por lo tanto, esto dificulta la accesibilidad para usuarios en silla de ruedas que quieran ingresar por alguna de las superficies a los taxis o buses.

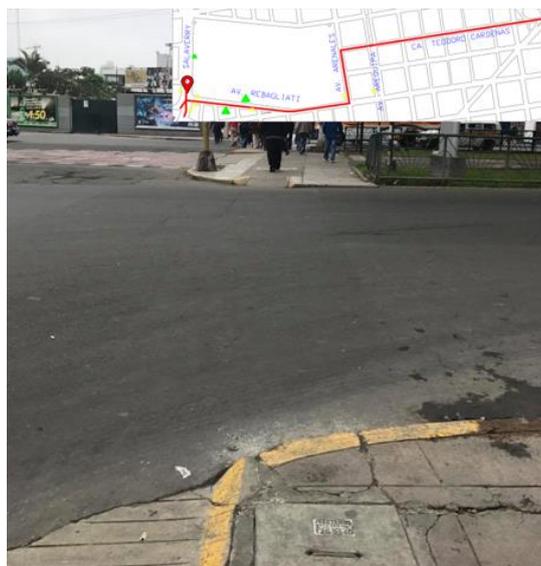
Figura 4.36 Inexistencia de señales horizontales. Fuente propia

Por otro lado, en los cruces peatonales las líneas de cebra están en mal estado o en algunos incluso simplemente no existen (Ver figura 4.36). Además, las líneas divisorias de carriles tampoco son legibles. Por último, algunos paraderos carecen o tienen en mal estado la señal sobre la calzada que determina el tipo de paradero de bus o taxi. Finalmente, la zona en estudio también cuenta con postes de alumbrado público, pero estos presentan los problemas descritos en el apartado 4.4.2 Protección ante el crimen.

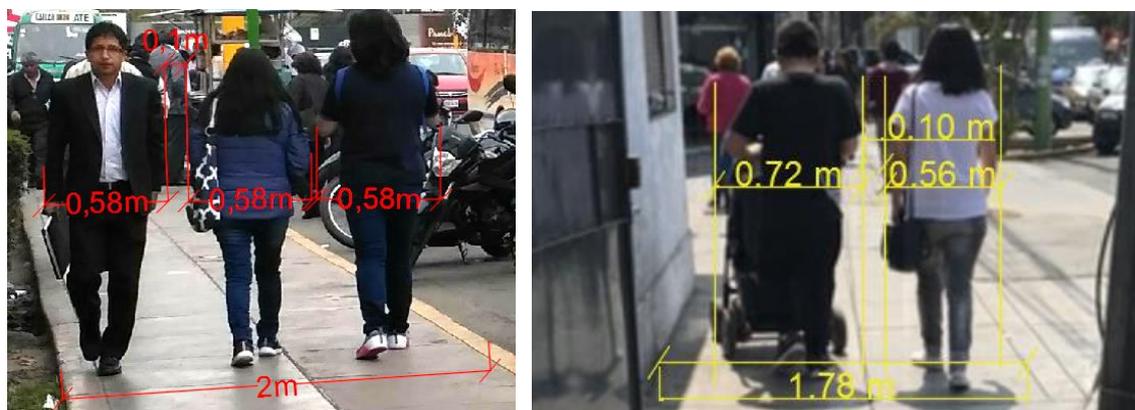
Figura 4.39 Ancho efectivo de peatones. Fuente Propia

Para obtener los anchos efectivos de los peatones se realizaron mediciones en campo, de tal manera se pudo identificar si los anchos de vereda existentes son lo suficiente para el libre tránsito peatonal. La toma de datos se puede observar en el Anexo 7 y en las siguientes fotografías:

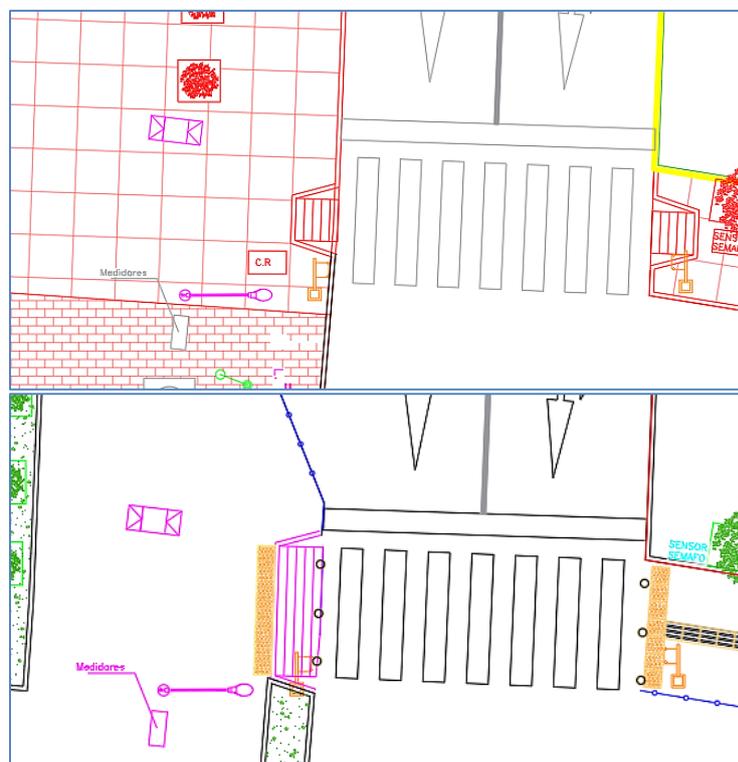
Figura 5.1 Rampa peatonal compatible con cruce peatonal en Av. Salaverry.
Fuente: Propia

1. En primer lugar, todos los cruces peatonales como mínimo deberán contar con rampas en ambos extremos. Estas deben ser compatibles en dirección con el cruce peatonal y deben coincidir en ancho para que generen continuidad en el camino del peatón (ver Figura 5.1).

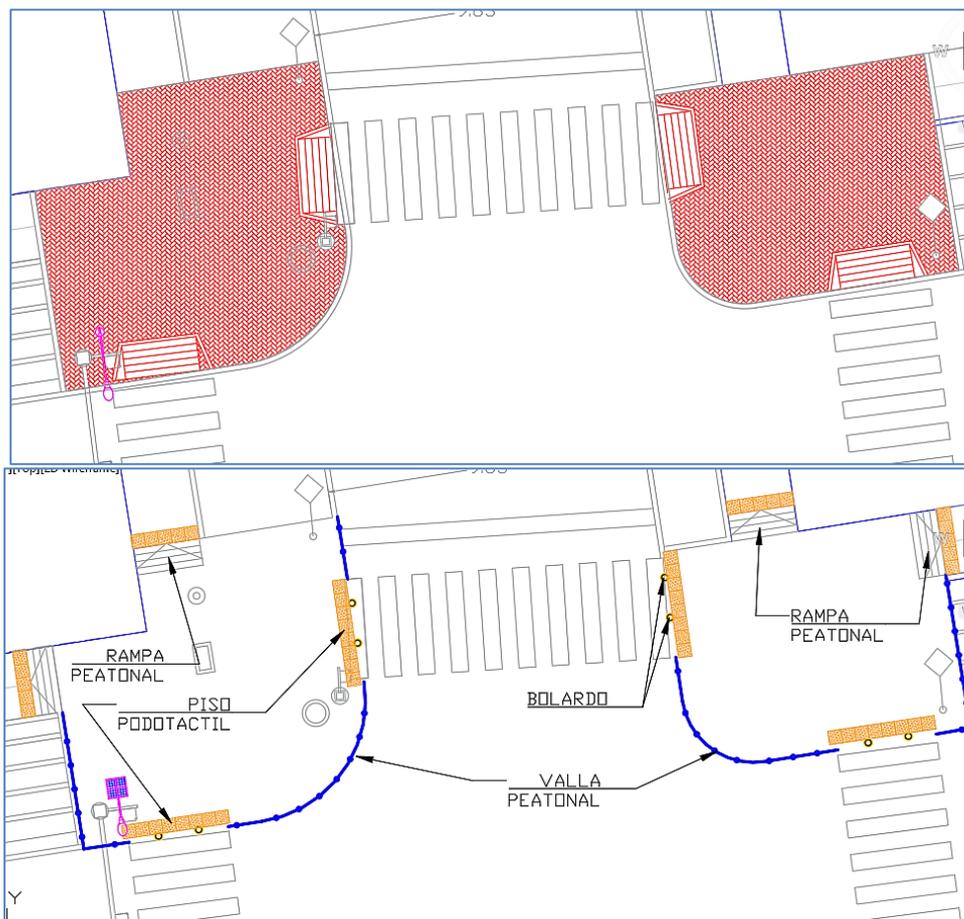
Figura 5.4 Cruce peatonal en Calle Teodoro Cárdenas con Av. José Gálvez.
Fuente: Propia

6. Para brindar mayor seguridad a los cruces peatonales desprotegidos se reducirá los radios de giro de los autos que variarán entre 2 a 4 metros. Esto ayudará en el incremento del espacio peatonal y a su vez permitirá que los autos giren a menor velocidad. Además, se colocará bolardos cada 1.10 metros en los bordes de las esquinas rebajadas y piso podo táctil. También se colocarán vallas peatonales en los radios de las esquinas, de tal manera se canalizarán los flujos de los cruces peatonales (Ver figura 5.4 y Anexo 9).

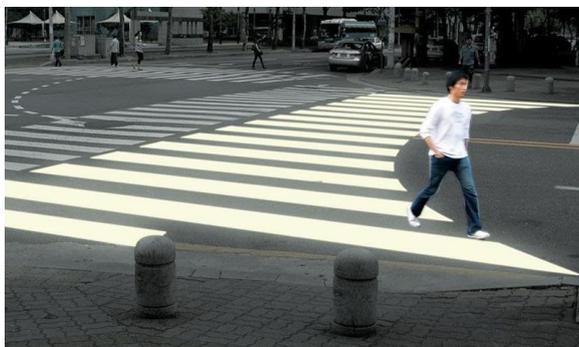
Figura 5.5 Cruce de pista con líneas de cebra ergonómicas. Fuente: Urbanismo y Transporte.
(<http://urbanismoytransporte.com/dos-ideas-para-mejorar-la-seguridad-en-los-cruces-peatonales/>)

7. Se repintará los cruces peatonales dentro del área en estudio. Esto incluye las líneas de cebra, las señales de pare, las flechas de giro de los autos, etc.
8. Por otro lado, ya que algunas personas realizan recorridos para cruzar en diagonal y no en línea recta se propone para un futuro la implementación de cruces peatonales ergonómicos que facilitan la movilidad de manera natural de las personas (ver Figura 5.5).

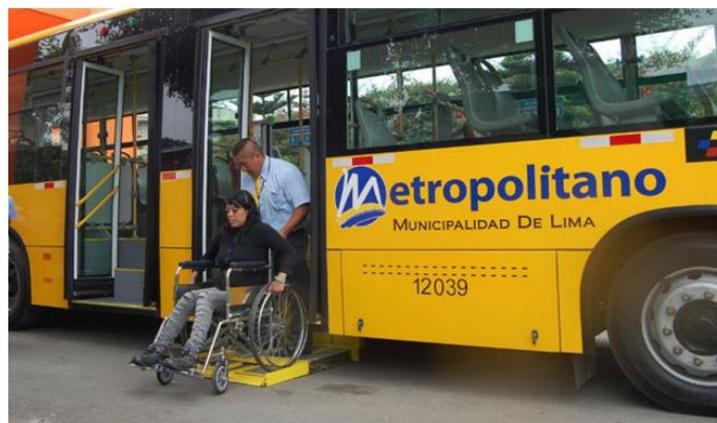
Figura 5.9 Accesibilidad a buses alimentadores del Metropolitano. Fuente: La República (<https://larepublica.pe/sociedad/803816-metropolitano-supervisan-accesibilidad-personas-con-discapacidad-en-alimentadores>)

13. Otro punto crítico que debe resolverse es el acceso de personas en silla de ruedas a los sistemas de transporte público. Si bien, en el metropolitano se cuenta con acceso a nivel, aún en los paraderos públicos y en los mismos buses no se cuentan con facilidades para el acceso de estos usuarios. Por esto, debería exigirse que los buses cuenten con sistemas de acceso para todos los tipos de usuarios. Como ejemplo se puede tomar los buses de los alimentadores del Metropolitano (Ver Figura 5.9).

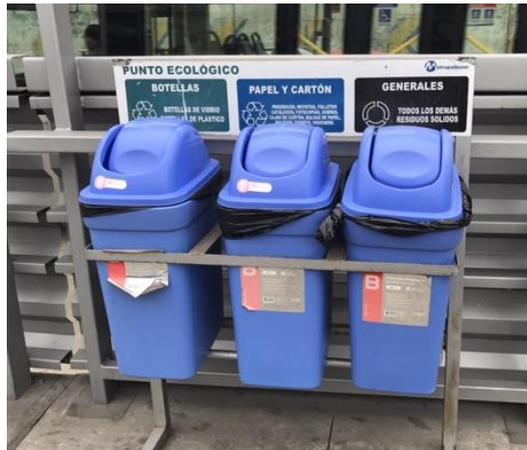
Figura 5.10 Tachos de basura en las instalaciones del Metropolitano. Fuente propia

Para el diseño de gestión de residuos sólidos se recomienda la inclusión de botes de basura en cada paradero. Los botes de basura deben estar debidamente separados a 25 m de distancia entre uno y otro, debido a la gran afluencia peatonal en la zona. Estos deberán instalarse con un retiro de 0.5 m desde el borde de la vereda. Se recomienda colocar cuanto menos tres tachos segregadores (material orgánico, vidrios y plásticos). Por ejemplo, en el sistema de transporte integrado, en este caso el Metropolitano, se observó un correcto manejo de residuos sólidos mediante tachos de basura debidamente diferenciados. Esto permite mantener un ambiente limpio y saludable (ver Figura 5.10).

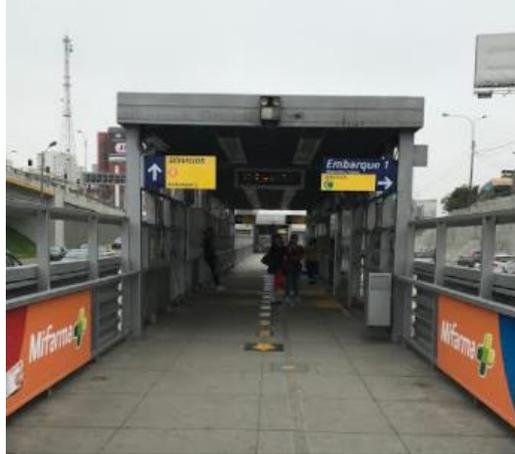
Figura 5.12 Instalaciones del Metropolitano óptimas para colocaciones de paneles solares. Fuente propia

Finalmente, en las estaciones del Metropolitano se puede aprovechar la amplia cobertura e implementar paneles solares sobre esta que den abastecimiento al alumbrado en general de cada estación (Ver Figura 5.12).

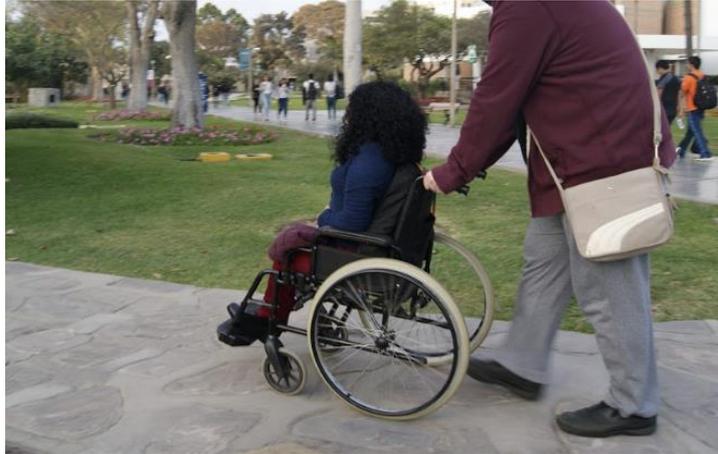
1. Camino pedregoso

Camino pedregoso. Fuente propia

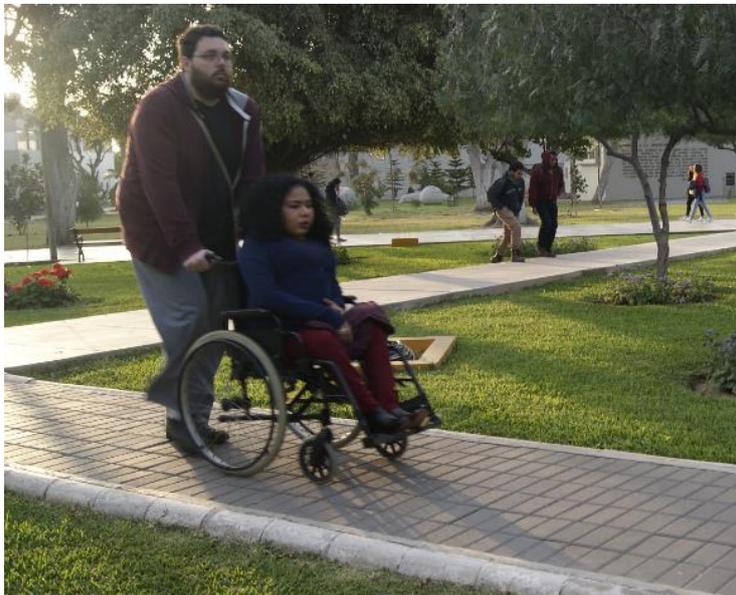
2. Adoquines convencionales arreglo paralelo

Persona en silla de ruedas cruzando una vereda con adoquines. Fuente propia

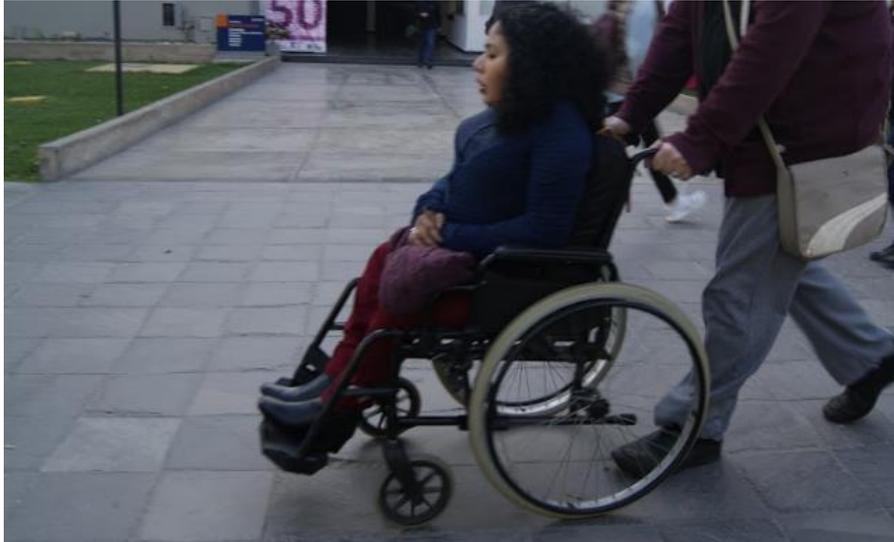
3. Losetas de 30 cm x 30 cm acabado piedra

Persona en silla de ruedas cruzando una vereda de losetas de 30x30 cm.

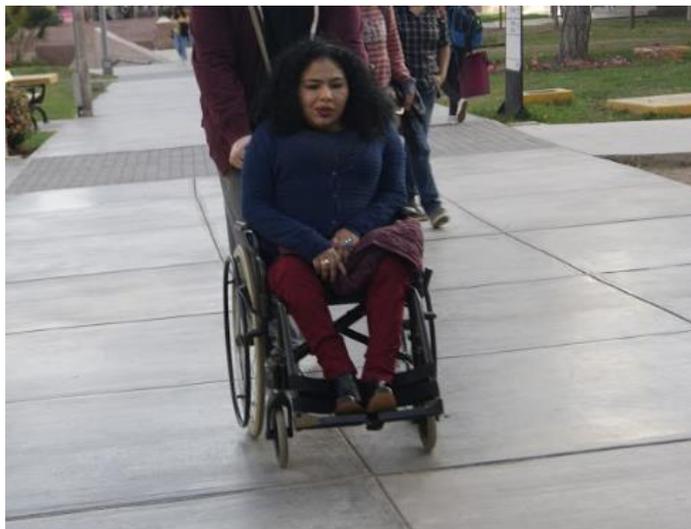
4. Cemento liso con juntas de 3.5 cm cada 3 m (sin relleno)

Persona en silla de ruedas cruzando una vereda lisa. Fuente propia

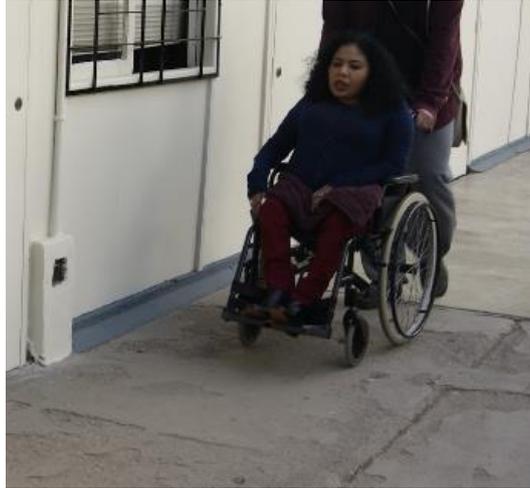
5. Cemento roto y agrietado

Persona en silla de ruedas cruzando una vereda rota y agrietada.

discapacidad eran imperceptibles. En las superficies de **Cemento roto y agrietado y Camino pedregoso** fue casi imposible desplazarse. Para estas superficies es obligatorio la ayuda de otra persona para esquivar agujeros y grietas. En el caso de las **Losetas 30 cm x 30 cm con cocadas interiores y el Cemento con separaciones de gravas** los participantes indicaron demasiada molestia generada por la excesiva vibración. Es decir, mucha estética y poca confortabilidad. Como se puede apreciar esta molestia es igual o peor que la de los caminos pedregosos y sin mantenimiento.

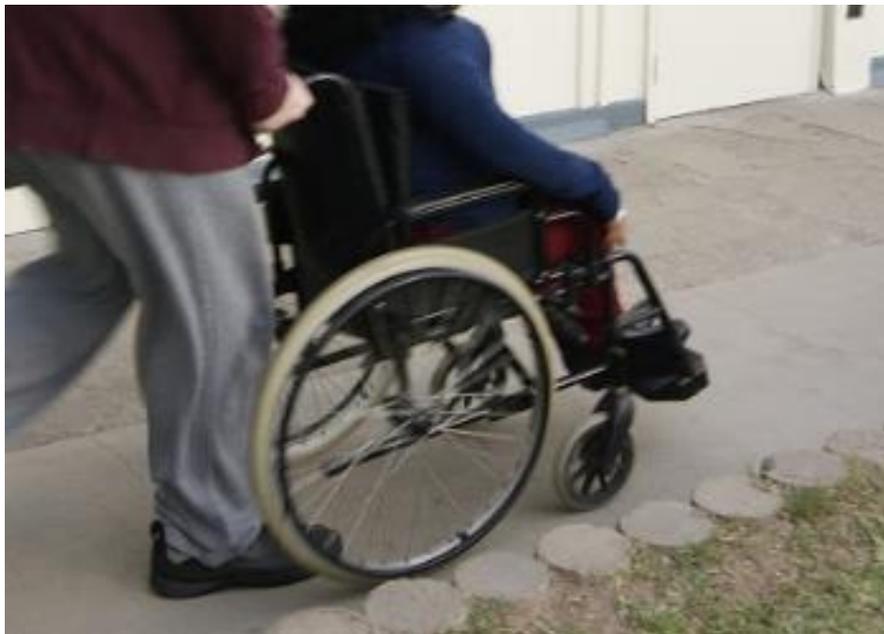
6. Cemento levemente rugoso

Cemento levemente rugoso. Fuente propia.

“Este es muy cómodo, le pongo 5”.

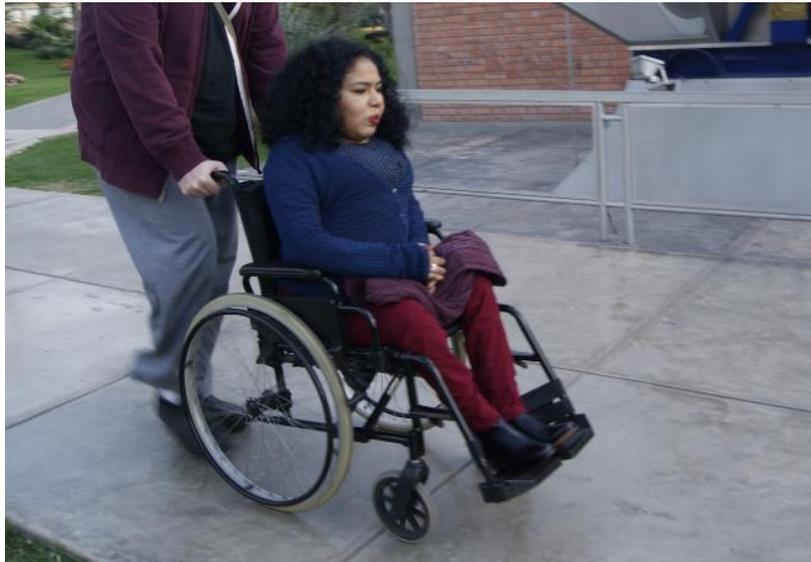
7 Cemento pulido con bruñas de 1 cm

Cemento pulido con bruñas de 1 cm. Fuente propia

“No molesta porque la junta es de 1 cm, si fuera 1” como dice la norma sí incomodaría, se tiene que modificar esa norma la A120 y deben de adaptarla a la de España o Holanda. Le pongo 5”.

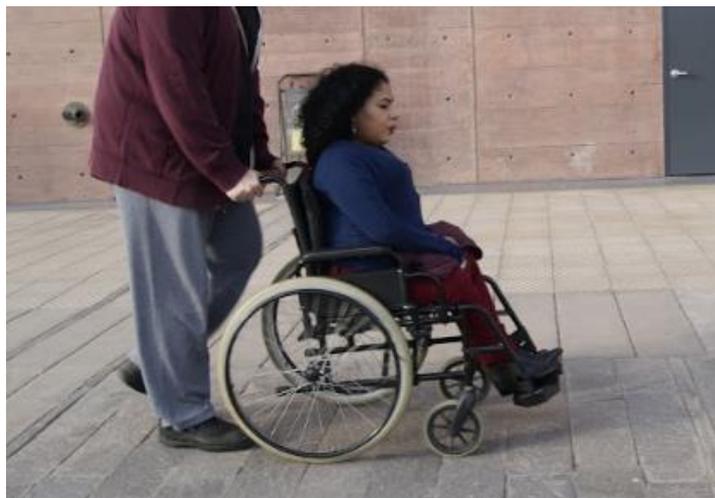
8 Adoquines 20 cm de ancho

Adoquines 20 cm de ancho. Fuente propia

Este piso se caracteriza por tener adoquines de 20 cm de ancho en arreglo paralelo. Cada 5 metros tiene una franja estética con otro tipo de adoquín más pequeño. “A este piso le pongo 2, los desniveles entre adoquines con el movimiento se hunden y te hacen mover”.

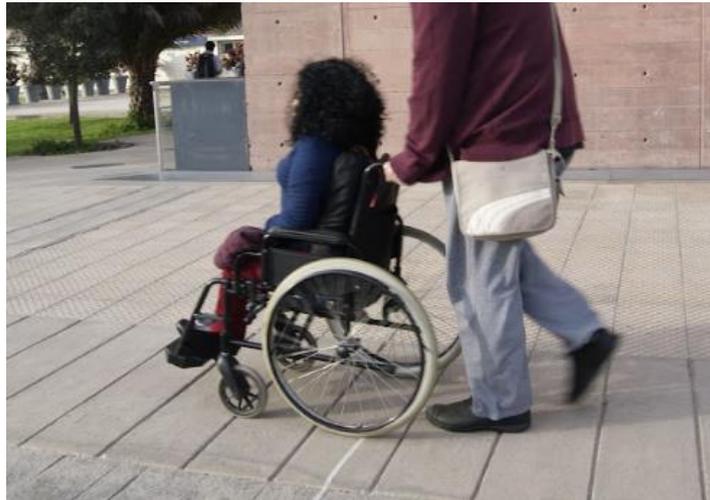
9. Cemento con bruñas de 1" cada 30 cm

Cemento con bruñas de 1" cada 30 cm. Fuente propia.

“Este sí está aprobado, apenas se siente, es más pensado en otro tipo de discapacidad está bien, con muletas por ejemplo, le pongo 4”.

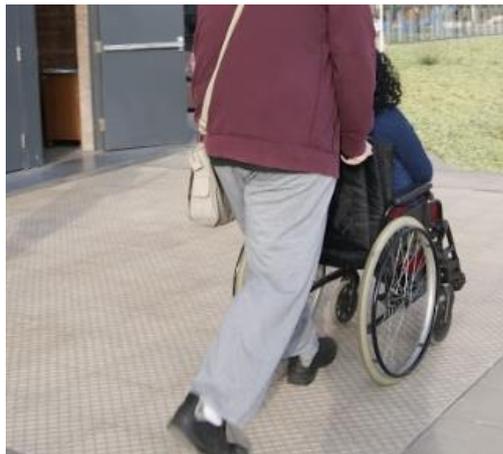
10 Losetas 30 cm x 30 cm con cocadas interiores

Losetas 30 cm x 30 cm con cocadas interiores. Fuente propia

“Este si es un desastre, se siente vibración y se siente desnivel. Como esta así, a veces las llantas entran en los fillos, como en las uniones, la llanta choca y molesta. Le pongo 0”.

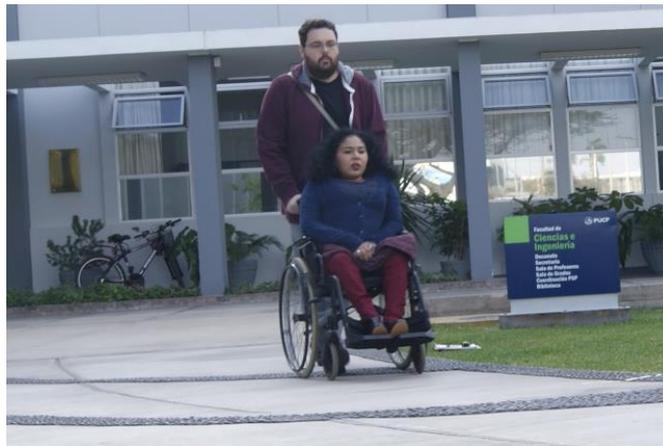
5.3.11 Cemento con separaciones de gravas

Cemento con separaciones de gravas. Fuente propia.

Esta superficie se caracteriza por poseer cada 2 metros una franja de gravas sobresalientes. “Sentí vibraciones, cada vez que pasaba por las piedritas, lo cual me molestaba. Me recuerda al piso del centro de Lima y es terrible. Le pongo 1, mucha estética y poco cómoda”.

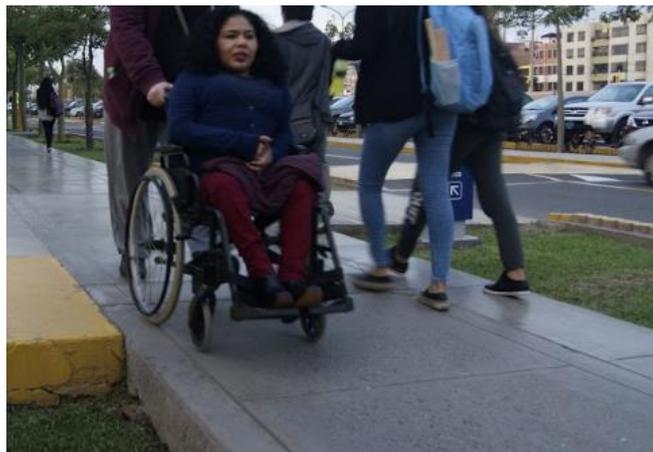
5.3.12 Cemento sin pulir con grava a la vista

Cemento sin pulir con grava a la vista. Fuente propia.

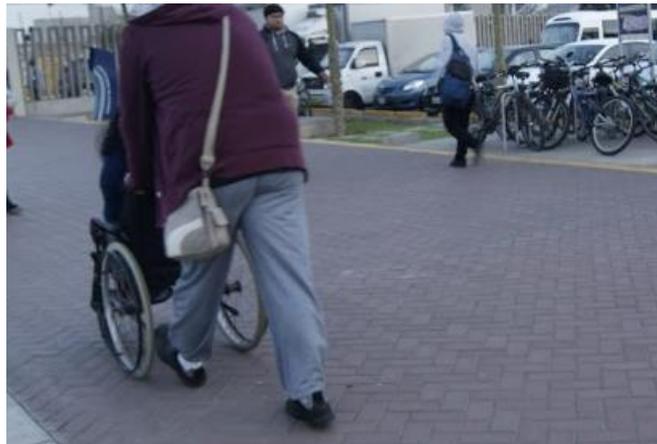
13. Adoquines convencionales arreglo trenzado

Adoquines convencionales arreglo trenzado. Fuente propia

“Este adoquín además de ser incómodo por las vibraciones que genera al largo plazo malogra los rodajes de la sillas de ruedas”.
