PONTIFICIA UNIVERSIDAD CATÓLICA DEL PERÚ

**Accesibilidad y confort peatonal entre las Av. Rebagliati,
Av. Arenales y calle Teodoro Cárdenas – Lima**

Tesis para obtener el título profesional de Ingeniera civil

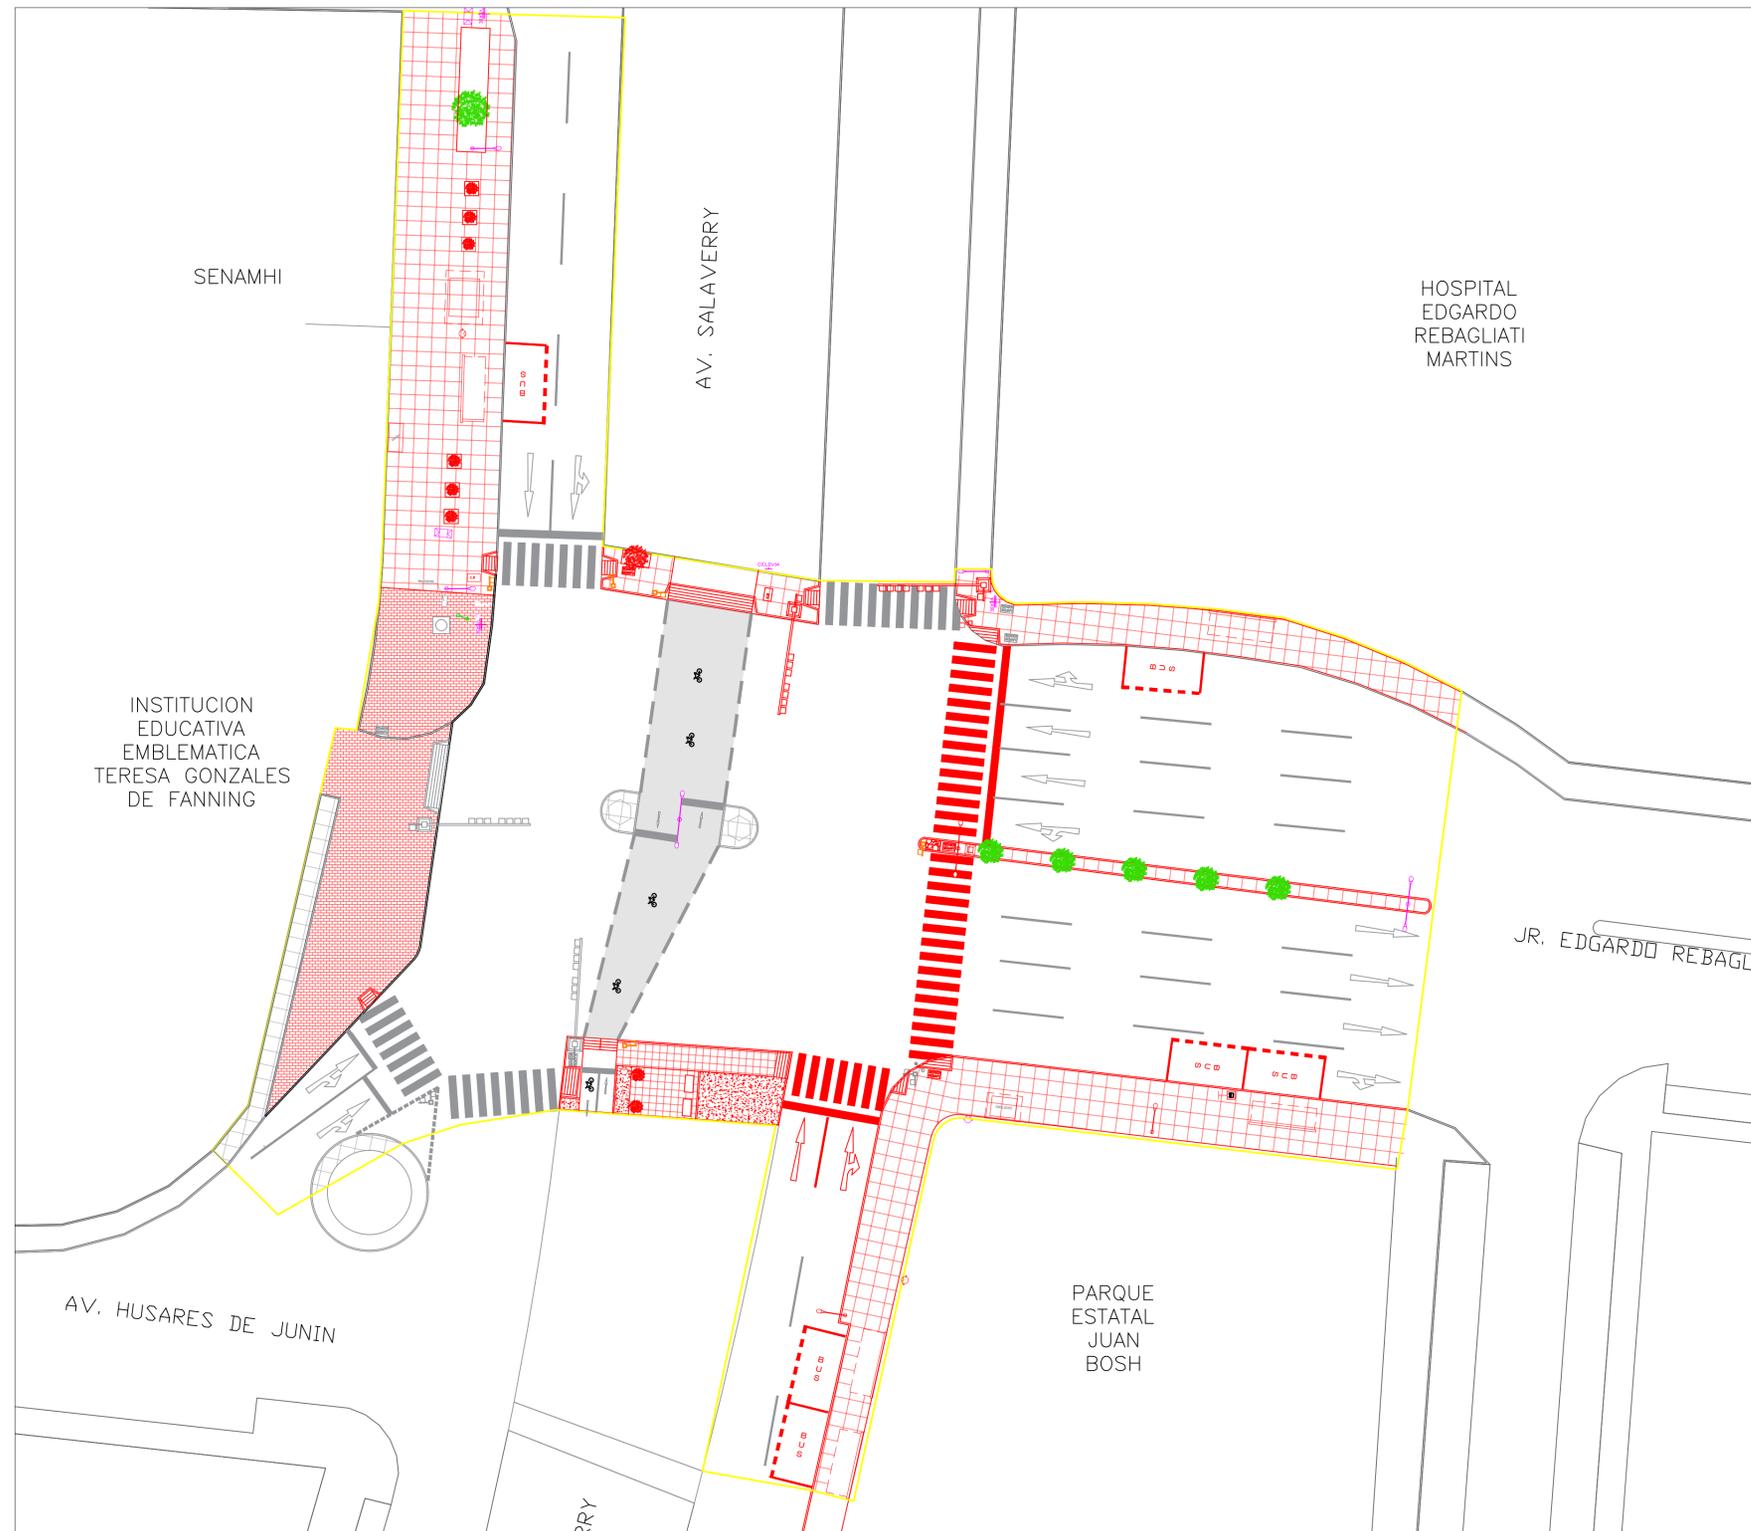
PLANO : PLANO DE SITUACIÓN ACTUAL – NODO AV. SALAVERRY CON AV. REBAGLIATI			ANEXO 5 A-01
TEMA DE TESIS : ACCESIBILIDAD Y CONFORT PEATONAL ENTRE LAS AV. REBAGLIATI, AV. ARENALES, Y CALLE TEODORO CARDENAS – LIMA PONTIFICIA UNIVERSIDAD CATÓLICA DEL PERÚ			
ALUMNOS : ANDREA DEL AGUILA SAENZ – VICTOR SAAVEDRA ECHEGARAY			
DIA DE VISITA A CAMPO :	MIÉRCOLES 03 DE JULIO DEL 2019	ESCALA: 1/250	
HORA DE VISITA A CAMPO :	DE 7:00 – 9:00 AM	DIBUJO: A.D.S. / V.S.E.	FECHA: 16/09/2019

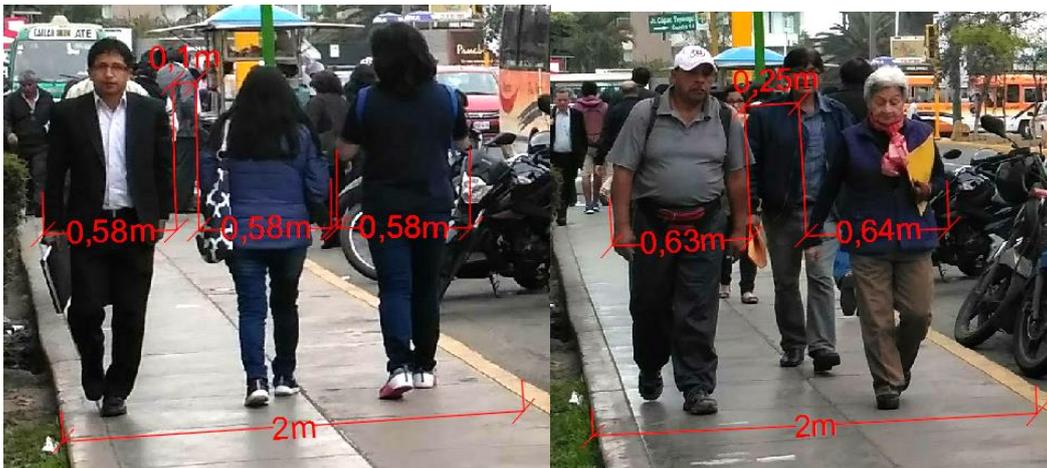
De acuerdo a lo observado se obtiene diversos valores respecto al ancho efectivo de una persona adulta, ya sea por el tamaño, ancho del cuerpo y/o por la manera de caminar de dicha persona. Así, se obtuvo un promedio de 0.60 metros, valor también propuesto por la Norma.

Figura 5.1 Ancho efectivo de personas adultas

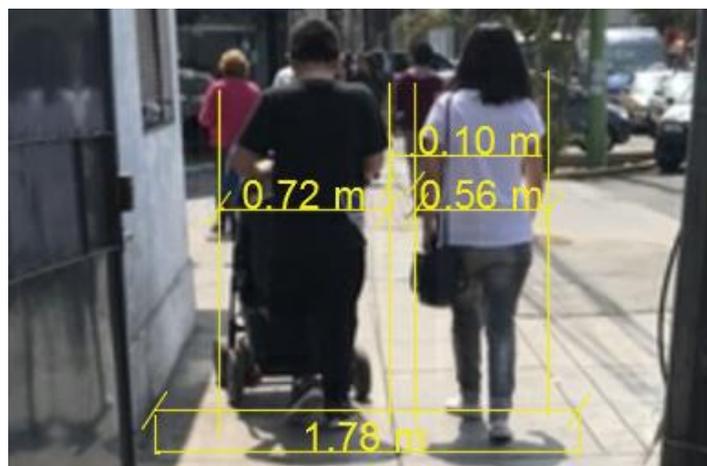
De acuerdo a lo observado y medido experimentalmente en la calle Domingo Cueto, se obtiene un promedio de 0.75 metros como ancho efectivo para adulto con coche de bebé.

Figura 5.3 Ancho efectivo de persona con coche de bebé

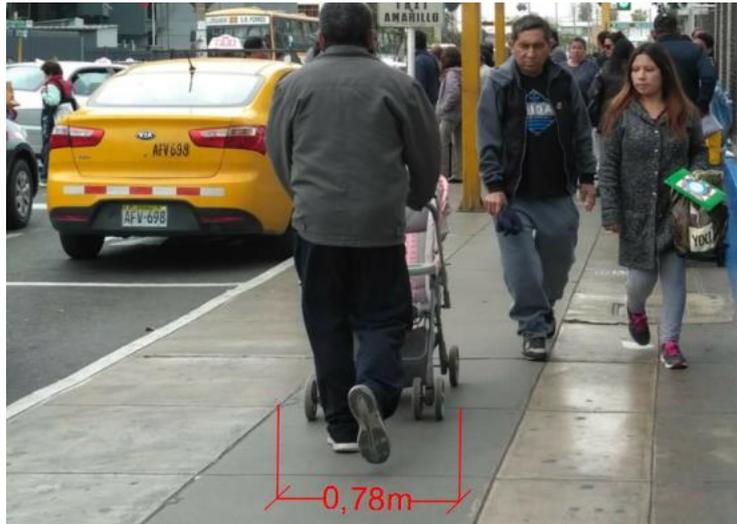
Figura 5.4 Ancho efectivo de personas con coche de bebé
Fuente Propia

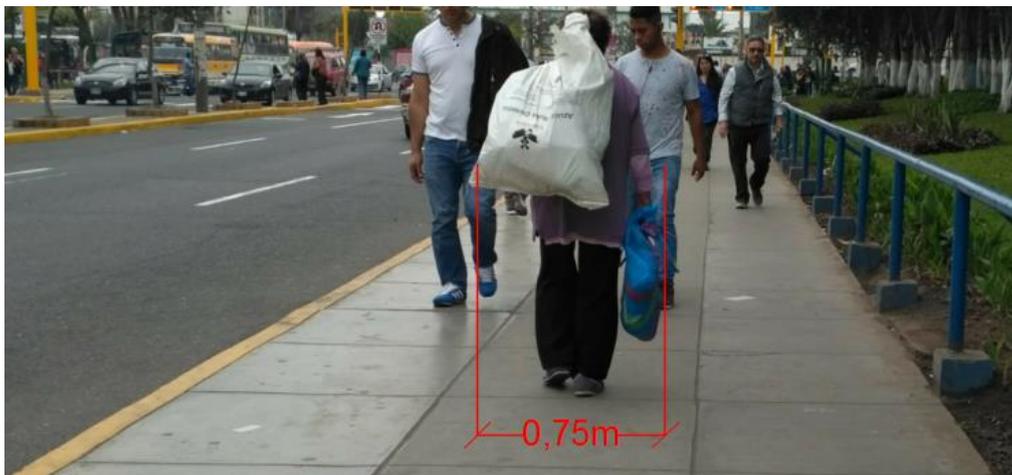
Figura 5.7 Ancho efectivo de personas adultas con cargas laterales y posteriores.
Fuente Propia

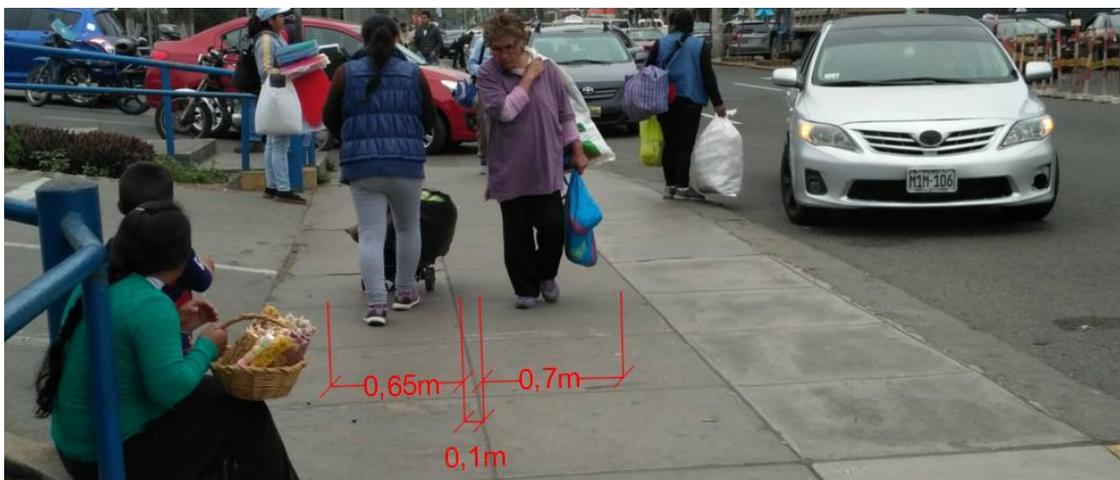
Figura 5.8 Ancho efectivo de personas adultas con cargas laterales y delanteras
Fuente Propia

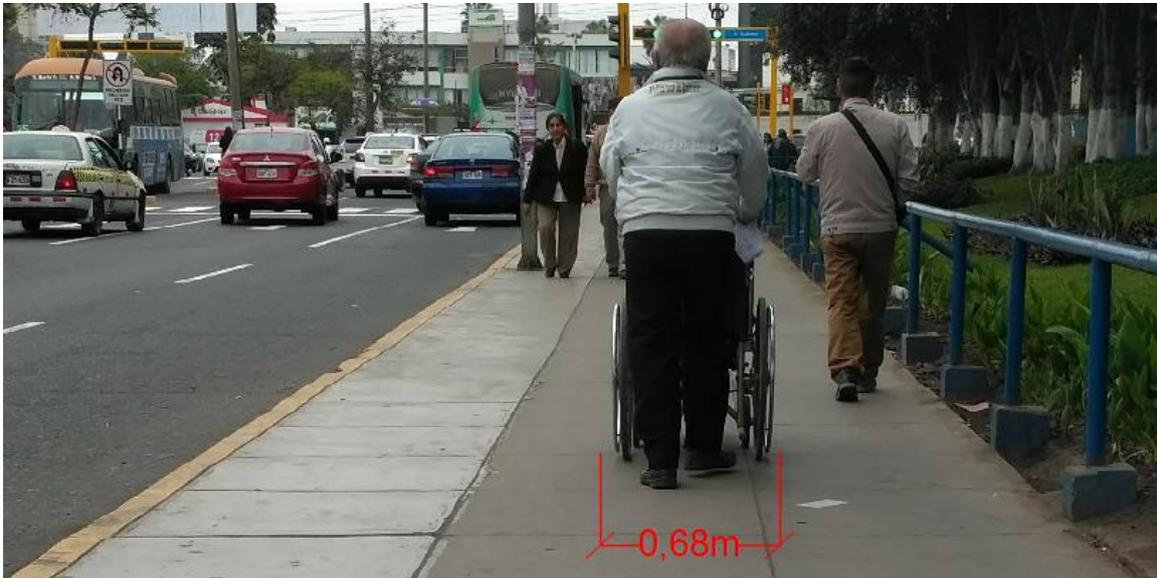
De acuerdo a lo medido experimentalmente se obtuvo un valor de 0.68 metros, donde la persona se encuentra siendo empujada por otra y con los brazos adelante. Sin embargo, en caso de que este usuario no cuente con ayuda, con los brazos pegados a los laterales llega a ser 0.75 m y con lo brazos y codos abiertos 0.80 m.

Figura 5.9 Ancho efectivo de persona en silla de ruedas

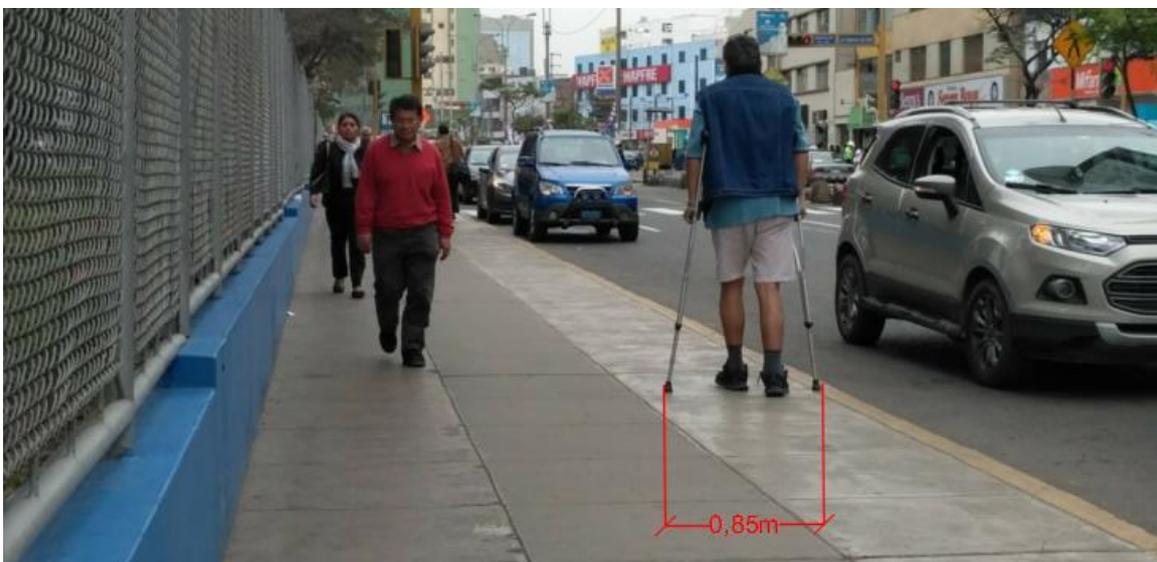
El ancho efectivo de una persona con muletas de acuerdo a la medición es de 0.85 metros.

Figura 5.10 Ancho efectivo de persona adulta con muletas

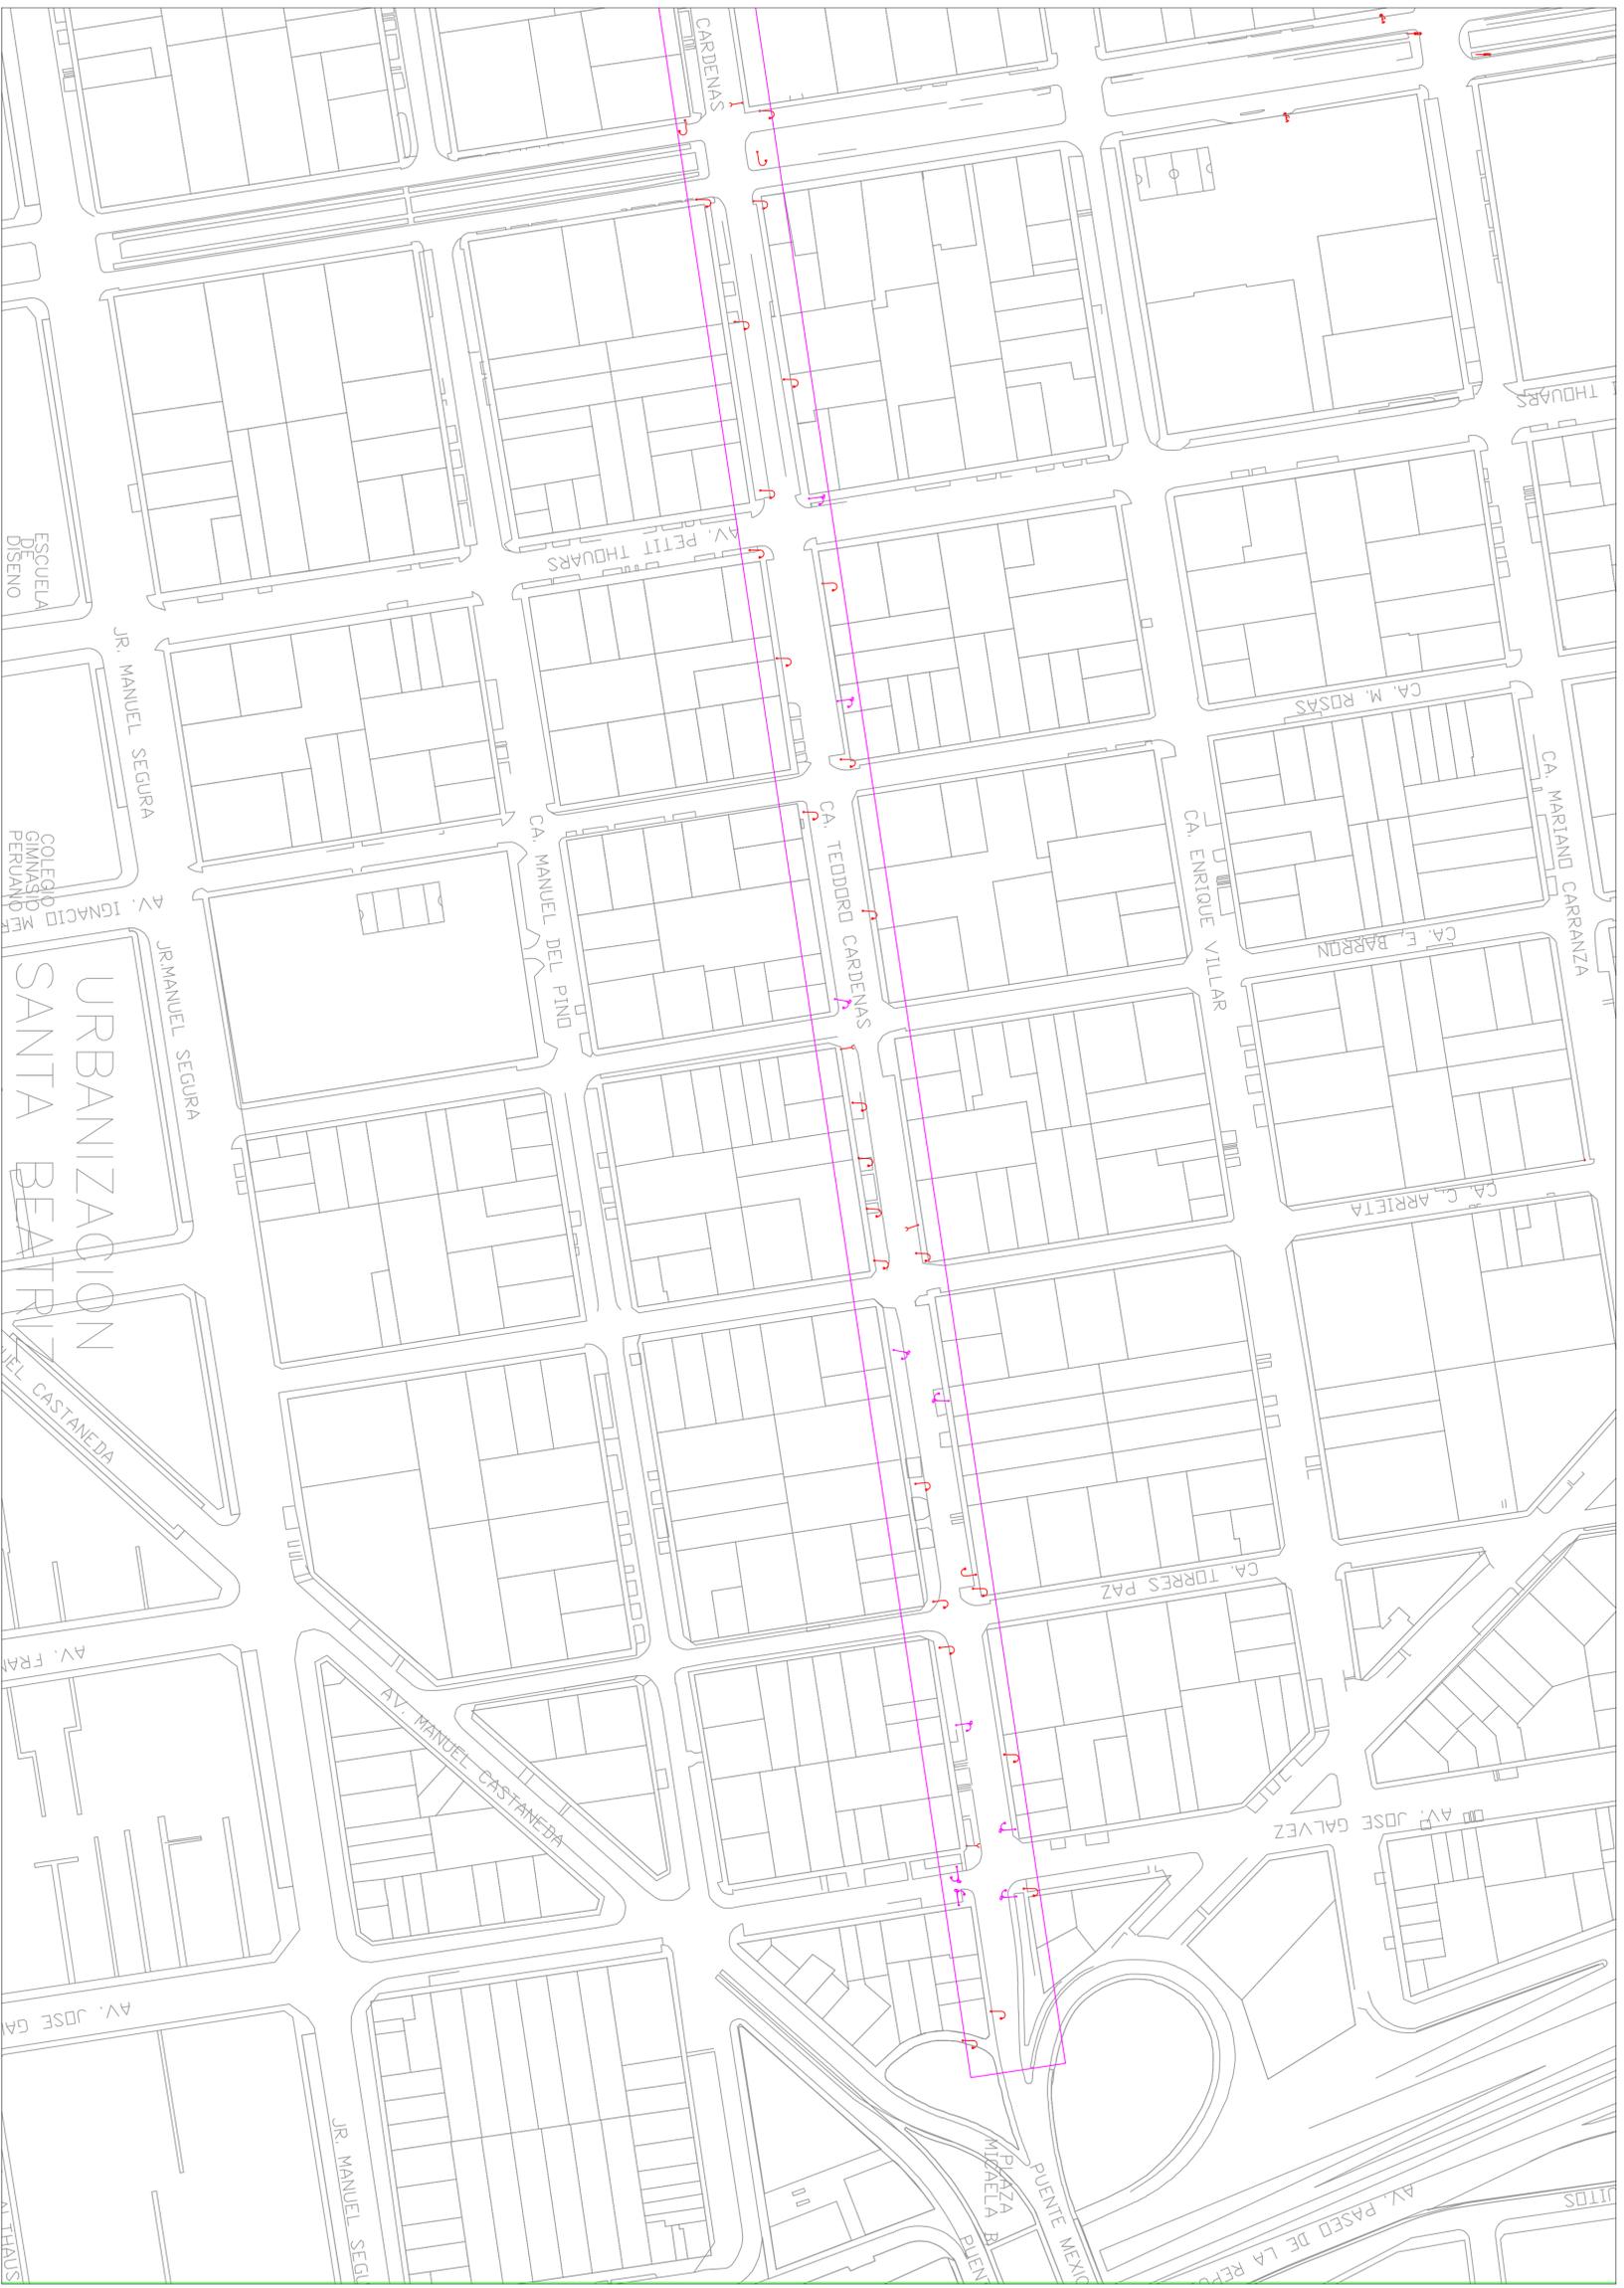
PLANO :		PLANO DE IMPLEMENTACION DE PANELES SOLARES
TEMA DE TESIS :		ACCESIBILIDAD Y CONFORT PEATONAL ENTRE LAS AV. REBAGLIATTI, AV. ARENALES, Y CALLE TEODORO CARDENAS - LIMA
ALUMNOS :		ANDREA DEL AGUILA SAENZ - VICTOR SAAVEDRA ECHEGARAY
DIA DE VISITA A CAMPO :		MIERCOLES 03 DE JULIO DEL 2019
HORA DE VISITA A CAMPO :		DE 7:00 - 9:00 AM
ESCALA :		1/1,200
DIBUJO A.D.S. / V.S.E. :		
FECHA :		16/09/2019
ANEXO 10		L-01
