**METODOLOGÍA PARA LA EVALUACIÓN POST SISMO DE LA  
SEGURIDAD DE LAS EDIFICACIONES DE CONCRETO REFORZADO Y  
ALBAÑILERÍA EN EL PERÚ**

TESIS PARA OPTAR EL GRADO ACADÉMICO DE MAGÍSTER EN INGENIERÍA CIVIL

MAX ALIVAR PORRAS CRISTOBAL

Noviembre – 2019

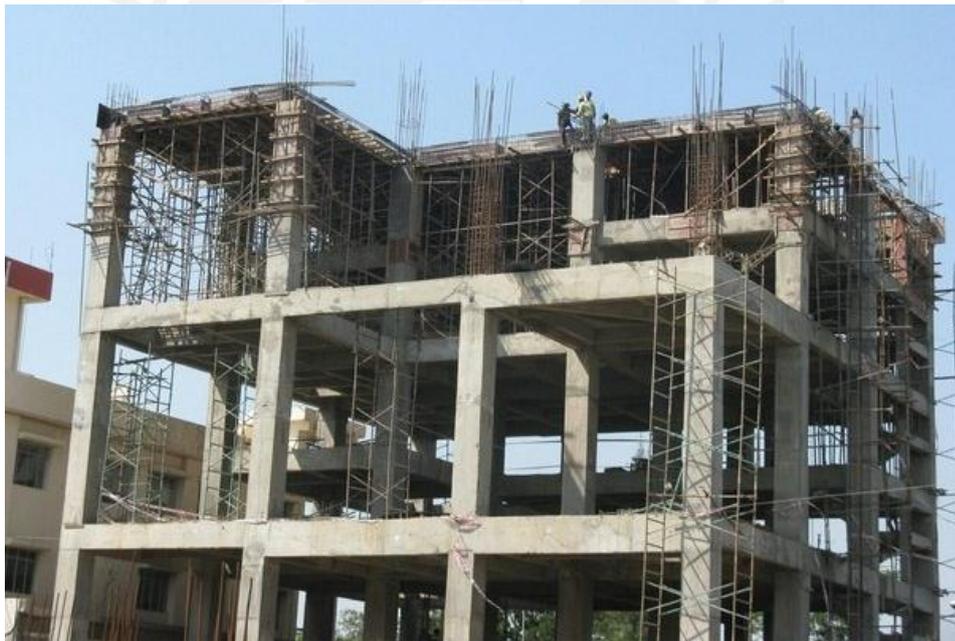
Los pórticos de concreto armado en una edificación están compuestos de columnas y vigas (figura 2.19). Las columnas dispuestas en sentido vertical son unidas perpendicular a las vigas dispuestas en sentido horizontal.

Figura 2.19 – Edificación con sistema estructural de pórticos [51].

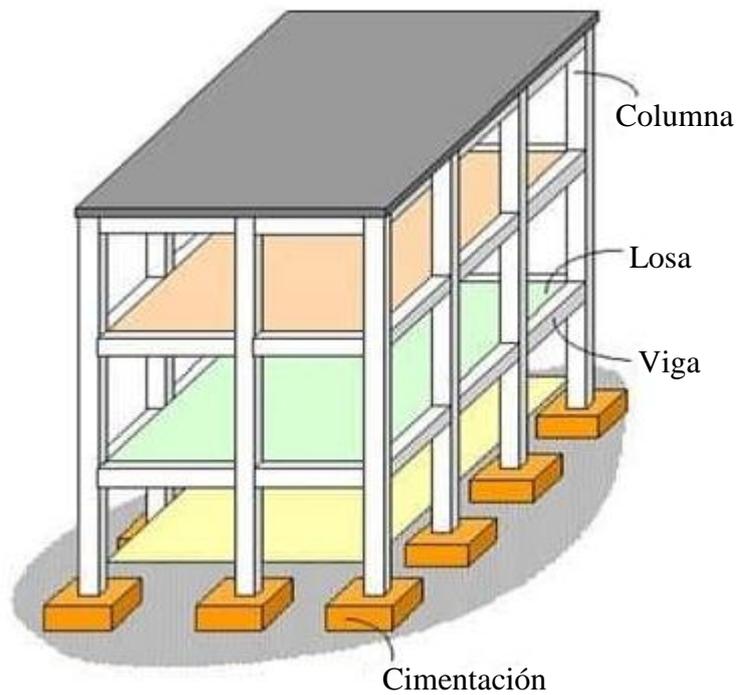
El comportamiento estructural debido a acciones de gravedad, inicia con la transmisión de cargas vivas y muertas, desde la losa hacia las vigas, estas a su vez transmiten las cargas a las columnas, finalmente mediante la cimentación las cargas son transmitidas al terreno de fundación.

Figura 2.20 – Elementos estructurales en un sistema de pórticos (Adaptado de: [13])

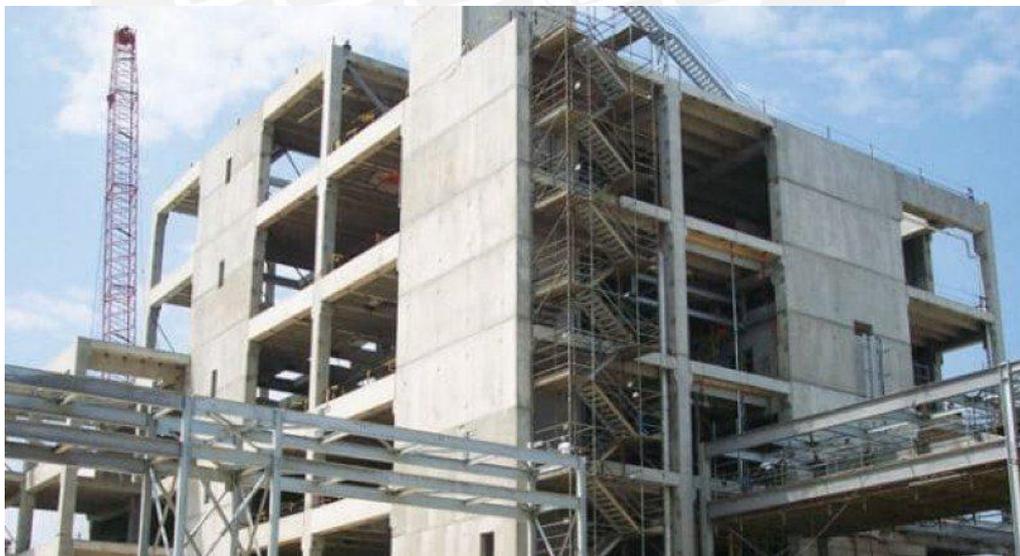
Desde una perspectiva del comportamiento sísmico de la edificación, “*las acciones sísmicas son resistidas por una combinación de pórticos y muros estructurales. La fuerza cortante que toman los muros es mayor que 20% y menor que 70% del cortante en la base del edificio*” [46].

*Figura 2.24 – Edificación con sistema dual [51]*

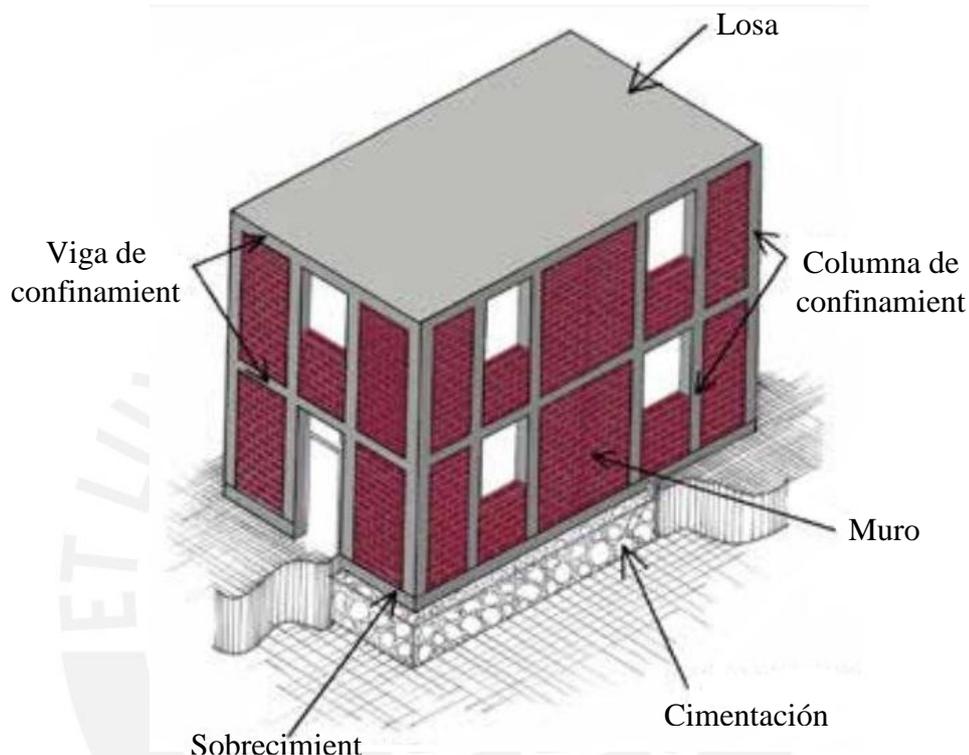
Los elementos estructurales son: la cimentación (cimiento corrido), sobrecimiento, muro, losa, columnas y vigas de confinamiento (figura 2.28). La construcción de las edificaciones con este sistema inicia con la construcción de la cimentación y sobrecimientos, luego se realiza el asentado de los ladrillos, finalmente se realiza el confinado con las columnas y vigas.

Figura 2.28 – Elementos estructurales en un sistema albañilería confinada [37]

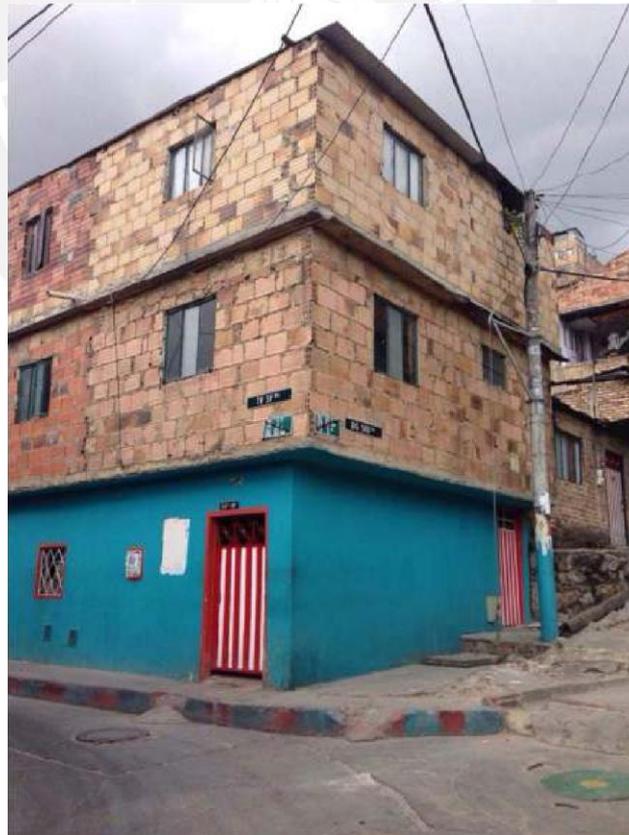
Muchas de las edificaciones peruanas son de albañilería simple sin confinamiento ni refuerzo, a pesar de que las normas existentes en el Perú no recomiendan su uso, ni establecen lineamientos para su diseño y construcción. La autoconstrucción y sin dirección técnica ocasionó que existan edificaciones de albañilería simple, además, en la actualidad se sigue construyendo con este sistema.

*Figura 2.30 – Albañilería simple*

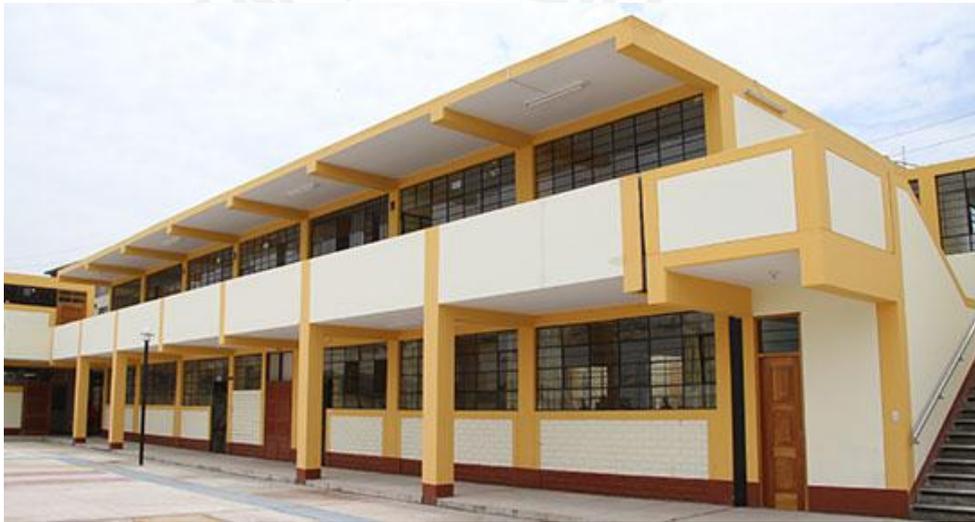
Por lo general, es típico encontrar edificaciones, cuyo sistema estructural son pórticos combinados con el sistema de albañilería confinada (figura 2.31). En su diseño la estructura de edificación es concebida como un sistema aporticado en ambas direcciones. Sin embargo, debido a la forma de su construcción, una dirección tiene muros confinados, donde el muro no se separa del pórtico mediante juntas y la otra dirección es aporticada. En este sistema, tanto los pórticos de concreto armado como la albañilería aportan resistencia sísmica.

Figura 2.31 – Edificación mixta, aporticada y confinada [38]

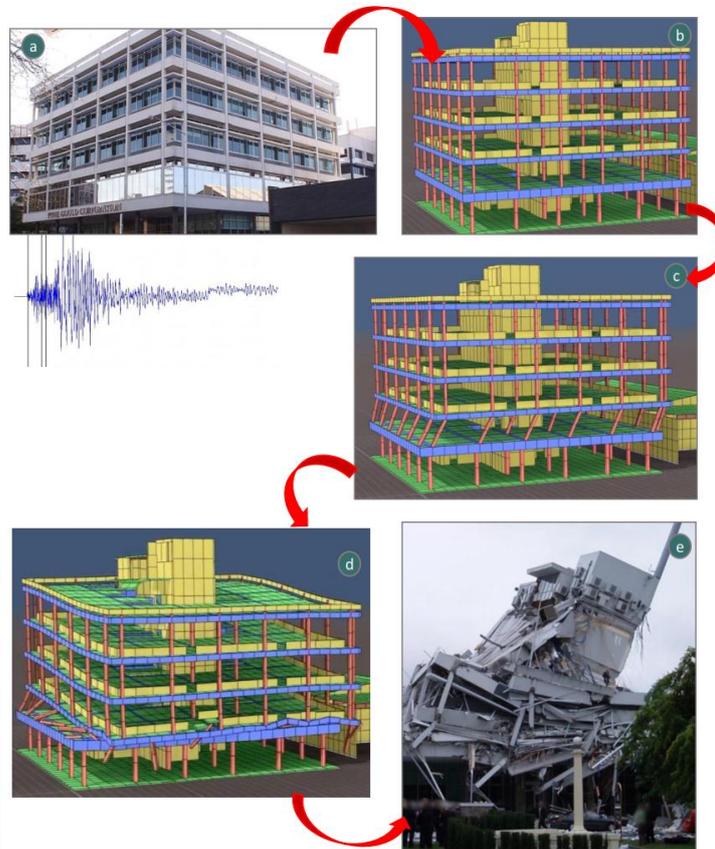
Una edificación experimenta diversos estados de daño durante un movimiento sísmico (figura 3.8).

Figura 3.8 - Estados de daño post sismo, perspectiva general (Adaptado de: [32])

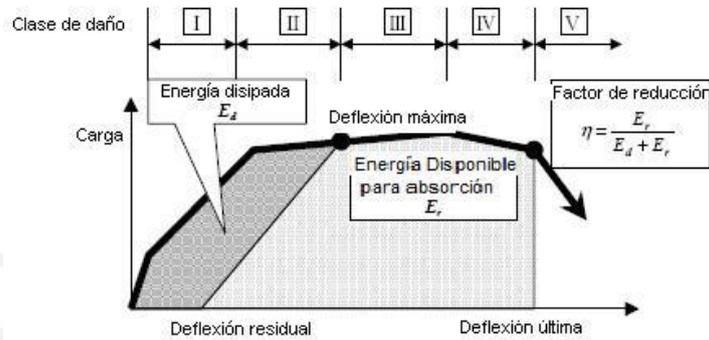
Si la estructura no ha sufrido daño, la capacidad residual de resistencia sísmica será igual a la capacidad original. Mientras que, cuanto más daño presente la estructura, la capacidad de resistencia sísmica disminuirá.

Figura 3.9 – Factor de reducción de capacidad sísmica [4]

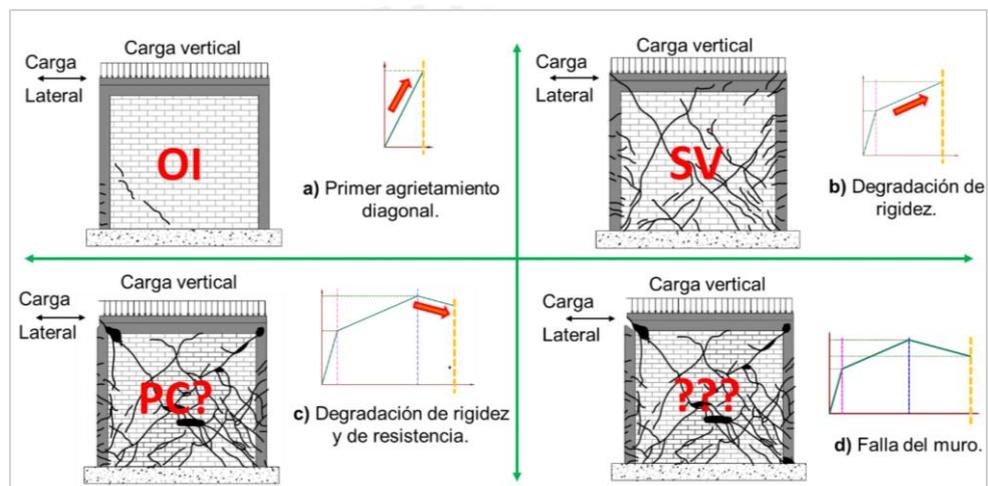
El daño estructural en muros de albañilería confinada (figura 3.11) evoluciona según se aumente la carga lateral [16]. Se observa una primera fase de comportamiento elástico, donde sucede el primer agrietamiento. La segunda fase es la degradación de rigidez hasta alcanzar el máximo de la carga. La tercera fase es la degradación de rigidez y resistencia. La cuarta o última fase es la falla del muro.

Figura 3.11 – Evolución del daño estructural en muros de albañilería confinada [16].

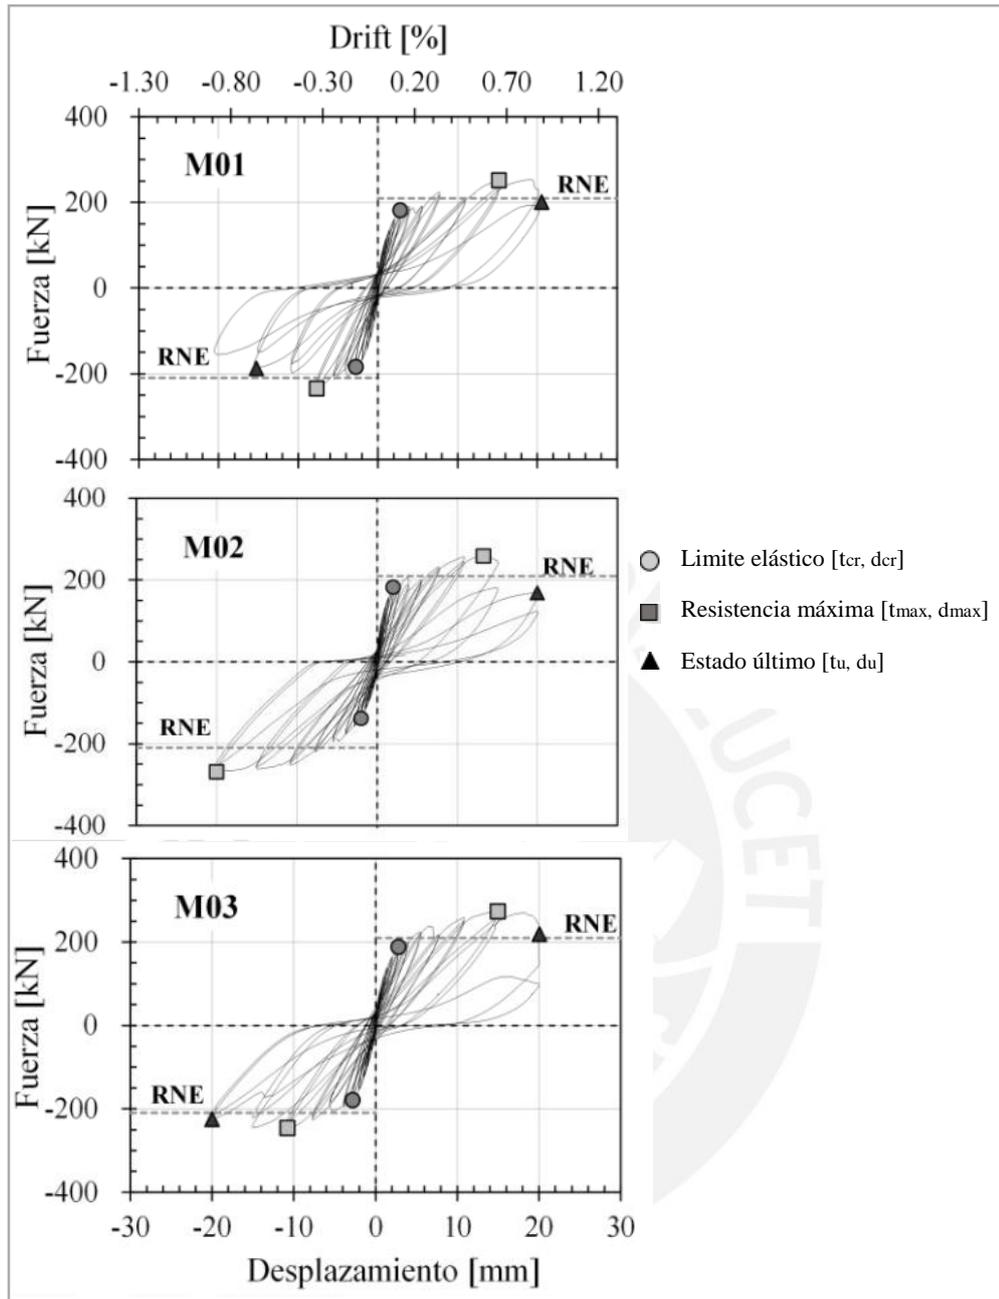
Pari y Manchego [43], analizaron muros de albañilería confinada. Ensayaron muros de albañilería de ladrillo de 18 huecos, bajo carga cíclica (figura 3.12). Se observa la relación carga – desplazamiento de tres muros en dirección positiva y negativa. Se han aplicado 12 ciclos de carga, por lo cual se tiene las pendientes de carga y descarga en los 12 ciclos.

Figura 3.13 – Comportamiento Histerético de muros de albañilería [43].

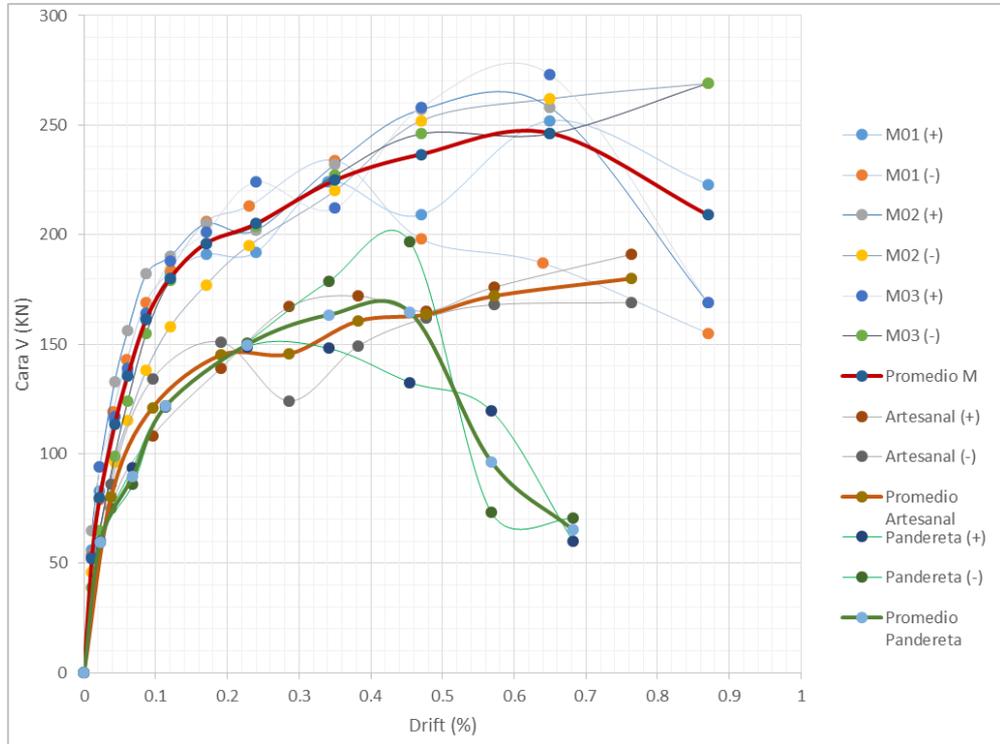
Con los resultados de desplazamiento positivo y negativo de los ensayos experimentales realizados en la Pontificia Universidad católica del Perú en albañilería confinada empleando ladrillo de 18 huecos, artesanal y pandereta, se construyó la curva de capacidad promedio, por cada tipo (figura 3.14)

Figura 3.14 – curva de capacidad promedio en muros de albañilería

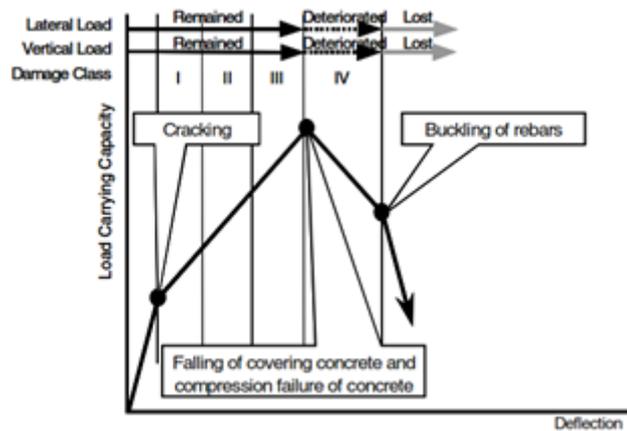
Empleando las curvas de capacidad, se ha establecido la clase de daño del elemento estructural para cada tipo de unidad de albañilería. Como se muestra en la figura 3.15 [36], la clase I inicia al terminar el rango elástico, la clase II está en el rango de degradación de rigidez, la clase III finaliza donde culmina la capacidad de resistencia, la clase IV corresponde al tramo de degradación de rigidez y resistencia.

Figura 3.15 – Esquema de clase de daño en elementos estructurales verticales de albañilería

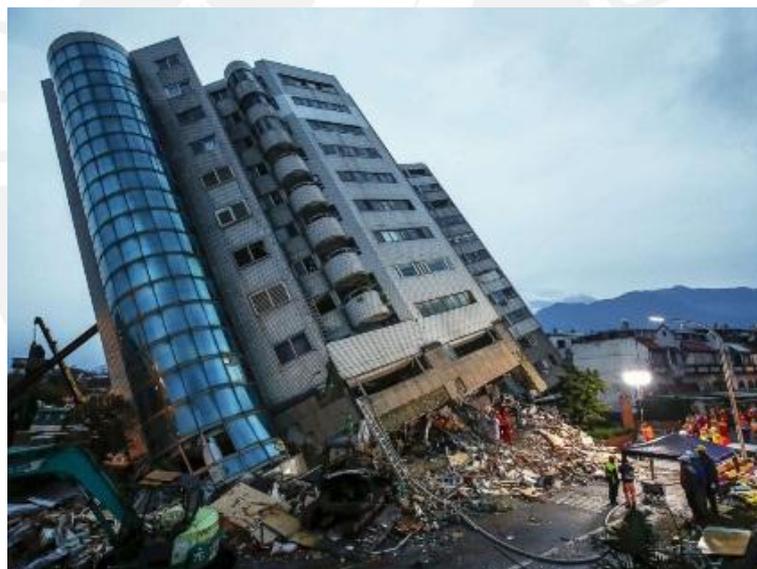
*Figura 4.15 – Edificación fuera de su cimentación y colapsada [45]*

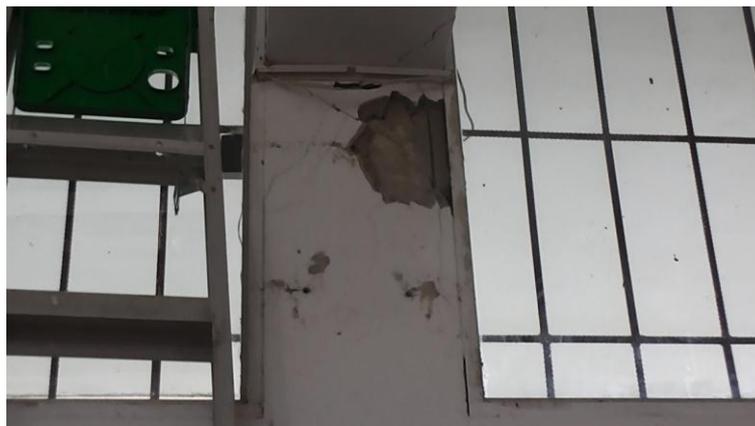
Figura 4.16 – Fisuras en columna y desprendimiento de recubrimiento

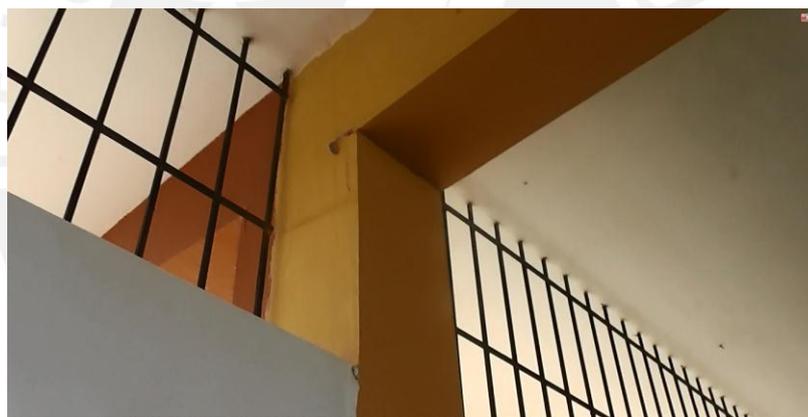
Figura 4.17 – Pequeñas fisuras en las columnas

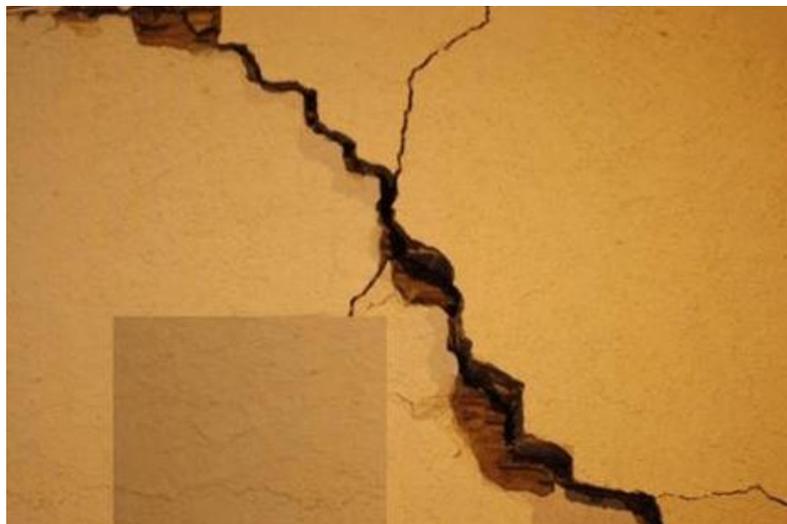
*Figura 4.18 – Grietas en muros*

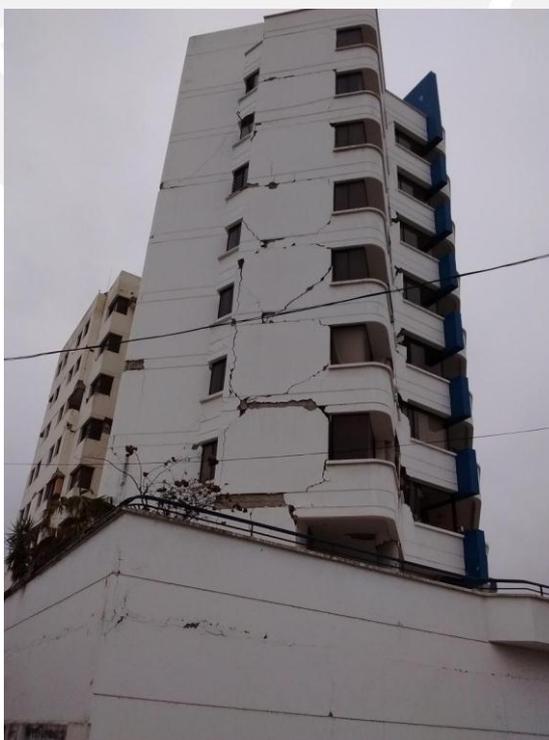
*Figura 4.19 – Grietas en muros [8]*

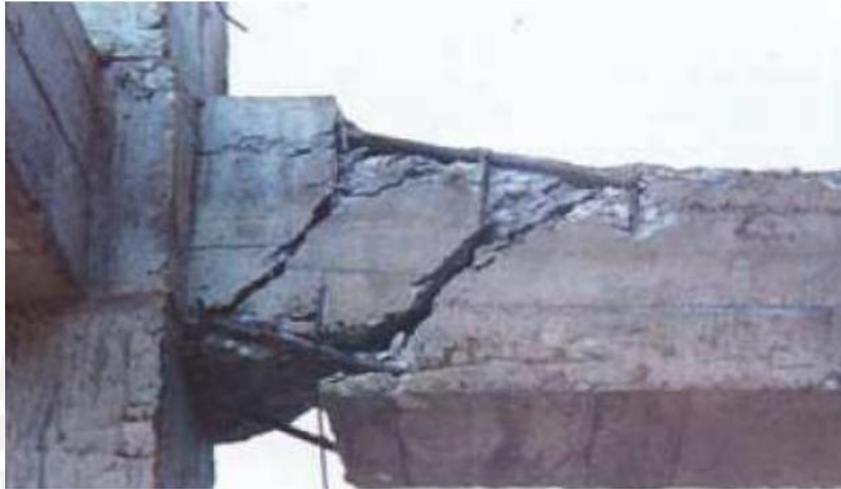
Figura 4.20 – Grietas en vigas

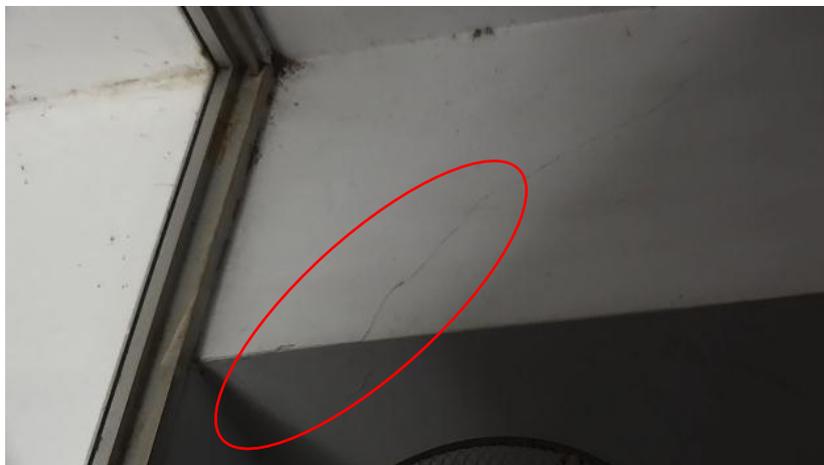
Figura 4.21 – fisuras delgadas en vigas

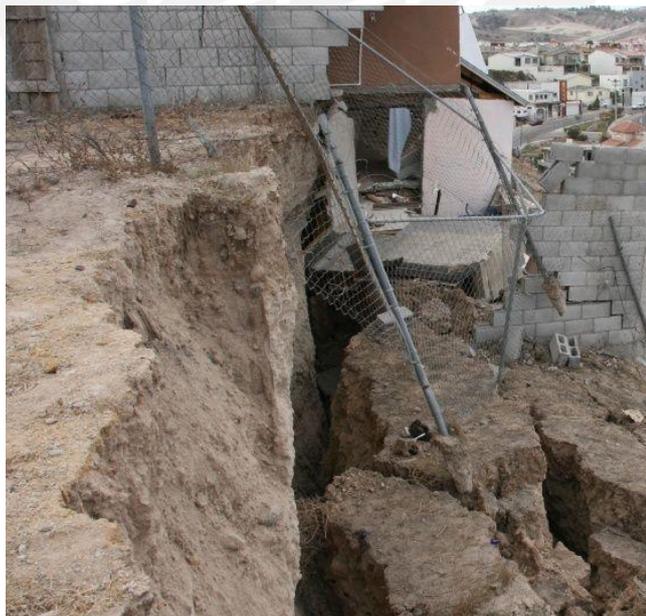
*Figura 4.22 – Daños geotécnicos*

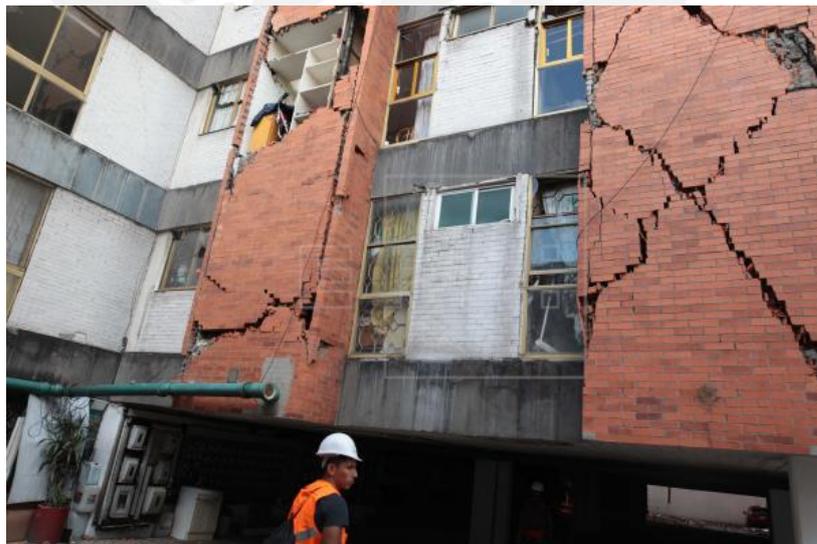
*Figura 4.23 – Elementos no estructurales dañados [18]*

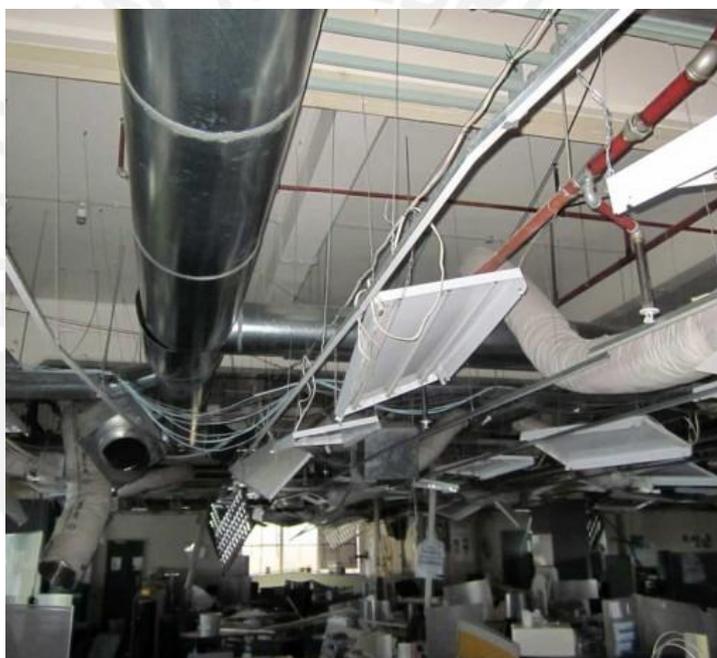
*Figura 4.24 – Daños en instalaciones [6]*

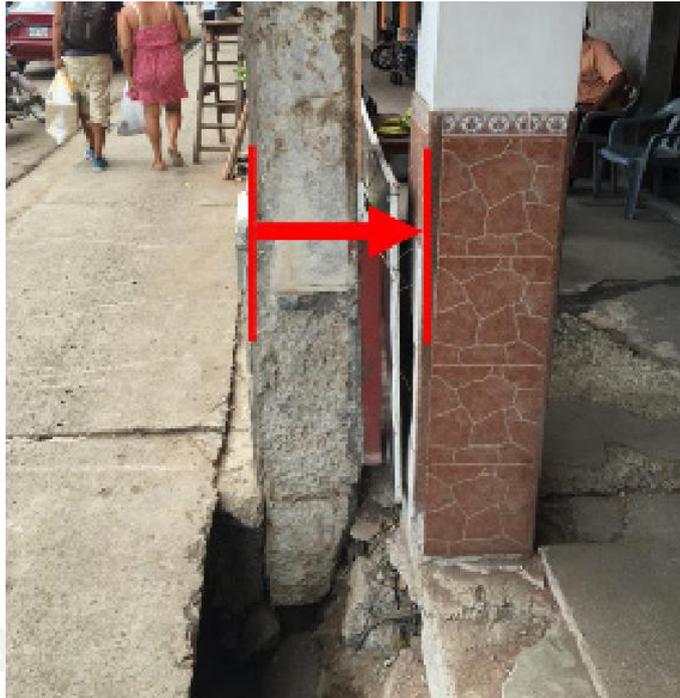
*Figura 4.29 – Edificación fuera de su cimentación, desplazamiento lateral*

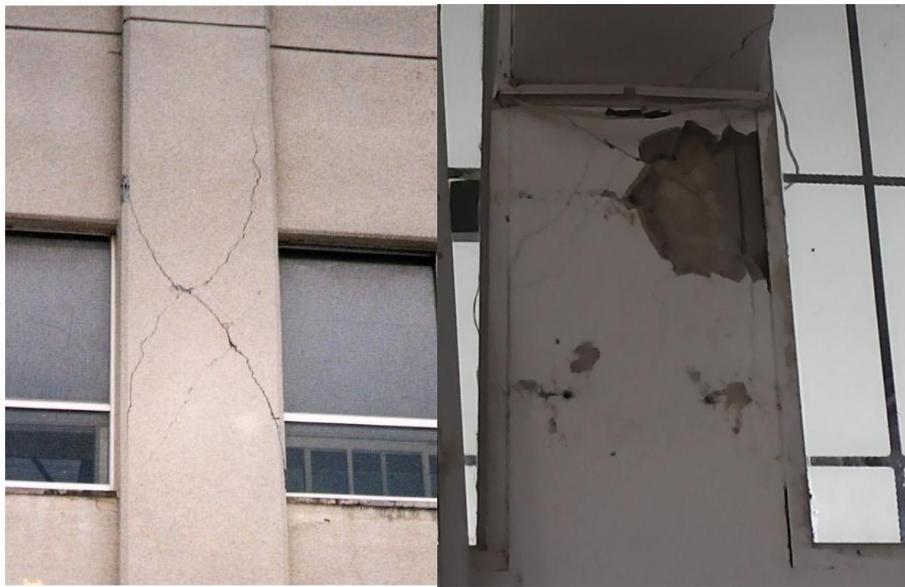
*Figura 4.31 – Daño clase 3. A la izquierda, fisuras menores a 2mm. A la derecha se muestra el desprendimiento del recubrimiento*

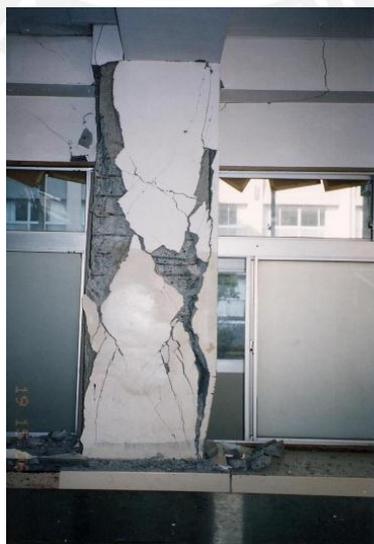
*Figura 4.32 – Daño clase 4. Exposición de acero de refuerzo, desprendimiento de acero de refuerzo, grietas mayor a 2 mm.*

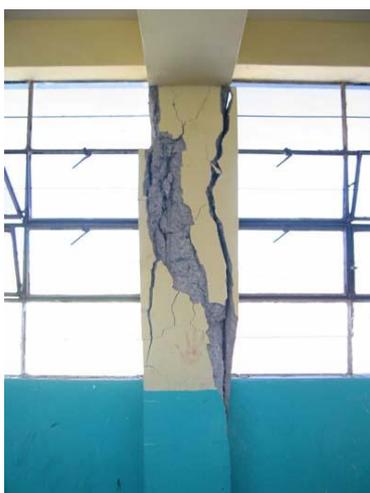
Figura 4.33 – Daño clase 5. Pandeo de acero de refuerzo de columnas, desprendimiento del recubrimiento [57]

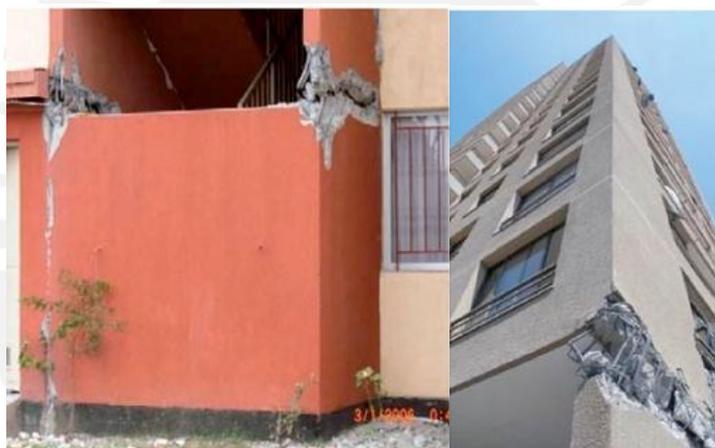
Figura 4.34 – Daño clase 5. Pandeo de acero de refuerzo en placas, desprendimiento del recubrimiento [23]

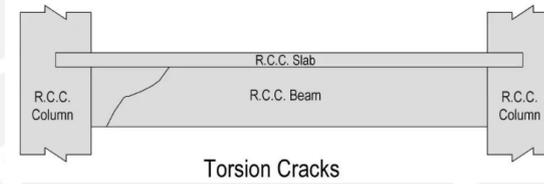
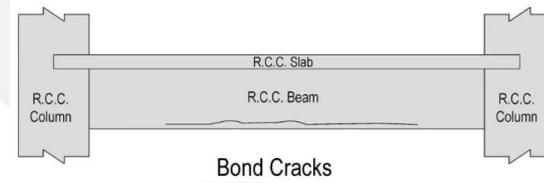
Figura 4.35 - Tipos de falla en la viga [22]

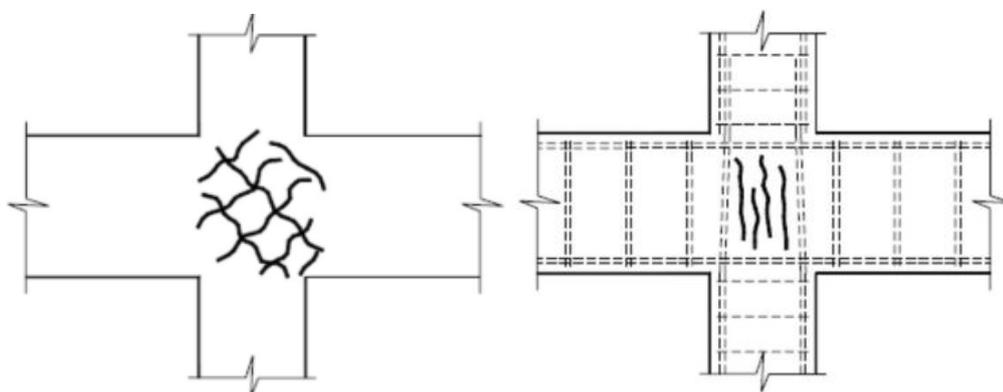
*Figura 4.36 - Apariencias típicas de grietas en nudos*

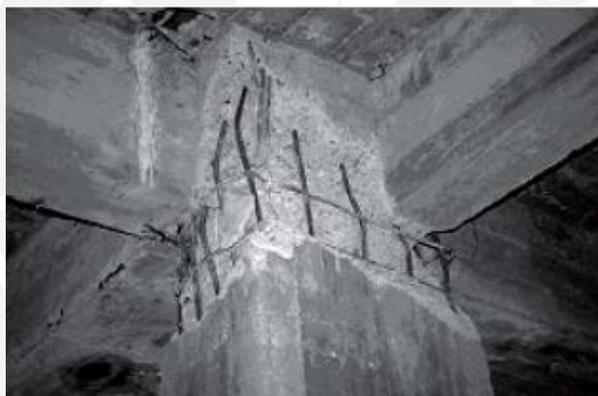
*Figura 4.37 - Apariencia típica de daño severo en nudo*

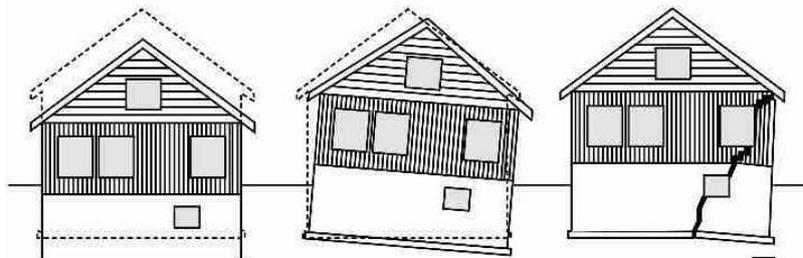
Figura 4.38 - Tipos de asentamiento [48]

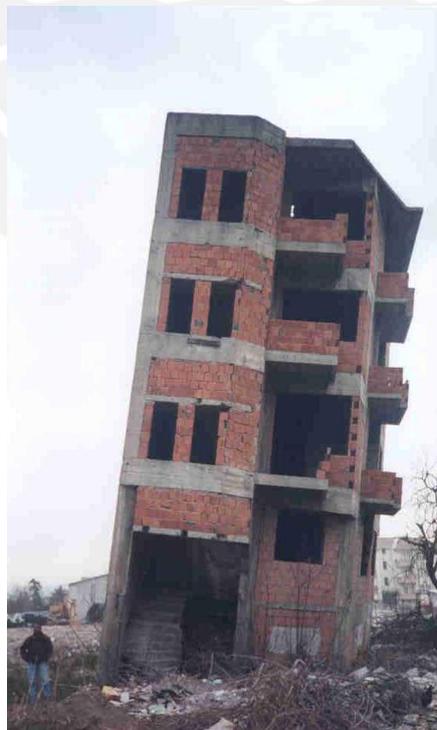
Figura 4.39 - Asentamiento diferencial e inclinación de la edificación

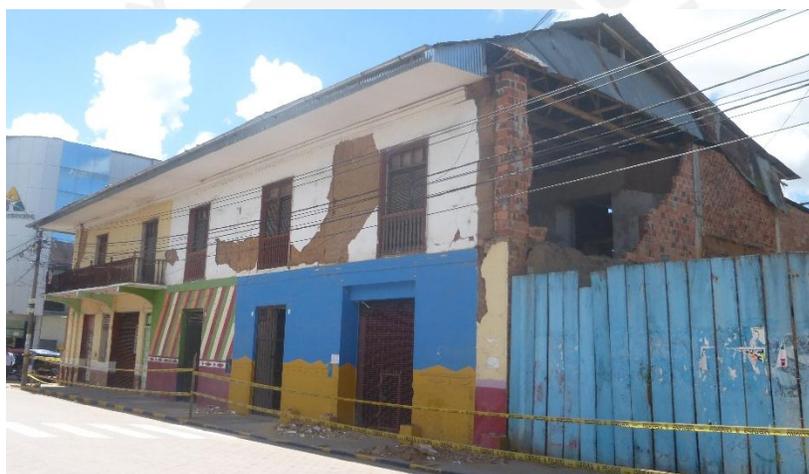
*Daño en muros de adobe y albañilería*

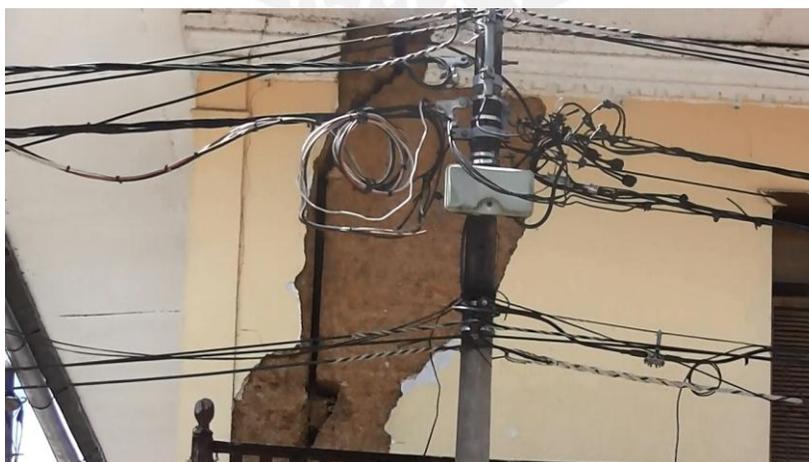
*Inclinación del muro, grietas muy profundas*

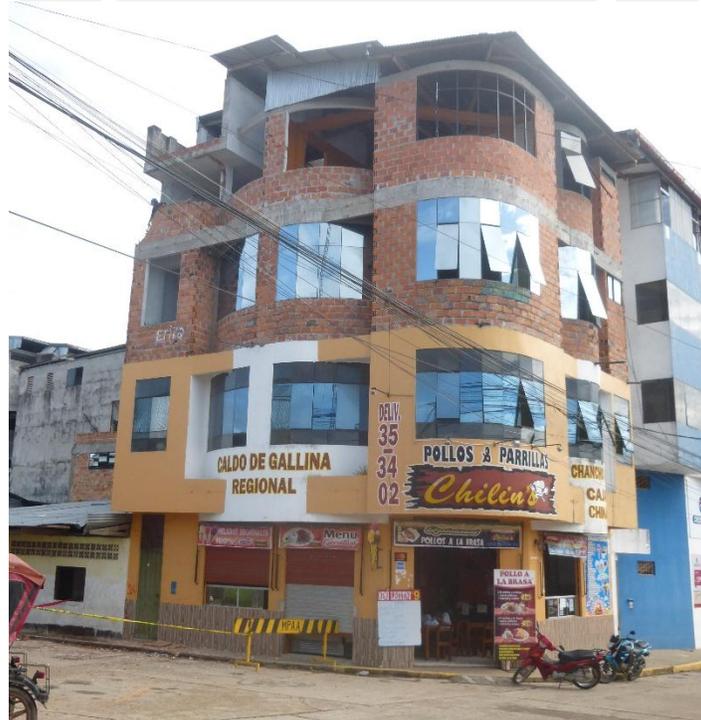
*Daño en muros del tercer nivel, zona de escalera*

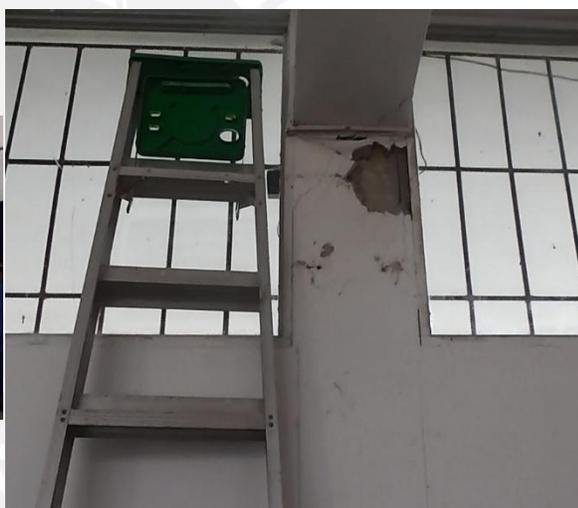
*Daño tipo IV en columnas de concreto reforzado*

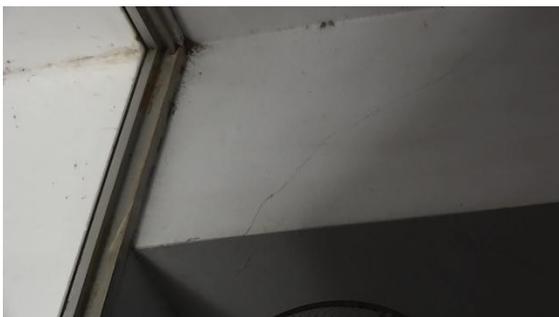
*fisuras tipo corte, en vigas*
