PONTIFICIA UNIVERSIDAD CATÓLICA DEL PERÚ

**APLICACIÓN DE TERMOGRAFÍA INFRARROJA PARA EL
DIAGNÓSTICO ESTRUCTURAL DE EDIFICACIONES HISTÓRICAS
DE ADOBE Y QUINCHA**

Tesis para obtener el título profesional de Ingeniero Civil

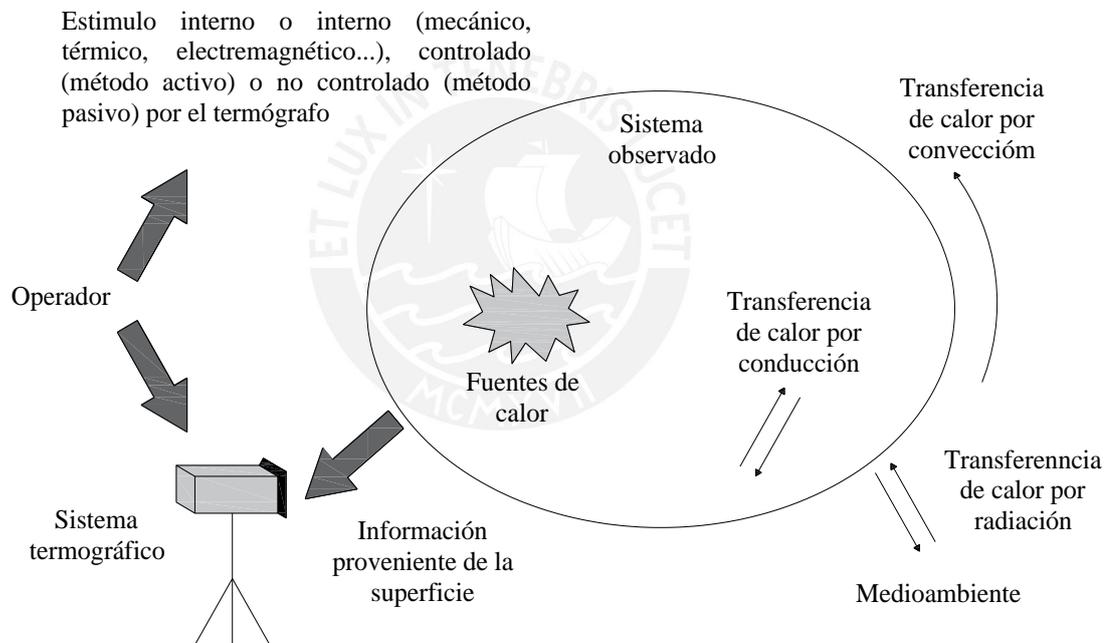
Figura 2.1- Fenómenos físicos involucrados en la medición termográfica. Adaptado de Balageas (2007).

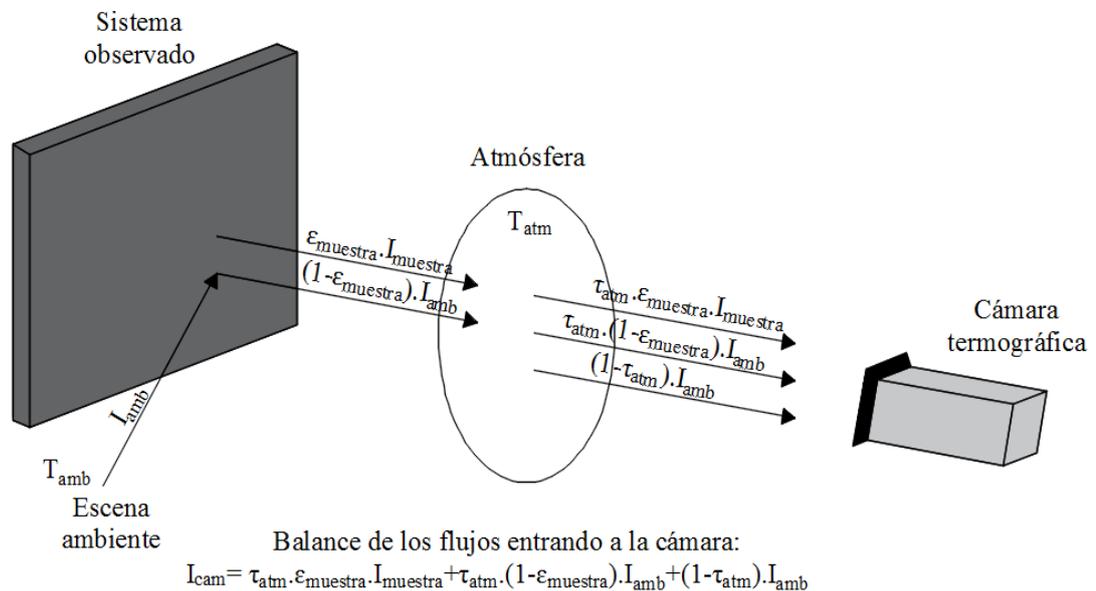
Figura 2.2- Balance de energía en una medición termográfica. Adaptado de Balageas (2007).

Como se mencionó anteriormente, cuando se realiza un ensayo termográfico no solo se observa al objeto de interés, sino que se analiza todo un sistema complejo como el mostrado en la Figura 2.1. Por lo tanto, el aporte de la radiación térmica que recibe la cámara termográfica se puede describir mediante tres componentes: la radiación proveniente del objeto estudiado a causa de su temperatura (T_{objeto}), radiación del entorno del sistema y reflejada por el objeto de estudio a temperatura (T_{entorno}) y, por último, la radiación emitida por el mismo aire a temperatura (T_{aire}) (Gaussorgues, 1981). A continuación, se presenta una figura que ilustra lo anteriormente explicado.

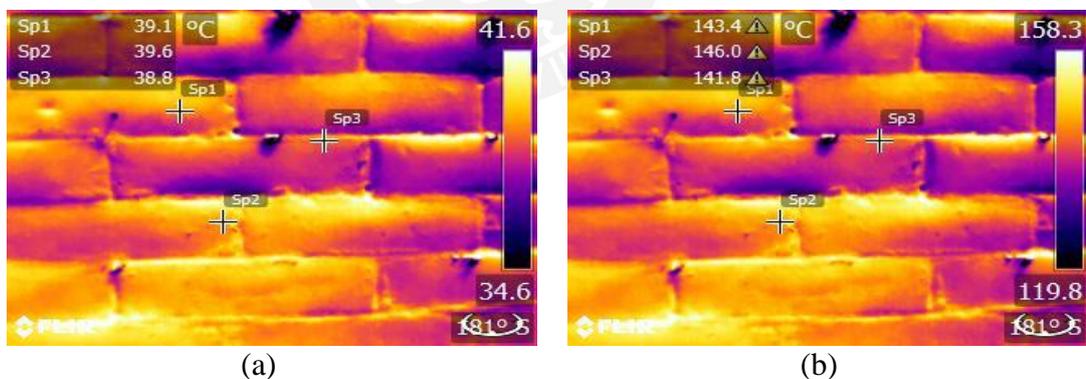
Figura 2.3- Diferencia de temperaturas puntuales debido al cambio de los valores de emisividad. (a) Emisividad= 0.95 (b) Emisividad= 0.1.

La ecuación de balance de energía de la cámara termográfica necesita algunos parámetros de entrada para su solución. Estos parámetros que deben ser introducidos a la cámara termográfica son la transmitancia del aire, la emisividad y la temperatura del aire. Según Flores y Hongn (2014), el valor de transmitancia del aire se puede asumir como 1 ($\tau_{\text{aire}}=1$) cuando existe bajo contenido de humedad y una atmósfera despejada. Esto se debe a que esta propiedad radiante cuantifica qué porción del calor que incide en un cuerpo no se refleja, ni se absorbe, solo se transmite a través de él (Adrover et al., 2010). Además, cuando no existen fuentes de radiación cercanas al objeto estudiado, la temperatura del aire se puede asumir igual a la temperatura del entorno ($T_{\text{entorno}} \cong T_{\text{aire}}$). Finalmente, el valor de emisividad correspondiente a la ecuación de balance de energía, está relacionada con la capacidad de un objeto de emitir radiación en comparación con un cuerpo negro ideal (cuerpo que absorbe todo el calor que recibe). El valor de emisividad, así como el de transmitancia, varía de 0 a 1. Este parámetro es una característica superficial que varía según el objeto observado, usualmente todos los materiales de construcción tienen valores superiores a 0.8 (Flores y Hongn, 2014). Como se muestra en las figuras 2.3a y 2.3b, la introducción de un valor incorrecto de emisividad conduce a una gran variación en la medición de temperaturas.

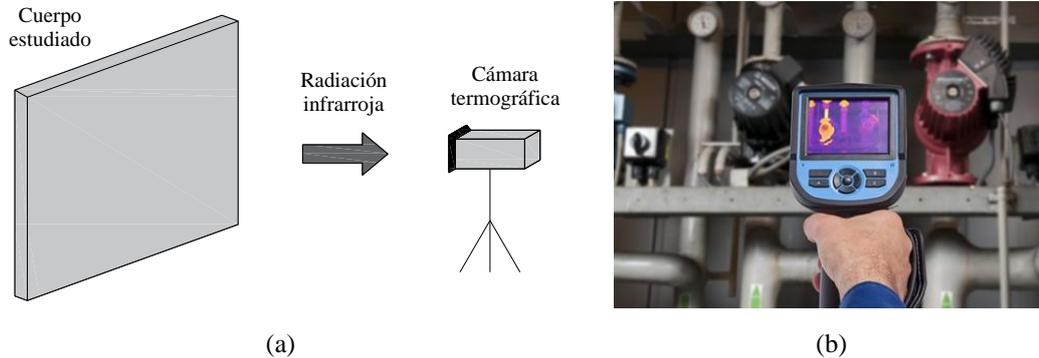
Figura 2.5- Termografía pasiva: (a) esquema del ensayo y (b) fotografía del ensayo (<http://www.skf.com/uk/products/condition-monitoring/basic-condition-monitoring-products/thermal-cameras/thermography/index.html>).

Según Kylili et al. (2014), la termografía pasiva usualmente es usada en el ámbito de la ingeniería civil como herramienta de análisis cualitativo y su aplicación se limita a la localización de anomalías térmicas. Esto posibilita la identificación de problemas tales como deficiencias en el aislamiento térmico de edificaciones (puentes térmicos) y problemas de humedad en pinturas o mampostería. Además, existe la posibilidad de realizar una caracterización de materiales en edificios y monumentos históricos. A continuación, se muestra el esquema usual de un ensayo de termografía pasiva (Figura 2.5a). Como se puede observar en la Figura 2.5b, este tipo de termografía se realiza en

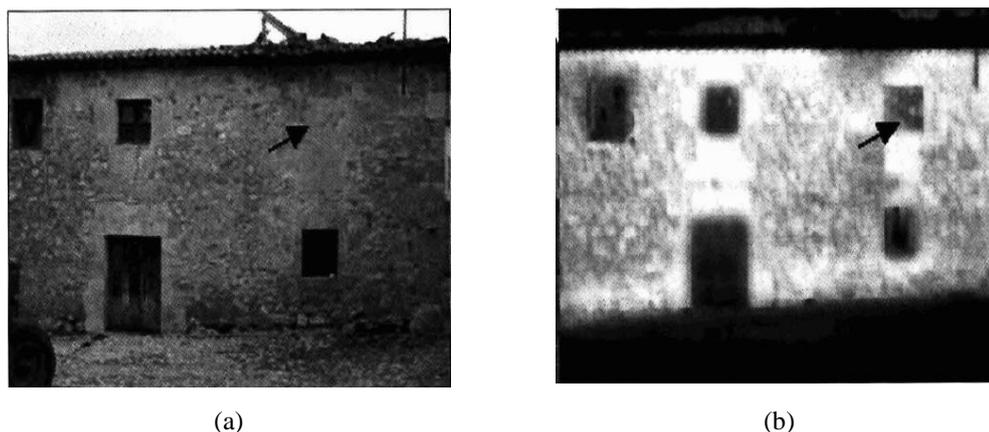
Figura 2.6- Termograma que permite visualización de vano oculto por refacción: (a) imagen visual y (b) termograma (Cañas et al., 2003).

Un caso de estudio donde se pudo comprobar la utilidad de la termografía infrarroja pasiva fue el realizado por Cañas, Martín y González (2003). El objetivo de este estudio fue el diagnóstico estructural de edificaciones rurales para su reutilización. Los autores emplearon la termografía infrarroja pasiva como herramienta de diagnóstico estructural primario para evaluar las fachadas exteriores. Los ensayos termográficos se realizaron en la tarde-noche del 26 de marzo y el amanecer del 27 para evitar el ocultamiento de anomalías producto de la incidencia de la radiación solar. El equipo empleado fue una cámara ThermaCAM SC 2000 y ThermaCAM Researcher 2001 (software de post procesamiento de datos), ambos de Flir Systems. Los resultados más importantes del estudio fueron la identificación de vanos ocultos por las diferentes remodelaciones de los edificios rurales antiguos (ver Figura 2.6) y distinción de los materiales de construcción (entre mampostería de piedra y adobe). Además, se identificaron juntas estructurales en las fachadas exteriores y se visualizaron los elementos portantes. Por último, las anomalías térmicas observadas fueron zonas húmedas, pérdidas de calor y zonas de acumulación de calor (Cañas et al., 2003).

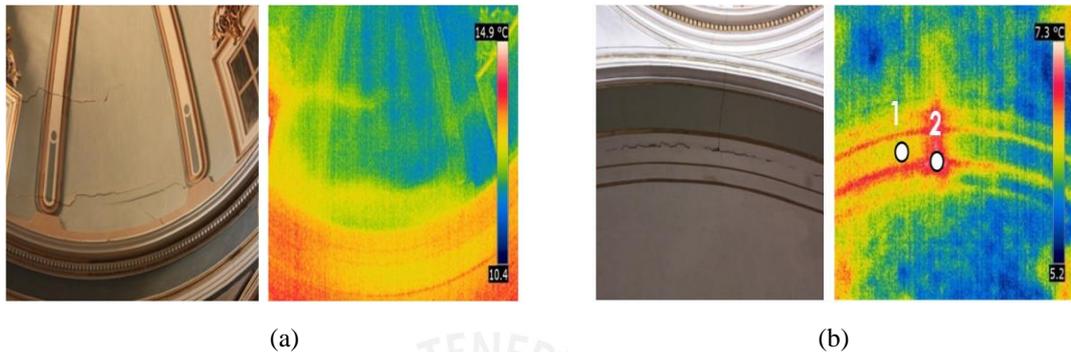
Figura 2.7- Termogramas donde se evidencia la diferencia entre una grieta de importancia leve (izquierda) con una de mayor relevancia (derecha) (Pérez-Sánchez y Piedecausa-García, B., 2016).

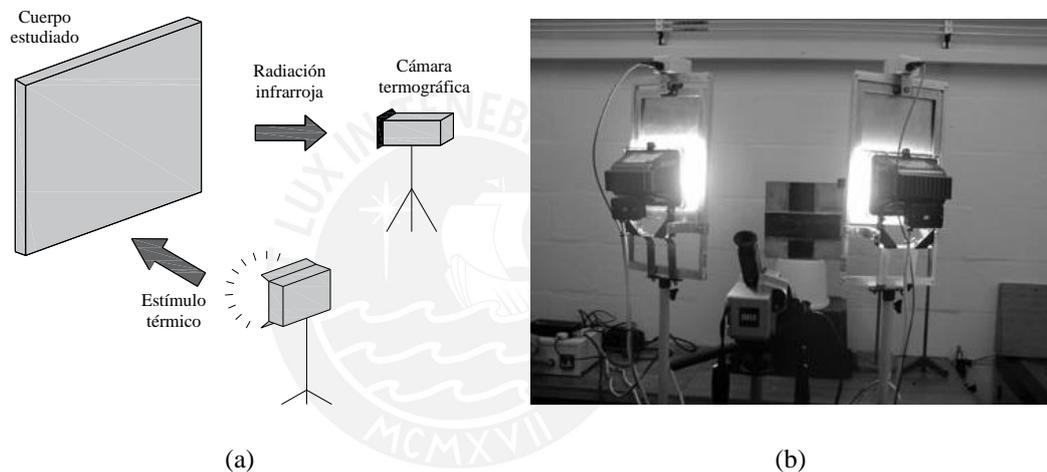
Figura 2.8- Termografía activa: (a) esquema del ensayo y (b) fotografía del ensayo (<http://international.fhwa.dot.gov/superiormaterials/chap3.cfm>).

Este tipo de termografía infrarroja se caracteriza por contar con algún tipo de estímulo externo controlado por el operador (Figura 2.8). La naturaleza del estímulo externo varía con el tipo de termografía activa y se define por las características de la anomalía u objeto que se desea estudiar o caracterizar. Es importante acotar que cada tipo de termografía activa tiene ventajas y desventajas al estudiar determinadas características de un mismo defecto. Una investigación de lo anteriormente mencionado fue el realizado por Balageas (2014), donde estudió un muro de concreto con vacíos a posiciones conocidas con termografía de pulso (PT) y de pulso largo (SH), obteniendo diferentes resultados. A continuación, se listarán los tipos de termografías más importantes considerados en el presente documento.

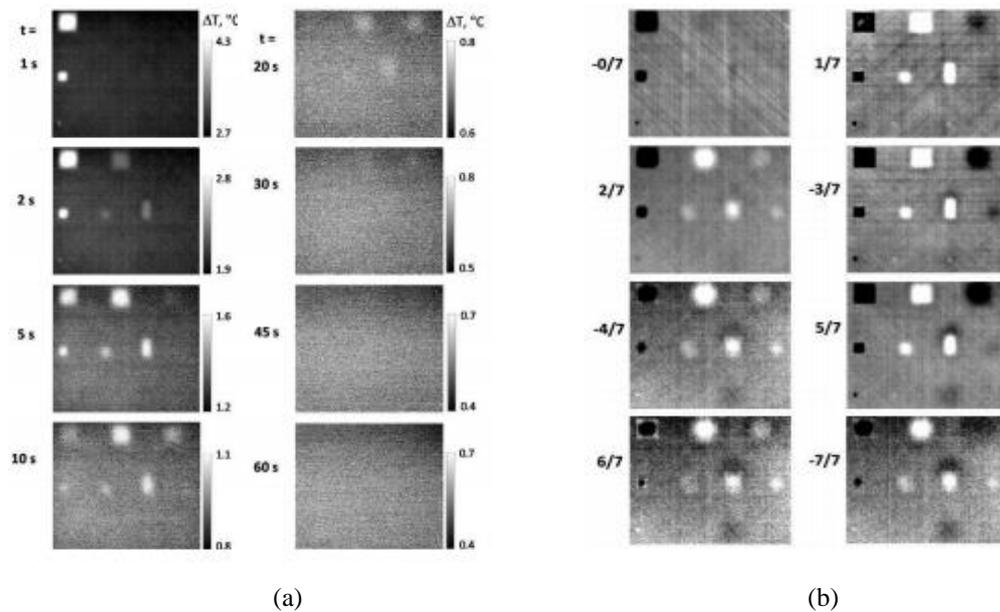
Figura 2.9-Termografía de pulso de una placa compuesta de carbón/epoxy (a) Termogramas PT sin aplicación de técnica de post-procesamiento (b) Termogramas PT con técnica TSR de post-procesamiento (Balageas ,2014).

La principal conclusión a la que se llegó sobre la termografía de pulso fue que sin tratamiento de imágenes este tipo de termografía tenía bastantes limitaciones como la no observación de los vacíos más profundos (Figura 2.9a). Sin embargo, aplicando la regresión polinomial logarítmica (TSR) a los termogramas, la visualización de los termogramas mejoró notablemente, como se puede apreciar en la Figura 2.9b.

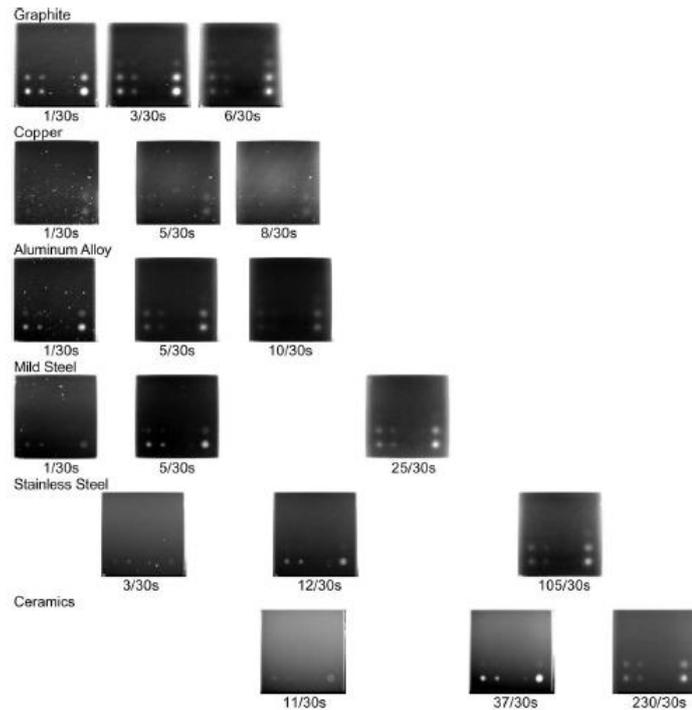
Figura 2.10- Resultados de PT de defectos en diferentes materiales (Sakagami y Kubo ,2002).

Otro interesante caso de estudio de PT es el abordado por Sakagami y Kubo (2002). En este caso de estudio se realizó una inspección de una muestra con vacíos a profundidades conocidas y compuesto por 6 materiales: acero suave, acero inoxidable, aluminio de aleación, cobre, grafito y cerámica. El objetivo principal de este estudio fue estudiar la influencia de la conductividad térmica en los ensayos de termografía de pulso. Cabe resaltar que la conductividad térmica de la muestra era variable debido a la presencia de los distintos materiales mencionados anteriormente. El equipo usado para la generación del impulso de calor de 2 ms de duración fue una lámpara flash de xenón. El espécimen estudiado tenía unas dimensiones de 12 x12x 1 cm con vacíos de sección circular con un diámetro variable en el eje horizontal y profundidad variable en el eje vertical. Las conclusiones del trabajo de Sakagami et al. (2014) fueron obtenidas a partir del análisis de los termogramas contenidos en la Figura 2.10. El análisis termográfico permitió concluir que los materiales de alta conductividad térmica permitieron la detección de los defectos de mayor profundidad (7 mm). Asimismo, se afirma que, si se desea estudiar los defectos superficiales, los termogramas deben ser tomados luego de un muy corto tiempo de realizado el impulso de calor. Por último, se concluyó que los materiales de baja conductividad (cerámica y acero inoxidable) tuvieron como límite la visualización de defectos a 2 mm.

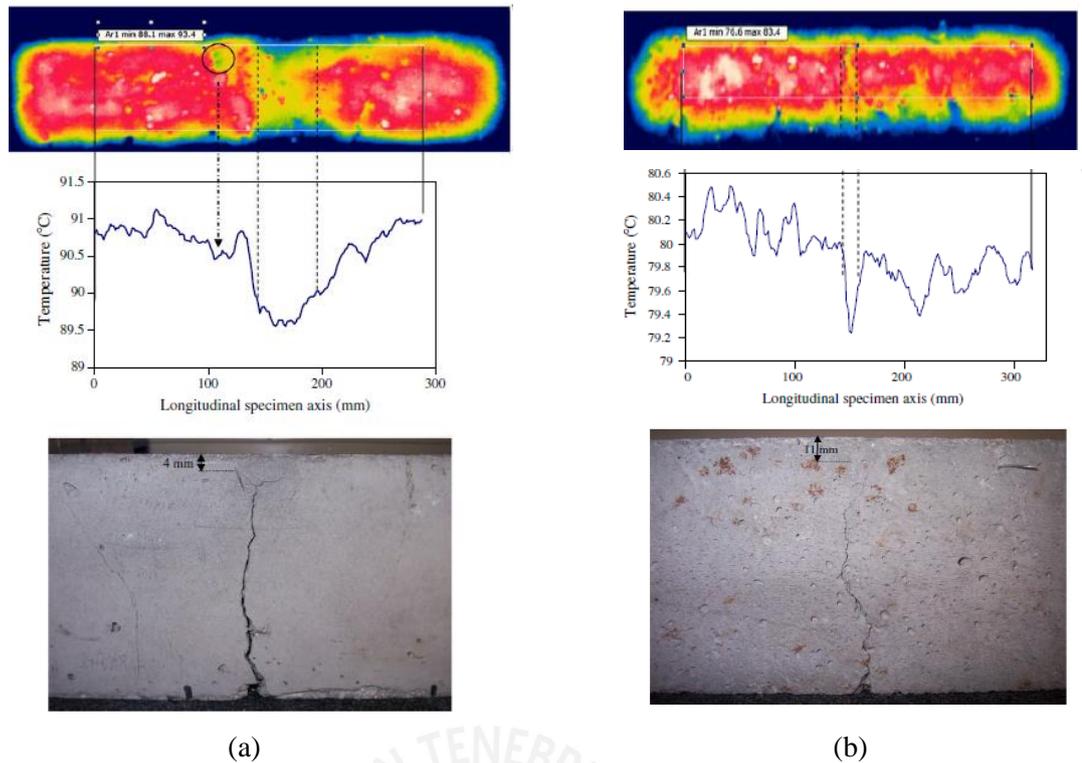
Figura 2.11- Ensayo de un espécimen de concreto fisurado (termograma, curva de temperatura promedio y fotografía): (a) deflexión 1 mm y (b) deflexión de 2mm (Aggelis et al., 2010).

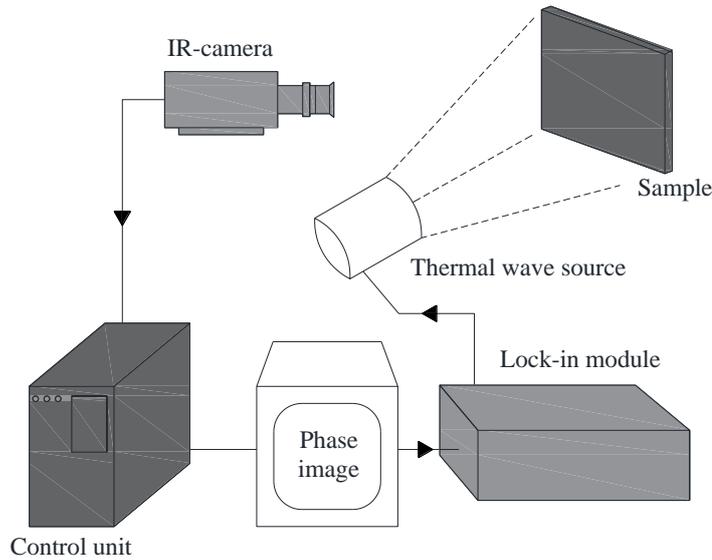
Figura 2.12- Esquema de ensayo LT. Adaptado de Wu y Busse (1998).

información obtenida de los termogramas. A continuación, se presenta un esquema con las principales componentes de un ensayo de termografía (LT) (Figura 2.12).

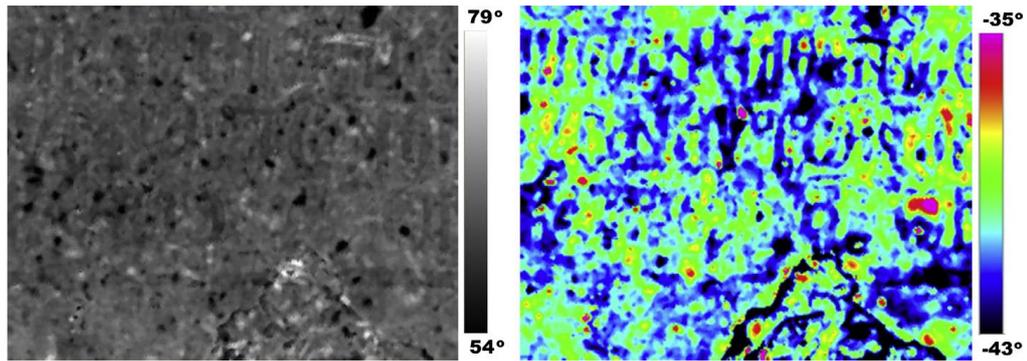
Figura 2.13- Termograma obtenido por LT de la inscripción en una iglesia (Kordatos et al., 2013).

Un ejemplo de aplicación de termografía Lock-In es el realizado por Kordatos et al. (2013), donde usa este tipo de termografía para evaluar el daño de pinturas murales y mampostería del Monasterio de Molybdoskepastos (Grecia). Se debe agregar que se usó LT solo para evaluar el daño de una inscripción dentro de la iglesia. Para realizar dicho estudio se emplearon 4 lámparas alimentadas con corriente alterna, una unidad de control de procesamiento de imágenes y un amplificador Lock-In. La cámara termográfica usada durante los ensayos LT fue una cámara de onda media (MWIR) de la marca CEDIP cuyos sensores son detectores refrigerados. La conclusión a la que se llegó en este estudio fue que LT fue útil para diferenciar los distintos materiales de la zona donde se encontraba la inscripción como paja, alambre y grava (Figura 2.13). Sin embargo, no se pudo demostrar su utilidad para evaluar el daño en la inscripción (Kordatos et al., 2013).

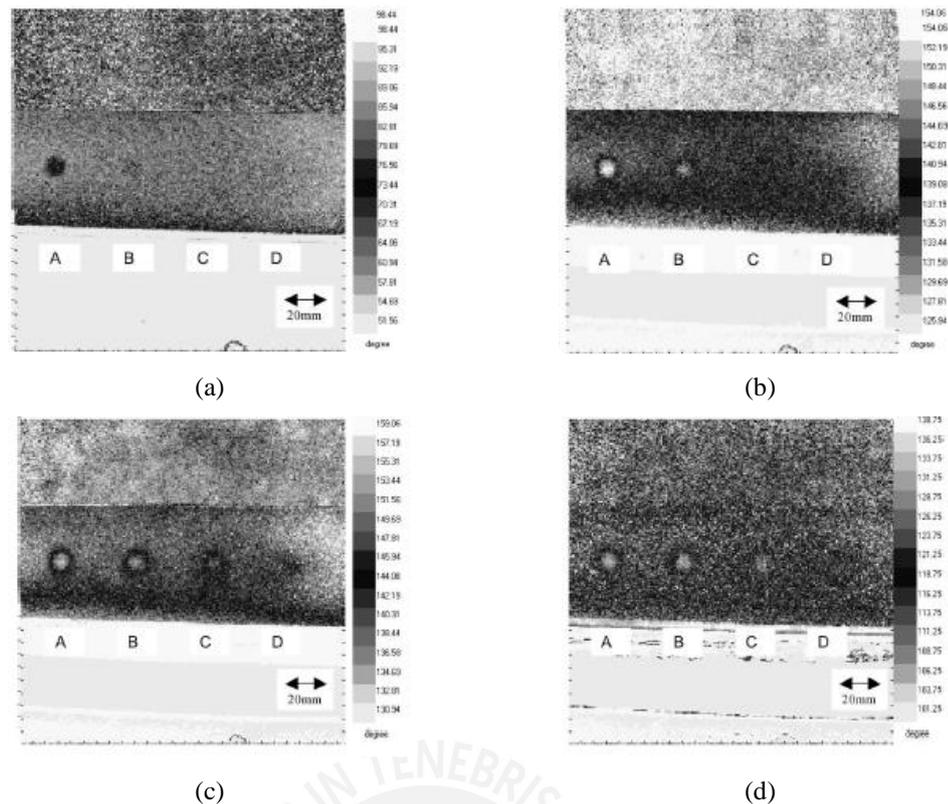
Figura 2.14- Resultados de ensayos LT: (a) termograma LT de fase con frecuencia de 1 Hz, (b) termograma LT de fase con frecuencia de 0.5 Hz, (c) termograma LT de fase con frecuencia de 0.33 Hz y (d) termograma LT de fase con frecuencia de 0.2 Hz (Sakagami, 2002).

Otro caso interesante de aplicación de Lock-In es el realizado por Sakagami (2002). El principal objetivo de su investigación fue probar que mediante la termografía Lock-In es posible estudiar defectos como desprendimiento o pérdida de material por corrosión. Estos defectos fueron simulados por orificios de fondo plano. La fuente de estimulación externa fue una lámpara de xenón. La luz de la lámpara de xenón fue cortada periódicamente por un obturador eléctrico con el fin de generar un flujo de calor modulado en el cuerpo. El obturador eléctrico fue controlado por una señal de referencia usada para el procesamiento Lock-In. El espécimen fue una plancha de acero con orificios planos a diferentes profundidades. Estos orificios tuvieron un diámetro de 1 cm y estuvieron a profundidades de 1, 2, 3 y 4 mm. El ensayo LT fue realizado con diferentes frecuencias: 1, 0.5, 0.33 y 0.2 Hz. La figura 2.14 muestra los termogramas de fase como resultado de los ensayos termográficos. Se demostró que mediante LT es factible visualizar los defectos a causa de los orificios en la plancha de acero. Asimismo, Sakagami (2002) afirma que los defectos más profundos fueron detectados cuando se aplicó un calentamiento periódico de 0.2 Hz, correspondiente a la menor frecuencia. Por lo tanto, se concluye que los defectos más profundos serán observados a menores frecuencias (Sakagami, 2002).

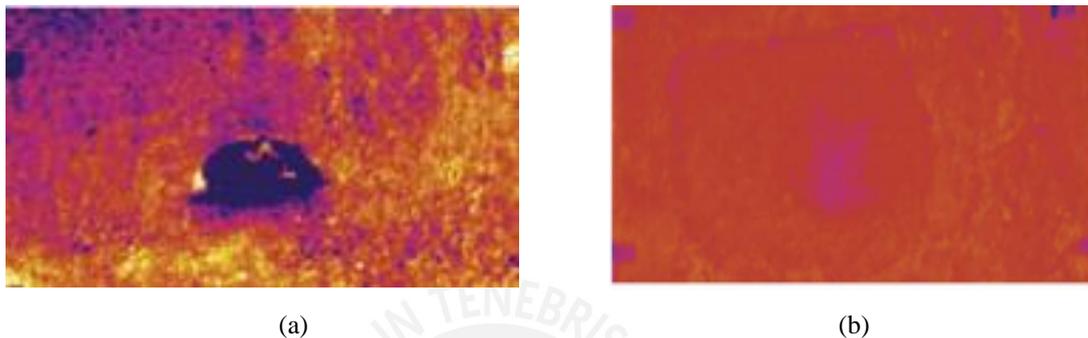
Figura 2.15- (a) Termogramas de fase de dicha zona antes de la restauración ($f = 0,015$ Hz) y (b) termogramas de fase después de restauración ($f = 0,0037$ Hz) (Meola et al., 2005).

Finalmente, otro caso de estudio de termografía LT fue el realizado por Meola, Di Maio, Roberti y Carlomagno (2005). Estos investigadores estudiaron con LT un espécimen de mampostería de dimensiones de 900 x 900 mm. El espécimen presentaba defectos representados por disquetes de corcho y bolsas de plástico llenas de aire que fueron colocados entre el soporte y el yeso. Estos defectos simulaban los desprendimientos del yeso. Los disquetes de corcho y las bolsas de plástico poseían tres diámetros diferentes ($d = 40, 60$ y 100 mm). El espesor fue de aproximadamente 1 mm para los disquetes de corcho y 2 mm para bolsas de plástico. El equipo empleado durante esta investigación fue un sistema termográfico AGEMA Thermovision 900 LW. Este sistema está acoplado a una fuente de onda térmica, que opera de tal manera que resulta una modulación sinusoidal de la temperatura. La modulación es generada por una señal eléctrica no lineal producida por el módulo Lock-In. Los resultados de los ensayos termográficos demostraron que con la termografía Lock-In se pudo observar que la bolsa de plástico de la muestra había sido mal ubicada. Luego, se removió la bolsa de plástico con una parte de yeso, se la sustituyó y se cubrió con lechada. El color más oscuro en la Figura 2.15 (a) indica una posición oblicua de la bolsa de plástico. En la Figura 2.15 (b), es posible ver un disco central que está rodeado

por otro de mayor tamaño, este último sería el contorno del yeso restaurado (Meola et al., 2005). Por lo tanto, se demostró la capacidad de LT para detectar la bolsa de plástico debajo del yeso y de diferenciar las capas de yeso fabricadas en diferentes momentos. Por consiguiente, se puede afirmar que LT es capaz de proporcionar información detallada sobre el tamaño, la posición y la naturaleza de los defectos y de discriminar entre estructuras en capas y variaciones locales de la consistencia del hormigón (Meola et al., 2005). Desafortunadamente, LT se limita a capas de concreto delgadas (Meola et al., 2005).

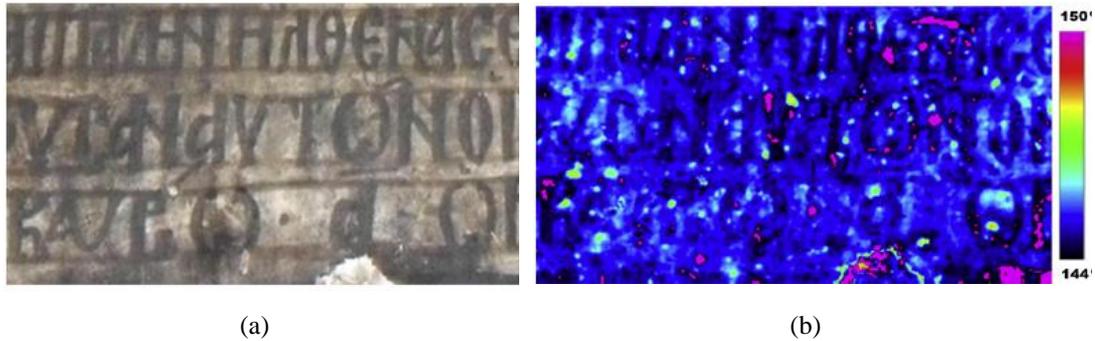
Figura 2.16- Ensayos LT en inscripción de una iglesia: (a) fotografía digital de parte de la inscripción y (b) termograma PPT con defectos sub-superficiales (Kordatos et al., 2013).

Un ejemplo de aplicación de este tipo de termografía es el realizado por Kordatos (2014) donde usó este tipo de termografía para evaluar los defectos sub-superficiales de la inscripción en un muro de una iglesia griega. Para el ensayo de la termografía de fase pulsada (PPT) se emplearon 4 lámparas alimentadas con corriente alterna, una unidad de control de procesamiento de imágenes y un amplificador Lock-In. Asimismo, se usó una cámara termográfica de onda media (MWIR) de la marca CEDIP, cuyos sensores son detectores refrigerados. El termograma obtenido mediante PPT (Figura 2.16) muestra los defectos sub-superficiales, representados por un color magenta, que no son apreciables en la fotografía digital. El grupo de investigación observó un mural preexistente a los estudiados para poder averiguar qué podían representar estas manchas magentas. En estos murales de mayor antigüedad se observó

la presencia de agujeros debido a que los hagiógrafos realizaban esto para que los nuevos murales se sujeten mejor. Por lo tanto, se concluyó que los defectos magenta observables eran los orificios anteriormente descritos y no presentan la misma forma debido a que estos están parcialmente llenos por pintura. Por consiguiente, se comprobó que PPT tiene gran potencial de detectar defectos a profundidad.

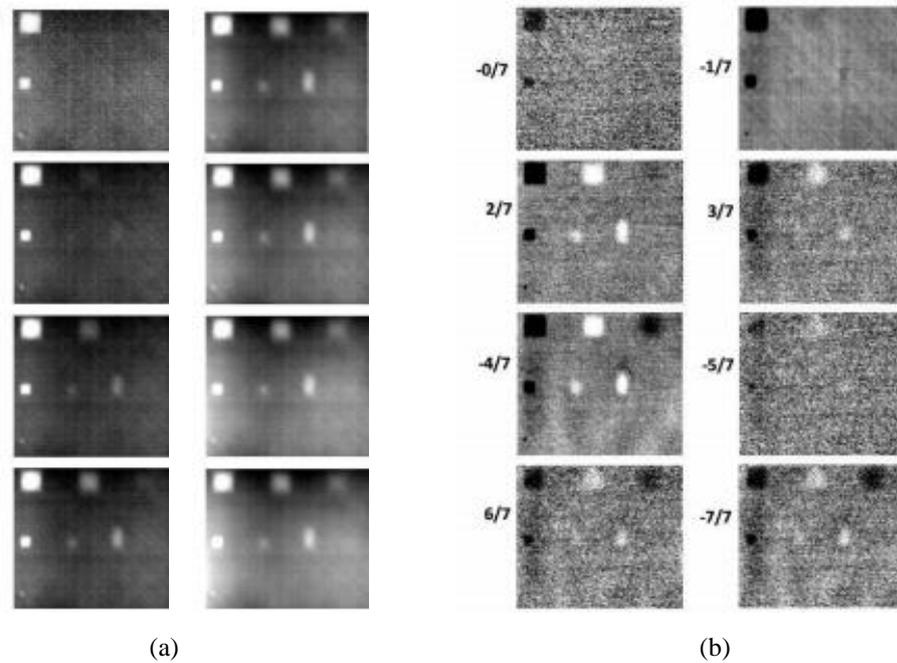
Figura 2.17- Ensayos SH a plancha de acero: (a) termogramas SH sin aplicación de técnica de post-procesamiento y (b) Termogramas SH con técnica TSR de post-procesamiento (Balageas, 2014).

Un caso de aplicación de termografía SH fue el realizado por Balageas y Roche (2014). El objetivo de esta investigación fue comprobar el uso de la técnica de post-procesamiento de datos TSR como herramienta que mejora la visualización de los defectos de la termografía PT y la SH. Ellos usaron dos lámparas halógenas de 600 W. El calentamiento se efectuó durante los 60 segundos que duró el ensayo. Los resultados del uso de la termografía Step Heating (SH) en esta investigación son mostrados en la Figura 2.17. Como se mencionó anteriormente, los resultados de PT fueron mejorados notablemente con TSR (Figura 2.9). Por otro lado, los termogramas obtenidos con termografía SH también son mejorados con TSR (Figura 2.17 (b)); sin embargo, no en la misma escala que en PT. Por lo tanto, se concluye que, sin la aplicación de alguna técnica de procesamiento, la termografía SH permite una mejor visualización de defectos que en PT; sin embargo, cuando se aplica la técnica de procesamiento de imágenes TSR, los resultados de PT son notablemente mejores que los obtenidos mediante SH.

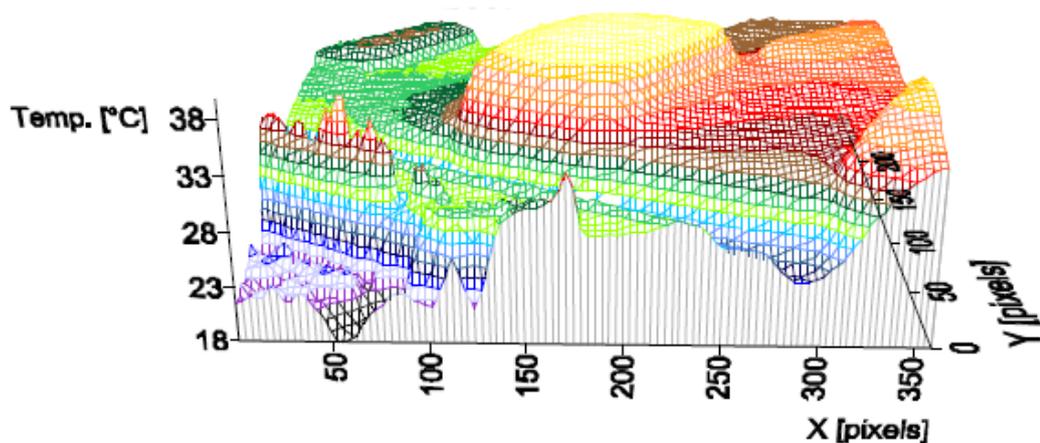
Figura 2.18- Mapa térmico 3D (Kreuzinger & Vera, 2006).

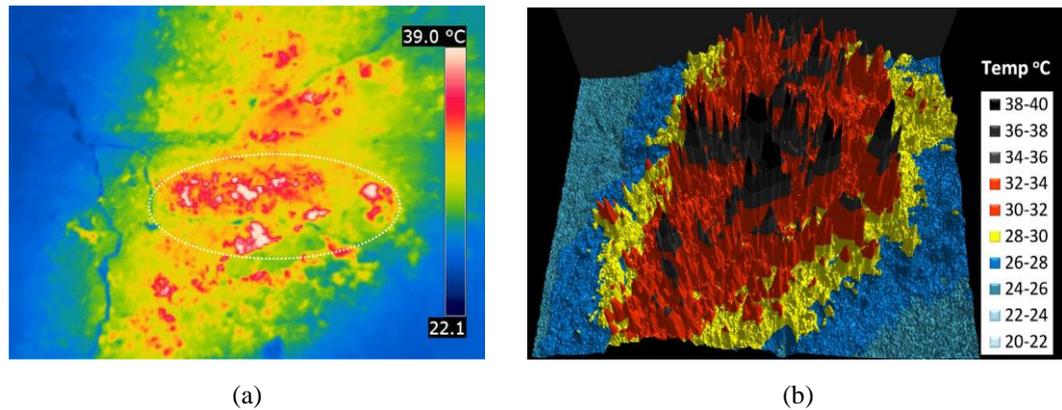
Figura 2.19- Uso de mapas térmicos 3D: (a) Termograma de mural en el techo y (b) mapa térmico 3-D de termograma (Kordatos et al., 2013).

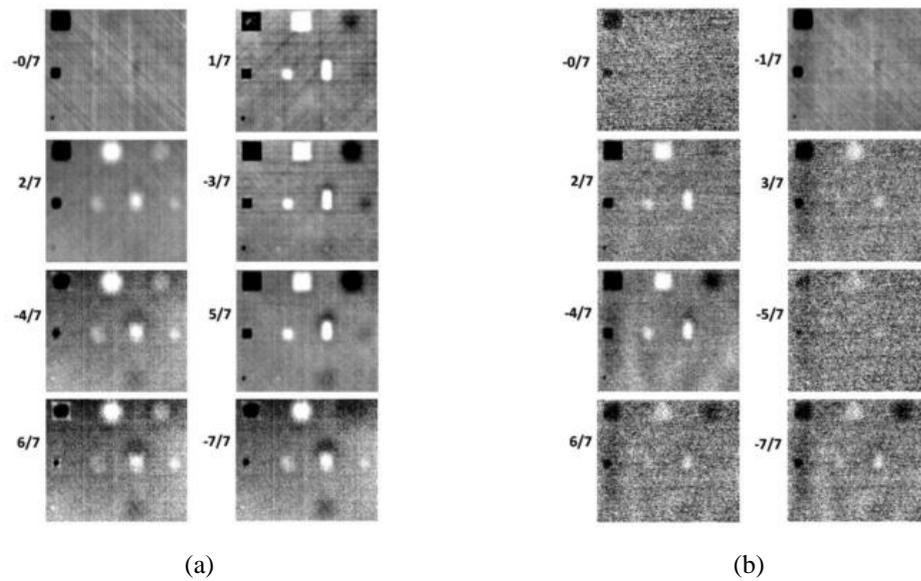
Figura 2.20- Imágenes asociadas al polinomio logarítmico de grado 7 usado para la regresión TSR: (a) Pulsed Thermography (b) Step-Heating (Roche & Balageas, 2014).

Roche & Balageas (2014) aplicaron TSR en el procesamiento de termogramas provenientes de ensayos PT (pulsed thermography) y SH (Step-Heating) para estudiar la eficiencia de esta técnica. El objetivo de su trabajo de investigación fue demostrar la aplicabilidad del TSR como herramienta de procesamiento en los dos tipos de termografía mencionados anteriormente. Como se ha visto en la sección correspondiente a Step-Heating, este tipo de termografía permitió observar defectos de mayor profundidad que la termografía PT sin la aplicación de herramientas de post-procesamiento de datos. Sin embargo, todo lo contrario se observó cuando se aplicó la técnica de post-procesamiento conocida como TSR. Para esta investigación, el TSR fue desarrollado con polinomios logarítmicos de grado 7. Gracias a esta técnica se demostró que con PT se logra un mejor contraste y, por consiguiente, una mejora en la visualización de los defectos que con Step-Heating, llegando a mayor profundidad. La aplicación de TSR también demostró ser compatible con la termografía Step-Heating aunque no fue tan efectivo como en PT. A continuación, se muestra las 8 imágenes asociadas con el polinomio logarítmico de grado 7 usado para la regresión TSR en los dos tipos de termografía, PT y Step Heating (Figura 2.20).

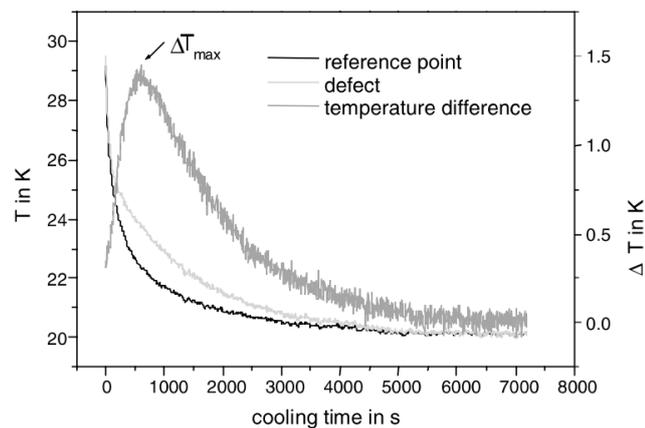
Figura 2.21- Curvas transitorias - Transient Curves (Maierhofer, Brink, Röllig, & Wiggenhauser, 2005).

Un gráfico que ayuda en la explicación del concepto de una curva transitoria se muestra en la Figura 2.21. Una curva transitoria es un gráfico que resulta de la diferencia de temperatura entre un punto correspondiente a un defecto y un punto de

referencia del material homogéneo no defectuoso. Este análisis se realiza en el tiempo, por lo que se observa la variación de temperatura cuando se ha desconectado la fuente de calor, en otras palabras, en la etapa de enfriamiento. Los datos más importantes de este análisis temporal son la máxima diferencia de temperatura ($\Delta T_{\text{máx}}$) entre un punto correspondiente a un defecto y el punto de referencia en el material homogéneo y el tiempo en el que ocurre $\Delta T_{\text{máx}}$, denotado por $t_{\text{máx}}$.

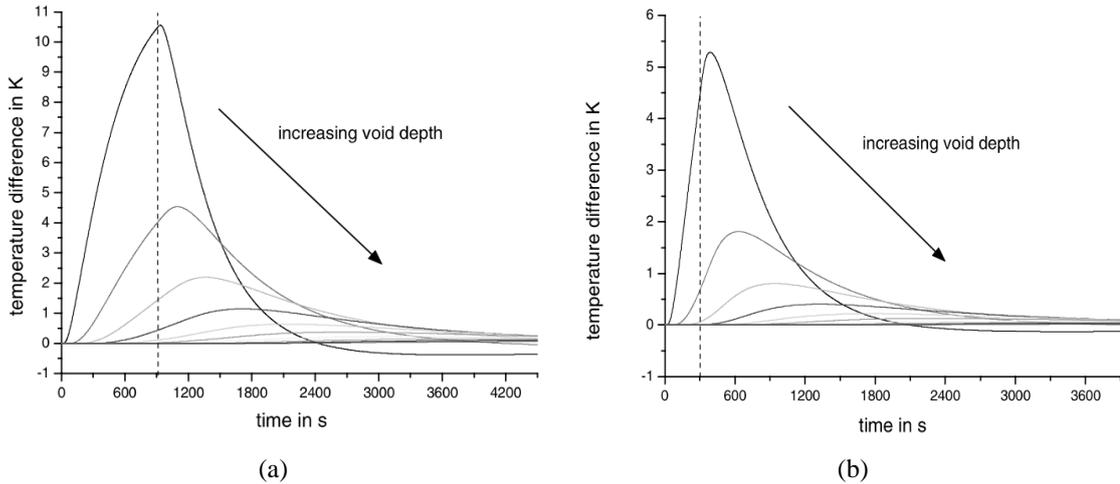
Figura 2.23- Curvas de diferencia de temperatura vs tiempo de observación (incluido el calentamiento) para cada defecto. (a) calentamiento de 10 min y (b) calentamiento de 15 min (Maierhofer et al., 2005).

Con la matriz de la temperatura superficial de una cara del bloque se procedió a realizar las curvas transitorias para cada tiempo de calentamiento simulado. Se elaboraron curvas transitorias para cada tiempo de calentamiento (300, 900, 2700 s) por cada defecto (1, 2, 3, 4, 5, 6, 7, 8, 9, 10 cm). A continuación, se muestran las curvas transitorias para un calentamiento de 10 y 15 minutos.

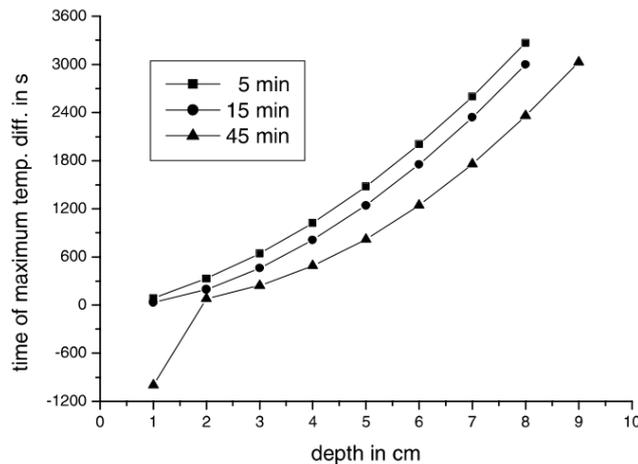
Figura 2.24- Curva de calibración (Profundidad vs $t_{m\acute{a}x}$) (Maierhofer et al., 2005).

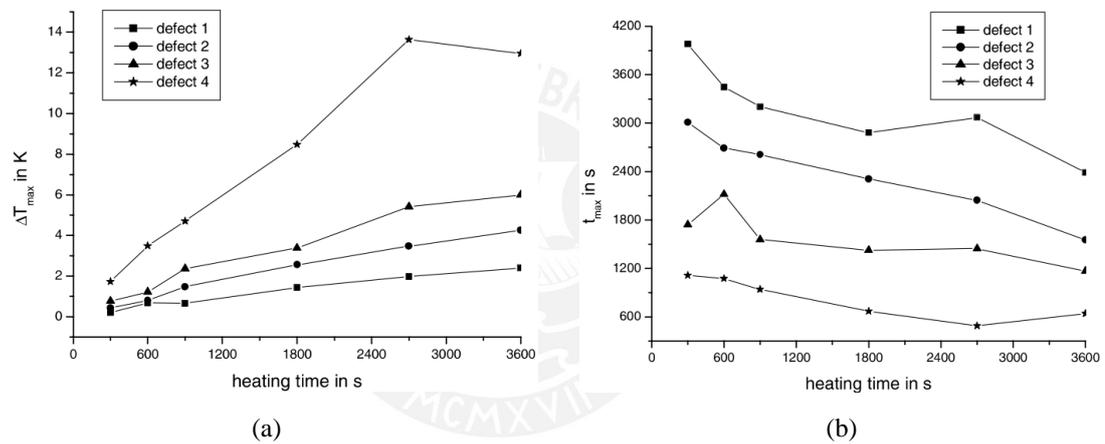
Figura 2.25- (a) Curva de tiempo de calentamiento vs máxima diferencia de temperatura y (b) curva de tiempo de calentamiento vs $t_{\text{máx}}$ (Maierhofer et al., 2005).

realizado con los resultados del modelamiento en diferencias finitas. Se graficó las curvas transitorias para las diferentes duraciones de calentamiento. Sin embargo, a diferencia de la simulación donde se analizaron los 8 defectos, en el análisis cuantitativo de los datos experimentales sólo se procesaron los datos de los 4 defectos más grandes. Se realizaron ensayos de termografía activa con los siguientes tiempos de duración: 5 min, 10 min, 15 min, 20 min, 25 min, 30 min, 35 min, 40 min, 45 min y 50 min. Luego de realizado el ensayo de termografía activa, se procesó la información contenida en los termogramas, teniendo como resultado las curvas transitorias para cada ensayo con una determinada duración del calentamiento. De estas curvas se obtuvo la máxima diferencia de temperatura ($\Delta T_{\text{máx}}$) y el $t_{\text{máx}}$ que fueron graficadas en función del tiempo de calentamiento para cada uno de los 4 defectos considerados (Figura 2.25).

Finalmente, se extrajeron los datos del tiempo en el que se alcanzó la máxima diferencia de temperatura ($t_{\text{máx}}$) de la Figura 2.25-b, para tiempos de calentamiento de 5, 15 y 45 min y para los defectos 1, 2, 3,4. Los $t_{\text{máx}}$ del eje “Y” de la gráfica de la Figura 2.24 se intersectaron con los distintos tiempos de calentamiento y, para cada uno, se extrajo una profundidad del defecto en cm. Esto se realizó para los 4 defectos en las tres duraciones de calentamiento como se puede apreciar en la tabla 2.3.

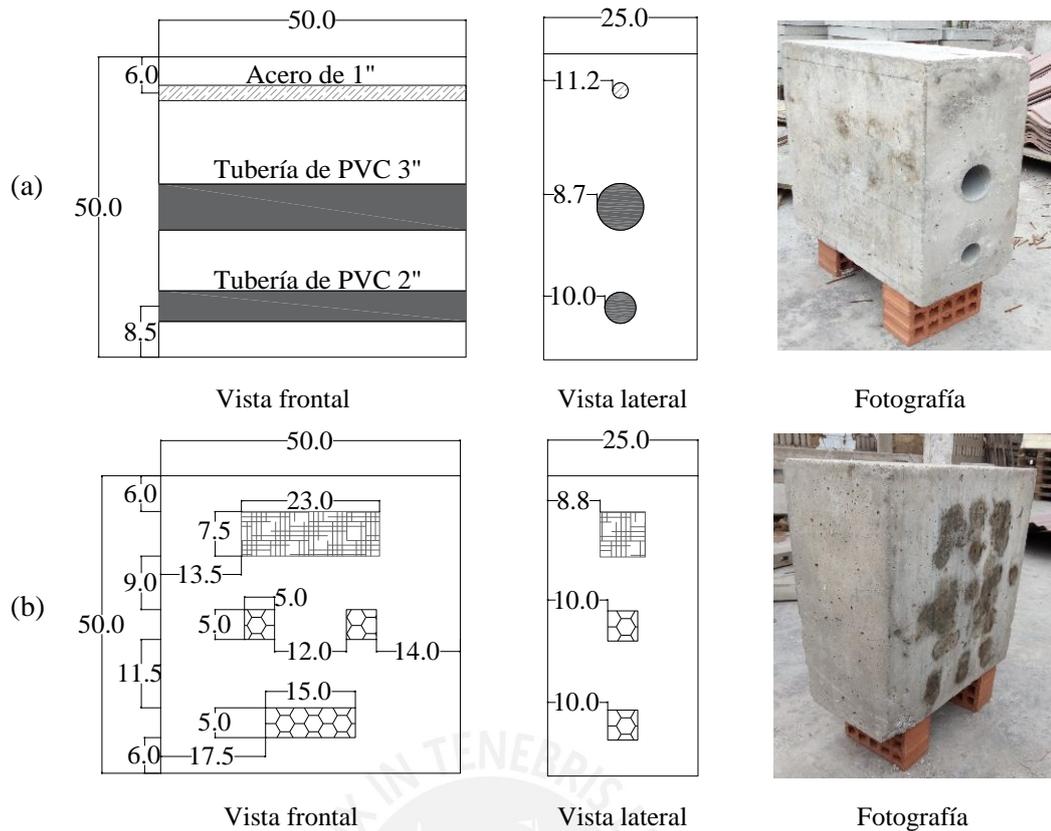
Figura 3.1- Especímenes de concreto ensayados con termografía activa: (a) Bloque tipo I y (b) Bloque tipo II. Adaptado de Lipa y Del Álamo (2015). Unidades en cm.

El objetivo de estudiar estos bloques fue investigar la capacidad de la termografía infrarroja activa de detectar defectos a profundidad, simulados por los objetos incluidos de diferentes materiales.

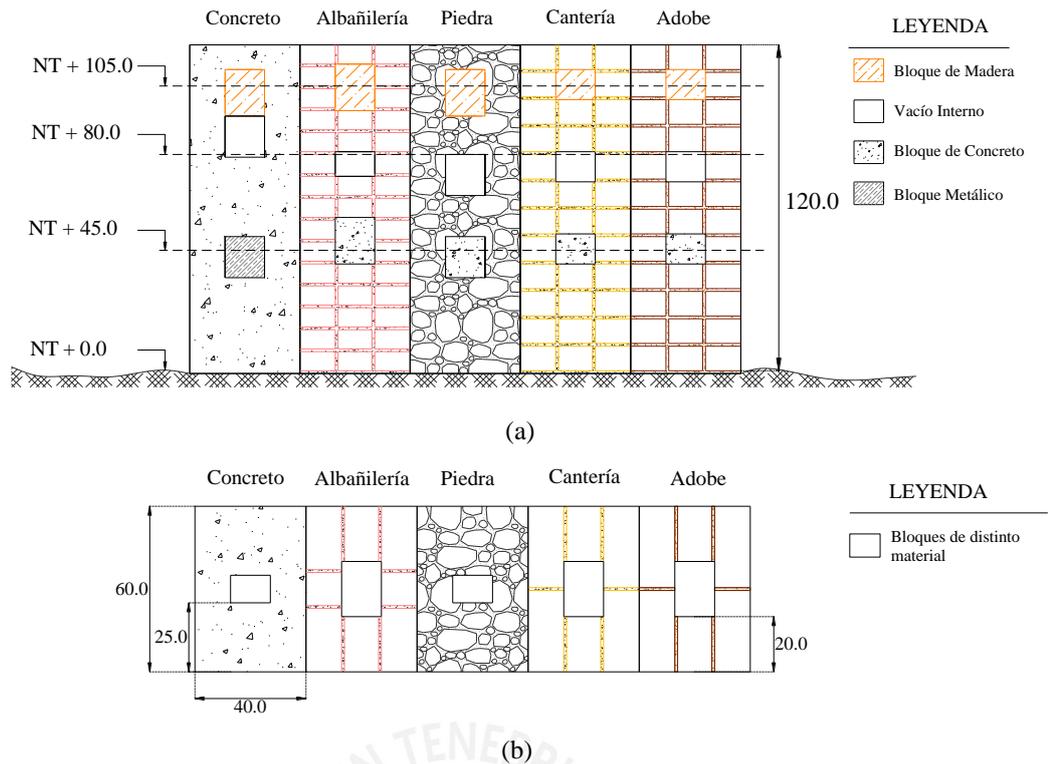
Figura 3.2- Muro compuesto por distintos materiales con defectos incluidos: (a) sección longitudinal y (b) sección transversal típica (Saucedo, 2016). Unidades en cm.

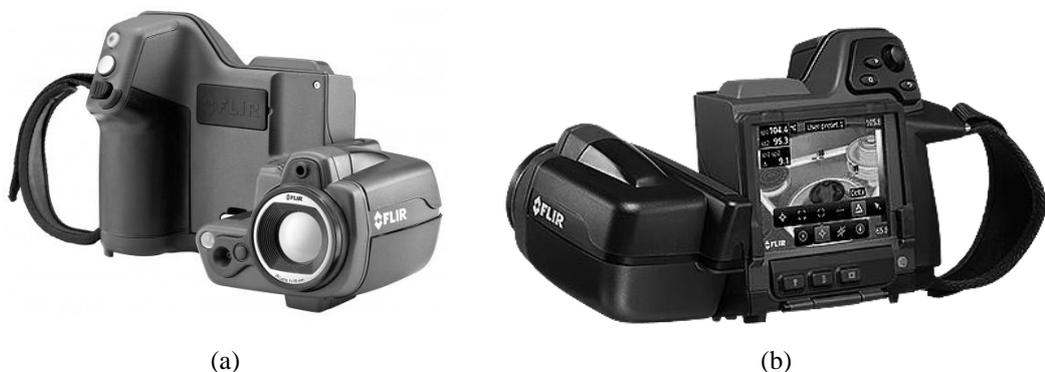
Figura 3.3- Flir Systems ThermaCAM T440: (a) Vista frontal (b) Vista posterior.

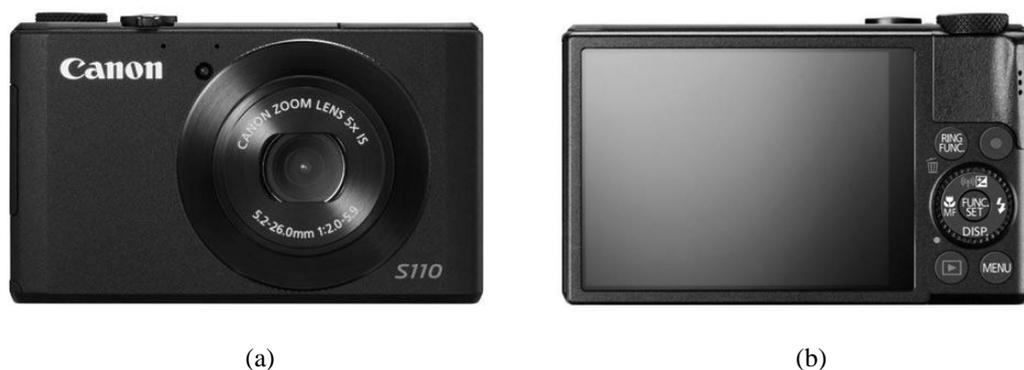
Figura 3.4- Cámara digital Sony de 16 megapíxeles: (a) vista frontal y (b) vista posterior.

A pesar de que la cámara termográfica proporciona una fotografía digital, esta es de baja resolución (3.1 Megapíxeles) para la presentación de un reporte profesional de algún ensayo termográfico. Por esta razón es necesario usar una cámara digital que proporcione fotografías de buena resolución. Por lo tanto, para los ensayos presentados en esta tesis se ha empleado una cámara digital marca Canon modelo Powershot S110 con sensor de 12.1 Megapíxeles (Canon Inc., 2012).

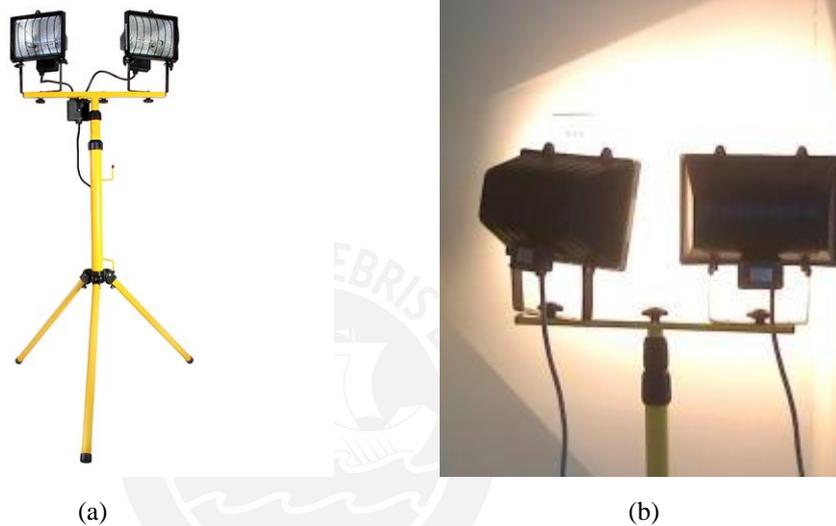
Figura 3.5- Lámparas halógenas de 1000 W: (a) Lámparas halógenas montadas en un trípode y (b) ensayo de termografía activa con lámparas halógenas.

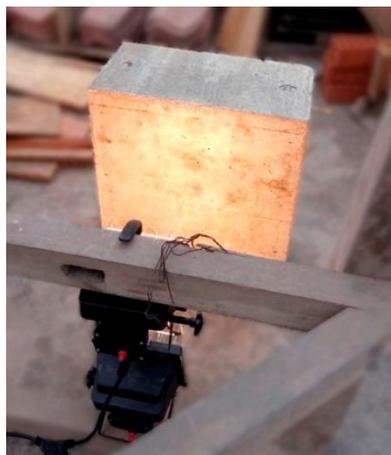
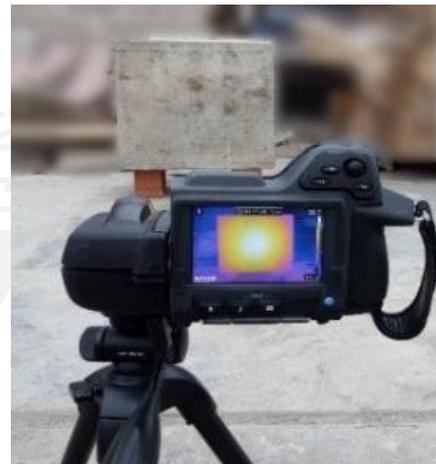
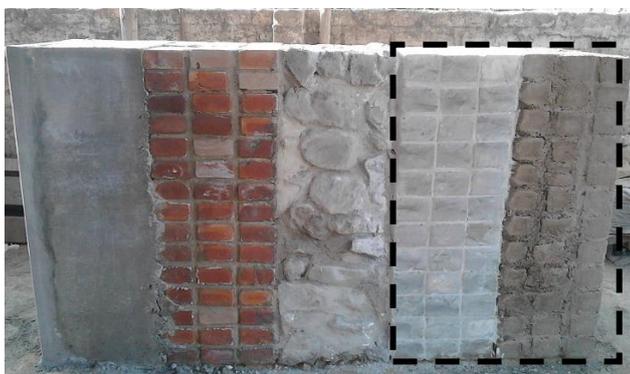
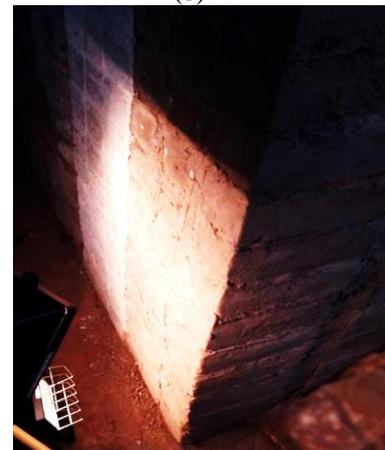
Figura 3.7- Ejecución de ensayos de termografía activa: (a) Calentamiento de bloque tipo II; (b) Observación con la cámara termográfica de la superficie estudiada; (c) Muro compuesto por varios materiales; (d) Calentamiento de la sección adobe-cantería del muro compuesto por varios materiales.

Los ensayos de termografía activa en los bloques de concreto tuvieron una larga duración de calentamiento debido a que materiales de construcción como el concreto tienen una respuesta muy lenta a cambios de temperatura por su baja conductividad térmica (Wiggenhauser, 2002). Por lo tanto, el ensayo de termografía activa debe realizarse en un espacio de tiempo relativamente largo si se requiere observar defectos a profundidad en especímenes de materiales de construcción como el concreto. La duración de calentamiento en los bloques de concreto (Figura 3.7a) fue de 1 hora con un tiempo de observación con la cámara termográfica de hasta 1 hora luego de desconectada la fuente de calor (Figura 3.7b). Así como en el caso de los bloques de concreto, los ensayos de termografía activa en el muro de distintos materiales (Figura 3.7c) tuvieron una duración de calentamiento y un tiempo de observación de 1 hora. En la Figura 3.7d se puede observar el calentamiento de una sección del muro con las lámparas halógenas de 1000 W.

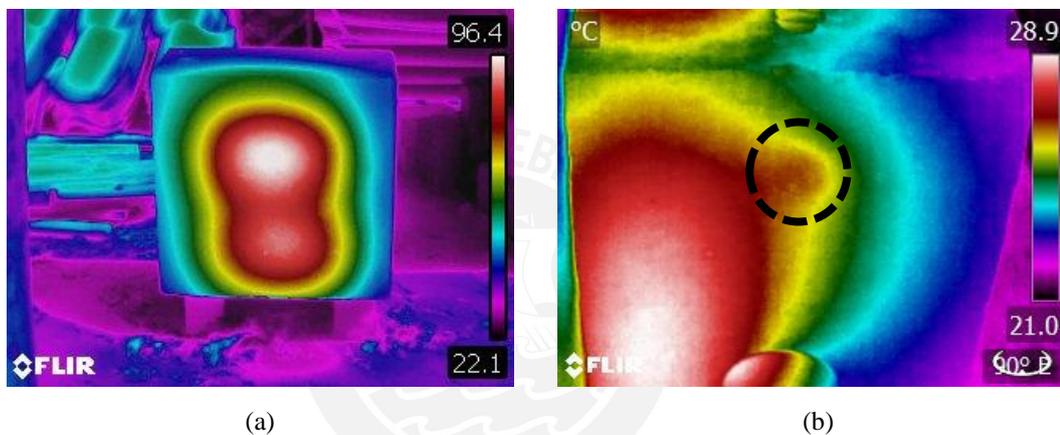
Figura 3.8- Termogramas del bloque de concreto tipo I: (a) termograma de la cara frontal y (b) termograma de la cara lateral.

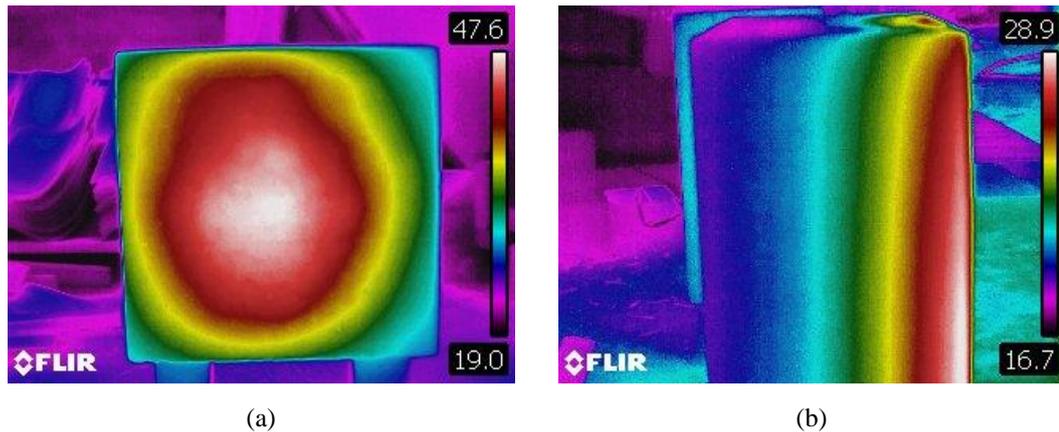
Figura 3.9- Termogramas del bloque de concreto tipo II: (a) termograma de la cara frontal y (b) termograma de la cara lateral.
