PONTIFICIA UNIVERSIDAD CATÓLICA DEL PERÚ

**APLICACIÓN DE TERMOGRAFÍA INFRARROJA PARA EL
DIAGNÓSTICO ESTRUCTURAL DE EDIFICACIONES HISTÓRICAS
DE ADOBE Y QUINCHA**

Tesis para obtener el título profesional de Ingeniero Civil

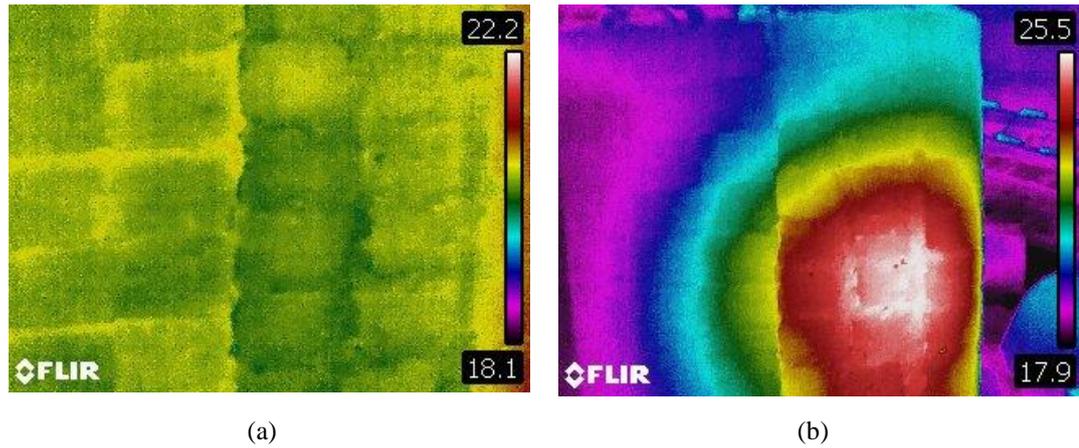
Figura 3.10- Termograma en interfase cantería – adobe: (a) Termografía pasiva; (b) Termografía activa.

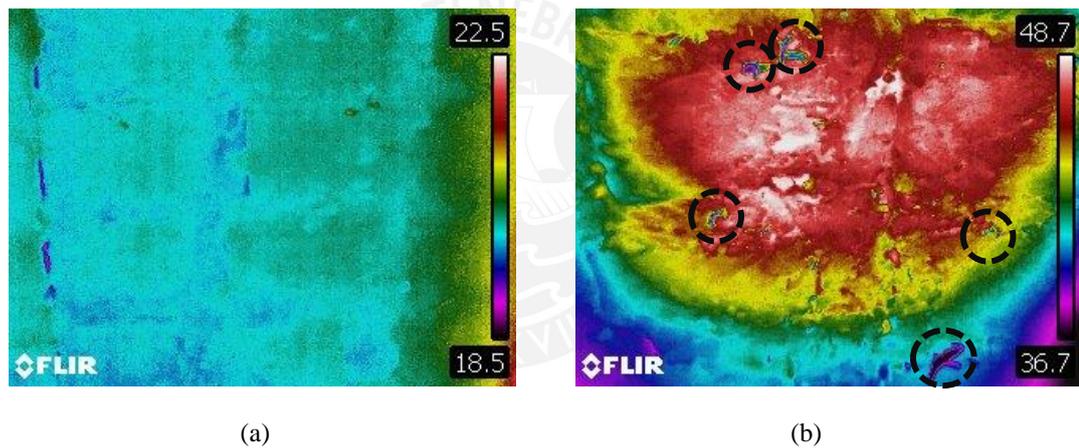
Figura 3.11- Termogramas en adobe: (a) Termografía pasiva; (b) Termografía activa.

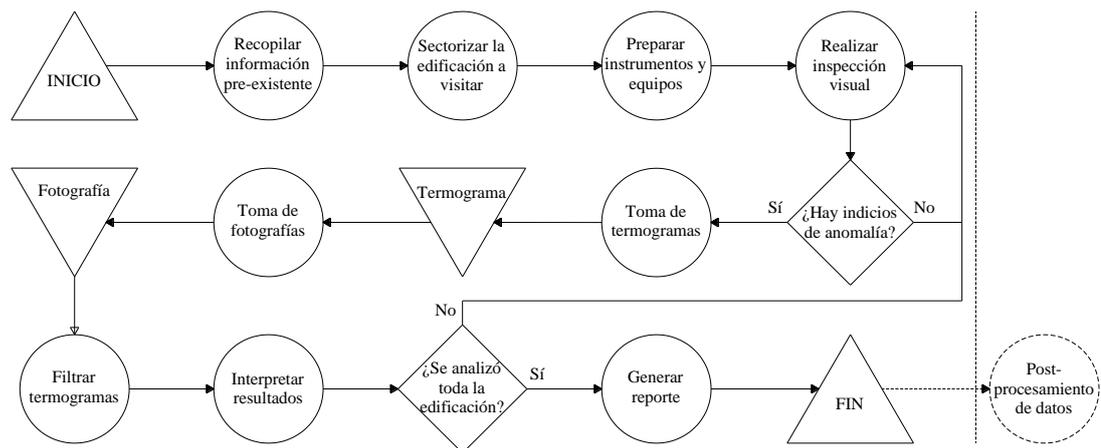
Figura 4.1- Protocolo de ensayos de termografía pasiva.

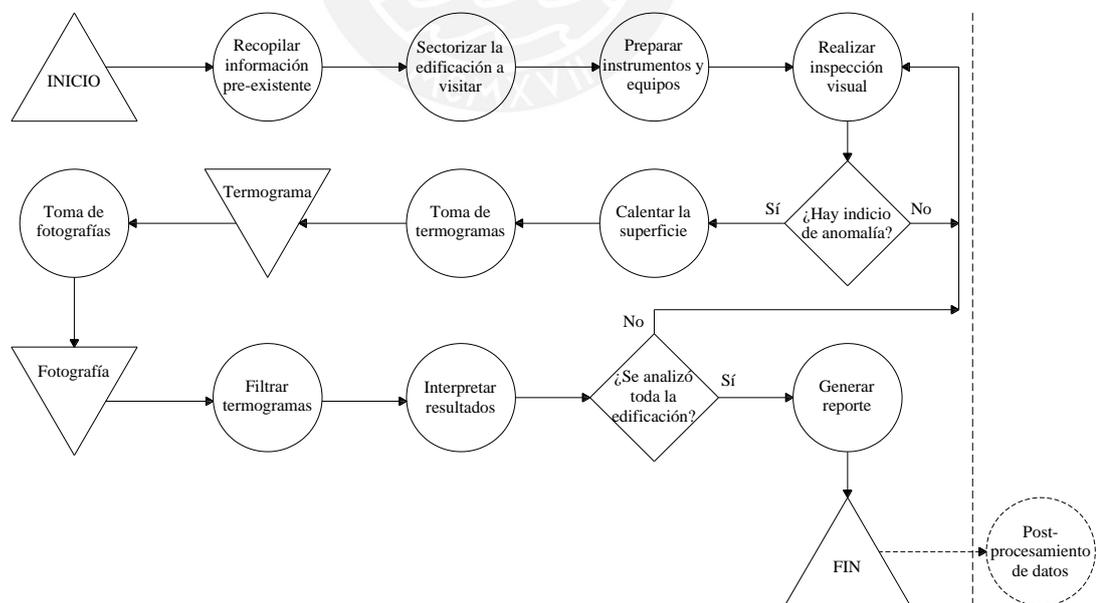
Figura 4.2- Protocolo de ensayos de termografía activa.

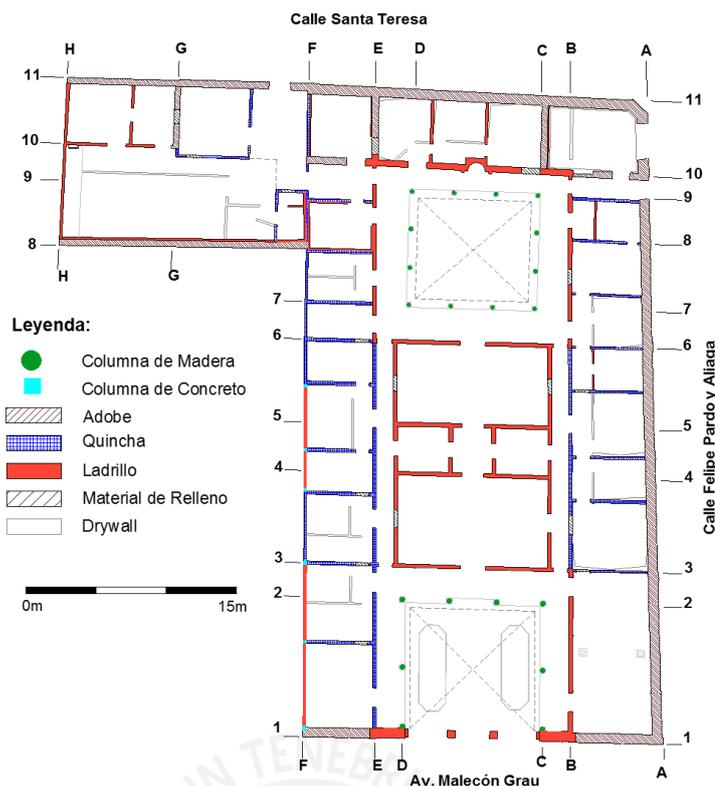
Figura 4.6- Plano de materiales inicial (Aguilar et al., 2016).

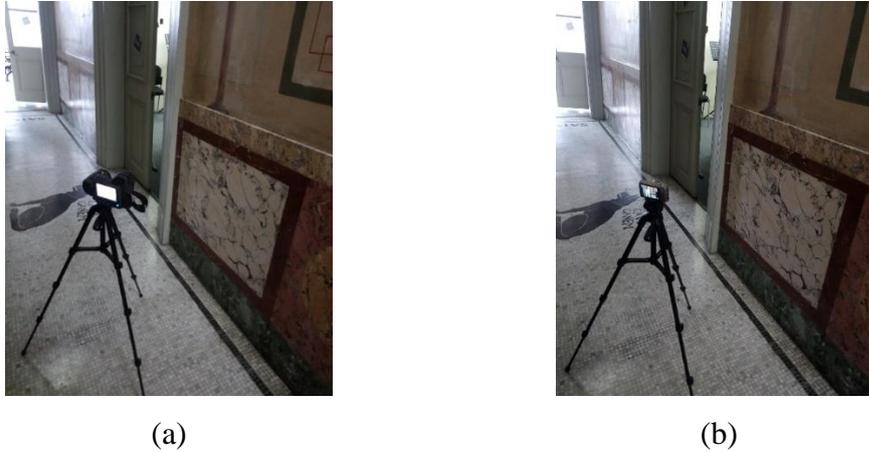
Figura 4.7- Ensayo termográfico pasivo: (a) Toma con la cámara termográfica y (b) toma con la cámara digital.

Posteriormente, en la etapa de recolección de datos, se realizó una inspección visual de los ambientes programados con el objetivo de identificar qué zonas iban a ser analizadas con termografía infrarroja pasiva. Además de la visualización de anomalías estructurales o térmicas, se buscó ejecutar una caracterización de los sistemas estructurales e identificar cambios de materiales en la casona. Por consiguiente, la campaña termográfica pasiva se enfocó en detectar anomalías estructurales y térmicas y compatibilizar la información del plano de materiales inicial (Figura 4.6). Luego de elegidas las zonas a estudiar, se realizaron las siguientes acciones: (1) colocación de trípode, (2) montaje cámara termográfica en el trípode, (3) toma de termograma (Figura 4.7a), (4) montaje de cámara digital y (4) toma de fotografía (Figura 4.7b). Es importante acotar que con el ajuste de enfoque fino manual de la cámara termográfica se reguló el enfoque de la toma, variándolo de tal manera que la anomalía o sistema

estructural se aprecie de la mejor forma posible. Por último, se anotó la anomalía o sistema estructural observado con termografía infrarroja en un plano, colocando la posición y la orientación de la toma.

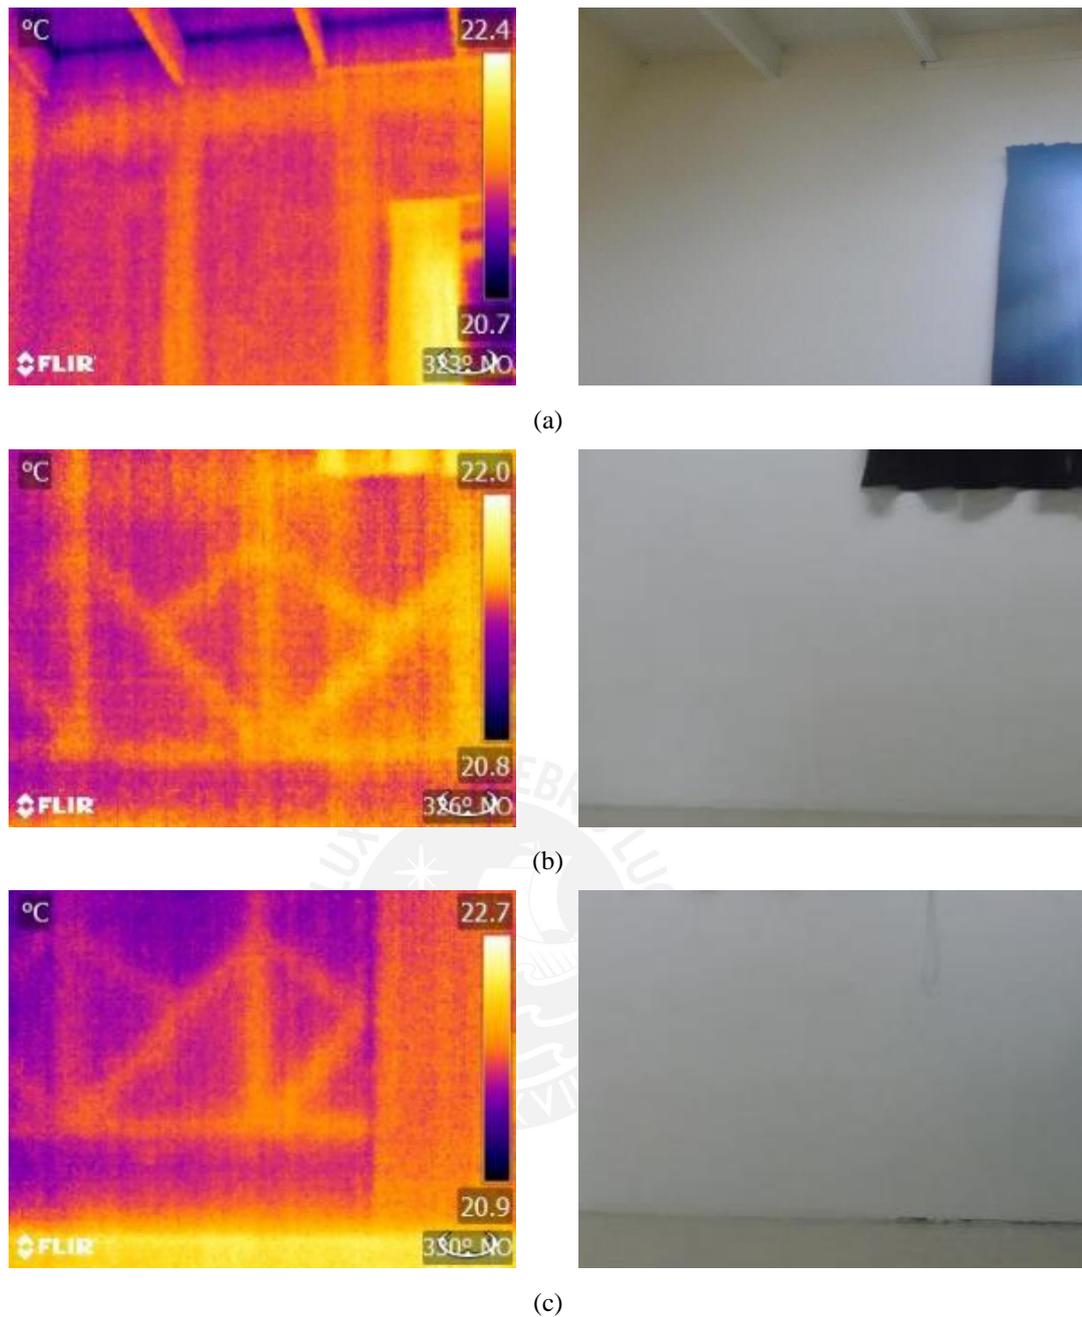
Figura 4.8- Recopilación de termogramas de muro de quincha de un ambiente.

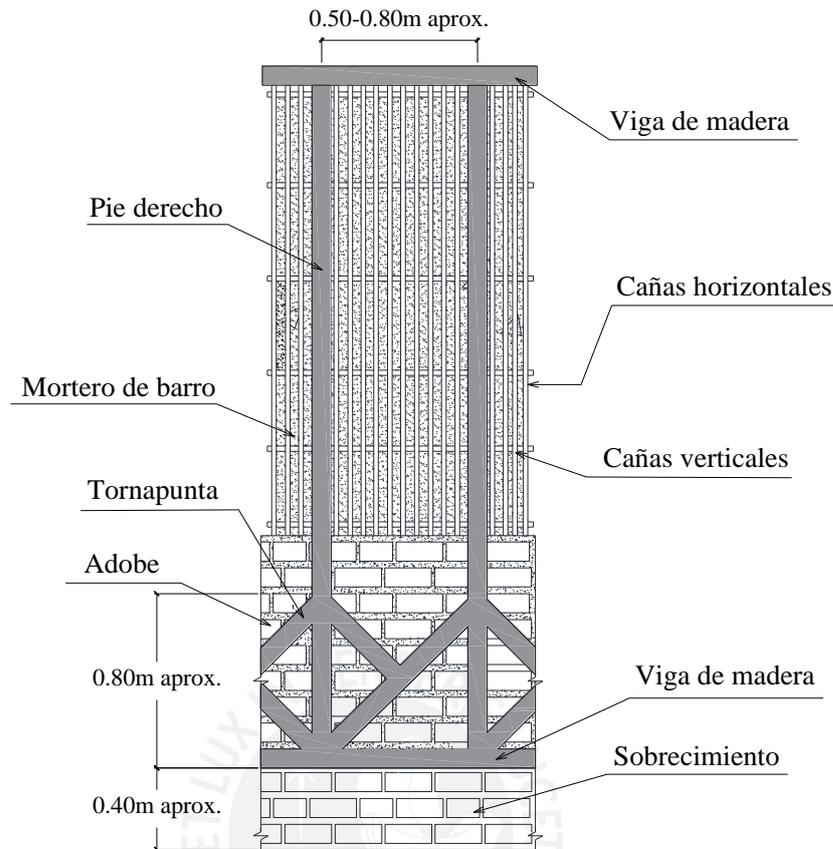
Figura 4.9- Sistema Estructural del muro de quincha (Aguilar et al., 2016).

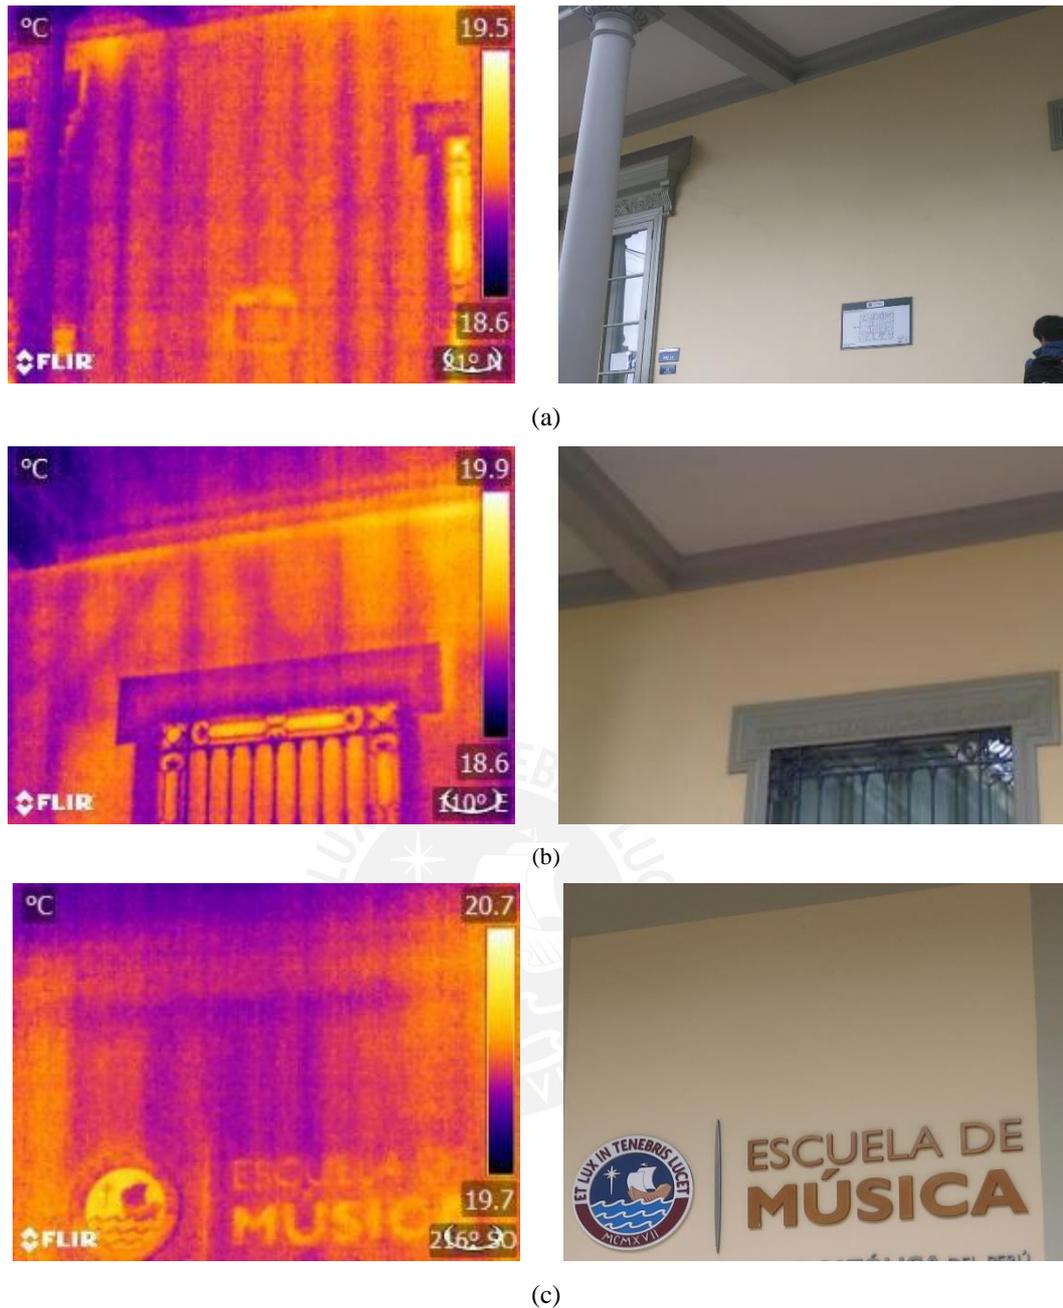
Figura 4.10- Recopilación de termogramas de muros de quincha del patio.

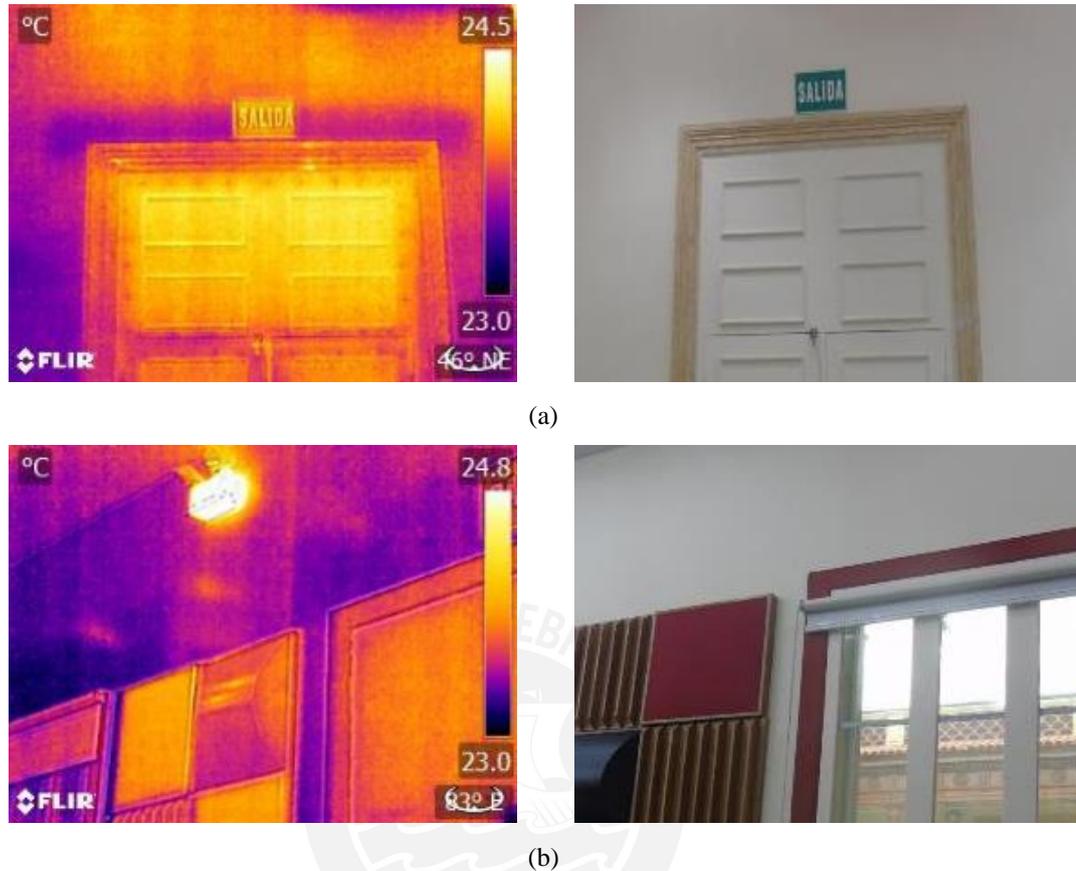
Figura 4.11- Recopilación de termogramas de dinteles.

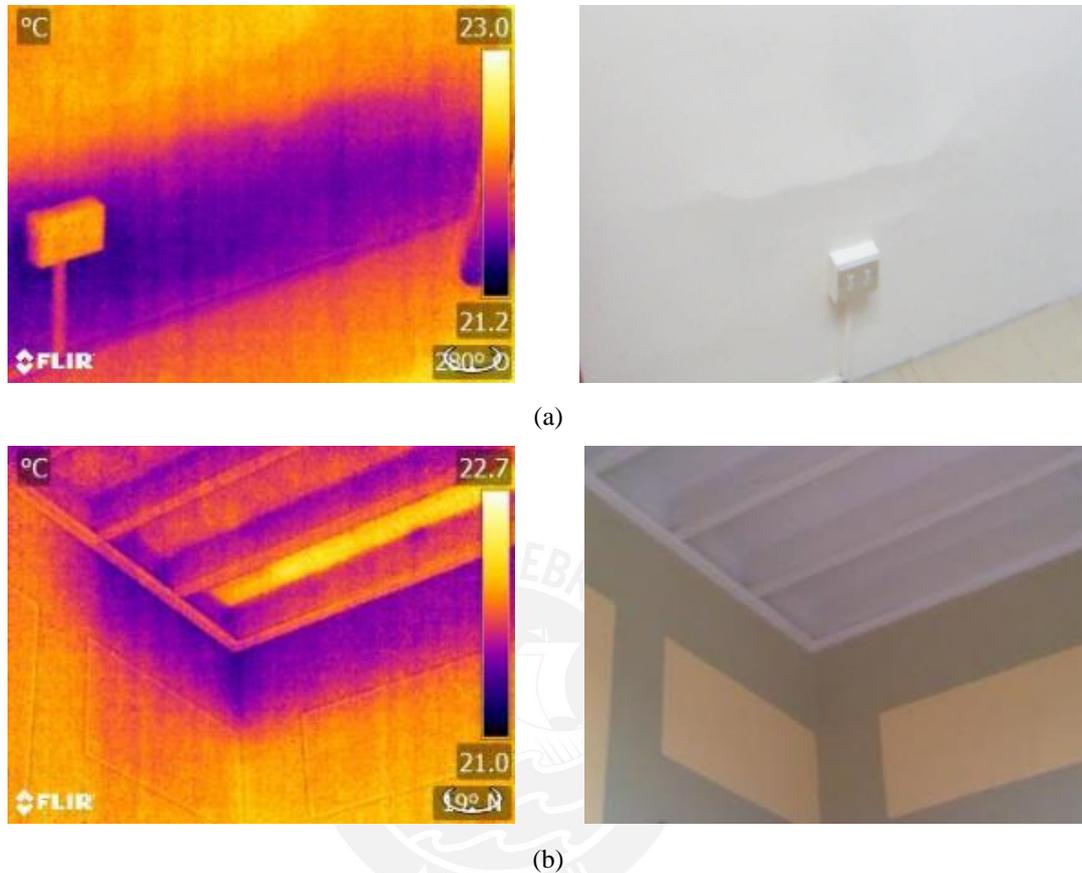
Figura 4.12- Recopilación de termogramas de problemas de humedad.

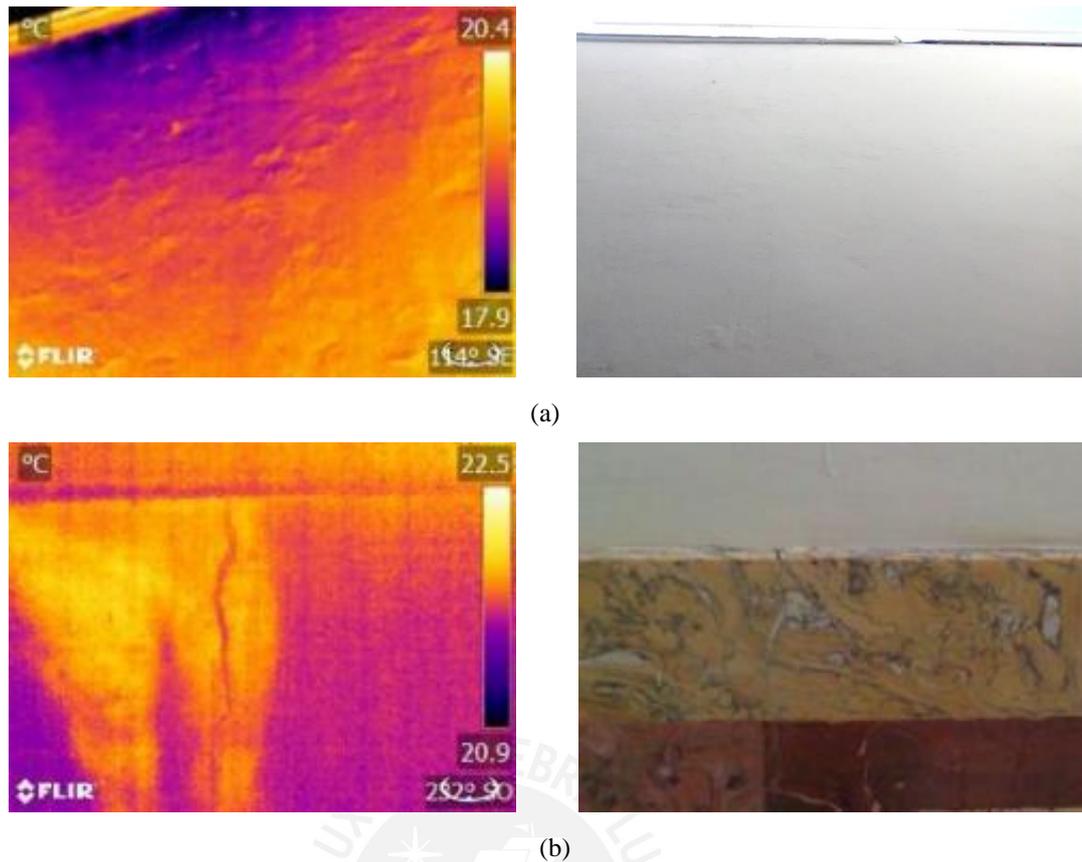
Figura 4.13- Recopilación de termogramas de fisuras y desprendimientos.

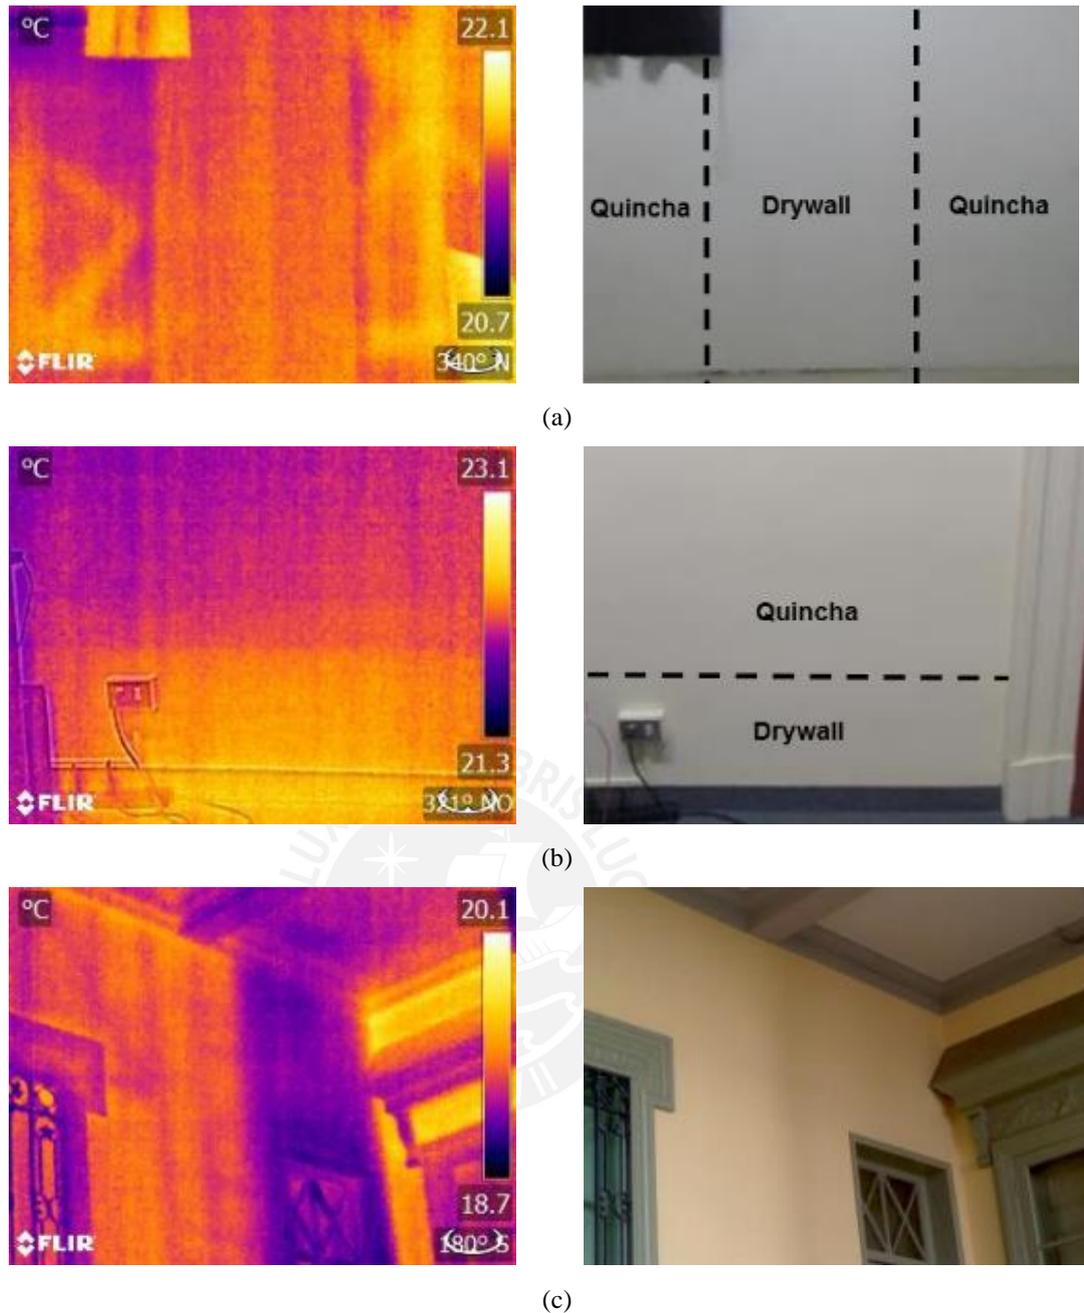
Figura 4.14- Recopilación de termogramas de cambio de material.

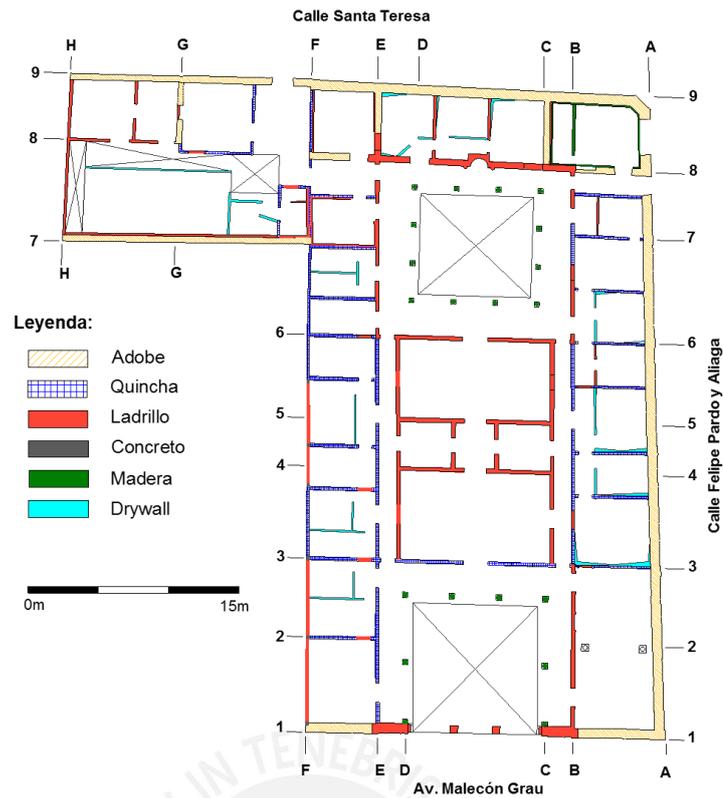
Figura 4.15- Plano de materiales compatibilizado con resultados termográficos (Aguilar et al., 2016).

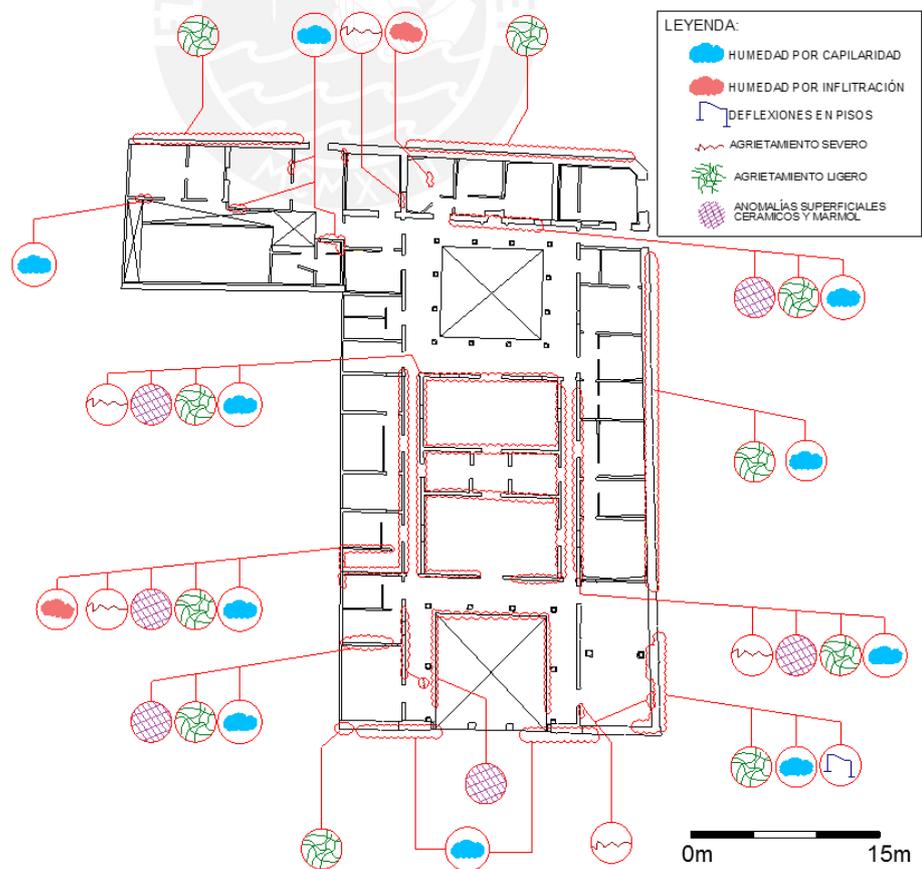
Figura 4.16- Plano de anomalías de la casona del siglo XX (Aguilar et al., 2016).

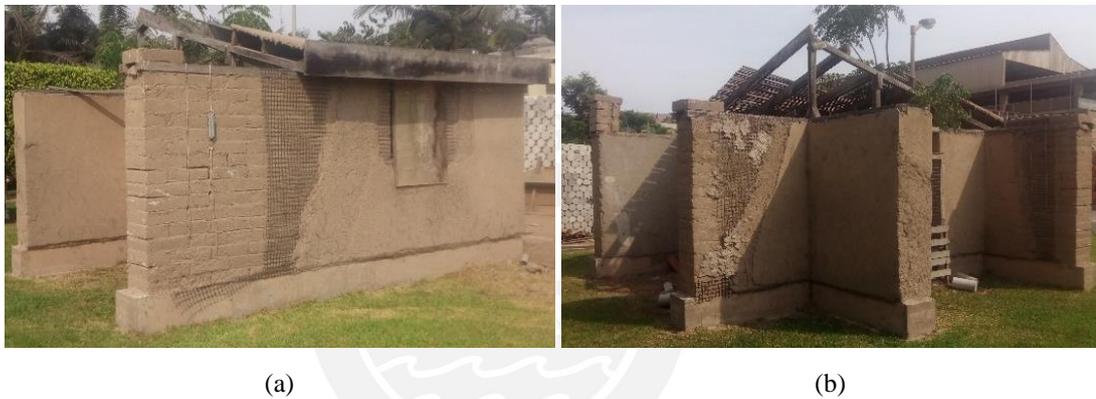
Figura 4.17- Módulo de adobe: (a) vista frontal y (b) vista posterior.

Este módulo de adobe se encuentra ubicado en la parte posterior del laboratorio de estructuras de la PUCP. Como se puede observar en la Figura 4.17, este módulo de adobe consta de sólo un nivel y posee refuerzo con geomalla visible debido al deterioro de las fachadas como consecuencia de un gran desprendimiento y agrietamiento.

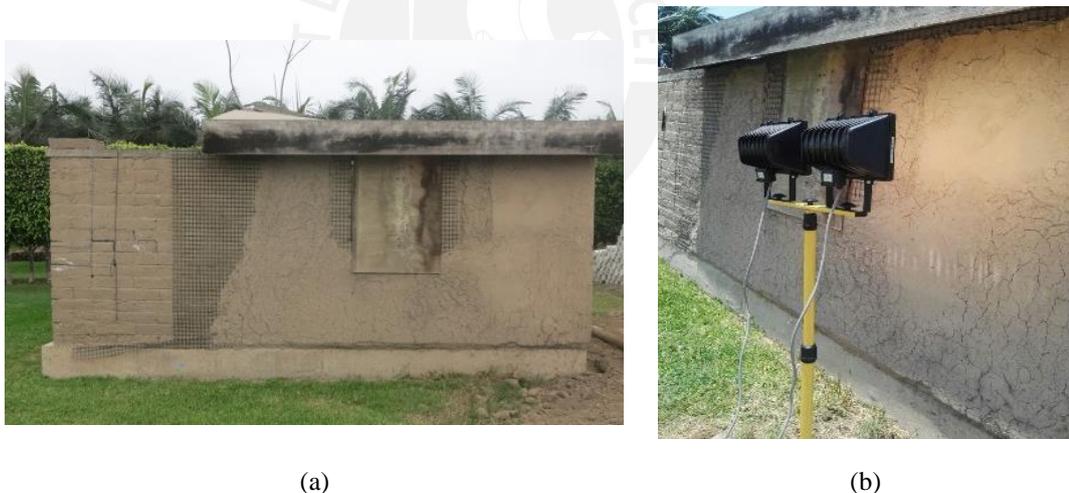
Figura 4.19- Ejecución de ensayos de termografía infrarroja en el módulo de adobe: (a) Fachada oeste del módulo de adobe; (b) Calentamiento de la fachada oeste.

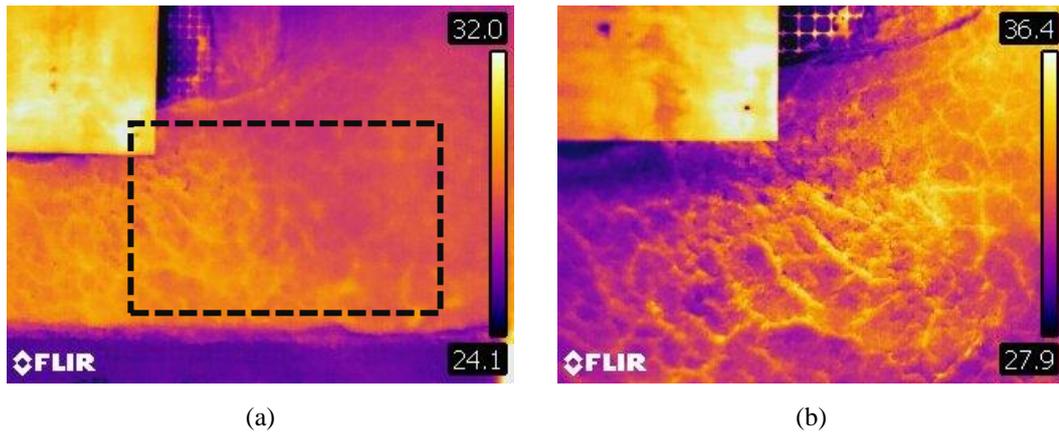
Figura 4.20- Termogramas de parte inferior derecha de la ventana de la fachada oeste: (a) termografía pasiva y (b) termografía activa.

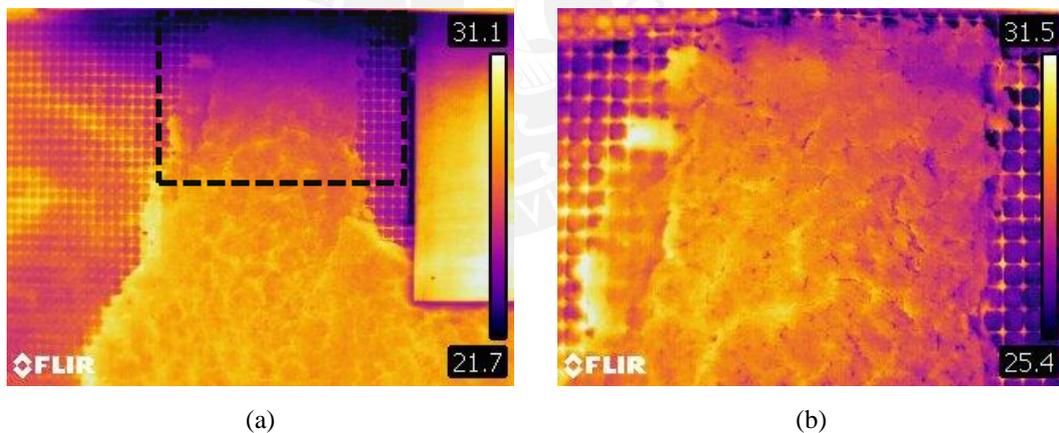
Figura 4.21- Termogramas de parte superior izquierda de la ventana de la fachada oeste: (a) termografía pasiva y (b) termografía activa.

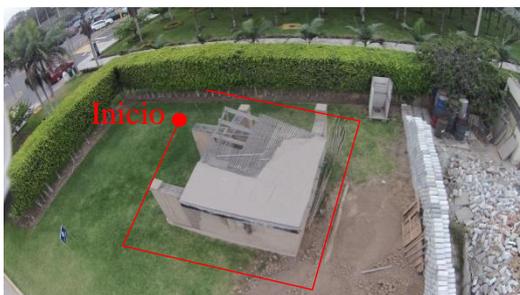
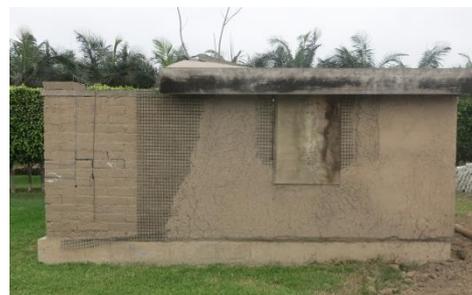
Figura 4.22- Fotografías de la casa de adobe: (a) dron y (b) cámara fotográfica.

El primer paso de todo el procedimiento que se siguió fue adquirir información geométrica del módulo de adobe. Para lograr esto se procedió a la toma de fotografías del muro de adobe siguiendo el método de fotogrametría propuesto por Blake, Georgopoulos, & Lerma (2013). La toma de fotografías se realizó de dos formas: (1) con una cámara digital Canon modelo Powershot S110 (Canon Inc., 2012) siguiendo el recorrido mostrado en la Figura 4.22a y (2) con un dron Phantom Vision FC 200 (DJI, 2015) para las fotografías aéreas. El uso del dron fue necesario debido a que era imposible obtener fotografías del techo de forma convencional. Estas fotografías aéreas obtenidas por el dron junto con las tomadas de forma tradicional fueron usadas para construir el modelo 3D del módulo de adobe.

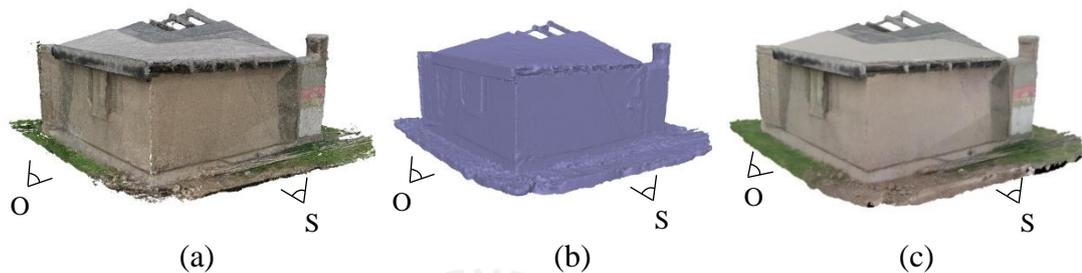
Figura 4.24- Obtención del modelo en 3D en Agisoft PhotoScan (Agisoft LLC, 2011): (a) nube densa de puntos, (b) enmallado, (c) enmallado con textura de colores obtenidos de las fotografías.

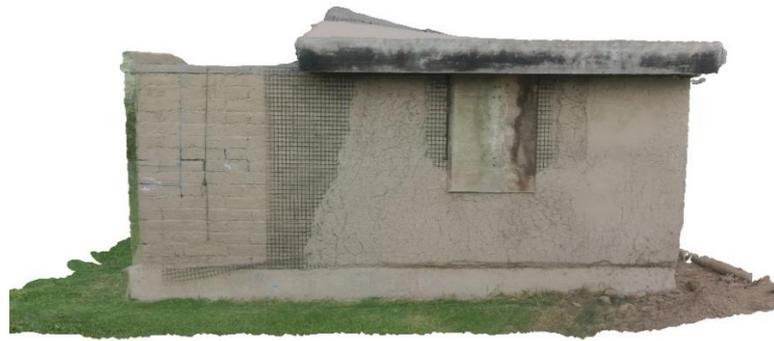
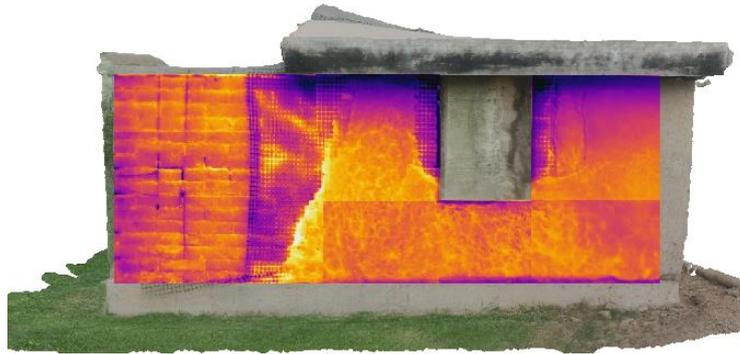
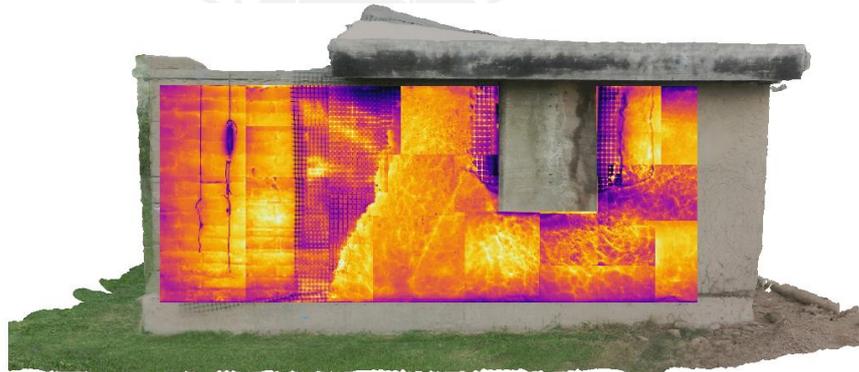
Figura 4.25- Fachada oeste del módulo de adobe: (a) Ortoimagen 2D de la fachada oeste; (b) Fachada texturizada con termogramas obtenidos mediante termografía pasiva y (c) Fachada texturizada con termogramas obtenidos mediante termografía activa.

Para texturizar la fachada oeste, primero se renderizó una vista perpendicular con el software Keyshot 6 (Luxion Inc., 2015), la cual se muestra en la Figura 4.25a. Luego, en AutoCAD (Autodesk Inc., 2014) se importó la imagen 2D de la fachada oeste y todos los termogramas (termografía pasiva y activa). Luego, los termogramas fueron escalados y colocados sobre la ortofotografía de la fachada oeste. El resultado final es el que se muestra a continuación.

Finalmente, se puede afirmar que la propuesta de integración de fotogrametría y termografía infrarroja provee información sobre la localización de las anomalías detectadas en un termograma. Esta información espacial de las anomalías es de vital importancia cuando se analiza superficies de grandes dimensiones. Se propuso un protocolo que plantea la metodología para lograr la integración de la termografía infrarroja y fotogrametría. La integración de ambos métodos se obtiene a través del uso de AutoCAD (Autodesk Inc., 2014). En este programa se deben importar las ortofotos (imágenes 2D de un modelo 3D) y los termogramas, escalar los termogramas y colocarlos sobre las ortofotos. El resultado es una imagen 2D texturizada con termogramas.
