**“CONFLICTO SOCIOAMBIENTAL ALREDEDOR DEL  
PROYECTO ESPECIAL MAJES SIGUAS I: EL CASO DE LA  
SALINIZACIÓN Y DESLIZAMIENTOS DEL VALLE DE SIGUAS  
EN EL DISTRITO DE SAN JUAN DE SIGUAS”**

**TESIS PARA OPTAR EL GRADO ACADÉMICO DE MAGÍSTER EN  
GESTIÓN DE LOS RECURSOS HÍDRICOS**

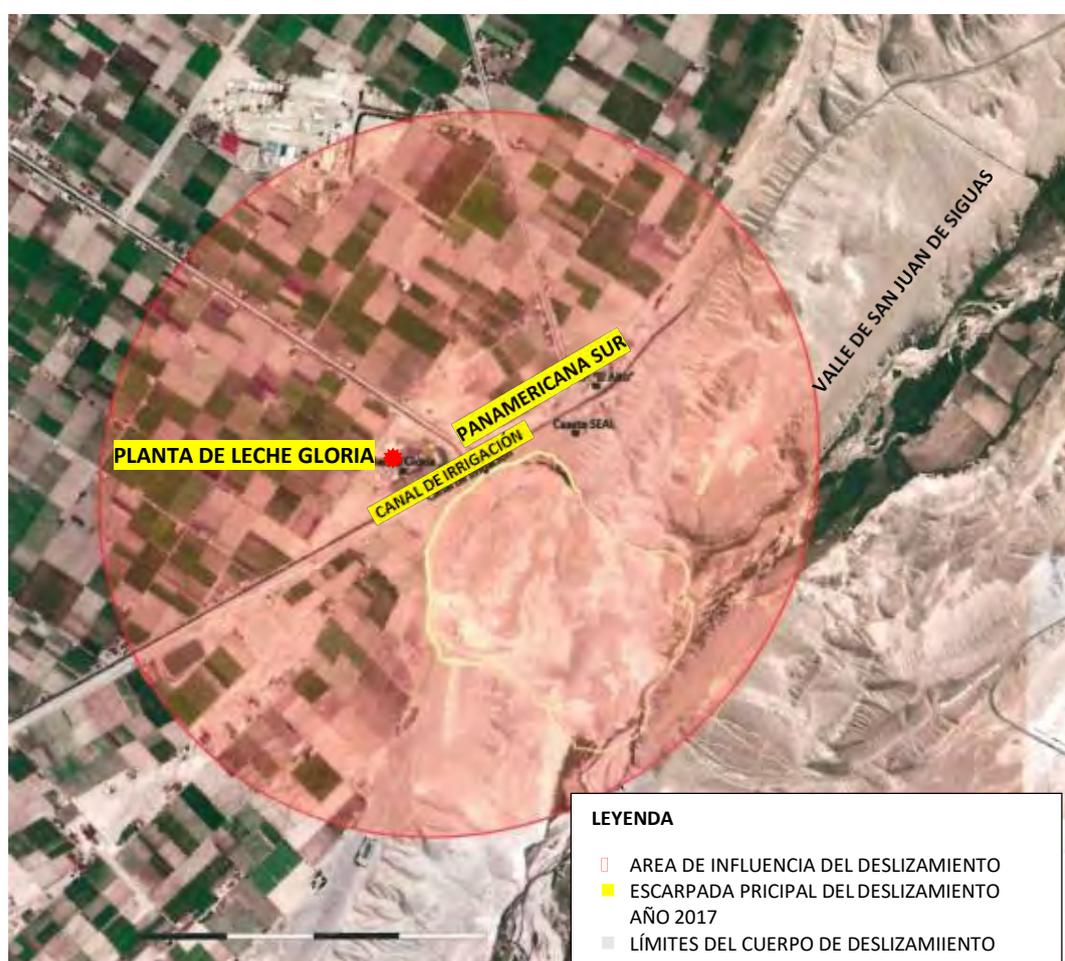
**Ilustración 1: Área de influencia de los deslizamientos sobre el valle de Sigvas**

Según el INGEMMET se están dando deslizamientos en la margen derecha del Río Sigvas. Estos deslizamientos involucran a los distritos de San Juan de Sigvas y Majes y, avanzan a una velocidad de 1.5 km de longitud. El deslizamiento de Sigvas se ha originado en 2005 a causa de la saturación hídrica de conglomerados pleistocenos y aluviales (INGEMMET, 2017b). El área de influencia de los deslizamientos involucra a la planta de Leche Gloria, a varios terrenos de cultivo, al canal de irrigación del Proyecto Especial Majes Sigvas I y a la Panamericana Sur. En la siguiente imagen se apreciará el área de influencia (INGEMMET, 2017b).

Como se mencionó, estos deslizamientos cubren terrenos agrícolas del Valle de Sigvas. A lo largo del Valle de Sigvas, sólo han ocurrido deslizamientos en la zona colindante a las pampas de Majes, precisamente por una irrigación desmesurada que provoca la saturación hídrica de las terrazas.

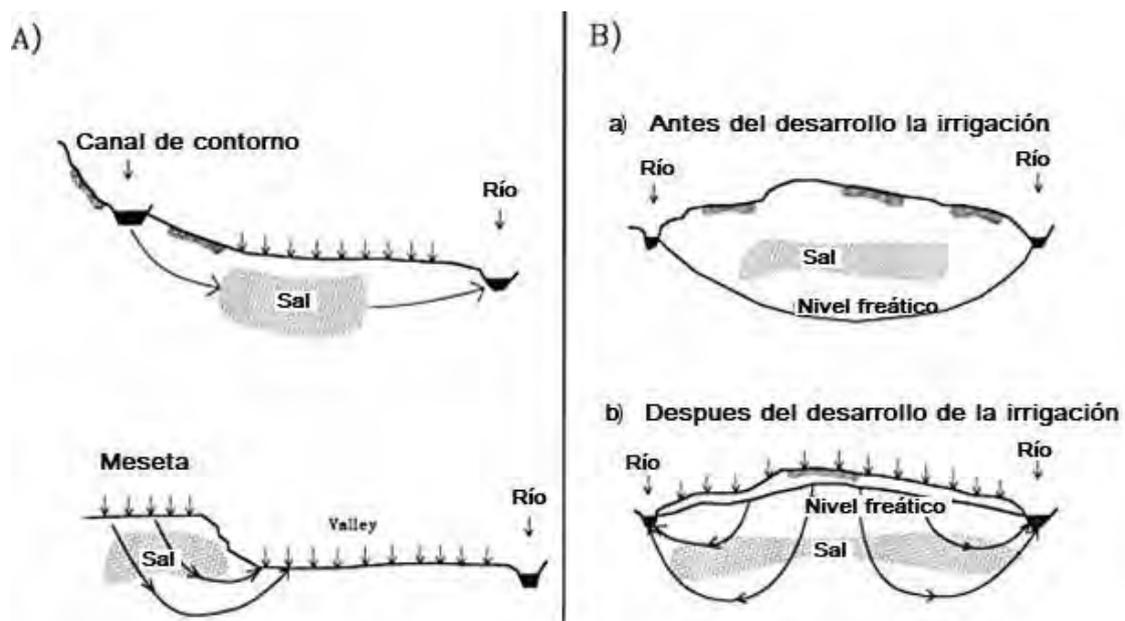
## Ilustración 2: Casos típicos de irrigación que inducen la movilización de sal

En la siguiente imagen se ilustra el flujo de la movilización de sales primarias/fósiles. En A se aprecia los patrones de infiltración inducidos por pérdidas de agua de riego, en B se aprecia los patrones de del flujo del agua subterránea luego de elevarse el nivel freático. Finalmente, Smedema y Shiati (2002) afirman que los nuevos patrones de flujo de agua generados por la irrigación inducida en el desierto convierten el río en un sumidero de sal.

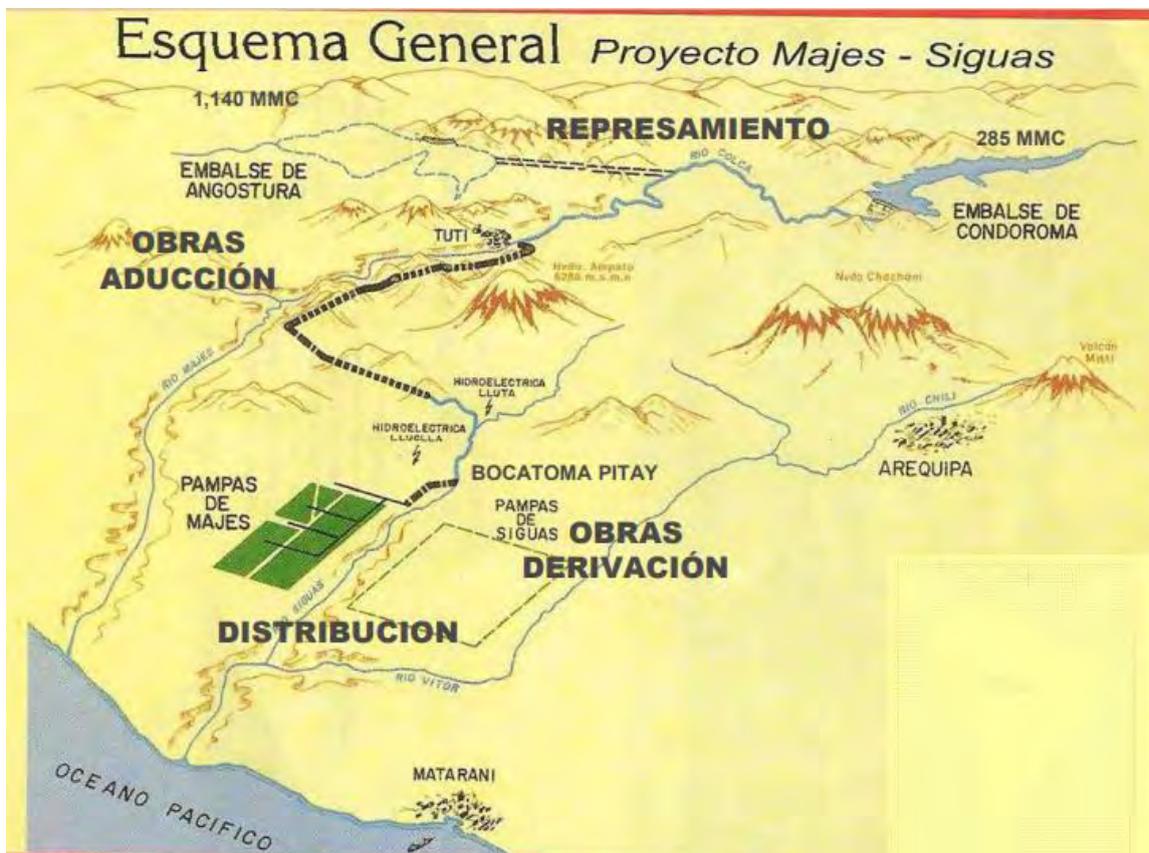
#### Ilustración 4: Esquema general Proyecto Especial Majes Siguas I

El Proyecto Especial Majes Siguas I, contempló la construcción de una gran infraestructura hidráulica desarrollada con fines de irrigación agrícola. Este proyecto regula el recurso hídrico del Río Colca mediante la represa Condoroma en la parte alta de la cuenca Colca – Camaná - Majes. Posteriormente, el agua es derivada del Río Colca mediante la bocatoma Tuti y conducida a través de canales y túneles de 101.02 km hasta el túnel terminal. A partir del túnel terminal el agua del Río Colca discurre hasta reunirse con el Río Siguas. Después el agua es derivada del Río Siguas mediante la bocatoma de Pitay, a través de túneles y canales de 15.7 km, hasta el desarenador de las pampas de Majes. Finalmente, el agua es distribuida a través de canales, vasos reguladores y tuberías a presión hacia las parcelas agrícolas de las Pampas de Majes, en la margen derecha del valle de Siguas (Gobierno Regional de Arequipa, 2016). En la siguiente imagen se ilustra el proyecto:

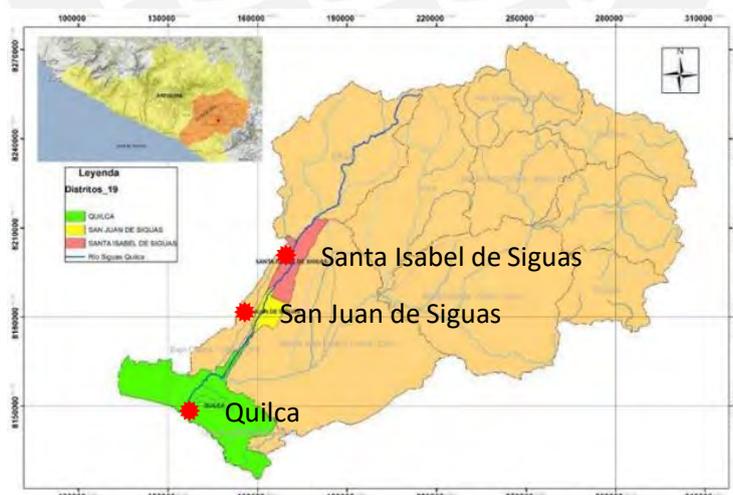
### Ilustración 8: Mapa de ubicación de los distritos

Políticamente, la subcuenca Bajo Sigwas del Río Sigwas se encuentra ubicada en la margen derecha de la irrigación Majes. Comprende los sectores de riego de Pytai, Sondor, Santa Isabel y San Juan de Sigwas (ANA, 2008); está dentro de la jurisdicción del departamento de Arequipa, provincias de Camaná y Arequipa, y distritos de Santa Isabel de Sigwas, San Juan de Sigwas y Quilca (ANA, 2017). En la siguiente imagen se aprecia la ubicación político-administrativa de la subcuenca del río Sigwas:

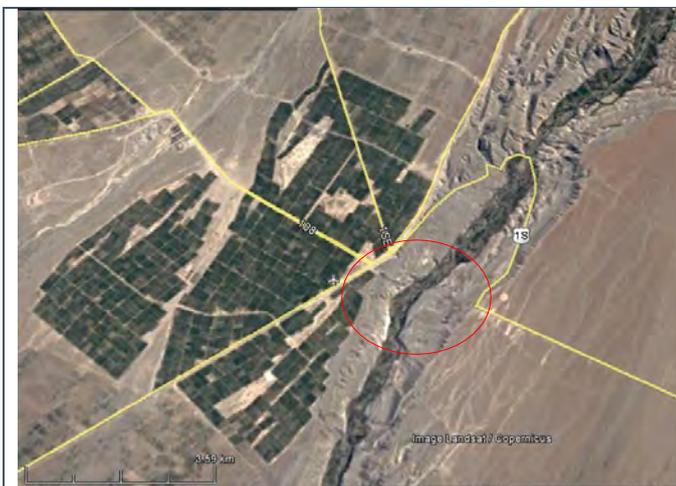
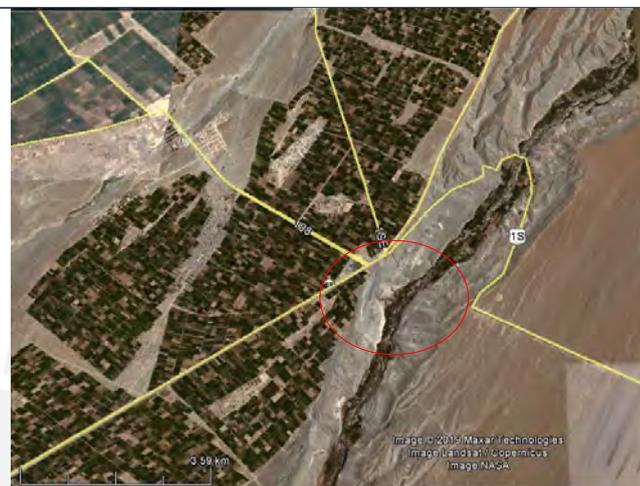
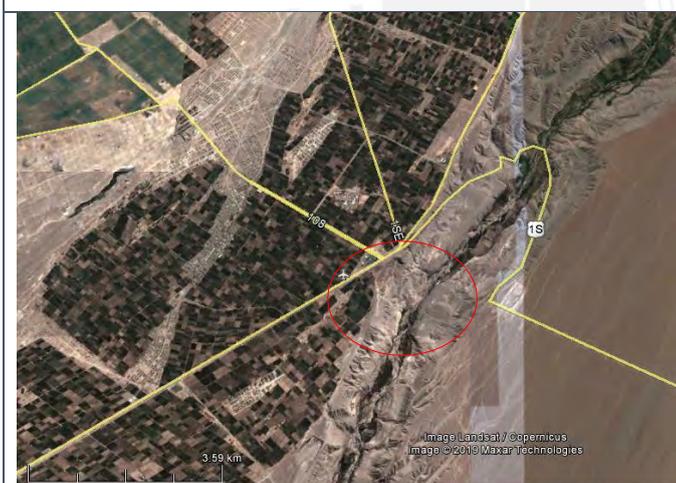
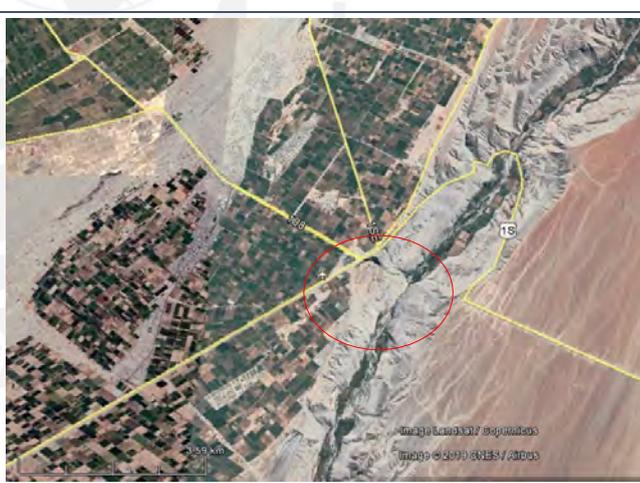
### Ilustración 12: Imágenes satelitales de deslizamientos en el Sector El Alto

En las siguientes imágenes se aprecia la zona de deslizamiento en el sector “El Alto” sobre el valle de San Juan de Sigüas, desde una vista satelital que ofrece Google Earth para los años 1984, 2008, 2012 y 2019.

Imagen: Vista satelital del sector El Alto en San Juan de Sigüas, 1984.

Imagen: Vista satelital del sector El Alto en San Juan de Sigüas, 2008

Imagen: Vista satelital del sector El Alto en San Juan de Sigüas, 2012

Imagen: Vista satelital del sector El Alto en San Juan de Sigüas, 2019

los años 1984, 2008, 2012 y 2019 ocurren deslizamientos que avanzan desde el lado de la zona de irrigación pampas de Majes hacia el valle de San Juan de Sigwas.

La vista satelital del año de 1984, muestra el sector “El Alto” sin la ocurrencia de deslizamientos. En cambio, en la vista satelital del año 2008 ya se puede vislumbrar un pequeño deslizamiento. Para el año de 2012 se observa de manera clara que a consecuencia de los deslizamientos disminuyó el ancho del río Sigwas. Finalmente, para el año 2019 el avance de estos deslizamientos ha reducido el ancho del Río Sigwas prácticamente en su totalidad. Los deslizamientos en la zona del sector “El Alto” presentan un avance continuo a lo largo del tiempo y afectan el ancho del cauce del Río Sigwas.

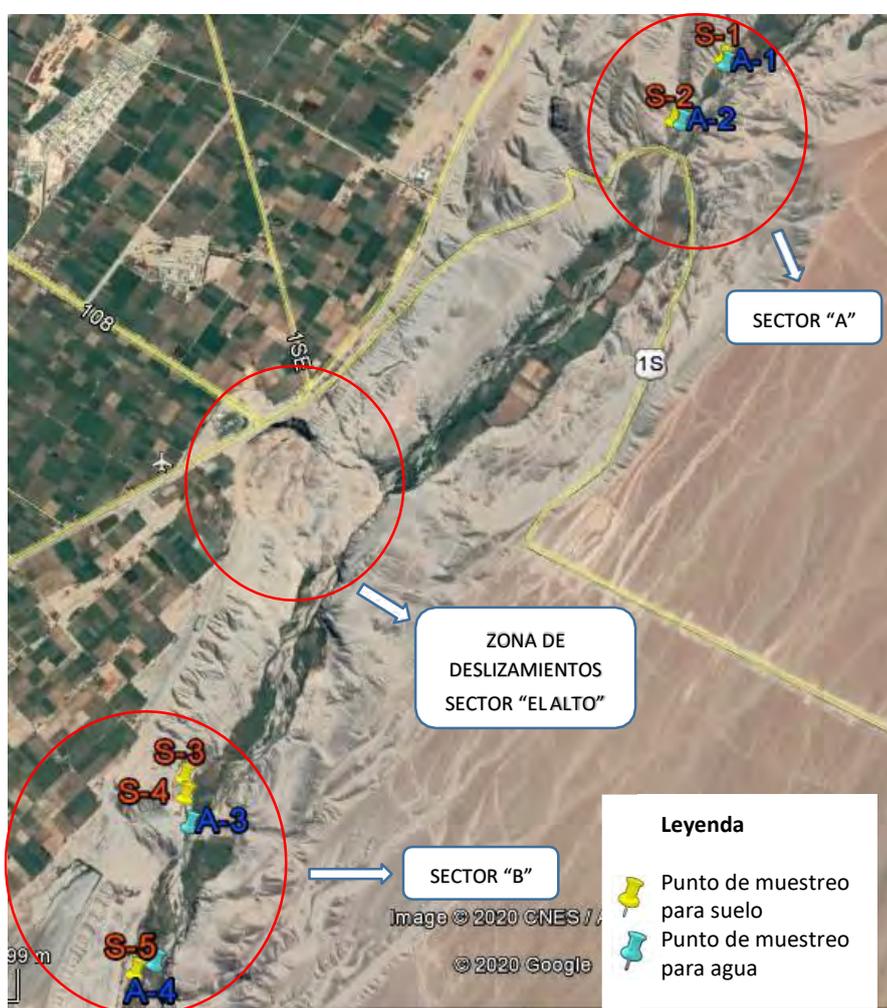
**Ilustración 14: Vista satelital de los puntos de muestreo para agua y suelo**

Se ha identificado 2 zonas de muestreo en el valle de San Juan de Sigvas: zona de muestreo A y zona muestreo B. A fin de determinar la influencia de las infiltraciones sobre la calidad del suelo y calidad del agua del valle Sigvas. La zona de muestreo A se ubicó a mayor cota de la zona de muestreo B.

Los Puntos de muestreo se ubicaron tal como se ilustra en la siguiente imagen:

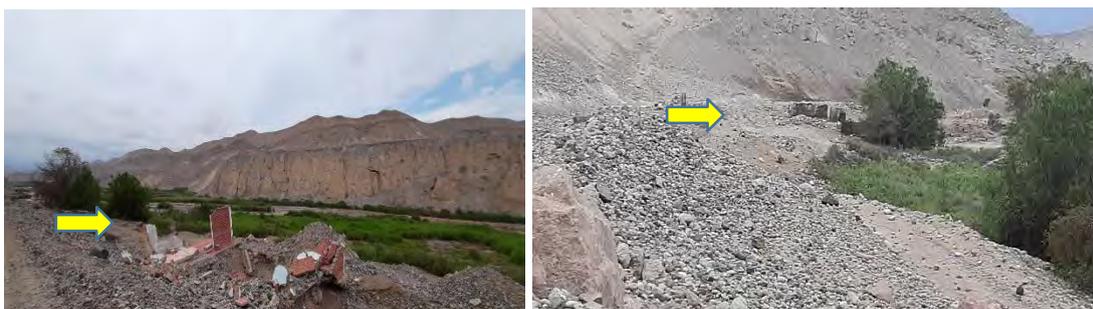
**Ilustración 15: Casas destruidas**

En la margen derecha del Río Sigwas se puede observar grandes masas de tierra deslizándose hacia el Río Sigwas. Cerca a la orilla del río también se puede observar enormes grietas dispuestas una tras otra. En paralelo a la salinización, los deslizamientos en el valle de San Juan de Sigwas ocurren a una velocidad de 4m/mes. Algunas casas están abandonadas porque dejaron de ser habitables, otras casas se encuentran destruidas y otras ya fueron arrasadas junto a los deslizamientos.

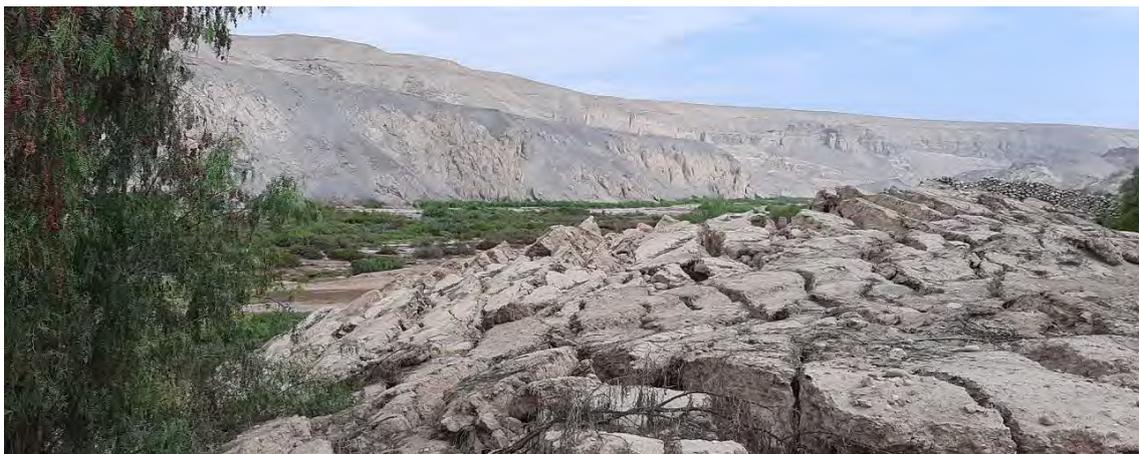
### **Ilustración 16: Grietas de deslizamiento**

La infiltración de agua desde las pampas de Majes hacia el Río Sigvas no solo se evidencia a través de los deslizamientos con la saturación del suelo y posterior deslizamiento; también se evidencia a través de la salinización del suelo del valle de Sigvas.

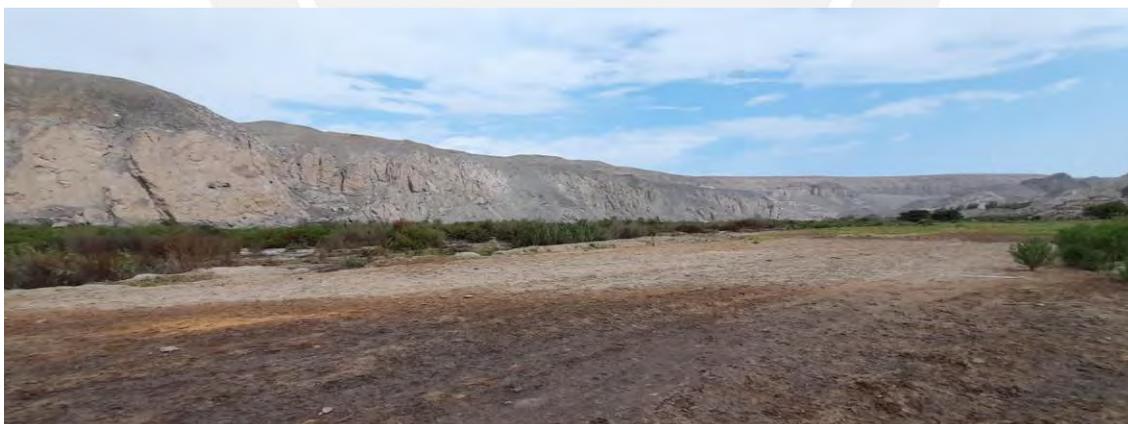
### **Ilustración 17: Parcela presenta suelo salino**

Cuando uno recorre el valle, puede observar algunas parcelas completamente desiertas de vegetación frente a otras cubiertas con vegetación. Algunas parcelas sin vegetación también presentaban una cubierta húmeda y oscura diferenciable a simple vista, esta característica corresponde a los suelos extremadamente salinos.

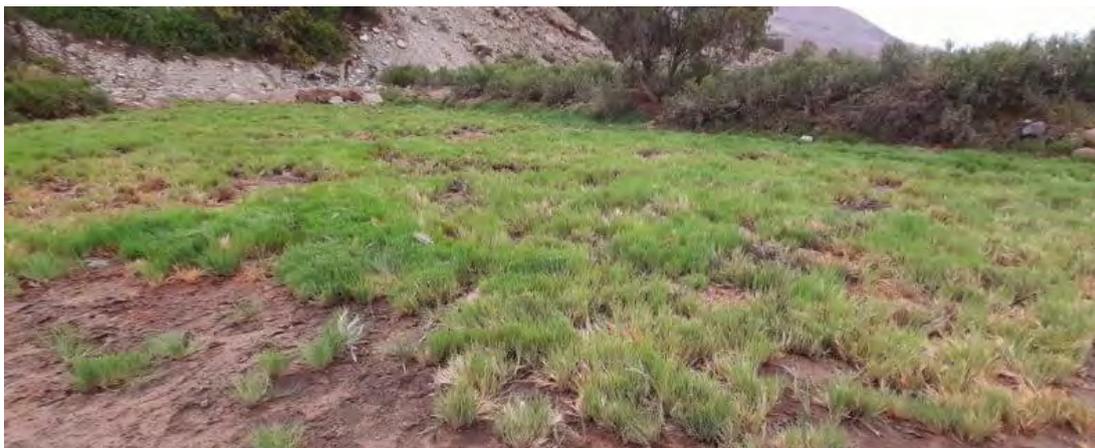
### Ilustración 18: Parcela presenta suelo salino con vegetación

La vegetación escasa que se encuentra en las parcelas afectadas por salinidad en la zona B, en algunos casos corresponde a paja verde, tal como se puede apreciar en la imagen siguiente.

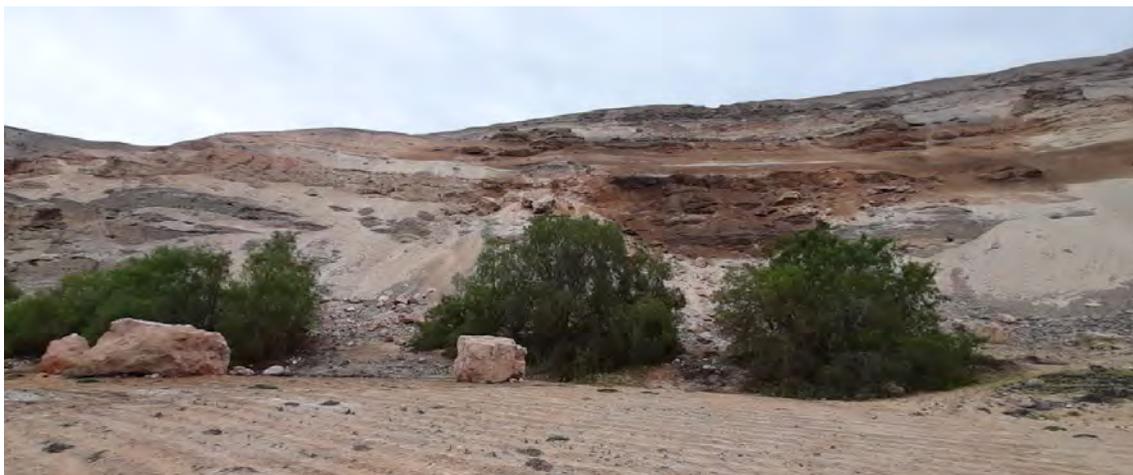
### Ilustración 19: Zona de afloramiento de agua salina

En las terrazas que del flanco derecho del Río Sigwas, específicamente en la zona B, también se evidencia de manera directa zonas de afloramiento de agua, estas zonas presentan humedad y también son oscuras, son zonas con suelo extremadamente salino.

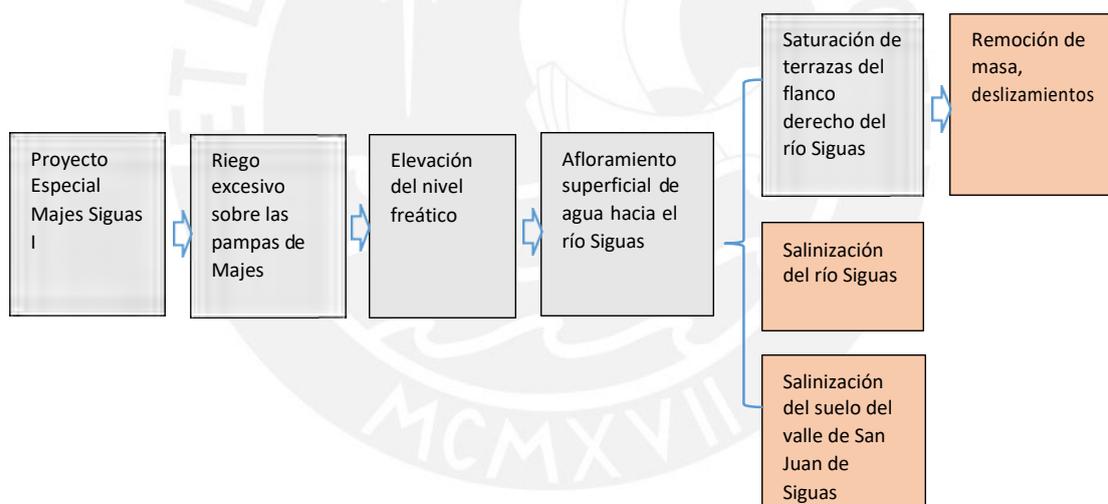
### Ilustración 20: Proceso de ocurrencia de salinización y deslizamientos

Todo este panorama evidenciaba de manera fehaciente el impacto directo de la irrigación de las pampas de Majes sobre el valle de San Juan de Sigüas de acuerdo al siguiente esquema en orden de procesos:
