PONTIFICIA UNIVERSIDAD CATÓLICA DEL PERÚ

**ANÁLISIS DEL SERVICIO DIRIGIDO A LAS PERSONAS CON
DISCAPACIDAD VISUAL EN EL METROPOLITANO**

Tesis para optar el título profesional de INGENIERA CIVIL

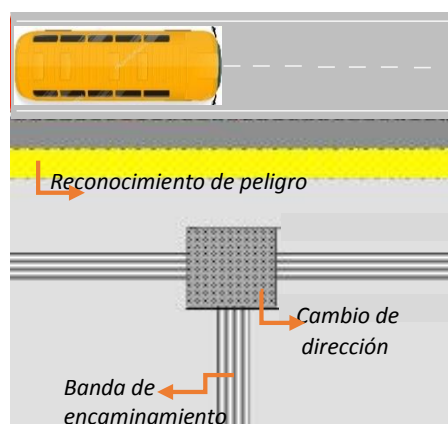
Figura 2.7 Superficie de “botones” según su uso y bandas longitudinales.
Fuente (Adaptado de Consejo para la promoción de la accesibilidad y supresión de barreras, 2007)

Las dimensiones antes mencionadas pueden variar de país en país, pero según estudios realizados en Suecia, en promedio los anchos deberán de variar entre 35 cm – 80 cm para garantizar así su buen funcionamiento. Se demostró que en el caso fuesen de anchos menores a 35 cm, el usuario presentará dificultades en poder seguir las señales y en el caso fuese mayor a 80 cm, el usuario presentará inseguridad ya que el barrido del bastón no hará contacto con el borde de la superficie. Entonces, lo que se pretende es que el ancho pueda permitir que un pie se encuentre en la superficie podo táctil y el otro fuera de él, tal que se garantice la permanencia en la ruta (López, 2011).

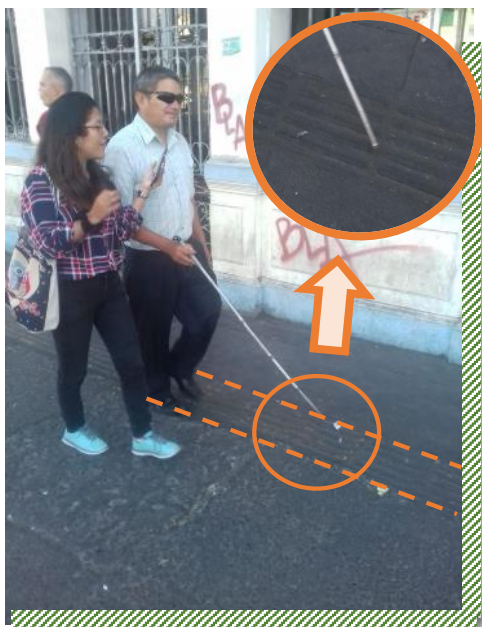
En la Figura 4.7 se observa que la banda longitudinal ubicada en la segunda cuadra de la Av. Alfonso Ugarte es del mismo color que la vereda, es decir, no existe un contraste de color. Para una persona con baja visión grave se le será difícil identificarlo y en consecuencia se le dificultaría su uso.

Figura 4. 7 Banda Longitudinal sin un color de fácil reconocimiento

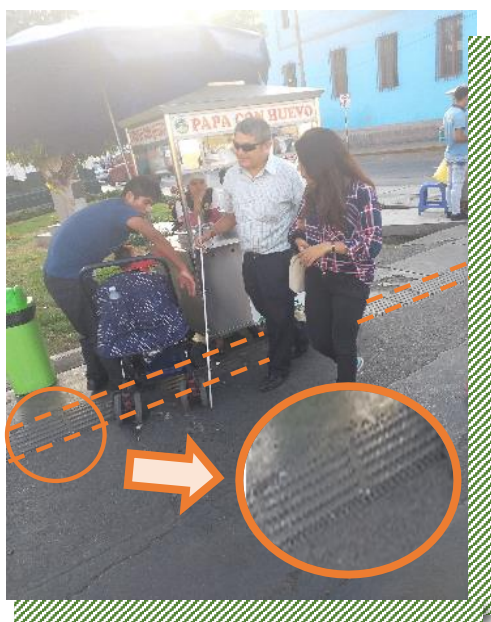
Por otro lado, mediante la Figura 4.9 se pudo corroborar lo que se había mencionado en muchas oportunidades en las entrevistas en profundidad. El comercio ambulatorio y las personas en general se ubican en las zonas donde existen las bandas longitudinales, en consecuencia, se impide el uso de las mismas.

Al igual que en la Figura 4.7, la banda longitudinal no posee un color resaltante.

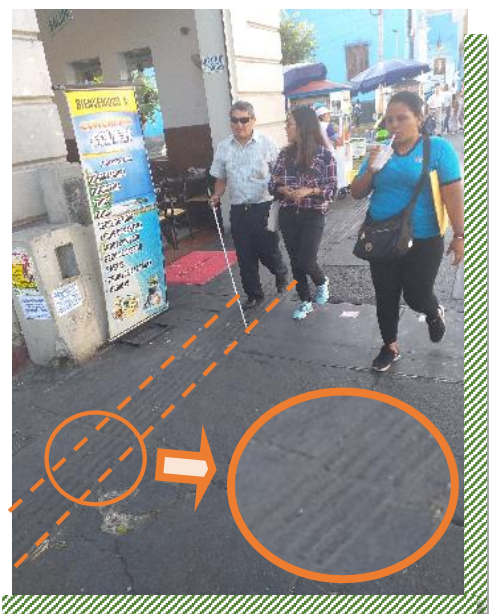
La banda longitudinal no posee un color resaltante. Además, su ubicación no es la más adecuada.

Según indicó el colaborador, él preferiría que los pisos podo-táctiles se encuentren ubicados al centro de la vereda. Debido a que, de esta forma evitaría golpearse con puertas abiertas o anuncios de los comercios aledaños. En la Figura 4.10 se observa que la banda longitudinal no está ubicada al centro de la vereda sino más cercana a los comercios, tales como restaurantes.

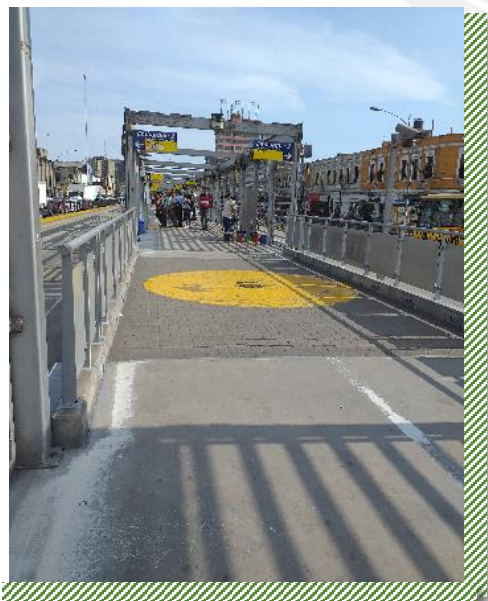
A continuación, en las Figuras 4.12 y 4.13 se muestra la estación España. Se puede observar en ambas figuras que no existen bandas longitudinales, con lo cual se puede inferir que las personas con discapacidad visual que hagan uso de estos implementos serán afectadas en cierta proporción para poder desplazarse en esta estación. Sin embargo, en la Figura 4.12, a pesar de no existir bandas longitudinales, sí existen las superficies de “botones”, estas están ubicadas en las puertas de embarque/desembarque y son de color amarillo.

Figura 4. 12 Falta de bandas longitudinales dentro de la estación España.

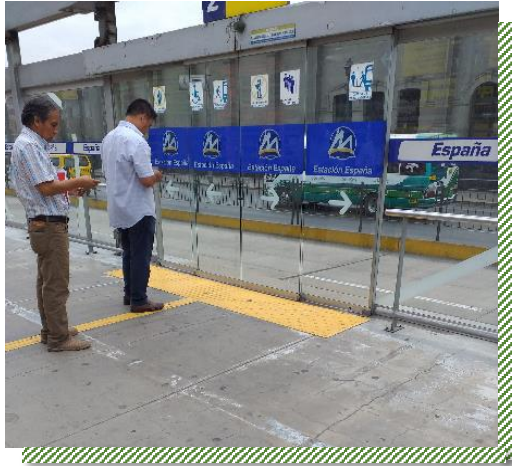
A diferencia de las figuras anteriores, en la Figura 4.14 se muestra la existencia de una banda longitudinal que guía hacia la superficie de “botones” y donde a su vez es la zona donde se espera al bus.

La banda longitudinal puede ser diferenciado por su color amarillo, sin embargo, su ancho pequeño hace que su uso no sea eficiente. Dicho espesor es aproximadamente de 20 cm y según un estudio en Suecia, debería de ser como mínimo de 35 cm.

Figura 4. 14 Banda longitudinal poco eficiente.
Fuente. Elaboración propia

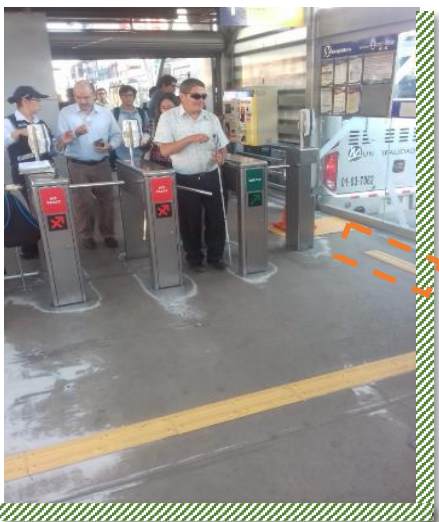
Figura 4. 15 Ingreso del colaborador a la estación España.

En la Figura 4.15 se muestra el instante en el que el colaborador hace su ingreso a la estación España. Para lo cual se ha de mencionar que la inspectora, previamente al percatarse que era una persona con discapacidad visual, le preguntó al colaborador si es que poseía el carné del CONADIS. Ante lo cual, él le mostró su carné y la señorita procedió a pasar su tarjeta e hizo que el colaborador ingresase de forma gratuita.

Al ya haber ingresado a la estación, el colaborador se dirigió directamente a la zona donde se espera al bus (ver Figura 4.16). Mediante la figura que se muestra a continuación y la Figura 4.15, se puede observar que existe una banda longitudinal que dirige desde la zona de ingreso hacia la puerta donde se espera al bus. Sin embargo, no le es útil al colaborador, puesto que este implemento estaba ubicado a un costado y no por donde el colaborador hizo su ingreso (a quien previamente la inspectora hizo ingresar). El colaborador solo optó por caminar en forma recta y preguntar si esa era la zona donde podía tomar la Línea B.

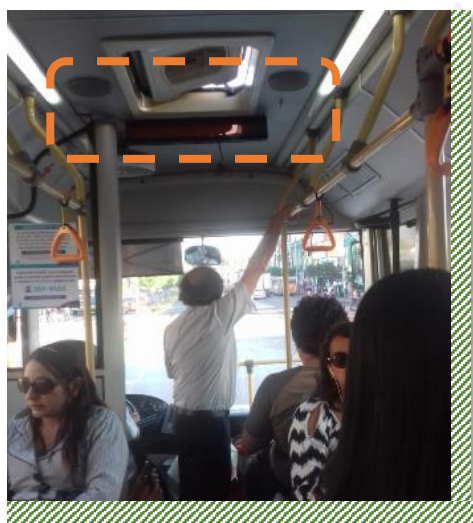
Poco tiempo después de esperar por la Línea B (3 – 5 minutos), este bus arribó e ingresamos. Se ha de mencionar que un señor de unos 40 años al observar que ingresaba el colaborador con discapacidad visual, optó por cederle el asiento preferencial. Por otro lado, al realizar el ingreso al bus se pudo observar que sí existen parlantes dentro que pudiesen indicar el paradero en el cual se encuentra, pero estos no funcionan o estarían apagados. Además, se tenía una pantalla LED que no se encontraba en funcionamiento (ver Figura 4.18). En consecuencia, las personas con baja visión grave o cieguera deberán de depender de otras personas para saber en el lugar donde se encuentren. Ante estos hechos se pudo corroborar lo que algunos de los colaboradores en la entrevista a profundidad habían aseverado.

Figura 4. 18 Parlantes y pantalla LED sin funcionamiento en el bus.

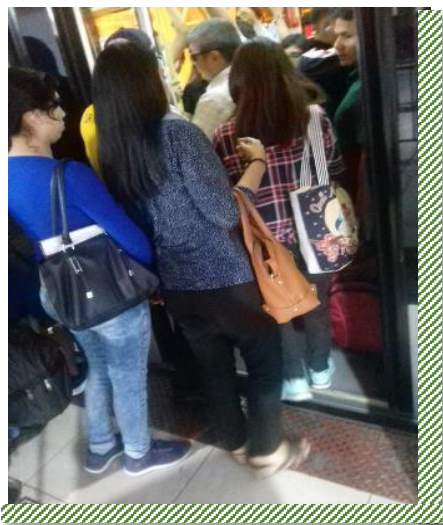
Figura 4. 22 Ingreso al bus en la estación Central

Luego de haber recorrido la estación Central, el orientador nos ayudó a poder subir al bus correspondiente con el cual nos dirigiríamos a la estación España. Según se observa en la Figura 4.22, el ingreso al bus fue dificultoso y es que había un gran cúmulo de personas. Durante el trayecto, el colaborador viajó parado y es que no le cedieron el asiento, con lo cual se corroboró lo que ya algunos de los colaboradores (en entrevistas profundas) nos habían mencionado que sucede cuando hay muchas personas.

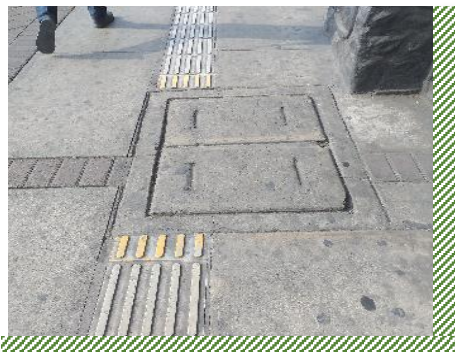
En las Figuras 4.23 y 4.24 que se presentan a continuación, se observa la interrupción de la continuidad de los pisos podotáctiles con buzones.

Figura 4. 23 Buzón mal ubicado en la Av. Alfonso Ugarte.

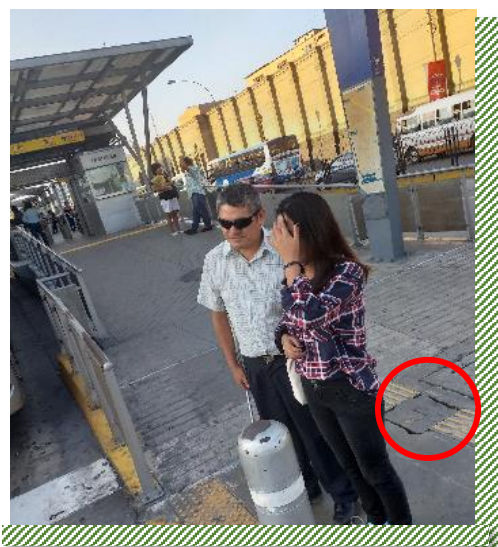
Figura 4. 24 Buzón mal ubicado en la salida de la estación España.
