**ANÁLISIS TÉCNICO-ECONÓMICO PARA LA TOMA DE DECISIÓN
ENTRE EL REFORZAMIENTO DE LA ESTRUCTURA ACTUAL O
UNA NUEVA CONSTRUCCIÓN DE UN CENTRO EDUCATIVO**

Trabajo de investigación para la obtención del grado académico de BACHILLER EN
CIENCIAS CON MENCIÓN EN INGENIERÍA CIVIL

El trabajo de investigación se limita a estudiar un bloque de aulas del Instituto Superior Tecnológico Público Carlos Cueto Fernandini, ubicado en la Av. Túpac Amaru Km 8.5 en el distrito de Comas; para el que se realizará un análisis técnico de la opción de reforzar estructuralmente la edificación en función de la evaluación de la condición actual del instituto. También, se realizará la comparación económica de esta opción con la opción de construir un nuevo bloque en el mismo lugar considerando los costos que permitan que en ambas alternativas se tenga la edificación lista para ser utilizada.

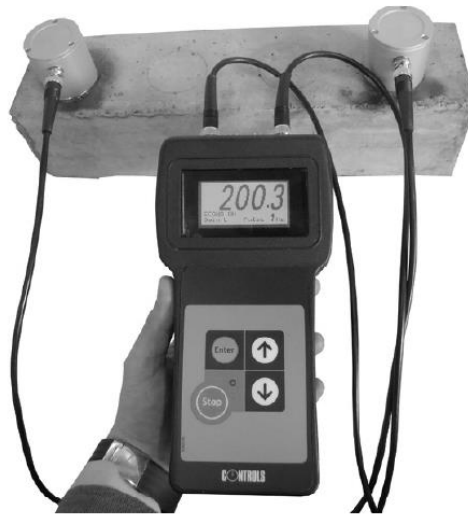
Este ensayo consiste en medir la velocidad de propagación de una onda de ultrasonido a través del elemento de concreto en cuestión. Así, permite conocer propiedades elásticas y de densidad del material; también, permite describir la homogeneidad del material; para identificar posibles vacíos y la ubicación del refuerzo (Helal et al., 2015). El procedimiento estándar de este ensayo se especifica en la norma ASTM C597 y es utilizado para identificar zonas de concreto libre de refuerzo donde se puede realizar la

Imagen 2.2 Ensayo de velocidad de pulso de ultrasonido. (Helal et al, 2015)

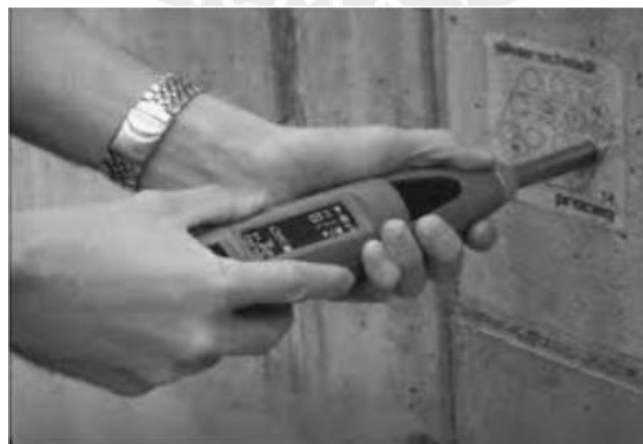
Este método utiliza un martillo metálico, conocido como Martillo Schmidt, que se impacta contra una superficie de concreto y registra un número de rebote que puede ser utilizado para estimar la resistencia del concreto, siempre que se haya realizado una correlación empírica entre el número de rebote y la resistencia a compresión conocida del concreto (Helal et al., 2015). Este ensayo no destructivo está especificado en la norma ASTM C805 y es útil para identificar la uniformidad del concreto, así como para identificar zonas para realizar otros ensayos como la extracción de núcleos diamantinos (Dámazo, 2006).

Imagen 2.3 Ensayo del número de rebote en concreto (Helal et al, 2015)

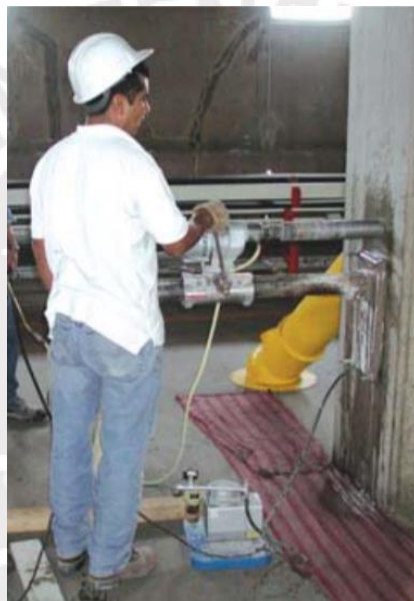
Este método es útil en estructuras existentes donde se requiere conocer la resistencia a compresión del concreto como es el caso de estructuras antiguas, ya que es necesario tener mayor información sobre las condiciones del concreto colocado (ICCG, 2019). Las condiciones generales para la extracción, así como el ensayo de compresión que se realiza a las muestras diamantinas y otras se encuentran indicadas en la norma ASTM C42. Así, para realizar la extracción de los núcleos se debe tener bastantes consideraciones y para ello, son útiles los ensayos no destructivos como los descritos anteriormente.

Imagen 2.4 Extracción de núcleos de concreto de una columna (Dámazo, 2006)

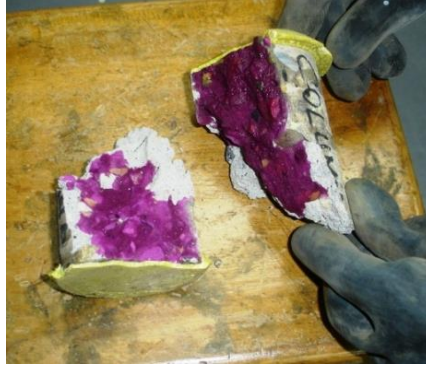
La extracción de núcleos, además de la resistencia del concreto, permite realizar otros ensayos adicionales para identificar diferentes patologías que puedan haber afectado la durabilidad del concreto en su vida útil. Por ejemplo, se puede determinar la humedad del concreto, la adherencia que tiene con el acero de refuerzo, la carbonatación que ha sufrido, la corrosión o la permeabilidad (Dámazo, 2006).

Imagen 2.5 Prueba de carbonatación en un núcleo de concreto (Tomado de: <https://www.360enconcreto.com/blog/detalle/carbonatacion-del-concreto-como-detectarla>)

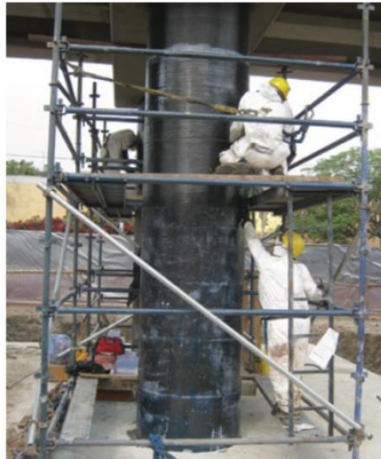
Este tipo de reforzamiento se basa en envolver la columna con una malla de fibra de carbono (polímero que es resultado de realizar ciclos de calentamiento y enfriamiento del poliacrilonitrilo), la cual se empapa del sistema adhesivo epóxico para adherirla a la superficie del elemento de concreto. Realizar este tipo de procedimientos a la perfección asegura una capa externa de reforzamiento que mejora la resistencia del elemento para soportar las cargas y previene las deflexiones (Tantaleán, 2013).

Imagen 2.9 Colocación de manta de fibra de carbono en una columna (Tantaleán, 2013)

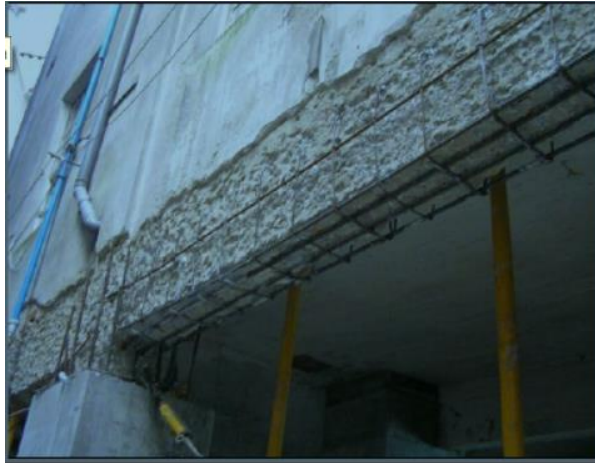
Imagen 2.11 Encamisado de vigas en obra (Vivanco, 2018)

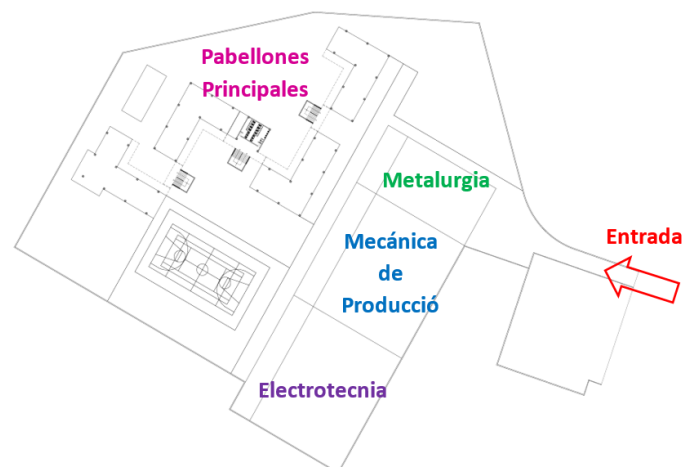
Imagen 3.1 Esquema de la distribución de pabellones en el instituto Carlos Cueto Fernandini

Los “pabellones principales” poseen tres pisos y están conformado por losas nervadas, vigas peraltadas, columnas y muros de albañilería. Dichos pabellones se dividen en tres estructuras principales en forma de “L” y están integrados con estructuras secundarias conformadas por placas, escaleras y pasadizos con losas nervadas.

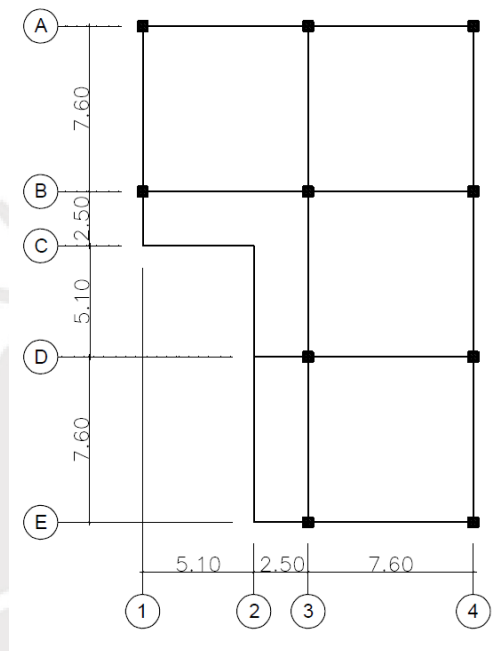
Imagen 3.2 Esquema en planta del pabellón de análisis

Este pabellón presenta una geometría irregular (no simétrica) y podría presentar, según la Norma Técnica E.030 de Diseño Sismorresistente, una irregularidad torsional en planta. Frente a un sismo, esta irregularidad induce esfuerzos torsionales a la estructura que puede provocar algún daño en la estructura si no se tiene en consideración en el diseño inicial. Los sismos devastadores ocurridos a lo largo de la historia corroboran que las estructuras irregulares sufren mayor daño respecto a las estructuras regulares (Wakchaure, 2012).

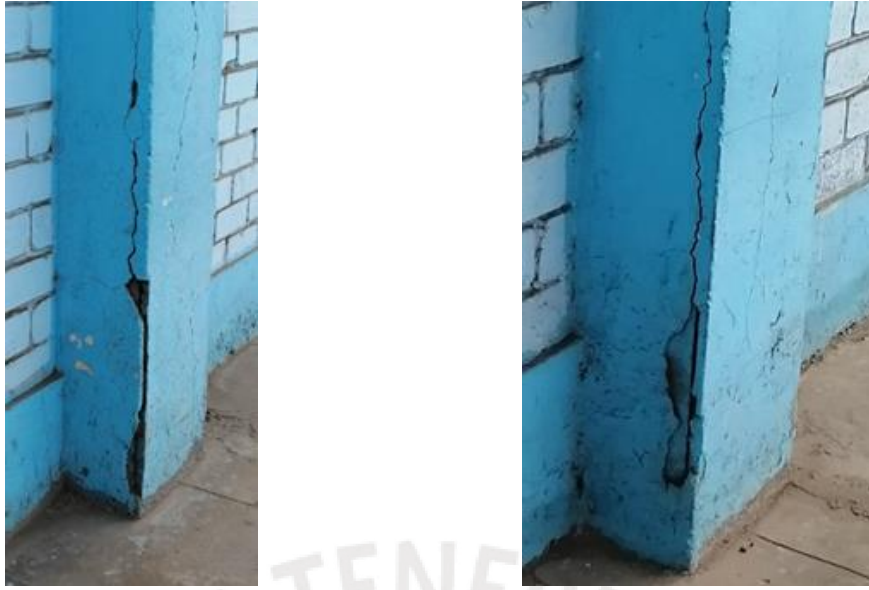
En la figura anterior se muestra las cinco columnas que presentan fisuras importantes debido a que la carbonatación trajo como consecuencia la corrosión en los aceros de refuerzo. El óxido producto de la corrosión incrementa el volumen del acero entre 2 a 4 veces el volumen original. Esto origina esfuerzos de tracción en el concreto que genera la aparición de fisuras en el concreto, puesto que el concreto resiste en tracción alrededor del 10% de lo que resiste en compresión. A continuación, se muestra algunas fotografías de estas columnas.

Imagen 3.4 Fisuras presentes en la base de las columnas ubicadas en el eje A.

En la estructura se identificó cinco columnas que presentaban una pérdida parcial de recubrimiento y acero corroído, en el primer piso. Estas columnas críticas se ubican en las esquinas de la estructura y su estado se puede deber a su mayor exposición al ambiente. En las demás columnas solo se encontró fisuras o grietas en el concreto pero no se identificó acero corroído de forma tan clara como en las columnas críticas.

Las columnas ubicadas en las esquinas de la estructura, en la intersección de los ejes 1 y A, 1 y B, A y 4, E y 3, y E y4, presentan un deterioro crítico en el primer piso, como ya se explicó en el acápite anterior. La carbonatación del concreto y la corrosión de la armadura hacen que sea impráctico intentar rehabilitar o reforzar dichas columnas. Por

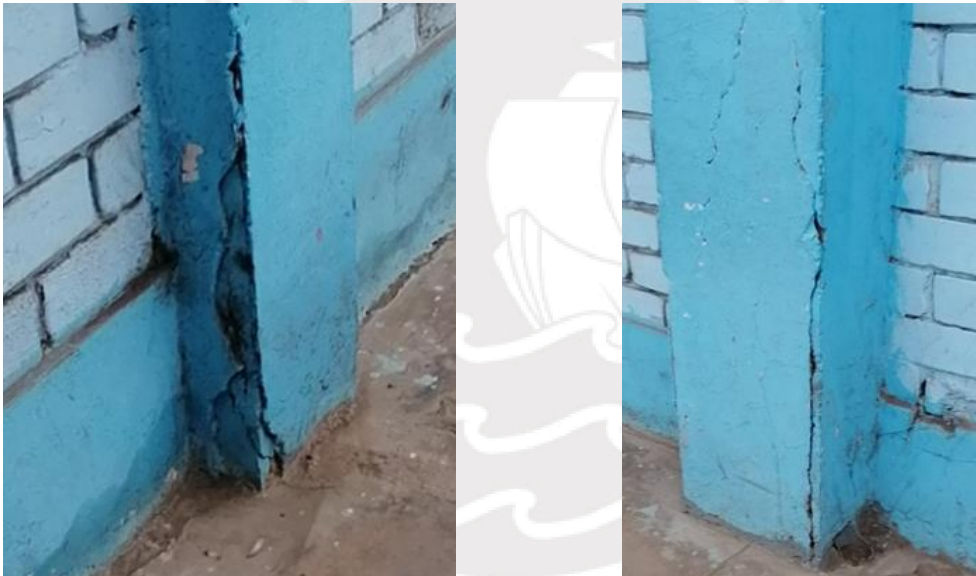
Imagen 3.5 Fisuras presentes en la base de las columnas ubicadas en el eje E

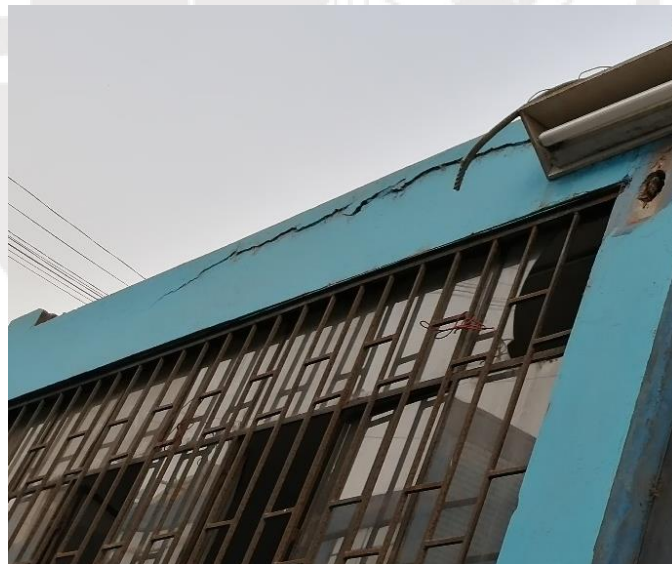
Por otro lado, las vigas de los pisos 2 y 3 ubicados en los ejes A y 4 presentan fisuras paralelas en su longitud (señalado en verde en la imagen). La viga del piso 2 (señalado en azul en la imagen) presenta acero de refuerzo expuesto y corroído debido a que hay un recubrimiento muy pobre, de solo 1cm; así que la carbonatación y la posterior corrosión del acero hicieron que el concreto se desprenda. La norma E.060 indica que en vigas el recubrimiento debe ser de al menos 4cm (Norma E.060, 2009).

Imagen 3.7 Viga del eje A con fisuras longitudinales

Por otro lado, ciertas vigas presentan fisuras y grietas menores que no indican corrosión de su refuerzo o carbonatación del concreto. Sin embargo, las vigas del perímetro del volado sí presentan una clara pérdida de recubrimiento y corrosión en su refuerzo. En el caso de columnas y vigas se espera que estas no tengan los estribos suficientes para soportar movimientos sísmicos, pues no era común en la construcción de hace 50 años.

En el caso de las vigas, estas presentan fisuras y grietas menores pero al igual que las columnas se plantea realizar un reforzamiento de todas las vigas mediante la técnica del

recrecido de la sección o encamisado. Esto se realiza principalmente para poder brindar los estribos necesarios para que las vigas soporten un sismo de forma adecuada, además, se elimina el concreto superficial que puede estar afectado por factores de degradación externa como la carbonatación.

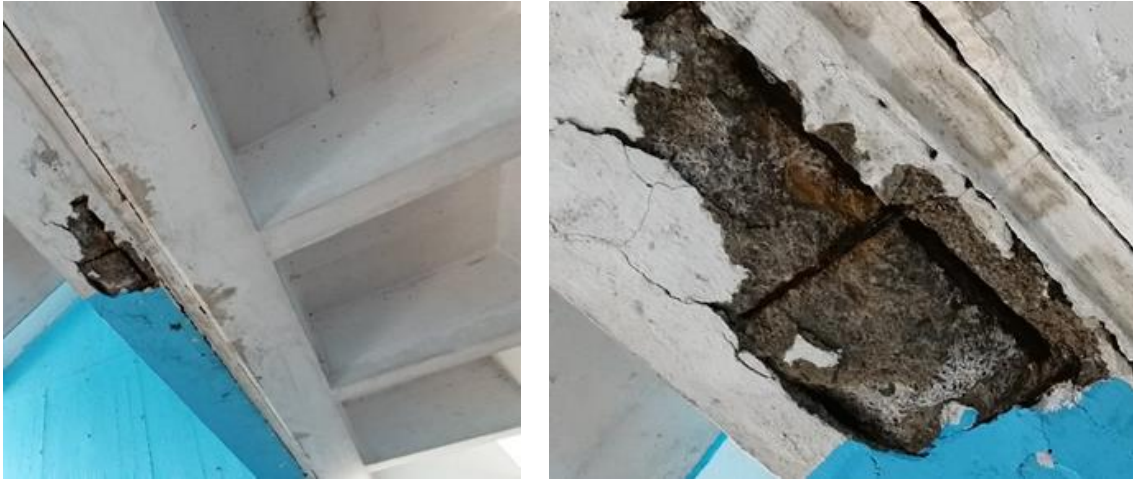
Imagen 3.8 Viga del eje 3 con acero corroído debido a un bajo recubrimiento

A excepción de las demás vigas, la viga del perímetro del voladizo del primer techo presenta una clara corrosión del refuerzo, como ya se explicó anteriormente. Entonces, en esta viga se plantea la demolición y reconstrucción total de la misma.

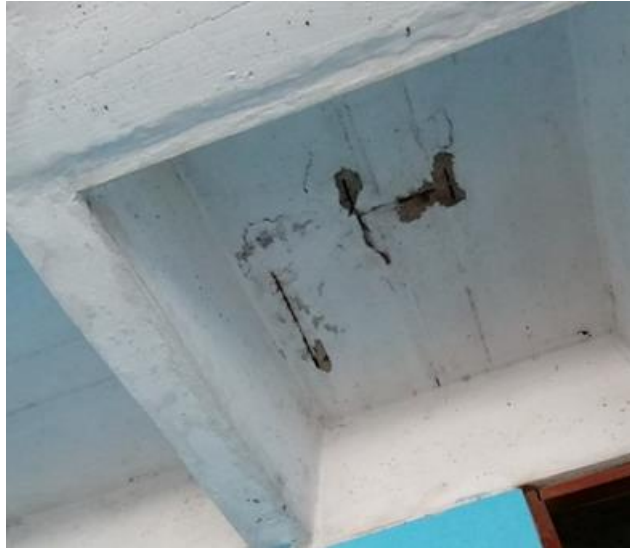
Respecto a las losas nervadas, en la zona del volado en el primer techo se presenta una corrosión con exposición del acero. Esto no solo se debe a la carbonatación del concreto, sino principalmente a un incorrecto recubrimiento del acero. Según la norma E.060 (2009), en el caso de losas con barras de refuerzo con diámetro menor a 1 3/8'' se debe tener un recubrimiento mínimo de 2 cm, mientras que en el instituto se evidencia un recubrimiento menor a 1cm. El poco recubrimiento pudo generar fisuras, que a su vez permitió el ingreso de la humedad y generó problemas de corrosión en el acero; además del proceso de carbonatación del concreto de recubrimiento.

Imagen 3.10 Acero corroído y expuesto en losa nervada del voladizo

En el caso de las losas, estas presentan fisuras mínimas en las zonas interiores techadas, por lo que no significan un problema importante. No obstante, las losas nervadas que conforman los volados, expuestos a la intemperie, presentan corrosión en su armadura de refuerzo y pérdida total del recubrimiento en algunos casos.

Como ya se indicó, se observa una grave pérdida de recubrimiento y corrosión del refuerzo de la losa nervada que se encuentra en la zona del volado, especialmente en el primer y segundo techo de la estructura. Entonces, se plantea como solución más adecuada la demolición de la losa de estas zonas y su reconstrucción total. Así, se asegura que la nueva losa cumpla con la normativa vigente.
