**PROPUESTA DE RECONSTRUCCIÓN POST-TERREMOTO
DE VIVIENDAS DE ADOBE REFORZADO**

Tesis para optar el Título de **Ingeniero Civil**, que presenta el bachiller:

Propuesta de reconstrucción post-terremoto de viviendas de adobe reforzado

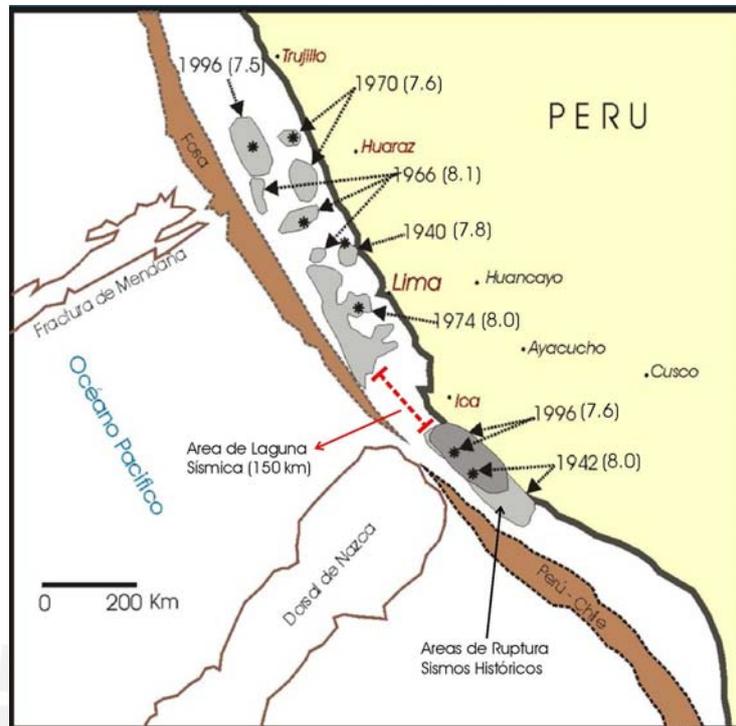
Figura 1. Distribución de terremotos en la zona central del Perú

La Figura 1 (Tavera 2008a) muestra el mapa de distribución espacial de terremotos para la zona central del Perú. Se indica el año en que se produjo el movimiento sísmico y su área de ruptura. Los valores entre paréntesis indican la magnitud (Ms) del terremoto.

Los terremotos de Lima (1974) e Ica (1996) dejaron una zona de laguna sísmica entre sus áreas de ruptura por varios años. El terremoto del 15 de Agosto del 2007 tuvo su epicentro frente a la ciudad de Pisco, ubicada en dicha zona de laguna sísmica.

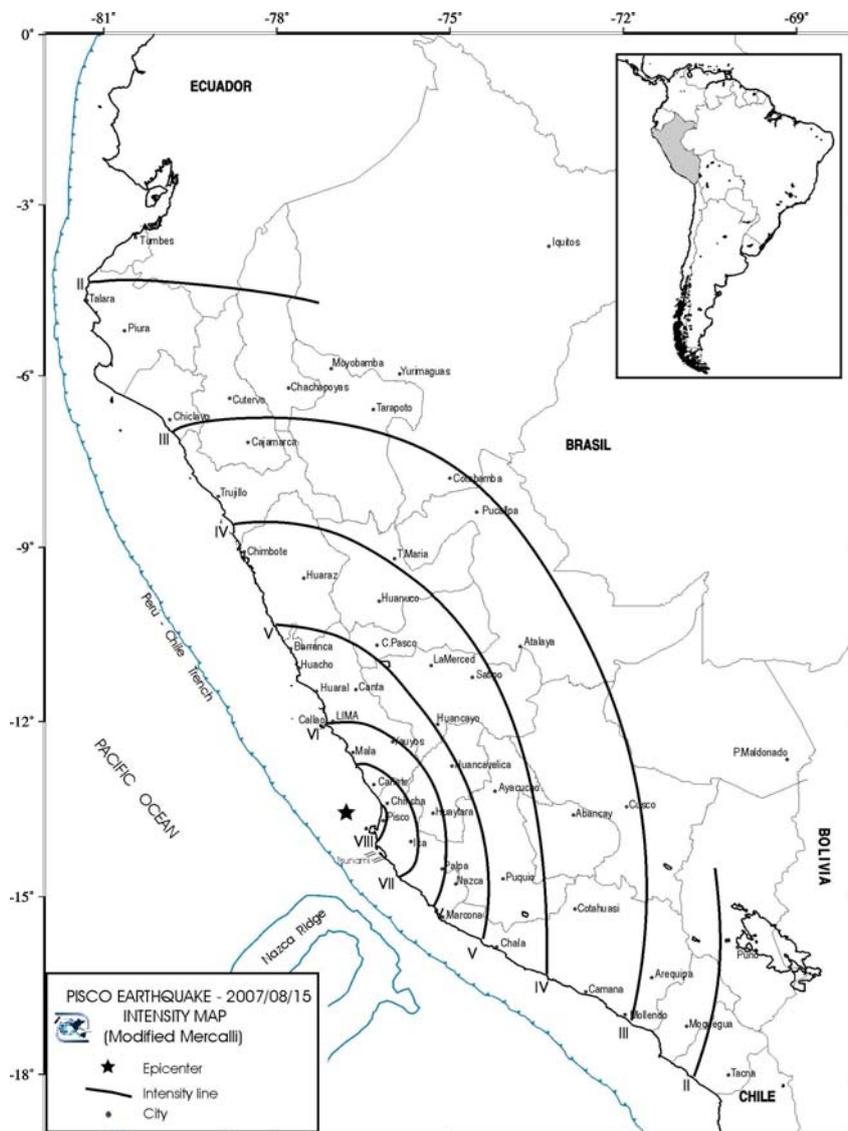
Figura 2. Mapa de intensidades producidas por el Terremoto de Pisco

quincha, y construcciones de albañilería y concreto sufrieron serios daños, llegando a colapsar alguna de ellas. Además, se presentó licuefacción de suelos en la zona de Tambo de Mora. En la ciudad de Ica la intensidad alcanzada fue de VII. Viviendas de adobe de esta ciudad sufrieron grandes grietas y colapsos parciales y totales. Además, la Iglesia del Señor de Luren presentó graves daños. En la ciudad de Lima la intensidad fue VI. Hubo pánico general y las personas huyeron hacia los exteriores de edificios y viviendas. Se observó la oscilación de postes de alumbrado público. Ciudades como Arequipa, Moquegua y Piura tuvieron intensidades II-III. La Figura 2 (Tavera et al. 2008c) muestra el mapa de intensidades (MM) ocasionadas por el Terremoto de Pisco.

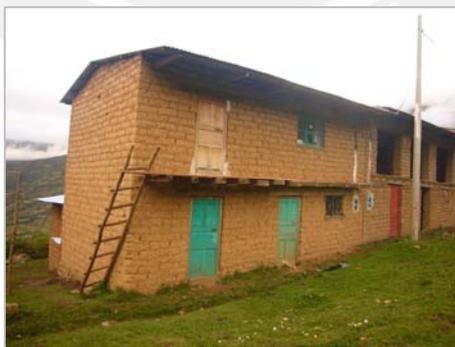
Figura 4. Típica vivienda de adobe en el Perú (Shismay - Huánuco)

La típica vivienda de adobe en el Perú posee 1 ó 2 pisos. La mayoría, en especial las de la zona rural, no cuentan con sobrecimientos adecuados. El espesor de los muros es variable, desde 0,30m hasta 1,00 m (antiguas casonas). Las habitaciones son espaciosas (en especial la sala). Las cocinas y los baños se encuentran, generalmente, fuera de la vivienda. Poseen un espacio en la parte posterior utilizado como depósito o para la crianza de animales. El techo está compuesto por troncos de eucalipto o caña apoyados sobre los muros, con pendientes a una o dos aguas. La cobertura de los techos es de caña chanchada y sobre esta se coloca una torta de barro; otras viviendas utilizan tejas o calaminas. La figura 4 muestra una típica vivienda de adobe en el Perú.

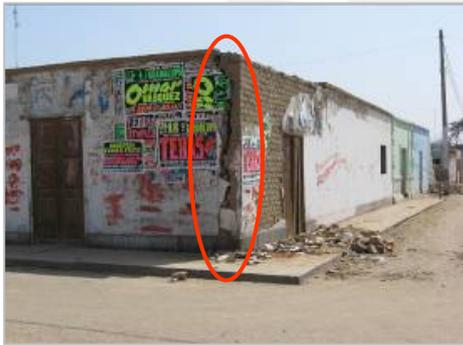
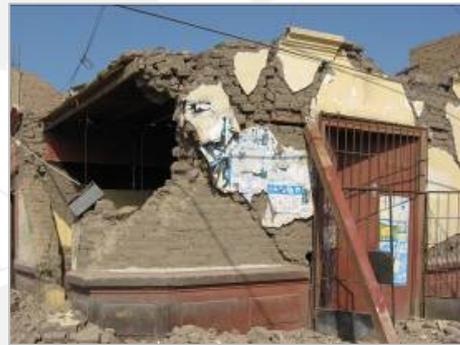
Figura 5. Tipos de falla en viviendas de adobe (Blondet et al. 2008a)

Es bien sabido que las propiedades sismorresistentes de las construcciones de adobe no reforzadas son muy bajas. La razón del mal comportamiento sísmico de estas construcciones se debe al gran peso de la estructura, a su baja resistencia y a su comportamiento frágil. Durante terremotos severos, estas construcciones desarrollan grandes fuerzas de inercia que son incapaces de resistir, y por ello fallan violentamente (Blondet et al. 2003). La forma de falla más común durante un sismo en las construcciones de adobe es la aparición de grandes grietas verticales en los encuentros de los muros (Figura 5a). Debido a fuerzas fuera del plano estos muros pueden caer ocasionando el colapso del techo. Otro tipo de falla común es la aparición de grietas diagonales en los muros (Figura 5b). Estas grietas usualmente siguen la interfase mortero – unidad de adobe.

a) Grieta vertical

b) Grieta diagonal

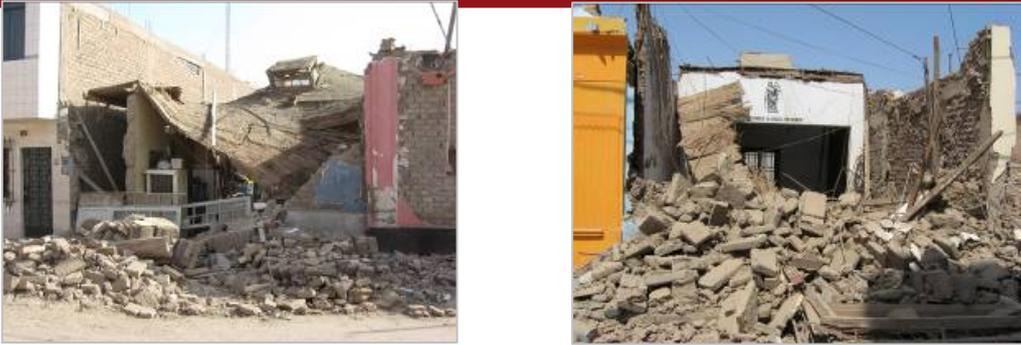
Figura 6. Construcciones de adobe destruidas por el Terremoto de Pisco

La mayoría de viviendas destruidas, inhabitables y afectadas por el Terremoto de Pisco estuvieron ubicadas en el departamento de Ica. El material predominante de muchas de estas viviendas fue el adobe y su construcción carecía de refuerzo sísmico, lo que aumentó su vulnerabilidad ante el terremoto. Además, estas construcciones no contaban con una viga collar en la parte superior de los muros que permita mantenerlos unidos y evite su colapso. Adicionalmente, la forma tradicional de construcción de la zona evitaba llenar completamente las juntas verticales de los muros de adobe. A esto se sumó la baja calidad del mortero de asentado, el cual contenía muy poco porcentaje de arcilla y que produjo una baja adherencia entre bloques. La Figura 6 muestra el colapso de viviendas de adobe producidas por el Terremoto de Pisco.

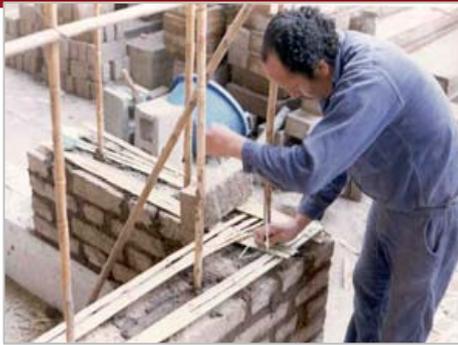
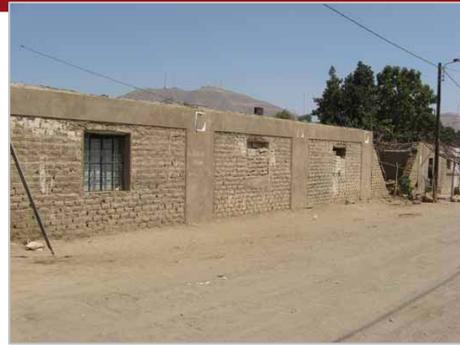
Figura 7. Sistemas de refuerzo en viviendas de adobe

Desde hace más de 35 años, investigadores de la PUCP han estudiado y desarrollado sistemas de refuerzo exitosos para las construcciones de adobe. Refuerzos de madera y varillas de acero (Corza y Blondet 1973) dieron resultados positivos en ensayos estáticos sobre una mesa inclinable. Un refuerzo basado en una malla de caña interna (Blondet et al. 1988), como la mostrada en la Figura 7a, han mejorado la respuesta sísmica en construcciones de adobe. Asimismo, la colocación de una malla electrosoldada externa en franjas horizontales y verticales, simulando vigas y columnas, cubierta por un tarrajeo de cemento-arena (Zegarra et al. 1996), ha protegido satisfactoriamente a viviendas de adobe frente a sismos (Quiun et al. 2008, San Bartolomé et al. 2008). Un ejemplo es la vivienda de la figura 7b ubicada en Ica, cuya foto fue tomada luego del Terremoto de Pisco.

a) Refuerzo con caña

b) Refuerzo con malla electrosoldada

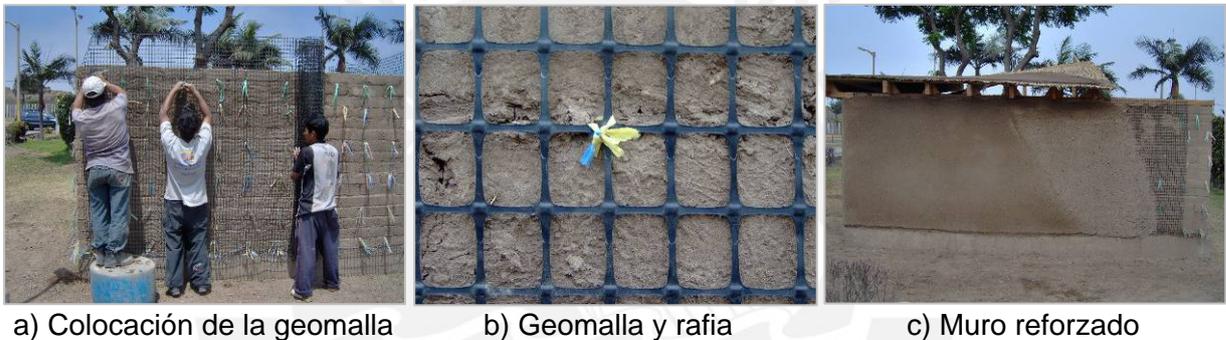
Figura 8. Refuerzo con geomalla en muros de adobe

El refuerzo sísmico de la vivienda consiste en una malla plástica, llamada también geomalla (ya que es utilizada en la geotecnia), que envuelve completamente a los muros de adobe. La geomalla provee confinamiento, resistencia y rigidez adicional a las paredes. Durante los terremotos fuertes, las paredes se agrietan y separan, pero la

malla, al ser resistente y tener capacidad de deformarse, mantiene los muros juntos, y así limita los daños y previene el colapso de la vivienda (Blondet et al. 2006a, 2008b). La geomalla viene en rollos de 3m ó 4m de ancho por 50m ó 75m de largo. La elegida para este proyecto tuvo un precio de alrededor de 4,55 nuevos soles por metro cuadrado. Para que trabaje en forma efectiva, la malla debe ser embebida firmemente a una cimentación de concreto, ser colocada firmemente sujeta en ambas caras de los muros, y luego unida a una viga collar de madera colocada en la parte superior de los muros. La geomalla se fija a las paredes de adobe mediante cintas plásticas (rafia) colocadas durante la construcción del muro y debe ser cubierta con un enlucido de barro. El enlucido es muy importante ya que protege a la geomalla de los rayos ultravioleta y provee de resistencia y rigidez adicional a los muros. La Figura 8 muestra algunos detalles del refuerzo con geomalla.

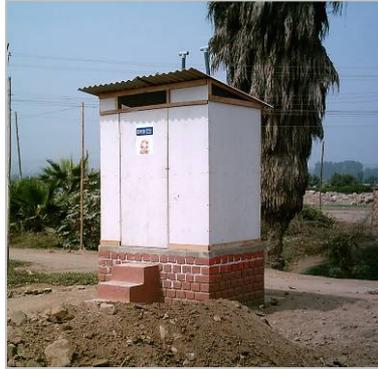
Figura 9. Letrina de hoyo seco ventilado

La vivienda de adobe reforzado diseñada por el equipo PUCP-CARE incluye también una letrina de hoyo seco ventilado y una cocina mejorada para proveer saneamiento básico a sus ocupantes. La letrina (Figura 9) es un sistema higiénico en donde se depositan los excrementos humanos. Su correcta construcción, ubicación y uso contribuye a evitar la contaminación del ambiente y preservar la salud de los pobladores. El costo de la construcción e instalación de la letrina es aproximadamente S/. 450,00 nuevos soles.

Para su construcción se necesita cavar un hoyo de 0,80x0,80m y de 1,80m de profundidad. Luego, se construye una base de piedras y barro de 0,45m de ancho y de 0,30m de altura, alrededor del hoyo. Seguidamente, se coloca una base de concreto previamente construida sobre dos troncos que cruzan el hoyo cavado. A continuación, se construyen los muros de la letrina con adobes o paneles de madera y, luego, se coloca el tubo de ventilación. El techo, formado por troncos de eucalipto y calaminas u

otro panel de madera, y debe tener una pendiente a una agua. Finalmente, se coloca la puerta y se cubre la ventana y el tubo de ventilación con malla mosquitero.

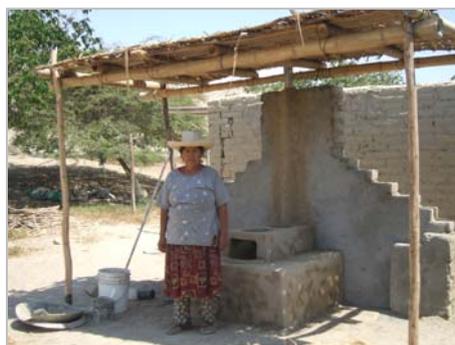
Figura 10. Cocina mejorada

La cocina mejorada (Figura 10) utiliza menos leña que las cocinas tradicionales. Esta cocina tiene una mejor ventilación del humo que se produce al cocinar los alimentos, lo que previene de enfermedades respiratorias en sus usuarios. Puede ser fácilmente construida por cualquier familia ya que su diseño es simple. Además, su costo es mínimo debido a que utiliza materiales de la zona.

Para su construcción se debe levantar una plataforma de 1,00x1,00 m y de una altura aproximada de 0,40m. Para esto, se utilizan cuatro hiladas de adobes de 0,40x0,20x0,10 m. Sobre esta plataforma se asientan 4 adobes de canto, separados aproximadamente 0,30 m, de forma de dejar entre ellos un espacio suficiente para la colocación de la leña. Sobre estos adobes se colocan varillas de acero corrugado que sirven de base para las ollas. Luego, se cubre la plataforma y la base con una mezcla de barro, jugo de cactus y paja. Las hornillas se forman girando una olla en la mezcla hasta que encaje perfectamente sobre las varillas de acero. Posteriormente, se realiza una pequeña chimenea con tejas adosadas a la pared, uniéndolas por sus extremos de forma vertical.

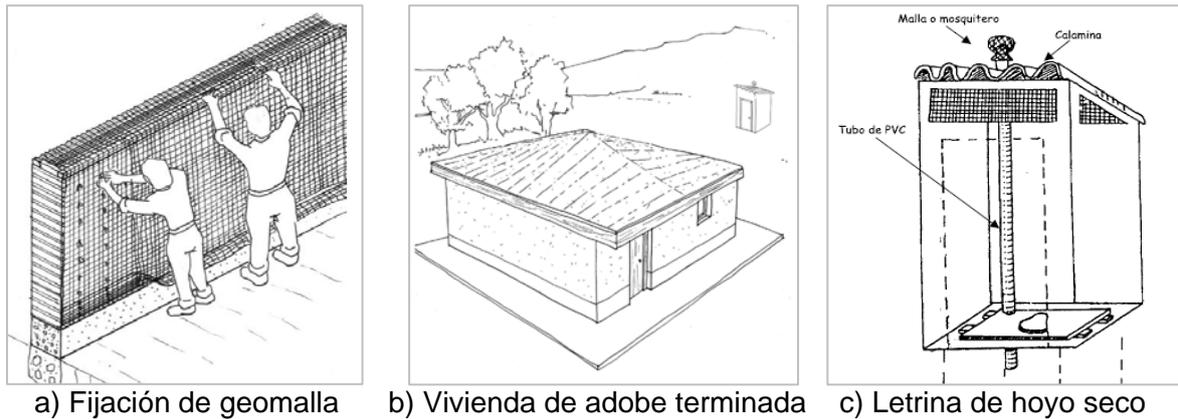
Figura 11. Ilustraciones de la cartilla de difusión

Cada cartilla explica de manera simple e ilustrada cómo construir una vivienda de adobe saludable y sismorresistente reforzada con geomallas. La casa presentada en la cartilla para zonas áridas puede verse en la Figura 11. Esta casa tiene 50 m² en planta y cuatro ambientes. La cartilla incluye también las instrucciones para construir una cocina mejorada y una letrina de hoyo seco ventilado ubicada en la parte exterior de la vivienda. Su diseño fue concebido de forma de que parte del costo total de la vivienda pueda ser pagado utilizando el bono de reconstrucción.

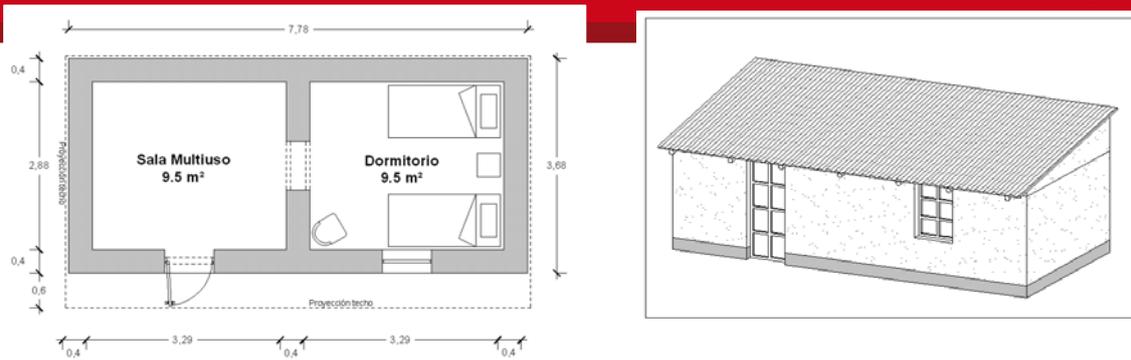
Figura 12. Vivienda de adobe reforzado Bono6000

Una casa de adobe más pequeña y con mejores acabados que la presentada en las cartillas fue diseñada por un equipo de profesionales de la PUCP, CARE Perú, la Cooperación Alemana para el desarrollo (GTZ) y la Agencia Suiza para el Desarrollo y la Cooperación (COSUDE). La Figura 12 muestra una vista en planta y un esquema general de la vivienda (Araujo et al. 2008). Esta casa, aprobada por FORSUR, puede ser construida en zonas rurales con el bono de S/. 6 000 nuevos soles. Tiene 2 ambientes y un total de 19 m² de área en planta, y está basada en los requerimientos mínimos internacionales de habitabilidad (3,5m² por persona).

La propuesta incluye un kit con los materiales requeridos para construir la vivienda. El beneficiario apoyará al operario encargado de la construcción con su trabajo, ofreciendo mano de obra no calificada. Mil nuevos soles deberán ser usados para pagar mano de obra calificada y los restantes cinco mil nuevos soles serán utilizados para adquirir el kit de materiales. Actualmente, aún está en discusión cómo deberá ser entregado el kit a las personas que califiquen para el bono de reconstrucción. Se espera que el beneficiario (y posiblemente algunos miembros de la familia) participen en la construcción de su vivienda, y las agencias de cooperación técnica otorguen asistencia técnica gratuita.

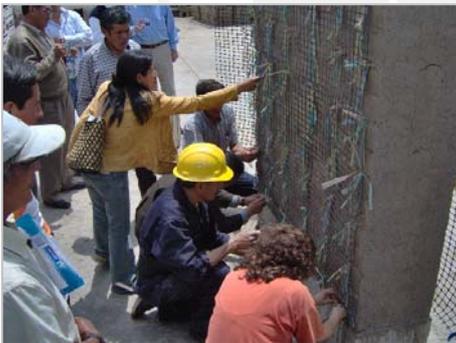
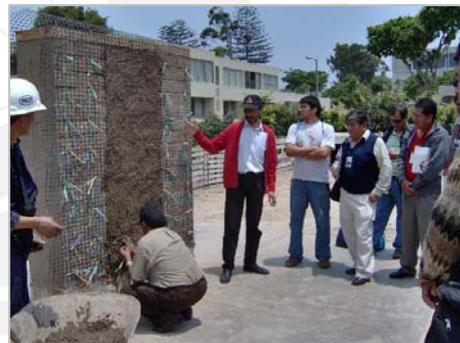
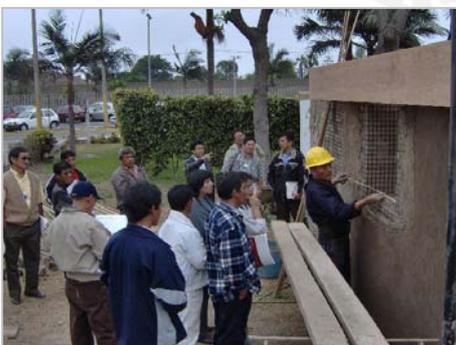
Figura 15. Desarrollo de las clases prácticas

a) Fijación de la geomalla

b) Enlucido del muro

c) Prácticas en el Módulo

Durante las clases prácticas, cada paso de la construcción fue cuidadosamente explicado con la ayuda del Módulo de Capacitación y de un muro de adobe auxiliar. En este último, cada capacitado tuvo la oportunidad de practicar la fijación de la geomalla al muro con las cintas plásticas y la colocación de un enlucido de barro. Además, se enseñaron prácticas pruebas de campo para escoger el suelo adecuado para hacer adobes. La Figura 15 muestra el desarrollo de las clases prácticas de los capacitados.

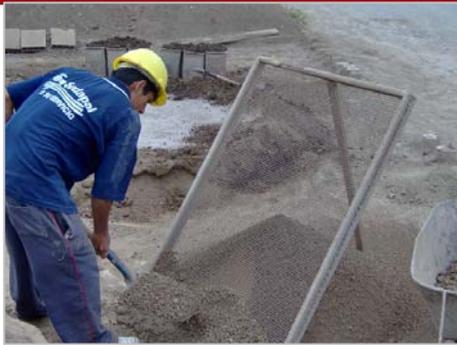
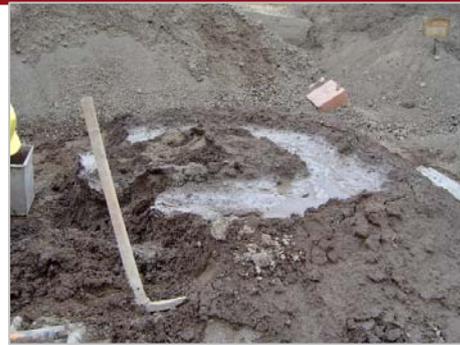
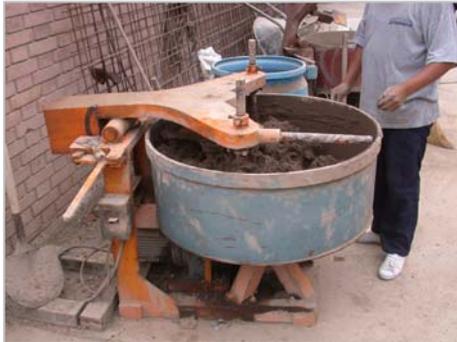
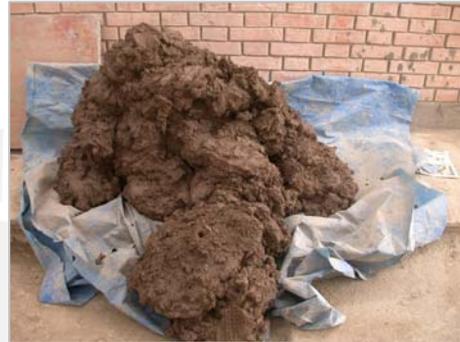
Figura 17. Preparación del barro para fabricar adobes

a) Zarandeado de tierra

b) Dormido del barro

c) Mezcla de componentes

d) Barro preparado

Para la construcción del Módulo se necesitó fabricar alrededor de 810 unidades de adobe de aproximadamente $0,39 \times 0,39 \times 0,09$ m y 120 unidades de adobe de $0,20 \times 0,39 \times 0,09$ m (medios adobes). Las gaveras o moldes utilizados tuvieron dimensiones de $0,42 \times 0,42 \times 0,10$ m y $0,21 \times 0,42 \times 0,10$ m y no tuvieron fondo. La tierra utilizada para la fabricación de los adobes fue previamente zarandeada por la malla de 1" para eliminar piedras y raíces de plantas. Luego, fue humedecida durante un día con la finalidad de activar las partículas de arcilla, componente que aporta la cohesión. Este proceso es conocido como "dormido" del barro. Al finalizar este proceso, el barro fue mezclado con arena y paja (césped seco) en proporción 5:1:1 en volumen y utilizando una mezcladora de eje vertical. La longitud de la paja o césped seco fue de 50mm como máximo. La Figura 17 muestra el proceso de preparación del barro para la fabricación de adobes.

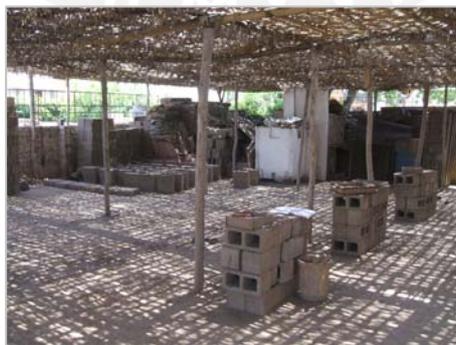
Figura 18. Tendal del Laboratorio de Estructuras Antisísmicas PUCP

La fabricación de adobes se llevó a cabo en el tendal del Laboratorio de Estructuras de la PUCP (Figura 18), un lugar con un techo de esteras apoyadas sobre vigas y postes de eucalipto y con paredes de albañilería. Esto ofreció una gran protección a las unidades de adobe contra el sol y el viento, y evitó que se rajen. Además, el suelo era plano, sin piedras, sin césped y sin sales, condición indispensable para el secado adecuado de los adobes.

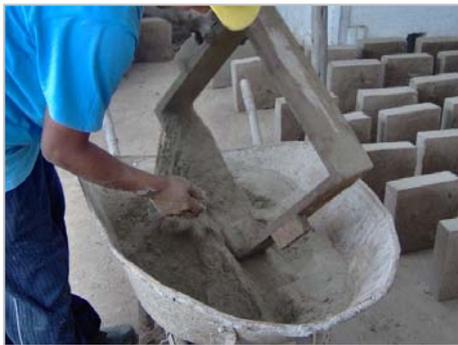
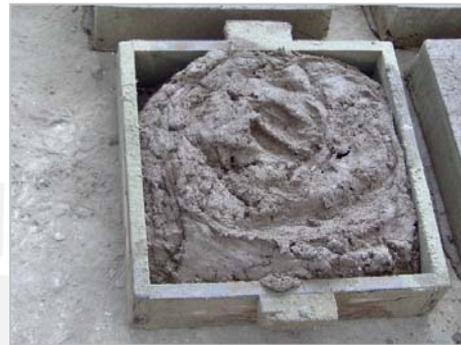
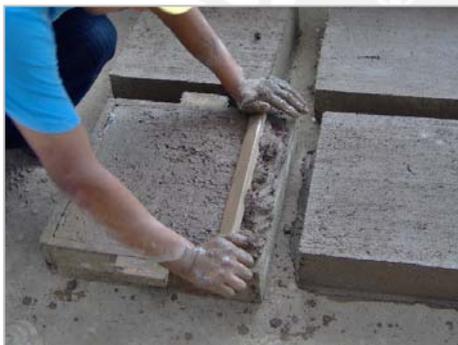
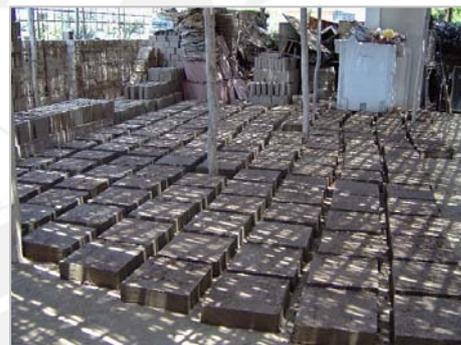
Figura 19. Fabricación de las unidades de adobe

rellenó lanzando bolas de barro con fuerza al interior de la gavera. Posteriormente, se niveló la superficie superior del adobe con una regla de madera mojada. Finalmente, se levantó el molde suavemente. El tiempo de secado de los adobes fue de dos a tres semanas. Al cabo de la primera semana, los adobes se colocaron de canto para que el secado sea uniforme. Una vez secos, se limpiaron y apilaron. La Figura 19 muestra el proceso de fabricación de las unidades de adobe.

a) Espolvoreado de arena

b) Llenado de la gavera

c) Nivelación de superficie

d) Adobes terminados

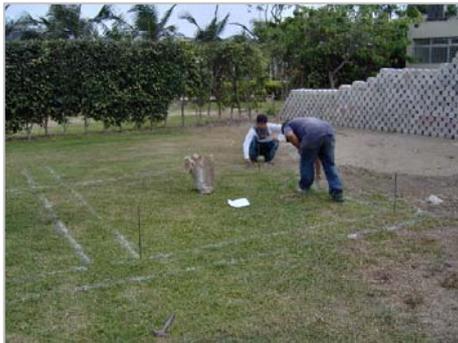
Figura 20. Construcción del cimiento del Módulo de Capacitación

a) Trazo del cimiento

Para iniciar la construcción del Módulo de Capacitación se buscó un terreno firme y nivelado. Luego, se realizó el trazo de los cimientos utilizando cordeles, estacas y tiza. Posteriormente, se procedió a excavar las zanjas utilizando picos y palas, hasta alcanzar una profundidad de 0,60m y un ancho de 0,40m. Seguidamente, se rellenó la zanja con una mezcla de concreto simple. La proporción de cemento: hormigón utilizada fue de 1:12 en volumen, y se le añadió agua hasta conseguir una mezcla trabajable. El llenado de la zanja incluyó la colocación de piedras grandes en un 50% del volumen total. Para la construcción del Módulo de Capacitación se utilizaron probetas de concreto ensayadas en reemplazo de piedras grandes. Una vez alcanzado el nivel del terreno, se realizó un “rayado” del cemento con la finalidad de

crear una superficie rugosa que permita una mejor adherencia entre el concreto del cimiento y el del sobrecimiento. La Figura 20 muestra la construcción de los cimientos del módulo.

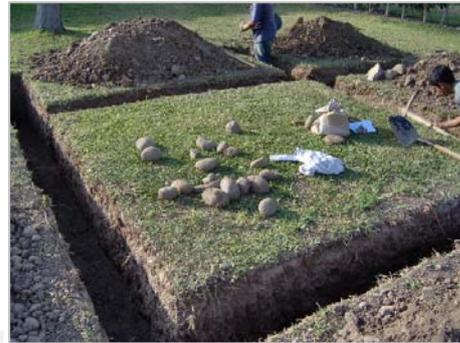
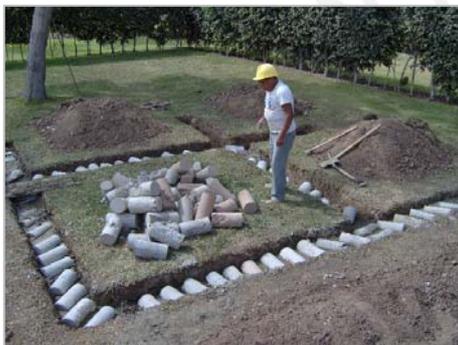
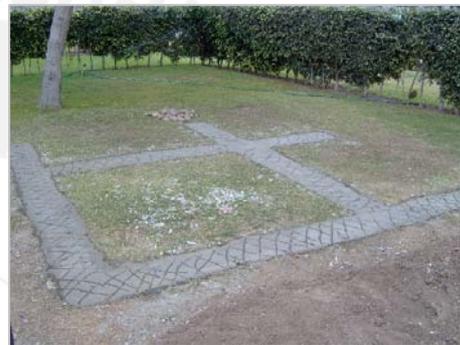
b) Cimiento excavado

c) Llenado de cimiento

d) Cimiento terminado y rayado

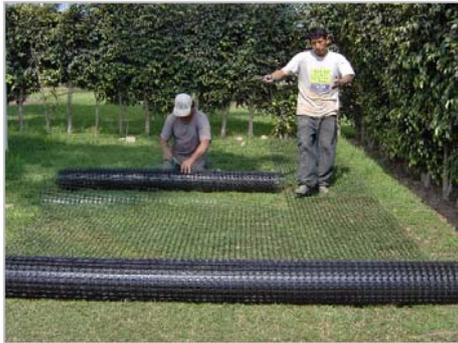
Figura 21. Construcción del sobrecimiento.

a) Corte de geomalla.

Una vez contruidos los cimientos, y antes de empezar la construcción del sobrecimiento, se cortó el rollo de geomalla (de 3,00m de ancho) de manera de obtener una tira de 0,90m de ancho y del largo del sobrecimiento. Realizado esto, se procedió a armar el encofrado del sobrecimiento. Las dimensiones fueron: 0,30m de alto y 0,40m de ancho. El llenado se realizó en tres capas de 0,10m cada una. En cada capa se agregó 25% de piedra mediana. Cuando se culminó el llenado de la segunda capa, se colocó la tira de geomalla cortada previamente, en forma de "U", en todo el largo del sobrecimiento. Se cuidó de que la tira de geomalla sobresaliera aproximadamente 0,20m a cada lado. Luego, se colocó piedras sobre ella y se terminó de llenar la tercera capa. Finalmente, se realizó un rayado a la superficie del sobrecimiento.

Es recomendable colocar una capa de asfalto en la superficie del sobrecimiento para crear una lámina impermeable y cuidar a los muros de adobe de la humedad que pueda subir por capilaridad a través del sobrecimiento. Estas recomendaciones son más importantes en zonas lluviosas como la sierra peruana. Se decidió que para el Módulo de Capacitación se obviaría esta recomendación debido a las pocas lluvias que existen en Lima. La Figura 21 muestra el proceso de construcción del sobrecimiento del módulo.

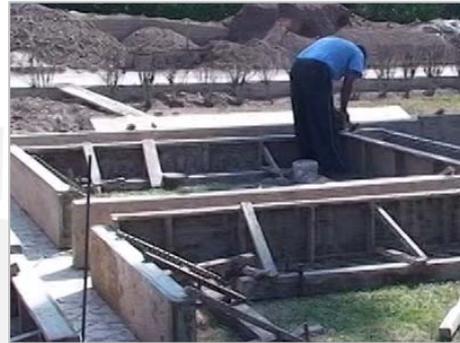
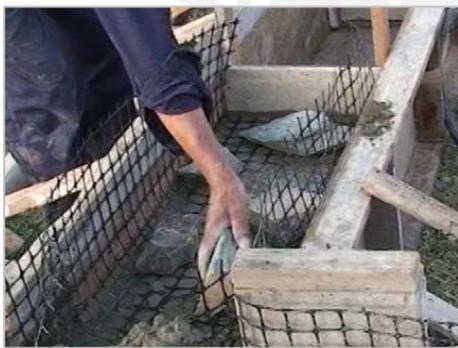
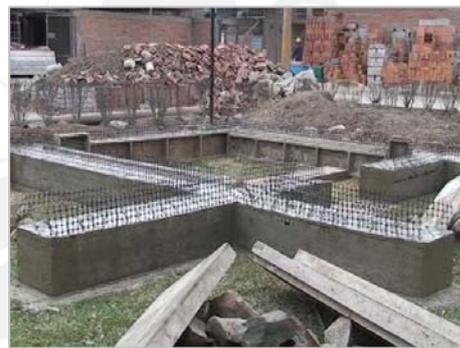
b) Construcción del encofrado

c) Colocación de geomalla en "U"

d) Sobrecimiento terminado

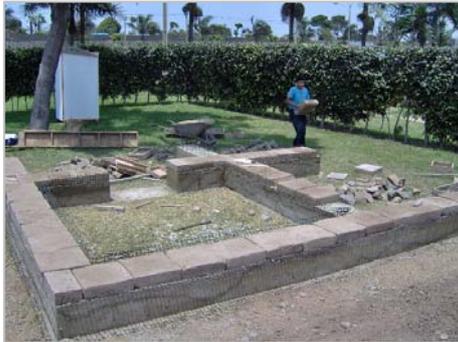
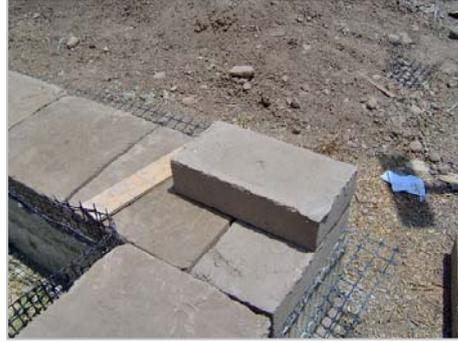
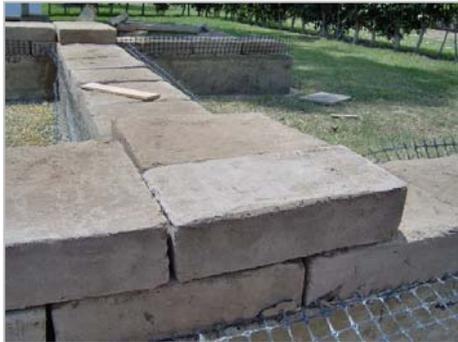
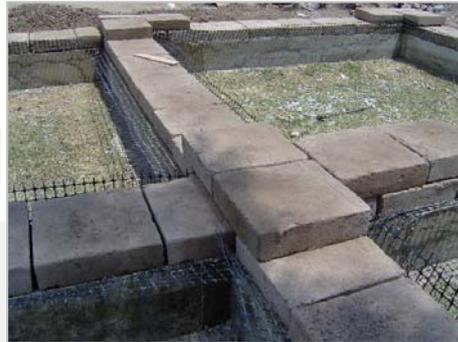
Figura 22. Plantilla de adobes y encuentro entre muros.

a) Plantilla de adobes

b) Encuentro de muros en L

c) Encuentro de muros en T

d) Encuentro de muros en cruz

El siguiente paso antes de empezar la construcción de los muros fue realizar una plantilla con la disposición de los adobes en cada hilada. Se cuidó que los traslapes se realizaran hasta la mitad de la unidad y se completarán con medios adobes. Además, se cuidó también de que los adobes sean colocados con un espesor de junta vertical de 10mm, tal como se indica en las cartillas de difusión. La Figura 22 muestra la plantilla de adobes y el traslape de las unidades en los encuentros de muros.

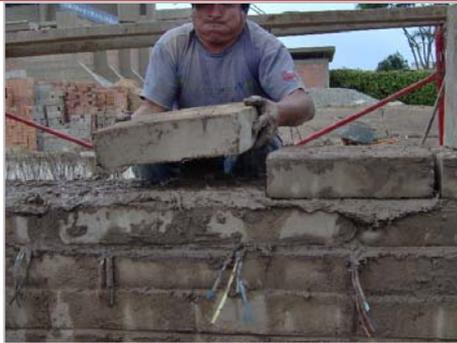
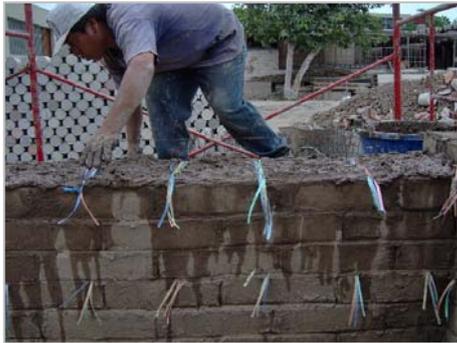
a) Asentado de adobe

c) Colocación de rafias

Para la construcción de los muros se procedió a seleccionar los adobes que no tuvieran rajaduras ni deformaciones significativas. Luego, se fabricó el mortero de asentado realizando una mezcla de tierra, arena y césped seco en proporción 3:1:1 en volumen, y se añadió agua. Posteriormente se colocaron las unidades de adobe, previamente humedecidas, sobre una capa de mortero de 10mm de espesor (junta horizontal), cuidando en dejar también 10mm de espesor de junta vertical. Seguidamente, se llenaron completamente las juntas verticales. Se tuvo especial cuidado en verificar la verticalidad y el espesor de juntas horizontales de los muros. Para esto, se utilizaron herramientas como la plomada y el escantillón (regla graduada con la altura de cada hilada).

Durante el asentado y cada 0,30m como máximo en dirección horizontal y vertical, se dejaron 4 cintas plásticas (rafias) de 0,70m de largo que cruzaban al muro de adobe y sobresalían 0,15m a cada lado. Estas rafias fueron utilizadas posteriormente para la fijación de la geomalla al muro. La altura total de los muros fue de 1,80m. La Figura 23 muestra el proceso de construcción de los muros de adobe.

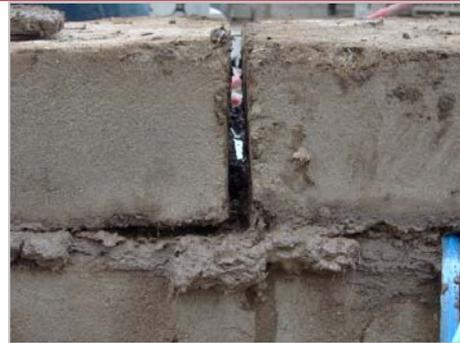
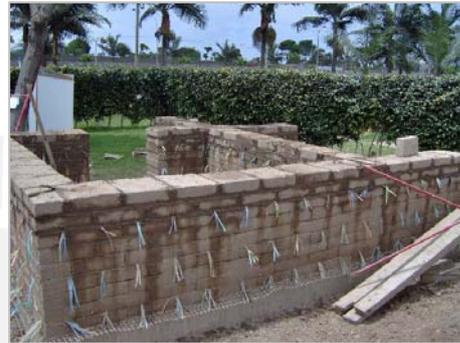
Figura 23. Construcción de los muros de adobe

b) Junta vertical de 10mm

d) Muros de adobe

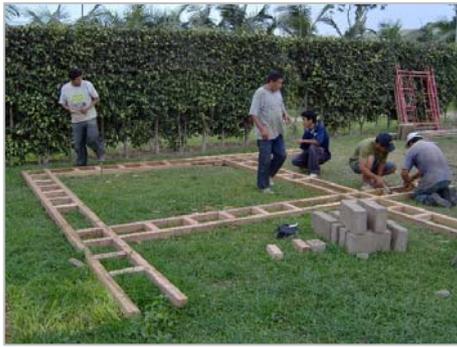
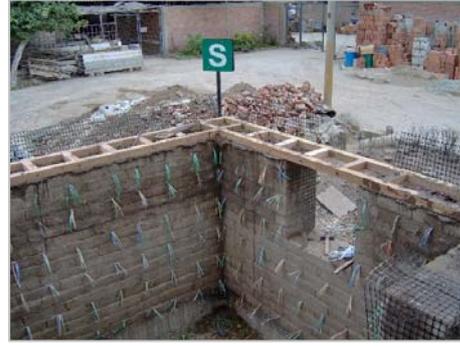
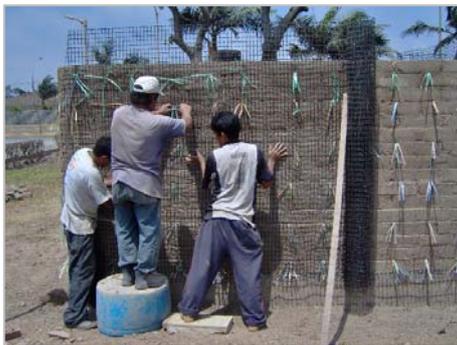
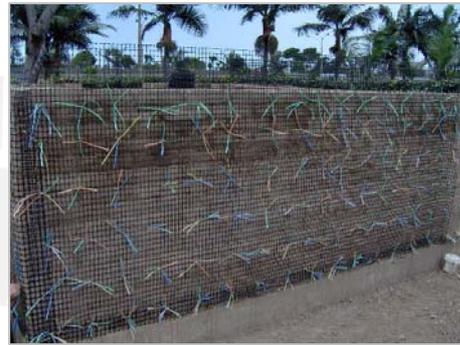
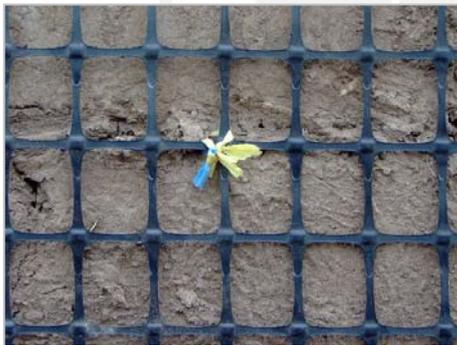
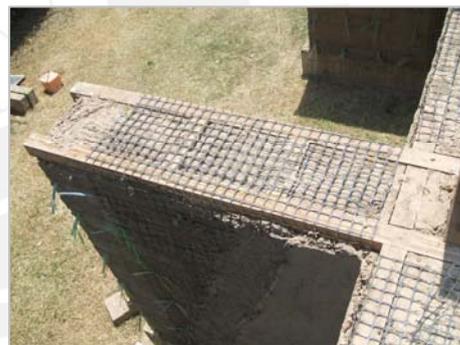
Figura 24. Colocación de viga collar y geomalla

Terminada la construcción de los muros, se construyó la viga collar de madera. Esta viga collar estuvo compuesta por largueros y travesaños de 3" x 3" que simulaban una escalera. La función principal de este elemento es evitar el volteo de los muros de adobe durante un sismo, siempre y cuando se encuentre solidariamente unida a estos. Paralelamente, se colocó la geomalla en los muros. Esta tarea se realizó entre dos o tres personas. Una de las personas sujetaba el rollo de geomalla de 2,10m de ancho mientras que los demás fijaban y amarraban la geomalla al muro con las cintas plásticas (raffias) dejadas durante el asentado. Así, se envolvió la totalidad de los muros de adobe, incluyendo los vanos de puertas y ventanas. Los traslapes de geomalla realizados tuvieron una longitud mínima de 0,15m y fueron amarrados con rafia. Posteriormente, se cortó el excedente de rafia para dejar la superficie del muro lista para el tarrajeo. Una vez colocada la viga collar en la parte superior de los muros, se traslaparon las geomallas provenientes de la cara exterior e interior de los muros sobre la viga collar y se fijaron a esta con clavos. La Figura 24 muestra la colocación de la viga collar y de la geomalla en los muros de adobe.

a) Construcción de la viga collar

b) Colocación de la viga collar

c) Fijación de la geomalla al muro

d) Muro de adobe con geomalla

e) Corte del excedente de rafia

e) Traslape de geomalla sobre viga collar

Es necesario proteger a la geomalla contra la degradación por rayos ultravioleta ya que sus propiedades de resistencia pueden alterarse considerablemente. El tarrajeo o enlucido de barro no solo brinda esta protección, sino también provee de un mejor acabado en la superficie de los muros de adobe. Además, este enlucido brinda resistencia y rigidez adicional a los muros durante un sismo.

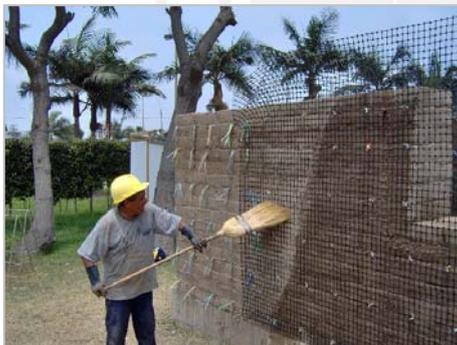
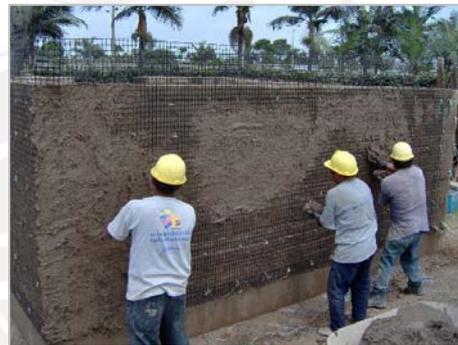
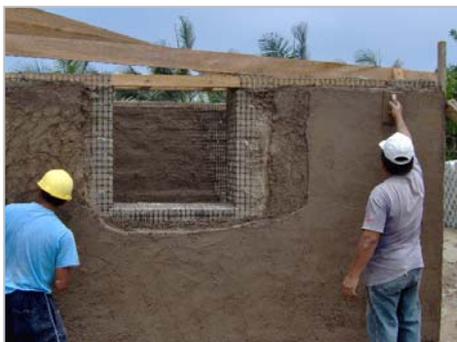
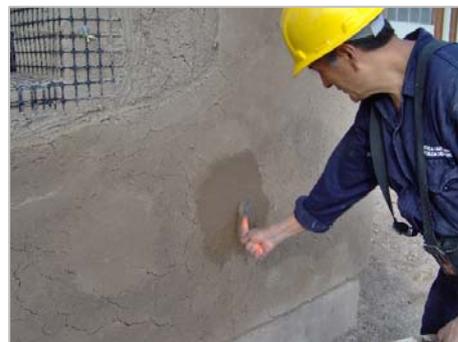
Figura 25. Enlucido de muros de los muros de adobe

a) Limpieza del muro

b) Colocación de primera capa

c) Colocación de la segunda capa

d) Resane de fisuras

Para que los capacitados pudieran comprender mejor esta etapa de la construcción, se decidió realizar el enlucido de los muros mostrando las diferentes capas que componen el tarrajeo, tal como se muestran en los planos E-06 y E-07 del Anexo 1.

La Figura 25 muestra el proceso de enlucido de los muros de adobe.

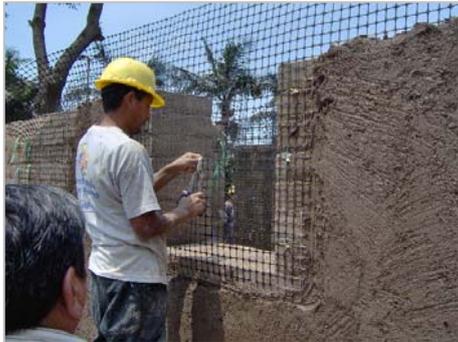
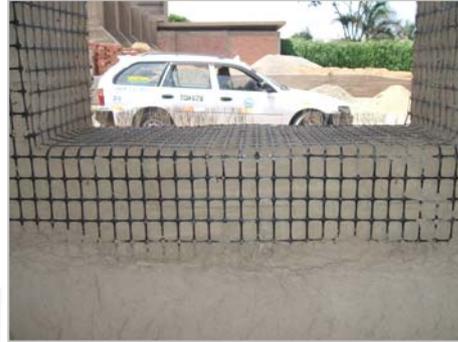
Figura 26. Corte de geomalla en los vanos

a) Corte de vano de ventana

b) Fijación de geomalla en los bordes de ventana

Dado que la geomalla envuelve totalmente a los muros luego de fijarlas, se tuvo que realizar los cortes necesarios en los vanos de puertas y ventanas. Luego, se fijó la geomalla a los bordes de los vanos con clavos y grapas. La Figura 26 muestra los cortes de geomalla en los vanos.

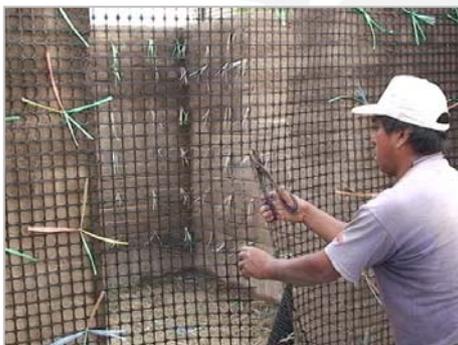
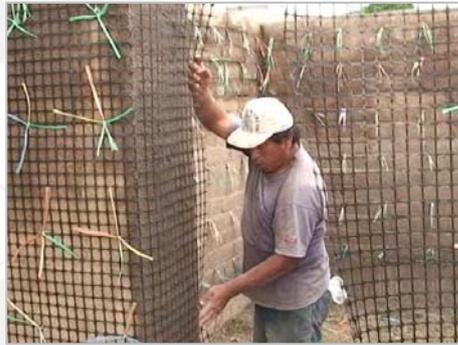
c) Corte de vano de puerta

d) Fijación de geomalla en los bordes de puerta

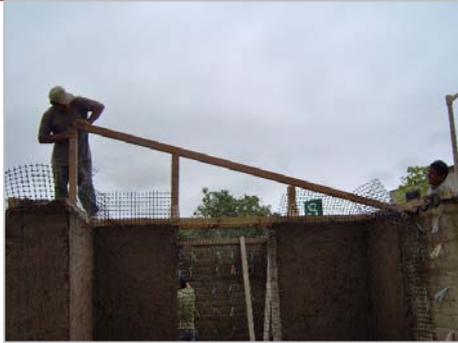
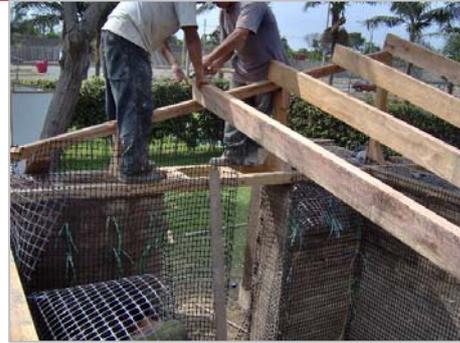
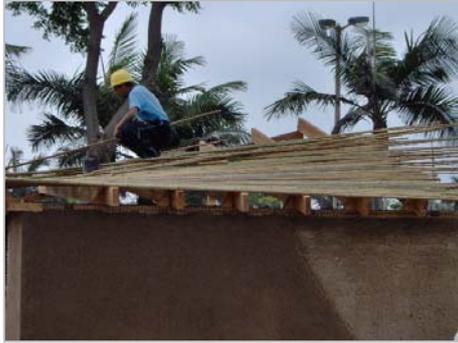
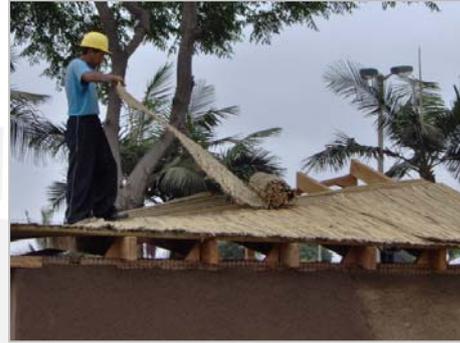
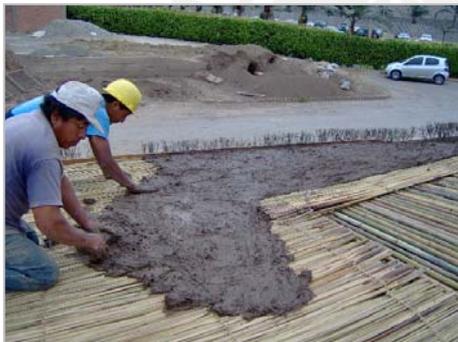
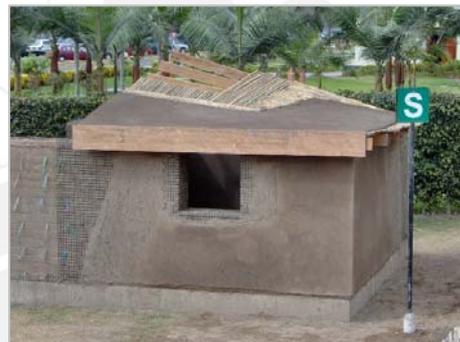
Figura 27. Construcción del techo del Módulo de Capacitación

a) Construcción del tijeral

b) Colocación de viguetas de 2"x 6"

c) Colocación de cañas

d) Colocación de esteras de totora

e) Colocación de 1era capa de barro

f) Módulo de Capacitación terminado

El techo escogido fue el de la vivienda para la zona de la costa presentada en las cartillas. Sobre la viga collar se apoyó un tijeral que sirvió de soporte para el techo del Módulo de Capacitación. Este tijeral fue hecho de madera de 3" x 3". Sobre el tijeral, se apoyaron viguetas de madera de 2" x 6" espaciadas cada 0,60m. Posteriormente, se colocaron cañas de 20mm de diámetro y se clavaron a las viguetas de madera. Sobre las cañas, se colocaron esteras de totora que se sujetaron a las viguetas con alambre #16. Finalmente, se colocaron dos capas de barro de 250mm cada una sobre las esteras de totora. Cada capa se colocó con un día de diferencia, de modo tal que la segunda capa cubra las posibles grietas de la primera. Se decidió mostrar las distintas etapas de la construcción, tal y como se hizo con el enlucido en los muros. La construcción del techo es mostrada en la Figura 27.

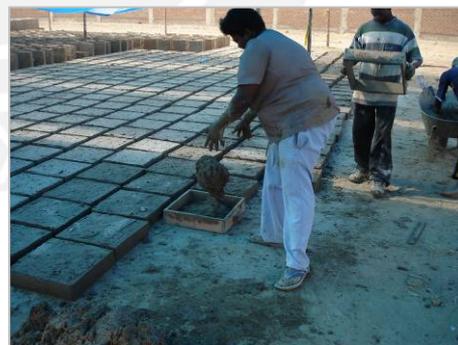
Figura 32. Tendal y fabricación de adobes en Cañete

La construcción de las viviendas modelo tuvo como primer paso la instalación de un tendal en el distrito de San Vicente el día 14 de Abril del 2008. Este tendal se encontraba muy cerca de los lotes seleccionados para la construcción de las viviendas modelo y, además, tenía un acceso fácil y rápido. Para su instalación se alquiló un espacio en una zona de habilitación urbana. El tendal se construyó con postes de troncos de eucalipto y vigas de caña guayaquil y como cobertura se utilizó plástico. En este tendal se fabricaron todos los adobes requeridos para las 3 viviendas modelo de la provincia. La Figura 32 muestra el tendal y la fabricación de adobes en San Vicente de Cañete.

b) Fabricación de adobes

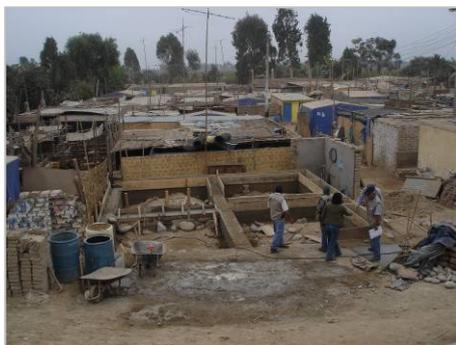
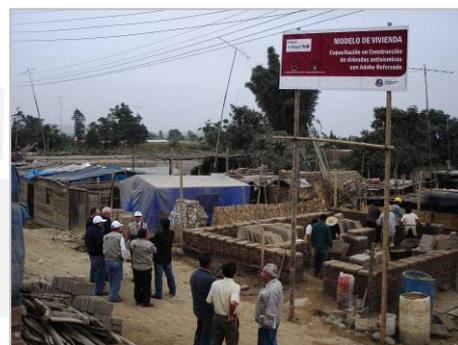
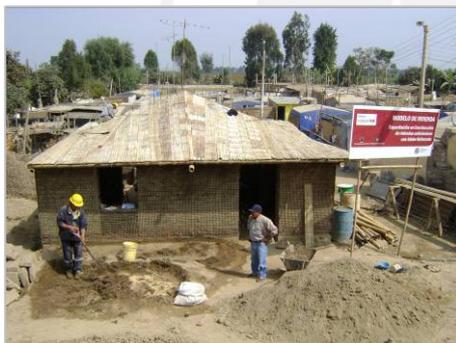
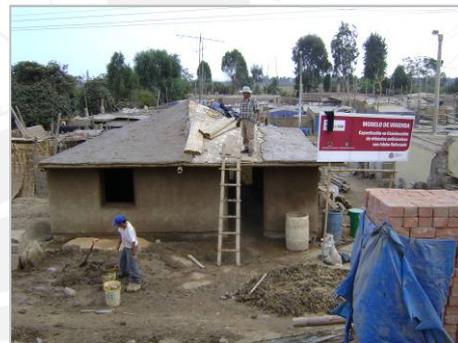
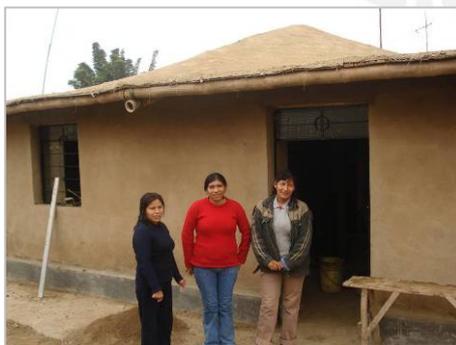
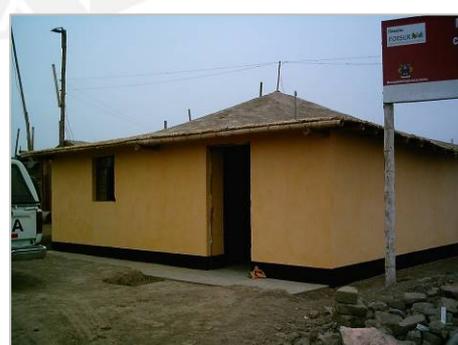
Figura 33. Construcción de la vivienda modelo en CP La Quebrada

El 28 de Abril del 2008 se inició la construcción de la vivienda modelo en el CP La Quebrada. La construcción incluyó la demolición de cimientos existentes y la construcción de un sub-cimiento de 0,40m de ancho y 0,80m de profundidad en la parte posterior de la vivienda para poder nivelarla. Además, la falta de participación de los pobladores en la construcción motivó a realizar nuevamente acciones de difusión y

a retrasar los procesos constructivos, a fin de que los pobladores no pierdan la oportunidad de participar en ellos. Adicionalmente, la falta de unidades de adobe (debido a su lento secado) demoró aún más la construcción, la cual fue terminada en la tercera semana de Junio. Todo el proceso tomó 8 semanas, tres semanas más de lo estimado por el equipo técnico con 5 personas trabajando a tiempo completo. Al final, se logró capacitar a 41 pobladores en este taller práctico, de los cuales 20 pobladores acudieron y aprobaron el examen de conocimientos. La Figura 33 muestra la construcción de la vivienda en el CP La Quebrada.

a) Construcción de sobrecimiento

b) Construcción de muros

c) Construcción de techo

d) Colocación de torta de barro

f) Vivienda terminada

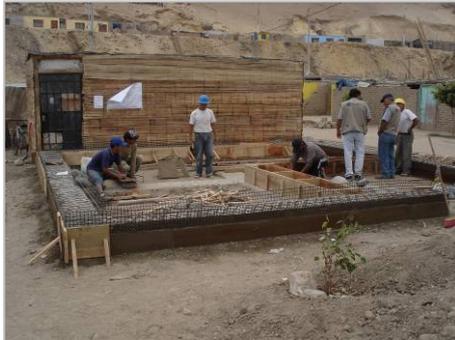
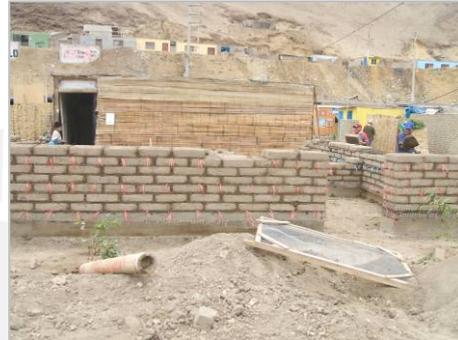
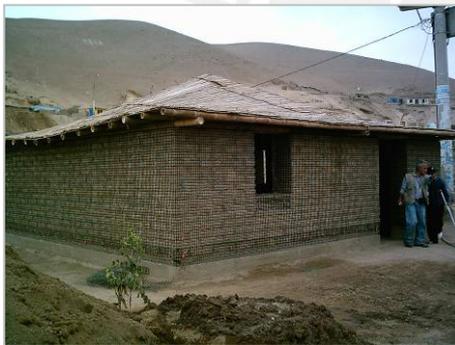
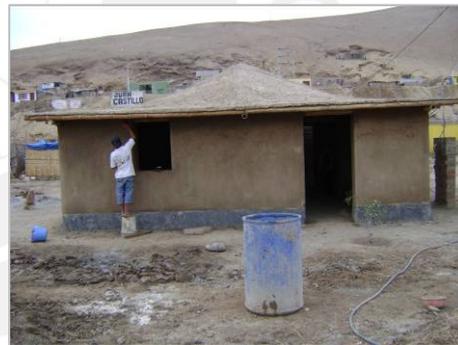
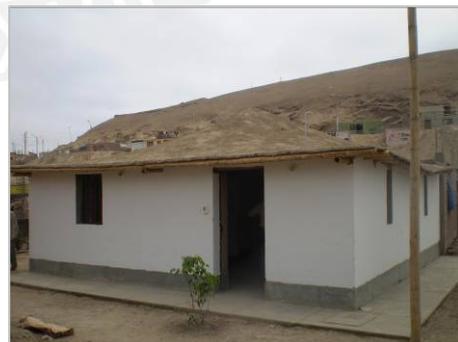
Figura 34. Construcción de vivienda modelo en CP Viña de los Milagros

La construcción de la vivienda modelo en el CP Viña de los Milagros empezó también el 28 de abril del 2008. No se presentó ningún inconveniente en la construcción, sin embargo, la participación de pobladores fue escasa. Se tomó las mismas acciones que en el CP La Quebrada. La vivienda fue terminada durante la tercera semana de Junio. La instalación de puertas y ventanas se realizó en la primera semana de Julio. Se capacitó a 37 pobladores, de los cuales 13 personas calificaron y aprobaron el examen de conocimientos. La construcción de la vivienda se muestra en la Figura 34.

a) Construcción de sobrecimiento

b) Construcción de muros

c) Construcción de techo

d) Tarrajeo de muros

f) Vivienda acabada

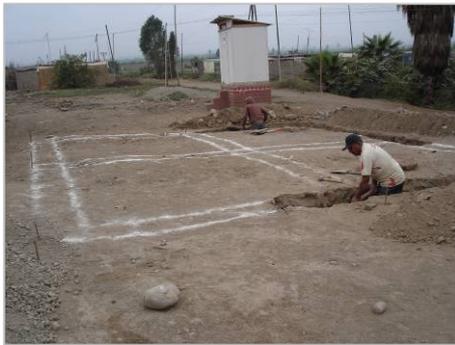
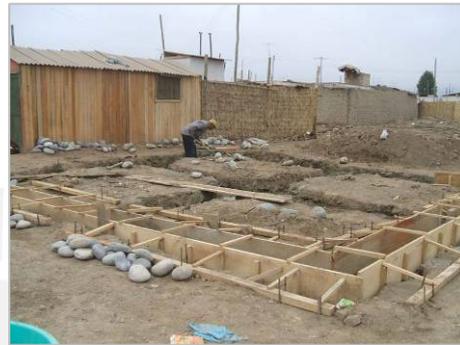
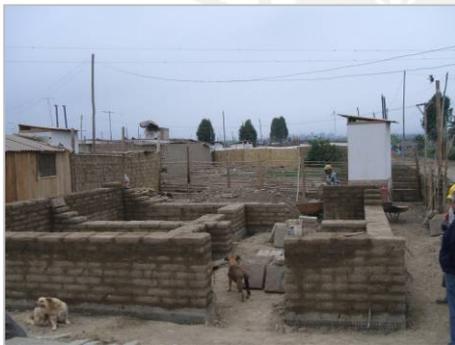
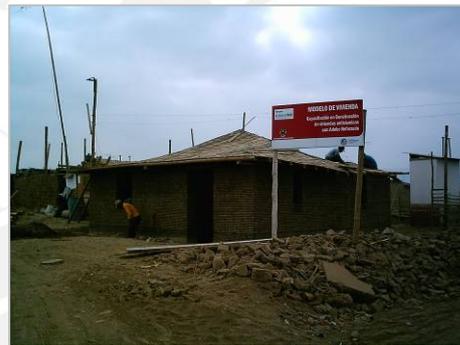
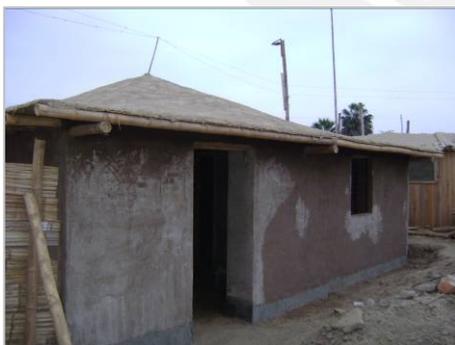
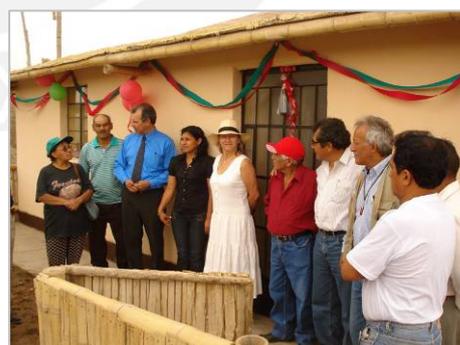
Figura 35. Construcción de vivienda modelo en CP Nuevo Hualcará

La vivienda modelo del CP Nuevo Hualcará se construyó a partir del 2 de Mayo del 2008. Esta construcción (Figura 35) tuvo muchos inconvenientes tales como la cantidad de adobes secos disponibles para la construcción de los muros y la baja

asistencia de pobladores al taller práctico, lo que motivó a suspender la construcción por dos semanas. Además, el lote se encontraba en una zona de rellenos, lo que obligó a sobre-excavar y construir un sub-cimiento de 0,40m de ancho y 0,80m de profundidad para casi toda la vivienda. La construcción culminó en la última semana de Junio. Se logró capacitar a 33 pobladores, de los cuales 22 personas calificaron y aprobaron el examen de conocimientos.

a) Trazo de cimientos

b) Encofrado de sobrecimientos

c) Construcción de muros

d) Enmallado de muros

e) Resane de fisuras

f) Vivienda terminada

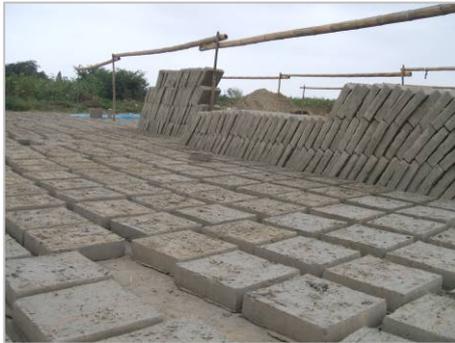
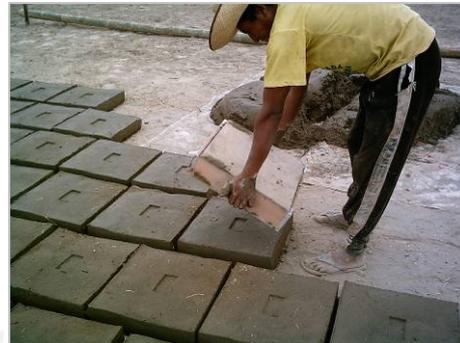
Figura 40. Tendal y fabricación de adobes en Pisco

Al igual que en Cañete, en Pisco se instaló un único tendal en el distrito de Independencia, el día 12 de Mayo del 2008, el cual proporcionó todos los adobes necesarios para la construcción de las tres viviendas. La Figura 40 muestra el tendal y la fabricación de adobes en Pisco.

a) Tendal y adobes

b) Fabricación de adobes
