**PROPUESTA DE RECONSTRUCCIÓN POST-TERREMOTO
DE VIVIENDAS DE ADOBE REFORZADO**

Tesis para optar el Título de **Ingeniero Civil**, que presenta el bachiller:

Propuesta de reconstrucción post-terremoto de viviendas de adobe reforzado

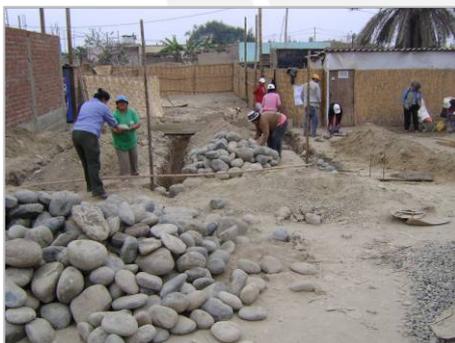
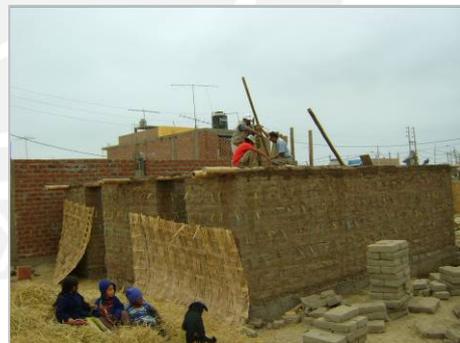
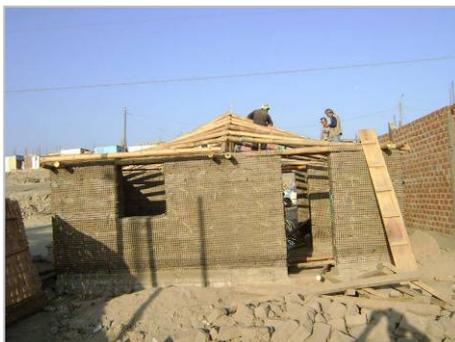
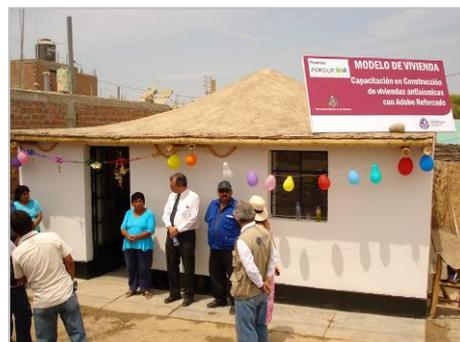
Figura 41. Vivienda modelo en PJ San Clemente N° 3

La construcción de la vivienda modelo en el PJ San Clemente Grupo N° 3 (Figura 41) empezó el 9 de Junio del 2008. No se presentaron problemas constructivos; sin embargo, al terminar de vaciar los sobrecimientos, se decidió paralizar la obra en vista de la poca participación de la población. La paralización se prolongó por dos semanas para realizar labores de difusión. El tarrajeo de la vivienda terminó en la última semana del mes de Julio.

a) Llenado de cimentación

b) Construcción de tijeral

c) Construcción de techo

d) Vivienda terminada

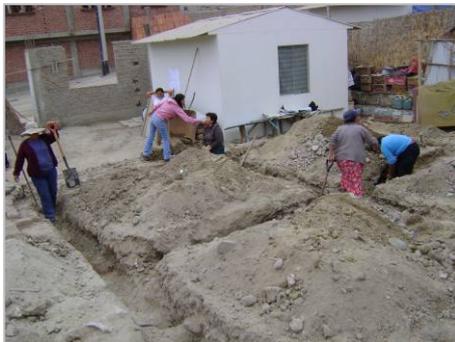
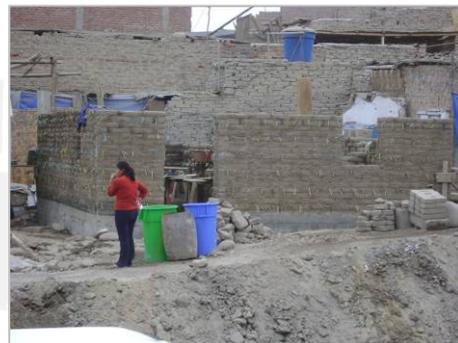
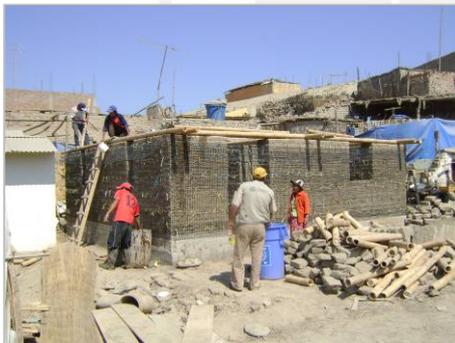
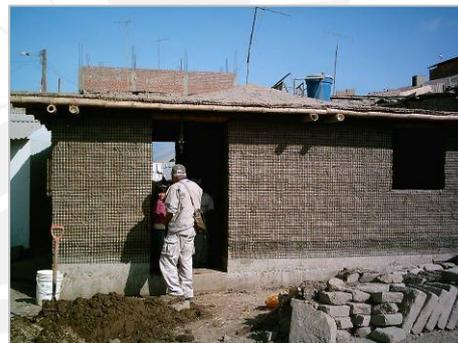
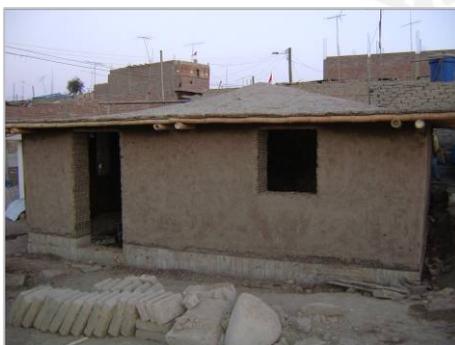
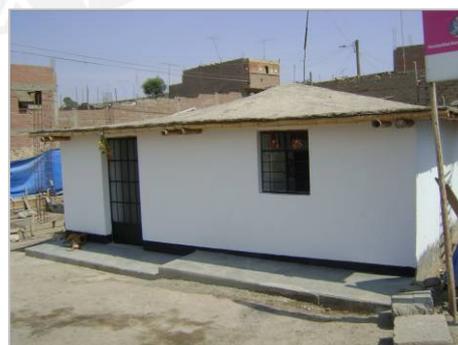
Figura 42. Construcción de vivienda modelo en PJ San Clemente N° 1

Las obras en la vivienda modelo del PJ San Clemente N° 1 empezaron también el 9 de Junio del 2008. El terreno presento zonas salitrosas y rocosas, por lo que se tuvo que realizar cortes y rellenos. Además, se construyó sub-cimientos en uno de los ejes de la vivienda para nivelarla. Lamentablemente, el nivel de participación de la población fue bajo. En promedio, solo 3 personas por día (mujeres) participaban en la construcción. Se decidió paralizar la obra por dos semanas para labores de difusión. La construcción terminó en la primera semana de Agosto, quedando pendientes la instalación de puertas y ventanas. La Figura 42 muestra la construcción de la vivienda.

a) Excavación de cimientos

b) Construcción de muros

c) Colocación de viga collar

d) Enmallado de muros

e) Vivienda tarrajada

f) Vivienda terminada

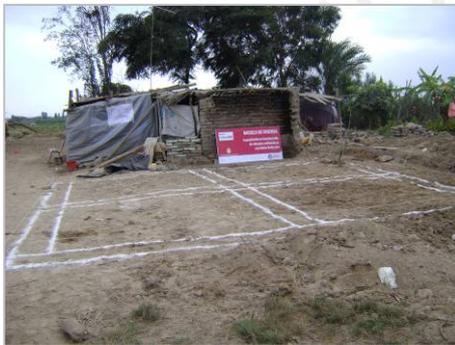
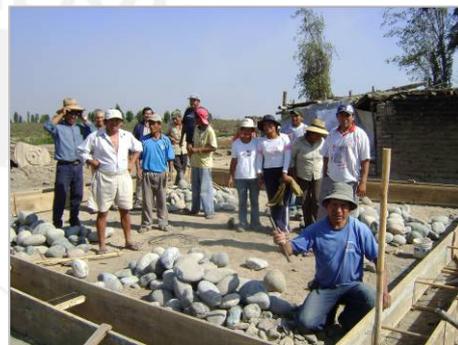
Figura 43. Construcción de vivienda modelo en Independencia

Las labores en el distrito de Independencia (Figura 43) se realizaron en paralelo con las otras construcciones. No se presentaron inconvenientes durante la construcción. En este distrito, el taller práctico tuvo mejor respuesta. En promedio, se contó con la participación de 5 personas en las mañanas y 5 en las tardes. Esto se debió a que la población fue mayoritariamente de zona rural y utilizaba al adobe como material predominante en sus construcciones. La vivienda quedó terminada el 26 de Julio y quedó pendiente la instalación de puertas y ventanas. Se capacitó a 47 pobladores y 22 de ellos acudieron y aprobaron el examen de conocimientos.

a) Trazo de cimientos

b) Encofrado de sobrecimientos

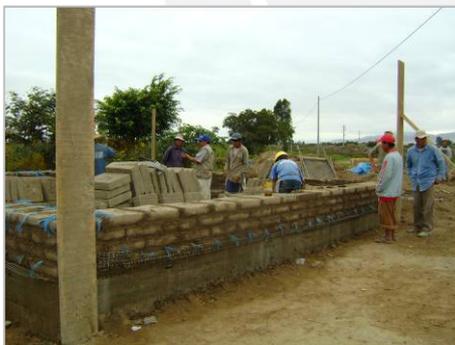
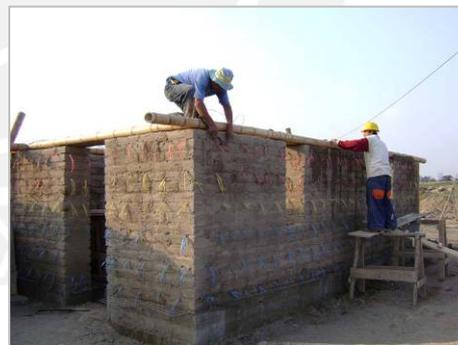
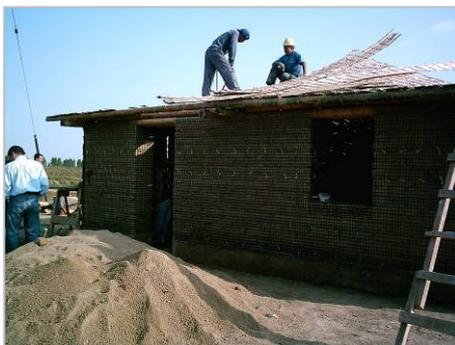
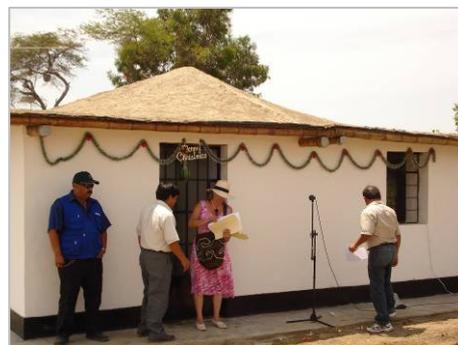
c) Construcción de muros

d) Colocación de viga collar

e) Construcción de techo

f) Vivienda terminada

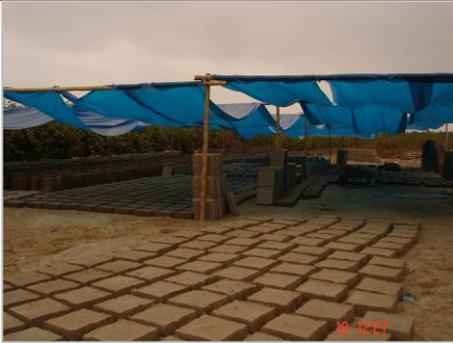
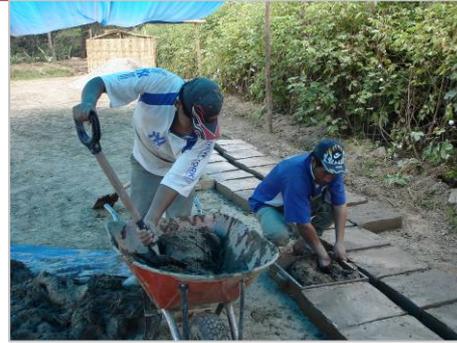
Figura 47. Tendal y fabricación de adobes en Chincha

a) Tendal y adobes

b) Fabricación de adobes

El tendal para la fabricación de los adobes necesarios para las tres viviendas fue instalado en un terreno agrícola en una zona denominada Hoja Redonda. Este tendal sirvió también para la fabricación de los adobes necesarios para otro proyecto a cargo de la PUCP dirigido a los pobladores del Centro Poblado La Garita. Se construyó de forma similar a los tendales de Cañete y Pisco. La Figura 47 muestra el tendal y la fabricación de adobes en Chincha.

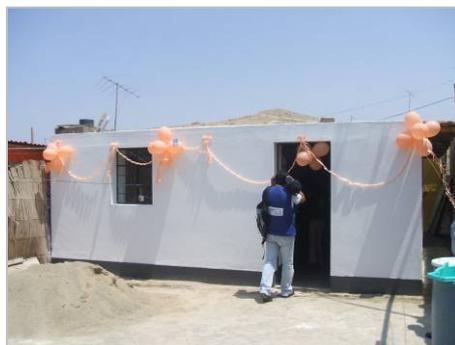
Figura 48. Vivienda terminada en calle Diego de Almagro 135

La vivienda modelo de la calle Diego de Almagro 135 se empezó a construir el 14 de Julio del 2008. Se tuvo que demoler los cimientos existentes de la antigua vivienda destruida por el Terremoto de Pisco. Adicionalmente, la participación de la población fue muy baja (en promedio dos personas por día). Debido a experiencias en las otras provincias, no se detuvo la construcción de la vivienda ya que no había forma de incentivar la participación de la población. Esto se debió a que la vivienda se encontraba en una zona urbana y los pobladores cercanos a la construcción deseaban firmemente reconstruir sus viviendas con albañilería. Además, la mayoría de viviendas destruidas por el Terremoto de Pisco se concentró en Chincha, siendo la mayor parte de estas de adobe. Esto ocasionó que la población tenga temor de reconstruir sus viviendas con este material. Al final, se logró capacitar a un total de 28 pobladores. Lamentablemente, no existe material fotográfico que muestre la construcción de la vivienda. La Figura 48 muestra la vivienda terminada.

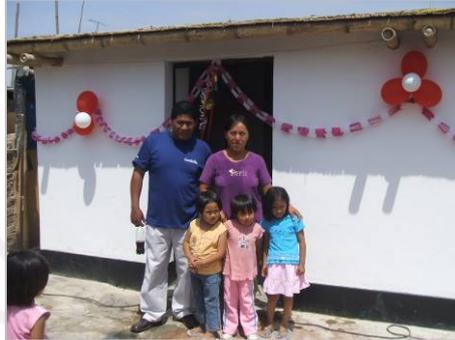
Figura 49. Vivienda modelo terminada en CP Collazos

Las labores en el CP Collazos empezaron también el 14 de Julio del 2008. El único inconveniente encontrado en la construcción fue la demolición de un piso de cemento pulido. La participación en este taller práctico fue alta. En promedio, participaban tres personas en el día y tres en la tarde. Esto se debió a que el CP Collazos se encuentra en una zona rural, donde las viviendas de adobe son comunes. Se capacitó a 46 pobladores. Al igual que en la vivienda anterior, no existe material fotográfico de la construcción de esta vivienda. La Figura 49 muestra la vivienda terminada.

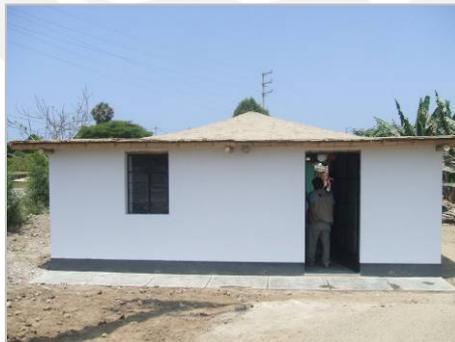
Figura 50. Vivienda terminada en CP Verdúm

La tercera vivienda se construyó en el Centro Poblado Verdúm. Su construcción se realizó rápidamente, acabando la vivienda en poco menos de un mes. Este se realizó con el fin de cumplir con el tiempo de ejecución del proyecto acordado en el convenio firmado con FORSUR. No existe material fotográfico de la construcción. La Figura 50 muestra la vivienda terminada.

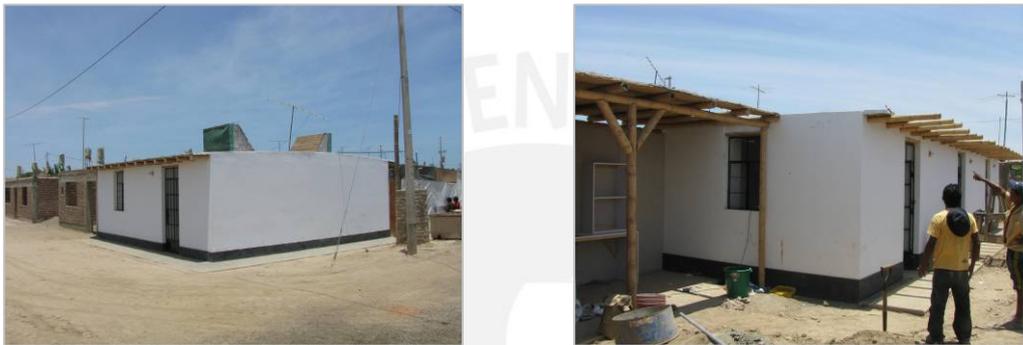
Figura 52. Viviendas de adobe reforzado en CP La Garita

Adicionalmente, el equipo técnico del proyecto PUCP – FORSUR se hizo cargo de un proyecto de construcción de viviendas con adobe reforzado en el Centro Poblado La Garita, en Chincha. La entidad financiera fue la Mallorca Misionera. Los objetivos de este proyecto fueron realizar un plan de desarrollo urbano del centro poblado que promueva su desarrollo y construir 50 viviendas de adobe reforzado con geomallas. Hasta el momento (Mayo 2009), se han terminado de construir 2 viviendas y a más de 30 solo les faltan los acabados. Se está consiguiendo un financiamiento extra para la culminación de las viviendas restantes. La figura 52 muestra algunas viviendas en el CP La Garita.

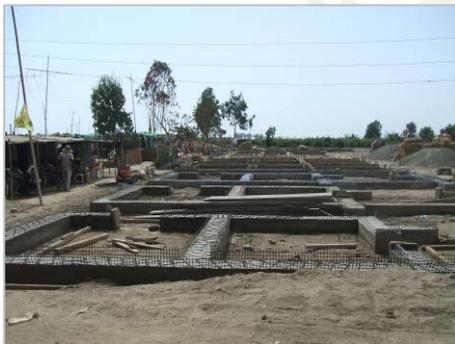
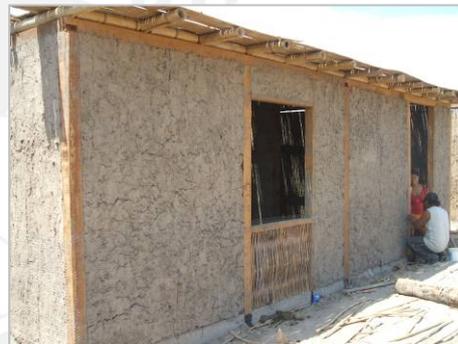
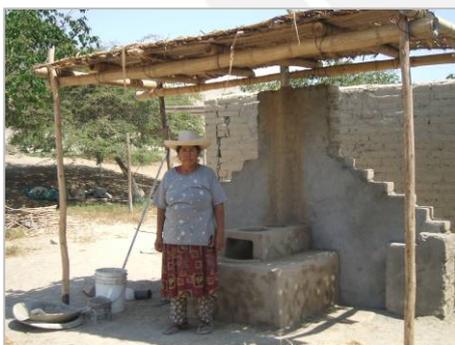
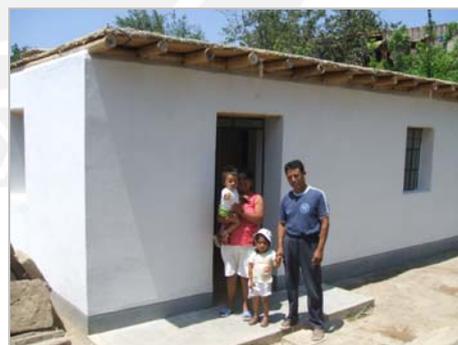
Figura 55. "Proyecto Piloto de Vivienda Rural" en Chincha

a) Construcción de viviendas de adobe

b) Construcción de viviendas de quincha

c) Cocina mejorada y beneficiaria

d) Vivienda terminada de adobe reforzado

planeado construir 125 viviendas de adobe reforzado y quincha mejorada en las zonas de Pampa Mendoza, Valencia Baja, San Aurelio y Santa Catalina en la provincia de Chincha. CARE Perú está a cargo de la capacitación de las familias involucradas en el proyecto, mientras que el BANMAT se encarga de proporcionar los materiales necesarios para la construcción de las viviendas y el pago de la mano de obra. En las capacitaciones se desarrollan temas de construcción sismorresistente con adobe reforzado con geomallas y quincha mejorada y, además, se enseña cómo construir cocinas mejoradas y letrinas. En Marzo del 2009, se inauguraron 57 viviendas en las localidades de Pampa Mendoza y Valencia Baja, en Chincha. Se tiene previsto que este programa se ejecute también en la localidad de Ticrapo en Castrovirreyna en la provincia de Huancavelica. La Figura 55 muestra imágenes del proyecto piloto en Chincha.

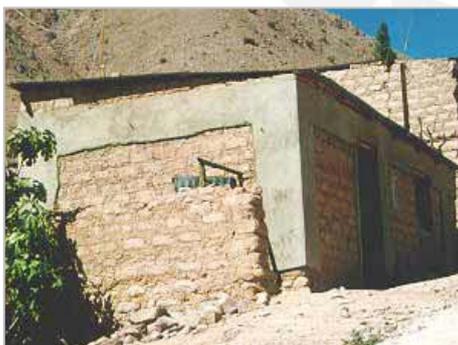
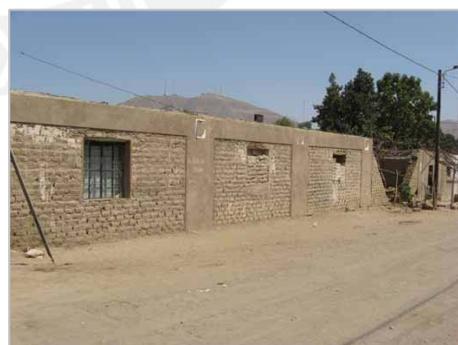
Figura 56. Viviendas reforzadas sin daño después del terremoto

La segunda fase del proyecto contempló el reforzamiento de 20 viviendas tradicionales de adobe con el refuerzo sísmico desarrollado en la fase previa. Estas viviendas fueron localizadas en las ciudades de Tacna (2), Moquegua (3), Ica (2), Huaraz (4), Trujillo (5) y Cusco (4) (Zegarra et al. 1999). La tercera fase se desarrollaría luego de evaluar el comportamiento sísmico de las viviendas reforzadas después de un terremoto. Así, seis de estas viviendas reforzadas soportaron adecuadamente el terremoto del 2001 que afectó el sur del Perú (San Bartolomé et al. 2004). La Figura 56a muestra una de estas viviendas ubicada en Moquegua. De igual manera, las dos viviendas reforzadas en el departamento de Ica tuvieron un adecuado comportamiento sísmico frente al terremoto de Pisco, en el 2007. (San Bartolomé et al. 2008, Quiun et al. 2008). La figura 56b muestra una de la viviendas reforzadas en Ica.

a) Vivienda reforzada en Moquegua

b) Vivienda reforzada en Ica

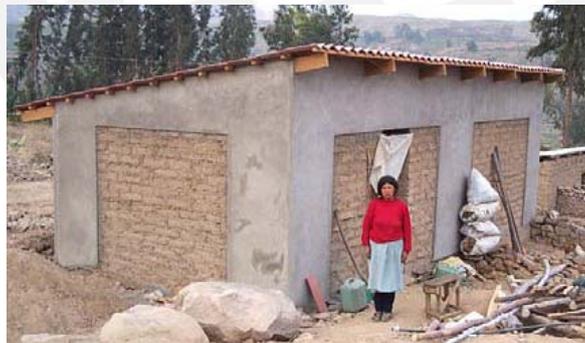
Figura 57. Vivienda reforzada construida en Arequipa

Se construyeron cerca de 400 viviendas con la participación de la población beneficiaria, quienes aportaban mano de obra no calificada, así como la compra y el transporte de materiales locales de construcción (GTZ 2003). Las viviendas construidas tenían 36m² en planta y dos ambientes. Poseían cimientos y sobrecimientos de concreto ciclópeo. El espesor de sus muros fue de 0,40m. El sistema de refuerzo se basó en la colocación de mallas electrosoldadas cubiertas por un tarrajeo de cemento: arena. La vivienda contaba con una viga collar de concreto ciclópeo. El techo tuvo una inclinación a un agua, y fue construido con viguetas de madera y una cobertura de calamina o teja de microconcreto (Quiun et al. 2005). La Figura 57 muestra una de las viviendas construidas en el marco de este proyecto.
