## SISTEMAS DE REFUERZO ESTRUCTURAL EN MONUMENTOS HISTÓRICOS DE LA REGIÓN CUSCO

Tesis para optar el Título de Ingeniero Civil, que presenta el bachiller:

## Yhosimi Washington Esquivel Fernández

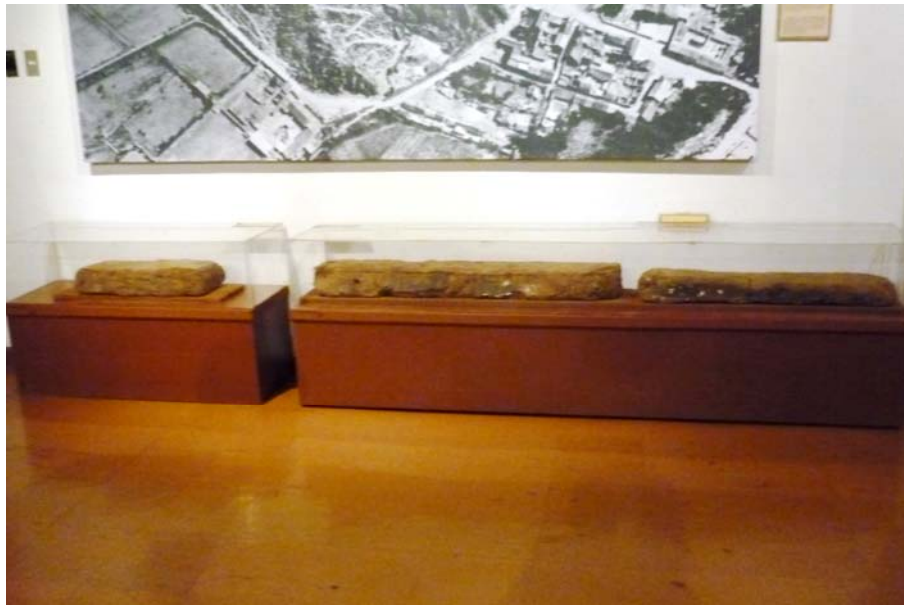
**Figura 3.1.** De izquierda a derecha adobe Inca de la ciudad del Cusco: siglo XVI con dimensiones 0.50 x 0.15 x 0.10m, siglos XV- XVI con dimensiones 1.10 x 0.15 x 0.10m, siglo XVI con dimensiones 0.85 x 0.15 x 0.10m.

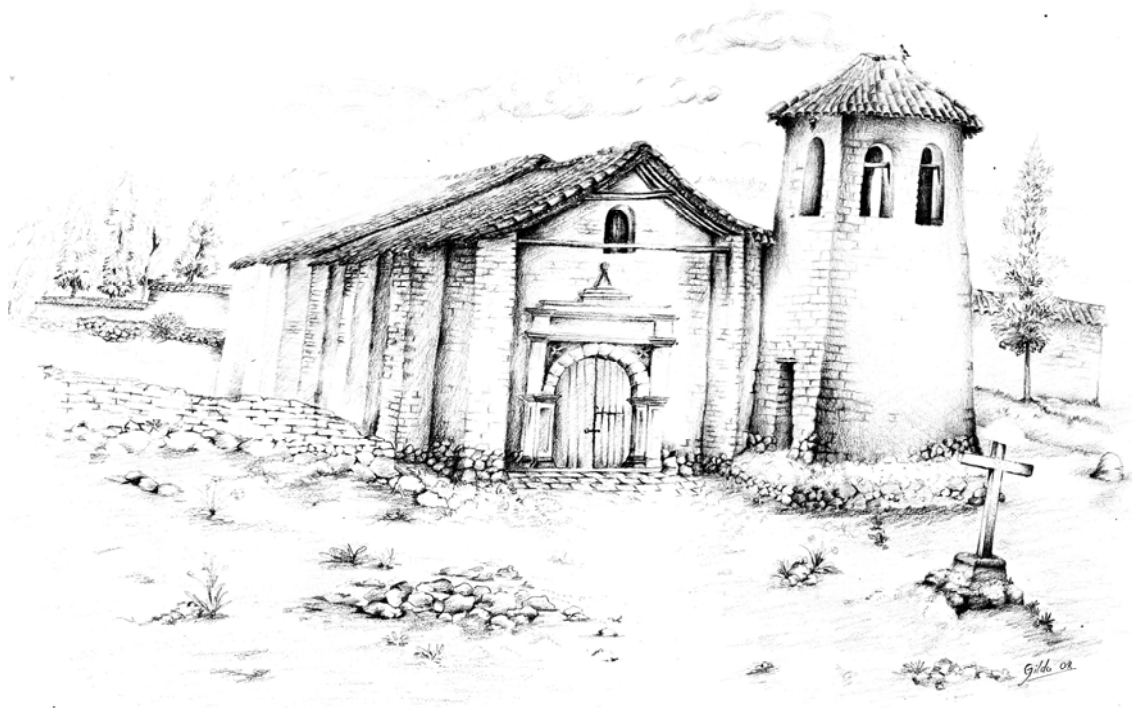
Figura 5.2. Configuración Típica: Iglesia de Mark'jo – Anta, Cusco.

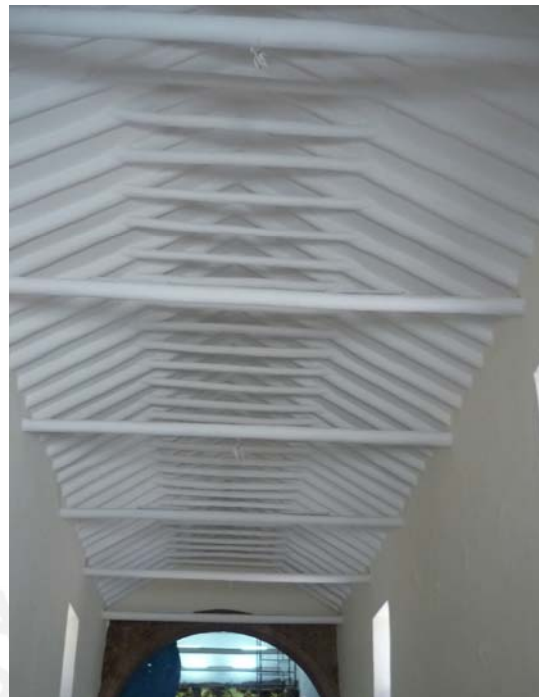
**Figura 5.8. Iglesia Santa María Magdalena de Taray-Cusco, vista interior de la cobertura (sistema par y nudillo).**

La cobertura de todo el monumento presenta diferentes niveles y esta compuesta por el sistema estructural en madera de par y nudillo, encañado y revestido con yeso en los faldones interiores; la cobertura es de teja asentada sobre mortero de barro y paja. La Torre-Campanario tienen el mismo sistema pero con una cobertura independiente del resto del monumento, esta es a cuatro aguas presentando en su sección mayor una pequeña cumbre.

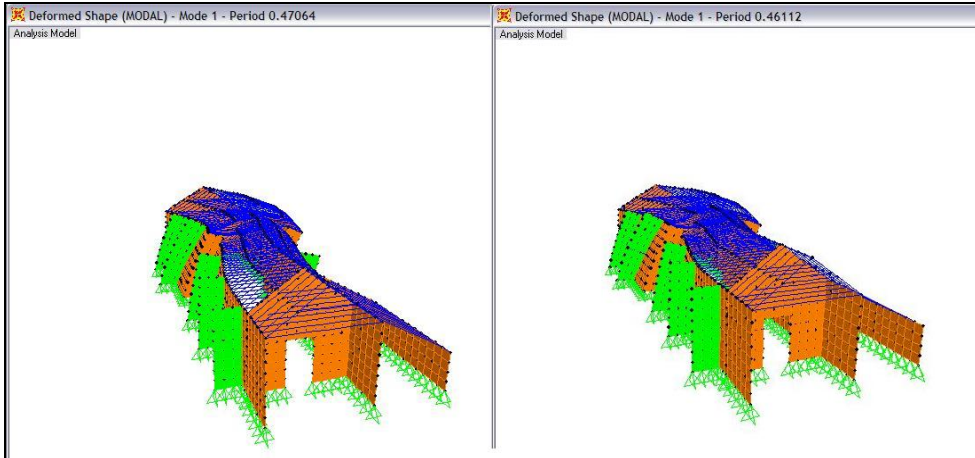
Fig. 7.4a. Modelo de la Nave sin considerar las llaves de madera

Fig. 7.4b. Modelo del la Nave considerando llaves de madera

Modo	Modelo de la Nave sin llaves			Modelo del Nave con llaves		
	T	% de masa efectiva		T	% de masa efectiva	
		X	Y		X	Y
1	0.471	0.003	32.408	0.461	0.004	32.823
2	0.341	0.020	52.708	0.327	0.020	34.317
3	0.334	0.046	52.907	0.305	10.220	34.317
4	0.310	10.192	52.910	0.294	10.220	55.219
5	0.258	10.264	61.269	0.251	10.253	62.120
6	0.249	15.998	61.269	0.229	16.325	62.120
7	0.218	28.451	61.286	0.202	28.332	62.147
8	0.202	28.660	63.514	0.197	28.673	65.364
9	0.185	28.660	69.974	0.177	28.673	71.966
10	0.180	28.824	76.731	0.167	28.676	77.597
11	0.161	28.828	77.268	0.153	29.107	77.597
