**La accesibilidad de las personas con discapacidad
motriz en la Pontificia Universidad Católica del
Perú**

Tesis para obtener el título profesional de Ingeniera Civil

Lima, Marzo, 2021

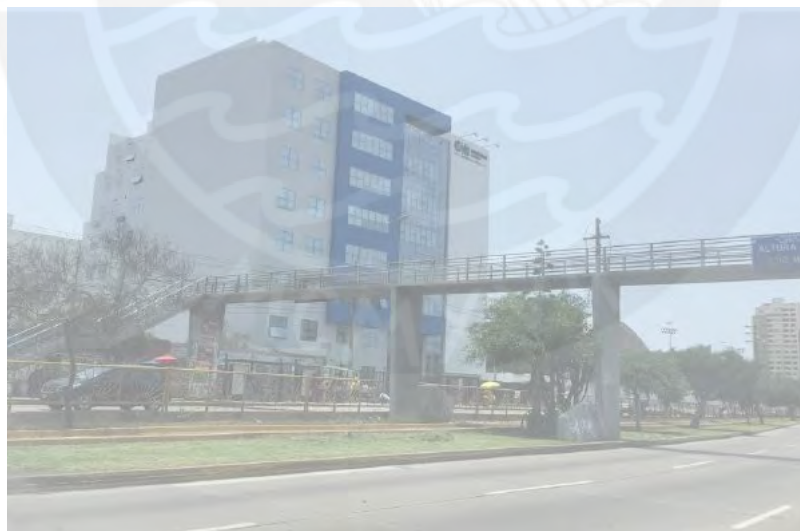
Figura 9. Puente peatonal adyacente a la entrada de Ciencias.

Se observó que la entrada de Urubamba cuenta con un puente de madera como parte del camino hacia el resto del campus, el cual no cuenta con una rampa para permitir el paso de personas con discapacidad motriz en las extremidades inferiores. Asimismo, como se muestra en la Figura 9, adyacente a la entrada Unión o de Ciencias, se observa un puente peatonal que resulta inaccesible para las personas con discapacidad motriz, viéndose obligadas a tomar caminos más largos para acceder a Idiomas Católica o al paradero de la avenida Universitaria.

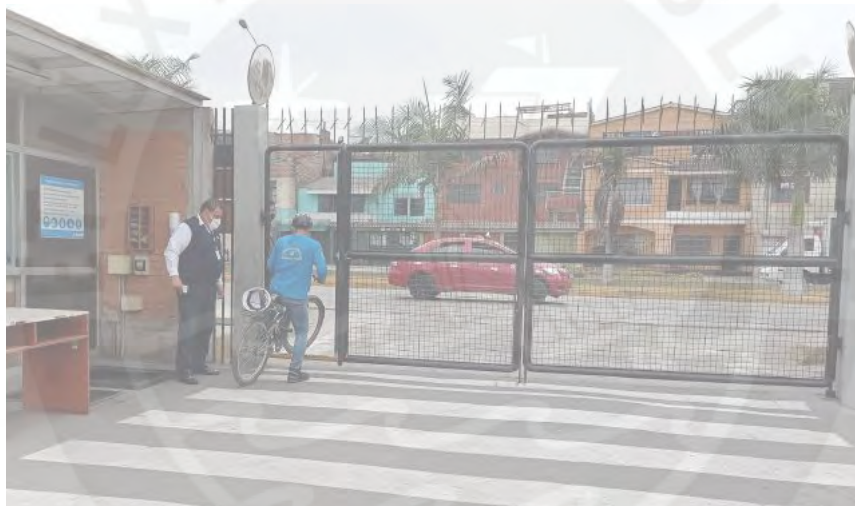
Figura 11. Puerta 8 PUCP

Finalmente, se observó que la puerta para peatones número 8 presenta una puerta muy estrecha y tiene una obstaculización en la parte baja, como se muestra en la Figura 11.

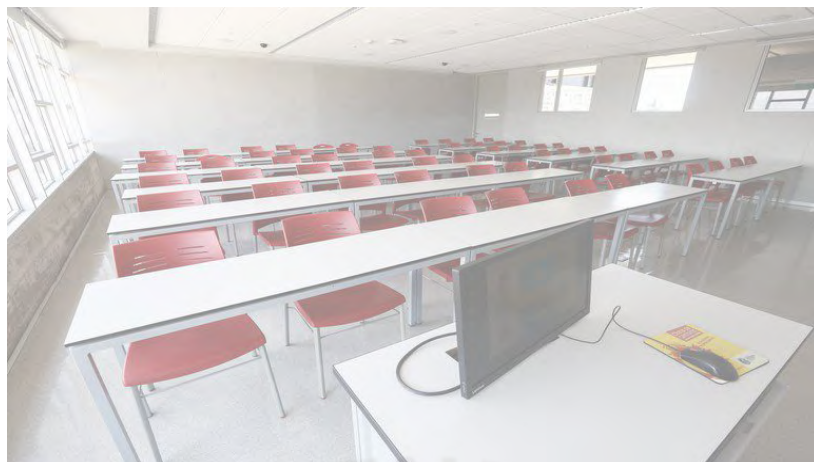
Figura 14 . Aulario PUCP

El Pabellón A (Ciencias e Ingeniería) también fue bastante frecuentado por las autoras, en este fue bastante notable la falta de un ascensor cuyo uso sea únicamente destinado para las personas con discapacidad motriz. Esto se debe a la gran cantidad de alumnos que frecuentan este pabellón y el espacio necesario para las personas en sillas de ruedas, resulta complicado el uso de estos ascensores por parte de las personas con movilidad limitada. Además, se observó que en los salones de clase, como se aprecia en la Figura 14, no existe un espacio

para las personas con discapacidad motriz ni la inmobiliaria necesaria para este grupo de personas.

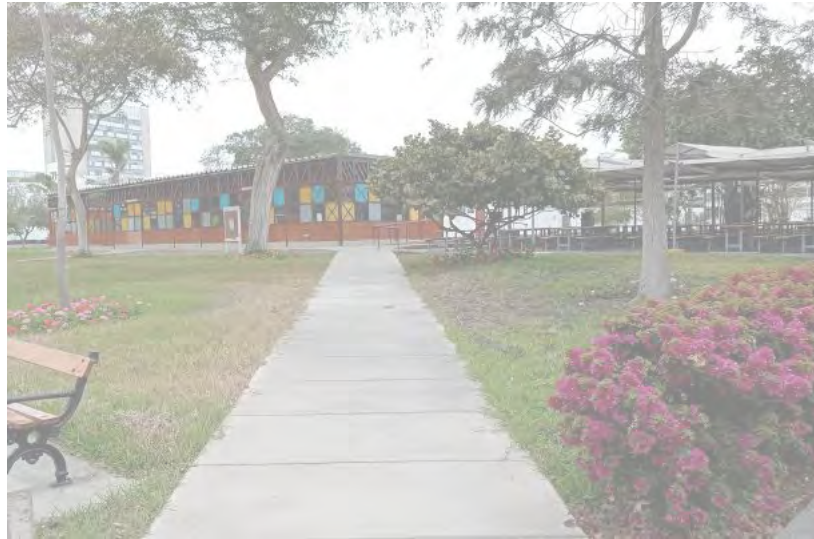
Figura 15. Comedor de Artes PUCP

En la mayoría de comedores, se presenta una gran cantidad de personas, generando que los alumnos con discapacidad motriz elijan otros medios para adquirir alimentos que no necesariamente son de su gusto o les perjudique en el ámbito económico. A continuación se muestran los comedores de Artes y Letras, Figura 15 y 16 respectivamente, donde se pueden observar algunos de los problemas de accesibilidad mencionados:

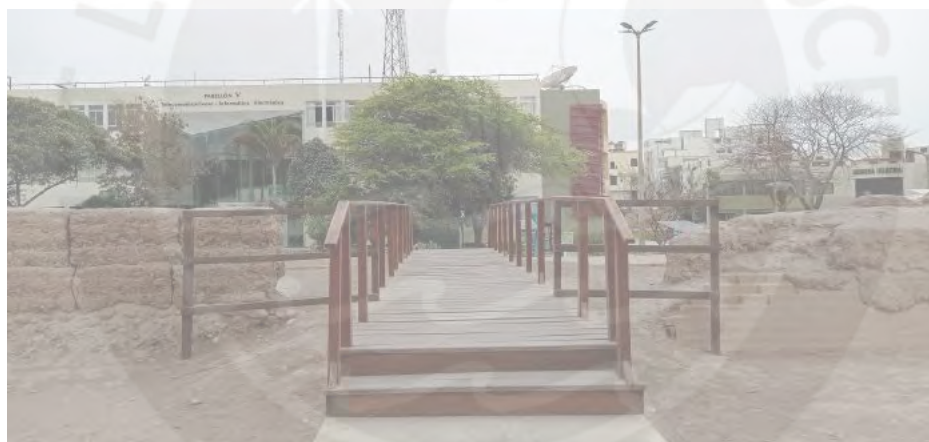
Figura 17. Puente de la Entrada de Urubamba

Con respecto a las entradas, se tuvo una opinión similar a la registrada en la etapa de observación directa; se considera que las entradas más problemáticas son la puerta de Ciencias o Unión y la puerta que conecta con el Jirón Urubamba, debido al puente peatonal y al puente de madera, respectivamente; esta última se muestra en la Figura 17.

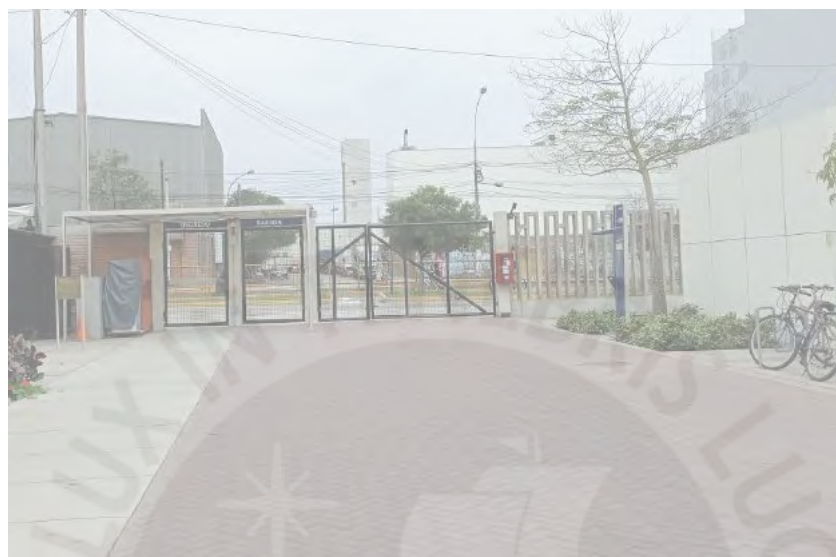
Figura 18. Entrada Unión o de Ciencias

Además, se comentó que la puerta de Ciencias y la Puerta 8 cuentan con desniveles y el camino, en caso de la puerta de Ciencias, es pedregoso, lo cual es incómodo para una persona en silla de ruedas. Por otro lado, un comentario bastante resaltante fue que la universidad no cuenta con caminos de entrada/salida techados o anti deslizantes, en caso de lluvias, lo cual resulta bastante problemático y peligroso para las personas en muletas, como se observa en la Figura 18.

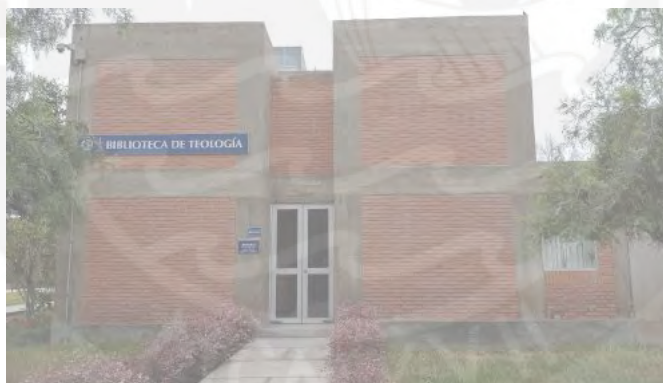
Figura 19. Entrada a Biblioteca de Teología PUCP

Las Figuras 19 y 20 muestran a la biblioteca de Teología tanto por fuera como por dentro, donde se puede apreciar ausencia de rampas en el ingreso y espacios estrechos en su interior.

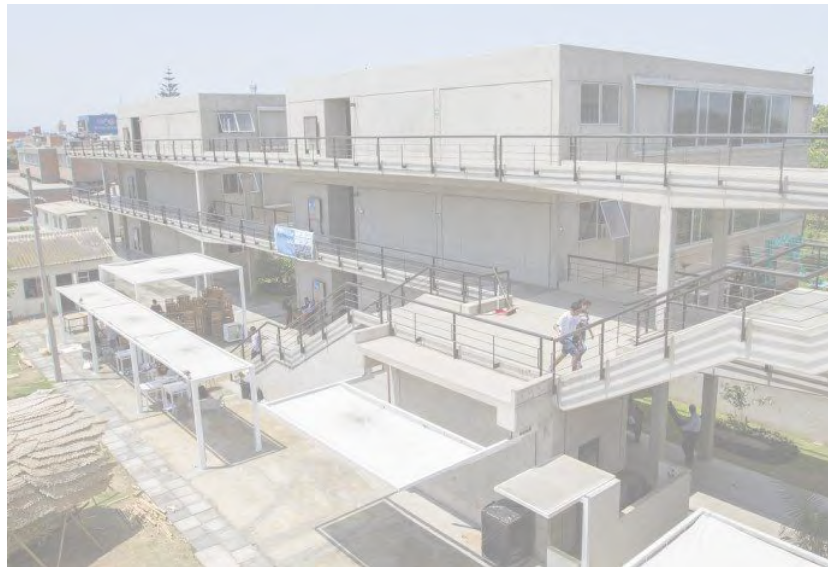
Figura 21. Pabellón T: Arquitectura y Urbanismo

En el caso de la facultad de Arquitectura y Urbanismo, cuya imagen se observa en la Figura 21, además de no contar con elevador para los pisos superiores, existen problemas de acceso para los salones del primer piso.

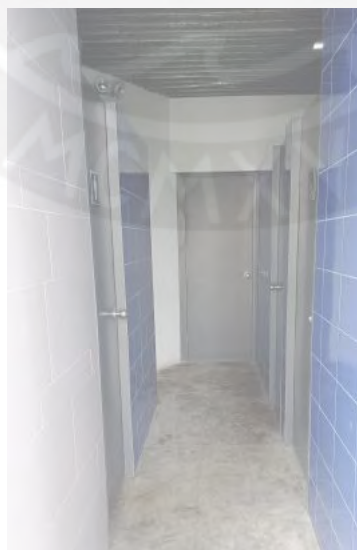
Figura 22. Baños de Tinkuy

Por su parte, las puertas de los baños de algunos pabellones resultan inaccesibles para personas en sillas de ruedas o personas con discapacidad motriz en extremidades superiores. Como se puede apreciar en la Figura 22, la entrada al baño de Tinkuy es muy estrecha; además, el ancho de la puerta del baño para personas con discapacidad es menor a 90 cm.

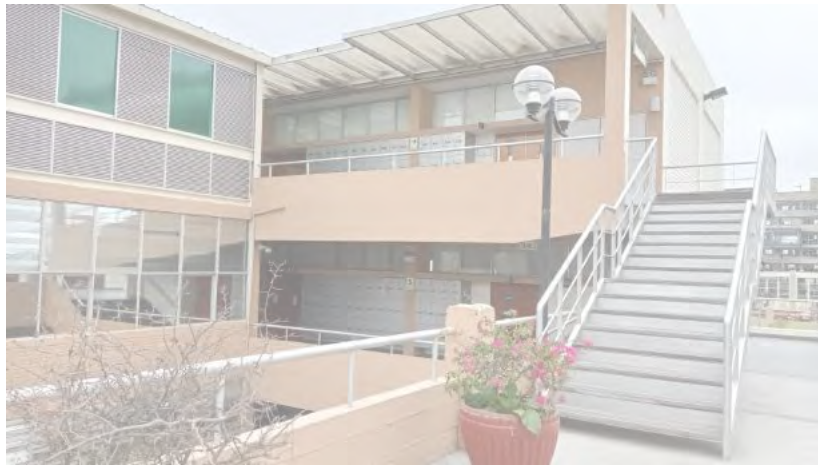
Figura 23. Escalones Previos EEGCC

En la Figura 23, se observan escaleras previas a los salones del último piso, estos también están presentes en los entresijos de estos pabellones, donde es notoria la falta de accesibilidad, a pesar de que no se trate de una construcción tan antigua.

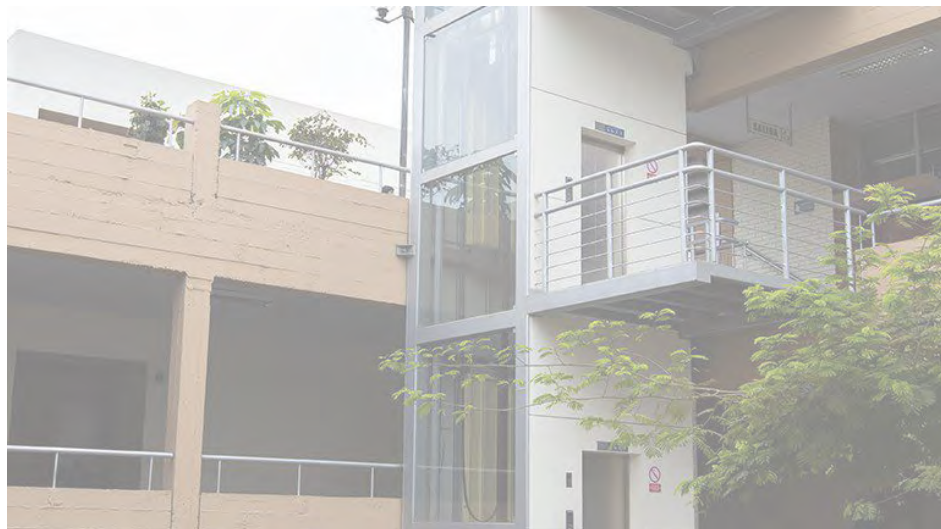
Figura 24. Elevador de EEGGCC

También se presentaron casos de inmobiliaria (rampas y ascensores) con un diseño erróneo, como son los casos de Estudios Generales Ciencias y Estudios Generales Letras, ya que, como fue especificado por múltiples entrevistados, estos elevadores no son lo suficientemente amplios para que vaya una persona en silla de ruedas, o incluso en muletas, sobre todo aquellos que van con su respectivo acompañante, incluso comentaron que muchas veces este se descompone y las personas se quedan encerradas. A continuación, en la Figura 24, se observa el elevador de EEGCC que, a diferencia de EEGLL, se encuentra únicamente para el sector derecho del pabellón.

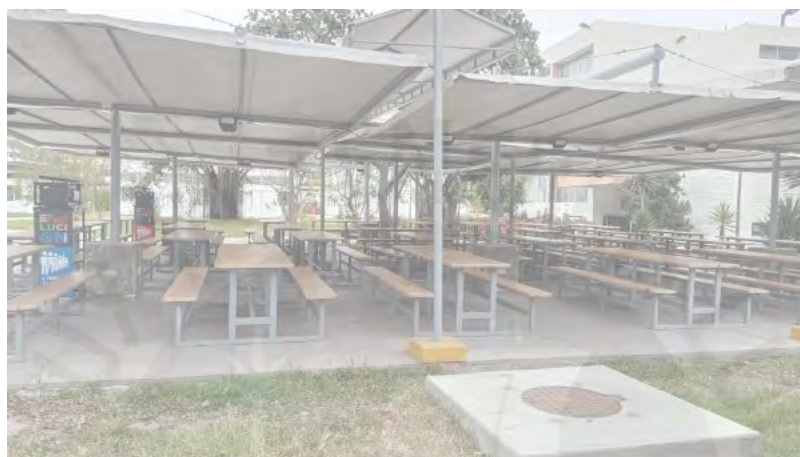
Figura 25. Comedor de Artes PUCP

La principal falla dentro de los comedores y cafeterías se encuentra en el mobiliario utilizado, tanto en los comedores de Artes, Letras y el primer piso de Tinkuy se cuenta con unas bancas de madera en las que una persona con discapacidad motriz en las extremidades inferiores no se puede sentar, ya que se tiene que levantar las piernas para poder usarlas. Por su parte, Tangente, en el Pabellón A, tiene mesas y sillas demasiado altas e incluso espacios muy estrechos entre mesas. También, las mesas del comedor central no tienen el tamaño adecuado para que puedan ser usadas por personas en sillas de ruedas.

A continuación, en la Figura 25, se muestra el comedor de artes, en el cual es visible el mobiliario inadecuado para personas con discapacidad motriz.

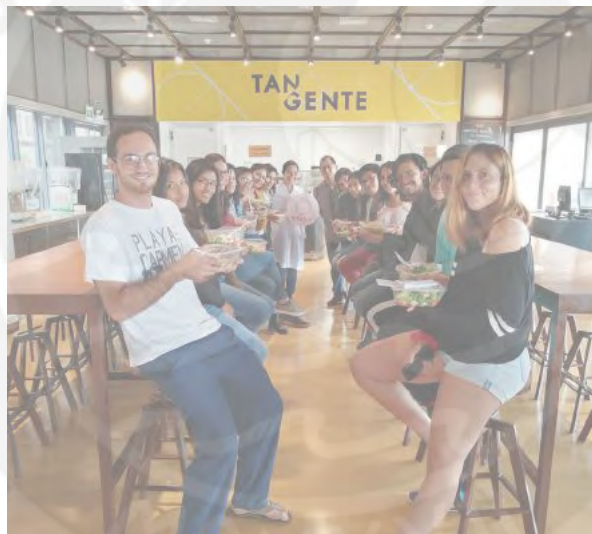
Figura 26. Comedor Tangente - Pabellón A
Fuente: Tangente- Comida al Peso (2019)

Dentro de los comedores frecuentados, se observó que tanto el comedor de Artes como Tangente del pabellón A resultaron bastante problemáticos para personas con discapacidad motriz. Tangente cuenta con una inmobiliaria inadecuada, las sillas son bastante altas para las personas con movilidad limitada, el espacio de los pasillos es insuficiente para el paso de silla de ruedas y no existe un espacio destinado únicamente para personas con discapacidad. Por su parte, el comedor de Artes solo presenta un camino con rampa desde el tontódromo, la vía principal que pasa por la universidad; sin embargo este estrecho camino usualmente está ocupado por una cola formada por alumnos que van a comprar o recoger sus alimentos, limitando el espacio para alumnos sin autonomía.

En la Figura 26, se muestra el comedor Tangente, uno de los más recientes, el cual se encuentra en el primer piso del Pabellón A.

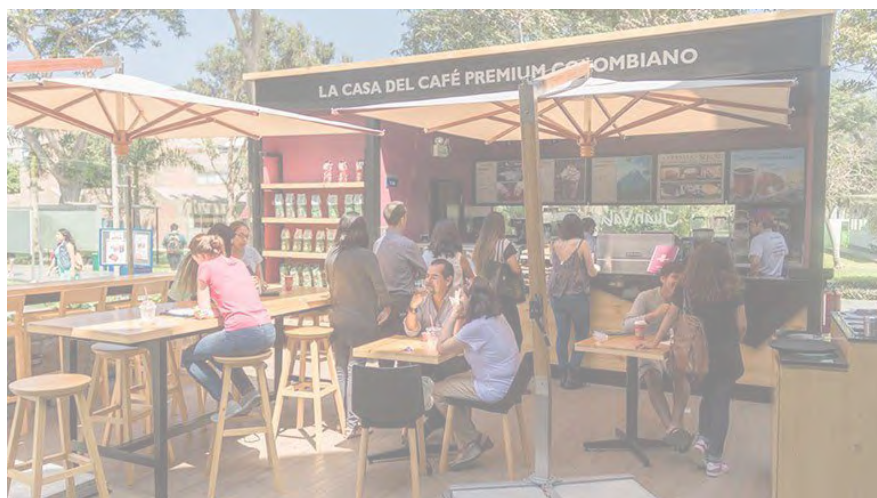
Figura 27. Cafetería Juan Valdez PUCP

Con respecto a las cafeterías, el principal problema, al igual que en los comedores, consiste en los caminos y pasillos estrechos, dificultando o impidiendo el paso de personas con discapacidad motriz en las extremidades inferiores. En la figura 27, se puede observar la cafetería “Juan Valdez”.

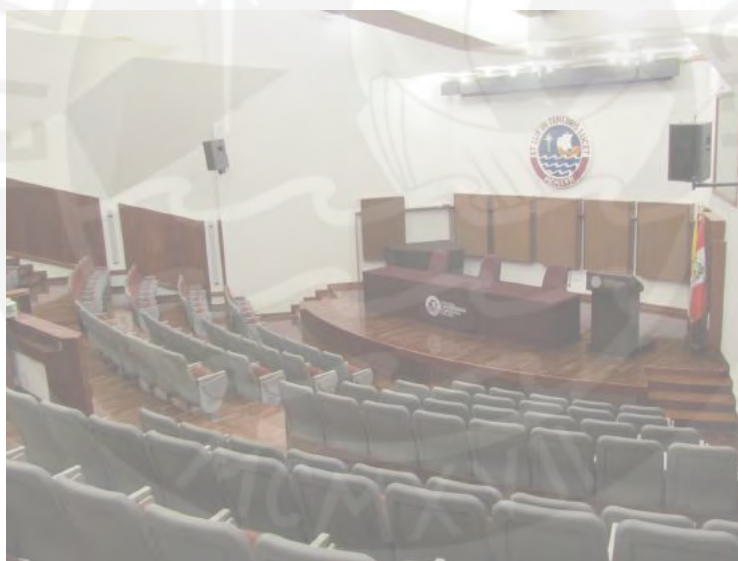
Figura 28. Auditorio de Derecho PUCP

En la Figura 28, se muestra el Auditorio de Derecho, este presenta butacas escalonadas; así como, escaleras previas al estrado, convirtiendo así el auditorio en un ambiente inaccesible.

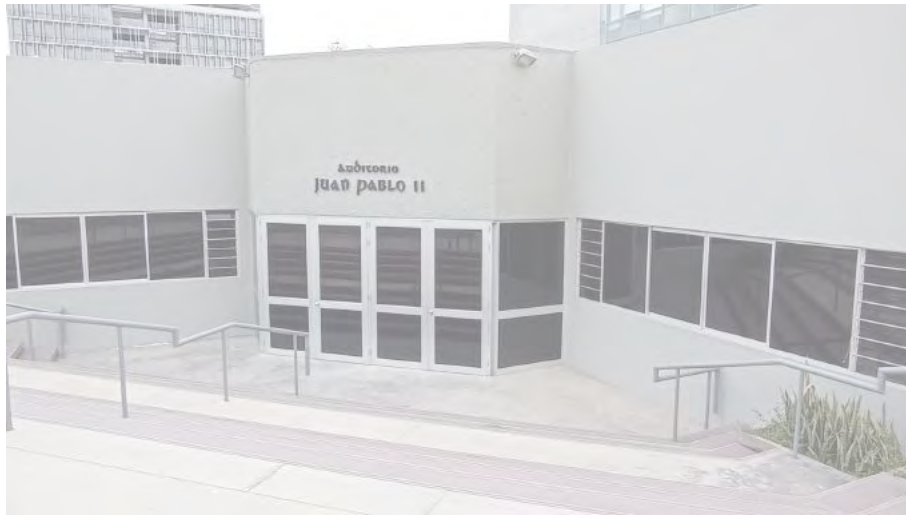
Figura 29. Auditorio Juan Pablo II

Por su parte, la Figura 29, muestra la ausencia de rampas en la entrada principal del Auditorio Juan Pablo II.

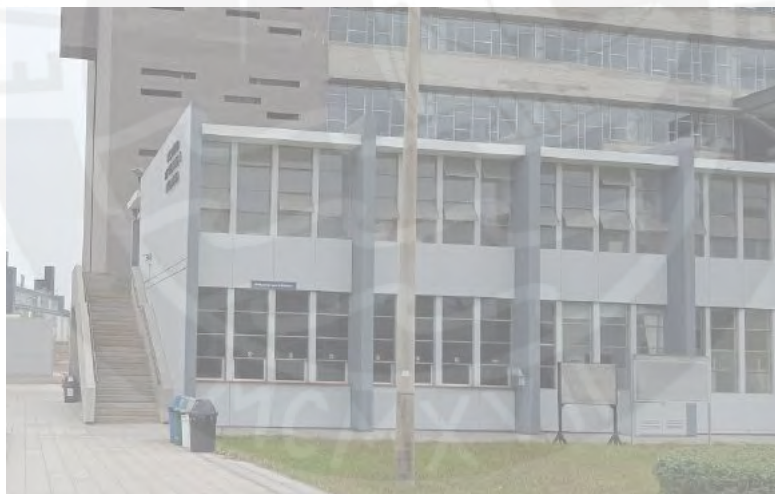
Figura 30. Escaleras hacia Auditorio de Ciencias e Ingeniería

La figura 30, mostrada a continuación, muestra el único acceso hacia el Auditorio del Pabellón A “antiguo”, el cual dificulta la entrada para personas con silla de ruedas y muletas.
