ANÁLISIS DE LA ACCESIBILIDAD PARA PERSONAS

VULNERABLES EN EL BOULEVARD MANTARO

Tesis para obtener el título profesional de Ingeniera Civil

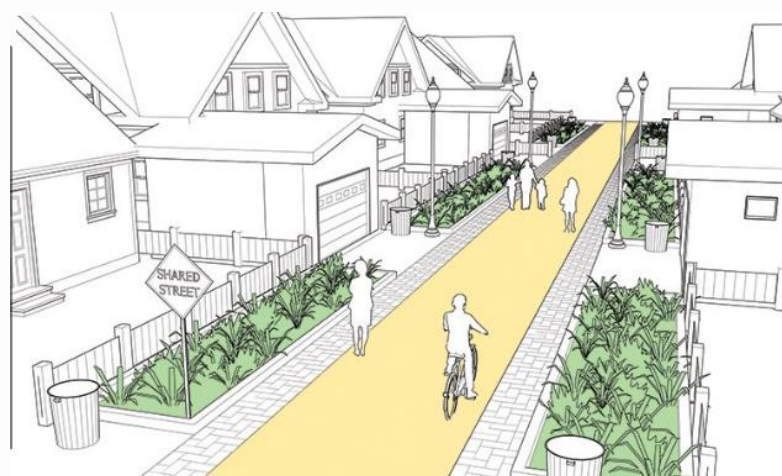
Figura 3. Ejemplo de callejón verde (Green alley)

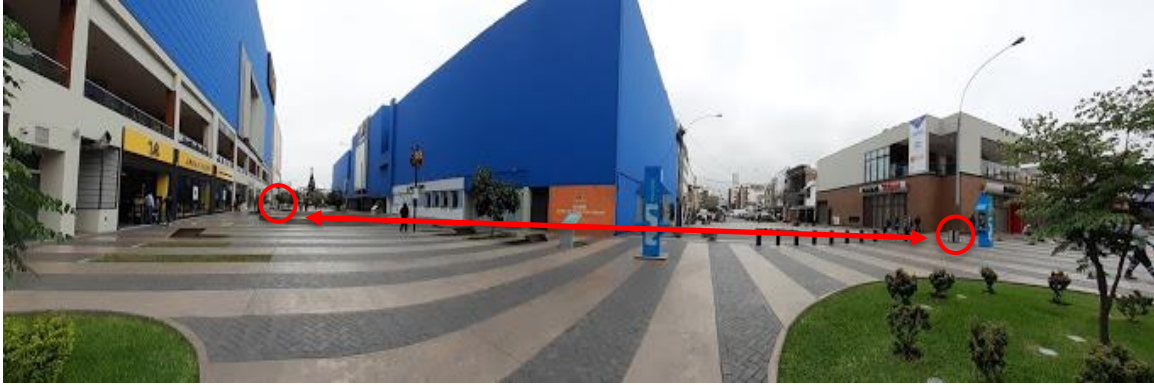
En el caso de los tachos de basura, estos se encontraron en una vereda con un ancho mayor al mínimo recomendado (1.20m). Además, la boca de estos elementos estaba a la altura correcta según lo normado (0.80 m) y cumplían con tener una base en el piso, lo cual permite ser percibido por los peatones con limitaciones visuales. Sin embargo, a lo largo del boulevard, se han notado puntos críticos donde no se cumplían las distancias entre tachos de basura (máxima 25 m) y la distancia entre tachos de basura con algún otro objeto de uso público (mínima 1.5 m).

Figura 14. Distancia crítica entre tachos de basura

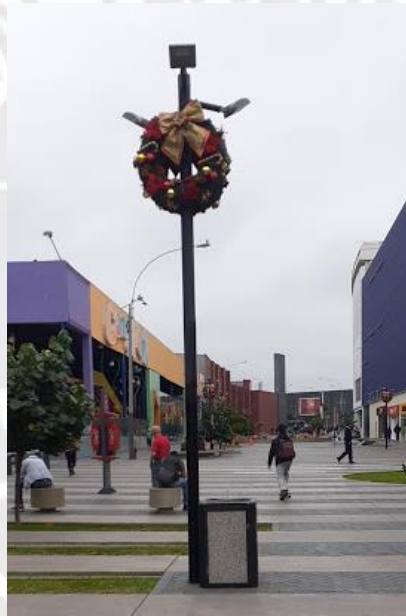
Figura 15. Distancia inexistente entre tacho de basura y otro OUP

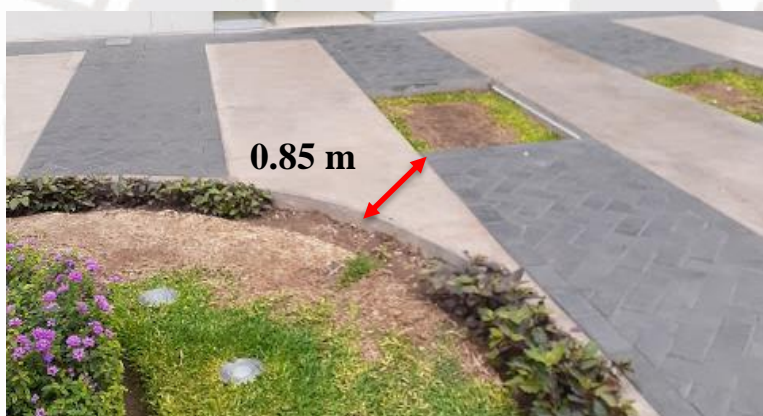
Figura 22. Distancia crítica entre áreas verdes
