**EVALUACIÓN DE LA VULNERABILIDAD SÍSMICA DE IGLESIAS
ANDINAS COLONIALES TÍPICAS A PARTIR DE ANÁLISIS LÍMITE
CINEMÁTICO Y EL MÉTODO N2**

Tesis para obtener el título profesional de Ingeniera Civil

Lima, abril del 2021

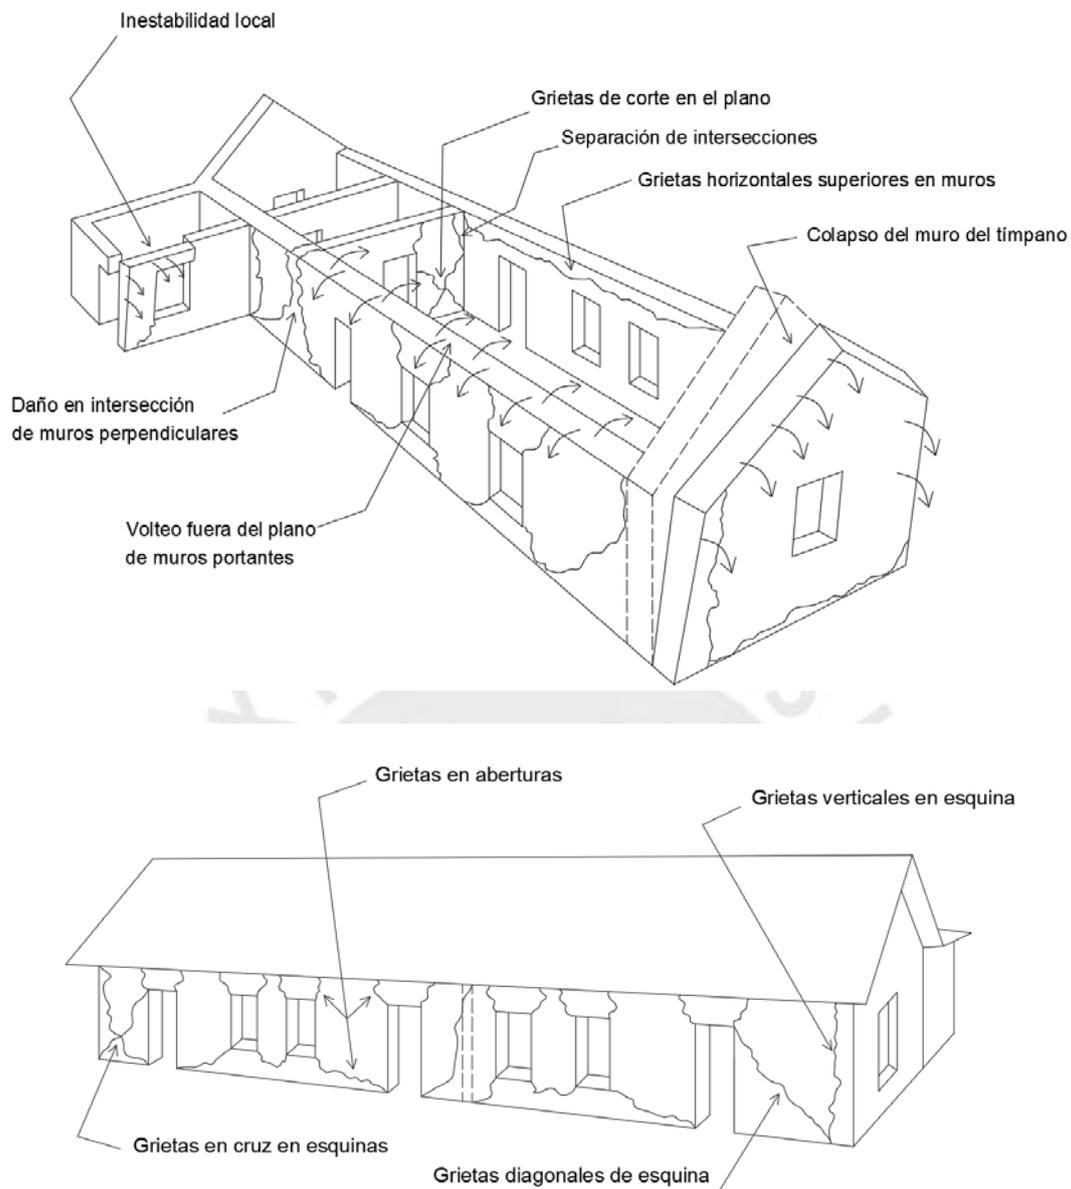
Figura 2. 1 Modos de daño típicos observados en edificios históricos de adobe después del terremoto de Northridge de 1994 (Adaptado de Tolles, 2003)

A pesar de los muchos beneficios del adobe, los terremotos representan una amenaza real para la existencia continua de edificios de adobe porque el comportamiento sísmico de las estructuras de adobe, así como el de la piedra y otras formas de mampostería no reforzada, generalmente se caracteriza por un colapso repentino y dramático (Lourenço et al., 2019). Las edificaciones de adobe, debido a sus bajas propiedades mecánicas y pobre resistencia al volteo, están sujetas a daños estructurales tempranos, como grietas, separación de elementos estructurales y, posiblemente, colapso en áreas de alto riesgo sísmico (Karanikoloudis and Lourenço, 2018). También existe la amenaza para los ocupantes y los usuarios de la edificación de que reciban lesiones físicas graves o hasta la muerte durante los eventos sísmicos. En términos generales, la evaluación de la comunidad de ingenieros es que los edificios de adobe son más susceptibles a los daños por terremotos que los otros tipos de edificios (Tolles et al., 2003). Tolles en su investigación de 2003 realizó un resumen de los daños típicos en edificaciones de adobe durante un sismo, a partir de la observación de los daños en el terremoto de Northridge de 1994. Un resumen gráfico de dichos daños se presenta en la Figura 2.1.

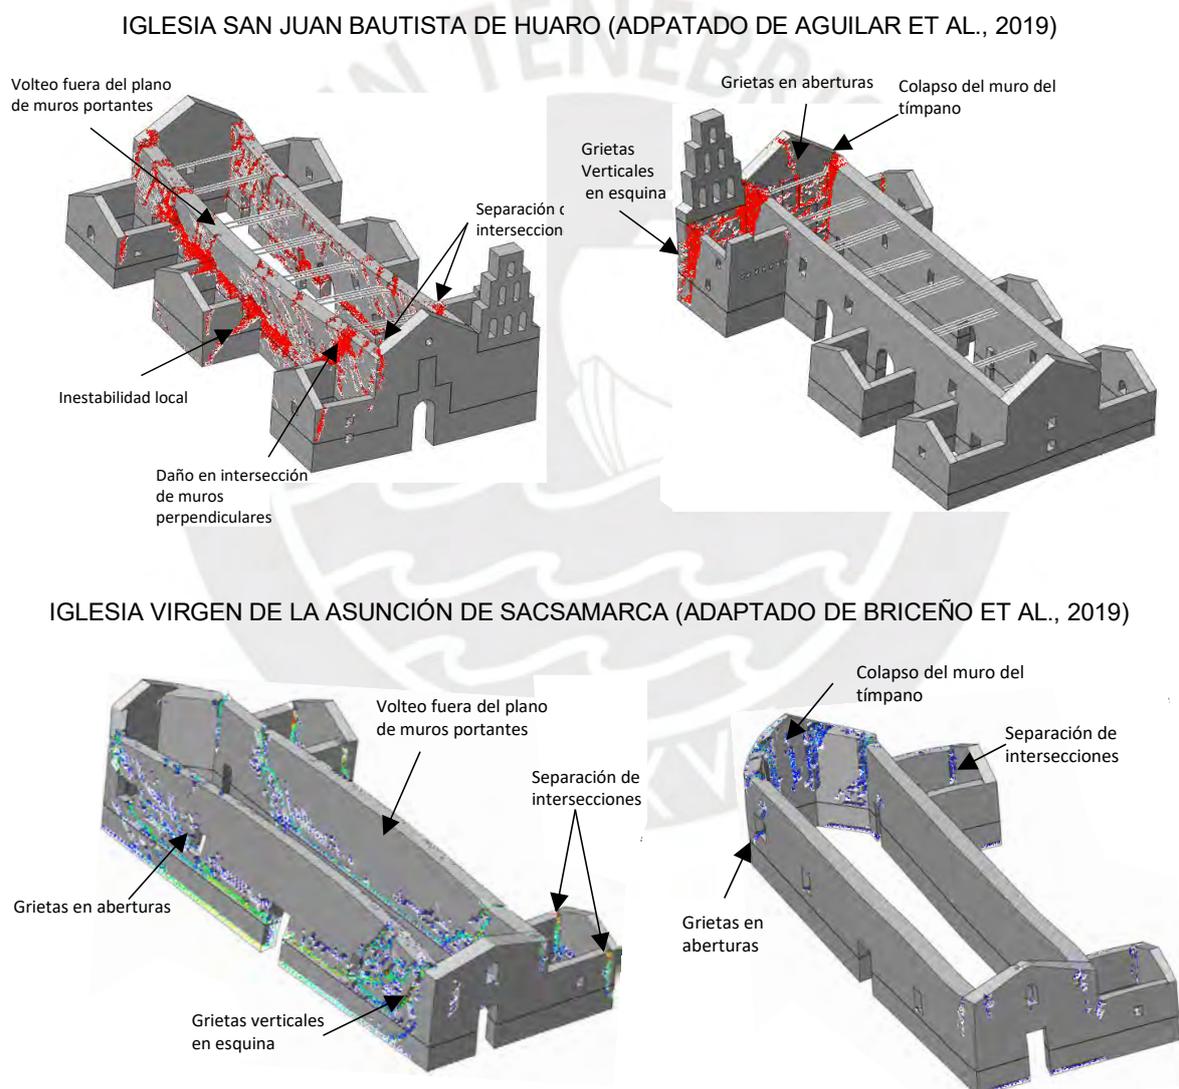
Figura 2. 2. Patrones de daño encontrados en iglesias coloniales andinas a partir de estudios numéricos predictivos: iglesia San Juan Bautista de Huaró e iglesia Virgen de la Asunción de Sacsamarca

Estas tipologías de daños brindadas en Tolles et al. (2003) fueron verificadas en una serie de estudios predictivos numéricos realizados en iglesias coloniales del ande peruano. Una de las iglesias evaluadas en Aguilar et al. (2019), fue la de San Juan Bautista de Huaró ubicada en Cusco Perú. En este estudio se observó que los principales mecanismos de falla fueron el colapso de la fachada principal y de una porción de los muros laterales. En Briceño et al. (2019) se presenta el caso del estudio de la iglesia de la Virgen de la Asunción de Sacsamarca donde los principales mecanismos de colapsos fueron la falla de los muros laterales debido a la falta de arriostamiento lateral. El caso de la iglesia San Pedro de Andahuayllillas fue evaluado en el artículo de Aguilar et al. (2021), donde los resultados obtenidos mostraban

que el mecanismo de colapso de la iglesia consistía en el volteo fuera del plano de la fachada posterior. Finalmente, en el estudio de la iglesia de Kuño Tambo de Karanikoloudis (2018) se evidenció que los principales mecanismos de falla de la iglesia son el colapso de la fallada posterior y del muro lateral. En todos los casos se generan grietas en las aberturas de las ventanas y puertas, así como en la intersección de los muros laterales. A partir de estos resultados se evidencia que el comportamiento sísmico de las iglesias andinas coloniales es típico y corresponde al volteo fuera del plano de los muros de fachada o los muros laterales, debido a la falta de una adecuada conexión en el encuentro de muros ortogonales, así como la ausencia de un diafragma rígido que brinde un comportamiento tipo caja. Los patrones de daño encontrados en las iglesias mencionadas se muestran en la Figura 2.2 y Figura 2.3.

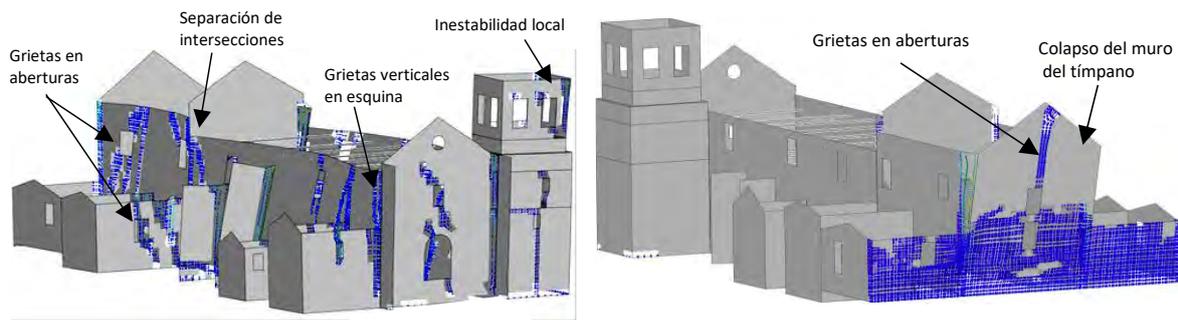
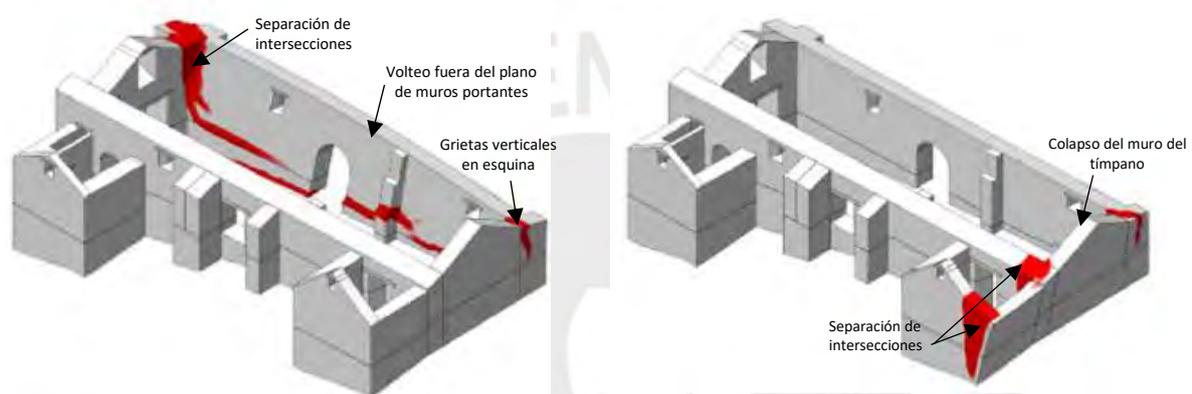
IGLESIA SAN PEDRO APOSTOL DE ANDAHUAULILLAS (ADAPTADO DE AGUILAR ET AL., 2021)

IGLESIA DE KUÑO TAMBO (ADAPTADO DE KARANIKOLOUDIS AND LOURENÇO, 2018)

Figura 2. 3. Patrones de daño encontrados en iglesias coloniales andinas a partir de estudios numéricos predictivos: iglesia San Pedro Apóstol de Andahuaylillas e iglesia de Kuño Tambo.

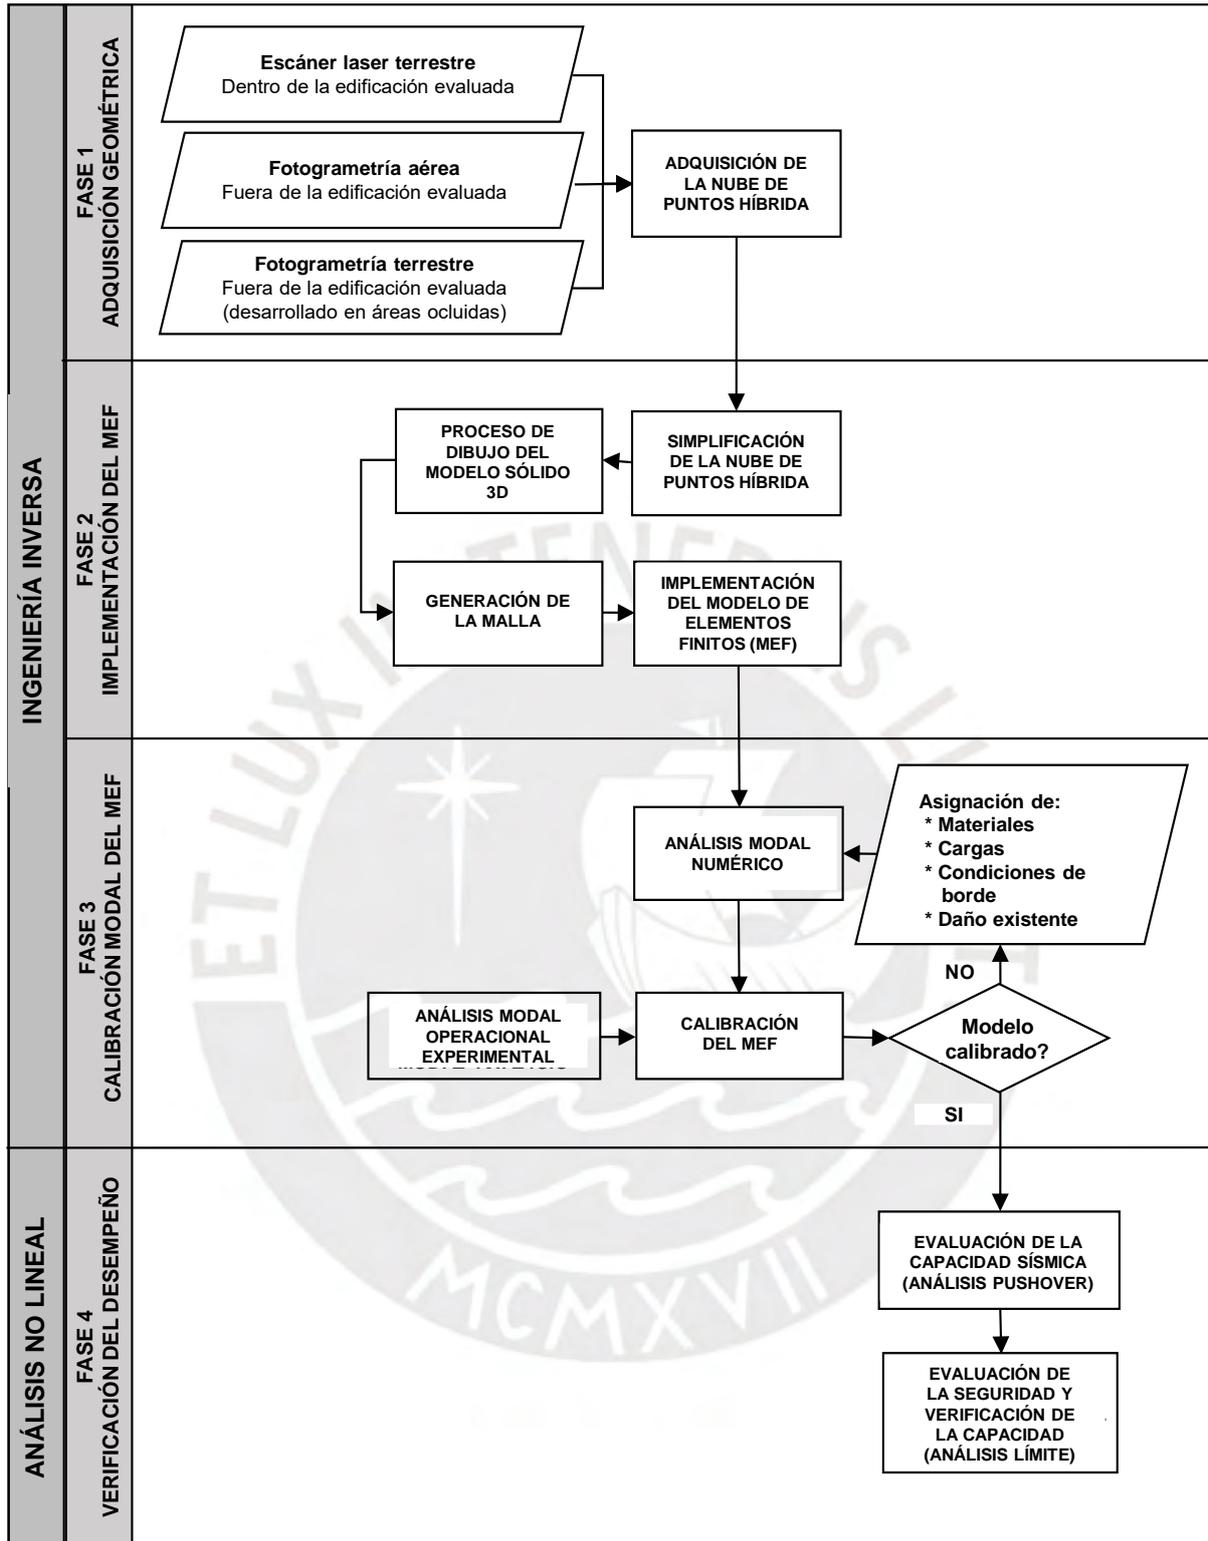
Figura 2. 4. Metodología para la evaluación sísmica de construcciones históricas usando ingeniería inversa y análisis estructural (Adaptado de Aguilar et al., 2019).

edificios, y la fotogrametría terrestre y aérea para la adquisición de datos en áreas de difícil acceso o con oclusiones. Las nubes de puntos obtenidas de ambas herramientas pasan por un procesamiento para la obtención de una única nube de puntos híbrida. La Fase 2 denominada Implementación del MEF (Modelo de Elementos Finitos), inicia con la simplificación de la nube de puntos híbrida, y la limpieza del ruido y las características geométricas que no son importantes para el análisis estructural. A partir de esta nube de puntos simplificada se crea el modelo sólido con el uso de un software CAD. El modelo sólido luego es discretizado en elementos tetraédricos con ayuda de un software MEF capaz de importar el modelo sólido CAD. La etapa finaliza con la implementación del MEF a partir del modelo discretizado. En la fase 3, la calibración modal del MEF, la metodología desarrolla la validación del modelo numérico (MEF) a través de un proceso de calibración para asegurar que los resultados analíticos coincidan con el comportamiento real medido in situ de la estructura. Para la obtención de información experimental del comportamiento dinámico estructural se utiliza el Análisis Modal Operacional (OMA en sus siglas en inglés). El análisis numérico modal se utiliza como herramienta para obtener los parámetros dinámicos analíticos de la estructura. Una vez se ha caracterizado el comportamiento estructural dinámico, los factores como la rigidez, condiciones de contorno, masa, daño se calibran para que los resultados analíticos y experimentales presenten la menor discrepancia posible. Finalmente, en la Fase 4, la verificación del comportamiento sísmico, la metodología propone el desarrollo de un análisis estático no lineal o análisis Pushover para identificar patrones de agrietamiento, mecanismos probables de colapso y las cargas que activan las configuraciones de falla. Para la verificación de la capacidad lateral y la evaluación de la seguridad estructural se plantea el método de análisis límite. Un flujograma de la metodología completa se presenta en la Figura 2.4.

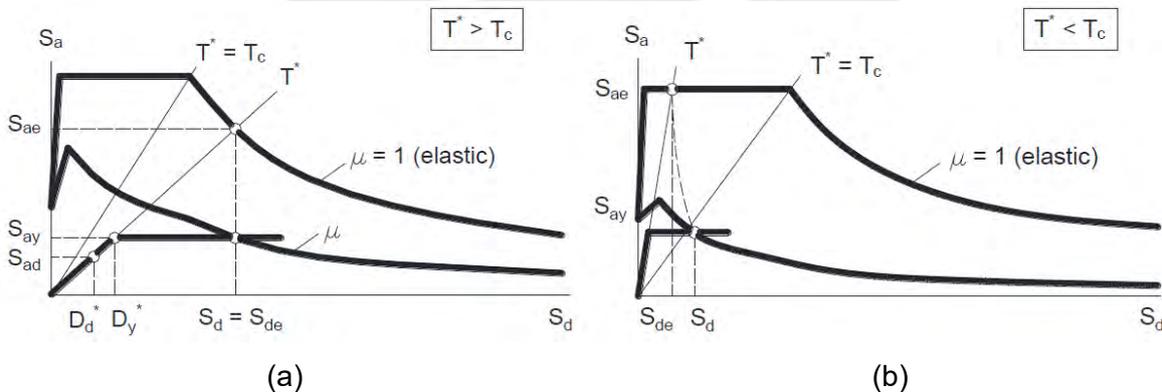
Figura 2. 5. Estimación gráfica de la demanda de desplazamiento según el método N2: (a) $T^* \geq T_c$, (b) $T^* \leq T_c$. Adaptado de Fajfar, (2000).

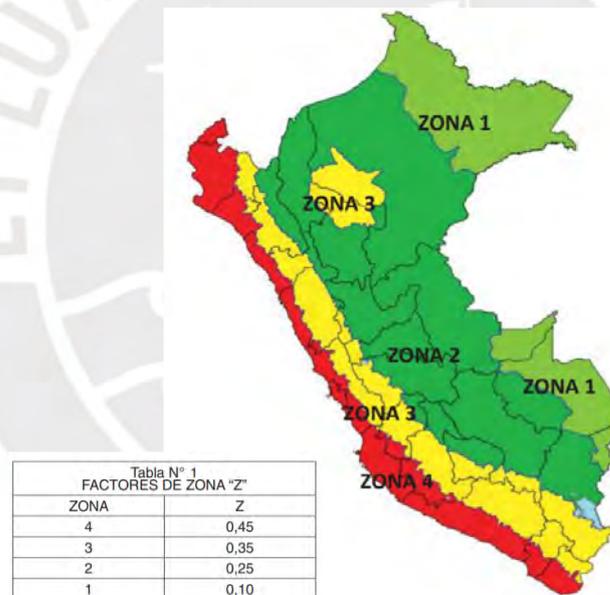
Figura 2. 6. Microzonificación sísmica propuesta por la NT E030

De la ecuación (2.14), el factor Z representa la aceleración máxima horizontal de un suelo rígido con una probabilidad de 10% de ser excedida en 50 años. Este factor se presenta como una fracción de la aceleración de la gravedad. La NT E030 presenta una división del territorio nacional en cuatro zonas, según se muestra en la Figura 2.6, donde cada zona tiene asignado un factor Z.

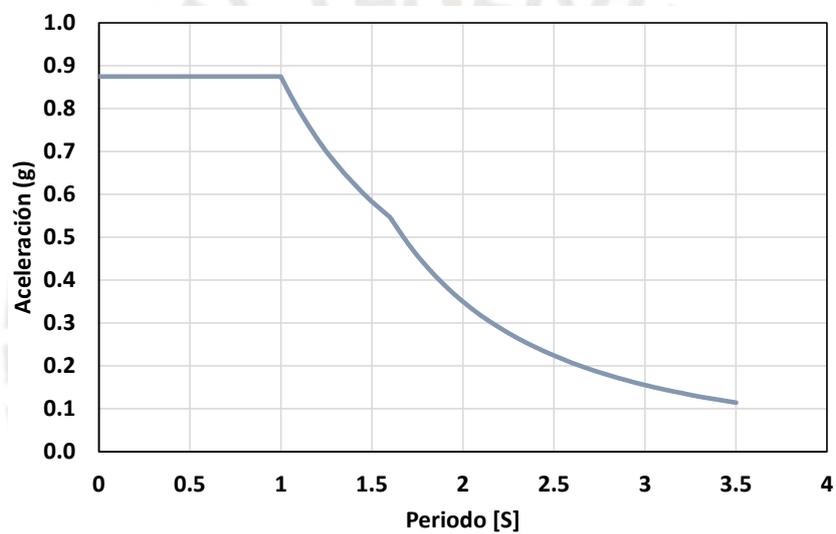
Figura 2. 7. Espectro inelástico calculado según la Norma Técnica E030 de Diseño Sismorresistente

Factor	Valor
Factor de zona (Z)	0.25g
Factor de importancia de la estructura (U)	1
Factor de amplificación sísmica (C)	(T_P, T_L, T)
Factor de amplificación del suelo (S)	1.4
Factor de reducción por ductilidad (R)	1

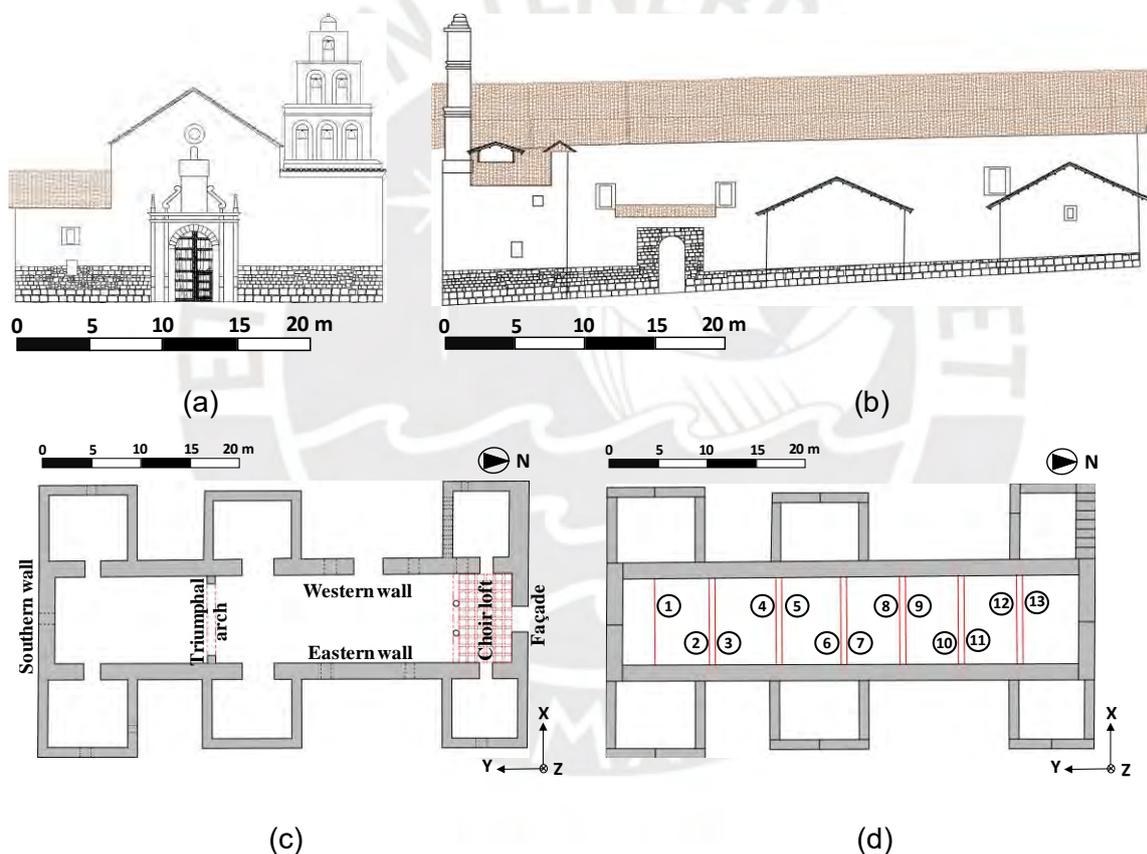
Figura 3. 3. Planos de la iglesia: (a) fachada, (b) vista en elevación del muro oeste, (c) vista en planta del templo, (d) vista esquemática en planta de las vigas de madera de techo. Adaptado de Noel (2017).

Adosados a la iglesia a modo de contrafuertes y de manera transversal a la nave, se ubican el bautisterio, dos capillas laterales, la sacristía y el depósito de andas. El cuerpo del templo está conformado por una nave, de planta rectangular, que se encuentra limitada por el arco triunfal y el presbiterio al cual se accede por un podio escalonado de piedra labrada. A ambos costados del presbiterio se encuentran los accesos a la sacristía y al depósito de lienzos. La iglesia presenta también una portada lateral de piedra, ubicada en uno de los muros laterales de la nave. Los detalles indicados se muestran en los planos esquemáticos brindados en la Figura 3.3.

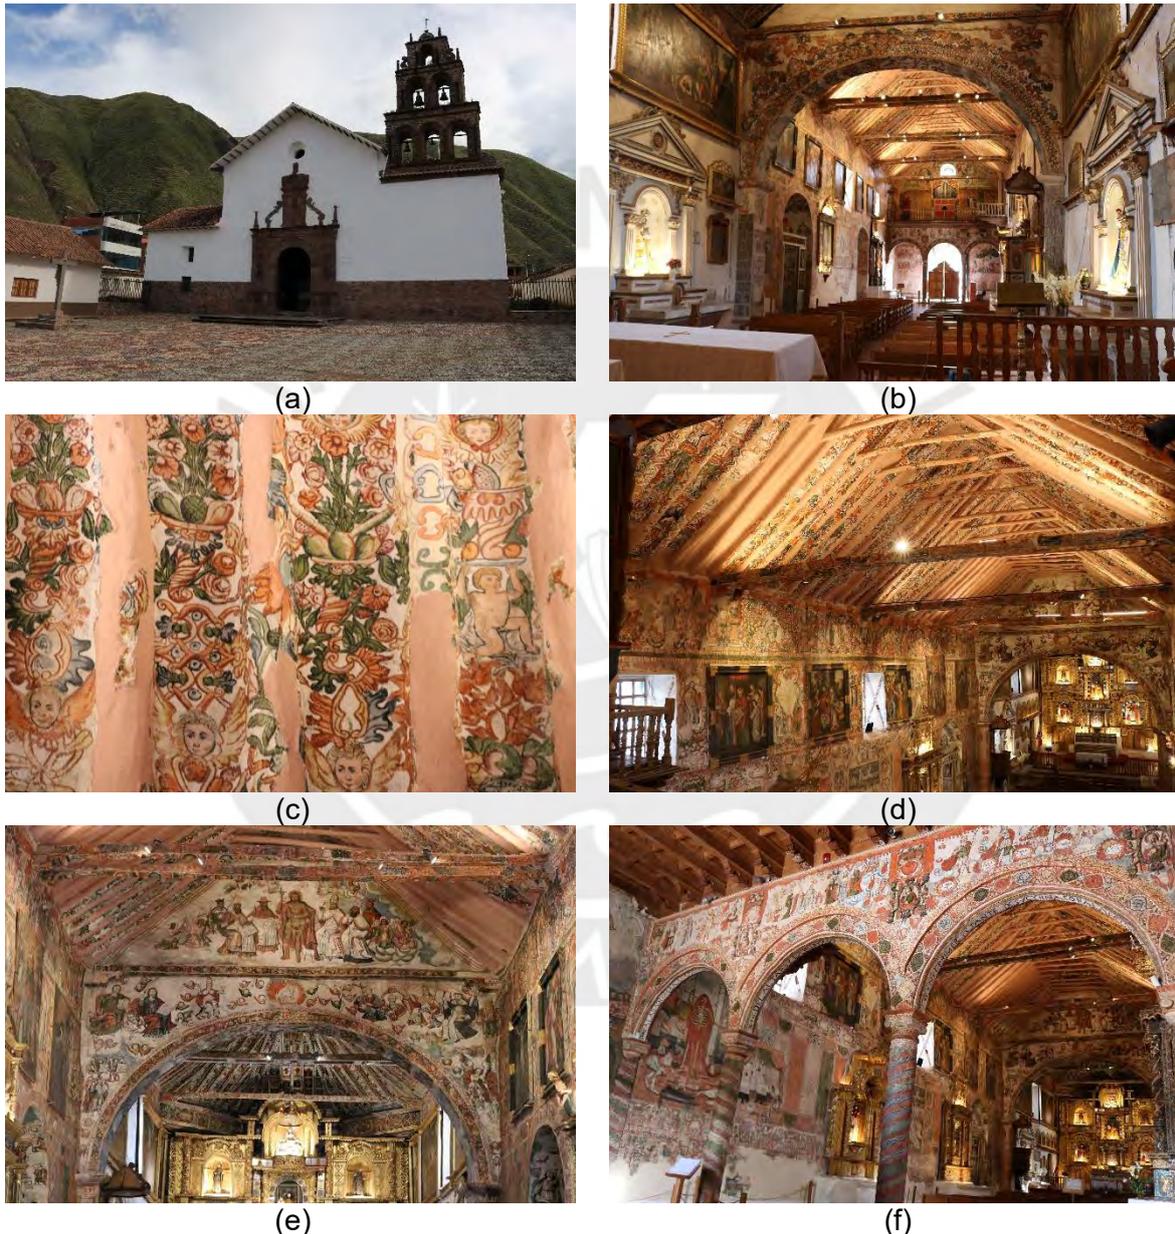
Figura 3. 4. Vistas exteriores y de los ambientes interiores de la iglesia San Juan Bautista de Huaru: (a) vista exterior, (b) nave, (c) artesonado, (d) estructura de techo par y nudillo, (e) arco triunfal y, (f) sistema de arcos del coro.

artesonado se encuentra conformado por maderas rollizas y cañas tipos Kur-Kur, cubiertas por pintura mural a nivel de cielo raso (ver Figura 3.4c) y el techo presenta una configuración tipo par y nudillo con cubierta de teja colonial (ver Figura 3.4d). En el caso de la espadaña, ésta constituida por una base trabajada en adobe sobre la que se apoya una estructura lítica escalonada de tres cuerpos y seis arcos de medio punto. El arco triunfal y el sistema de arcos que sostienen el coro (ver Figura 3.4e y 3.4f) están contruidos con una estructura de madera y caña, denominada comúnmente "Quincha".

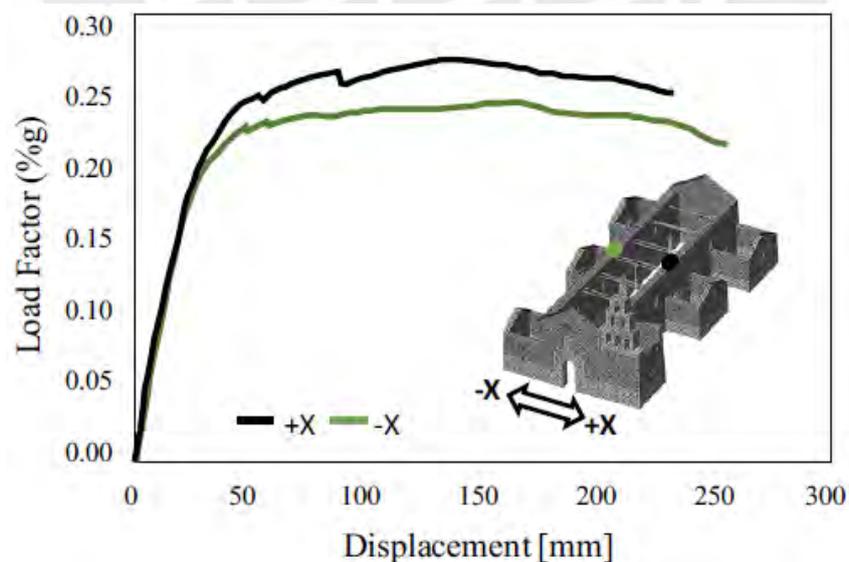
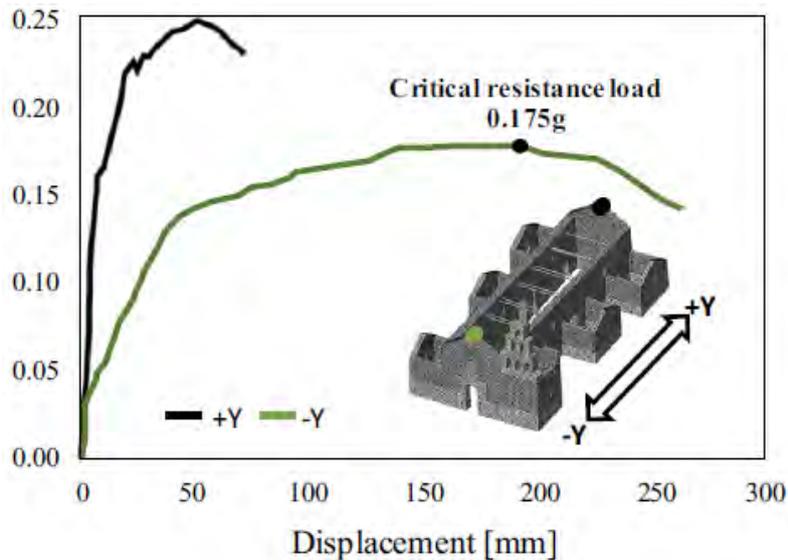
En Aguilar et al. (2019) se desarrolló una evaluación estructural de la iglesia San Juan Bautista de Huaro basado en un estudio de campo con ensayos no destructivos y métodos numéricos predictivos. A partir de una recopilación exhaustiva de data de campo se desarrolló un modelo numérico de elementos finitos representativo que permitió evaluar el comportamiento sísmico de la iglesia. Para este fin, se aplicó un análisis estático no lineal o también denominado análisis Pushover, utilizando un patrón uniforme de cargas laterales proporcionales a la masa e independientes de la altura de la estructura. El análisis se llevó a cabo en ambos ejes (direcciones X e Y) para representar las dos posibles direcciones del terremoto, debido a la falta de simetría en el plano. Las curvas de capacidad obtenidas en dicho estudio, en términos de carga lateral vs desplazamiento, a lo largo de los ejes globales X e Y se muestran en la Figura 3.5. Los puntos de desplazamiento representativos adoptados para la curva de capacidad se ubicaron en las áreas más altas de la nave con los mayores desplazamientos. Estos puntos se muestran en las Figuras 3.5a y 3.5b, donde el color negro corresponde a la dirección positiva y el color verde a la dirección negativa. La menor capacidad de carga obtenida fue de 0,175 g en el eje $-Y$, lo que significa que esta es la dirección más vulnerable. La dirección X presenta un rendimiento ligeramente superior con capacidades de carga de hasta 0,27 g y 0,245 g en la dirección $+X$ y $-X$ respectivamente, lo que puede atribuirse a la presencia de las capillas adosadas a modo de contrafuertes, que brindan mayor rigidez lateral.

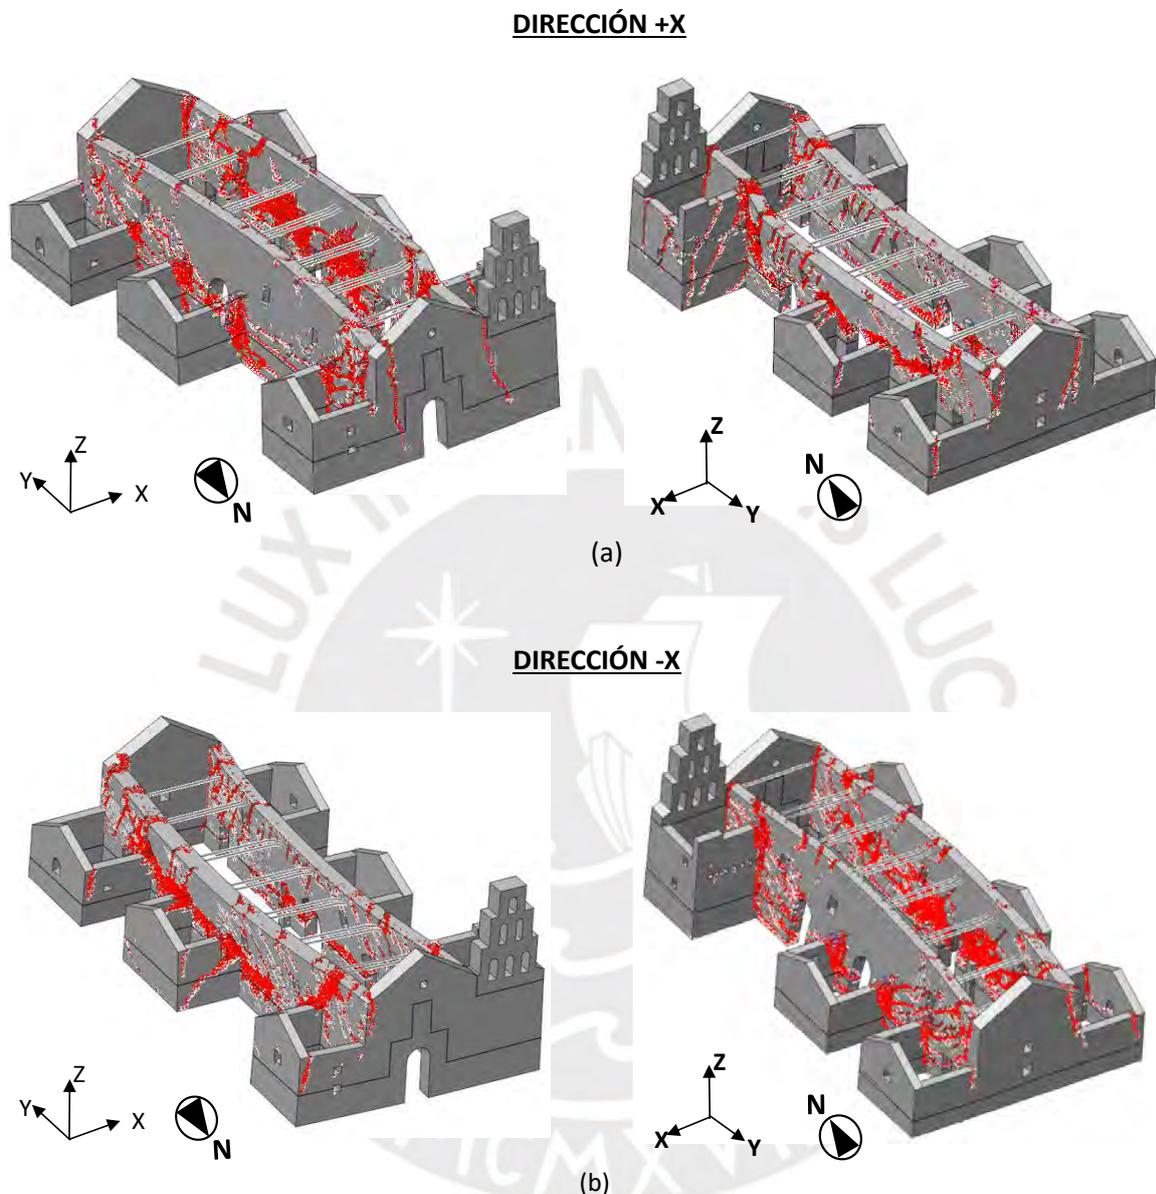
Figura 3. 6. Resultados de la evaluación sísmica de la iglesia de Huaro en términos de deformación y agrietamiento: (a) resultado del caso de carga en la dirección + X y (b) resultado del caso de carga en la dirección -X (Aguilar et al., 2019).

En Aguilar et al. (2019) también se identificaron los probables patrones de daño desarrollados ante eventos sísmicos. El patrón de daño identificado en el instante de la capacidad de carga máxima para el caso de carga + X (0.27g) se presenta en la Figura 3.6a. Este caso de carga muestra principalmente daños concentrados en la conexión entre los muros longitudinales y las capillas laterales. Asimismo, evidencia agrietamiento horizontal extendido a lo largo del cambio de la sobrecimentación de piedra y el muro de adobe, en los muros longitudinales de la nave. También existen grietas verticales que se originan en los vanos y se conectan con los puntos de anclaje de las vigas. Por último, se muestra que en la fachada principal se desarrollan de dos fisuras verticales en la conexión con los muros de la nave. De la misma forma, los muros del campanario presentan fisuras diagonales que nacen de la conexión con la nave.

Para el análisis del eje -X, en el punto donde se alcanza su máxima capacidad de carga se desarrollan patrones de daño similares a los encontrados en el análisis en la dirección + X. El daño identificado consiste en grietas en la conexión entre la nave y las capillas occidentales, así como grietas horizontales a lo largo de los muros longitudinales de la nave, en el cambio de la piedra y el adobe (ver Figura 3.7b). Se encontraron además fisuras desarrolladas entre los vanos y el origen de las vigas. La diferencia principal con el análisis +X, es que en este caso el campanario no desarrolla grietas significativas ya que los esfuerzos de tracción se concentran en la conexión con la nave.

Para ambos casos de análisis se observa que el mecanismo probable de colapso, es el volteo de los muros longitudinales de la nave, generándose la falla en la junta del adobe y la piedra, así como en las conexiones con las capillas laterales.

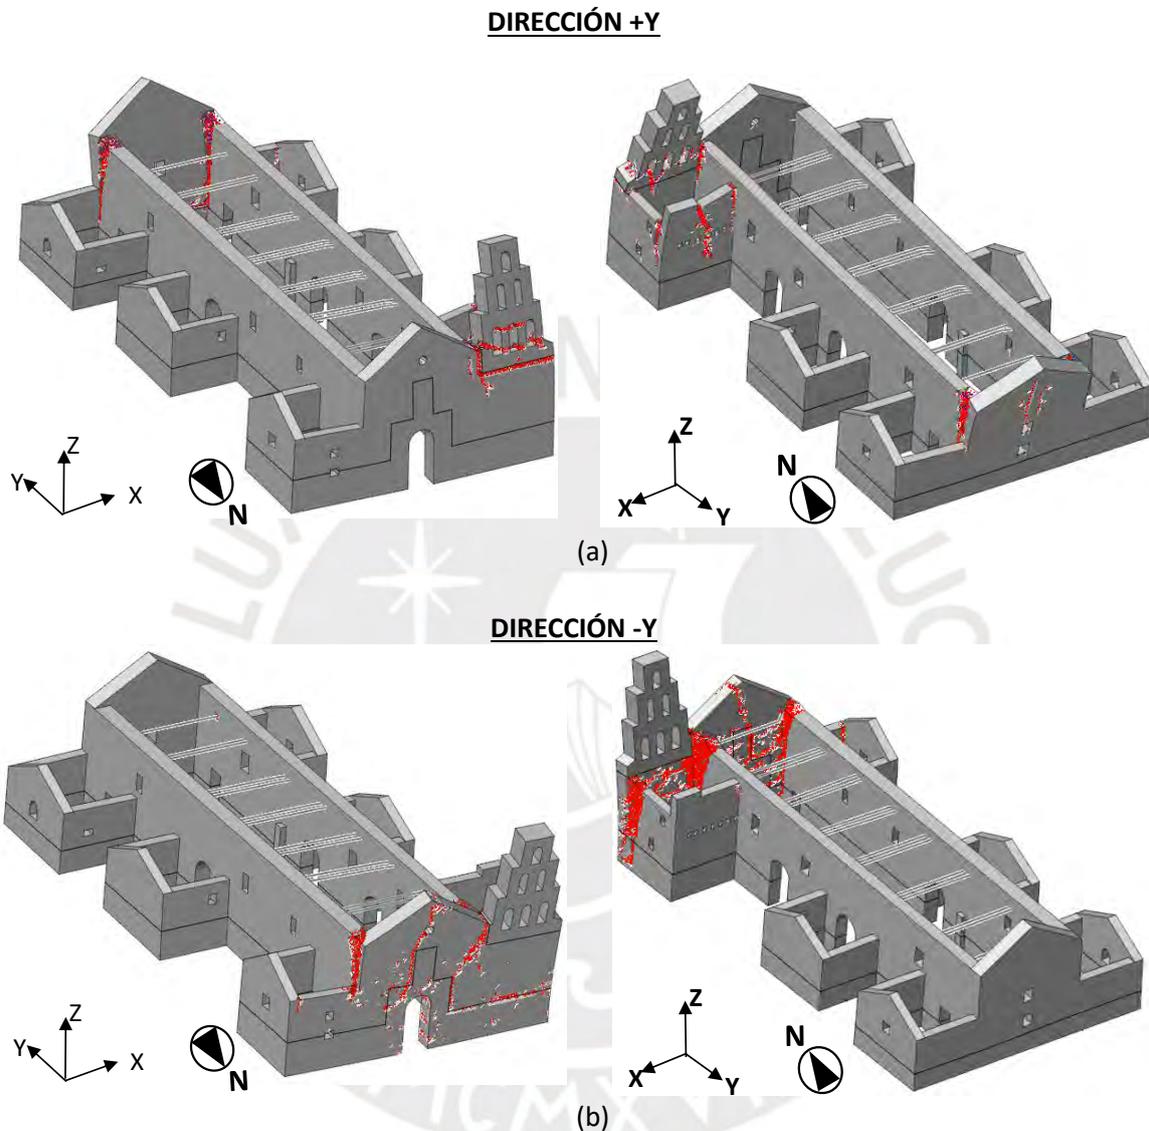
Figura 3. 7. Resultados de la evaluación sísmica de la iglesia de Huaro en términos de deformación y agrietamiento: (a) resultado del caso de carga en la dirección + Y y (b) resultado del caso de carga en la dirección -Y (Aguilar et al., 2019).

Los resultados del análisis en la dirección + Y, muestran que se debe esperar agrietamiento profundo en la conexión entre el muro sur y los muros de la nave (ver Figura 3.7a). Otro daño desarrollado son grietas horizontales en la base de la espadaña y grietas verticales en las paredes de la torre campanario. En el caso de la dirección -Y se evidencia desconexión entre

la nave y la fachada, así como grietas alargadas en el tímpano. El detalle del daño desarrollado se muestra en la Figura 3.7b. En ambos casos (+Y, -Y), el principal mecanismo de falla corresponde al colapso del muro sur y la fachada, respectivamente.

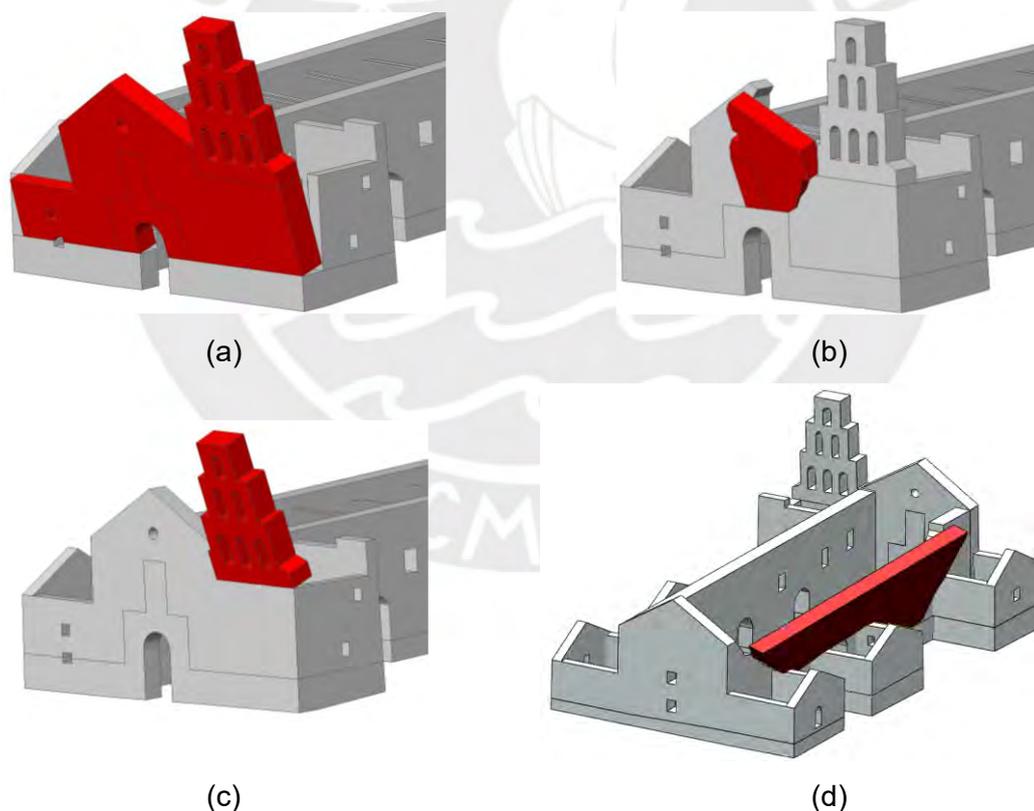
Figura 3. 8. Mecanismos potenciales de colapso: (a) volteo de la fachada (mecanismo 1), (b) colapso parcial del tímpano (mecanismo 2), (c) volteo del campanario (mecanismo 3) y, (d) colapso fuera del plano del muro longitudinal (mecanismo 4).

En la presente investigación se aplicó el método de análisis límite cinemático como un enfoque complementario para la evaluación del desempeño sísmico del templo. Para la aplicación del método se tuvo que identificar los probables mecanismos de colapso de la iglesia, a partir de los resultados del análisis estático no lineal mostrados previamente. Los resultados evidenciaron que la dirección de análisis más vulnerable es la Y. Con base en los patrones de grietas obtenidos del análisis estático no lineal en la dirección Y, se definieron cuatro posibles mecanismos de falla. Como se ilustra en la Figura 3.8a y 3.8b, el primer y segundo mecanismo corresponden al volteo global de la fachada y al colapso parcial del tímpano, respectivamente. El tercer mecanismo consiste en el volteo de la espadaña y el cuarto mecanismo corresponde al colapso fuera del plano del muro longitudinal (ver Figura 3.8c y 3.8d). Es así que el método de análisis límite cinemático se enfocó en la evaluación de estos cuatro mecanismos de colapso.

Para la aplicación del método N2, se consideró que el comportamiento sísmico de la iglesia en cada dirección de análisis estuvo representado por los mecanismos de falla local mostrados previamente en la Figura 3.8. En el caso de la dirección Y, la falla de la estructura estuvo representada por el vuelco global y parcial de la fachada delantera, mientras que en la dirección X, el comportamiento estuvo condicionado por el colapso fuera del plano de los muros longitudinales. Para la evaluación del desempeño sísmico, también se consideraron cuatro escenarios sísmicos: terremotos frecuentes, ocasionales, raros y muy raros. El cálculo

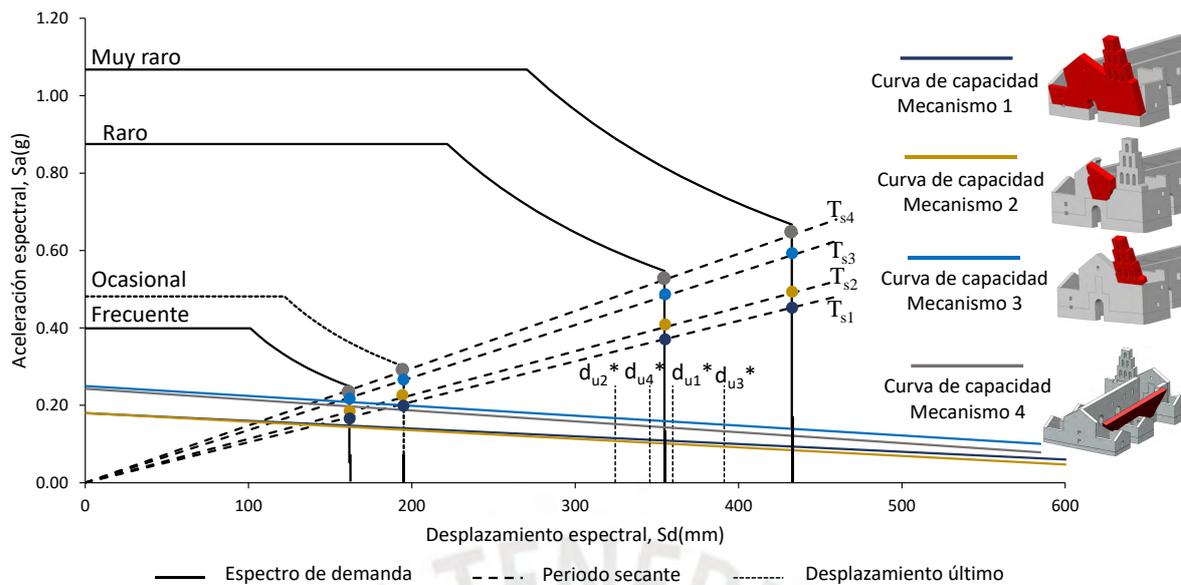
Figura 3. 9. Resumen del proceso de verificación del desempeño sísmico realizado en la iglesia mediante análisis de límite cinemático

La Figura 3.9 resume el proceso de verificación de seguridad según el método de análisis límite. La gráfica muestra las curvas de capacidad de los cuatro mecanismos de falla evaluados y sus respectivos periodos secantes, así como, los espectros de demanda elástica para los cuatro escenarios sísmicos estudiados. El gráfico también presenta los multiplicadores de carga α_0 , la capacidad de desplazamiento del sistema d_u^* y la demanda de desplazamiento d_d^* obtenida a partir de la intersección de los periodos secantes con los espectros de demanda.

Los resultados de la verificación sísmica considerando los cuatro escenarios sísmicos y los cuatro mecanismos de colapso definidos, se resumen en la Tabla 3.2. Al observar los factores de seguridad obtenidos, se muestra que el Mecanismo 2 (colapso parcial del tímpano) es el más crítico en la dirección longitudinal de análisis Y. En la dirección transversal X se observa que el mecanismo 4 (volteo del muro longitudinal) sería la falla más crítica. Las aceleraciones espectrales que activan el mecanismo 2 y el mecanismo 4 son 0.18g y 0.24g, resultados que son consistentes con los obtenidos en el análisis estático no lineal, en los que las máximas aceleraciones en las direcciones más vulnerables presentaron valores de 0.175 g y 0.245 g, al aplicar la carga lateral incremental en los ejes - Y y -X, respectivamente. En cuanto a la verificación de seguridad, los resultados mostraron que todos los mecanismos son inseguros en caso de terremotos raros y muy raros, ya que los factores de seguridad SF_a fueron menores que la unidad. Es decir, estos resultados evidenciaron que la iglesia estaría a salvo solo durante sismos frecuentes y ocasionales (período de retorno de 43 y 72 años, respectivamente).

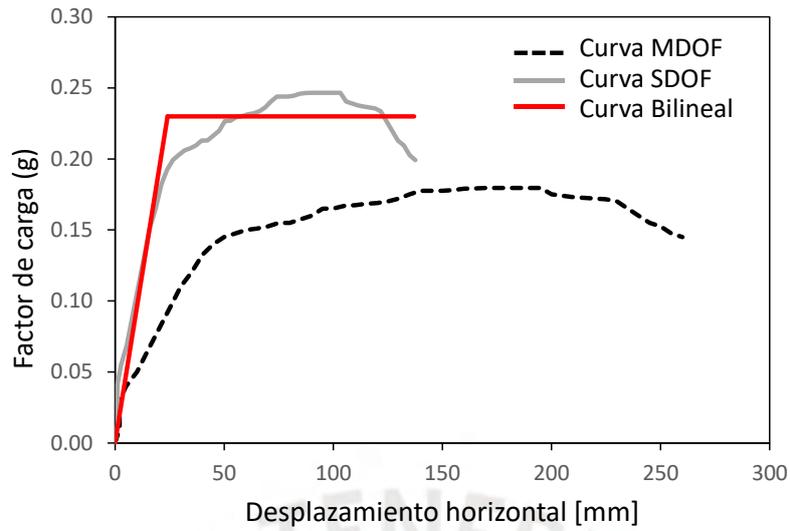
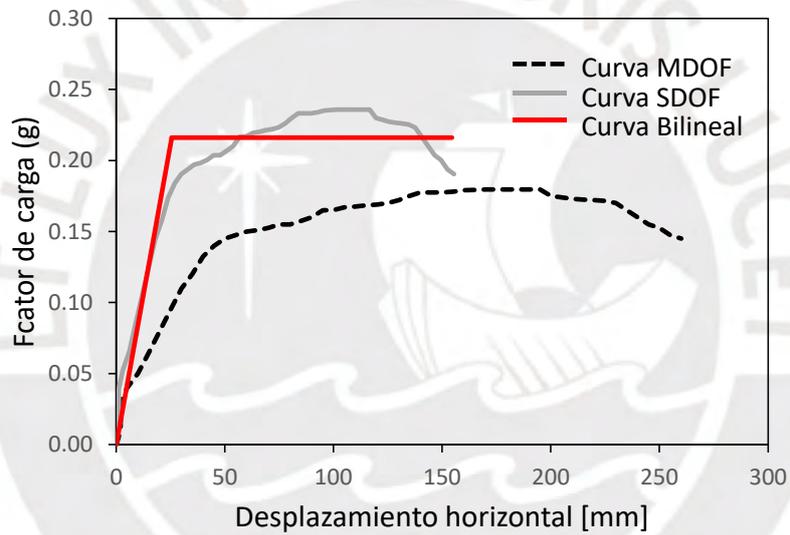
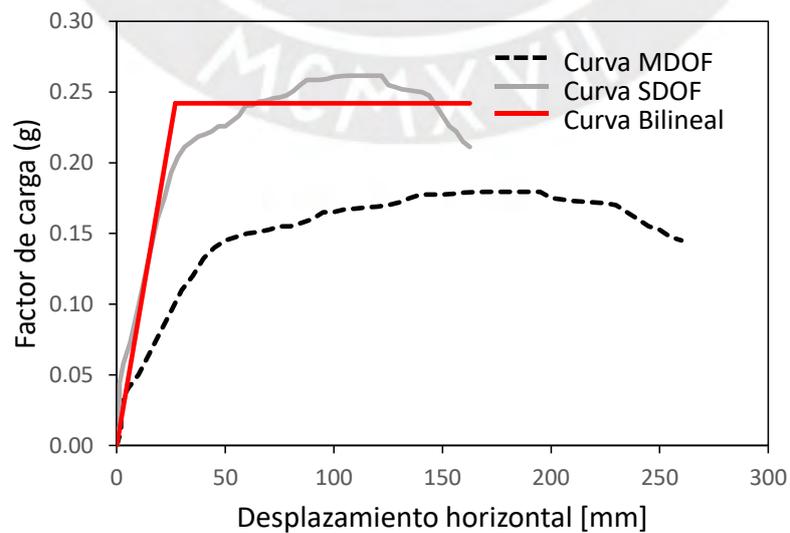
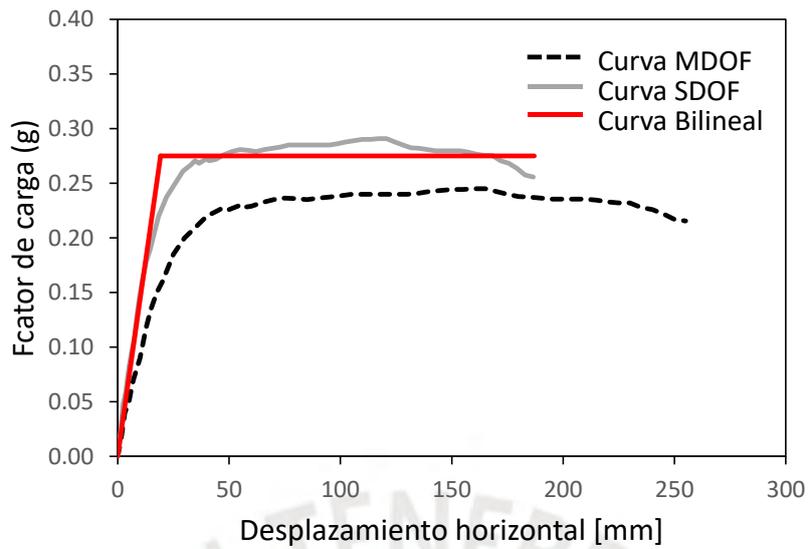
Figura 3. 10. Resultados del método N2 aplicado en los tres mecanismos de colapso: MDOF, SDOF y curvas bilineales.

Las Figuras 3.10 - 3.11 muestran el proceso de aplicación del método N2 para los cuatro mecanismos de falla estudiados. La Figura 3.10 presenta la transformación de la curva de capacidad en un sistema SDOF equivalente; y posteriormente, en una curva bilineal. Los valores obtenidos del factor participación (Γ) para los mecanismos 1, 2, 3 y 4 fueron 1.94, 1.67, 1.6 y 1.37, respectivamente. Las masas participativas (m^*) obtenidas fueron 24.62 ton, 5.57 ton, 6.68 ton y 40.2 ton para M1, M2, M3 y M4, respectivamente. Por otro lado, la Figura 3.11 muestra las demandas de desplazamiento elástico obtenidas de la intersección del período elástico de la curva bilineal, con los espectros de respuesta. Los puntos de intersección en la curva bilineal muestran las demandas de desplazamiento inelásticas.

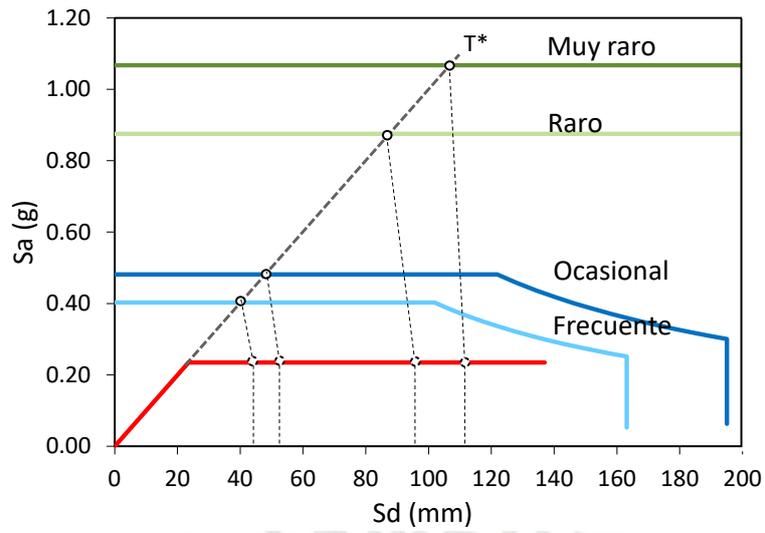
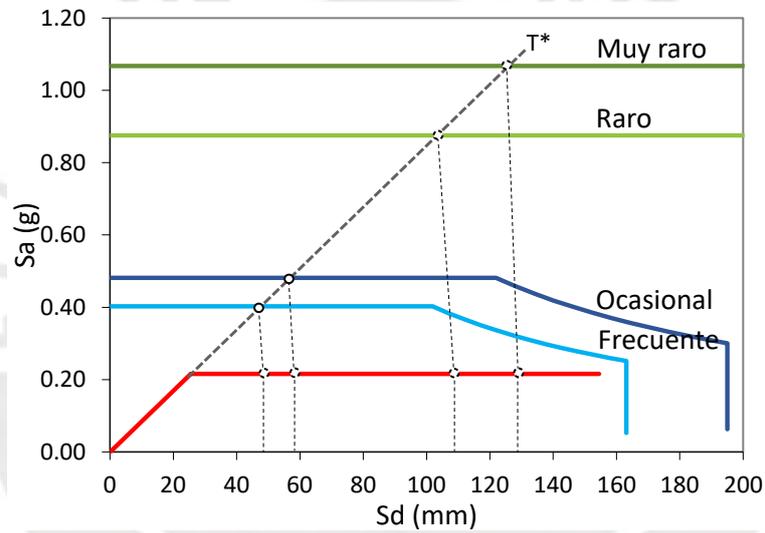
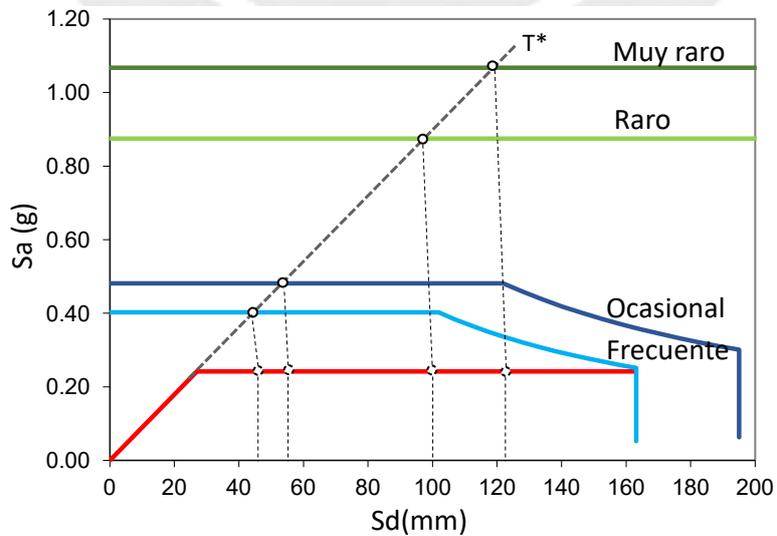
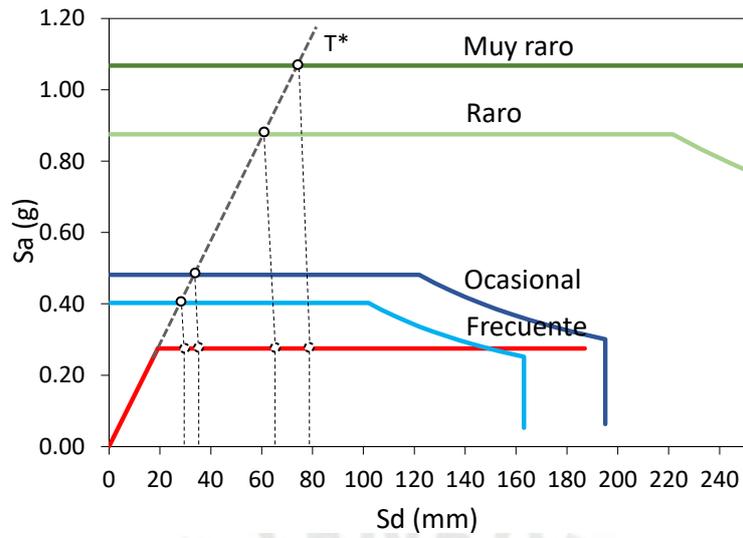
Figura 3. 11. Transposición de la curva de capacidad bilineal con los espectros de respuesta y los puntos de demanda de desplazamiento.
