**EVALUACIÓN DE LA VULNERABILIDAD SÍSMICA DE IGLESIAS
ANDINAS COLONIALES TÍPICAS A PARTIR DE ANÁLISIS LÍMITE
CINEMÁTICO Y EL MÉTODO N2**

Tesis para obtener el título profesional de Ingeniera Civil

Lima, abril del 2021

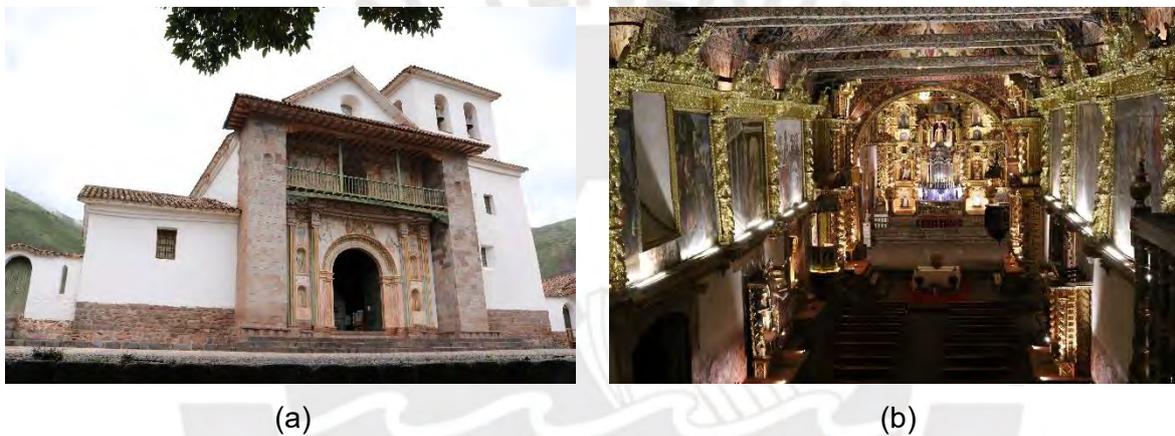
Figura 4. 3. Iglesia San Pedro Apóstol de Andahuaylillas: (a) vista de la fachada y, (b) vista interior de la iglesia.

La iglesia está precedida por un amplio atrio con pavimento de piedra de canto rodado donde se ubican tres cruces de piedra. El acceso al atrio es por unos escalones de piedra que inician desde la plaza y que fueron construidos a partir de la piedra reciclada de antiguas edificaciones incas del siglo XV.

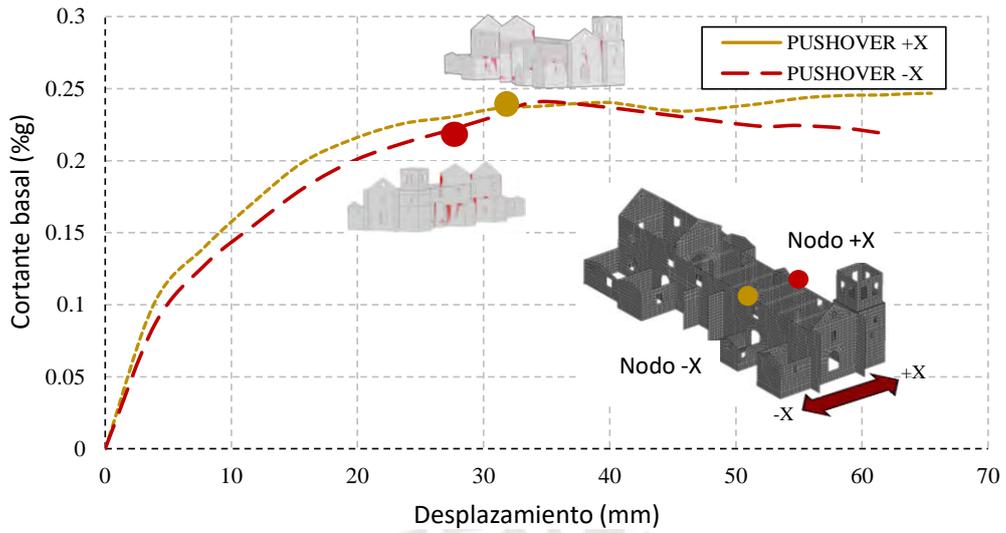
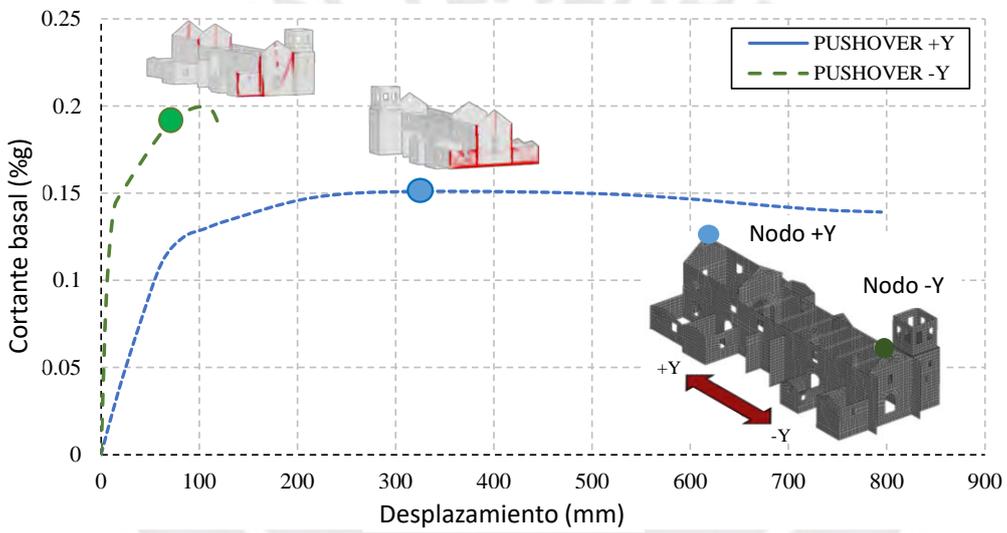
Figura 4. 5. Curvas de capacidad obtenidas a partir de un patrón de carga lateral uniforme asignado a los ejes X e Y globales (Aguilar et al., 2021).

En la investigación desarrollada por (Aguilar et al., 2021) se elabora el análisis sísmico de la iglesia San Pedro Apóstol de Andahuaylillas a partir de un modelo de elementos finitos y considerando un procedimiento estático no lineal. Se aplicaron aceleraciones horizontales, incrementales y proporcionales a la masa del modelo. Las cargas laterales se aplicaron en las dos direcciones ortogonales, longitudinal Y y transversal X. Las curvas de capacidad obtenidas en dicho estudio, en términos de carga lateral vs desplazamiento, a lo largo de los ejes globales X e Y se muestran en la Figura 4.5. También se identificaron los patrones de daño y mecanismos de falla probable de la iglesia. Para el caso del análisis en la dirección +X, los patrones de daño identificados en el punto de capacidad máxima de carga (0.25g) fueron grietas significativas en los muros longitudinales de las naves y presbiterio, que indicaban un mecanismo de falla fuera del plano (ver Figura 4.6a). Asimismo, se observó mecanismos de volteo en los muros de las capillas laterales y contrafuertes. En la dirección -X, la respuesta sísmica obtenida en la capacidad de carga máxima de 0,24 g fue similar a la de +X. El mecanismo de falla obtenido en esta dirección de análisis fue la falla fuera del plano de las paredes longitudinales de la nave, el presbiterio y las capillas. En ambas direcciones de análisis, las fachadas principal y posterior mostraron mecanismos de falla por cizallamiento. Además, se evidenciaron grietas estructurales en el arco de triunfal, generadas por la falta de arriostramiento de las capillas laterales y la sobrecarga por la excesiva masa del tímpano de adobe. Por último, en el campanario se mostró una falla combinada de daño en el plano y fuera del plano provocados por la presencia de aberturas y la ausencia de restricciones provistas por un diafragma rígido horizontal.

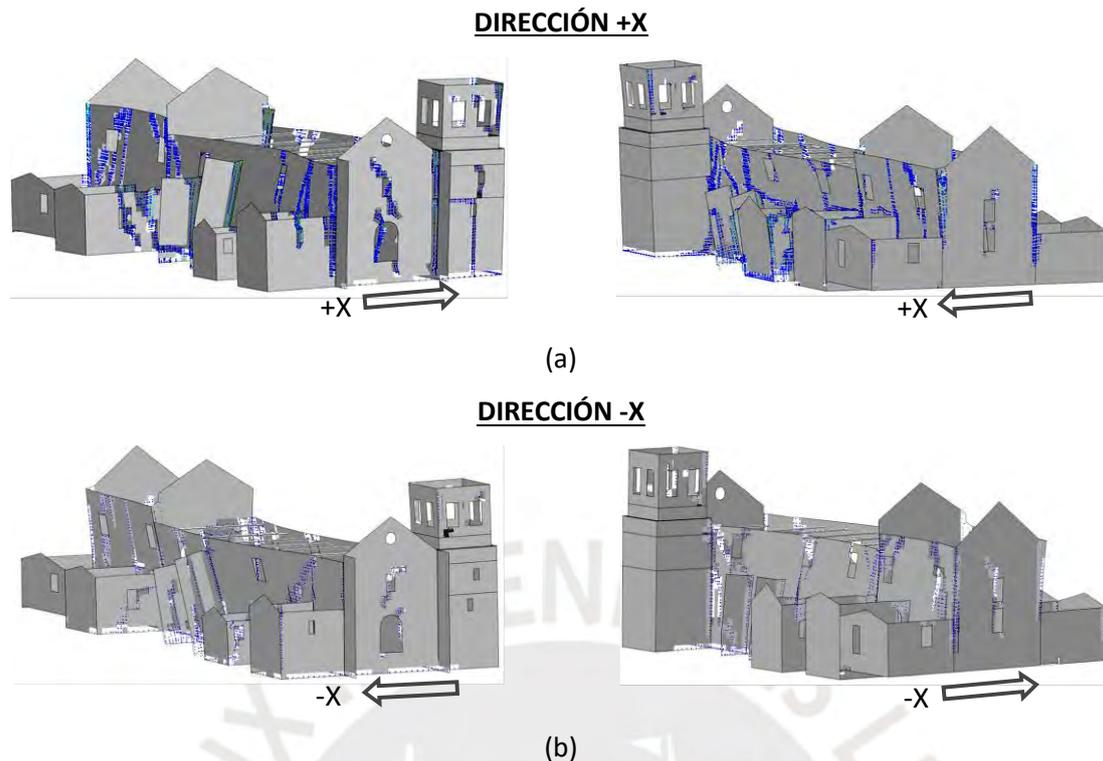
Figura 4. 6. Resultados de la evaluación sísmica usando un análisis estático no lineal con cargas incrementales aplicadas en la dirección X: (a) resultados en la dirección + X con capacidad máxima de carga de 0.25g, y (b) resultados en la dirección -X con capacidad máxima de carga de 0,24 g (adaptado de Aguilar et al., 2021).

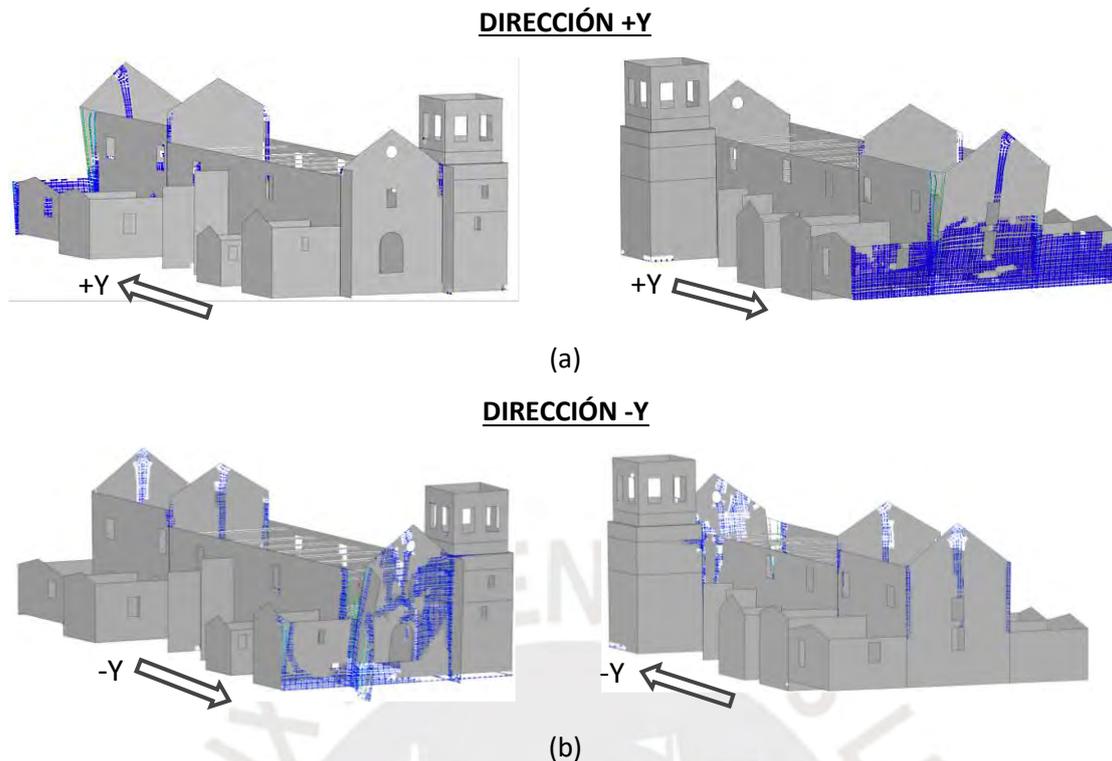
Figura 4. 7. Resultados de la evaluación sísmica usando un análisis estático no lineal con cargas incrementales aplicadas en la dirección Y: (a) resultados en la dirección + Y con capacidad máxima de carga de 0.15g, y (b) resultados en la dirección -Y con capacidad máxima de carga de 0.20 g (adaptado de Aguilar et al., 2021).

Los resultados en el caso de carga + Y, mostraron que es la dirección más débil en términos de capacidad máxima de carga (0.15 g). Asimismo, se observó daño intenso en la fachada posterior que correspondía a un mecanismo de volteo fuera del plano. El análisis en la dirección -Y mostró una capacidad de carga de 0.2 g, ligeramente mayor en comparación con la dirección + Y. Sin embargo, la capacidad de deformación en esta dirección de análisis es menor, presentando un comportamiento más frágil. En la investigación (Aguilar et al., 2021) se indica que este comportamiento podría estar asociado a la presencia de contrafuertes y del campanario que brindan restricciones adicionales a la fachada principal. En este caso de análisis (-Y), se evidenció daños concentrados en la fachada principal, fachada posterior y en el arco triunfal, siendo el mecanismo probable de falla, el volteo de la fachada principal.

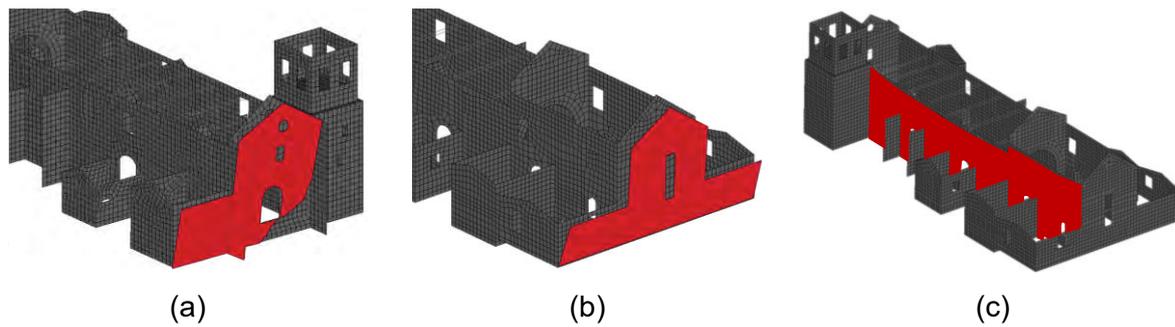
Figura 4. 8. Vista esquemática de los mecanismos de colapso probables que se activarían durante eventos sísmicos: (a) colapso parcial de la fachada frontal (Mecanismo 1), (b) balanceo de la fachada trasera (Mecanismo 2), (c) falla fuera del plano de la pared lateral (Mecanismo 3)

En la presente investigación se aplicó el método de análisis límite cinemático como un enfoque complementario para la evaluación del desempeño sísmico del templo. Para aplicar dicho procedimiento primero fue necesario definir los probables mecanismos de colapso de la iglesia. A partir de los resultados del análisis sísmico obtenidos en la sección previa, se evidenció que la dirección Y es la dirección donde el templo es más vulnerable. Asimismo, por el tipo del patrón de daño obtenido se encontró que los mecanismos críticos de colapso eran el vuelco de la fachada principal, la fachada posterior y los muros longitudinales. De esta manera, el procedimiento del análisis límite cinemático se enfocó en el análisis de estos tres mecanismos de colapso, que han sido esquematizados en la Figura 4.8.

Para la aplicación del método N2, se consideró que el comportamiento sísmico de la iglesia en cada dirección de análisis estuvo representado por los mecanismos de falla local mostrados previamente en la Figura 4.8. En el caso de la dirección Y, la falla de la estructura estuvo representada por el vuelco de las fachadas trasera y delantera, mientras que en la dirección X, el comportamiento estuvo condicionado por el colapso fuera del plano de los muros longitudinales. Para la evaluación del desempeño sísmico, también se consideraron cuatro escenarios sísmicos: terremotos frecuentes, ocasionales, raros y muy raros. El cálculo de los espectros de demanda para estos cuatro escenarios sísmicos se desarrolló a partir de

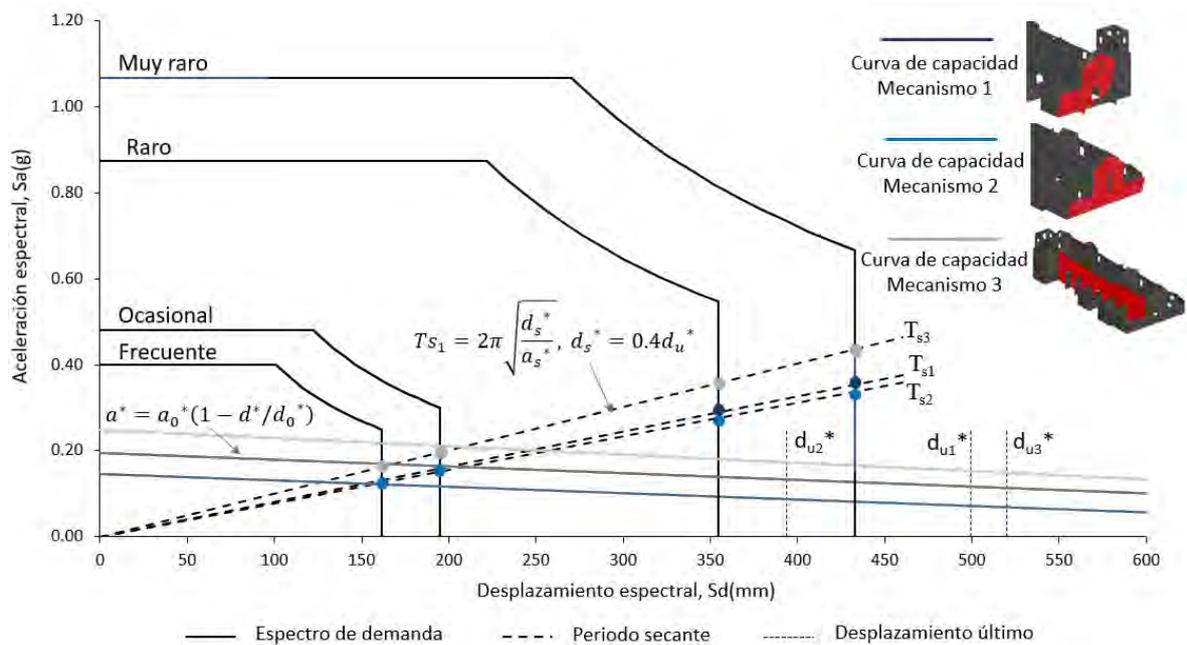
Figura 4. 9. Resumen del proceso de verificación del desempeño sísmico realizado en la iglesia mediante análisis de límite cinemático

La Figura 4.9 resume el proceso de verificación de seguridad según el método de análisis límite. La gráfica muestra las curvas de capacidad de los tres mecanismos de falla evaluados y sus respectivos periodos secantes, así como, los espectros de demanda elástica para los cuatro escenarios sísmicos estudiados. El gráfico también presenta los multiplicadores de carga α_0 , la capacidad de desplazamiento del sistema d_u^* y la demanda de desplazamiento d_d^* obtenida a partir de la intersección de los periodos secantes con los espectros de demanda.

Los resultados de la verificación sísmica considerando los cuatro escenarios sísmicos y los tres mecanismos de colapso definidos, se resumen en la Tabla 4.2. Estos resultados mostraron que el Mecanismo 2 (falla fuera del plano de la fachada trasera) es el más crítico. La aceleración espectral que activa este mecanismo es de 0.15 g, mientras que el Mecanismo 1 se activa con una aceleración espectral de 0.19 g. Estos resultados son consistentes con los obtenidos en el análisis estático no lineal, en los que las aceleraciones máximas presentaron valores de 0.15 g y 0.20 g, al aplicar la carga lateral incremental en las direcciones + Y y -Y, respectivamente. En cuanto a la verificación de seguridad, los resultados mostraron que todos los mecanismos son inseguros en caso de terremotos raros y muy raros, ya que los factores de seguridad SF_a fueron menores que la unidad. Además, estos resultados evidenciaron que la iglesia estaría a salvo solo durante sismos frecuentes (período de retorno

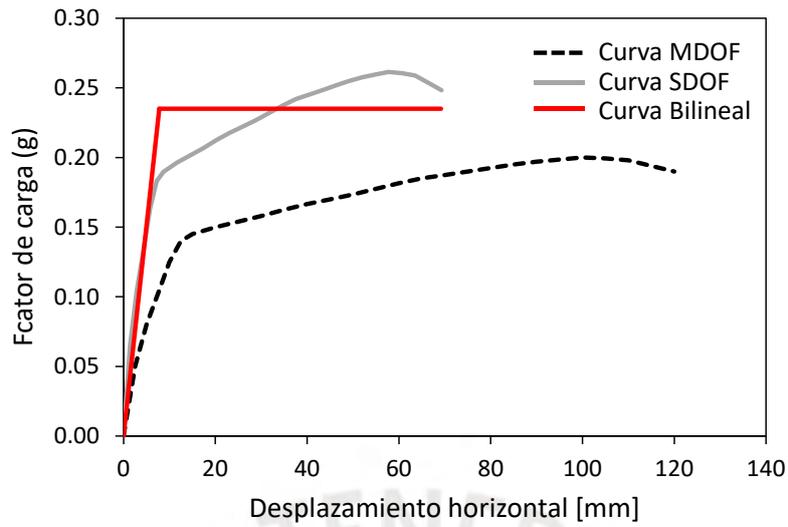
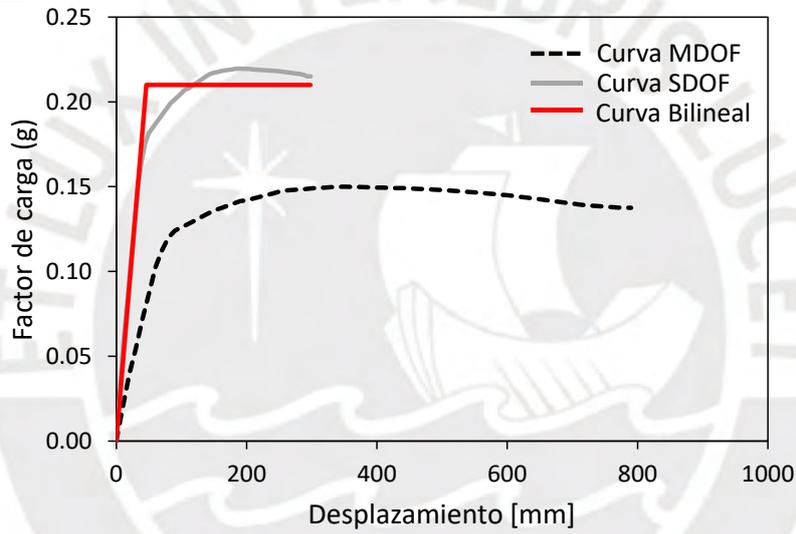
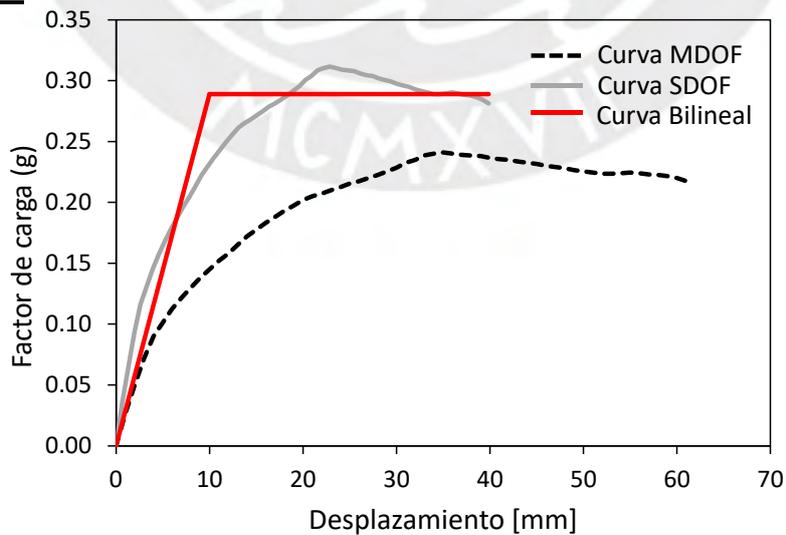
Figura 4. 10. Resultados del método N2 aplicado en los tres mecanismos de colapso: MDOF, SDOF y curvas bilineales.

Las Figuras 4.10-4.11 muestran el proceso de aplicación del método N2 para los tres mecanismos de falla estudiados. La Figura 4.10 presenta la transformación de la curva de capacidad en un sistema SDOF equivalente; y posteriormente, en una curva bilineal. Los valores obtenidos del factor participación (Γ) para los mecanismos 1, 2 y 3, fueron 1,73, 1,81 y 1,53, respectivamente. Las masas participativas (m^*) obtenidas fueron 21.87 ton, 28.29 ton, 83.73 ton para M1, M2 y M3, respectivamente. Por otro lado, la Figura 4.11 muestra las demandas de desplazamiento elástico obtenidas de la intersección del período elástico de la curva bilineal, con los espectros de respuesta de los cuatro escenarios sísmicos considerados. Los puntos de intersección en la curva bilineal muestran las demandas de desplazamiento inelásticas.

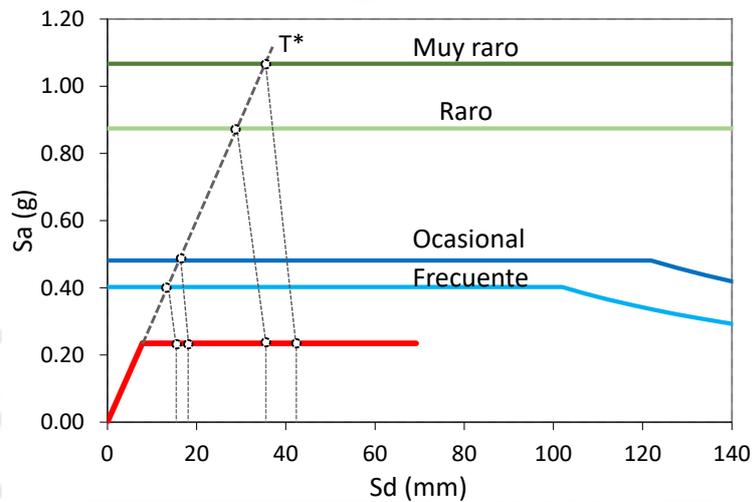
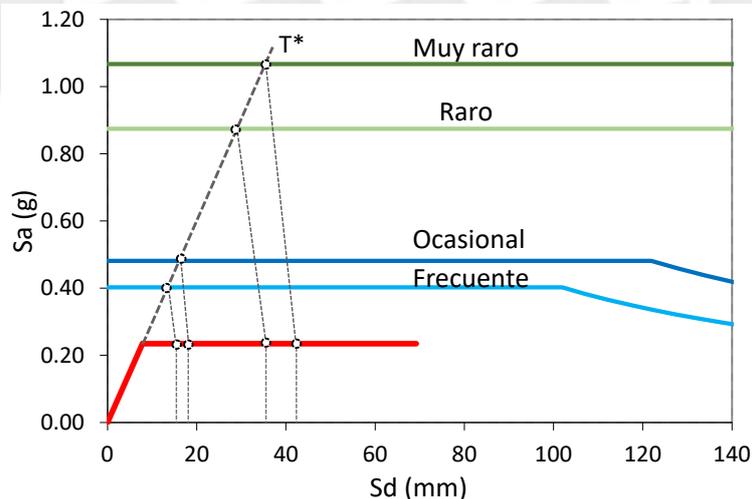
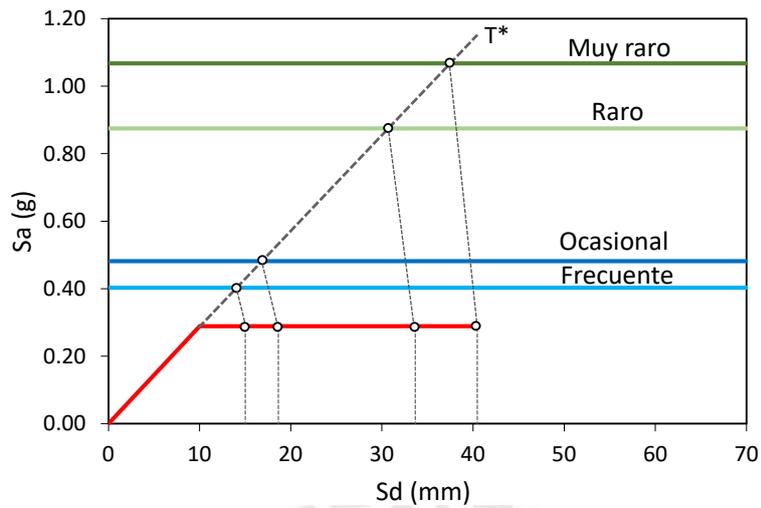
Figura 4. 11. Transposición de la curva de capacidad bilineal con los espectros de respuesta y los puntos de demanda de desplazamiento.

Considerando el evento sísmico más intenso de muy raro con periodo de retorno de 970 años, los resultados de la Figura 4.11 muestran que la ductilidad restante en el caso del mecanismo 1 y mecanismo 2 es 44% y 27%, respectivamente, mientras que para el mecanismo 3 el porcentaje es cero. Estos resultados mostrarían que el mecanismo más crítico en términos de ductilidad es el que corresponde a la falla fuera del plano del muro lateral, mientras que el último mecanismo en activarse sería el mecanismo 1 que corresponde al volteo de la fachada principal.
