**Ensayo de Análisis Modal Operacional en la Tribuna
Oriente del Estadio Huancayo**

Tesis Para Optar el Grado Académico de Magíster en Ingeniería Civil

Jose Antonio Bada Castillo

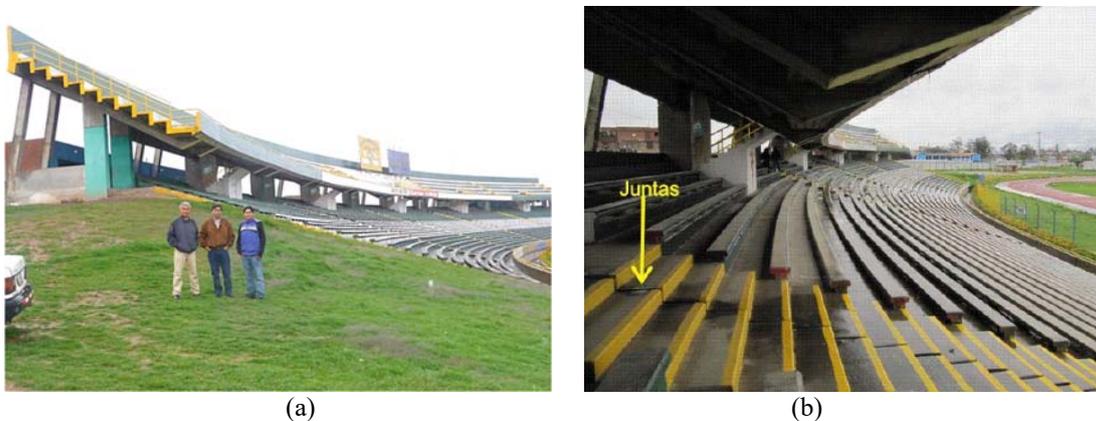
Figura 1. Tribuna Oriente del Estadio Huancayo: (a) relleno superficial de 2.00 metros de altura y (b) junta de separación abierta en la gradería del primer nivel.

La tribuna Oriente fue construida en el año 1986 sobre un suelo flexible compuesto por una capa de relleno en la superficie. Esta tribuna está compuesta por dos niveles de graderías y cinco bloques o edificios independientes (Figura 1a). Asimismo, las graderías del primer nivel son estructuras de concreto ciclópeo que descansan sobre el talud del relleno superficial; sin embargo, las graderías del segundo nivel son estructuras de concreto armado que descansan sobre pórticos estructurales con cimentaciones superficiales. Por otra parte, las juntas de separación sísmica que separan los cinco bloques que conforman la tribuna Oriente se encuentran abiertas; en consecuencia, el agua proveniente de las constantes lluvias en la zona debilita el relleno sobre el cual se construyó la tribuna Oriente (Figura 1b).

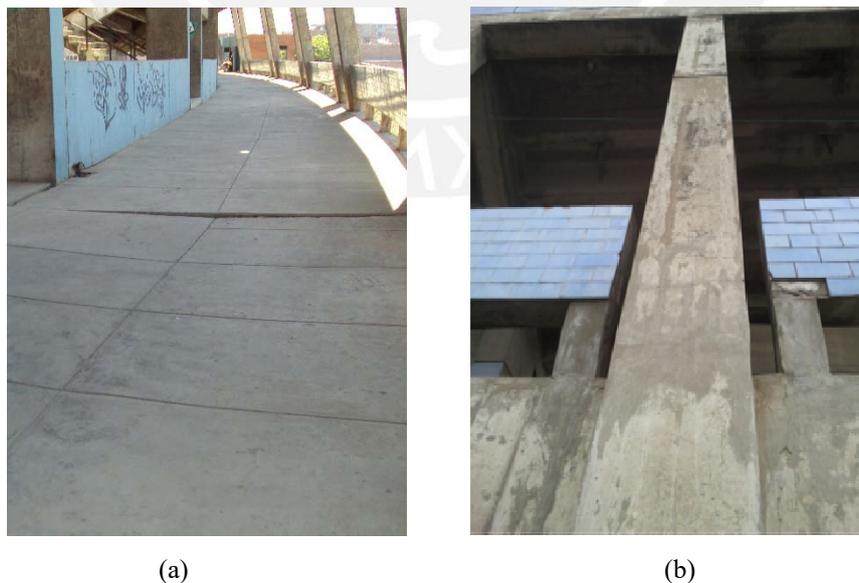
Figura 2. Anomalías en las estructuras de la tribuna Oriente del estadio Huancayo: (a) hundimiento en pisos y (b) fisuras horizontales en columnas.

La existencia de fisuras, hundimiento e inestabilidad de la tribuna Oriente alta, motivaron la realización de la presente tesis (Figura 2). Es posible que estas fallas tengan relación con las cargas dinámicas debido al salto rítmico de los espectadores y pueden causar fallas estructurales hasta el colapso total de las tribunas. Por ello, la presente investigación describe el ensayo de Análisis Modal Operacional (OMA) realizado en la mencionada tribuna para identificar las frecuencias naturales de la estructura. El ensayo OMA es un método no destructivo de vibración ambiental usado para identificar los parámetros modales de una estructura (Grębowski et al., 2019). Con los resultados obtenidos se evaluará el comportamiento dinámico de la tribuna Oriente y planteará soluciones para evitar posibles fallas estructurales.

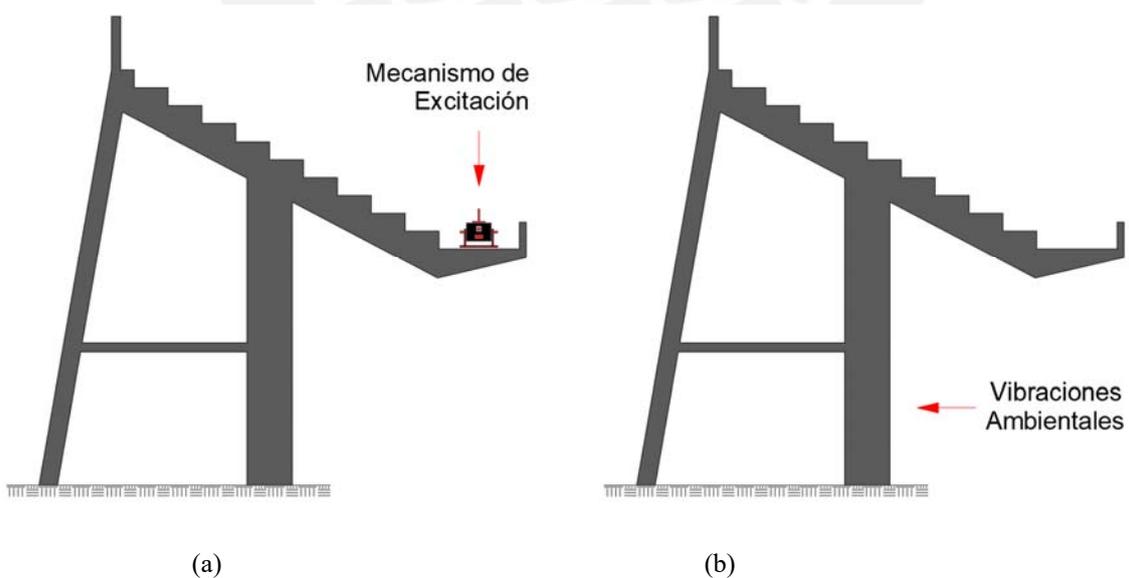
Figura 3. Esquema de fuentes de excitación en un pórtico típico de la tribuna Oriente del estadio Huancayo: (a) fuente de excitación forzada para ensayos EMA y (b) fuente de vibración ambiental para ensayos OMA.

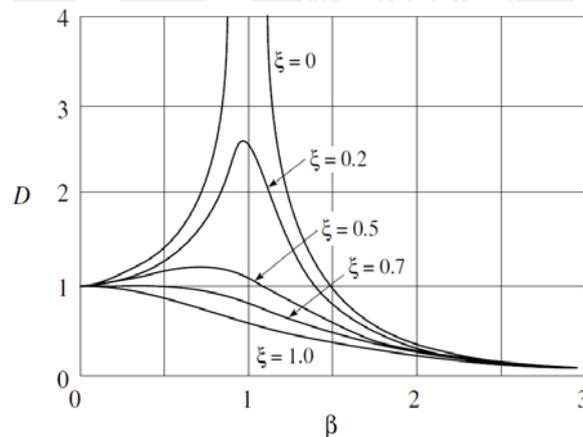
Figura 4. Variación del factor de amplificación dinámica con la relación de frecuencia y amortiguamiento (Clough y Penzien, 2003).

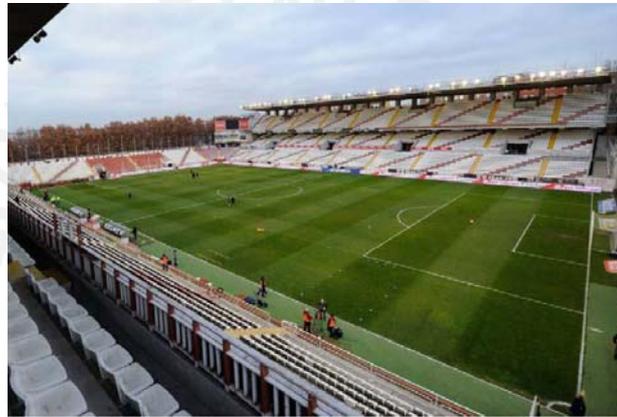
El estadio “Vallecas”, se ubica en el distrito de Puente de Vallecas, en la ciudad de Madrid, España. Las tribunas del estadio están compuestas por pórticos de concreto armado y graderías de concreto prefabricado (Figura 6). Se realizó un estudio de vibraciones y tres modelos de elementos finitos (Tabla 2) con el fin de elaborar una propuesta metodológica para el análisis de vibraciones y medir el nivel de vibraciones en la tribuna Norte.

Figura 6. Tribunas del estadio Vallecas (V. Bustamante, 2018).

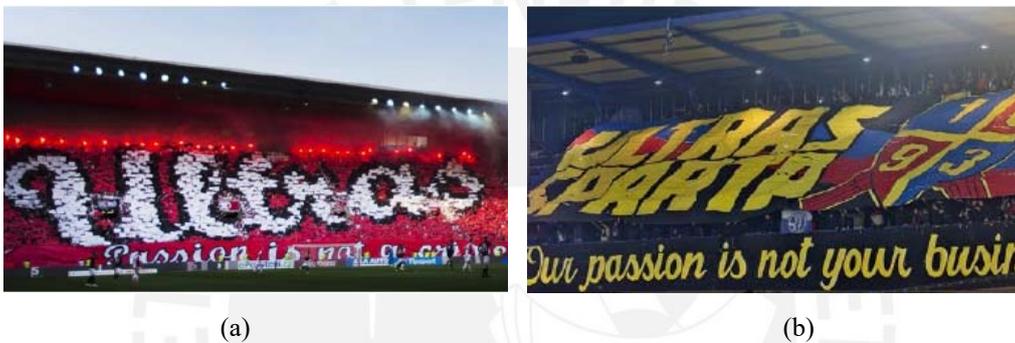
Los estadios “Eden” y “Letna” se ubican en el distrito de Praga, Ciudad de Varsovia en Polonia; las tribunas de ambos estadios están compuestas por pórticos de concreto armado y graderías de acero (Figura 7). Estas tribunas no contaban con problemas de vibraciones; sin embargo, se realizaron dos ensayos EMA (Tabla 3), para evaluar la intensidad de las vibraciones producidas por los espectadores “Ultras” en las tribunas de los dos estadios.

Figura 7. Tribunas ocupadas por los Espectadores “Ultra”: (a) Estadio Eden y (b) Estadio Letna (Martin Verner, 2018).

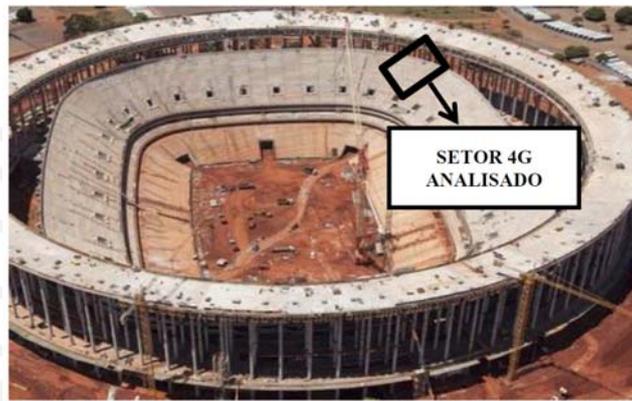
El “Estadio Nacional de Brasília Mané Garrincha” es un estadio multiusos de Brasília, capital de Brasil. Las tribunas del estadio están compuestas por pórticos y graderías de concreto armado (Figura 8). Se estudió las condiciones de confort para los usuarios ya que las excesivas vibraciones en las tribunas deportivas pueden generar malestar en los espectadores y fallas estructurales. Por ello, se realizaron 02 ensayos EMA (Tabla 4) en el sector 4G del estadio.

Figura 8. Estadio Nacional de Brasília Mané Garrincha (D. Campista y G. Santos Da Silva 2015).

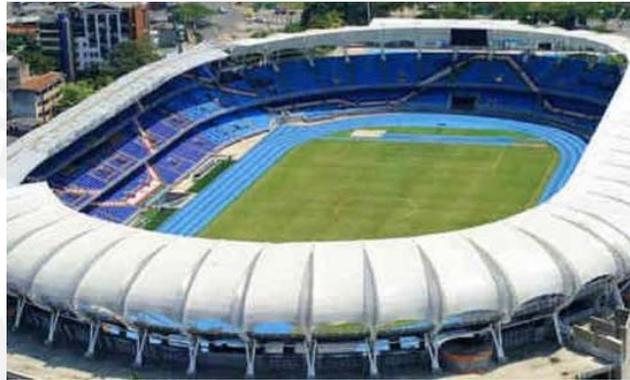
El estadio “Olímpico Pascual Guerrero de Cali” se ubica en la ciudad de Cali, Colombia. Las tribunas del estadio están compuestas por una combinación de elementos estructurales de acero y concreto prefabricado (Figura 9). Las tribunas del estadio no contaban con problemas de vibraciones; sin embargo, la tribuna sur ha sido la gradería ocupada por los espectadores más ruidosos durante la temporada de fútbol. Por ello, se realizaron dos ensayos EMA (Tabla 5) en la tribuna Sur del estadio.

Figura 9. Tribunas del estadio Olímpico Pascual Guerrero de Cali (Diana C., Millán-Yusti, Johannio Marulanda and Peter Thomson, 2015).

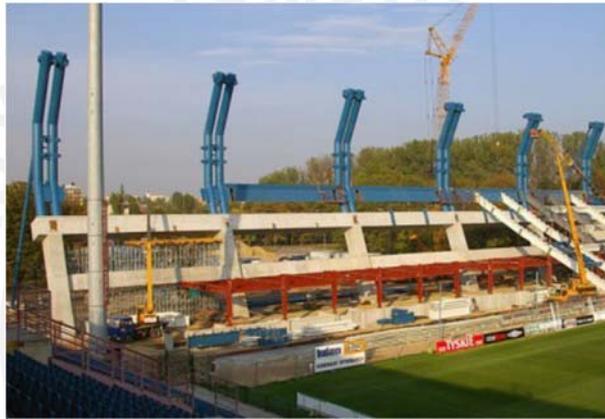
El estadio “Vístula”, ahora conocido como Estadio “Henryk Reyman” se ubica en la ciudad de Cracovia, Polonia. Las tribunas del estadio están compuestas por pórticos de acero, pórticos de concreto armado y graderías prefabricadas. (Figura 10). Debido a los problemas de vibración en la tribuna Norte del estadio se realizaron tres modelos de elementos finitos (Tabla 6) en base al proyecto de construcción con las propiedades reales de los materiales estructurales.

Figura 10. Tribuna Norte del estadio Henryk Reyman (Tadeuz Tatara, Bartosz Ptasznki, 2015).

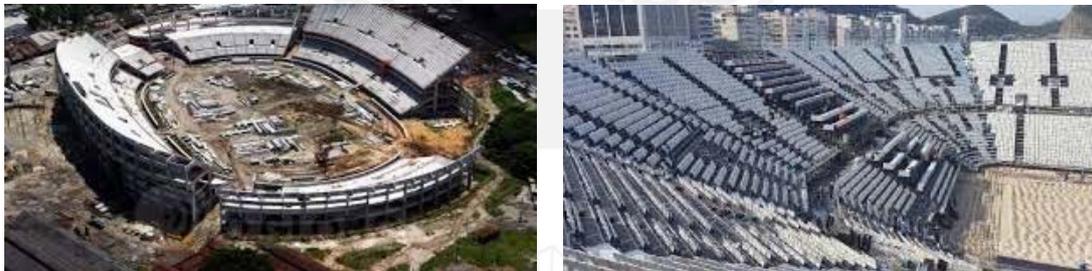
Los estadios, “Olímpico João Havelange” ahora conocido como Estadio “Olímpico Nilton Santos” (Figura 11a) y “Copacabana” también conocido como “Beach Volleyball Arena” (Figura 11b) están ubicados en la ciudad de Río de Janeiro, Brasil. Las tribunas del estadio Olímpico Nilton Santos están compuestas por pórticos de concreto armado y las tribunas del estadio Beach Volleyball Arena son de acero. Se realizaron dos ensayos EMA para conocer el comportamiento dinámico de las tribunas. Los resultados de los ensayos se muestran en las Tablas 7 y 8.

Figura 11. Tribunas de los estadios: (a) Olímpico Nilton Santos y (b) Beach Volleyball Arena (Claudius Barbosa et al, 2008).

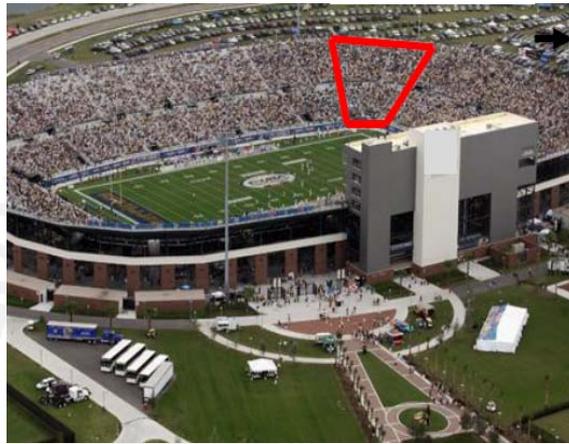
El estadio de la Universidad del Centro de Florida está ubicado en la ciudad de Orlando, en el estado de Florida de los Estados Unidos. Las tribunas del estadio son estructuras de acero con asientos fijos (Figura 12). El ensayo EMA se realizó con la finalidad de analizar los efectos de vibración en las tribunas del estadio (antes, durante y después de un partido). Los resultados se muestran en la Tabla 9.

Figura 12. Tribunas del estadio de la Universidad del Centro de Florida (Necati Catbas et al, 2007).

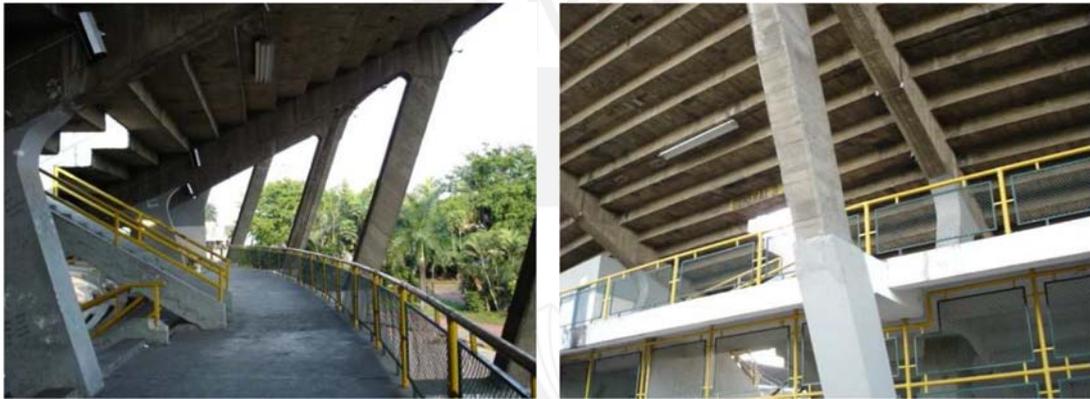
El estadio Olímpico Pascual Guerrero de Cali se ubica en la ciudad de Cali, Colombia. Las tribunas del estadio están compuestas por marcos de acero y graderías de hormigón (Figura 13). El ensayo OMA se realizó con el objetivo de identificar las frecuencias producidas por el público en diferentes géneros musicales (Salsa, Merengue, Vallenato y Reguetón). Los resultados de los ensayos se muestran en la Tabla 10.

Figura 13. Tribuna Sur del estadio Olímpico (Albert R. Ortiz, Johannio Marulanda, Peter Thomson, 2007).

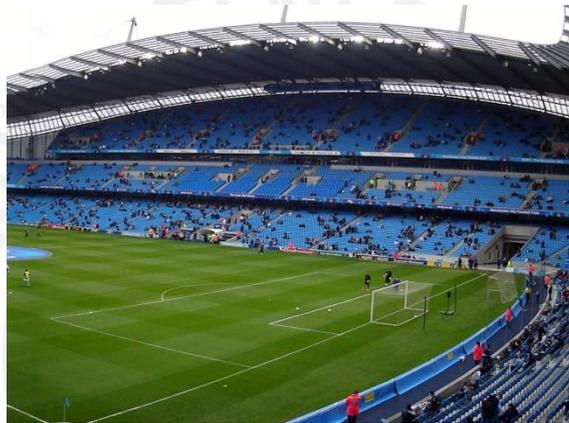
El estadio “Ciudad de Manchester” está ubicado en la ciudad de Manchester, Inglaterra. Las tribunas cuentan con pórticos de concreto armado y graderías de hormigón prefabricado (Figura 16). Las tribunas de este estadio no contaban con problemas de vibraciones; sin embargo, se realizaron ensayos OMA y EMA (Tabla 13) en la tribuna oeste del estadio Ciudad de Manchester, debido a los problemas de vibraciones en otros estadios.

Figura 16. Tribuna oeste del estadio Ciudad de Manchester (Reynolds et al., 2005).

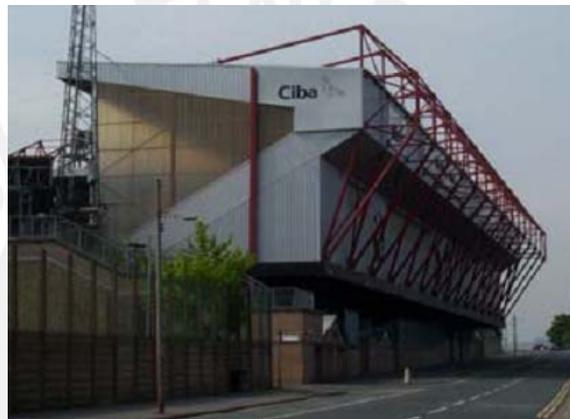
El estadio de Valley Parade se ubica en la ciudad de Bradford, condado de West Yorkshire, Inglaterra. Las tribunas del estadio están compuestas por pórticos de acero y graderías de hormigón prefabricado (Figura 17). Fue construido bajo criterios modernos de diseño que hacen más ligeros y esbeltas las estructuras, con frecuencias naturales relativamente bajas. Por ello, se realizó un ensayo EMA en la grada superior de la tribuna Midland Road para obtener los parámetros modales (Tabla 14).

Figura 17. Tribunas del estadio de Valley Parade (P. Reynolds and Z. Ibrahim, 2008).

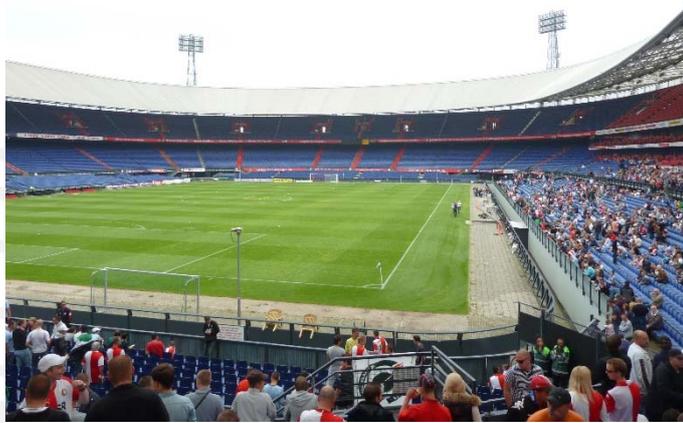
El estadio “Feyenoord”, ahora conocido como Estadio “Henryk Reyman” se ubica en la ciudad de Rotterdam, Países Bajos. Las tribunas del estadio están compuestas por pórticos de acero y graderías prefabricadas de concreto (Figura 18). Las tribunas del estadio contaban con problemas de vibraciones percibidas cuando los espectadores celebran a sus equipos. Por ello, se realizaron ensayos EMA durante un concierto de música Pop. La Tabla 15, muestra los resultados del ensayo.

Figura 18. Tribunas del estadio de Henryk Reyman (Piet Van Stallduinen, Wim Courage, 2015).

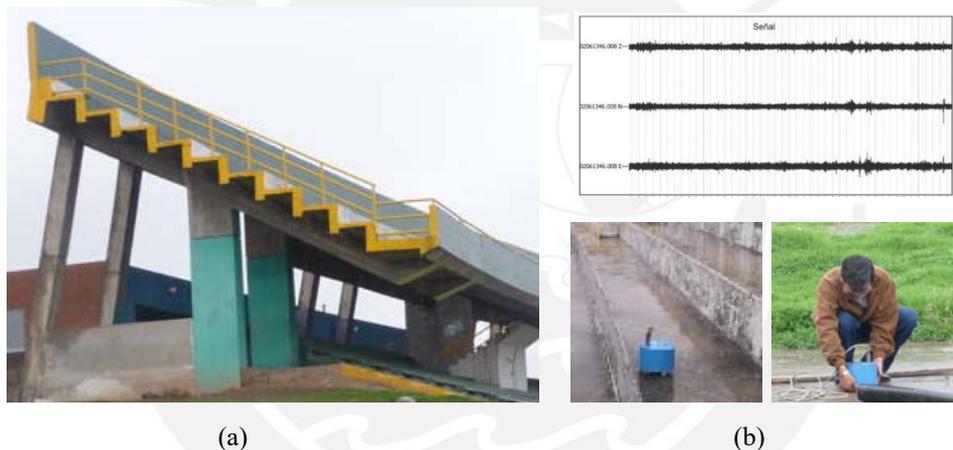
Figura 20. Análisis en el dominio del tiempo: (a) tribuna Oriente del estadio y (b) registro de señales de vibración ambiental en la estructura y en el suelo donde se apoya la tribuna Oriente del estadio Huancayo.

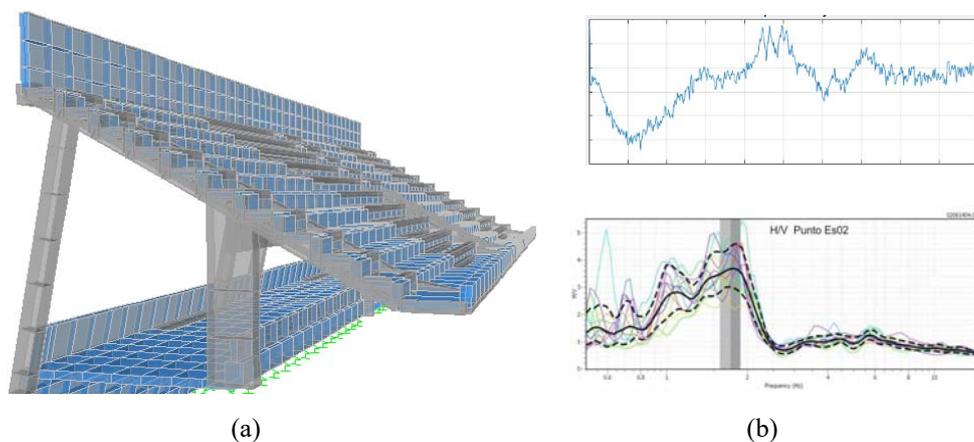
Figura 21. Análisis en el dominio de la frecuencia: (a) FEM de la estructura (b) espectros de frecuencia de la estructura (método de Welch) y del suelo de soporte (método del cociente Espectral H/V).

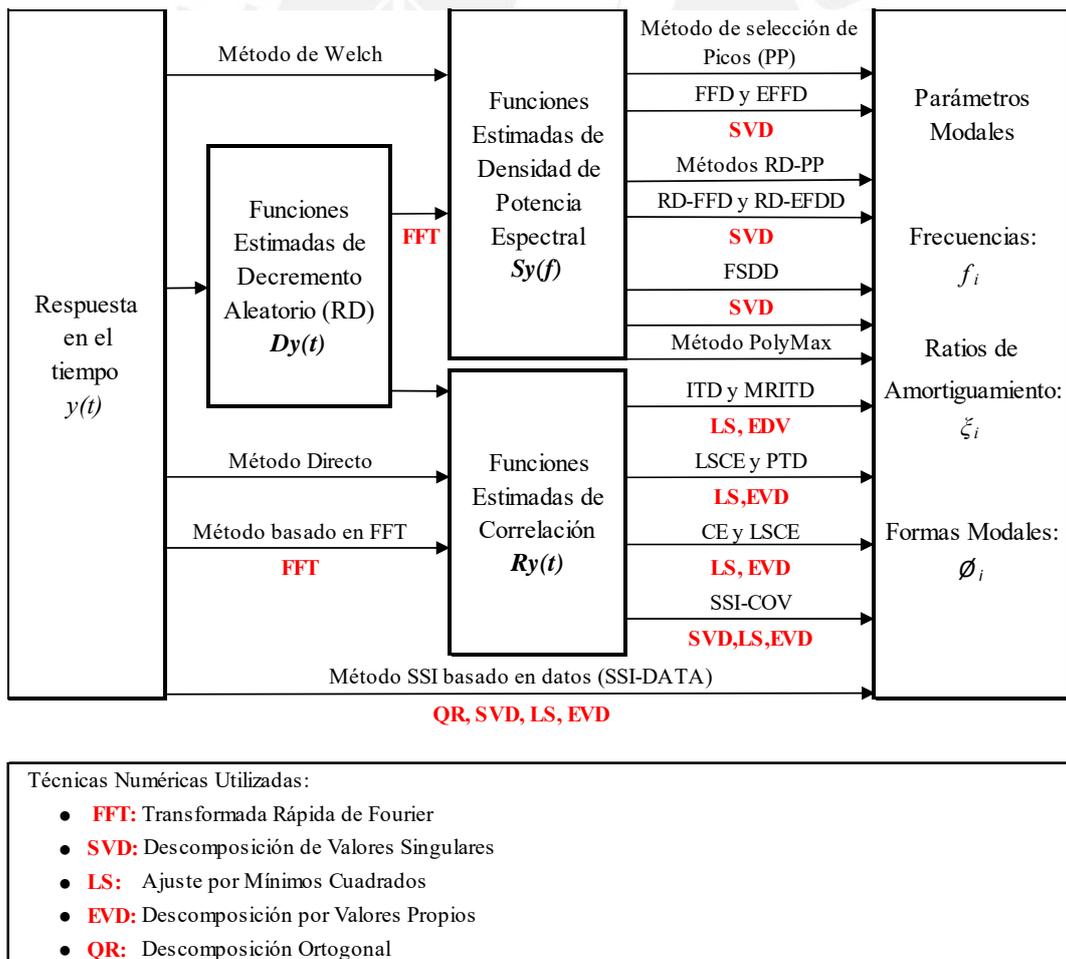
Figura 22. Clasificación de los Métodos más utilizados para la identificación modal de ensayos OMA (Adaptado de Cunha y Caetano, 2005).

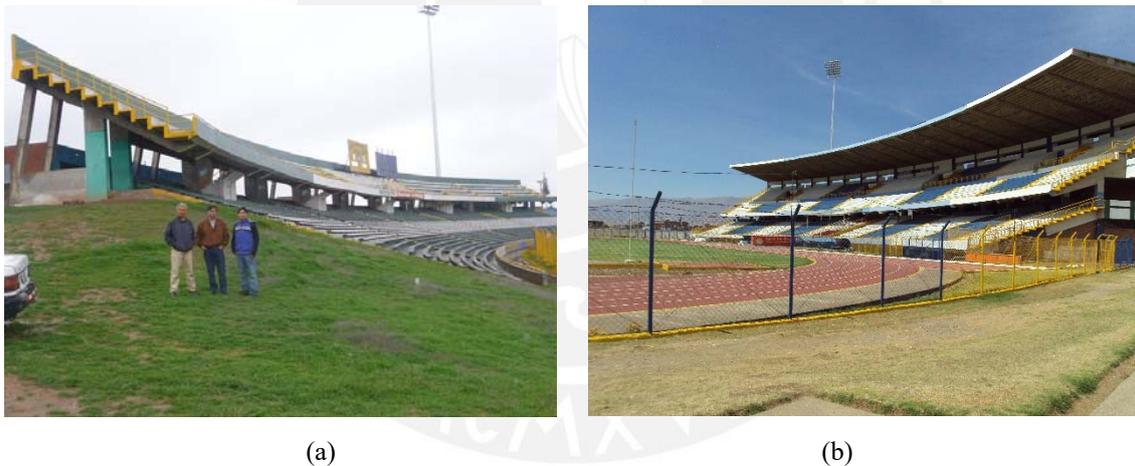
Figura 23. Tribunas del estadio Huancayo: (a) tribuna Oriente con presencia de fisuras e inestabilidad y (b) tribuna Occidente en buen estado de conservación.

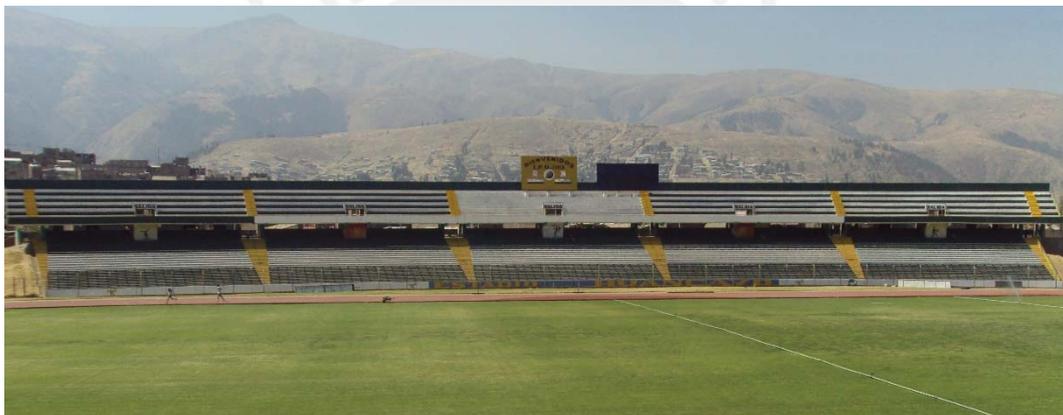
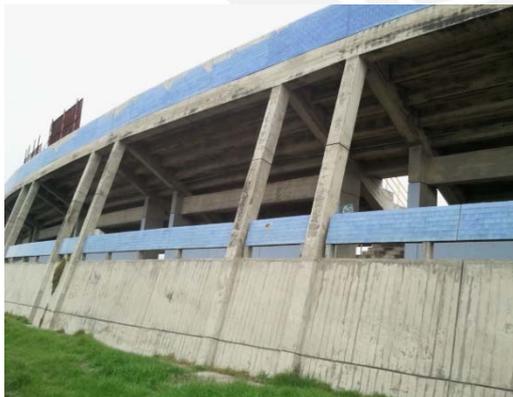
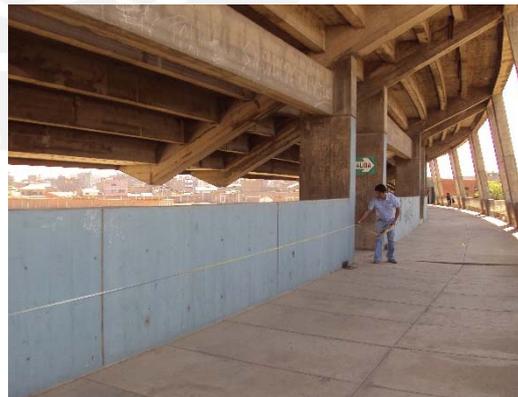
La tribuna Oriente del estadio Huancayo cuenta con dos niveles de graderías y cinco bloques separados por juntas sísmica del orden de 3 a 5 centímetros. Esta separación no cumple con la distancia mínima para evitar el contacto entre edificios durante un movimiento sísmico (Norma Sismorresistente E.030 del RNE). Asimismo, se identificó diferentes tipos de cimentación para cada gradería. La gradería del primer nivel se construyó sobre el talud de un relleno superficial por medio de cimientos a desnivel. La gradería del segundo nivel se construyó sobre zapatas aisladas y cimientos corridos de concreto armado sobre el suelo de fundación definido en el diseño.

Figura 24. Tribuna Oriente: (a) Vista frontal de los cinco bloques que conforman la tribuna Oriente en los dos niveles, (b) Vista posterior del pórtico longitudinal y (c) Vista interior de los pórticos transversales donde se apoyan las graderías de la tribuna.

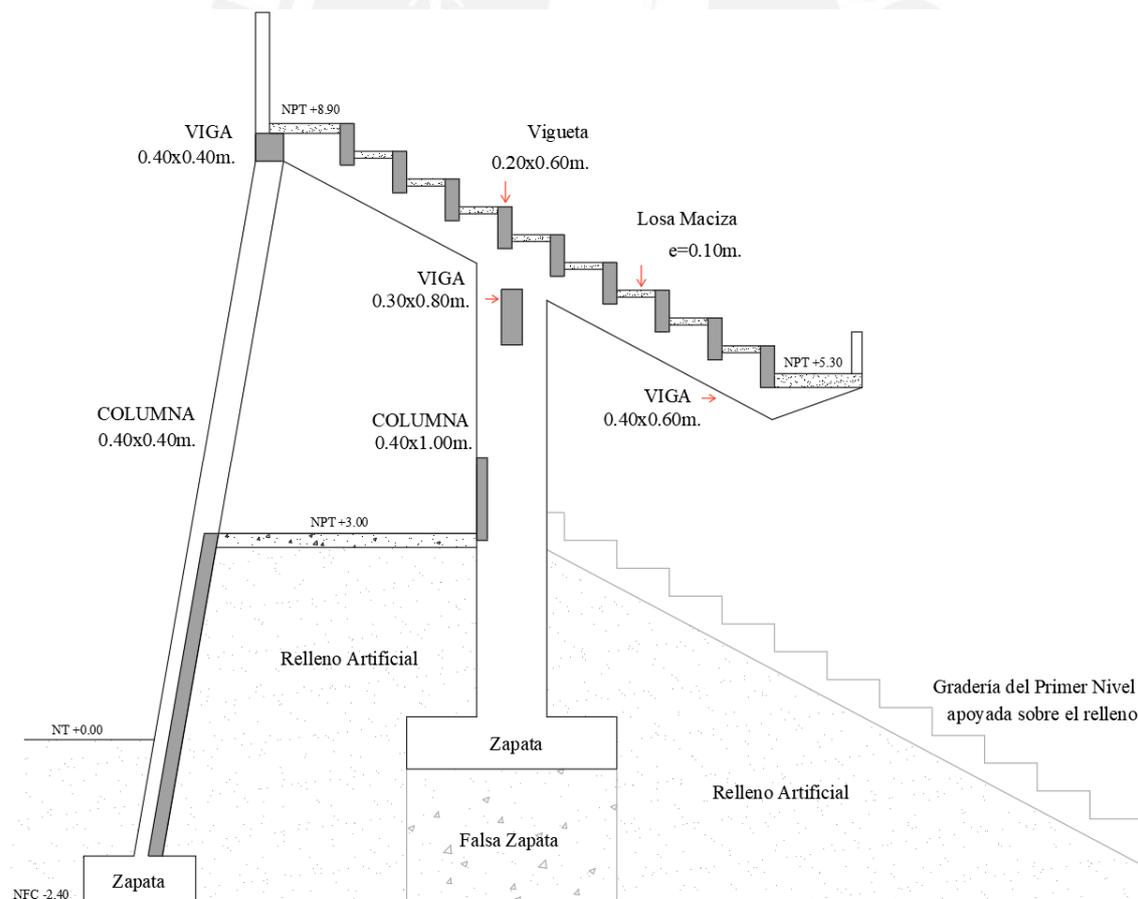
Figura 25. Pórtico transversal de concreto armado y graderías conformadas de viguetas y losas macizas del segundo nivel de la tribuna Oriente del estadio Huancayo.

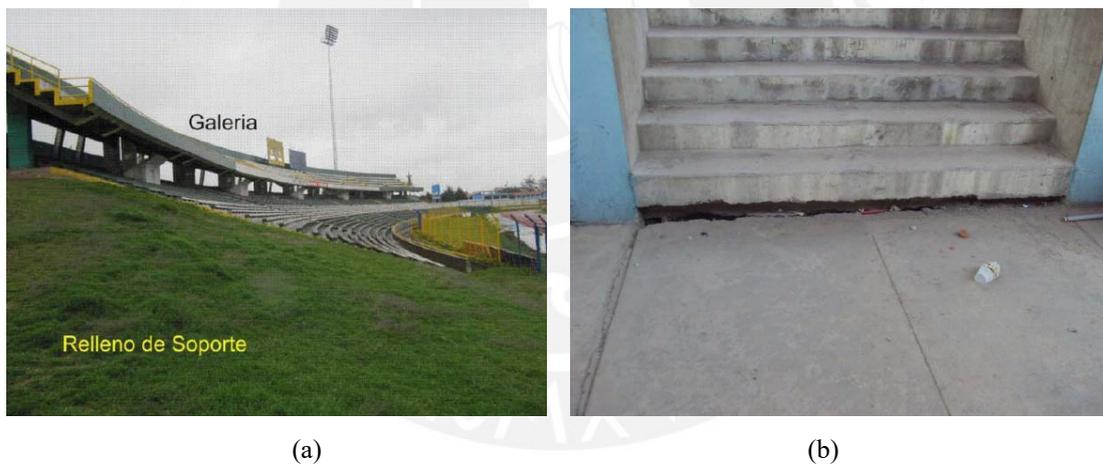
Figura 26. Asentamiento diferencial: (a) tribuna Oriente construida sobre un relleno y (b) asentamiento diferencial del piso debido a procesos de debilitamiento del relleno sobre el cual se construyó la tribuna.

Se realizó una inspección visual en las estructuras de la tribuna Oriente del estadio Huancayo donde se evidenció las siguientes anomalías: asentamiento diferencial en pisos (Figura 26), fisuras en los nudos de viga inclinada-columna principal (Figura 27), humedad en las graderías del segundo nivel (Figura 28), deficiente sellado de juntas en las graderías del primer nivel (Figura 29) y fisuras en columnas tirantes (Figura 30). Asimismo, se identificó las siguientes causas que dieron lugar a las anomalías en las estructuras: concepción del proyecto sobre un suelo flexible, exposición ambiental de las edificaciones, acción de cargas dinámicas, deficiente sistema de drenaje pluvial y falta de mantenimiento de juntas de separación por donde discurre el agua que proviene de las lluvias.

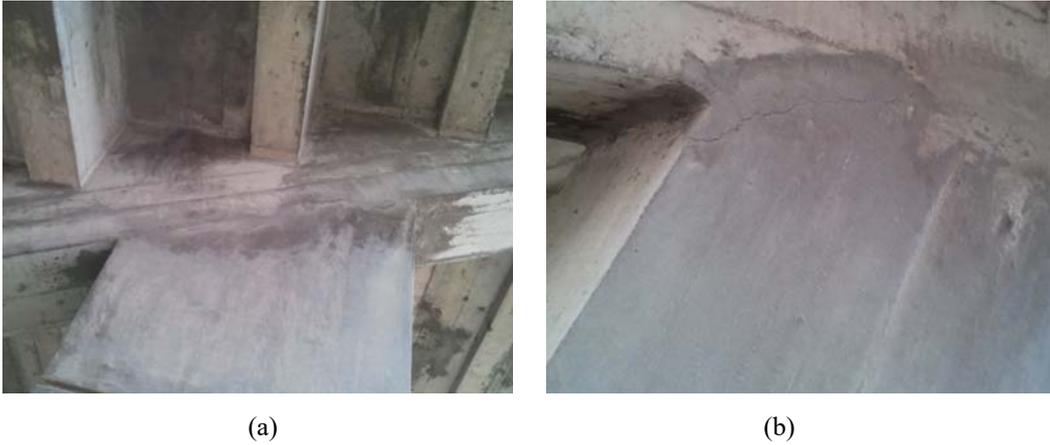
Figura 27. Fisuras en los nudos viga-columna: (a) pórticos exteriores y (b) pórticos interiores.

El diseño de nudo viga-columna es importante en el desempeño global de las estructuras. Es más, las fallas en los nudos podrían conducir al colapso total de una edificación. Por ello, se analizó las fisuras superficiales con anchos entre 0.2 a 0.3 mm, ubicados en todo el perímetro del borde superior de las columnas principales, debido a prácticas constructivas inadecuadas (junta fría).

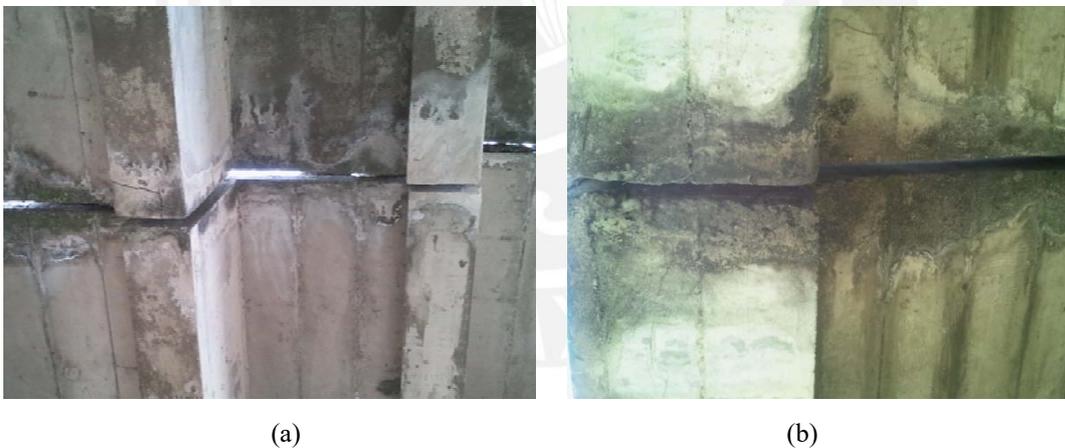
Figura 28. Humedad en las graderías del segundo nivel: (a) desprendimiento del concreto de viguetas y (b) deterioro del concreto debido a la humedad.

La presencia de humedad y cambios de temperatura en las estructuras expuestas al medio ambiente ocasionó deterioro y degradación del concreto en las superficies de las estructuras. El concreto se expande cuando se humedece y se contrae cuando se seca. Asimismo, el concreto se dilata con el calor y se contrae con el frío. Asimismo, la expansión del concreto también se debe al proceso de corrosión del acero de refuerzo.

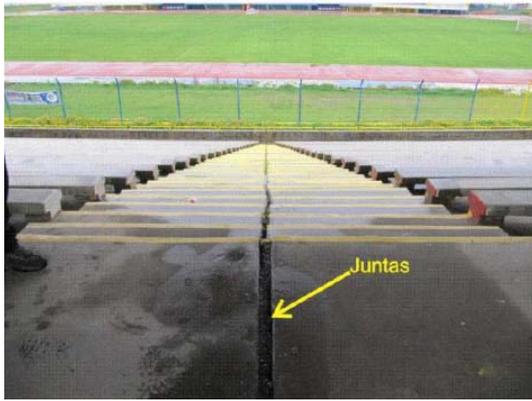
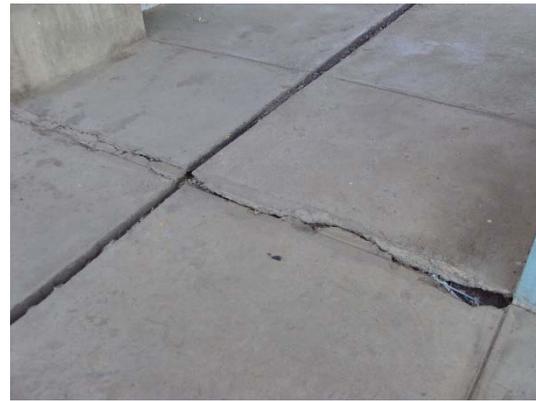
Figura 29. Deficiente sellado de juntas: (a) juntas de separación en las graderías del primer nivel y (b) asentamiento diferencial en pisos de la tribuna.

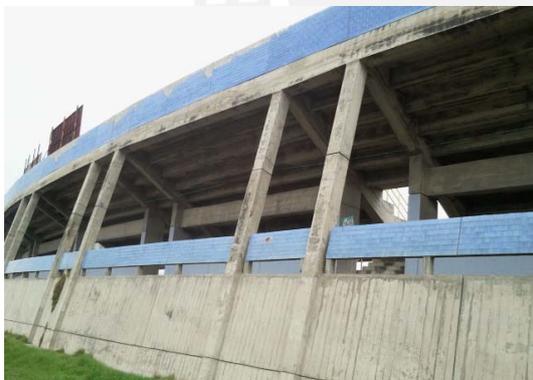
(a)

Se identificaron fisuras horizontales en la parte inferior de las columnas tirantes ubicadas en el pórtico posterior de la tribuna. Estas fisuras de tracción se producen debido a las variaciones de carga en el volado de la tribuna. Asimismo, se observó el concreto deteriorado debido a la exposición al medio ambiente de las estructuras (cambios de temperatura, variación de humedad y helada).

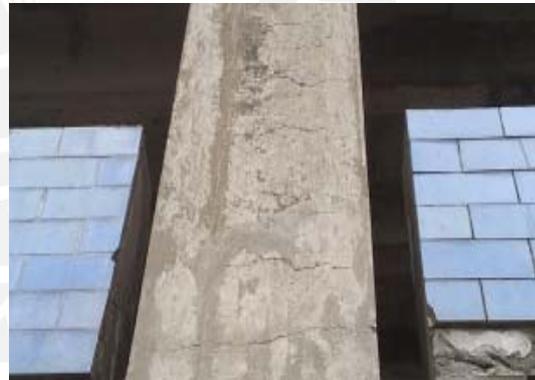
Figura 30. Fisuras en columnas: (a) eje posterior de la tribuna Oriente y (b) fisuras horizontales en columna

En la inspección visual se identificaron las siguientes anomalías: fisuras en nudos, fisuras en columnas tirantes, humedad en graderías y asentamientos diferenciales en pisos del primer nivel. Por consiguiente, el nivel de desempeño de daño es controlado y es posible la reparación de la estructura. Asimismo, las causas que indujeron estas anomalías fueron: la acción de cargas dinámicas, exposición al medio ambiente, la configuración estructural y la inestabilidad del relleno debido al agua que proviene de las lluvias y discurren por las juntas abiertas del piso de las graderías del primer nivel.

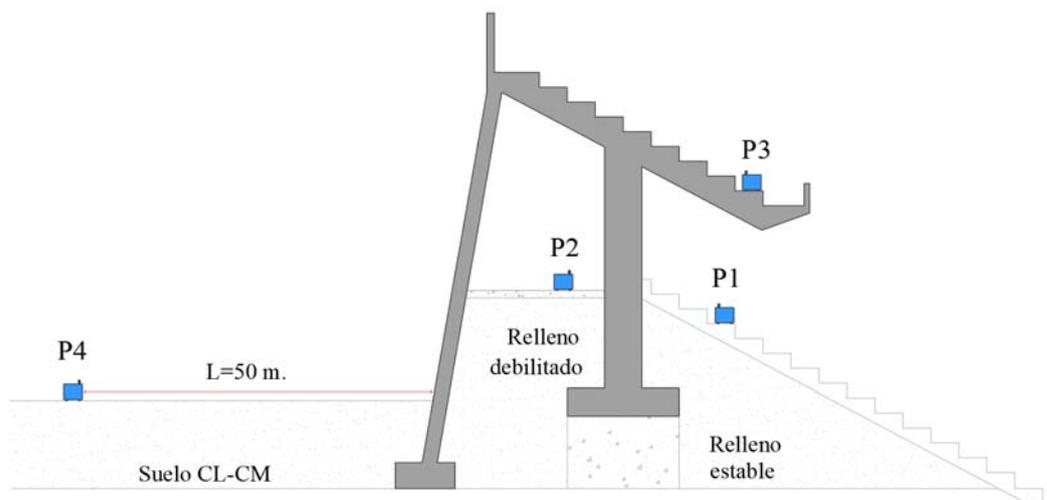
Figura 32. Ubicación de los puntos de medición de vibraciones ambientales en el bloque central de la tribuna y en la superficie planta del suelo a 50 metros de distancia.

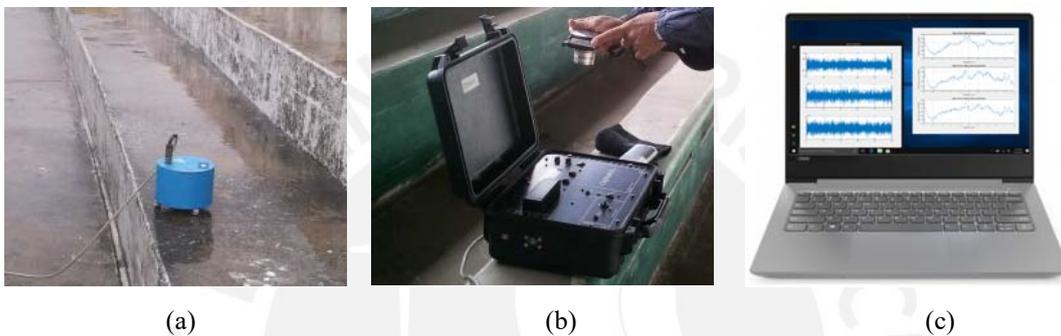
Figura 33. Equipos utilizados en el ensayo: (a) sismómetro, (b) registrador y (c) un ordenador portátil

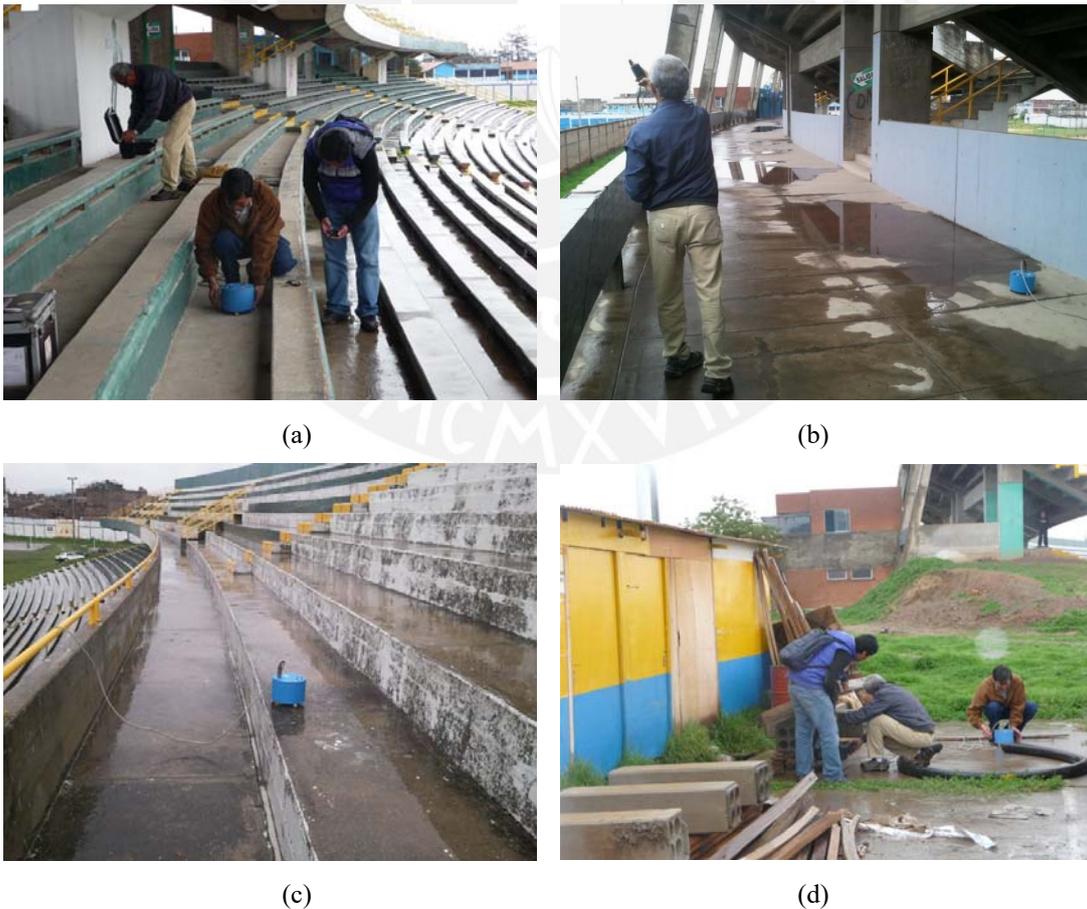
Figura 35. Ensayo de vibración ambiental: (a) Punto Es01, (b) Punto Es02, (c) Punto Es03 y (d) Punto Es04.

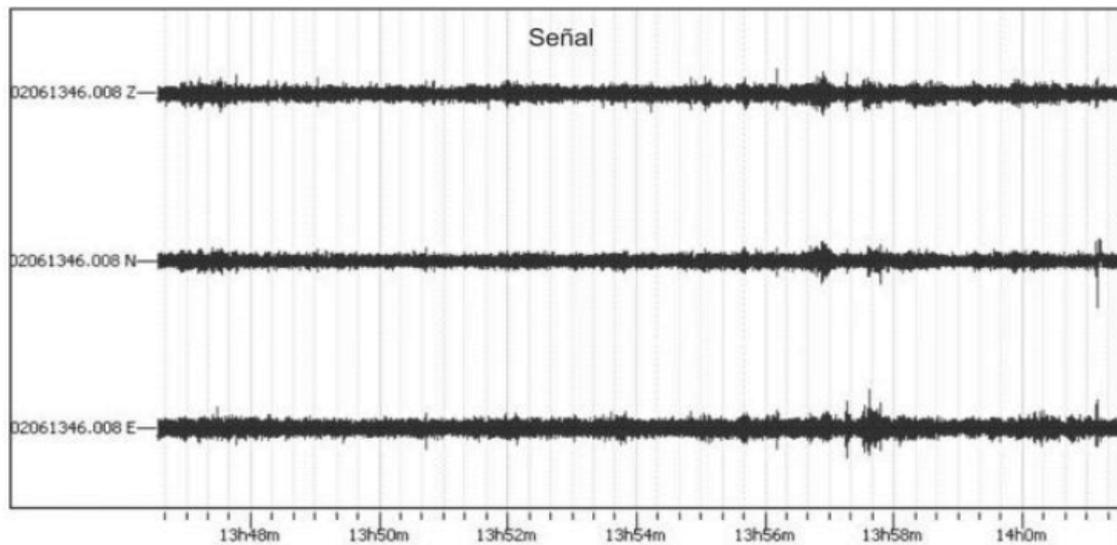
Figura 36. Señal registrada en el punto Es01 (Gradería del primer nivel sobre relleno).

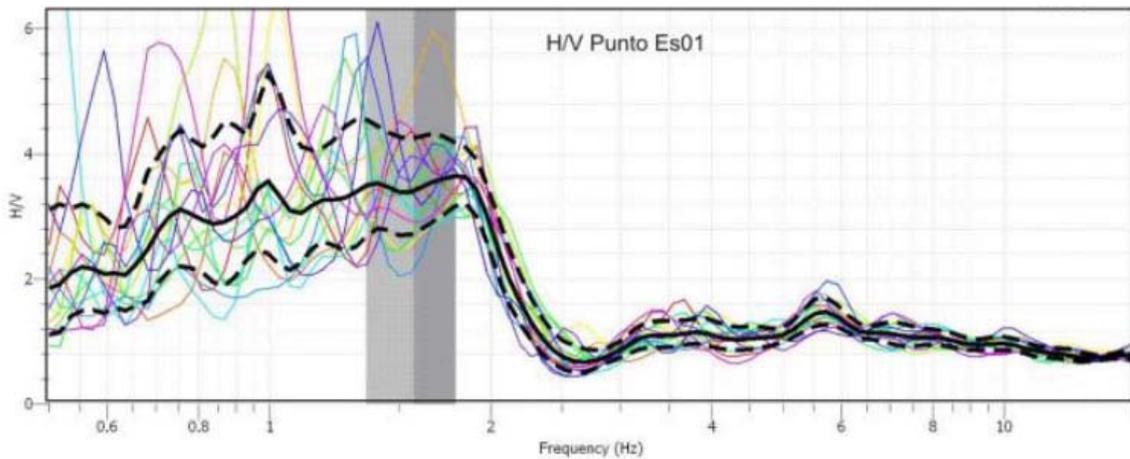
Figura 37. Espectro H/V obtenido para el punto Es01 (gradería del primer nivel sobre relleno).

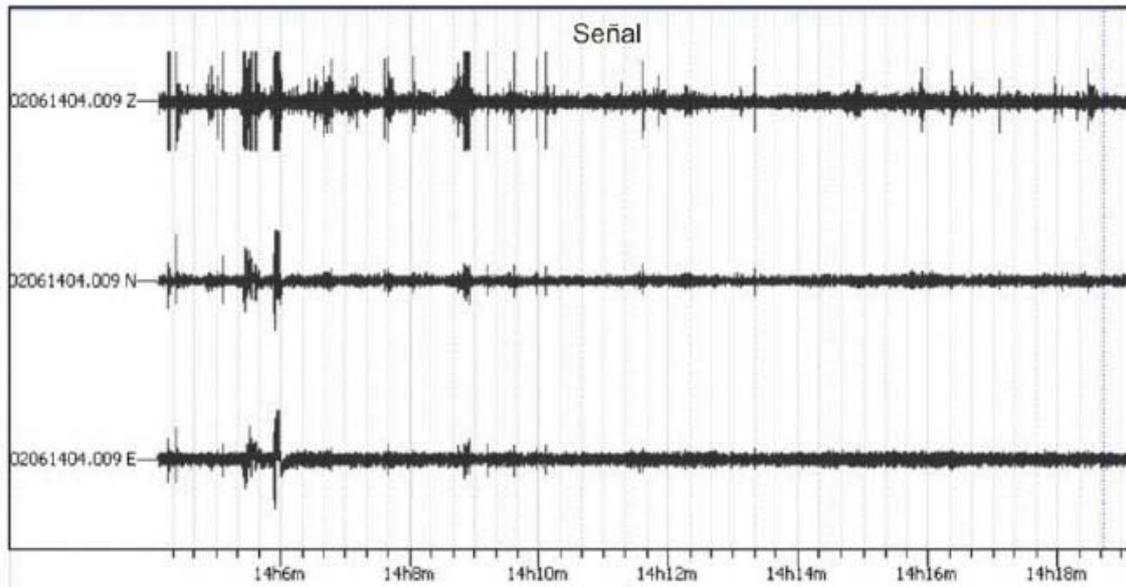
Figura 38. Señal registrada en el punto Es02 (vía de accesos sobre relleno debilitado).

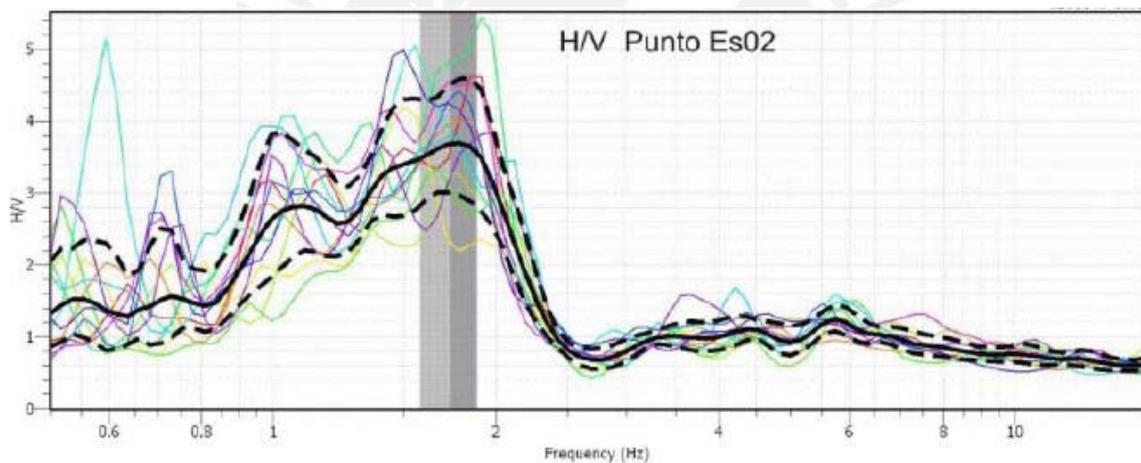
Figura 39. Espectro H/V obtenido para el punto Es02 (vía de accesos sobre relleno debilitado).

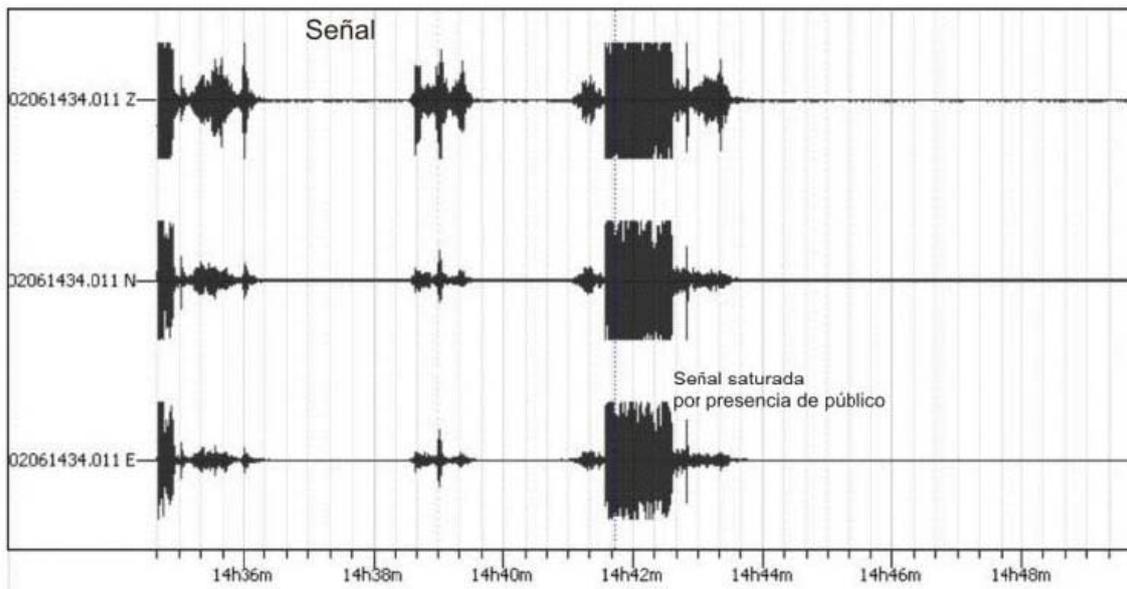
Figura 40. Señal registrada en el punto Es03 (voladizo de la gradería del segundo nivel).

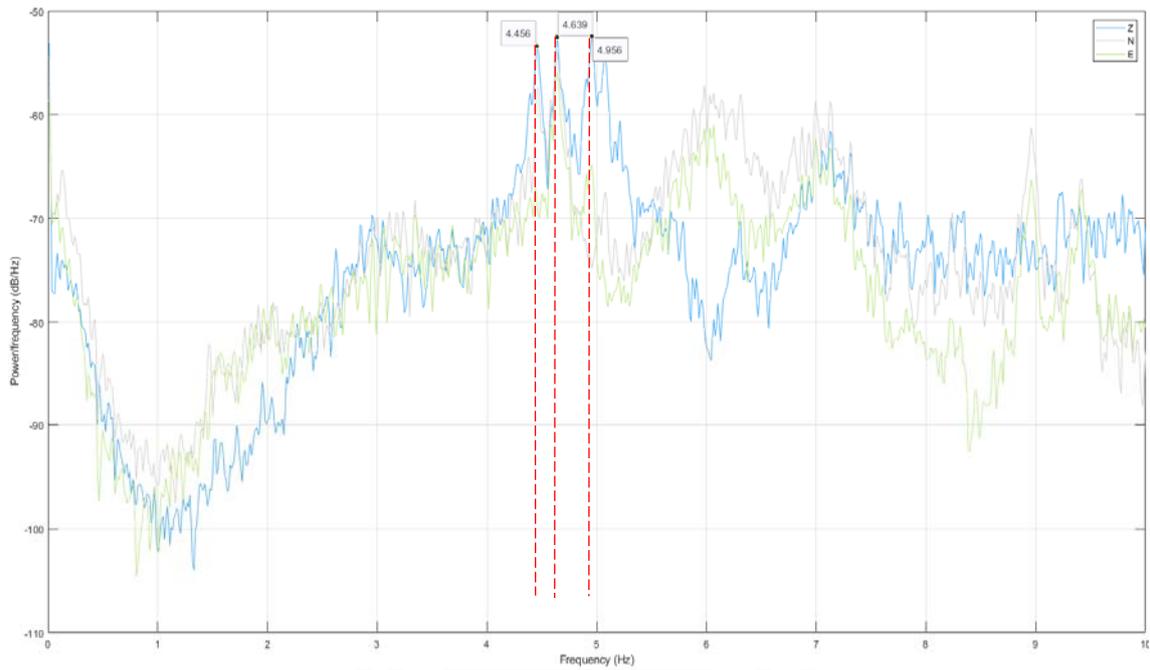
Figura 41. Espectro de respuesta (Método de Welch, 1967) de la gradería del segundo nivel, en sus tres componentes (Z, N, E).

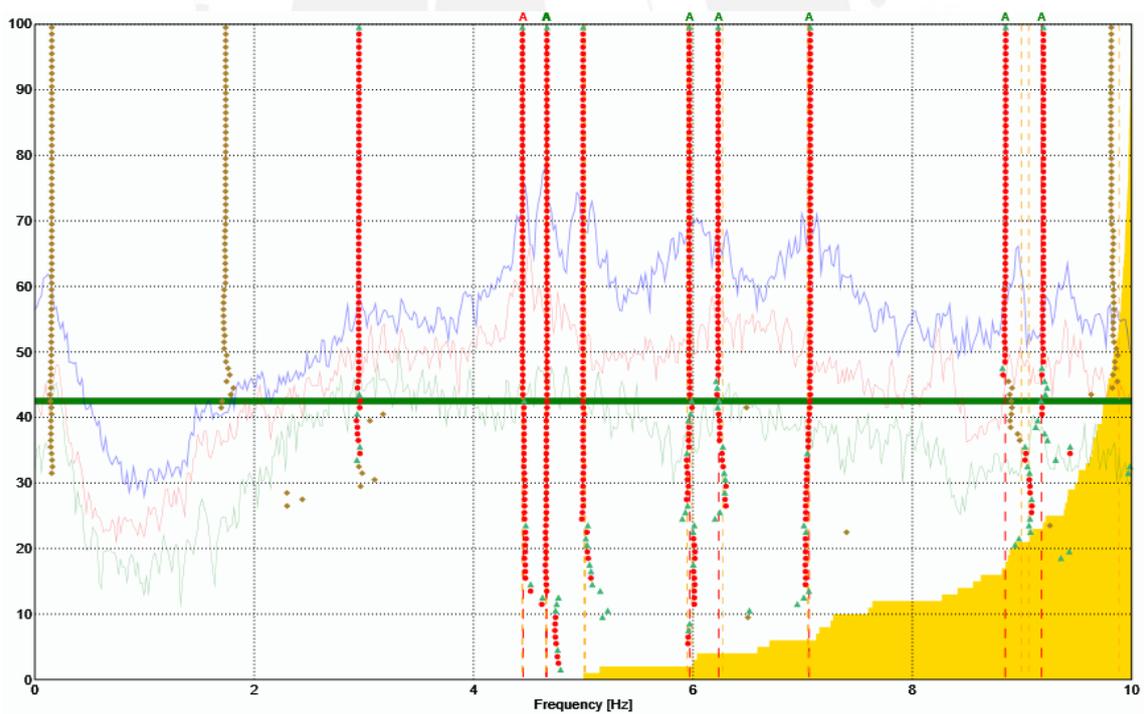
Figura 42. Espectro de respuesta (Método SSI, 1996) de la gradería del segundo nivel, en sus tres componentes (Z, N, E).

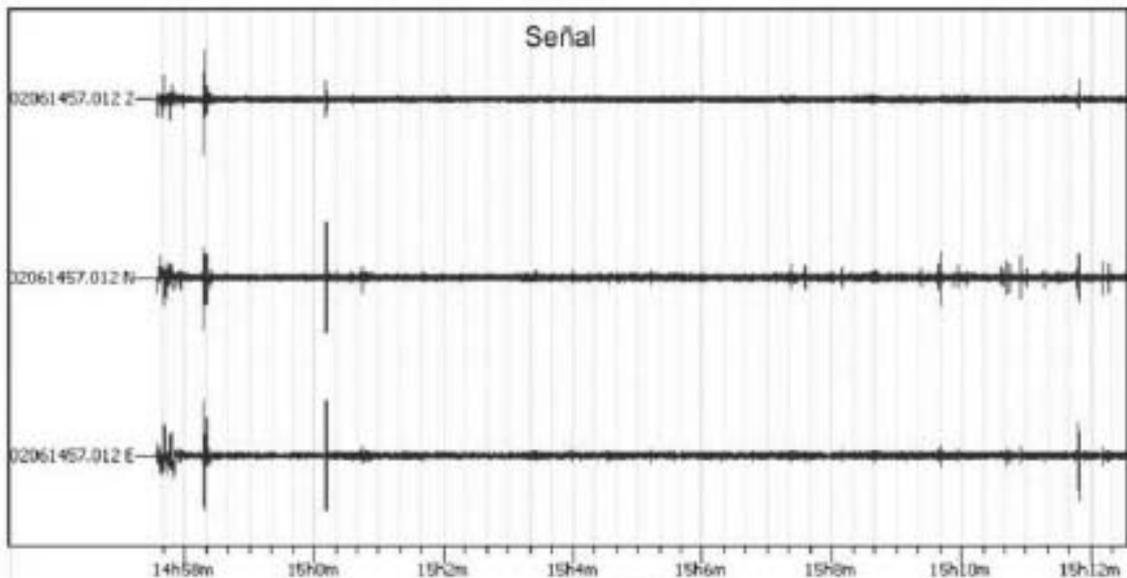
Figura 43. Señal registrada en el punto Es04 (suelo de referencia a 50 metro de la tribuna).
