**Ensayo de Análisis Modal Operacional en la Tribuna
Oriente del Estadio Huancayo**

Tesis Para Optar el Grado Académico de Magíster en Ingeniería Civil

Jose Antonio Bada Castillo

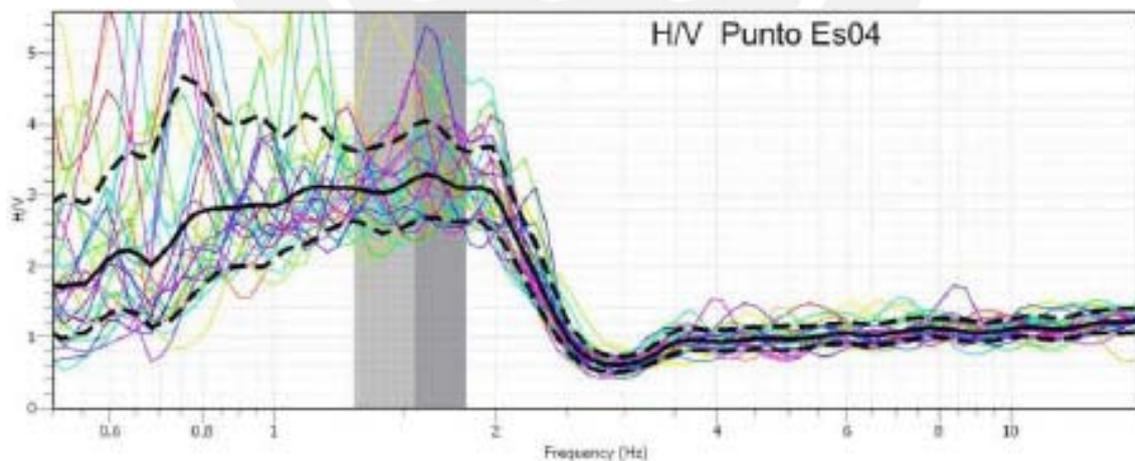
Figura 44. Espectro H/V obtenido para el punto Es04 (suelo de referencia a 50 metro de la tribuna).

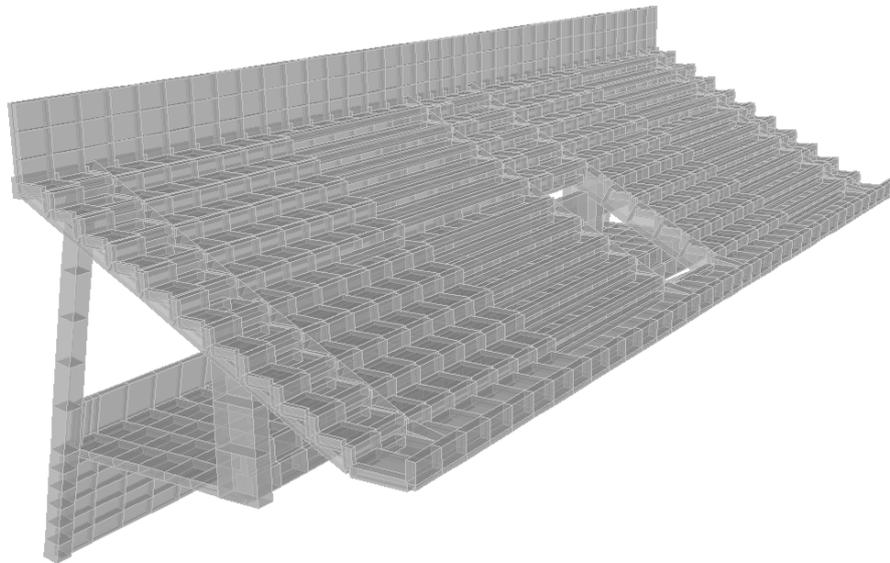
Figura 45. Modelo numérico de la tribuna Oriente del Estadio Huancayo implementado en el Etabs.

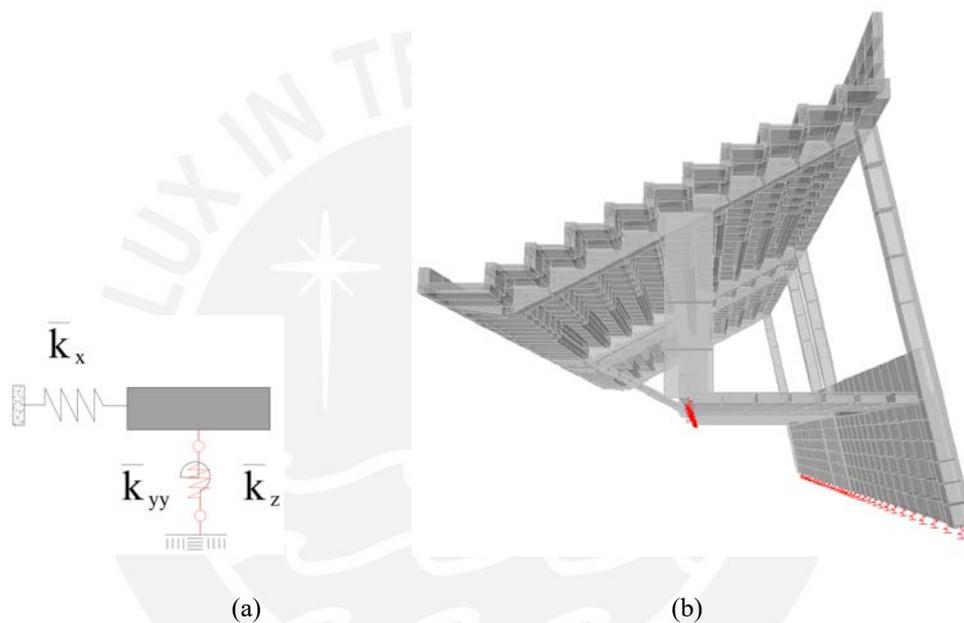
Figura 46. Implementación del FEM con ISS: (a) esquema de las condiciones de apoyo de la estructura con ISS y (b) Modelo numérico con las rigideces y amortiguaciones estimadas con las ecuaciones de Pais y Kausel (1988).

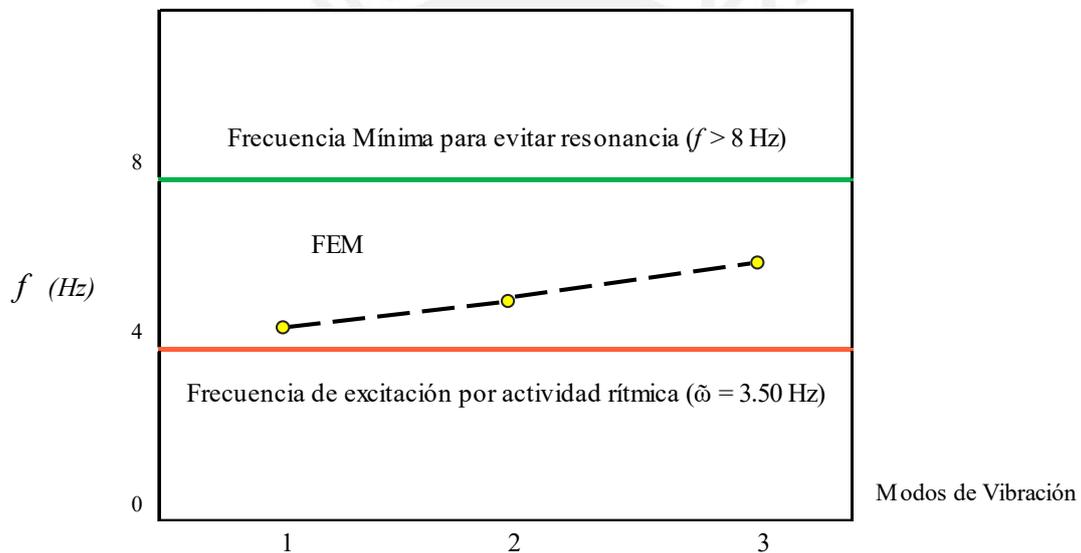
Figura 47. Análisis de Vibraciones en la tribuna Oriente del estadio Huancayo.

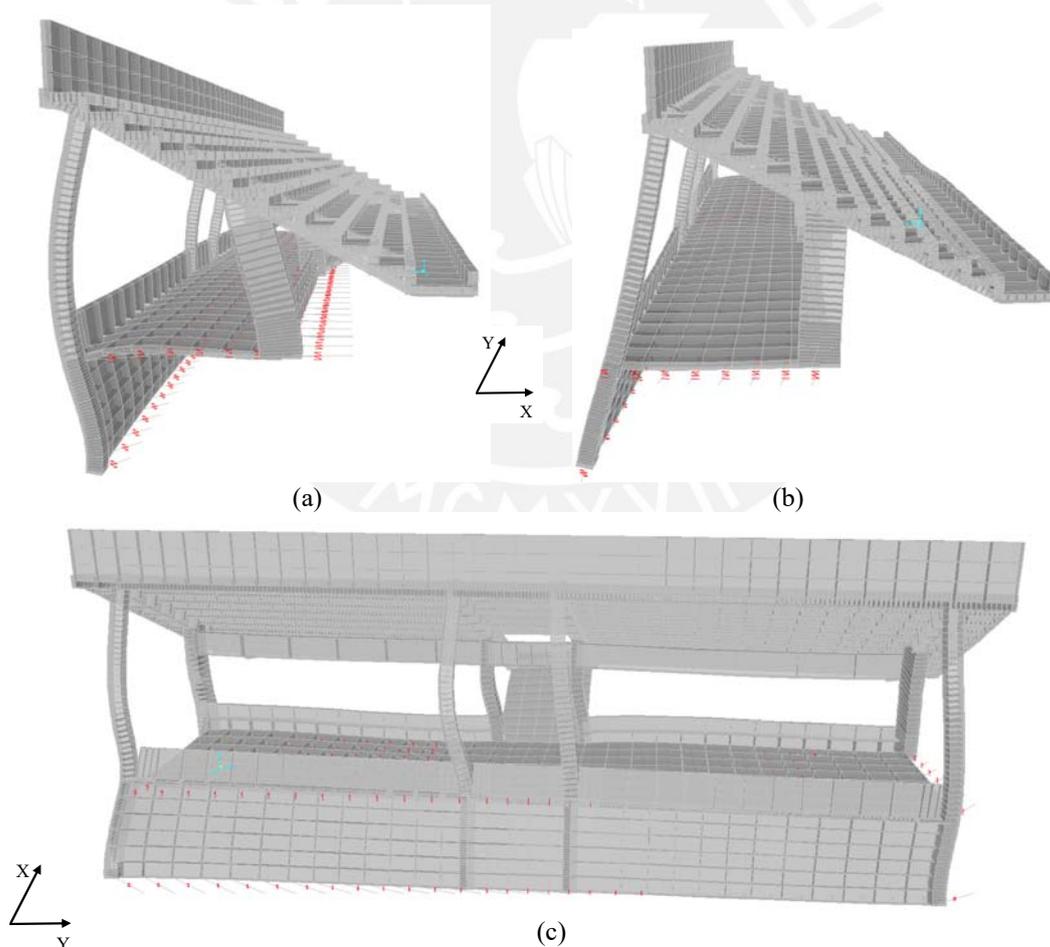
Figura 48. Modos de Vibración de la tribuna Oriente del estadio Huancayo sin espectadores: (a) primer modo de vibración $f=4.40$ Hz, (b) segundo modo de vibración $f=4.63$ Hz y (c) tercer modo de vibración $f=5.23$ Hz.

Mode	FEM	REF
	f (Hz)	f (Hz)
1	4.40	10.86
2	4.63	15.01
3	5.23	17.44

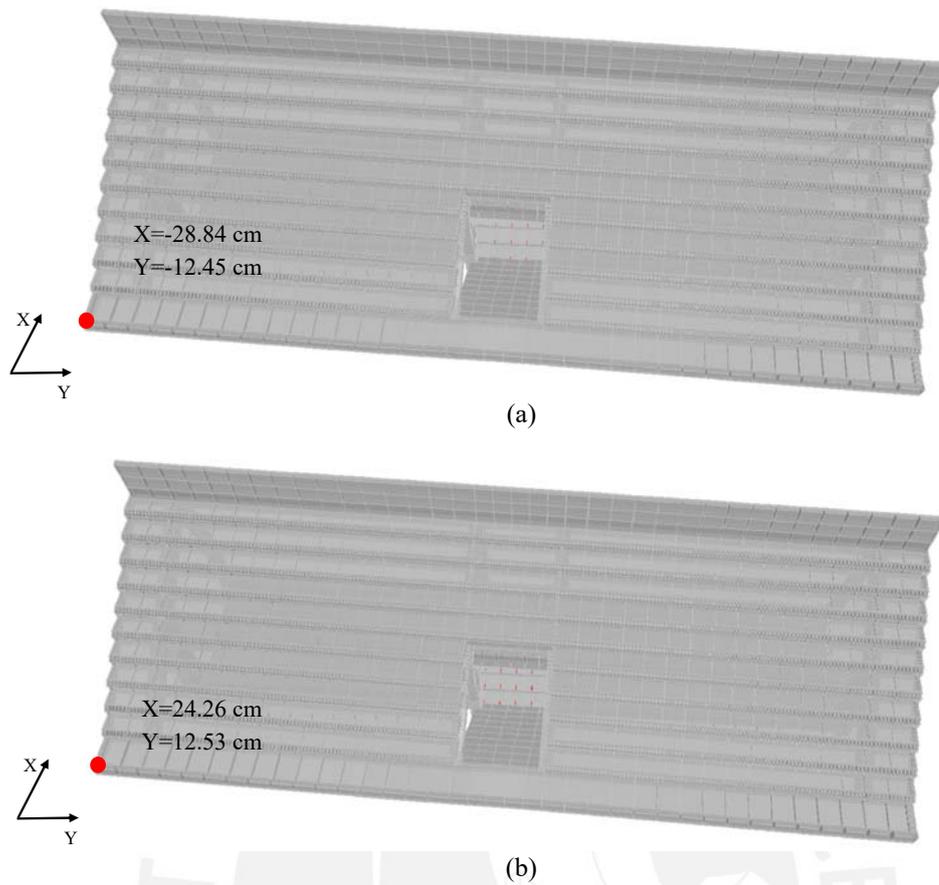
Figura 49. Desplazamientos modales de la tribuna: (a) sin espectadores y (b) con espectadores.

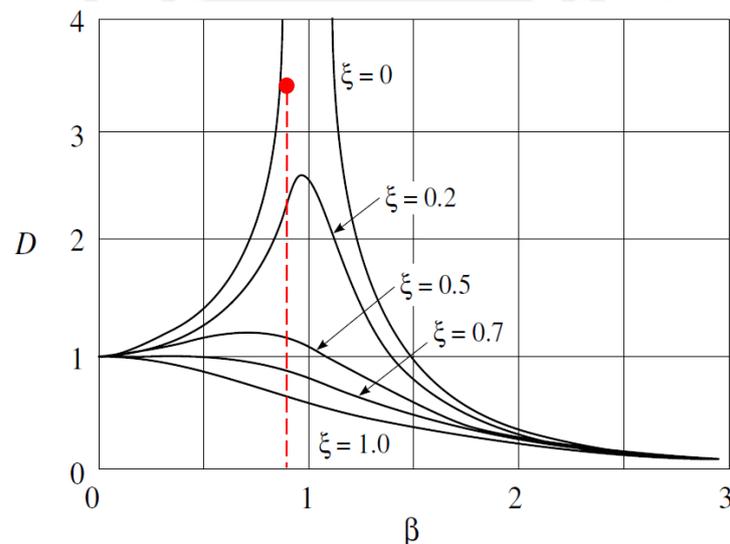
Figura 50. Factor de amplificación dinámico debido a la relación $\beta = 0.93$ y $\xi = 1.03$ % de la tribuna con espectadores (Clough y Penzien, 2003).

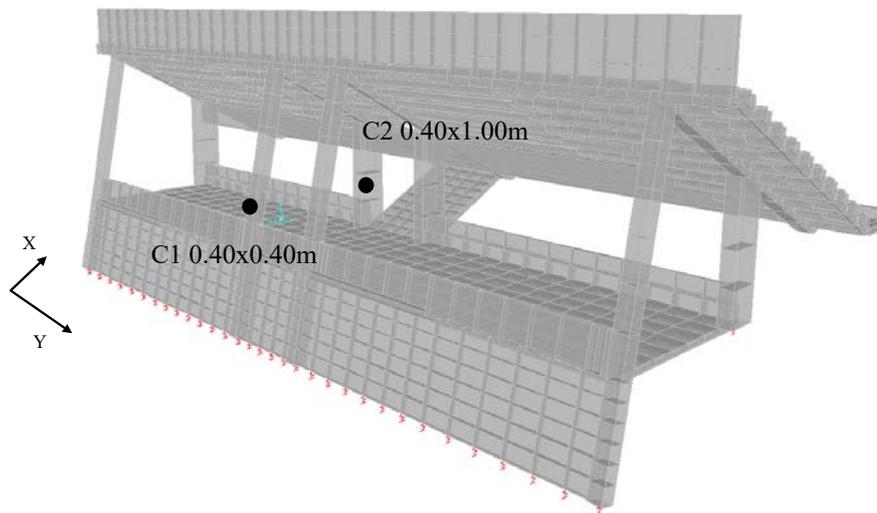
Figura 51. Ubicación de la columna C1 0.40x0.40m y columna C2 0.40x1.00m de la tribuna.

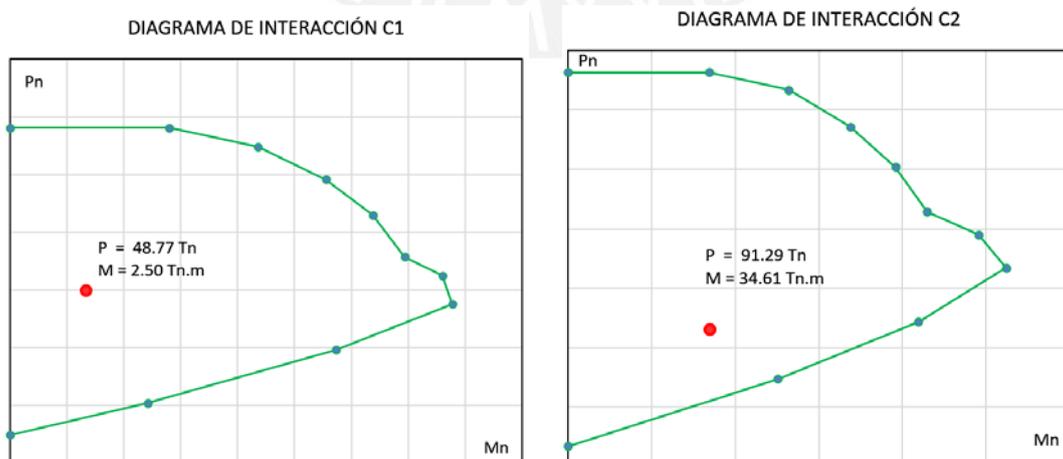
Figura 52. Diagramas de interacción de la columna C1 0.40x0.40m y columna C2 0.40x1.00m.

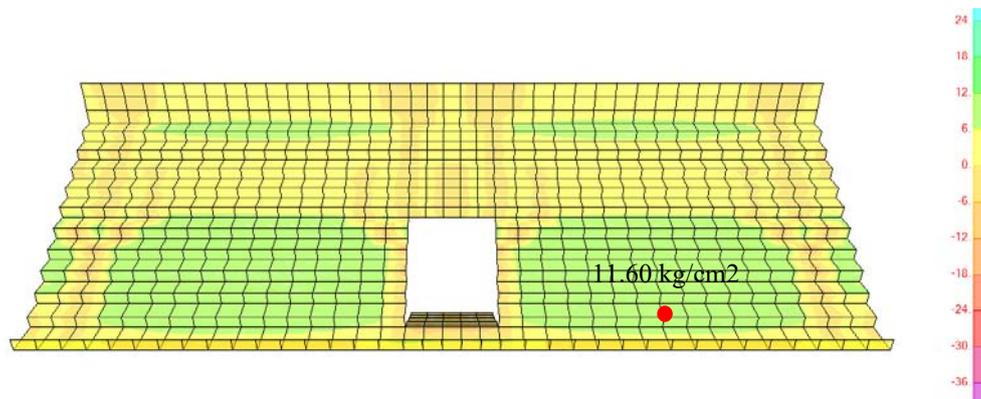
Figura 53. Esfuerzos obtenidos del análisis por cargas de servicio.

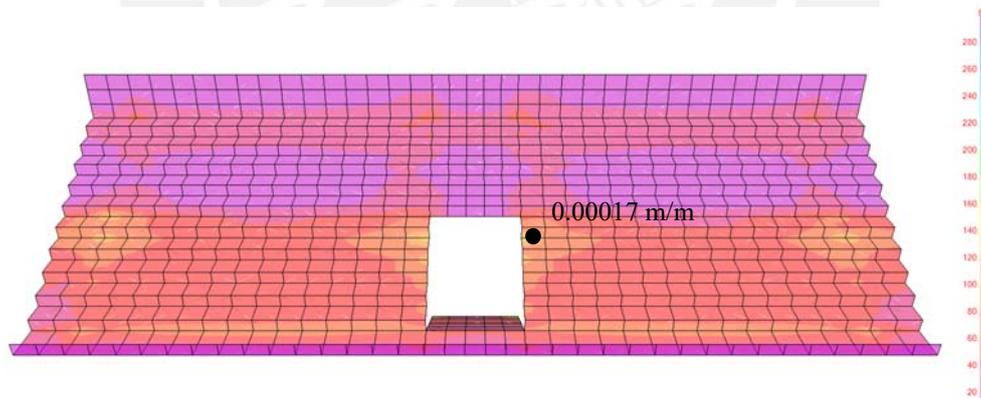
Figura 54. Deformaciones unitarias obtenidas del análisis por cargas de servicio.

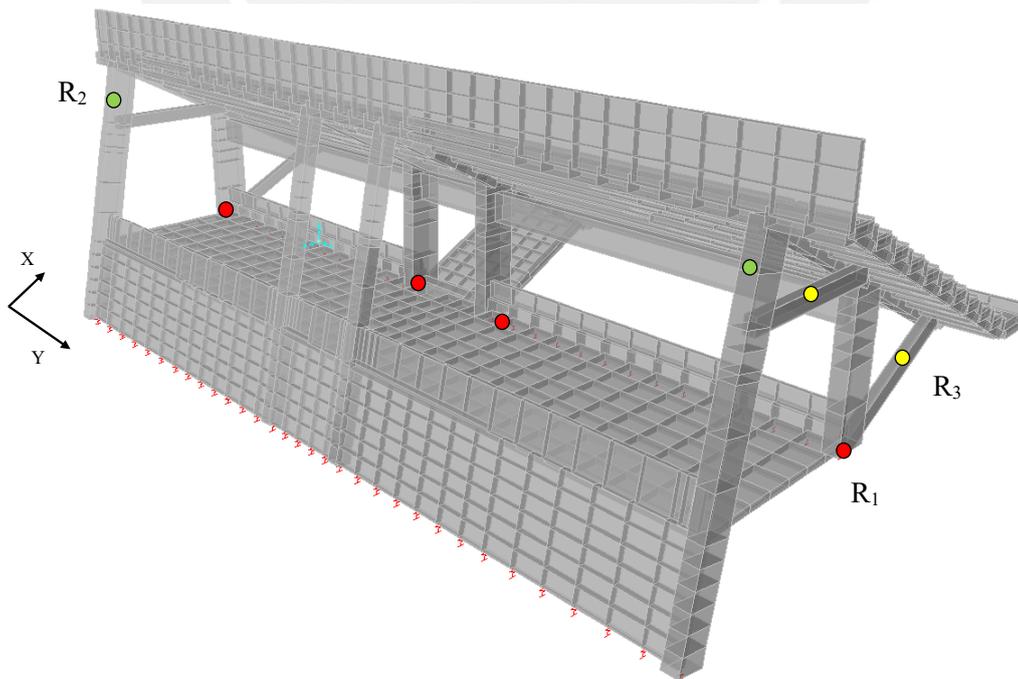
Figura 55. Reforzamiento estructural de la tribuna Oriente del estadio Huancayo: (R1) Pilotes de concreto, (R2) Incremento de sección de columnas y (R3) Arriostres de acero.

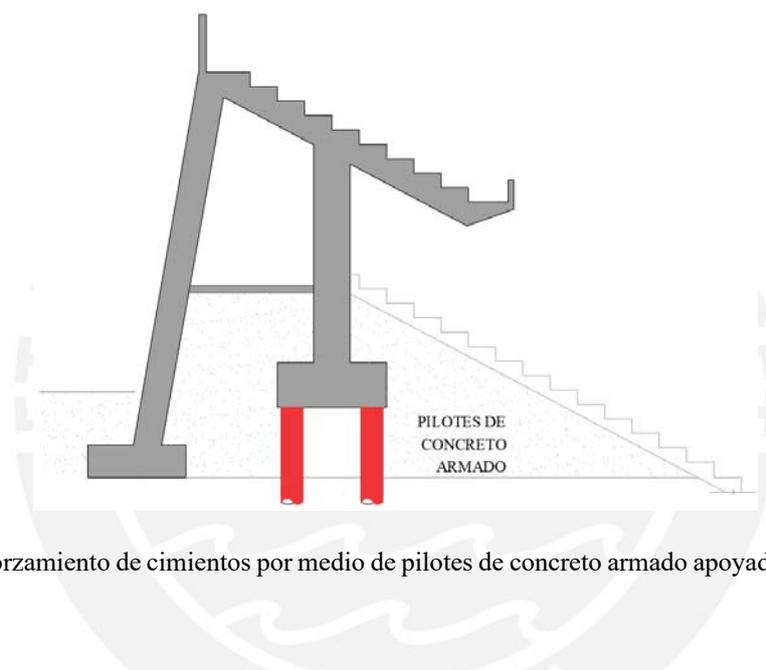
Figura 56. Reforzamiento de cimientos por medio de pilotes de concreto armado apoyados sobre el estrado de suelo firme.

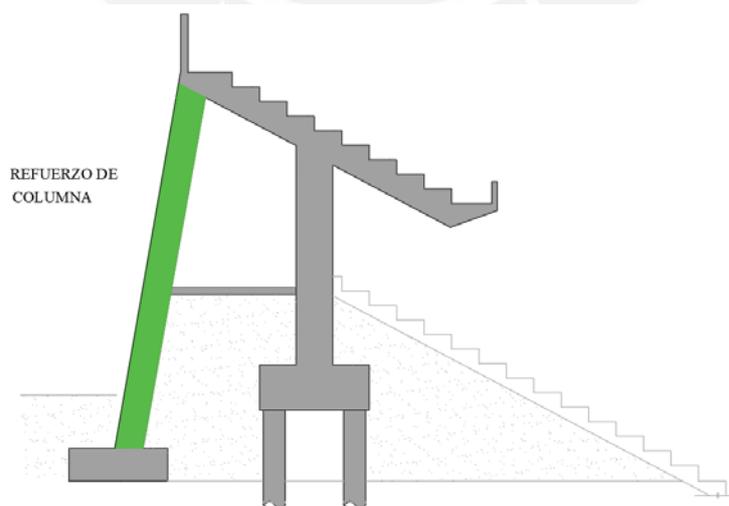
Figura 57. Incremento de sección en columnas de 0.40x0.40m a 0.40x0.80m ubicadas en los extremos de la tribuna.

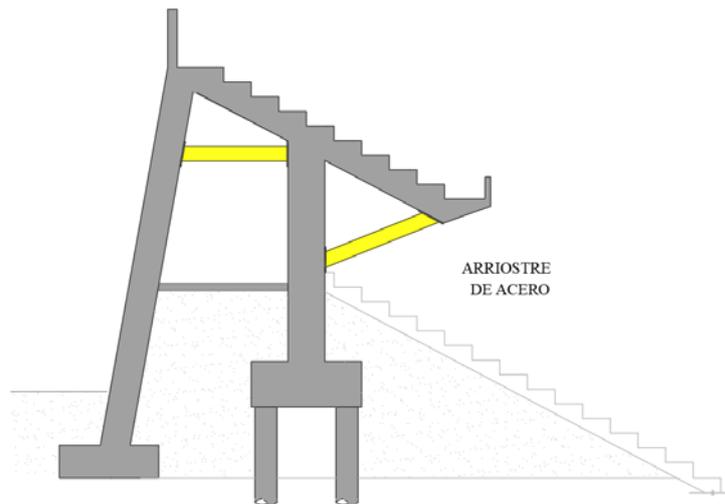
Figura 58. Reforzamiento del voladizo por medio de arriostres de acero en los extremos de la tribuna.

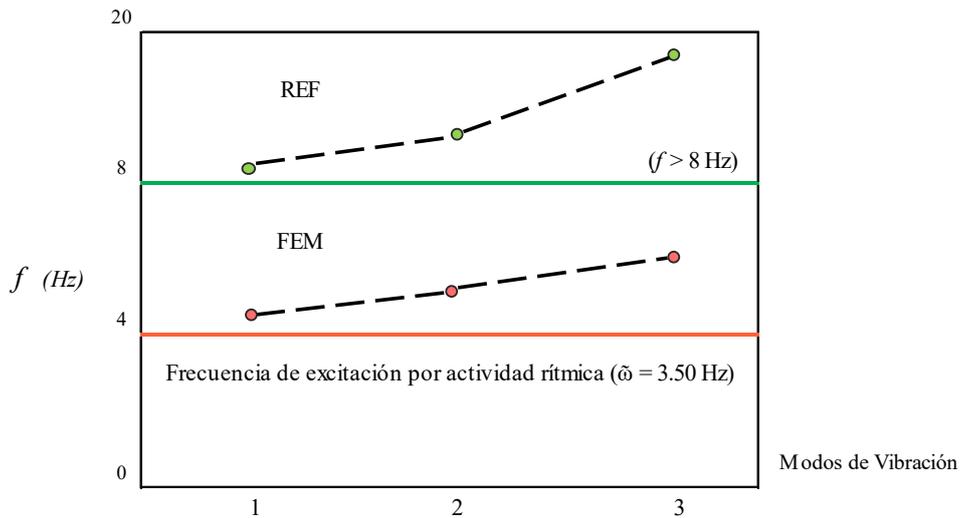
Figura 59. Análisis comparativo de vibraciones del modelo FEM con el modelo REF.

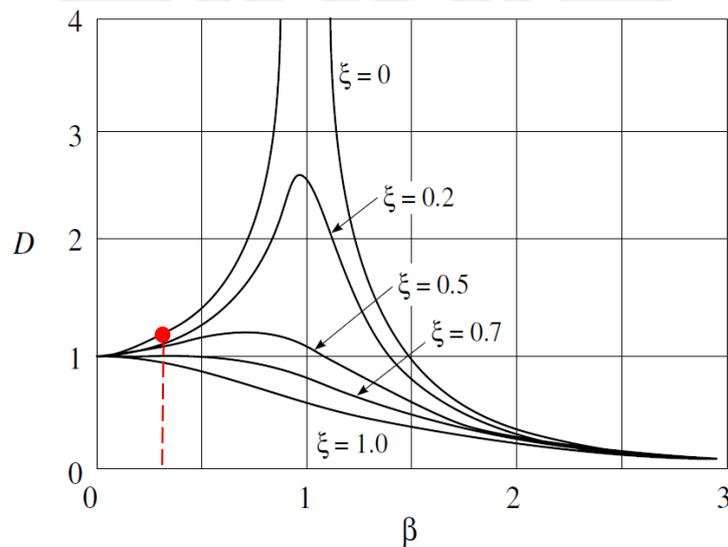
Figura 60. Factor de amplificación dinámica debido a la relación $\beta = 0.31$, de la tribuna reforzada con espectadores (Clough y Penzien, 2003).

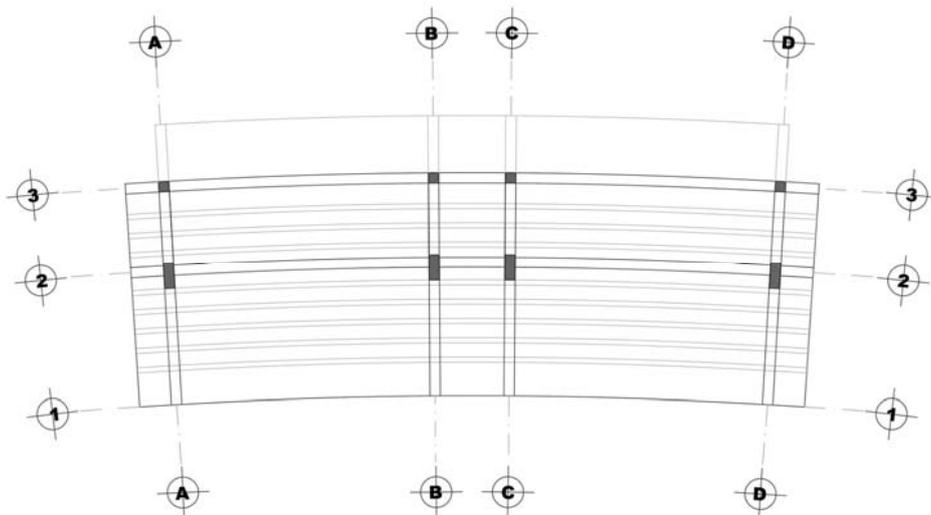
Figura 61. Ejes referenciales del bloque central de la tribuna Oriente del estadio Huancayo.

Los resultados obtenidos en la evaluación estructural de la tribuna Oriente del estadio Huancayo sugieren la necesidad de rigidizar la estructura debido al efecto de resonancia por actividad rítmica de los espectadores. Es decir, se identificaron frecuencias naturales de la estructura que pueden ser excitadas por las frecuencias producidas por el salto de los espectadores. Por lo tanto, se plantearon 3 intervenciones de reforzamiento estructural para evitar fallas debido a vibraciones excesivas que pueden inducir al colapso total de las tribunas. El reforzamiento estructural comprende las siguientes intervenciones: En primer lugar, se consideró pilotes de concreto armado en las 4 zapatas ubicadas en el eje 2. Los pilotes apoyados sobre el estrato de suelo firme incrementan la rigidez global de la estructura. En segundo lugar, se incrementó la sección de las columnas ubicadas en los ejes 3-A y 3-D para reducir los efectos de torsión y aportar rigidez. Por último, se consideró arriostres de acero en los ejes A y D, con el fin de reducir los efectos de torsión y controlar desplazamientos verticales en el voladizo del segundo nivel de la tribuna (Figura 61).
