**ESTUDIO DEL DESPLAZAMIENTO PEATONAL EN EL ESPACIO PÚBLICO**

**QUE CONECTA LAS URBANIZACIONES SANTA CATALINA Y EL**

**PALOMAR:**

**EL PUENTE CARRIQUIRY**

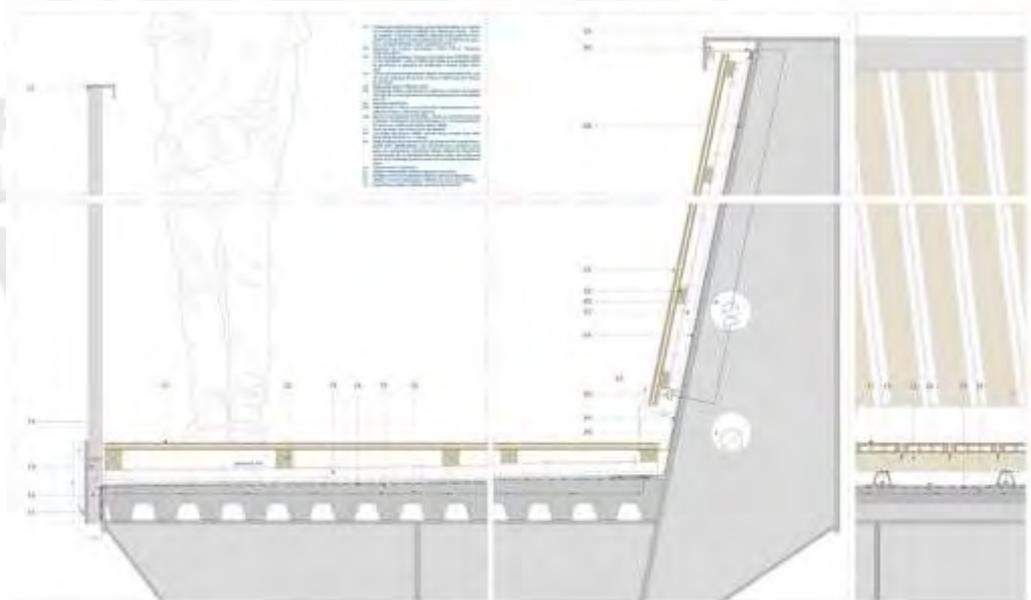
Se muestra una vista del perfil del puente (ver figura 11).

**FIGURA 11: CORTE DE PERFIL DEL PUENTE HERNANI**

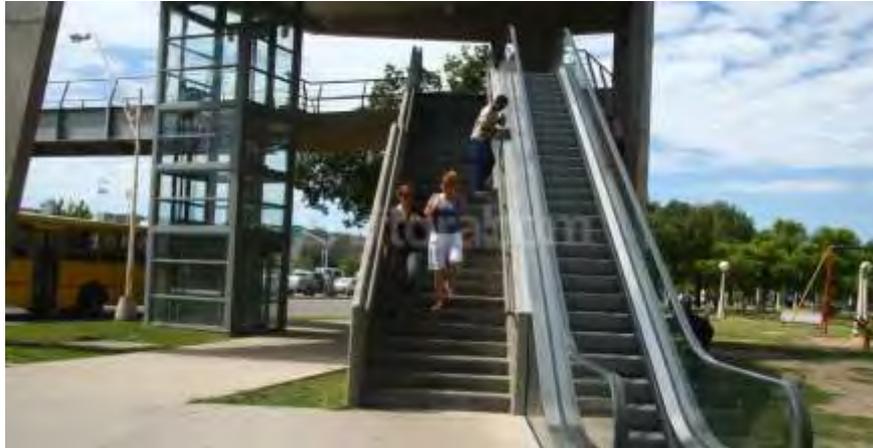
Dicha escalera es mecánica, se construyó de esa manera para evitar que las personas crucen por la avenida principal y para garantizar la seguridad vial de las personas.

**FIGURA 12: ESCALERA MECÁNICA DEL PUENTE ALDO TESSIO**

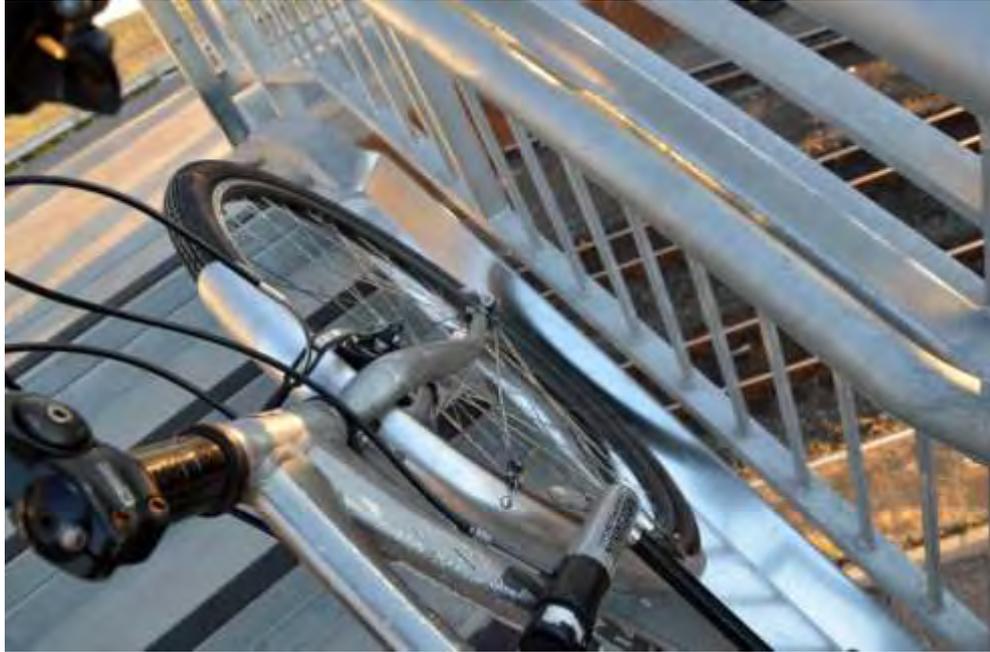
**FIGURA 14: WHEEL TRACKS DEL PUENTE BROOKLYN**

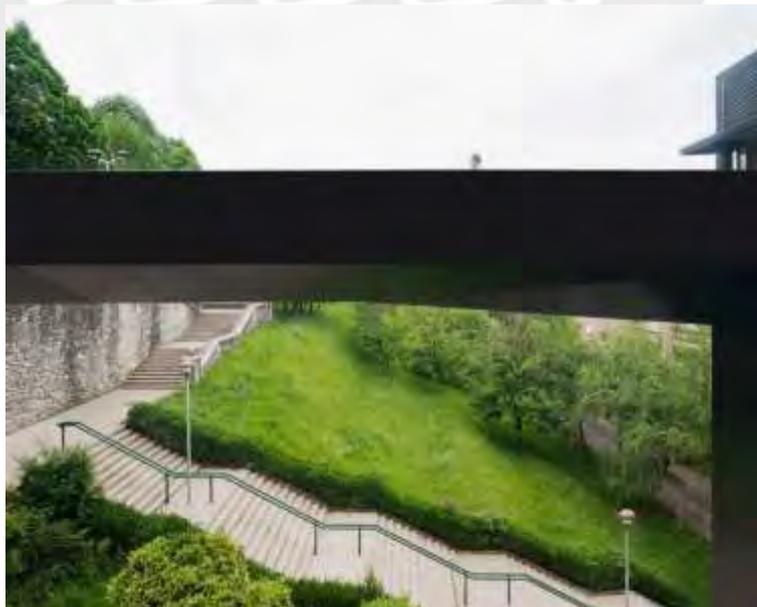
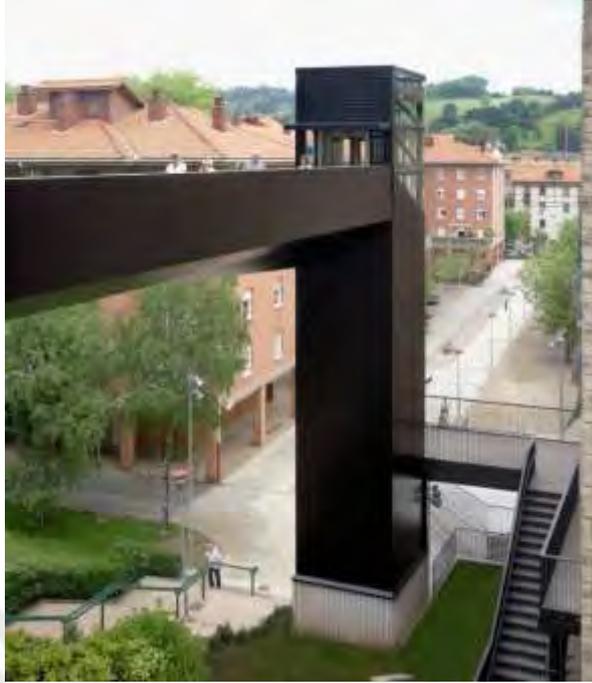
La escalera del puente peatonal Hernani se caracteriza por tener muchos descansos, ser ancho y estar rodeado por la flora de la zona. A continuación, se muestra las escaleras del puente Hernani (ver figura 15 y 16).

**FIGURA 15: ESCALERAS DEL PUENTE HERNANI**

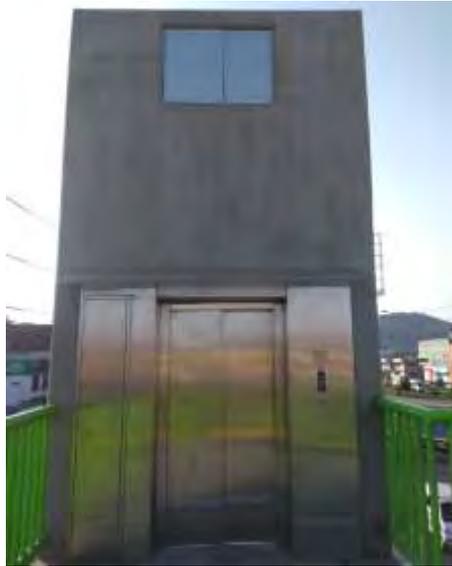
El puente peatonal se encuentra ubicado en la avenida Circunvalación en la cuadra 21, en el distrito de San Luis. Con respecto al ascensor público, su horario es de 6 am a 11 pm, sus dimensiones son un alto de 2.2m, ancho de 1.2m y largo de 2.1m, cuenta con una capacidad para 8 personas y las personas encargadas de operarlo son discapacitadas.

**FIGURA 18: EXTERIOR DEL ASCENSOR DEL PUENTE LA VIÑA**

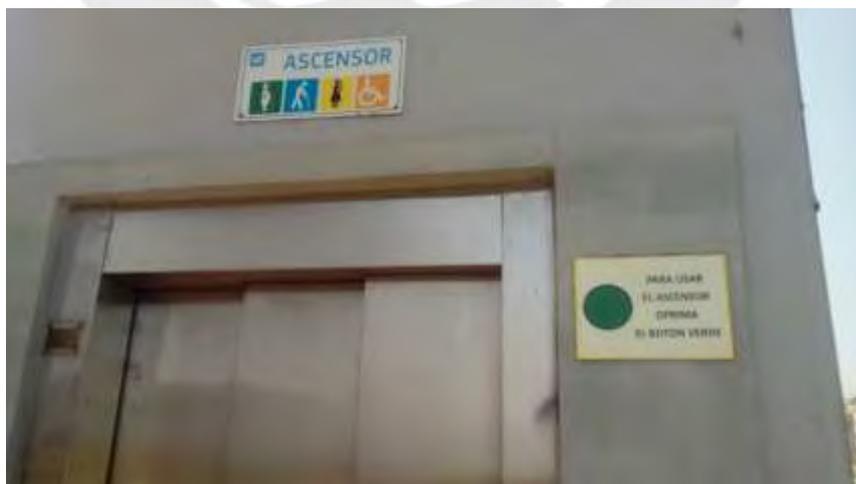
Además, se observó la cámara de seguridad que servía para asegurarse que efectivamente el uso del ascensor sea para personas con discapacidad, mujeres embarazadas, personas con niños, etc. A continuación, se muestra las figuras 19 y 20 del ascensor público mencionado.

**FIGURA 19: SEÑALIZACIÓN DEL ASCENSOR**

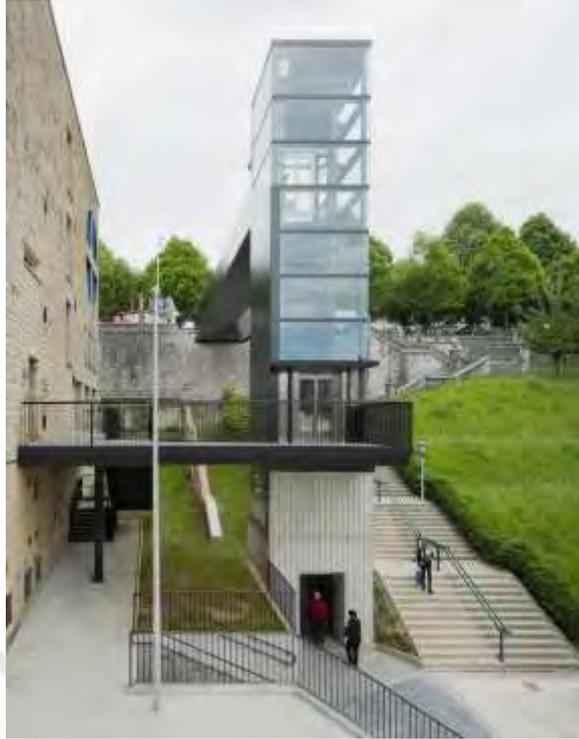
El uso de dicho ascensor es para todas las personas en general, y solo se encuentra a un extremo del puente.

**FIGURA 21: ASCENSOR DEL PUENTE HERNANI**

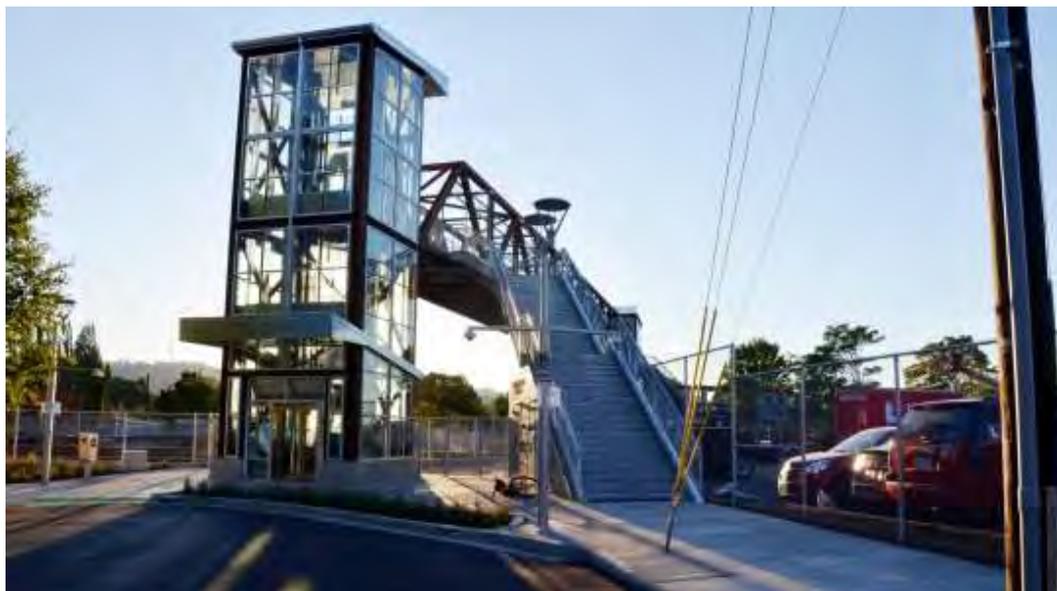
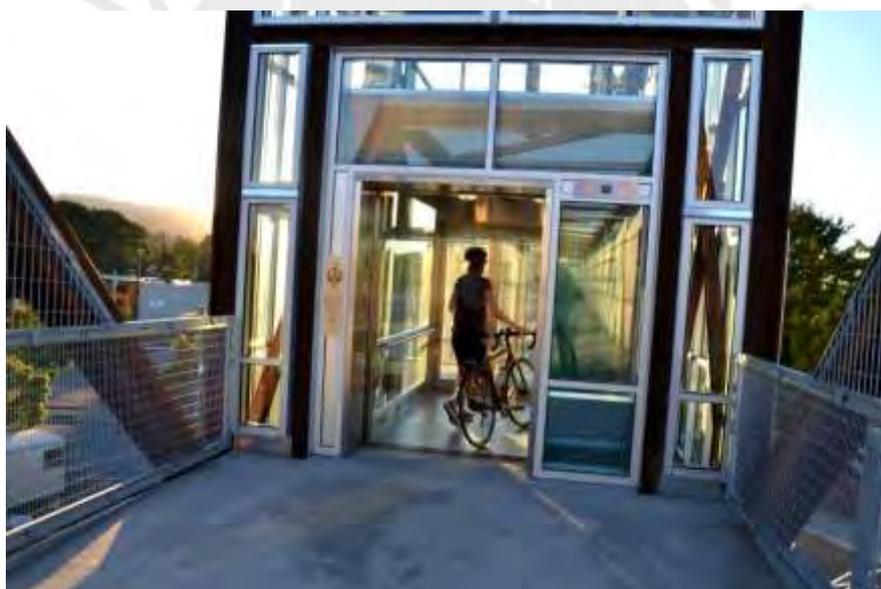
Este ascensor puede ser usado por todas las personas en general, además su área permite a las personas ingresar con sus bicicletas ya que se tuvo como enfoque el uso de bicicletas ya que en la ciudad su uso es común.

**FIGURA 22: ASCENSOR DEL PUENTE BROOKLYN**

**FIGURA 23: USO DEL ASCENSOR DEL PUENTE BROOKLYN**

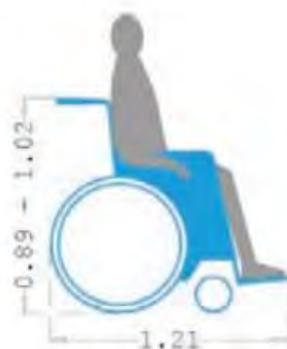
**FIGURA 26: DIMENSIONES DE SILLA DE RUEDA**

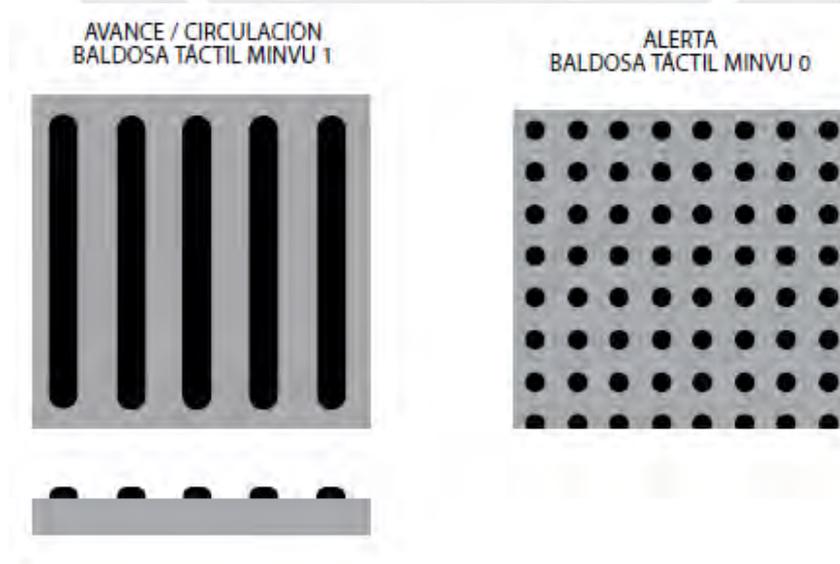
**FIGURA 31: PAVIMENTOS TÁCTILES**

Las veredas deben de ser de baldosas u hormigón, tiene que ser antideslizante a pesar de que se encuentre lloviendo. Asimismo, se incentiva el uso de pavimentos táctiles de manera correcta, los cuales sirven como aviso para las personas con alguna deficiencia visual, el rango de longitud que puede tener el ancho es el siguiente: 40 cm como mínimo y máximo de 80 cm.

A continuación, en la figura 31 se muestra dos ejemplos de pavimentos táctiles.

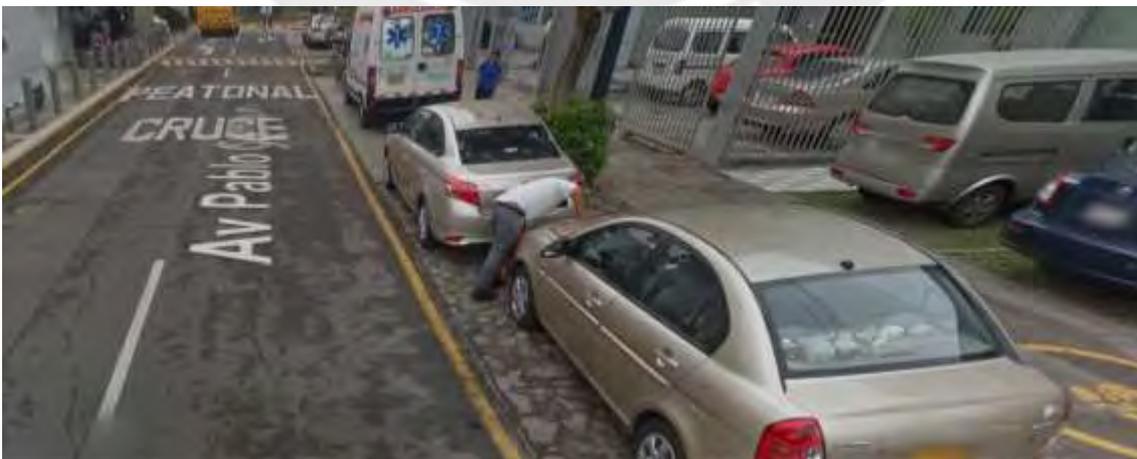
La zona 1, ubicada en la avenida Pablo Carriquiry de la urbanización “El Palomar”, es usada como estacionamiento para los vehículos, que se encuentran en el mismo nivel de las veredas, lo cual genera aglomeración de automóviles. Además, no se cuenta con vallas peatonales o algún otro tipo de protección a los peatones que transitan en las veredas de dicha avenida. En dicha avenida se observa aglomeración de automóviles (Ver figura 44).

**FIGURA 45: ZONA 1**

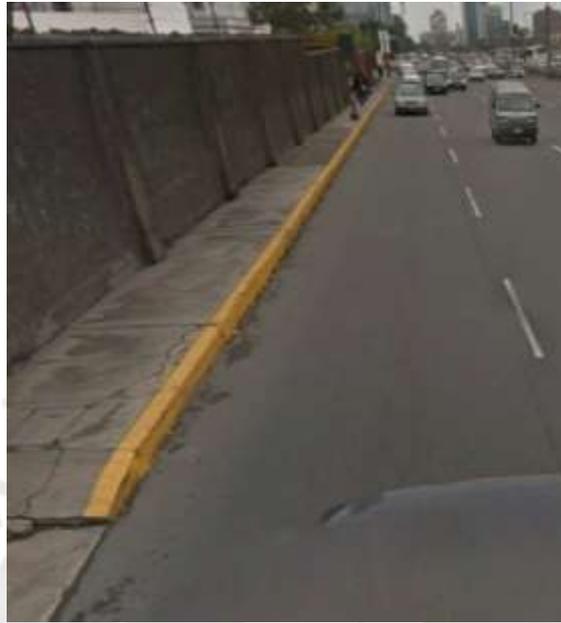
La zona 2 se ubica en la avenida Javier Prado al exterior del colegio “San Agustín”. Las veredas de dicha zona se encuentran a 15 cm sobre el nivel de la pista; sin embargo, no cuentan con protección para los transeúntes, a pesar de encontrarse en una avenida de alto tránsito (Ver figura 45).

**FIGURA 46: ZONA 2**

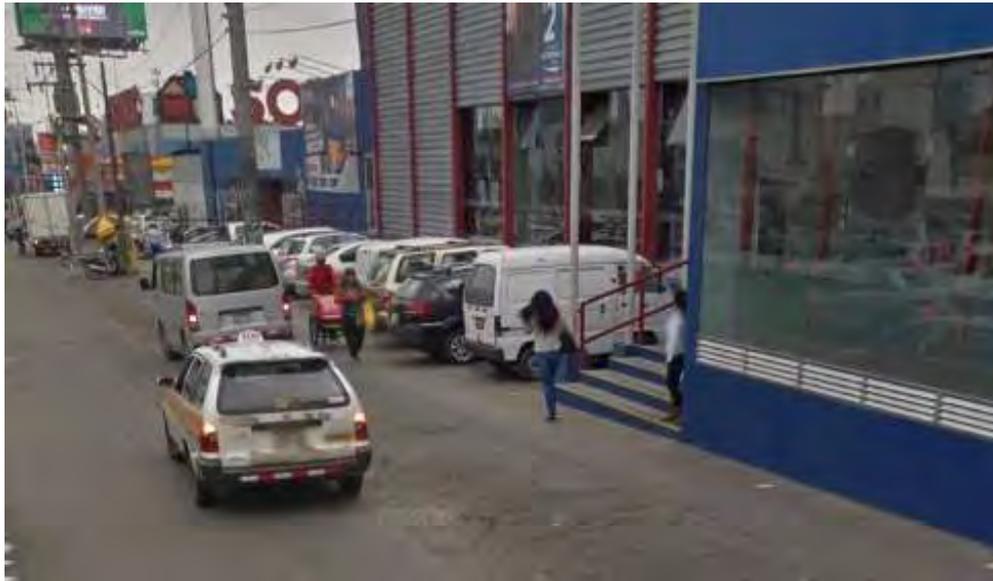
La zona 3, ubicada en la avenida Javier Prado de la urbanización Santa Catalina., es usada como estacionamiento para los vehículos, que se encuentran en el mismo nivel de las veredas, lo cual genera aglomeración de automóviles. Además, no se cuenta con vallas peatonales o algún otro tipo de protección a los peatones. Asimismo, algunos automóviles usan de estacionamiento las veredas, lo cual genera que el transeúnte se tiene que desplazar no necesariamente por las veredas, lo cual puede provocar algún accidente (Ver figura 46).

**FIGURA 47: ZONA 3**

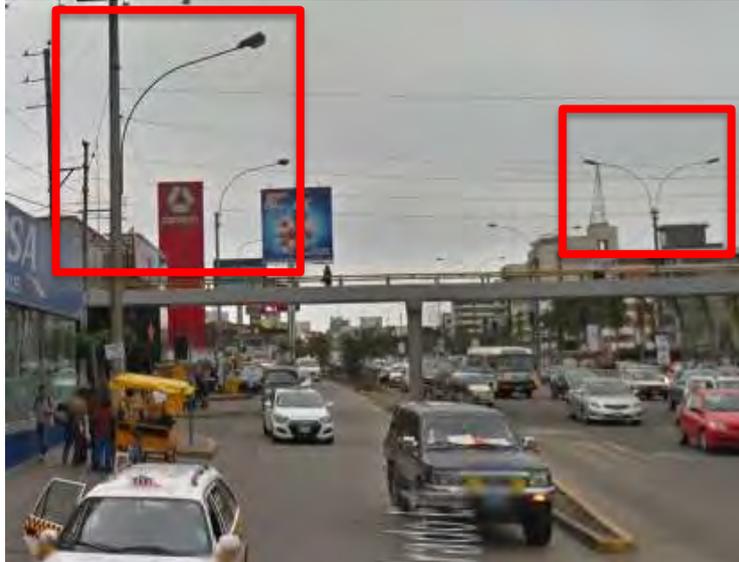
Asimismo, la iluminación en el área de estudio es mediante los postes de luz públicos (Ver figura 51). Estas cuentan con iluminación cálida (amarilla) y están separadas entre sí un promedio de 30 metros. Además, el puente peatonal no cuenta con iluminación exclusiva, sino que se hace uso de los postes de luz externos.

**FIGURA 52: POSTES DE LUZ PÚBLICOS**

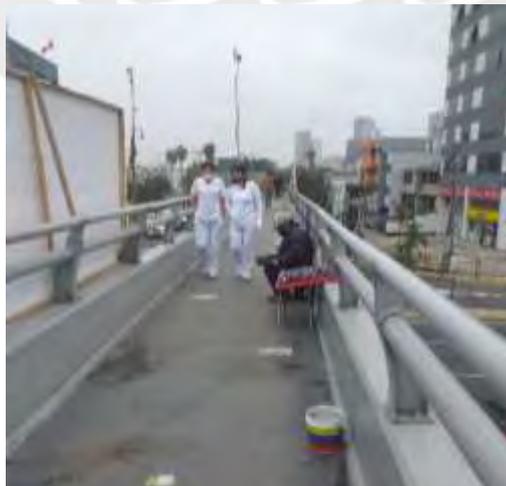
Asimismo, otra experiencia sensorial desagradable es la contaminación de smog generado por los vehículos, lo cual perjudica a los transeúntes de las veredas como del puente peatonal ya que no cuenta con ninguna protección superior (Ver figura 52).

**FIGURA 53: PROTECCIÓN SUPERIOR EN EL PUENTE PEATONAL**

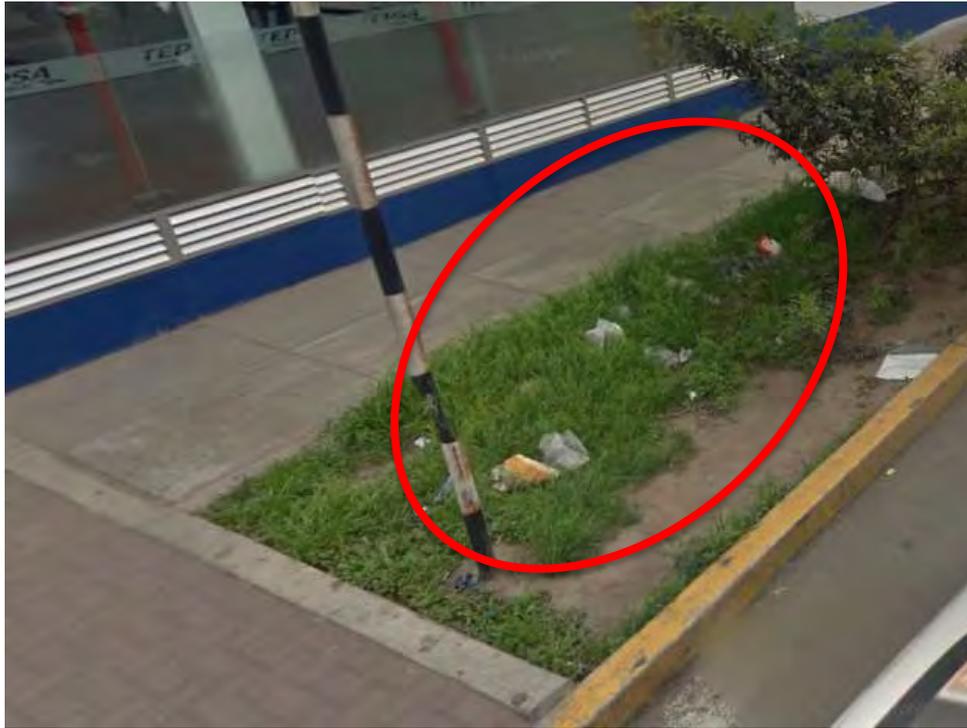
**FIGURA 54: SUCIEDAD EN ÁREAS VERDES**

Por último, se observa la presencia de suciedad y basura principalmente en los jardines y en las islas donde se encuentran las escaleras del puente peatonal (Ver figura 53). La causa de ello, es que en la zona de estudio no se cuenta con tachos de basura públicos.

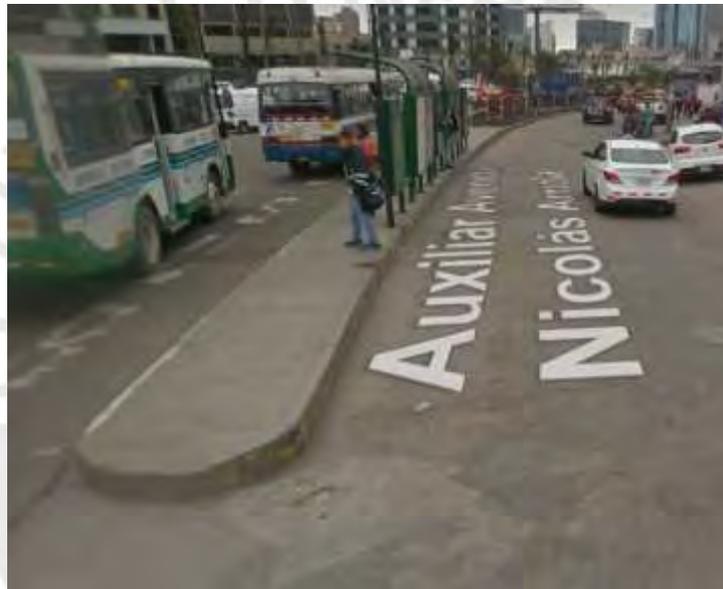
**FIGURA 55: FALTA DE RAMPA PARA ACCESO A PARADERO**

En segundo lugar, en las estaciones del corredor rojo no se encuentran habilitadas para que sean empleadas por personas con movilidad restringida. Debido a que para el caso de las personas invidentes no cuenta con pisos podotáctiles, para las personas con silla de ruedas, el paradero ubicado en la urbanización Santa Catalina no cuenta con rampa para el acceso (Ver figura 54). Asimismo, las rampas que se encuentran en los cruces peatonales, si bien cumplen con las medidas mínimas, no son las óptimas para personas con movilidad restringida.

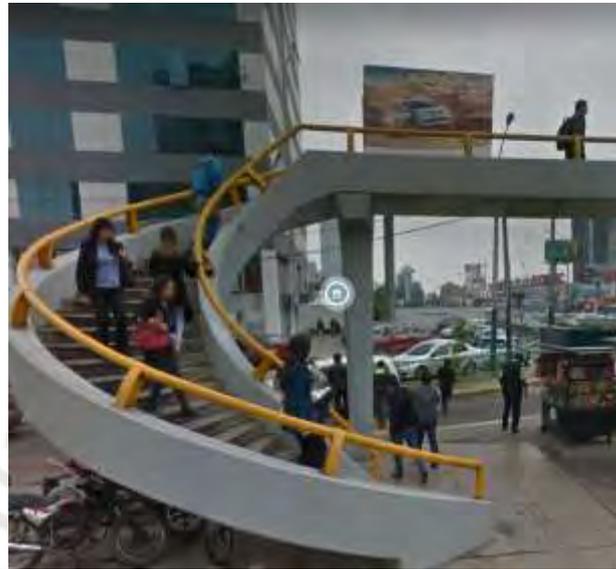
**FIGURA 56: ACCESO A PUENTE PEATONAL**

Por último, el acceso al puente peatonal es mediante escaleras (Ver figura 55), lo cual es un limitante para las personas con movilidad restringida y causa que dichas personas no puedan desplazarse entre una urbanización y otra. Además, en el puente peatonal, se observa fisuras, grietas y un ancho mínimo para el tránsito de personas y los vendedores ambulantes.

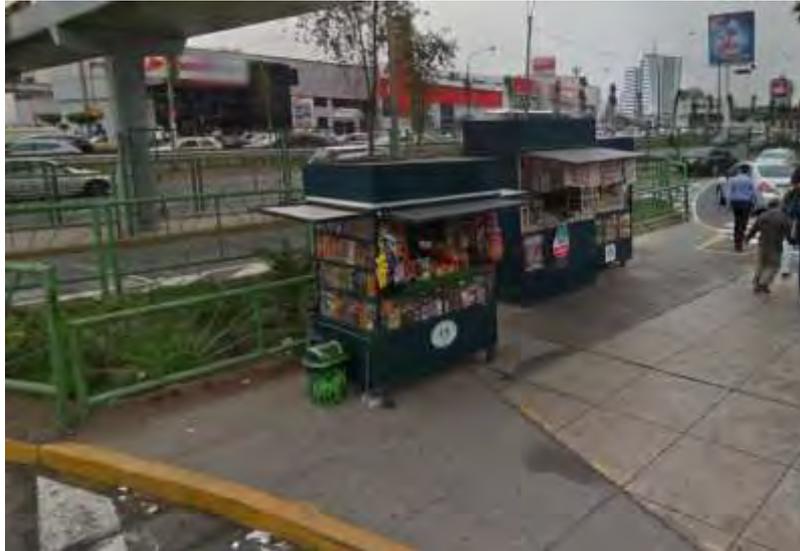
**FIGURA 57: PUESTOS DE VENTA EN ISLA DEL PUENTE PEATONAL**

En el primer caso, se observa puesto de periódicos y de golosinas en las islas de las escaleras del puente peatonal Carriquiry. Ambas zonas cuentan con el área suficiente para ser un espacio donde estar parado y realizar actividades de leer el periódico o comprar alguna golosina (Ver figura 56).

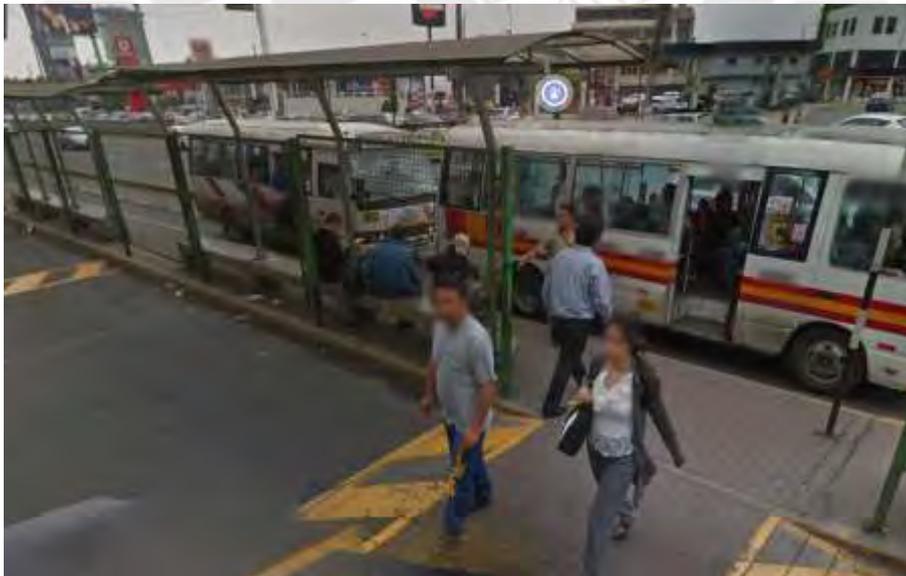
**FIGURA 58: PARADERO DE CORREDOR ROJO**

En el segundo caso, se observa los paraderos del corredor rojo en ambas urbanizaciones. En estos paraderos, los transeúntes esperan la llegada de los corredores en fila. El paradero se encuentra en una vereda que tiene un ancho de 1 metro, lo cual es peligroso para los transeúntes y genera que dichos paraderos no sean lugares seguros para estar parados. (Ver figura 57).

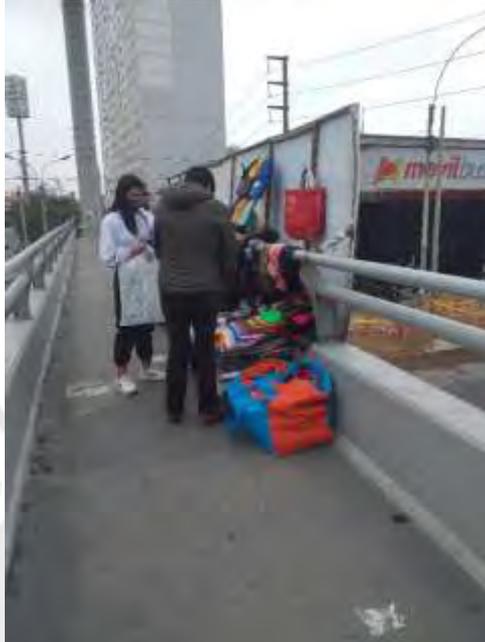
**FIGURA 59: AMBULANTES EN LA PARTE SUPERIOR DEL PUENTE PEATONAL**

En el tercer caso, se observa las personas que se paran para realizar la compra en los diferentes vendedores ambulantes que se encuentran en la parte superior del puente peatonal. En esta zona el ancho del puente es muy angosto y cuando alguna persona se encuentra parada genera que obstaculice el paso de las personas (Ver figura 58).

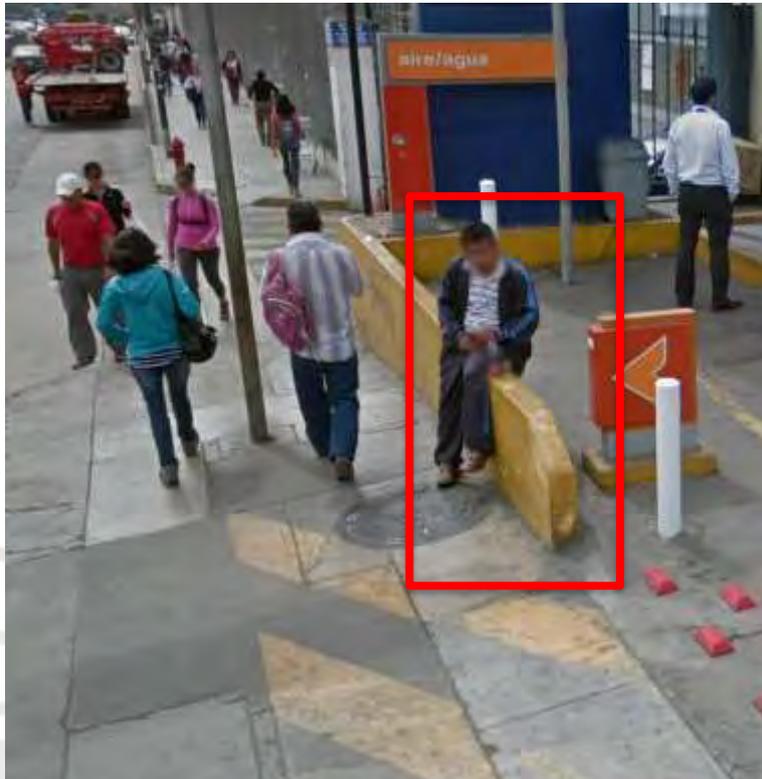
**FIGURA 61: PERSONA SENTADA EN MURO BAJO DE CONCRETO**

Sin embargo, se observa que las personas emplean elementos que su finalidad no es para sentarse, como lo son muros bajos de concreto (Ver figura 60). Asimismo, los vendedores ambulantes se sientan en el suelo para vender sus productos, esto genera que se obstaculice el paso de los transeúntes en el puente peatonal.

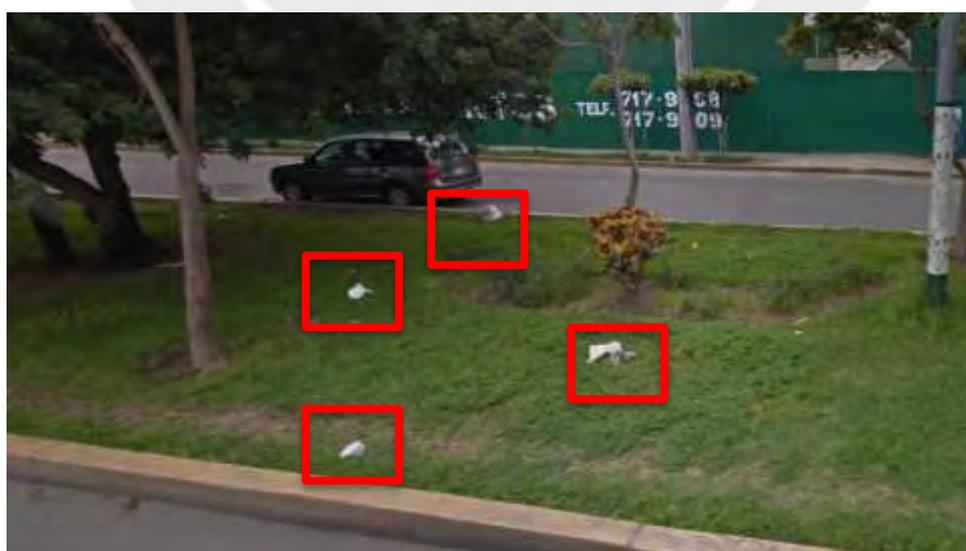
**FIGURA 63: SUCIEDAD EN ÁREA VERDE**

En la zona de estudio, se observa la presencia de jardineras y árboles pequeños en las bermas centrales de la avenida Javier Prado y calle la Solidaridad. Sin embargo, estas áreas verdes se encuentran en mal estado, ya que es visible la presencia de la tierra y algunos con presencia de residuos sólidos (Ver figura 62).

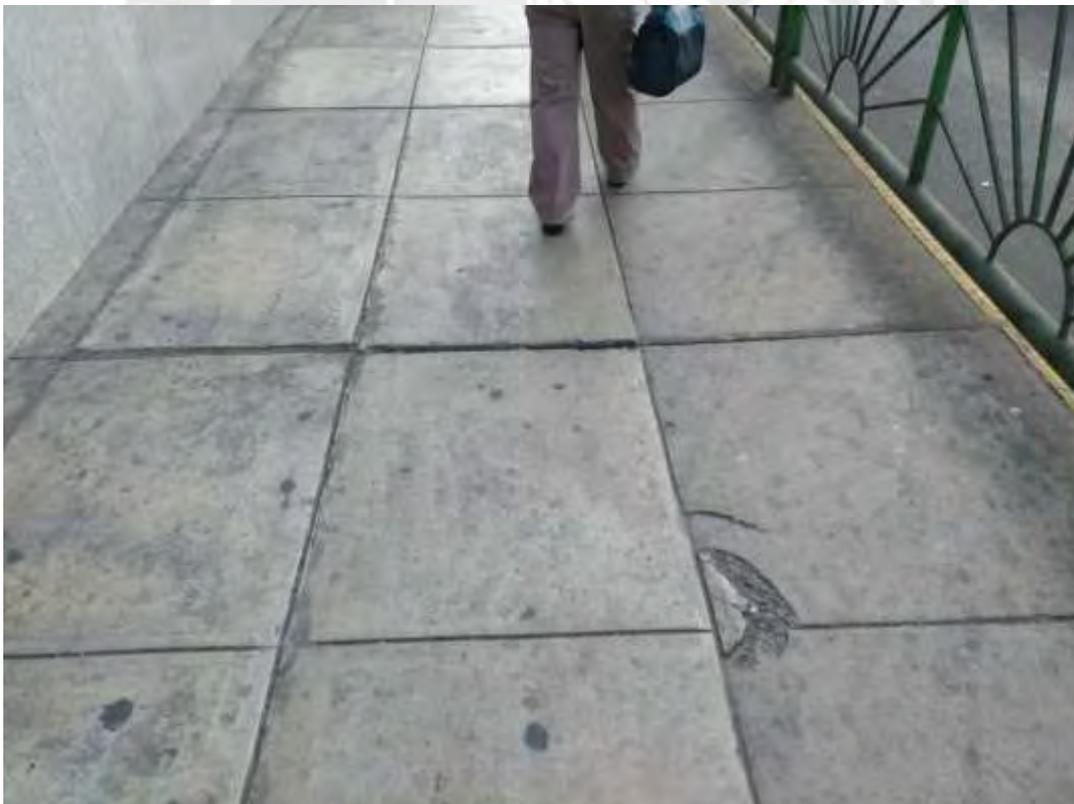
**FIGURA 64: VEREDA EXTERIOR DEL COLEGIO SAN AGUSTÍN**

A pesar de ello se observan ciertas grietas y veredas rotas, algunas de espesor significativo (10 cm) a lo largo de la vereda como se muestra en la figura 63.

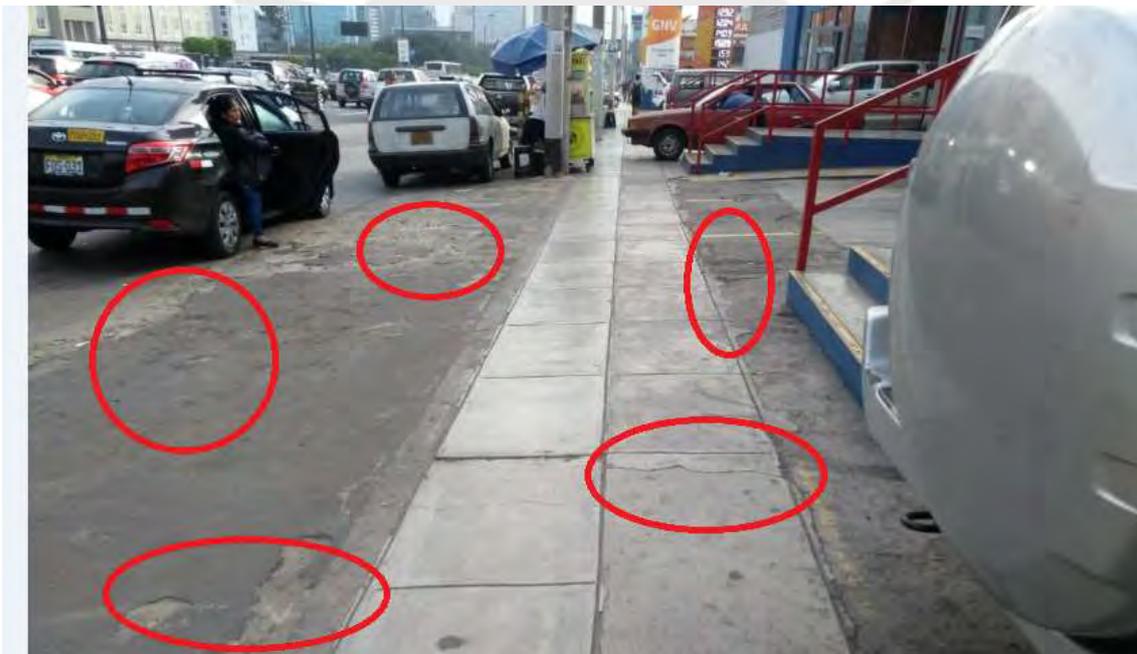
**FIGURA 65: GRIETAS Y HUECOS EN VEREDAS**

Las veredas al exterior de las empresas de transporte cuentan con 2 paños de 40 y 50 cm, el sardinel es de 10 cm, en total se tiene que la vereda de concreto es de 100 cm, asimismo la vereda cuenta con un tramo de asfalto el cual tiene un espesor de 2 m sin sardinel, de ambas partes de la vereda, la parte de concreto cuenta con varias grietas y huecos de 5 a 10 cm a lo largo de la vereda; de igual manera la parte asfaltada cuenta con varias grietas y huecos en toda su extensión; de todo ello se concluye que el tránsito para personas con movilidad restringida no es recomendable debido a las dimensiones pequeñas y veredas con grietas y huecos, como se muestra en las figuras 64, 65 y 66.

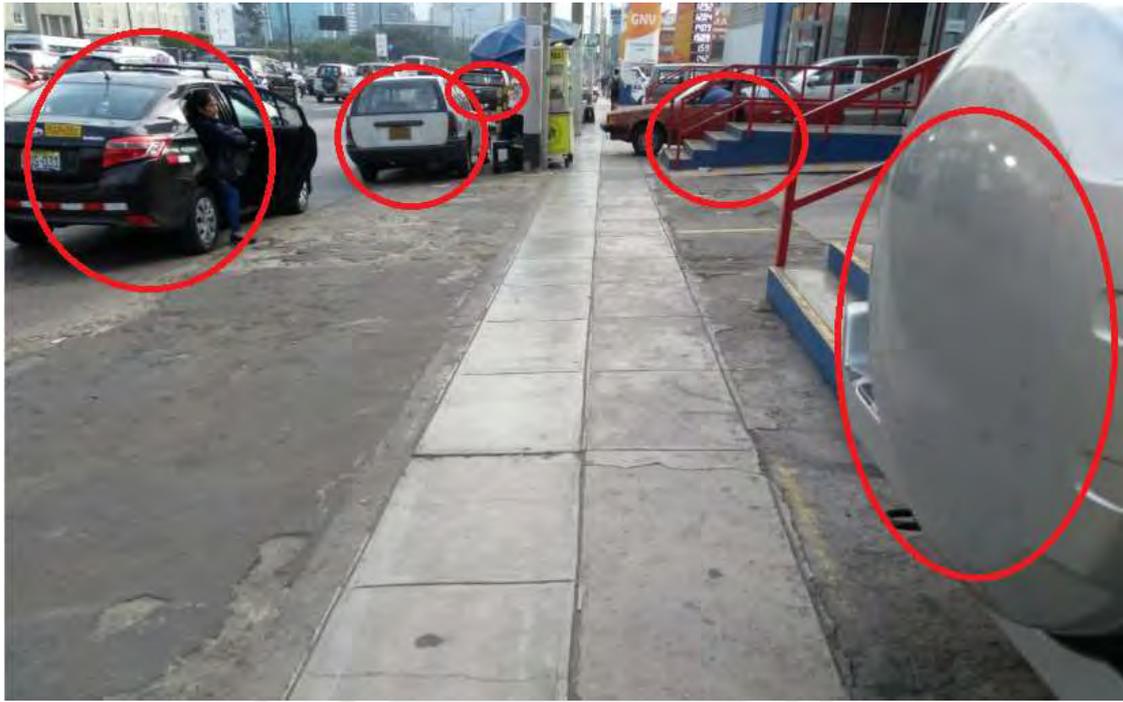
**FIGURA 69: AUTOMÓVILES ESTACIONADOS EN LA VEREDA**

También se observó que en la extensión de las veredas exteriores a las empresas de transporte existen gran cantidad de postes (Figura 67), carros que irrumpen el tránsito ya que están estacionados en zona de las veredas (figuras 68 y 69) y alta densidad de comerciantes a lo largo de la vereda (figuras 70 y 71).

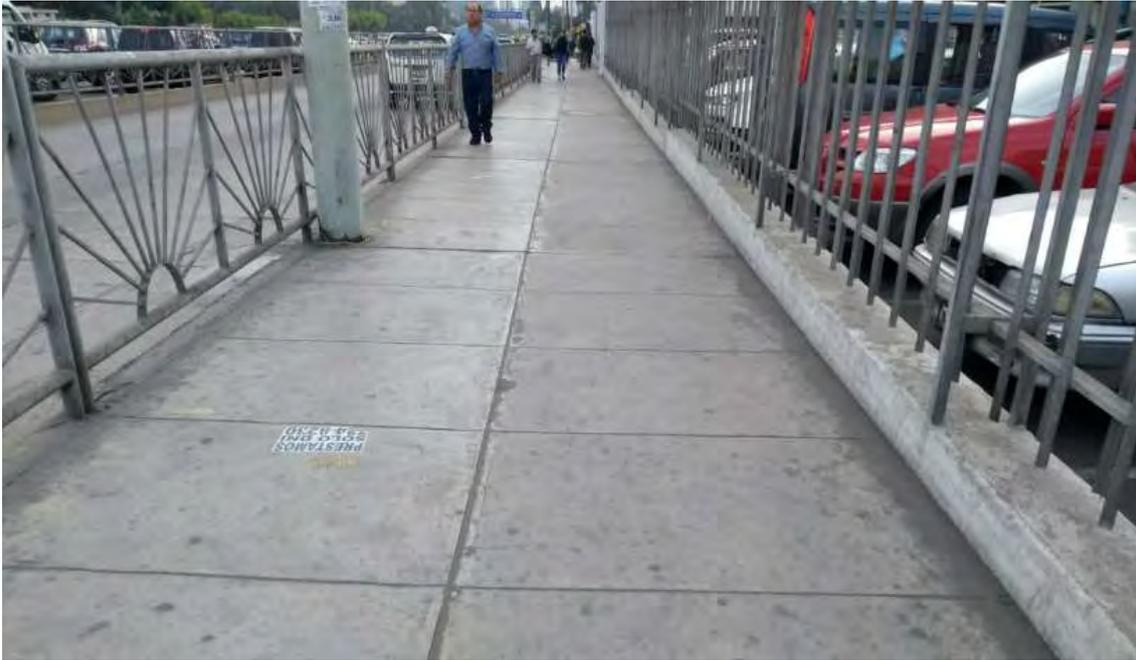
**FIGURA 73: VEREDA EXTERIOR DE SODIMAC**

La vereda al exterior de SODIMAC, cuenta con 2 paños de 80 cm cada uno y un sardinel de 10 cm, lo cual da un total de 1.70 m, en el borde del mismo se cuenta con barandas en su la parte lateral que está en la pista, se observó que dichas veredas tenían grietas más no huecos considerables y también no contaban con basureros, y en lugar de ello los peatones lo botan en las calles, en la figura 72 se muestra la vereda exterior de SODIMAC.

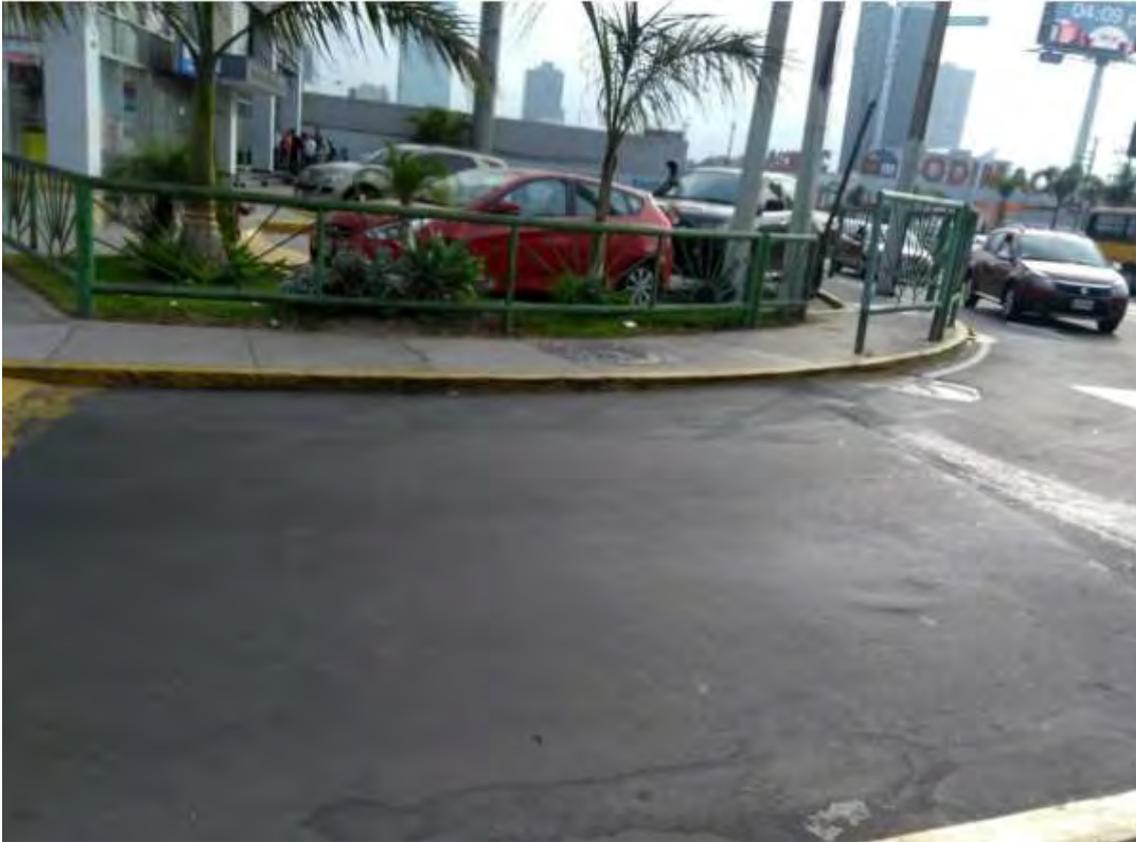
**FIGURA 74: VEREDA EXTERIOR DEL COLEGIO SAN AGUSTÍN**

Las veredas del exterior del colegio San Agustín cuenta con 2 paños de 40 cm cada uno y un sardinel de 10 cm, lo cual da un total de 90 cm, asimismo se observó que dicha vereda no es muy concurrida, que en la zona de la curva posee barandas en el contorno externo a la pista y que cuenta con algunas grietas mas no huecos.

En la figura 73 se muestra el estado actual de dicha vereda.

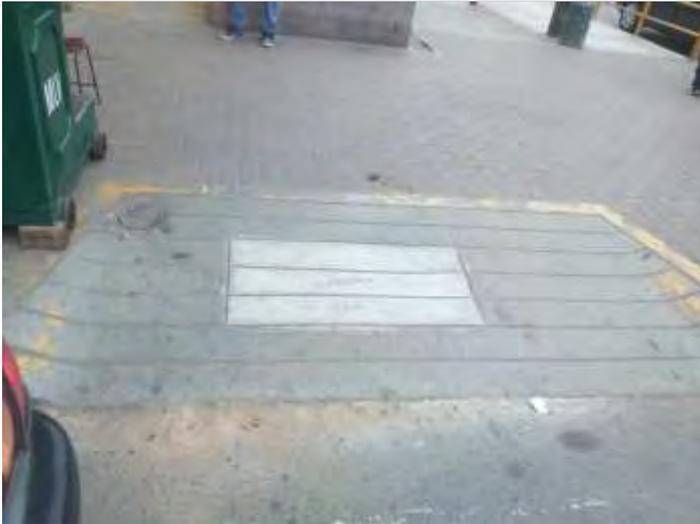
**FIGURA 77: RAMPA 3**

La rampa 3 se encuentra en la esquina de la agencia Móvil Bus. Las dimensiones se aprecian en la figura 76. Además, cuenta con una pendiente de 10%. Se observa que la pintura está muy desgastada y hay un desnivel en el borde de la rampa con la pista ya que esta se encuentra rota.

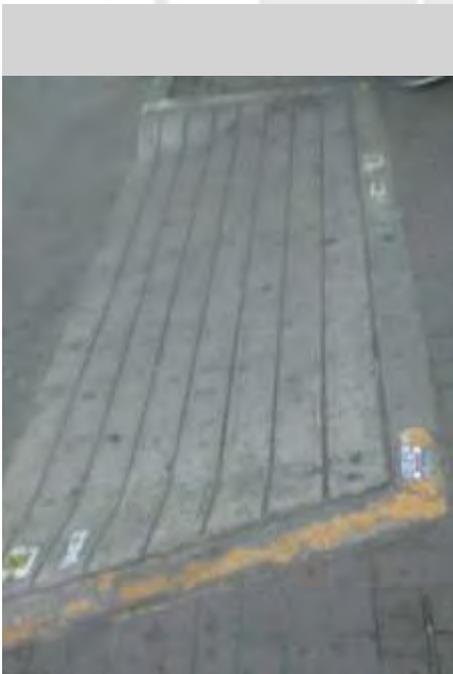
**FIGURA 78: RAMPA 4**

La rampa 4 se encuentra justo frente a la rampa 3, en la isla de un extremo del puente peatonal. Las dimensiones se aprecian en la figura 77. Además, cuenta con una pendiente de 9%. Se observa que la pintura está muy desgastada.

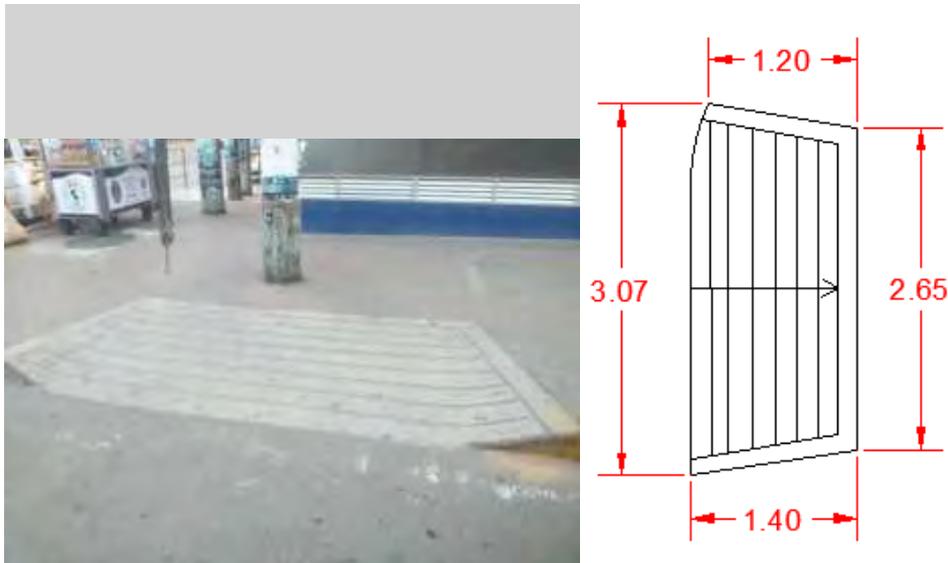
**FIGURA 79: RAMPA 5**

La rampa 5 se encuentra en la esquina de la agencia de bus Tepsa Bus. Las dimensiones se aprecian en la figura 78. Además, cuenta con una pendiente de 9%. Se observa que la pintura está muy desgastada.

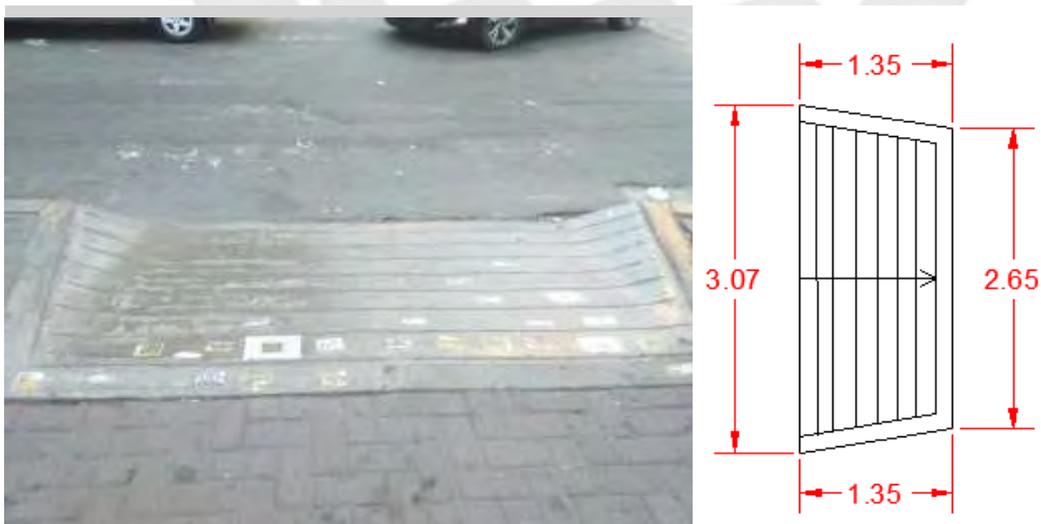
**FIGURA 80: RAMPA 6**

La rampa 6 se encuentra justo frente a la rampa 5, en la isla de un extremo del puente peatonal. Las dimensiones se aprecian en la figura 79. Además, cuenta con una pendiente de 9%. Se observa que la pintura está muy desgastada y hay un desnivel en el borde de la rampa con la pista ya que esta se encuentra agrietada.

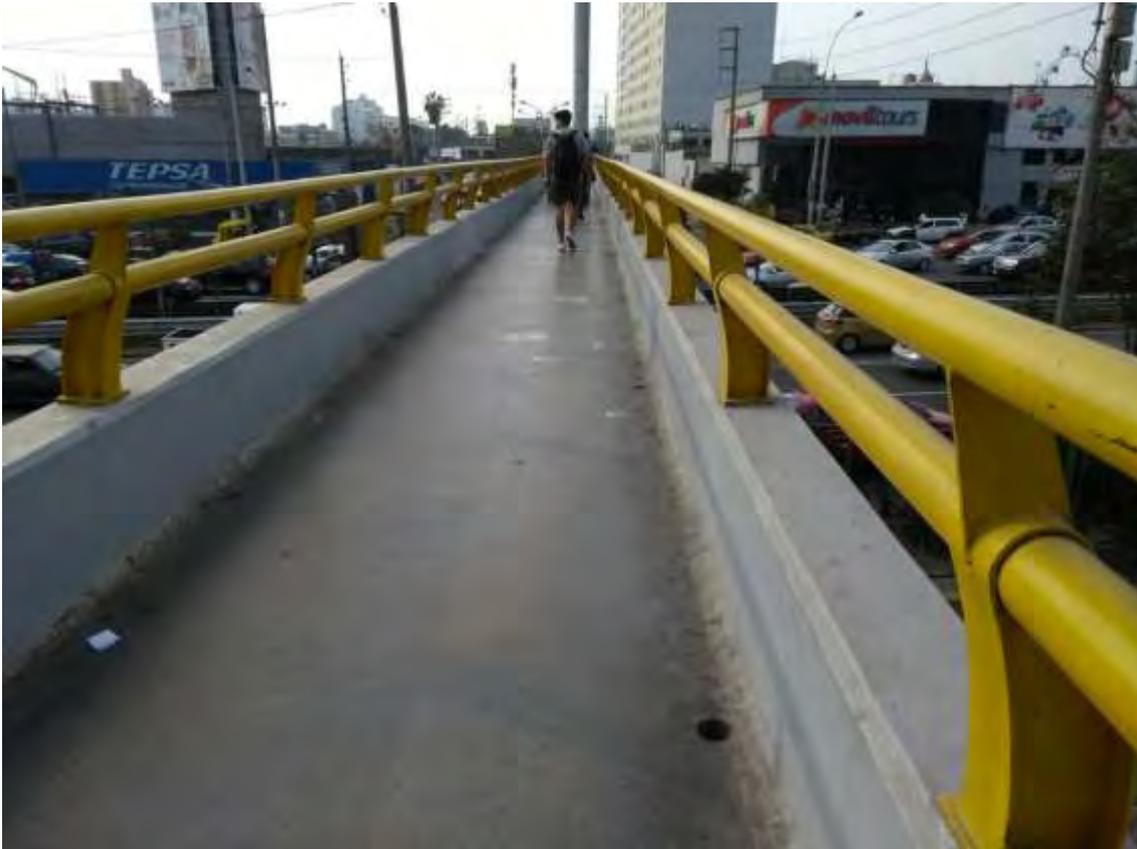
**FIGURA 82: PUENTE CARRIQUIRY**

Como se observa en la figura 81, el ancho neto para el tránsito de personas se ve reducido prácticamente a la mitad, quedando solo 0.85 m, ancho poco confortable para la circulación de dos personas. Asimismo, el puente no cuenta con acceso para personas con movilidad restringida e incluso resulta complicado para personas con bicicletas. Tampoco está cubierto por nada quedando expuesto completamente a las radiaciones del sol en verano o a las lluvias de invierno.

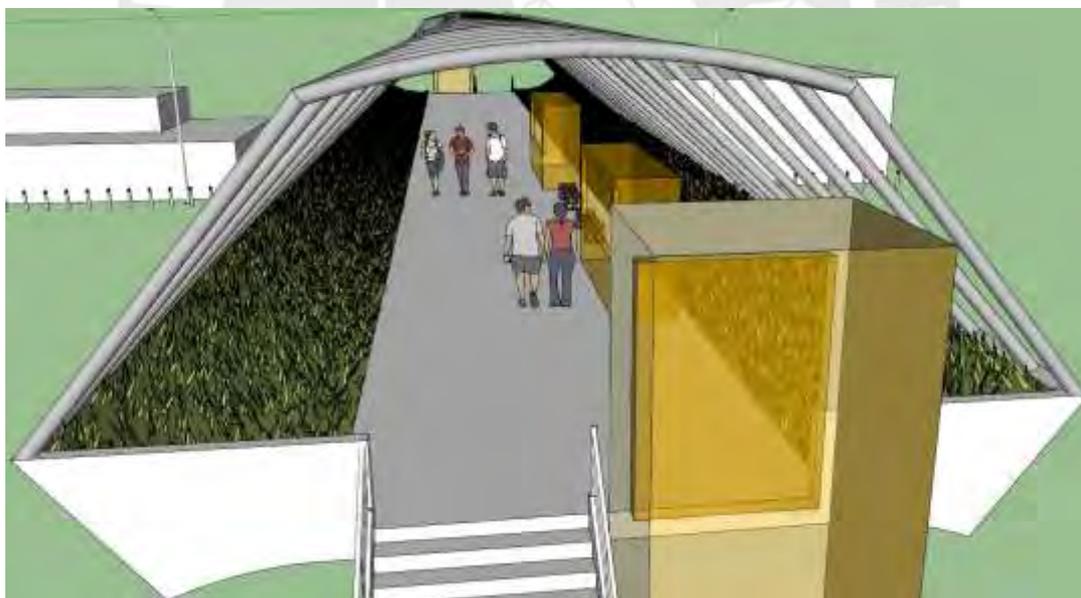
**FIGURA 86: PROPUESTA DE MEJORA DEL PUENTE PEATONAL**

A continuación, en la figura 85 se muestra el re-diseño planteado para el puente peatonal, el cual se caracteriza por cumplir con las características de espacio público, ya que el espacio total del puente es de 14 metros de los cuales 3.5 m son para la libre circulación y asimismo se cuenta con área de tiendas y descanso, de igual manera cuenta con áreas verdes que impulsa el ámbito ecológico y la seguridad es considerada como primordial ya que se cuenta con una oficina de seguridad ciudadana en un extremo y en el otro con la persona encargada del ascensor que brindará seguridad, también la luminaria y kioscos en el puente influyen de manera positiva a la seguridad ; asimismo resaltan sus columnas en forma de “W”, para así no ocupen mayor espacio en la base

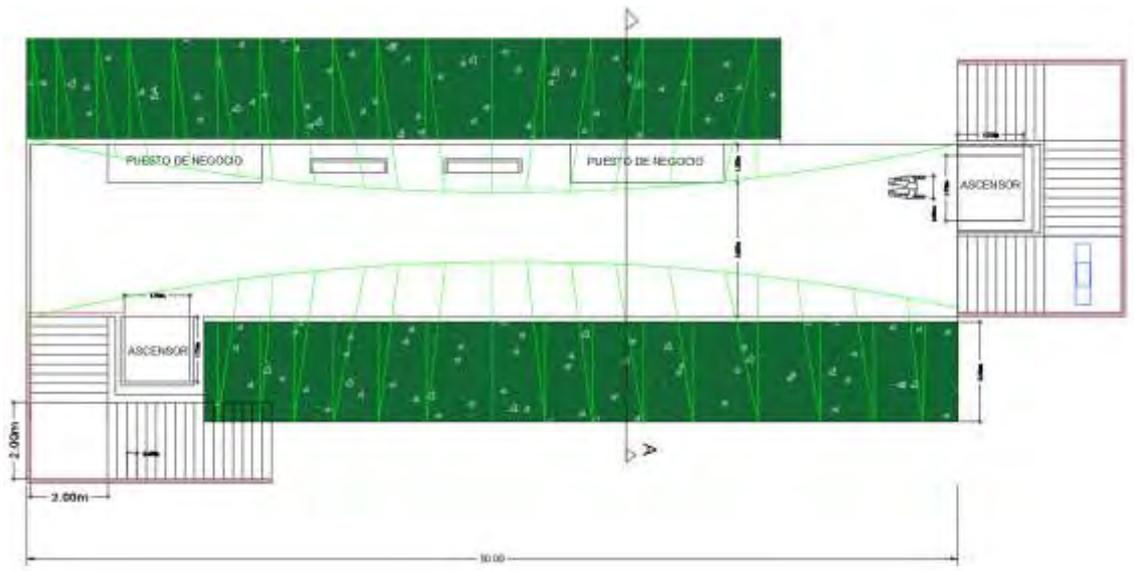
**FIGURA 87: VISTA EN PLANTA DEL PUENTE RE-DISEÑADO**

En la figura 86, se muestra la vista en planta del puente peatonal, en donde resaltan las dimensiones sus dimensiones y cantidad de área verde:
