**ESTUDIO DEL DESPLAZAMIENTO PEATONAL EN EL ESPACIO PÚBLICO**

**QUE CONECTA LAS URBANIZACIONES SANTA CATALINA Y EL**

**PALOMAR:**

**EL PUENTE CARRIQUIRY**

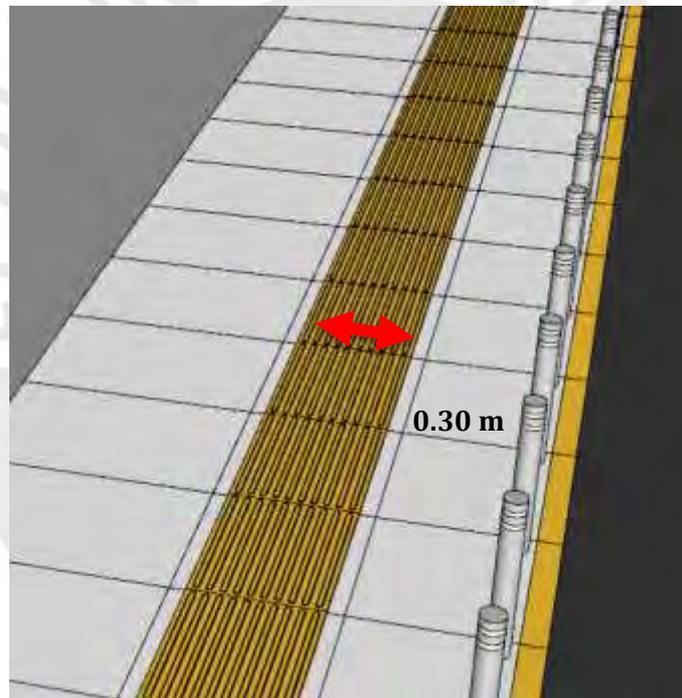
**FIGURA 89: PISO PODO TÁCTIL**

En el caso de las veredas, estas deben de ser reparadas las que se encuentran con fisuras y/o grietas. Luego, se realizará el acabado de cemento semi-pulido con bruñas de 1 cm cada 1 metro. Asimismo, el sardinel debe tener un ancho de 10 cm y debe ser pintado de color amarillo. Además, la vereda debe de contar con rampas de acceso y encontrarse a 10 cm de altura con respecto al nivel de la pista adyacente. Por último, se coloca pisos podo táctil de 30 cm de ancho adyacente a lado exterior de la vereda (Ver figura 88).

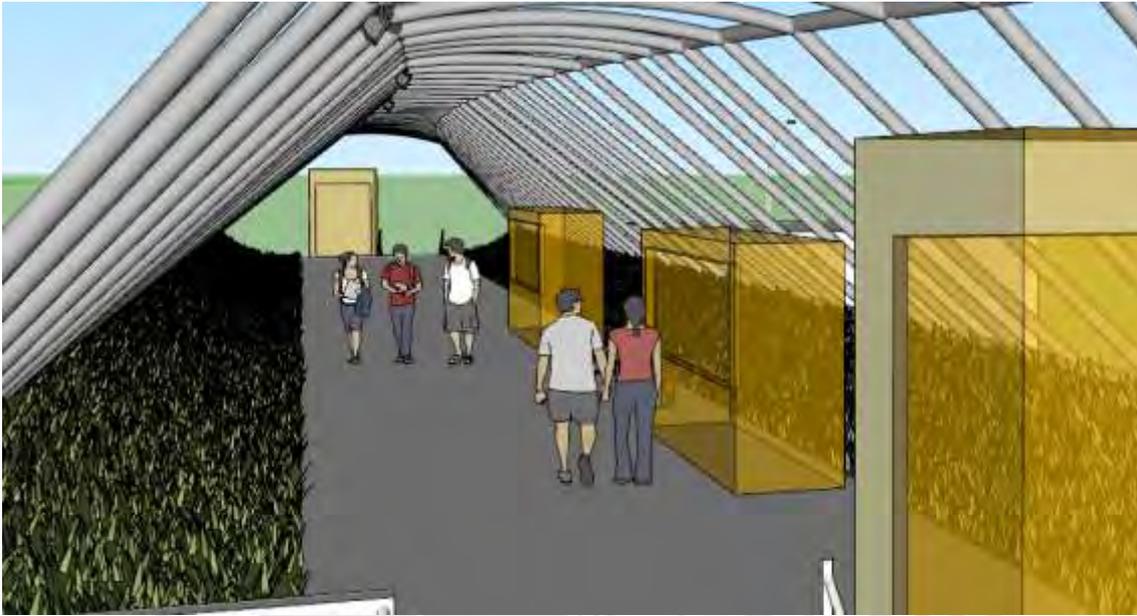
**FIGURA 91: ESPACIO PÚBLICO (PUENTE PEATONAL)**

Como se indicó en el capítulo 4.3.7, se divide en 2 los espacios para la observación: el nivel 0 y la parte superior del puente peatonal. En el primer caso, se mantiene las condiciones de observación. Sin embargo, en el segundo caso el puente peatonal se ha modificado a un espacio público, el cual es agradable a la vista (Ver figura 90).

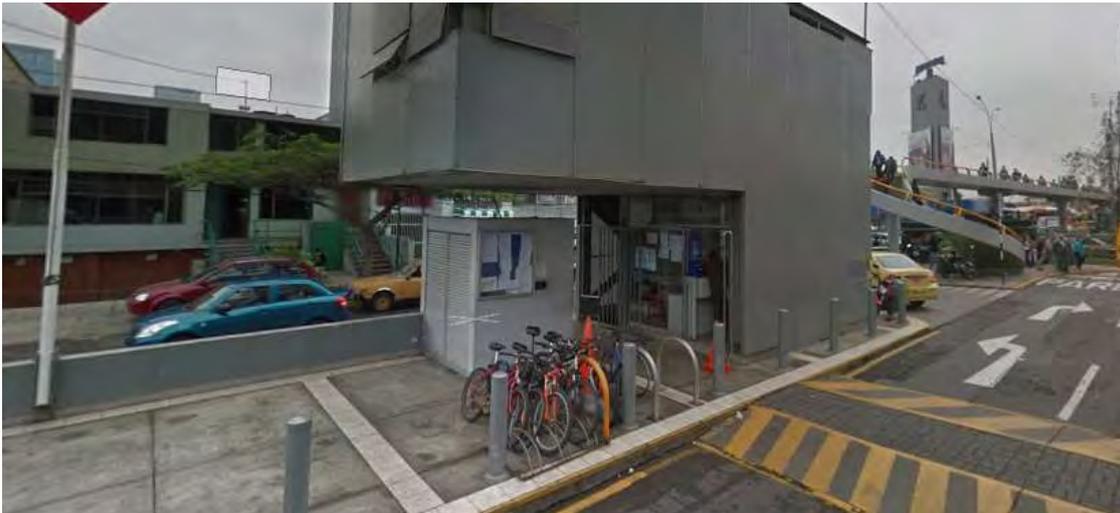
**FIGURA 92: ESTACIONAMIENTO DE BICICLETAS**

No se ha modificado ni agregado ningún espacio para realizar juego o ejercicios. Se agregó espacios de ocio en el puente peatonal tal como se indicó en los espacios para sentarse. Asimismo, se propone aumentar el parqueo de bicicletas ubicado al costado del puesto de serenazgo (ver figura 91), esto debido a que se propone incentivar el uso de bicicletas, ya que el puente peatonal se encuentra adaptado para el tránsito con dicho vehículo.

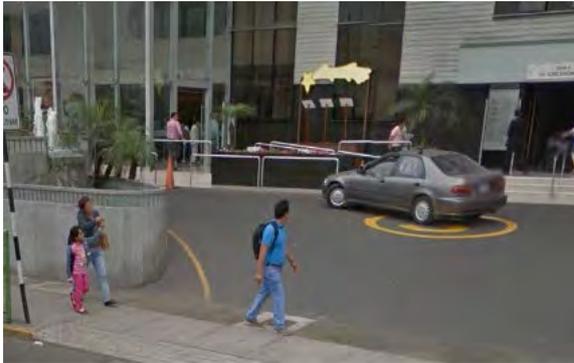
Punto 1

Se observó a una persona saliendo de la clínica Ricardo Palma (punto 1) a las 5:30 pm, y se dirigió hacia el supermercado Sodimac (punto 4). Para ello, realizó el siguiente recorrido:

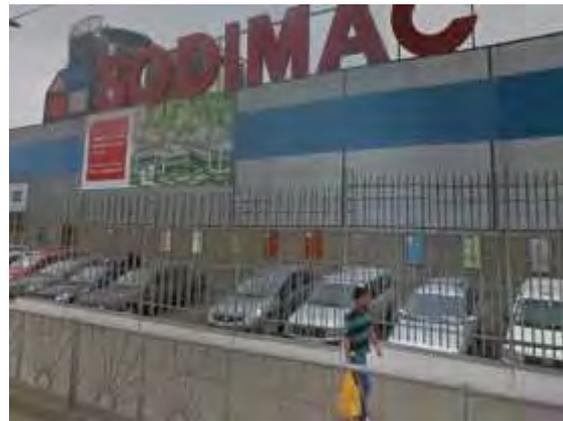
Punto 1

A las 7:15 am, un joven con mochila se encontraba caminando por la vereda del Sodimac (punto 1) en dirección al puente peatonal. En el punto 2, se detiene a comprar desayuno y tarda 257 segundos en terminar. Luego continúa su recorrido cruzando la pista por las líneas peatonales y subiendo al puente sin inconvenientes.

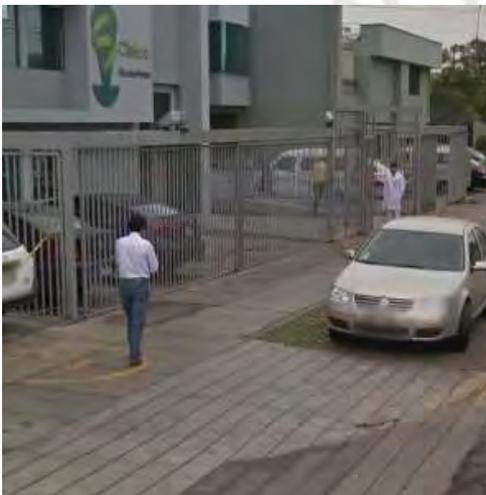
Punto 4

En el puente, camina en línea recta y esquivando a los ambulantes. Al bajar, espera 4 segundos para cruzar la pista sin usar las líneas peatonales (punto 3). Finalmente continúa su recorrido por la Av. Carriquiry hasta el punto 4.

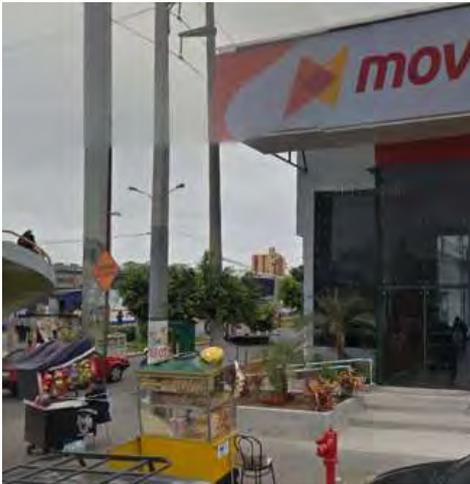
A las 7:30 am, una joven bajó en el paradero del Corredor Rojo (punto 1), caminó por 6 segundos por la vereda y esperó 5 segundos para cruzar la pista (punto 2).

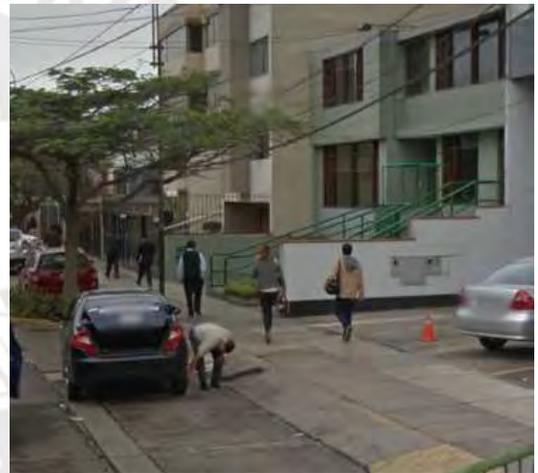
### Punto 5

En el punto 4, se detuvo 43 segundos en el puesto ambulante. Finalmente, cruzó la pista por la vereda continua y caminó por la Av. Carriquiry (punto 5).

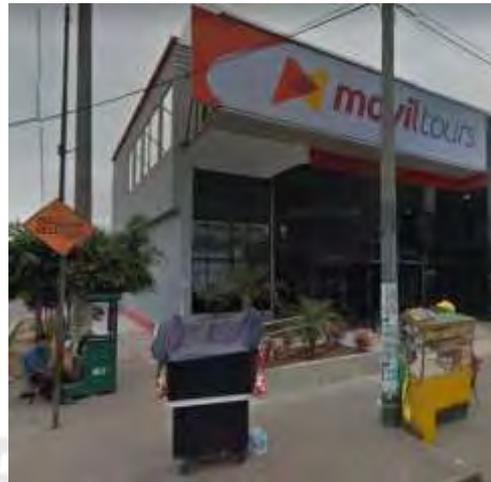
Punto 3

Dos personas bajan en el paradero del Corredor Rojo (punto 1) a las 11:32 am. Caminan durante 3 segundos por la vereda y esperan 10 segundos para cruzar la pista. Cuando llegan a la esquina de la agencia Movil Bus se detienen por 32 segundos a comprar en un ambulante (punto 3).

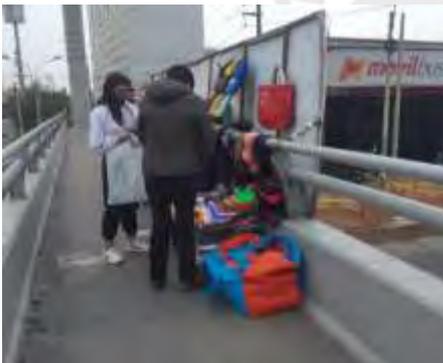
Punto 4

Cruzan la pista y suben al puente esquivando a un joven que bajaba con su bicicleta en manos. Recorren el puente hasta el punto 4, donde se detienen 2 segundos para dejar pasar a otras personas.

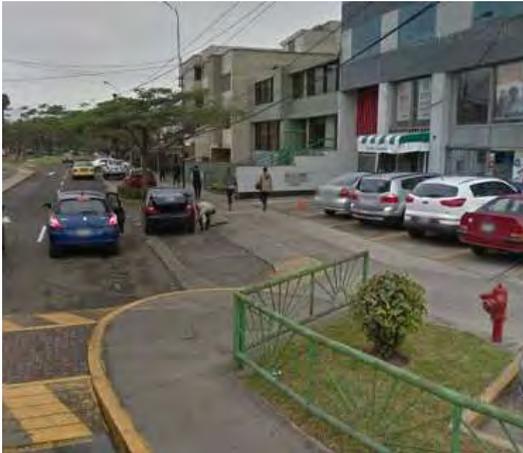
Punto 1

Un señor caminaba por la Av. Carriquiry (punto 1) a las 6:45, se detiene 3 segundos en el punto 2 mientras espera para cruzar la pista. Continúa su recorrido sin interrupciones y cruza el puente peatonal.

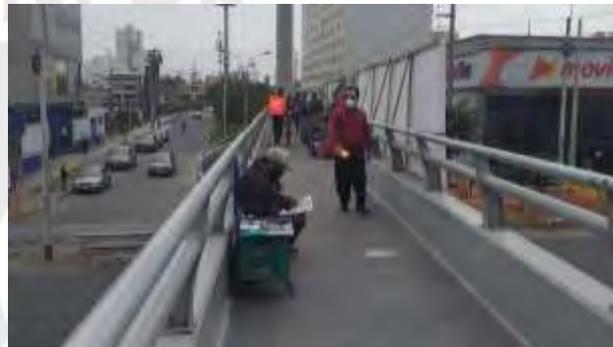
Punto 3

En el punto 3, espera 2 segundos para dejar pasar a un joven con bicicleta. Baja del puente, cruza la pista y se detiene en el punto 4 durante
