**PONTIFICIA UNIVERSIDAD CATÓLICA DEL PERÚ**

**ANÁLISIS DE ESTABILIDAD DE UN TALUD CRÍTICO DE LA COSTA  
VERDE EN EL DISTRITO DE SAN MIGUEL**

**Trabajo de investigación para obtener el grado académico de Bachillera en Ciencias  
con mención en Ingeniería Civil**

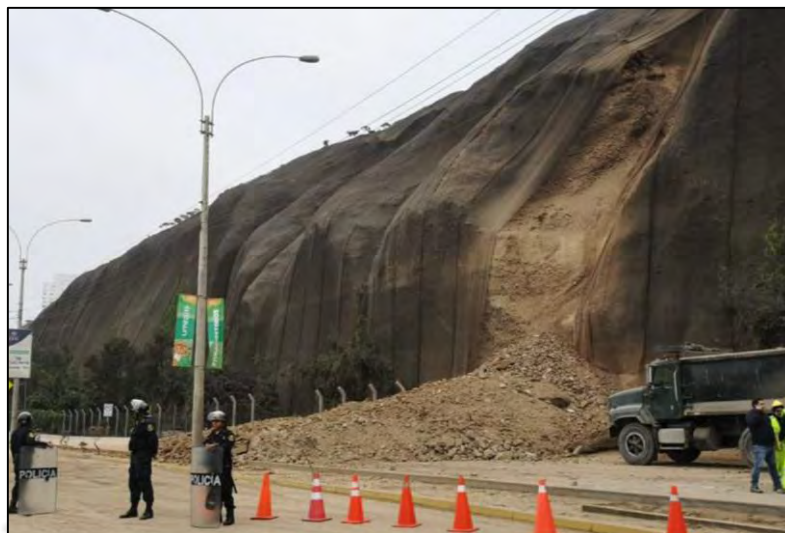
Figura 1.1: Desprendimiento en los acantilados de la Costa Verde (El Comercio, 2019).

Como se puede visualizar en la Figura 1.1 hubo un desprendimiento en el 2019, que generó el cierre de la Av. Costanera, además de poner en peligro las estructuras que se encontraban en la parte superior del talud (El Comercio, 2019). Este acontecimiento es una muestra de la necesidad de la actualización de los análisis realizados previamente, debido al cambio de las condiciones a las que el talud está sometido. Los problemas se dan por las técnicas que se usaron previamente y la poca precisión (Cañari et. Alva), y además del constante cambio de las condiciones de carga a la que los taludes se encuentran sometidos. Además, ciertos sectores de los acantilados son considerados como zona crítica de muy alto peligro respecto a los posibles derrumbes y deslizamientos debido a sismos o a la presencia de diferentes actividades antrópicas que afecten la estabilidad de la estructura como el riego de jardines (INGEMMET, 2019).

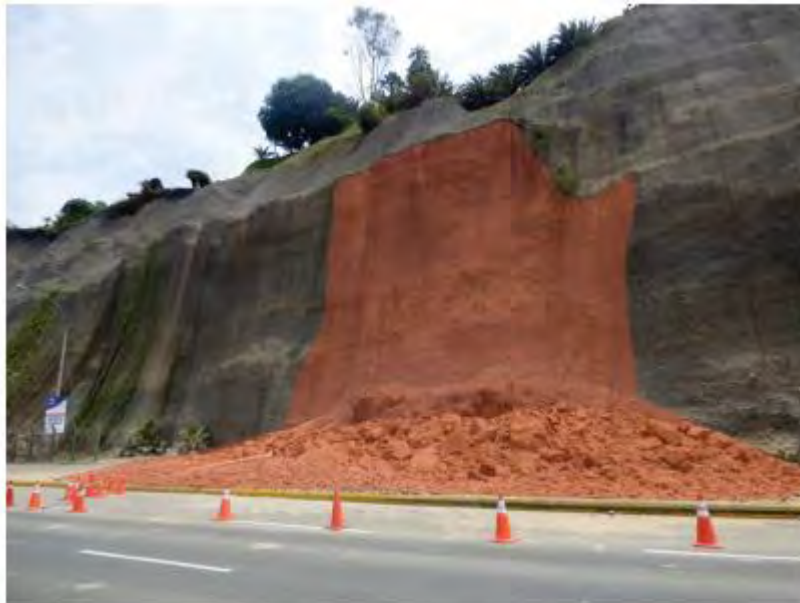
Figura 2.2: Derrumbe ocurrido en la Costa Verde, distrito de Barranco (INGEMMET, 2020).

Según el mecanismo principal de falla y el material involucrado, las caídas pueden ser subdivididas en tres tipos principales: aludes, caída de rocas y derrumbes. Este último se trata de desprendimiento de masa de suelo, roca o ambas a lo largo de superficies irregulares de arranque como una sola unidad. Su ocurrencia se da principalmente en laderas de montaña, paredes verticales en acantilados y en taludes de corte de fuerte pendiente casi verticales (INGEMMET, 2019). Este además consiste en uno de los tipos de falla más comunes en la Costa Verde, en el acápite 2.2 se describen hechos recientes con este mecanismo de falla. En la siguiente figura se muestra este tipo de falla ocurrido en una ladera de la costa verde ubicado en Barranco.

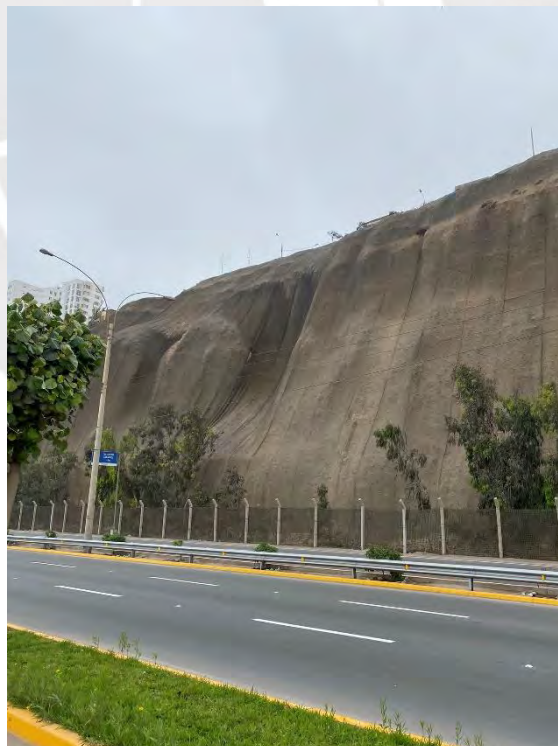
Figura 2.3: Fotografía de un talud del acantilado en el distrito de San Miguel. Fuente propia

A lo largo de la costa verde se observan diferentes medidas para la estabilidad y mitigación de los peligros, específicamente en el distrito de San Miguel se puede ver el uso de mallas metálicas colgadas, un sistema de contención al pie del talud con mallas, arboles sembrados al pie del talud y algunas zonas con vegetación. También hay trabajos de perfilado del talud para zonas de bajadas peatonales hacia la costa. En la Figura 2.3 se observa una sección crítica en el distrito de San Miguel donde se observan las medidas de mitigación mencionadas anteriormente y zonas donde los suelos aparentan estar en un estado de inminente caída. Asimismo, en la sección de Anexos de Fotografías se muestran fotos de los diversos taludes de los acantilados del distrito de San Miguel.

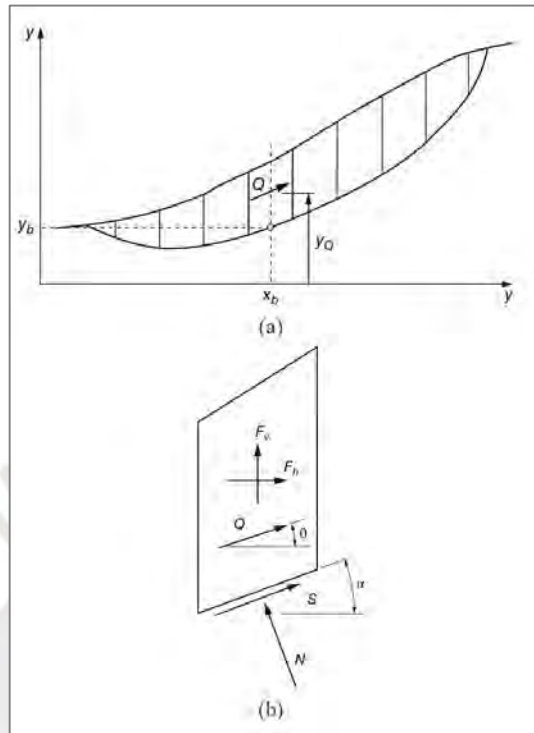
Figura 2.5: Superficie de falla para método de Spencer y dovela con fuerzas actuantes. Tomado de Duncan et al, 2014

La figura representa gráficamente la superficie de falla.  $Z$  representa las cargas laterales con ángulo de inclinación cuya resultante equivale a  $Q$ , mientras que, en la ecuación anterior de momentos,  $x_b$  y  $y_Q$  son las coordenadas hacia el centro de la dovela (Spencer, 1967). Bajo el sistema gráfico presentado en la figura anterior se expresa las siguientes ecuaciones, la cual permite determinar la distancia  $y_Q$  y el valor  $Q$ :

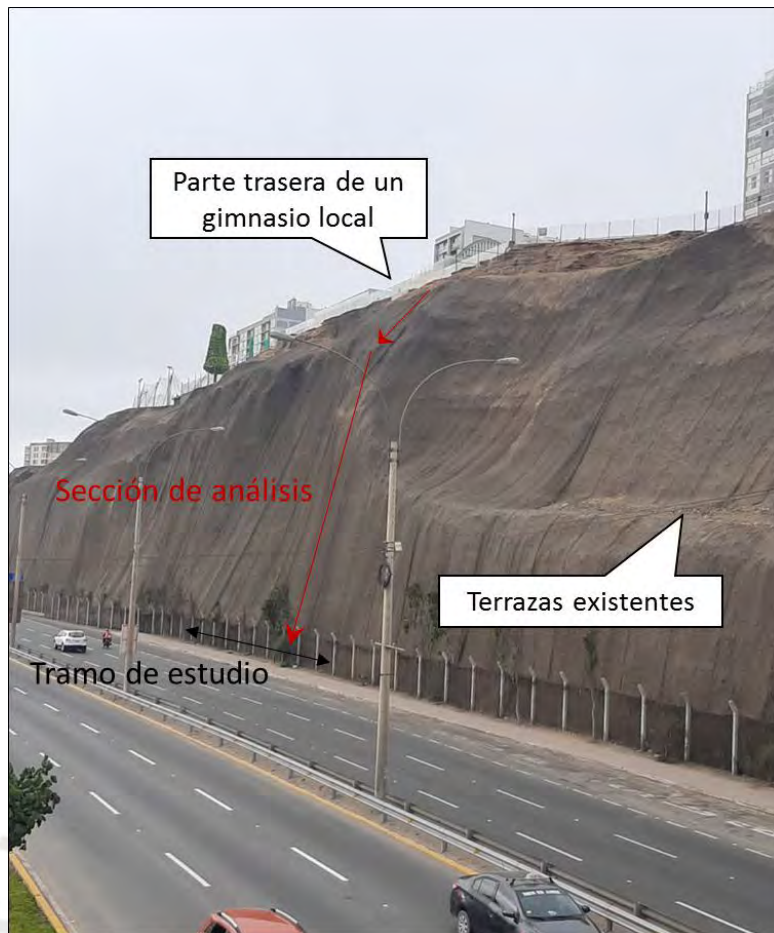
Figura 3.1: Descripción del tramo de estudio con la sección de análisis

Por ello, esta visita sirvió para identificar qué zonas no presentan ningún tipo tratamiento y, concluir que los riesgos se han visto incrementados debido a la construcción de edificaciones cercanas al talud. A partir de esto, se concluyó que el tramo del talud ubicado en la avenida Bertolotto a la altura del Club de Tenis de San Miguel presenta mayores riesgos por la pendiente notablemente empinada en comparación con sus taludes próximos y la cercanía que tiene con edificaciones en la parte de la superficie del talud. Asimismo, al pie del talud se observan mayores desprendimientos de gravas lo cual puede desencadenar en una posterior falla. En la siguiente Figura 3.1 se puede observar el presente tramo en mención:

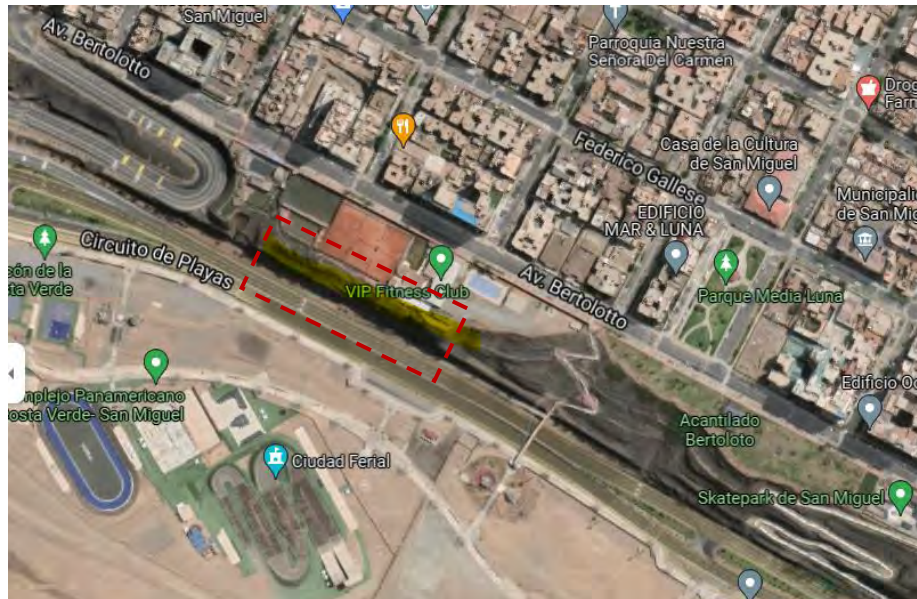
Figura 3.2: Ubicación del tramo crítico de evaluación. Obtenido de Google Maps

Después de una visita de exploración en la extensión de los acantilados de San Miguel para elegir la zona de estudio, se decidió como tramo crítico a los taludes ubicados en la Avenida Bertolotto, limitado por el jirón Miguel Grau y Jirón Alfonso Ugarte. En la Figura 3.2 se muestra la ubicación en un mapa del tramo escogido en el cual se observan que existen estructuras bastante cercanas al borde del talud.

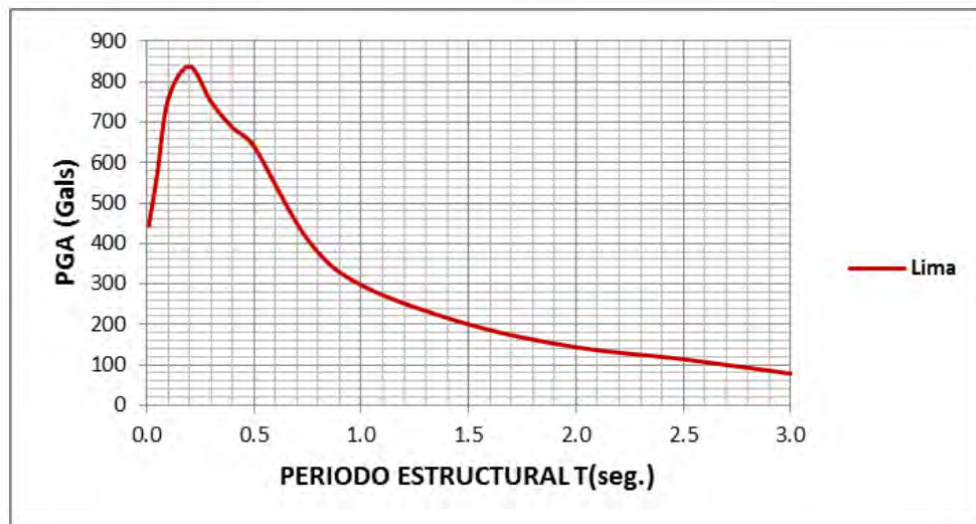
Figura 3.4: Espectro de peligro uniforme para Lima (IGP 2014)

4, lo cual para un indica un valor de aceleración máxima horizontal en roca de 0.45 con una probabilidad de excedencia de 10% en 50 años. Además, según el mapa de microzonificación sísmica de la ciudad de Lima (2016) por parte del CISMID clasifican al suelo del acantilado en la zona de estudio como Zona II. En la siguiente figura se observa el espectro de peligro uniforme para la ciudad de Lima, en ella se puede ubicar también que para un período de retorno se tiene un **PGA aproximadamente de 0.45g**.

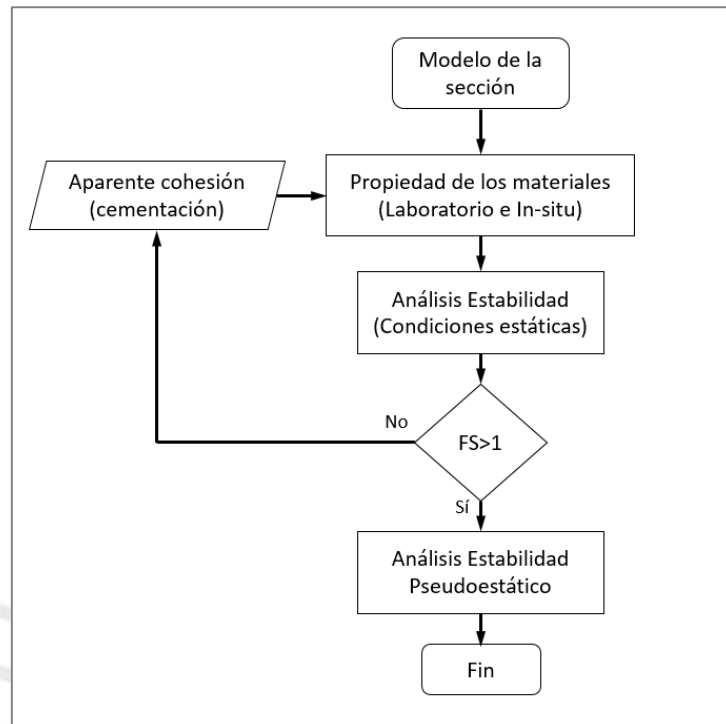
Figura 4.2. Flujo de calibración de los parámetros de resistencia. Adaptado de Aguilar et Pretell (2016)

debe aumentar el valor de la cohesión debido a un aparente aporte de cohesión debido a la cementación del conglomerado en campo (Aguilar et Pretell, 2016). En la siguiente figura se muestra el diagrama de flujo antes de los análisis pseudoestáticos:

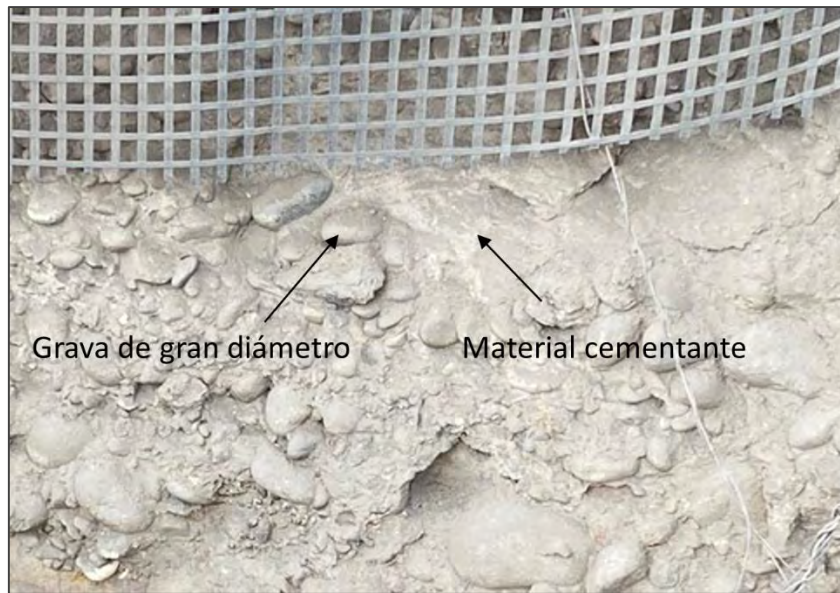
Figura 4.3: Conglomerado de Lima en la Costa Verde

Este incremento en los parámetros de resistencia de cohesión y de ángulo de fricción a partir del flujo de calibración anterior mostrado también se fundamenta a partir de la exploración realizada para la observación del comportamiento del talud. Pues, en el talud se logra ver un material cementante que mantiene bastante compacto a la grava de gran tamaño lo cual indica fuerzas de cohesión importantes. Además, también se observa la presencia predominante de gravas de gran diámetro a lo largo del talud lo cual puede justificar el empleo de mayores ángulos de fricción y, por ende, mayores resistencias. En la siguiente Figura 4.3 se muestra una fotografía al conglomerado de la Costa Verde observado en el talud de San Miguel.

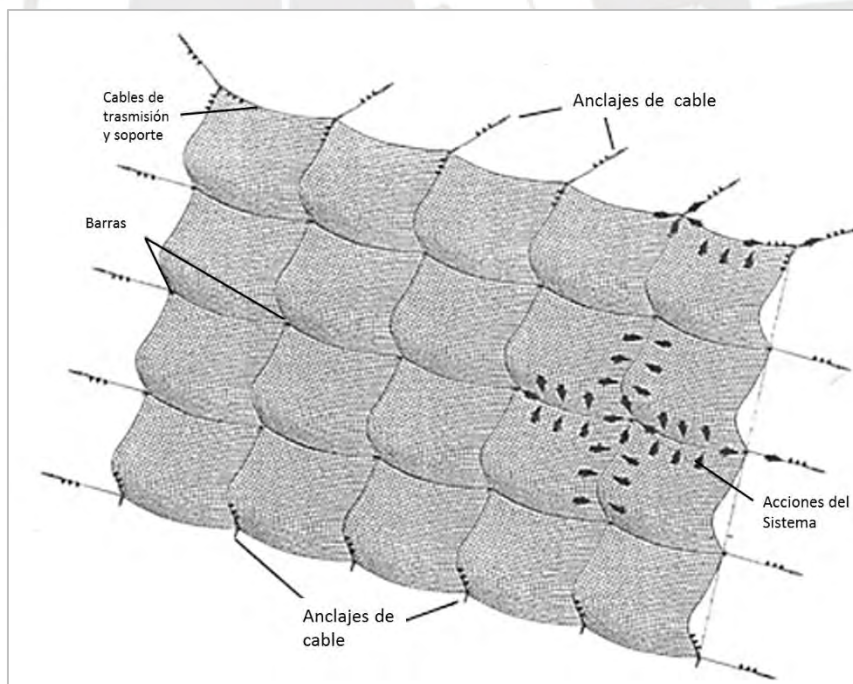
Figura 4.9: Sistema de mallas metálicas ancladas. Obtenido de Alva (2020)

La metodología de este diseño se trata de crear un sistema de paños que están conformados por pernos anclados unidos por una cables metálicos y una malla metálica que cubre todo el área como se puede observar en la Figura 4.9. Por una parte, el diseño del enmallado es realizado por medio del análisis de equilibrio límite para un paño de dimensiones dadas. De este análisis se obtiene el empuje sobre la malla como fuerza tensional actuante, entonces con este requerimiento de resistencia se elige una malla de esfuerzo tensional superior a estos. Por otra parte, se el diseño del perno de anclaje involucra diseñar un perno de resistencia mayor que la requerida, siendo esta última obtenida de un análisis de equilibrio límite. Además. Se debe determinar la longitud mínima de anclaje según los esfuerzos de adherencia del material.
