PONTIFICIA UNIVERSIDAD CATÓLICA DEL PERÚ

**CALIBRACIÓN DE UN MODELO NUMÉRICO EN ELEMENTOS FINITOS
DE LA IGLESIA DE LA COMPAÑÍA DE JESÚS DE LA CIUDAD DE CUSCO**

Tesis para obtener el título profesional de Ingeniero Civil

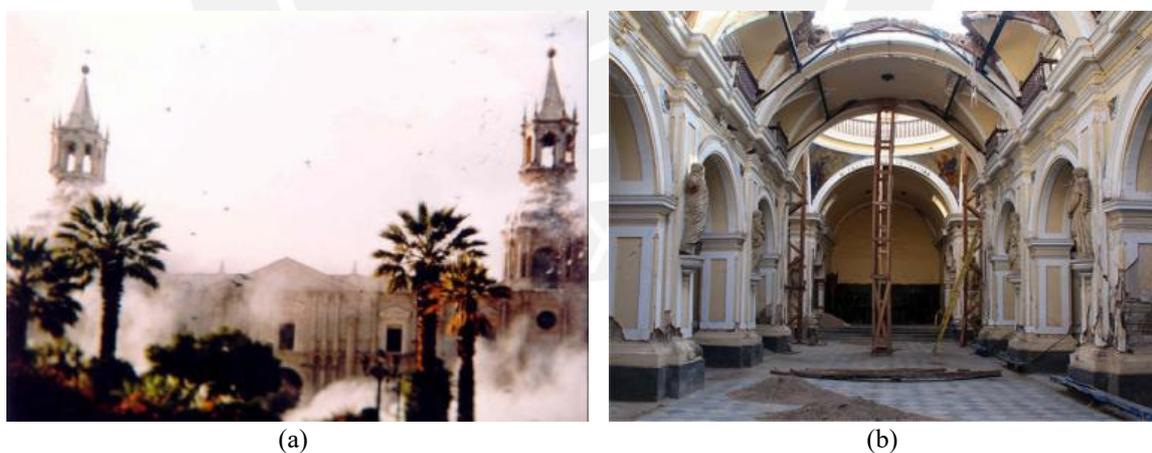
Figura 1.1 Daños ocurridos en iglesias peruanas debido a la ocurrencia de sismos (a) La Catedral de Arequipa en el momento del sismo del 2001 (Torrealva y Blanco, 2002), (b) daños en la nave de la Catedral de Ica (Ciocchi et al., 2017).

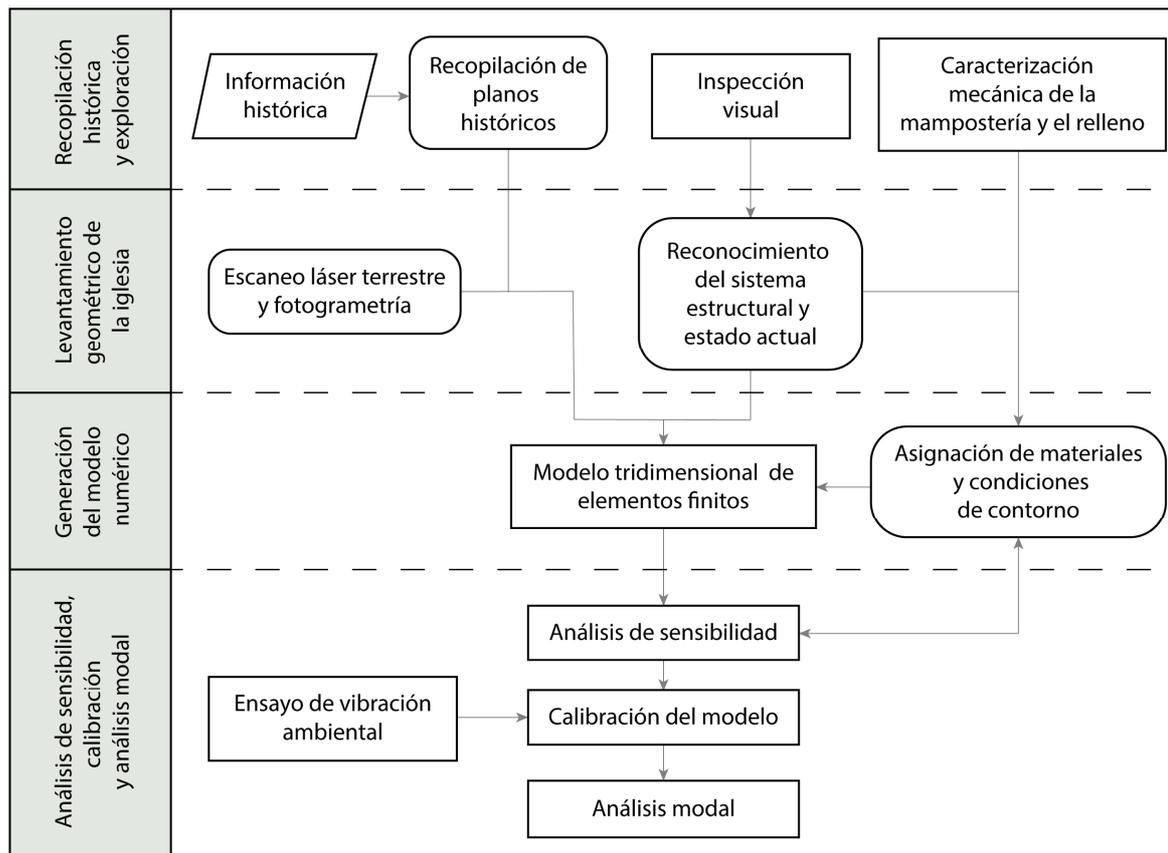
Figura 1.2 Metodología propuesta para la evaluación estructural de la iglesia.

Con los resultados obtenidos a partir de los ensayos de vibración ambiental (frecuencias naturales y las formas modales de vibración), se realizó la calibración del modelo numérico de la iglesia para brindarle un mayor grado de confiabilidad. Primero, se determinaron los parámetros con mayor influencia del modelo con un análisis de sensibilidad. Luego, se realizó un proceso de calibración del modelo de elementos finitos mediante el método de Douglas Reid para obtener los valores óptimos de los parámetros identificados y reducir la diferencia en la comparación de la respuesta experimental y la respuesta numérica.

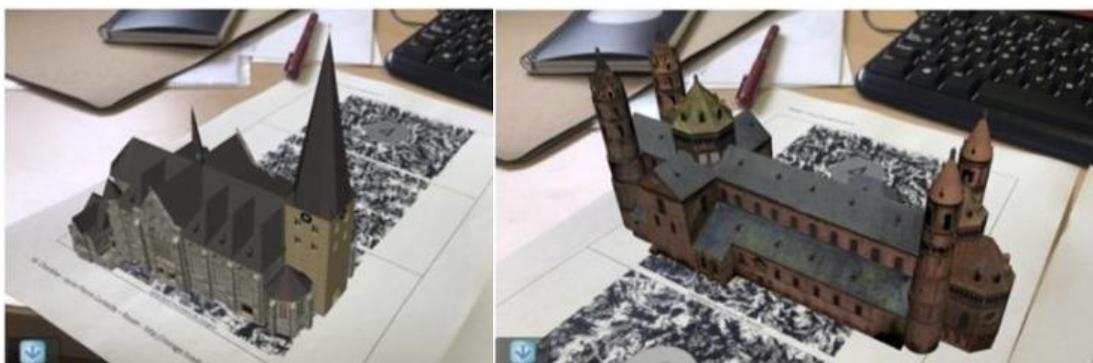
Figura 2.2 Vistas de reconstrucción en 3D de iglesias en realidad aumentada de arquitectura gótica (Luna et al., 2019)

Los ensayos geomáticos son técnicas no-destructivas que registran y procesan datos para la reconstrucción de los objetos en forma de imágenes o sólidos en 3D. Debido al desgaste y cambios que sufren las construcciones históricas y sitios arqueológicos por diferentes factores como fenómenos naturales, es importante poseer un registro digital para su preservación. Pieraccini et al. (2001) indicaron que existe un gran potencial entre el patrimonio y la digitalización 3D para coleccionar archivos, poseer réplicas precisas de obras de arte, realizar reconstrucciones digitales y monitorear el patrimonio. En la actualidad, la geomática sigue brindando herramientas útiles con objetivo académico, por ejemplo, la aplicación de realidad virtual y realidad aumentada para la reconstrucción de espacios y monumentos históricos a través de modelos en 3D (Luna et al., 2019), como se muestra en la Figura 2.2.

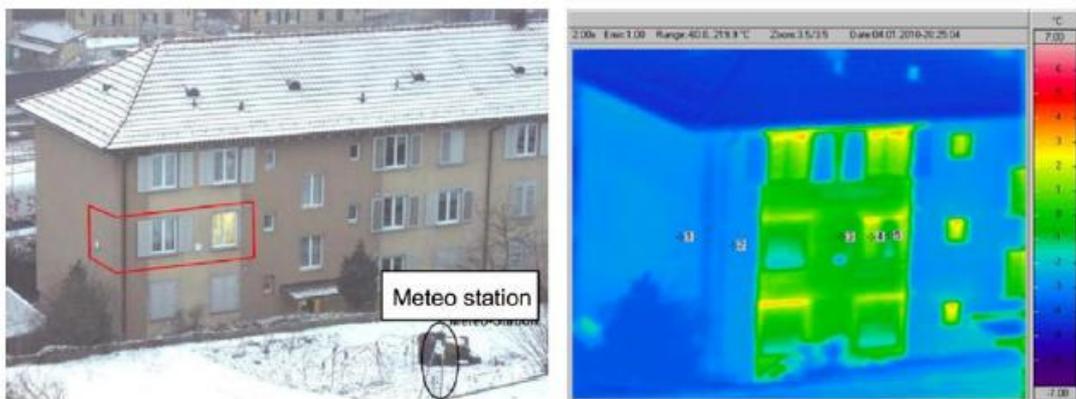
Figura 2.6 Vista externa de un edificio e información infrarroja (Lehmann et al., 2013).

Para realizar ensayos IRT en edificaciones debe haber una diferencia considerable de temperatura entre el interior y el exterior, idealmente mayor a 10° C. Los ensayos incluyen factores como la emisividad, temperatura de reflexión, temperatura atmosférica y la humedad relativa (Kylili et al., 2014). La cámara de infrarrojos es un dispositivo que produce una secuencia de imágenes de la distribución térmica. Estas cámaras pueden incluir un detector refrigerado que realizan filtrados espectrales y permiten visualizar detalles. Para transformar la radiación en imágenes se enfoca el objeto ópticamente sobre el sensor de infrarrojos y la señal de respuesta eléctrica se convierte en una imagen digital (Kylili et al., 2014). Estas imágenes muestran una gama de colores que representan una variación según la temperatura de la superficie (ver Figura 2.6). De esta manera, es posible identificar distintas anomalías a través de un aumento o descenso de temperatura.

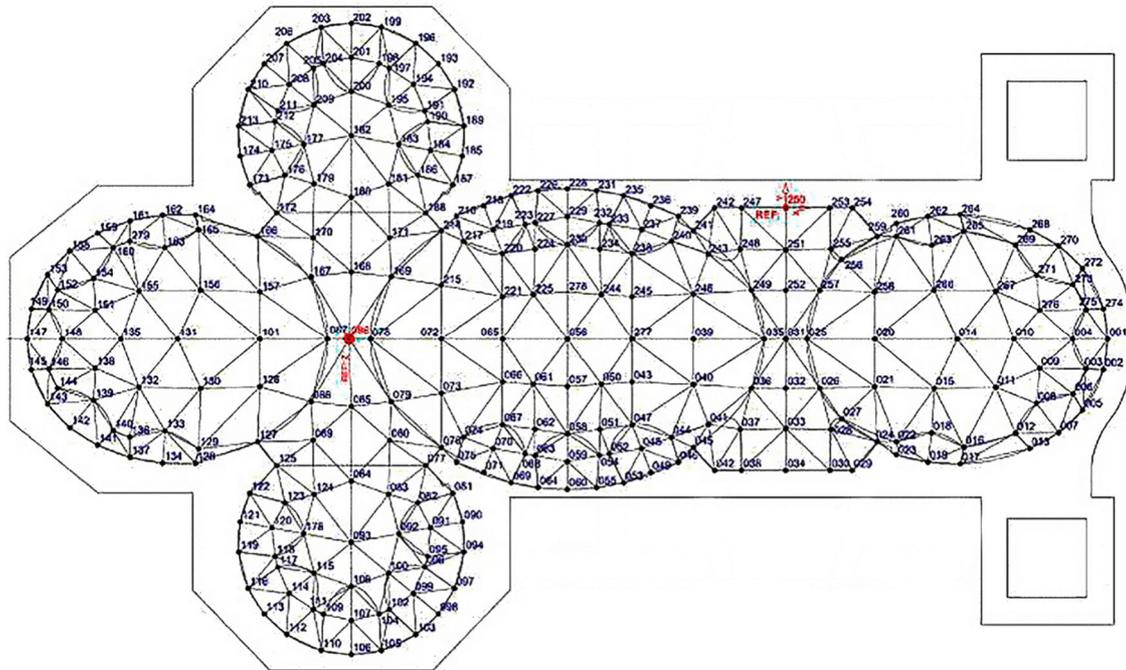
Figura 2.8 Grafico de la ubicación de acelerómetros en el techo de la Basílica de los Catorce Santos Auxiliares, en rojo los acelerómetros de referencia (Compan et al., 2017).

La cantidad de sensores dependerá del modelo que se requiera construir y la cantidad de modos de vibración necesarios en la investigación. Por ejemplo, Compan et al. (2017) realizaron pruebas de vibración ambiental en el techo de la Basílica de los Catorce Santos Auxiliares en Alemania. Esta basílica presenta muchas singularidades y un gran nivel de complejidad geométrica. En este caso, se planteó una configuración de 276 puntos de medición en los tres ejes principales con malla bastante densa, con el objetivo de capturar los modos de vibración global en la dirección longitudinal, lateral y vertical de las bóvedas, como se muestra en la Figura 2.8.

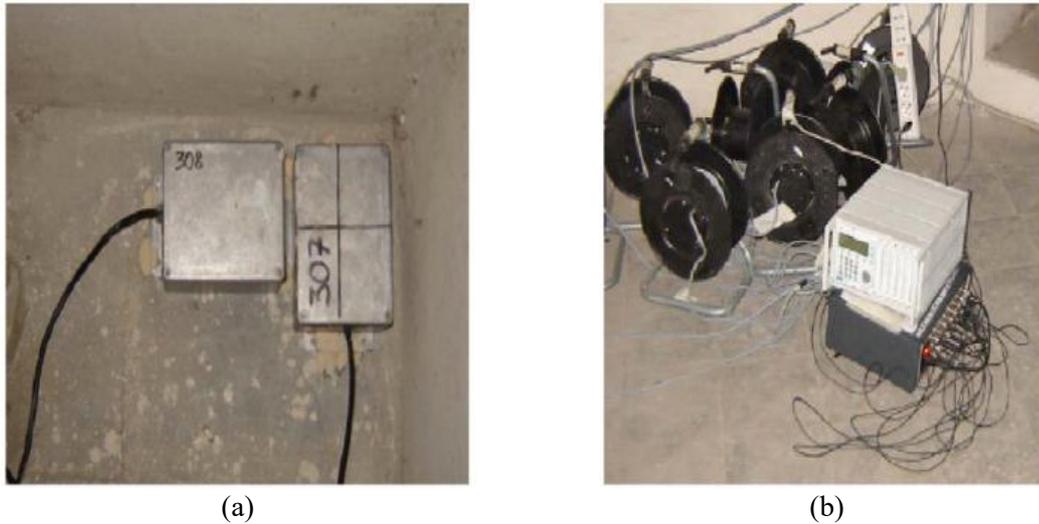
Figura 2.9 Equipamiento usado para los ensayos de vibración ambiental: (a) acelerómetros uniaxiales y (b) tablero de adquisición de datos (Foti et al., 2012).

Los acelerómetros más utilizados en construcciones históricas son los acelerómetros piezoeléctricos y de equilibrio de fuerza. Los primeros se basan en las propiedades de sus cristales internos, los cuales, al ser sometidos a deformaciones, generan cargas eléctricas proporcionales a ese desplazamiento. Una aplicación de estos transductores en construcciones históricas es presentada en (Gentile et al., 2015). Por otro lado, los acelerómetros de equilibrio de fuerza presentan un mecanismo que consta de una masa y un elemento sensible que detecta su movimiento y los transforma en una señal eléctrica. Foti et al. (2012) usaron este tipo de acelerómetro para evaluar una torre histórica (ver Figura 2.9a) y además un tablero de adquisición para registrar los datos (ver Figura 2.9b). Para la identificación modal en las estructuras, los acelerómetros de equilibrio de fuerza presentan una ventaja en la mayoría de los acelerómetros piezoeléctricos porque pueden medir frecuencias naturales de vibración muy bajas debido a su sensibilidad de lectura (Rodrigues, 2004).

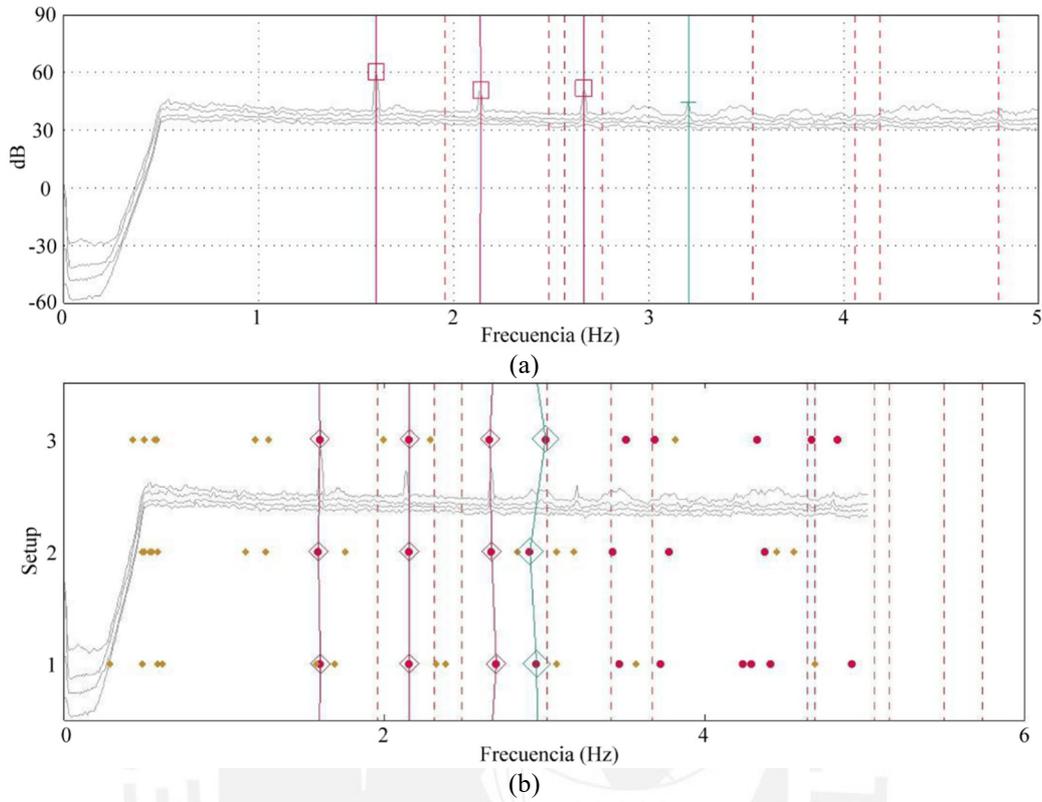
Figura 2.10 (a) Gráfico de densidad espectral de potencia del método EFDD, (b) Diagrama de estabilización del método SSI (Adaptado de Zanotti, 2015).

método SSI, como se muestra en la Figura 2.10(b), puesto que polos estables en la gráfica permitieron determinar con mejor precisión y rapidez los principales modos de vibración.

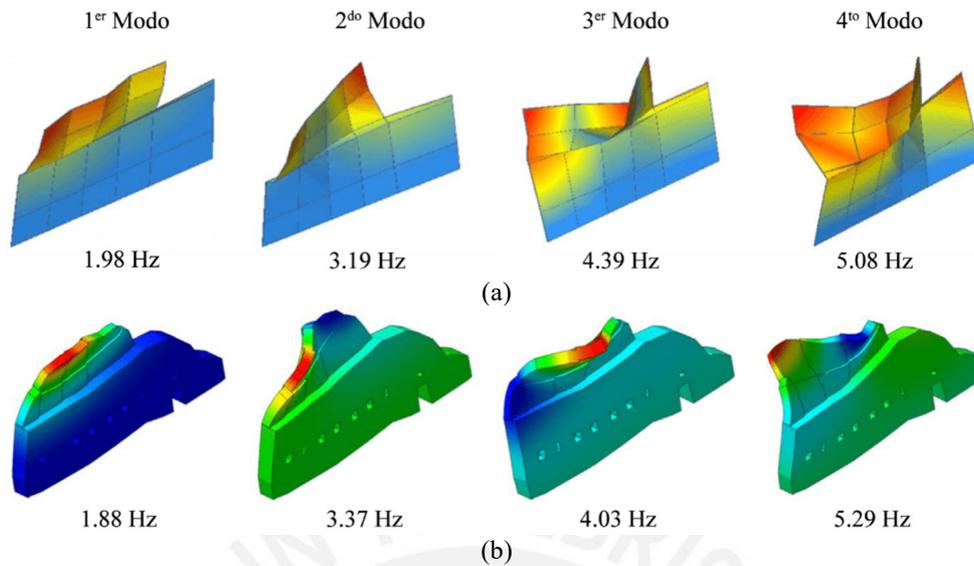
Figura 2.11 (a) Formas modales experimentales determinadas con OMA, (b) formas modales determinadas con el FEM (Adaptado de Aguilar et al., 2015).

Existen numerosas aplicaciones en la ingeniería civil para los ensayos de vibración ambiental y ensayos de identificación modal. Para estructuras patrimoniales, se utilizaron los resultados de OMA y AVT para la actualización del modelo de elementos finitos, evaluación de la vulnerabilidad sísmica, identificación de daños y monitoreo de las estructuras patrimoniales (Shimpi et al., 2019). Por ejemplo, Aguilar et al. (2015) aplicaron el método de Douglas Reid para optimizar los valores del módulo de elasticidad y peso específico en el modelo numérico del sitio arqueológico de Chokepukio, de manera que las frecuencias y formas modales determinados en la identificación dinámica (ver Figura 2.11a) se correlacionen con el modelo de elementos finitos, como se muestra en la Figura 2.11b. La actualización de los modelos numéricos también es útil para la evaluación sísmica de estructuras, ya que a partir de un modelo calibrado con los resultados obtenidos a partir de OMA es posible obtener resultados más representativos para los análisis sísmicos. (Aguilar et al., 2019) aplicaron ensayos de vibración ambiental para obtener las frecuencias de la iglesia de San Juan Bautista de Huaro en Cusco a través del método de SSI-DATA. Posteriormente, actualizaron el modelo de elementos finitos para que se correlacione con los resultados experimentales obtenidos en el OMA.

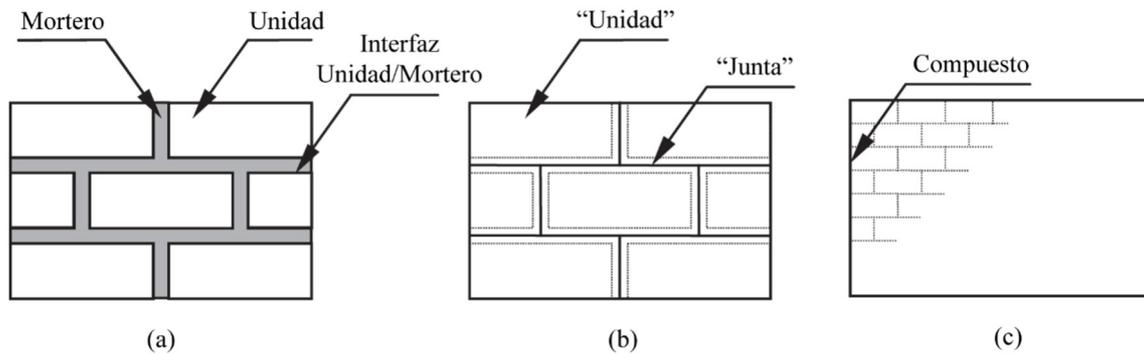
Figura 2.12 Estrategias de modelo para estructuras de mampostería: (a) micro-modelo detallado, (b) micro-modelo simplificado, (c) macro-modelo (Adaptado de Lourenço, 2002).

elegir dependiendo del nivel de precisión y complejidad. Estas son el micro-modelado detallado, el micro-modelado simplificado y el macro-modelado (ver Figura 2.12).

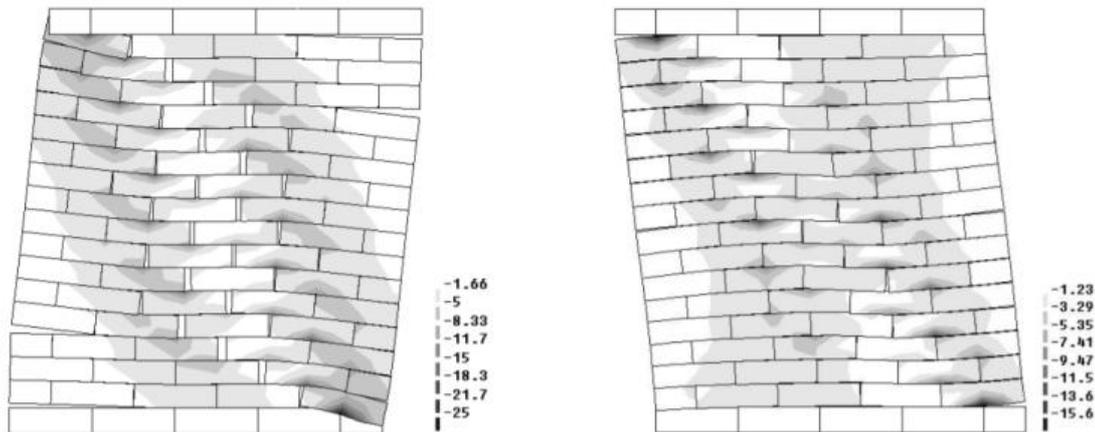
Figura 2.14 Principales esfuerzos en compresión representados en una malla deformada para desplazamientos horizontales (P. B. Lourenço y Rots, 1997).

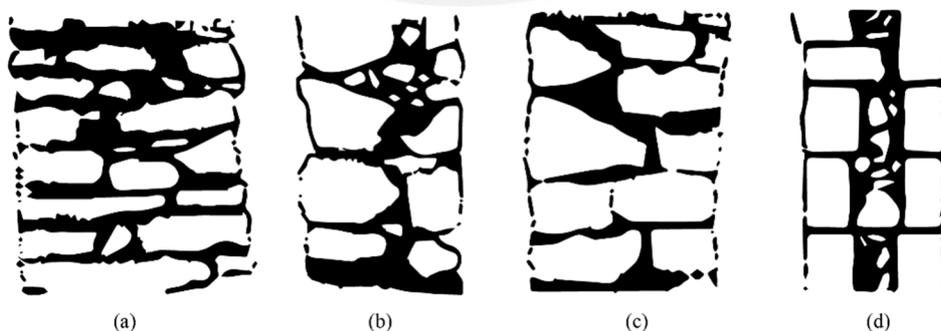
Figura 2.19 Clasificación de la mampostería de piedra según su sección transversal: (a) dos hojas bien conectadas, (b) dos hojas parcialmente conectadas, (c) dos hojas sin conexión y (d) tres o más hojas (Binda et al. 1997).

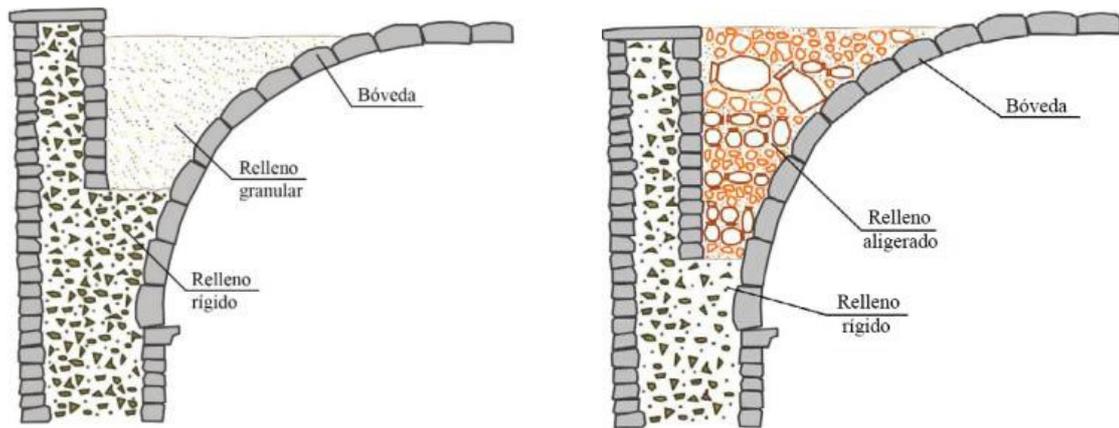
Figura 2.21 Disposición habitual de los rellenos: a) Relleno rígido y granular y b) Relleno rígido y aligerado (Ramos, 2015).

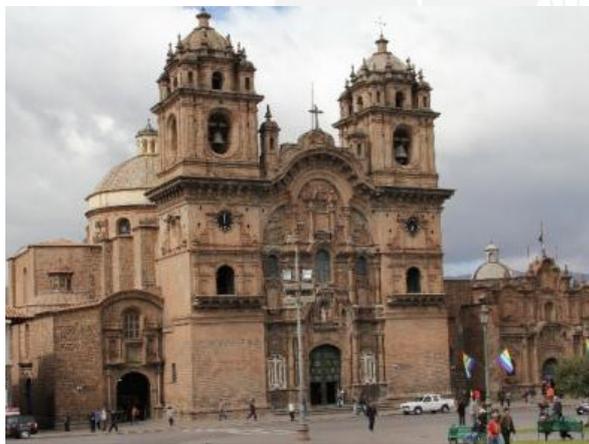
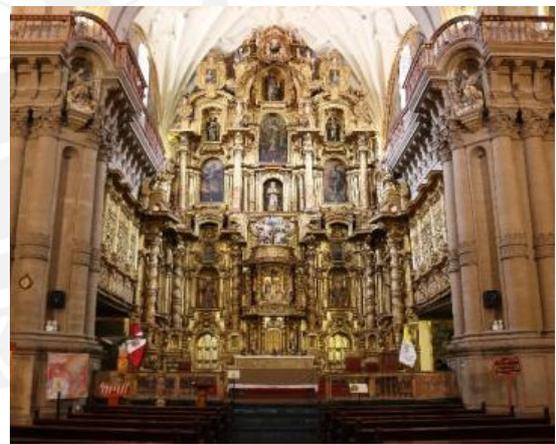
Figura 3.1 Fotografías de la iglesia de la Compañía (a) fachada de la iglesia (b) altar mayor.

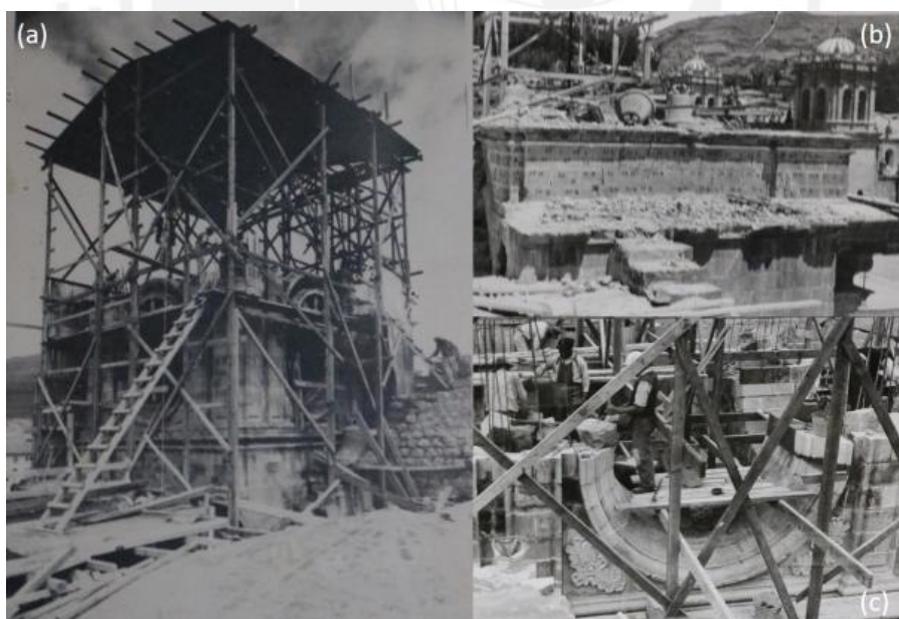
Figura 3.2 Archivo fotográfico de la reconstrucción de los campanarios de la iglesia por el sismo de 1950 (a) apuntalamiento y andamiaje (b) enumeración de bloques (c) reconstrucción.

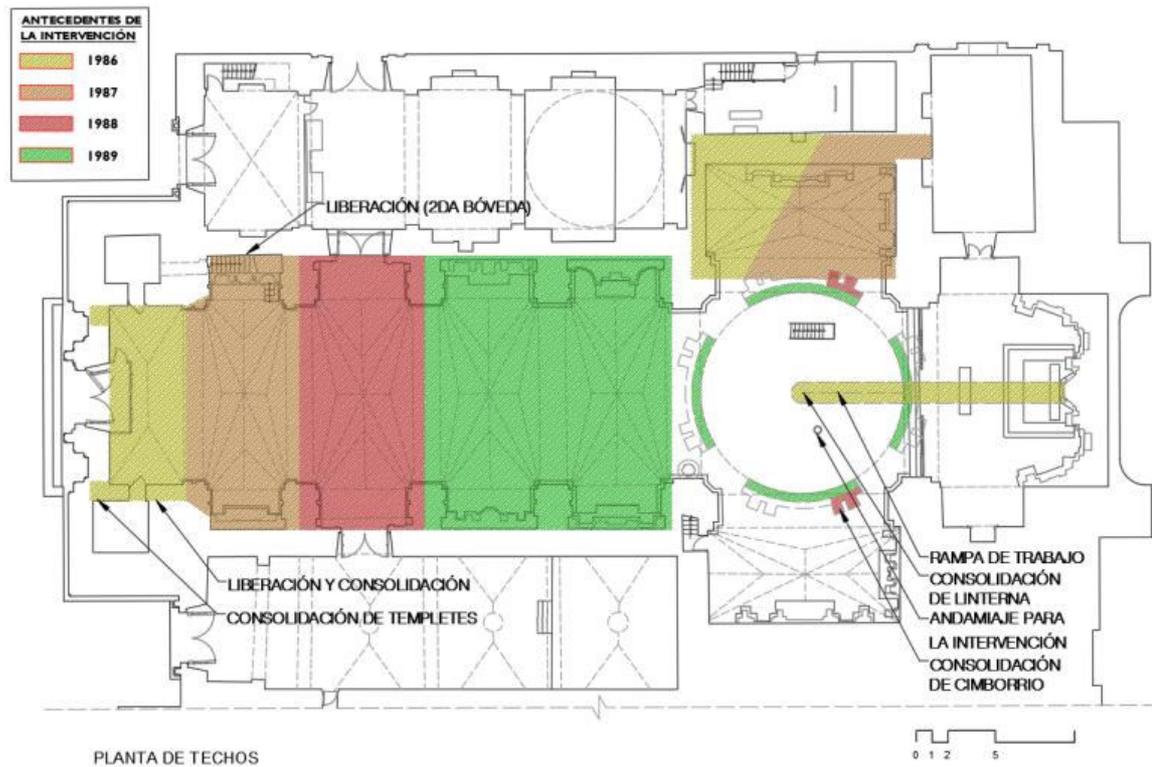
Figura 3.3 Intervenciones entre los años 1986 y 1989 en la planta de techo de la iglesia Compañía de Jesús (información adaptada de INC-Cusco, 1990).

En 1986 se realizaron trabajos de apuntalamiento, reforzamiento estructural de los templetes, consolidación integral de la parte superior del imafronte con mortero y la consolidación de la linterna con el refuerzo de las columnas. Luego, en 1987 se consolidó la bóveda del coro de la iglesia y la primera bóveda de crucería de la nave principal, la cual es la más cercana a la fachada. Con respecto a la cúpula, se mejoró el cimborrio renovando el material deteriorado y aumentando acero en el núcleo. En 1988 se consolidó la segunda bóveda de la nave y se reforzaron los revoques y acabados hasta la pintura interior. En la cúpula, se consolidaron dos contrafuertes del cimborrio. El año siguiente se completó la restauración de la tercera y cuarta bóveda, asimismo, se mejoraron las bases de los contrafuertes.

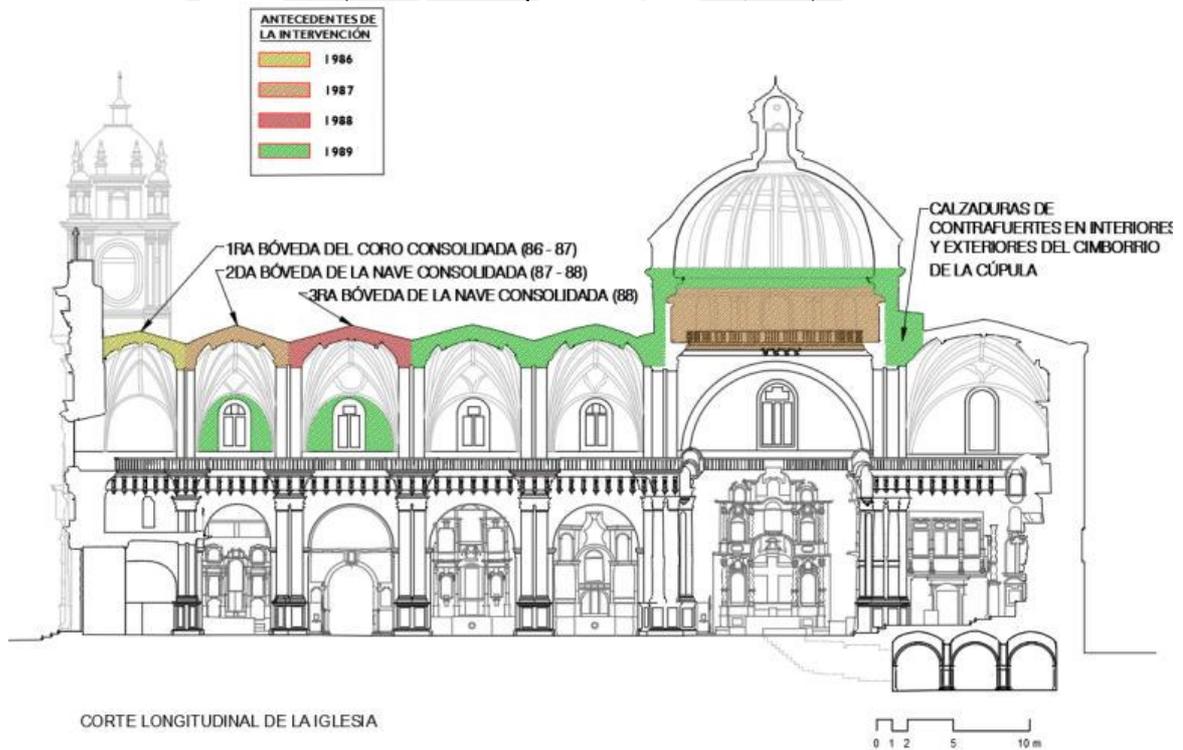
Figura 3.4 Vista en corte de las intervenciones realizadas entre 1986 y 1989 (información adaptada de INC-Cusco, 1990).

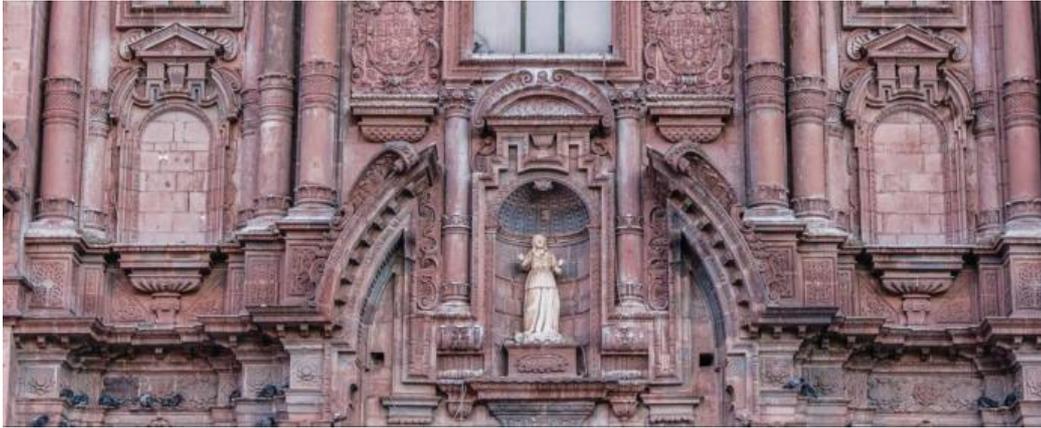
Figura 3.5 Detalle arquitectónico de la fachada de la iglesia de la Compañía (Caja Municipal de Cusco, 2013).

El barroco cusqueño con su tendencia monumental y volumétrica se presenta en la fachada de la iglesia de la Compañía (ver Figura 3.5). La fachada de la iglesia tiene una configuración de portada retablo que, según (Luks, 1973), se inspira en el arte de los tallistas de retablos y anticipa la visión del altar, por lo que guarda íntima relación con el interior de la iglesia. Las portadas retablo ofrecían una presentación artística que acentúa el carácter religioso y espiritual del lugar y dentro del paisaje (Kubiak, 2012).

La iglesia de la Compañía presenta tres cuerpos y tres calles y, entre sus elementos característicos, están presentes en la portada retablo: la cornisa abierta en arcos verticales, el remate superior curvo y el empleo de ejes de columnas de dimensiones iguales en cada cuerpo. El cuerpo de la torre-campanario presenta en el tercio inferior, ménsulas que soportan una cornisa. El techo de cada campanario reposa sobre una base cuadrada con un remate de tambores octogonales con “ojos de buey” y pequeños edículos en las esquinas.

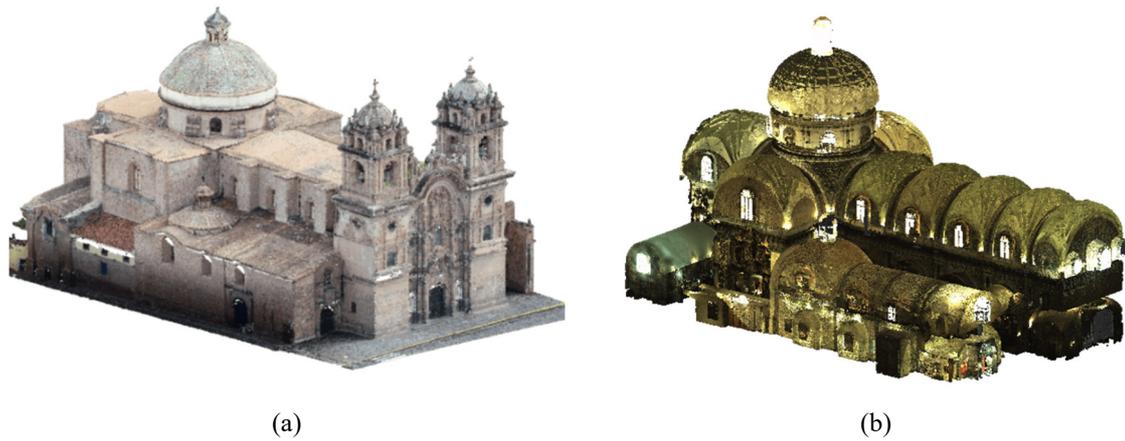
Figura 4.1 Nube de puntos híbrida de (a) la fotogrametría aérea y (b) el escaneo láser terrestre.

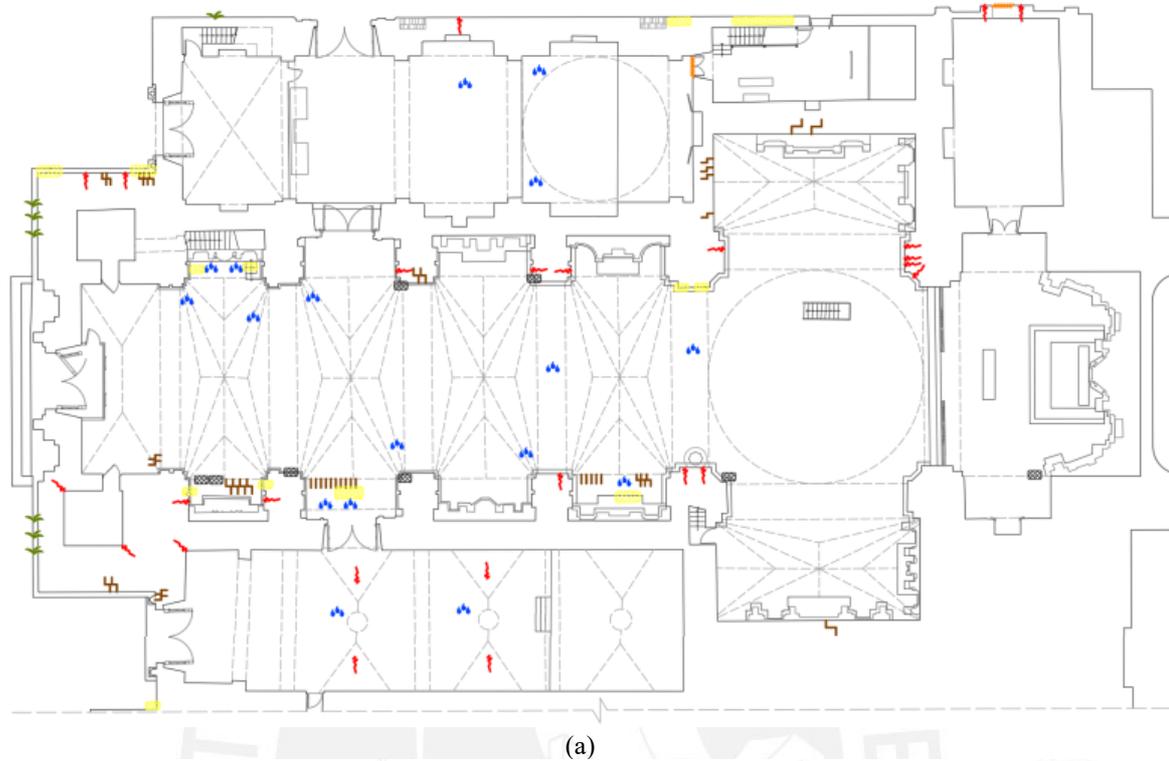
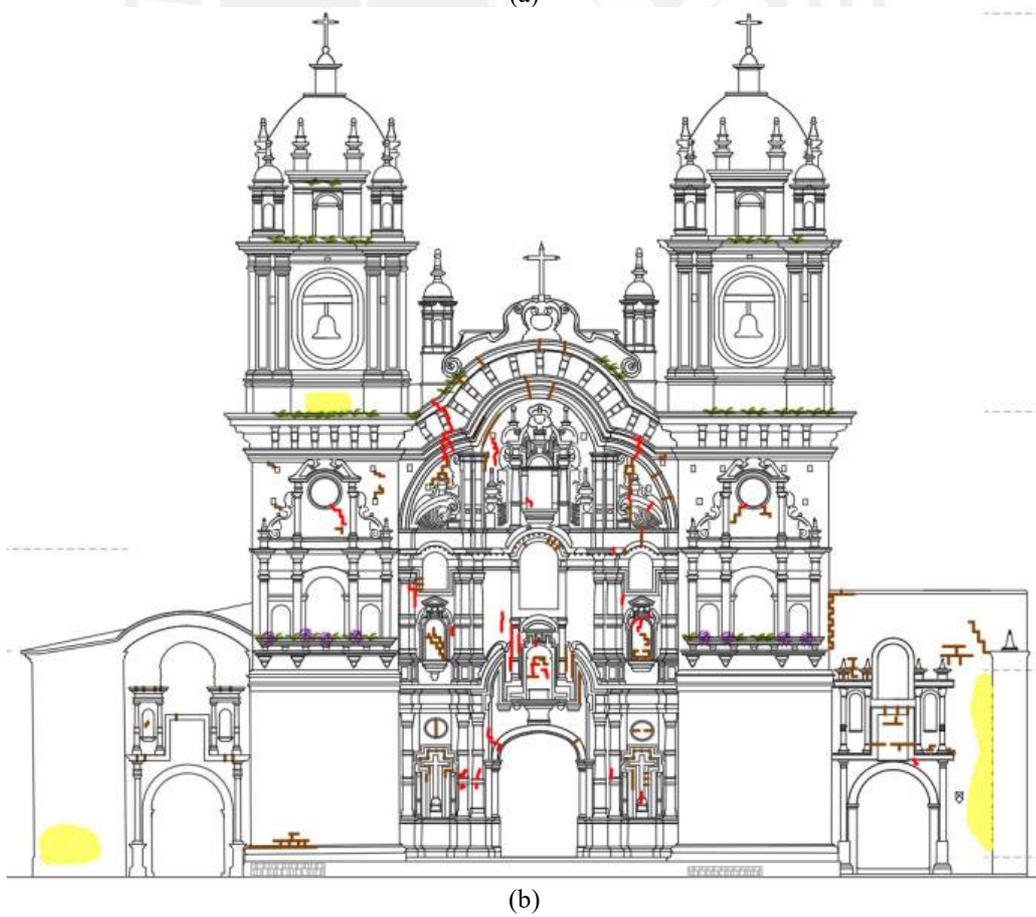
Figura 4.3 Diferentes anomalías localizadas en el (a) interior y la (b) fachada de la iglesia.

Además, se realizó un plano de anomalías interior de la planta (Figura 4.3a) y la fachada de la iglesia y la Capilla de Loreto, como se muestra en la Figura 4.3b. En términos generales, existen elementos estructurales con daños moderados, como en la parte alta de los campanarios y los muros de la nave

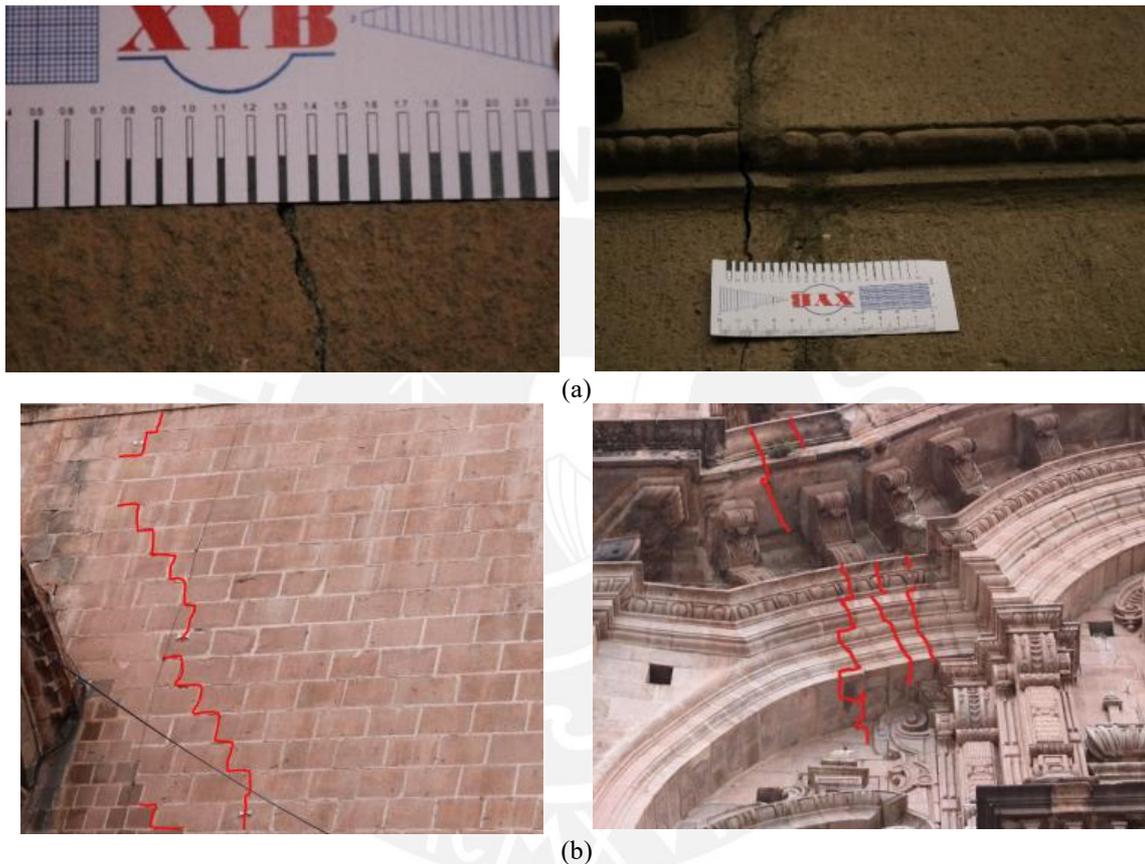
Figura 4.4 (a) Identificación del patrón de agrietamiento de la iglesia y (b) Grietas en elementos importantes de la iglesia en la torre del campanario y la portada retablo.

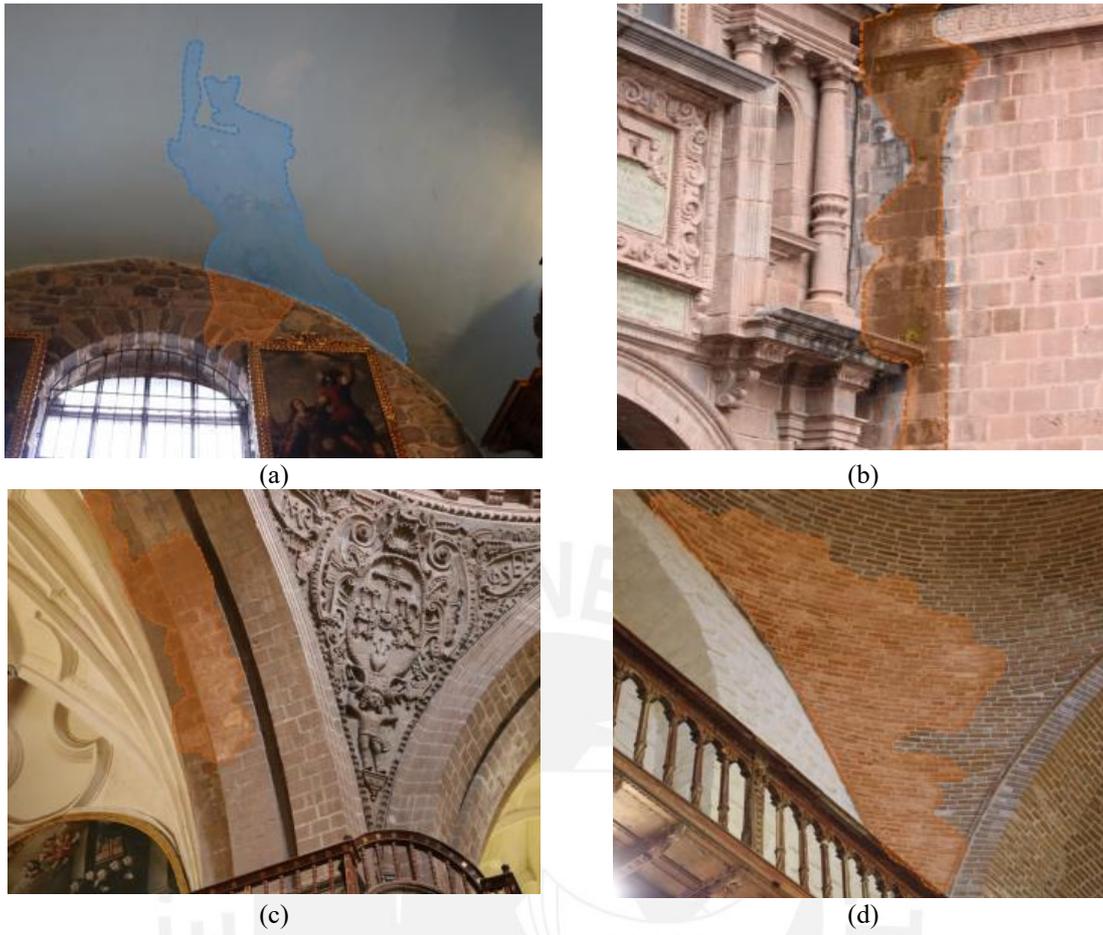
Figura 4.5 Manchas en elementos de la iglesia debido a la humedad: (a) sacristía, (b) torre del campanario (c) arco de la nave y (d) bóveda de la Capilla de Loreto.

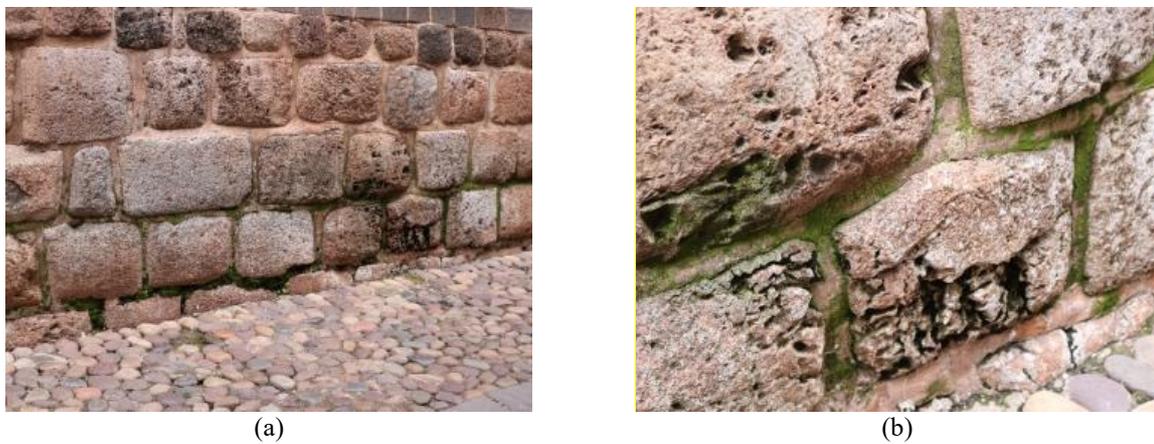
Figura 4.6 Presencia de patologías biológicas en la cara exterior del muro de la Capilla de Loreto, (a) decoloración y (b) erosión en la piedra.

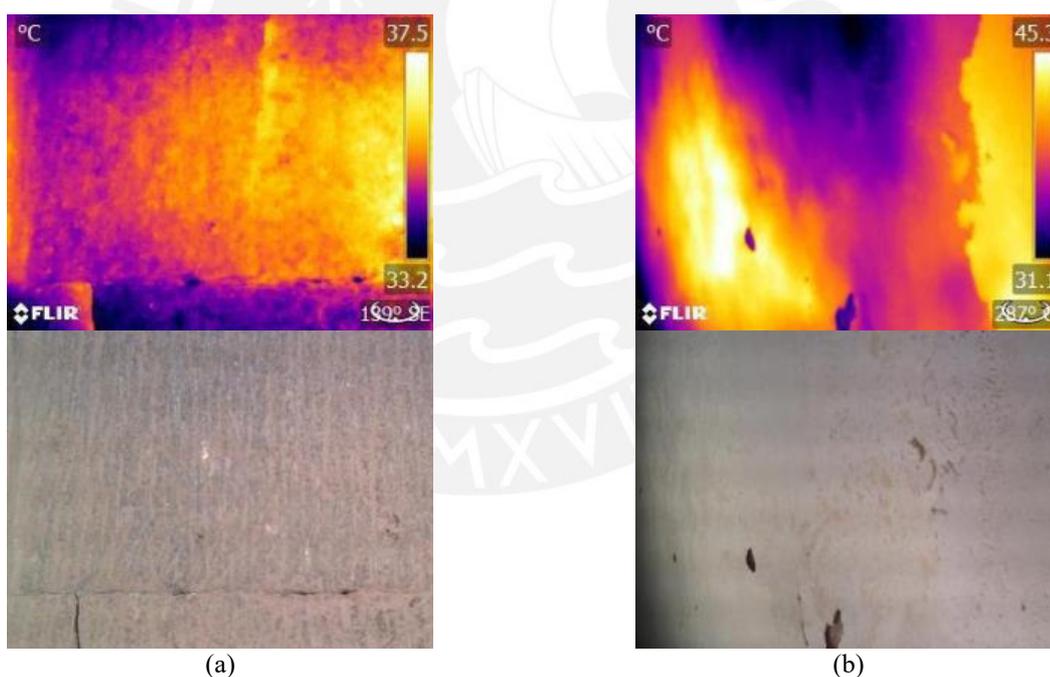
Figura 4.7 Identificación de anomalías estructurales en el ensayo de termografía infrarroja activa: (a) grietas verticales en un bloque de piedra, (b) abombamiento del yeso de una pared causado por la presencia de humedad.

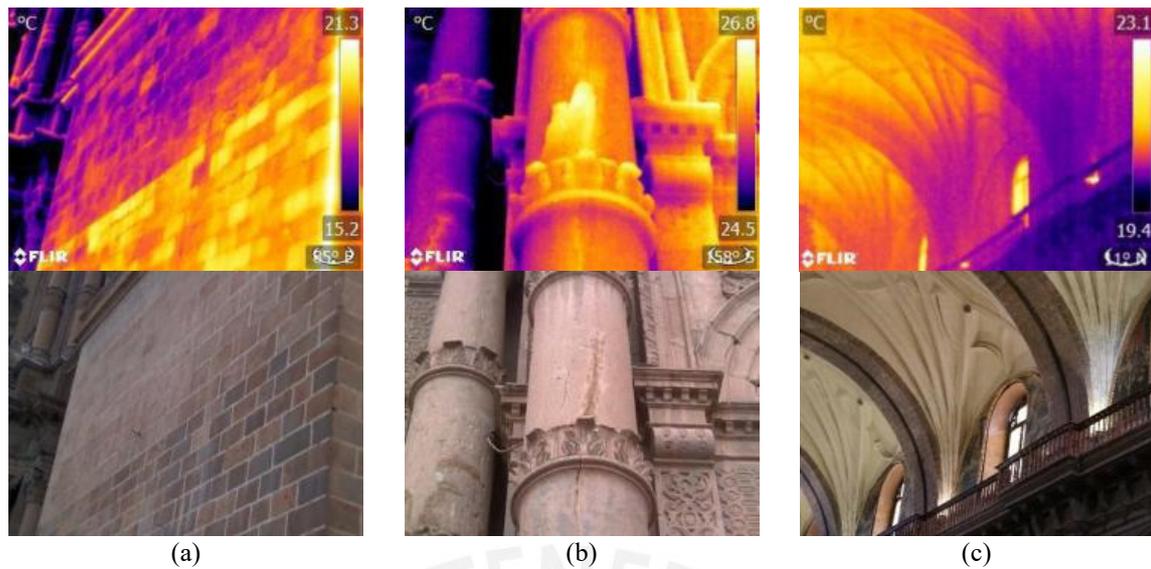
Figura 4.8 Identificación de anomalías estructurales en el ensayo de termografía infrarroja inactiva: (a) fachada exterior de la torre campanario, (b) grietas y desprendimiento de un pilar, (c) intradós de la bóveda de crucería de la nave principal.

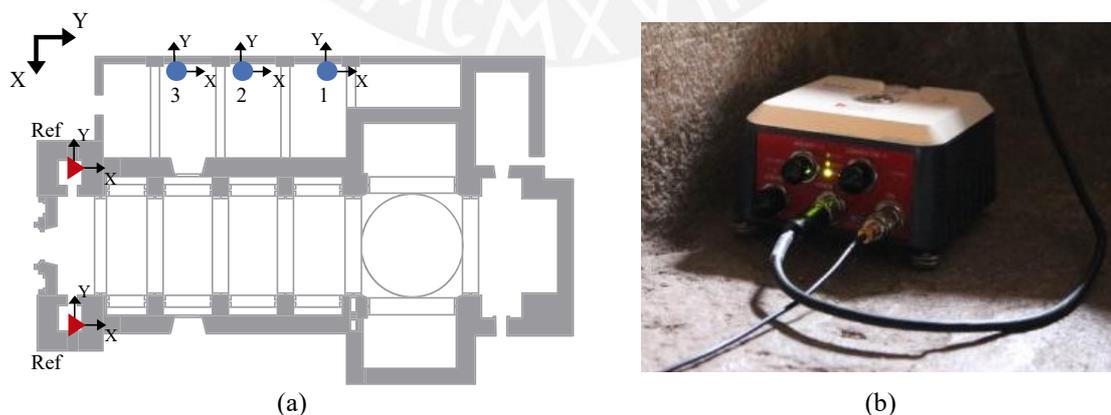
Figura 4.9 Ensayo de identificación modal: (a) Ubicaciones de los acelerómetros para el ensayo de vibración ambiental, (b) Acelerómetros utilizados.

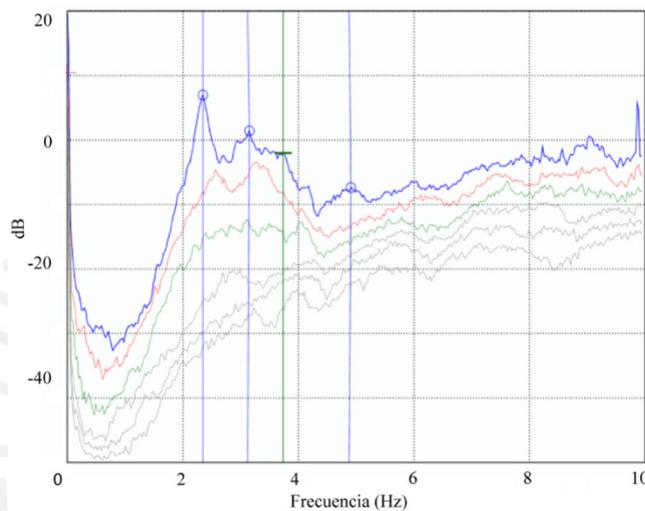
Figura 4.10 Gráfica de densidad espectral obtenida con el método EFDD.

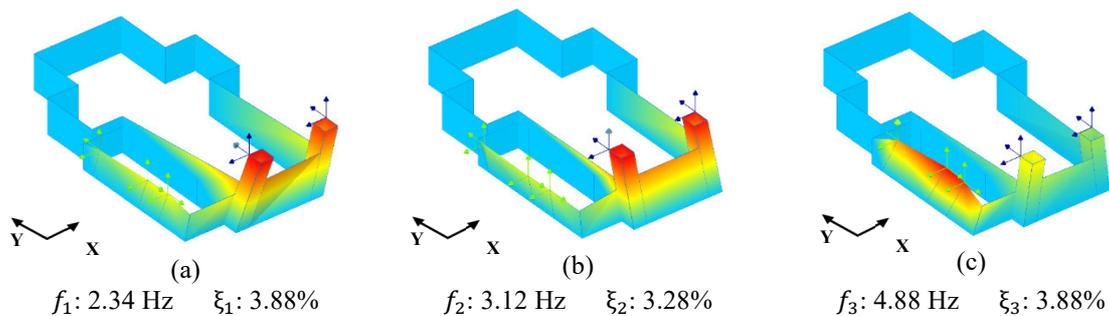
Figura 4.11 Formas modales, valores de frecuencias y coeficientes de amortiguamiento del ensayo de vibración ambiental para el: (a) primer modo, (b) segundo modo y (c) tercer modo.

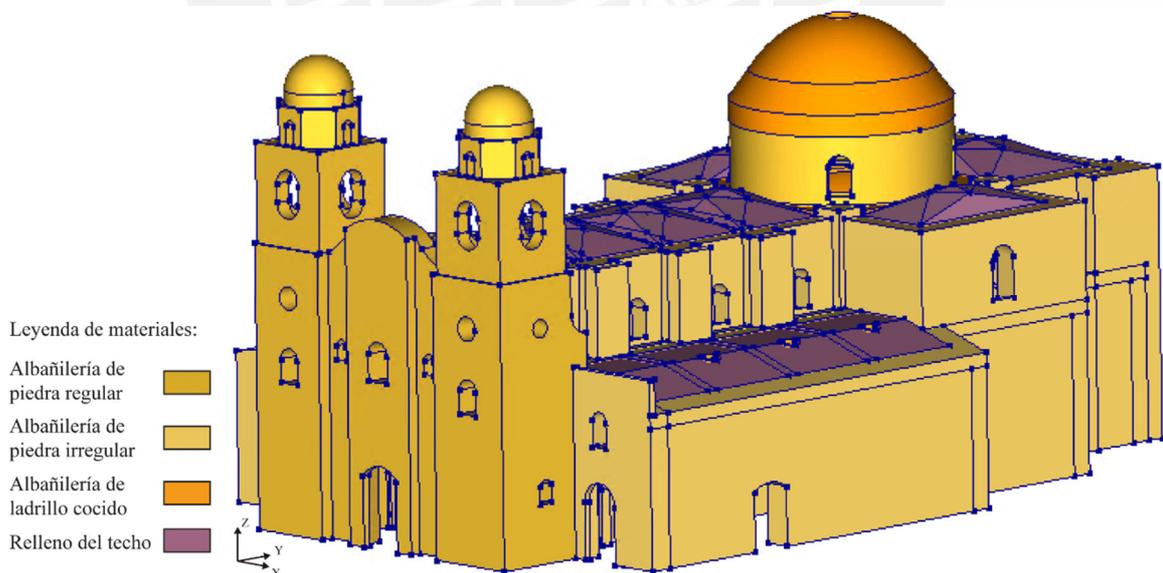
Figura 5.3 Perspectiva axométrica del modelo numérico con la identificación de los diferentes materiales.

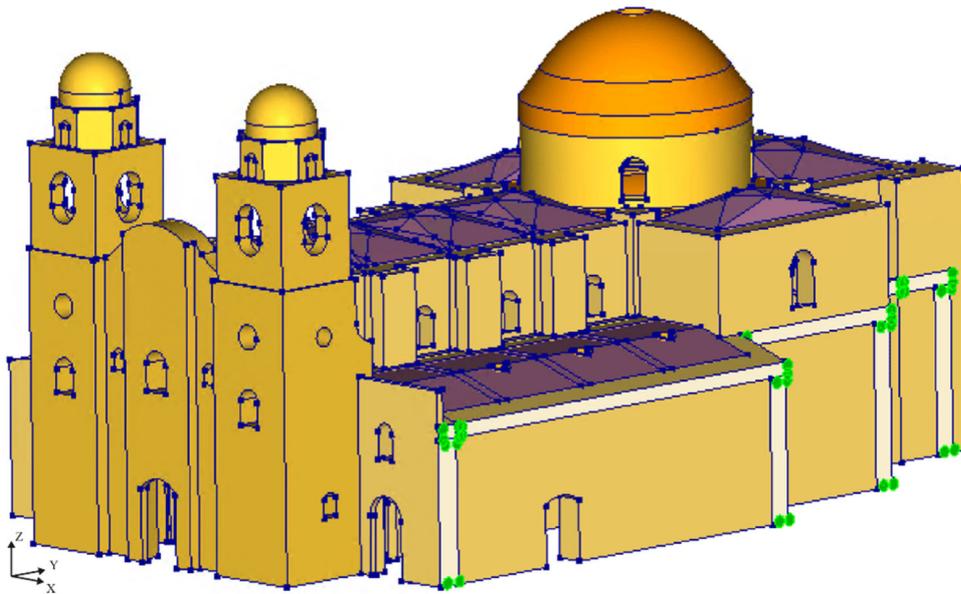
Figura 5.4 Ubicación de las condiciones de borde en el modelo numérico.

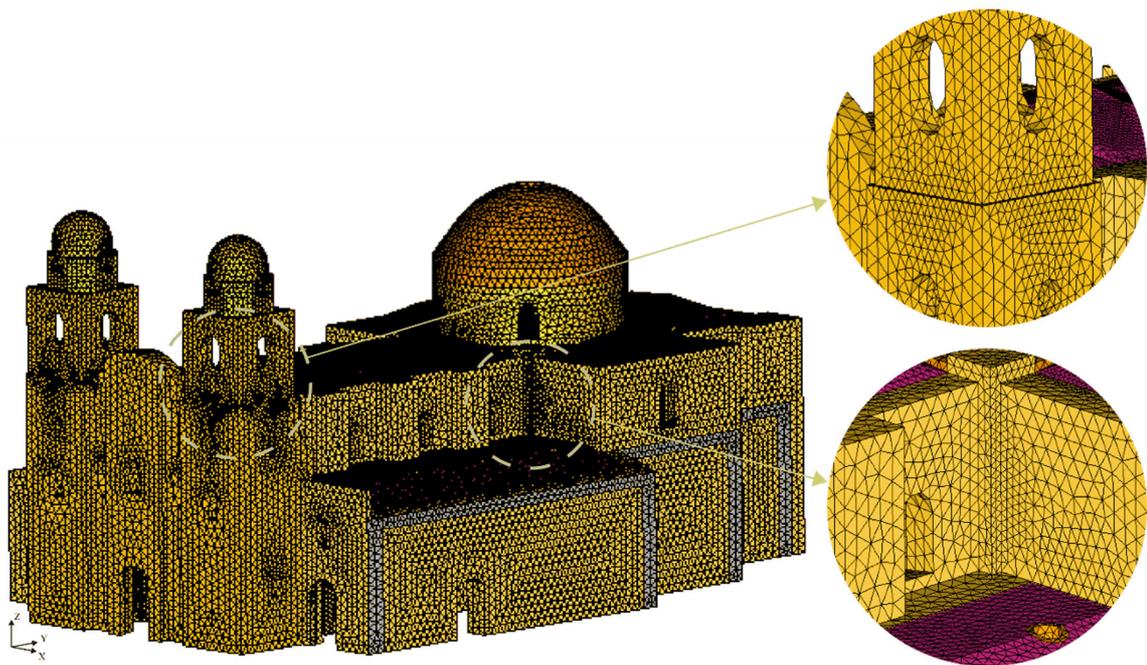
Figura 5.5 Vista de la malla del modelo y algunos detalles.
