PONTIFICIA UNIVERSIDAD CATÓLICA DEL PERÚ

**CALIBRACIÓN DE UN MODELO NUMÉRICO EN ELEMENTOS FINITOS
DE LA IGLESIA DE LA COMPAÑÍA DE JESÚS DE LA CIUDAD DE CUSCO**

Tesis para obtener el título profesional de Ingeniero Civil

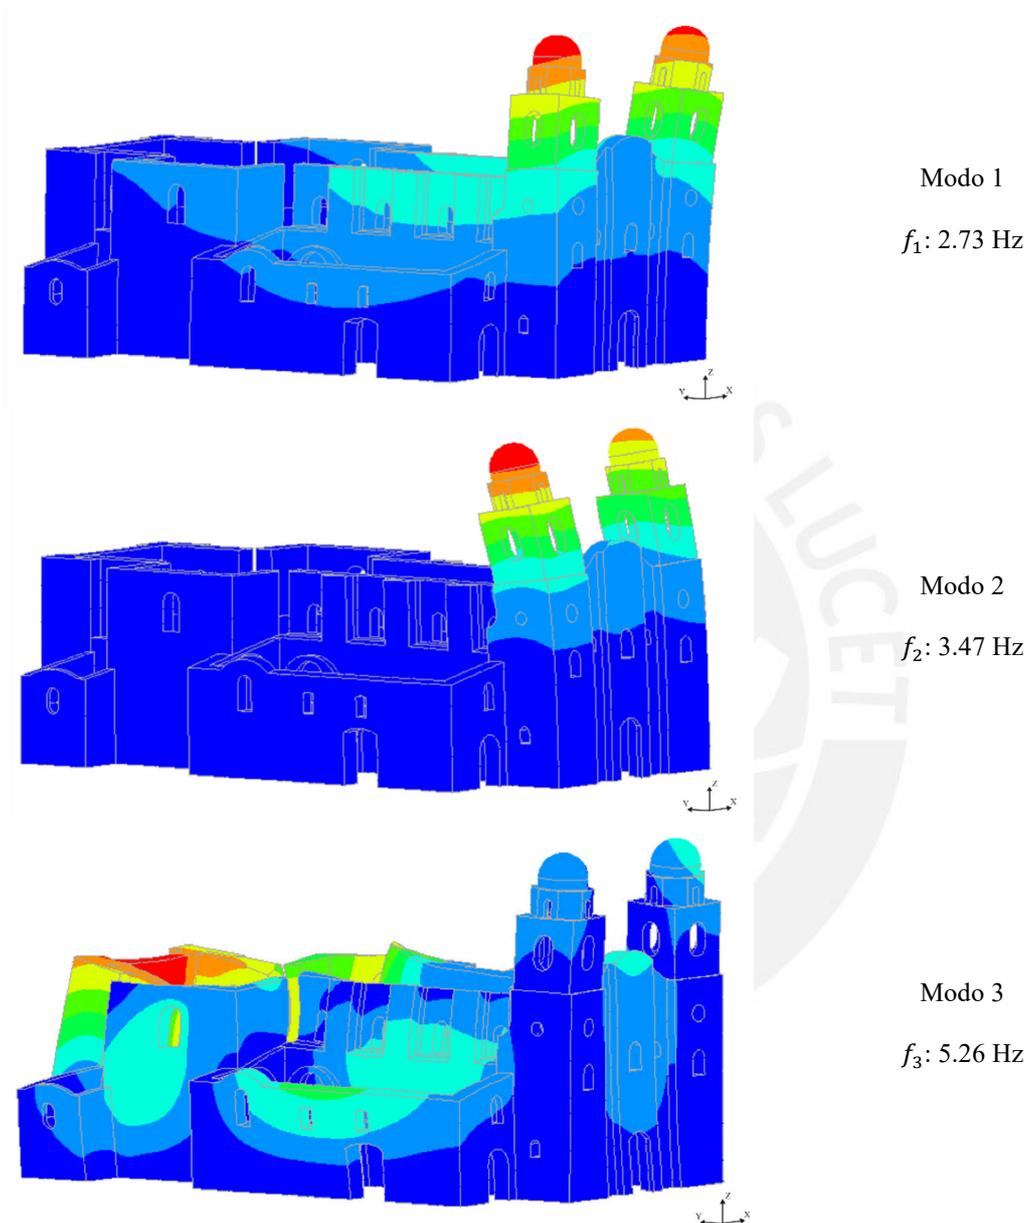
Figura 5.6 Formas modales del modelo numérico.

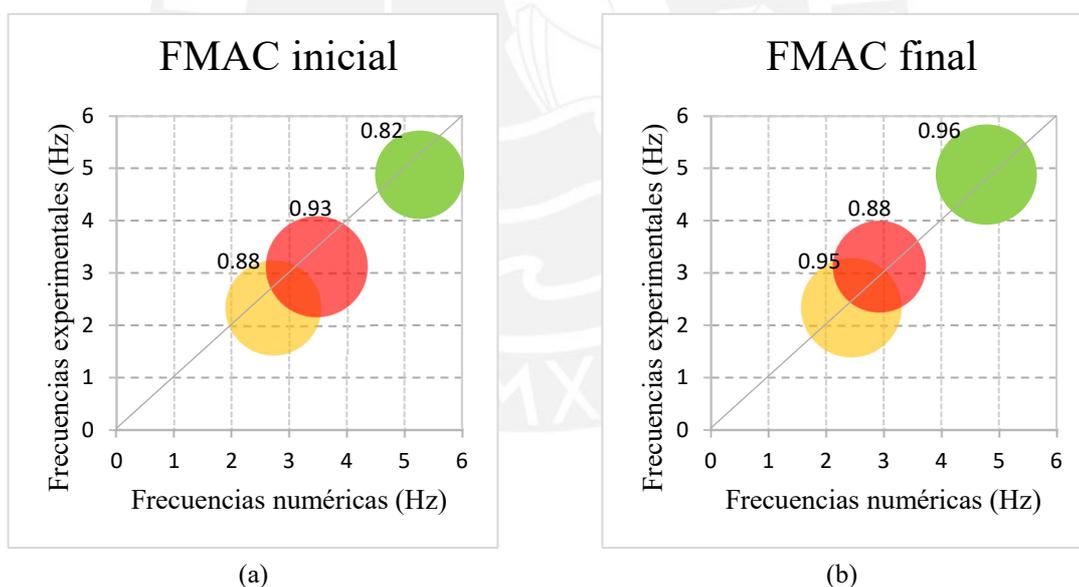
Figura 5.7 FMAC (a) antes de la calibración y (b) después del proceso de optimización.

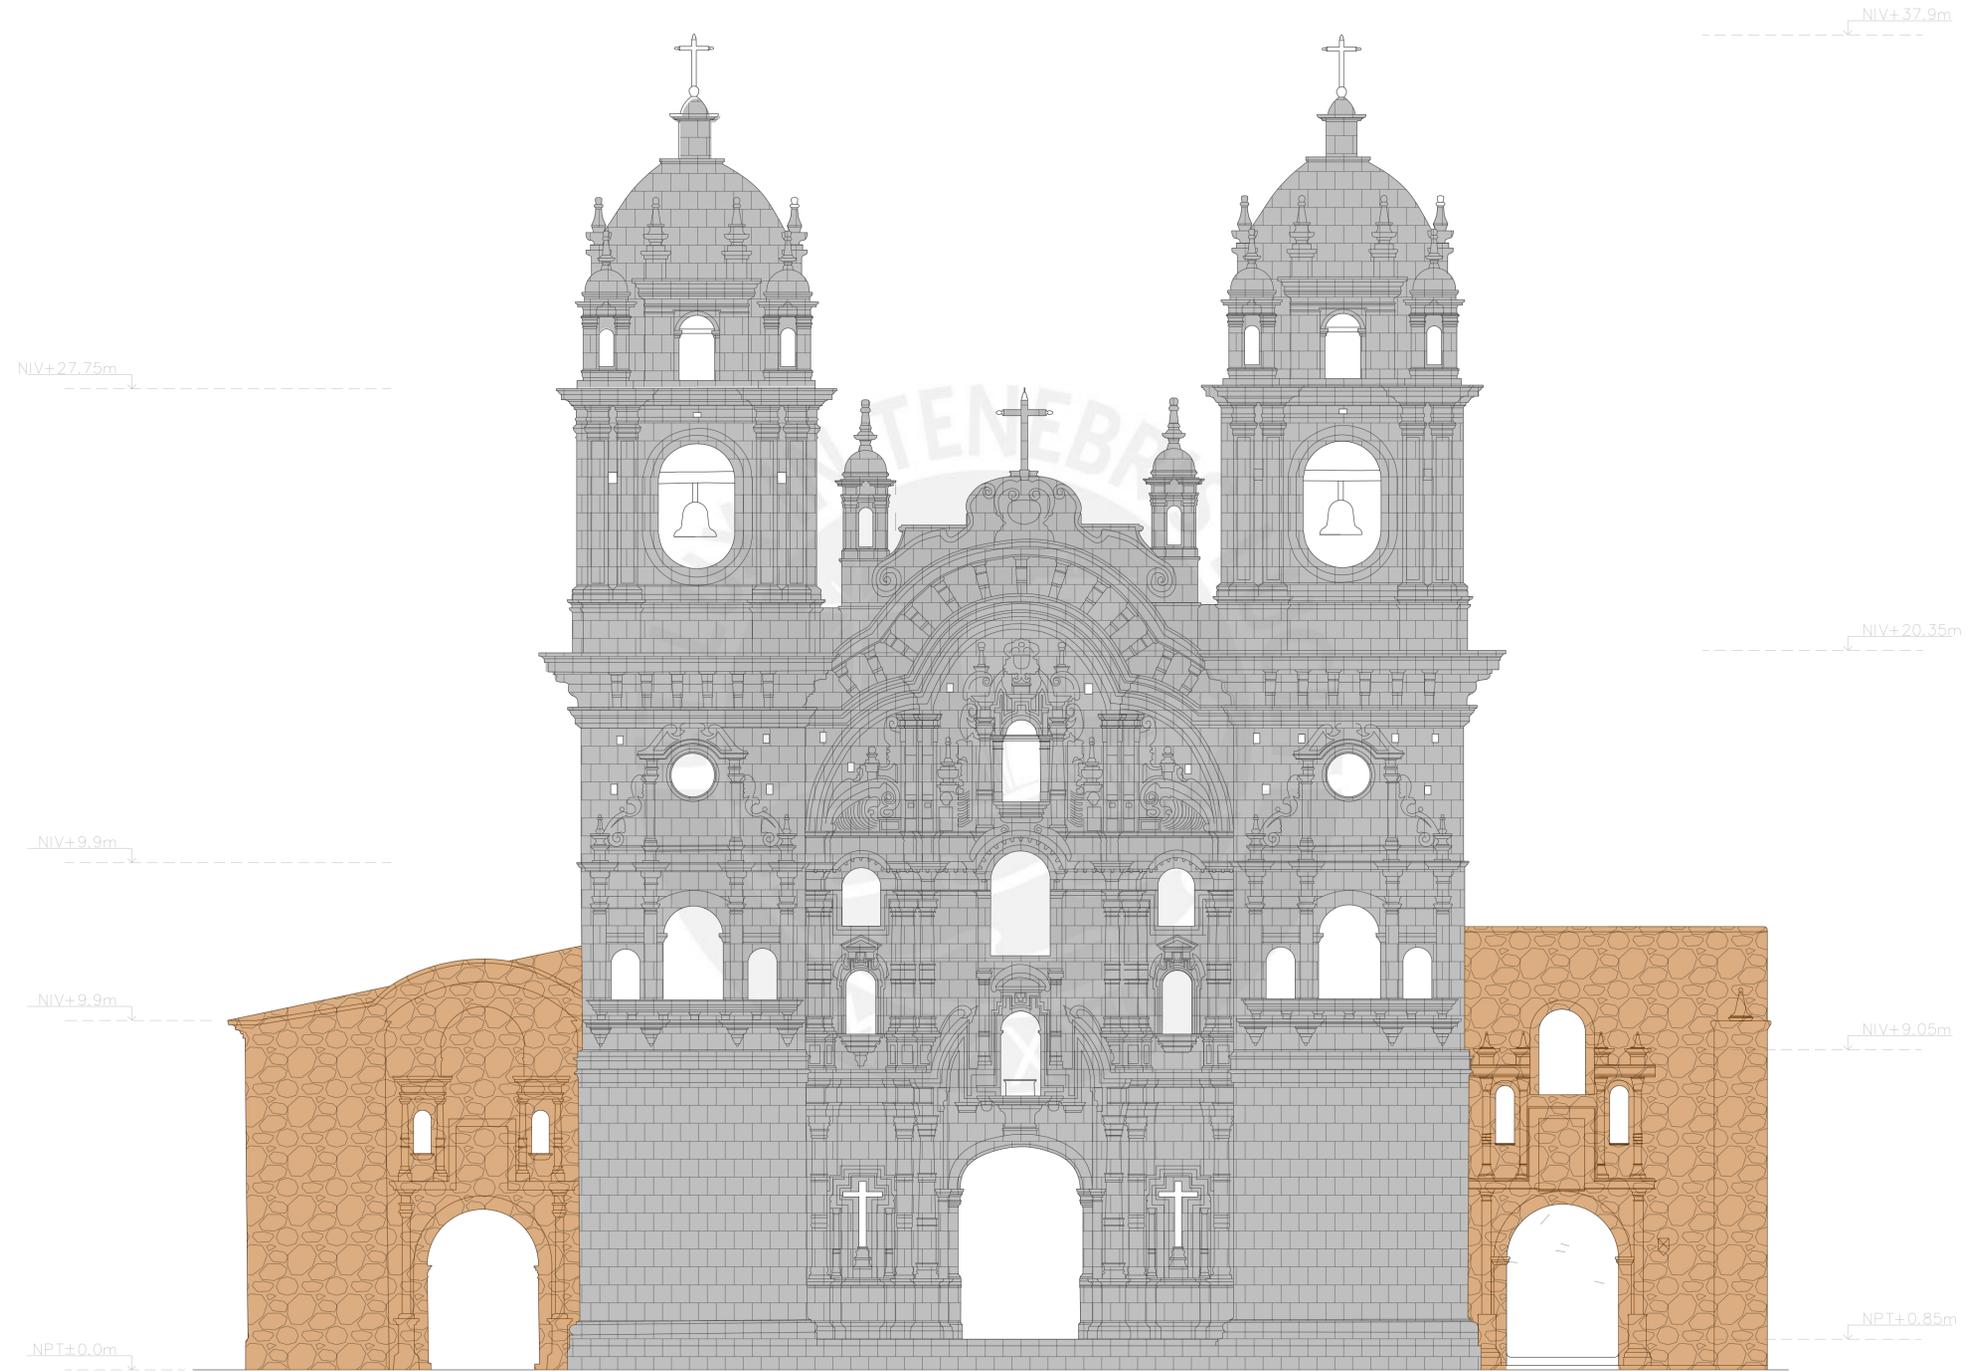
Elevación Frontal

Albañilería de piedra irregular

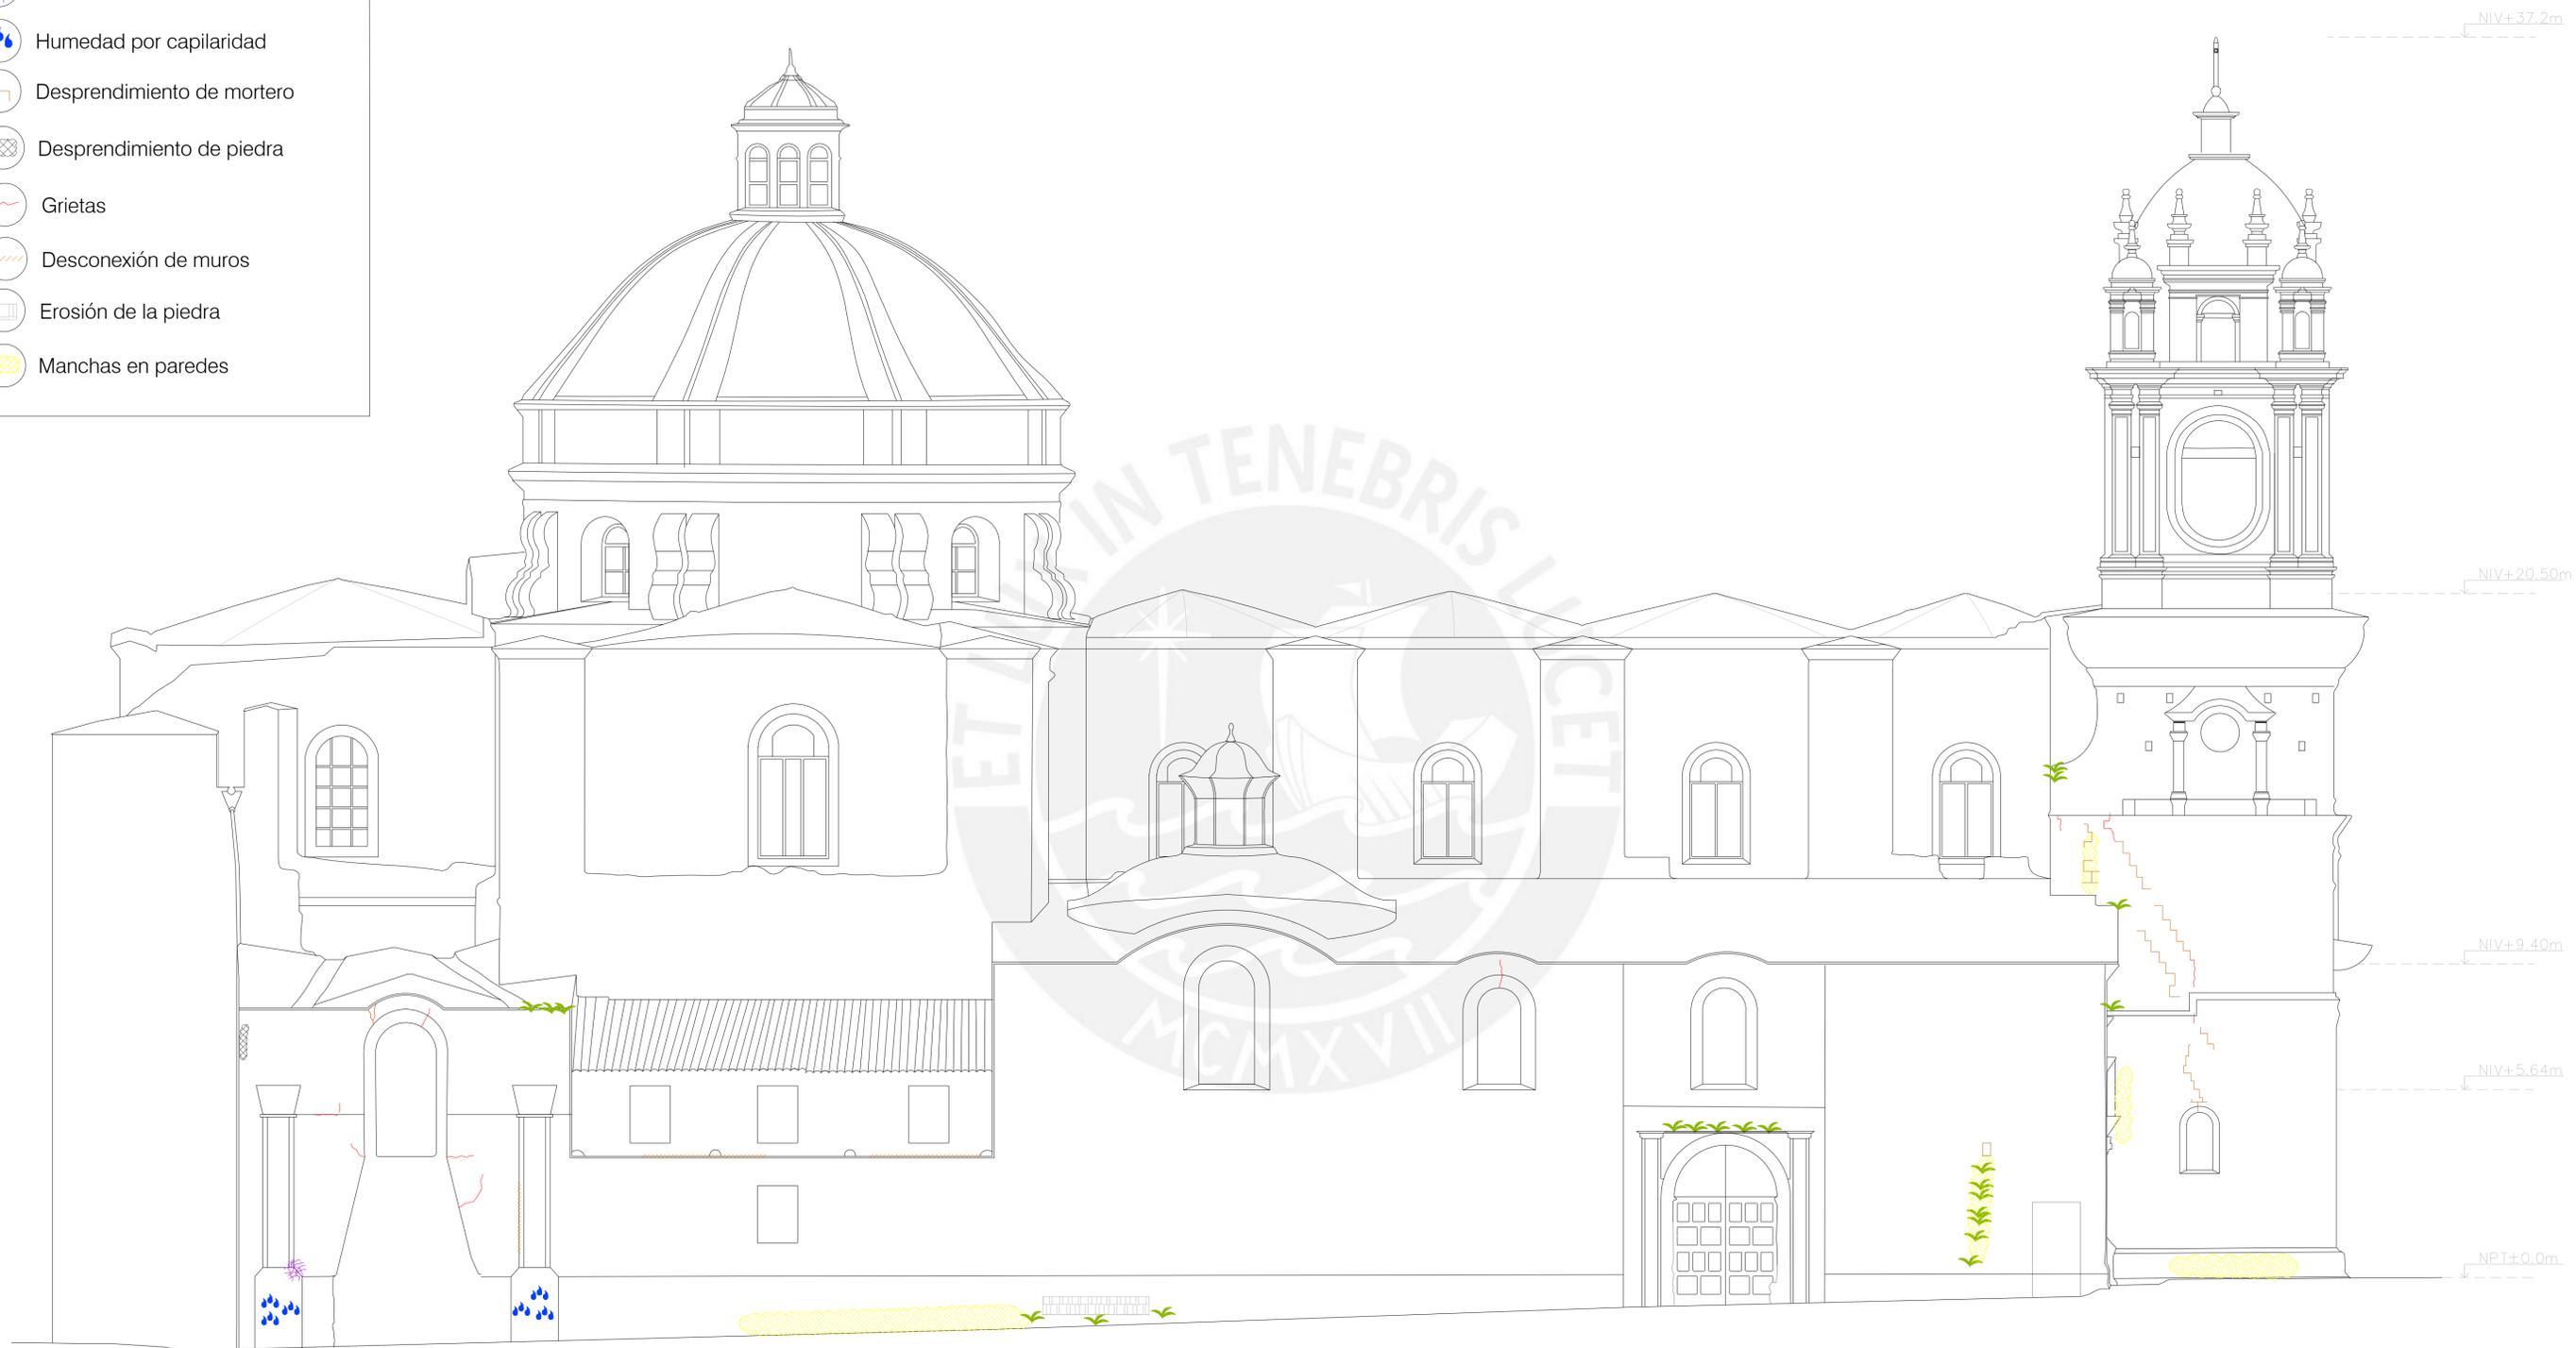
Elevación Jr. Loreto

Manchas en paredes

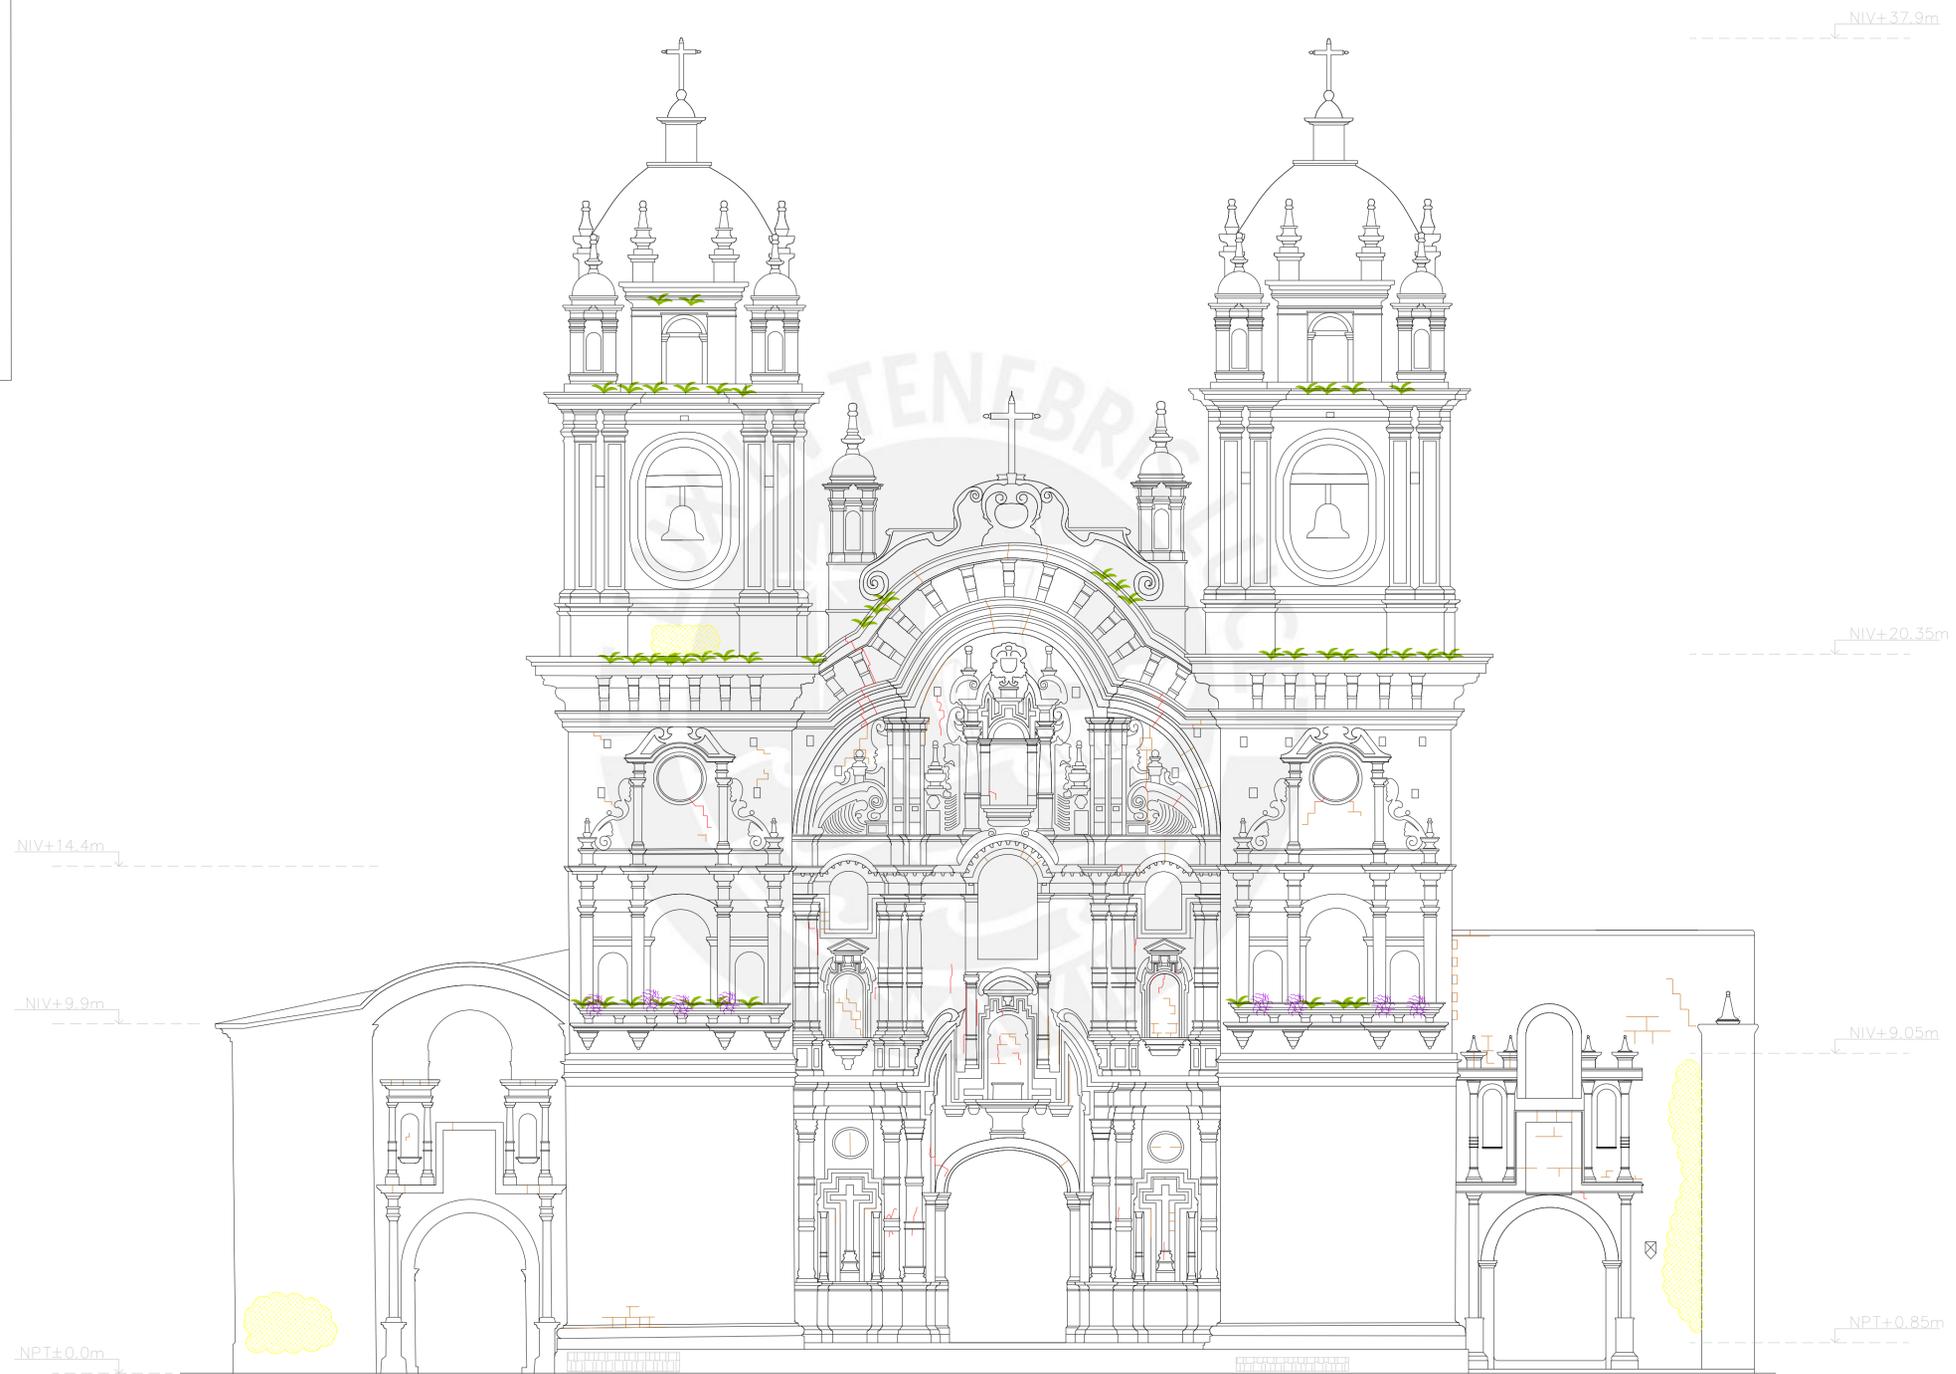
Elevación Frontal

Manchas en paredes
