PONTIFICIA UNIVERSIDAD CATÓLICA DEL PERÚ

**PROPUESTA DE REFORZAMIENTO CON GEOMALLA EN DOS
VIVIENDAS DE ALBAÑILERIA CONFINADA UBICADAS EN EL DISTRITO
DE VILLA EL SALVADOR, LIMA**

Tesis para obtener el título profesional de Ingeniera Civil

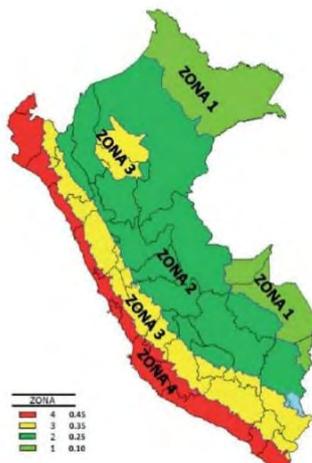
Figura 2.1 Mapa de Zonificación Sísmica del territorio peruano (Norma E.030, 2016)

Consiente de este peligro, la Norma Técnica Peruana de Diseño Sismorresistente considera una zonificación sísmica que divide en cuatro zonas el territorio peruano como se muestra en la Figura 2.1. Esta división “se basa en la distribución espacial de la sismicidad observada, las características generales de los movimientos sísmicos y la atenuación de éstos con la distancia del epicentro, así como en la información geotectónica” (Norma Técnica E.030, 2016, p.7).

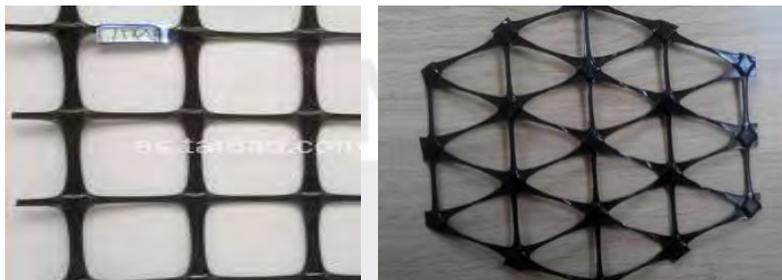
Figura 2.2 A la izquierda malla biaxial y a la derecha malla triaxial (Torrealva, D., 2014)

Las mallas estructurales de polipropileno o geomallas son fabricadas de mantas de polímero de alta densidad, las cuales son perforadas a intervalos regulares y luego estiradas en dos o tres direcciones a temperatura y fuerza controlada a fin de obtener una malla biaxial o triaxial (Torrealva, D., 2014). En la Figura 2.2 se puede observar los dos tipos de malla, con aberturas cuadradas o triangulares, con nudos rígidos y costillas flexibles.

Ambos tipos de mallas son adecuadas como refuerzo de muros de mampostería; sin embargo, la geomalla triaxial posee una apertura triangular con mayor resistencia y rigidez para mitigar el esfuerzo radial.

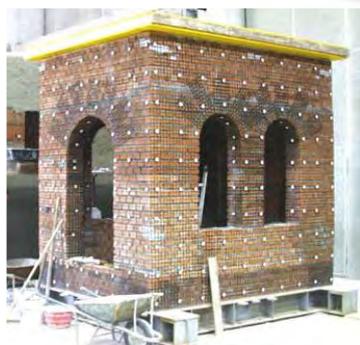
Figura 2.4 Confinamiento de estructuras con geomalla (Sofronie, R., 2004)

La segunda técnica, aumenta varias veces la capacidad de carga de la albañilería, pero su ventaja más sobresaliente es la distribución uniforme de tensiones. Para obtener estos beneficios las juntas deben ser de 15mm aproximadamente y el tarrajeo debe tener un espesor entre 18 y 24mm. El costo por metro cúbico aumenta en 6% en comparación con el costo de una albañilería simple. En la Figura 2.4 se muestra un ejemplo de la forma de usar la malla para confinar una estructura.

a) Confinamiento de estructuras de un piso

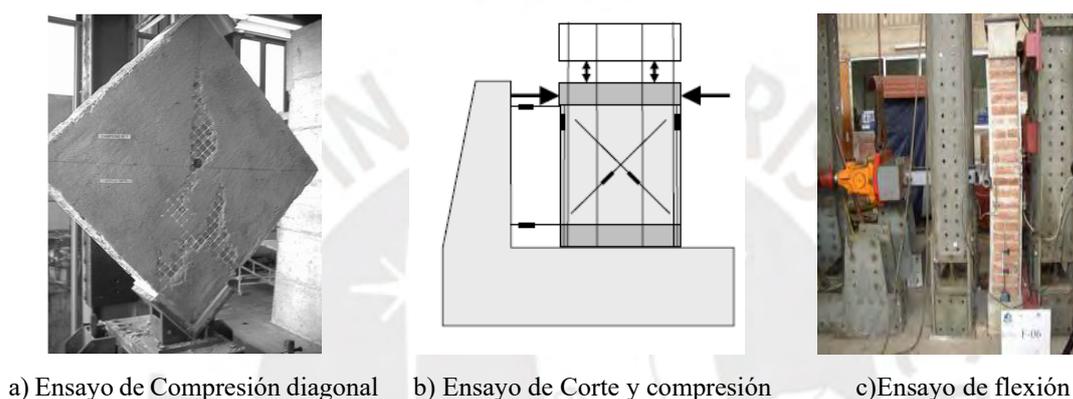
Figura 2.5 Tipos de ensayo (Mezzi, M., Dusi, A & Manzoni, E, 2006)

En esta investigación solo se utilizará el segundo método, pues se trata de viviendas existentes, para ello es necesario conocer los efectos de este confinamiento de los muros de albañilería simple. Mezzi, M., Dusi, A & Manzoni, E. (2006) realizaron ensayos de compresión diagonal, de corte-compresión y de flexión como se aprecia en la Figura 2.5.

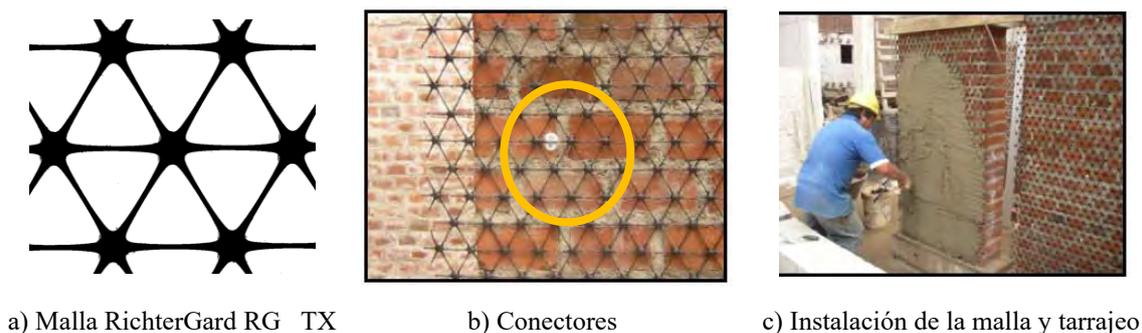
Figura 2.6 Malla y refuerzo del muro (Mezzi, M., Dusi, A & Manzoni, E, 2006)

En estos ensayos se utilizó la malla rígida “RichterGard RG TX” de polímero monolítico con uniones integrales, caracterizada por una geometría isométrica que da lugar a aperturas de triángulos equiláteros. Asimismo, el mortero que se utilizó para las juntas (espesor de 20mm) tuvo una proporción de volumen de 1:2:7 (cemento, cal y arena gruesa) con una fuerza media de 4,21 MPa. Mientras que el mortero para el tarrajeo tuvo una proporción de volumen de 1:1:5 y una resistencia media a la compresión de 7,12 MPa. En la Figura 2.6 se muestra el tipo de malla y la forma de reforzar el muro.

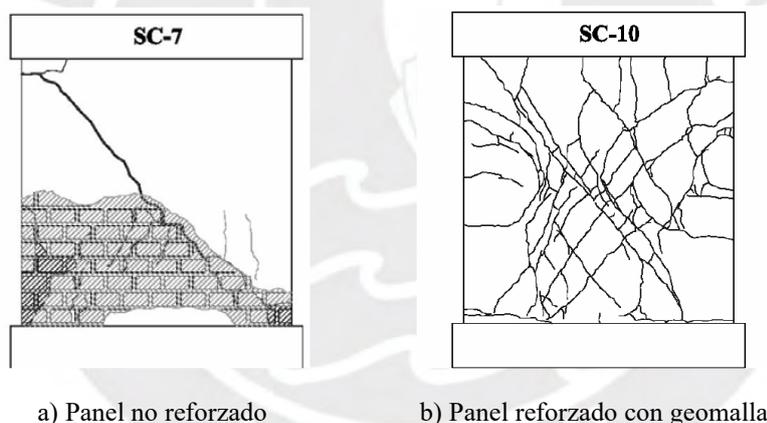
Figura 2.7 Tipo de falla de los paneles (Mezzi, M., Dusi, A & Manzoni, E, 2006)

Con respecto a los resultados, el primer ensayo mostró que la deformación final de los paneles reforzados se incrementó en un factor de 2 a 3, es decir aumentó la ductilidad global del muro de mampostería. Pero, no se observó incremento significativo de la resistencia. Sin embargo, en el ensayo de corte- compresión se encontró un incremento no despreciable de la fuerza máxima al corte, pero con efectos máximos. Esta discrepancia puede ser por el tipo de ensayo y también el material utilizado, pues para el primer tipo de ensayo se construyó paneles con ladrillos de alta resistencia, mientras que en la segunda se utilizaron ladrillos de resistencia media. Teniendo en cuenta que los edificios existentes suelen construirse con ladrillos de mala calidad el incremento de la resistencia a corte puede asumirse en el diseño, con valores que van desde 1,0 (sin aumento) hasta 1,5 (máximo hallazgo experimental); los autores sugieren prudentemente un valor de 1,2. Por otro lado, tal como se muestra en la Figura 2.7 el tipo de falla encontrada es similar a un panel no reforzado, pues se tiene grietas en forma diagonal, pero la diferencia es que se tiene una amplia red de grietas, lo que se entiende es que el colapso de los paneles reforzados requiere la formación de un gran número de superficies de falla y, por lo tanto, un mayor valor de la resistencia final.

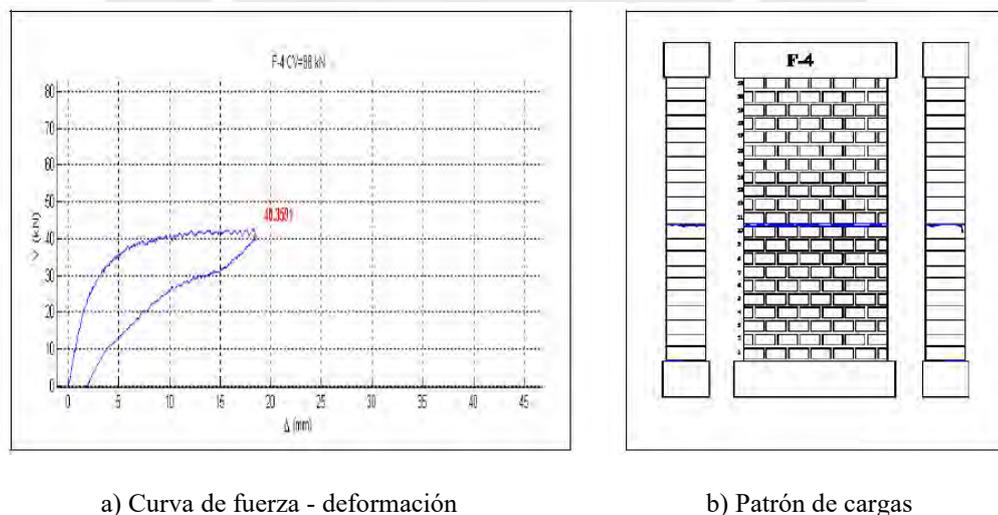
Figura 2.8 Características de la falla del muro sin refuerzo ni tarrajeo (Torrealva, D y Dusi, A .,

Para las pruebas de corte-compresión se ensayaron cuatro paredes sin tarrajeo, cuatro con tarrajeo de cemento arena y las cuatro últimas con el refuerzo incrustado en el tarrajeo por ambos lados. En las pruebas de flexión se estudió el efecto del tarrajeo solo, de la malla polimérica aplicada en el lado de tracción y compresión y el efecto de la carga vertical. Los resultados de la primera prueba verificaron un pequeño incremento en la resistencia al cortante del muro en el plano, gracias a la presencia de la malla; sin embargo, no hay evidencia de ningún incremento en la rigidez, prácticamente no contribuye significativamente a la resistencia de la mampostería, pero se tuvo un aumento sustancial (más del doble) de la disipación de energía con respecto a los paneles no reforzados. Además, el estado de la rejilla después de la prueba no mostró daños ni deformación inelástica. En el caso de los ensayos por flexión, como se muestra en la Figura 2.8, los muros no reforzados tuvieron una falla que se caracterizó por una fisura horizontal en casi la mitad y ancho del muro donde la carga máxima horizontal fue de 40kN.

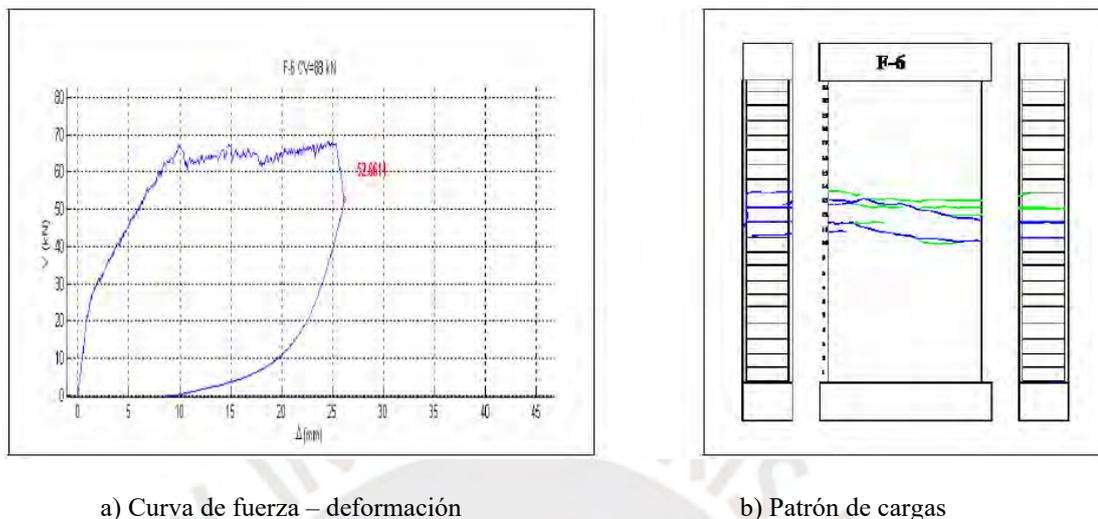
Figura 2.9 Características de la falla del muro con refuerzo y carga vertical (Torrealva, D y Dusi, A., 2007)

Los muros reforzados en la cara a tensión y a carga vertical, el patrón de grietas fue disperso con muchas grietas horizontales cerca del tramo central y la carga máxima horizontal promedio fue de 70kN, tal como se muestra en la Figura 2.9.

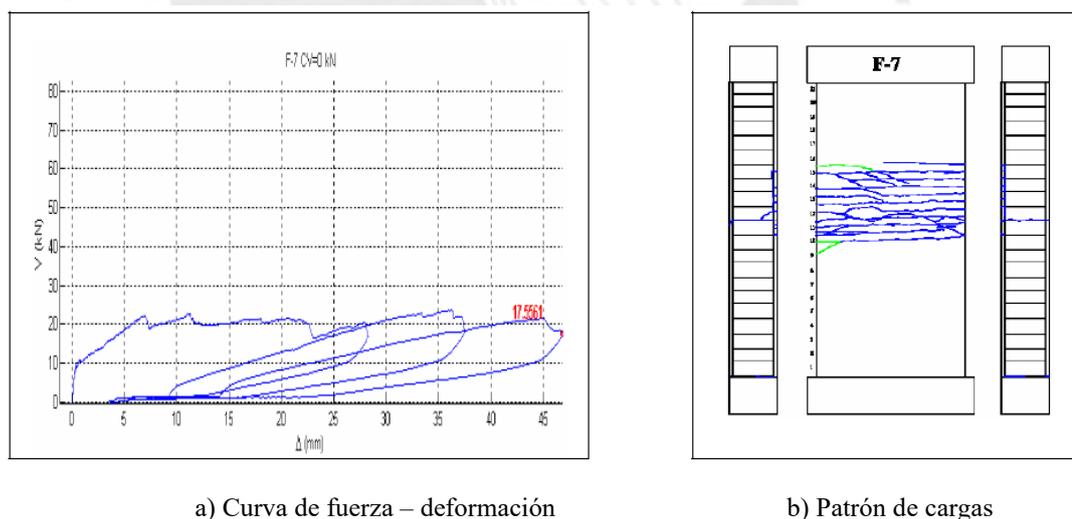
Figura 2.10 Características de la falla del muro con refuerzo y sin carga vertical (Torrealva, D y Dusi, A., 2007)

Para los paneles sin carga vertical, como se muestra en la Figura 2.10 el patrón de grietas fue aún más disperso con muchas grietas cerca del tramo central. En este caso la carga máxima fue ligeramente mayor que 20kN y el desplazamiento horizontal máximo fue de 45mm.

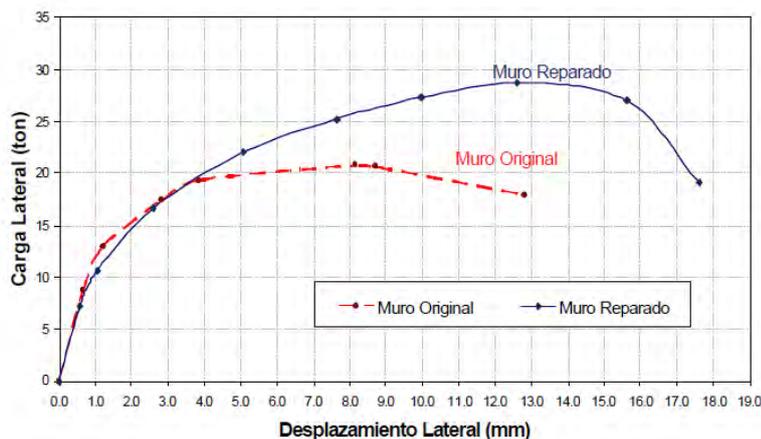
Figura 2.11 Gráfico fuerza vs desplazamiento de muro de albañilería confinada original y con refuerzo de malla electrosoldada (San Bartolomé A. y Castro A., 2002)

San Bartolomé A. y Castro A. (2002), desarrollaron la reparación y reforzamiento de muros de albañilería confinada mediante malla electrosoldada; este proceso requirió acoplar al muro de albañilería las mallas electrosoldadas interconectadas entre sí. Se utilizó ladrillos de arcilla King Kong de fabricación industrial con dimensiones nominales de 23x13x9 cm, con un f'_b igual a 155 kg/cm² sobre área bruta y perforaciones perpendiculares a la cara de asiento igual al 45%; si bien, estos ladrillos no están permitidos para construir muros portantes, se utilizó porque es común verlo en construcciones de viviendas informales. La proporción para usar de cemento- arena gruesa par el mortero fue de 1:4 con un espesor de junta de 1 cm, además cabe indicar que, de los ensayos de compresión axial y compresión diagonal en pilas y muretes sin refuerzo se obtuvieron $f'_m=86\text{kg/cm}^2$ y $v'_m=17\text{kg/cm}^2$ respectivamente. Con respecto a los ensayos; en primer lugar, se ensayó el muro original a carga lateral cíclica con desplazamiento horizontal controlado, el resultado fue la falla por corte y la trituración de algunos ladrillos. Luego, ese mismo muro fue reparado y reforzado con mallas electrosoldadas en ambas caras y, se procedió a ensayarlo, los resultados fueron óptimos, pues la falla fue por flexión mas no por corte como en el caso anterior y se tuvo un incremento del 40% en la capacidad de carga lateral. La Figura 2.11 muestra las envolventes de carga lateral máxima del muro original y del muro reforzado, donde se puede apreciar este incremento.

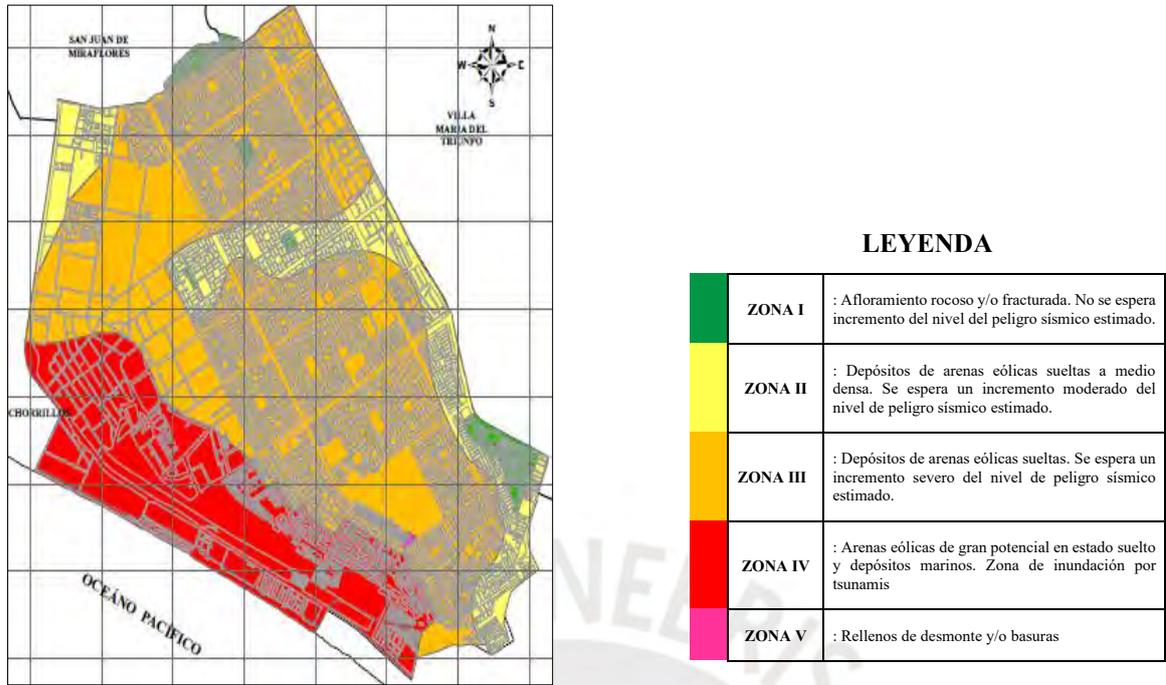
Figura 3.8 Microzonificación sísmica (Adaptado de CISMID, 2011)

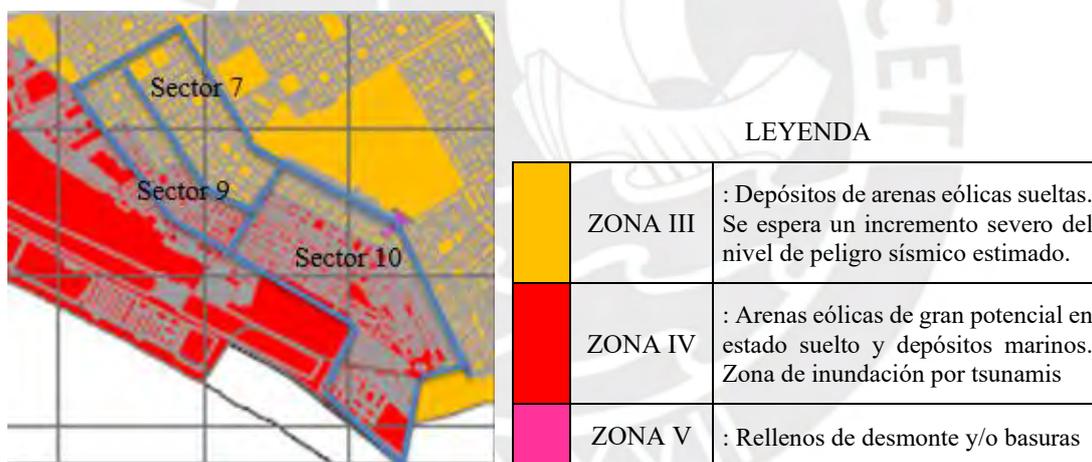
Figura 4.3 Microzonificación sísmica en sectores estudiados (Adaptado de CISMID, 2011)

Como se muestra en la Figura 4.3 estos sectores se encuentran en la zona III, zona IV y zona V de la Microzonificación Sísmica. Así que en la primera se espera un incremento severo del peligro sísmico estimado, la segunda presenta condiciones más desfavorables ante la ocurrencia de un sismo severo por lo que su uso debe ser restringido para habilitaciones urbanas, la tercera está conformado por rellenos de desmote y/o basura, por lo que su uso también debe ser restringido para habilitaciones urbanas.

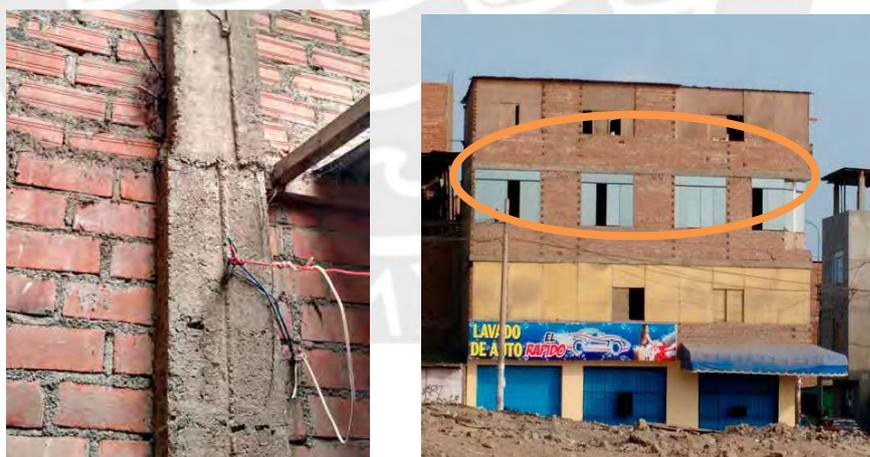
Figura 4.8 Ausencia de vigas de amarre y columnas en muros de albañilería (Swisscontact, 2016).

Si bien el 96% de las viviendas encuestadas se construyeron con un sistema de muros de albañilería confinada, el 60.3% presentan muros que no están completamente confinados y el principal problema es la falta de la viga de amarre y en menor cantidad ausencia de columnas tal como se muestra en la Figura 4.8.

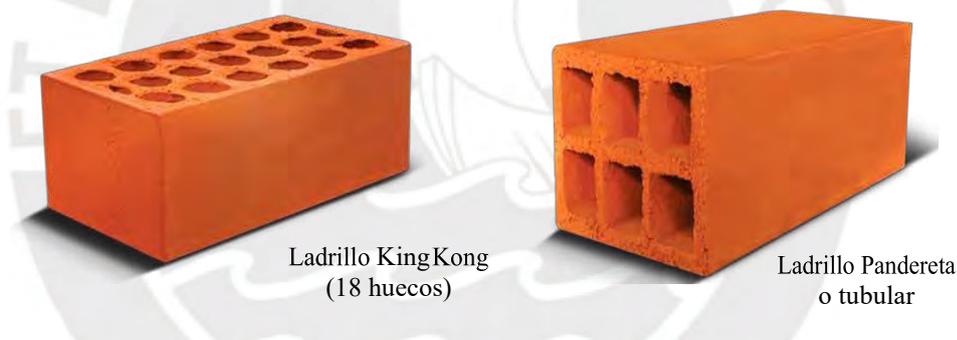
Figura 4.9 Tipos de ladrillos más utilizados en la construcción de los muros (Swisscontact,2016).

En la Figura 4.9 se muestran los ladrillos más utilizados en la construcción de las viviendas encuestadas.

En el caso de muros confinados se pudo observar que se utilizó en un 94.3% ladrillos tipo King Kong 18 huecos para el primer piso, mientras que en el segundo piso se empleó ladrillos tipo Pandereta en un 85.7%. En el caso de los muros no confinados también en el primer piso está formado en gran porcentaje por ladrillos King Kong (91.3%) y el segundo por ladrillos Pandereta (91.3%). En la Figura 4.10 se muestra los porcentajes de uso de los ladrillos en muros sin y con confinamiento.

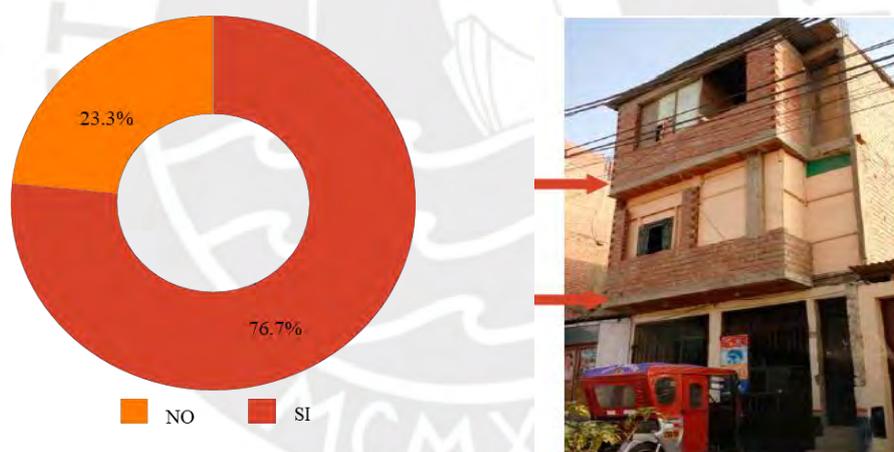
Figura 4.13 Presencia de voladizos en las viviendas informales (Swisscontact, 2016).

Se habla de irregularidad en altura cuando existe cambios considerables en la geometría entre niveles lo que ocasiona la concentración de esfuerzos en pisos puntuales generando fallas parciales o el colapso de la estructura (Swisscontact, 2016). Un ejemplo común es la construcción de voladizos para ampliar el espacio de las plantas superiores, el 77% de las viviendas estudiadas presentaban este problema, tal como se muestra en la Figura 4.13.

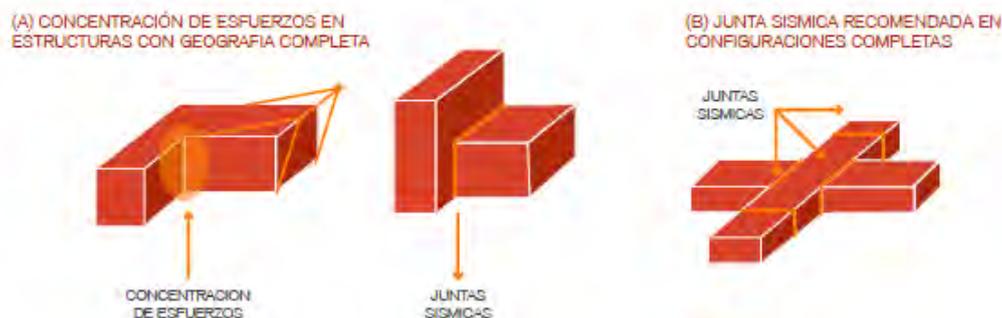
Figura 4.14 Irregularidad en planta y recomendación de ubicación de juntas (Swisscontact, 2016).

movimiento sísmico. En la Figura 4.14. (A) se muestra la concentración de esfuerzos y (B) las juntas sísmicas que se recomienda colocar.

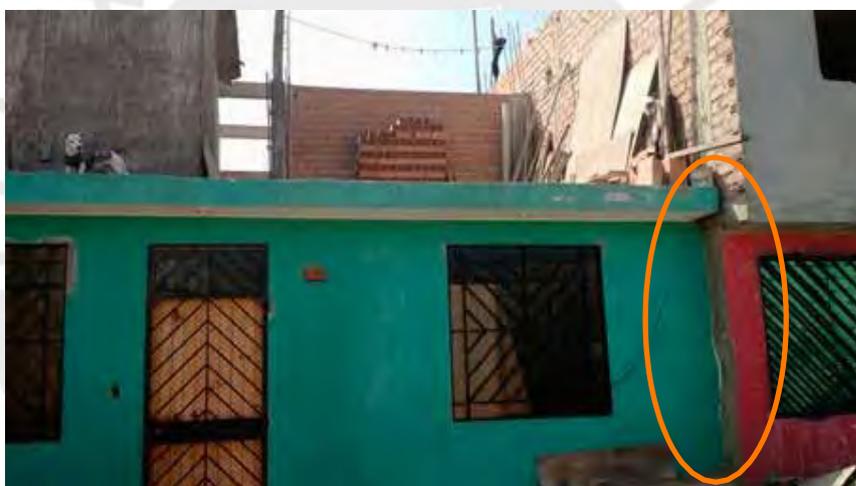
Figura 4.15. Ausencia de junta sísmica en viviendas colindantes (Swisscontact, 2016).

El 83.3% de las viviendas cuentan con regularidad en planta, pero solo el 30% presenta juntas sísmicas para evitar contacto con las edificaciones contiguas. En la Figura 4.15 se muestran dos viviendas con ausencia de junta sísmica entre ellas.

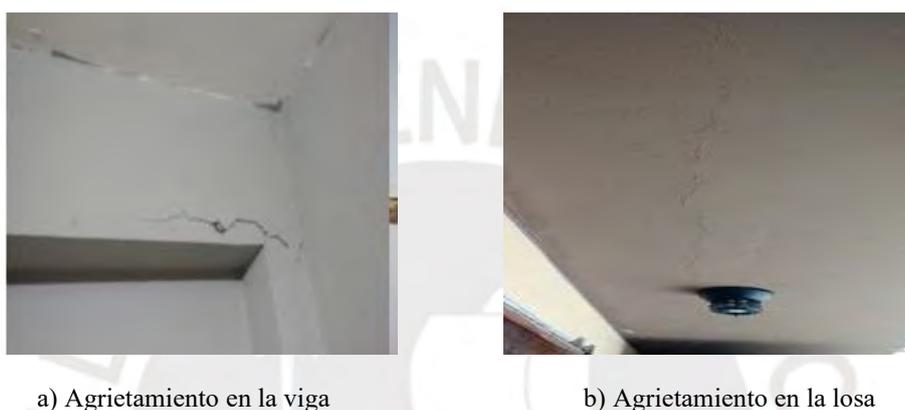
Figura 4.16 Presencia de grietas en elementos estructurales (Swisscontact, 2016).

El resultado de la inspección muestra la ausencia de recubrimiento en más de la mitad de las viviendas; asimismo, el agrietamiento de concreto en vigas, columnas y cielos rasos debido a la corrosión del acero o sismos anteriores. En la Figura 4.16 se muestran los agrietamientos en viga y losa de una de las viviendas encuestadas en Villa el Salvador.

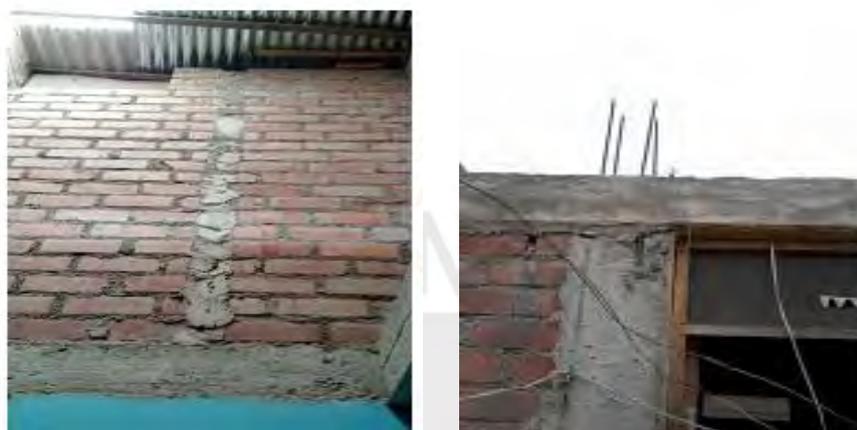
a) Tubería corta muro de entepiso a techo

En el 21.67% de viviendas existen tuberías de PVC que cortan la unión del muro con la columna o que bajan por los mismos muros, ocasionando que estos se debiliten. Asimismo, en el 10% de viviendas se presencia mechas de acero que están expuestas al medio ambiente, originando su pronta corrosión. En la Figura 4.18 se muestra estas deficientes constructivas.

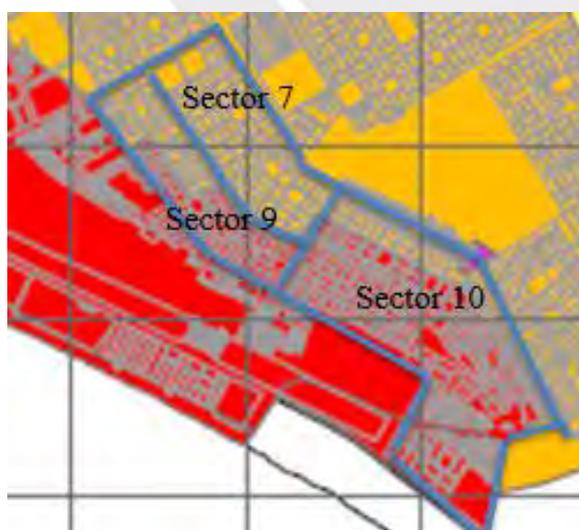
Figura 4.20 Microzonificación sísmica en sectores estudiados (Adaptado de CISMID, 2011)

Esta preselección se basó en la microzonificación sísmica, como se muestra en la Figura 4.20 los sectores estudiados se encuentran en las Zona III, Zona IV y Zona V.

LEYENDA		
	ZONA III	: Depósitos de arenas eólicas sueltas. Se espera un incremento severo del nivel de peligro sísmico estimado.
	ZONA IV	: Arenas eólicas de gran potencial en estado suelto y depósitos marinos. Zona de inundación por tsunamis
	ZONA V	: Rellenos de desmonte y/o basuras

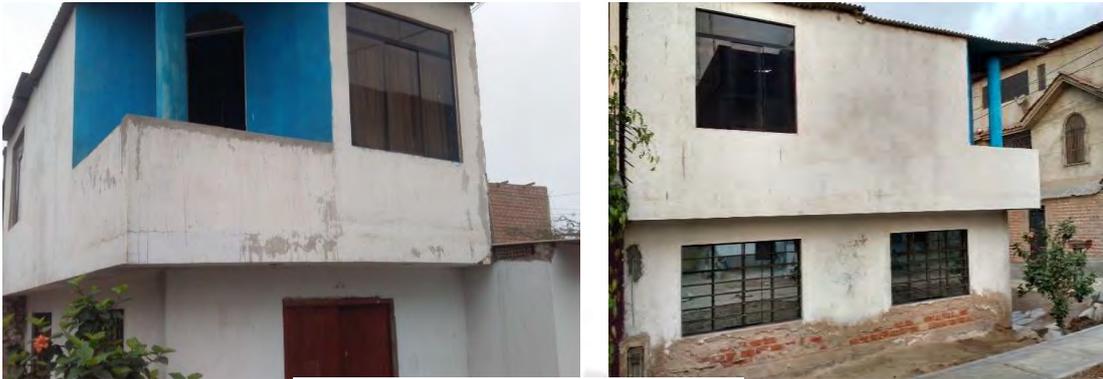
Figura 4.21 Fachada de vivienda actual

Esta primera vivienda, cuyo propietario es el Sr. Mario José Sandoval Castro, está ubicada en el sector 7, Grupo 4 Mz. H Lote 01. Como se muestra en la Figura 4.21 la vivienda cuenta con dos niveles en el área de los dormitorios y solo un nivel en el área de la cocina y comedor. Los muros de la primera planta se construyeron con ladrillos King Kong hueco (espesor 13cm), mientras que en el segundo nivel se utilizó ladrillo pandereta (espesor de 11cm). Tiene una altura de entrepiso de 2.6m en todos los niveles, además todas las columnas son de 0.25x0.25m y las vigas soleras tienen un peralte igual que la losa. El techo del primer nivel es una losa aligerada en una dirección de 20 cm de espesor, mientras que el segundo nivel

está techado con calamina metálica. Además, los muros perimetrales presentan erosión por humedad y salitre.

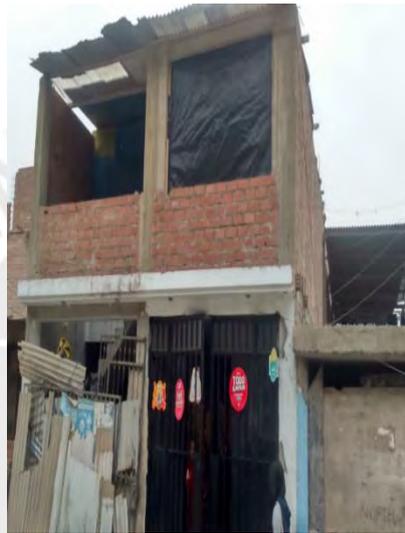
Figura 4.23 Fachada de vivienda actual

La segunda vivienda, cuya propietaria es Alicia Juana Timoteo, está ubicada en Villa El Salvador, sector 9, grupo 2 Mz k lote 23. Cuenta con dos niveles y al igual que la primera vivienda los muros del segundo piso fueron construidos con ladrillo pandereta, mientras los del primer piso con ladrillo King Kong hueco. El techo del primer piso es una losa aligerada de una altura de 20cm y el segundo nivel tiene techo ligero de eternit, las columnas son de 25x25cm y las vigas tienen un peralte, como se muestra en la Figura 4.23.

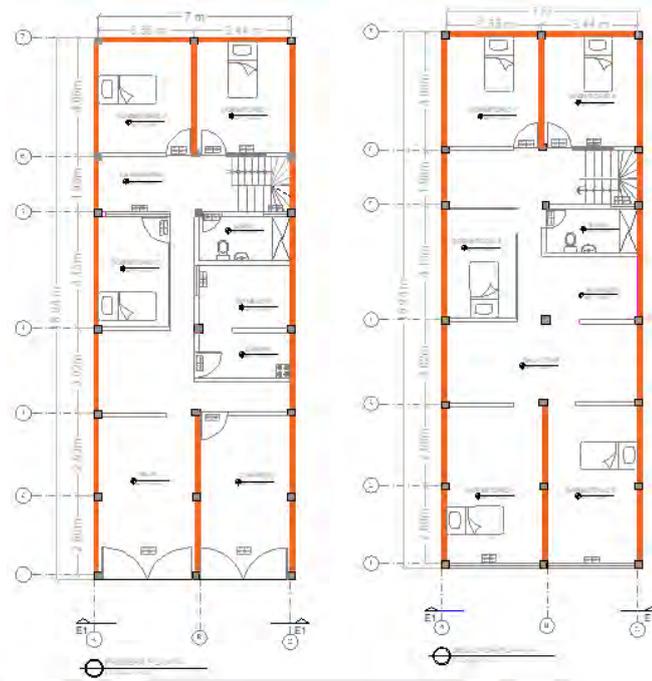
Figura 4.24 Primera y segunda planta de la vivienda N° 2

Asimismo, como se puede ver en el plano, Figura 4.24, la estructura es alargada y tiene mayor número de muros perpendicular a la fachada, mientras que paralelo a esta, es deficiente.

Otras deficiencias encontradas son la humedad y uno que otro muro salitrado, aceros de refuerzo expuestos, tuberías sanitarias en los muros y ausencia de junta sísmica con una de las viviendas aledañas.

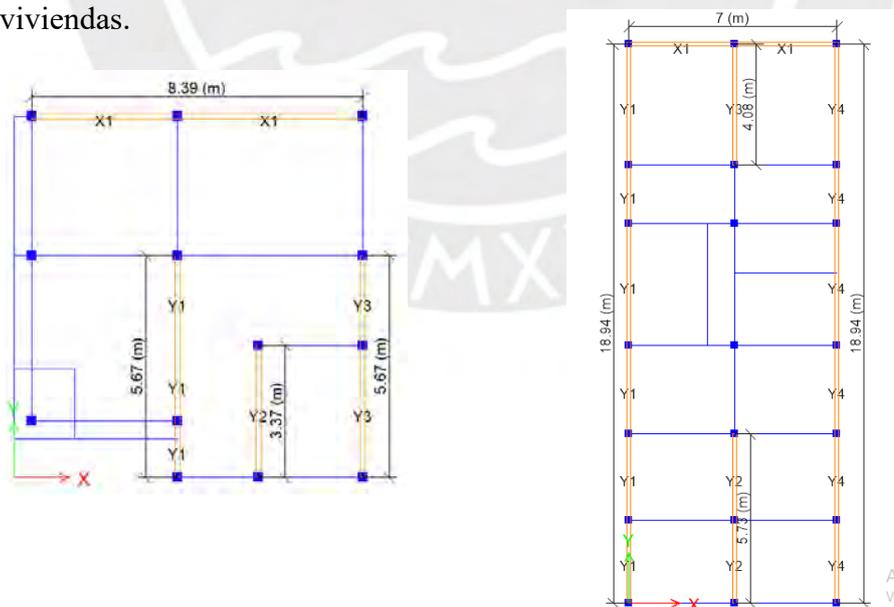
Figura 5.1 Muros confinados a considerar en la vivienda N°01 (izquierda) y vivienda N°02 (derecha)

Para el cálculo del área existente solo se consideró a los muros que se encuentren enmarcados en sus cuatro lados por elementos de concreto armado, pues el sismo actúa en los dos sentidos y eludir una columna hace que el tamaño de la grieta diagonal se torne incontrolable. Además, los muros deben tener una longitud mayor a 1.2m y presentar continuidad vertical. En la Figura 5.1 se muestra los muros de color anaranjado considerados en ambas viviendas.

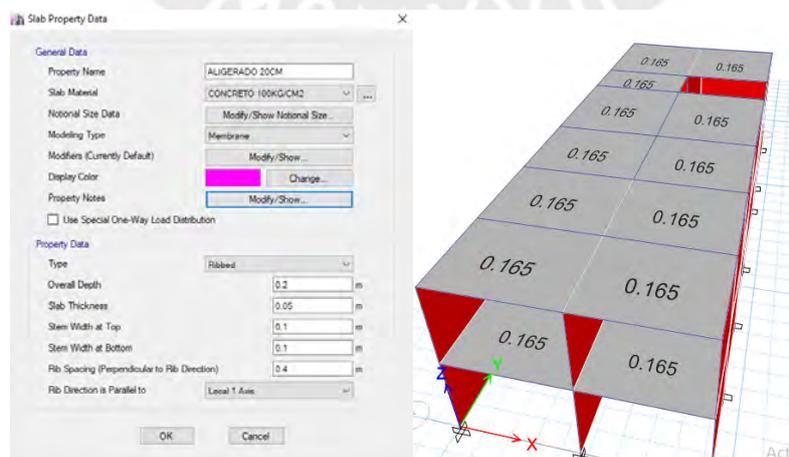
Figura 5.2 Configuración de las losas aligeradas en el programa analítico

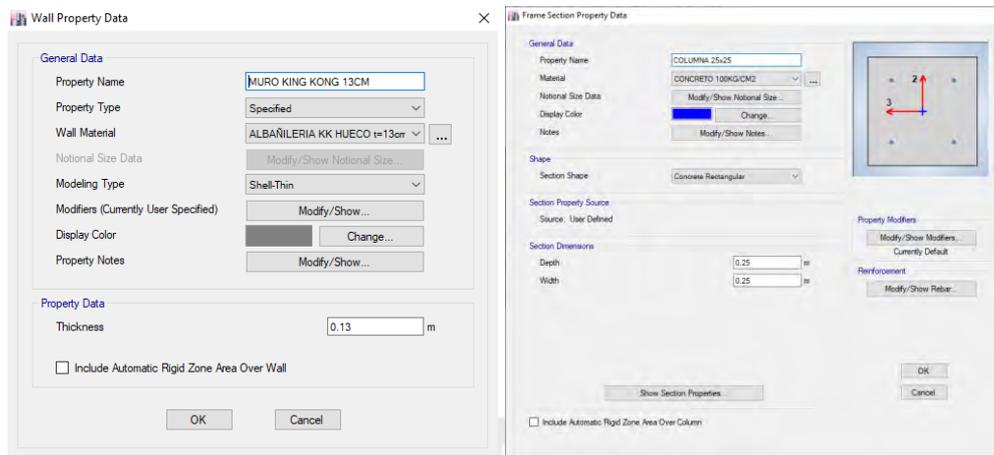
Figura 5.3 Configuración de los muros confinados y columnas en el programa analítico

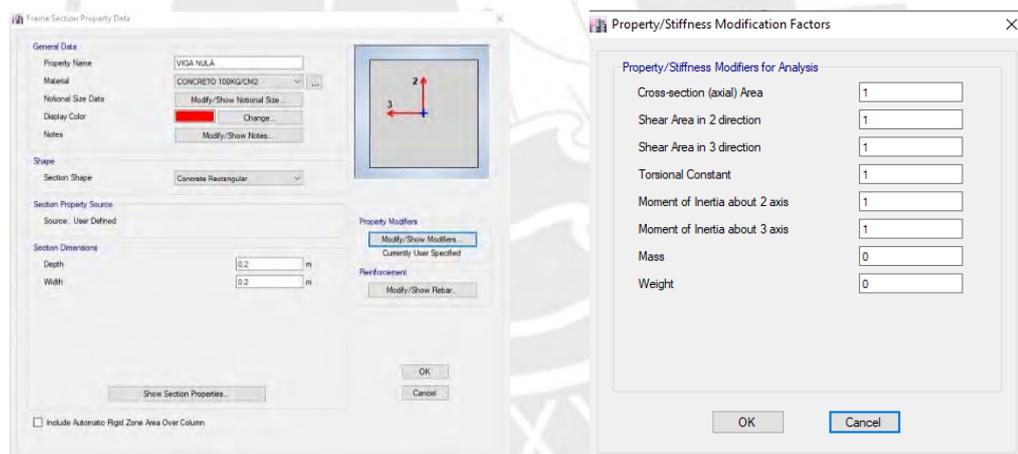
Figura 5.4 Configuración de las vigas en el programa analítico

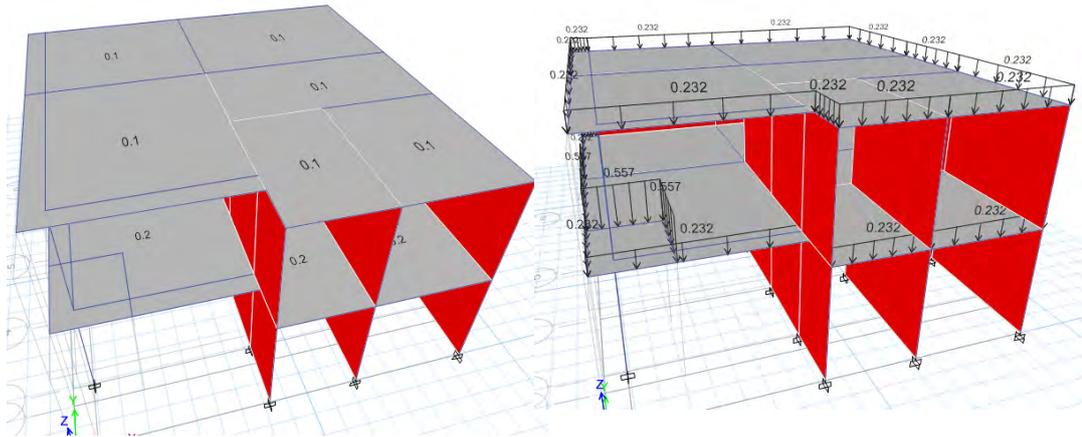
Figura 5.5 Aplicación de las sobrecargas (a la izquierda) y peso de tabiquerías, alfeizers y parapetos (a la derecha)

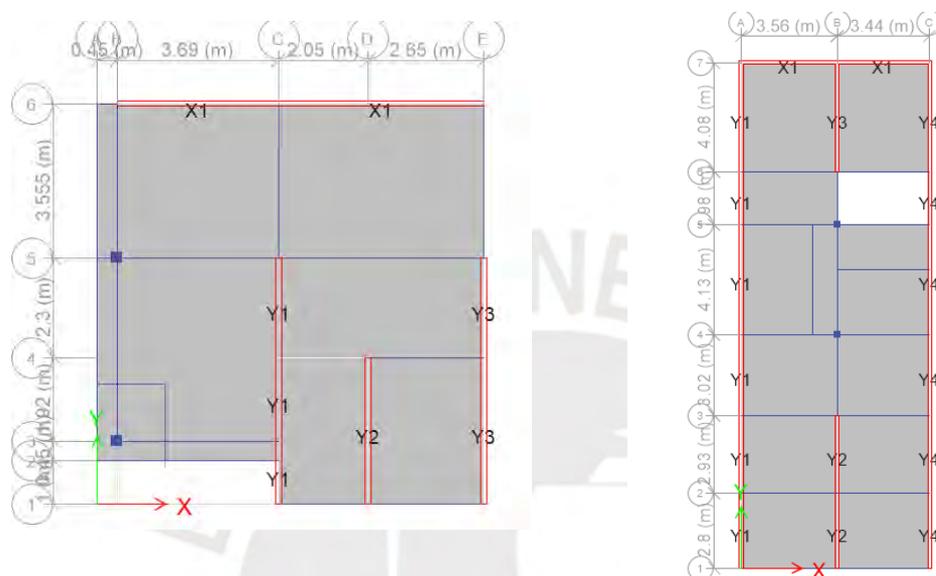
Figura 5.6 Configuración de la vivienda N°01 (a la izquierda) y la vivienda N°02 (a la derecha) para la obtención de las cargas por gravedad

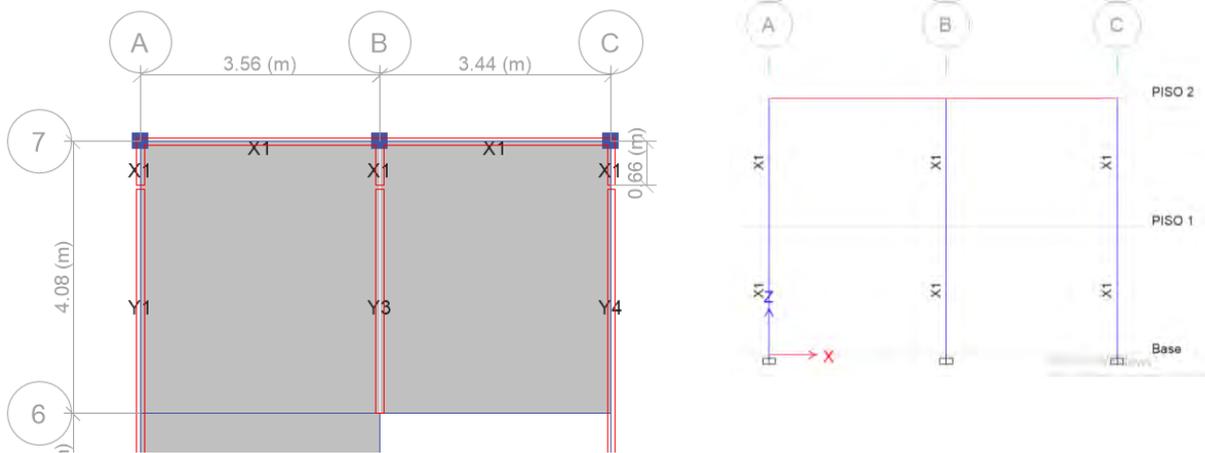
Figura 5.7 Sección transformada del muro X1 (Fuente propia)

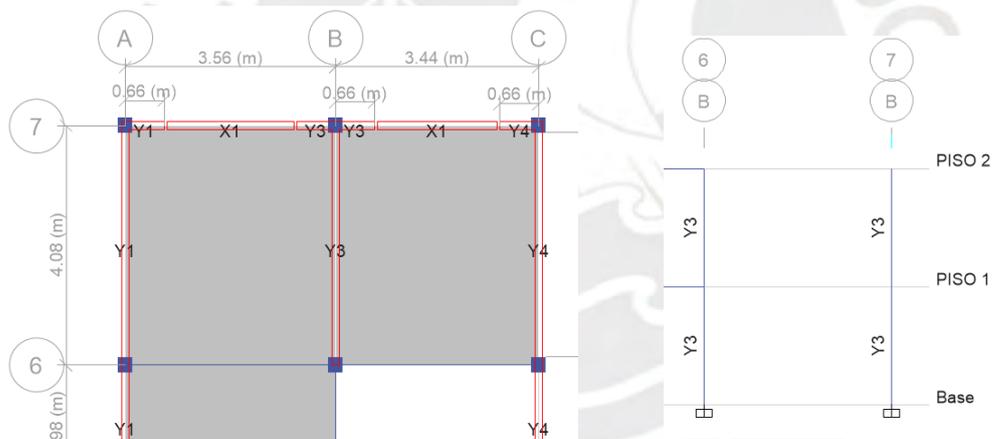
Figura 5.8 Sección transformada del muro Y1, Y3 y Y4 (Fuente propia)

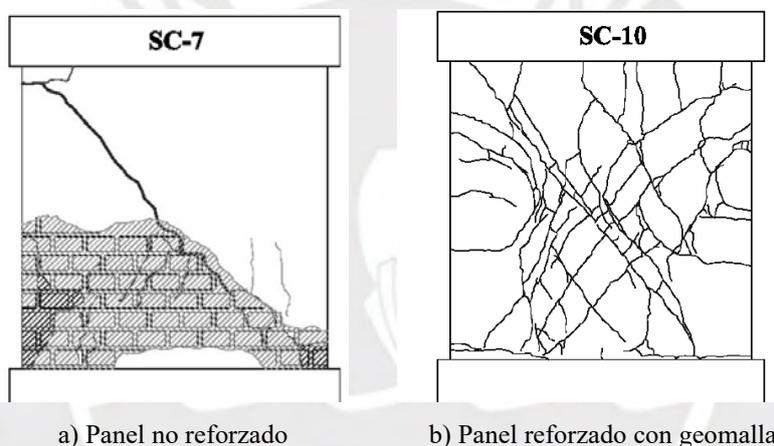
Figura 6.1 Tipo de falla de los paneles (Mezzi, M., Dusi, A & Manzoni, E, 2006)

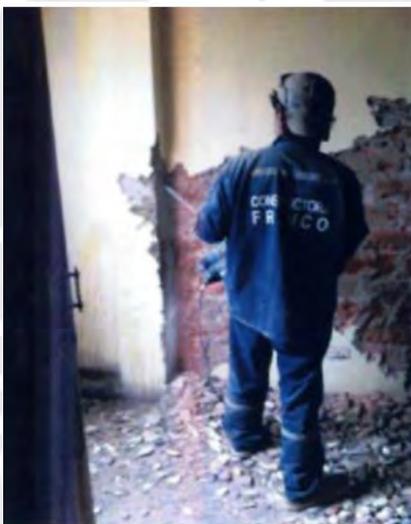
En caso los muros se encuentren pintados y tarrajados deberán retirarse tal como se muestra en la Figura 6.2.

*Figura 6.2 Operario retirando el acabado de la vivienda piloto en Comas
(Adaptado de SENCICO, 2015)*

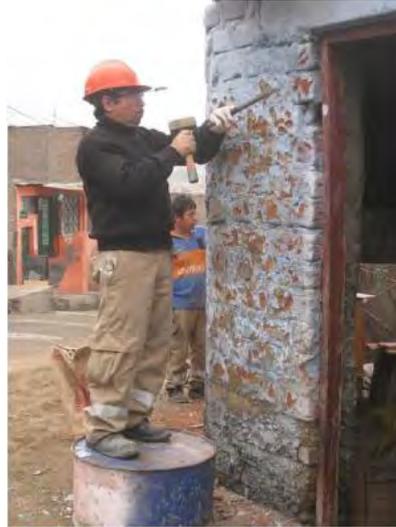
Luego se deberá picar el muro a reforzar para tener una superficie rugosa o algún otro tipo de acabado liso tal como se puede apreciar en la Figura 6.3.

Figura 6.3 operario picando el muro a reforzar y otro quitando el tarrajeo (Adaptado de Torrealva, 2014)

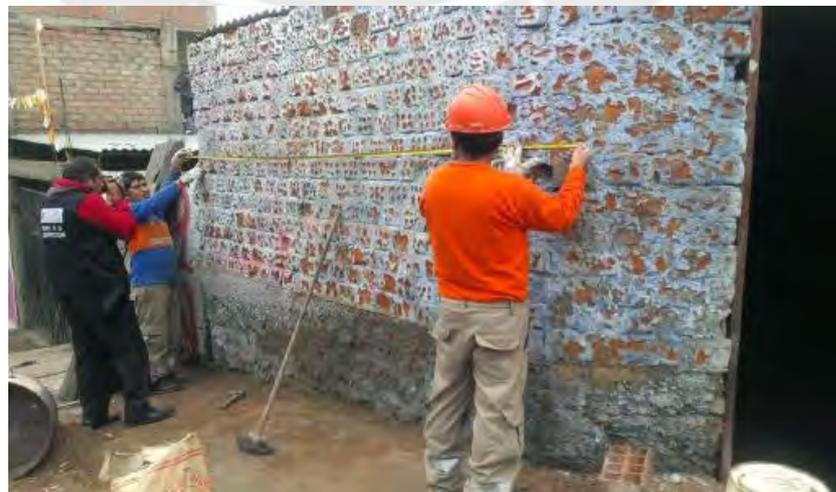
Figura 6.4 Operario y ayudante realizando mediciones del muro exterior. (Adaptado de Torrealva, 2014).

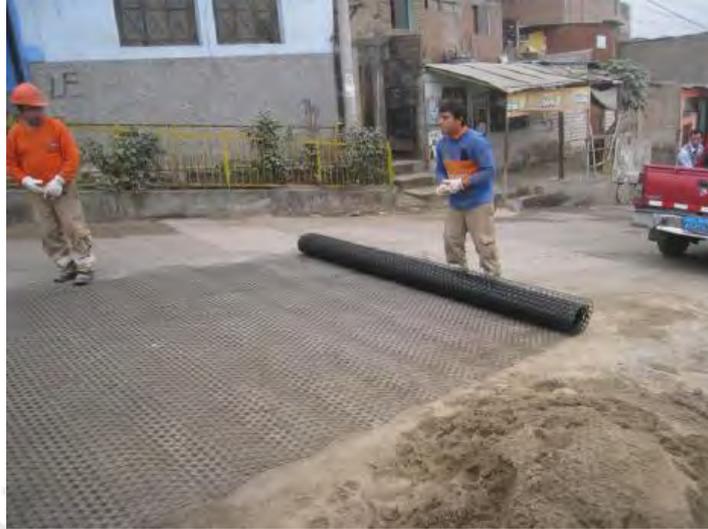
Figura 6.5 Operario y ayudante preparando la geomalla para medir y cortar. (Adaptado de Torrealva,2014).

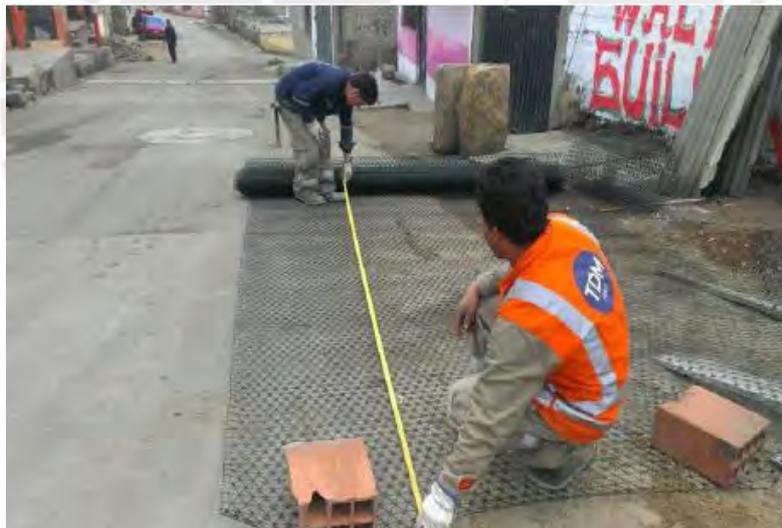
Figura 6.6 Operario y ayudante realizando mediciones de la malla. (Adaptado de Torrealva,2014).

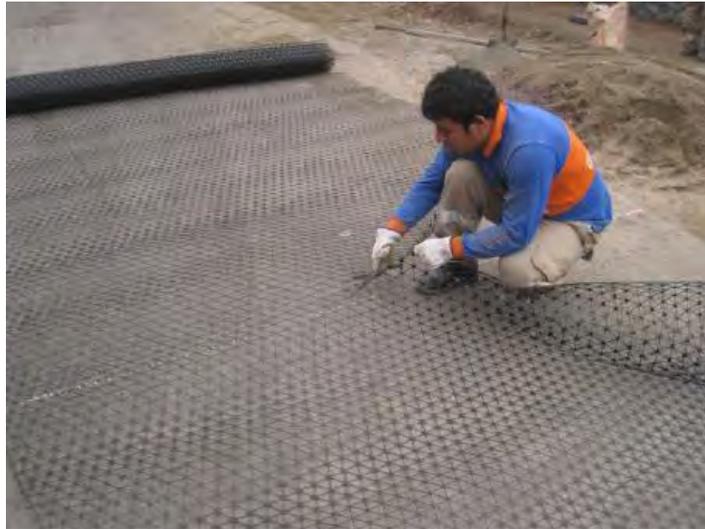
Figura 6.7 Operario cortando la malla según la medición del muro externo o interno. (Adaptado de Torrealva, 2014).

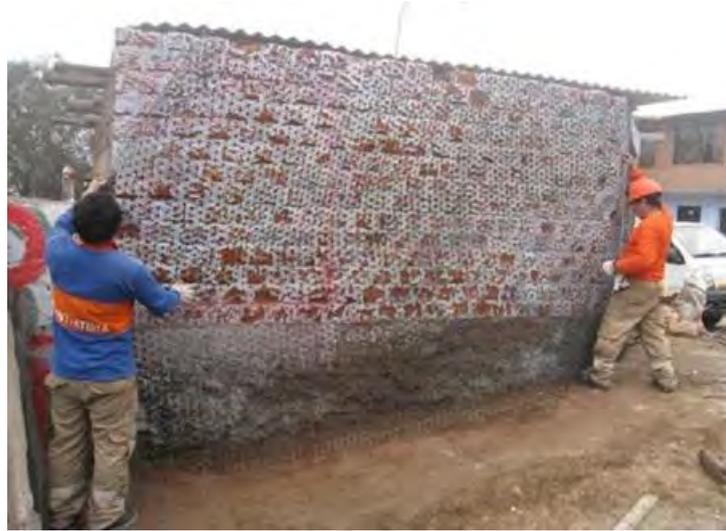
Figura 6.8 Operarios extendiendo la malla a lo largo del muro. (Adaptado de Torrealva, 2014).

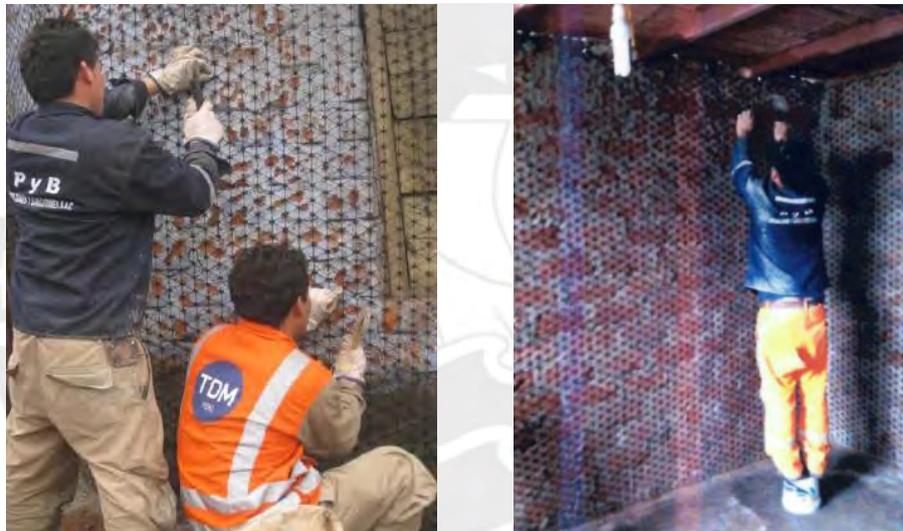
Figura 6.9 Operarios colocando alcayatas cada 50cm para fijar las mallas en el muro. (Adaptado de Torrealva, 2014).

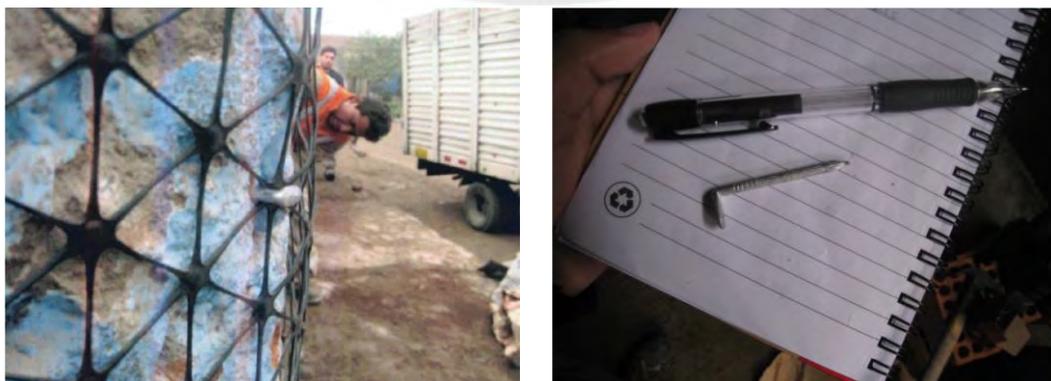
Figura 6.10 Vista cercana de la alcayata y geomalla en el muro (Adaptado de Torrealva, 2014)

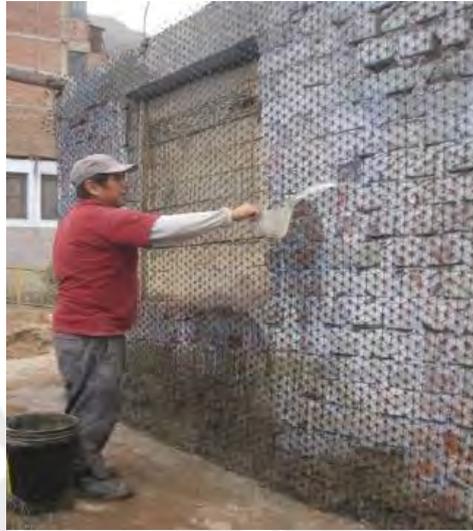
Se deberá humedecer con agua la superficie del muro para que el ladrillo no absorba el agua del mortero, tal como se muestra en la Figura 6.11.

Figura 6.11 Personal vertiendo agua sobre el muro. (Adaptado de Torrealva,2014).

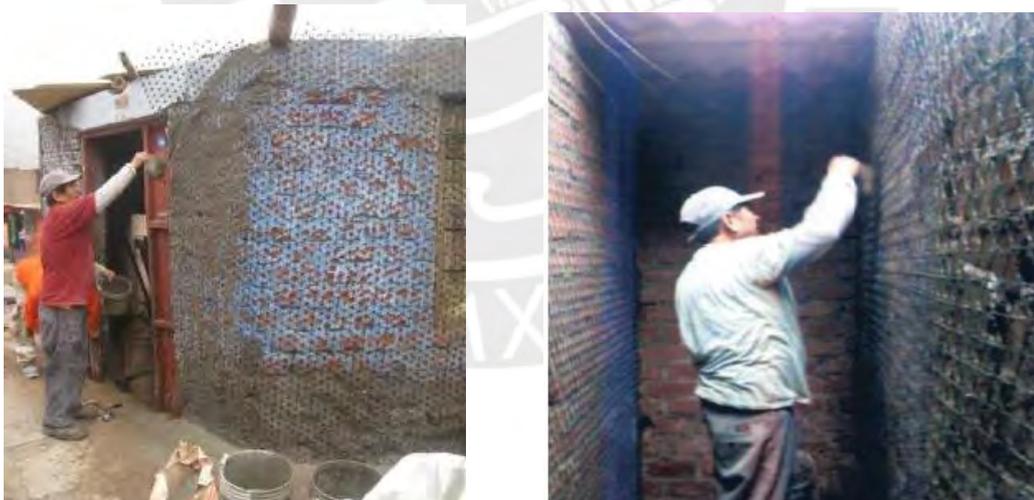
Figura 6.12 Personal echando lechada sobre el muro exterior e interior. (Adaptado de Torrealva,2014).

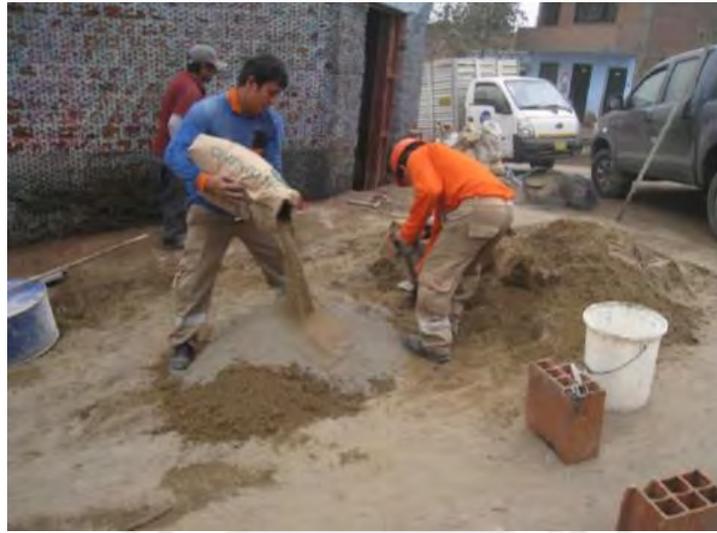
Figura 6.13 Personal realizando la mezcla de mortero para el pañeteo, esta mezcla se realiza sin agua. (Adaptado de Torrealva,2014).

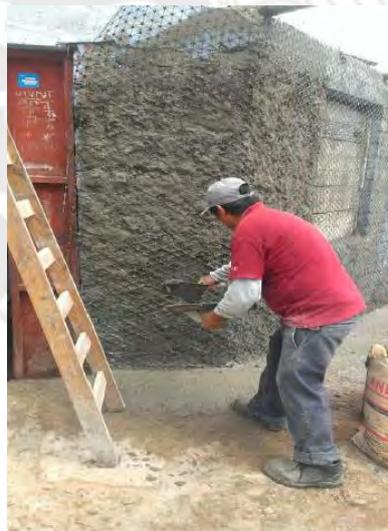
Una vez completada la mezcla y ubicado los puntos guías se procede a pañetear, se debe asegurar que la malla quede embebida en el espesor del mortero como se muestra en la Figura 6.14.

Figura 6.14 Personal realizando el pañeteo de mortero sobre el muro exterior. (Adaptado de Torrealva,2014).

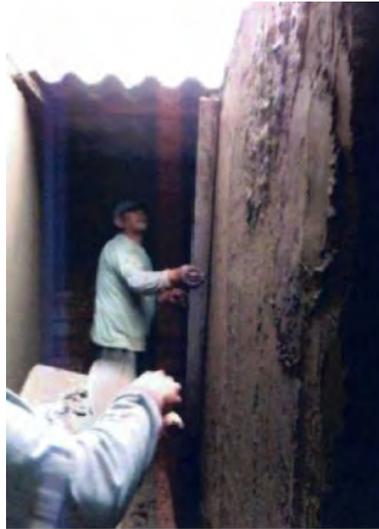
Luego con la ayuda de una regla de aluminio y los puntos guías se procederá a eliminar el excedente de la mezcla, tal como se muestra en la Figura 6.15

Figura 6.15 Operario emparejando la mezcla con una regla de aluminio (Adaptado de vivienda piloto en Comas por SENCICO, 2015).
