PONTIFICIA UNIVERSIDAD CATÓLICA DEL PERÚ

**PROPUESTA DE REFORZAMIENTO CON GEOMALLA EN DOS
VIVIENDAS DE ALBAÑILERIA CONFINADA UBICADAS EN EL DISTRITO
DE VILLA EL SALVADOR, LIMA**

Tesis para obtener el título profesional de Ingeniera Civil

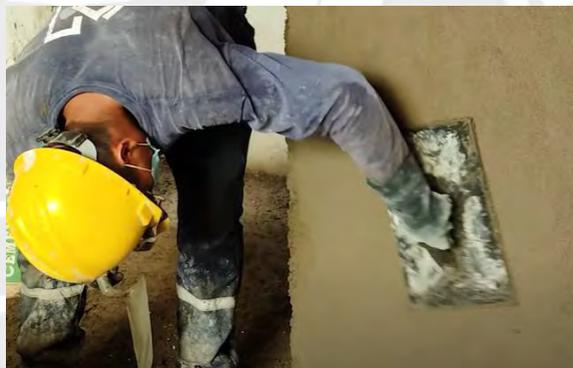
Por último, con la ayuda del frotacho se dará el acabado final eliminando las imperfecciones que hayan quedado, como se muestra en la Figura 6.16.

Figura 6.16 Operario dando el acabado final al tarrajeado (Adaptado de Torrealva,2014)

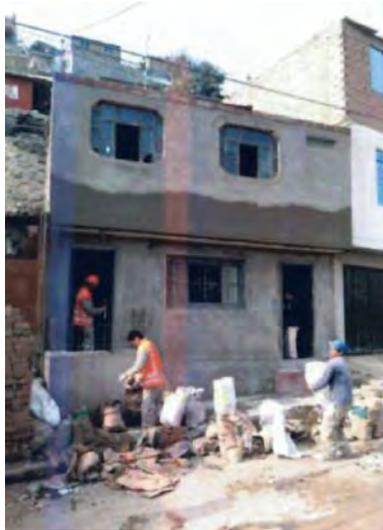
En la Figura 6.17 se muestra la imagen de una vivienda piloto de Comas con toda la fachada tarrajeada.

Figura 6.17 Vivienda piloto en Comas con fachada tarrajeada completamente (Adaptado de vivienda piloto en Comas por SENCICO, 2015).

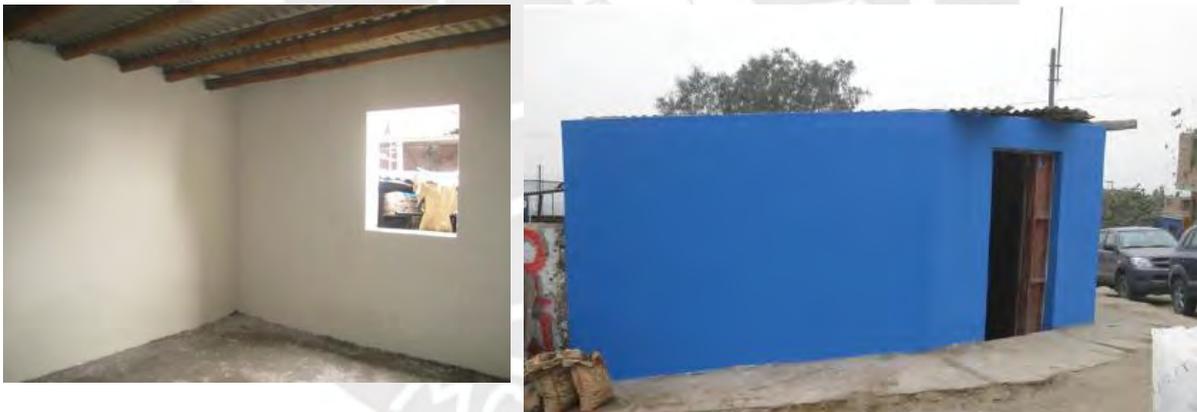
Figura 6.18 Vista interior y exterior de las viviendas piloto al final de todo el proceso de reforzamiento. (Adaptado de Torrealva, 2014)

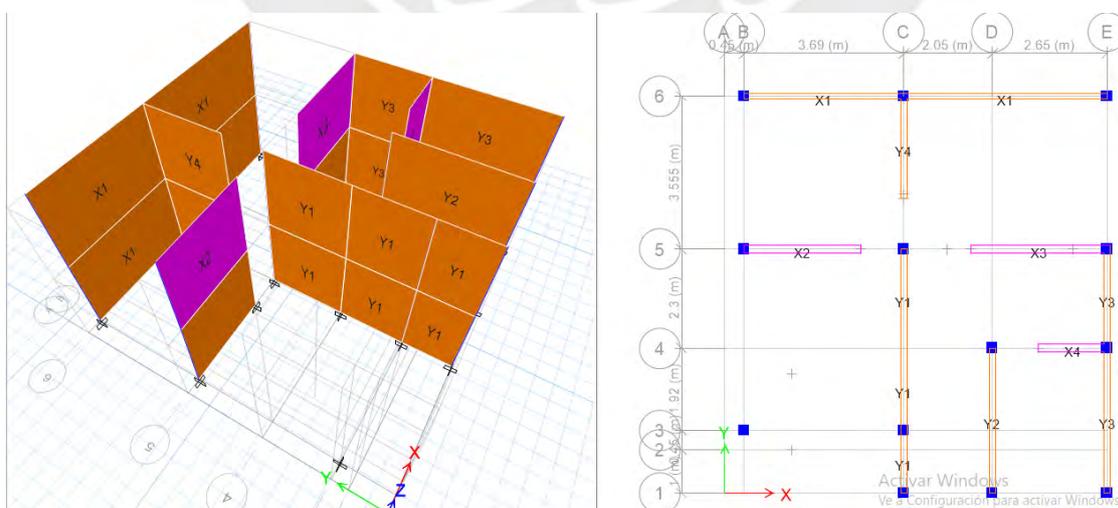
Figura 7.1 Detalle de la distribución de los muros para ambos niveles de la vivienda 1 (Fuente propia)

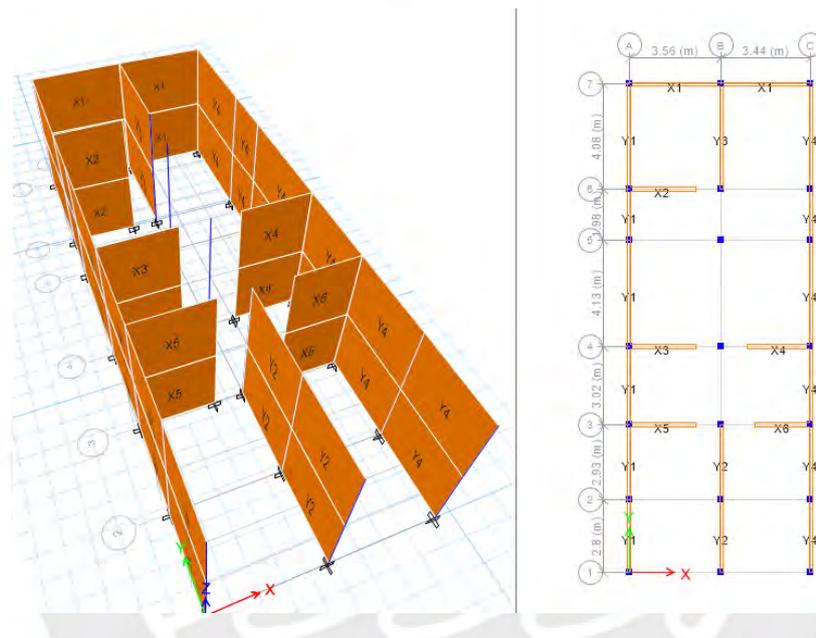
Figura 7.2 Detalle de la distribución de los muros para ambos niveles de la vivienda 2

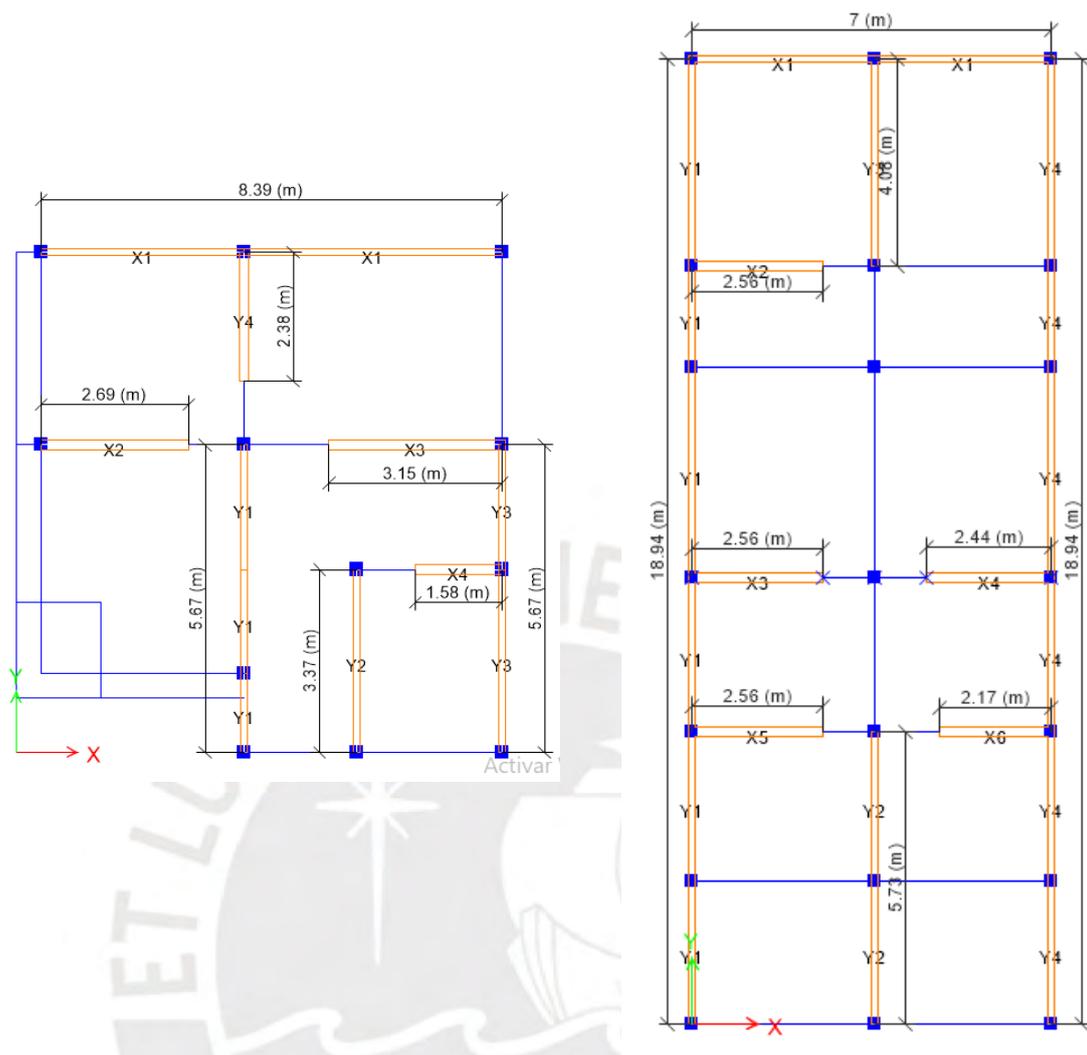
Figura 7.3 Muros confinados a considerar en la vivienda 1 (a la izquierda) y vivienda 2 (a la derecha)

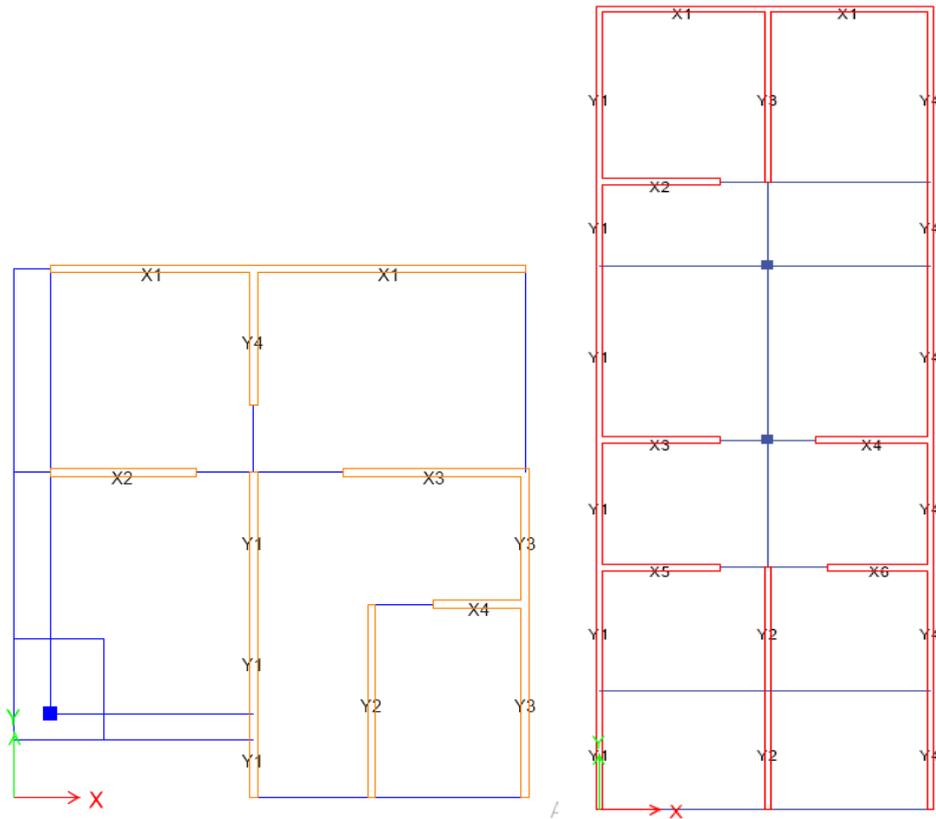
Figura 7.4 Configuración de las viviendas para la verificación del Esfuerzo Axial Máximo por Cargas de Gravedad

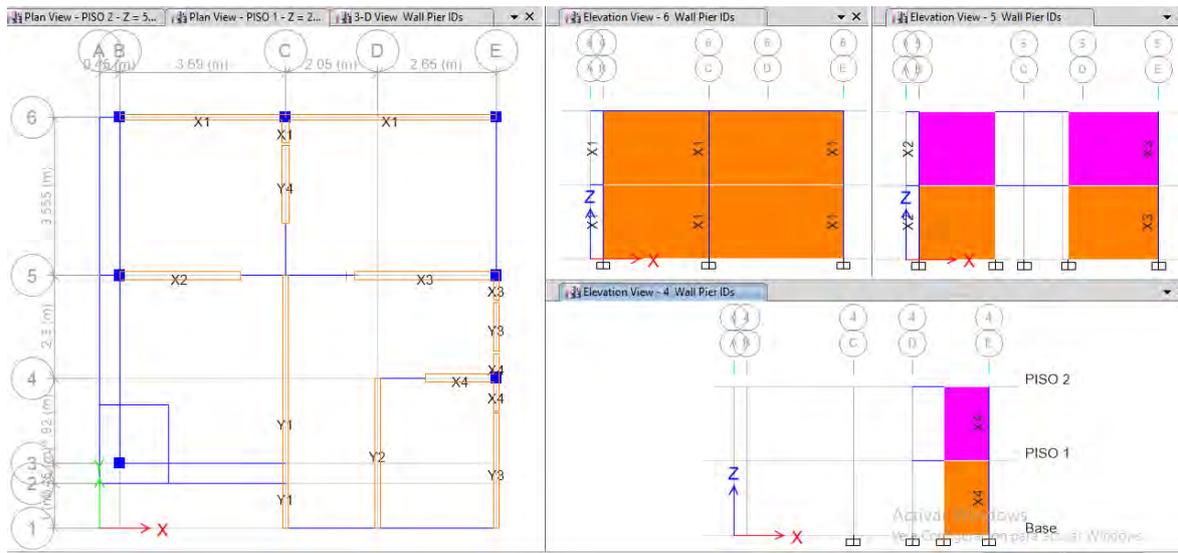
Figura 7.5 Configuración en planta y altura de los muros para un análisis sísmico en la dirección X para la vivienda 1

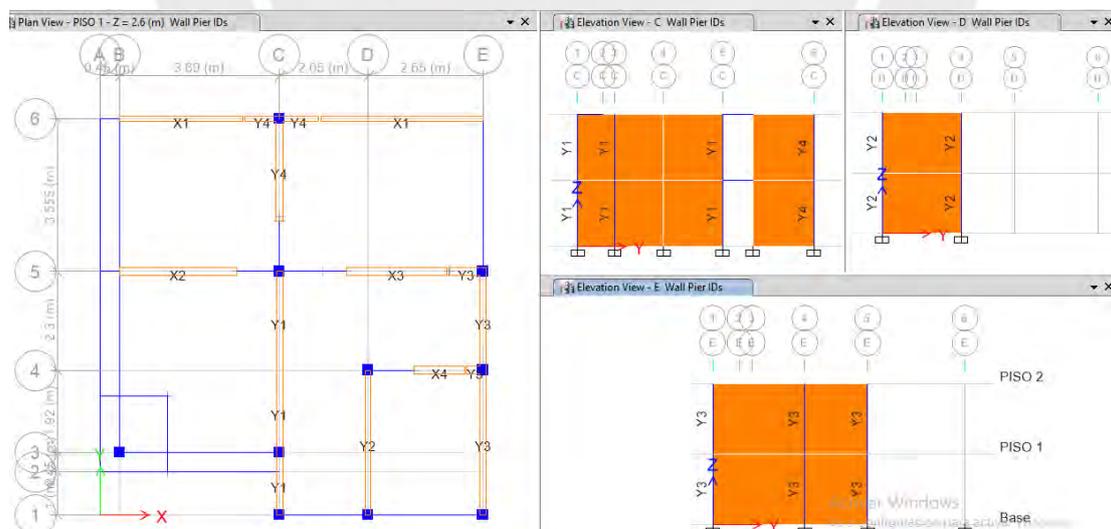
Figura 7.6 Configuración en planta y altura de los muros y columnas de confinamiento para un análisis sísmico en la dirección Y para la vivienda 1 (Fuente propia)

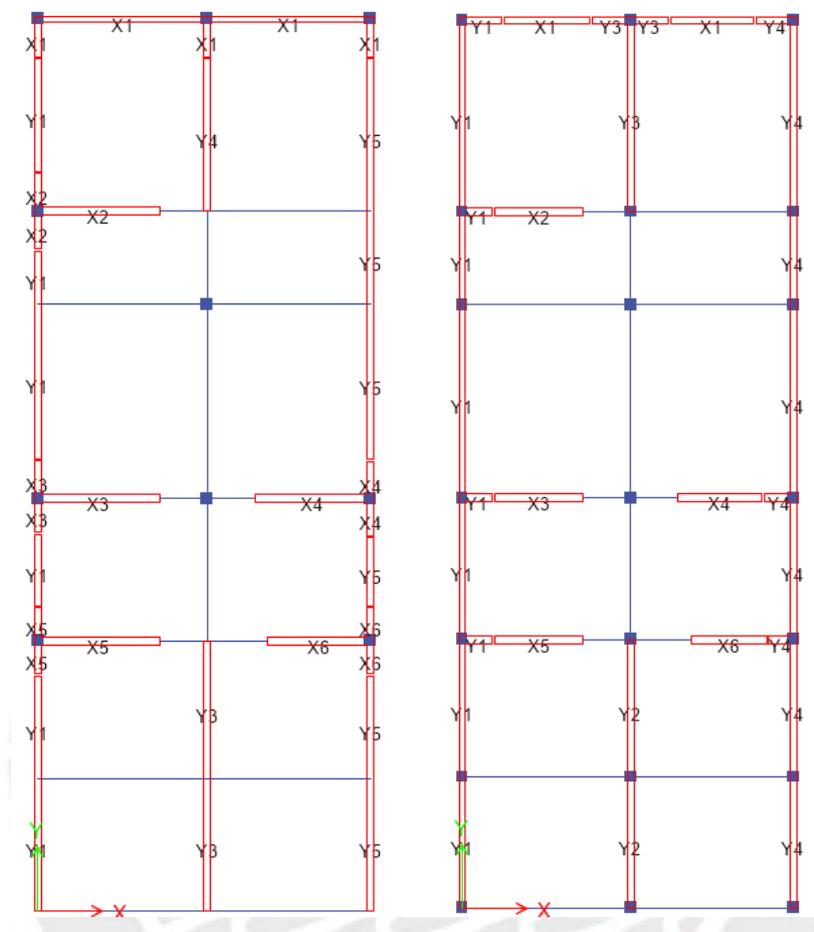
Figura 7.7 Configuración en planta de los muros y columnas de confinamiento para un análisis sísmico en la dirección X (a la izquierda) y Y (a la derecha) para la vivienda 2 (Fuente propia)
