PONTIFICIA UNIVERSIDAD CATÓLICA DEL PERÚ

**CARACTERIZACIÓN DE ARCILLAS EXPANSIVAS Y MITIGACIÓN
DE RIESGOS**

**Trabajo de investigación para obtener el grado académico de Bachillera en
Ciencias con mención en Ingeniería Civil**

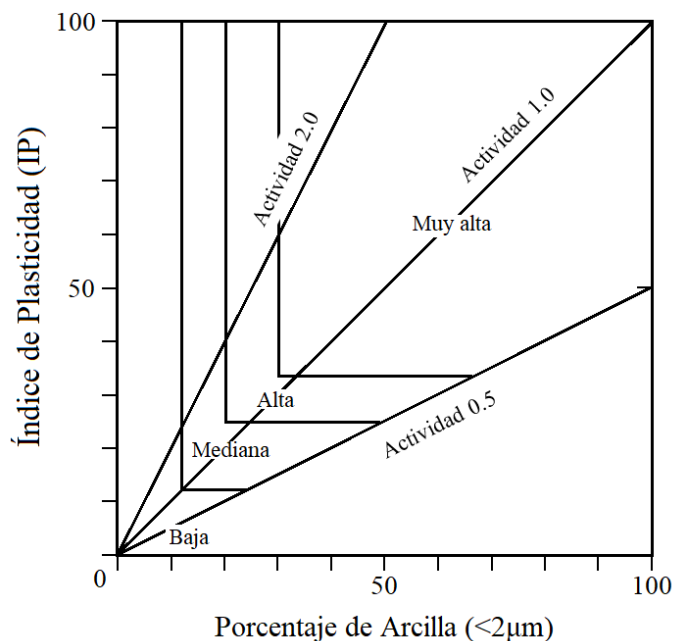
Figura 2. Clasificación de Cambio de Potencial de Volumen

En base a la gráfica 2, los suelos expansivos se clasifican en baja, mediana, alta y muy alta. Adicionalmente, se realiza el ensayo de Determinación de Hinchamiento Unidimensional de suelos expansivos según NTP 339.170 que, junto al índice de plasticidad (IP) y el porcentaje de partículas menores 2 µm ($\% < 2 \mu\text{m}$), permite clasificar el potencial de expansión de acuerdo a la tabla 3.

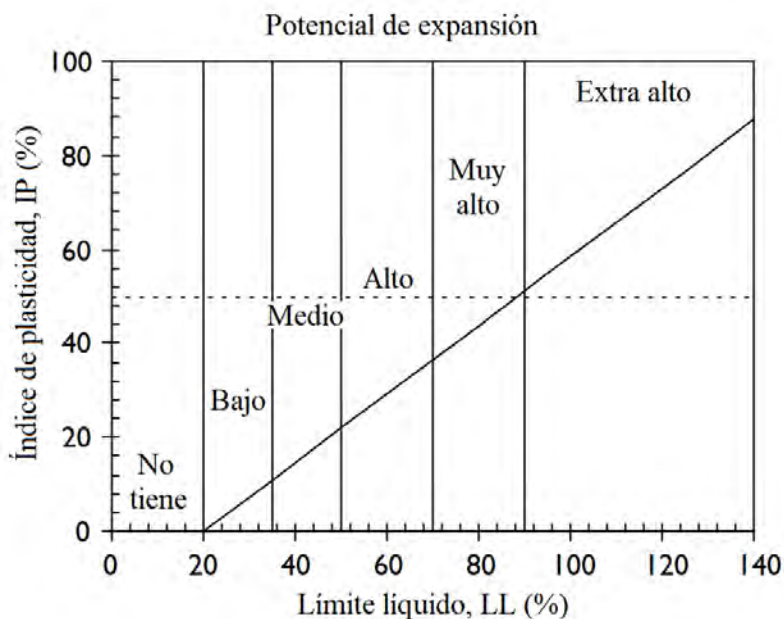
Figura 3. Cuadro de potencial expansivo del suelo

Este método identifica las arcillas expansivas en base a los límites líquido, índice de plasticidad, en base a estos valores se puede determinar el potencial de expansión: sin potencial, bajo, medio, alto, muy alto y extra alto como se observa en la figura 3.

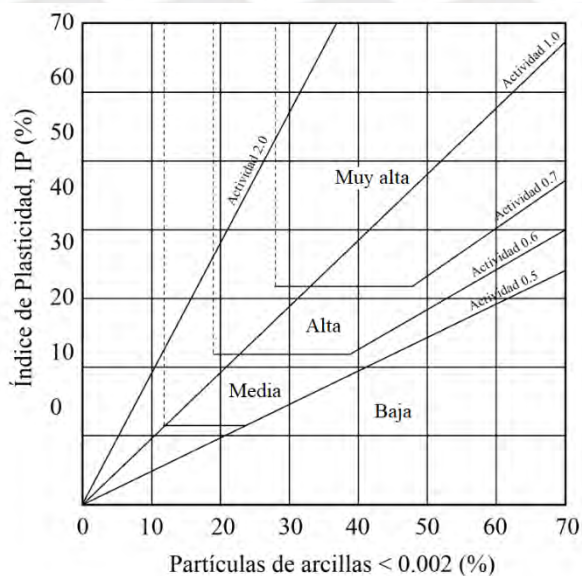
Figura 5. Gráfica de expansividad modificada Merwe

Este método se basa en la actividad de las partículas sólidas, el índice de plasticidad (%) y el porcentaje de partículas menores a $2\ \mu$. Este criterio define el suelo con potencial bajo, medio, alto o muy alto como se observa en la figura 5.
