**IMPLEMENTACIÓN DE MEJORA CONTINUA Y
CALIDAD EN UN TALLER DE CONVERSIÓN A GAS
MEDIANTE LA METODOLOGÍA PDCA**

**Trabajo de suficiencia profesional para obtener el título profesional de
Ingeniero Industrial**

Roland Edgard Santos Santos

Lima, abril, 2022

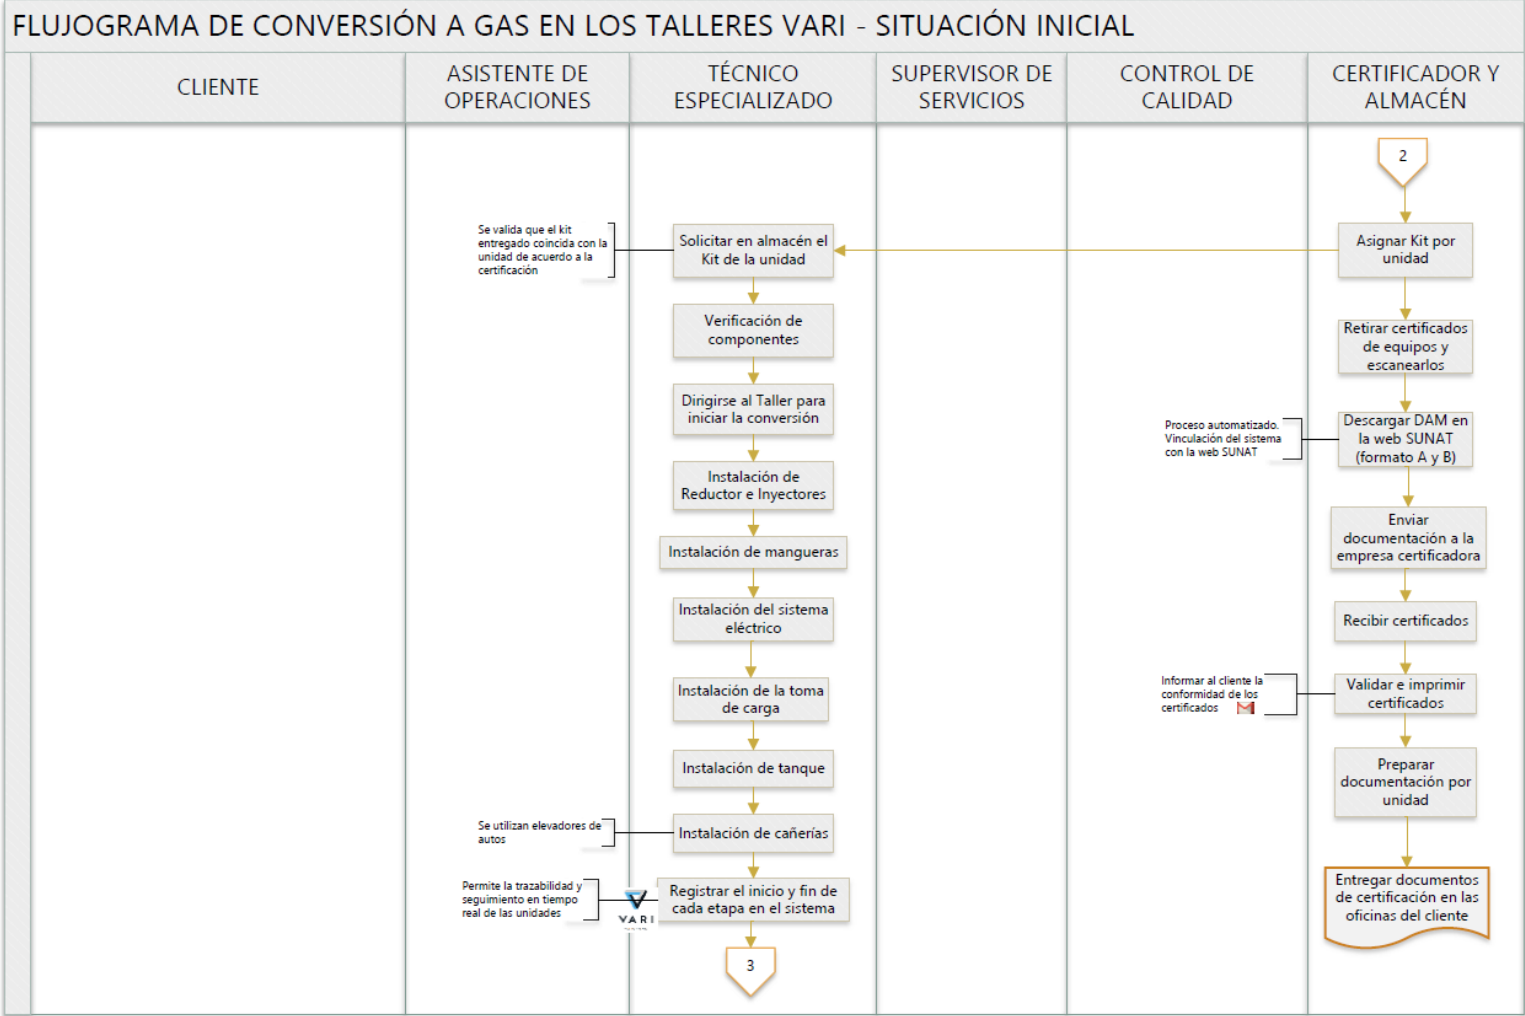
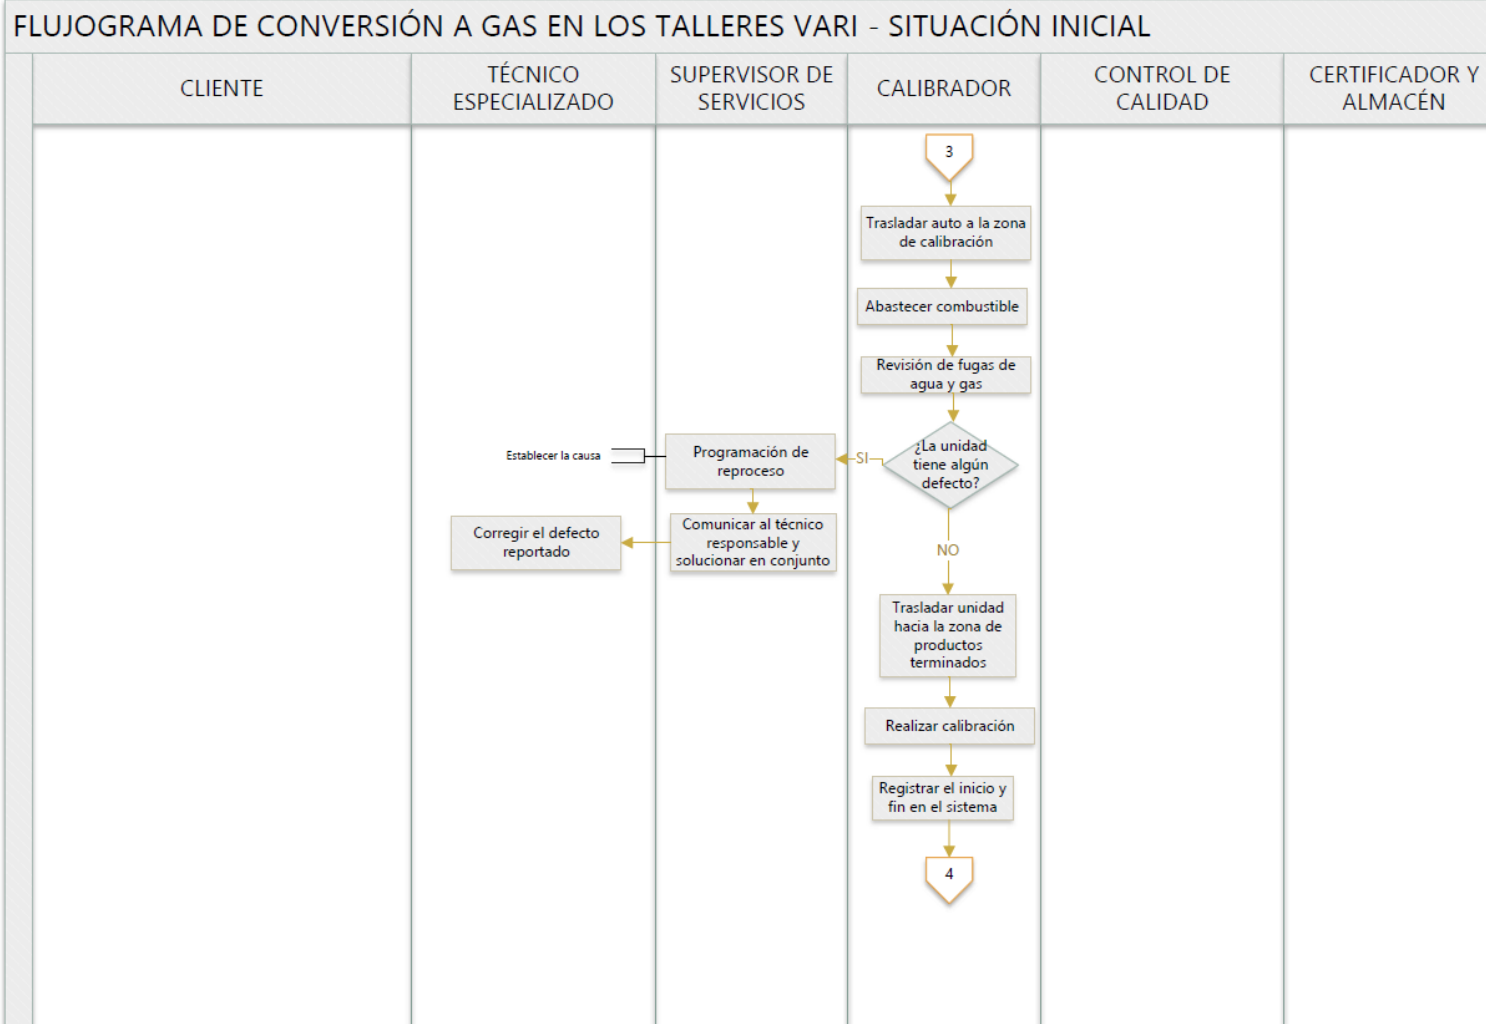
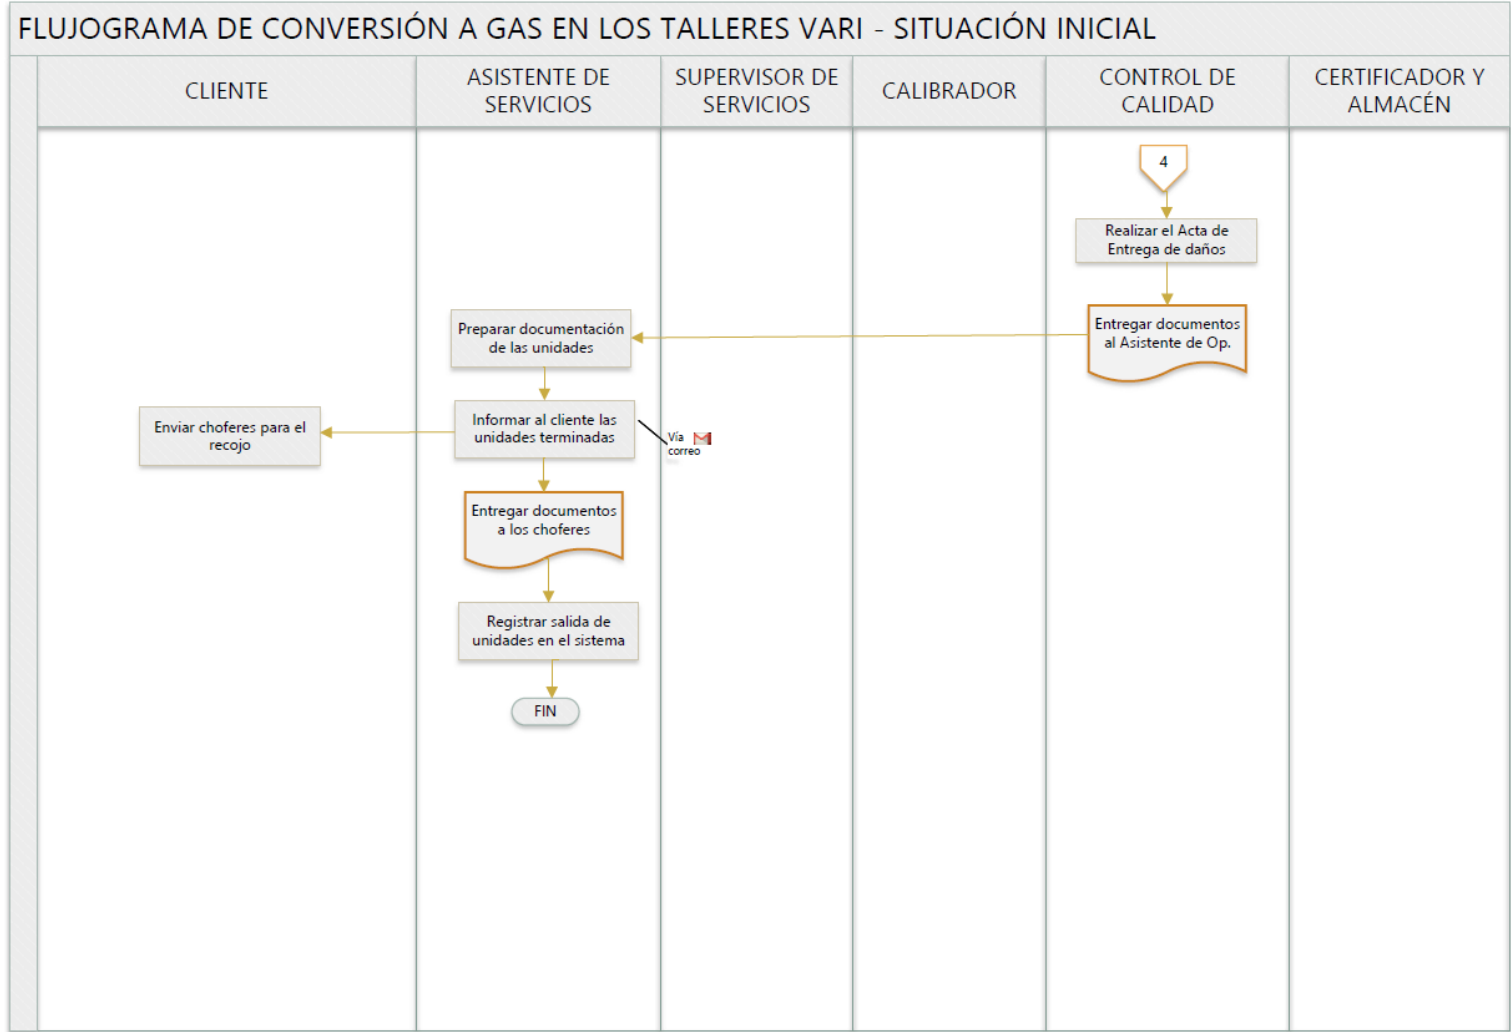
Figura 13: Flujoگرامa actual de Conversión a gas
Elaboración propia

FLUJOGRAMA DE CONVERSIÓN A GAS EN LOS TALLERES VARI - SITUACIÓN INICIAL

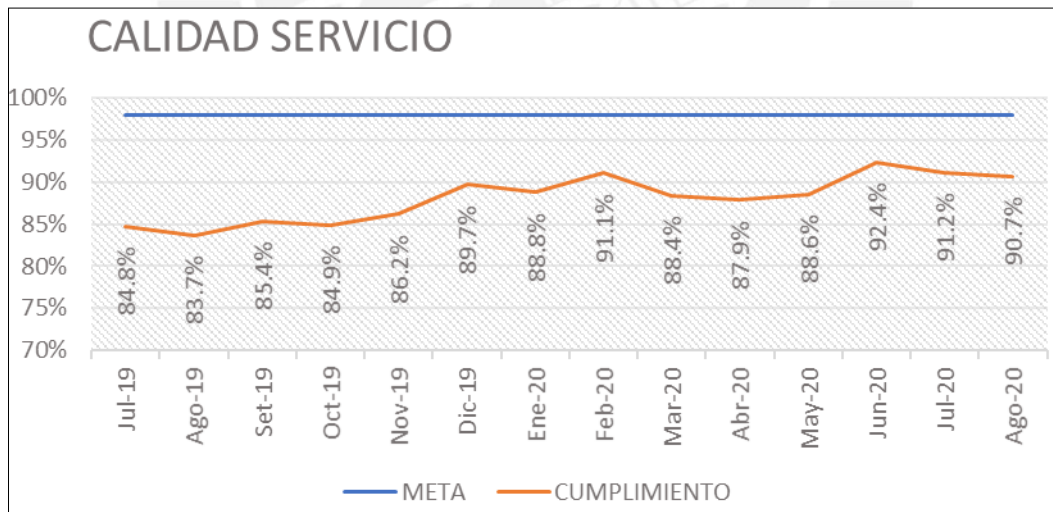
Figura 18: Evolución de indicador de calidad del servicio
Fuente: La empresa

La figura 18 muestra la evolución del indicador de calidad del servicio, el cual muestra una ligera tendencia creciente durante el periodo del 2019 al 2020. Sin embargo, no se logra alcanzar la meta establecida del 98% de entregas sin defectos. Cabe mencionar que el Área de Operaciones indico que la calidad mejoró debido a que empezaron a contratar personal con experiencia en conversiones a gas a partir del año 2020.

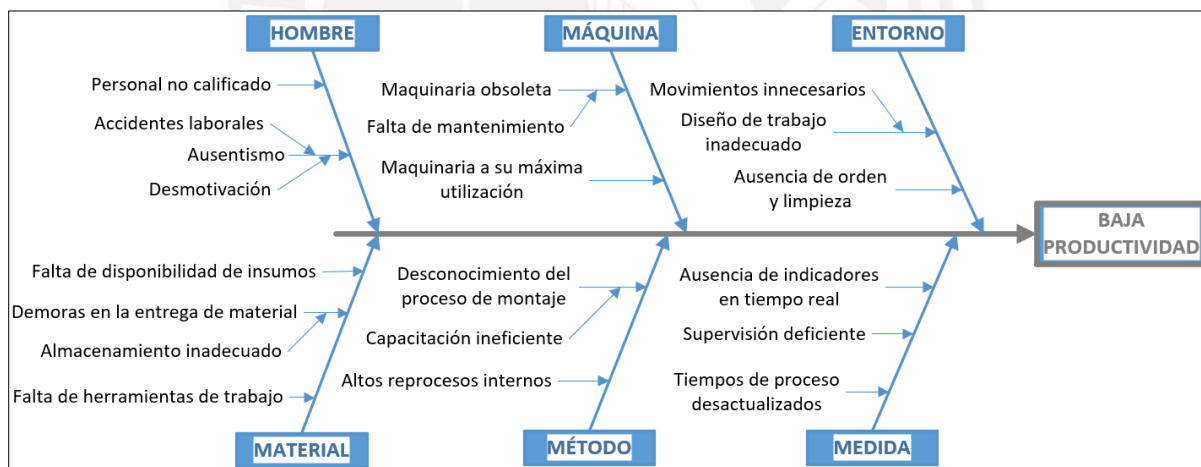
Figura 20: Diagrama de Ishikawa – Productividad

La figura 20 evidencia que las causas relacionadas a la baja productividad se encuentran en los factores de hombre, máquina, entorno, material, método y medida.

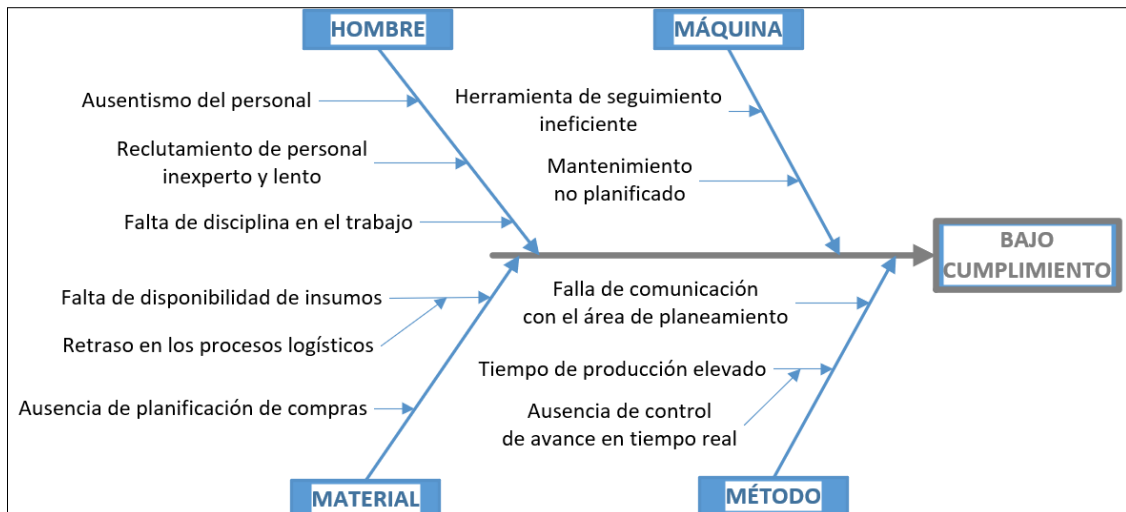
Figura 21: Diagrama de Ishikawa – Cumplimiento
Elaboración propia

La figura 21 evidencia que las causas relacionadas al bajo cumplimiento se encuentran en los factores de hombre, máquina, material y método.

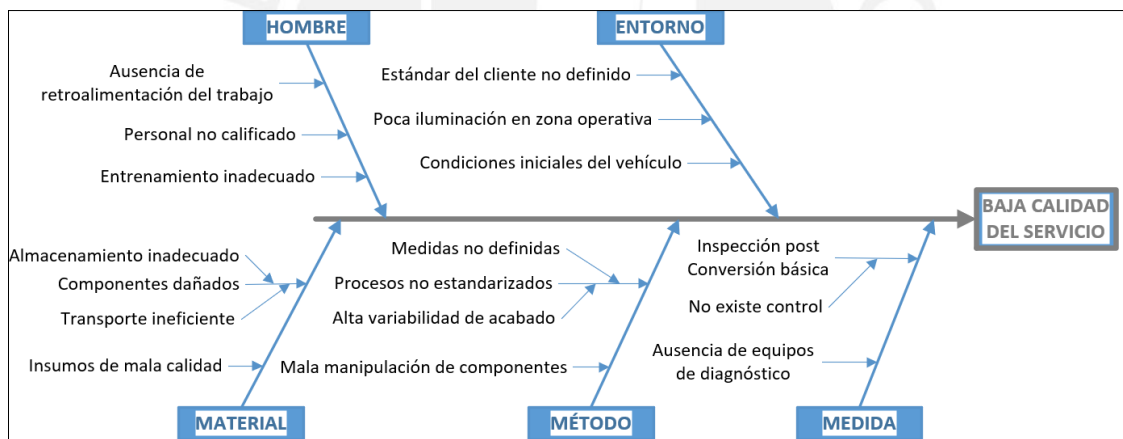
Figura 22: Diagrama de Ishikawa – Calidad del servicio
Elaboración propia

La figura 22 evidencia que las causas relacionadas a la baja calidad del servicio se encuentran en los factores de hombre, entorno, material, método y medida.

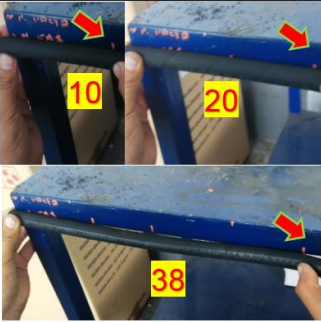
Figura 30: Estándar de corte de mangueras
Elaboración propia

- ❖ Cortar mangueras de gas, vacío y agua: las medidas varían de acuerdo al modelo del vehículo. Para esta operación se utiliza un cortador de mangueras. La figura 30 muestra el procedimiento de estas actividades.

<p>8. Cortar mangueras de gas y vacío</p> <ul style="list-style-type: none"> ➤ Cortar la manguera de gas en 3 pedazos según las medidas del carrito de herramientas (10 cm, 20 cm y 38 cm) utilizando el cortador de manguera. A estos pedazos lo llamaremos como corto, mediano y largo. ➤ Cortar la manguera de vacío en 2 pedazos según las medidas del carrito de herramientas (30 cm y 70 cm) utilizando el cortador de manguera. A estos pedazos lo llamaremos como corto y largo. 	<p>Figura N°1</p>

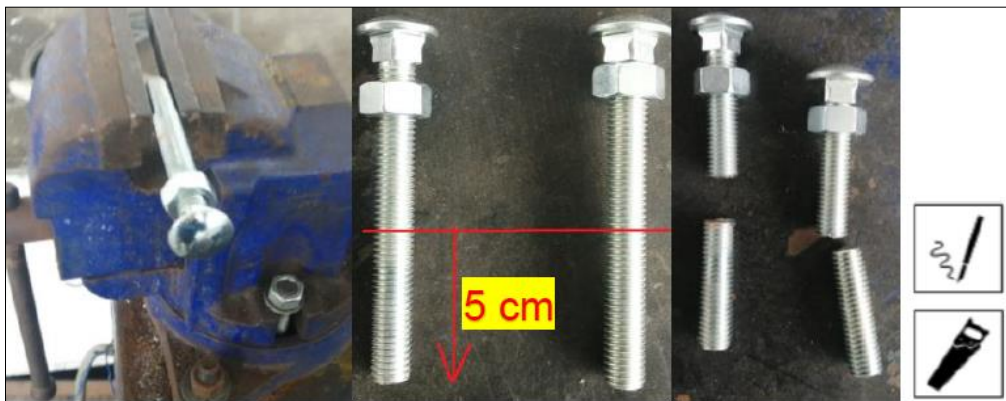
Figura 31: Corte de pernos de sujeción
Elaboración propia

- ❖ Cortar pernos de sujeción de tanque: en el proceso actual se corta la prolongación sobrante de pernos empleando una amoladora con el tanque ya instalado situando al técnico debajo del chasis. Esta maniobra atenta contra la seguridad, ya que en caso se rompa el disco de corte las esquirlas podrían aterrizar directamente en la cabeza del operador. Por tal motivo, el cambio del proceso fue estandarizar la medida de corte por modelo de vehículo y emplear el tornillo de banco. La figura 31 muestra el procedimiento de corte para el modelo Toyota ETIOS.

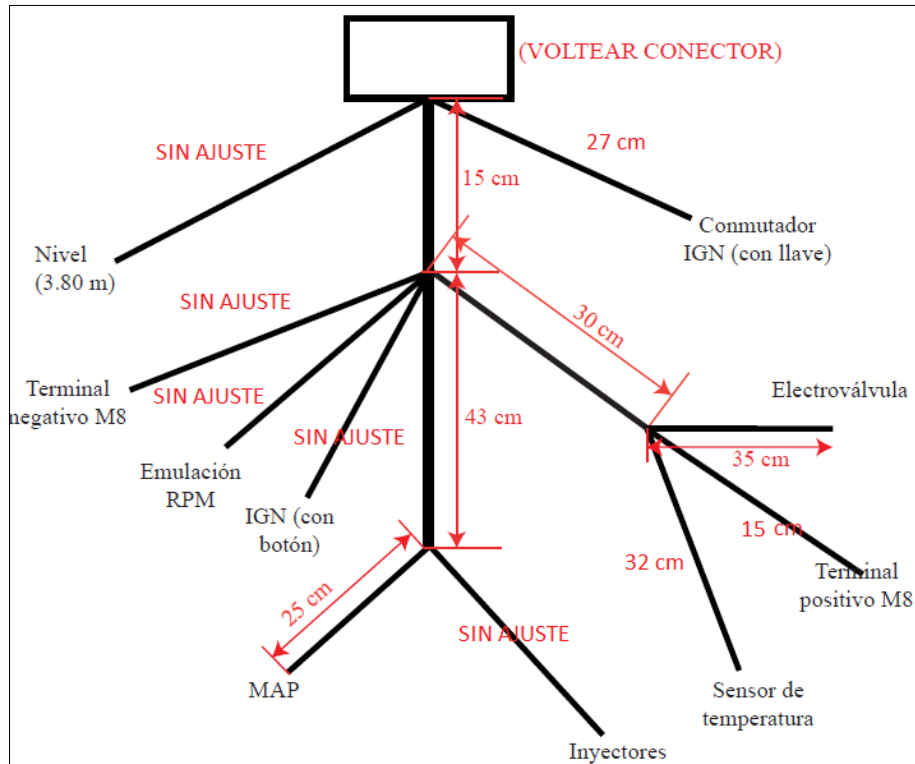
Figura 33: Estándar de ramal eléctrico
Elaboración propia

Para poder llevar a cabo correctamente esta implementación, se establecieron dimensiones que permiten reducir la variabilidad el acabado. La figura 33 muestra las longitudes que debe tener cada cable que se conecta al resto de componentes del kit de conversión.

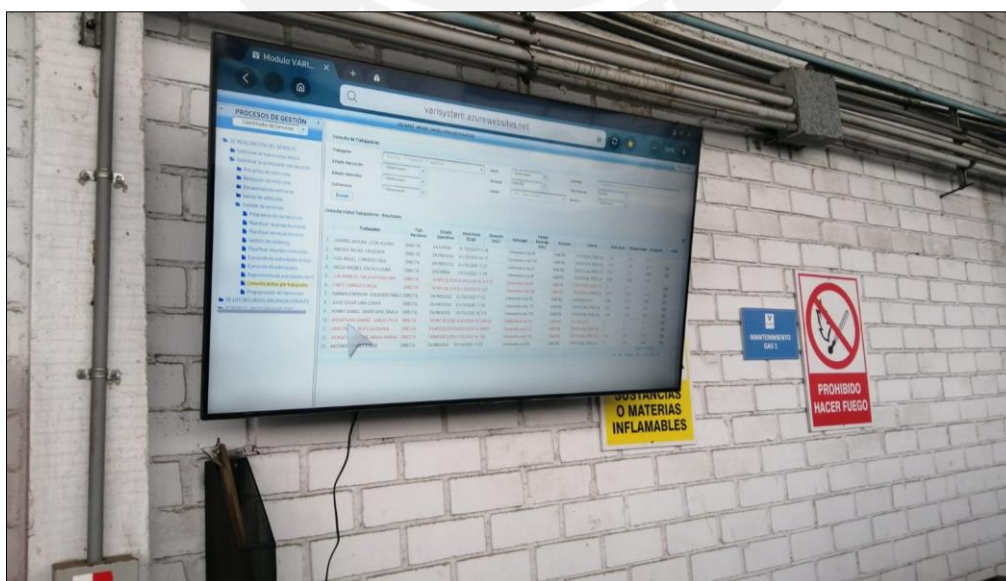
Figura 40: Proyección de indicadores en el taller
Elaboración propia

Este módulo actualiza cada minuto y se proyecta en una TV ubicado en el taller, tal como se muestra en la figura 40, donde el supervisor puede dar seguimiento a los técnicos y estos puedan ver su rendimiento.

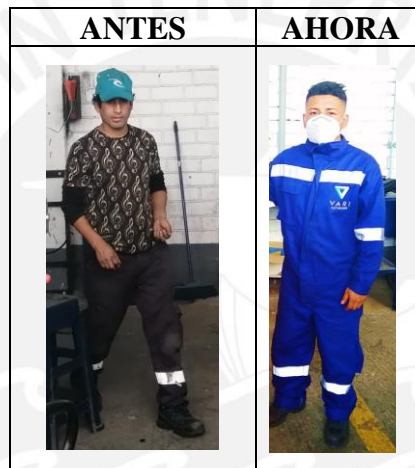
Figura 41: Vestimenta del personal
Elaboración propia

Se identificó que los técnicos no tenían un uniforme adecuado para realizar sus actividades, lo cual representa un riesgo en la salud. Por tal motivo, se implementó el uso de mamelucos de tela con cintas reflectivas, ya que como se trata de un taller de vehículos estos circulan en todo momento. La figura 41 muestra el antes y después de la vestimenta del personal técnico.

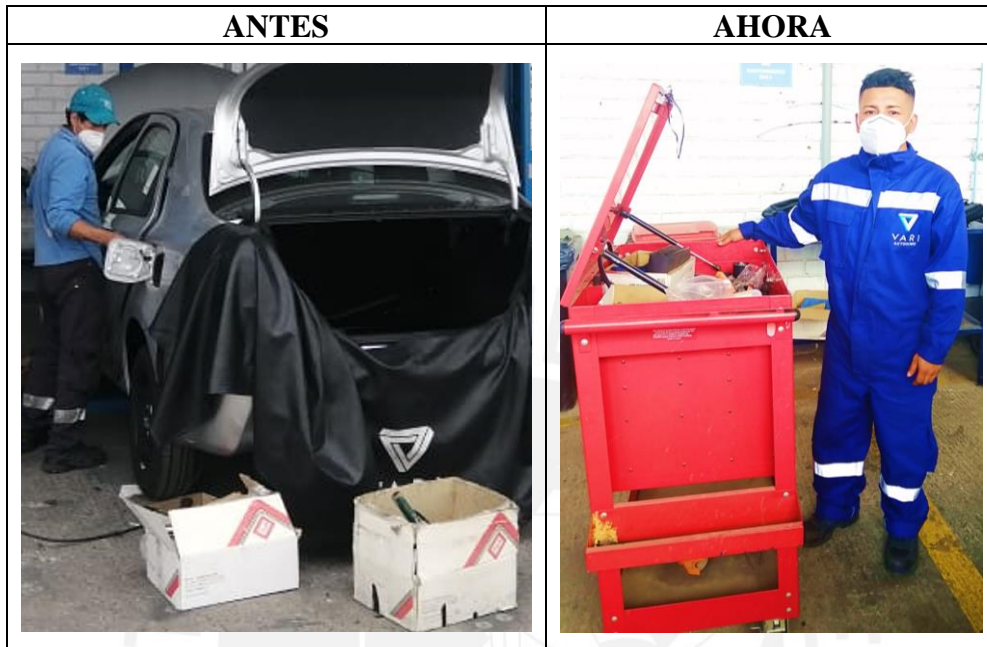
Figura 43: Carrito de herramientas
Elaboración propia

Por último, se identificó que los técnicos utilizaban cajas para colocar sus herramientas y se ubicaban en el suelo. Esta actividad no era ergonómica pudiendo ocasionar dolores de espalda y fatiga del técnico; además, esto generaba que la búsqueda de sus herramientas sea recurrente. Por tal motivo, se implementó carritos de herramientas, tal como se muestra en la figura 43.

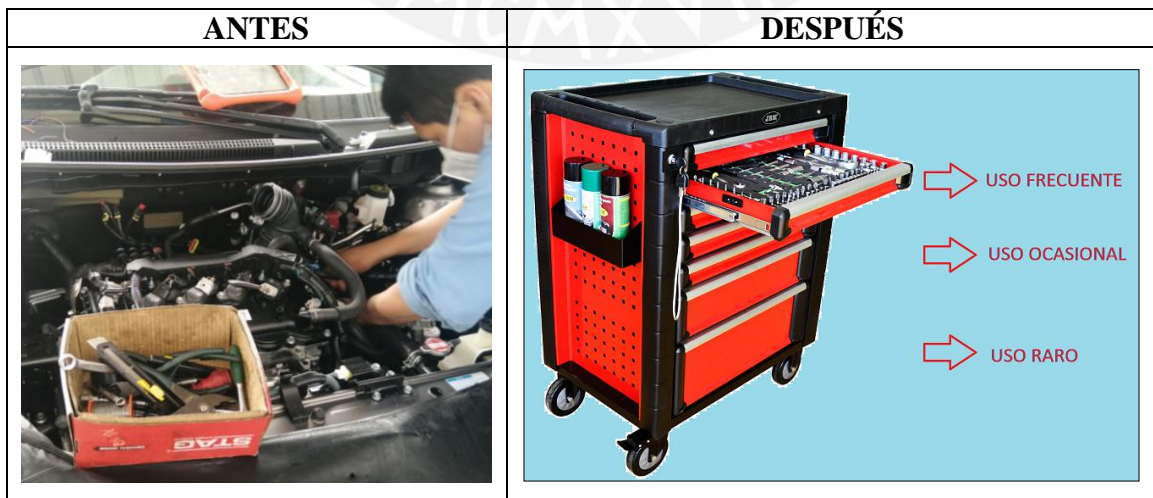
Figura 52: Carrito de herramientas
Elaboración propia

Luego de eliminar los elementos innecesarios de la operación, se procedió a ubicar los elementos necesarios de tal forma que el técnico pueda encontrar, utilizar y reponerlos en áreas definidas con facilidad. La figura 52 y 53 muestra ejemplos de cómo era antes y después de realizar este paso.

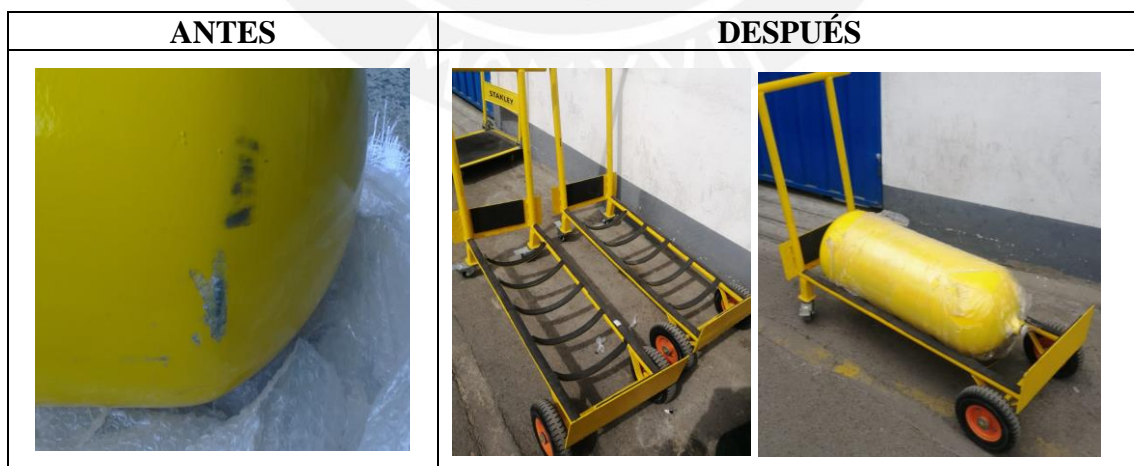
Figura 58: Carrito de transporte de tanque
Elaboración propia

Se identificó que en el proceso de traslado de componentes desde el almacén de materiales hasta la zona de taller se generaban daños. Estos daños debían corregirse antes de la entrega, lo cual demandaba tiempo y costo. Por tal motivo, se implementó carritos de traslado forrados de espuma anti impacto, tal como se muestra en la figura 58.

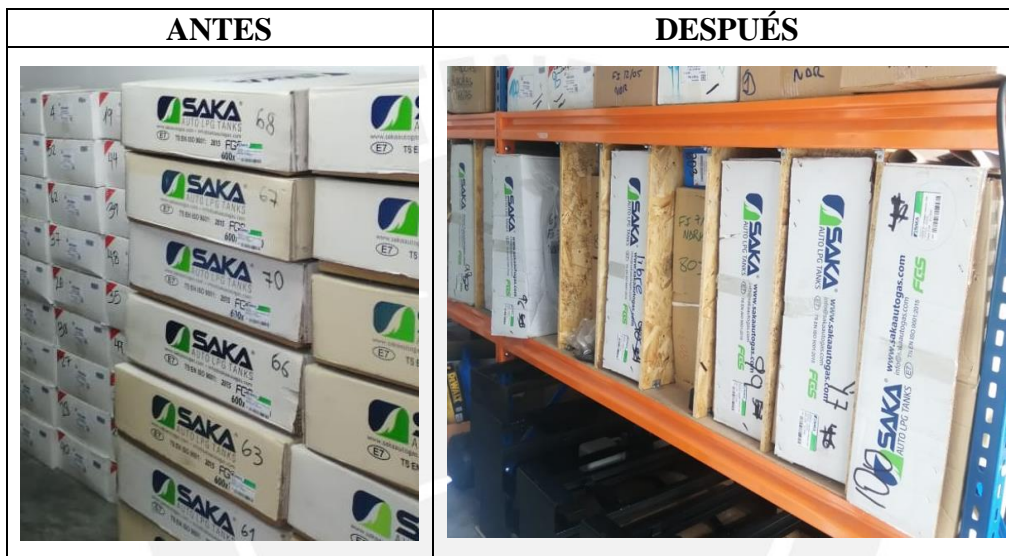
Figura 59: Imagen de apilamiento de tanques
Elaboración propia

Se identificó que otra de las causas de daños en los componentes de gas era la forma de almacenamiento de estos, en la situación actual los tanques que se ubicaban en el suelo soportaban la carga de los tanques superiores. Por tal motivo, se implementó plataformas de aglomerado en los anaqueles colocando los tanques de forma vertical permitiendo que no se dañen por el peso; además de reducir la fatiga del almacenero y el tiempo de entrega de componentes a los técnicos, ya que retirar un tanque no depende de los otros. La figura 59 muestra el antes y después de implementar esta forma de almacenamiento.

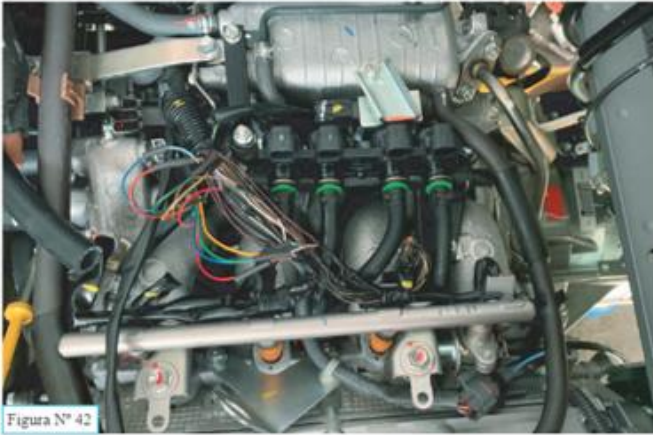
Figura N° 42

SISTEMA ELÉCTRICO

EMULACIÓN (Inyectores)

ECU GAS	ECU GASOLINA

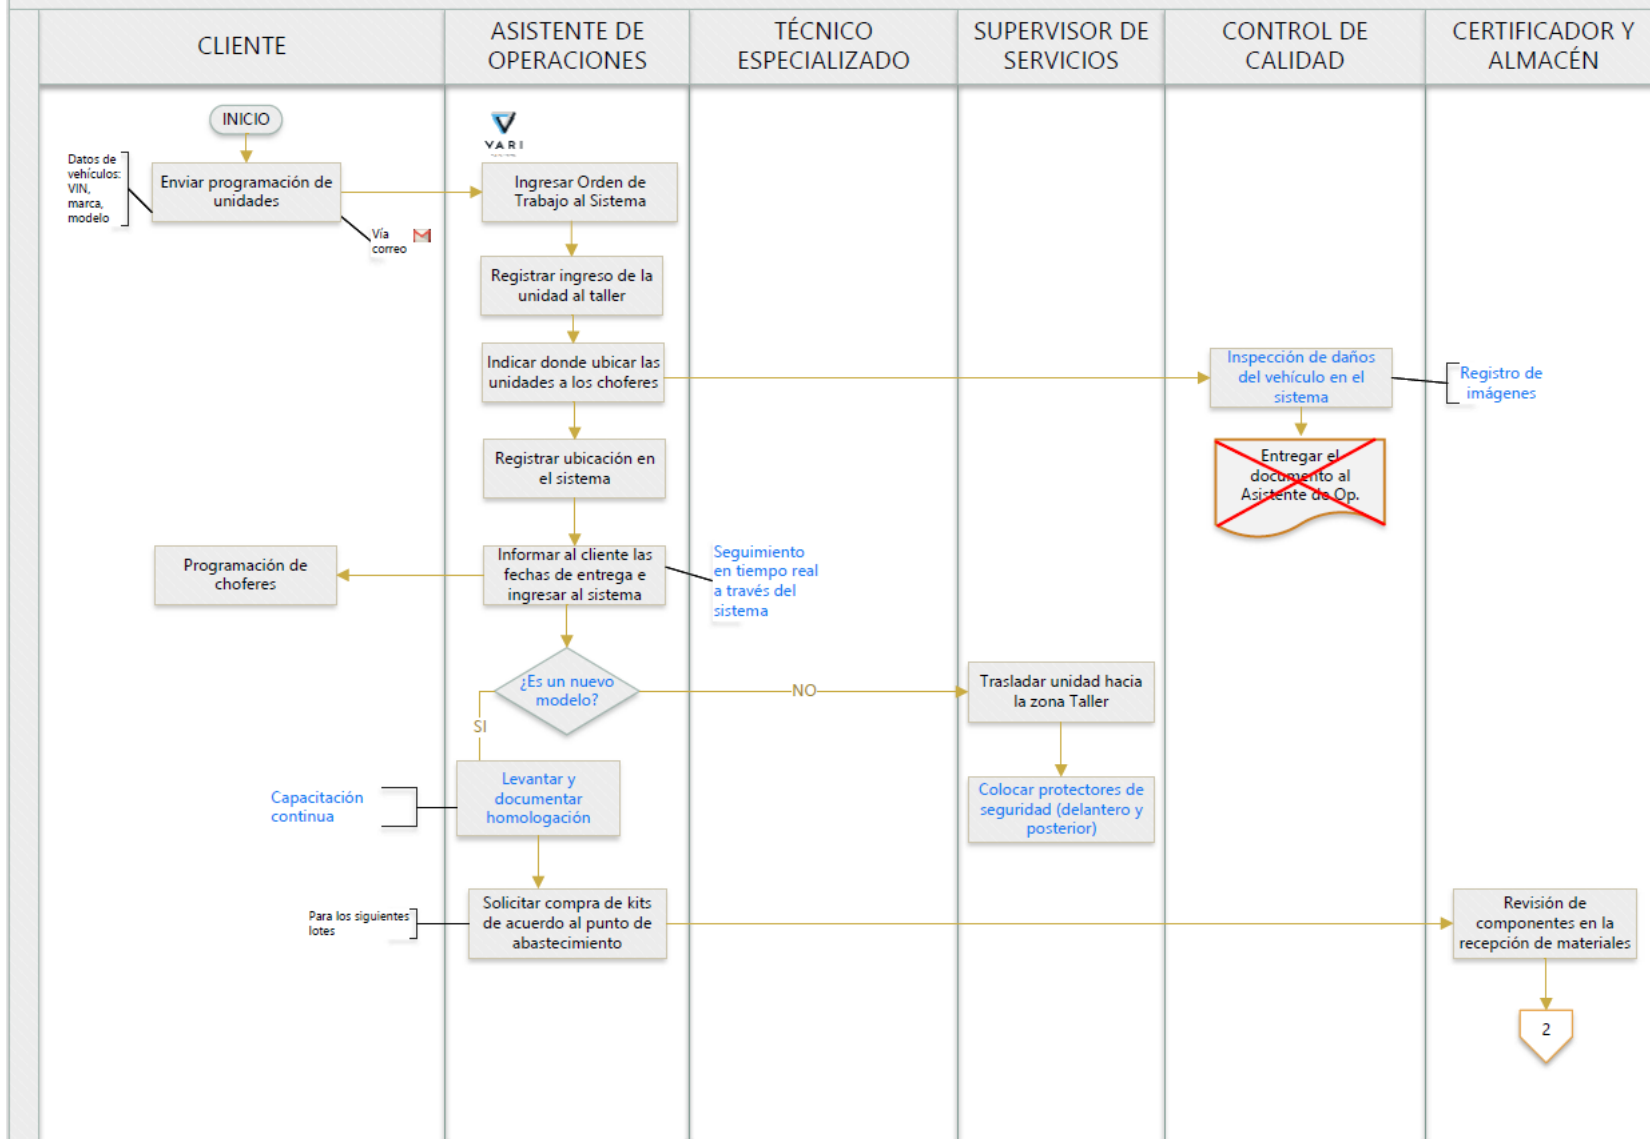
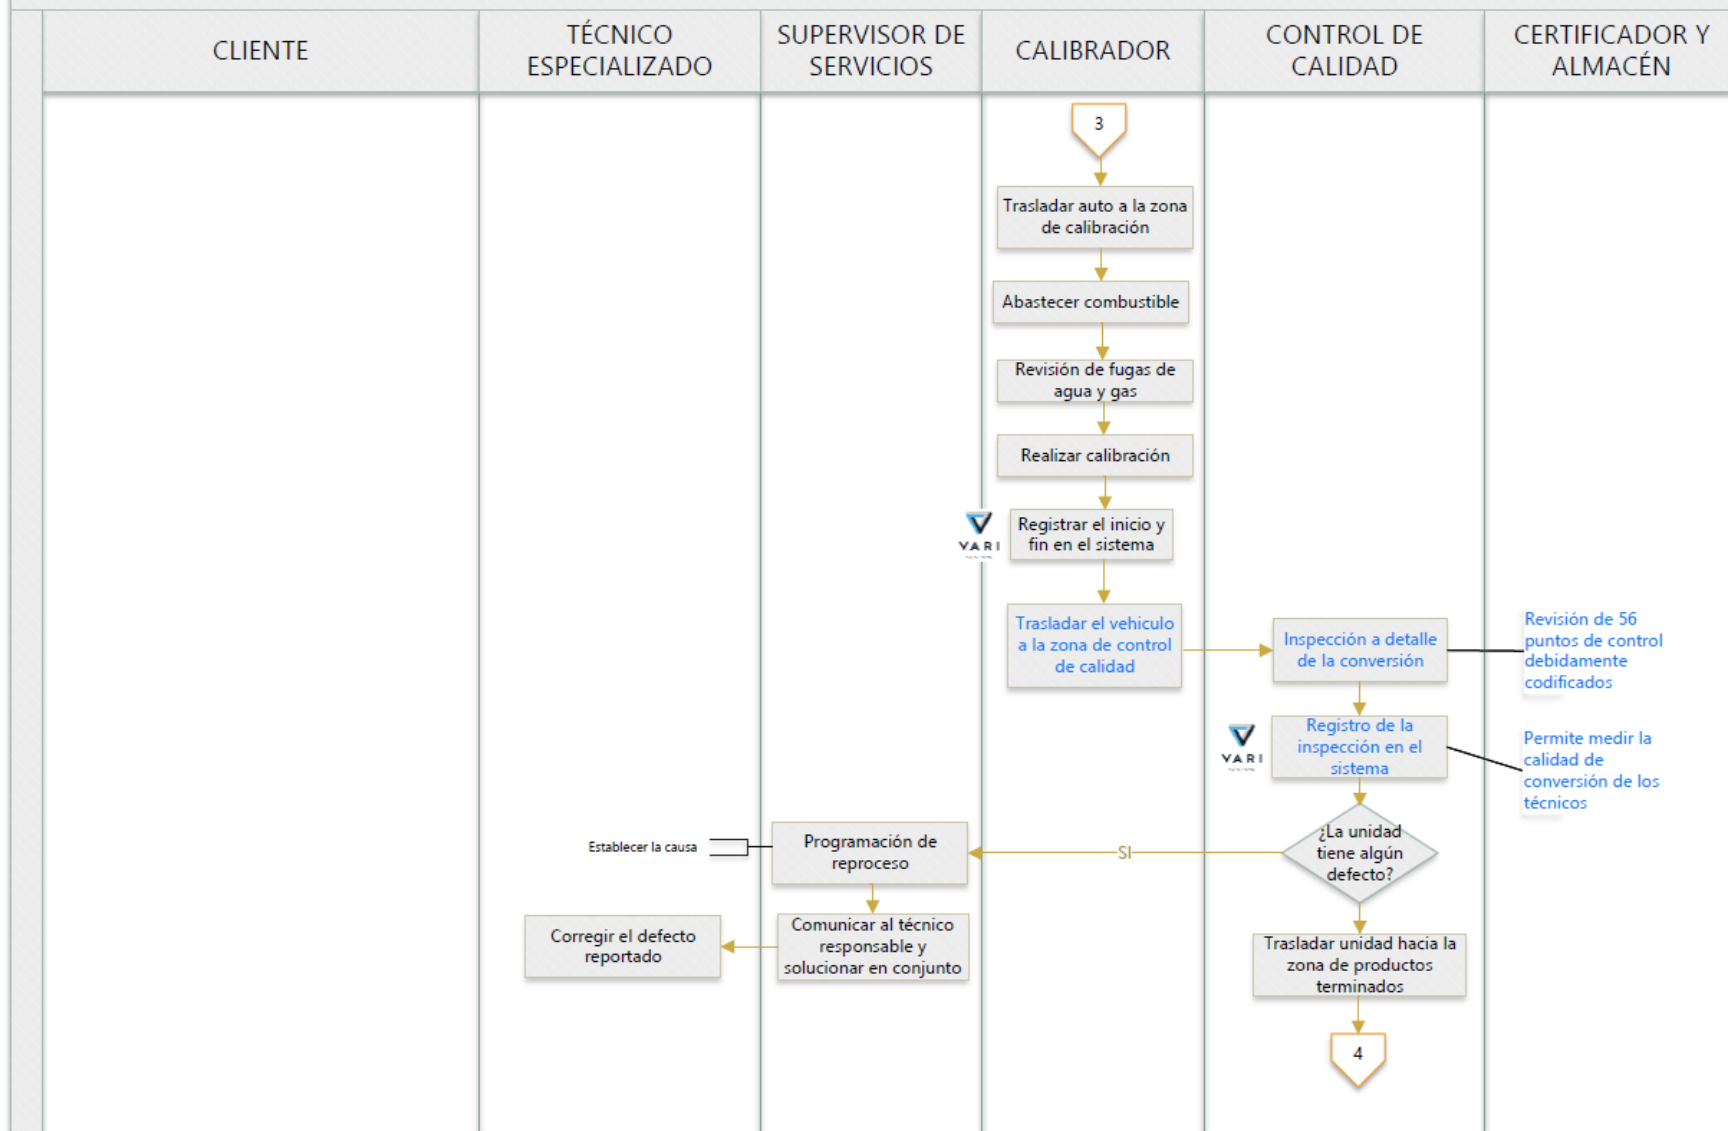
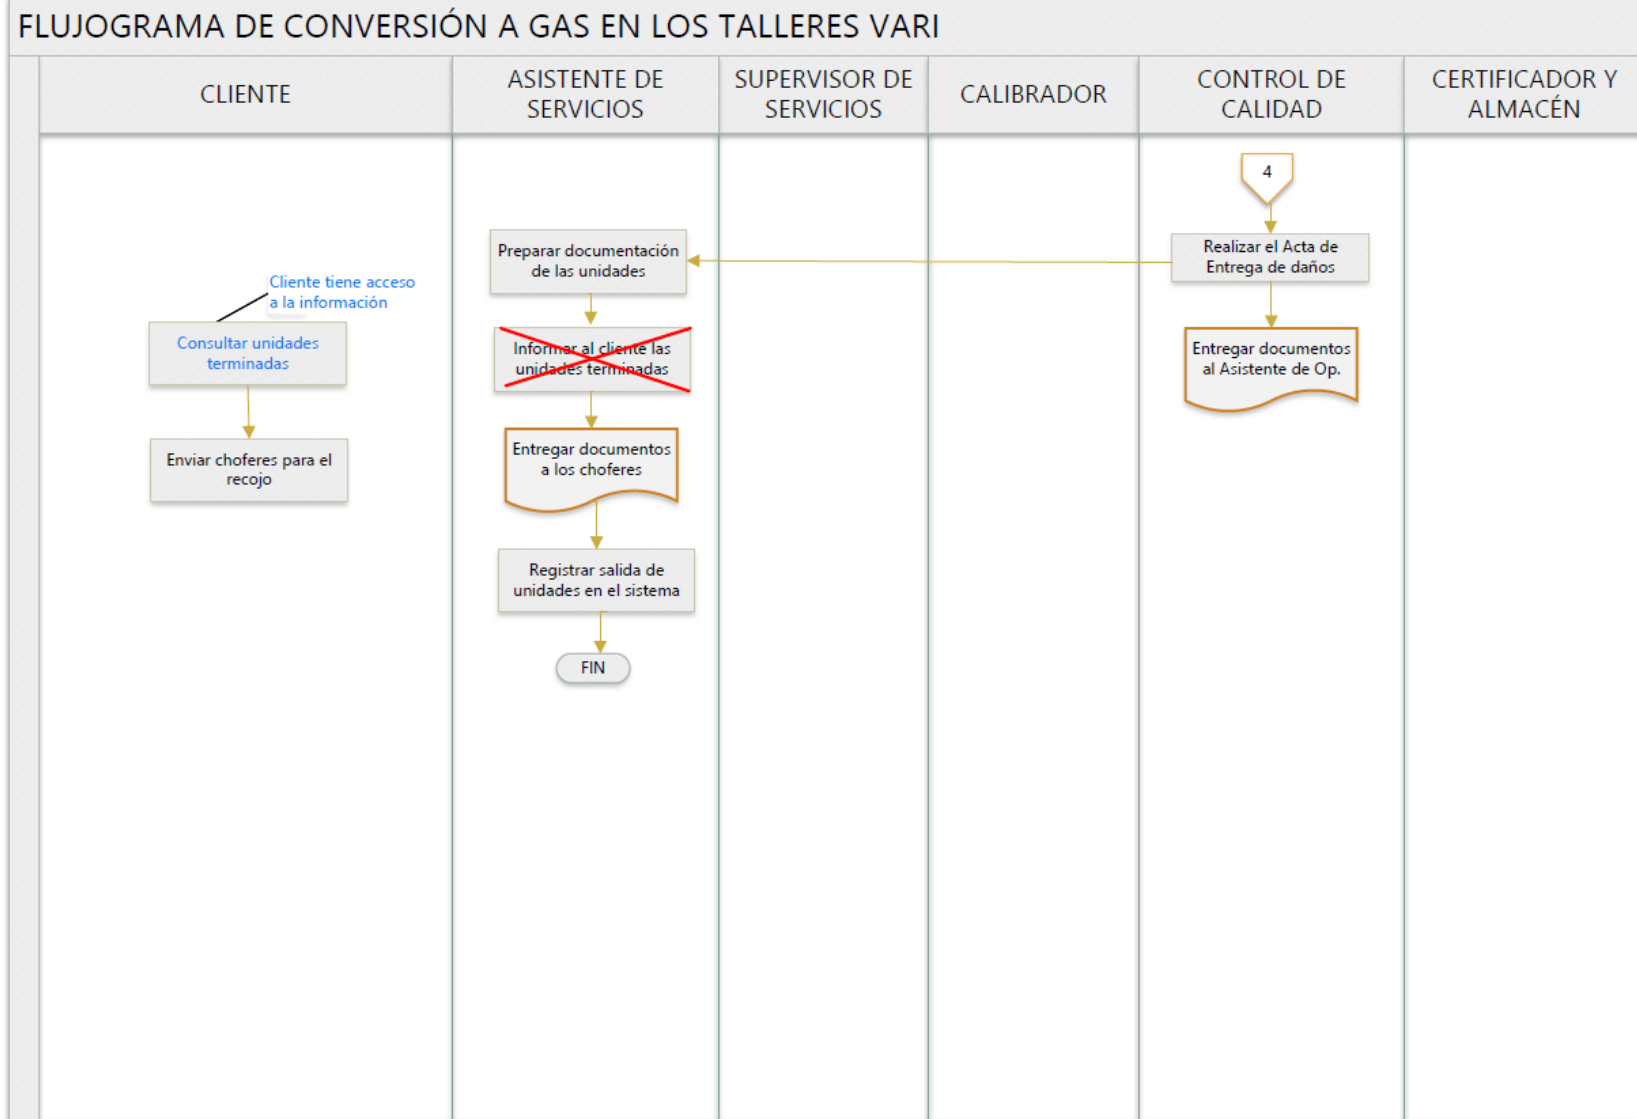
Figura 66: Flujograma actualizado de Conversión a Gas
Elaboración propia

FLUJOGRAMA DE CONVERSIÓN A GAS EN LOS TALLERES VARI
