EDUCACIÓN EXCLUSIVA

La calidad arquitectónica en colegios privados de nivel socioeconómico
alto década de 1940

**TRABAJO DE INVESTIGACIÓN PARA OBTENER EL GRADO DE
BACHILLER EN ARQUITECTURA**

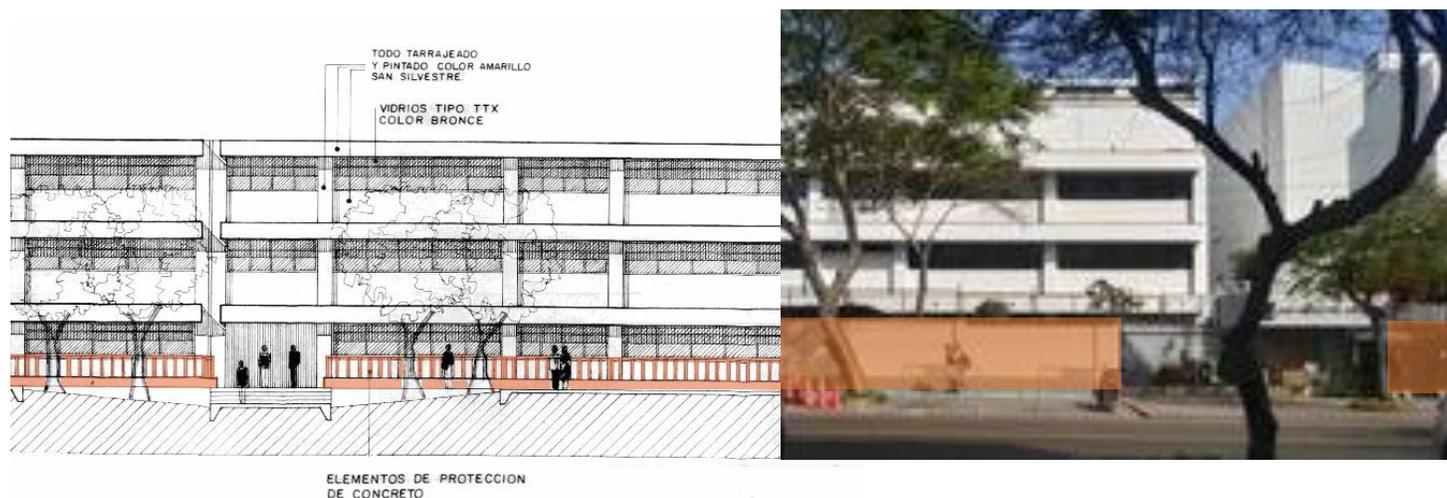
[Figura 1] Elevación del Colegio San Silvestre se aprecia la conexión con su contexto inmediato, mediante un cerco de concreto. Asimismo, como este elemento ha sido reemplazado por un muro perimetral actualmente. . [Planimetría] Elevación pabellón de secundaria)Fuente: Municipalidad de Miraflores(1987) expediente N°4893-09 , folio n°1113 [Fotografía] Colegio San Silvestre(2020). Fuente propia

La edificación, desde su construcción en 1948, se planteó y construyó un cerco de rejas de fierro adecuadamente diseñada para proveer seguridad al plantel y una conexión visual con la comunidad. En ese sentido, mantener la composición urbana que posee la av. Santa cruz (Municipalidad de Miraflores 1977).

Asimismo, los parámetros urbanísticos exigían a la institución educativa dejar cuatro metros entre la vereda y el límite de propiedad por el perfil de la av. Santa cruz y los cinco metros de retiro municipal obligatorio. Estos nueve metros de terreno entre la vereda y la edificación, tuvo como finalidad generar más espacios amplios y cómodos para el peatón. (Municipalidad de Miraflores 1977). Sin embargo, ante esto, el colegio San Silvestre solicitó la necesidad de utilizar el área del retiro delantero de cuatro metros de disposición del consejo como parte de sus instalaciones, con la como finalidad generar más espacios de esparcimiento de los alumnos.

En ese sentido, la municipalidad de Miraflores rechazó dicha solicitud, debido a que la franja de jardín público que había frente a dicha propiedad y que erróneamente denominaban “zona de retiro municipal” cuando era vía pública y como tal tiene el carácter intangible y no hay ni puede haber ningún dispositivo que autorice su cambio de uso (Municipalidad de Miraflores 1977). En consecuencia, la institución San silvestre construyó el cerco, dentro de sus propiedades, sin invadir la vía pública. Sin embargo, años más tarde, se construyó un muro perimetral de concreto, con solo seis ingresos distribuidos a lo largo de la manzana, rompiendo su conexión con su contexto inmediato, hasta el día de hoy.

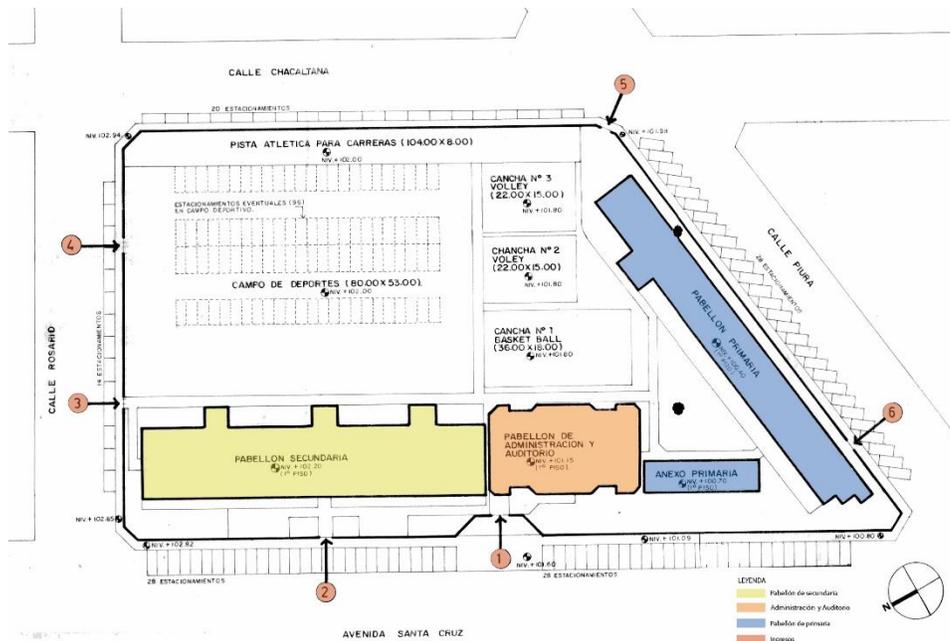
[Figura 2] Planta del primer nivel del Colegio San Silvestre, resaltando el programa planteado y los accesos a la edificación
Fuente: Municipalidad de Miraflores (1987) expediente N° 4893-09, folio n° 1108.

En ese sentido, el primer criterio de calidad arquitectónica es el espacio educativo funcional. El colegio San Silvestre sí cumple puesto que desde su planteamiento inicial se buscaba que la distribución del plantel sea estrictamente funcional, y se proyectó un cuerpo destinado a los servicios administrativos y generales, configurando el ingreso principal de la institución y dos pabellones laterales dedicados a los salones de clases, talleres, entre otros. Asimismo, como se observa en el plano, se proyectaron grandes áreas libres para una futura ampliación del colegio. Por ello, en octubre de 1999, se construyó el coliseo deportivo en el área de los estacionamientos (Municipalidad de Miraflores 1977). Por otra parte, se buscaba que cada sección que compone el plantel sea independiente entre sí, sin perder por eso la unidad de conjunto. En ese sentido, si se desea llegar a los espacios comunes como laboratorios o talleres, estos están ubicadas de forma tal que se llegue a ellos sin haber interferencia de ninguna clase (Arquitecto peruano 1944).

El segundo criterio de calidad arquitectónica es el de ser un espacio educativo flexible, criterio que, sí cumple, puesto que la institución cuenta con módulos de 14 m² anexados a diferentes aulas, denominadas talleres experimentales, con la finalidad de poder generar nuevos espacios que se adapten al alumno y no al revés (Municipalidad de Miraflores 1977). Por último, el tercer criterio de calidad arquitectónica es evaluar la relación entre el área construida y el área libre. El área total del terreno es de 13,451.52 m² y un perímetro de 498.81 m. En ese sentido, el área construida es la sumatoria del pabellón de secundaria, primaria y el área administrativa, y suman un total de 3,083.51 m² y un área libre de 10,368.01 m² (Municipalidad de Miraflores 1977).

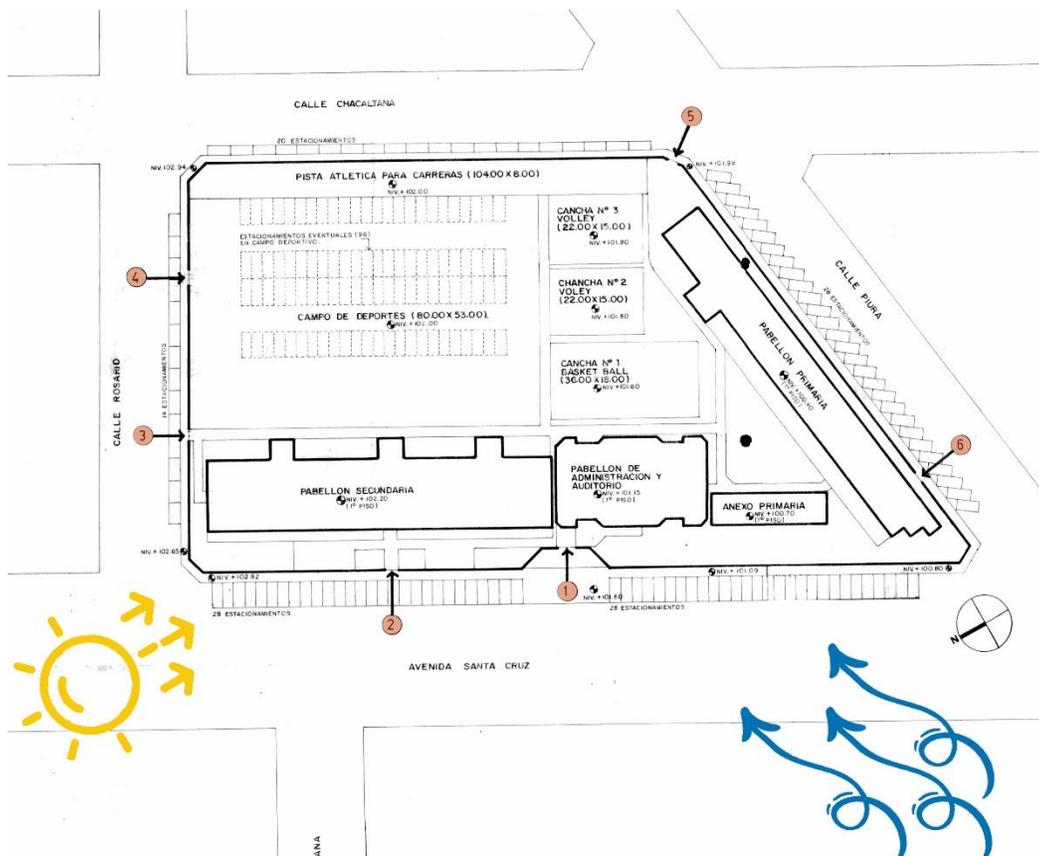
[Figura 3] Planta del primer nivel del Colegio San Silvestre, resaltando la dirección de los vientos y la orientación del sol.
Fuente: Municipalidad de Miraflores (1987) expediente N° 4893-09, folio n° 1108.

Por último, para definir la calidad de una infraestructura educativa, se analiza las estrategias bioclimáticas. En este caso estamos desarrollando parámetros en base a un clima templado. En ese sentido, las orientaciones planteadas para los pabellones de salones son de este-oeste, en su eje mayor, aceptando que la orientación puede variar hasta $22^{\circ}30'$ a uno u otro lado. Asimismo, la orientación de canchas deportivas y áreas recreativas, seguirán la dirección Norte-Sur en su eje mayor. Por otro lado, los espacios comunes son alumbrados con iluminación cenital y ventanas bajas y altas para permitir la renovación constante del aire. En conclusión, la infraestructura educativa sí cumple con el último criterio arquitectónico.

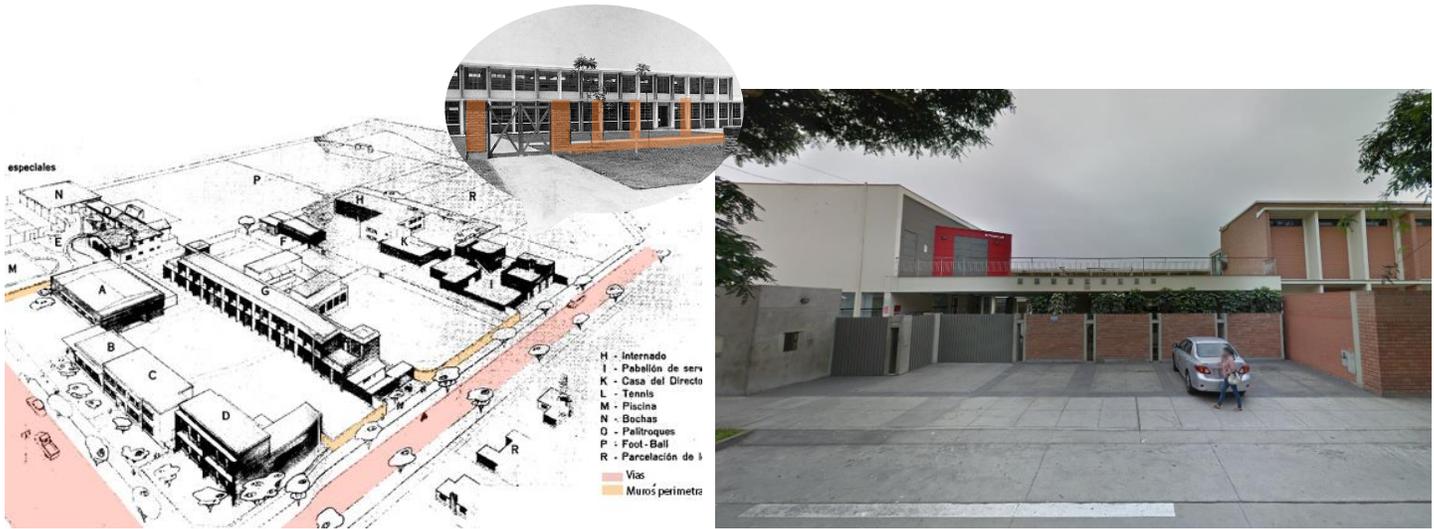
[Figura 4] Volumetría del Colegio Pestalozzi se aprecia la conexión con su contexto inmediato, mediante un cerco de concreto y como estaba dividido el lote. Asimismo, como este elemento ha sido reemplazado por un muro perimetral actualmente y ya no se encuentra la división del lote. Sin embargo, manteniendo una entrada característica. [Planimetría] Fuente: El Arquitecto Peruano (1950) pp.20-22 [Fotografía] Colegio Pestalozzi(2020). Fuente propia.

En ese sentido, el primer criterio de calidad arquitectónica es su correcta relación con su contexto urbano próximo. En la imagen xx, podemos contrastar el emplazamiento original del colegio Pestalozzi, se encontraba emplazado en una esquina, manteniendo una relación directa con su con su comunidad, puesto que había una malla de metal que rodeaba al edificio. Este daba seguridad y visibilidad directas con su entorno. Asimismo, se observa el planteamiento de retiros estratégicos, ofreciendo a la comunidad veredas más amplias y agradables. Además, otra área que resalta es su ingreso principal que genera una interacción con su contexto inmediato, puesto que se encuentra dentro de dos volúmenes que direccionan la entrada; también hay un retiro que genera un espacio agradable de transición entre la institución y el espacio público. No obstante, en la actualidad, la infraestructura educativa sólo ha mantenido el ingreso y ha rodeado el perímetro de la edificación con muros ciegos. Asimismo, hoy en día el colegio se encuentra bordeado, puesto que al lado se ubica el colegio Markham, y tiene un único acceso por la av. Ricardo Palma. En ese sentido, rompe esos lazos con la comunidad. Esto se entiende como una respuesta a la inseguridad de la zona. Sin embargo, según los informes del INEI del 2020, en base a las estadísticas de criminalidad y seguridad ciudadana, la institución educativa se encuentra en un sector bastante seguro y tranquilo. En conclusión, no existe coherencia al planteamiento de muros ciegos que construyó el colegio, al momento de aproximarse a su contexto inmediato

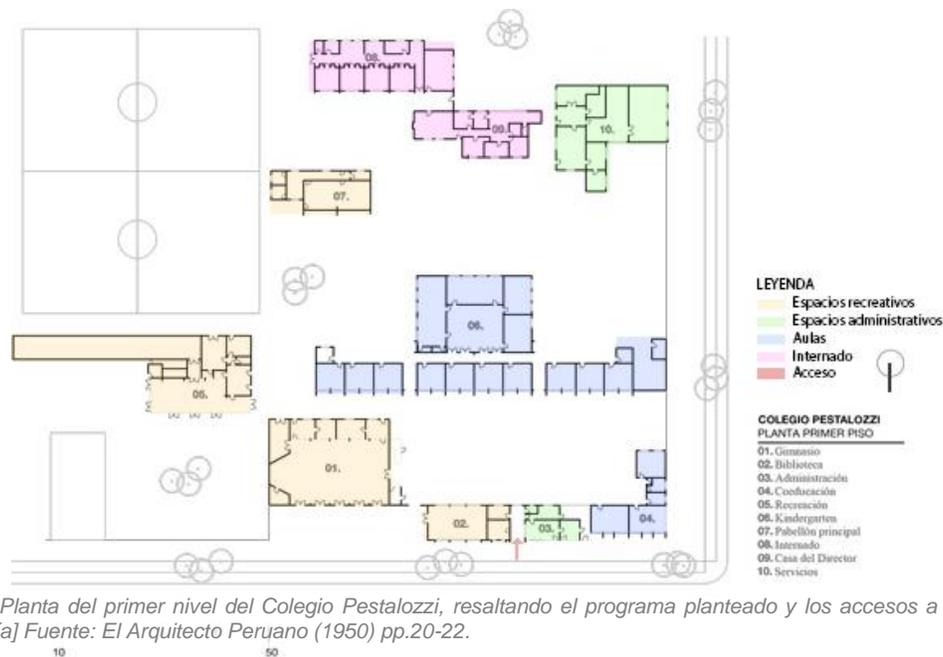
[Figura 5] Planta del primer nivel del Colegio Pestalozzi, resaltando el programa planteado y los accesos a la edificación [Planimetría] Fuente: *El Arquitecto Peruano* (1950) pp.20-22.

El conjunto Pestalozzi está conformado por el colegio y el Club para la Colonia Suiza en el Perú, los cuales comparten algunos programas en común como el área de gimnasio, los campos deportivos y otras áreas recreacionales (El Arquitecto Peruano 1950, 20-22).

En ese sentido, el primer criterio de calidad arquitectónica es el espacio educativo funcional. Esta institución educativa privada sí cumple puesto que se logra identificar las cuatro áreas importantes: la primera, el área pública, que se ubica el hall, el patio de honor y programas recreativos como el gimnasio y la biblioteca; la segunda, el área de servicios dirigidos a los patios y el área administrativa, denominadas áreas semipúblicas, espacios de transición entre la comunidad y la institución; la tercera, el área más privada donde se encuentran ubicadas las áreas pedagógicas. Éstas se encuentran ubicadas en una zona lejos de ruido, pero más próximas a los ingresos, y su traza que es una retícula conformada por diversos patios entre volúmenes destinados a la actividad de cada elemento (la infraestructura toma como referencia al sistema educativo francés). Esto último genera una visión global y funcional en el espacio educativo.

El segundo criterio de calidad arquitectónica es el de ser un espacio educativo flexible, criterio que el colegio Pestalozzi no cumple, debido a que, al analizar la planimetría, cada espacio presenta un uso definido y único, contrarrestando a la definición de flexibilidad. Para Muñoz, esto es entendido como aquel espacio de uso múltiple que sin necesidad de modificaciones se pueda realizar diversas actividades (2015: 3).

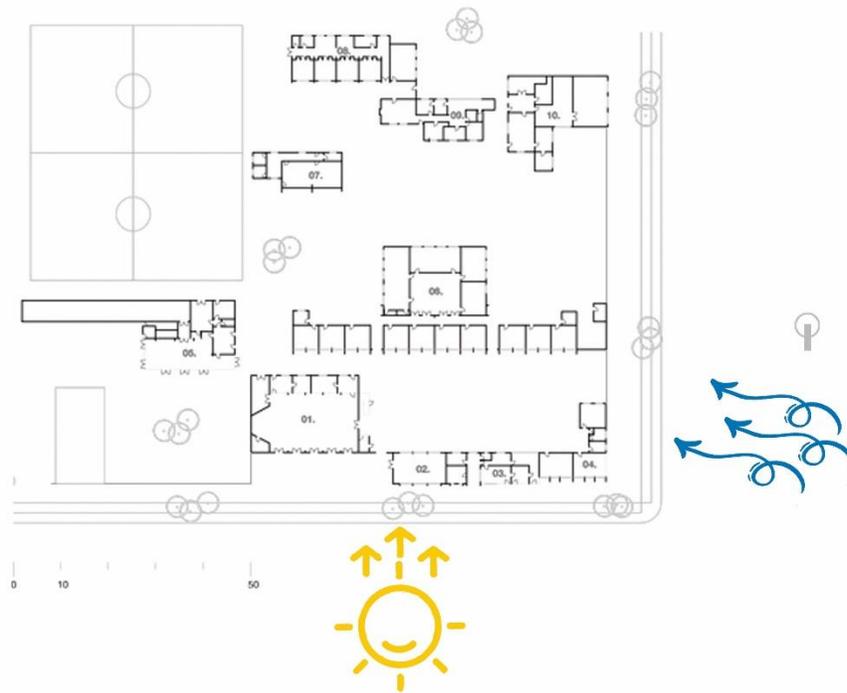
[Figura 6] Planta del primer nivel del Colegio del pestalozzi, resaltando la dirección de los vientos y la orientación del sol.
Fuente: El Arquitecto Peruano (1950) pp.20-22.

Finalmente, para definir la calidad de una infraestructura educativa, se analiza las estrategias bioclimáticas adecuadas para cada contexto definido, en este caso nos encontramos desarrollando parámetros en base a un clima templado. De esta manera, sigue el autor, los aspectos a tener en cuenta son el planteamiento de una volumetría alargada, ventanas ubicadas de Norte-Sur, puesto que en esta dirección la luz es difusa y agradable para el estudiante. Se sugiere ubicar vanos en la dirección de los vientos, la cual es de suroeste a noroeste, puesto que en esa dirección se dirigen los vientos.

El colegio Pestalozzi presenta una volumetría alargada y orientada de norte a sur, con lo que se busca que en ningún momento del año haya una exposición directa del sol. También tiene vanos ubicados con la misma orientación, de esta manera cumple con la primera estrategia bioclimática. En ese sentido, para Rea, el objetivo principal de la iluminación, en un espacio, es el otorgamiento de un óptimo marco visual (2000, 10-11). Según Muñoz, una óptima iluminación influye en el estado de ánimo, la reducción de la fatiga, confort y retención de información en los estudiantes (2015, 4). Adicional a ello, hay una volumetría en dirección este - oeste con vanos pequeños y en menor cantidad; de esta manera, brindan protección de los vientos que provienen del suroeste a noroeste. En ese sentido, la infraestructura cumple con los requisitos bioclimáticos y proporciona un espacio educativo acogedor y amigable.

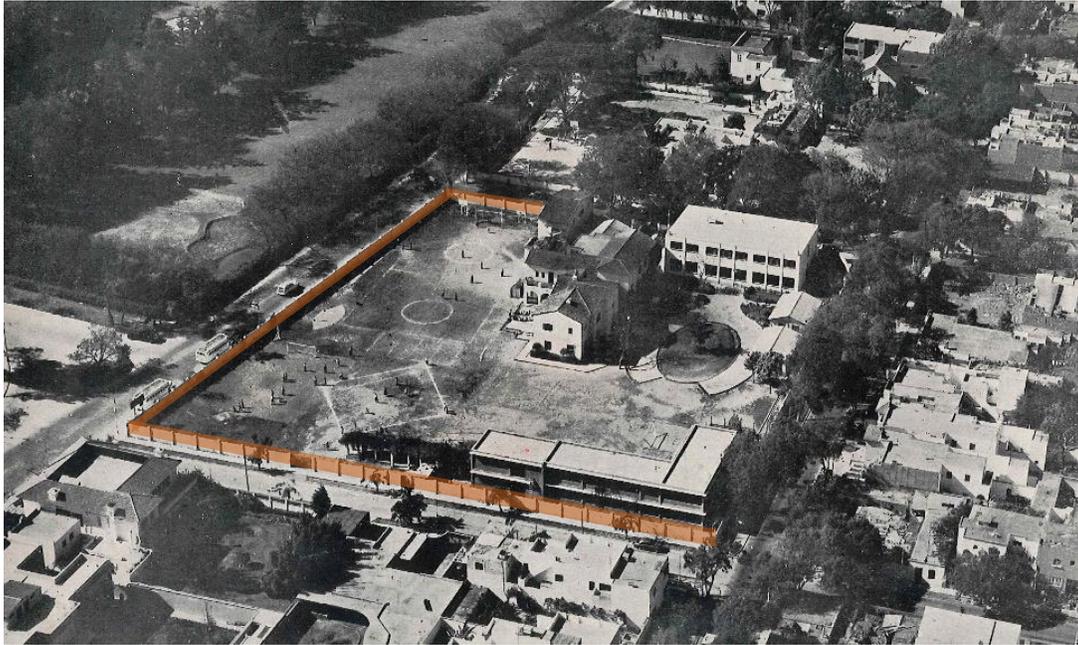
[Figura 7] Fotografía aérea del colegio Roosevelt, donde se observa la proximidad con su contexto inmediato
Fuente: Municipalidad de San Isidro (1949) expediente N°2939

En ese sentido, el colegio Roosevelt no cumple con el primer criterio para validar la calidad arquitectónica, puesto que desde su construcción en 1948, la infraestructura solo cuenta con un único acceso, ubicado en la intersección de la Av. Libertadores con Conde de Moncloa y se encuentra delimitado por un muro de albañilería; de esta manera, rompe lazos visuales con la comunidad y con la armonía de la vía pública, puesto que el colegio configura toda la manzana n° 82. Actualmente, la manzana se encuentra dividida por 7 predios, comprendidos por edificios multifamiliares y supermercados, como Vivanda.

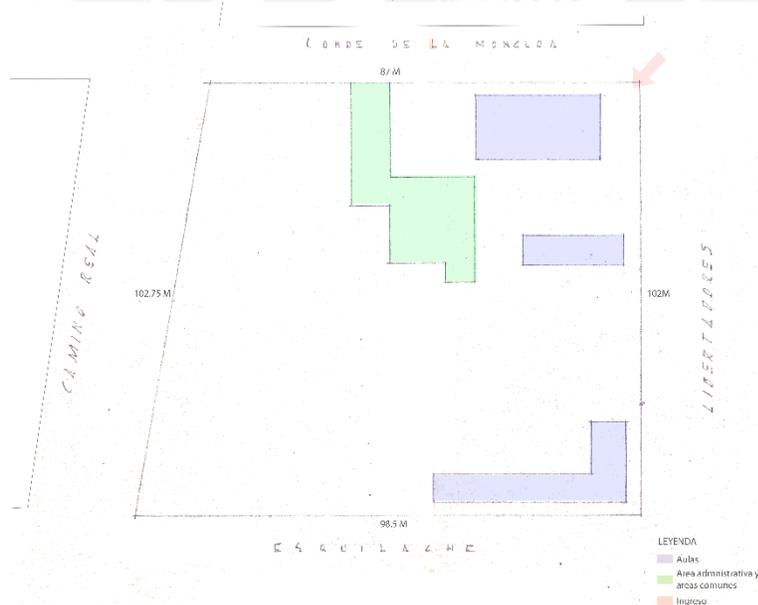
[Figura 8] Planta de ubicación del colegio Roosevelt, resaltando los programas existentes. Fuente: Municipalidad de San Isidro (1949) expediente N°2939

El Colegio Roosevelt, sí responde al criterio de un espacio educativo funcional. Debido a que responde a su uso, cada volumen se encuentra dividido por usos, entre ellos tres pabellones destinados exclusivamente para salones y un volumen para uso administrativo

y para una pequeña biblioteca; sin embargo, la edificación no pierde su identidad de conjunto. Por otro lado, la infraestructura educativa no es un espacio educativo flexible, debido a que, al analizar la planimetría, cada espacio presenta un uso definido y único: contrarresta a la definición de flexibilidad. Puesto que cada espacio de la institución busca que el alumno se adapte a este, mas no al revés. Estrategia muy característica de las escuelas tradicionales, cual está enfocado en el profesor, su arquitectura se caracteriza por espacios cerrados, controlados y de un único uso.

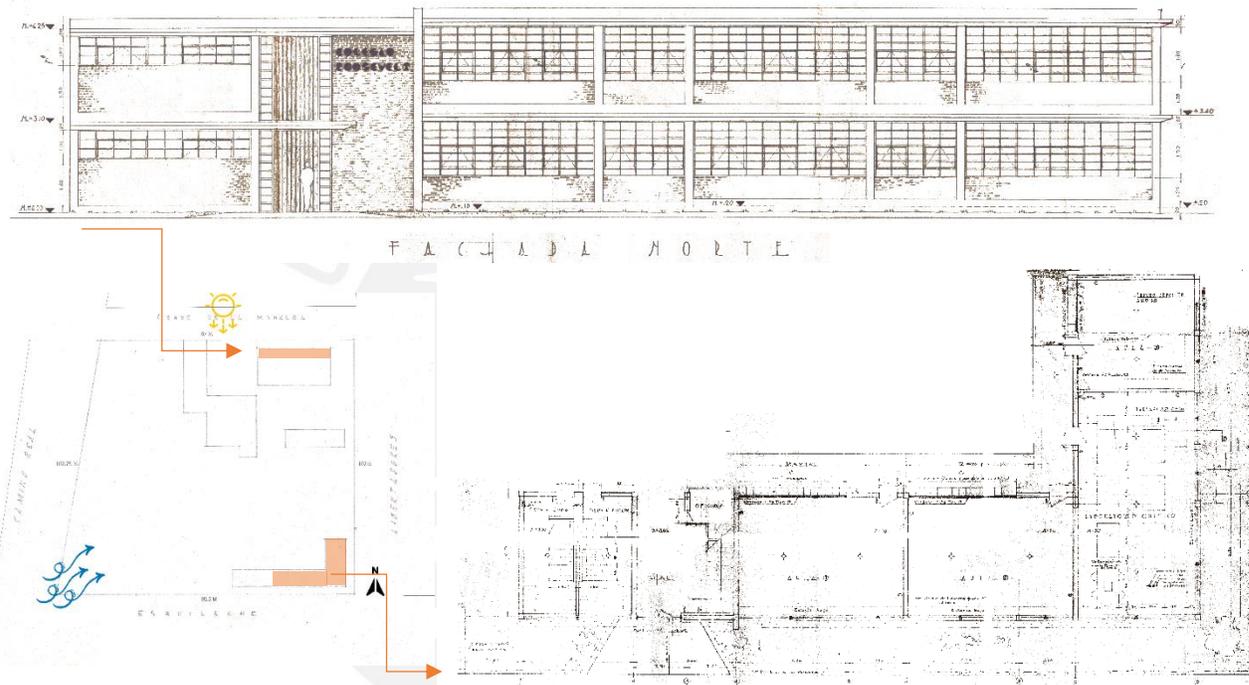
[Figura 9] Planta del primer nivel del Colegio Roosevelt, resaltando la dirección de los vientos y la orientación del sol y la elevación norte de la institución; la elevación norte, resaltando la fachada principal del colegio y las dimensiones de los vanos. Por último, una planta del pabellón sur, para analizar los salones típicos. Fuente: Municipalidad de San Isidro (1949) expediente N°2939, folio 13.

Finalmente, la infraestructura educativa sí responde al último criterio para validar la calidad arquitectónica. Debido a que los volúmenes alargados de salones se encuentran en el eje Este-Oeste, con la finalidad de que la radiación solar no ingrese de manera directa a las fachadas norte y sur, las cuales presentan mayor cantidad de vanos, como se observa en la elevación norte. Asimismo, los volúmenes se encuentran distribuidos de tal forma que brindan protección de los vientos que provienen del Suroeste a Noroeste. Por último, los ingresos de luz a los salones está orientado por el lado sur.
