**PONTIFICIA UNIVERSIDAD
CATÓLICA DEL PERÚ**

**APORTES PARA UN PLAN DE GESTIÓN DE ESCOMBROS POR
SISMO EN LA ZONA DEL RÍO SECO DE HUARAZ**

Tesis para obtener el grado académico de Magíster en Ingeniería
Civil con mención en Gestión de Riesgos Naturales que presenta:

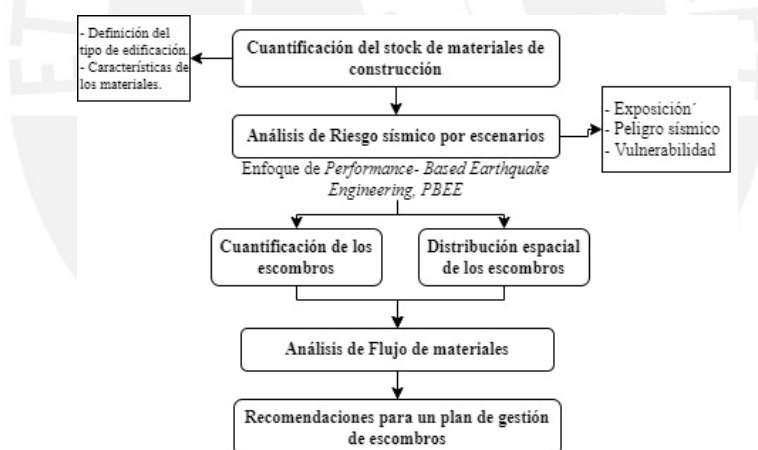
Figura 4.1. Diagrama metodológico

Esta metodología incluye cuatro etapas: La estimación del stock de materiales en las edificaciones, la evaluación del riesgo sísmico por escenarios, la estimación de las pérdidas de stock de material y la distribución espacial de los escombros generados. Luego se realizó un análisis del flujo de materiales (MFA, por sus siglas en inglés) (Graedel y Allenby, 2009; Ayres y Ayres, 2002) y recomendaciones para un plan de gestión de escombros postsismo que posteriormente fueron presentadas a una autoridad de la Municipalidad Provincial de Huaraz.

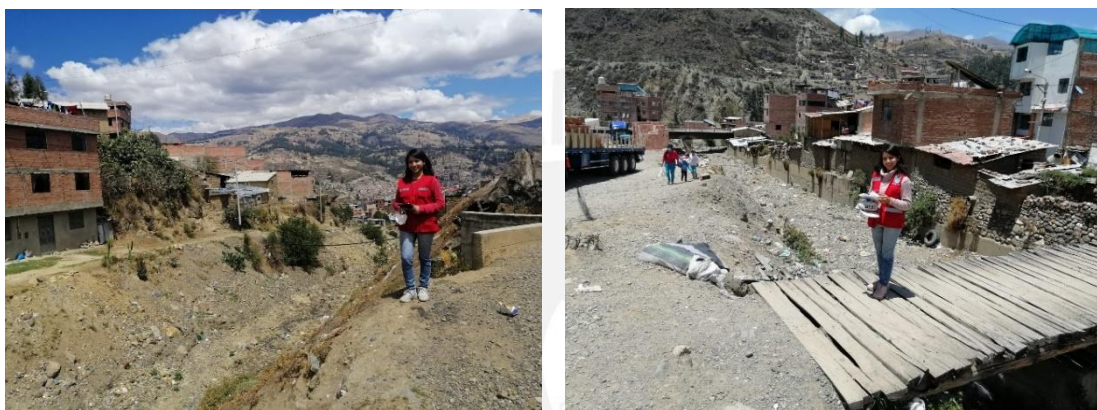
Figura 6.3. Salidas al campo para el levantamiento de la información

En la Figuras 6.3 se muestran las salidas al campo donde se observa que existen viviendas que se encuentran muy cerca al cauce del río.

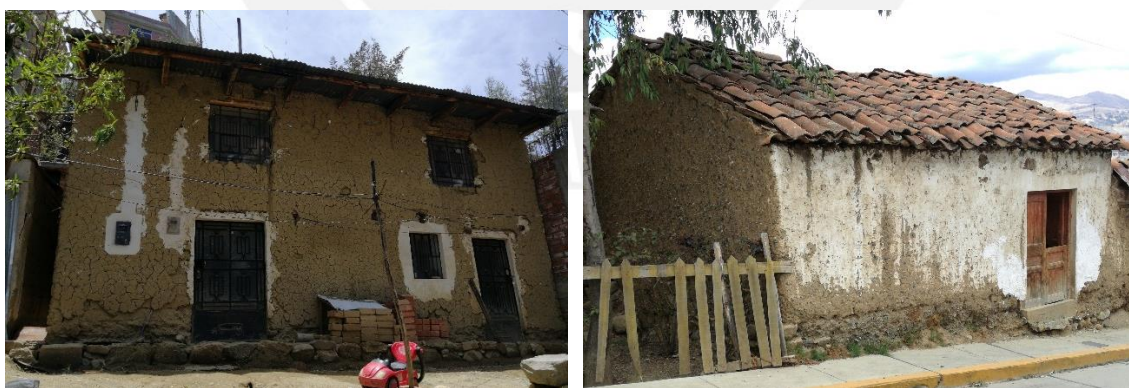
Figura 6.4. Ejemplos de vivienda de adobe de dos y un piso

En las Figuras 6.4 a 6.7 se muestran las diferentes tipologías consideradas en este estudio.

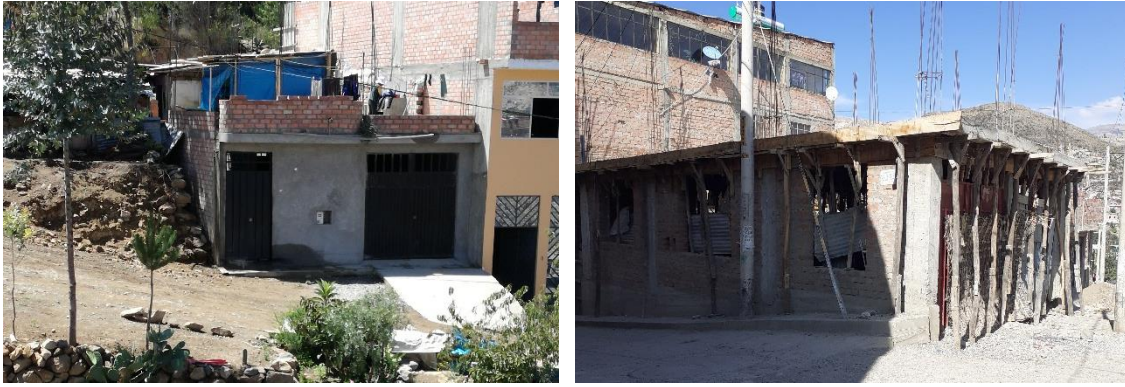
Figura 6.5. Ejemplo de vivienda de ladrillo de un piso

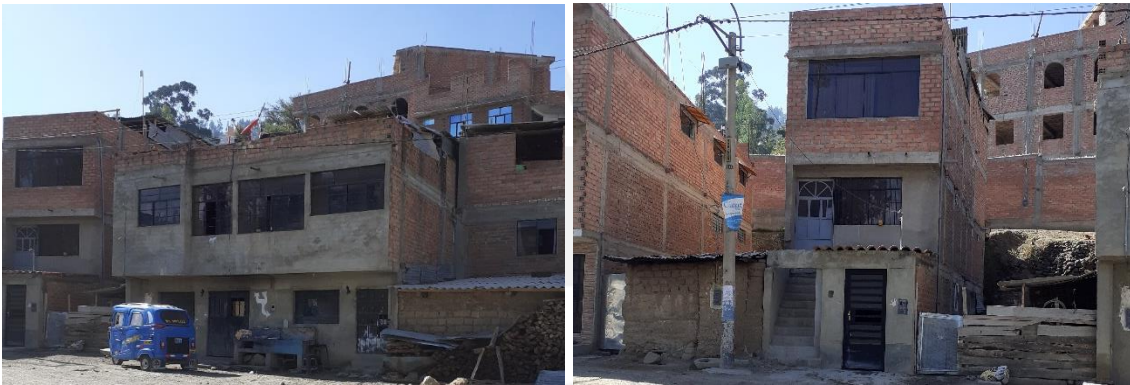
Figura 6.6. Ejemplo de vivienda de ladrillo de dos y tres pisos

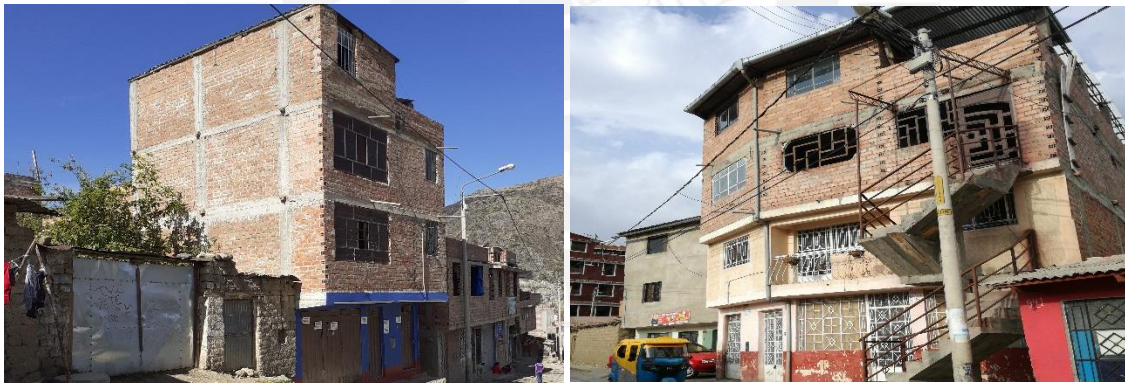
Figura 6.7. Ejemplo de vivienda de ladrillo de cuatro pisos

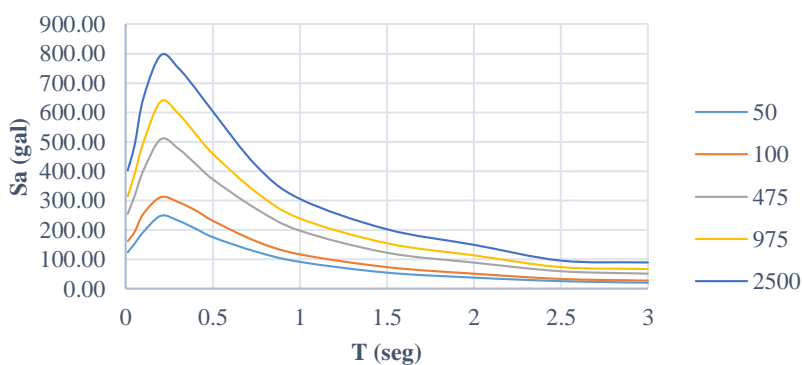
Figura 6.11. Espectro de peligro uniforme de la ciudad de Huaraz para diversos periodos de retorno

Se realizó análisis probabilístico de peligro sísmico mediante el software CRISIS 2007, siendo uno de los resultados el espectro de amenaza uniforme para diferentes periodos de retorno. En la Figura 6.11 podemos observar que para un periodo de retorno de 100 años la aceleración será de 161 gal. Esto quiere decir que en 100 años hay probabilidad que se presenta al menos un evento que produzca una intensidad igual o mayor a 161 gal.

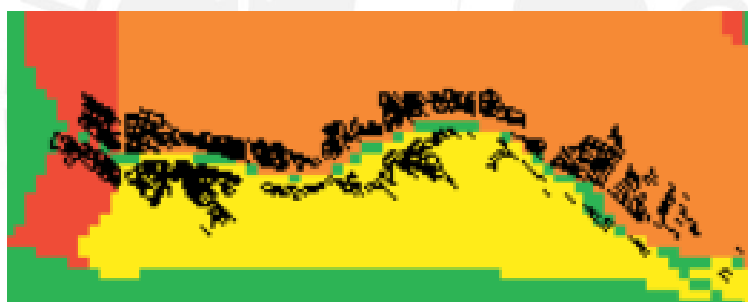
Figura 6.14. Efectos de sitio en la zona del río Seco

Basándonos a la microzonificación sísmica y los criterios de la norma peruana, la zona de estudio se dividió en 3 zonas como se puede observar en la Figura 6.14.

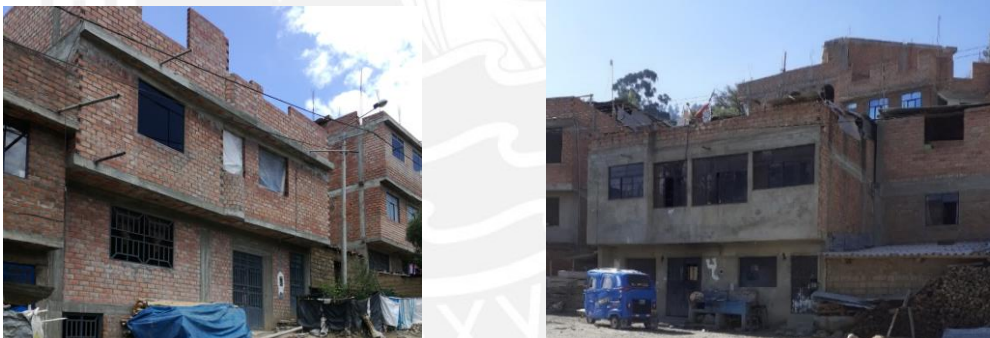
Sector: Vivienda			
Tipo	1	Denominación	Casa de ladrillo
Descripción	Casa de albañilería. Vivienda unifamiliar independiente. Probablemente construida de manera informal o sin asistencia técnica. Con alturas entre 2 y 5 pisos ubicadas en zonas consolidadas y poco consolidadas.		
Número de pisos	Consta de 2 a 5 niveles	Descripción estructural	Generalmente albañilería confinada
Material predominante en paredes	Ladrillo y mortero de concreto	Material predominante en techos	Techos de losa aligerada de concreto armado
Desempeño estructural esperado ante sismos	Las casas de albañilería cuando tienen un buen diseño y están construidas correctamente, experimentan daños bajos que se pueden reparar. Además este sistema estructural posee baja vulnerabilidad pero debido a la carencia de techo rígido así como elementos de amarre, disminuye la confiabilidad de la estructura aumentando su vulnerabilidad sísmica.

Factores que aumentarían los escombros	<p>Tabiques sin confinamiento en los últimos pisos.</p> <p>Tuberías de drenaje pluvial urbano provocando efectos erosivos.</p> <p>Conexión dentada de tabiques de ladrillo pandereta en pisos superiores.</p> <p>La esbeltez de la edificación.</p> <p>La irregularidad de planta.</p>		
IMAGEN

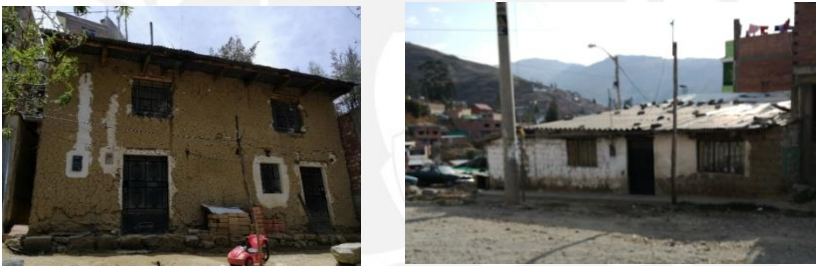
Tabla 6.7. Ficha de Vulnerabilidad de casa de adobe

Sector: Vivienda			
Tipo	2	Denominación	Casa de adobe
Descripción	Vivienda de adobe que se realiza con recursos propios de la zona. Con unidades de adobe elaborados a base de tierra y paja.		
Número de pisos	Consta de 1 a 2 niveles	Descripción estructural	Vivienda con mampostería simple de adobe
Material predominante en paredes	Adobe	Material predominante en techos	Generalmente el techo es a dos aguas con una cobertura a base de tejas sobre vigas de madera
Desempeño estructural esperado ante sismos	Las viviendas de adobe poseen alta vulnerabilidad sísmica debido a que los sus muros son pesados y generan grandes fuerzas de inercia. Además que son débiles y pueden colapsar sin aviso previo debido a que tienen falla frágil (Blondet et al.,2006).		
Factores que aumentarían los escombros	Cubiertas muy pesadas ocasionan falla por cortante en el muro. No poseen viga collar Los techos a dos aguas causan debilidad en la parte inferior del tímpano.

IMAGEN

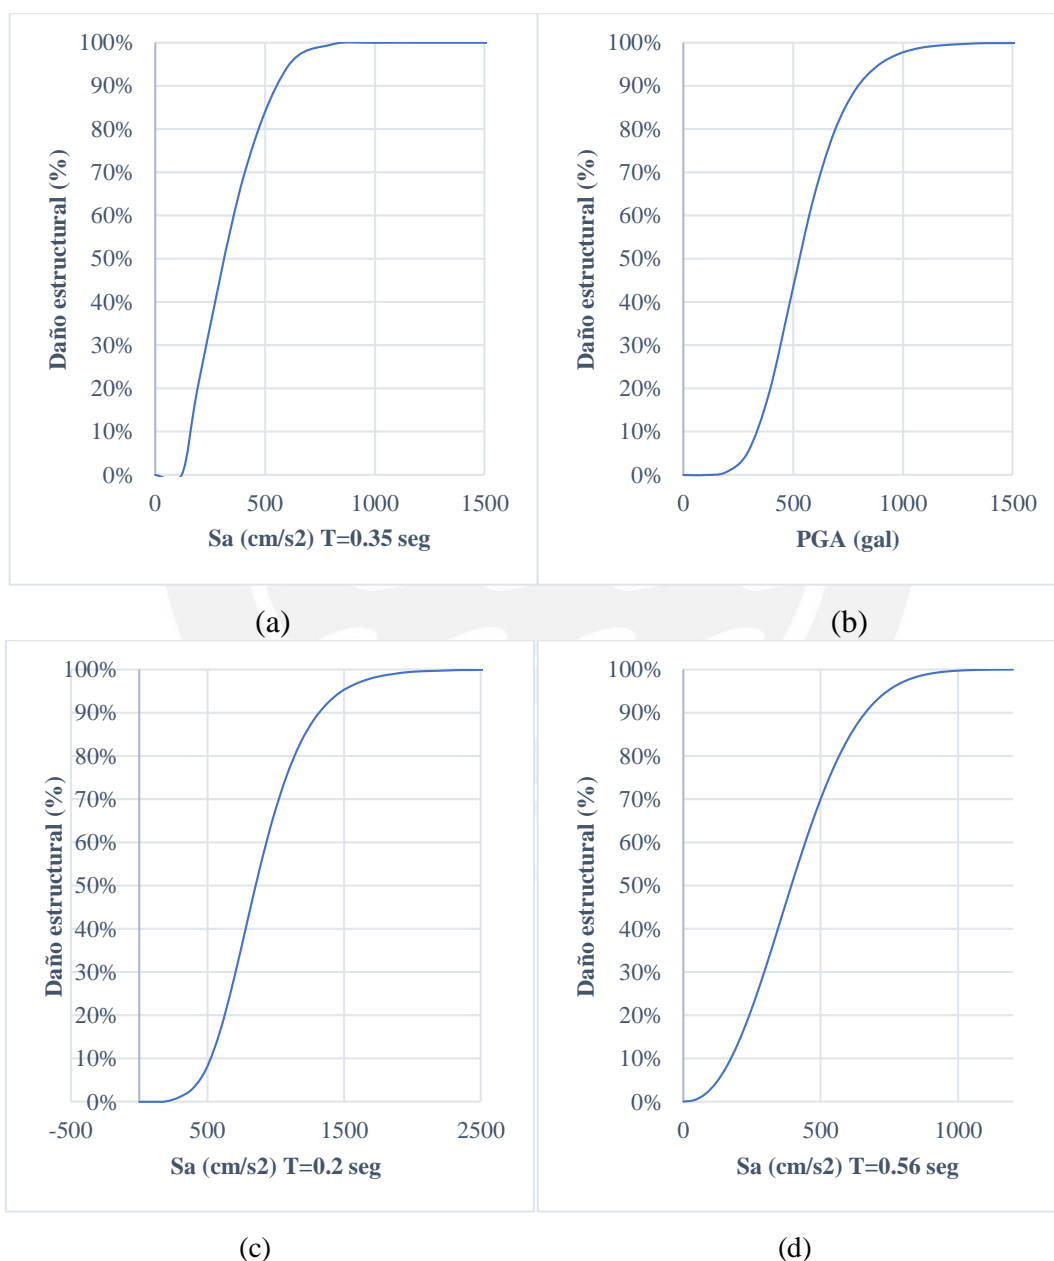
Figura 6.15. Función de Vulnerabilidad: a) Vivienda de adobe, b) Vivienda de albañilería de 1 piso, c) Vivienda de albañilería de 2 y 3 pisos, d) Vivienda de albañilería de 4 pisos a más. Fuente: (Consortio CIRNA-PUCP, 2014), (Lovon et al., 2018) y (Huamaní, 2019)

Las funciones de vulnerabilidad escogidas se muestran en la Figura 6.15.

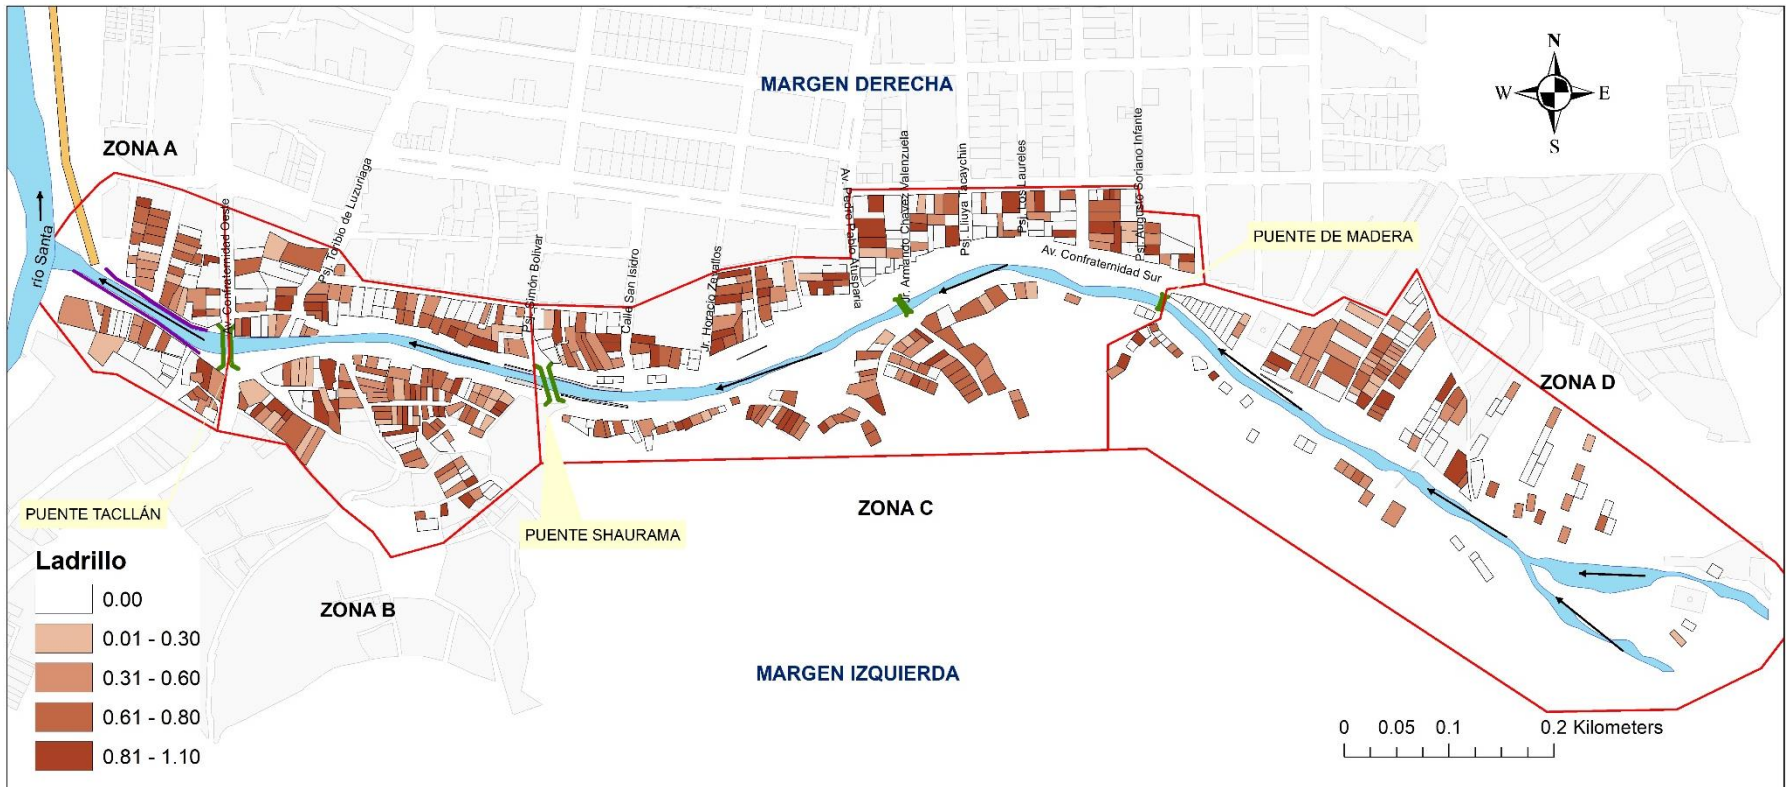
Figura 7.3. Distribución espacial de la intensidad de material en las edificaciones en la zona del río Seco. LADRILLO (Ton/m²)

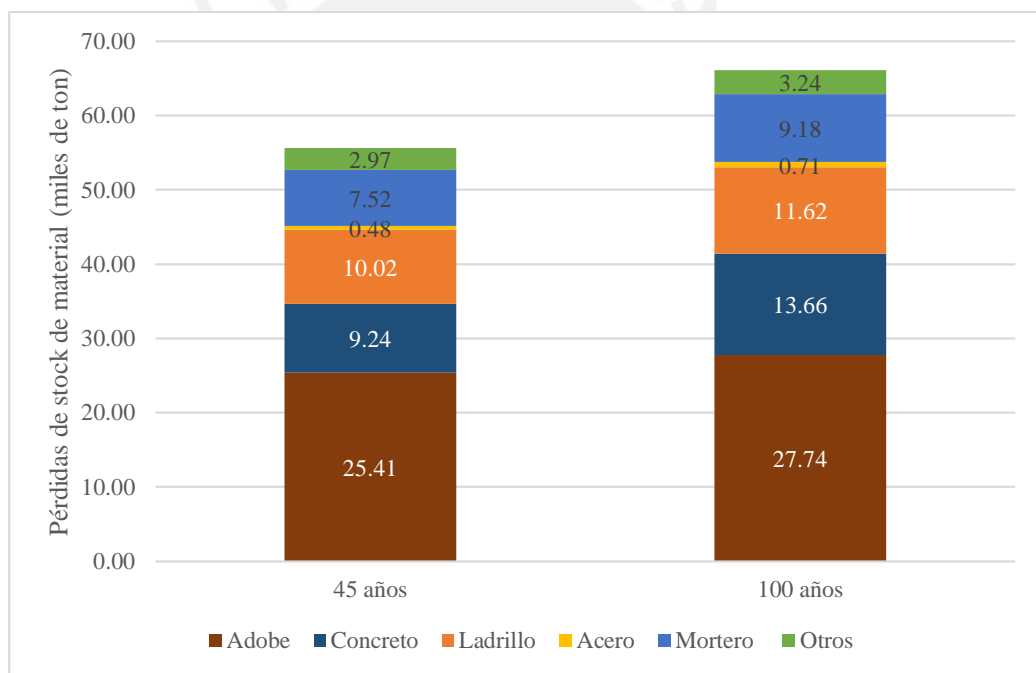
Figura 7.11. Pérdidas del stock de materiales por el tipo de material de construcción

Las pérdidas de ladrillo también contribuyen en importantes cantidades y representa el 10.02 y 11.62 miles de toneladas para el escenario 45 años y el escenario 100 años, respectivamente.

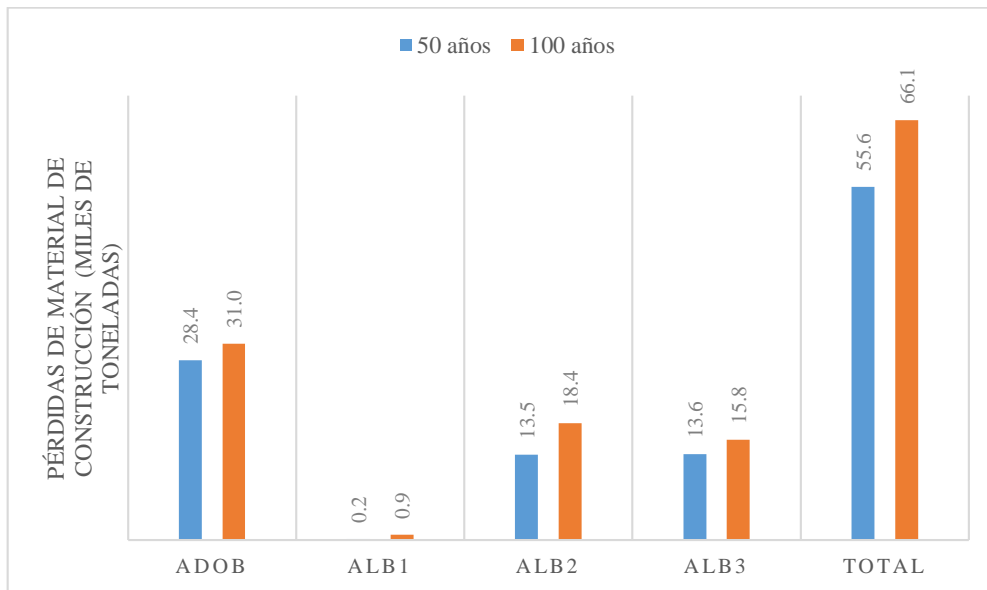
Figura 7.12 Pérdidas de material de construcción por tipología y por escenarios

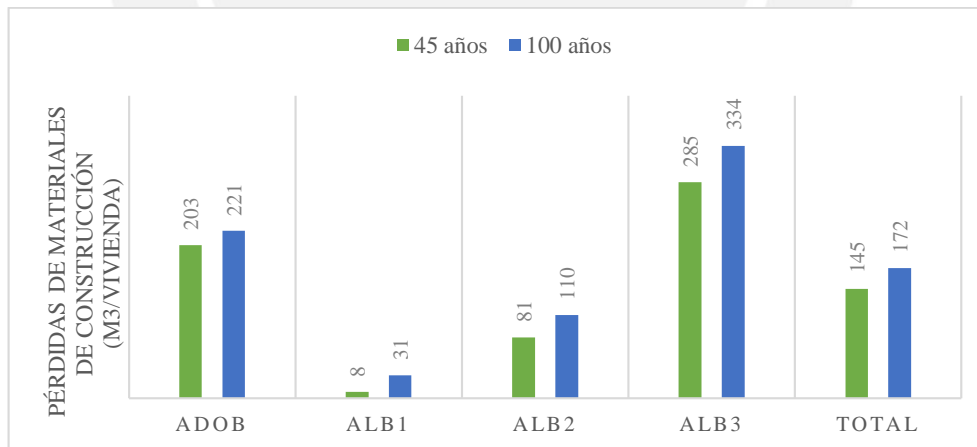
Figura 7.14. Pérdidas de material de construcción expresadas en m³/ vivienda

Según la Figura 7.14 para el escenario de 45 años se obtiene pérdidas de 145 m³/vivienda y 172 m³/vivienda para el escenario de 100 años. En cuanto a las tipologías ABL1, ALB2 y ALB3, para el escenario de 45 años las pérdidas son 8 m³/vivienda, 81 m³/vivienda y 285 m³/vivienda respectivamente; y 31 m³/vivienda, 110 m³/vivienda y 334 m³/vivienda respectivamente para el escenario de 100 años. En cuanto a las viviendas de adobe, para el escenario de 45 años, las pérdidas son 203 m³/vivienda y 221 m³/vivienda para el escenario de 100 años. Entonces se obtiene mayor volumen de escombros de las tipologías ALB3 y ADOB en ambos escenarios.

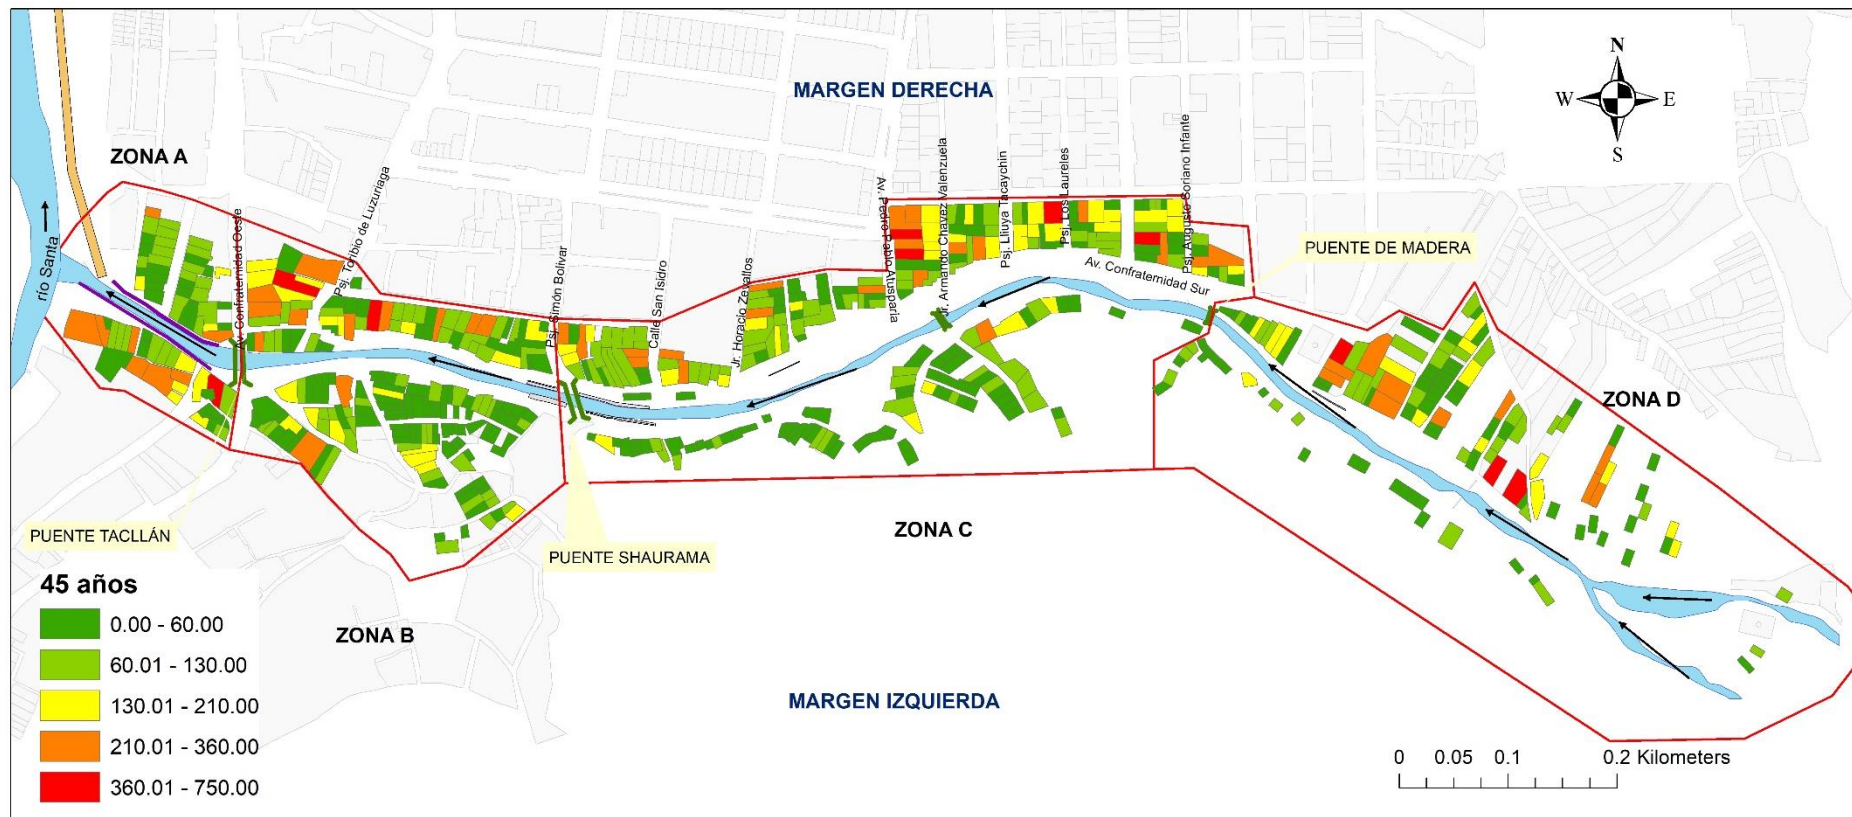
Figura 7.18. Distribución espacial de las pérdidas de materiales en las edificaciones de la zona del río Seco de Huaraz. Escenario 45 años (Toneladas)

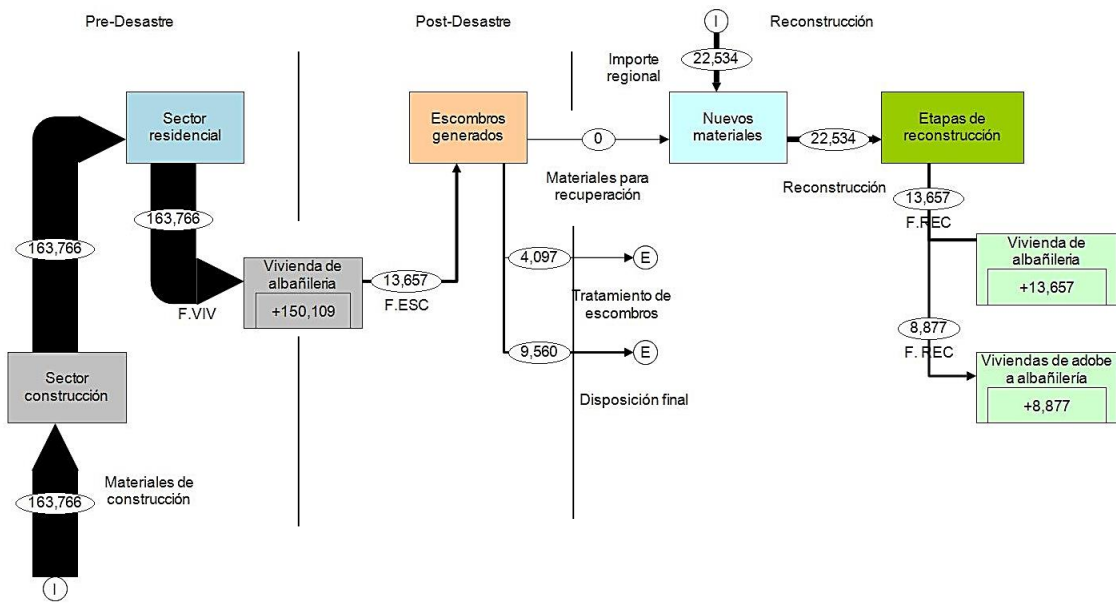
Figura 7.20. Análisis de flujo de materiales: Concreto (Ton), Escenario 100 años
